TARİHİ YAPILARDA ONARIM VE GÜÇLENDİRME YÖNTEMLERİNİN  
ETKİNLİĞİNİN DEĞERLENDİRİLMESİ

YÜKSEK LİSANS TEZİ

Mimarlık Anabilim Dalı

Yapı Programı

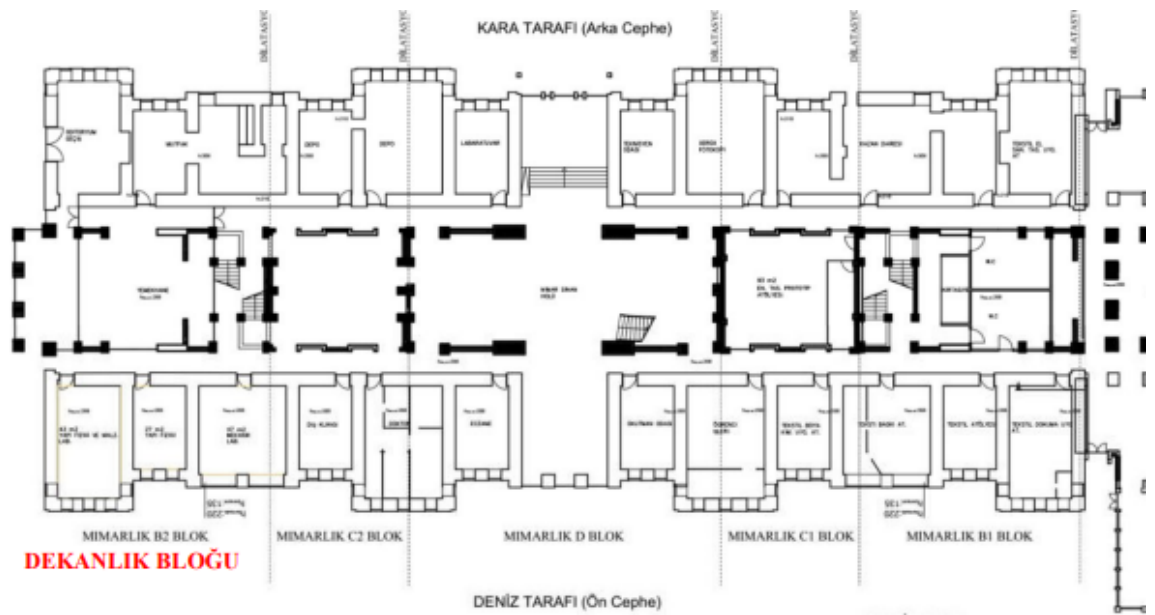
Şekil 6.136 Mimar Sinan Mimarlık Fakültesi Zemin Kat Planı [134].

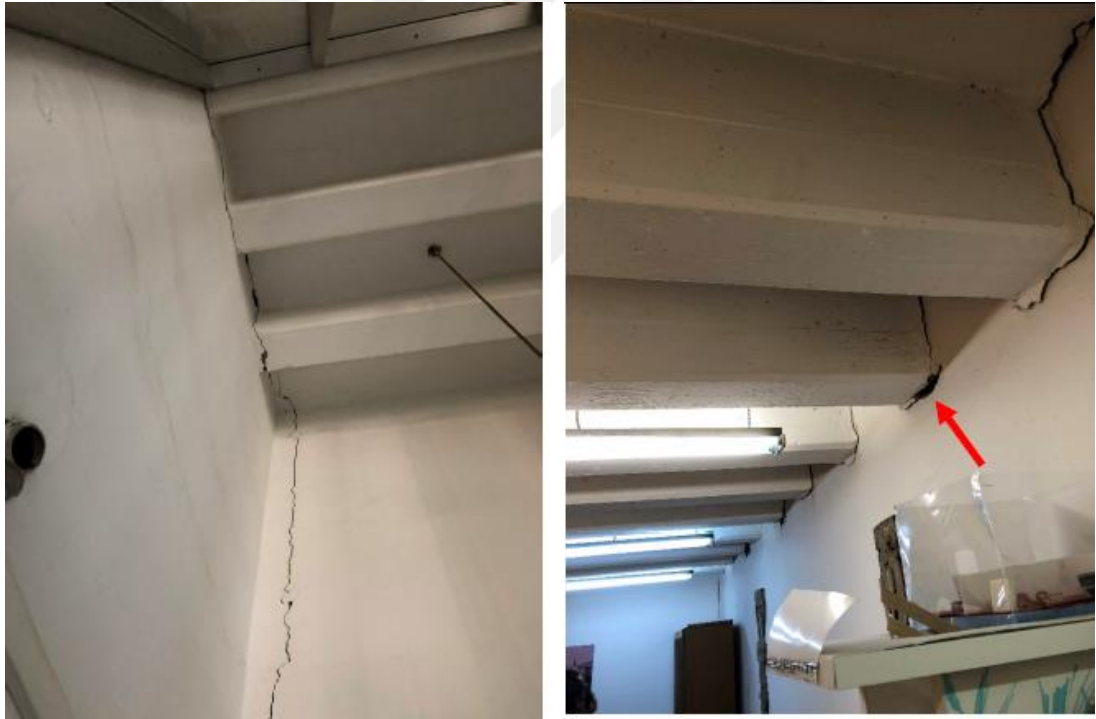
Şekil 6.139 Mimar Sinan Mimarlık Fakültesi'nde Betonarme Kirişli Döşeme ile Yığma Duvar Arasında Oluşan Çatlaklar ve Ayrılmalar [182].

Mimarlık Fakültesi Binası Dekanlık Bloğu' ndaki hasarlar incelendiğinde bu hasarların zemin probleminden kaynaklı olduğu, yığma duvarlarda oluşan oturma çatlakları ve özellikle de betonarme nervürlü döşeme sistemi ile yığma duvarlar arasında oluşan ayrılmadan anlaşılmaktadır. Yapı dolgu alana yapıldığı için temel

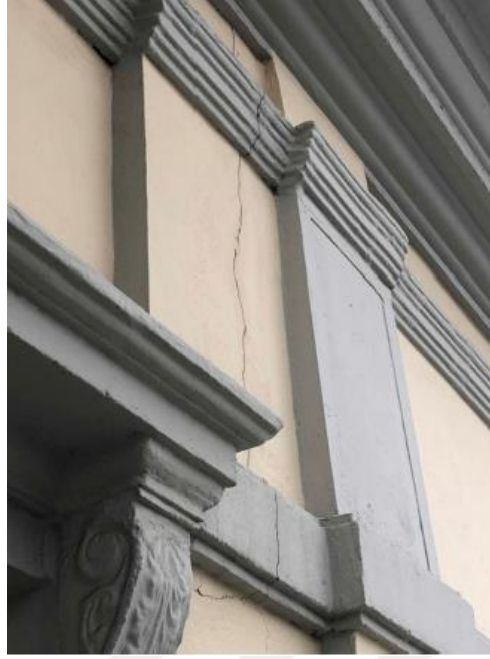
**Şekil 6.140** Mimar Sinan Mimarlık Fakültesi'nde Yan Dış Cephesindeki Çatlaklar [182].
