**SİLİNDİRLE SIKIŞTIRILMIŞ BETON (SSB) YOL KAPLAMA  
PERFORMANSININ TABAN ZEMİNİ AÇISINDAN  
DEĞERLENDİRİLMESİ**

**YÜKSEK LİSANS TEZİ  
İNŞAAT MÜHENDİSLİĞİ ANA BİLİM DALI**

**GAZİ ÜNİVERSİTESİ  
FEN BİLİMLERİ ENSTİTÜSÜ**

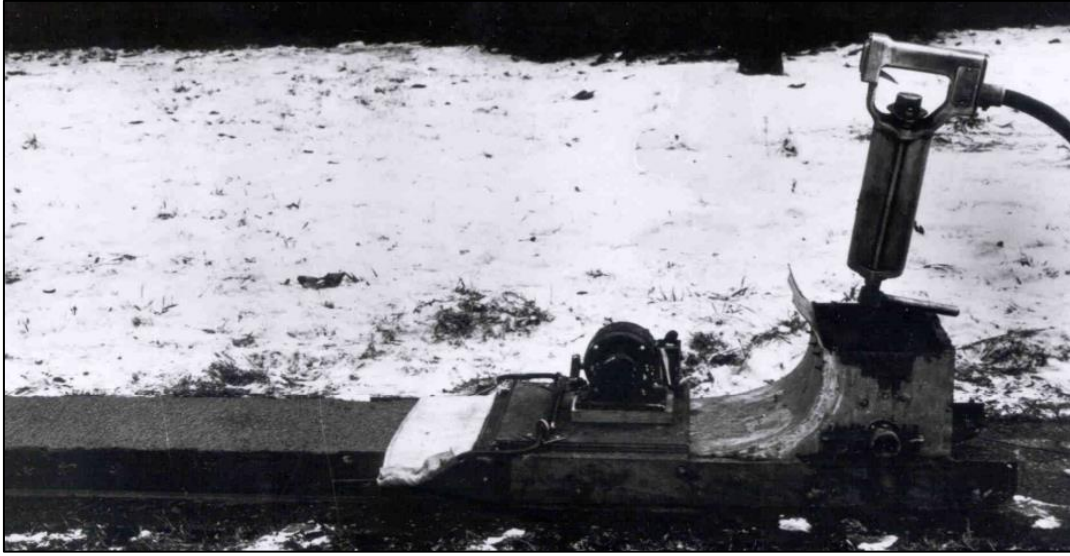
Resim 2.1. Iowa İlk pilot model kayar kalıplı serici (Smith, 1965)

Test Mühendisi J.W. Johnson, sericinin yan kalıplarının beton prizini almadan önce çıkarılması halinde düzgün bir şekilde sıkıştırılması durumunda beton kaplamanın yerinde kalacağını ve eğim doğrultusunda akmadan stabilitesini koruyacağını düşünmüştür. Bu fikir test edilmek için 1948 yılında kayar kalıplı serici ilk pilot modeli geliştirilmiştir (Resim 2.1). Bu model yaklaşık 8 cm kalınlığında ve yaklaşık 45 cm genişliğinde bir beton plak şeridinin yapılmasında başarılı olarak kullanılmıştır. 1949 yılında 15 cm kalınlıkta, yaklaşık 1 metre genişliğinde beton plak serimi yapabilecek pilot serici modeli yapılarak test edilmiştir. Denemeler haricinde ilk ticari kayar kalıplı serici ise 1955 yılında kullanılmıştır (Smith, 1965).

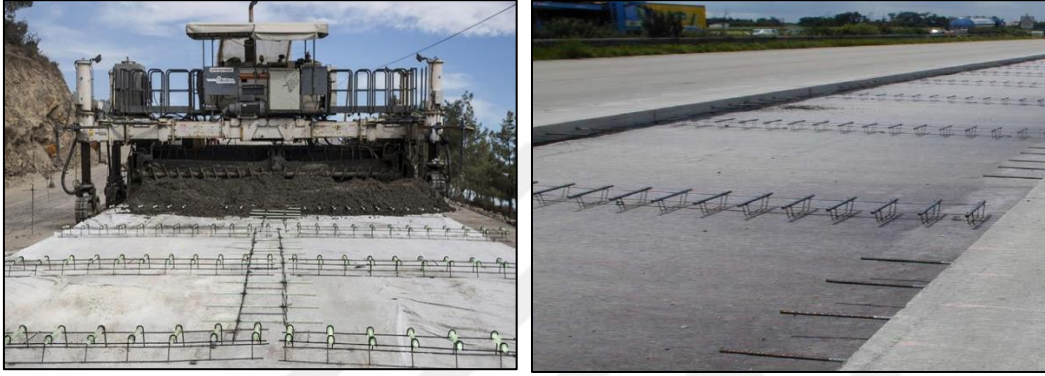
Resim 2.2. Derzli donatısız beton yol (Kaşak ve Komut, 2019)

Derzli donatısız beton yol, dünyada inşa edilen en yaygın beton kaplama tipidir. Bu kaplama tipinin imalatı, kayar kalıplı beton sericilerle yapılır, kaplama boyunca donatı içermez ve görece kısa kontrollü derzler bulunur. Derzli donatısız beton yolda enine derzler boyunca kayma demirleri ve boyuna derzler boyunca da bağ demiri kullanılmaktadır. (Smith ve diğerleri, 2022). Derzli donatısız beton yol uygulama örneği Resim 2.2’de verilmektedir.

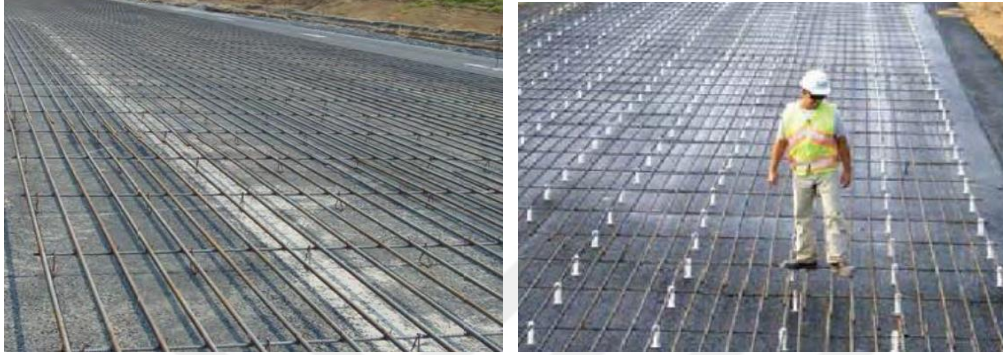
Resim 2.3. Sürekli donatılı beton yol donatı yerleşimi (Kaşak ve Komut, 2019)

Sürekli donatılı beton yollar da kayar kalıplı beton sericilerle inşa edilir. Bu beton yol tipinde, kaplama boyunca, enine ve boyuna yönde çelik donatılar bulunur. Tipik olarak kesit alanlarında; %0,6 ila %0,8 oranında donatı bulunmaktadır. Bu yüksek donatı içeriği, kabul edilebilir bir aralıkta enine çatlakların gelişimini engeller bu nedenle sürekli donatılı beton yol kaplamalar düzenli aralıklarla oluşturulmuş enine derzlere sahip değildir. Bazı uygulamalarında aktif çatlak kontrollü için banket kısmından başlayan ve beton plağın

karşılıklı iki kenarında da bulunan platform boyunca uzanmayan yaklaşık 80-120 cm'lik kontrollü derzler yapılmaktadır. Sürekli donatılı beton yol birçok ülkede birinci sınıf bir kaplama tipi olarak kabul edilir. Genellikle yol otoritesi kurumlar tarafından yoğun trafik hacmine sahip ve önem düzeyi yüksek yollarda tercih edilir (Smith ve diğerleri, 2022). Sürekli donatılı beton yol uygulama örneği Resim 2.3'te verilmektedir.

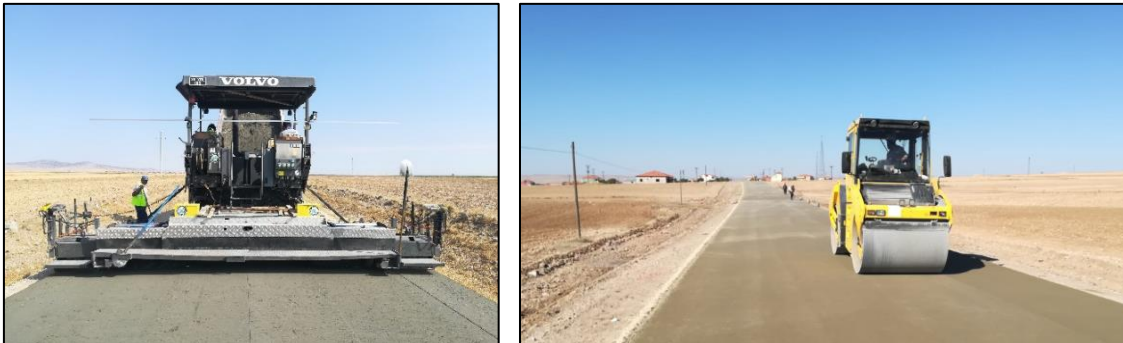
Resim 2.4. Silindirle sıkıştırılmış beton yol uygulama örneği (Betonyol, 2023)

Silindirle sıkıştırılmış beton (SSB) yollar, diğer beton yol üstyapı tiplerinin aksine yapımında geleneksel veya yüksek yoğunluklu sericiler ve silindirler gibi asfalt yol ekipmanları kullanılan beton yol kaplama türüdür. Donatısız ve çoğunlukla derzli olarak inşa edilen SSB yollar ağır yükler için ideal bir çözüm olarak öne çıkmaktadır. SSB karışımı özel tasarlanmaktadır. SSB geleneksel beton karışımlarına göre daha fazla ince agrega içerir, daha düşük su/çimento oranlarında ve buna bağlı olarak daha kuru bir kıvamda sahiptir (Güngör, 2021). Boşluksuz yapısı ve düşük su çimento oranı sayesinde çok kısa sürede yüksek dayanım ve yüksek durabilite özellikleri sergilemektedir (Shabani ve diğerleri, 2021). Silindirle sıkıştırılmış beton yol uygulama örneği Resim 2.4'te verilmektedir.

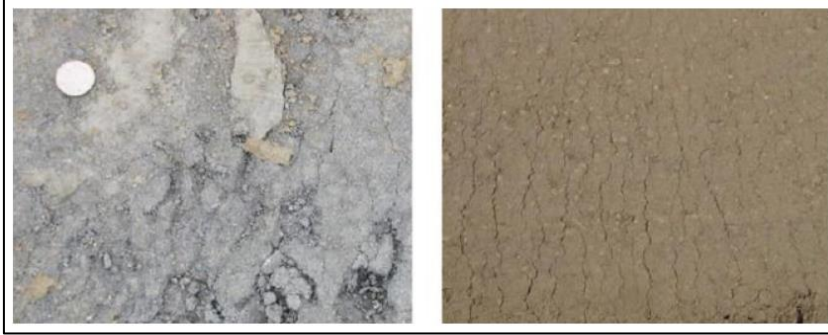
Resim 2.6. Yüzeysel bozulmalar (Lee ve diğerleri, 2014’ten düzenlenmiştir)

Yanlış sıkıştırma metodolojisi sebebiyle oluşan yüzeysel bozulma örnekler Resim 2.6’da verilmektedir.

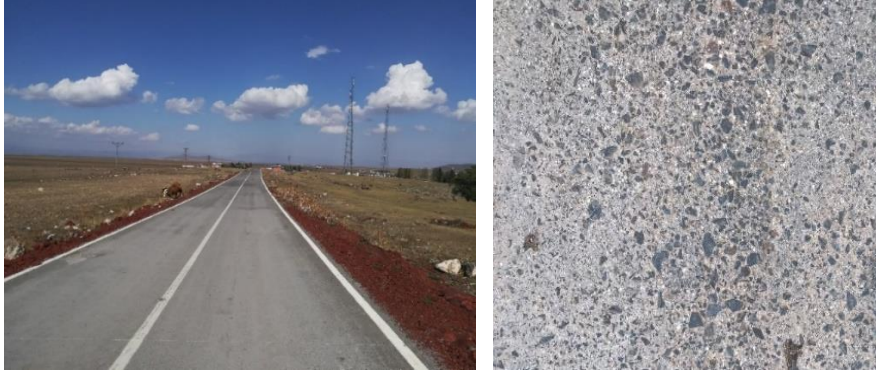
Resim 3.1. Agreganın cilalanması örneği: Kars, Eylül 2021

Sürekli trafik yükü altında agreganın pürüzlülüğünü kaybetmesi sonucunda oluşan aşınmadır (Resim 3.1). Yol eğiminin yüksek olduğu SSB yol kesimlerinde bu aşınma daha sık gözlemlenmektedir. Agreganın cilalanmasının oluşum nedeni, tekrarlı trafik yükü olmakla birlikte cilalanmanın oluşum süresi agreganın aşınma direnci ile doğrudan ilişkilidir. Aşınma

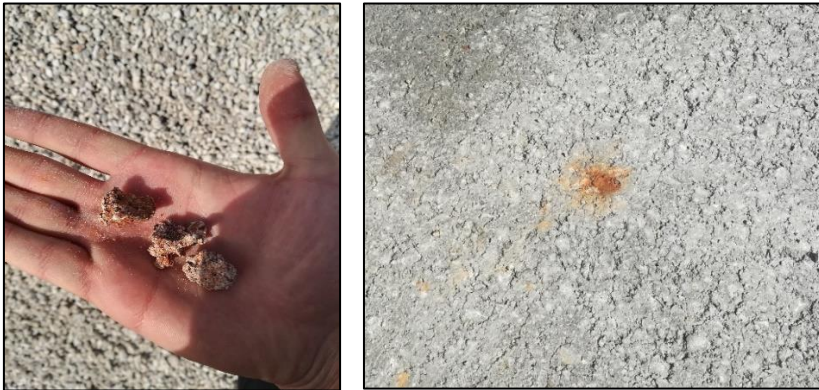
Resim 3.2. Kil toprağı ve oyukları: Çankırı, Kasım 2020

Yüzeyden ayrılan zayıf kaplama parçalarının oluşturduğu oyuk şeklindeki bozulmalardır. Oyukların çapı genellikle 25 ila 100 mm arasında olup derinliği ise 13 ile 50 mm arasında değişiklik göstermektedir (Resim 3.2).

Bu bozulma genellikle atmosferik şartlara sürekli maruz kalan yol betonunda, beton bileşeni olarak kullanılan agreganın içerisinde su ile şişen kil mineralleri (montmorillonit grubu killeri vb.) bulunması nedeniyle yaşanmaktadır.

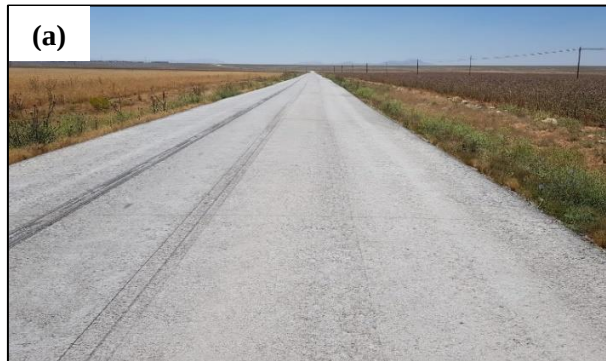
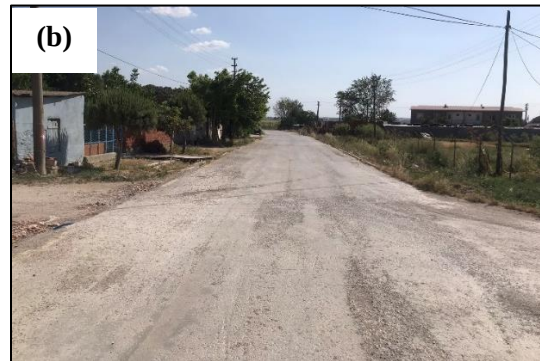
Resim 3.3. Agrega sökölmesi örnekleri: a) Karaman, Temmuz 2022; b) Çanakkale, Haziran 2022; c) Yozgat, Aralık 2021; d) Kars, Eylül 2021

SSB'nin bağlayıcılık özelliğini kaybetmesi nedeniyle plak yüzeyinden yaklaşık 3-13 mm arasında oluşan aşınmadır (Resim 3.3).

Genellikle işlenebilirlik özelliğini kaybetmiş betonun imalatı kullanılması veya SSB plağın uygun kür koşullarında muhafaza edilmemesi nedeniyle oluşur. Ayrıca, fazla silindiraj işlemi ve taze SSB yüzeyinin trafik ve suya maruz kalması da agrega sökülmesine neden olmaktadır.

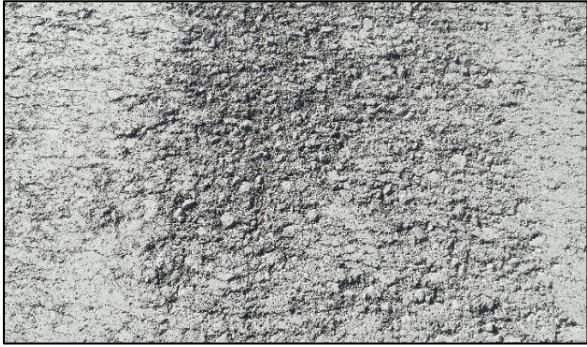
Resim 3.4. Bölgesel segregasyon örneği: Yozgat, Aralık 2021

Segregasyon, SSB karışımının bazı bölgelerinde daha iri agregaların bazı bölgelerindeyse ince agregalar ve çimento hamurunun yoğunlaşmasıyla karışımın homojenliğinin bozulmasını ve ayrışmaların gözlemlenmesini ifade eder (Resim 3.4). SSB tasarımının ve karışım gradasyonunun uygun olmadığı durumlarda (yetersiz ince malzeme içeriği, yetersiz çimento içeriği vb.) oluşmakta ayrıca SSB'nin santralde kamyonlara yüklenmesi, sericilere boşaltılması, serilmesi ve sıkıştırılması gibi imalat aşamalarında da segregasyon meydana gelmektedir. Segregasyon SSB yol üstyapılarında bölgesel olarak veya çizgisel olarak şerit boyunca oluşabilmektedir.

Bölgesel segregasyon bozulma örnekleri Resim 3.4, Resim 3.5 ve Resim 3.6'da verilmektedir. Çizgisel segregasyon bozulma örneği ise Resim 3.7'de verilmektedir.

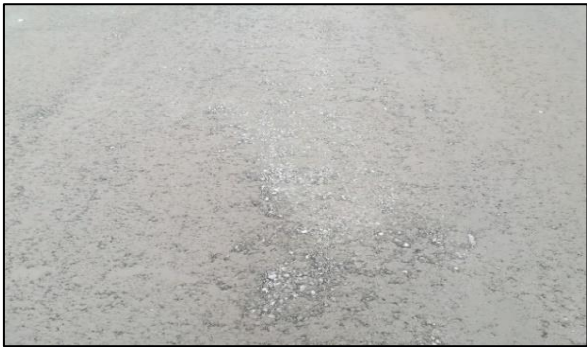
Resim 3.5. Bölgesel segregasyon örneği: Yozgat, Aralık 2021

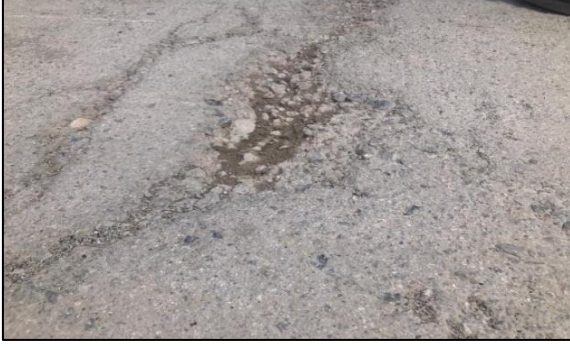
Resim 3.6. Bölgesel segregasyon örneği: Bursa, Temmuz 2021

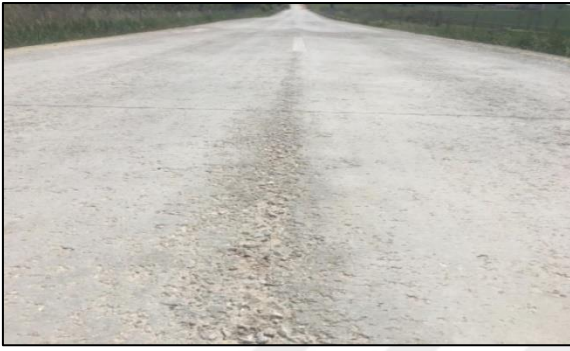
Resim 3.7. Çizgisel segregasyon örneği: Ankara, Mayıs 2022

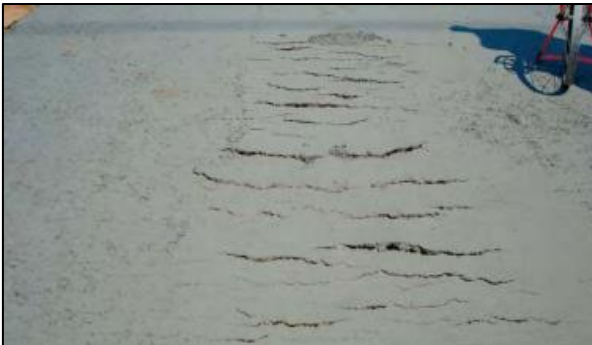
Resim 3.8. Sıkıştırma kaynaklı yırtılma (Harrington ve diğerleri, 2010)

İmalat doğrultusuna dik plak yüzeyinde paralel yırtılma şeklinde bozulmaların oluşmasıdır (Resim 3.8). Bu bozulma serme hızının yavaş olması, sıkıştırma işleminin tutarlı hızda yapılmaması, demir bandajlı silindir tamburunun uygun olmaması gibi imalat ve ekipman kaynaklı nedenlerle sıkıştırma işlemi sonrasında oluşmaktadır. Ayrıca, SSB karışımının kuru olması, ince malzemenin uygun olmaması gibi karışımla ilgili nedenlerden dolayı da oluşabilmektedir (Harrington ve diğerleri, 2010).

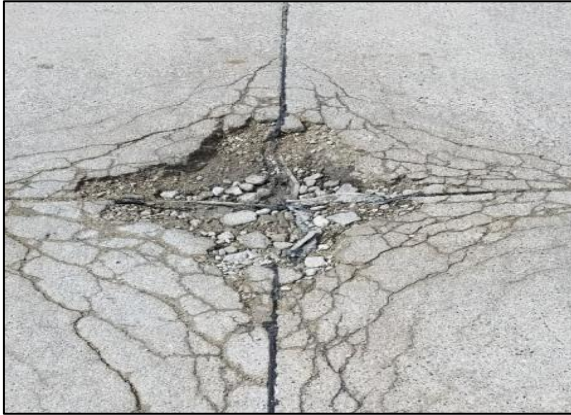
Resim 3.10. Dayanıklılık çatlağı (Harrington ve diğerleri, 2018)

Dayanıklılık (D) çatlağı, iri agreganın donma-çözülme etkisi altında yapmış olduğu genişleme hareketiyle oluşan çatlak tipidir. Bu bozulma genellikle bir derz veya çatlağın yakınında derz ve çatlaklara paralel uzanan bir çatlak olarak ortaya çıkar (Resim 3.10).

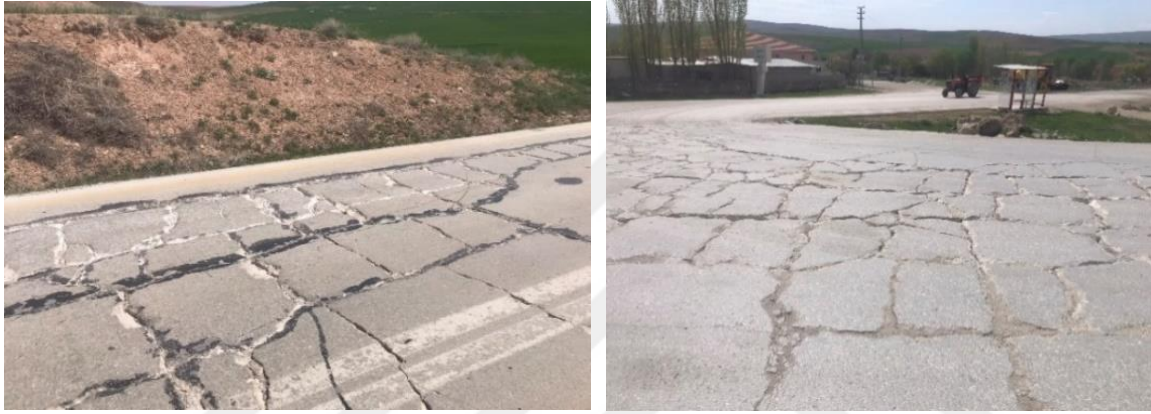
Resim 3.12. Plak bölünmesi örnekleri: Ankara, Ağustos 2022

Beton plağın çatlaklarla dört veya daha fazla parçaya bölündüğü bir bozulma tipidir (Resim 3.12).

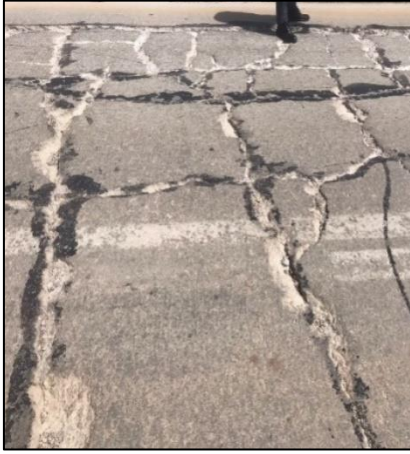
Resim 3.14. Yüksek şiddetli plak bölünmesi: Ankara, Ağustos 2022

Resim 3.14'te de görüldüğü üzere yüksek şiddetli plak bölünmesinde ayrılan plak parçaları sökülmemektedir.

- Yüksek şiddetli plak bölünmesinde plak 8’den fazla parçaya bölünmüş 13 ile 50 mm çatlak genişliğinde olan bozulmalardır veya 6’dan fazla parçaya bölünmüş 50 mm’den büyük çatlak genişliğindeki bozulmalardır (ASTM D6433, 2023; Pereira, 2014). Yüksek şiddetli plak bölünmesi örneği Resim 3.14’te verilmektedir.

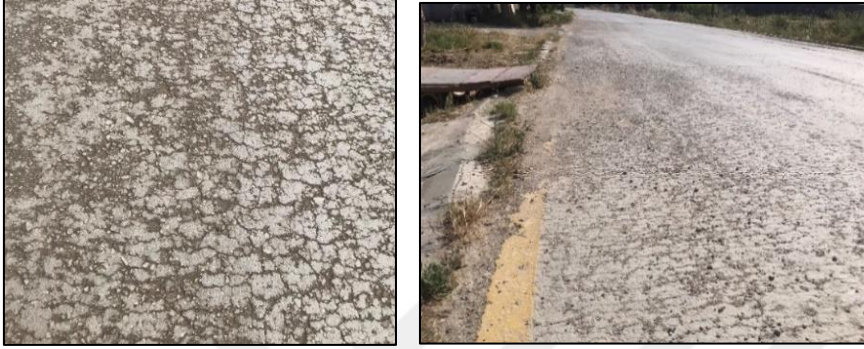
Resim 3.15. Harita şeklinde çatlama: Çanakkale, Haziran 2022

Beton plağın üst yüzeyinde yer alan sığ, ince yani kılcal çatlaklardan oluşan bir ağı ifade etmektedir. Bu tip çatlaklar 120 derecelik açılarla kesişme eğilimindedir (Resim 3.15). Plak yüzeyinden yaklaşık 6 ila 13 mm derinliğe kadar oluşmaktadır. Harita şeklinde çatlama bölgesel olabilir veya beton plağın tüm yüzeyinde meydana gelebilir. Plakta enine büyük

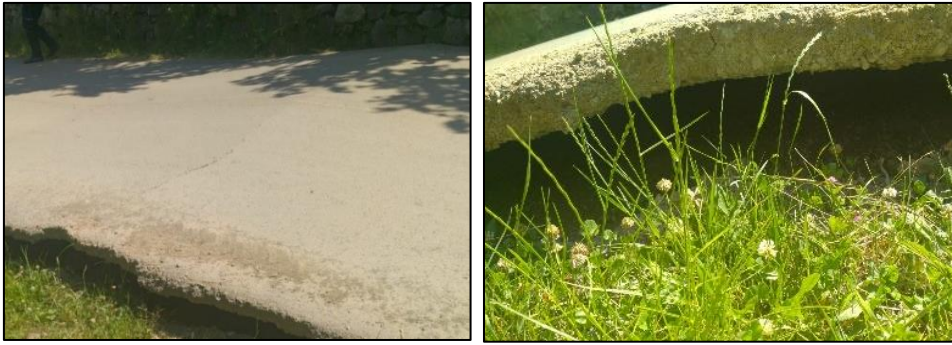
Özellikle görece soğuk (serin) havalarda imalat yapıldıktan sonra oluşan sıcak iklim koşulları altında oluşan bu bozulma, yetersiz kontrollü derzlerden dolayı plağın genişmesi mümkün olmadığı için oluşur. Genleşmeden kaynaklanan basınç gerilmesi karşılanmadığından, derzin yakınında plak kenarlarının lokalize bir yukarı hareketi sonucunda ortaya çıkmaktadır (Resim 3.22).

Resim 3.22. Basınç patlaması örnekleri: Sakarya, Mayıs 2022

Patlamalar tipik olarak kaplamalarda enine çatlaklar veya kontrollü derzlerin bulunduğu kesimlerde oluşur. Plağın ısı genleşmesi, bu mekanizmayı harekete geçirmek için kritik öneme sahiptir. Isıl genleşme sadece kaplamanın sıcaklığına değil aynı zamanda kaplama içindeki neme de bağlıdır. Sıcaklık veya nemdeki artış veya düşüşler beton plakta aksel gerilmelere neden olmaktadır (Harrington ve diğerleri, 2018).

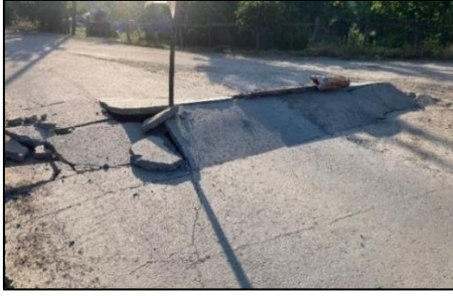
- Düşük şiddetli basınç patlamasında, düşük düzeyde sürüş kalitesini etkiler.
- Orta şiddetli basınç patlaması, sürüş kalitesini etkiler ve yukarı yönde plakların hareketi sürüş sırasında araç içerisinde hissedilir.
- Yüksek şiddet basınç patlamasında, Resim 3.23'te verildiği üzere, SSB plak iki ayrı parçaya ayırmış ve ilgili kesimde yukarı yönlü hareket başlamış olup plak üzerinde geçiş yapılamaz durumdadır (ASTM D6433, 2023).

Resim 3.23. Yüksek şiddetli basınç patlaması örneği: Sakarya, Mayıs 2022

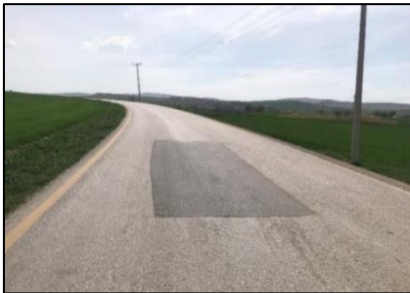
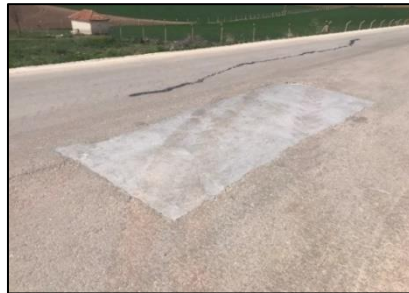
Resim 3.24. Düşük şiddetli yama bozulması örnekleri: Ankara, Ağustos 2022

- Düşük şiddetli yama ve yama bozulması, yamada küçük bir bozulma haricinde herhangi bir bozulma yoktur ve kaplama ile yama arasında kot farkı oluşmamıştır (Resim 3.24).
- Orta şiddetli yama ve yama bozulması, yama yapılan alanda yama malzemesinde yer değiştirme ya da yama ve yama kenarlarında bozulmalar oluşmaktadır veya yama alanında 6 mm'ye kadar oturma vardır (Resim 3.25).
- Yüksek şiddetli yama ve yama bozulması, yamalarda bozulma (dağılma, parçalanma vb.) oluşmaktadır veya yama alanında 6 mm üzerinde oturma vardır (Miller ve Bellinger, 2014). Bozulma yolun konfor düzeyini oldukça etkiler (Resim 3.26).

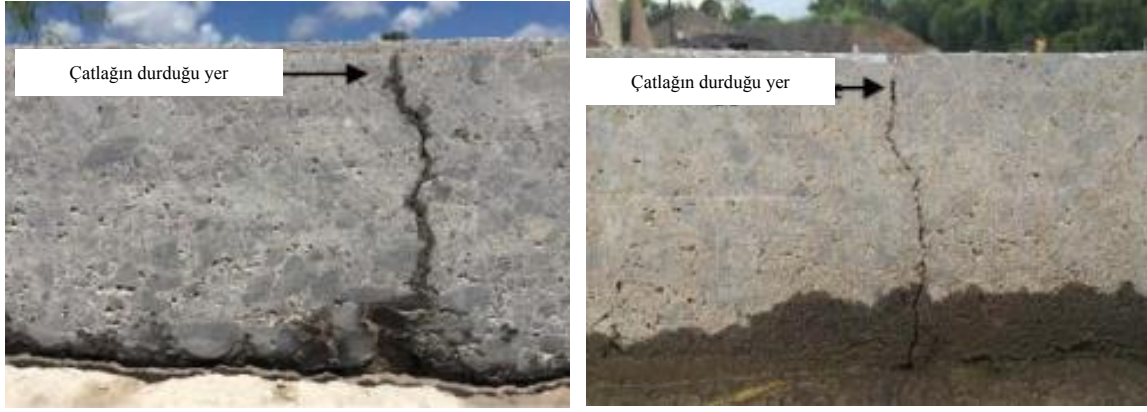
Üstyapı tabanında bulunan malzemenin su ile birlikte derzler veya oluşan çatlaklar yoluyla dışarı atılmasıdır (Resim 3.27). Pompaj etkisi trafik yükü altında plağın yapmış olduğu tekrarlı hareketten kaynaklanır. Su ve ince malzeme yük altındaki plaklar arasında hareket ederken, su plağın altına doğru sıkışır ve gerilmelere yol açar. Bu hareket, taban zeminini de aşındırır ve nihayetinde kaplama desteğinin kademeli olarak kaybolmasına neden olur. Bazı durumlarda pompaj etkisi ile beton plağın altında bulunan ince malzeme de sürüklenerek yüzeye çıkmaktadır (Resim 3.28).

Resim 3.27. Pompaj etkisi (Wu ve Mahdi, 2015)

Pompaj etkisinin ana nedeni plağın altında su birikmesidir. Bu bozulma, zayıf drenaj veya suyun alttaki malzemeye sızmasına izin veren çatlak ve derzler nedeniyle oluşmaktadır (Titus-Glover ve diğerleri, 2019).

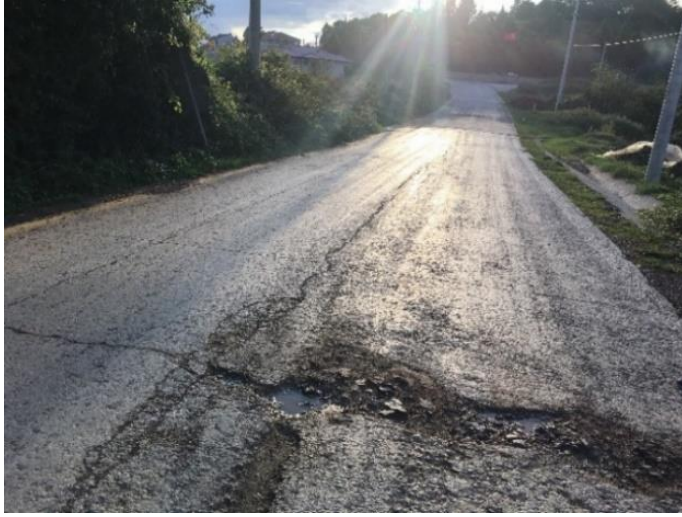
Resim 3.28. Pompaj etkisi örneği: Kocaeli, Eylül 2022

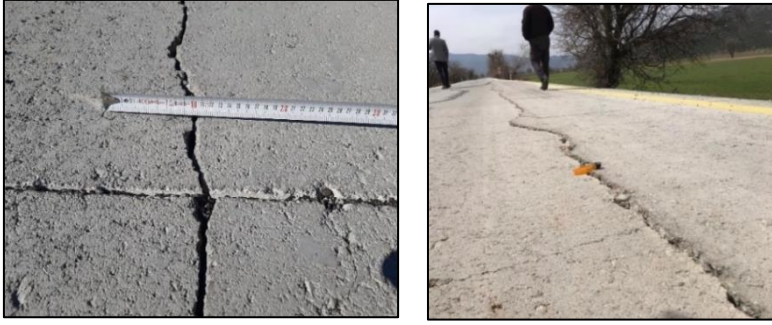
Çatla veya derz kenarları arasında kot (yükseklik) farkı oluşumudur (Resim 3.29). Başlıca oluşum nedeni SSB üstyapı tabanında zayıf zemin bulunmasıdır. Buna ek olarak plağın altında bulunan temel malzemesinin sürüklenmesi veya pompaj etkisi de oluşum nedenleri arasında yer almaktadır. İklimsel faktörlerden dolayı aşırı genleşme ve büzülme hareketi faylanma oluşumuna katkı sağladığı bilinmektedir (Christopher ve diğerleri, 2006).

Resim 3.29. Faylanma örnekleri: Burdur, Aralık 2021

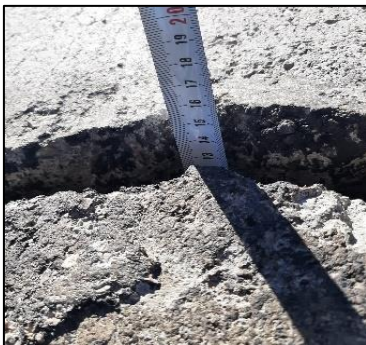
- Orta şiddetli faylanmada çatlak kenarları arasında kot farkı oluşumu 10 ila 20 mm arasındadır.
- Yüksek şiddetli faylanma örneği Resim 3.30'da verilmektedir. Bu şiddet düzeyindeki faylanmada çatlak kenarları arasında kot farkı oluşumu 20 mm'den büyüktür (ASTM D6433, 2023).

Resim 3.30. Yüksek şiddetli faylanma örneği: Burdur, Aralık 2021

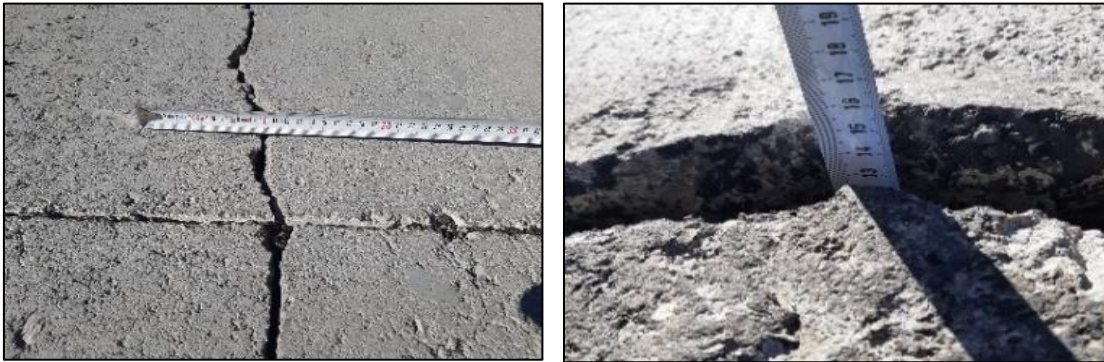
İkinci aşamada, şiddet ve yoğunluklarının belirlenmesi: Çatlak genişlikleri, faylanma miktarı ve çatlak sayısı belirlenir. Resim 3.31’de çatlak genişliği ve faylanmaya miktarının ölçümleri verilmektedir.

Resim 3.31. Çatlak şiddetinin belirlenmesi: Burdur, Aralık 2021

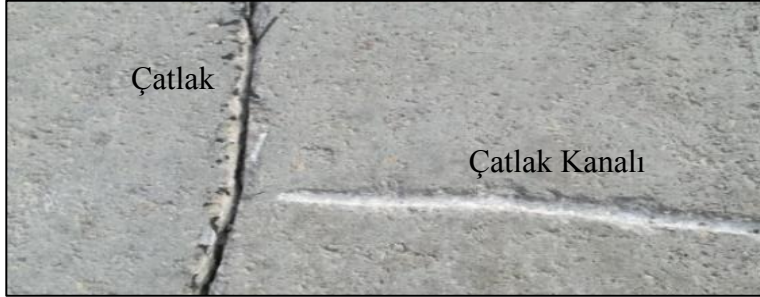
Üçüncü aşamada çatlak kanallarının oluşturulması: Çatlak dikey bir kazıyıcı kullanılarak genişletilir, keskin düzensiz çatlak kenarları düzeltilir. Bu aşamada beton plak parçalanacağı için döner darbeli bıçaklar kullanılmamalıdır (Resim 3.32).

Resim 3.32. Çatlak kanallarının oluşturulması: Eskişehir, Ekim 2021

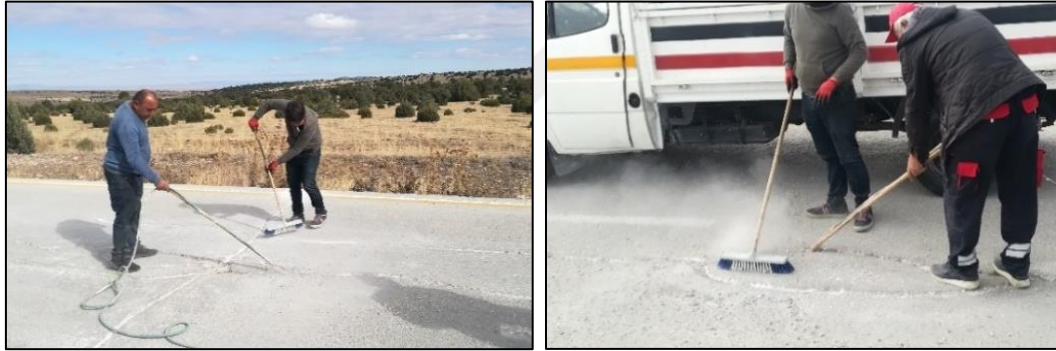
Dördüncü aşamada çatlakların temizlenmesi: Çatlaklar basınçlı hava ve su ile temizlenir ve kuruması sağlanır (Resim 3.33).

Resim 3.33. Çatlakların temizlenmesi: Eskişehir, Ekim 2021

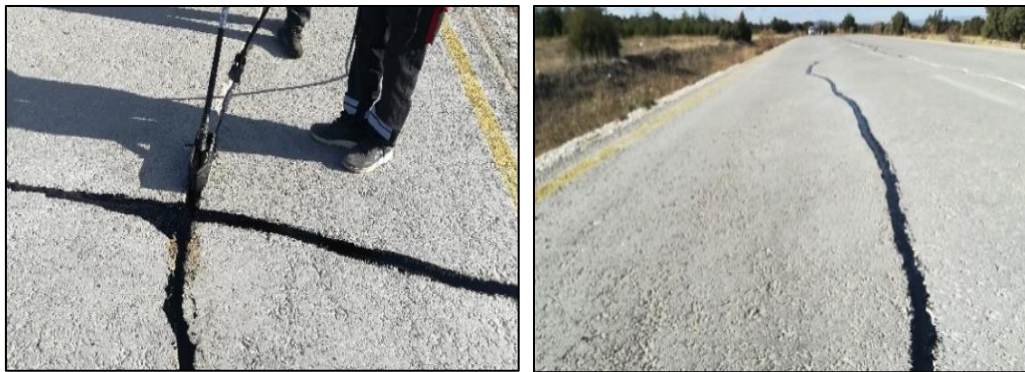
Son olarak beşinci aşamada dolgu malzemesinin uygulanması: Dolgu malzemesi çatlak sınıflandırması ve uygulama özelliklerine göre farklılık gösterebilir (Resim 3.34).

Resim 3.34. Dolgu malzemesinin uygulanması: Eskişehir, Ekim 2021

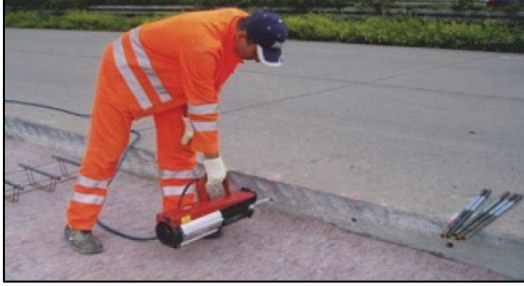
Ankrajlama yönteminin temel amacı yenilenen kesimle mevcut kaplama arasında etkin bir yük transferi sağlamaktır. Ankrajlama uygulama örnekleri Resim 3.37 ve Resim 3.38’de verilmektedir.

Resim 3.37. Ankraj uygulaması (PIARC, 2013)

Ankrajlama işleminde dikkat edilmesi gereken ilk adım mevcut beton kaplamaya bağlanacak donatı çubuklarının yerleştirileceği deliklerin düşey düzlemde mevcut kaplamanın plak kalınlığının yarısında açılması gerektiğidir. Delikler yatay düzlemdeyse belirlenen bakım/onarım projesine uygun aralıklarla açılmalıdır (PIARC, 2013).

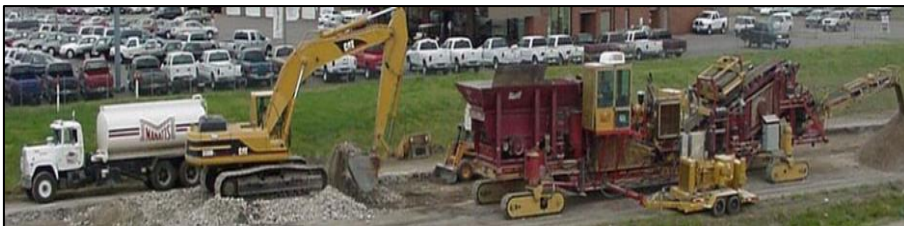
GDA, yolun veya banketlerin bir alt temel tabakasında kullanılacağı zaman, yerinde bir beton geri dönüşüm treni kullanılarak üretim gerçekleştirilebilir. Bu tür sistemlerde tipik olarak, yerinde geri dönüşüm için özel olarak uyarlanmış ve paletlere monte edilmiş birincil ve ikincil kırıcılar kullanılır (ACPA, 2009).

Resim 3.39. Yerinde geri dönüşüm (Snyder ve diğerleri, 2018)

Kaplamanın yerinde geri dönüşüm tekniği, mevcut kaplama tabakasının bulunduğu yerde kazıyıp öğütmeyi, çimento ve gerektiğinde su ile karıştırmayı içermektedir. Çimento ile optimum karışım sağlayacak agrega granülometrisi elde etmek için gerektiğinde ilave agrega katılabilmektedir. Bu yöntem, tali yolların yenilenmesi açısından çok uygun bir teknik olduğu değerlendirilmektedir (Snyder ve diğerleri, 2018).

Üstyapıların geri dönüşümü, mevcut bozulmuş bir üstyapının modifiye edilerek gereksinimleri karşılayabilecek bir yapıya dönüştürüldüğü tekniklerdir. Daha spesifik olarak, mevcut kaplamadaki malzemelerin yeni bir katmanın inşası için yeniden kullanılmasını kapsamaktadır. Geri kazanım işlemi; agreganın kabul edilebilir bir kaynaktan kırılması, çıkarılması ve tekrardan işlenerek geri dönüştürülmüş agrega (GDA) olarak üretimde kullanılması işlemlerinden oluşmaktadır. Beton geri dönüşümü için yerinde geri dönüşüm (Resim 3.39) ve stoklanarak geri dönüşüm olmak üzere iki farklı yöntem bulunmaktadır.

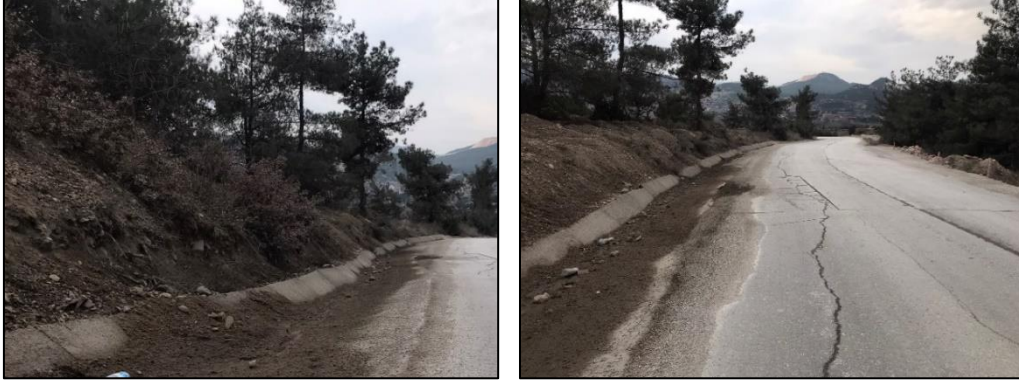
gösterilmelidir. SSB yol üstyapılarının tabanına su girmesi durumunda taban desteğinin zayıfladığı ve bozulmaların oluştuğu örnekler görülmüştür (Resim 4.1).

Resim 4.1. Çalışmayan drenaj sistemi ve bozulma oluşumu: Bilecik, Ocak 2023

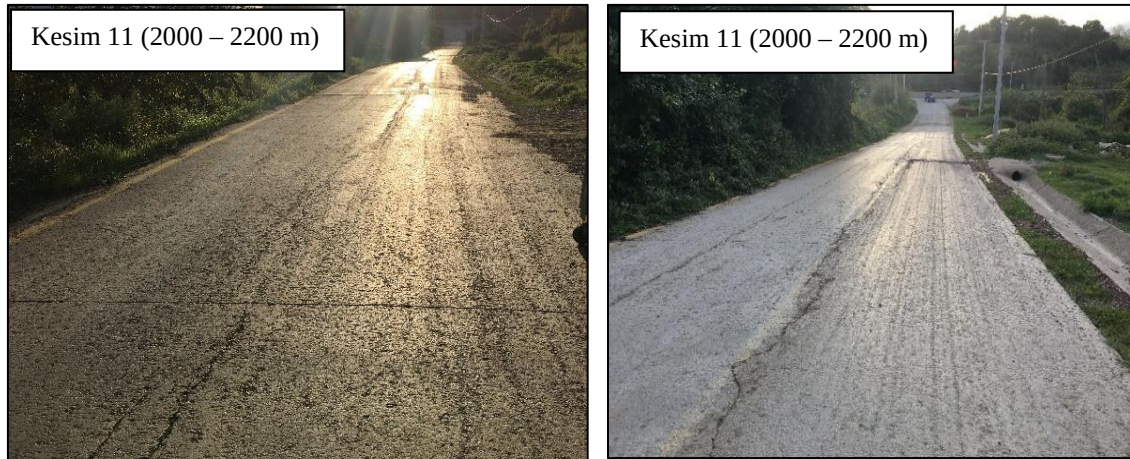
Resim 5.2. Agrega cilalanması ve düşük şiddette doğrusal çatlak oluşumu

ASTM D6433-23’te belirtilen esaslar doğrultusunda, 20 m aralıklarla incelenen Kesim 11 de düşük şiddet seviyesinde doğal çatlak oluşumu, agrega cilalanması (Resim 5.2) ve pompaj etkisi (Resim 5.3) bozulma oluşumları görülmüştür.

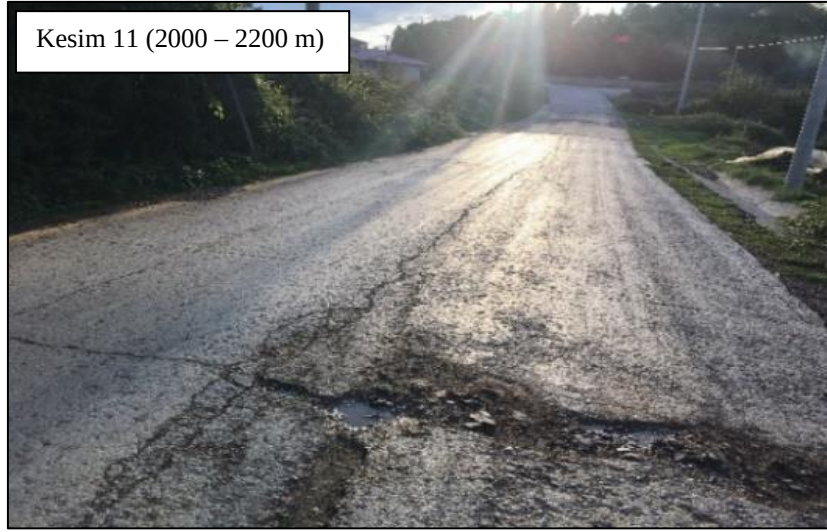
Resim 5.3. Pompaj etkisi

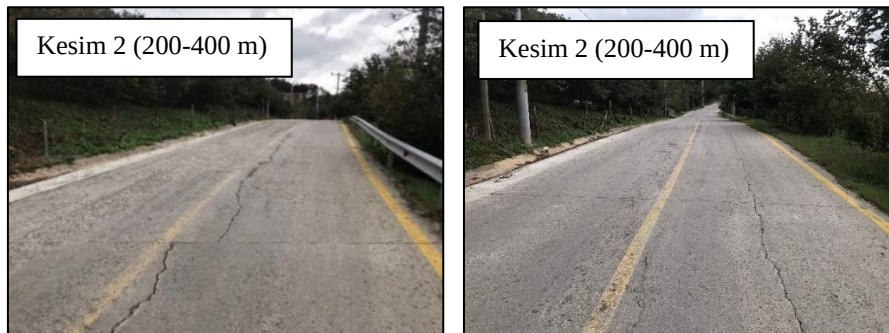
Resim 5.5. Eşmeahmediye-Avluburun SSB yolu doğrusal çatlak oluşumu

Eşmeahmediye-Avluburun SSB yolunda en sık rastlanan bozulma tipinin doğrusal çatlak oluşumu (Resim 5.5) olduğ u tespit edilmiştir. Faylanma ve agreg a cı lananması bozulma tiplerinin (Resim 5.6) doğrusal çatlak oluşumundan sonra en sık oluş an bozulma tipidir.

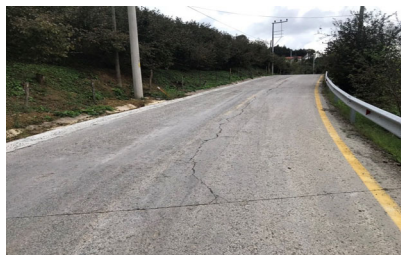
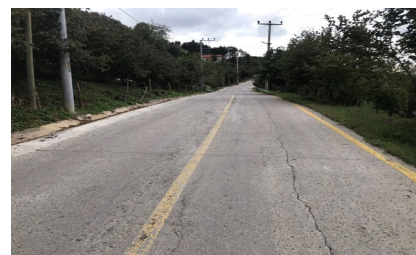
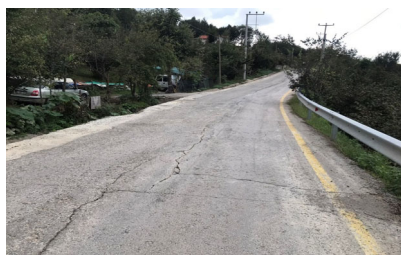
### Örnek Bozulma Fotoğrafları

EK-2. (devam) Eşmeahmediye–Avluburun SSB yolu bozulmalar ve PCI hesap detayları

ASTM D6433-23'te belirtilen esaslar doğrultusunda, 20 m aralıklarla incelenen ilgili 200-400 m kesiminde yüksek şiddette plak bölünmesi, düşük ve orta şiddet seviyesinde doğrusal çatlak oluşumu ve düşük şiddette köşe çatlağı bozulma oluşumları bulunduğu tespit edilmiştir.

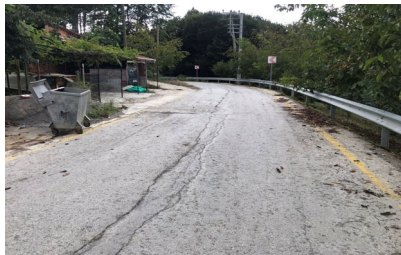
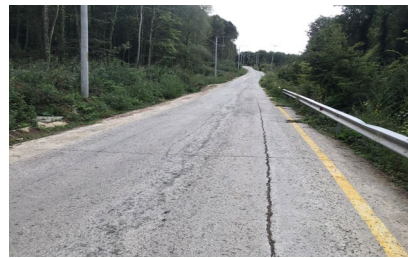
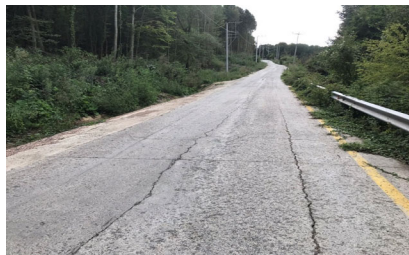
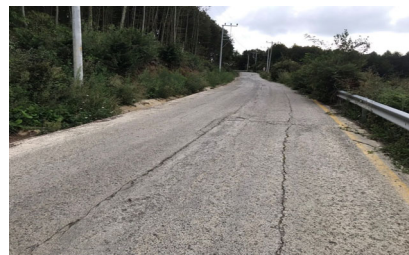
**Örnek Bozulma Fotoğrafları**

EK-2. (devam) Eşmeahmediye–Avluburun SSB yolu bozulmalar ve PCI hesap detayları

ASTM D6433-23'te belirtilen esaslar doğrultusunda, 20 m aralıklarla incelenen ilgili 400-600 m kesiminde düşük, orta ve yüksek şiddet seviyesinde doğrusal çatlak oluşumu, orta ve yüksek şiddet seviyesinde faylanma, orta şiddette agrega sökülmesi ve cilalanma bozulma oluşumları bulunduğu tespit edilmiştir.

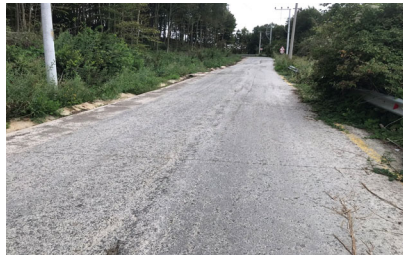
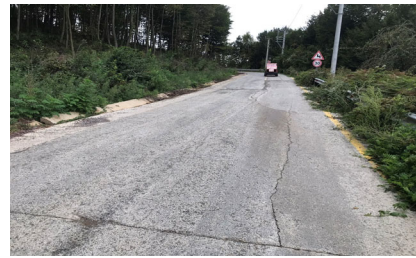
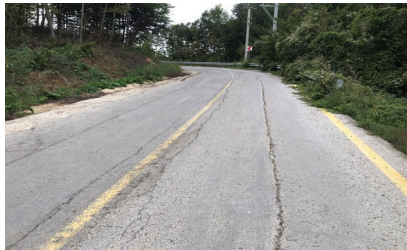
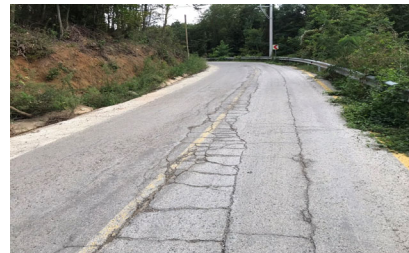
**Örnek Bozulma Fotoğrafları**

EK-2. (devam) Eşmeahmediye–Avluburun SSB yolu bozulmalar ve PCI hesap detayları

ASTM D6433-23'te belirtilen esaslar doğrultusunda, 20 m aralıklarla incelenen ilgili 600-800 m kesiminde düşük, orta ve yüksek şiddet seviyesinde doğrusal çatlak oluşumu, orta ve yüksek şiddet seviyesinde faylanma, orta şiddette agrega sökülmesi ve cilalanma bozulma oluşumları bulunduğu tespit edilmiştir.

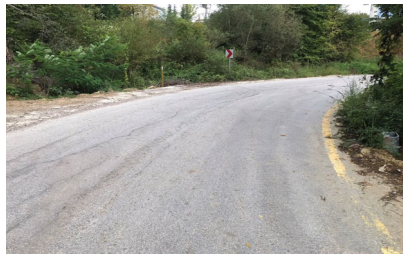
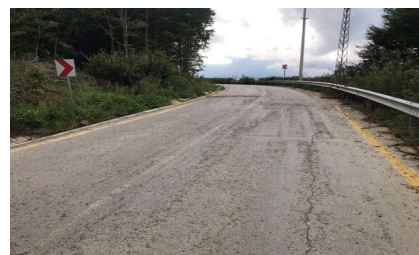
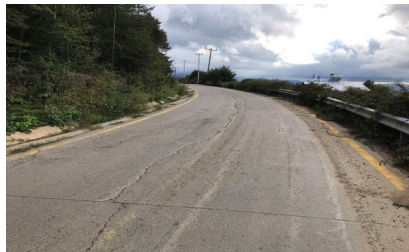
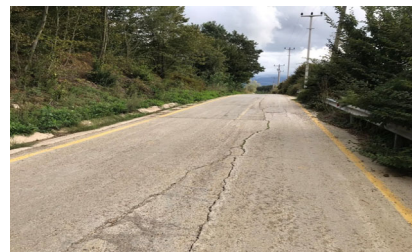
**Örnek Bozulma Fotoğrafları**

EK-2. (devam) Eşmeahmediye–Avluburun SSB yolu bozulmalar ve PCI hesap detayları

ASTM D6433-23'te belirtilen esaslar doğrultusunda, 20 m aralıklarla incelenen ilgili 800-1000 m kesiminde düşük ve orta şiddet seviyesinde doğrusal çatlak oluşumu, düşük ve orta şiddet seviyesinde faylanma, orta şiddette agrega sökülmesi bulunduğu tespit edilmiştir.

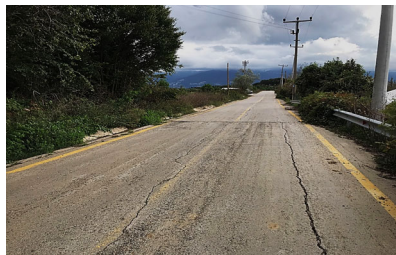
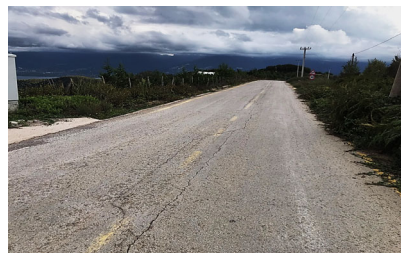
**Örnek Bozulma Fotoğrafları**

EK-2. (devam) Eşmeahmediye–Avluburun SSB yolu bozulmalar ve PCI hesap detayları

ASTM D6433-23’te belirtilen esaslar doğrultusunda, 20 m aralıklarla incelenen ilgili 1000-1200 m kesiminde düşük, orta ve yüksek şiddet seviyesinde doğrusal çatlak oluşumu, yüksek şiddet seviyesinde faylanma, orta şiddette agrega sökülmesi ve agrega cıllanması bulunduğu tespit edilmiştir.

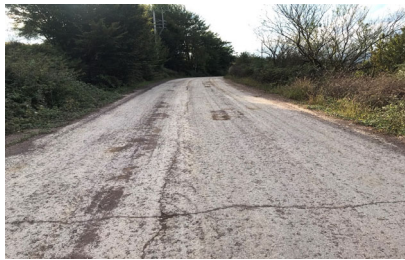
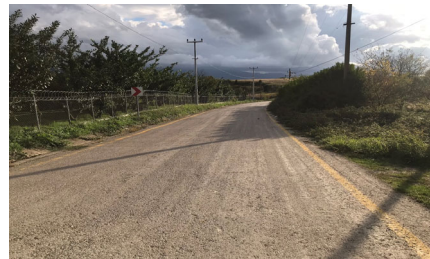
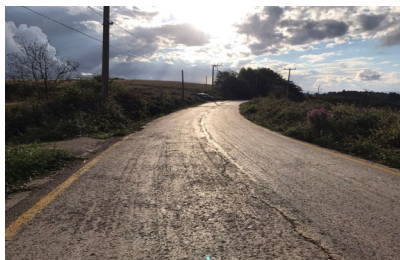
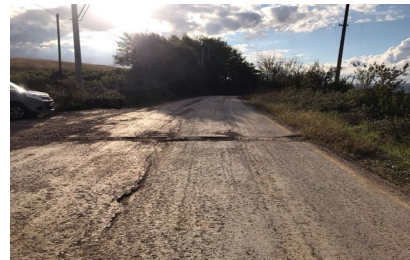
**Örnek Bozulma Fotoğrafları**

EK-2. (devam) Eşmeahmediye–Avluburun SSB yolu bozulmalar ve PCI hesap detayları

ASTM D6433-23’te belirtilen esaslar doğrultusunda, 20 m aralıklarla incelenen ilgili 1200-1400 m kesiminde düşük, orta ve yüksek şiddet seviyesinde doğrusal çatlak oluşumu, orta şiddette agrega sökülmesi, pompaj etkisi ve agrega cilalanması bulunduğu tespit edilmiştir.

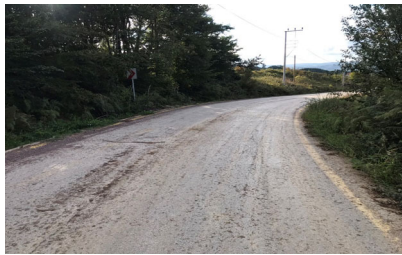
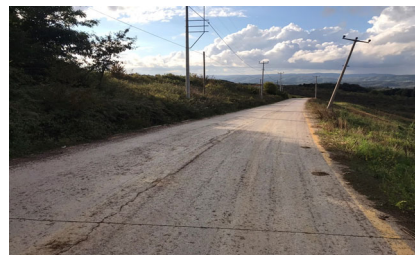
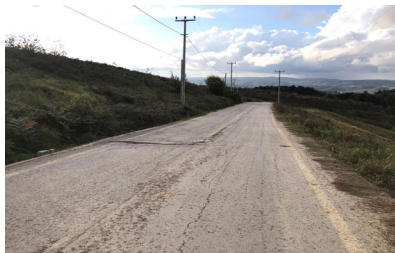
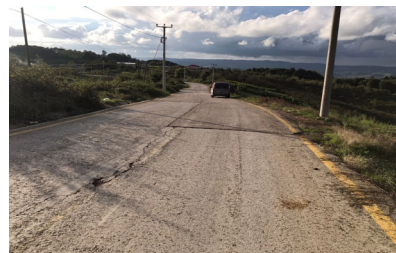
**Örnek Bozulma Fotoğrafları**

EK-2. (devam) Eşmeahmediye–Avluburun SSB yolu bozulmalar ve PCI hesap detayları

ASTM D6433-23'te belirtilen esaslar doğrultusunda, 20 m aralıklarla incelenen ilgili 1400-1600 m kesiminde düşük, orta ve yüksek şiddet seviyesinde doğrusal çatlak oluşumu ve agrega cırlanması bulunduğu tespit edilmiştir.

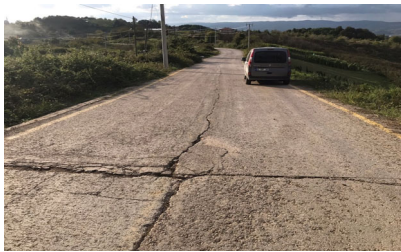
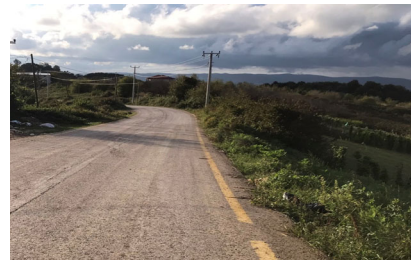
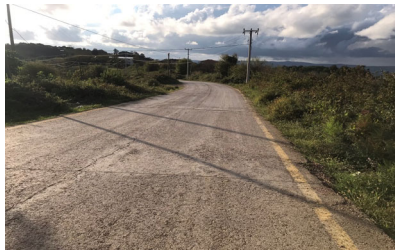
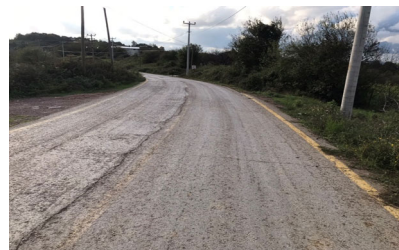
**Örnek Bozulma Fotoğrafları**

EK-2. (devam) Eşmeahmediye–Avluburun SSB yolu bozulmalar ve PCI hesap detayları

ASTM D6433-23'te belirtilen esaslar doğrultusunda, 20 m aralıklarla incelenen ilgili 1600-1800 m kesiminde düşük, orta ve yüksek şiddet seviyesinde doğrusal çatlak oluşumu ve agrega cırlanması bulunduğu tespit edilmiştir.

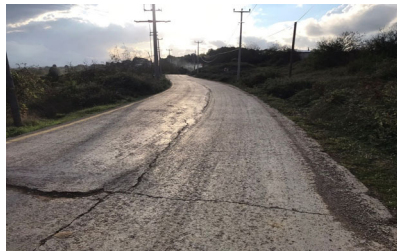
1800 m

**Örnek Bozulma Fotoğrafları**
