**MİMARİ KORUMA VE YENİDEN İŐLEVLENDİRME KAVRAMI,
KONAK PIER ÖRNEĐİ**

YÜKSEK LİSANS TEZİ

ARCHITECTURAL PROTECTION AND REFUNCTIONING CONCEPT, KONAK PIER EXAMPLE

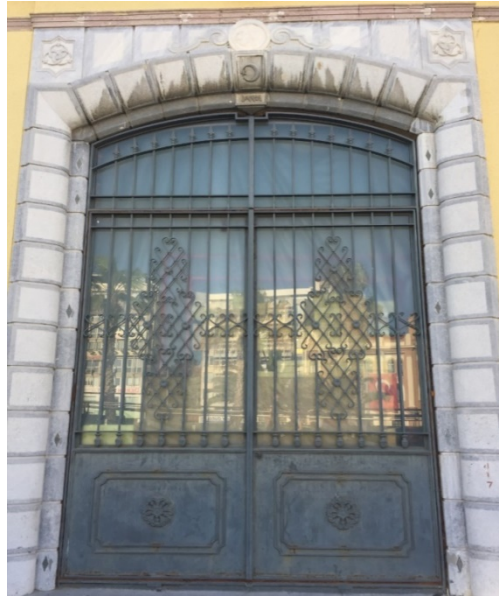
Ön cephede üç kapı bulunmaktadır, kapılar basık çift kemerlidir. Cephenin her iki yanında bulunan kapı açıklıkları cephe ortasında yer alan kapı açıklığına oranla daha geniş kurgulanmıştır. Kapı açıklıklarını çevreleyen basık kemerler iki sıra halinde kesme taştan yapılmış olup ilk kemer kilit taşında hicri takvim ile 1304 yapının yapım yılı yazmaktadır (Demir, 2016). Üst kemer kilit taşında ise, rölyef tekniğinde ay yıldız motifi işlenmiştir. Cephede ki kapılar çift demir kanatlı olarak yapılmıştır. Bu kapıların alt ve üst kısımlarında demir işçiliğiyle geometrik desenli kabartmalar işlenmiştir.

Şekil 22. Fransız Gümrük Binası Ön Cephe Kapısı
Kaynak: G. Büke Doğru'nun Kişisel Arşivinden Alınmıştır.

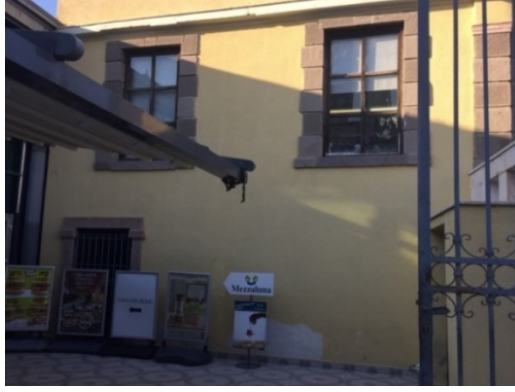
Şekil 25. Fransız Gümrük Binası Cephe Görüntüsü
Kaynak: G. Büke Doğru'nun Kişisel Arşivinden alınmıştır.

Yapım Tekniği Ve Malzemesi; 1867 yılında (I. Dönem) inşa edilen yapının tüm duvarları moloz taş duvar, üzeri sıva uygulaması yapılmıştır. Tavan volta döşeme tekniği ile yapılmış olup, döşemenin üzeri kireç harcı, foça taşı, su yalıtım katmanı ve sıkıştırılmış horasan harcı kullanılmıştır. Volta döşemenin kenarlarında yaklaşık bir metre yükseklikte teras çatıyı çevreleyen parapetler bulunmaktadır. Yapının kapı ve pencere sövelerinde taş ve ahşap malzeme kullanılmıştır. Kapılar çift demir kanatlı olup, demir parmaklıklar mevcuttur. Binanın köşe sınırlarında taş malzeme kullanılmıştır. Yapının güney cephesinde taş malzeme üzeri bezemeler bulunmaktadır. Ön cephedeki bezemeler alçak kabartma ve orta kabartma tekniğinde yapılmıştır¹⁸.

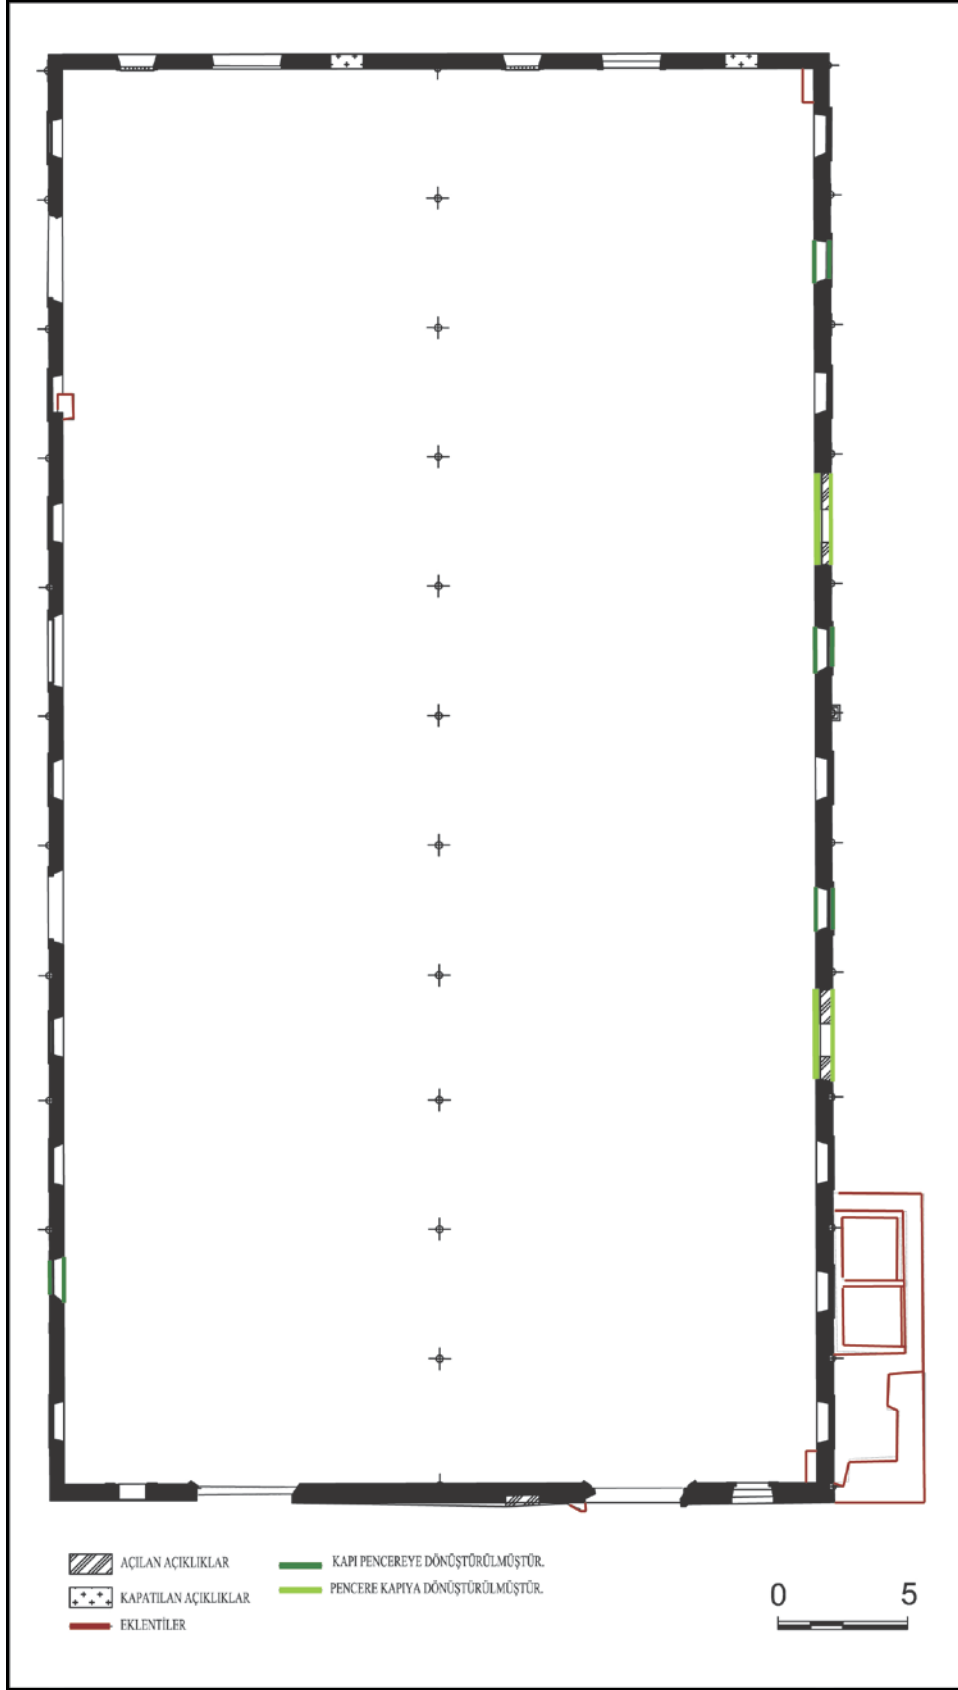
Şekil 72. I. Dönemden II. Döneme Geçişte Hurda Ambarı 1 Binası Plan Şeması
Kaynak: BOA ve İzmir I. No' lu Koruma Bölge Kurulu' ndan alınan belge ve kaynaklardan faydalanılarak G. Büke Doğru tarafından çizilmiştir.

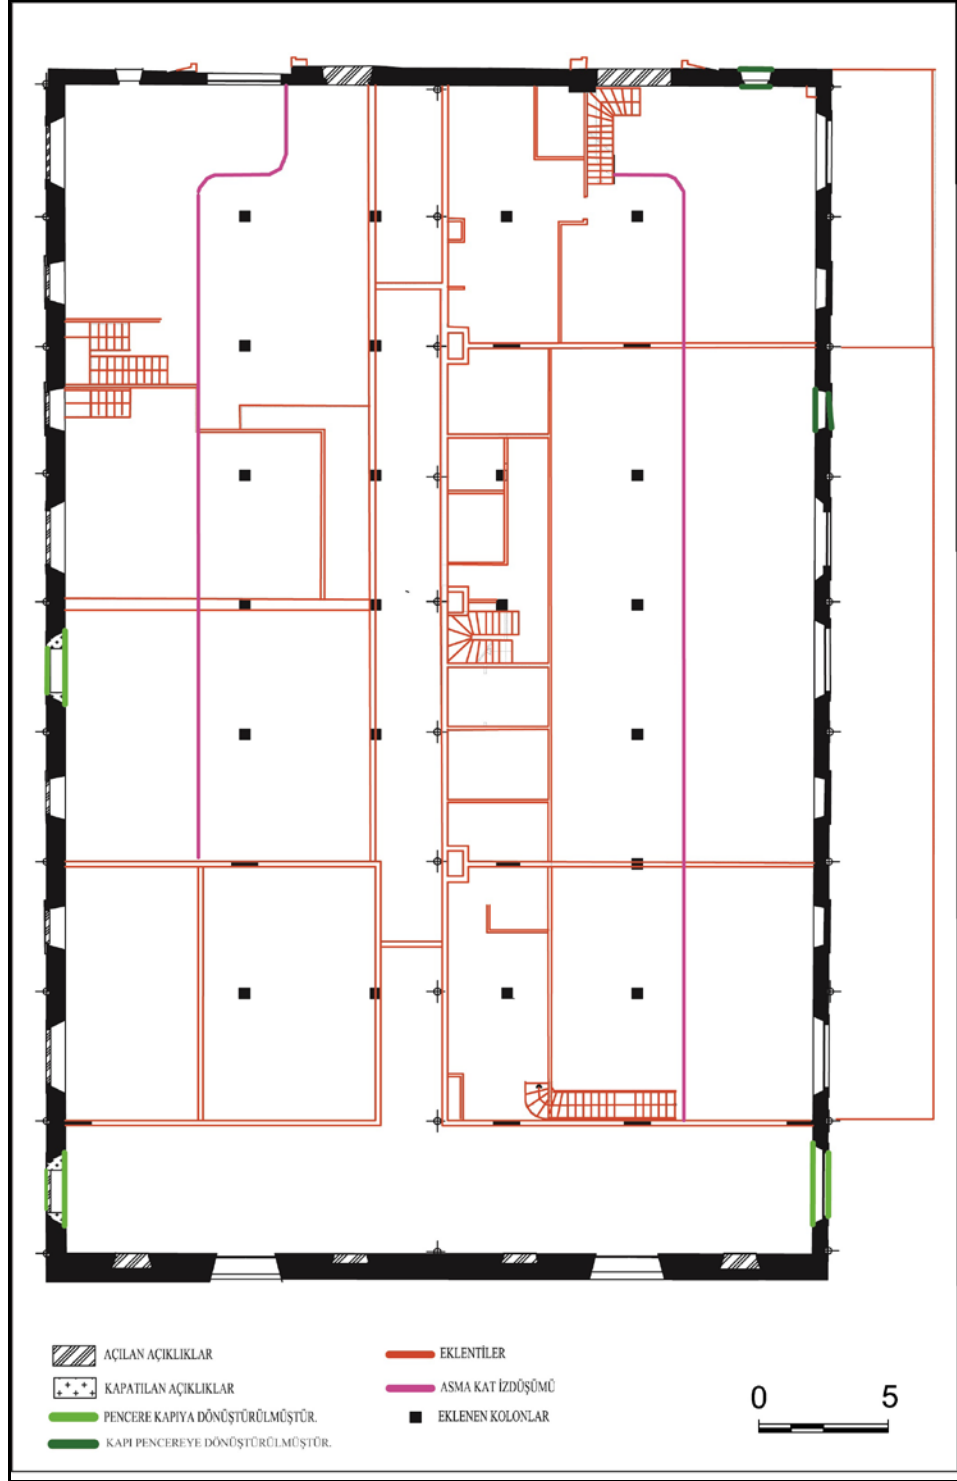
Şekil 80. II. Dönemden III. Döneme Geçişte Hurda Ambarı 2 Binası Plan Şeması
Kaynak: Matu Mimarlık ve İzmir I. No' lu Koruma Bölge Kurulu'ndan alınan belge ve kaynaklardan faydalanılarak G. Büke Doğru tarafından çizilmiştir.

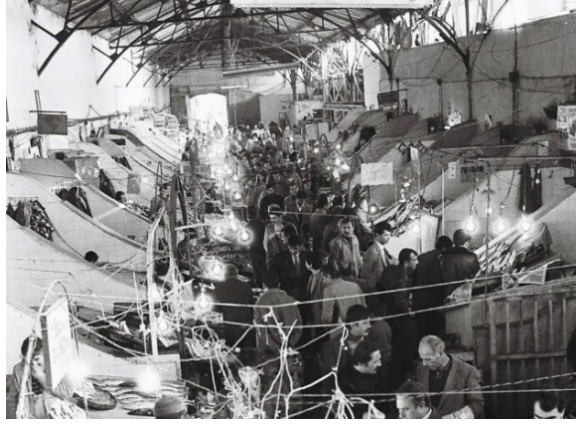
1955-1960 yılları arasında, Büyük Hol Binası'nın yanında o dönemlerde balık satışı yapan dükkânlar bulunmaktaydı, bu dükkânların yeterli gelmemesi üzerine Belediye tarafından Büyük Hol Binası'nın güney cephesinde "Balıkthane" yapılmıştır. İzmir halkı tarafından "Balık Hali" olarak anılması bu yüzdendir. 1988 yıllarında Büyük Hol Binası'nın tamamı ve Fransız Gümrük Binası'nın yanında yer alan çelik konstrüksiyon antrepo bölümü Türk Denizcilik İşletmeleri tarafından İzulaş firmasına kiralanarak, otopark işlevi verilmiştir. (Şekil 88) Otopark olarak kullanıma elverişli olmayan yapının araçların giriş çıkış yapabilmesi için taş söveli kapı açıklıkları genişletilerek, duvarlarda delikler açılmıştır.⁵³ Fransız Gümrük Yapısınının 1988 yıllarında İzmir halkı tarafından "Konak Otoparkı" olarak adlandırılması bu sebepten dolayıdır.

Şekil 87. 1955-1960 Büyük Hol Binası'nın Güney Cephesinde Yer Alan Balık Hali

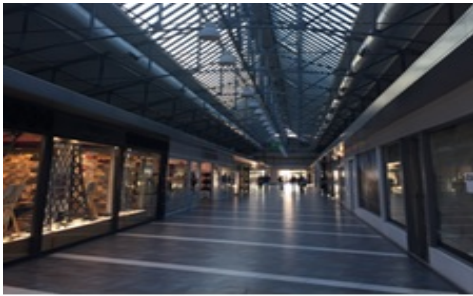
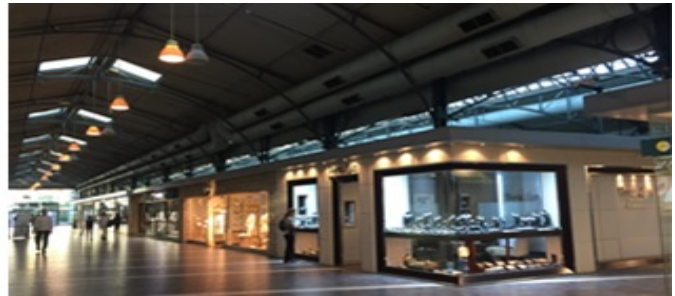
Kılavuz Kaptanlar Köşkü ile ilişkilendirilen Ambar Binası ise, mağazaların, servis koridorlarının ve restoranların bulunduğu mekânlar olarak kurgulanmıştır. Mekân içerisinde birden fazla bölüntü yapılarak verilen yeni işleve uyarlanmıştır. Son olarak Büyük Hol Binasında mağazaların ve yemek yeme alanlarının kurgulanmasıyla iç mekan bölüntüye uğratılmış mekan içinde mekan kurgulanmıştır.

Şekil 97. Büyük Hol İç Mekân Görseli
Kaynak: G. Büke Doğru'nun Kişisel Arşivinden Alınmıştır.

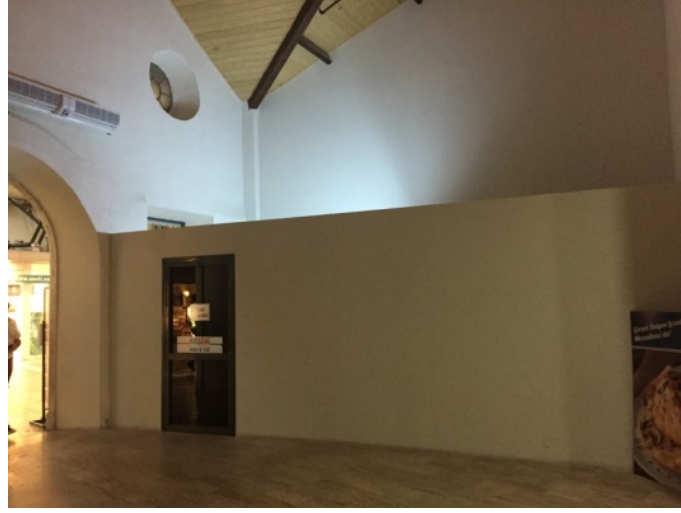
Bölücü eleman ekleri, Depo Binalarında, Kılavuz Kaptanlar Köşkünde ve Büyük Hol yapılarının iç mekânında mekânlar arası bölüntüler alçıpan panellerle; yapı grubunun güney cephesi cam panellerle kapatılmıştır. Sinema işlevi verilen bölümlerde bölücü eleman ekleri akustik panel kullanımı ile sağlanmıştır.

Şekil 98. İç Mekân Görseli

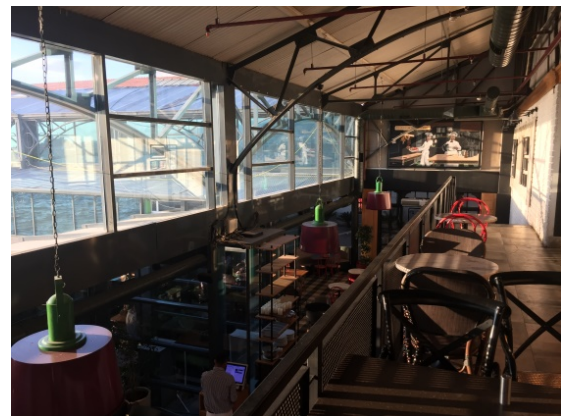
Asma-ara kat ekleri, mağaza, restoran ve kafe işlevi verilen mekânlarda ara kat eklemeleri yapılarak kullanım alanı genişletilmiştir. Asma kat taşıyıcı malzemesi çelik ve ahşap malzeme tercih edilmiştir.

Şekil 99. İç Mekân Asma, Ara Kat Eklerinin Görseli

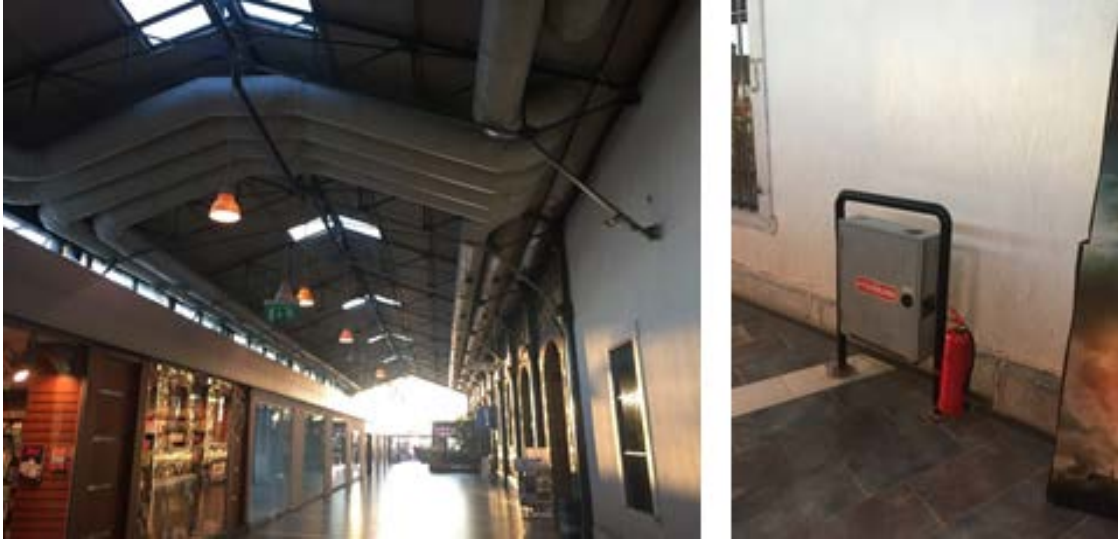
Şekil 107. Yapı İçinde Eklenen Tesisat Sistemleri ve Yangın Dolabı
Kaynak: G. Büke Doğru'nun Kişisel Arşivinden Alınmıştır.
