**SELÇUKLU DÖNEMİ AKŞEHİR MESCİTLERİNİN**  
**RESTORASYON SORUNLARININ DÖRT ÖRNEKTE**  
**İNCELENMESİ**

**Mimarlık Anabilim Dalı**

**Tuğba DEMİRKİRAN**

**Konya 2009**

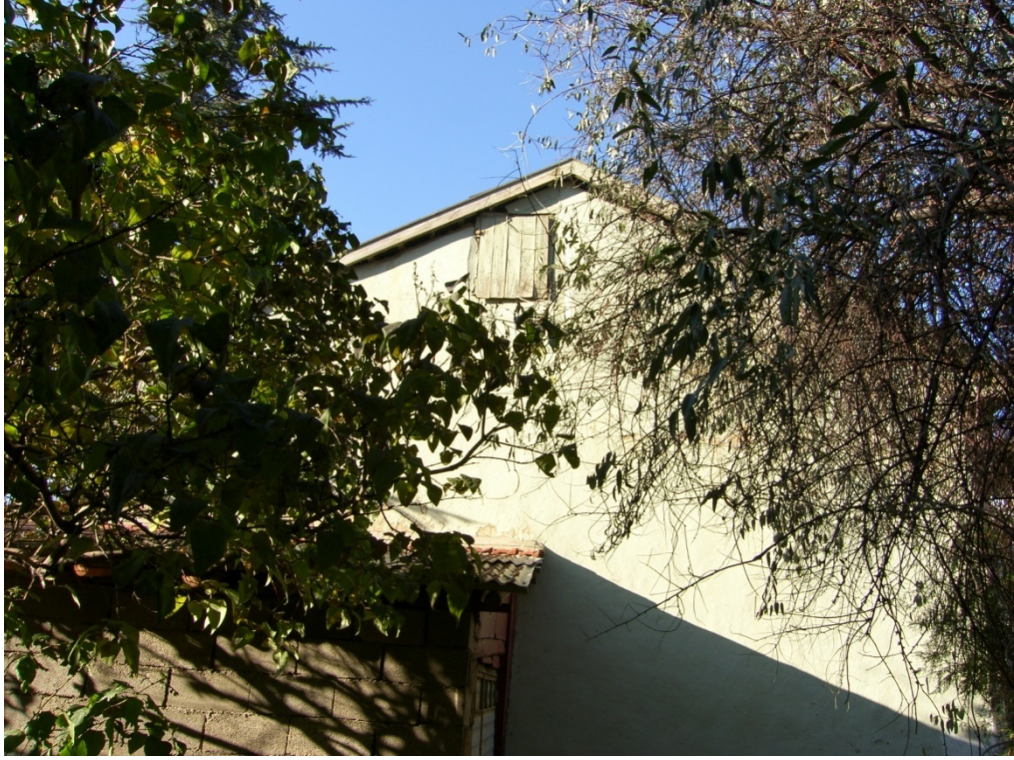
Yapının güney ve batı duvarları sağırdır. Güney duvarından harime çıkıntı yapan ve özelliği bulunmayan bir mihrap nişi vardır. Yarım daire kesitli mihrap nişi yuvarlak bir kemer ile kapatılmıştır. Batı duvarı sağır bırakılmıştır. Bu duvara yaslanmış, sonradan buraya eklendiği anlaşılan minber tarihi ve sanatsal bir değer taşımamaktadır. Ahşaptan yapılmış olan minberin üzeri yağlı boya ile boyanmıştır.

**Resim 1-** Kileci Mescidi Güney Cephesi (Kültür İnş)

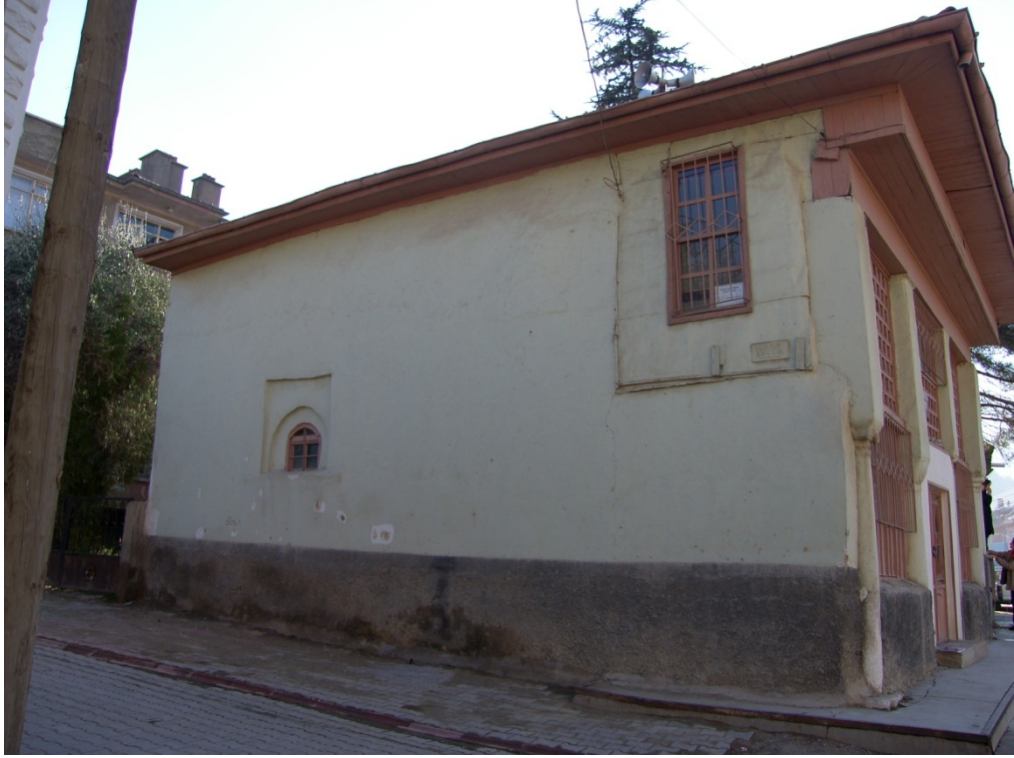
Mescidin doğu duvarında iki pencere açıklığı bulunmaktadır. Bunlardan küçük olanı harim bölümünde, diğeri ise kapatılan ön hazırlık bölümünde, sonradan açılan, ikinci bir kat olarak inşa edilmiş mahfile açılmaktadır.

**Resim 3-** Kileci Mescidi Doğu Cephesi (Kültür İnş)

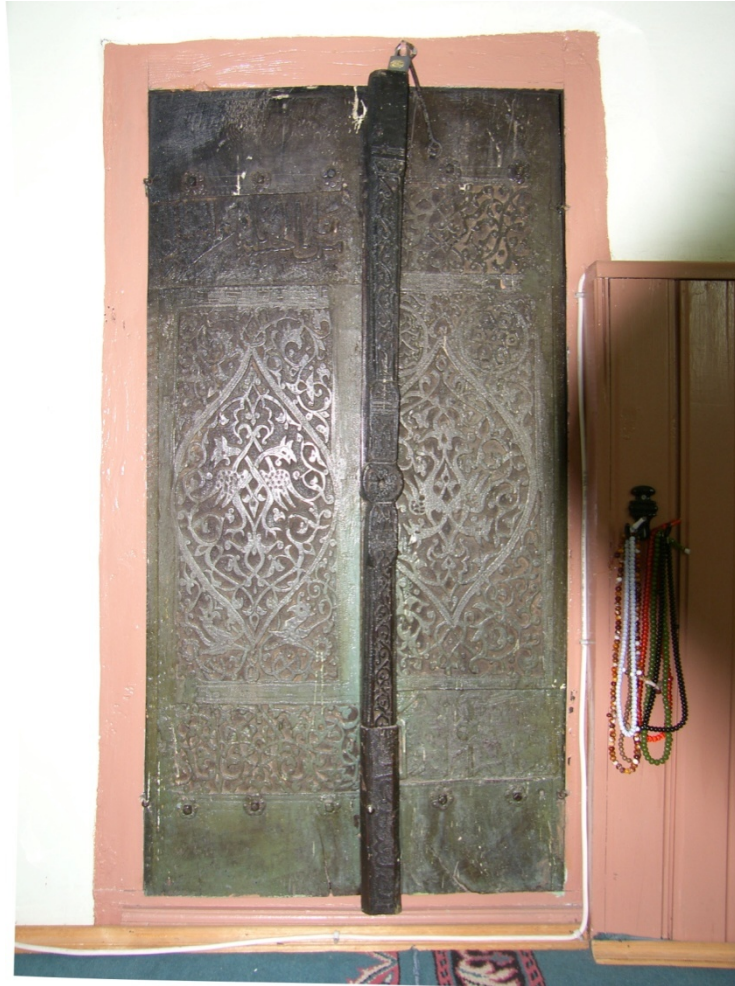
Harime açılan pencere sivri kemerli küçük bir açıklıktır ve sivri kemerli bir girinti içindedir. Bu pencerenin altında, dikdörtgen şekilli ikinci bir pencereden de söz edilmektedir<sup>49</sup>. Ancak bugün burada harime bakan bir dolap nişi bulunmaktadır. Dolap nişini kapatan ahşap kepenk kanatların süslemesi düz yüzeyli derin oyma tekniği ile yapılmıştır<sup>50</sup>. Her iki kapaktaki süsleme örnekleri bazı ufak farklılıklarla birbirinin benzeridir. Sağ kanadın sonradan baş aşağı yerleştirilmiş olduğu görülmektedir. Kanatlardaki süslemeler, yukarıdan aşağıya sıralanan üçer pano içinde verilmiştir. Üst panolarda dini yazılar vardır. Ancak sağ kanattaki panoda yer alan yazı sonradan kazınarak silinmiştir. Orta panolarda ise, elips şekilli birer çerçeve bulunur. Bu çerçeveler içindeki bitkisel örnekler arasına çift başlı kartal figürü yerleştirilmiştir. Geriye kalan alanlar her iki kanatta da farklı şekilde bezenmiştir. Sağ kanadın üst kesimi, kıvrım dallar oluşturan rumilerle doldurulmuştur. Altta ise, bitkisel örnekler arasında iki madalyon vardır. Bunların içi, birinde bitkisel örneklerle, diğesinde kolları iki paralel hattan meydana gelen altı kollu yıldız ile

doldurulmuştur. Sol kanattaki orta panonun üst kesiminde, rumilerin oluşturduğu kıvrım da örneklerinin arasında, simetrik olarak yerleştirilmiş iki ejder başı seçilmektedir. Altta kıvrım dal örnekleri arasında iki ejder figürü yer alır. Her iki kanadın ve ortadaki kanatların birleşim yerindeki üzeri bitkisel örneklerle bezeli ahşap parçanın alt ve üst kısımlarına sonradan parçalar eklendiği görülmektedir. Bazı kaynaklarda kanatların buraya ait olmadıkları, başka bir yerden getirilerek yapılan eklemelerle buraya yerleştirildikleri söylenmektedir<sup>51</sup>. Kanatların durumu bu bilgiyi doğrular niteliktedir.

**Resim 4-** Kileci Mescidi Dolap Nişi Kapağı (Kültür İnş)

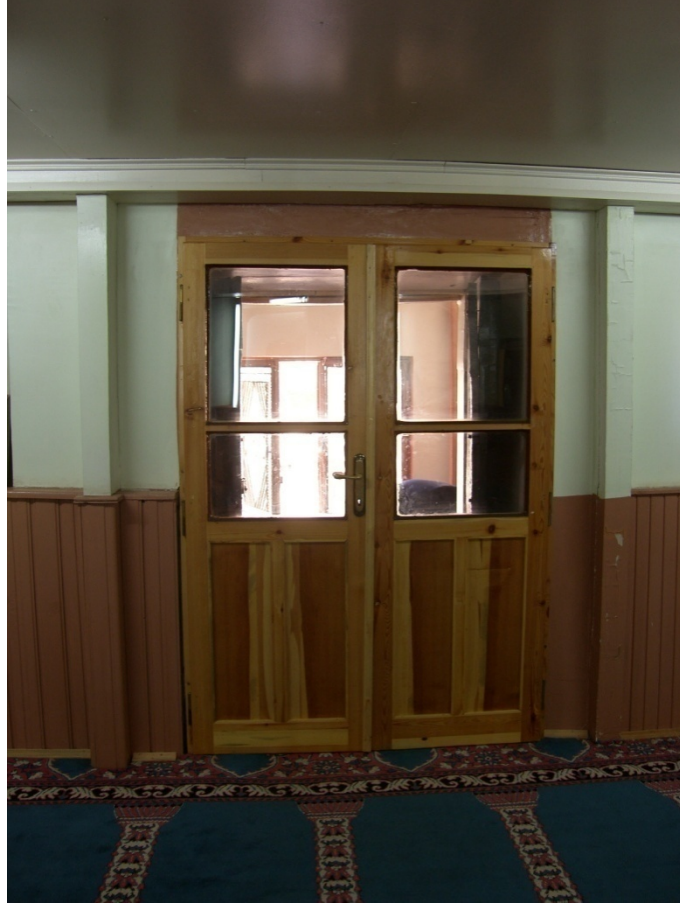
Yapının kuzey cephesinde iki tane pencere bulunmaktadır. Harime giriş kapısının sağında ve solunda bulunan pencereler fevkani şekilde düzenlenmiştir. Harime giriş iç ve dış olmak üzere iki kapıdan sağlanmaktadır. Bunlardan ilki sonradan yapıldığı anlaşılan çift kanatlı, sade ahşap kapıdır.

**Resim 5-** Kileci Mescidi İç Kısımındaki Ahşap Kapı (Kültür İnş)

| Harimin kuzey duvarındaki kapı açıklığının iç kısmına sonradan çift kanatlı ahşap doğrama kapı ilavesi yapılmıştır. | Kapının kaldırılarak tek kapı ile mekâna giriş sağlanmalıdır. |

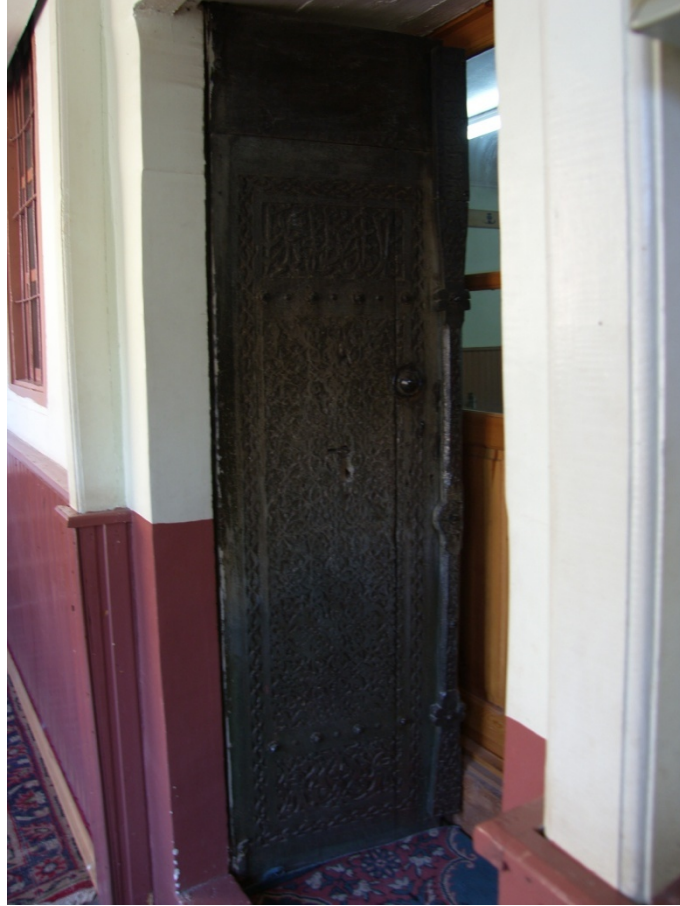
Diğeri ise mermer sövelerle çevrili bir açıklıktır. Bu açıklığı düz yüzeyli derin oyma tekniği ile bezenmiş iki kanatlı kapı kapatır. Ahşap kapı kanatlarında süslemede yazı ve bitkisel karakterli örnekler esas alınmıştır<sup>52</sup>. Süslemeye geçilmeden önce her iki kanadın da yukarıdan aşağıya üç dikdörtgen şekilli panoya ayrıldığı görülür. Yatay dikdörtgen şekilli üst panolarda dini yazılar vardır. Orta panolarda ise, rumi ve palmetlerden oluşan karmaşık bir süslemeye yer verilmiştir. Alt panoda da yine rumi ve palmetlerden oluşan bir süsleme bulunur. Ahşap kapı

kanatlarının üst kesimlerine eklemeler yapılarak büyütüldüğü anlaşılmaktadır. Bu eklemelerden, kanatların başka bir yapıdan buraya getirildikleri veya onarımda giriş açıklığının biraz yükseltildiği sonucu çıkarılabilir<sup>53</sup>. Ahşap kanatların, genişlik olarak giriş açıklığına uygun olmaları, açıklığın onarım sırasında yükseltilmiş olabileceği olasılığını arttırmaktadır.

**Resim 6-** Kileci Mescidi Orijinal Giriş Kapısı (Kültür İnş)

Giriş kapısı 128 cm genişliğinde ve çift kanatlıdır. Kapı kanatları üçer bölüm halinde düzenlenmiş ve ikisi de birbirinin simetriği olarak işlenmiştir. Dışarıdan 5 cm genişliğinde zencerek motifini hatırlatan bir örgü bordürü ile çevrelenmiştir. Bunu içerden düz ve sade bir şerit takip etmektedir. Kanatların yukarısında 0.20 x 0.40 m ölçüsünde iki yazı pano işlenmiştir. Bunlardan sağ kanattakinde Cin Suresi'nden alınmış yazı vardır. Yazının okunuşu şöyledir;

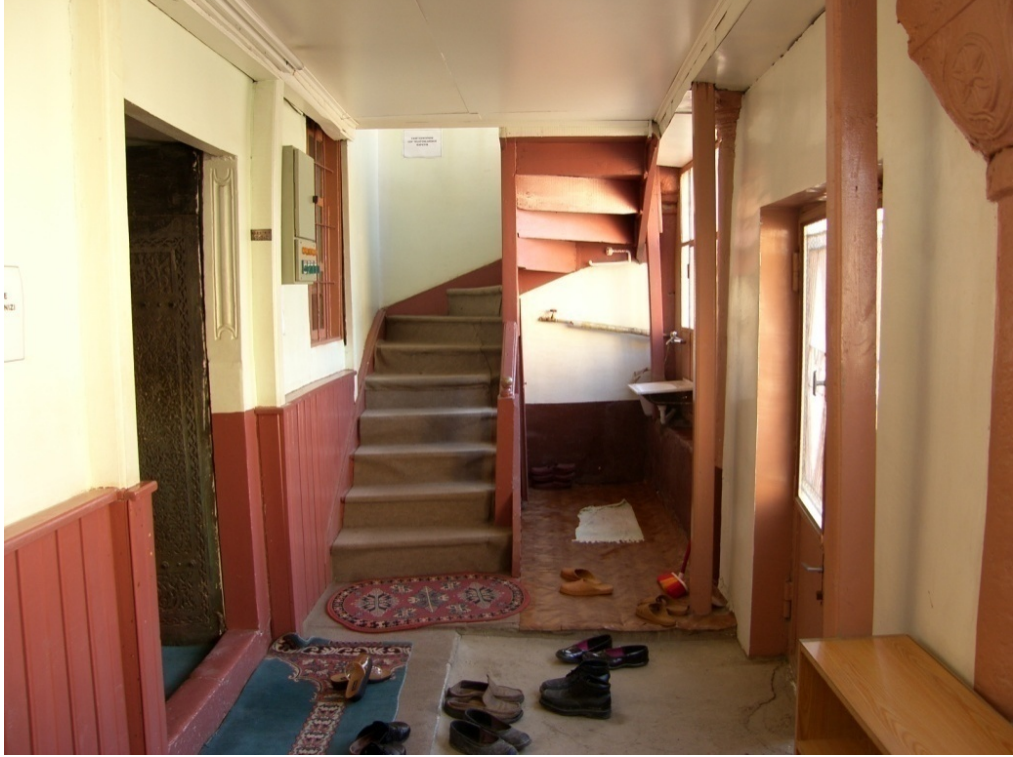
Kuzey cephede ahşap tavan ile örtülü ön hazırlık bölümü vardır. Bu bölümün doğu ve batı ucu duvar, kuzey kanadı da camekân ile kapatılmıştır. 4 adet sütunun taşındığı ön hazırlık bölümünün üst örtü sistemiyle ilgili bugün hiçbir iz bulunmamaktadır. Sütunların arası camekân ile kapatılmış ve camekânın ortasından demir bir kapı açılarak bu mekâna giriş sağlanmıştır. Birbirinden farklı şekil ve bezemeye sahip devşirme sütun başlıklarının; kaynaklarda büyük olasılıkla Bizans

dönemine ait olduğu belirtilmektedir<sup>54</sup>. Sütunların üst kısımları kareye yakın kesitlerde devam ettirilmiştir. Üzeri sıvalı olduğu için malzemesi görülmemektedir. Ancak ölçü ve kare kesitli olması itibariyle tuğla olabileceği düşünülmektedir. Bu direklerin saçak seviyesinde birbirine betonarme kirişle bağlandığı tahmin edilmektedir.

**Resim 7-** Kileci Mescidi Son Cemaat Mahalli (Kültür İnş)

| Yapının kuzey cephesindeki  n hazırlık b l m nde 4 adet s tun bulunmaktadır. Her biri farklı olan s tun bařlıkları i erden ve dıřarıdan farklı renklere boyanmıřtır. |  zerindeki boyların kazınarak s tunlar a ıđa  ıkarılmalıdır. |
| S tunların  st kısımları kareye yakın kesitlerde devam ettirilmiřtir.  zeri sıvalı olduđu i in malzemesi g r lememektedir. | Yapılacak sıva raspası ile malzeme ve teknik a ısından daha net bilgiler elde edilecektir. |

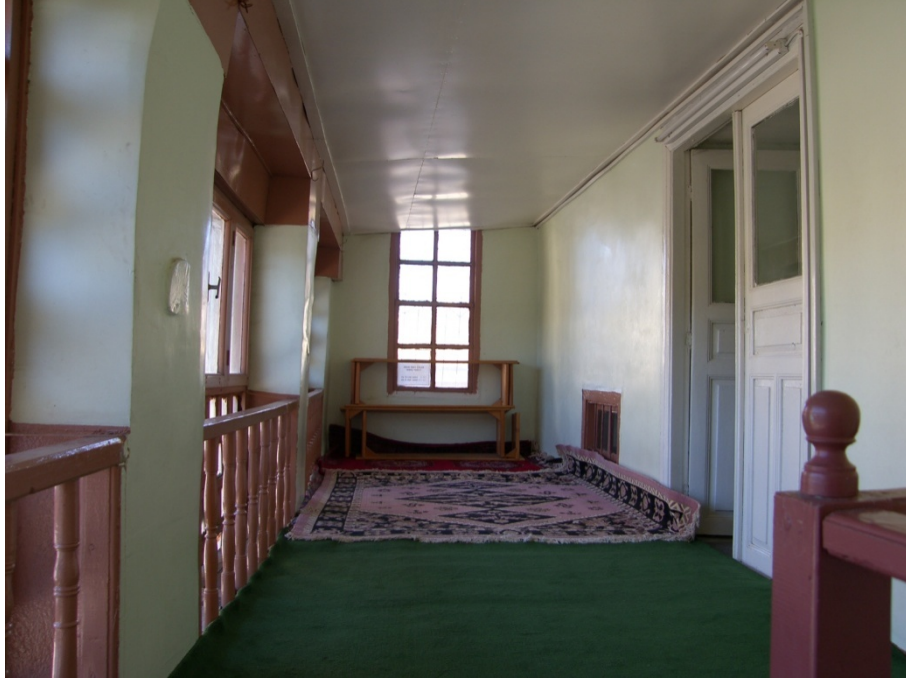
Ön hazırlık bölümü iki kat halinde düzenlenmiştir. Batı tarafında ahşap merdivenle kadınlar mahfili olarak kullanılan üst kata çıkılmaktadır. Buradan harime bir kapı açılmaktadır. Harimin kuzey duvarına yaslanmış kadınlar mahfili ahşap direklerle taşınmaktadır.

**Resim 8-** Kileci Mescidi Son Cemaat Yeri Üst Bölüm (Kültür İnş)

| <b>TESPİTLER</b> | <b>ÇÖZÜM ÖNERİLERİ</b> |
|---|---|
| <b>Harimin kuzey duvarına sonradan ahşap bir kadınlar mahfili eklenmiştir.</b> | <b>Mescidin boyutları kadınlar mahfili uygulaması için yeterli görülmediğinden mahfil kaldırılmalıdır.</b> |

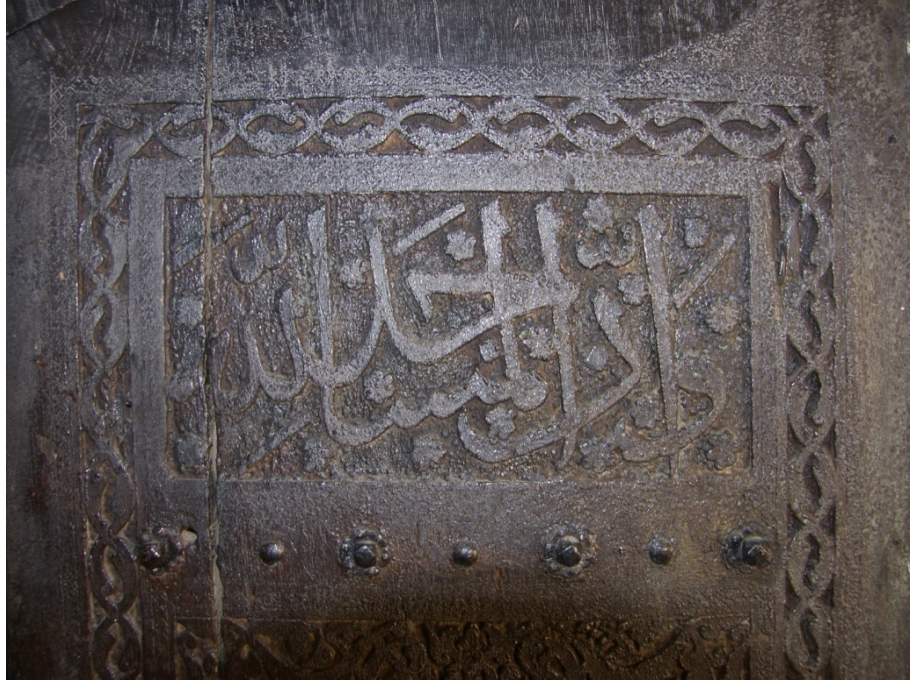
**Resim 10-** Kileci Mescidi Yazının Olduğu Pano (Kültür İnş)

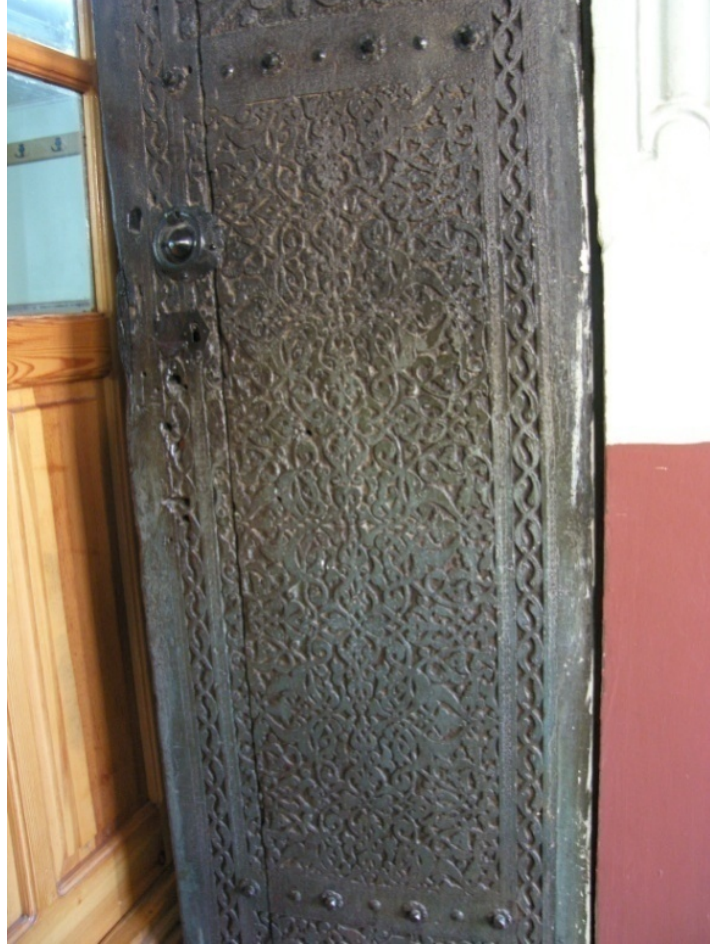
Yazıların aşağısında 0.35 x 0.96 m ölçüsünde rumi ve palmet karışımı büyük iki pano yer almaktadır. Bu pano merkezden çıkarak, uçları kıvrık rumi ve palmet motiflerle tezyin edilmiş girift bir kompozisyonla meydana gelmektedir. Özellikle ilk bakışta Selçuklu Dönemi ahşap örneklerinden daha hareketli oluşu ile ayrılmaktadır. Bu itibarla kanatların Selçuklu sonrası olma ihtimalini vermektedir<sup>60</sup>. Kızılca mescidi kapısı ile de işçilik bakımından benzerlik göstermektedir. Bu dikdörtgen panoların aşağısında 0.22 x 0.45 m ölçüsünde süslü iki yüzey yer almaktadır. Kenarları ucu kıvrık rumi ve palmetlerle işlenen yüzeyin ortasında iki ruminin yerleştiriliş biçimleri, tıpkı stilize edilmiş çift başlı kuş modelini hatırlatmaktadır. Özellikle ruminin kıvrık yaprakları ile belirlenmiş gözleri dikkat çekmektedir. Kalp biçiminde şekillenmiş gövde bu düşünceleri kuvvetlendirmektedir. Öyle ustalıklarla işlenmiş ki, kanatlar ve ayaklar rumi yaprakları ile tasvir edilmiş izlenimini vermektedir<sup>61</sup>.

**Resim 11-** Kileci Mescidi Orijinal Kapı Sağ Kanadı (Kültür İnş)

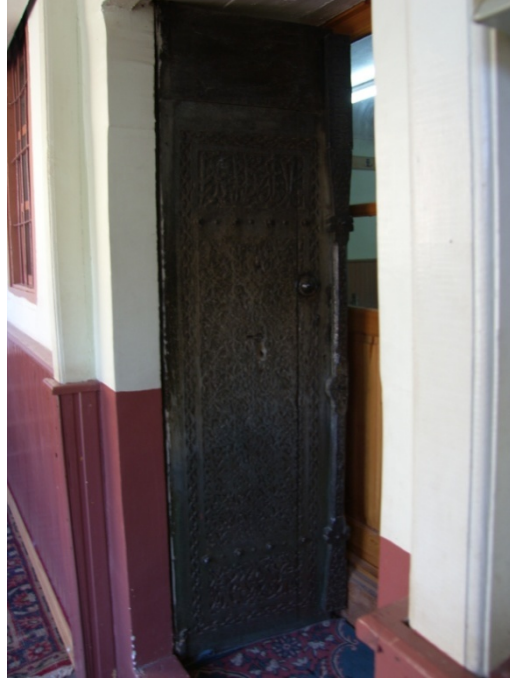
Kapının sol kanadında sağ kenarı boyunca bir pervaz sabitleştirilmiştir. Üç boğumdan meydana gelen bu kısmın ortası yuvarlak, aşağı ve yukarı kısımları ise iki dilimli bir rozeti andırmaktadır. Bunlar arasında ve dışında kalan yüzeylerde ince rumi ve palmet motifleriyle tezyin edilmiştir. Her kanat arkadan iki kuşağa, dövme çivilerle sabitleştirilmiştir. Kanatlar siyaha yakın koyu yeşil renk boya ile boyalıdır.

**Resim 12-** Kileci Mescidi Orijinal Kapı Sol Kanadı (Kültür İnş)

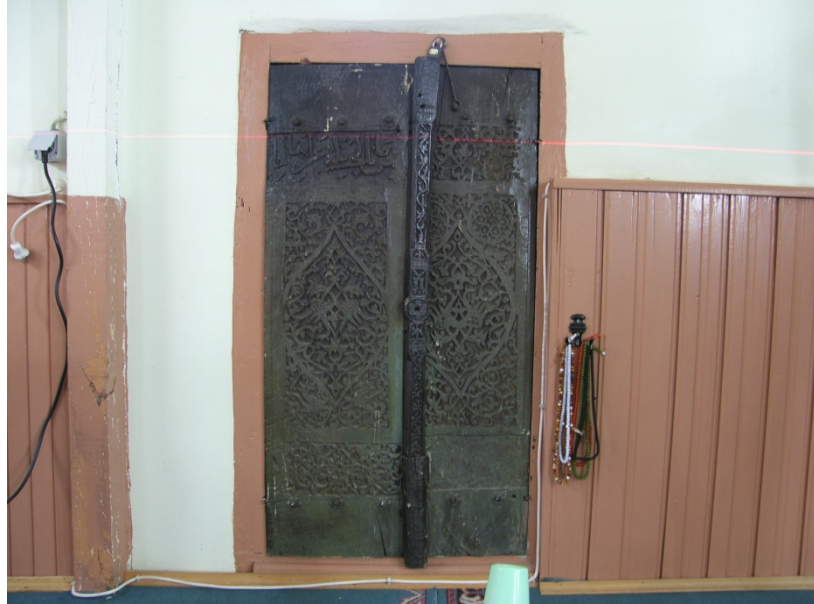
Doğu duvarındaki dolap nişinin kapağı ahşap işlemeli ve iki kanatlıdır. Kanatlar 0.36 x 0.96 m ölçülerinde olup düz satırlı derin oyma tekniğinde üç bölüm halinde süslenmiştir<sup>62</sup>.

**Resim 13-** Kileci Mescidi Dolap Nişinin Kapağı (Kültür İnş)

| Mescidin doğu duvarındaki pencere kapatılmış, içerde dolap nişi haline getirilmiştir. | Yapılacak sıva raspasında burada bir pencere izi çıkması durumunda pencerenin açılması ve dolap nişi kapağının müzeye taşınması gereklidir. |

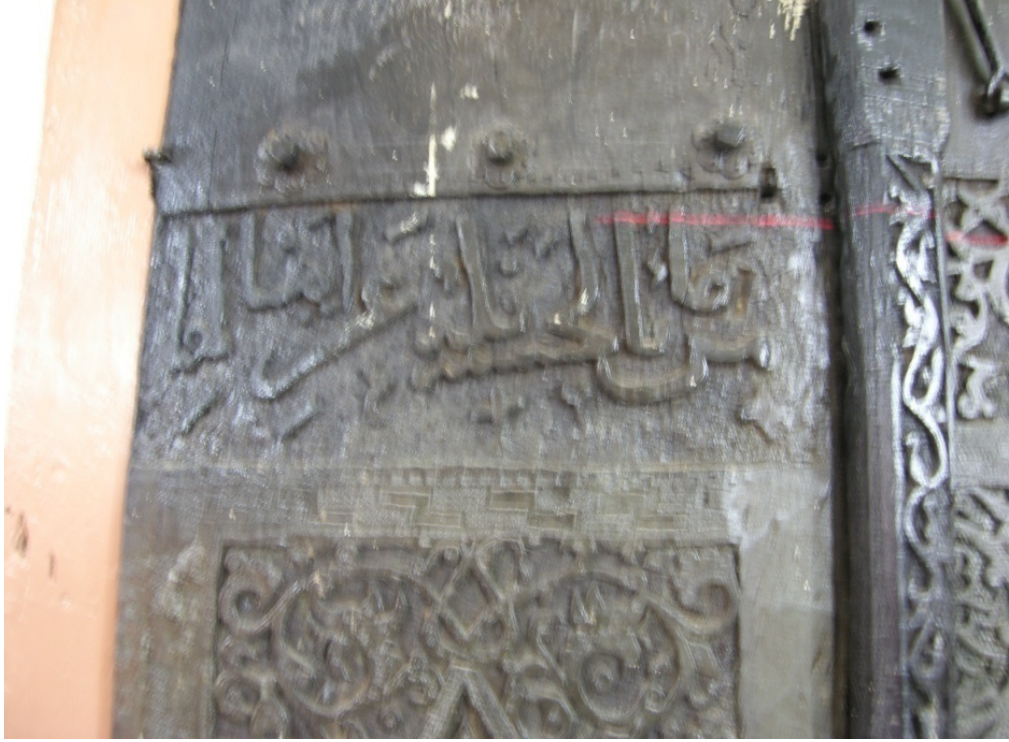
Bunlardan sol kanadın yukarısında 0.14 x 0.30 m ölçüsündeki yüzeyin içinde Selçuklu sülüsü ile bir satırlık yazı işlenmiştir. Yazının okunuşu şöyledir;

**Resim 14-** Kileci Mescidi Yazının Olduğu Pano (Kültür İnş)

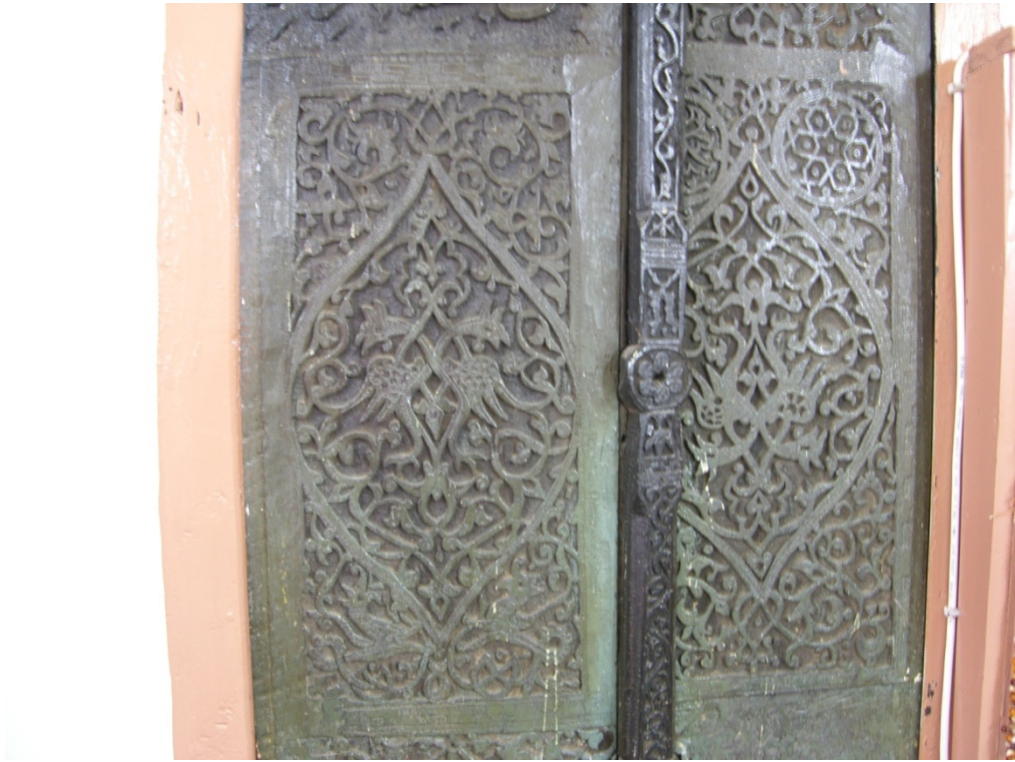
Bu panonun aşağısında 0.27 x 0.55 m ölçüsünde büyük orta pano yer almaktadır. Bu kısım uçları kıvrık rumi ve palmet motifleriyle tezyin edilmiştir. Panonun ortasında sağ kanatta olduğu gibi, şeritle işlenmiş uçları sivri iki oval panolar yer almaktadır. Bunların ortasında anka kuşu olarak geçen kulaklı çift başlı motiflerin (başka bir kaynak da horoz olduğu kabul edilen) işlendiği görülür. Sol taraftaki kanatta sağdan, farklı olarak, oval panonun aşağı ve yukarı uçlarının iki taraflarında olmak üzere dört ejder başı işlenmiştir. Sağ kanadın sadece aşağısında bu mitolojik yaratıkların yerine iki yuvarlak rozet işlenmiştir. Büyük panonun aşağısında yer alan dikdörtgen biçimli aşağı kısmında rumi ve palmet motifleriyle işlenmiştir. Bu yüzey aynı şekilde sağ kanatta da simetrik olarak tekrar edilmiştir.

Ancak bu kanadın her nedense sonradan yerinden sökülüp ve şimdiki yerine ters olarak sabitleştirilmesi ile sağ kanadın yukarısında yer alan sonradan kazınmış yazılı kısmı altta, horoz başı yukarı gelmiştir. Sol kanada sağ kenarı boyunca, üzeri rumi ve palmet motifleriyle işlenmiş bir pervaz sabitleştirilmiştir. Her iki kanat da arkadan, ikişer dövme çivilerle tutturulmuştur<sup>64</sup>.

**Resim 15-** Kileci Mescidi Süslemenin Olduğu Orta Pano (Kültür İnş)

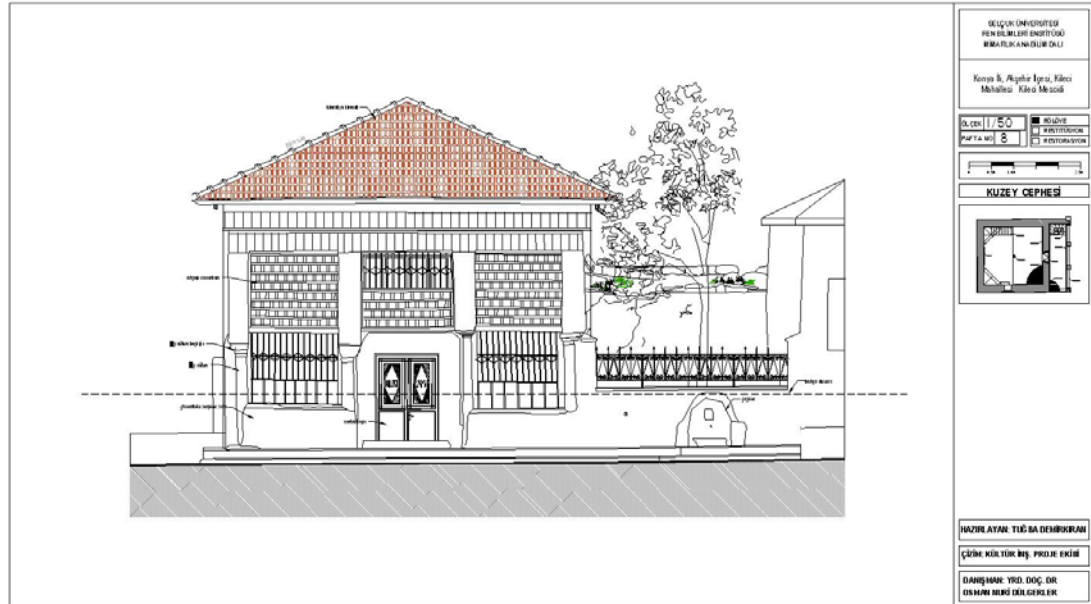
Çizim 10- Kileci Mescidi Kuzey Cephesi ( Kültür İnş. Proje Ekibi )

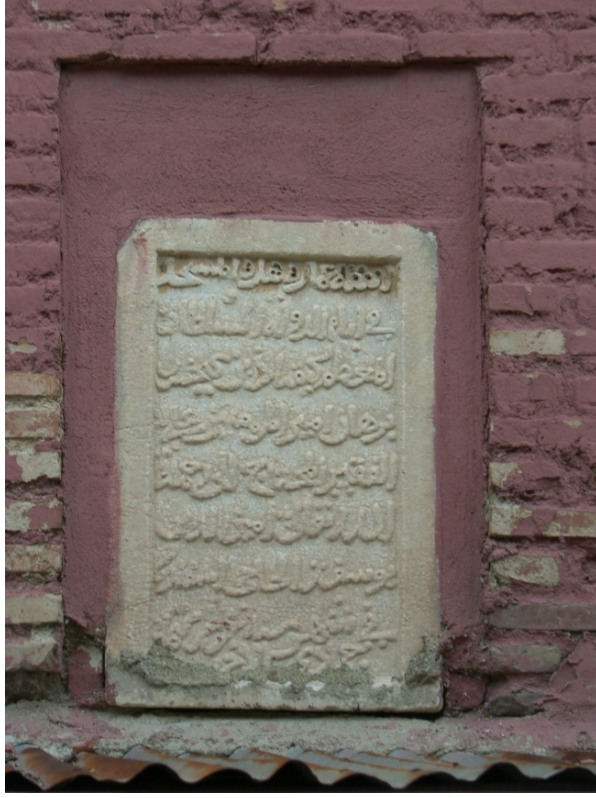
**Resim 16-** Altunkalem Mescidi Kitabe Taşı (Kültür İnş)

Giriş cephesinde iki pencere arasında, kendisinden daha yüksek bir niş içine yerleştirilmiş kitabe taşı, eni ve boyu 0.40x0.60 m ölçüsünde olup, mermer bir taş üzerine 9 satırlık Arapça metin olarak işlenmiştir. Güçlkle okunabilen yazıların tercümesi şöyledir:

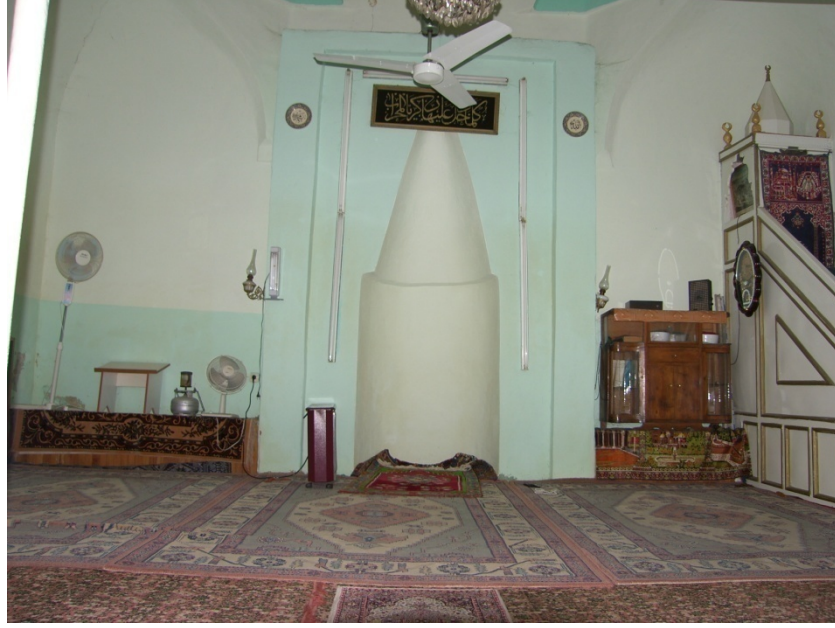
**Resim 17-** Altunkalem Mescidi Mihrap Görünüşü (Kültür İnş)

Mescit içerden ve dışarıdan oldukça sade bir görünüme sahiptir. İçerden duvarlar sıvalı ve boyalıdır. Mescidin mihrabı duvardan 0.25 m lik bir çıkıntı yapar<sup>91</sup>. Yapılacak araştırma kazısıyla mihrapta çini tezyinat çıkabileceğini tahmin etmekteyiz.

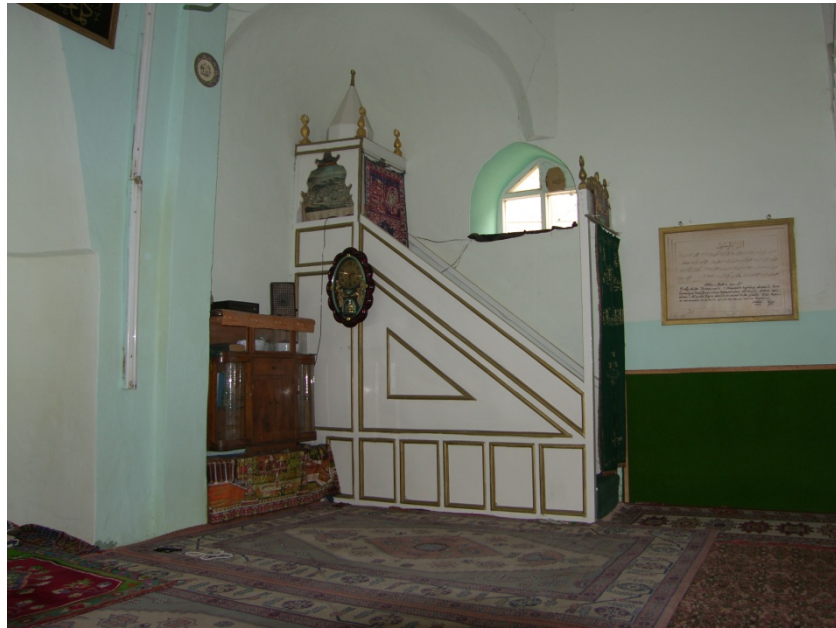
Yapının kible duvarına yaslanmış olan minberi sonradan eklenmiş olup ahşap malzemedен yapılmış ve üzeri boyanmıştır. Tarihi ve sanatsal bir değer taşımamaktadır<sup>72</sup>. Harimin kuzey duvarı sıvalı olup bu kanada sonradan demir direklerle taşınan kadınlar mahfili eklenmiştir. Mahfile mescidin giriş kapısının hemen karşısında bulunan ahşap merdivenle çıkılmaktadır.

**Resim 18-** Altunkalem Mescidi Minber Görünüşü (Kültür İnş)

| <b>TESPİTLER</b> | <b>ÇÖZÜM ÖNERİLERİ</b> |
|---|---|
| <b>Güney duvarına yaslanmış olan minber sunta malzeme ile sonradan yapılmıştır.</b> | <b>Basit bir malzemeden yapıldığı anlaşılan minberin yerine yeni bir ahşap minber yapılmalıdır.</b> |

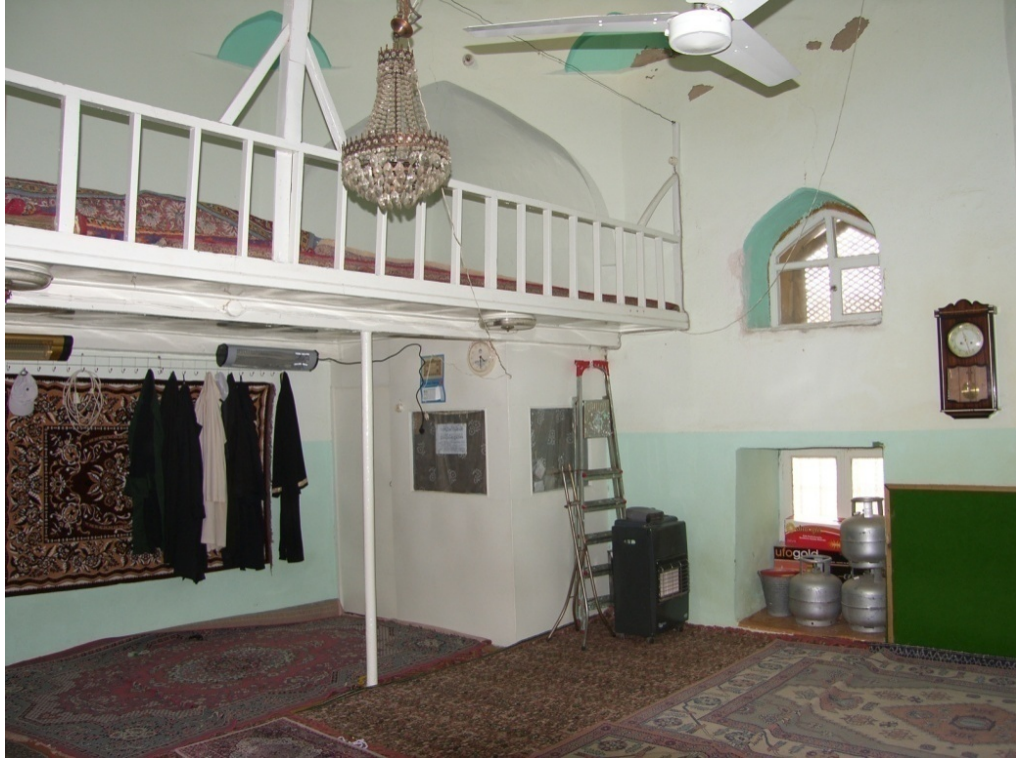
**Resim 19-** Altunkalem Mescidi Kadınlar Mahfili Görünüşü (Kültür İnş)

| <b>TESPİTLER</b> | <b>ÇÖZÜM ÖNERİLERİ</b> |
|---|---|
| <b>Mescidin kuzey duvarına sonradan metal direklerle taşınan ahşap bir kadınlar mahfili eklenmiştir.</b> | <b>Mescidin boyutları kadınlar mahfili uygulaması için yeterli görülmediğinden mahfil kaldırılmalıdır.</b> |

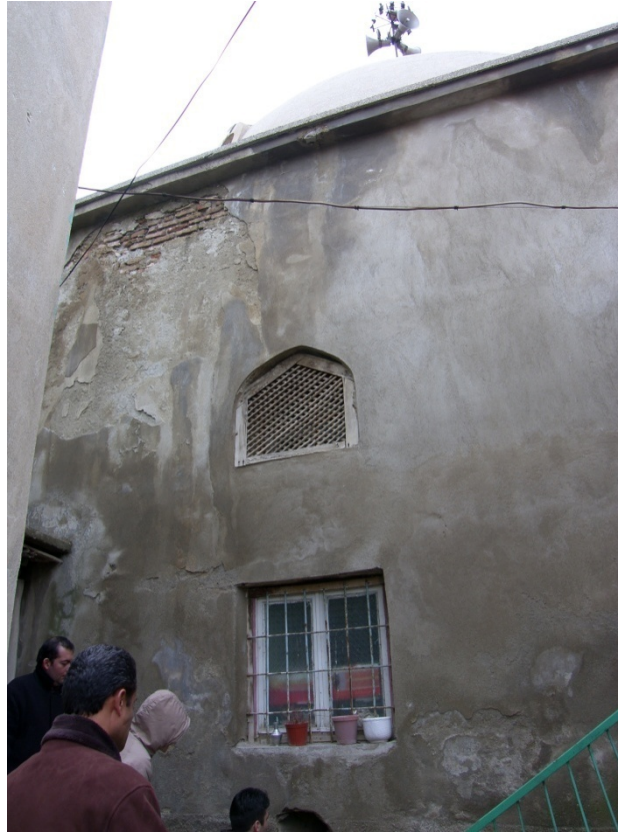
Yapının doğu ve batı cephelerinde açılan toplam 4 adet penceresi bulunmaktadır. Doğu cephesindeki pencereler üst üste yerleştirilmiştir. Bunlardan alttaki dikdörtgen şekilli, üstteki ise ahşap malzemedan içlik ve dışlığı bulunan sivri kemerli bir açıklıktır<sup>73</sup>. Dikdörtgen pencerenin hemen altında hava boşluğu olduğu sandığımız bir delik görülmektedir. Yapım amacının bir mezar katına mı yoksa döşeme boşluğunu havalandırma amacına mı yönelik olduğu bilinmemektedir. Doğu cephesinde bulunan pencerelerden yukarıdaki mazgal pencereyi içten ve dıştan kapatan ahşap kafesli içlik ve dışlıkların kullanıldığı görülmektedir. Kaynaklarda bu pencerenin iç kısmında işlemeli orijinal bir çerçeve olduğu yazmaktadır<sup>74</sup>. Fakat günümüzde bu çerçeve yerinde bulunmamaktadır. İşçilik bakımından 12.yy ‘ a ait olduğu tahmin edilen bu çerçevenin Anadolu’nun Selçuklu taş, alçı, çini gibi malzemelerin yanı sıra ahşap işçiliklerin de kullanılan önemli örneklerinden olduğu belirtilmektedir<sup>75</sup>.

**Resim 20-** Altunkalem Mescidi Doğu Cephesi (Kültür İnş)

Yapının içi sıvalı olup açık yeşil ve beyaz renklerle boyanmıştır. Dıştan ise mescidin batı duvarı haricindeki duvarları sıvalıdır. Kuzey ve güney duvarları sağırlı olup, güney cephesi yola, kuzey cephesi ise özel bir araziye bakmaktadır. Özel bir araziye bakan doğu cephesi ise beton sıvalı olup iki adet penceresi mevcuttur. Üstteki pencere sivri kemerli, onun altındaki pencere ise dikdörtgen bir açıklıktır.

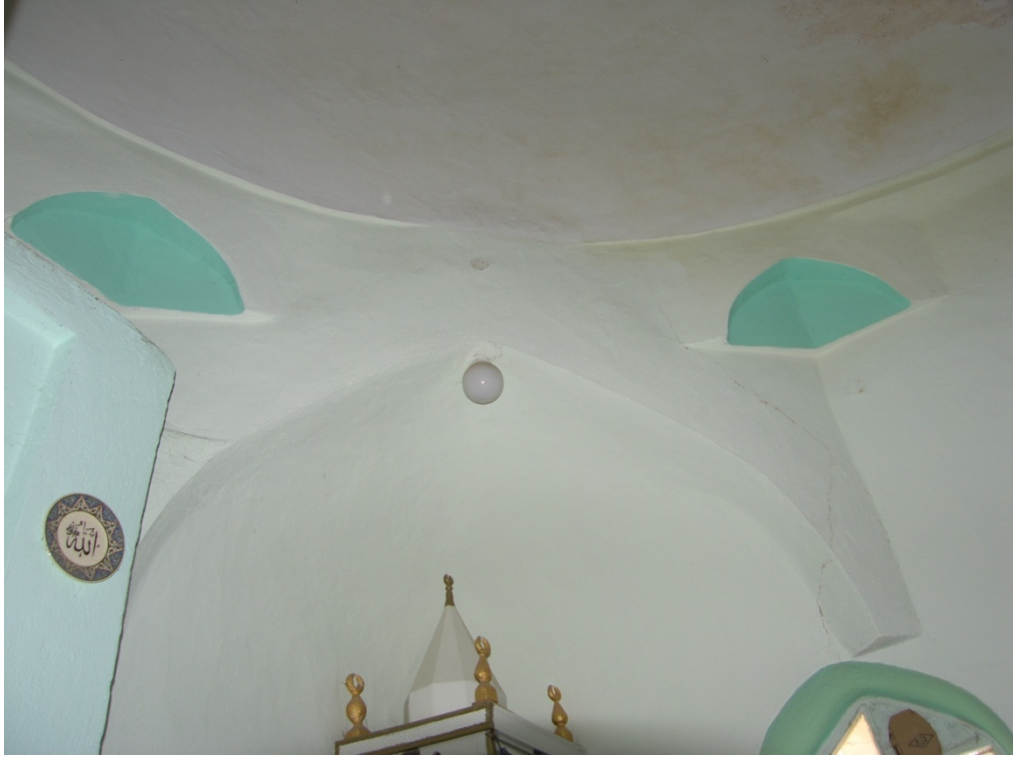
Harim duvarlarının yukarı köşelerinde sivri köşe trompları ve bunların üzerine yerleştirilen tromplarla önce sekizgen sonra 16 kenarlı bir kaide üzerine sivri bir kubbe oturtulmuştur<sup>77</sup>. Kubbe üzerinde iki adet kemerli pencere bulunmaktadır. Kaynaklarda 1980'li yıllarda mahalle halkı tarafından yapılan onarım sırasında açıldığı belirtilmiştir<sup>78</sup>. Üzeri sıvalı olduğu için kubbenin malzemesi ve yapım tekniği görülmemekle birlikte, tuğla ile örülü olduğu bilinmektedir<sup>79</sup>.

**Resim 21-** Altunkalem Mescidi Kubbeye Geçiş Elemanları (Kültür İnş)

Kubbeye geçişte 2.70 m açıklığında ve 1.10 m yüksekliğinde basık ve sivri tromplar kullanılmıştır. Üçlü tromp kuruluşunu tamamlayan küçük tromplar 1.20 m açıklığında ve 0.40 m yüksekliğindedir<sup>90</sup>.

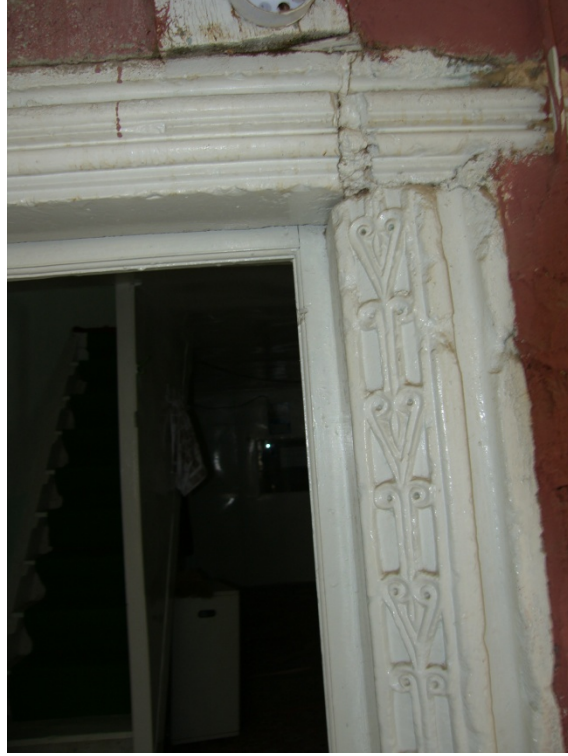
Mescidin batı duvarı tuğla ile örülmüş ve bugün üzeri boyalıdır. Bu cephede giriş kapısı ve dikdörtgen iki sathi niş içinde sivri kemerli iki pencere bulunmaktadır. Kuzeybatı köşe metal bir camekân üstüne ile kapatılmış ve burada bir rüzgârlık oluşturulmuştur. Camekânın üstüne ahşap kirişlemeler yapılmış ve kirişlemelerin üzeri sac kaplama ile kapatılmıştır. Camekândan sonra yapının asıl giriş kapısına ulaşılmaktadır. Giriş kapısı basit ahşap kapı niteliğinde olup, kapı boşluğunun iki yanında ve eşikte Bizans kornişli söveleri vardır<sup>80</sup>. Bu sövelerin yukarısı profilli bir lento ile örtülüdür. Lentonun yanında ise bir adet işlemeli devşirme taş bulunmaktadır.

**Resim 22-** Altunkalem Mescidi Kapının Yanındaki Devşirme Taşlar (Kültür İnş)

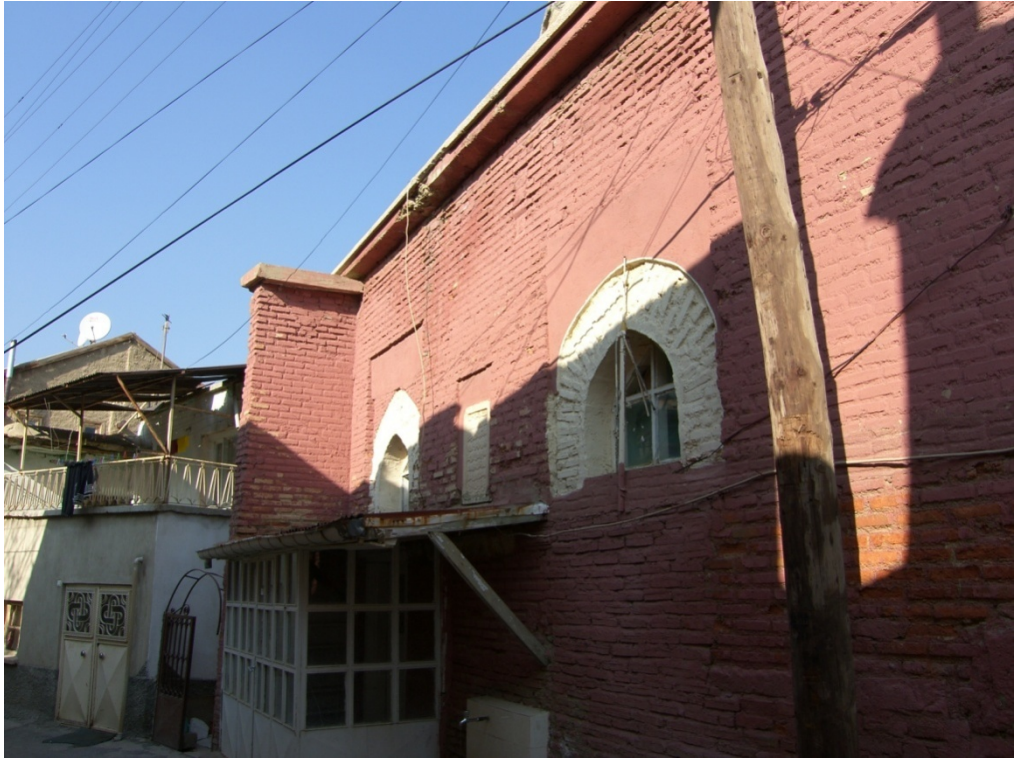
**Resim 23-** Altunkalem Mescidi Batı Cephesi (Kültür İnş)

Bu cephede birisi kapı üzerinde olmak üzere iki adet sivri kemerli pencere bulunmaktadır. Pencereleler dikdörtgen birer niş içerisine yerleştirilmiştir. Giriş kapısı üzerinde yer alan pencere nişinin kemer köşelerinde birbirine geçmeli motifler görülebilmektedir. Ancak üzeri boyalı olduğu için çini olup olmadığı belli değildir. Diğer pencerenin üzerindeki niş ve giriş kapsı üzerindeki pencere nişinin üst kısmı sıva ile kapatılmıştır. Akşehir mescitlerinde görülen üstte sivri kemerli altta dikdörtgen pencere sisteminin burada da uygulanmış olabileceği tahmin edilmektedir<sup>81</sup>. Yine bu cephede ve iki pencere arasında, kendisinden daha yüksek bir içine yerleştirilmiş, kitabe taşı yer almaktadır. Kitabe taşına 9 satırlık Arapça kitabe işlenmiştir<sup>82</sup>. Bu cephede sonradan yapılmış hiçbir özelliği olmayan çeşme bulunmaktadır.

Sıvasız olan batı duvarından anlaşıldığı üzere mescidin yapımında tuğla ve moloz taş birlikte kullanılmıştır. Beden duvarlarının alt kısımlarında belli bir seviyeye kadar moloz taş kullanıldığı, kalan kısımların ise tuğla ile örüldüğü görülmektedir. Batı cephesindeki sivri kemerli pencerelerde tuğla ile örülmüştür. Fakat doğu cephesi sıvalı olduğu için o cephedeki pencerelerin tuğla ile örülüp örülmediği görülmemektedir.

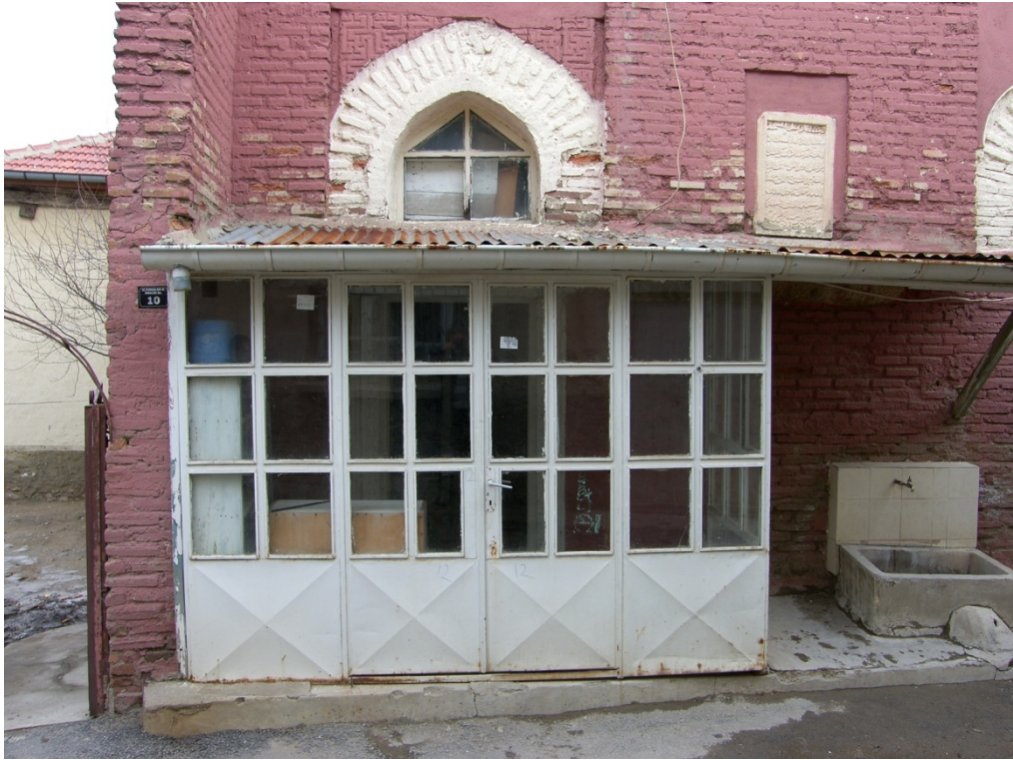
**Resim 24-** Altunkalem Mescidi Batı Cephesindeki Camekân (Kültür İnş)

| <b>TESPİTLER</b> | <b>ÇÖZÜM ÖNERİLERİ</b> |
|---|---|
| <b>Mescidin girişine sonradan metal bir camekân eklenmiştir. Rüzgârlık olarak kullanılan bu mekân mescidin cephesini bozmaktadır.</b> | <b>Sonradan eklendiği bilinen bu kısmın kaldırılarak giriş kapısı üzerine ahşap sundurma yapılarak girişin belirlenmesi ve korunması sağlanmalıdır.</b> |

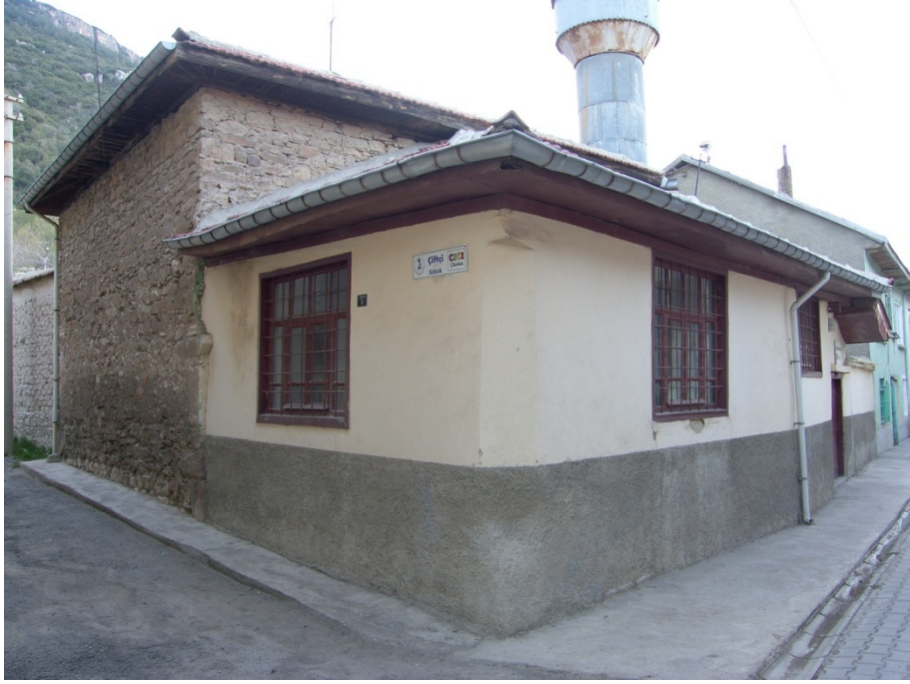
**Resim 26-** Hacı Hamza Mescidi Genel Görünüş (Kültür İnş)

Minare yapının kuzey-doğu köşesine yapılmıştır. Moloz taştan küçük bir kaide üzerinde silindirik ahşap gövdenin yükseldiği minare, tek şerefelidir. Sonradan minarenin tamamı saca kaplanmıştır.

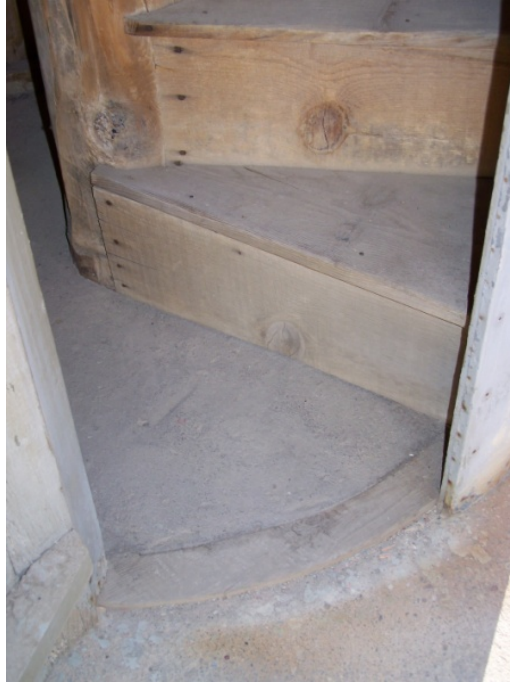
**Resim 27-** Hacı Hamza Mescidi Ahşap Minare İçerden Görünüşü (Kültür İnş)

Yapının kuzeydoğu köşesinde bulunan minaresi orijinal değildir. Sonraki dönemlerde yapıldığı düşünülmektedir. Ahşaptan yapılmış tek şerefeli minarenin yüzeyi koruma amacıyla saçla kaplanarak çirkin bir görüntü meydana getirilmiştir.

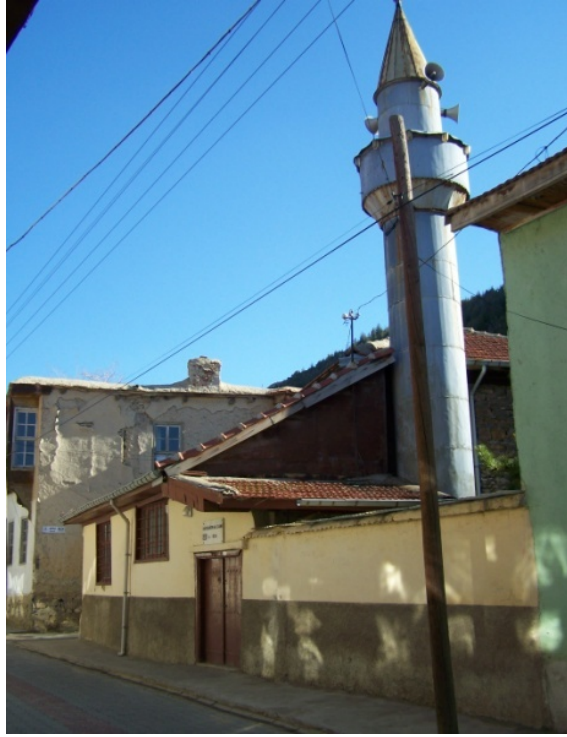
**Resim 28-** Hacı Hamza Mescidi Minare Dıştan Görünüşü (Kültür İnş)

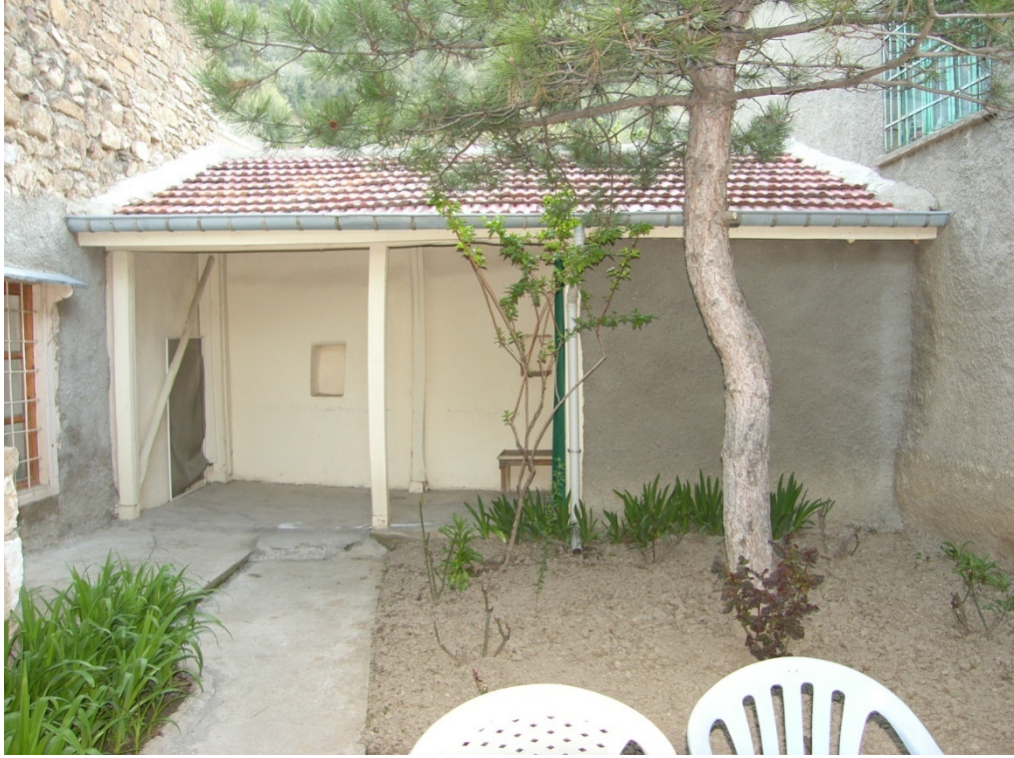
Mescidin batı duvarıyla birleştirilmiş avlu duvarına; 3 ahşap direkli, üzeri kiremitle örtülü bir sundurma yapılmıştır. Duvar yüzeyine iki küçük niş açılmıştır. Bu sundurmanın kuzeyi duvarla kapatılarak küçük bir depo haline getirilmiştir.

**Resim 29-** Hacı Hamza Mescidi Mescit Avlusundaki Sundurma ve Depo (Kültür İnş)

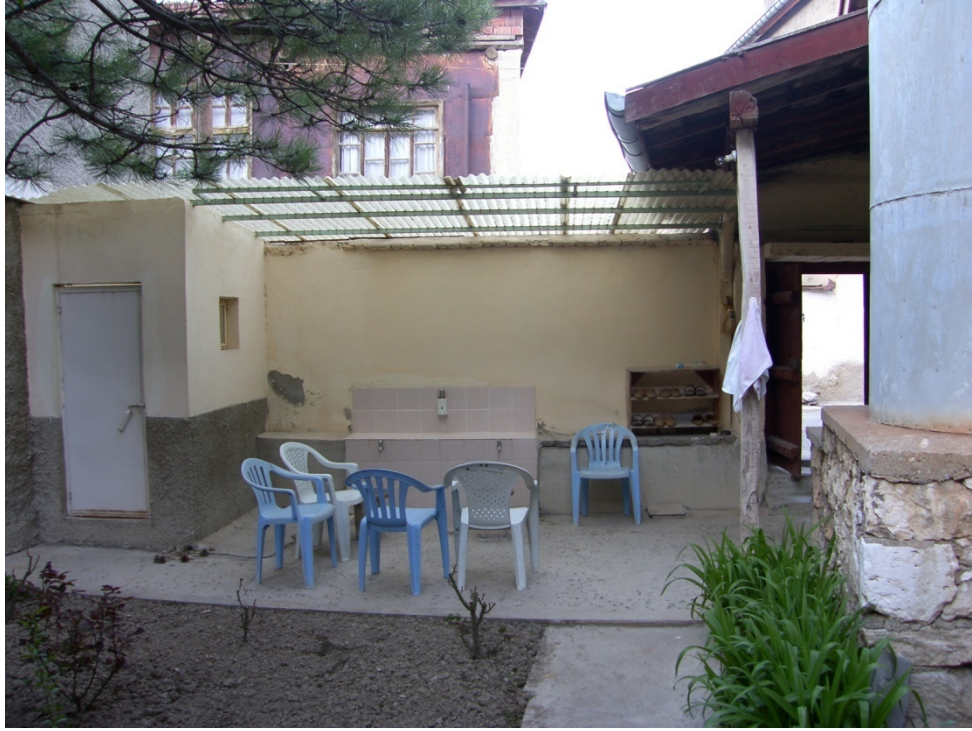
Avlunun doğu duvarı, girişin hemen sağına ayakkabılık konmuş ve yan tarafı abdest alma yeri olarak düzenlenmiştir. Abdestliğin soluna ise küçük bir tuvalet yapılmıştır. Bu bölümlerin üzeri ondülin denilen plastik levhalarla örtülmüştür.

**Resim 30-** Hacı Hamza Mescidi Mescit Avlusundaki Wc ve Abdest Alma Yeri  
(Kültür İnş)
