**SELÇUKLU DÖNEMİ AKŞEHİR MESCİTLERİNİN**  
**RESTORASYON SORUNLARININ DÖRT ÖRNEKTE**  
**İNCELENMESİ**

**Mimarlık Anabilim Dalı**

**Tuğba DEMİRKİRAN**

**Konya 2009**

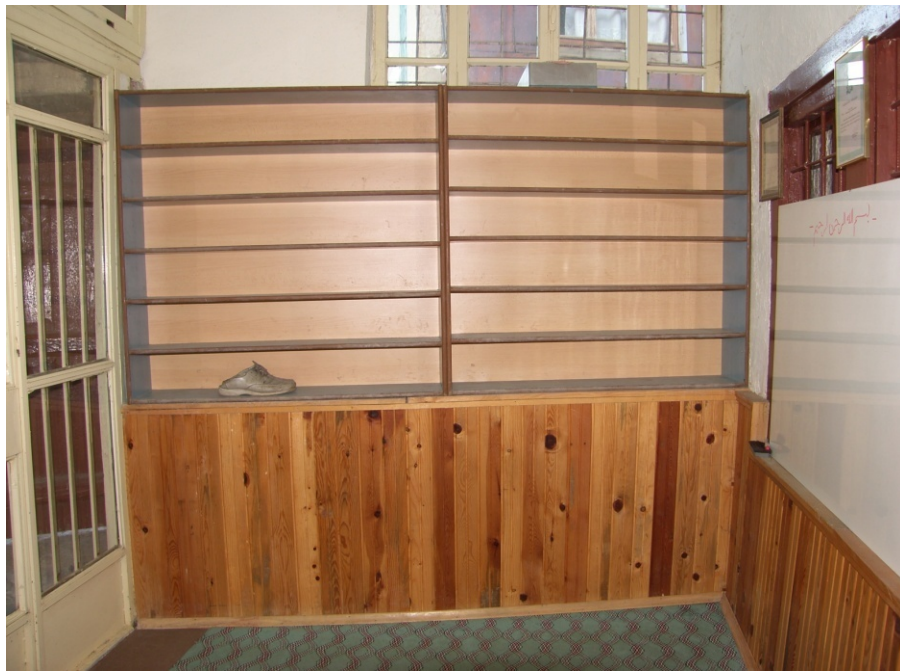
Avlu kapısının solunda içinde ayakkabılığın bulunduğu camekânlı bir mekân bulunmaktadır. Bu mekân solundaki bir kapıyla sonradan inşa edilmiş son cemaat mahalline ve harime açılmaktadır ve dikdörtgen formlu bir pencereyle aydınlatılmıştır.

**Resim 31-** Hacı Hamza Mescidi Giriş ve Ayakkabılık Bölümü (Kültür İnş)

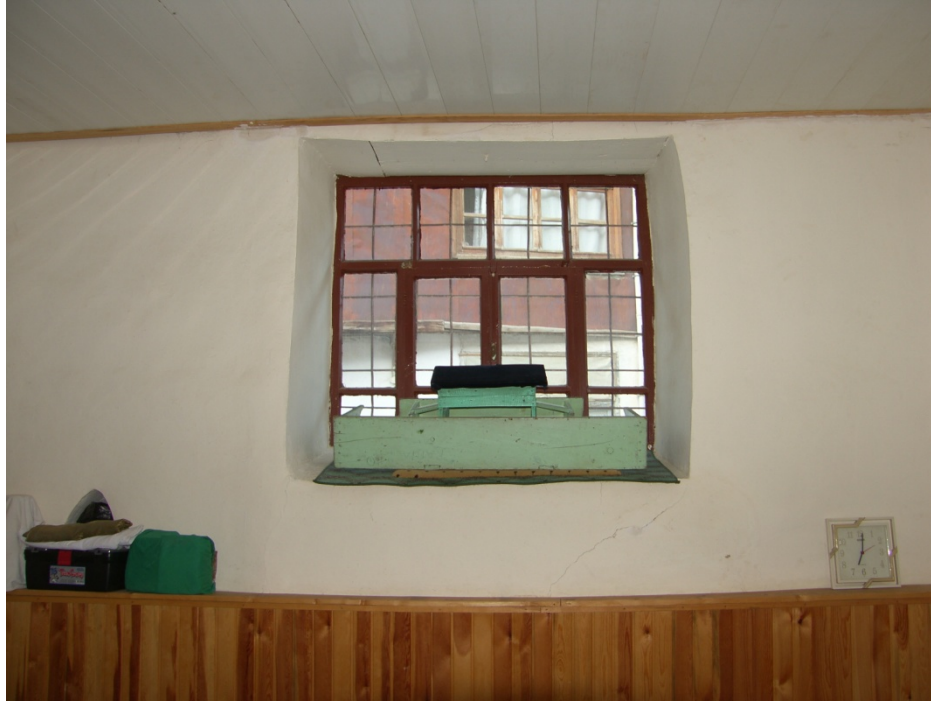
Mescidin orijinal ön hazırlık bölümü zamanla yok olmuş ve yerine kadınlar bölümü olarak da kullanılan ön hazırlık bölümü yapılmıştır. Ön hazırlık bölümü dikdörtgen planlı bir alandır ve dış duvarın güney-doğu köşesi pahlanmıştır. Mekân doğuda ve güneyde dikdörtgen formlu bir pencereyle aydınlatılmaktadır ve üzeri kırma çatıyla örtülerek kiremitle kaplanmıştır. Tavanı ahşap kaplamadır ve yağlı boya ile boyanmıştır. Duvarlar belli bir seviyeye kadar ahşap lambrilerle çevrilmiştir.

**Resim 33-** Hacı Hamza Mescidi Son Cemaat Bölümündeki Pencere (Kültür İnş)

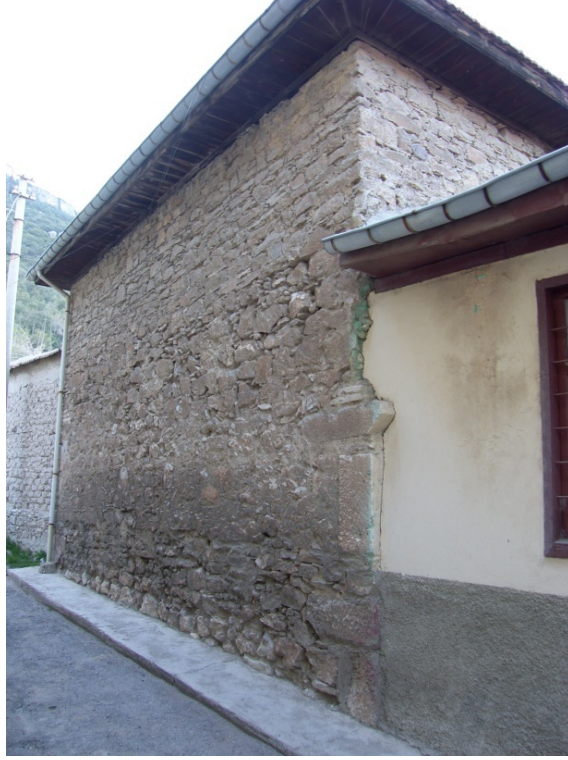
Yapının güney cephesinde dikkatimizi çeken bir husus duvarın üst kısımlarındaki taş örgünün farklılığıdır. Muhtemelen kubbe yükseltilmiştir. Ayrıca duvarın güney-batı köşesinde, yıkılan bazı yerler tuğlayla örülerek tamir edilmiştir. Batı cephe başka bir yapıyla bitişik olduğundan dolayı burası hakkında bir şey söylemek mümkün olmamaktadır.

**Resim 34-** Hacı Hamza Mescidi Yapının Güney Cephesi (Kültür İnş)

Güneybatı köşede tahribata uğrayan taşların yerinin tuğla malzeme ile örüldüğü görülmektedir.

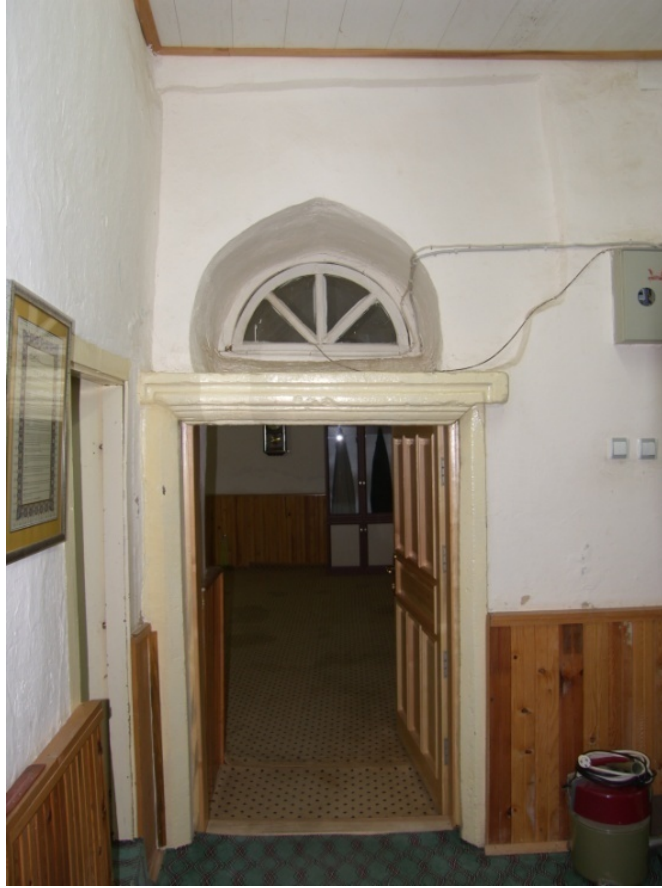
Mescide giriş kapısı camekânlı bölümün solunda, yapının kuzey-doğu köşesindedir.

Kapı üzerinde sivri kaş kemerli küçük bir pencere açıklığı görülmektedir. Bu açıklığa yuvarlak kemerli pencere monte edilmiştir. Pencere üzerinde dikdörtgen şeklinde bir girinti görülmektedir. Akşehir mescitlerinin çoğunda ( Kızılca Mescit, Kileci Mescidi, Güdük Minare, Altunkalem Mescidi) görülen tuğla ve çini süsleme olabilir<sup>108</sup>. Doğuda duvarda girişin yanındaki pencere üzerinde de aynı izlere rastlanır.

**Resim 35-** Hacı Hamza Mescidi Harim Giriş Kapısı (Kültür İnş)

Mescidin giriş kapısı üzerinde dikdörtgen bir niş içerisinde sivri kemerli bir pencere bulunmaktadır. Doğru cephesindeki diğer pencerenin üst kısmında da bu sistemin uygulandığı kazı çalışmasıyla ortaya çıkarılmıştır. Bu pencere üzerindeki

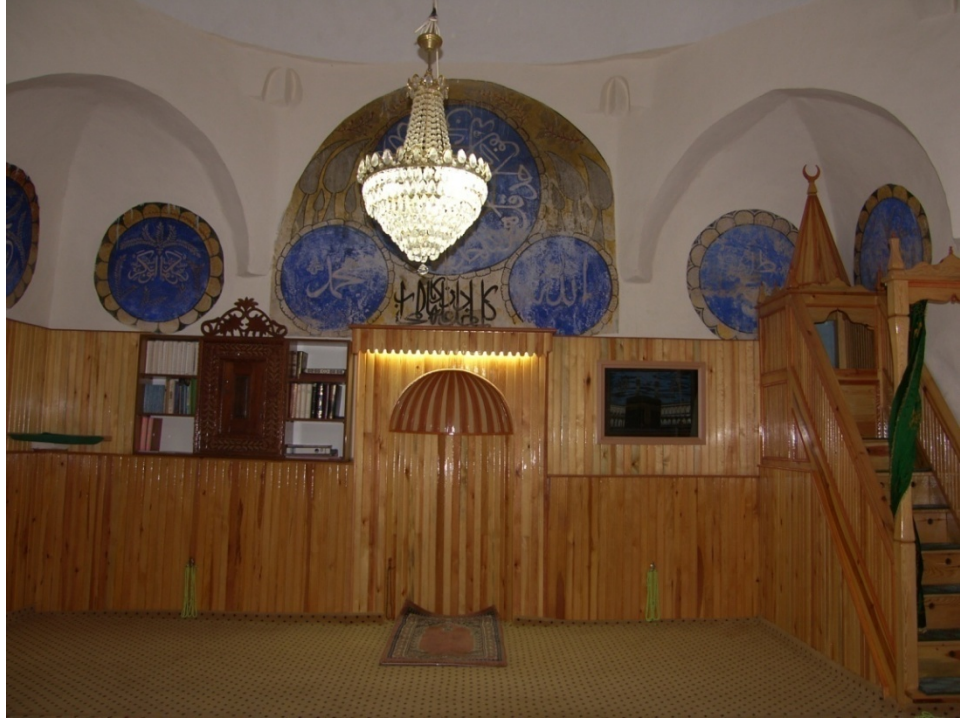
**Resim 36-** Hacı Hamza Mescidi Mihrap ve Minber (Kültür İnş)

Mihrap nişi yarım yuvarlaktır ve duvardan dışarı çıkıntı yapmamaktadır. Orijinal mihrap hakkında hiçbir bilgi ve ize sahip değiliz. Mescidin bugünkü ahşap mihrabında dikkati çeken hiçbir süsleme özelliği görülmez.

Mihrabın hemen sağında minberi bulunmaktadır. Sivri külahlı ahşap minbere 6 basamakla çıkılır. Minberin korkuluk ve aynalığında hiçbir süsleme görülmemektedir.

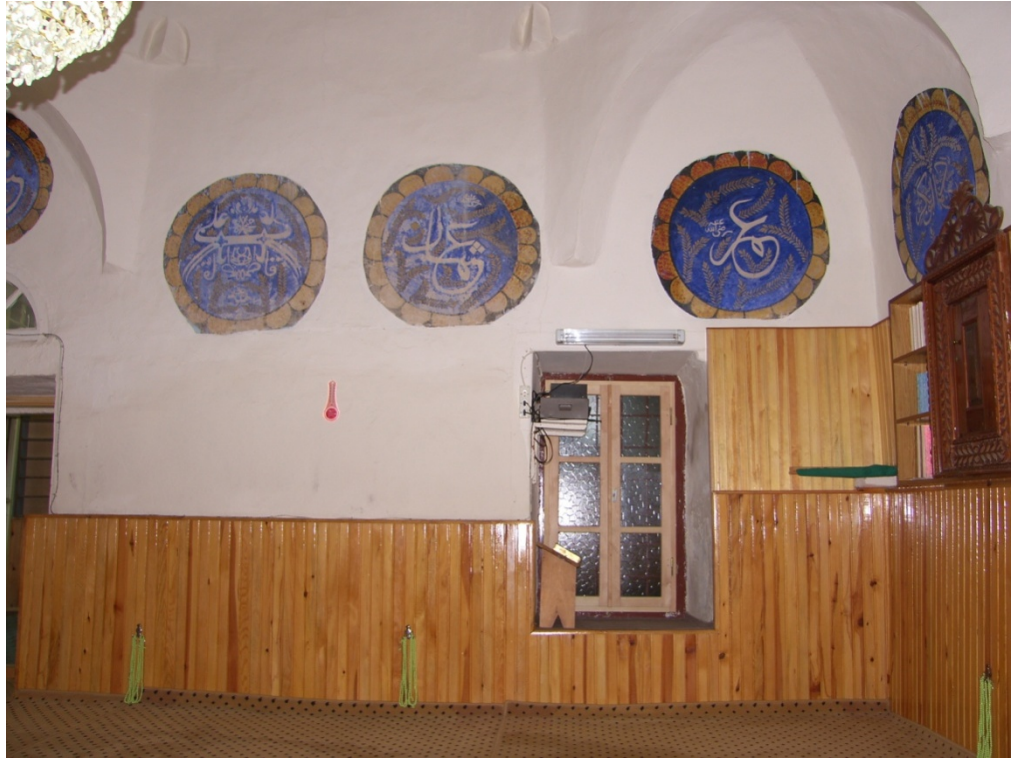
Mescidin duvarlarında sonradan yapıldığını düşünülen kalem işi süsleme görülmektedir<sup>110</sup>. Kalem işleri eski renklerini kaybetmiştir. Trompların köşelerinde, tromp aralarında ve mihrap üstünde yuvarlak madalyonlar içine yazı süsleme yapılmıştır. Etrafı sarı renkle papatya yapraklarıyla çevrili madalyonların ortası mavidir. Mavi zemin üzerinde beyaz renkli sülüs yazı dikkati çekmektedir. Bazı madalyonlar içinde müsenna yazı kullanılmıştır. Madalyonlar içinde “Allah, Muhammed, Ali, Osman; Hüseyin, Hasan...” ibareleri dikkatimizi çekmektedir. Zeminde kalan boşluklar da geliş güzel bir şekilde, buğday başağına benzeyen küçük yapraklı dallarla doldurulmuştur. Mihrap üzerindeki süslemede farklı bir düzenleme söz konusudur. Mihrap üstünde açık sarı renkte yarım dairevi bir alan boyanmıştır. Bu alan içine yanlarda küçük, ortadaki daha büyük olarak yapılmış üç madalyon görülür.

Madalyonlardan sağdakinin içinde “Allah” , soldakinde ise “ Muhammed” yazılmıştır. İki madalyon arasında siyah renkle bir ayet yazılmış bir ayet yerleştirilmiştir. Ortadaki büyük rozet içinde 8 kollu yıldız motifi vardır bunun etrafında yazıyla çevrilmiştir. Yanlardaki madalyonlar üzerinde büyüklü küçüklü stilize selvi motifleri tezyin edilmiştir.

**Resim 37-** Hacı Hamza Mescidi Harim Duvarlarındaki Rozet İşlemeleri (Kültür İnş)

Yapıda süsleme olarak harim duvarlarında bulunan rozetler dikkati çekmektedir. Geç dönemde yapıldığı anlaşılan bu rozetlerin içinde dini içerikli yazılar bulunmaktadır. Mavi, sarı ve siyah renklerin ağırlıklı olarak kullanıldığı rozetler sivri trompların iç kısımlarına ve iki sivri tromp arasındaki boşluğa yerleştirilmiştir. Harim duvarında iki tromp arasına bir büyük iki küçük rozetten oluşan bir kompozisyon oluşturulmuştur.

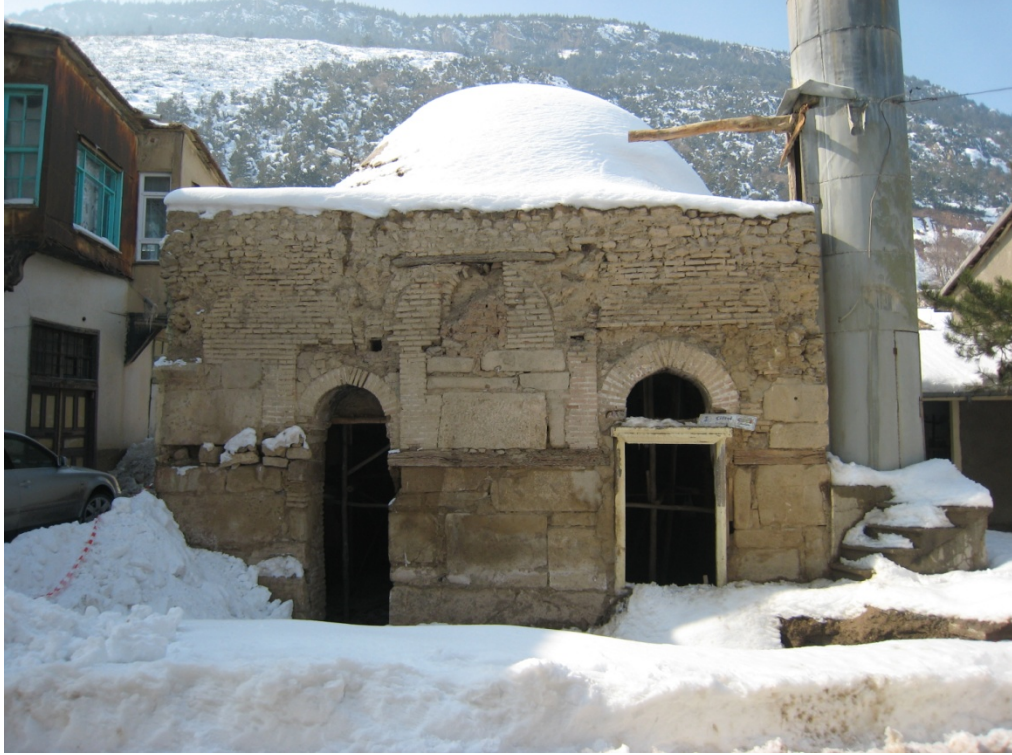
Mescidin doğu cephesinde bulunan ön hazırlık bölümü sonradan eklenmiş olduğu için kaldırılmıştır. Ön hazırlık bölümünün zemin kotu düşürülerek burada orijinal bir ön hazırlık bölümü temel izi olup olmadığı araştırılmıştır.

**Resim 39-** Hacı Hamza Mescidi Kazı Sonrası Doğu Cephe (Kültür İnş)

Doğu cephesinde yapılan sıva raspasında bulunan izlerden burada açık bir ön hazırlık bölümü olduğu anlaşılmaktadır. Bu cephenin alt kısımları büyük blok taşlarla örülmüştür. Üst kısımlarda ise tuğla ve küçük moloz taşlar kullanılmıştır.

Mescidin yapımında büyük blok taş, moloz taş ve tuğlanın birlikte kullanıldığı görülmektedir. Doğu cephesinde altta büyük blok taş ve devşirme taşlar, üst kısımlarda ise tuğla ve küçük moloz taşlar kullanılmıştır.

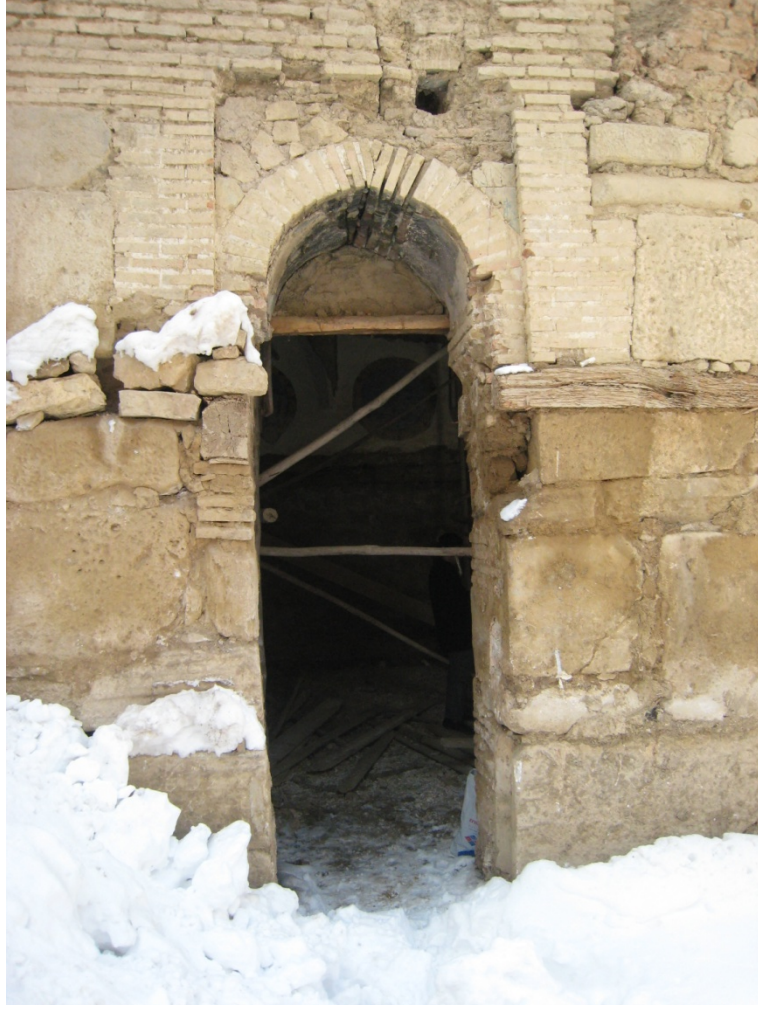
Doğu cephede bir kapı ve bir pencere açılığı bulunmaktadır. Diğer Akşehir mescitlerinde görülen altta dikdörtgen, üstte sivri kemerli pencere sisteminin burada da uygulandığı görülmektedir. Alt kısımlardaki büyük blok taşların durumundan, alttaki pencerelerin sonradan açıldığı tahmin edilmektedir. Sivri kemerli pencerelerin tuğla ile örüldüğü görülmektedir. Sivri kemerin etrafındaki dikdörtgen niş tuğla ile örülmüştür.

**Resim 40-** Hacı Hamza Mescidi Doğu Cephesindeki Pencere Düzeni (Kültür İnş)

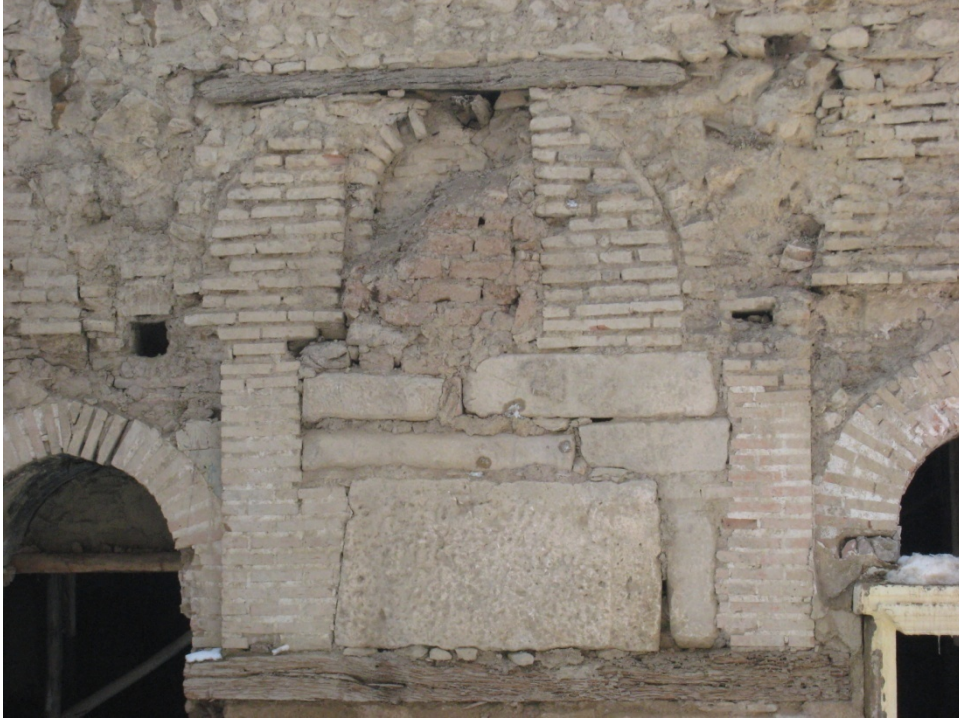
Pencerelerin üst kısmında üç adet kemer izi bulunmaktadır. Kemerlerin iç kısımlarının tuğla ile örüldüğü görülmektedir. Ortadaki kemer izinin içinde tuğla ile örülmüş bir kemerli niş bulunmaktadır. Ancak bu izin içerde denk geldiği yerde herhangi bir iz bulunmamaktadır. Bu nedenle bu izin bir pencereye ait olmadığını, kitabe nişi olabileceğini düşünmekteyiz.

**Resim 41-** Hacı Hamza Mescidi Doğu Cephesindeki Kitabe Nişi (Kültür İnş)

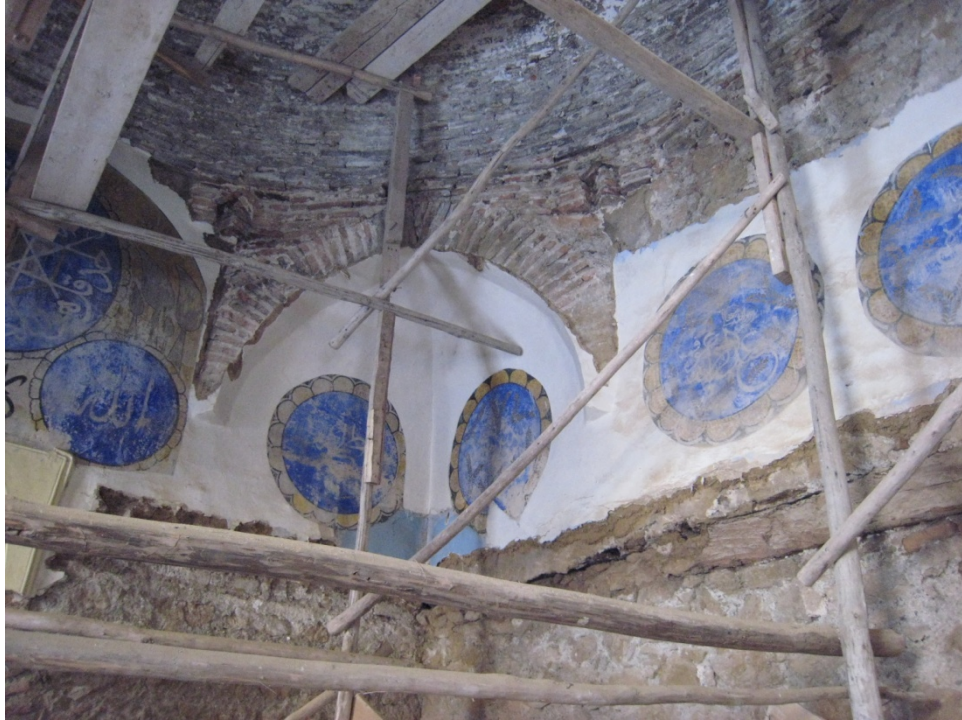
Mescidin içerisinde yapılan sıva raspası ile kubbenin ve kubbeye geçiş elemanlarının örgü malzemesi ve tekniği ortaya çıkarılmıştır. Kubbenin ve kubbeye geçiş elemanlarının tuğla ile düz örgü tekniğinde örüldüğü görülmektedir.

**Resim 42-** Hacı Hamza Mescidi Kubbeye Geçiş Elemanları ve Kubbe (Kültür İnş)

Mescidin ana plan şeması ve taşıyıcı sistemi ile üst örtü sistemi açıkça kendini belli etmekte ve kubbe üst örtüsü ile özelliğini korumaktadır. Kubbenin iç yüzeyindeki sıvanın kaldırılmasıyla kubbe örgüsünün düz olduğu ve süslemeye sahip olmadığı görülmüştür.

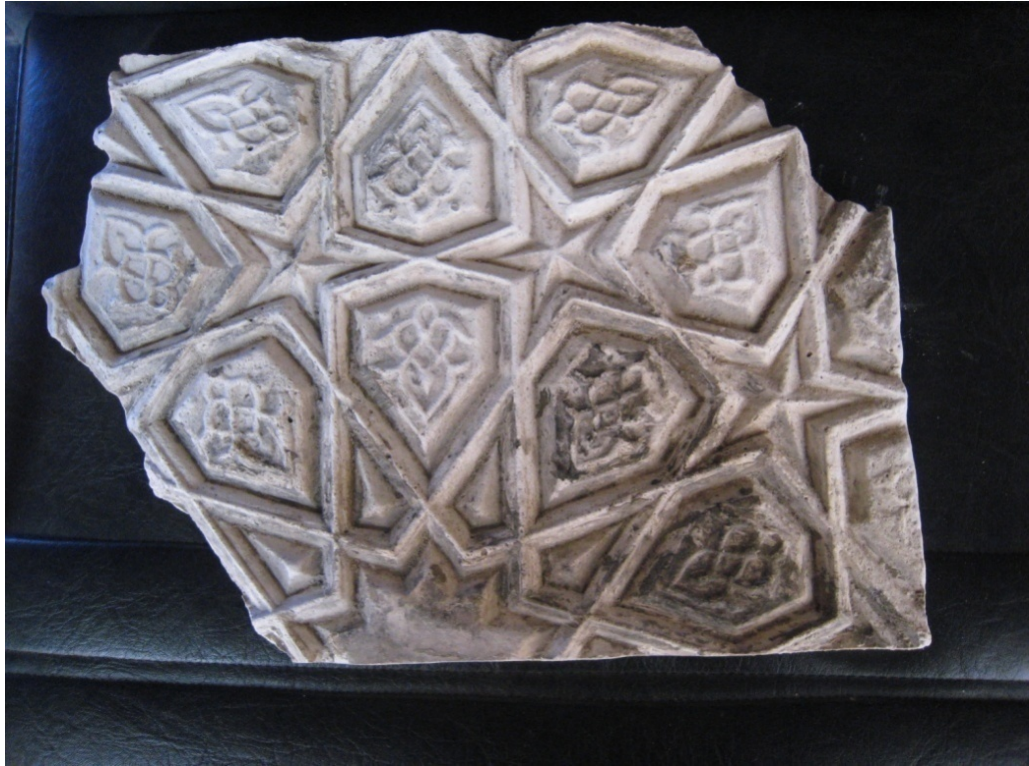
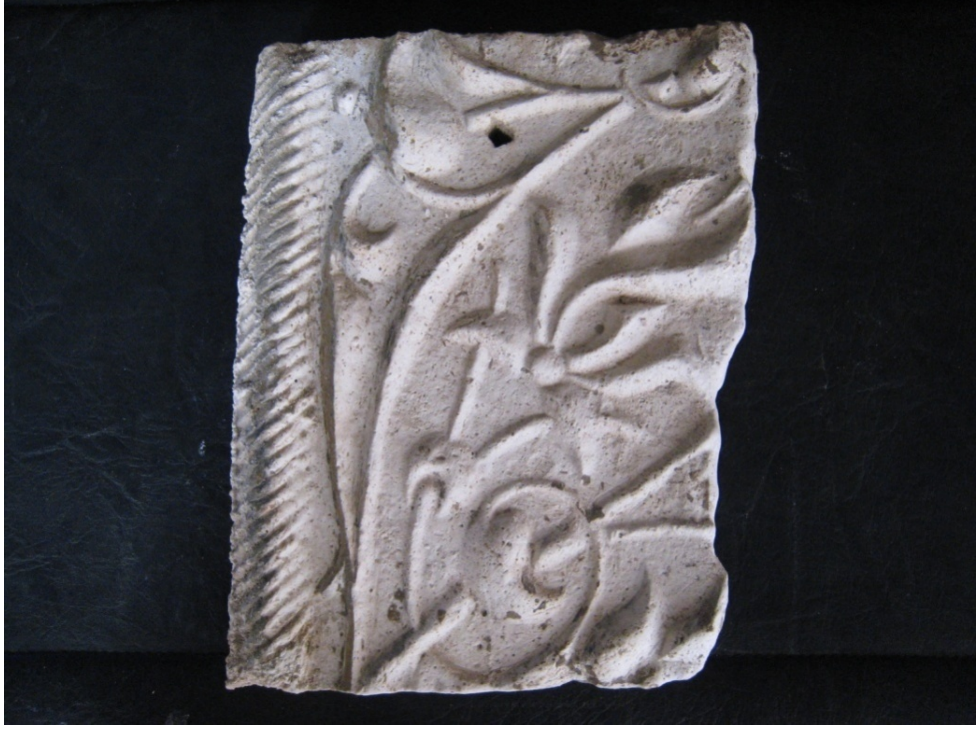
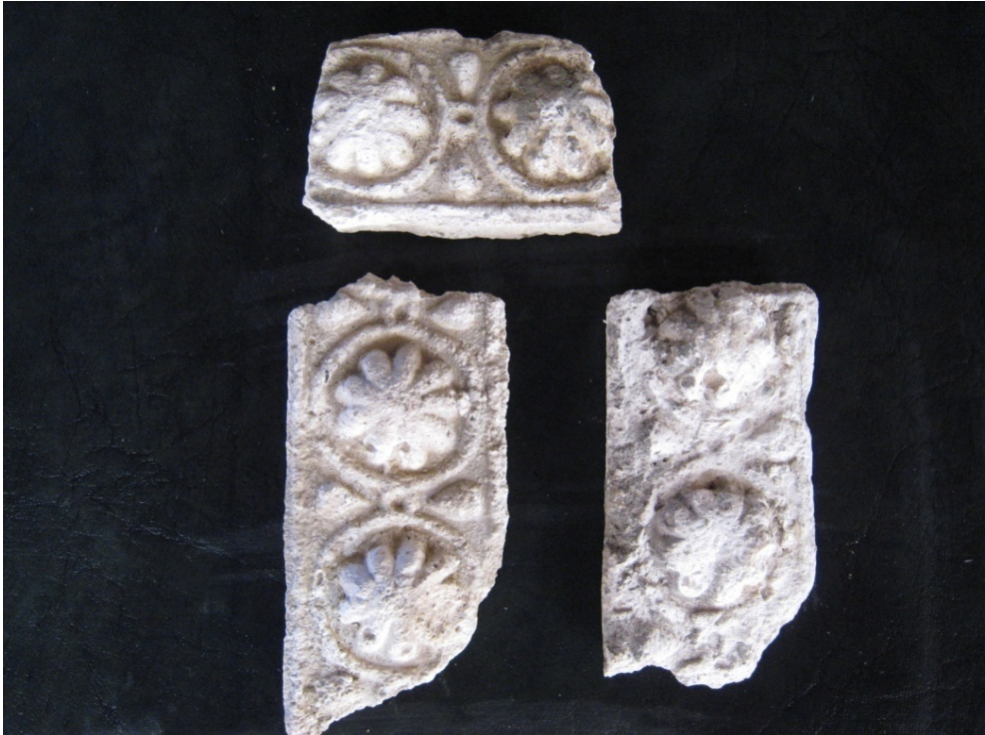
Harim içerisinde gney duvarda bulunan mihrabın zerindeki ahşap malzeme kaldırıldığında altındaki beton malzeme ile yapılmış mihrap ortaya çıkmıştır. Hiçbir zelliđi bulunmayan bu mihrabın kaldırılarak altında orijinal bir mihrap olu olmadıđı kontrol edilmiştir. zerindeki beton malzeme kaldırıldığında mihrap nişinin ierisine istiflenmiş alı paraları bulunmuştur. Bitkisel ve geometrik motiflere sahip bu paraların buradan ıkarılan bir mihraba mı olduđu yoksa başka yerden mi buraya getirildiđi bilinmemektedir. Burada tuđla bir kemer izine rastlanmıştır. Orijinal mihrabın bu kemer olduđunu tahmin etmekteyiz.

**Resim 43-** Hacı Hamza Mescidi Mihrap Arkasında Bulunan Alı Ssleme Paraları (Kltr İnş)

**Resim 44-** Hacı Hamza Mescidi Mihrap Arkasında Bulunan Alçı Süsleme Parçaları  
(Kültür İnş)

**Resim 45-** Hacı Hamza Mescidi Mihrap Arkasında Bulunan Alçı Süsleme Parçalar  
(Kültür İnş)

Yapının mevcut mihrabının orijinal olmadığı anlaşılmaktadır<sup>120</sup>. Araştırma kazısı sırasında ahşap mihrap altında başka bir mihrap çıkmıştır. Çimento harç ile yapılan mihrap kazıldığında ise mihrap nişi arkasına istiflenmiş alçı parçalarına rastlanmıştır. Bitkisel ve geometrik süslemelere sahip olan bu parçaların mescide ait olup olmadığı bilinmemektedir.

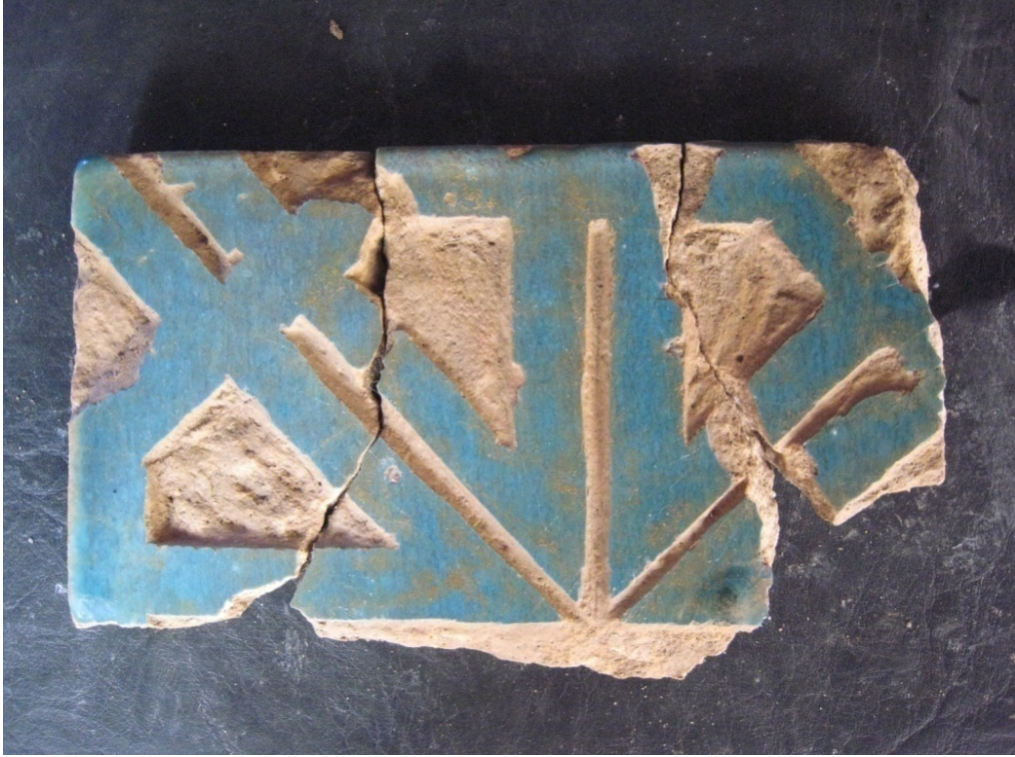
dikdörtgen niş içerisinde insutu halinde birkaç çini parçasına rastlanmıştır. Yapılan bütünleme denemesinde bu çini motifinin Konya'daki Hoca Hasan Mescidi'nde ön hazırlık bölümünde bulunan çini motifle benzerlik gösterdiği anlaşılmıştır

**Resim 46-** Hacı Hamza Mescidi Pencere Nişinde Bulunan Çini Parçası (Kültür İnş)

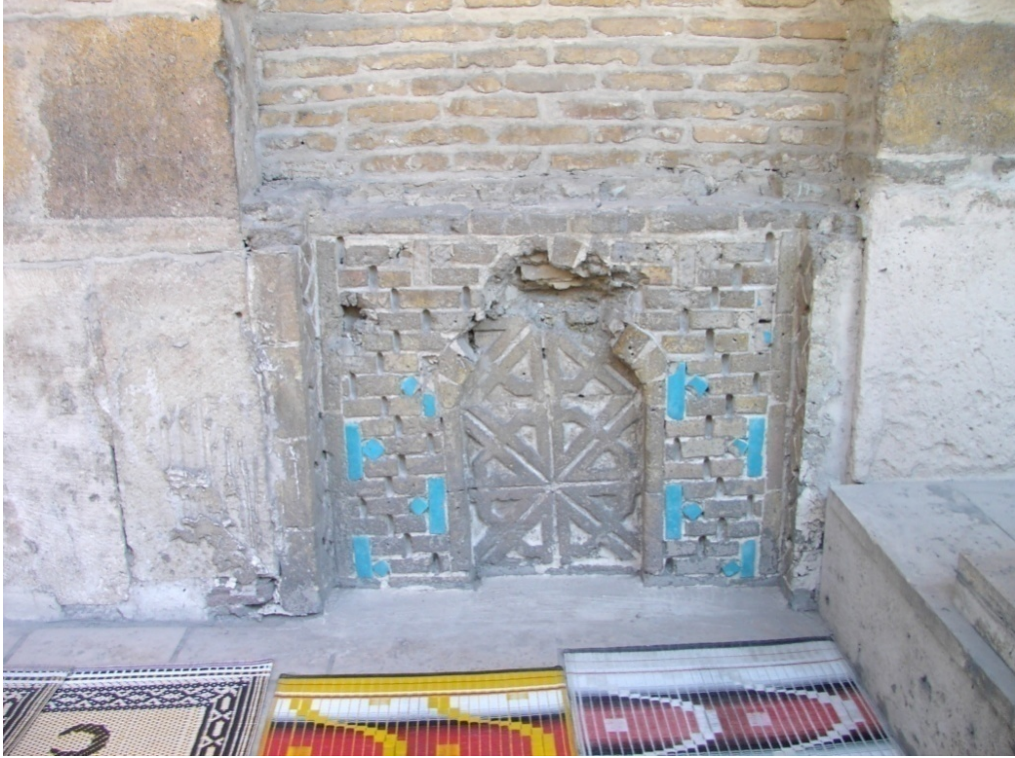
**Resim 47-** Konya Hoca Hasan Mescidindeki Çini Motifi (Kültür İnş)

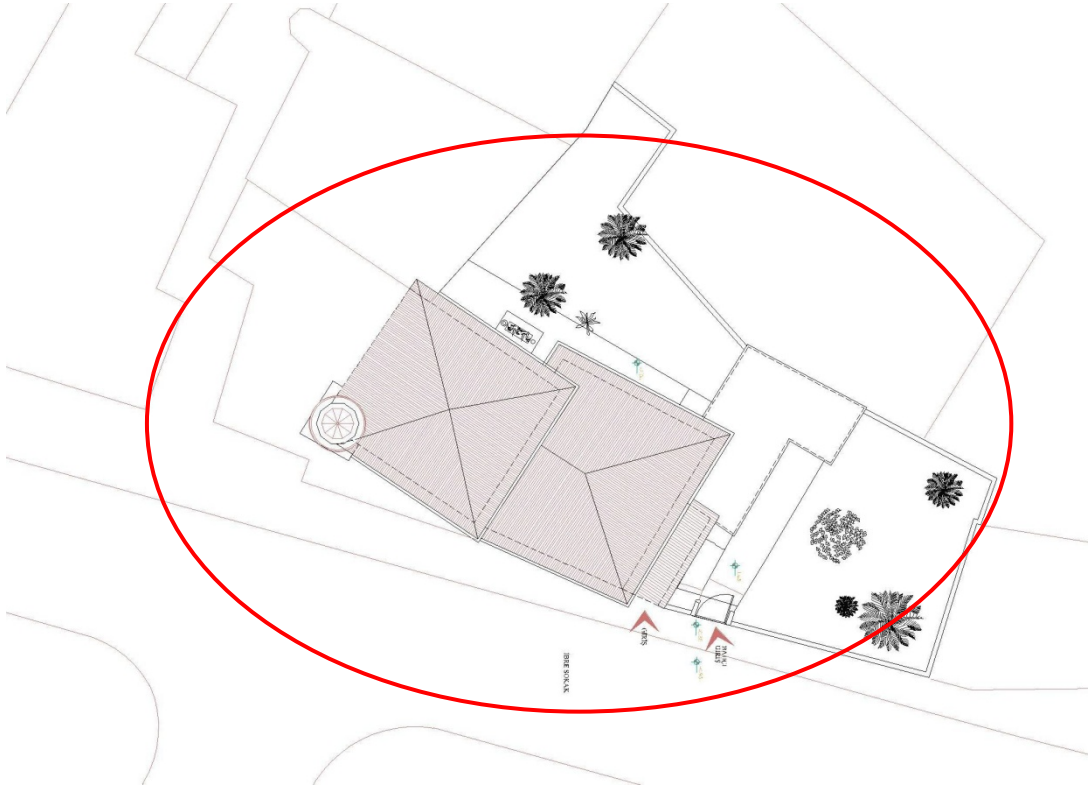
**Çizim 96-** Kızılca Mescidi Genel Yerleşim Durumu ( Kültür İnş. Proje Ekibi )

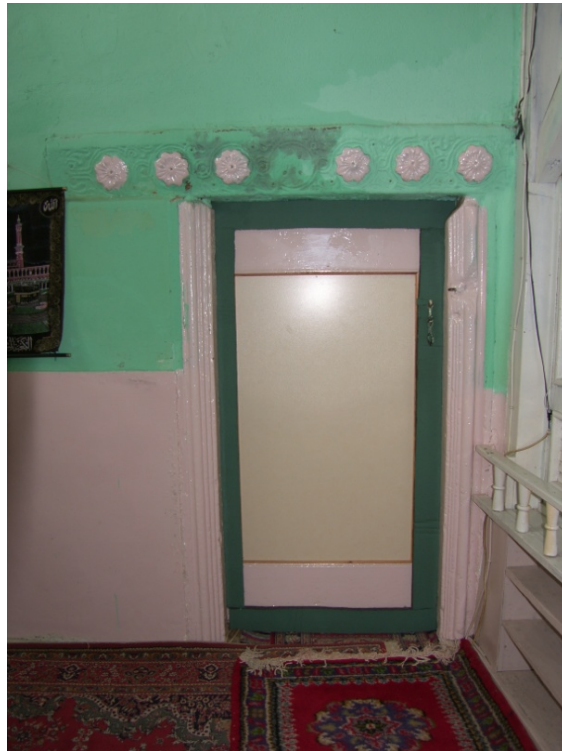
Harime giriş batı duvarının ortasındaki açıklıktan sağlanmaktadır. Bu açıklığın yukarısı, yanlarda yivli ve profilli sövelerin desteklediği bitkisel kabartmalı şpolien lento ile örtülmüştür<sup>122</sup>. Bu açıklığı şu anda tek kanatlı sonradan eklenmiş

**Resim 47-** Kızılca Mescidi Harime Giriş Kapısı ( Kültür İnş )

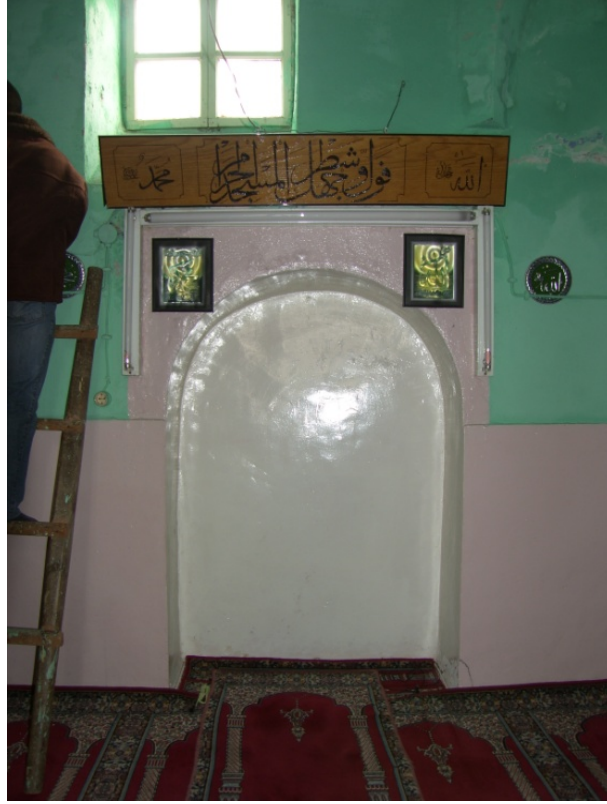
Güney duvarında bulunan ve hiçbir özelliği olmayan mihrap dikdörtgen kesitli bir niş şeklindedir. Hacmin kible duvarına oyulmuş 50 cm derinliğinde 1 m genişliğindeki mihrap sonradan yenilenmiştir.

**Resim 48-** Kızılca Mescidi Mihrap Görünüşü ( Kùltür İnş )

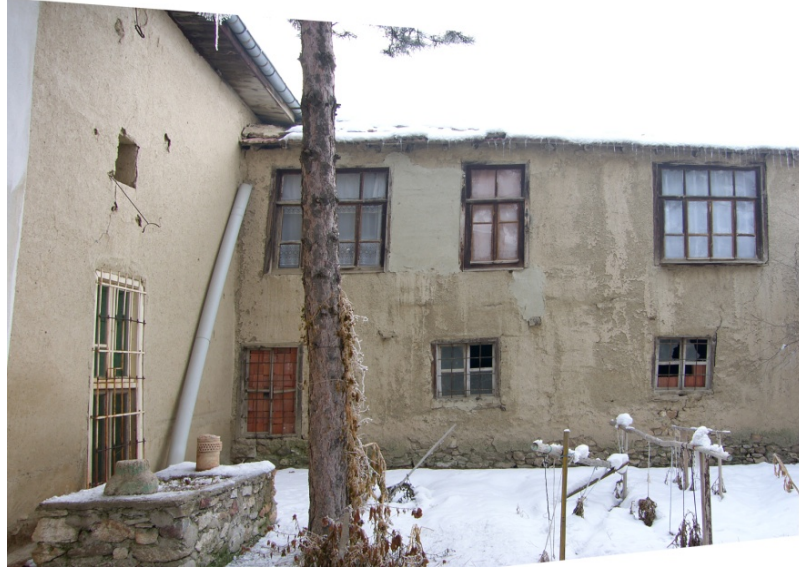
Kuzey cephenin orta kesiminde iki pencere açıklığı yerleştirilmiştir. Bu açıklıklardan alttaki dar, fakat uzun bir açıklıktır. Üstteki ise kubbe kasnağı üzerinde bulunan, çok küçük boyutlu bir açıklıktır. Güney cephede ise dikdörtgen bir niş içinde dikdörtgen şekilli bir pencere vardır.

**Resim 49-** Kızılca Mescidi Kuzey Cephesindeki Pencere Düzeni ( Kültür İnş )

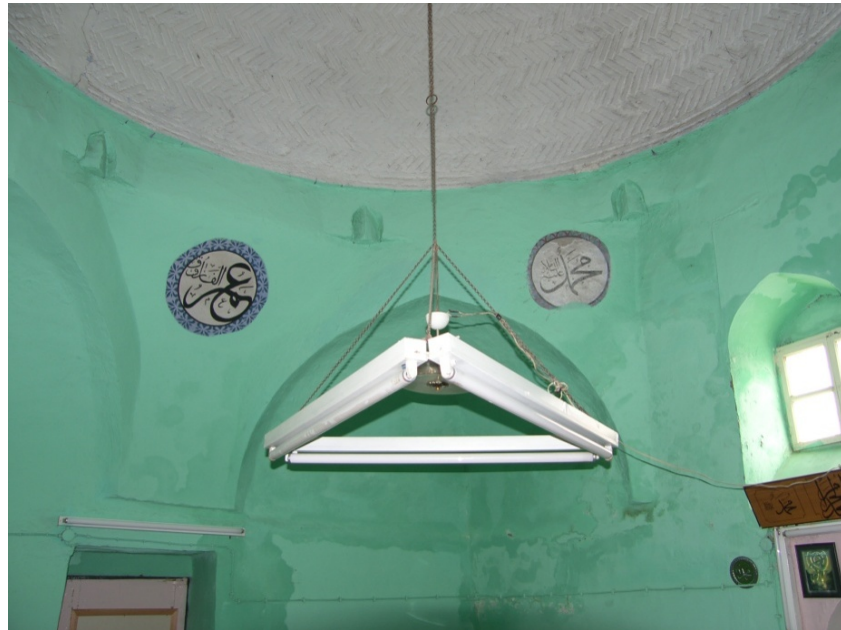
Yapının duvarlarının yukarı köşelerinde sivri köşe trompları ve bunların üzerine yerleştirilen kirpi saçağını hatırlatan küçük nişçiklerle önce sekizgen sonra on altı kenarlı bir kaide üzerine yayvan bir kubbe oturtulmuştur. Doğu – batı doğrultusundaki mescidin kubbe yuvarlağına geçiş sivri kemerli trompların yanı sıra doğu ve batı duvarlarında tromplar arasında yer alan, harime doğru kavisli dolgularla sağlanmıştır.

**Resim 50-** Kızılca Mescidi Kubbeye Geçiş Elemanları ve Kubbe ( Kültür İnş )

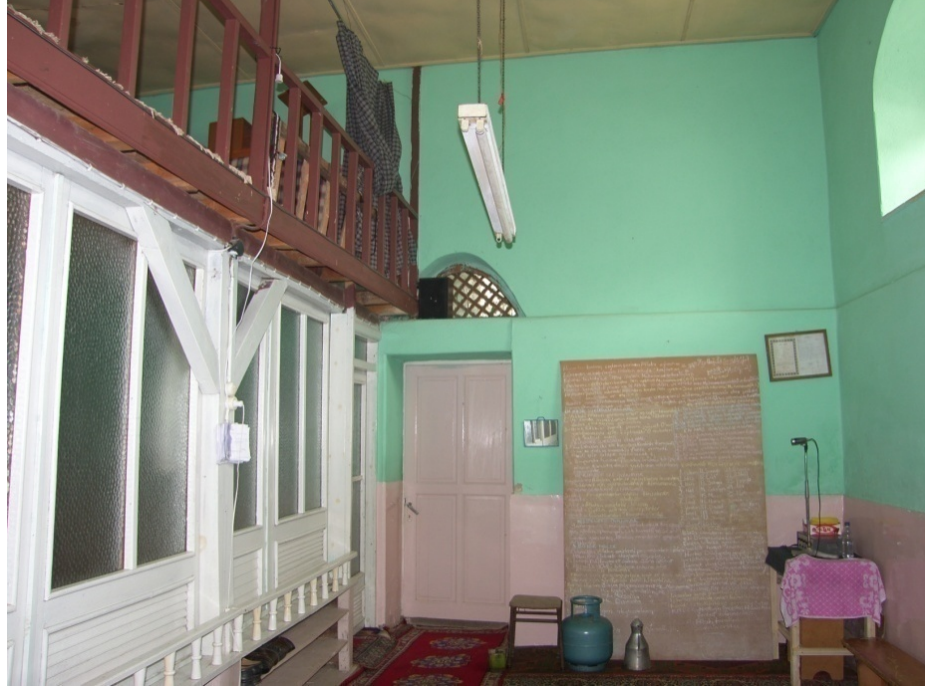
Mescidin ön hazırlık bölümü sonradan eklenmiş kareye yakın dikdörtgen planlı bir mekândır. Mekânın kuzey tarafı ahşap camekân ile bölünerek bu bölüm kadınlar için ayrılmıştır. Bu bölümde kuzey duvarına bitişik ahşap bir merdivenle çıkılan bir mahfil bulunmaktadır.

**Resim 51-** Kızılca Mescidi Kadınlar Mahfili ( Kültür İnş )

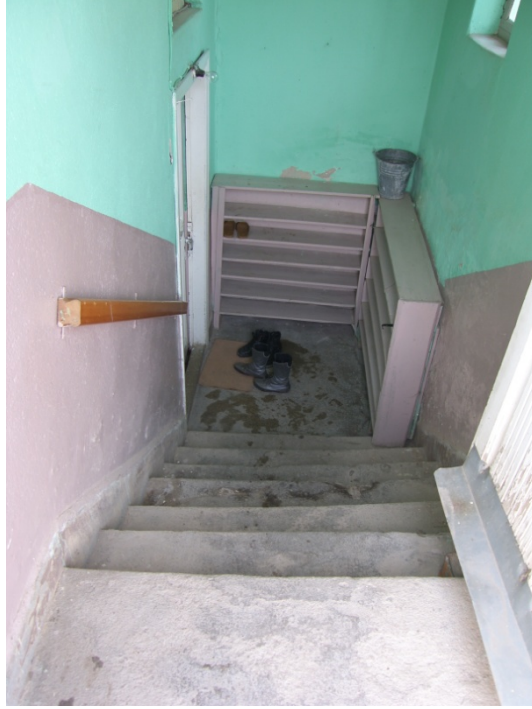
Sonradan eklenen, son cemaat yerinin güneydoğu ucunda bulunan bir kapıdan 14 basamaklı bir merdivenle son cemaat mahalline inilmektedir.

**Resim 52-** Kızılca Mescidine İnen Merdivenler ( Kltr İnř )

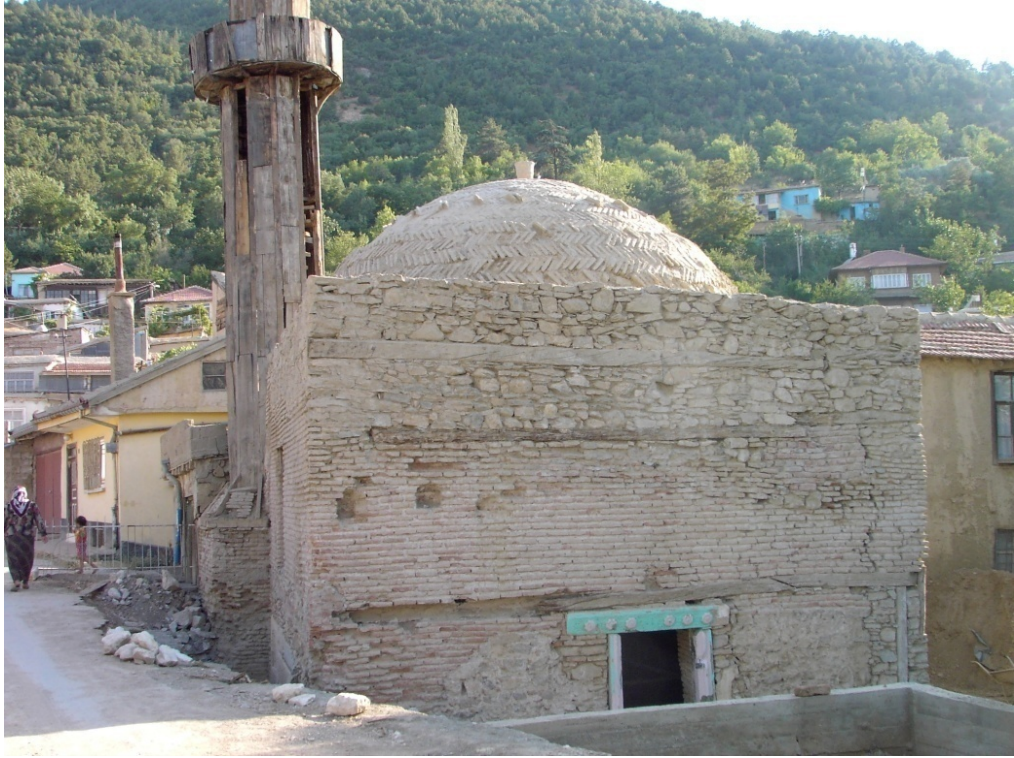
Yapılan kazı çalışmalarında mescidin orijinal durumuna ilişkin birtakım bulgular elde edilmiştir. Bunlardan en belirgin olanı ön hazırlık bölümünün muhdes olduğudur. Bu bölümün kaldırılmasıyla giriş cephesinde herhangi bir ön hazırlık bölümü izine rastlanmamıştır.

**Resim 55-** Kızılca Mescidi Kazı Sonrası Doğu Cephe ( Kültür İnş )

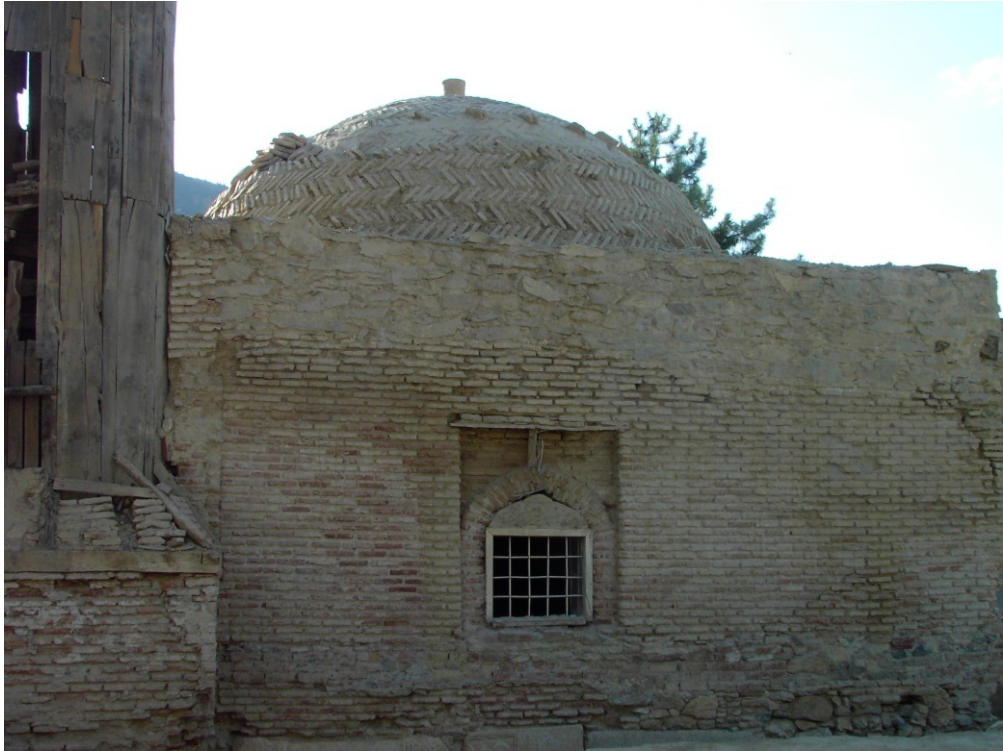
**Resim 57-** Kızılca Mescidi Kazı Sonrası Güney Cephe ( Kültür İnş )

Güneybatı köşede yer alan minarenin kaidesinin tuğla ile örüldüğü görülmektedir. Mescidin güney duvarında yer alan izlerden minarenin tuğla örgüsünün şu anki bulunduğu yerde bitmediği anlaşılmaktadır. Minare kaidesinin daha yüksek olduğu ve şu an ahşap olan minare gövdesinin tuğla ile yapılmış olabileceği tahmin edilmektedir.

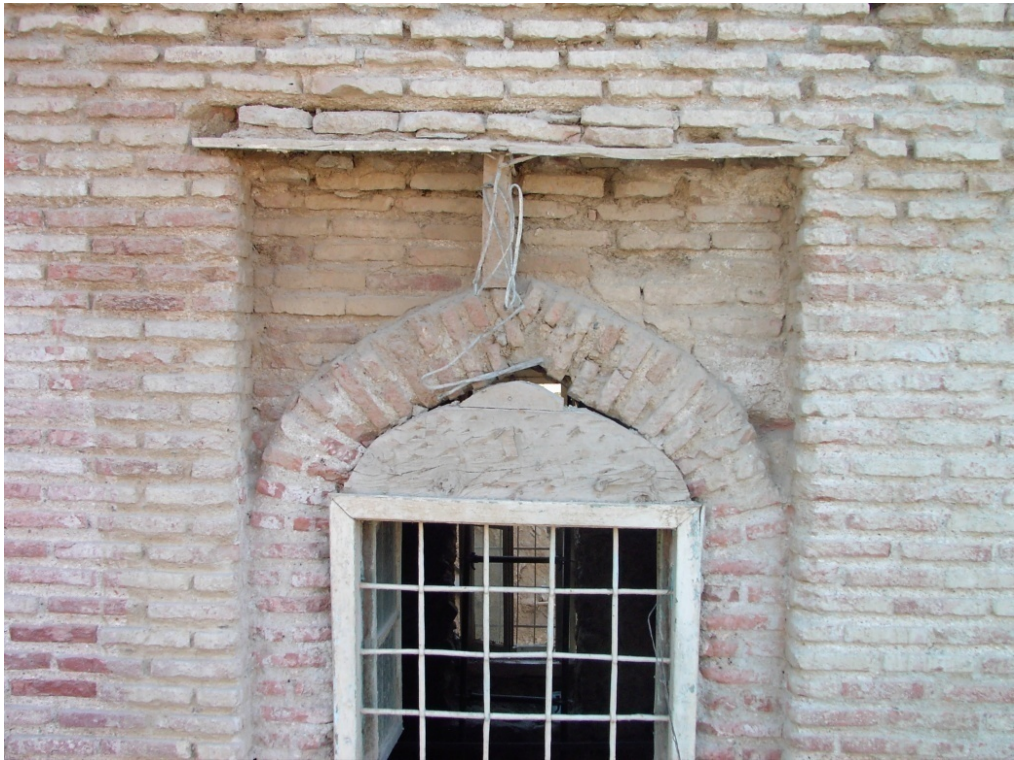
Mihrap üzerindeki pencerenin dikdörtgen niş içerisinde sivri kemerli bir açıklık olduğu ortaya çıkarılmıştır. Ancak niş içerisinde herhangi bir süslemeye rastlanmamıştır.

**Resim 58-** Kızılca Mescidi Kazı Sonrası Pencere Düzeni ( Kültür İnş )

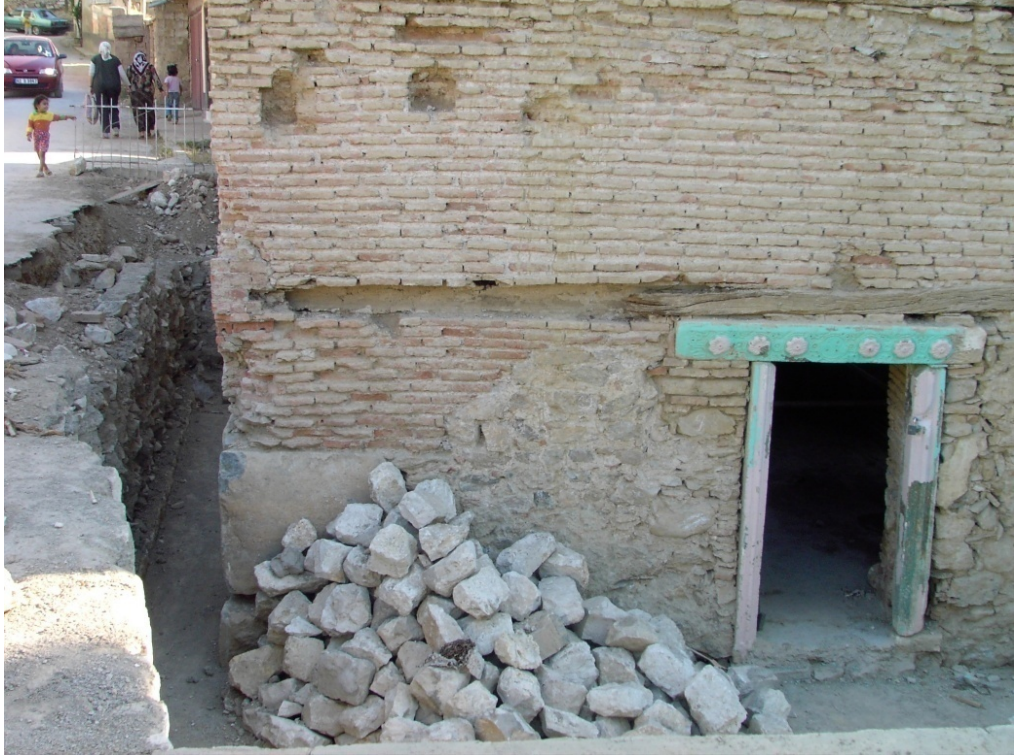
Giriş kapısının üzerinde devşirme taş lento bulunmaktadır. Minarenin kaidesinin tuğla ile örüldüğü görülmektedir.

**Resim 59-** Kızılca Mescidi Kazı Sonrası Giriş Kapısı (Kültür İnş )
