**YÜKSEK LİSANS**

**Erdi UYGUR**

**GÜMÜŞHANE İLİ ARAÇ MUAYENE İSTASYONUNDA KARŞILAŞILAN  
ARAÇ KUSURLARININ ANALİZİ**

**ANALYSIS OF VEHICLE DEFECTS ENCOUNTERED AT THE VEHICLE  
INSPECTION STATION IN GÜMÜŞHANE PROVINCE**

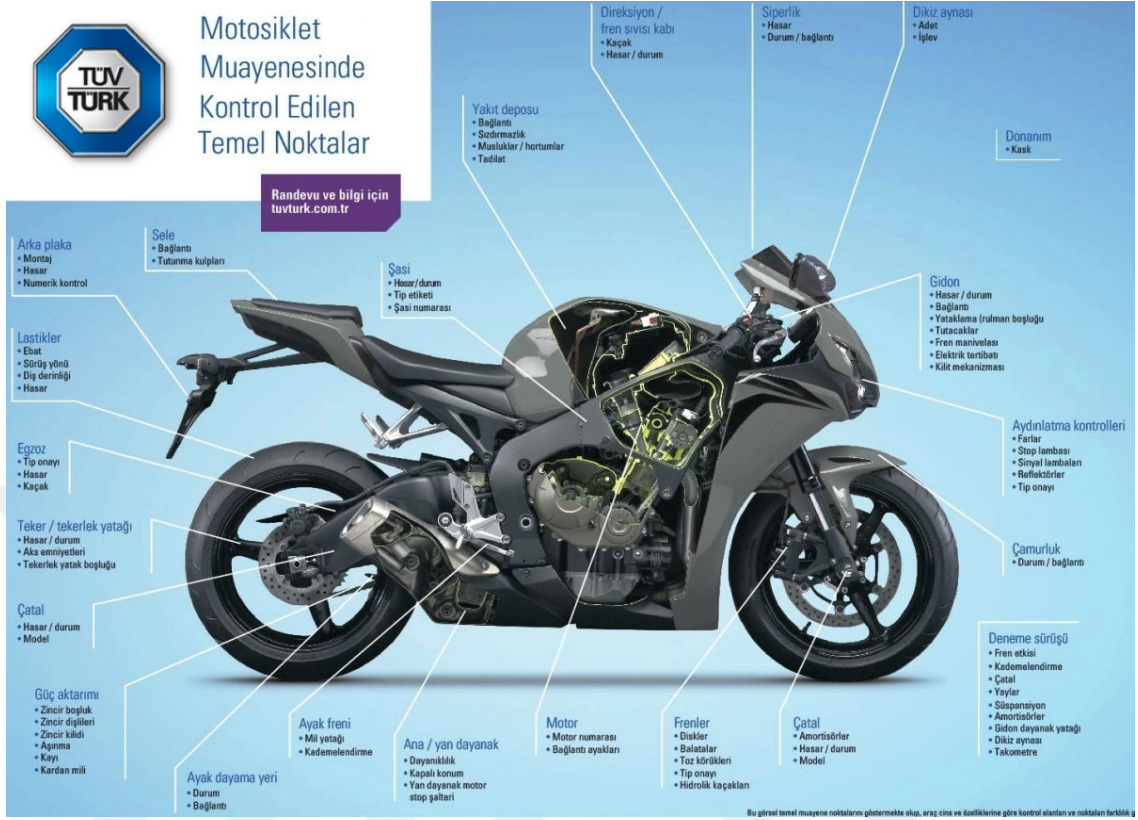
Şekil 2. Motosiklet muayenesinde kontrol edilen noktalar

Şekil 2’den hareketle şu çıkarımlar yapılmaktadır. TÜVTÜRK motosiklet muayenesi sırasında, motosikletin güvenli sürüşe uygunluğunu sağlamak amacıyla çeşitli parçalar ve sistemler detaylı bir şekilde kontrol edilmektedir. İlk olarak, direksiyon ve fren sıvısı kabı incelenerek kapaklarının durumu ve herhangi bir hasar olup olmadığı kontrol edilir. Yakıt deposunda bağlantıların sağlamlığı, sızdırmazlık durumu, hortumlar ve tesisat kontrol edilir. Dikiz aynalarının sayısı, ayarı ve işlevselliği de muayene kapsamındadır.

Gidon bölgesinde, hasar durumu, bağlantılar, rulmanların manevra boşluğu, titreşimler, fren manetleri, elektrik tuşlarının işlevselliği ve kilit mekanizması detaylı şekilde değerlendirilir. Ayrıca, motosikletin aydınlatma sistemi kontrol edilerek far, sinyal lambaları, stop lambası, reflektörler ve tip onayı uygunluğu gözden geçirilir.

Lastikler, diş derinliği, şişirme basıncı, etik durumu ve hasar açısından incelenirken; egzoz sistemi ise tip onayı, gürültü seviyesi ve kaçak açısından kontrol edilir. Motor bölgesinde motor numarası doğrulaması yapılır ve sızıntılar

değerlendirilir. Fren sisteminde ise diskler, balatalar, fren hattı ve hidrolik kaçaqlar kontrol edilir. Çamurlukların bağlantıları ve durumları da göz önünde bulundurulur.

Bunun yanı sıra, arka plakanın montaj durumu, hasar görüp görmediği ve numara kontrolü yapılır. Sele kısmında bağlantıların sağlamlığı ve tutuşma koşulları değerlendirilir. Tekerleklerde aks durumu, rulmanlar, jant ve diğer elemanlar, tekerlek yatağı bağlantıları dikkatlice incelenir. Bu kapsamlı muayene süreci, motosikletin güvenli ve uygun şartlarda trafiğe çıkmasını sağlamak için uygulanır.

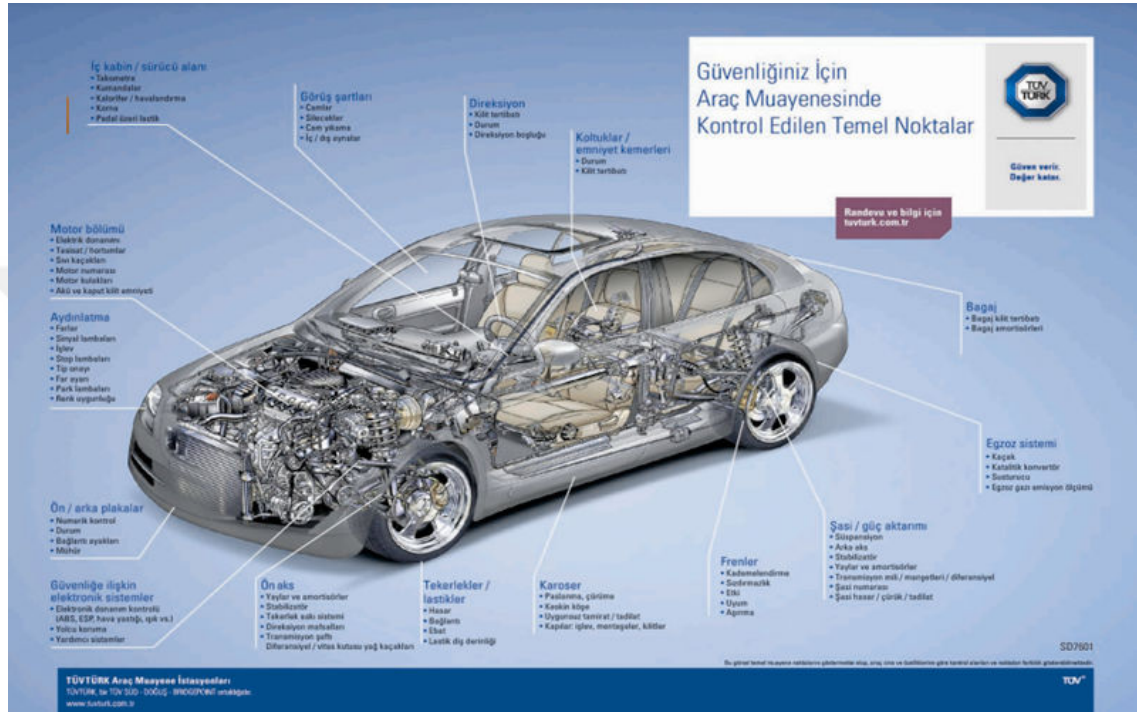
Şekil 3. Araç muayenesinde kontrol edilen temel noktalar

Şekil 3'den hareketle şu çıkarımlar yapılmaktadır. TÜVTÜRK araç muayenesinde, aracın trafiğe uygunluğunu sağlamak amacıyla bir dizi detaylı kontrol yapılmaktadır. Bu kapsamda ilk olarak iç kabin ve sürücü alanı incelenir; takometre, kumandalar, pedallar ve havalandırma sistemlerinin işlevselliği değerlendirilir. Görüş şartları açısından camlar, silecekler, iç ve dış aynalar kontrol edilirken, direksiyon sisteminde direksiyon boğazı ve genel durum gözden geçirilir. Koltukların ve emniyet kemerlerinin durumu ile kilit mekanizmalarının çalışırılığı test edilir.

Bagaj alanı, bagaj kilit mekanizması ve amortisörler gibi elemanlar kontrol edilirken, ön takımda ise akslar, amortisörler, rot başları ve diferansiyel gibi mekanik sistemler detaylıca gözden geçirilir. Fren sisteminde balatalar, diskler, sızıntı ve fren gücü gibi unsurlar kontrol edilerek aracın trafiğe çıkmaya uygunluğu sağlanır. Bu kapsamlı incelemeler, araçların güvenli sürüş ve trafik kurallarına uygun olarak kullanılabilmesi için gerçekleştirilmektedir.

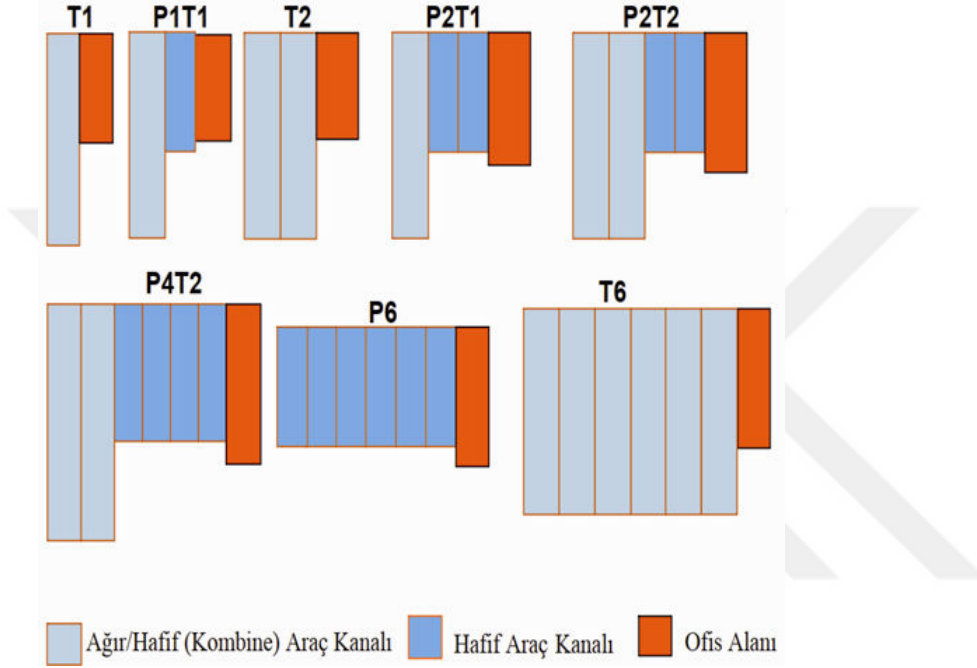
Şekil 4. Muayene istasyon tipleri

Araç muayene istasyonları, araçların teknik özelliklerinin tespit ve kontrolünün yapıldığı, bu işlemler için gerekli ekipman ve uzman personelin bulunduğu, muayene kanallarıyla donatılmış sabit yapıdaki tesislerdir. Araç muayenesinin gerçekleştirildiği bu tesisler, güvenlik standartlarına uygun olarak tasarlanmış olup, araçların belirlenen kriterlere uygunluğunu denetlemek amacıyla faaliyet göstermektedir. Şekil 4'te görüldüğü gibi; T1 proje tipi yalnızca ağır vasıtaların muayenesinin gerçekleştirildiği bir adet araç muayene kanalına sahip istasyon tipidir. P1T1 proje tipi; 1 adet hafif araç muayene kanalı ile 1 adet ağır araç muayene kanalının bulunduğu hem hafif hem de ağır araçlara hizmet verebilen bir istasyon türüdür. T2 proje tipi; yalnızca ağır vasıtaların

muayenesine uygun olan, 2 adet araç muayene kanalından oluşan istasyon tipidir. P2T1 proje tipi; hafif araçların muayene edildiği 2 adet kanal ile ağır vasıtalarla hizmet veren 1 adet araç muayene kanalını içeren istasyon tipidir. P2T2 proje tipi; 2 hafif araç muayene kanalı ile birlikte, 2 adet ağır araç muayene kanalına sahip olan istasyon modelidir. P4T2 proje tipi; hafif araçlar için ayrılmış 4 adet kanal ve ağır vasıtalar için 2 adet kanal barındıran istasyon türüdür. P6 proje tipi; sadece hafif araçlara yönelik 6 adet muayene kanalından oluşan bir istasyon tipidir. T6 proje tipi ise, sadece ağır araçların muayenesine olanak sağlayan 6 adet araç muayene kanalına sahip istasyon tipidir.

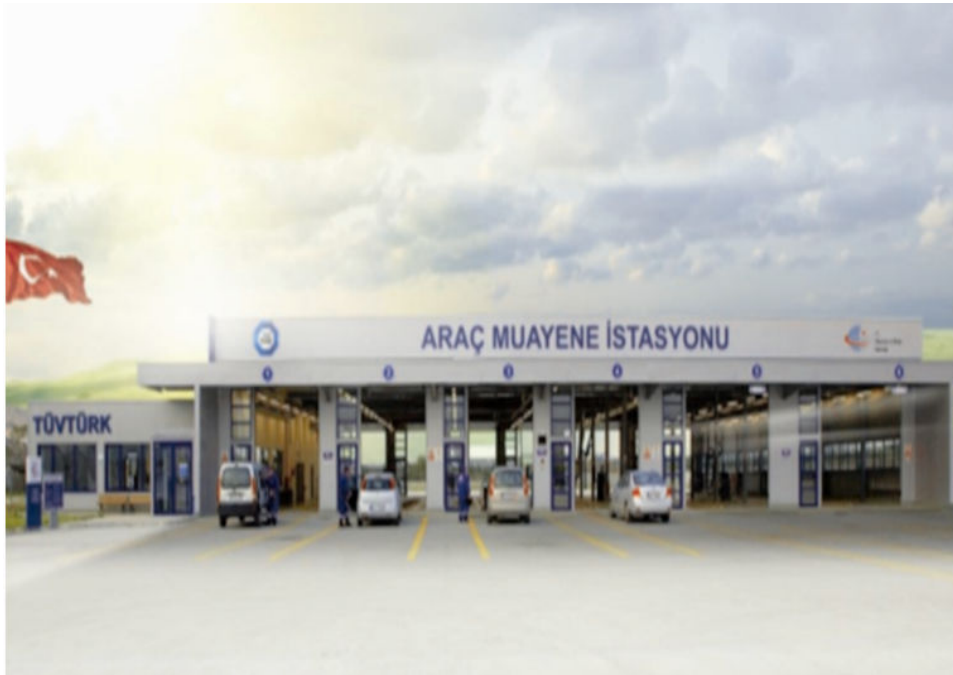
Şekil 5. Sabit araç muayene istasyonu-1

Şekil 5’te dışarıdan görünüşü verilen araç muayene istasyonları, sabit ve mobil olmak üzere iki farklı kategoride yer almaktadır. Sabit araç muayene istasyonları, hizmet verilen araç tipine ve ağırlık grubuna göre çeşitlenmektedir. Şekil 6’da görülen P4T2 kanal yapısına sahip olan istasyonlar yaygın olarak hizmet vermektedir. Burada, P, hafif araçların muayene edildiği kanalları; T ise ağır araçların muayene edildiği kanalları ifade etmektedir. Bir araç muayene istasyonu, minimum 1 ve maksimum 6 muayene kanalına sahip olabilmektedir. Türkiye genelindeki istasyonlar, kanal yapılarına bağlı olarak yalnızca hafif araçların muayenesine, yalnızca ağır araçların muayenesine veya hem hafif hem de ağır araçların muayenesine uygun olarak hizmet verebilmektedir (Çalık, 2019).

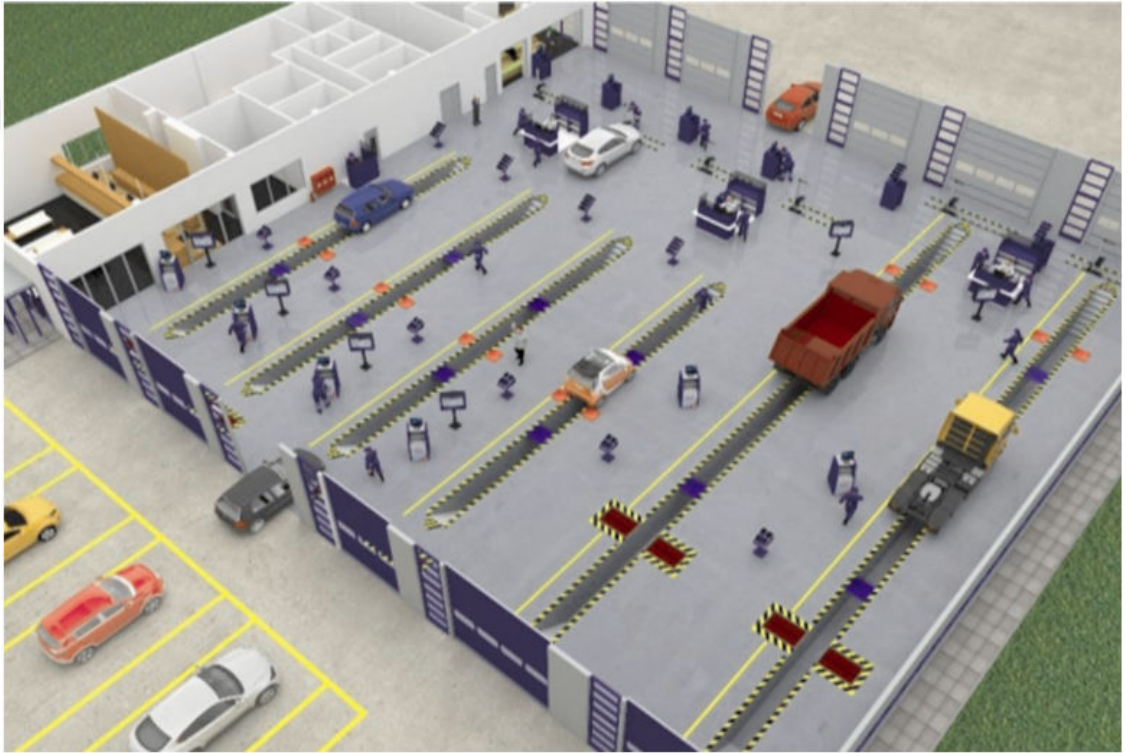
Şekil 6. Sabit araç muayene istasyonu P4T2 kanal yapısı

- P: Hafif araçlar için ayrılmış 4 muayene kanalını ifade eder. Görselde soldaki dört paralel kanal hafif araçlar için tasarlanmıştır ve otomobillerin muayenesine uygundur.
- T: Ağır araçlar için ayrılmış 2 muayene kanalını ifade eder. Sağ tarafta yer alan iki geniş kanal, kamyon, otobüs gibi ağır vasıtaların muayene işlemleri için tasarlanmıştır.
- Her muayene kanalında teknik cihazlar, ekipmanlar ve ilgili personel yer almaktadır. Bu durum, muayene işlemlerinin hızlı ve standartlara uygun şekilde gerçekleştirilmesini sağlar.

- Ağır ve hafif araçların ayrılması, muayene süreçlerinin daha verimli ve güvenli bir şekilde gerçekleşmesini sağlamaktadır.
- İstasyon, araçların düzenli bir şekilde giriş ve çıkış yapabilmesini sağlayacak şekilde tasarlanmıştır. Kanalların genişliği ve alanın kullanım şekli, hem araç hem de personel güvenliği açısından optimize edilmiştir.

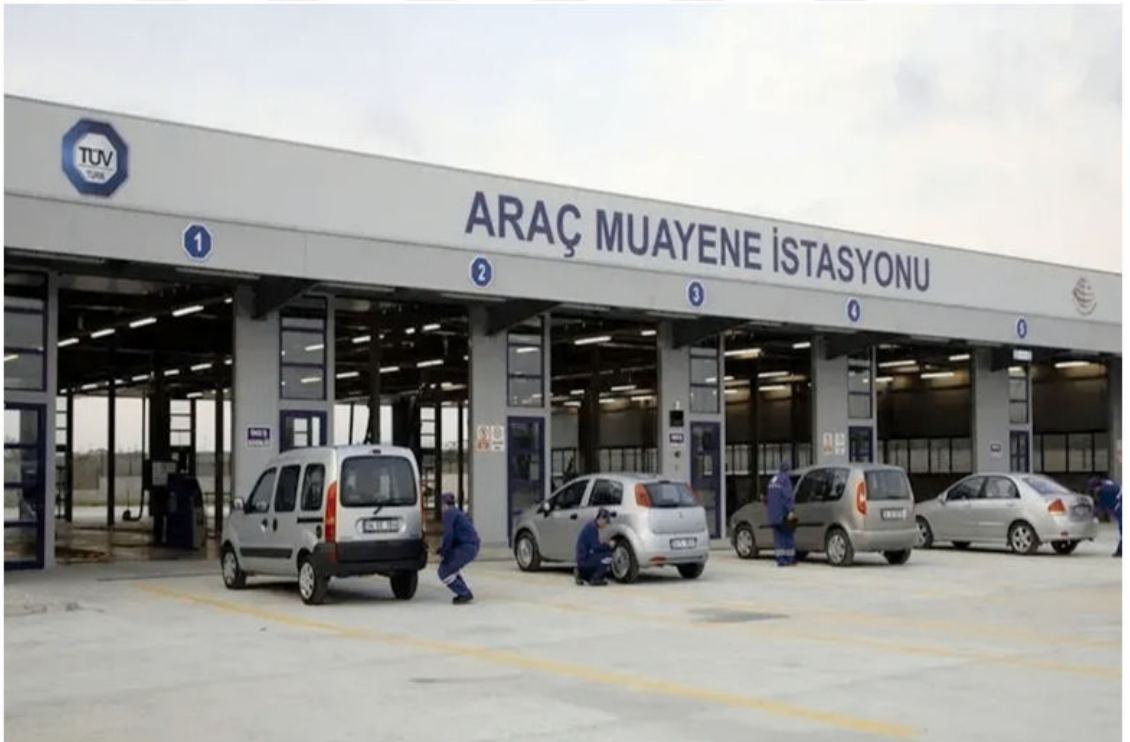
Şekil 7. Sabit araç muayene istasyonu-2

- Şekil 7’deki görsel Türkiye genelinde yaygın olarak kullanılan modern bir sabit araç muayene istasyonunun işleyişi görülmektedir (Çalık, 2019).

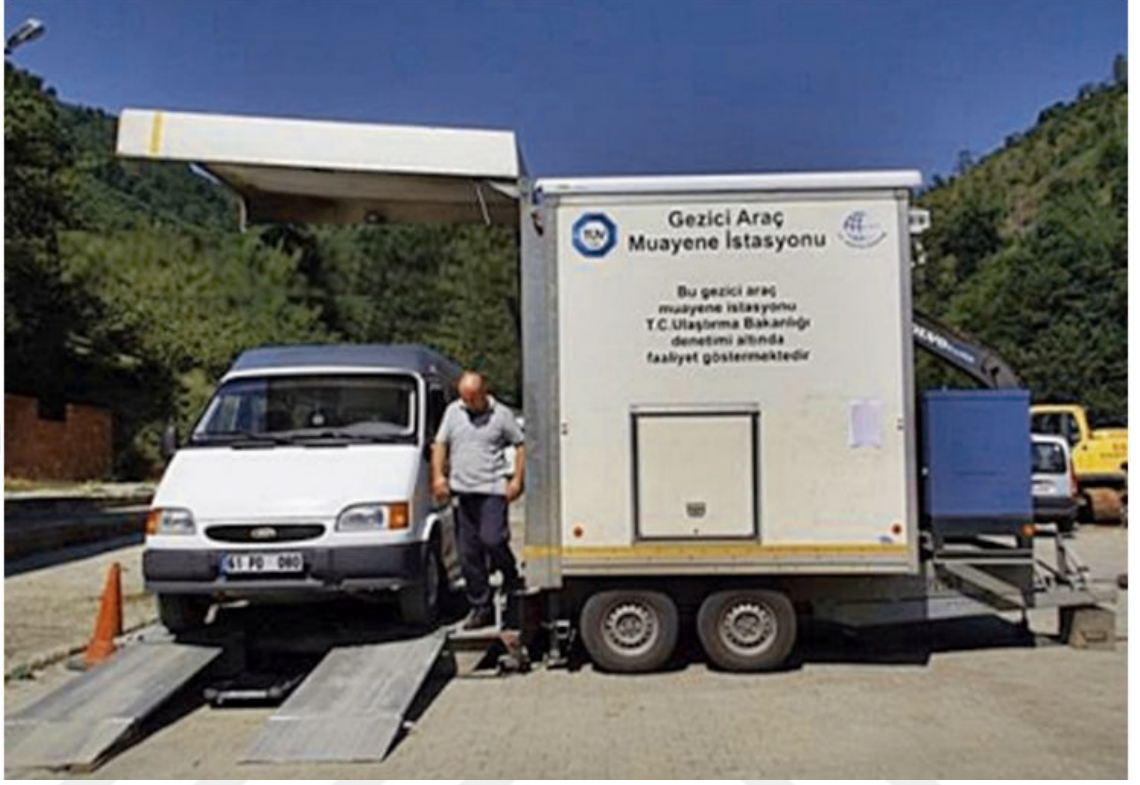
Şekil 8’de bir gezici araç muayene istasyonunun sahada nasıl çalıştığı gözlemlenmektedir. İstasyonda bir muayene rampası, teknik cihazlar ve görevli

personel yer almaktadır. Bu yapı, muayene işlemlerinin sahada sabit istasyonlardaki standartlara yakın bir şekilde gerçekleştirilmesine olanak tanır. Araçların rampa üzerinden kontrol edilmesi, alandan bağımsız olarak kapsamlı bir inceleme yapılmasını sağlamaktadır.

Şekil 8. Gezici araç muayene istasyonu-1

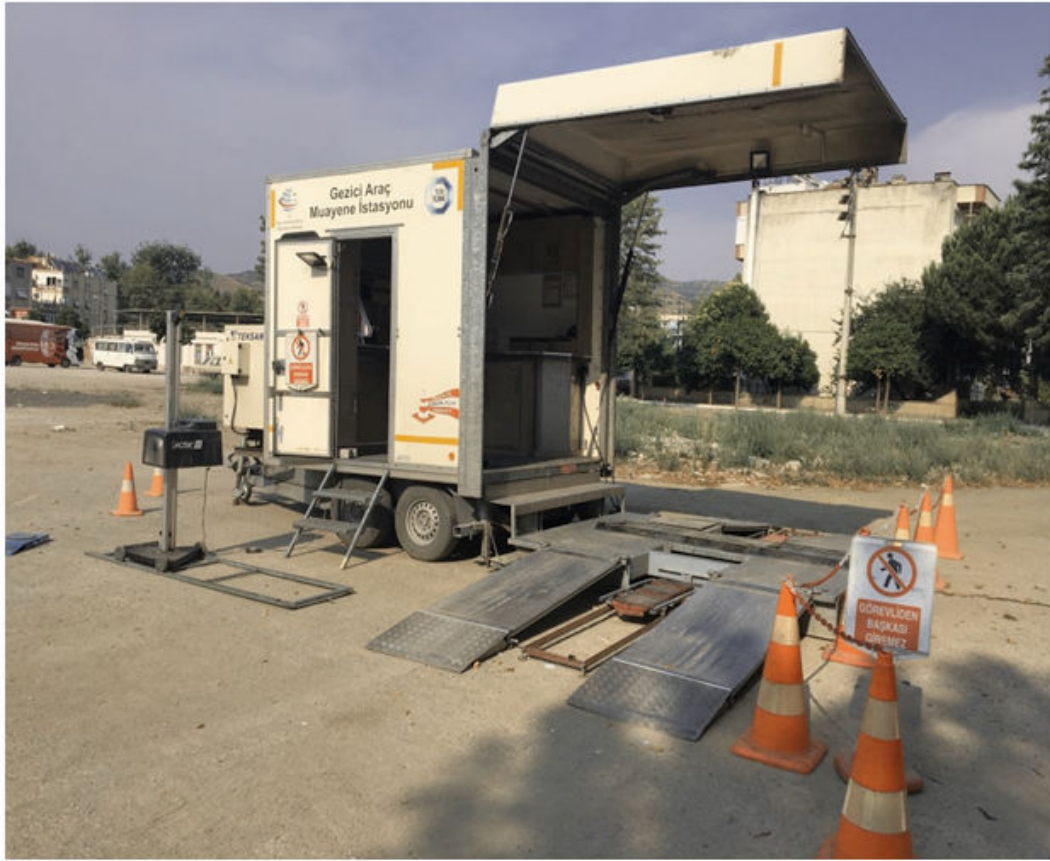
Şekil 9. Gezici araç muayene istasyonu-2

Şekil 9’da görülen gezici araç muayene istasyonları sabit muayene istasyonlarına erişimin zor olduğu yerleşim alanlarına hizmet götürmek için tasarlanmıştır. Bu hizmet, özellikle kırsal bölgelerde yaşayan araç sahiplerinin muayene süreçlerini kolaylaştırmayı hedefler. 77 ilde aktif olarak hizmet veren bu istasyonlar, yalnızca randevu sistemiyle çalışmaktadır. Bu durum, zaman yönetimini optimize etmekte ve istasyonlarda gereksiz beklemlerin önüne geçmektedir.

Gezici istasyonlar, binek otomobil, traktör ve motosiklet gibi araçlar için hizmet verirken, hava destekli hidrolik fren sistemine sahip araçların muayenesi yalnızca sabit istasyonlarda yapılmaktadır. Bu, gezici istasyonların teknik altyapı kısıtlamaları nedeniyle, daha karmaşık sistemlere sahip araçlar için uygun olmadığını göstermektedir.

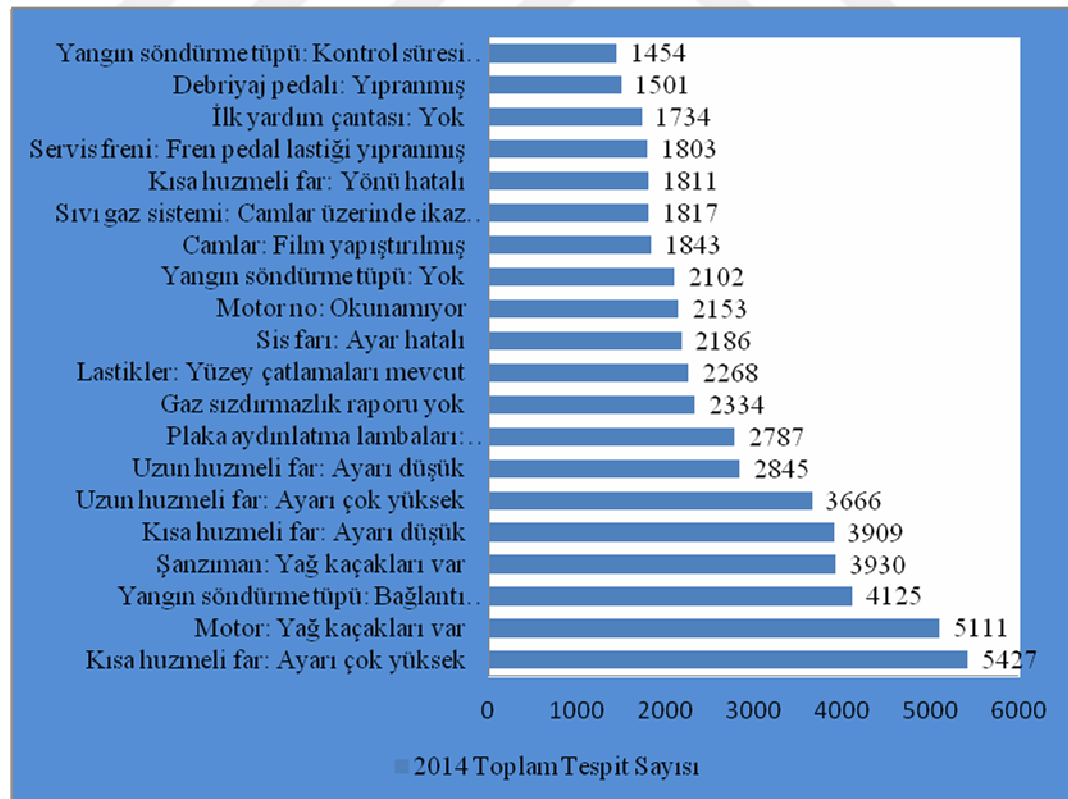
Şekil 18. 2014 yılına ait Gümüşhane ili araç muayene istasyonunda karşılaşılan araç kusurlarının veri grafiği

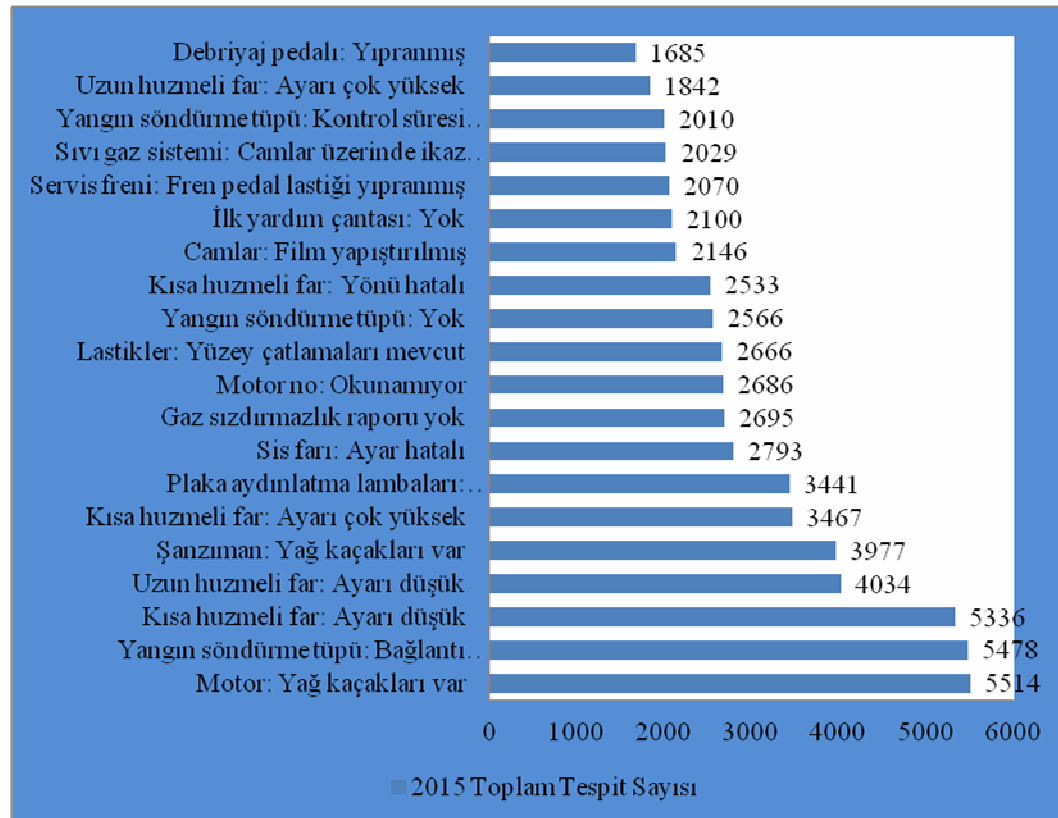
Şekil 19. 2015 yılına ait Gümüşhane ili araç muayene istasyonunda karşılaşılan araç kusurlarının veri grafiği

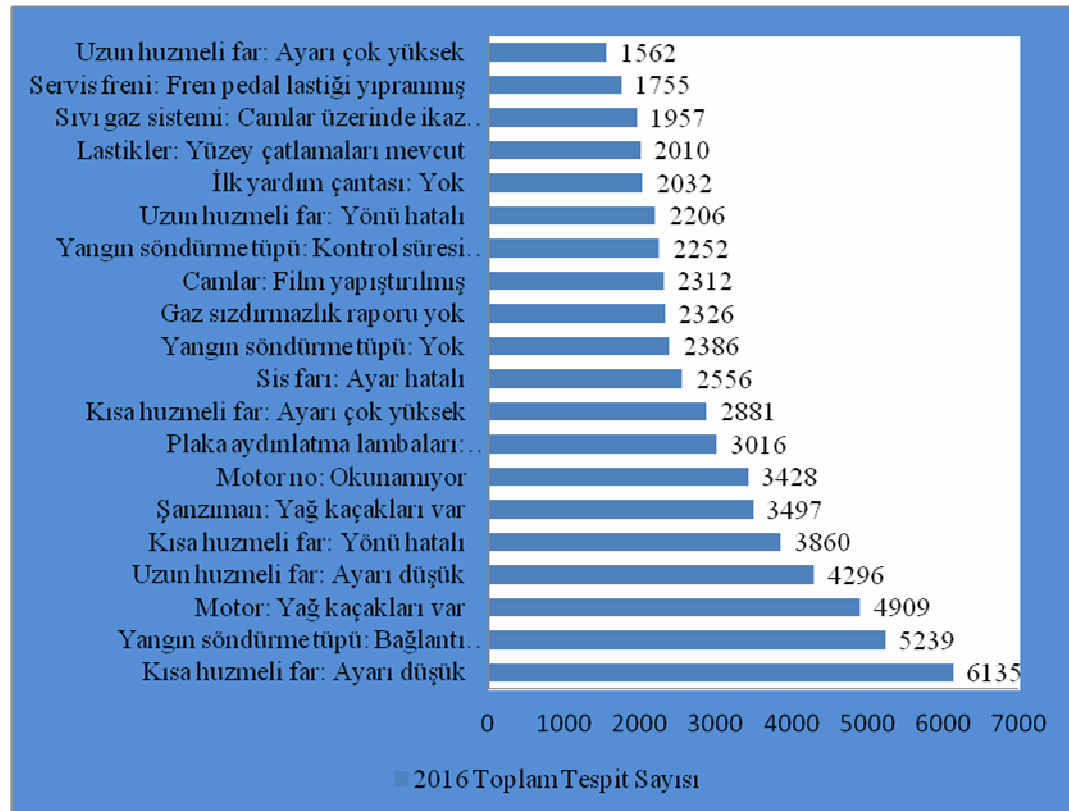
Şekil 20. 2016 yılına ait Gümüşhane ili araç muayene istasyonunda karşılaşılan araç kusurlarının veri grafiği

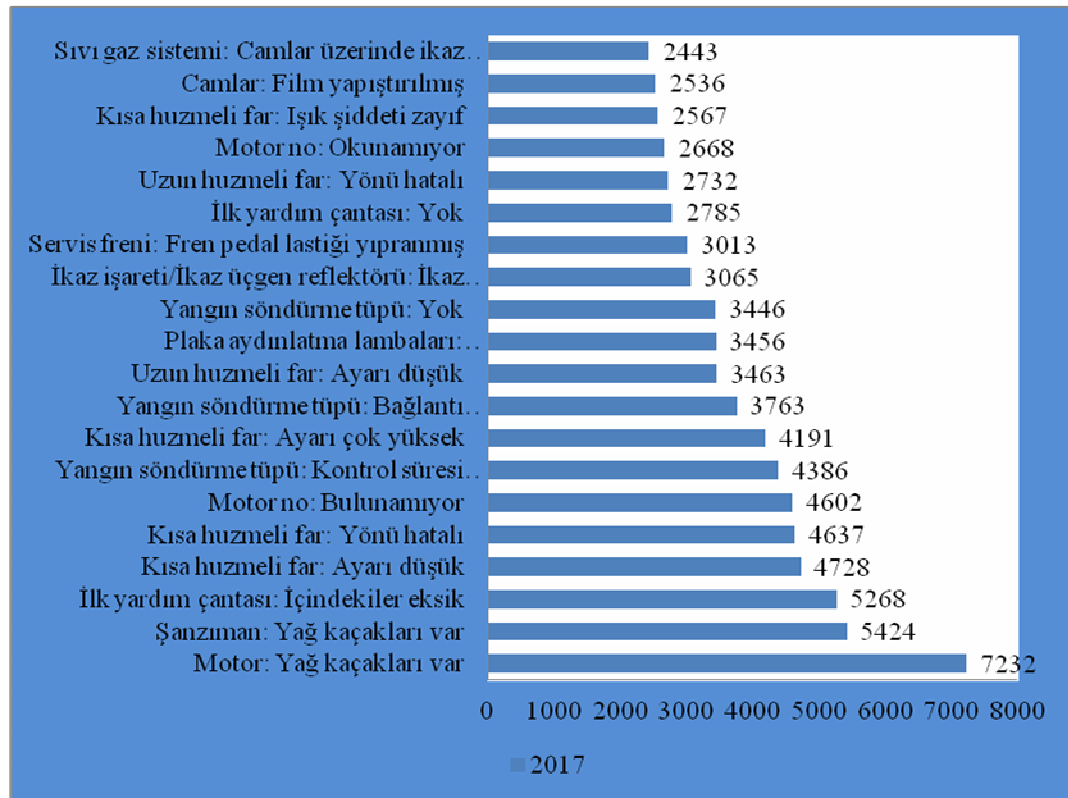
Şekil 21. 2017 yılına ait Gümüşhane ili araç muayene istasyonunda karşılaşılan araç kusurlarının veri grafiği

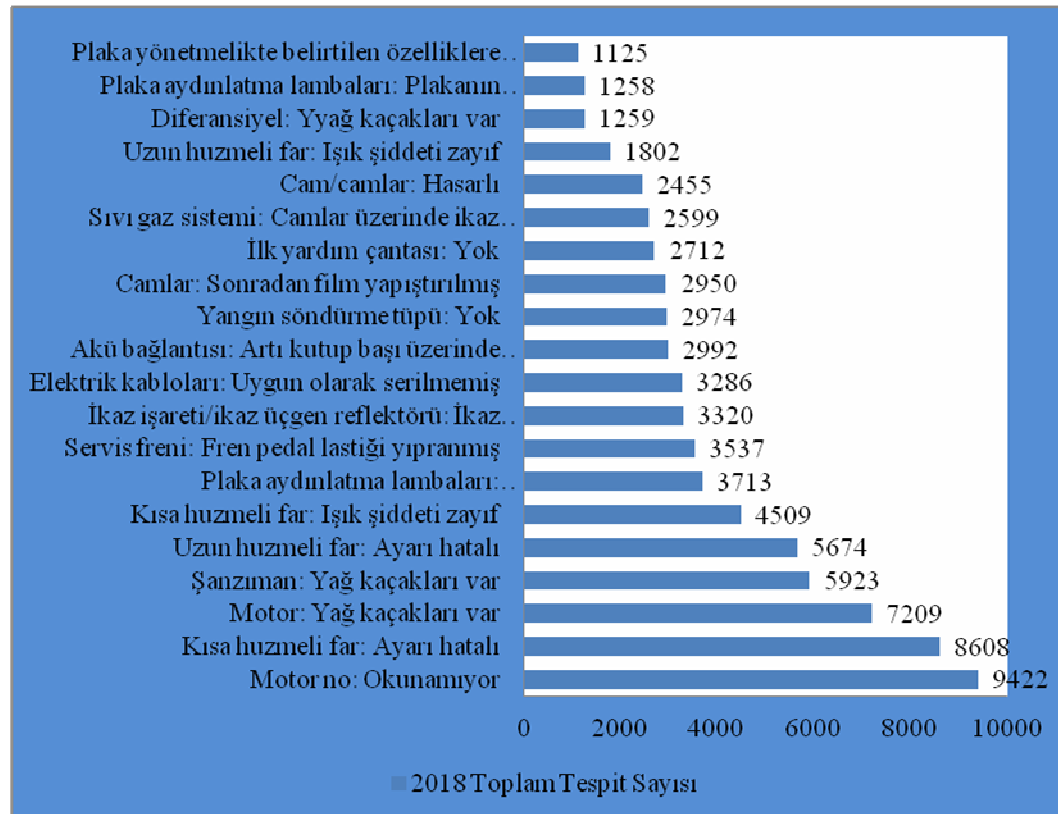
Şekil 22. 2018 yılına ait Gümüşhane ili araç muayene istasyonunda karşılaşılan araç kusurlarının veri grafiği

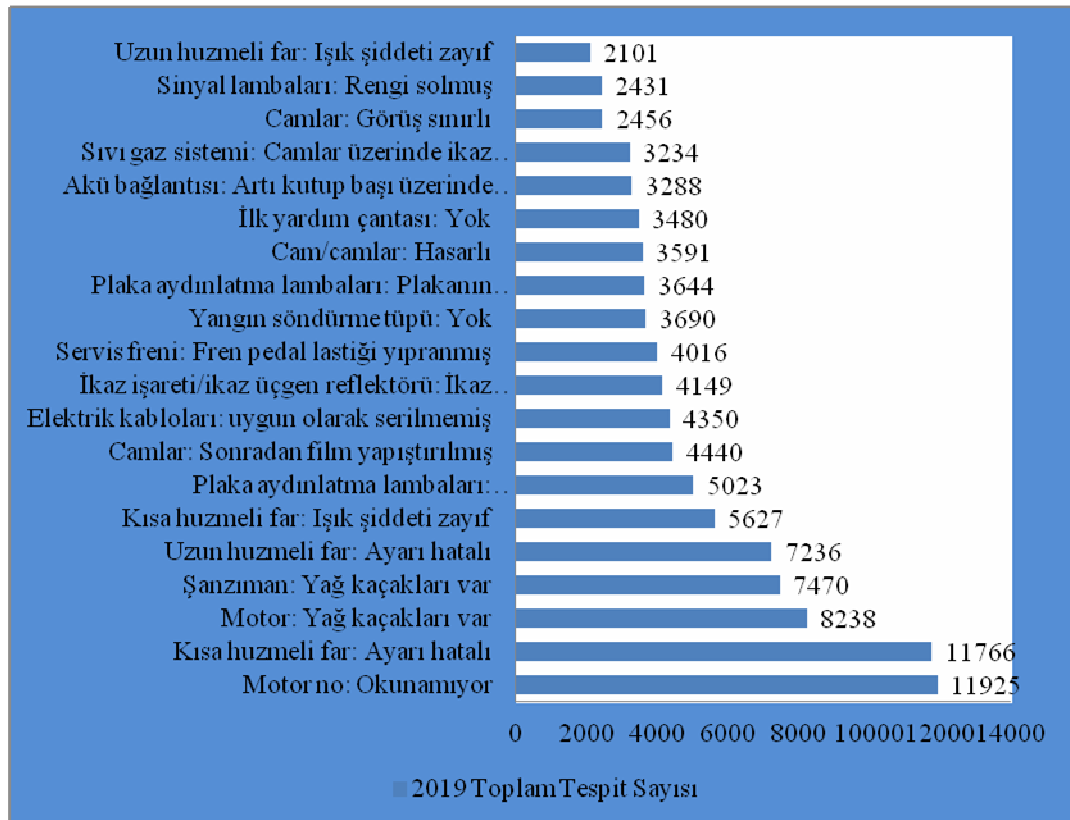
Şekil 23. 2019 yılına ait Gümüşhane ili araç muayene istasyonunda karşılaşılan araç kusurlarının veri grafiği

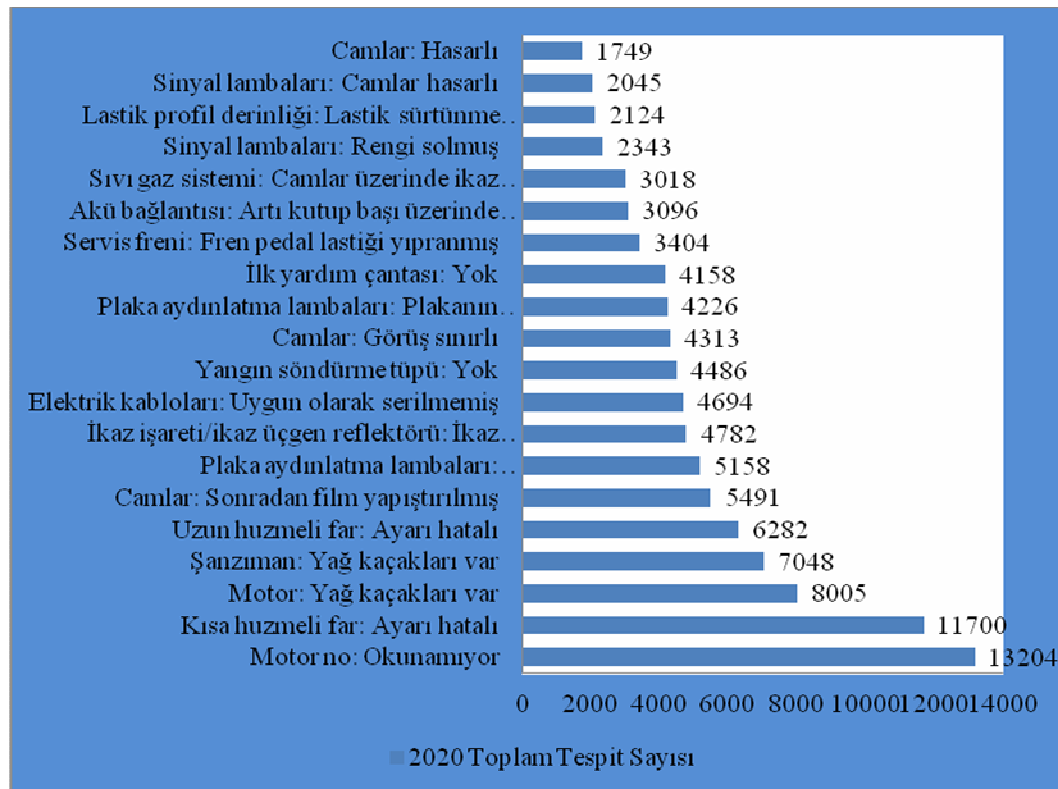
Şekil 24. 2020 yılına ait Gümüşhane ili araç muayene istasyonunda karşılaşılan araç kusurlarının veri grafiği

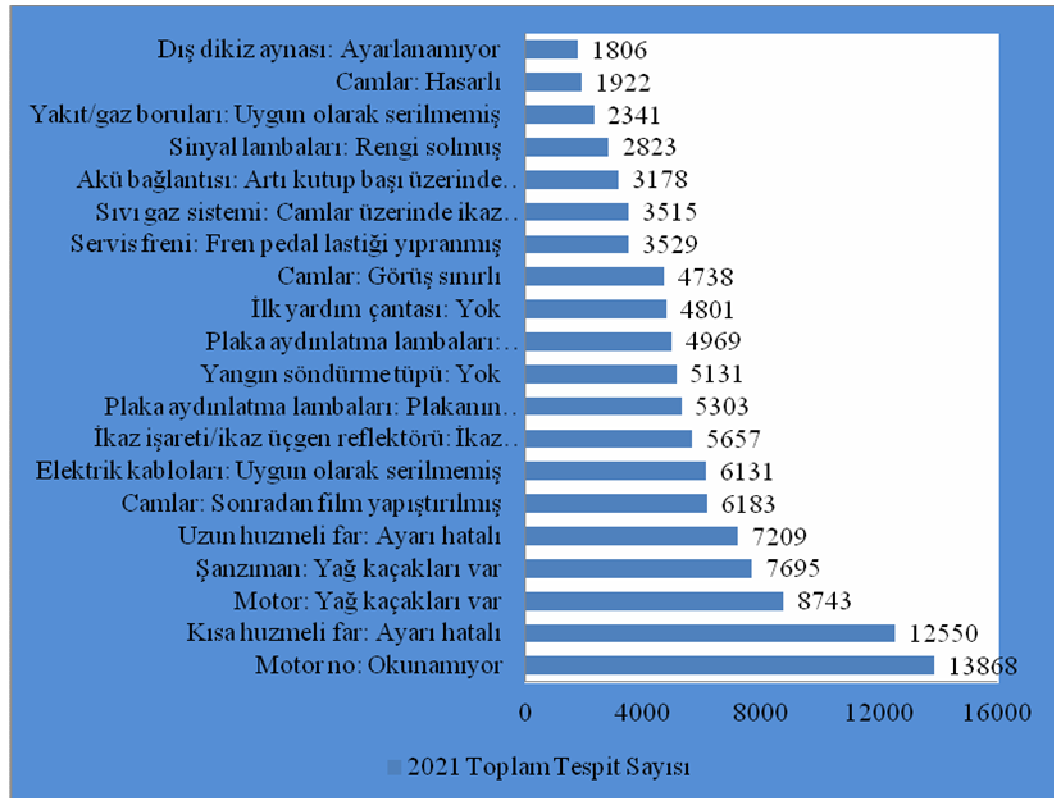
Şekil 25. 2021 yılına ait Gümüşhane ili araç muayene istasyonunda karşılaşılan araç kusurlarının veri grafiği

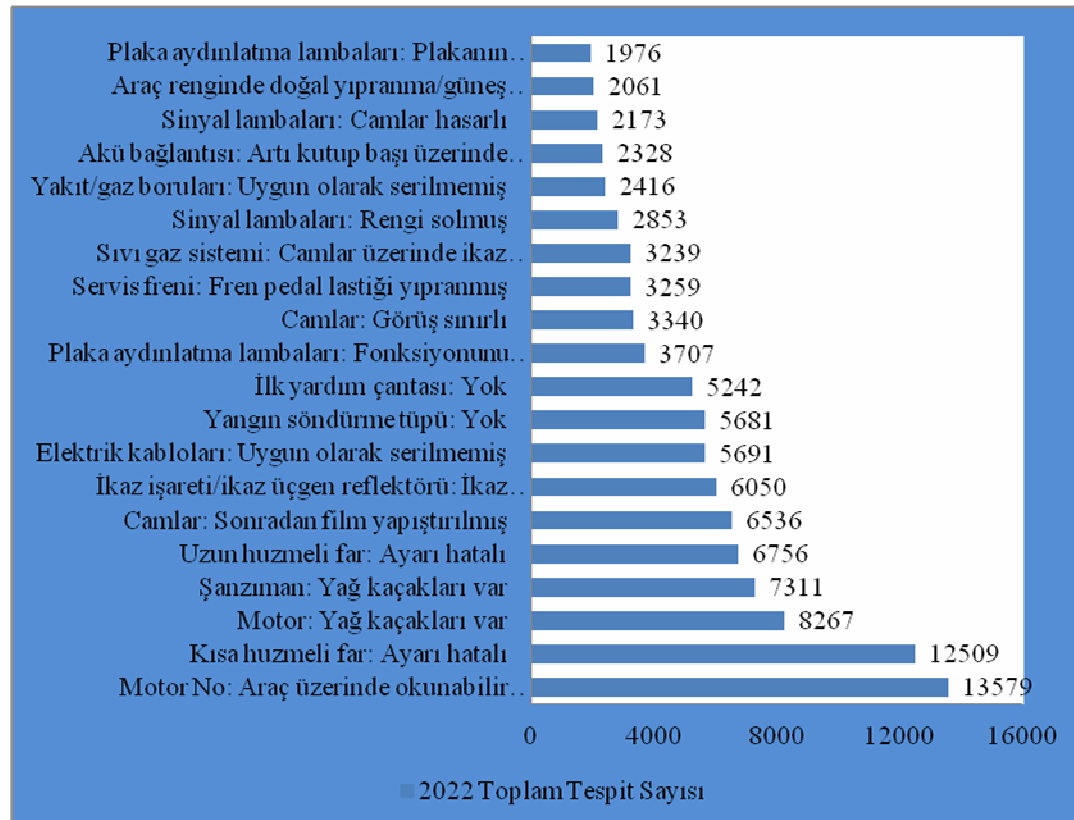
Şekil 26. 2022 yılına ait Gümüşhane ili araç muayene istasyonunda karşılaşılan araç kusurlarının veri grafiği

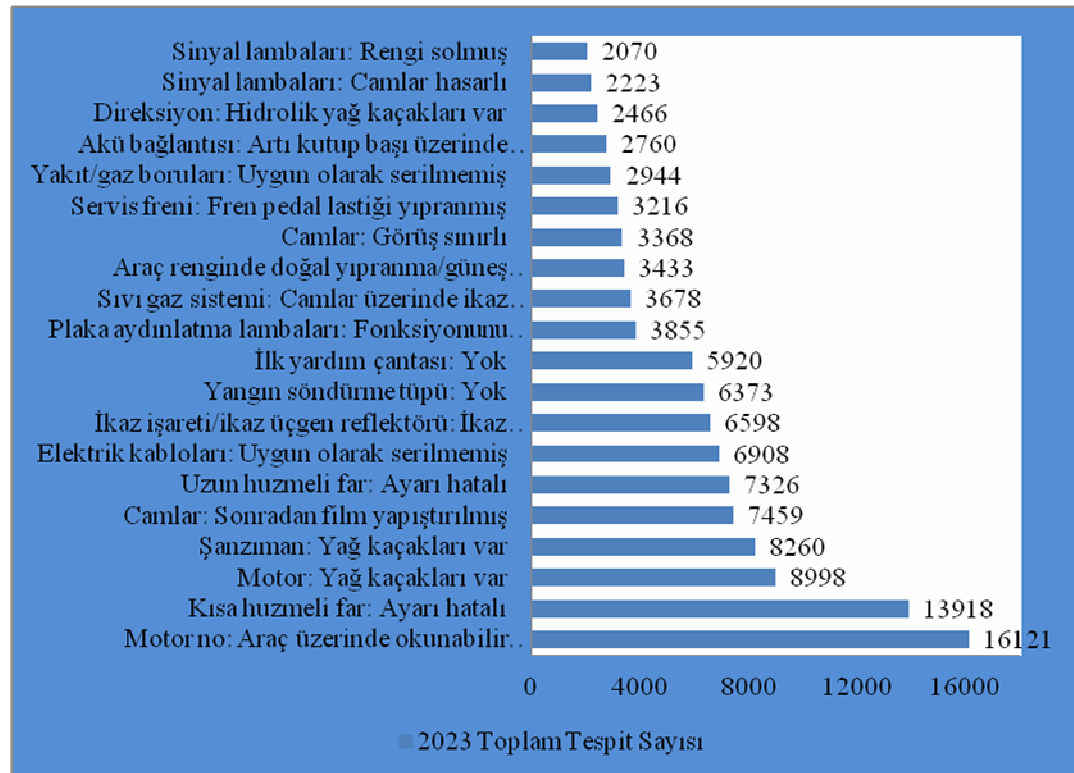
Şekil 27. 2023 yılına ait Gümüşhane ili araç muayene istasyonunda karşılaşılan araç kusurlarının veri grafiği

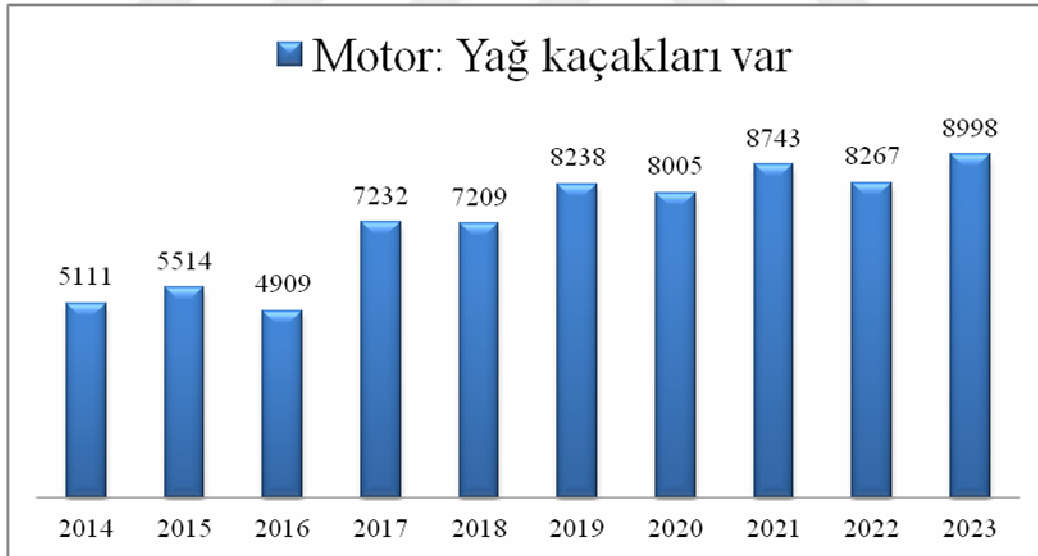
Şekil 28’de görüldüğü gibi 2014 yılında motor yağ sızıntıları 5.111 kez tespit edilerek en yaygın kusurlar arasındaydı. Bu sayı 2017’de 7.232’ye çıkmış, 2023’te ise 8.998 vakaya ulaşarak yaklaşık %75 artış göstermiştir. Bu artış trendi, araç parkının yaşlanmasıyla motor keçelerinin ve contalarının eskimesine bağlı yağ kaçaklarının yaygınlaşmasına bağlanabilir. Özellikle daha eski ve bakımları aksatılan araçlarda motor contaları sertleşip çatlayarak sızıntılara yol açmaktadır. Ayrıca yağ kaçaklarına ilişkin denetimlerin titizlikle yapılmaması da kayıtlardaki artışı etkileyebilir. Sonuç olarak, yıllar geçtikçe motor yağ kaçakları daha sık görülmüş ve bu durum düzenli bakım eksikliğine ve araçların yaşlanmasına işaret etmektedir. Aşağıdaki grafik yıllara göre analiz edildiğinde; 2015 yılında %7,88 artmış, 2016 yılında %10,97 azalmış, 2017 yılında %47,32 artmış, 2018 yılında %0,32 azalmış, 2019 yılında %14,27 artmış, 2020 yılında %2,83 azalmış, 2021 yılında %9,22 artmış, 2022 yılında %5,44 azalmış ve 2023 yılında %8,84 artış göstermiştir.

Şekil 28. “Motor: Yağ kaçakları var” adlı araç kusurunun son 10 yıla ait değişim grafiği

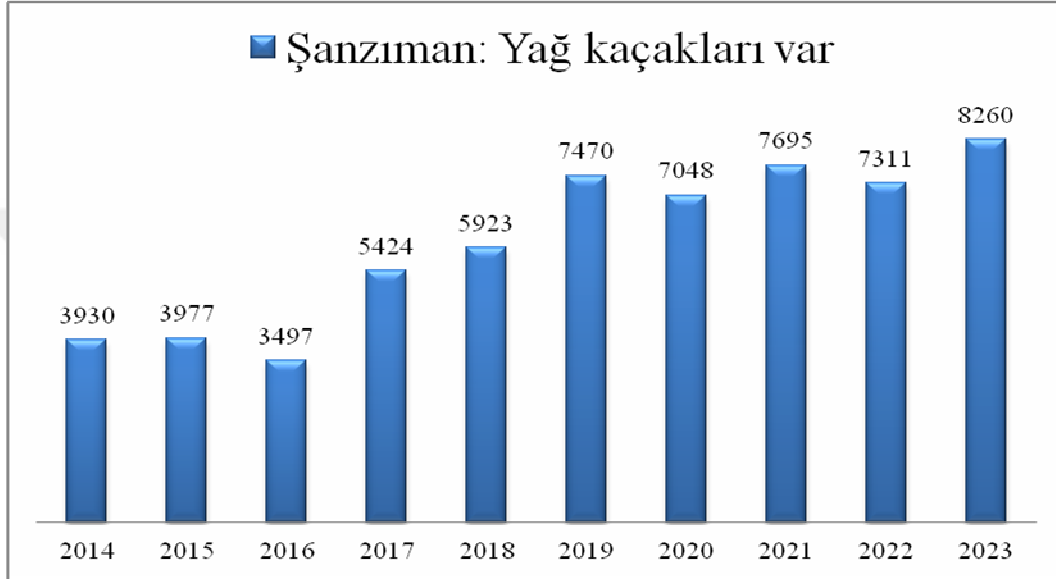
Şekil 29’da görüldüğü gibi 2014’te şanzıman yağ sızıntıları 3.930 adetle en sık rastlanan kusurlar arasındadır. Yıllar içinde dalgalanmalar olsa da genel olarak artış eğilimi görülmüştür. 2017’de 5.424 kusur, 2023’te 8.260 kusur kaydedilmiştir. Şanzıman kaçaklarındaki bu yükseliş de araçların kullanım ömrünün azalmasıyla bağlantılıdır. Kilometre arttıkça şanzıman keçeleri ve bağlantı noktaları yıpranarak yağ

sızıntılarına neden olabilmektedir. Bakım ve onarımların ihmal edilmesi, küçük sızıntıların büyümesine yol açarak muayenelerde daha fazla araçta tespit edilmesini açıklamaktadır. Bu nedenle, şanzıman yağ kaçaqları yıllar içinde belirgin biçimde artmıştır. Aşağıdaki grafik yıllara göre analiz edildiğinde; 2015 yılında %1,20 artmış, 2016 yılında %12,97 azalmış, 2017 yılında %55,10 artmış, 2018 yılında %9,20 artmış, 2019 yılında %26,12 artmış, 2020 yılında %5,65 azalmış, 2021 yılında %9,18 artmış, 2022 yılında %4,99 azalmış ve 2023 yılında %12,98 artış göstermiştir.

Şekil 29. Şanzıman “Yağ kaçaqları var” adlı araç kusurunun son 10 yıla ait değişim grafiği

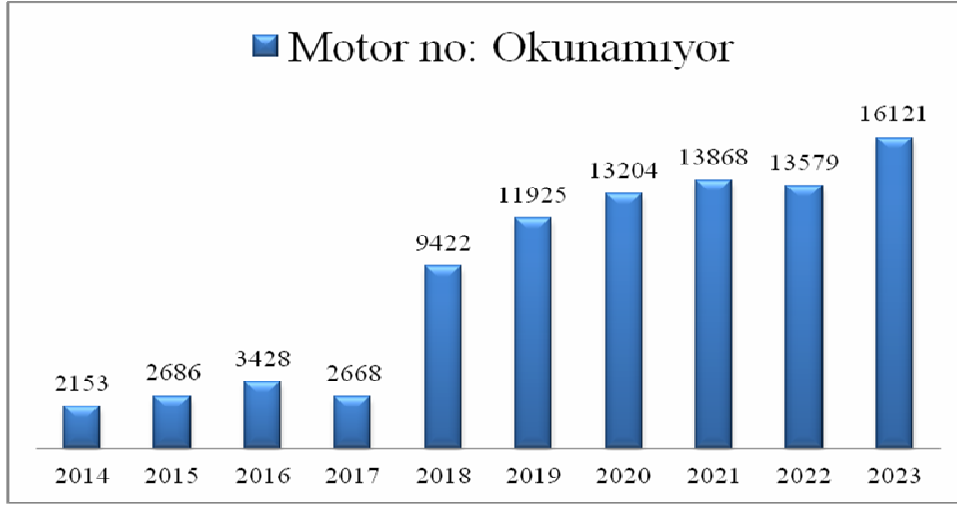
Şekil 30'da görüldüğü gibi motor üzerindeki motor numarasının okunamaması/bulunamaması kusuru yıllar içinde dramatik bir artış göstermiştir. 2014'te 2.153 araçta motor numarası okunamadığı raporlanmışken, 2017'de bu sayı iki ayrı kategoride toplam 7.270'e çıkmıştır (4602 “bulunamıyor”, 2668 “okunamıyor” olarak). 2018'den itibaren kusur “okunamıyor” olarak tek başlıkta toplanmış ve sayılar daha da yükselmiştir (2018'de 9.422 kusur, 2021'de 13.868 kusur, 2023'te 16.121 kusur ile zirve yapmıştır).

Motor numarası kusurundaki bu belirgin artışın birkaç muhtemel nedeni vardır. Birincisi, araçların yaşlanmasıyla motor üzerindeki numaranın korozyon, kir veya boya nedeniyle silikleşmesi ve okunamaz hale gelmesi daha yaygın hale gelmiştir. İkincisi, yıllar içinde muayene istasyonlarının motor numarası denetimine verdiği önem artmış olabilir; özellikle 2017 civarında bu konuda denetimler sıklaştığı için o yıl iki ayrı kusur şeklinde (hem hiç bulunamama hem okunamama) kayda geçmiştir. Ayrıca motor değişimi yapıp belgeye işletilmemiş araçlar da “motor no bulunamıyor” şeklinde rapor edilmiş olabilir. Ayrıca yeni nesil motorlarda, motor numarası motor bloğunun gözle görülmeyen noktalara çakılması, motor bloğu üzerinde motor muhafazası, turbo kapağı olması nedeni ile gözükmemektedir. Sonuç olarak, eskiyen araç parkı ve denetim sıklığının artması, motor numarasının okunamaması kusurunu 2014'ten 2023'e dek en çok artan kusurlardan biri haline getirmiştir. Aşağıdaki grafik yıllara göre analiz edildiğinde; 2015 yılında %24,76 artmış, 2016 yılında %27,62 artmış, 2017 yılında %22,17 azalmış, 2018 yılında %253,15 artmış, 2019 yılında %26,57 artmış, 2020 yılında %10,73 artmış, 2021 yılında %5,03 artmış, 2022 yılında %2,08 azalmış ve 2023 yılında %18,72 artış göstermiştir.

Şekil 28. “Motor No: Okunamıyor” adlı araç kusurunun son 10 yıla ait değişim grafiği

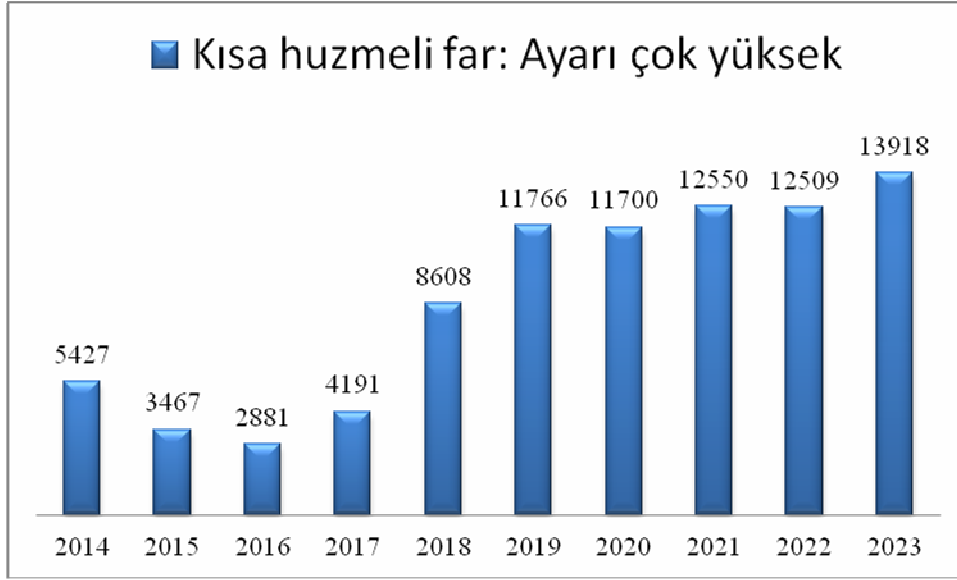
Şekil 31’de görüldüğü gibi kısa far ayar bozuklukları, 2014’te farklı alt başlıklar halinde ciddi bir sorun olmaktadır. O yıl 5.427 araçta far ayarı çok yüksek, 3.909 araçta far ayarı düşük ve 1.811 araçta far yönü hatalı tespit edilmiştir (toplamda 11147 araç). 2018 itibariyle bu alt kusurlar “ayarı hatalı” adı altında birleştirilmiştir ve 2018’de 8.608 kusur olarak raporlanmıştır. Kısa far ayarı hatalı kusuru 2019’da 11.766 vakaya çıkarak tekrar en üst seviyelere ulaşmış; 2023’te ise 13.918 kusur ile önceki yılları da aşmıştır.

Far ayarındaki bozuklukların sürekli üst sıralarda yer alması, araç sahiplerinin far yükseklik ayarını ihmal etmeleriyle açıklanabilir. Zamanla araçların süspansiyonunda yaşanan çökmeler veya far vidalarının gevşemesi far açısını bozabilir. 2014–2017 arasında far yükseklik kusuru ayrı ayrı “çok yüksek” veya “çok düşük” şeklinde raporlanırken, sorunun yaygınlığı nedeniyle sonraki yıllarda toplu değerlendirilmiştir. Far ayarı kusurlarının 2019 ve 2023’te yeniden artış göstermesi, özellikle halojen farlı eski araçların sayısının yüksek olmasına ve far ayar kontrolünün yeterince yapılmamasına bağlanabilir. Yeni araçlarda otomatik far yükseklik ayarı gibi teknolojiler olsa da genel araç parkı içinde far ayar kusurları hala ciddi bir sorun olmaya devam etmiştir. Aşağıdaki grafik yıllara göre analiz edildiğinde; 2015 yılında %36,12 azalmış, 2016 yılında %16,90 azalmış, 2017 yılında %45,47 artmış, 2018 yılında %105,39 artmış, 2019 yılında %36,69 artmış, 2020 yılında %0,56 azalmış, 2021 yılında %7,26 artmış, 2022 yılında %0,33 azalmış ve 2023 yılında %11,26 artış göstermiştir.

Şekil 29. “Kısa huzmeli far: Ayarı çok yüksek” adlı araç kusurunun son 10 yıla ait değişim grafiği

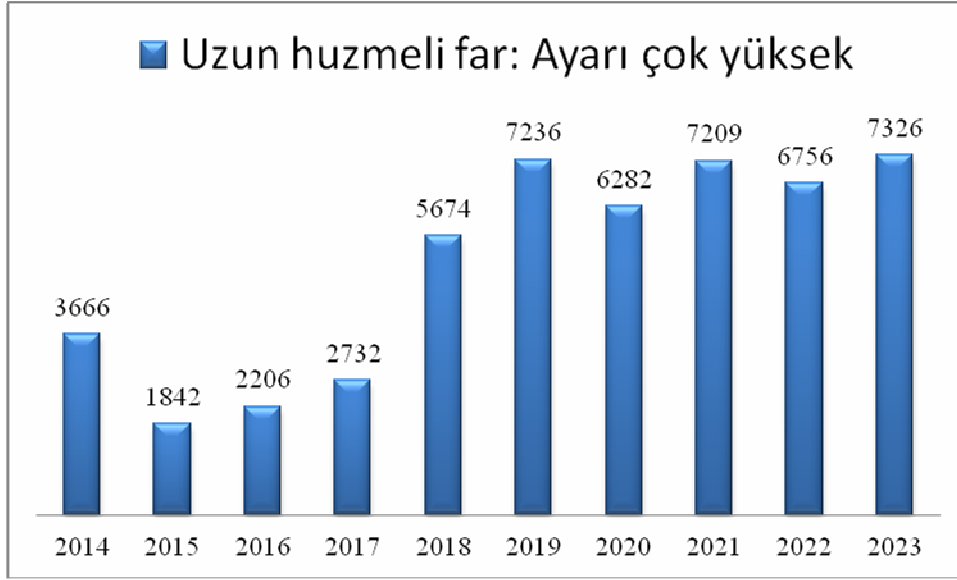
Şekil 32’de görüldüğü gibi uzun far ayar bozuklukları da benzer şekilde süreklilik göstermiş ve 2014’te uzun farın “ayarı çok yüksek” 3.666 araçta, “ayarı düşük” ise 2.845 araçta tespit edilmiştir. 2017’de uzun far ayarı bozukluğu hala binlerce araçta (3.463 araçta düşük ayar ) görülmektedir. 2018’den sonra kısa far gibi uzun far da “ayarı hatalı” olarak tek kalemde sayılmış ve 2018’de 5.674 kusur kaydedilmiştir. Bu kusur 2019’da 7.236’ya, 2023’te 7.326’ya yükselerek yüksek seviyelerde kalmıştır.

Uzun huzmeli far ayarındaki sorunların devam etmesi, sürücülerin uzun farları da doğru ayarlatmamalarından kaynaklanabilmektedir. Özellikle uzun farların hizasının zamanla bozulması veya yanlış ampul kullanımı diğer sürücülerini de rahatsız eden bir durumdur. Far ayar kusurlarının denetimlerde kararlılıkla kontrol edilmesi sayesinde 2018 sonrasında da binlerce araçta tespit yapılmıştır. Genel olarak, uzun far ayar kusurlarının sayısı yıllar içinde artış eğiliminde olup, far bakımının ihmal edildiğine ve eski araçlarda ışık ayar sistemlerinin düzgün çalışmadığına işaret etmektedir. Aşağıdaki grafik yıllara göre analiz edildiğinde; 2015 yılında %49,75 azalmış, 2016 yılında %19,76 artmış, 2017 yılında %23,84 artmış, 2018 yılında %107,69 artmış, 2019 yılında %27,53 artmış, 2020 yılında %13,18 azalmış, 2021 yılında %14,76 artmış, 2022 yılında %6,28 azalmış ve 2023 yılında %8,44 artış göstermiştir.

Şekil 30. “Uzun huzmeli far: Ayarı çok yüksek” adlı araç kusurunun son 10 yıla ait değişim grafiği
