**YÜKSEK LİSANS**

**Erdi UYGUR**

**GÜMÜŞHANE İLİ ARAÇ MUAYENE İSTASYONUNDA KARŞILAŞILAN  
ARAÇ KUSURLARININ ANALİZİ**

**ANALYSIS OF VEHICLE DEFECTS ENCOUNTERED AT THE VEHICLE  
INSPECTION STATION IN GÜMÜŞHANE PROVINCE**

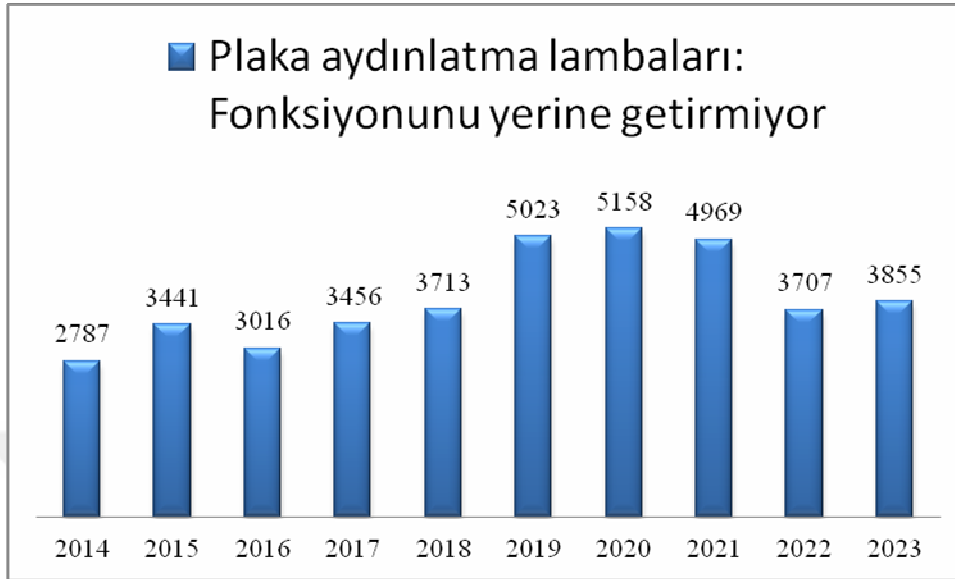
Plaka aydınlatma kusurunun yıllarca üst sıralarda kalmasının temel nedeni, sürücülerin araçlarının arka plaka lambalarını fark etmemeleri veya önemsememeleridir. Plaka lambaları küçük ve genellikle gözden kaçan parçalardır; yanmadığında sürücü bunu kolaylıkla atlayabilir. İlk yıllardaki artış, araç parkının yaşlanmasıyla ampullerin daha sık yanması ve LED tipi lamba olmayan eski araçlarda bu sorunun çıkmasıyla ilgilidir. 2020'de zirve yaptıktan sonra düşüş eğilimi, muayenede kalan sürücülerin lambaları deęiřtirerek tekrar gelmeleri ve yeni araçların çoęunda uzun ömürlü LED plaka aydınlatmalarının kullanılmaya başlanmasıyla açıklanabilir. 2023'teki küçük artış ise hâlâ bazı araç sahiplerinin bu detayı ihmal ettiğini göstermektedir. Aşağıdaki grafik yıllara göre analiz edildiğinde; 2015 yılında %23,47 artmış, 2016 yılında %12,35

azalmış, 2017 yılında %14,59 artmış, 2018 yılında %7,44 artmış, 2019 yılında %35,28 artmış, 2020 yılında %2,69 artmış, 2021 yılında %3,66 azalmış, 2022 yılında %25,40 azalmış ve 2023 yılında %3,99 artış göstermiştir.

Şekil 31. “Plaka aydınlatma lambaları: Fonksiyonu yerine getirmiyor” adlı araç kusurunun son 10 yıla ait değişim grafiği

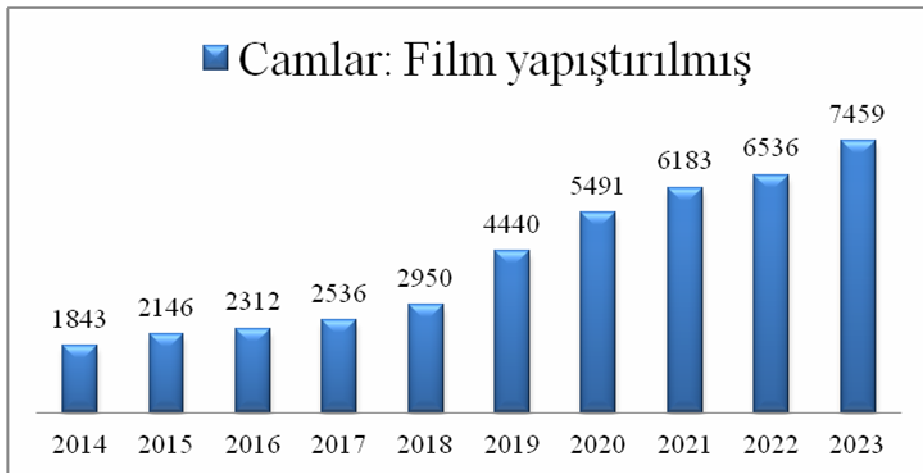
sayısı her yıl artmıştır 2015'te 2.146 araçta, 2018'de 2.950 araçta, 2020'de 5.491 araçta, 2021'de 6.183 araçta tespit edilmiştir. Özellikle 2017'den sonra büyük sıçrama görülmektedir.

Bu dramatik artışın en önemli nedeni, mevzuat değişikliğiyle cam filmi yasağının sıkı uygulanmaya başlamasıdır. 2017 yılı Kasım ayında yapılan düzenleme ile önceden “hafif kusur” sayılan cam filmi, “ağır kusur” kabul edilerek muayeneden geçmeme sebebi haline getirilmiştir. Bu değişiklikle birlikte camında sonradan film kaplı olan araçlar muayenede direkt olarak başarısız sayılmaya başlanmıştır. Bu yüzden 2018 ve sonrasında cam filmi kusuru patlama yapmıştır. Ayrıca bölgede birçok sürücünün gizlilik ve güneş koruması amacıyla film kullanmaya devam etmesi, her muayene döneminde bu kusurun yüksek sayıda tespit edilmesine yol açmaktadır. Trendin sürekli yükselmesi, cam filmi yasağının caydırıcılığının sınırlı kaldığını ve bazı sürücülerin muayene öncesi filmi söküp sonra tekrar taktıklarını da düşündürmektedir. Sonuç olarak cam filmi, 2014'ten 2023'e kadar en çok artan kusurlardan biri olmuştur. Aşağıdaki grafik yıllara göre analiz edildiğinde; 2015 yılında %16,44 artmış, 2016 yılında %7,74 artmış, 2017 yılında %9,69 artmış, 2018 yılında %16,32 artmış, 2019 yılında %50,51 artmış, 2020 yılında %23,67 artmış, 2021 yılında %12,60 artmış, 2022 yılında %5,71 artmış ve 2023 yılında %14,12 artış göstermiştir.

Şekil 32. “Camlar: Film yapıştırılmış” adlı araç kusurunun son 10 yıla ait değişim grafiği

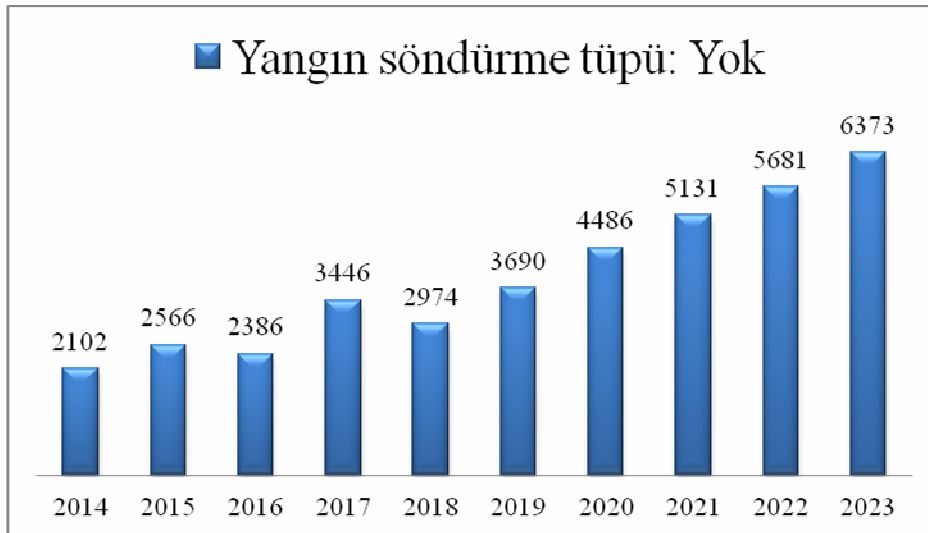
Araçta yangın söndürme tüpünün bulunmaması, yıllar içinde ciddi artış gösteren bir eksikliktir. Şekil 35’de görüldüğü gibi 2014’te 2.102 araçta yangın tüpü olmadığı tespit edilmiştir. Bu sayı 2017’de 3.446’ya yükselmiştir. 2020’de 4.486, 2021’de 5.131, 2022’de 5.681 olarak artış devam etmiştir. 2023’te ise 6.373 araca ulaşılarak neredeyse üç katına çıkmıştır.

Bu belirgin artış, araç sahiplerinin yangın tüpü bulundurma gerekliliğini ihmal etmesiyle açıklanabilir. Yeni araçlar genellikle fabrika çıkışında yangın tüpü ile gelir; ancak bu tüplerin periyodik olarak yenilenmesi gerekir. Yıllar geçtikçe birçok sürücü tüpünü yenilemeyi unuttuğu gibi, tarihi geçen veya kullanılmış tüpleri araçtan tamamen çıkarmış ve yerine koymamıştır. 2014’te dahi önemli bir sorun olan bu eksiklik, 2020’ler boyunca daha da yaygın hale gelmiştir. Bunun bir nedeni de önceki yıllarda tüpü “mevcut ama tarihi geçmiş” olanların hafif kusurlu sayılıp muayeneden geçtiği halde artık tamamen eksik tüple gelmeleri olabilir. Sonuç olarak, araç yangın tüpü bulundurma zorunluluğu yetkililer tarafından yeterince takip edilmediğinden, her yıl daha fazla araç bu basit ama kritik ekipmandan yoksun şekilde muayeneye girmektedir. Aşağıdaki grafik yıllara göre analiz edildiğinde; 2015 yılında %22,07 artmış, 2016 yılında %7,01 azalmış, 2017 yılında %44,43 artmış, 2018 yılında %13,70 azalmış, 2019 yılında %24,08 artmış, 2020 yılında %21,57 artmış, 2021 yılında %14,38 azalmış, 2022 yılında %10,72 azalmış ve 2023 yılında %12,18 artış göstermiştir.

Şekil 33. “Yangın söndürme tüpü: yok” adlı araç kusurunun son 10 yıla ait değişim grafiği

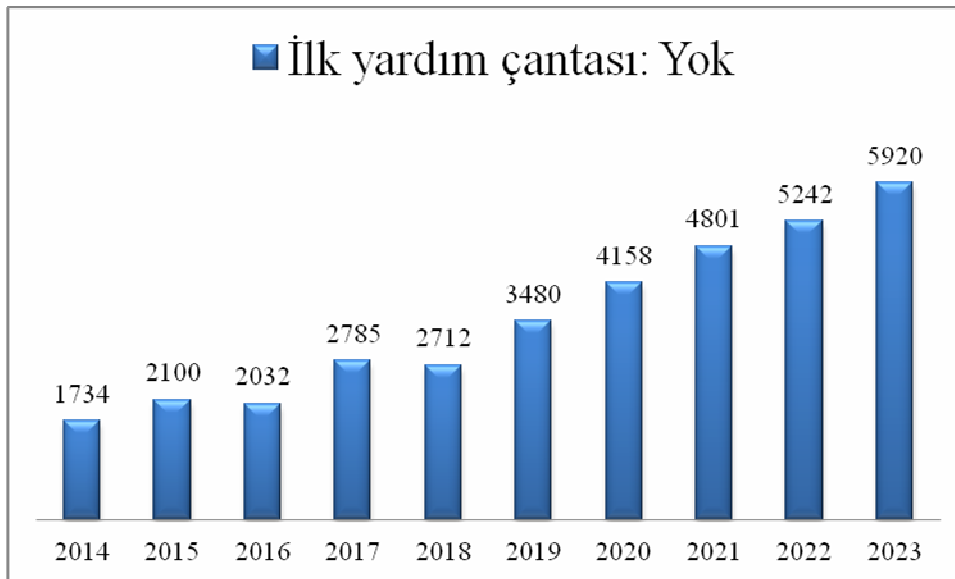
Şekil 36’da görüldüğü gibi ilk yardım çantasının araçta bulunmaması kusuru, neredeyse her yıl artarak devam eden bir problem olmuştur. 2014’te 1.734 araçta ilk yardım çantasının hiç olmadığı belirlenmiştir. 2017’de 2.785 vaka ile yükselişini sürdürmüştür. 2019’da 3.480 araca yükselmiştir. 2020’de 4.158, 2021’de 4.801, 2022’de 5.242 olarak artış devam etmiştir. 2023’te ise 5.920 araçta çanta bulunmamaktadır.

Bu sürekli artış, araç sahiplerinin ilk yardım çantası bulundurma zorunluluğunu yeterince önemsememelerinden kaynaklanıyor olabilir. Birçok sürücü, aracını satın aldıktan sonra içindeki ilk yardım setinin kullanımını veya yenilenmesini takip etmemektedir. Özellikle kaza veya acil durumda kullanıldıktan sonra yerine konulmayan çantalar ya da zamanla araçtan kaldırılan çantalar bu sayıları artırmıştır. Bazı sürücülerin hiç ilk yardım çantası temin etmeden muayeneye gidebilmektedirler. Yıllar geçtikçe bu ihmal düzelmemiş, aksine daha çok araçta çanta eksikliği görülmüştür. Bu durum, trafik mevzuatına göre zorunlu olan bir ekipmanın bile ciddi oranda ihmal edilebildiğini ve denetimlerin her yıl binlerce sürücüyü bu konuda yakaladığını göstermektedir. Aşağıdaki grafik yıllara göre analiz edildiğinde; 2015 yılında %21,11 artmış, 2016 yılında %3,24 azalmış, 2017 yılında %37,06 artmış, 2018 yılında %2,62 azalmış, 2019 yılında %28,32 artmış, 2020 yılında %19,48 artmış, 2021 yılında %15,46 azalmış, 2022 yılında %9,19 artmış ve 2023 yılında %12,93 artış göstermiştir.

Şekil 36. “İlk yardım çantası: Yok” adlı araç kusurunun son 10 yıla ait değişim grafiği

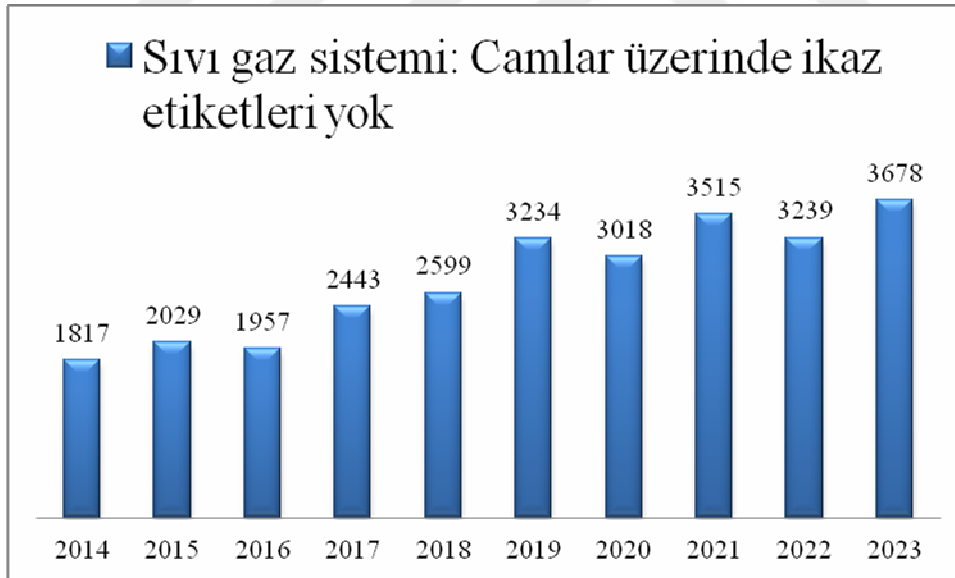
2021’de 3.515 araç ile zirve yapmıştır. 2022’de 3.239 olarak biraz düşmüş 2023’te ise 3.678 araç ile tekrar en yüksek seviyesine ulaşmıştır.

Bu yüksek seyir, LPG’li araç sahibi birçok kişinin, aracın camlarına yapıştırılması zorunlu “LPG’li araçtır” etiketlerini takmadığını göstermektedir. İlk yıllarda sayılar nispeten düşük olsa da LPG dönüşümü yaygınlaştıkça bu kusur artmıştır. 2018 civarında LPG’li araçlarla ilgili mevzuatta bazı değişiklikler olsa da etiket zorunluluğu devam ettiğinden, 2019 ve sonrasında sayılar yükselmeye devam etmiştir 2021’deki zirve, LPG dönüşümlü araç sayısının artması ve eski araçlardaki etiketlerin düşüp yenilenmemesiyle açıklanabilir. Küçük dalgalanmalar olsa da 2020’lerin başında her yıl üç binin üzerinde araç bu basit etiketi takmadığı için kusurlu bulunmuştur. Bu durum, LPG’li araç güvenlik uyarılarına sürücülerin yeterince dikkat etmediğini ve denetimlerle bu eksikliğin sürekli yakalandığını göstermektedir. Aşağıdaki grafik yıllara göre analiz edildiğinde; 2015 yılında %11,67 artmış, 2016 yılında %3,55 azalmış, 2017 yılında %24,83 artmış, 2018 yılında %6,39 artmış, 2019 yılında %24,43 artmış, 2020 yılında %6,68 azalmış, 2021 yılında %16,47 artmış, 2022 yılında %7,85 azalmış ve 2023 yılında %13,55 artış göstermiştir.

Şekil 37. “Sıvı gaz sistemi: Camlar üzerinde ikaz etiketleri yok” adlı araç kusurunun son 10 yıla ait değişim grafiği

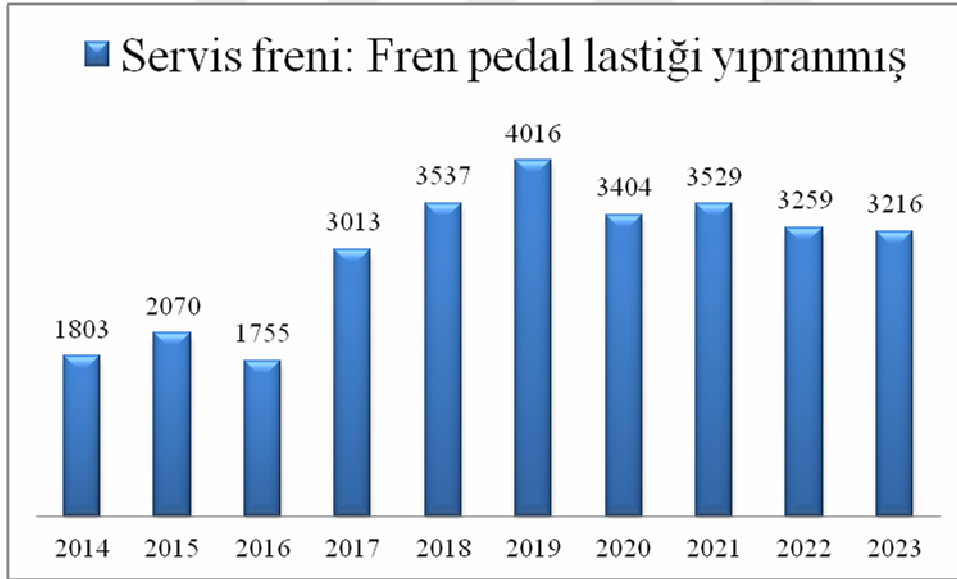
Şekil 38’de görüldüğü gibi fren pedalının kauçuk pedinin aşınmış olması, 2014’te 1.803 araçta görülmüştür. 2017’de 3.013 vakaya çıkarak daha yaygın hale gelmiştir. 2019’da 4.016 araç ile en yüksek seviyesine ulaşmış, 2020’de 3.404’e gerilemiştir. 2021–2023 arasında ise 3.200–3.500 aralığında kalmaya devam etmiştir.

Fren pedal lastiğinin yıpranması, genelde kullanım kaynaklı doğal bir aşınmadır. Araç kilometresinin artmasıyla sürücünün ayağının sürekli temas ettiği pedal kauçuğu inceler veya delinir. 2014’te mütevazı düzeyde olan bu kusur, araçların yaşlanmasıyla beklenir şekilde artmıştır. 2019’da pik yapmasının nedeni, o yıllarda 10–15 yaş aralığına gelen çok sayıda aracın orijinal pedal lastiklerinin artık iyice yıpranmış olması olabilir. Daha sonra muayenede kalan sürücüler bu ucuz parçayı değiştirerek geri geldiklerinden 2020’de bir miktar düşüş görülmüştür. Yine de her yıl 3 bin civarı araçta pedal lastiği eskimiş çıkması, bakım atlanmasa dahi sürücülerin bu güvenlik ayrıntısını gözden kaçırabileceğini göstermektedir. Fren yaparken ayağın kaymaması için önemli olan pedal lastiği, küçük ama kritik bir parça olup muayene sayesinde düzenli aralıklarla yenilenmesi teşvik edilmektedir. Aşağıdaki grafik yıllara göre analiz edildiğinde; 2015 yılında %14,81 artmış, 2016 yılında %15,22 azalmış, 2017 yılında %71,68 artmış, 2018 yılında %17,39 artmış, 2019 yılında %13,54 artmış, 2020 yılında %15,24 azalmış, 2021 yılında %3,67 artmış, 2022 yılında %7,65 azalmış ve 2023 yılında %1,32 azalış göstermiştir.

Şekil 38. “Servis Freni: Fren pedal lastiği yıpranmış” adlı araç kusurunun son 10 yıla ait değişim grafiği
