**BİR KISMI KONSOL ÇIKMALARA OTURAN BETONARME BİNALARDA  
KONSOL KİRİŞ YÜKLERİNİN DENEYSEL OLARAK  
BELİRLENMESİ**

**YÜKSEK LİSANS TEZİ  
İNŞAAT MÜHENDİSLİĞİ**

**GAZİ ÜNİVERSİTESİ  
FEN BİLİMLERİ ENSTİTÜSÜ**

**Aralık 2005**

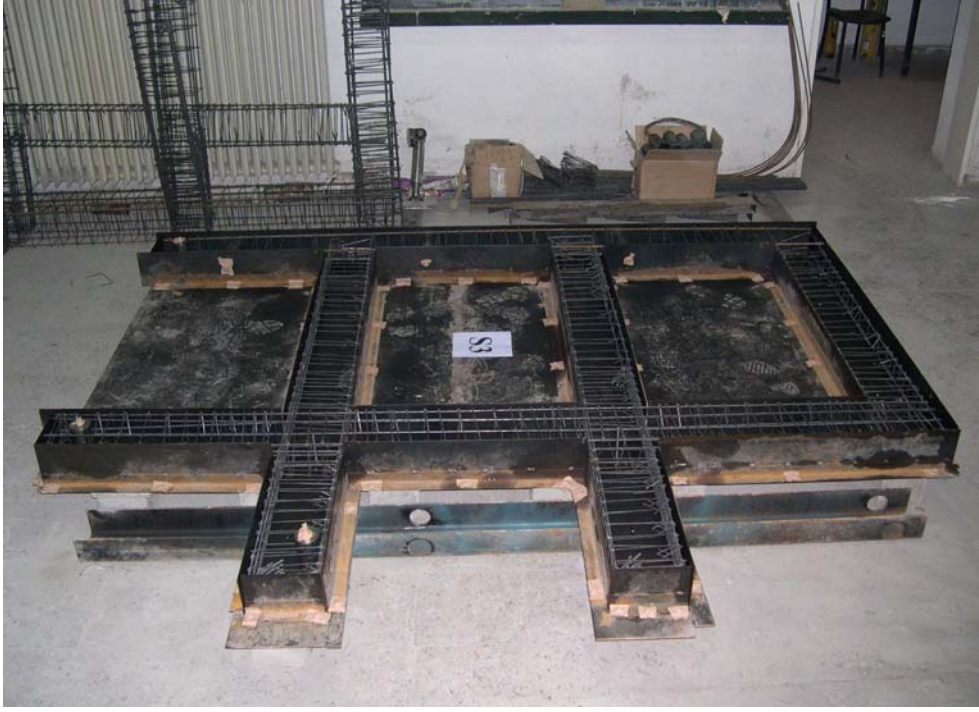
Resim 4.1 Deney elemanı kalıp ve donatısı

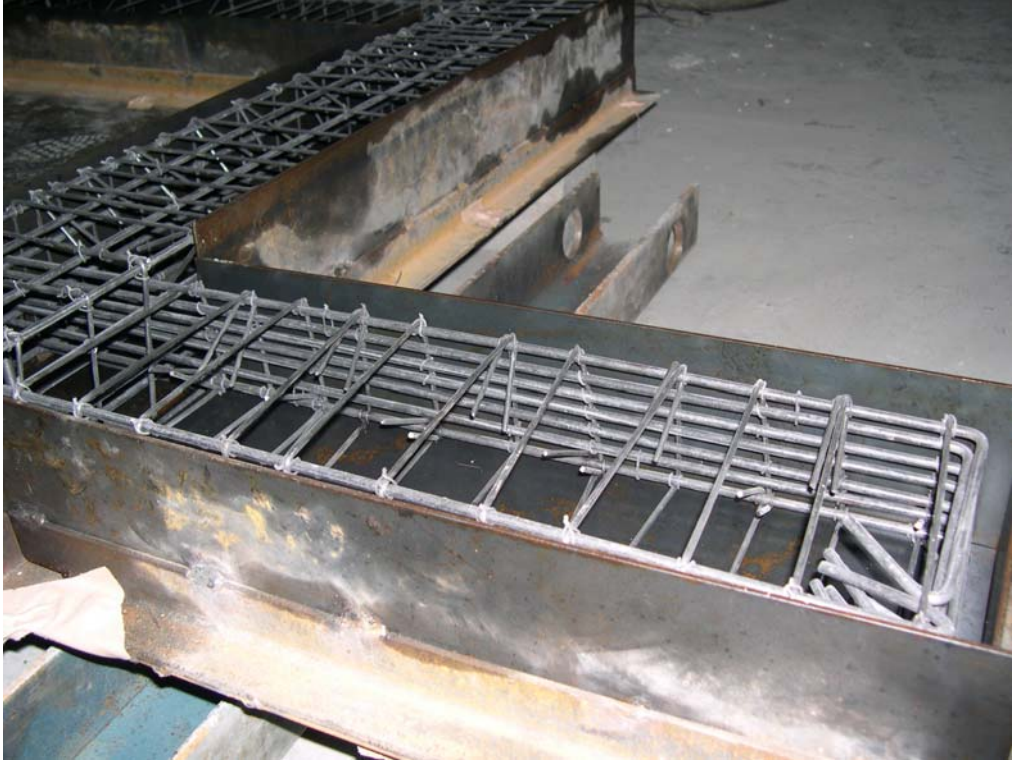
Resim 4.2 Deney elemanı kalıp ve donatısı

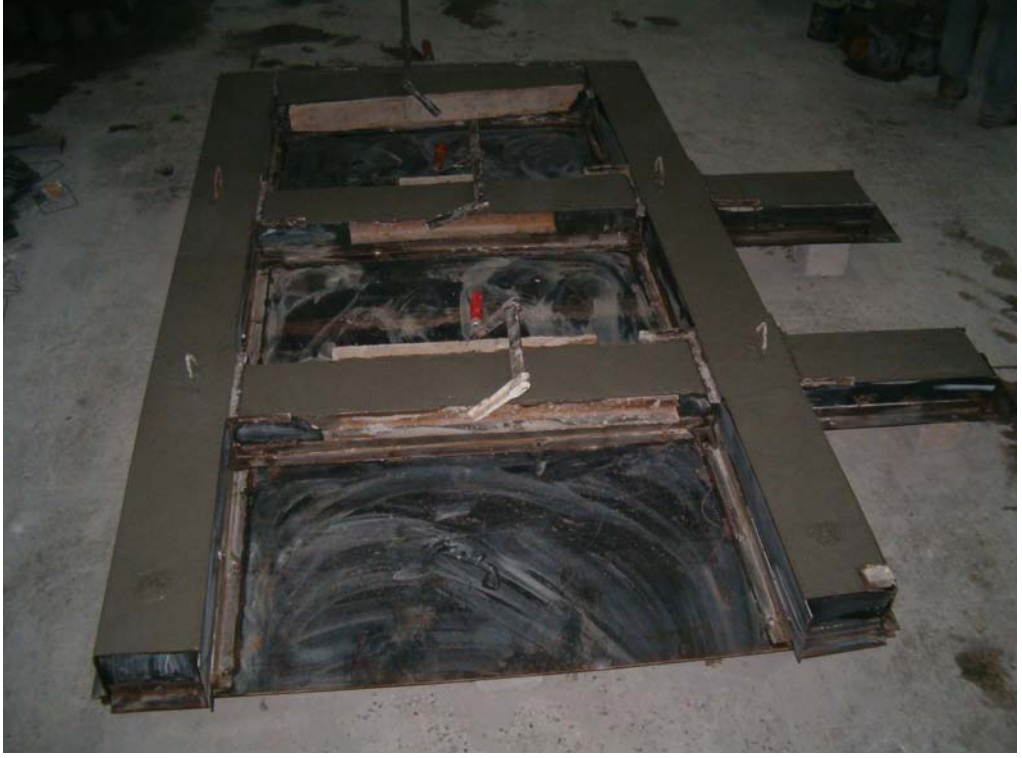
Resim 4.3 Deney elemanı betonunun dökümü

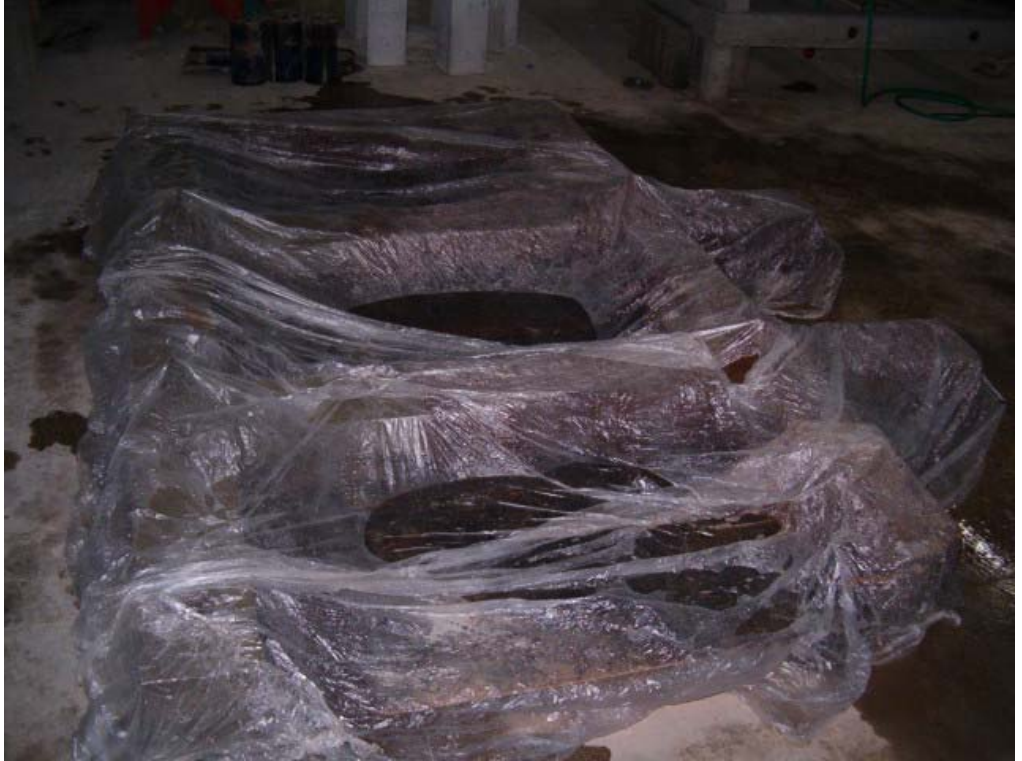
Resim 4.4 Deney elemanının kürlenmesi

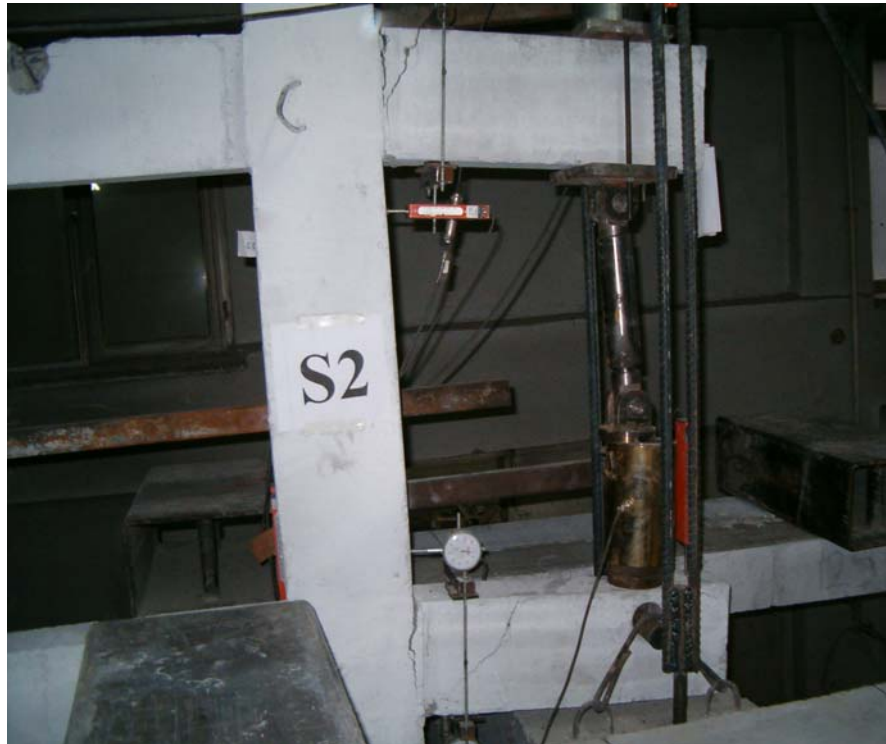
Resim 4.16 S2 Deney elemanı

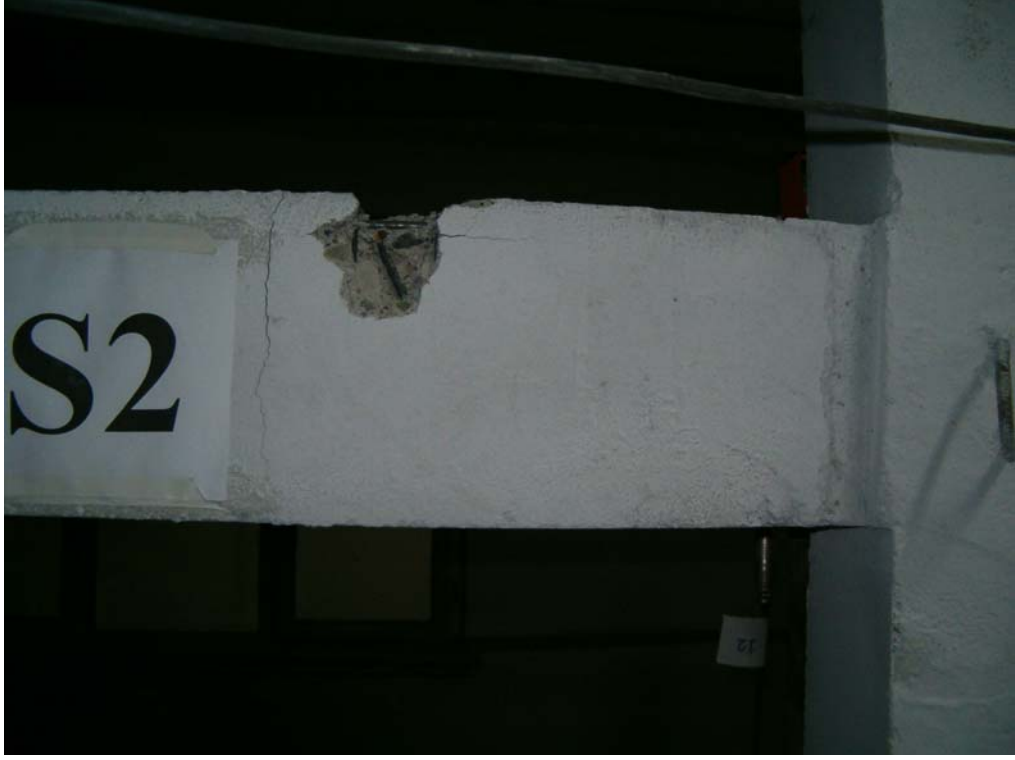
Resim 4.17 S2 Deney elemanı

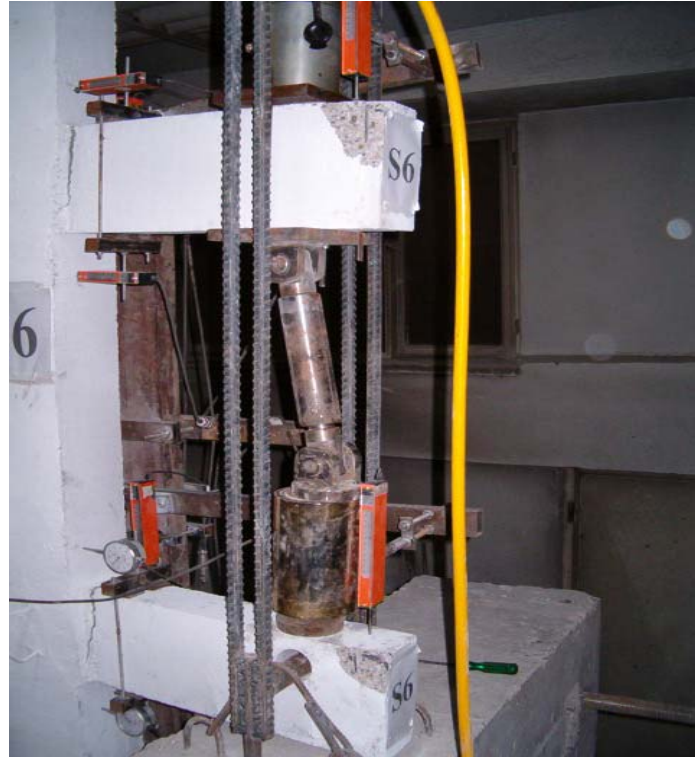
Resim 4.18 S6 Deney elemanı

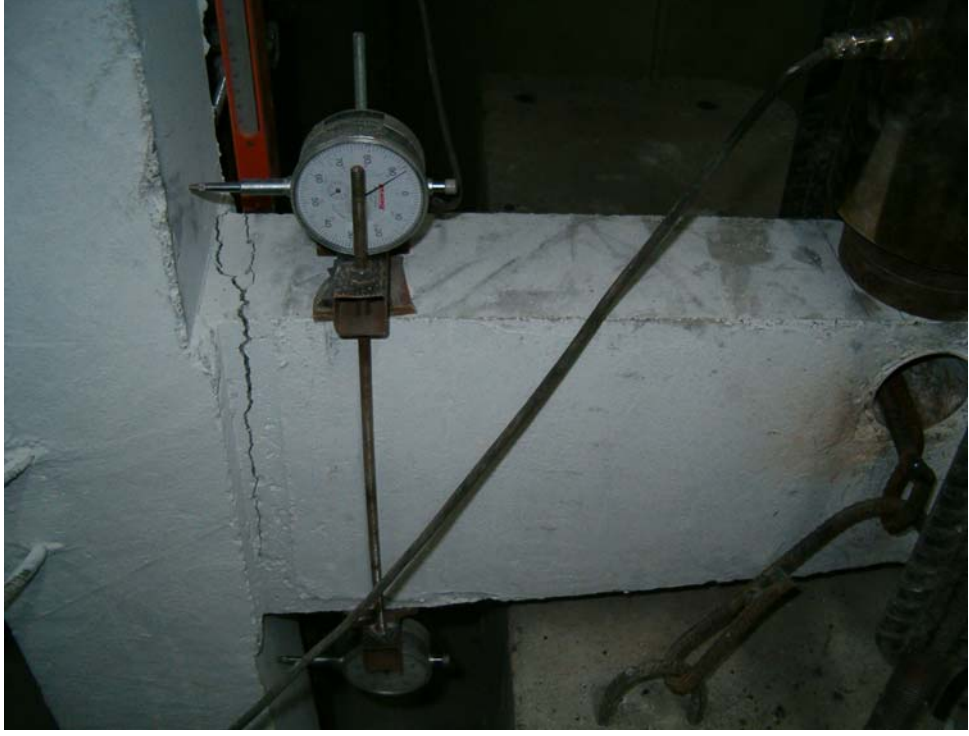
Resim 4.19 S6 Deney elemanı

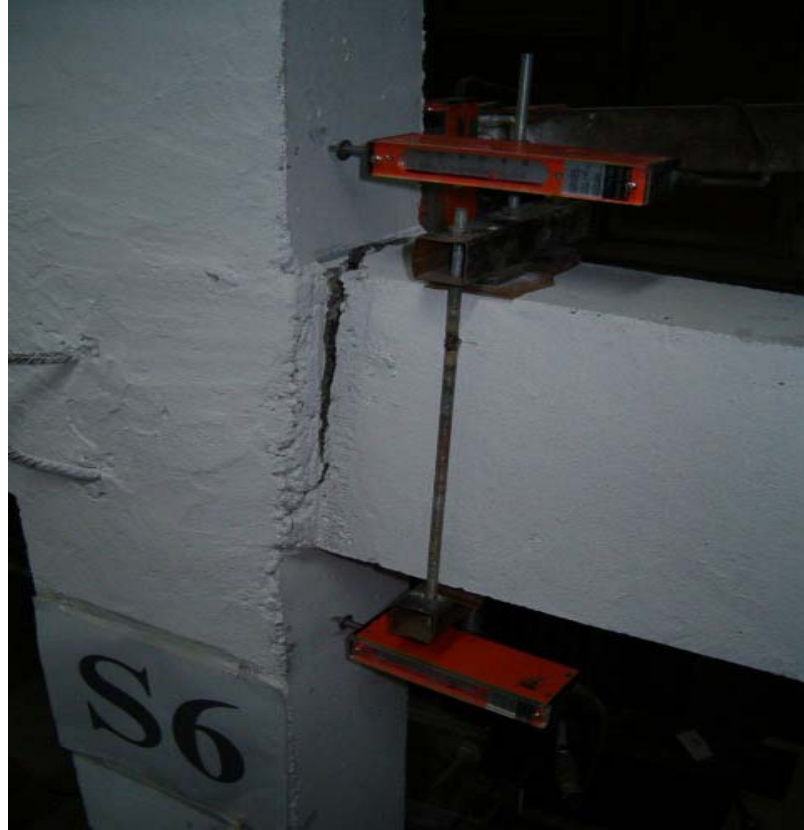
Resim 4.20 S6 Deney elemanı

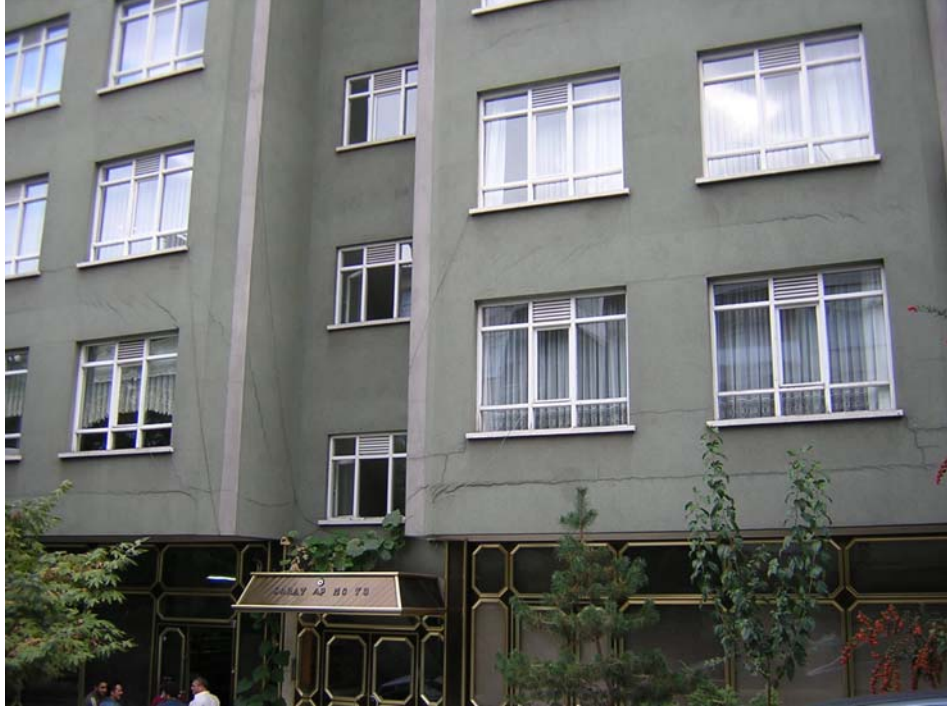
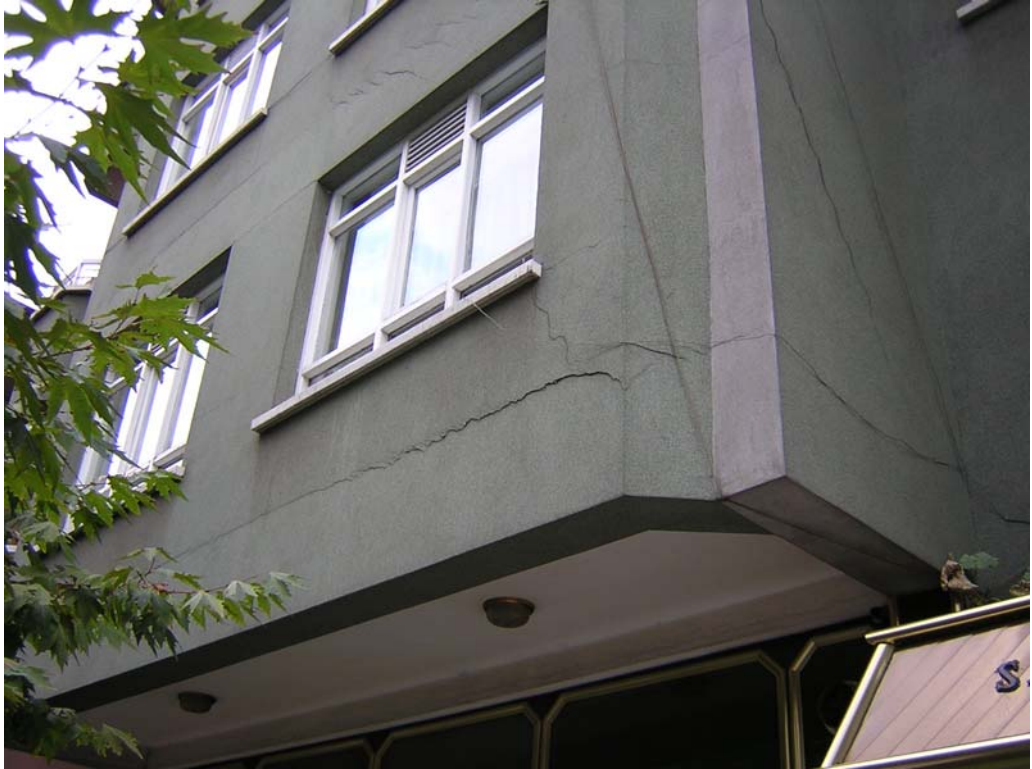
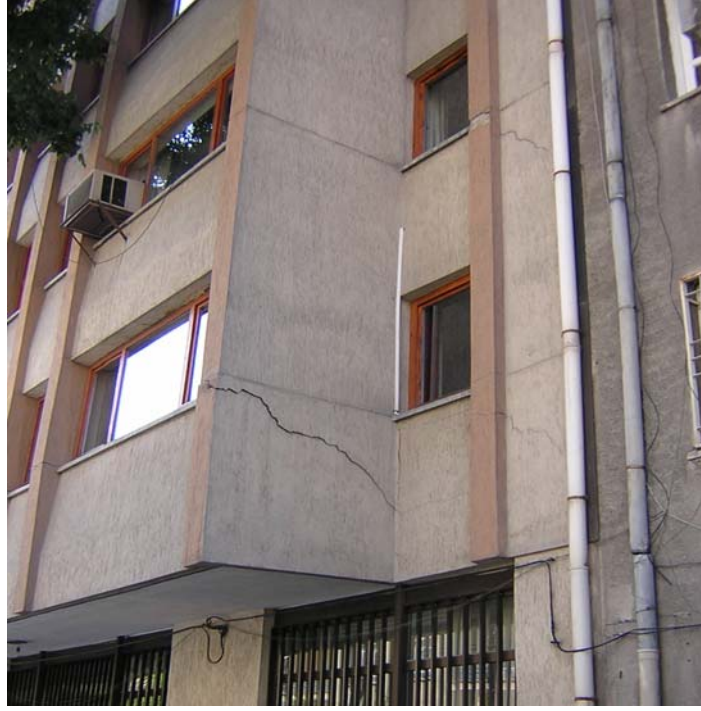
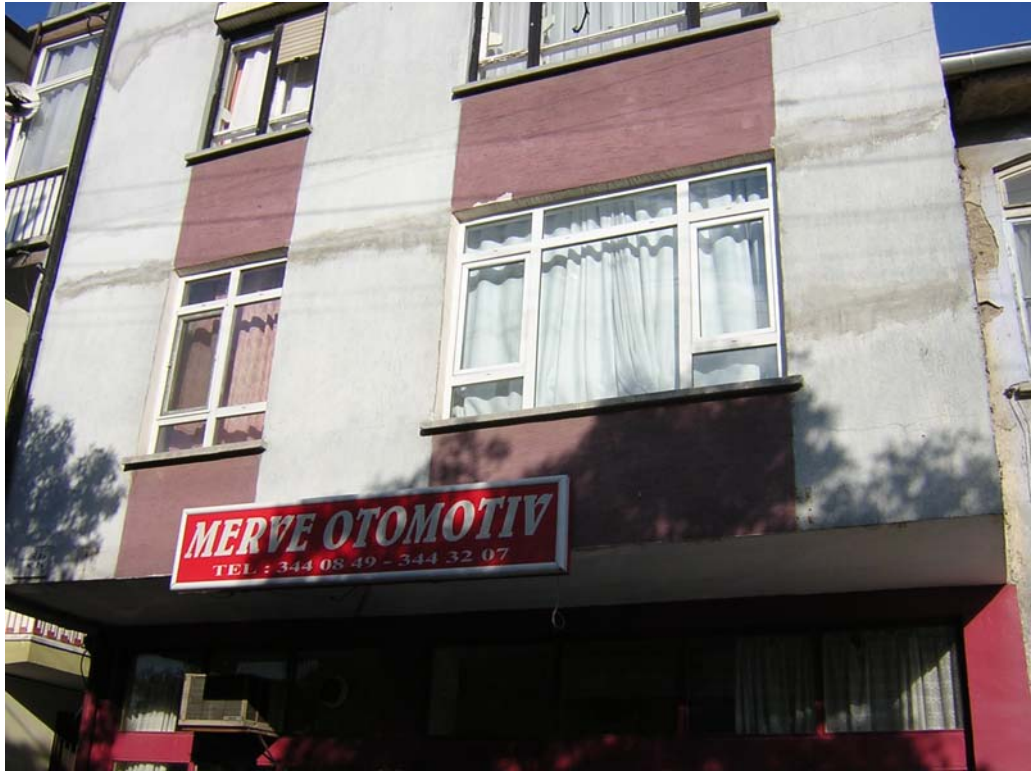
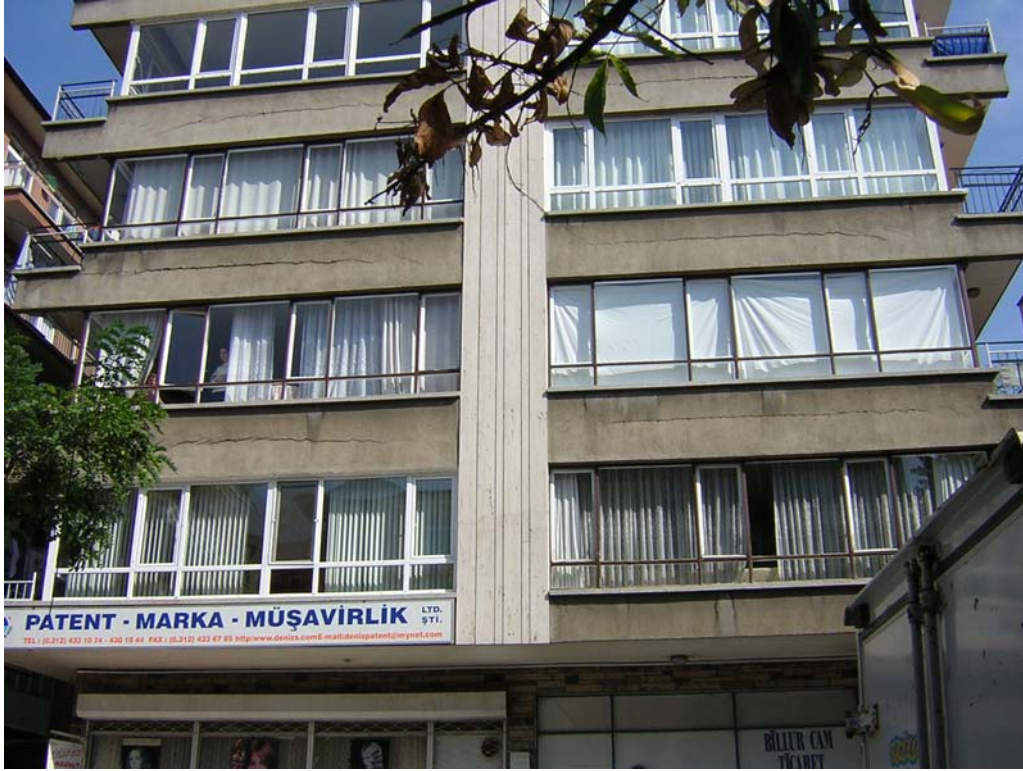
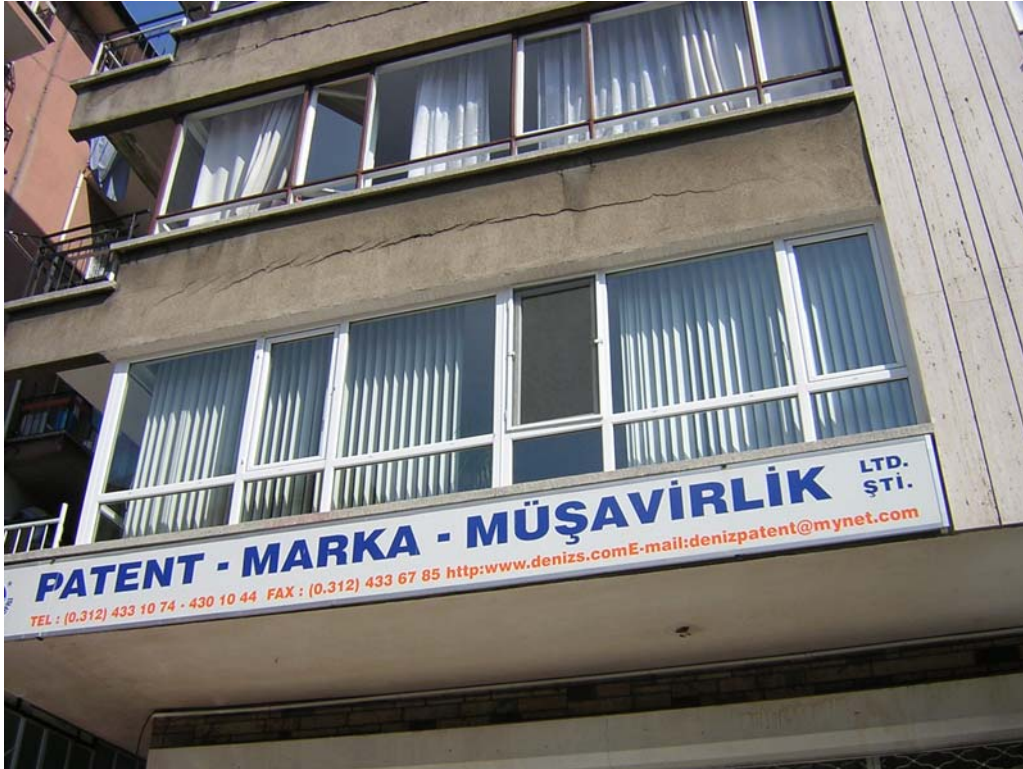
Resim 5.1 konsol çıkmalı betonarme binalardaki çatlaklar

Resim 5.2. konsol çıkmalı betonarme binalardaki çatlaklar

Resim 5.3. konsol çıkmalı betonarme binalardaki çatlaklar

Resim 5.4. konsol çıkmalı betonarme binalardaki çatlaklar

Resim 5.5. konsol çıkmalı betonarme binalardaki çatlaklar

Resim 5.6. konsol çıkmalı betonarme binalardaki çatlaklar

Bu çalışmada bir kısmı konsol kirişlere oturan yapıların en alt konsol kirişleri üzerindeki duvarlarda oluşan çatlakların nedenleri araştırılmıştır. Çalışma sonunda, konsol kiriş yüklerinin sadece üzerindeki ağırlıklardan oluşmadığı (ki teoride böyle olduğu varsayılır) ve dolgu duvarlar aracılığıyla üst kat konsol kirişlerinden de bir miktar yük aktarıldığı düşünülerek konunun deneysel olarak araştırılmasına karar verilmiştir. Yapılmış olan sınırlı sayıdaki deneylerden elde edilen verilere dayanılarak ulaşılan başlıca sonuçlar aşağıda özetlenmiştir. Doğal olarak bu sonuçların, yapılmış olan deneylerin özellikleri ve koşulları ile sınırlı olduğu ve gerçek yapılarda konsollar üzerinde var olan döşemelerin çalışmada göz önüne alınmadığı unutulmamalıdır. Çalışma ile ilgili olarak bölüm sonuna Ankara ilinin çeşitli semtlerinden konuya ilişkin resimler eklenmiştir (Resim 5.1,...5.14.).

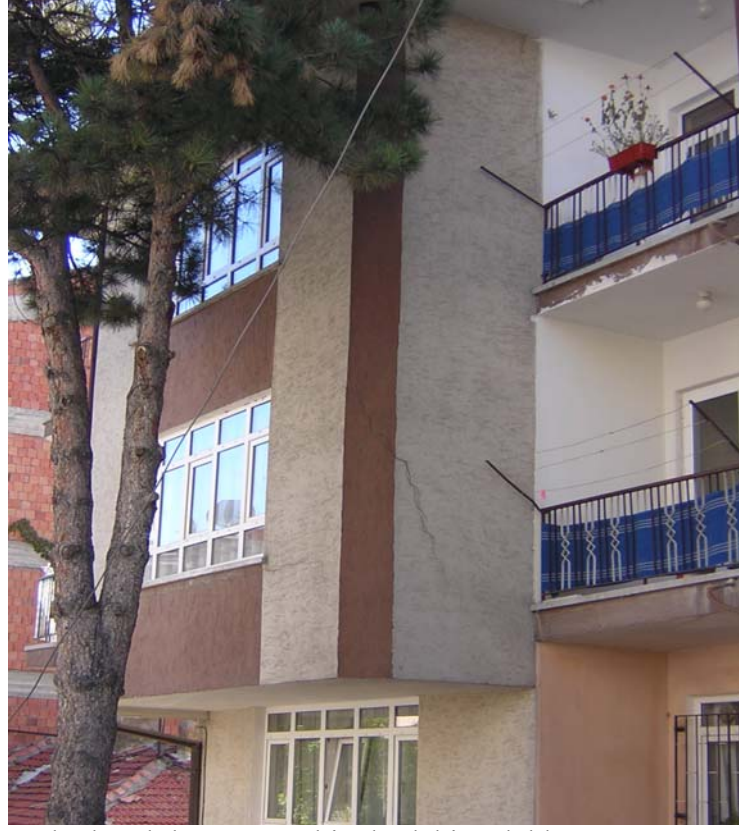
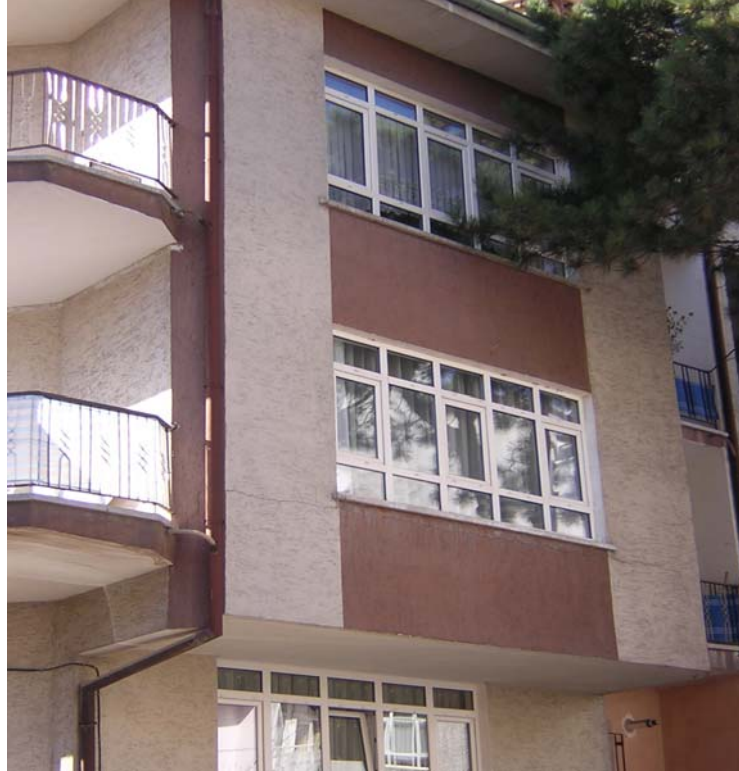
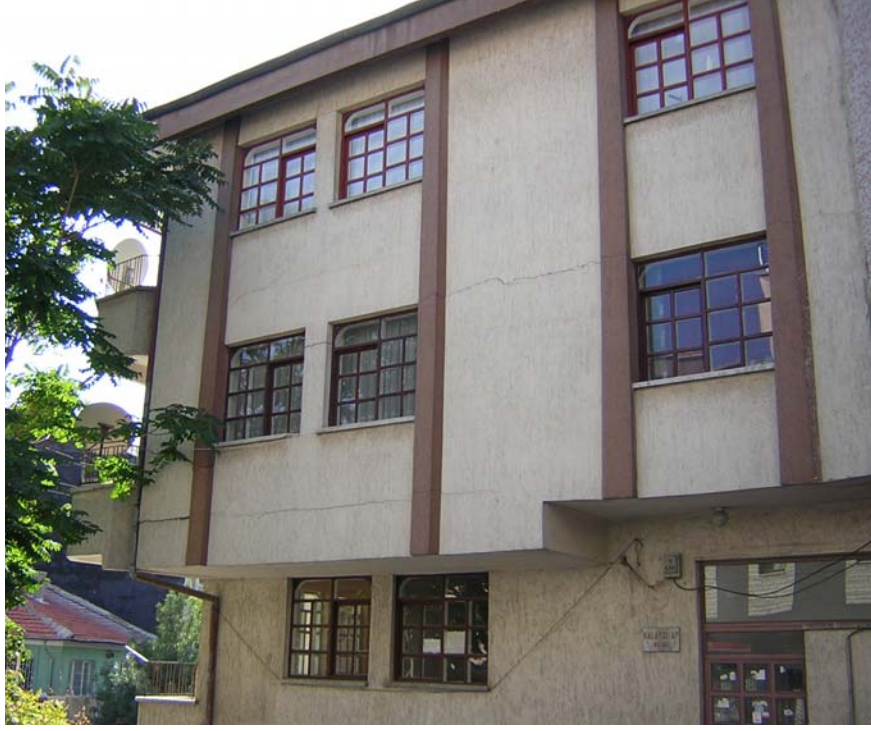
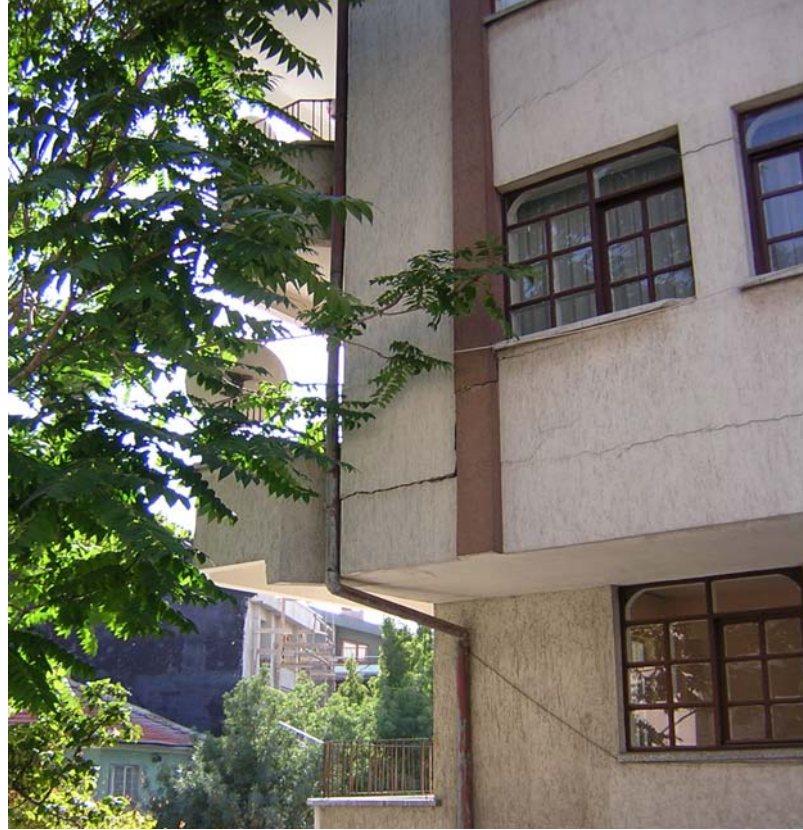
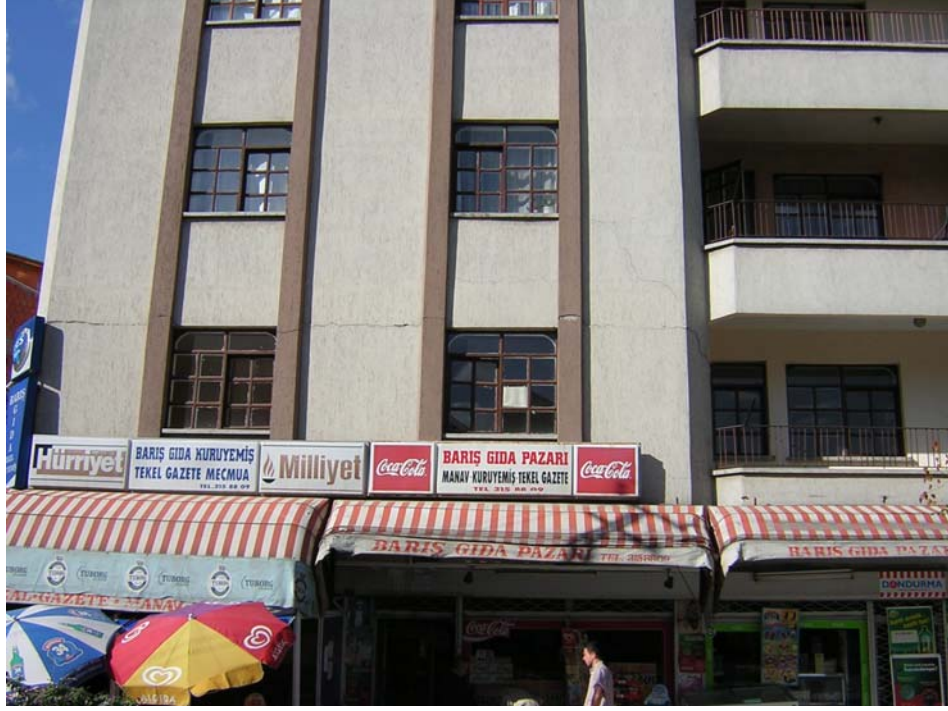
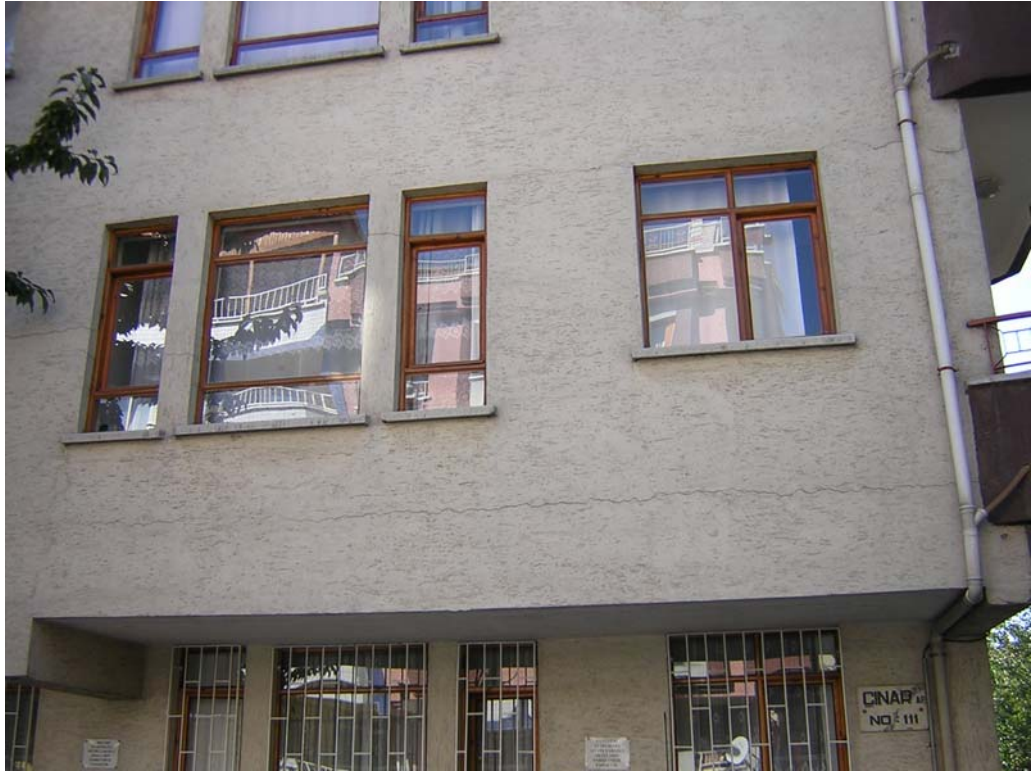
Resim 5.7. konsol ıkmalı betonarme binalardaki atlaklar

Resim 5.8. konsol ıkmalı betonarme binalardaki atlaklar

Resim 5.9. konsol çıkmalı betonarme binalardaki çatlaklar

Resim 5.10. konsol çıkmalı betonarme binalardaki çatlaklar

Resim 5.11. konsol çıkmalı betonarme binalardaki çatlaklar

Resim 5.12. konsol çıkmalı betonarme binalardaki çatlaklar

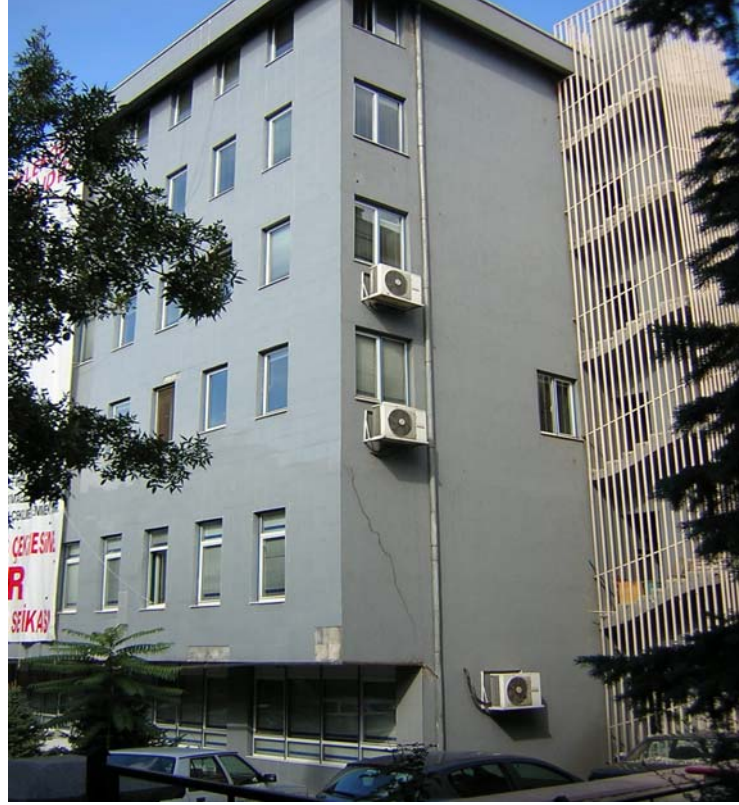
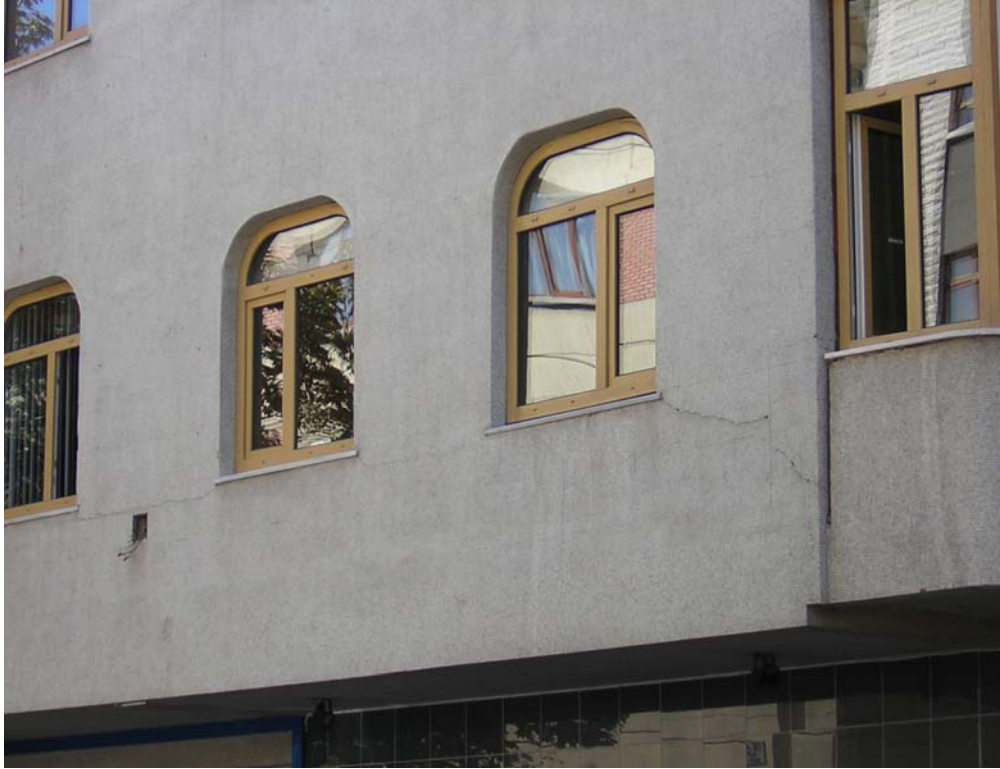
Resim 5.13. konsol çıkmalı betonarme binalardaki çatlaklar

Resim 5.14. konsol çıkmalı betonarme binalardaki çatlaklar
