VAN GÖLÜ GÜNEY DOĞUSU VE YAKIN ÇEVRESİ  
( ÇARPANAK – DEVEBOYNU YARIMADALARI ARASI)  
KIYI KULLANIMI

Yüksek Lisans Tezi

Mehmet Emin ATEŞ

ARALIK - 1998

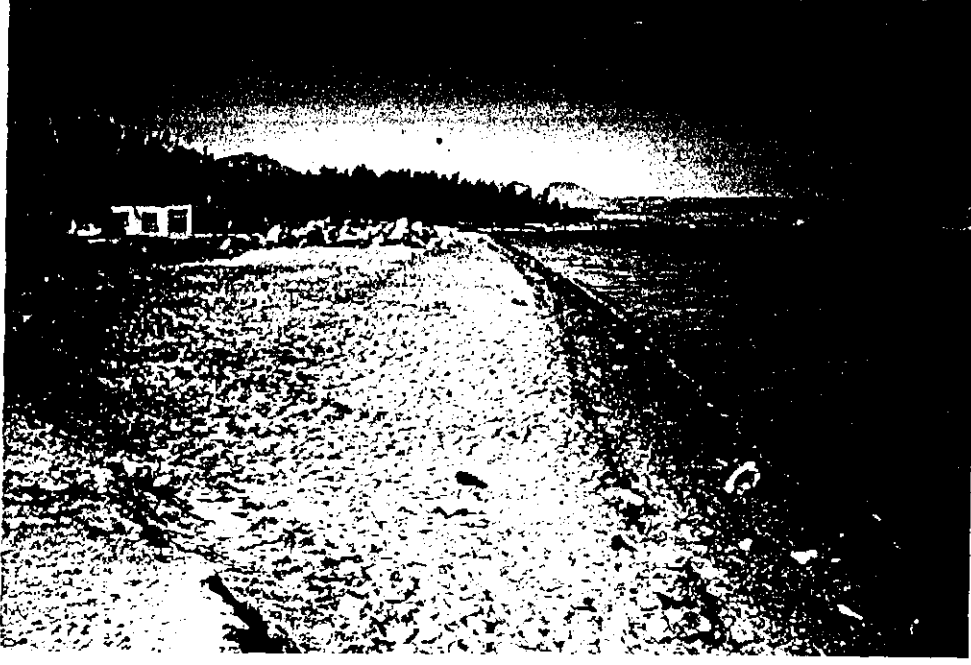
Foto-7 Kıyıyı korumak için yapılan dolgunun dalgalar tarafından aşındırılması sonucu oluşan kumul

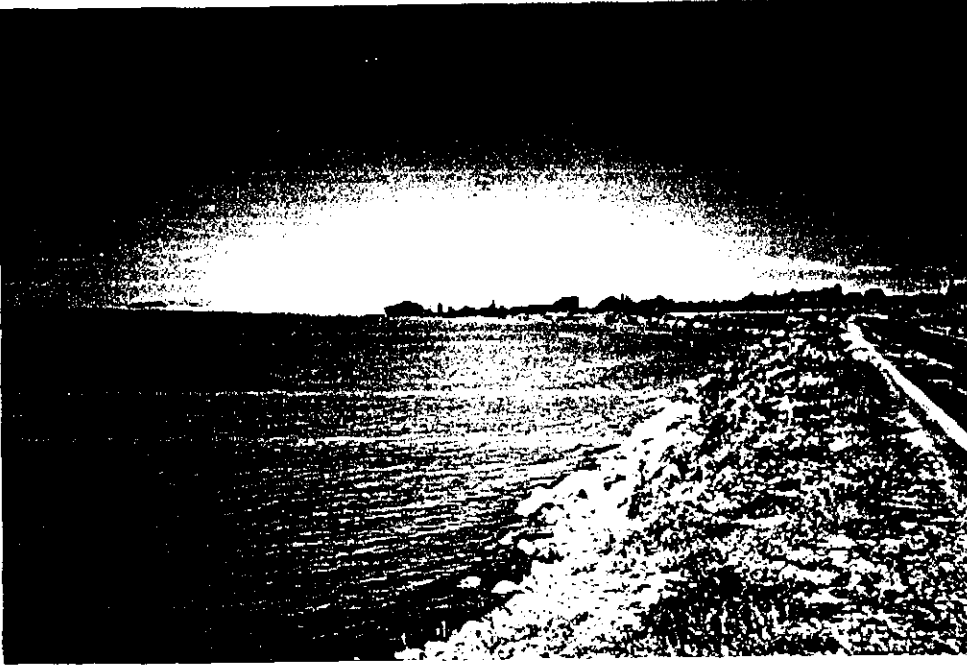
Foto-11 Su seviyesinin yükselmesi sonucu tehdit altında kalan karayolu

**Karayolları:** Van Gölü çevresinde 350 km kadar çevre yolunun 40 km tamamen ve 20 km de kısmen çökerek tahrip ve yok olmuştur. Meydana gelen zarar yüz milyarca liranın üzerindedir ve zarar henüz bitmiş değildir. Su yükselmesi devam ettikçe, karayollarında su altında kalmakta ve zararda artacaktır. (FOTO 11).
