YÜKSEK LİSANS TEZİ

**SICAK HADDELENMİŞ YASSI ÇELİKLERDE DUBLEKS
SİSTEM ŞEKLİNDE UYGULANAN TOZ KAPLAMA
UYGULAMALARININ KOROZYONA OLAN DAYANIMININ
İNCELENMESİ**

INVESTIGATION OF CORROSION RESISTANCE OF POWDER COATING APPLICATIONS APPLIED AS DUPLEX SYSTEM ON HOT ROLLED STEELS

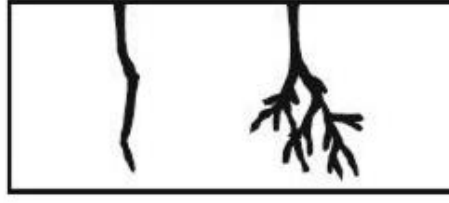
Şekil 2.9: Stress korozyonu

Korozif ortamlarda metaller statik gerilim uygulandığında metallerin çatlama hızlanır. Metal yüzeylerdeki çukur ve oluklar stres altında hassaslaşarak korozyonun başlaması için uygun ortam oluştururlar. Korozyon ürünleri normal şartlarda metal yüzeyler üzerinde koruyucu bir kabuk oluşturur ancak yük aldığı anda kabuk oluşamaz. Bunun sonucunda korozyon hızla ilerler ve o bölgedeki metali çatlatır. Bu korozyon türü başlangıçta önemsiz gibi gözükse de oldukça tehlikelidir. Çekme gerilimi altında iken ani olarak tehlikeli bir kırılma meydana getirebilir. Şekil 2.9’da örnek olarak gösterilmiştir.

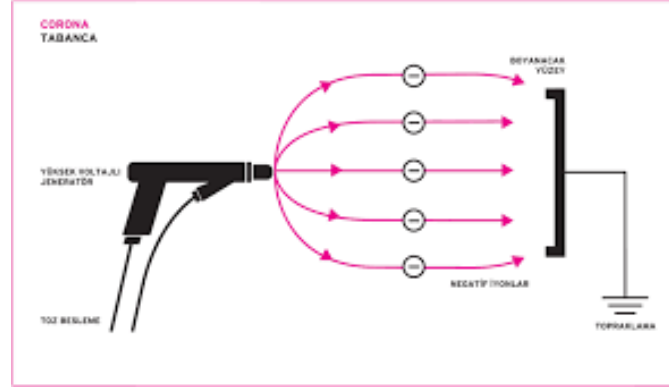
Şekil 2.16: Elektrostatik toz boyama

Boyama işlemi; Corona ve/veya Tribo boya tabancaları vasıtasıyla yapılır. Corona tabanca; gövdesinin içinde bulunan kaskatın tabancanın ucuna konumlandırılmış olan iğneye gönderdiği voltaj ile birlikte tabancadan püskürtülen toz boyanın elektrik ile yüklenmesi prensibine dayanmaktadır. Tribo tabanca ise, boyanın ilerleyeceği yolun uzunluğunun fazla olması ile toz boyanın birbirine sürtünme etkisi ile elektrik yüklenmesi ile çalışır. İki durumda da elektrik yüklü toz boya tanecikleri, kendisine en yakın ve topraklanmış nötr parçaya Şekil 2.16'da gösterildiği gibi yapışır. Her iki sistemde toz boya püskürtme huzmesi,

geniş bir disk, koni veya çubuk deflektör şeklinde ayarlanabilir. Bu huzmenin çapı ve derinliği boyanacak parçaya göre ayarlanmalıdır.

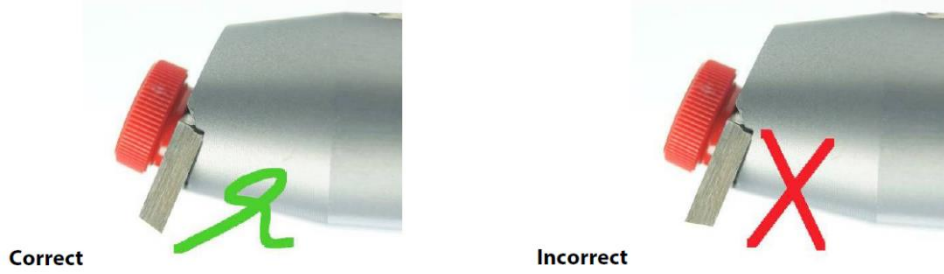
Şekil4.1: Cross-cut bıçak pozisyonu

Elektrostatik toz boya ile kaplanan numune plakalar TS EN ISO 2409 standardı kapsamında imal edilen alet ile test edildi. Test aletinin özel kesme bıçakları mevcuttur. Yapılan malzeme ve boya kalınlığına uygun diş aralığına sahip özel kesme bıçağı aletin ucuna takıldı.

Test etmeden önce boyalı yüzey fırçalandı ve temiz bir bez ile silindi. Kesme aleti, bıçak test panelinin yüzeyine dik olacak şekilde Şekil 4.1’de uygun gösterilen pozisyonda tutuldu. Düzgün ve eşit basınç ile kesme aletinin kaplama da Şekil 4.2’de gösterildiği gibi dik olacak şekilde iki yönde çizgiler çizildi. Bu çizikler örgü deseni şeklinde olduğu görüldü ve tüm kesiklerin alt tabakaya nüfus ettiği kontrol edildi.

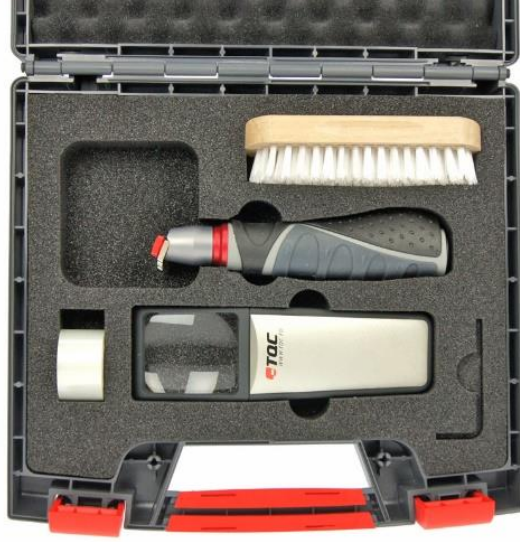
Şekil 4.4: Cross-cut test cihazı görseli

Yapılan bu adezyon etkinliği sonunda metal yüzeyden kopup bant üzerinde kalan parçalar ile referans olan değerlendirme tablosu ile karşılaştırılarak yapılarak sınıflandırma yapıldı.

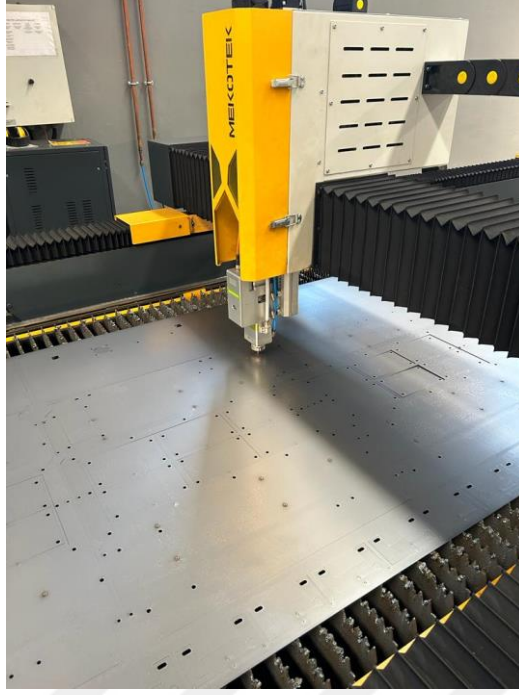
Şekil 4.12: MekoTEK marka lazer kesim makinesi

Kaplanacak numune parçalar, tesiste bulunan Şekil 4.12’de gösterilen MEKOTEK marka lazer kesim makinesi ile Şekil 4.12’de gösterilen 60x200mm ebatlarında verilen malzeme kesilmiştir.

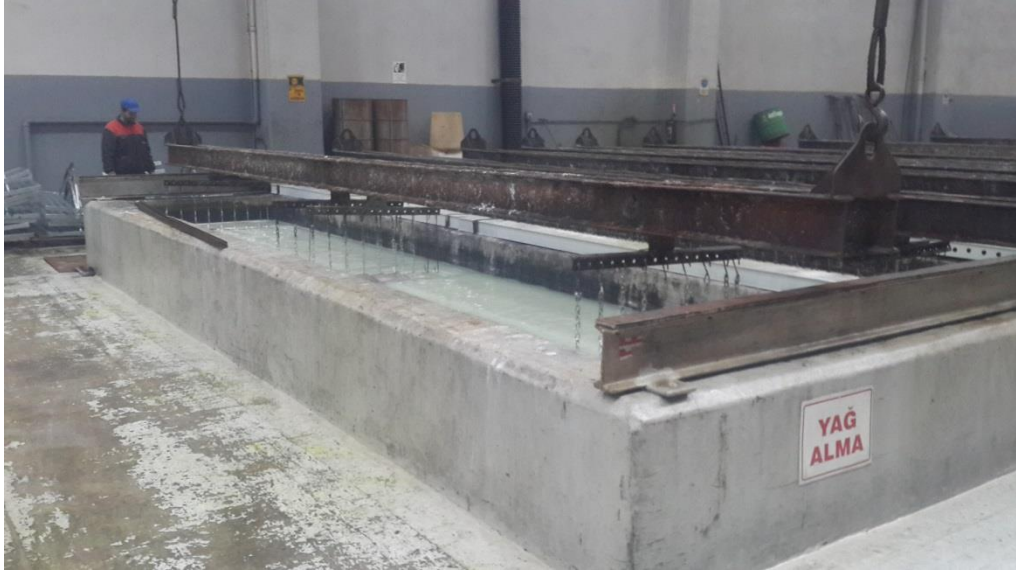
Şekil 4.14: Sıcak daldırma galvaniz yağ alma prosesi

Kesilen parçalar kaplama yapılmak üzere galvaniz tesisine gönderilmiştir. Galvaniz tesisinde ilk adım olarak üretimden kaynaklı oluşan yağ ve kir tabakasının kaplamanın kalitesini engellemesi adına ön yağ alma işlemi için X firmasından temin edilen %10 oranında kurulumu yapılan kimyasal kullanılmıştır. Kimyasal havuzunun ph derecesi 2,5'dur. Ortam sıcaklığında olan yağ alma daldırma yöntemi ile yapılırken, banyo içerisinde 4 dakika bırakıldı. Şekil 4.13'de örnek olarak verilmiştir.

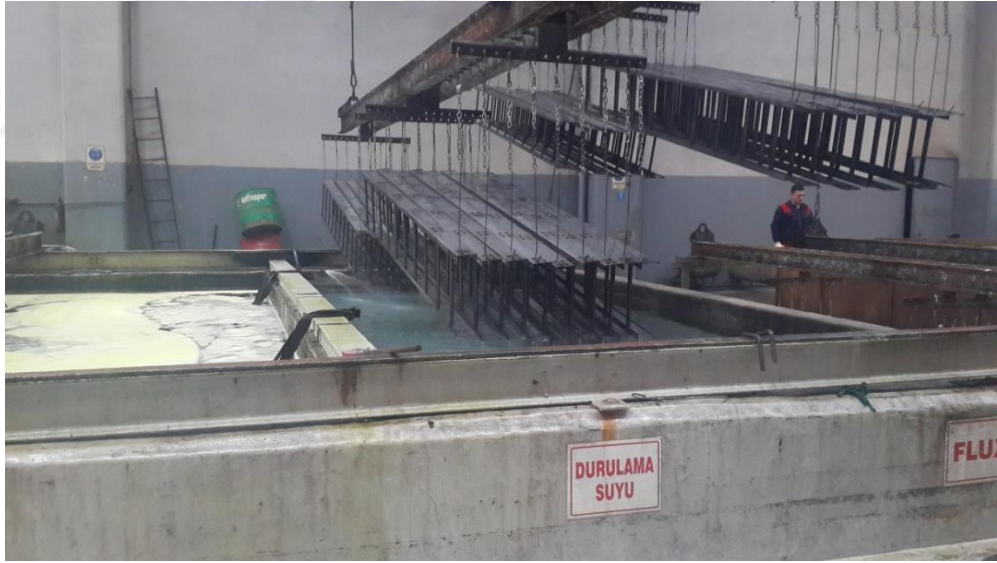
Şekil 4.15: Sıcak daldırma galvaniz durulama prosesi

Ön yağ alma banyo sonrasında şebeke suyu ile daldırma yöntemi ile durulama işlemi yapılmaktadır. Şekil 28’de örnek olarak verilmiştir.

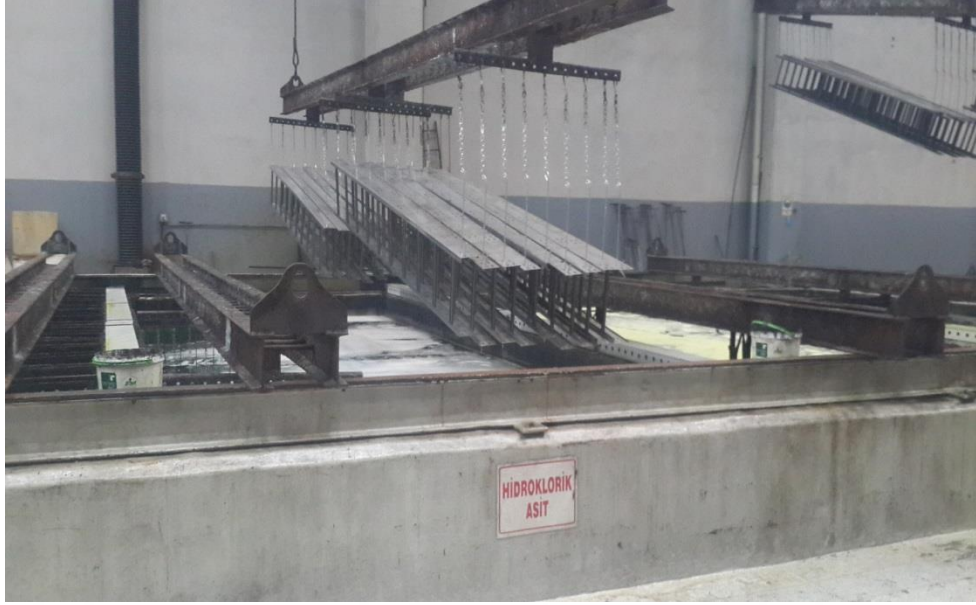
Şekil 4.16: Sıcak daldırma galvaniz HCL asit prosesi

Metal yüzey tamamen temizlendikten sonra %80 oranında kurulumu yapılan yoğunluğu 20-25 bhom HCL Asit ile daldırma yöntemi ile 20 sn banyo içerisinde kalır. Şekil 4.16’da örnek olarak verilmiştir.

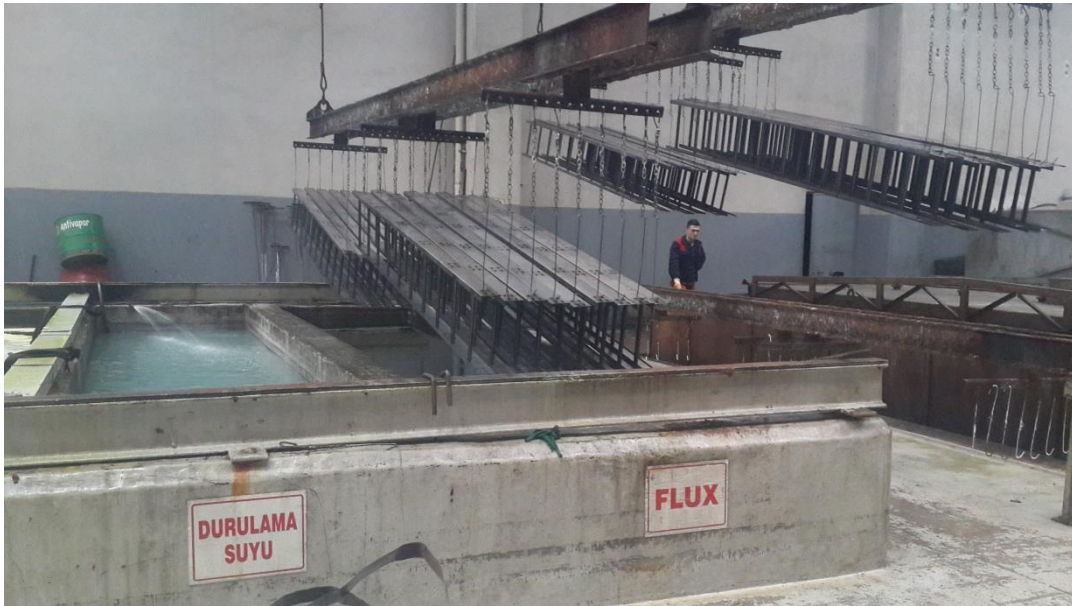
Şekil 4.17: Sıcak daldırma galvaniz flux prosesi

Aktivasyon öncesinde yoğunluğu 20 bhom olan flux ile daldırma yöntemi ile 20 sn banyoda bırakılır. Şekil 4.17’de örnek olarak verilmiştir.

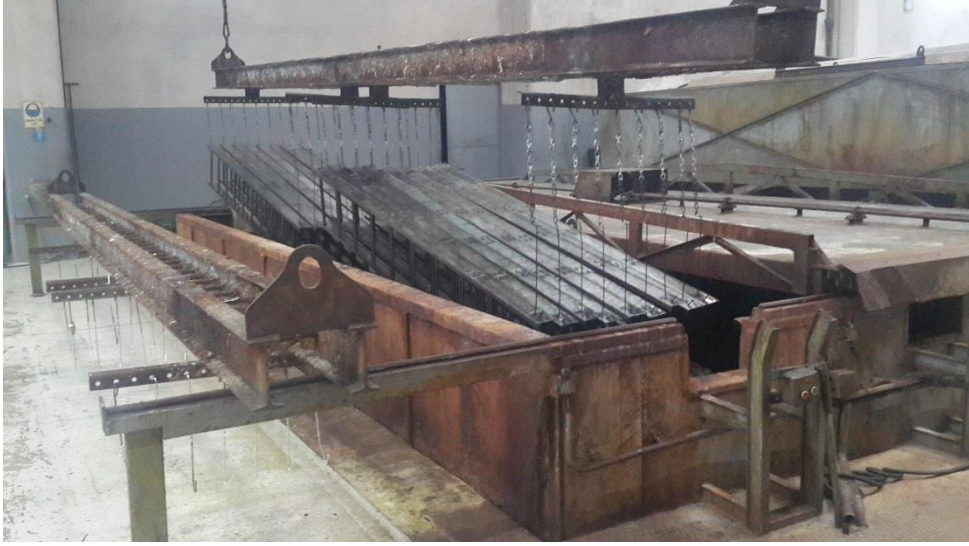
Şekil 4.18: Sıcak daldırma galvaniz kurutma prosesi

Fluxdan çıkan parçalar direk olarak kurutma fırını içerisinde kurutulur. Şekil 4.18’de örnek olarak verilmiştir.

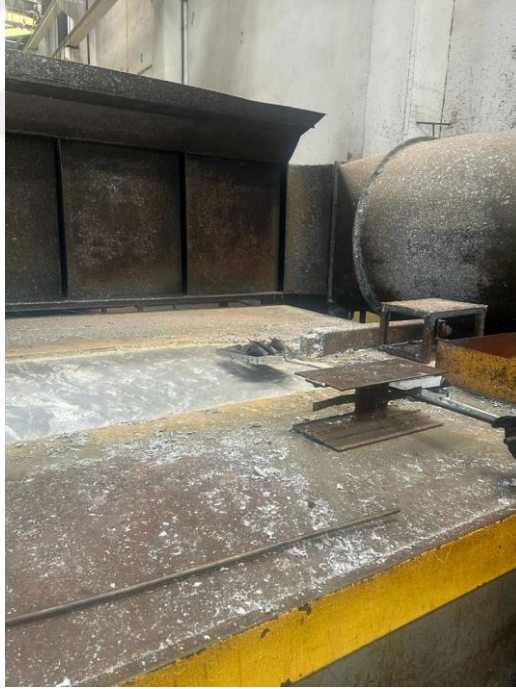
Şekil 4.19: Sıcak daldırma galvaniz prosesi

Kuruması tamamlanan parçalar direk olarak 400 derece ve yukarısındaki çinko banyosuna Şekil 4.19'deki gibi daldırma yöntemi ile daldırılır.

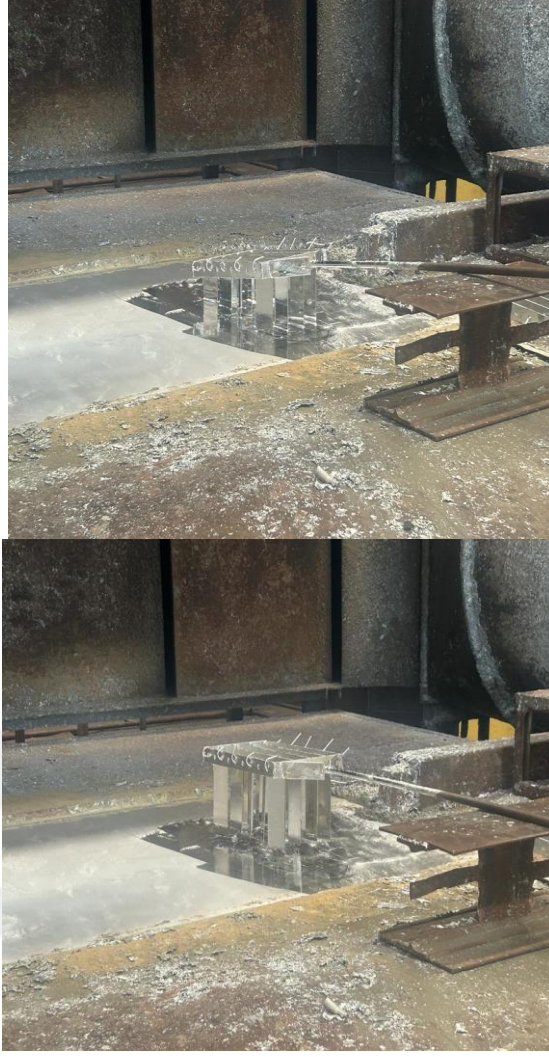
Şekil 4.20: Sıcak daldırma galvaniz çıkış görselleri

Sıcak daldırma galvaniz banyosunda 2 dakika sonrasında ürünler yatay olarak yavaşça Şekil 4.20'deki gibi çıkartıldı.

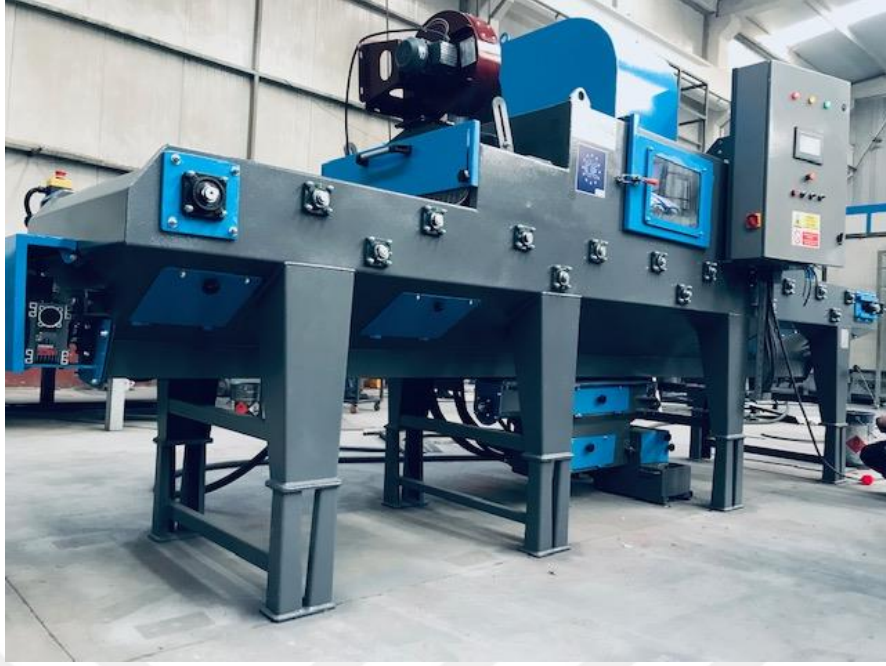
Şekil 4.21: Kuşlama makinesi

Sıcak haddelenmiş sac üzerine korozyonu önlemek amaçlı yapılan sıcak daldırma galvaniz kaplama işleminden sonra yüzey pürüzsüz bir yapı halini alır. Boyanın bu yüzeyde tutunması için gözenekler olmadığından darbelere karşı mukavemeti az olacaktır. Boyanın yüzeye tutunma performansını arttırmak için aşındırma işlemi yapılır. Bu işlem özel tasarlanan Şekil 4.21'deki kumlama makinesi ile gerçekleştirilir. Makinenin bir alanından malzemeler yerleştirilir. Malzeme makine içine giren konveyör hattı çalıştırılır. Konveyör hareket eden malzemeler kapalı basınç hattından geçer. Bu basınç hattının içerisinde belirli açı ile duran ve basınç ile farklı kum cinslerin atıldığı nozullar altından geçerler.

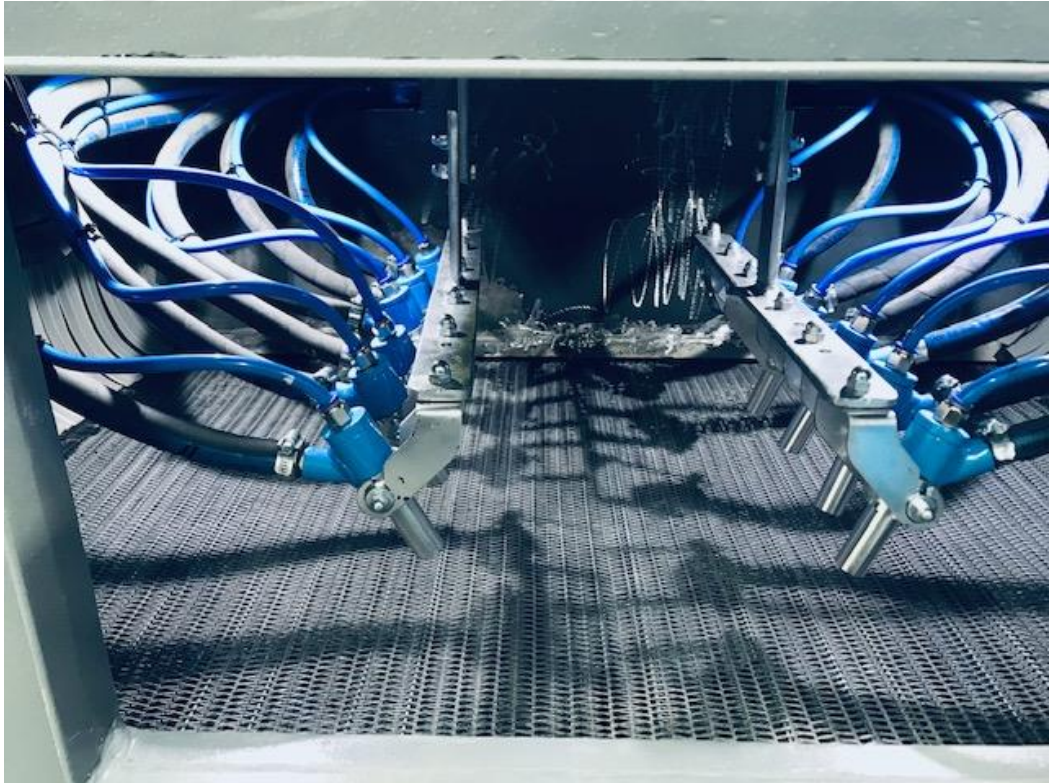
Şekil 4.22: Kuşlama makinesi nozulları

Tesiste kullanılan Garnet 80 MSH kum Şekil 4.22’de nozullar malzeme üzerine 4-8 bar arası çarptırıldı. Çarpan yüzeyde mikro derinlikler oluşur. Fiziksel olarak yapılan bu işlem malzemenin tam anlamıyla temizlenmesi ve uygulanacak olan işlemin yüzeye tutunabileceği

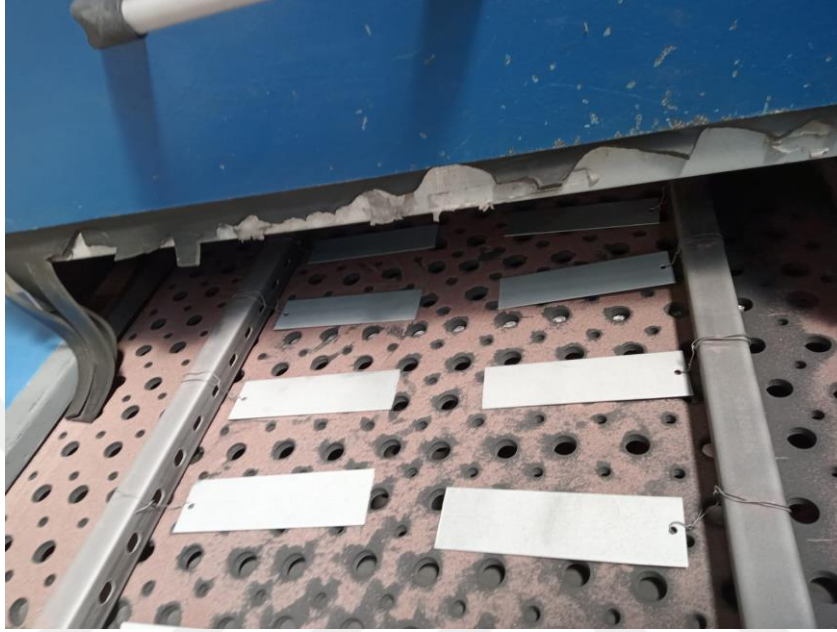
Şekil 4.23: Kumlanan deney parçaları

gözenekler ve pürüzlülük oluşturmak için yapılır. Ve yahut malzemelere montaj yapılacak diğer ürünlerin zarar görmesini engelleyecek çıkıntıları ortadan kaldırır. Yüzeğe çarpan basınçlı kumlar istenmeyen maddeleri de yüzeğden kaldırmış olur. Şekil 4.23’da deney parçalarının kumlama görselleri yer almaktadır. Şekil 4.24’de kumlanan parçalar ile sıcak haddelenmiş sacın karşılaştırma amaçlı görselidir.

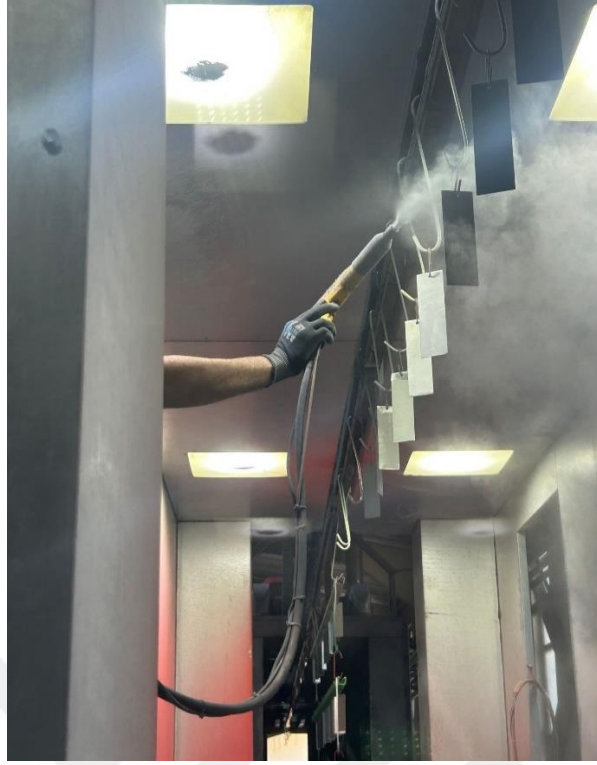
Plakalar konveyörün hareketi ile boya kabini önüne kadar getirildi. Kabinde Micron marka corona model toz boya tabanca ile boyama işlemi Şekil 4.24’de görseldeki yapıldı. Bu işlem için epoksi içerikli çinko bazlı toz boya kullanılmıştır.

Şekil 4.26: Astarlama – epoksi boyama işlemi

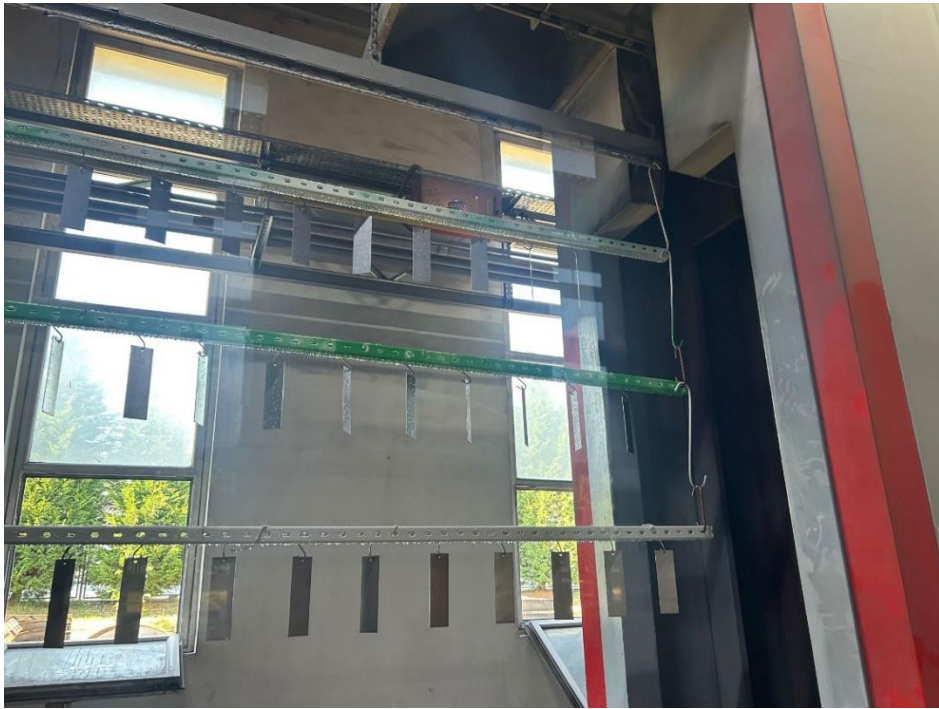
İlk kat boyama işleminden sonra parçalar kürlenmesi için fırına Şekil 4.27'deki gibi gönderildi. Yaklaşık 20 dakika pişirme fırınında kalan parçaların kürlenmesi tamamlanmıştır.

Şekil 4.27: Deney parçaları pişirme fırını giriş

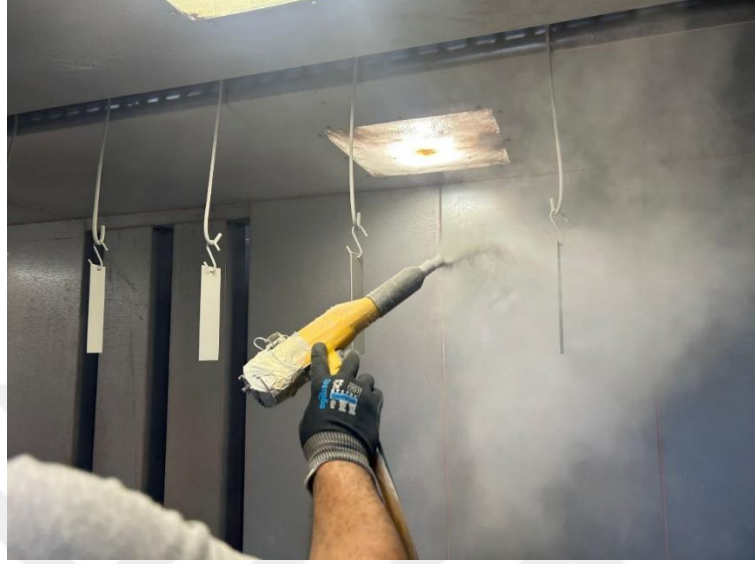
Daha sonra ilk katı atılan ve astarlanan parçalar ile sadece kumlama olan parçalar polyester boya ile boyanmak üzere ikinci boyama kabine hareket ettirildi. Bu kabinde Micron marka corona tabanca ile Şekil 4.28'deki gibi boyama işlemi tekrar edildi.

Şekil 4.28: Polyester boyama işlemi
