**YÜKSEK LİSANS TEZİ**

**ARITMA TESİSLERİNDE**

**İŞ SAĞLIĞI VE GÜVENLİK YÖNETİMİ**

**Çevre Mühendisliği Anabilim Dalı**

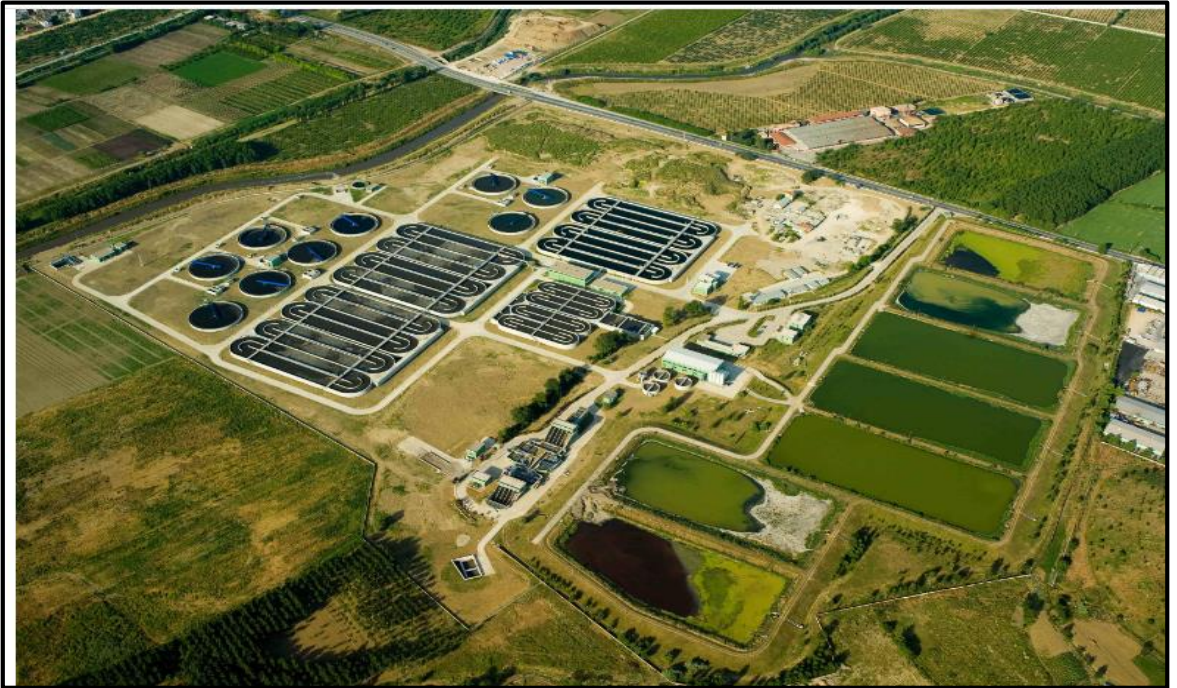
Şekil 4.1. Doğu Atıksu Arıtma Tesis görünümü (<https://www.kuzugrup.com/proje/buski-dogu-atıksu-arıtma-tesisi/>.)

- Debi ölçüm kanalları,
- Selektör ve anaerobik tanklar,
- Havalandırma havuzları,
- Dağıtım ve toplama yapıları,
- Son çökeltim tankları,
- Arıtılmış su yapısı,
- Servis ve yangın suyu tankı ve pompa istasyonu,
- Geri aktif çamur pompa istasyonları,
- Fazla aktif çamur pompa istasyonu,
- Çamur ızgara yapısı ve tampon tankları,
- Çamur susuzlaştırma ve kireç stabilizasyon binası,
- Amonyak arıtma ünitesi,
- Taşkan ve saha drenaj pompa istasyonu,
- Jeneratör binaları,
- Trafo ve elektrik dağıtım binaları,
- İşletme binaları ve atölyeler,
- Yardımcı binalar ve yapılar.

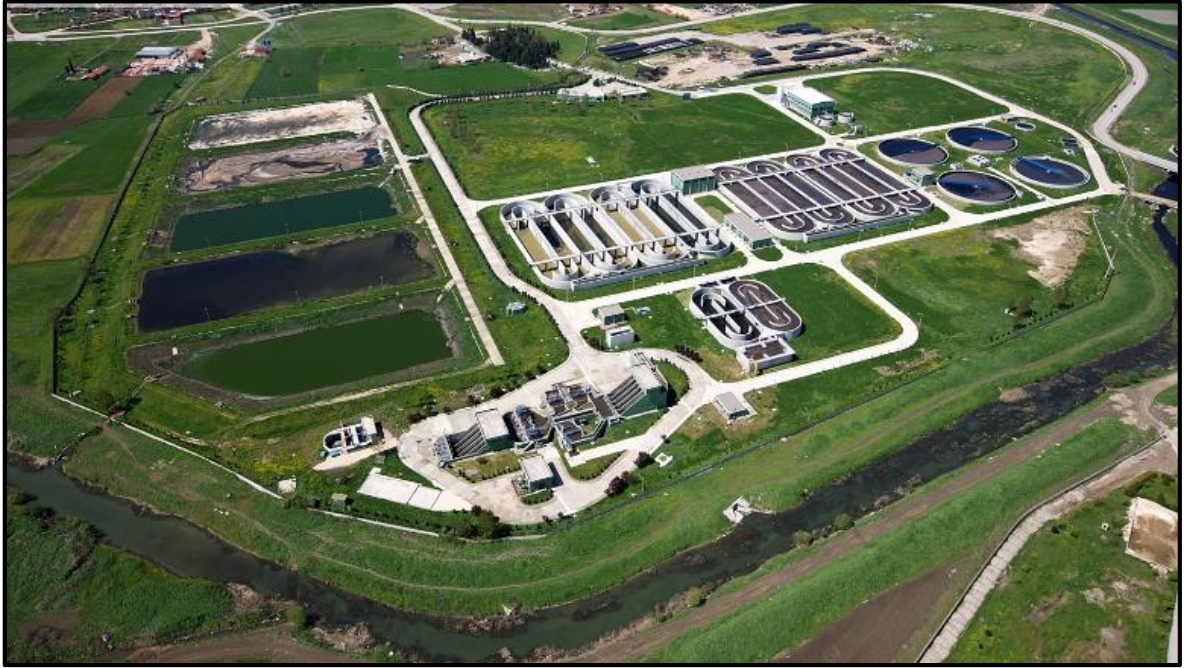
Şekil 4.3. Batı Atıksu Arıtma Tesis görünümü (<https://www.kuzugrup.com/proje/buski-bati-atiksu-aritma-tesisi/>.)

- Arıtılmış su yapısı,
- Servis ve yangın suyu tankı ve pompa istasyonu,
- Geri aktif çamur pompa istasyonları,
- Fazla aktif çamur pompa istasyonu,
- Çamur ızgara yapısı ve tampon tankları,
- Çamur susuzlaştırma ve kireç stabilizasyon binası,
- Amonyak arıtma ünitesi,
- Jeneratör binaları,
- Trafo ve elektrik dağıtım binaları,
- İşletme binaları ve atölyeler,
- Yardımcı binalar ve yapılar.

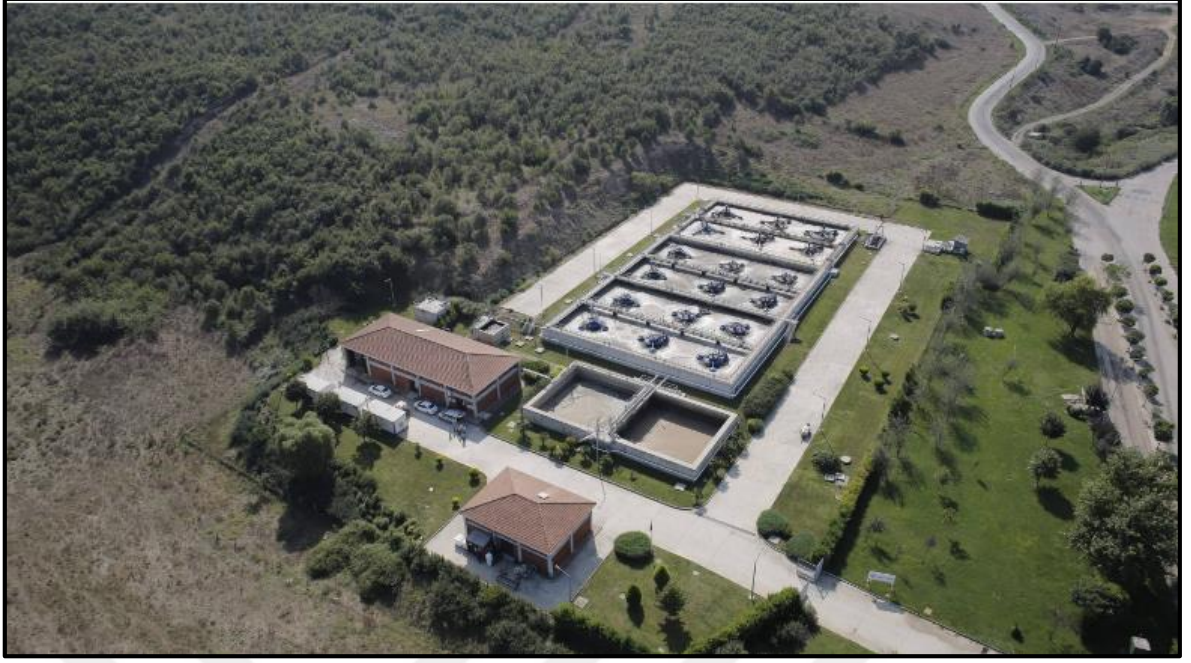
Şekil 4.4. Hamitler Kentsel Katı Atık Süzüntü Suyu Arıtma Tesis görünümü (<https://www.kuzugrup.com/proje/buski-kent-kati-atik-suzuntu-suyu-aritma-tesisi-ve-desarj-hatti/>.)

şeklinde. Giriş pompa istasyonu ile çöp süzüntü suyu tesise gönderilmektedir. Havalandırma ve fakültatif havuzlarda, havalandırma yüzeysel havalandırıcılar (aeratörler) ile sağlanmaktadır. Tabanda biriken çamur, havuz üzerinde dubalı bir sisteme bağlı yüzen çamur pompaları ile çamur susuzlaştırma ünitelerine gönderilir. Ardışık kesikli reaktörler ise önceki aşamalarda büyük oranda arıtılmış suyun istenilen çıkış suyu kriterlerine uygun hale getirilmesini sağlanmaktadır. Tesiste çalışılan bölgelerin risk potansiyelleri ve çalışanların vardiyalı olarak çalışmaları göz önüne alındığında, anket 2 kişiye uygulanabilmektedir.

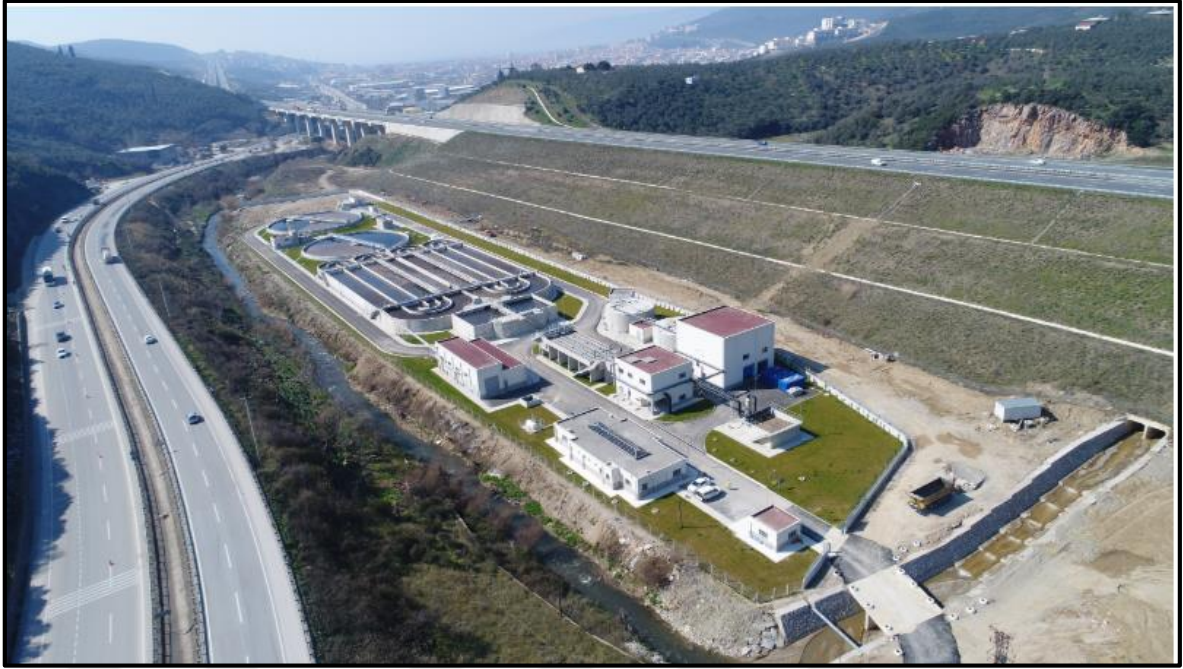
Şekil 4.5. Gemlik Ön Arıtma ve Derin Deniz Deşarj Tesis görünümü  
([https://www.buski.gov.tr/tr/icerik/dogu\\_atik\\_su\\_aritma\\_tesisi\\_575](https://www.buski.gov.tr/tr/icerik/dogu_atik_su_aritma_tesisi_575))

Tesis, mekanik temizlemeli ızgara sistemi, terfi pompa istasyonu, kum ve yağ tutucu tesisleri ile pompa istasyonunun yer aldığı ön arıtma tesisi ile yaklaşık 300 m'lik kısmı karada, 1.700 m'lik kısmı denizde olmak üzere toplamda 2.000 m uzunluğunda ve 42 metre derinlikte Ø 630 mm'lik PE100 PN10 basınç sınıfına sahip boru ile deniz deşarjı tesislerinden oluşmaktadır. Gemlik Ön Arıtma ve Derin Deniz Deşarj Tesis görünümü Şekil 4.7.'de verilmiştir.

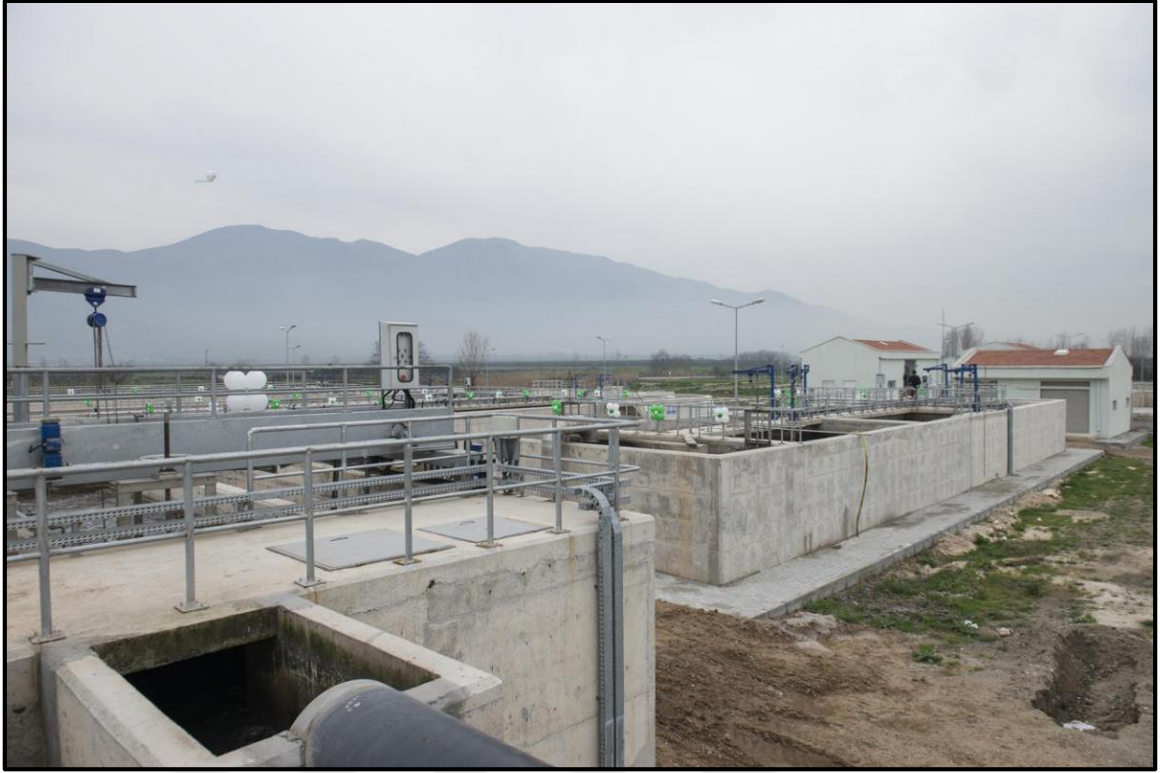
Şekil 4.6. Orhangazi İleri Biyolojik Atıksu Arıtma Tesis görünümü  
(<http://projeler.bursa.bel.tr/orhangazi-ileri-biyolojik-atıksu-arıtma-tesisi.html>)

Orhangazi İleri Biyolojik Atıksu Arıtma Tesisi uzun havalandırmalı aktif çamur prosesine sahip bir ileri biyolojik arıtma tesisidir. Tesiste 15 kişi çalışmaktadır. Ancak çalışanların vardiya usulü çalışması, ankete cevap verebilecek nitelikteki çalışanların azlığı gibi nedenlerden dolayı anket soruları kapsamında yalnızca 2 kişiyle görüşülerek sonuçlandırılmıştır.

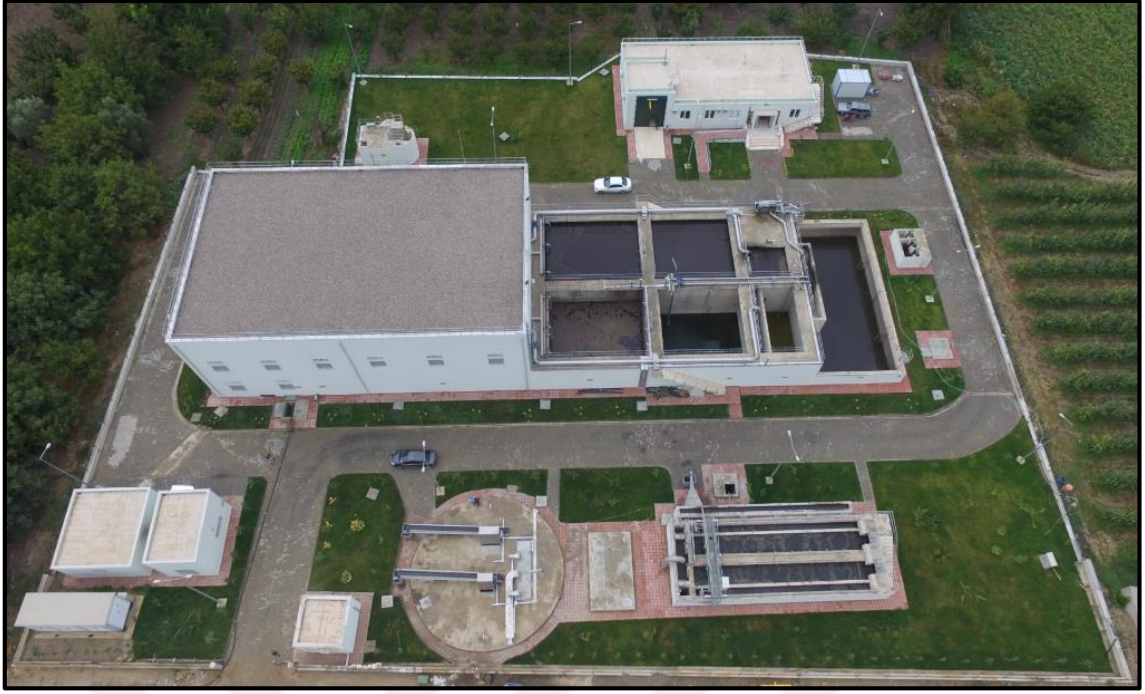
Şekil 4.7. İzmit Bursa MBR Teknolojili Atıksu Arıtma tesis görünümü ([https://www.buski.gov.tr/tr/icerik/dogu\\_atik\\_su\\_aritma\\_tesisi\\_575](https://www.buski.gov.tr/tr/icerik/dogu_atik_su_aritma_tesisi_575))

İznik Bursa MBR Teknolojili Atıksu Arıtma Tesisi'nin temel ünitesi membran biyoreaktör havuzlarıdır. Şekil 4.7. İznik Bursa MBR Teknolojili Atıksu Arıtma tesis görünümünü vermektedir. Tesiste 4 adet havuz yer almakta olup toplam 30 adet membran kaseti yer almaktadır. Membranların tıkanmasını önlemek için belirli aralıklarla (ortalama 3-4 ay) NaOCl (sodyumhipoklorit) ile kimyasal yıkama yapılmaktadır. İznik Atıksu Arıtma Tesisi'nin biyolojik kısmı daha yüksek verimli fosfor giderimi gerçekleştirmek için havalandırma tankı yerine anoksik tanktan içsel geri devrin yapılması ile anaerobik havuzdaki anaerobik koşulları bozma etkisini azaltan UCT (University of Capetown) prosesi olarak tasarlanmıştır. Tesis 2015 yılından beri faaliyet göstermektedir. Tesiste mevcut durumda 16 kişi çalışmaktadır. Anket sorularına cevap verebilecek çalışanların devamlı atıksu arıtma tesisinde bulunmaması ya da vardiyalı çalışma sisteminden dolayı anket çalışmasının yapıldığı zamanda arıtma tesisinde olmaması gibi nedenlerden dolayı anket soruları 3 kişi ile cevaplanmış ve genel değerlendirme yapılmıştır.

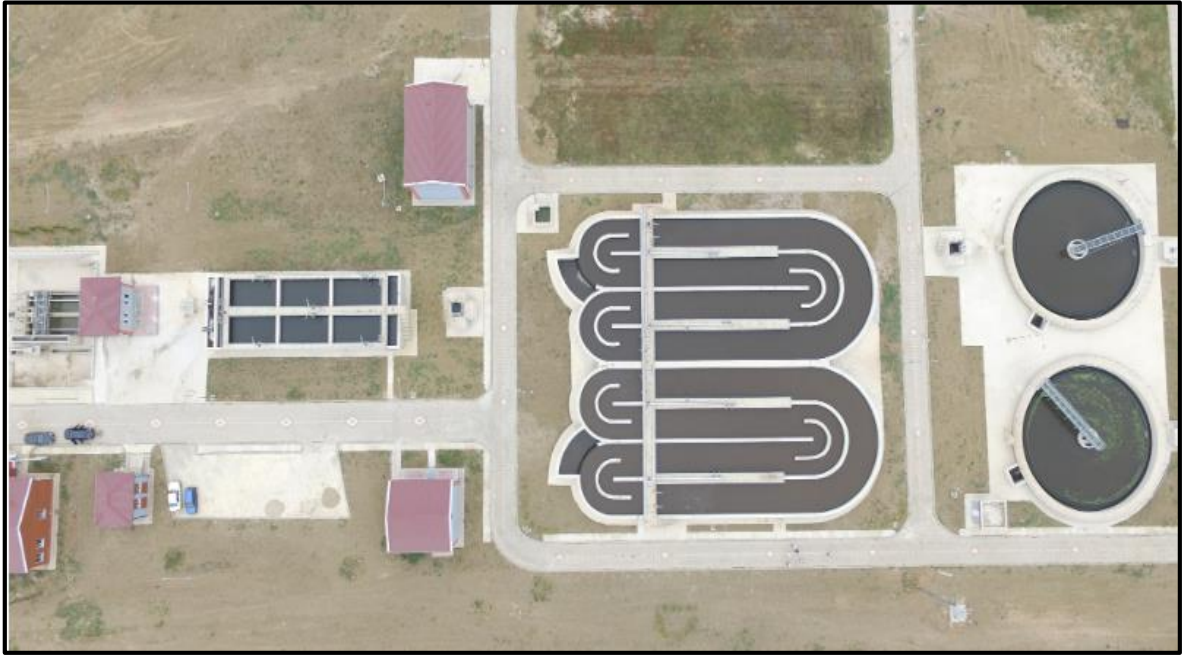
Şekil 4.8. Yenişehir İleri Biyolojik Atıksu Arıtma Tesis görünümü ([https://www.buski.gov.tr/tr/icerik/dogu\\_atik\\_su\\_aritma\\_tesis\\_575](https://www.buski.gov.tr/tr/icerik/dogu_atik_su_aritma_tesis_575))

İleri biyolojik arıtma yapan Yenişehir Atıksu Arıtma Tesisi 7.000 m<sup>3</sup>/gün kapasitede inşa edilmiştir ve uzun havalandırmalı aktif çamur prosesine sahiptir. Şekil 4.11. Yenişehir İleri Biyolojik Atıksu Arıtma Tesis görünümünü göstermektedir. Tesis 2015 yılından beri faaliyet göstermekte olup 9 kişi çalışmaktadır. Anket çalışması çalışan sayısının azlığı, çalışanların devamlı arıtma tesisinde olmaması, vardiyalı çalışma saatleri gibi etmenlerden dolayı anket 2 kişi tarafından cevaplanmıştır.
