**CAM FİBER TAKVİYELİ VE TAKVİYESİZ POLİKARBONAT
MALZEMELERİN MEKANİK ÖZELLİKLERİNE DOĞAL VE
HIZLANDIRILMIŞ YAŞLANDIRMA VE GERİDÖNÜŞÜMÜN
ETKİSİNİN ARAŞTIRILMASI**

**MEHMET DOĞAN
YÜKSEK LİSANS TEZİ
MAKİNE MÜHENDİSLİĞİ ANABİLİM DALI**

**GEBZE
2019**

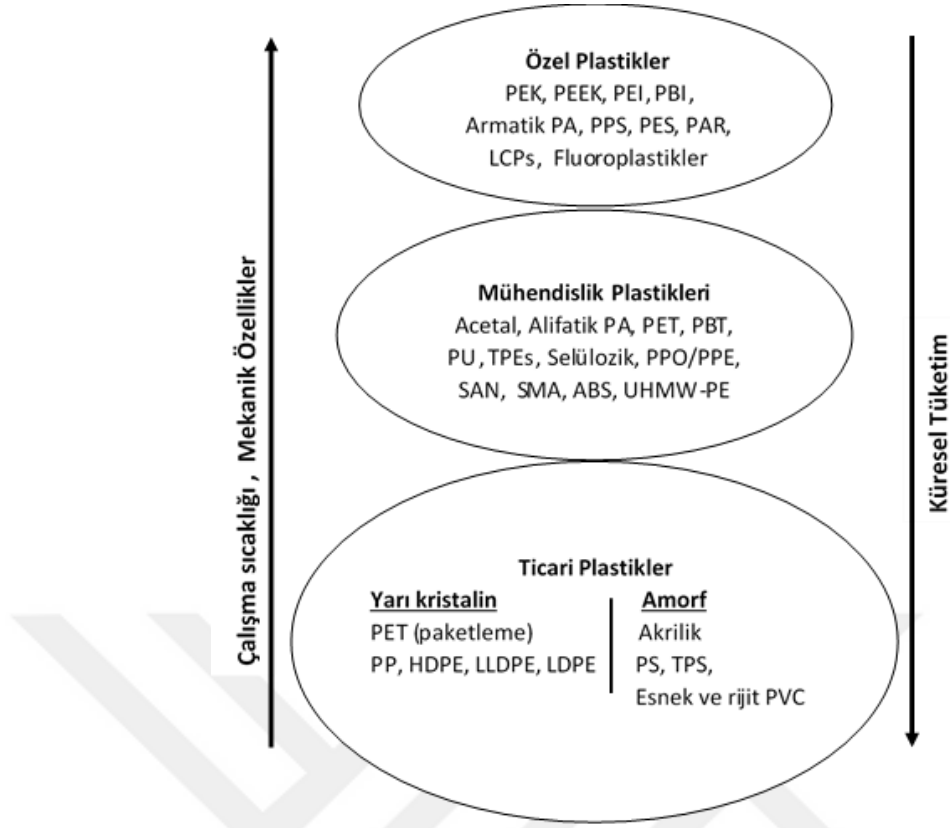
Şekil 2.2: Termoplastiklerin özelliklerine göre sınıflandırılması.

Günümüzde yaygın olarak kullanılan termoplastik malzemeler maliyet ve özelliklerine göre 3 farklı bölüme ayrılmaktadır (Şekil.2.2). Ticari plastikler, nispeten düşük maliyetli olduklarından onların mühendislik özelliklerinin dışında yüksek miktarda tüketim oranında sahiptirler. Bu tür plastikler yarı kristal ve amorf olarak iki gruba ayrılırlar. Yarı kristal plastiklerin camsı geçiş sıcaklıkları düşüktür ve çalışma sıcaklıklarına neredeyse yakındır. Mühendislik plastiklerinin maliyeti daha yüksek ve düşük tüketim oranına sahiptirler. Genellikle ticari plastiklerden daha yüksek camsı geçiş sıcaklıkları vardır. Özel gruptakiler ise yüksek maliyetli ve daha az tüketim oranına sahip yüksek sıcaklıklarda çalışabilme ve yüksek dayanım özelliklerine sahiptirler [20].

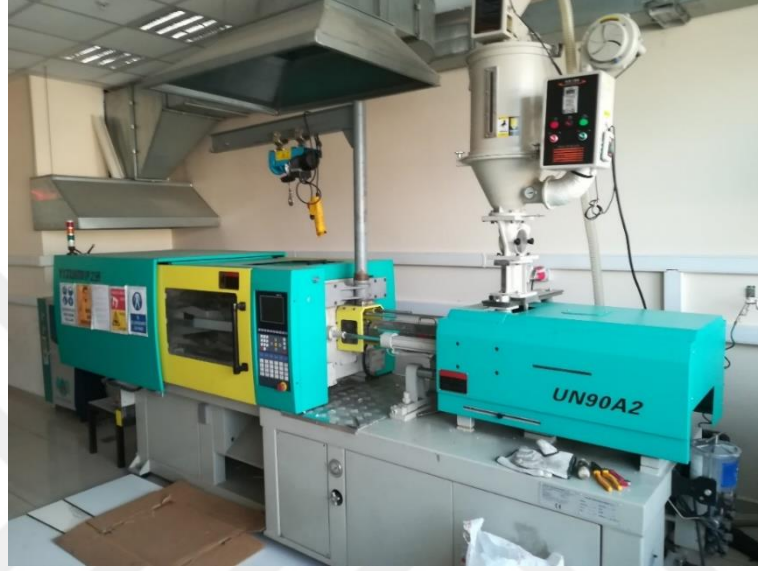
Şekil 3.2: Plastik enjeksiyon cihazı.

Çalışmada kullanılacak numuneler, GTÜ plastik enjeksiyon laboratuvarında bulunan YUZUMİ marka plastik enjeksiyon cihazı (şekil 3.2) kullanılarak 4 gözlü kalıpta (Şekil 3.3) basılmıştır.

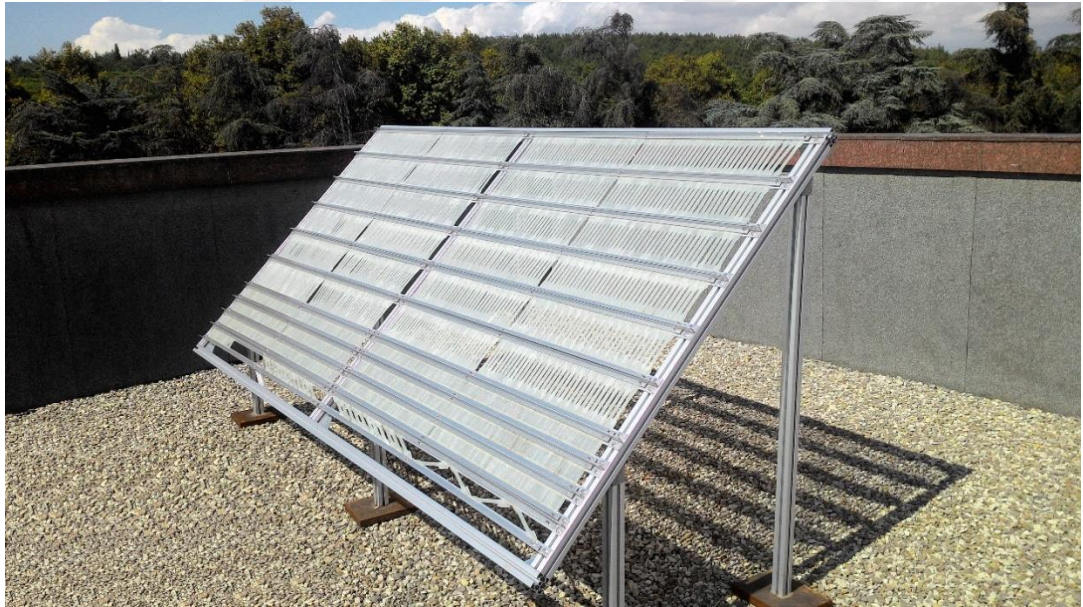
Şekil 3.5: Doğal yaşlandırmada kullanılan raf.

Raf üzerine yerleştirilmiş numunelerin maksimum gün ışığına maruz kalmasını sağlamak için (TS EN ISO 877-1, 2011) [31] standartta uygun olarak 45° açıyla güneye bakacak şekilde GTÜ Makine Mühendisliği Bölümü binasının çatısına kurulmuştur. Doğal yaşlandırma işlemi, 3, 6, 9 ve 12 aylık maruz kalma süreleri boyunca doğal şartlar altında bırakılarak yapılmıştır. Doğal yaşlandırma işlemi için kullanılan raf Şekil 3.5’te gösterilmiştir.

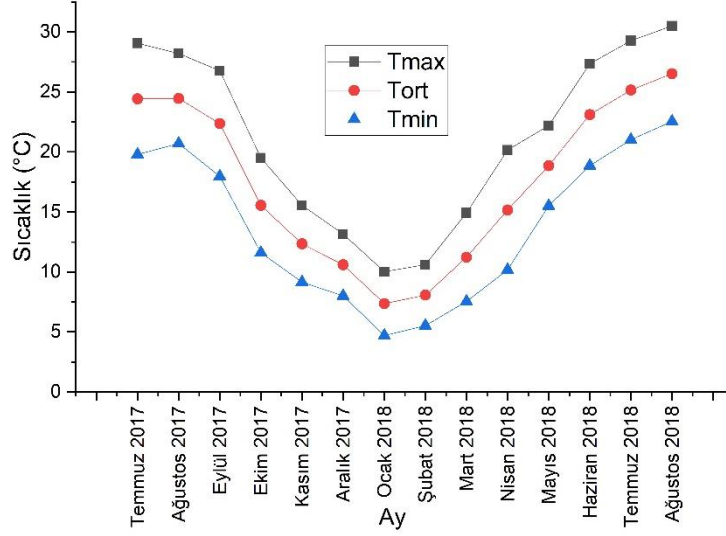
Şekil 3.6: Aylara göre ortalama sıcaklık grafiği (Tmax : en yüksek sıcaklık, Tort : ortalama sıcaklık, Tmin : en düşük sıcaklık).

süresince aylık ortalama sıcaklık değerleri Şekil 3.6’da, ortalama nem miktarları ise Şekil 3.7’deki grafiklerde verilmiştir [32].

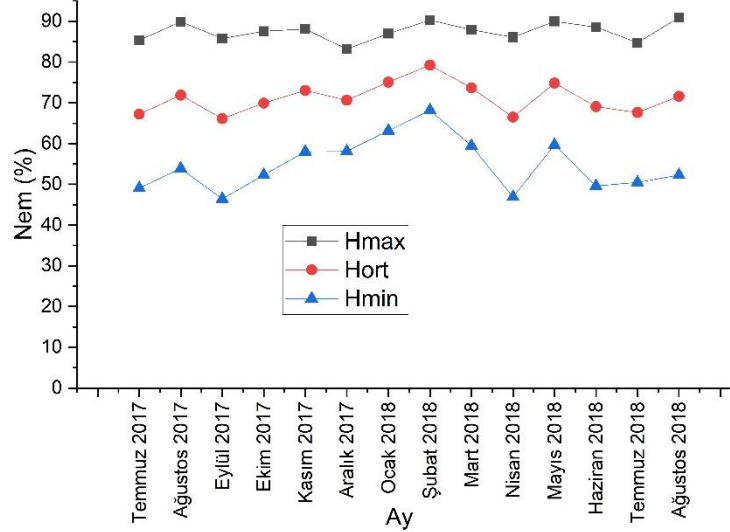
Şekil 3.7: Aylara göre ortalama nem grafiği (Hmax : en yüksek nem miktarı, Hort : ortalama nem miktarı, Hmin : en düşük nem miktarı).

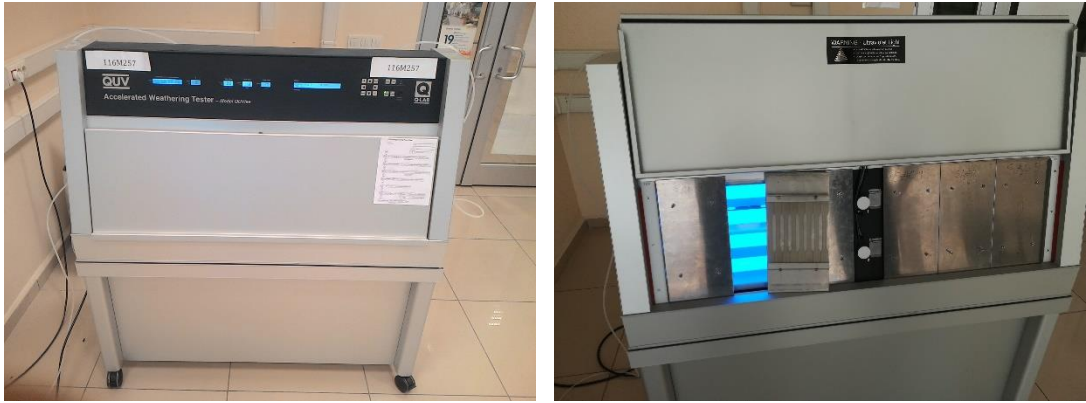
Şekil 3.8: Hızlandırılmış yaşlandırmada kullanılan cihaz.

Hızlandırılmış yaşlandırma işlemi, QV-LAB Accelerated Weathering Tester cihazıyla (Şekil 3.8), UV-A tipi 340 nm dalgaboyuna sahip lambalar kullanılarak gerçekleştirilmiştir. Bu dalgaboyuna sahip lambanın tercih edilmesinin nedeni bu lambanın doğal ortamda gün ışığının yaydığı en uygun dalgaboyunu vermesidir. Hızlandırılmış yaşlandırma şartları, 0,68 W/m² ışık şiddeti ile 4 saat 50°C'de UV ışınlarına ardından 4 saat 50°C'de yoğuşmaya (ışıksız ortamda) maruz bırakılacak şekilde, toplamda 48, 144 ve 336 saatlik çevrimler şeklinde uygulanmıştır. Işık şiddetinin kontrolü ve kalibrasyonu her bir yaşlandırma işlemi öncesinde (336 saatlik toplam işlem süresi), cihazın kalibrasyon aparatı ile gerçekleştirilmiştir.

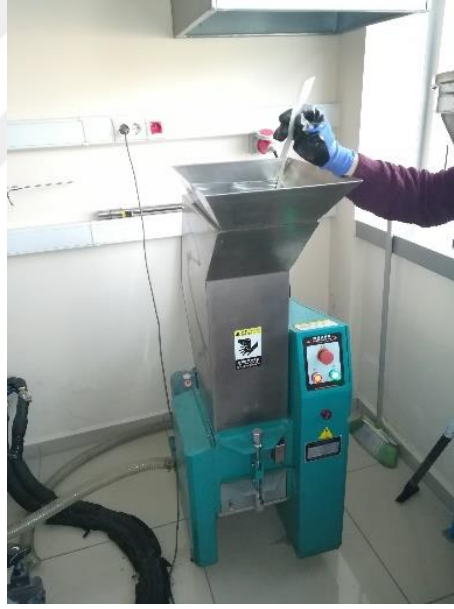
Şekil 3.9: Mekanik kırıcı.

12 Ay yaşlanmış numuneler mekanik kırıcıda(Şekil 3.9.) kırıldıktan sonra sırasıyla %25, %50 ve %75 oranlarında yaşlanmamış PC polimeriyle karıştırılmıştır. Ardından bu karışım 40 L/D oranına sahip çift vidalı laboratuvar tipi plastik ekstrüder cihazında (Şekil 3.10) ekstrüzyon işlemleri gerçekleştirilmiştir. Ardından filement halinde çıkan polimer karışımı mekanik kırıcı yardımıyla kırılmıştır.

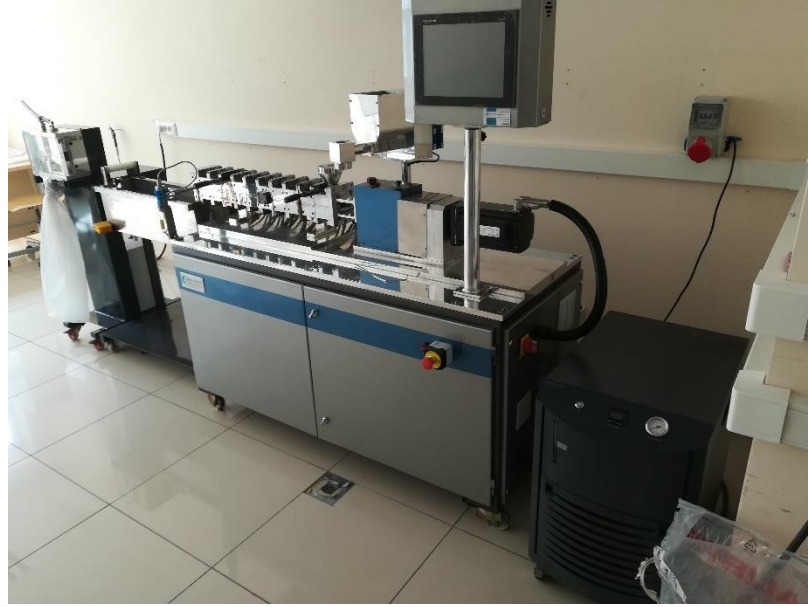
Şekil 3.10: Karışımların Plastik Ekstrüder cihazı.

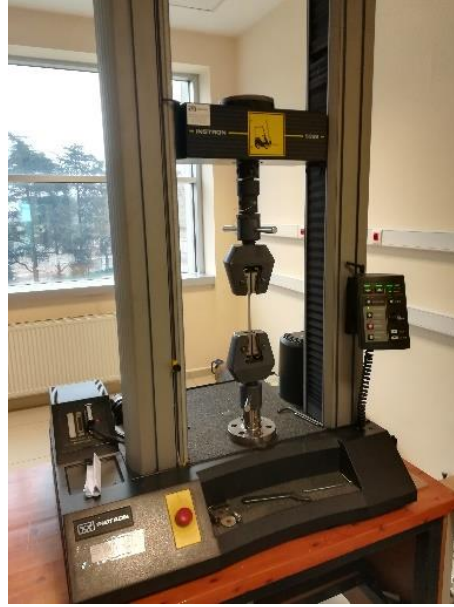
Şekil 3.11: Çekme çeneleri takılmış universal test cihazı.

Enjeksiyon makinesinde üretilen numunelerin çekme testleri, GTÜ Malzeme Bilimi ve Mühendisliği bölümüne ait Instron 5569 çekme test cihazında (Şekil 3.11) yapılmıştır (TS EN ISO 527-1, 2012) [35]. Çekme testleri 5 adet numune üzerinde gerçekleştirilmiş ve ortalama değerleri alınmıştır. Çekme testi parametreleri Tablo 3.9’da verilmiştir. Çekme dayanımı ve çekme modülü, malzemelerin mekanik özellikleri hakkında bilgi edinmede kullanılan en önemli göstergeler arasındadırlar. Çekme testi, iki ucundan çekilen bir malzemenin çekme kuvvetlerine dayanma kabiliyetinin ve malzemenin kırılmadan ne kadar uzayacağını ölçümüdür. Sürekli olarak iki ucundan çekilen numunelerden elde edilen gerilme-uzama eğrisinden malzemeye ait elastisite modülü hesaplanır.

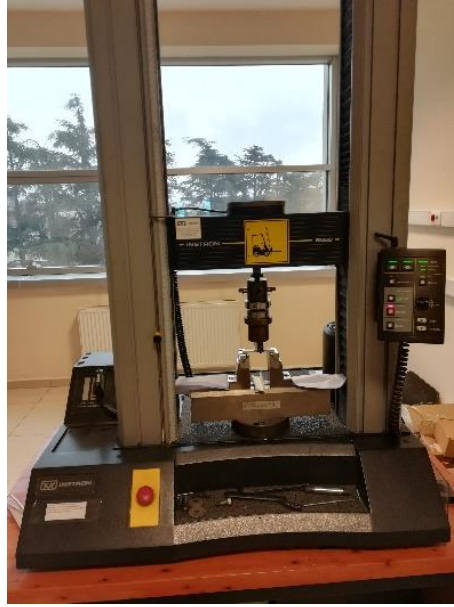
Şekil 3.12: Eğme çeneleri takılmış universal test cihazı.

Eğme dayanımı testleri Instron 5569 markalı cihaz (Şekil 3.12) kullanılarak yapılmıştır (TS EN ISO 178, 2011) [36]. Eğme testleri 5 adet numune üzerinde gerçekleştirilmiş ve ortalama değerleri alınmıştır. Eğme testi parametreleri Tablo 3.10'da verilmiştir. Eğme testi, basit kiriş yüküne maruz kalan malzemelerin davranışını ölçer. Numune her iki uçlarından desteklenir ve merkezden sürekli bir yük ile eğmeye zorlanır. Numunenin başlangıç pozisyonu ile eğme sonrası pozisyonu arasındaki fark çökme olarak adlandırılır. Bu durumda maksimum çökme uzunluk boyunca merkezde meydana gelir. Yük artışıyla birlikte maksimum gerilme ve çökme eğrisi çizilir. Buradan da eğme elastisite modülü hesaplanır.

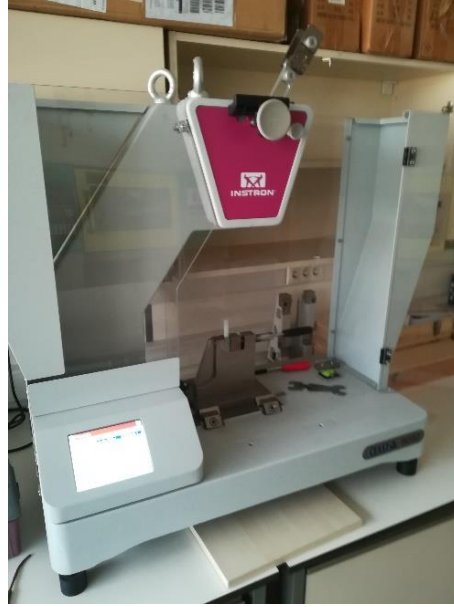
Şekil 3.13: Darbe testi cihazı.

Testler CEAST 9050 model test cihazında (Şekil 3.13) ISO 180 standardına göre yapılmıştır (TS EN ISO 180, 2006) [37]. Darbe testleri 5 adet numune üzerinde gerçekleştirilmiş ve ortalama değerleri alınmıştır. Darbe testi parametreleri Tablo 3.11’de verilmiştir. Darbe testi, mühendislik malzemelerinin darbe dayanımını ve çentik hassasiyetini ölçmek için kullanılan bir metottur. Döner bir çekiç kol belirli bir yüksekliğe çıkarılır ve sabit potansiyel enerjiyle serbest bırakılır. Numuneye açılan V profilli çentiğin olduğu yüze vuran çekicinin etkisiyle numune kırılır. Numune tarafından emilen enerji, çekicinin numuneye çarptıktan sonra çıktığı yüksekliğe göre hesaplanır.

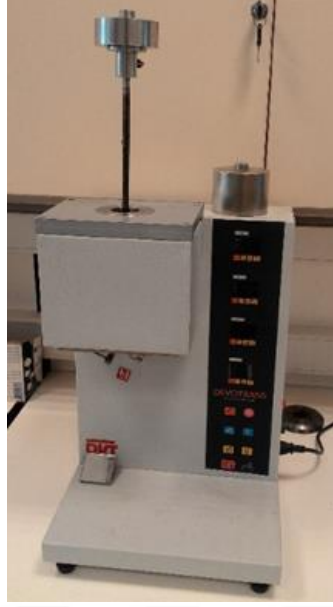
Şekil 3.14: MFI testi cihazı.

Eriyik akış testleri, DEVOTRANS EA3 test cihazında (Şekil 3.14) ISO 1133 standardı dikkate alınarak yapılmıştır. Eriyik akış indeksi (melt flow index, MFI) testinde, malzeme sıcaklık ile eritilerek üzerine belirli bir yük uygulanır ve bu yük altında kılcal bir borudan 10 dakika içerisinde ne kadar malzemenin aktığı belirlenir. MFI testleri 5 adet numune üzerinde gerçekleştirilmiş ve ortalama değerleri alınmıştır. Kullanılan malzeme çeşitlerine göre standartlardaki ağırlık ve sıcaklık tablosu Tablo 3.12’de verilmiştir. MFI değeri teorik olarak aşağıdaki formülle hesaplanmaktadır (TS EN ISO 1133-1, 2012) [38].

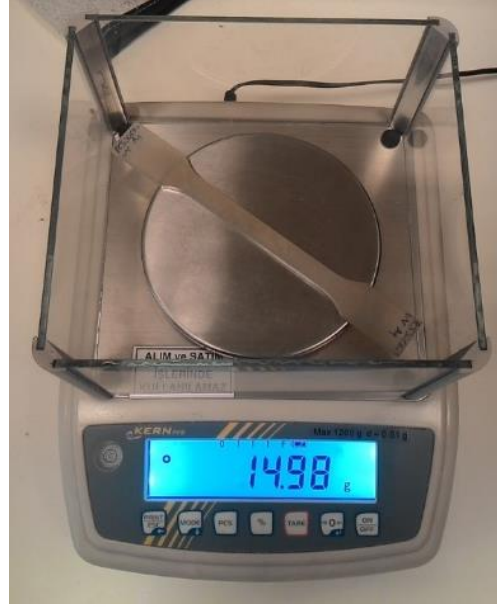
Şekil 3.15: Hassas terazi.

Üretilen numuneler belirtilen test süreleri sonunda ağırlıkları tartılarak kontrol edilmektedir. Numunelerin ağırlık ölçümleri hassas teraziyle (Şekil 3.15) yapılmıştır.

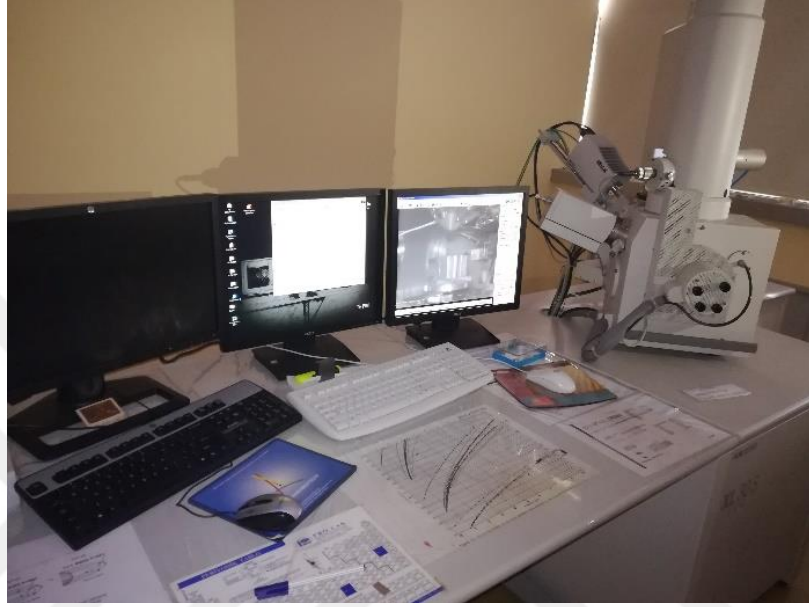
Şekil 3.17: SEM cihazı.

SEM analizleri Philips XL 30 SFEG marka taramalı elektron mikroskobu kullanılarak yapılmıştır (Şekil 3.17). İletken olmayan numuneler elektron ışını

tarafından taranırken şarj olmaya (yük birikmesi) eğilimlidirler. Yük birikmesi numunede tuhaf ve bozuk görüntülerin oluşmasına sebep olduğundan bu tür numuneler elektriksel olarak iletken bir malzeme ile kaplanırlar. Bu iletken malzeme altın ya da karbon olabilir. Altın kaplama işlemi, püskürtmeyle altın kaplama cihazıyla yapılmıştır.

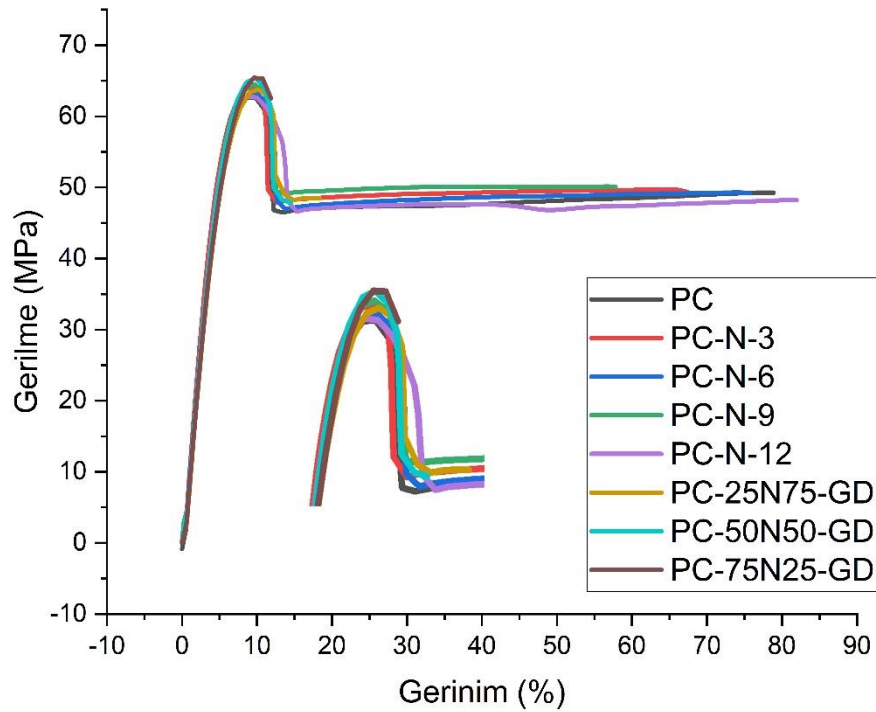
Şekil 4.1: Doğal ortamda yaşlandırılan ve geridönüşüm uygulanan PC numunelerinin gerilme - gerinim grafiği.

Üretildikten 24 saat sonra (yaşlandırılmamış) ve 3, 6, 9, 12 ay doğal yaşlandırmaya maruz bırakılan PC ve 12 ay doğal yaşlandırılan PC numunelerine, geridönüşüm sonrası uygulanan çekme testlerinin sonuçları Şekil 4.1’deki gerilme -

gerinim grafiği ile verilmiştir. Tipik gerilme - gerinim eğrisinden elde edilen çekme dayanımı değerlerinin yaşlandırma süresi ile ilişkisi ise Şekil 4.2’de gösterilmiştir. Çekme dayanımı ve kopma uzaması ortalama değerleri ve testler sırasında elde edilen sapmalar Tablo 4.2’de verilmiştir. PC numunelerinin çekme testlerinden elde edilen verilere göre yaşlanma süresi ve geridönüşümün, çekme dayanımlarında önemli bir değişiklik meydana getirmemiştir. Benzer sonuçlar literatürde de gözlenmiştir [13], [15]. 12 ay doğal yaşlanmış PC numunelerinin ortalama değeri 62,08MPa olarak ölçülmüş ve 12 ay yaşlanmış numunelere sırasıyla %25, %50 ve %75 oranlarında saf katkıların katılması çekme dayanımlarında sırasıyla %2,85, %4,16 ve %5,38 oranlarında çok az artışlara sebep olmuştur. Kopma uzamalarında ise yaşlanma süresiyle birlikte sürekli düşüş gözlenmiştir. Numunelerin dış ortam şartlarında yaşlanma zamanıyla gevrek hale geldiği görülmüştür. 12 Ay yaşlandırılmış numunelere sırasıyla %25, %50 ve %75 saf PC polimerinin katılması, kopma uzamalarını düşürmeye devam etmiştir. Kopma uzamalarında görülen düşüşler literatürde de gözlenmiştir [9], [14], [15].

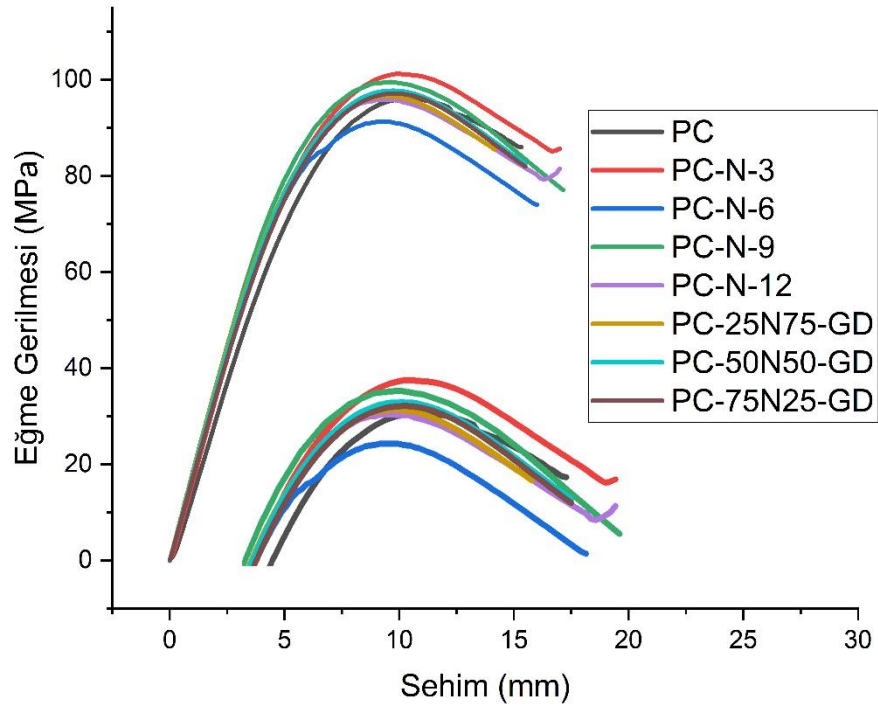
Şekil 4.3: Doğal ortamda yaşlandırılan ve geridönüşüm uygulanan PC numunelerinin gerilme - sehim grafiği.

Doğal yaşlandırmaya maruz bırakılan ve geridönüşüm uygulanan PC numunelerinin eğme gerilmesi - sehim grafiği Şekil 4.3'te verilmiştir. Eğme dayanımı değerlerinin yaşlandırma süresi ile ilişkisi Şekil 4.4'te gösterilmiştir. Eğme testi sonuçlarının ortalama değer ve sapmaları Tablo 4.3'te verilmiştir. PC numunelerinin eğme dayanımları yaşlanma süresiyle ve geridönüşüm uygulanmasından pek etkilenmemiştir. 3, 6, 9 ve 12 aylık doğal yaşlandırma süreleri boyunca PC numunelerindeki değişim sırasıyla %5 artış, %5 azalış, %3 ve % 1 artış şeklinde gerçekleşmiştir. 3. ve 9. Aylarda gözlenen eğme dayanımlarındaki artışın PC

numunelerinin yüzey sertliğinin yaşlanma zamanıyla birlikte arttığı için gerçekleştiği literatürde değinilmiştir [39]. Literatürde, doğal ortamda yaşlandırılan numunelerin ışık ve oksijenin etkisiyle gerçekleşen fotooksidasyon mekanizması, numune yüzeyinde sert bir oksit tabakasının oluşturduğunu ve bu durumun da eğme dayanımında bir artışa sebep olduğuna değinilmiştir [9]. Geridönüşümün etkisiyle gerçekleşen değişimler ise 12 ay doğal yaşlanmış numunelere göre sırasıyla %1, %2 ve %1,5 artış şeklindedir.

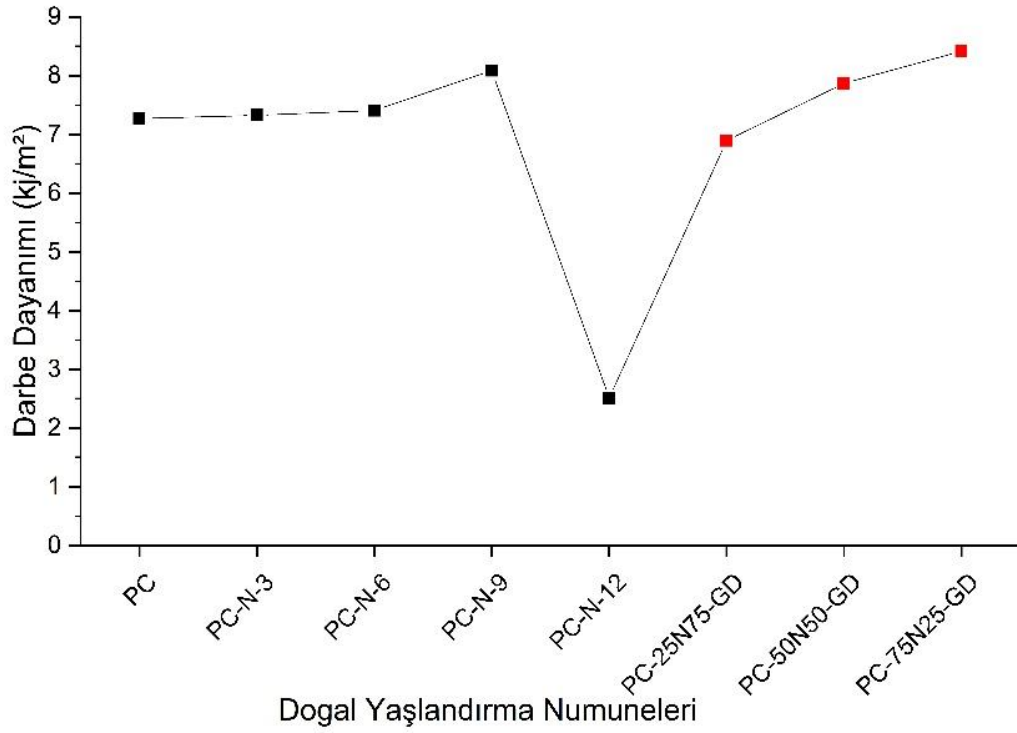
Şekil 4.5: Darbe dayanımı değişim grafiği.

Doğal yaşlandırmaya maruz bırakılan ve geridönüşüm uygulanan PC numunelerinin darbe dayanımı grafiği Şekil 4.5'te verilmiştir. Darbe testi sonuçlarının ortalama değer ve sapmaları Tablo 4.4'te verilmiştir. İlk 9 ay boyunca darbe dayanımlarında önemli bir değişiklik görülmezken 12 Ay sonunda yaşlanmamış PC numunelerine göre %65 düşüş gözlenmiştir. Bu düşüş yaşlanan numunelerinin giderek sünek yapıdan gevrek bir yapıya döndüğünün göstergesidir [9]. Geridönüşüm, 12 ay yaşlanmış PC numunelerinin darbe dayanımlarında sırasıyla %174, %213 ve %235 ciddi ölçüde artış sağlamıştır.

Doğal yaşlandırma sonrasında PC numunelerinin çekme ve eğme dayanımlarında önemli bir değişim gözlenmemiştir. Kopma uzamalarında ise azalış meydana gelmiştir. Darbe dayanımlarında ise 9. Aya kadar önemli bir değişiklik olmazken, 12. Ay sonunda önemli ölçüde azalış görülmüştür. MFI değerlerinde ise 12. Aya kadar stabil bir artış yada azalıştan ziyade değişik değerler ölçülmüştür. Numunelerin SEM resimlerinde yaşlanma süresiyle birlikte 9. ve 12. ayda numune yüzeyinden alınan görüntülerden çatlakların oluştuğu ve giderek genişlediği görülmüştür.

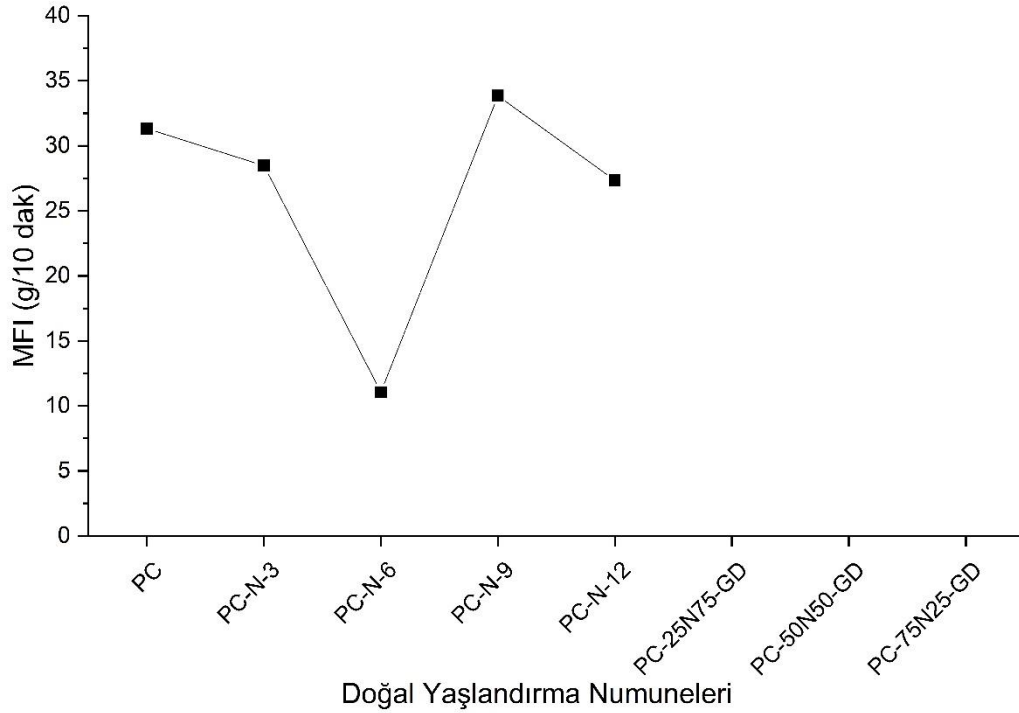
Şekil 4.6: MFI değişim grafiği.

Doğal yaşlandırmaya maruz bırakılan ve geridönüşüm uygulanan PC numunelerinin MFI değişim grafiği Şekil 4.6’da verilmiştir. MFI testi sonuçlarının ortalama değer ve sapmaları Tablo 4.5’te verilmiştir. PC numunelerinin eriyik akış testi sonuçları incelendiğinde, numunelerin MFI değerlerinin başlangıç değerlerine göre 3. ay sonunda %10, 6. ay sonunda ise %65 oranında düştüğü görülmüştür. 9. ay sonunda MFI değeri %8 artmıştır ve 12. Ay sonunda ise yaklaşık %12 azalış görülmüştür. Görüldüğü üzere PC numunelerinin doğal yaşlandırılması sonrasında MFI testlerinden çok değişken değerler elde edilmiştir. Geridönüşüm uygulanan PC

numunelerinde ise, standart sıcaklık değerlerinde sağlıklı ölçüm alınamamış olmasından dolayı grafiklere yansıtılmamıştır. Tablolarda “*” işareti ile gösterilmiştir.

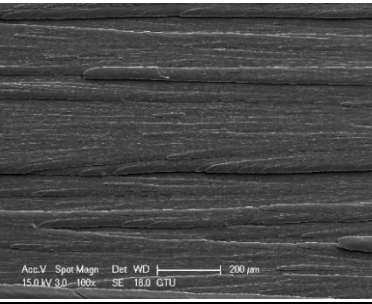
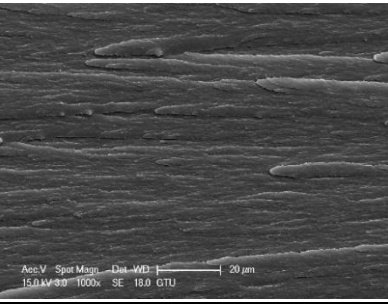
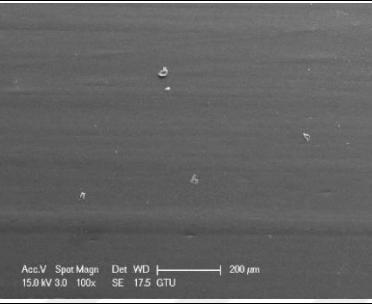
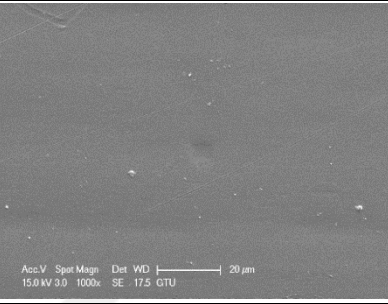
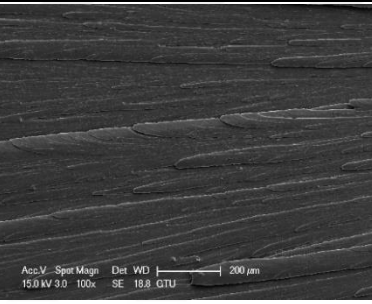
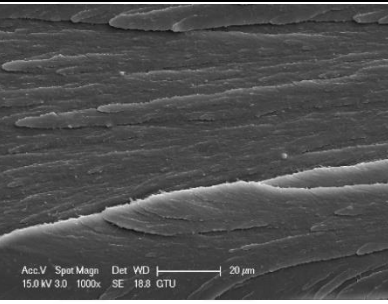
Tablo 4.12: Hızlandırılmış şartlarda yaşlandırılan PC numunelerinin SEM görüntüleri.

Hızlandırılmış yaşlandırmaya maruz bırakılan ve geridönüşüm uygulanan PC numunelerinin SEM görüntüleri Tablo 4.12’de verilmiştir. PC numunelerinin SEM incelemesi sonrasında, hızlandırılmış yaşlandırma boyunca hem kesit yüzeyi(kopmuş) hem de yaşlanan(yan) yüzeylerinde herhangi bir çatlak oluşumuna rastlanmamıştır. Bu morfolojik gözlem geridönüşüm uygulamasında da devam etmiştir.

Hızlandırılmış yaşlandırma sonrasında PC numunelerinin çekme ve darbe dayanımında değişiklik olmazken eğme dayanımında bir miktar artış görülmüş, kopma uzamalarında ise önemli miktarda azalma meydana gelmiştir. MFI değerlerinde ise çok az miktarda azalış meydana gelmiştir. Hızlandırılmış yaşlandırma sonrasında numunelerin SEM resimlerinde herhangi bir çatlak oluşumuna rastlanmamıştır.

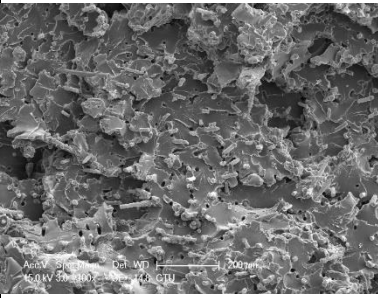
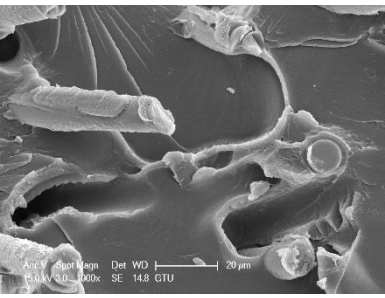
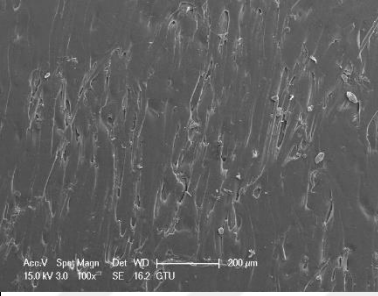
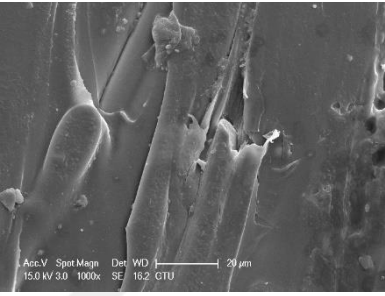
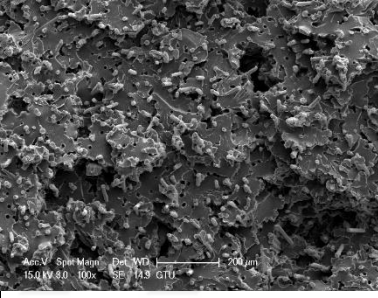
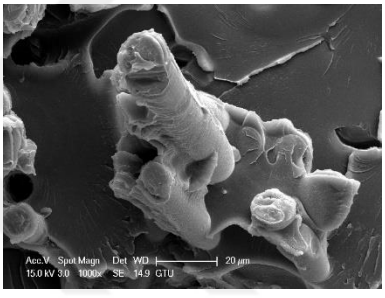
Tablo 4.18: Devam.

Kopmuş yüzey	PC/%10GF -25N75-GD

Kopmuş yüzey	PC/%10GF -50N50-GD

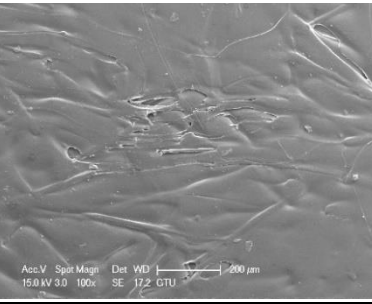
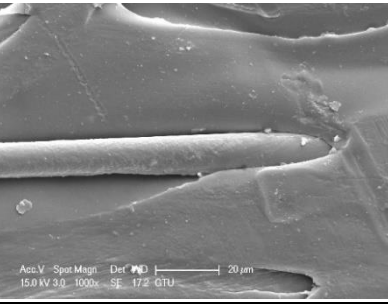
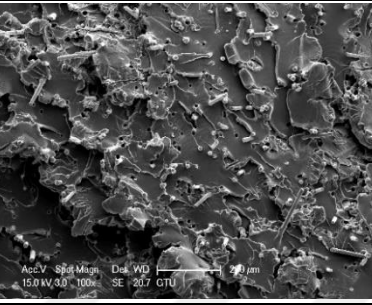
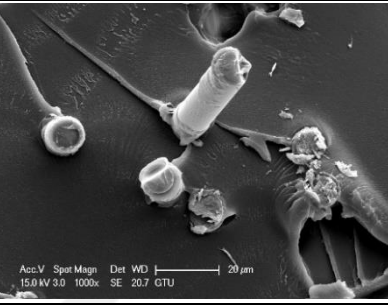
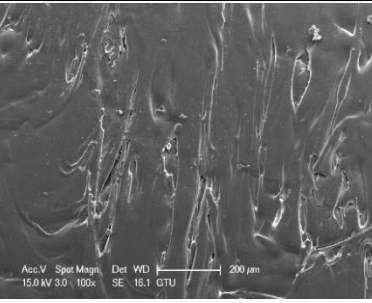
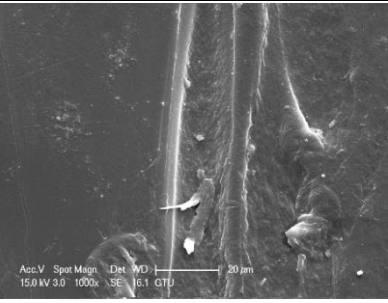
Tablo 4.24: Devam.

Kopmuş yüzey	336

Hızlandırılmış yaşlandırmaya maruz bırakılan ve geridönüşüm uygulanan PC/%10GF numunelerinin SEM görüntüleri Tablo 4.24’te verilmiştir. SEM görüntüleri incelendiğinde numune yan ve kesit resimlerinde genel olarak herhangi bir çatlak veya boşluk oluşumu gözlenmemiştir. 48 saat sonunda fiberlerin matrislerden ayrıldığı görülmüştür.

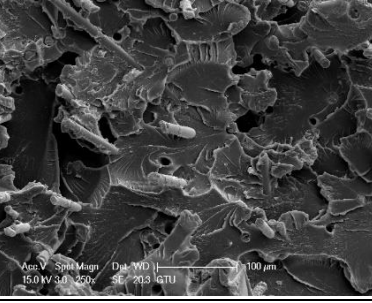
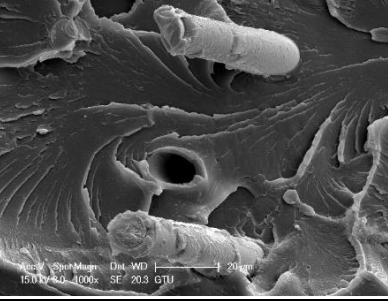
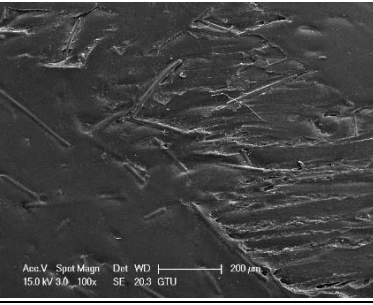
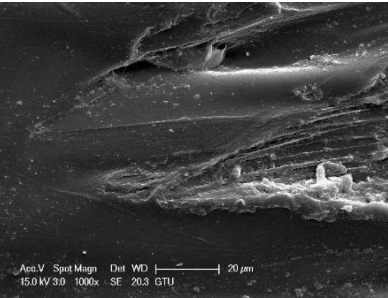
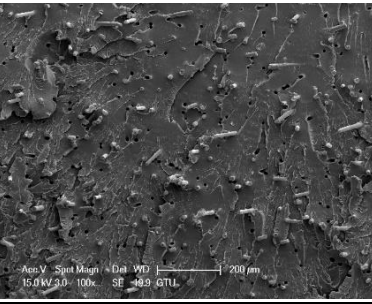
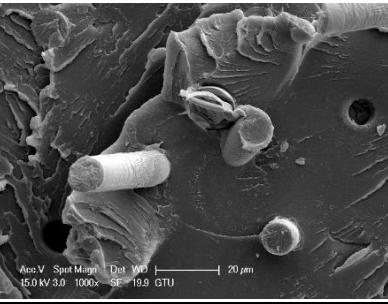
Tablo 4.24: Devam.

* Yaşlandırılmamış PC/%10GF polimerini ifade etmektedir.			
Geridönüşüm Numuneleri		100x	1000x
Kopmuş yüzey	PC/%10GF - 25UV75-GD

Kopmuş yüzey	PC/%10GF - 50UV50-GD

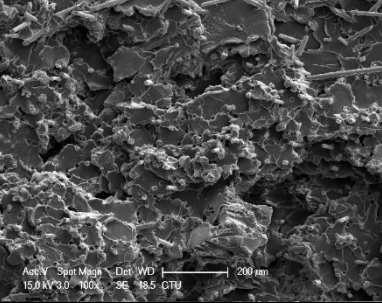
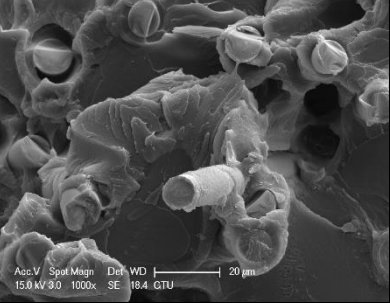
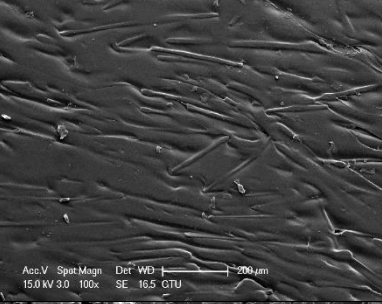
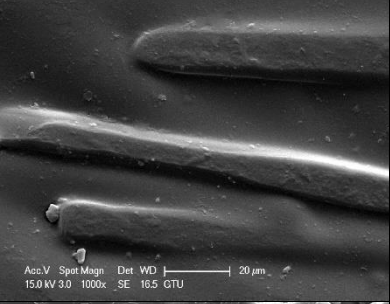
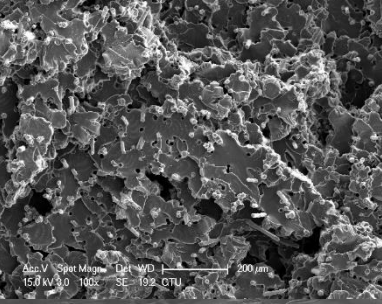
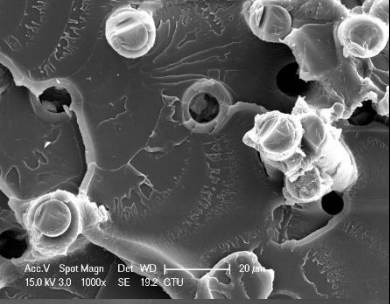
Tablo 4.36: Hızlandırılmış şartlarda yaşlandırılan PC/%20GF numunelerinin SEM görüntüleri.

Hızlandırılmış Yaşlandırma Numuneleri	100x	1000x
Kopmuş yüzey	0*

Hızlandırılmış yaşlandırma sonrasında PC/%20GF numunelerinin çekme dayanımında önemli bir değişiklik olmazken, eğme ve darbe dayanımında azalış görülmüştür. Kopma uzamalarında ise önce artış sonra başlangıca göre azalış şeklinde olmuştur. MFI değerlerinde önemli bir değişikliğin olmadığı görülmüştür. Hızlandırılmış yaşlandırma sonrasında numunelerin SEM resimlerinde herhangi bir çatlak oluşumuna rastlanmamıştır.

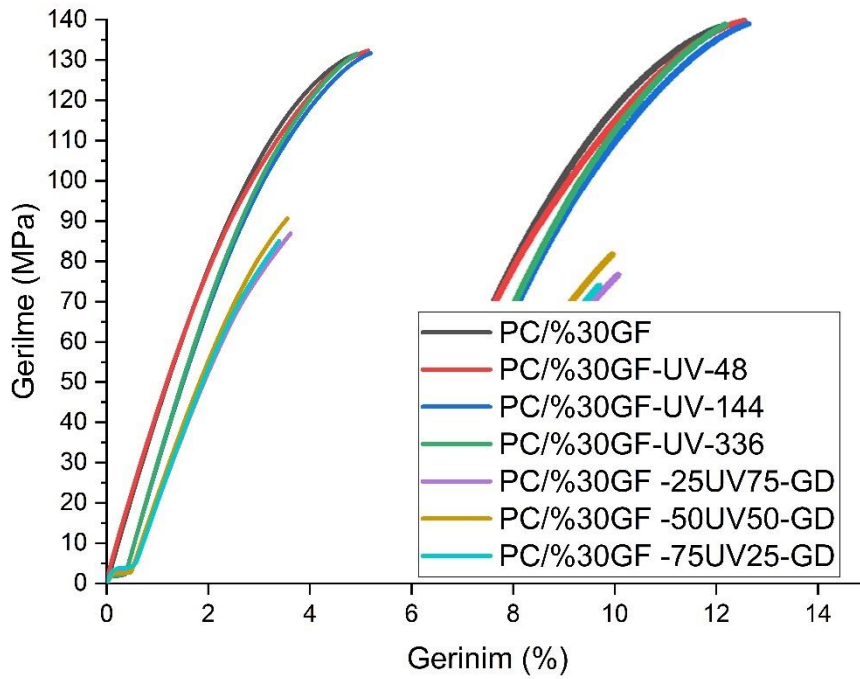
Şekil 4.43: Hızlandırılmış şartlarda yaşlandırılan ve geridönüşüm uygulanan PC/%30GF numunelerinin gerilme - gerinim grafiği.

Hızlandırılmış yaşlandırmaya maruz bırakılan ve bırakılmayan PC/%30GF numunelerine ve 336 saat hızlı yaşlandırılan PC/%30GF numunelerine uygulanan geridönüşüm sonunda gerçekleştirilen çekme testinden elde edilen gerilme - gerinim grafiği Şekil 4.43'te verilmiştir. Maruz kalma sürelerine göre çekme dayanımı grafiği Şekil 4.44'te verilmiştir. Çekme testi sonuçlarının ortalama değer ve sapmaları ise Tablo 4.44'te verilmiştir. %30 cam elyaf takviyeli PC numunelerin hızlandırılmış yaşlandırılması sonrasında yapılan çekme testleri sonucunda, çekme dayanımı ve kopma uzaması değerlerinin 336 saat sonunda bile değişim göstermediği görülmüştür. Geridönüşüm işlemleri sonrasında ise kopma uzamaları ve çekme dayanım değerleri, hem saf hemde 336 saat hızlı yaşlanmış numune değerlerinin yaklaşık uzamaların %26, dayanımlarının %34 altında kalmıştır.

Hızlandırılmış yaşlandırma sonrasında PC/%30GF numunelerinin çekme dayanımı ve kopma uzamalarında önemli bir değişiklik olmazken, eğme ve darbe dayanımında azalış görülmüştür. MFI değerlerinde artışın olduğu görülmüştür. Hızlandırılmış yaşlandırma sonrasında numunelerin SEM resimlerinde herhangi bir çatlak oluşumuna rastlanmamıştır.
