**MN VE B İHTİVA EDEN CİVATALIK
KALİTELERDE YARI MAMÜL YÜZEY
KALİTESİNİN MAMÜLE ETKİSİ**

**2023
YÜKSEK LİSANS TEZİ
METALURJİ VE MALZEME MÜHENDİSLİĞİ**

Nuri ÖZTEKİN

**Tez Danışmanı
Prof. Dr. Hayrettin AHLATÇI**

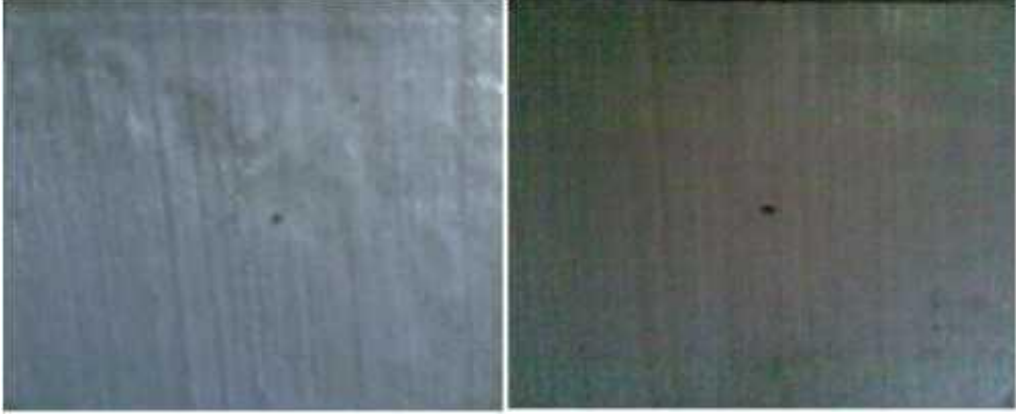
Şekil 2.1.'de sürekli dökümden sonra kütük yüzeyinde 50 mm' lik derin bir penetrasyon oluşturan ve her kütükte tekrarlanan pim deliklerini göstermektedir. İğne deliği, oksit tabakanın gelişmesi ve belirli derecede karbonsuzlaşma nedeniyle karakteristik bir görünüme sahiptir [4].

Şekil 2.1. Döküm tozu ile dökülmüş bir kütüğün yüzeyindeki pim deliklerinin (a) Büyüteçle ve (b) çıplak gözle görünüşü [4].

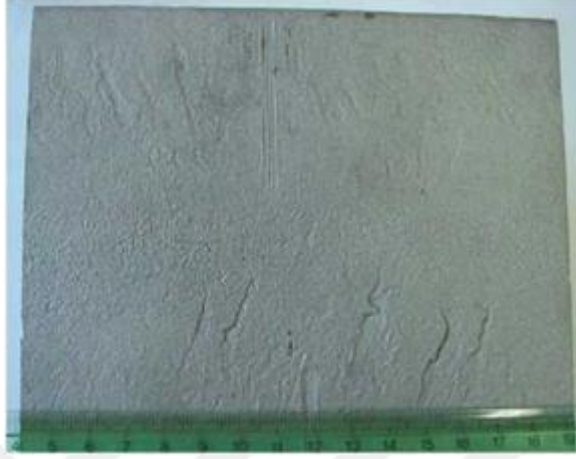
Şekil 2.3.'de model farklıdır: İğne delikleri, bir kütük yüzünün merkezi boyunca uzunlamasına yerleştirilirken, köşeye daha yakın yüzey biraz gösterir, sürtünme ile ilgili kusurlar [2].

Şekil 2.3. Kum püskürtme sonrası düşük karbonlu çelik kütük yüzeyi [2].

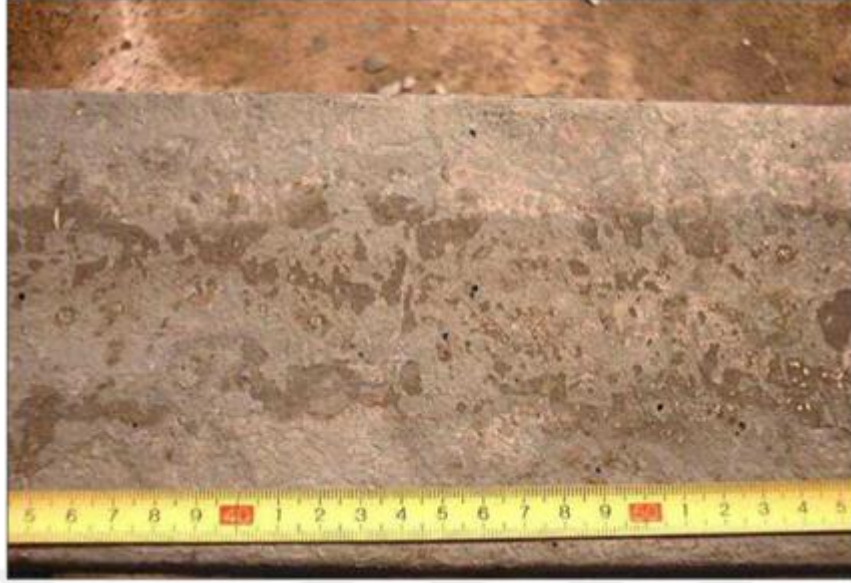
Yeniden ısıtma sırasında, kireç oluşumunun bir etkisi olarak iğne deliklerinin kaybolup kaybolmadığı veya daha da derinleşip gelişip gelişmediği konusunda bazı araştırmalar vardır. Çoğu iğne deliği, oksit tabası oluşumu nedeniyle yeniden ısıtma ve haddelme sonrasında kaybolur. Ancak, herhangi bir nedenle kütük haddelenmediğinde, yeniden ısıtmadan sonra kütük üzerinde çıplak gözle daha derin delikler gözlemlenir (Şekil 2.6.) [2,3].

Şekil 2.6. Yeniden ısıtılmış ve haddelenmemiş 150 x 150 mm orta karbon kütüğün yüzeyinde kalan iğne deliklerinin görünümü [2,3].

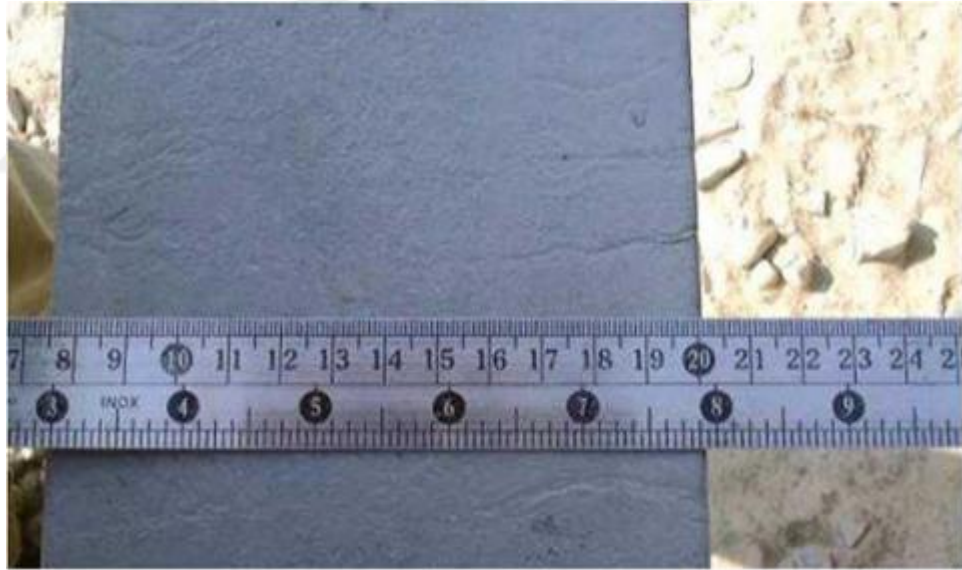
Şekil 2.13, kum püskürtülmüş bir kütükteki enine bir çatlağın görünüşünü göstermektedir [3]. Şekil 2.14, ışık mikroskobunda parlatılmış bir numune üzerindeki enine çatlağın bir detayını göstermektedir. Yüzeğe yakın çatlak, yüksek sıcaklıkta, muhtemelen kalıpta oluşmuş gibi görünür. Ancak çatlağın daha derin kısmı taneler arası bir görünüme sahiptir, bu nedenle muhtemelen güçlendirme sırasında eski sıcak çatlağın yayılmasıyla soğuk şekillendirilmiştir [3].

Şekil 2.13. Kum püskürtülmüş kütük üzerindeki enine çatlağın görünümü [3].

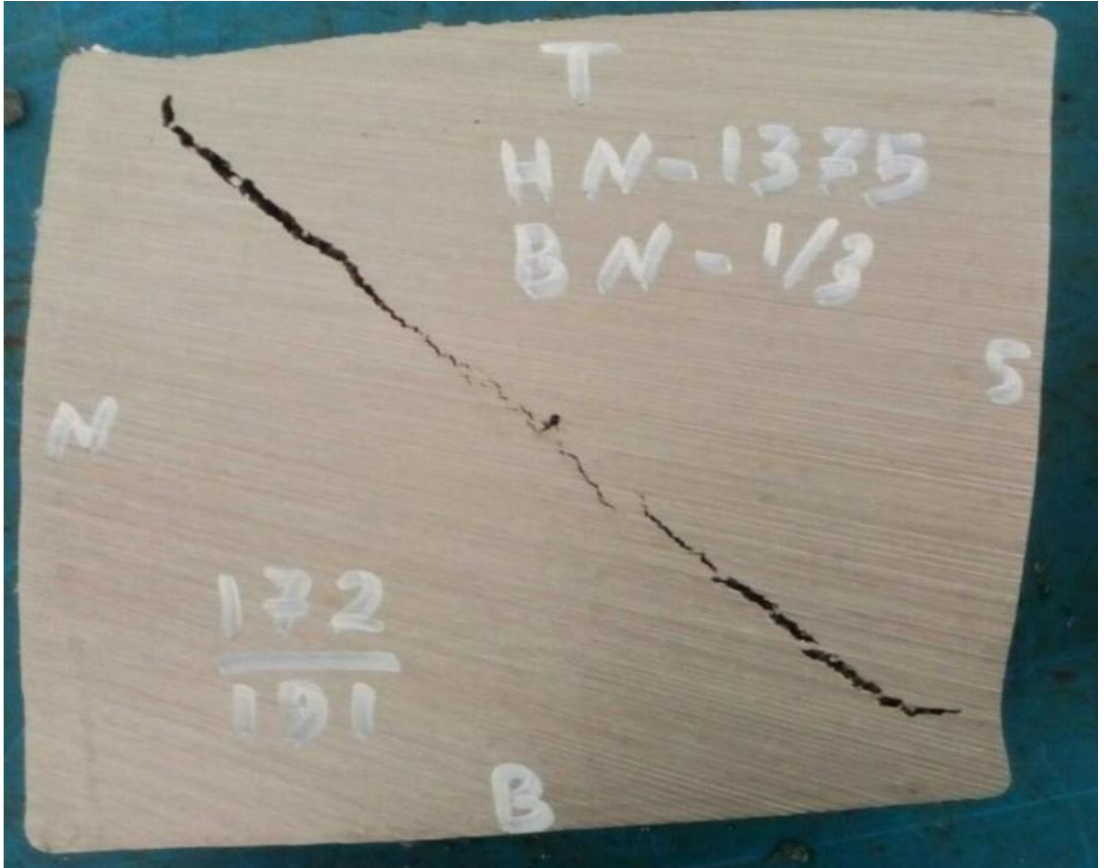
Genel olarak, büyük kesitler yerine küçük kesitli kütük döküldüğünde eşkenar dörtgenliğin bozulması meydana gelir. Bu durum, daha önce de belirtildiği gibi eşkenar dörtgen boyuna köşe çatlaklarına neden olur. Genellikle kütüğün geniş köşelerinde bulunurlar ve bazen tüm kütük içinden geçerler. En kötü durumlarda, kütükler genellikle eşkenar dörtgen ile ilgili olan çapraz çatlaklara sahip olur. Şekil 2.18.' de sıklıkla görüldüğü gibi, diyagonal çatlaklar tipik olarak eşkenar dörtgen bölümün geniş köşeleri arasında uzanır [1].

Şekil 2.18. Diyagonal Çatlak

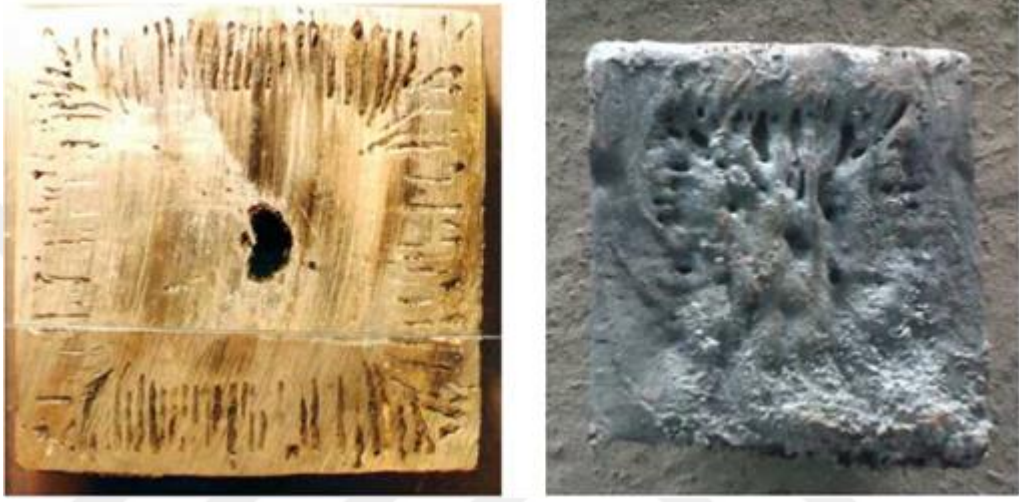
Tipik olarak, hava delikleri, Şekil 2.20.'deki gibi dikey bir yönde, kütük kabuğuna nispeten yakın yerleştirilir. Oksijen ile kesimde bile görülebilirler (Şekil 2.21). Metalografik gözlem, hava deliklerinin interdendritik bölgelerde başladığını ve uçlarında ferrostatik basınçla kapatıldıklarına dair kanıtlar olduğunu göstermektedir (Şekil 2.22). Gözeneğin ucunda ayrışmanın (inklüzyonun) varlığı, örneğin Oberhofer dağılayıcı (Şekil 2.21) ile metalografik olarak ortaya çıkarılmıştır [1,2].

Şekil 2.20. Sol: Hava delikli bir karbon çelik kütüğün sulu kesme diskisi ile kesimi [1,2]. Sağda: Hava delikleri olan bir karbon çelik kütüğün oksijenle kesilmesi.

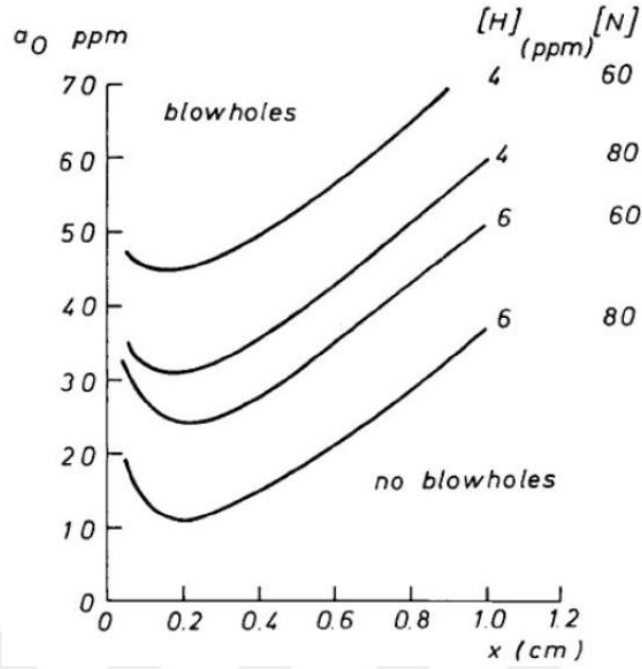
Şekil 2.23. Hava deliği oluşumunun modellenmesinin tipik bir düşük karbonlu çeliğe uygulanması: %0,05 C, 0,40 Mn [2].

Hava deliklerinin oluşması, evrensel olarak, bir kabarcık oluşturmaya yetecek kadar çözülmüş gazların (oksijen, nitrojen ve/veya hidrojen) fazlalığına atfedilmiştir [2]. Şekil 2.23, hava deliğinin yok olması için belirli bir miktarda çözülmüş gaz bulunmalı ve kalıbın daha altında ferostatik basınç daha yüksek olduğunda kısmi basınç çözülmüş gazlarla telafi edilmelidir.

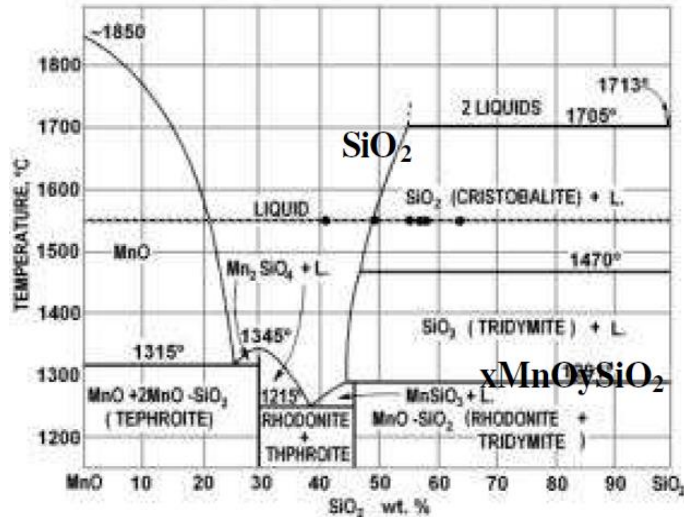
Şekil 2.33. MnO- SiO₂ diyagramında kabuk bağlanmalarının konumu [5].

Şekil 2.33.'de verilen MnO-SiO₂ ikili diyagramında, bağlanmış kabukların bileşimleri sunulmaktadır. Bunlar çoğunlukla kristobalit stabilite alanında bulunur, bu nedenle neredeyse tamamı 1550° C'de katı olacaktır. Çelikteki mangan ve silisyuma göre reoksidasyonla oluşan cürufun sıvı mangan silikat olarak mı görüneceğini yoksa çalışma sıcaklığında silis çökmesi mi olacağını belirlemek için Fe-Mn-Si-O'nun fiziksel-kimyasal bir modeli yapılmıştır. Bu model, termodinamik verilere dayanmaktadır ve model üzerinde farklı sıcaklıklarda Mn ve Si'nin %'sinin fonksiyonu olarak silika ile doygunluk eğrileri gösterilmektedir (Şekil 2.34).

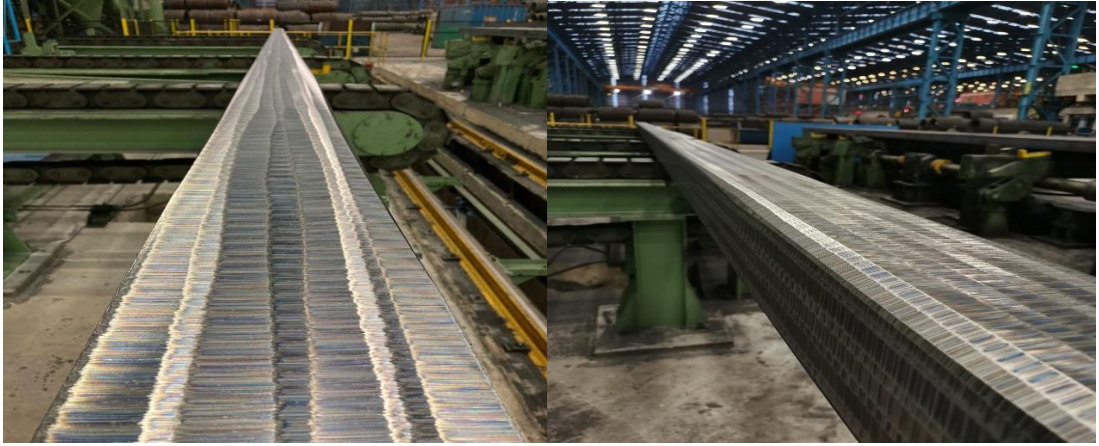
Şekil 4.6. Taşlanmış Yarı Mamül Kütüğün Görseli

Araştırma esnasında yarı mamül yüzeyini temizlemek amacıyla kullanılacak olan Kardemir A.Ş. 2022 yılında devreye alınan yarı mamül taşlama makinasıdır. Makinanın üretim yeri Çin'dir. Kütük taşlama makinasında kütük, blum ve yuvarlak kesit yarı mamül taşıyabilecek şekilde dizayn edilmiştir. Taşlanmış kütüklere örnek olarak Şekil 4.6. da gösterilmiştir.

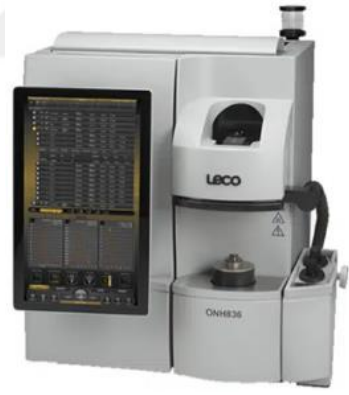
Şekil 5.1. LECO ONH 836 marka elementel analiz cihazı.

Bu çalışmada 17MnB3 kalite kangalın yüzey kusuru içermeksizin üretimi için yarı mamul kütüklere uygulanan yüzey taşlama işleminin etkisi incelenmiştir. Bu amaçla kullanılan yarı mamul kütüğün kimyasal bileşimi, LECO ONH 836 marka elementel analiz cihazı ile (Şekil 5.1) ölçülmüş olup, Çizelge 5.1’de verilmiştir. LECO ONH 836 marka elementel analiz cihazında analitik metot olarak inert gaz füzyon tekniği kullanılmaktadır. Numuneye 6000 watt güç uygulanır ve fırın ısısı anlık olarak 2000-2500°C dereceye çıkarılır. Bu güç karşısında numune parçalanır ve oksijen, hidrojen ve azot elementleri gaz fazına geçer. Bu gazlar, helyum gazı ile sürüklenerek gerekli kimyasal filtrelerden geçirildikten sonra oksijen ve hidrojen infrared detektör ile azot için termal iletkenlik detektörü ile ölçüm yapılır.

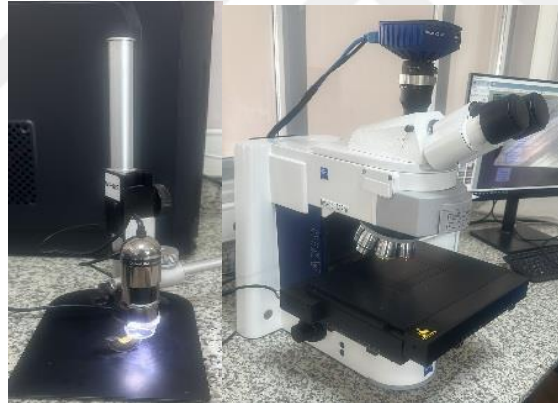
Şekil 5.2. (a) Steoro ve (b) optik ışık mikroskobu.

Makro inceleme ve mikroyapı karakterizasyonu sırasıyla Dino Lite steoro mikroskop ve ZEISS Imager marka M2m model optik mikroskop ile (Şekil 5.2) yapılmıştır. Mikroyapı incelemeleri için 17MnB3 kalite çeliklerin mikroyapı inceleme aşamalarında hem kütükten hem de kangaldan numuneler kesilerek numune hazırlama işlemlerine tabi tutulmuştur. Hassas kesilen numuneler sıcak bakalite alındıktan sonra standart metalografik yöntemle 400 mesh-1200 mesh zımparalarla zımparalandıktan sonra 3µ keçe plaka ile parlatılmıştır. Parlatılan numuneler %2 nital ile dağlanmıştır.

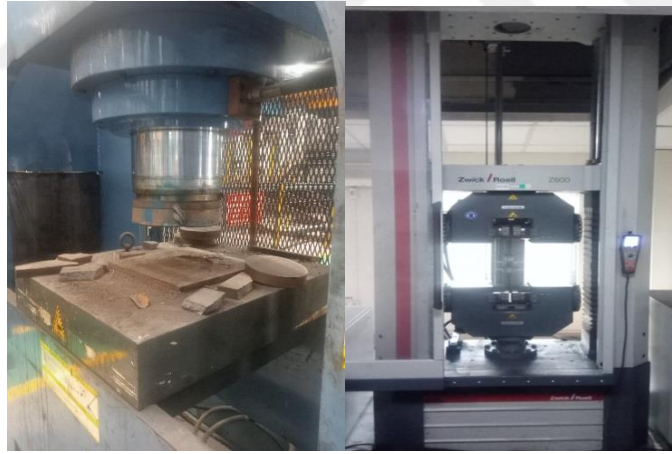
Şekil 5.4. (a) load cell içermeyen ve (b) load cell içeren basma test cihazlarının görünümü.

Bu çalışma kapsamında taşlama işleminin etkisini gözlemlemek için pres altında ezme ve basma testleri sırasıyla 500 ton kapasiteli hidrometal pres ve Zwick Roell Z600- 60 ton kapasiteli çekme-basma test cihazı (Şekil 5.4) kullanılmıştır. Şekil 5.4'den görüldüğü gibi hidrolik pres load cell içermezken çekme-basma test cihazı load cell ile ölçüm yapmaktadır.
