**T.C.  
DÜZCE ÜNİVERSİTESİ  
LİSANSÜSTÜ EĞİTİM ENSTİTÜSÜ**

**GÖMÜLÜ ANKRAJ MALZEMELERİNİN KOROZYON  
MEKANİZMASININ İNCELENMESİ**

**YÜKSEK LİSANS TEZİ  
İMALAT MÜHENDİSLİĞİ ANABİLİM DALI**

**DÜZCE, 2022**

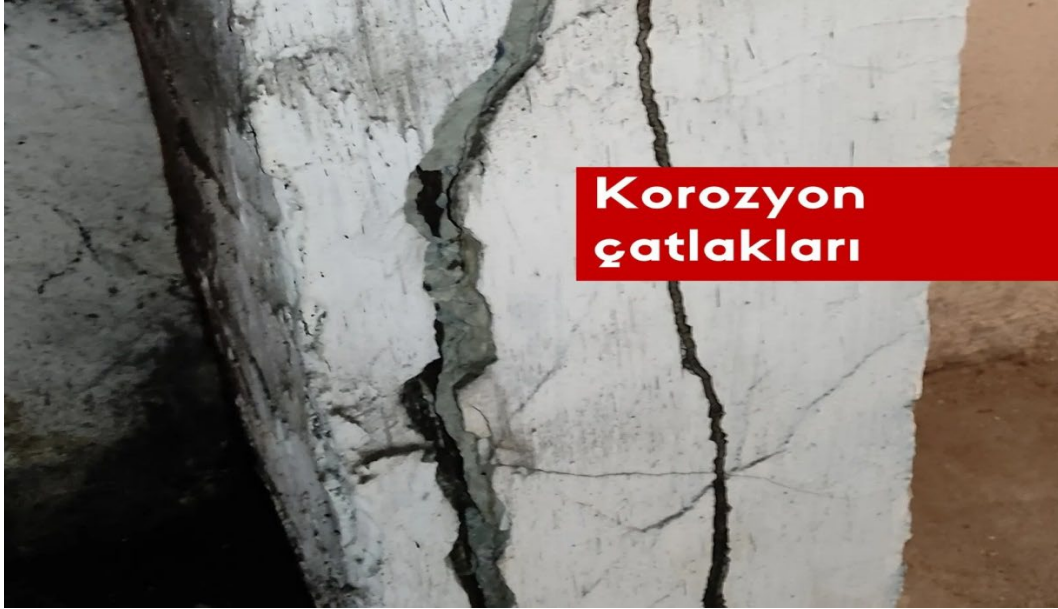
olarak korozyon ortaya çıkar. Betonarme içindeki çelik donatının korozyona yani paslanmaya karşı korunması, betonun pH değerinin 13 civarlarında olmasıdır. Bu yüksek bir alkali seviyesidir. Betonun içindeki donatının korozyona uğramaya başlaması için bu yüksek alkali seviyesinin düşmesi gerekir. Bu durumda beton çelik donatıyı koruyamaz hale gelir. Korozyona uğramış çelik donatının hacmi artar ve betonarme üzerinde içindeki çeliklere paralel yönde çatlaklara sebep olur. Köprü veya viyadük gibi yapılarda korozyon nedeniyle maddi zararlar ile birlikte insan hayatı da söz konusu olabilmektedir [26].

Şekil 2.5. Betonda korozyon çatlakları [27].

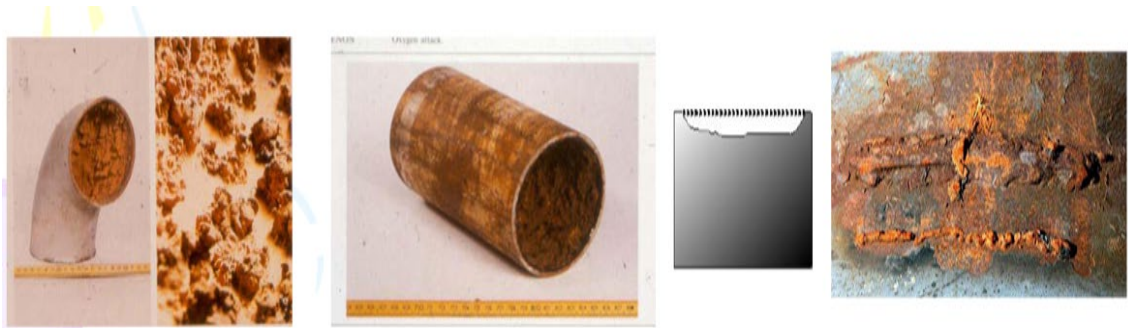
Atmosferik etkilerin ve asitli ortamın neden olduğu ve malzeme yüzeyinde tüm noktalarda cidar kalınlığının eşit oranda azalmasıdır. Buna tekdüze korozyon denir. Tekdüze korozyon malzemenin bütün yüzeyine yayılmış mikro düzeydeki korozyon hücreleri sayesinde gerçekleşmektedir. Her tür metal malzeme için verilmiş penetrasyon değerleri bu tip korozyonun gerçekleştiği ilkesine dayanır. Bu durum mm/yıl olarak açıklanmaktadır. Enerji tesislerindeki dış yüzeylerde boyanın veya farklı bir tip kaplama elemanının paslanması görülebilir. Ayrıca depolarda bekletilmiş sac plakalar, boru ve her çeşit metal yüzeyinde en çok görülen bir korozyon türüdür [28]. Dış ortamda bulunan nemin, sıcaklığın ve ortam kirliliğinin etkisiyle büyürler. Hidrolik santraller, termik santraller ve nükleer santrallerde en yaygın olarak görülürler. Hatta yenilenebilir enerji santralleri için bile bu tehlike gerçekleşebilir. Atmosfer ortamında korumasız olarak bırakılmış metal malzemeler birinci yılda 12,5  $\mu$ , ikinci yılda 2  $\mu$  ve bu şekilde devam eden seneler de ise 1,5  $\mu$  kadar korozyon kaybına uğrarlar. 10 yıllık bir dönemde yer değiştirmemiş metal elemanlar için gerçekleşen korozyon miktarı 20  $\mu$  dolaylarındadır. Fakat tatlı su veya deniz suyu içerisinde ve hızla bağlantılı akış durumlarında korozyon kaybı kalınlığı yılda 15-250 mikron seviyelerini bulabilir [28]. Şekil 2.7’de uniform korozyon örnekleri gösterilmiştir.

Şekil 2.7. Uniform korozyon [29].

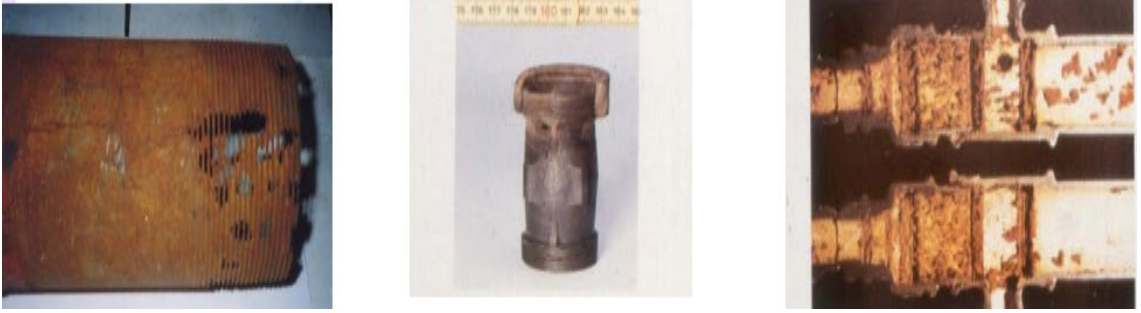
Şekil 2.13. Galvanik korozyon örnekleri [29].

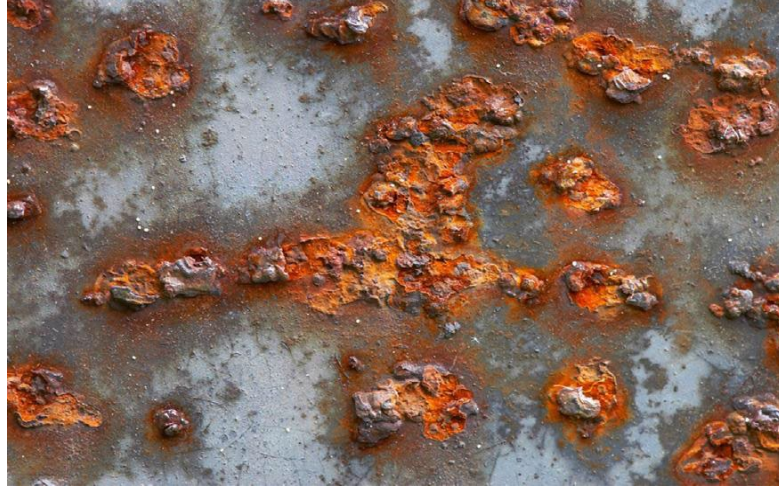
Kristalleşme olayı metalde sürekli bir denge halinde gerçekleşir. Çok sayıda çelik malzemeden oluşan alaşımlar içinde aynı durum geçerlidir. Metalden oluşan homojen yapıdaki alaşımlar da belli bir düzen içinde kristalleşir. Bu durum katı çözelti olarak adlandırılır. Çok sayıda katı haldeki malzemenin bir araya gelmesi olayı ise heterojen bir durumdur. Böyle bir durumda taneler arası korozyon denilen olay, malzemelerin sınır çizgilerinde görülür. Korozyon için uygun ortam sağlanmış olur. Bu korozyon tipine örnek olarak, paslanmaz çeliklerde uygulanan kaynak işlemi sonunda malzeme yavaş soğur ve karbür çökmesi gözlenirse ortam sağlanmış olur. Bu istenmeyen durumun çözümü için paslanmaz malzemeye, kullanımdan önce ısıtıl işlem uygulamak gerekmektedir [36]. Şekil 2.14’te taneler arası korozyon gösterilmiştir.

Şekil 2.14. Taneler arası korozyon [36].

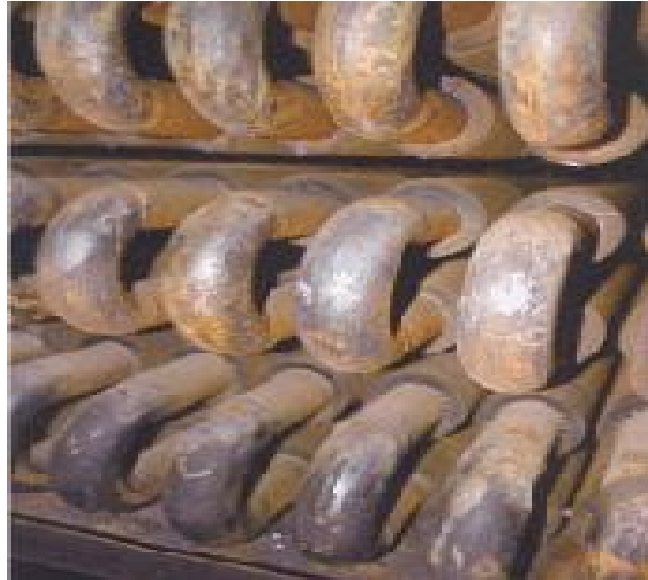
Atmosfer sıcaklığında metallerin üzerinde korozyon etkisi çok az bulunan kimyasal maddelerin yüksek sıcaklıklarda fazlasıyla koroziv oldukları görülmüştür. Örnek olarak atmosfer sıcaklığında oksijenin metal malzemelere korozyon etkisi, nemin olmaması durumunda çok çok az olmasına rağmen yüksek sıcaklıklarda çok zarar verici olabilmektedir. Çelik yapıyı zayıf ve kırılgan hale dönüştürür [48]. Şekil 2.21’de yüksek sıcaklık korozyonuna örnek gösterilmiştir.

Şekil 2.21. Isı değiştiricilerde yüksek sıcaklık korozyonu [48].

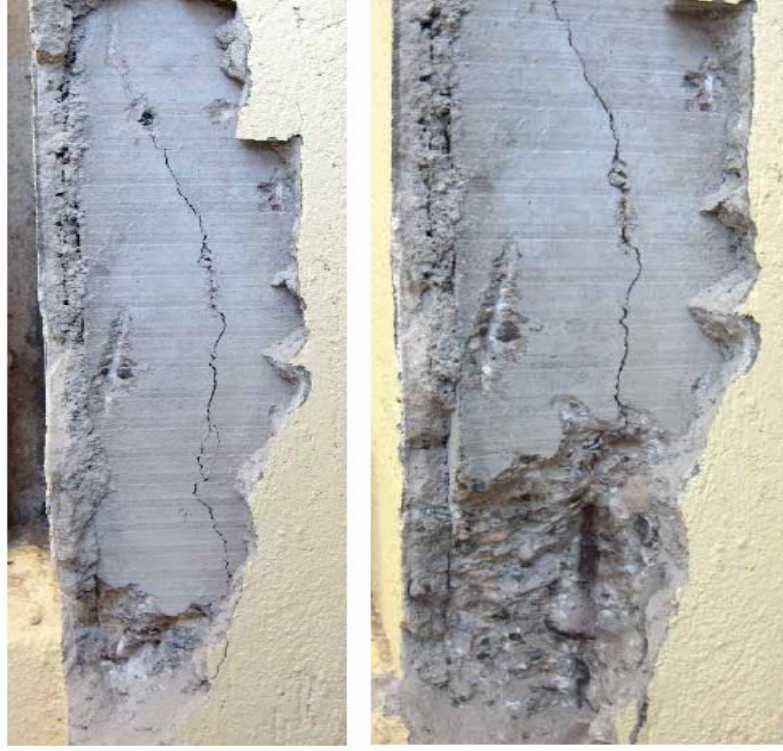
Şekil 2.24'te oluşan çatlağın, betonunun içindeki çeliğin korozyona uğraması nedeniyle oluştuğu açık olarak görülmektedir. Bu durum betonarme yapı elemanı için hayati tehlike oluşturmaktadır. Şekil 2.25'te ise uzun süre korozyona uğrayan çeliğin ufalanması görülmektedir.

Şekil 2.24. Korozyona uğrayan çelik sonrası betonda oluşan çatlak-kırılma [46].

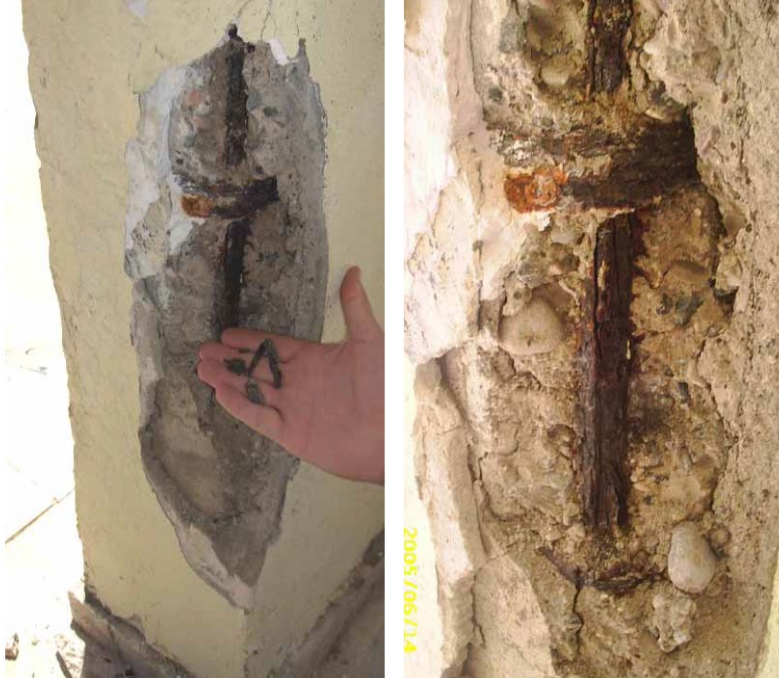
Şekil 2.25. Uzun süre korozyona uğrayan çeliğin ufalanması [46].

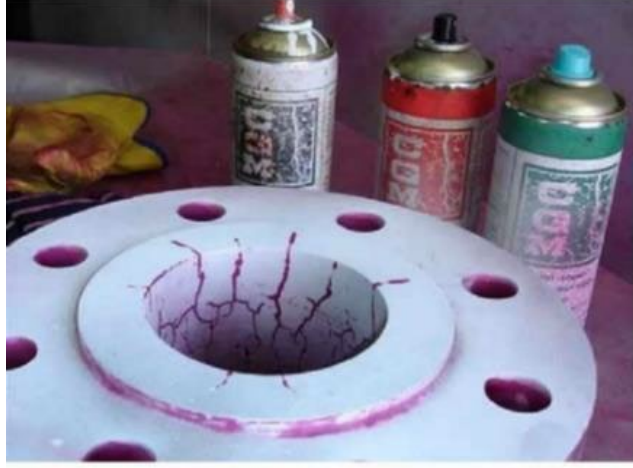
- **Penetrant Testi;** Penetrant uygulaması yapılacak yüzeyler uygulamadan önce temizlenmeli ve yüzeyler hazırlanmalıdır. Sıvı maddenin malzemenin yüzeyinden girmesini engelleyecek yağ, kir ve diğer pisliklerden temizlenmelidir. Yüzeye yapılan zımpara uygulaması ve kumlama gibi durumlardan sonra yüzeyler iyice temizlenmelidir. Çünkü bu gibi işlemler yüzeydeki çatlakları kapatabilir. Yüzey temizlenip ve kurutulduktan sonra penetrant sıvısı uygulanabilir. Bu uygulama püskürtme fırçalama ya da daldırma gibi yöntemler kullanılarak yapılır [59]. Şekil 2.30’da Penetrant testi gösterilmiştir.

Şekil 2.30. Penetrant testi [35].

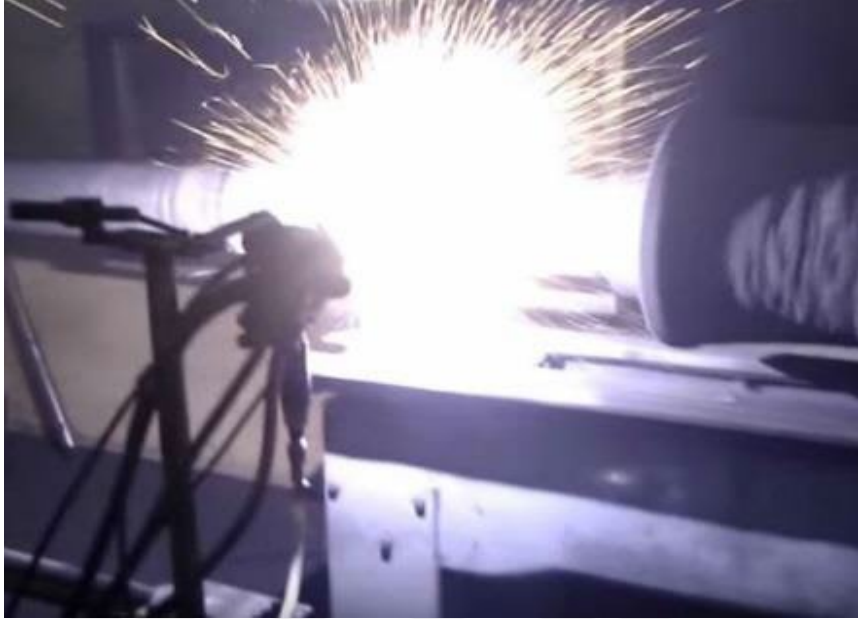
- **Püskürtme Yöntemi İle Metalik Kaplama;** Metalin, oksit - asetilen tabancalarda eritilerek yüzeye püskürtülmesi yöntemiyle yapılır. Yüzeye kaplanacak olan metale ait özellik, ergime sıcaklığının düşük olmasıdır. Püskürtme yönteminde yüzeyde boşluk oluşma durumu olabilmektedir. Bu boşlukların işlem sonrası astar boya kullanılarak doldurulmaları gerekmektedir. Büyük metalik yapıların kaplanmasında tercih edilen bir yöntemdir. İyi bir yüzey birleşiminin gerçekleşmesi için; işlem öncesi çelik yüzeyinin kumlama yöntemi ile temizlenmesi gerekmektedir. Bunun ardından sıcak püskürtme uygulamasın

yapılması gereklidir. Bu yöntemle yapılan Uygulama sonrası yapılan ölçümler neticesinde kaplama kalınlığının 75-200 mikron arasında olabildiği görülmektedir [64]. Şekil 2.31’de püskürtme yönteminin görseli verilmiştir.

Şekil 2.31. Püskürtme yöntemi [65].

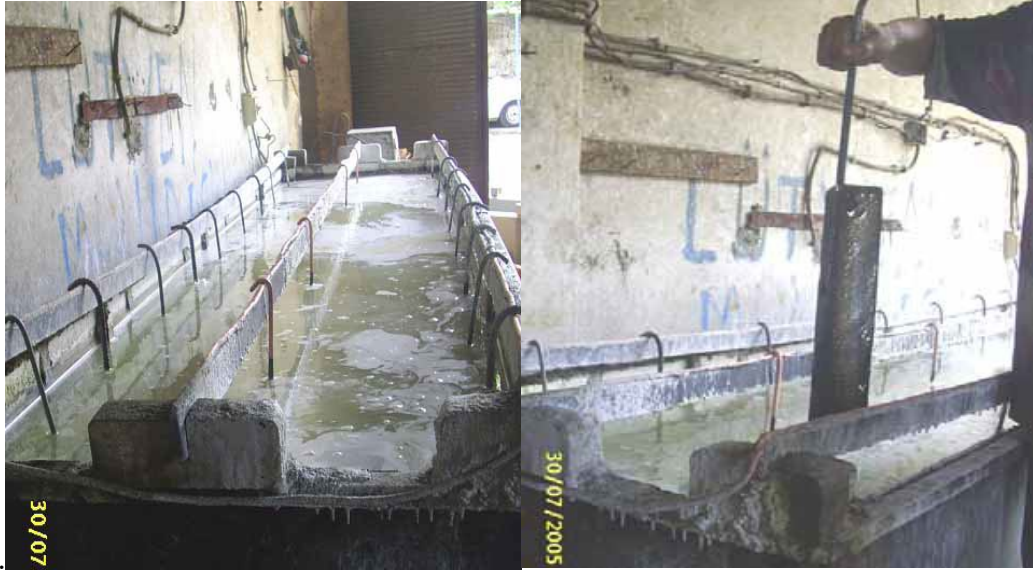
- **Elektrolit Yöntemiyle Metalik Kaplama;** Bu sisteme örnek olarak elektro galvaniz kaplama verilebilir. Havuz içine yerleştirilmiş ve anot görevi yapan çinko kimyasal alaşımlar ile yüzeyden kopardığı çinko parçacıklarını katot görevi yapan malzemenin yüzeyine yapıştırır. Yüzeyi kaplanan malzeme parlak bir görüntü almıştır. Kaplama kalınlığı 12-15  $\mu$  arasında değişiklik gösterebilir. Galvaniz kaplama kalınlığı malzemenin hizmet ömrü için önemli bir kriterdir [65].

Şekil 2.32’de elektrolit galvaniz havuzu ve anot görevi yapan çinko külçe gösterilmiştir.

Şekil 2.32. Elektrolit galvaniz havuzu ve anot görevi yapan çinko külçe [66].

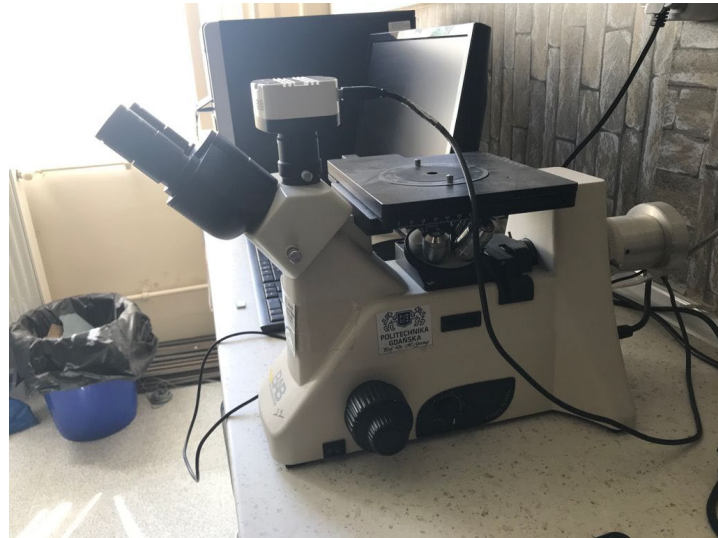
Şekil 3.3. Ters metalürji mikroskobu [1, 2, 3].
