**KUŐ ÇARPMASINA UĞRAMIŐ RADOM'LARIN ONARILDIKTAN
SONRA ÇARPMAYA KARŐI PERFORMANSININ İNCELENMESİ**

YÜKSEK LİSANS TEZİ

ANKARA – 2022

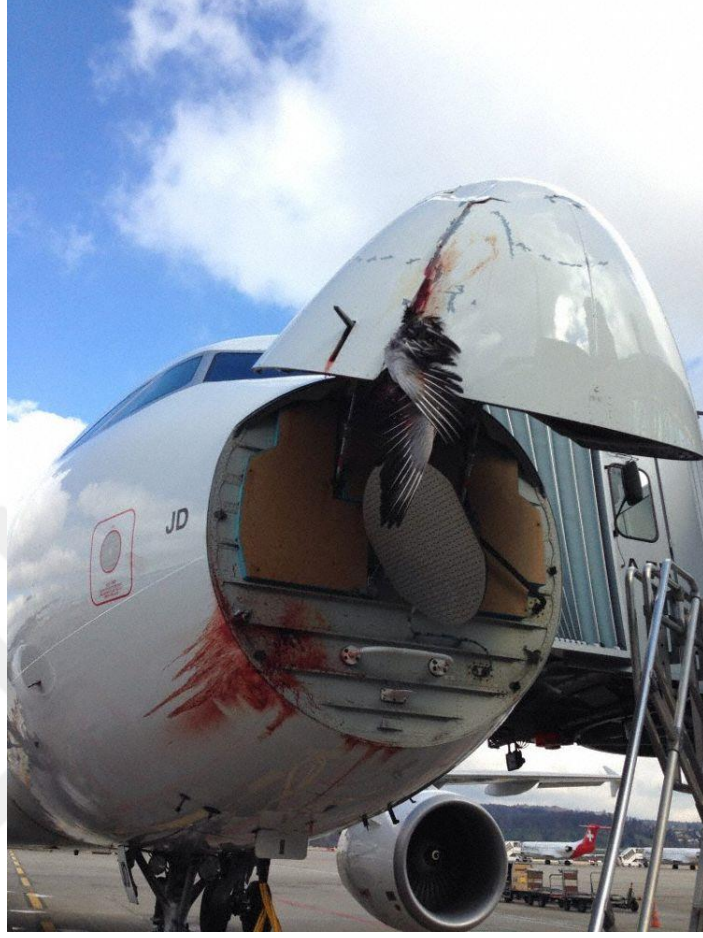
Şekil 1.1 Kuş Çarpması A320-200

İsveç Hava Yollarına ait Airbus A320-200 uçağının, Kopenhag'dan kalkış yaparken kuş çarpması sonucu burun radomunda Şekil 1.1'de görülen büyük hasar oluşmuştur

Kuş çarpması (bird strike) "uçan bir kuşun, hareket halindeki bir uçağa çarpması olayı" olarak tanımlanmaktadır. Bu olay uçuş güvenliği açısından ciddi bir risktir. Uçaklardaki kuş çarpmaları vakaları çok yüksek hızda (yaklaşık 150 m/s) olduğundan, ciddi kazalara, can ve/veya mal kayıplarına yol açmaktadır [1]. Şekil 1.1 ve Şekil 1.2'de maddi hasarlı örnekler verilmiştir.

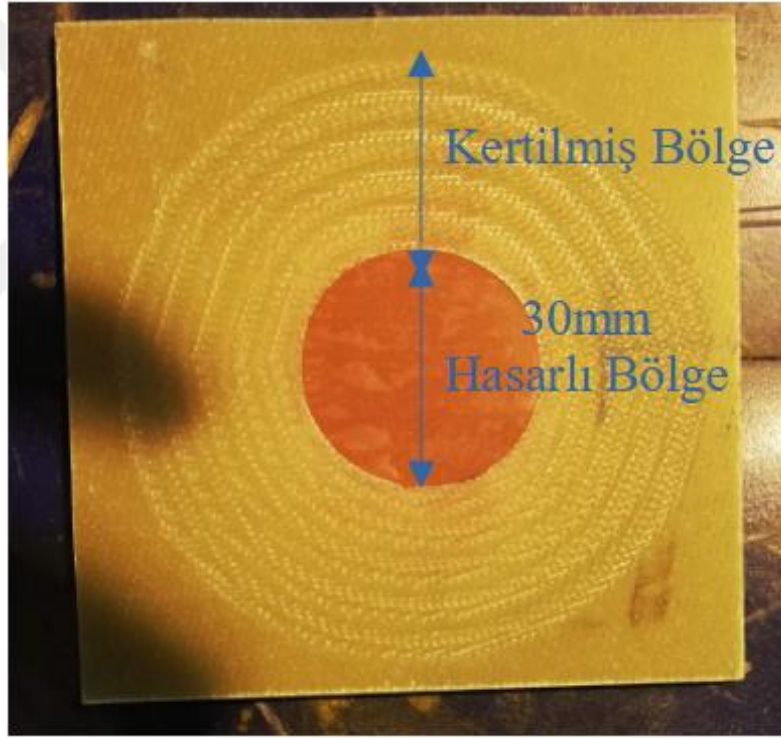
Şekil 6 Tamir için hazırlanan numune örneği

İkinci adım olarak hasar bölgesinden Şekil 2.9 kenarlara doğru 1/11 eğim verilerek kesilerek çıkarılmıştır.

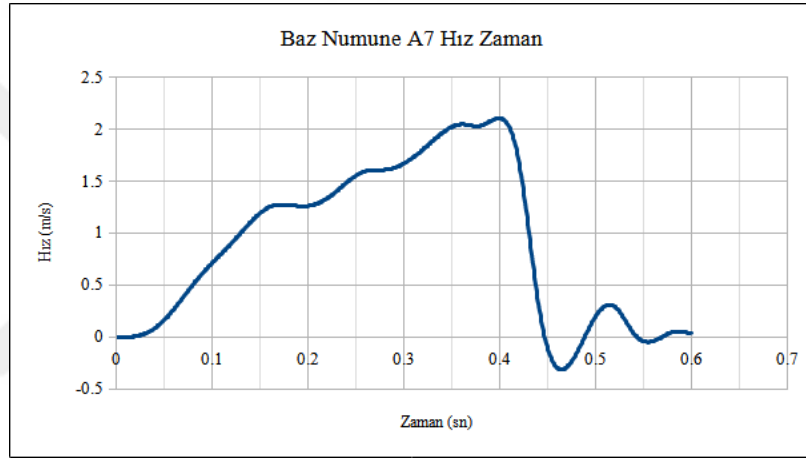
Şekil 192 Baz Numune A7 (a) Hız Zaman grafiği (b) Deplasman Zaman grafiği

Yükseklik (mm)	Maks. Enerji (j)	Maks. Hız (m/s)
300	71,04	2,10

Baz A7 numunesine ait maksimum deplasmanı ve hızı içeren grafikler Şekil 2.22’de çizdirilmiştir. Kuvvet zaman grafiği bu deneyden anlamlı veri üretilemediğinden türetilenmiştir.

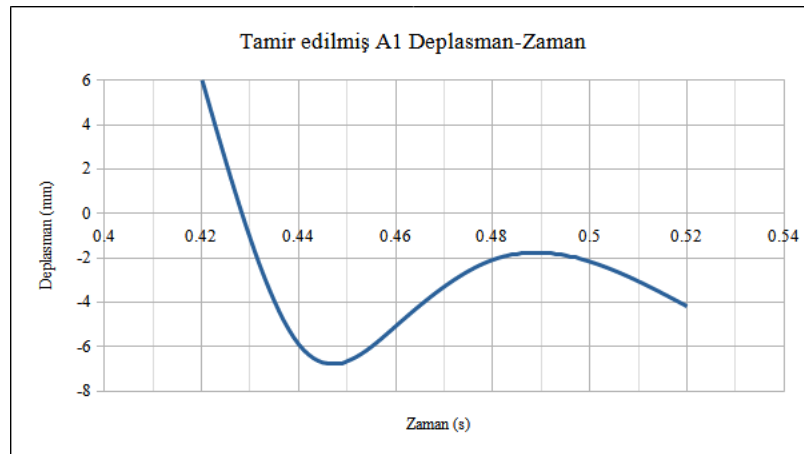
Şekil 203 Tamir Edilmiş Numune A1 (a) Hız Zaman grafiği (b) Deplasman Zaman grafiği
c) Kuvvet Zaman grafiği

Yükseklik (mm)	Maks. Enerji (j)	Maks. Hız (m/s)
350	68	2,68

Tamir edilmiş A1 numunesine ait maksimum deplasmanı, hızı ve kuvveti içeren grafikler Şekil 2.23'te çizdirilmiştir. Kuvvet değeri maksimum değer değil çarpma anı referans alınarak alınmıştır.

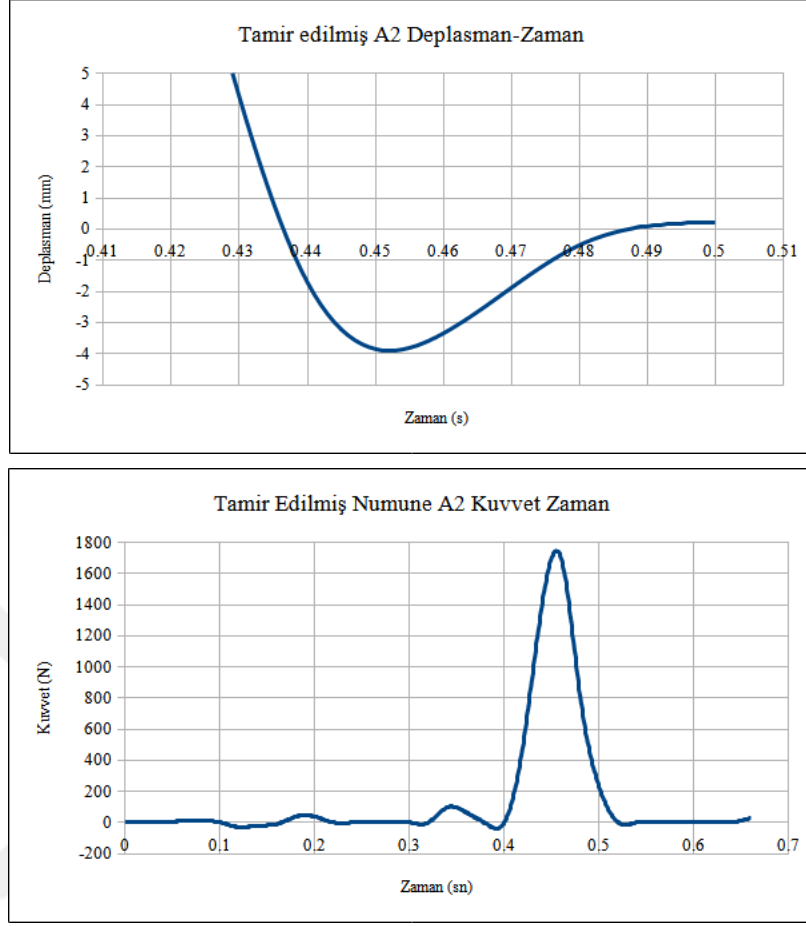
Şekil 214 Tamir Edilmiş Numune A2 (a) Hız Zaman grafiği (b) Deplasman Zaman grafiği
c) Kuvvet Zaman grafiği

Yükseklik (mm)	Maks. Enerji (j)	Maks. Hız (m/s)
300	53,64	2,38

Tamir edilmiş A2 numunesine ait maksimum deplasmanı, hızı ve kuvveti içeren grafikler Şekil 2.24'te çizdirilmiştir.

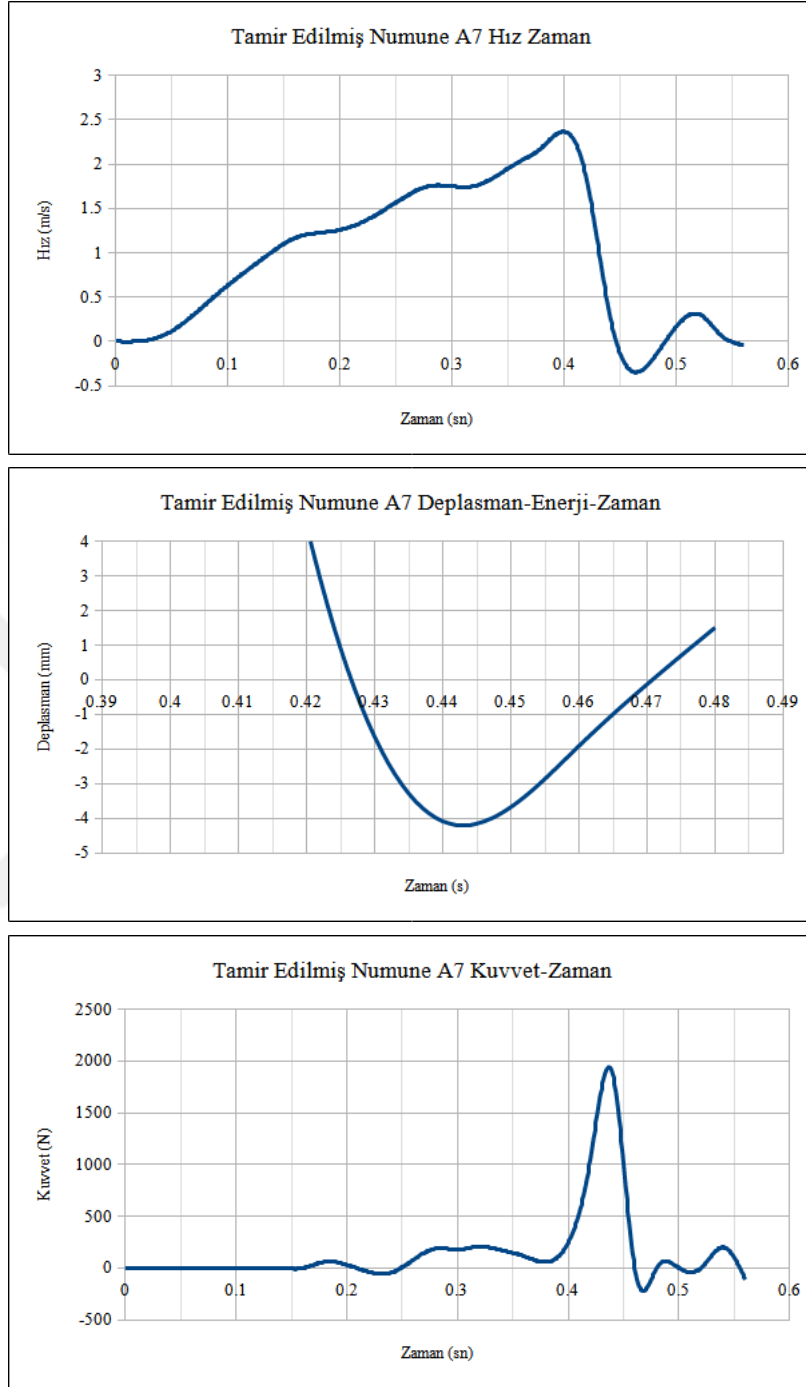
Yükseklik (mm)	Maks. Enerji (j)	Maks. Hız (m/s)
300	53,14	2,36

Şekil 26 Tamir Edilmiş Numune A7 (a) Hız Zaman grafiği (b) Deplasman Zaman grafiği c) Kuvvet Zaman grafiği

Tamir edilmiş A7 numunesine ait maksimum deplasmanı, hızı ve kuvveti içeren grafikler Şekil 2.29'te çizdirilmiştir

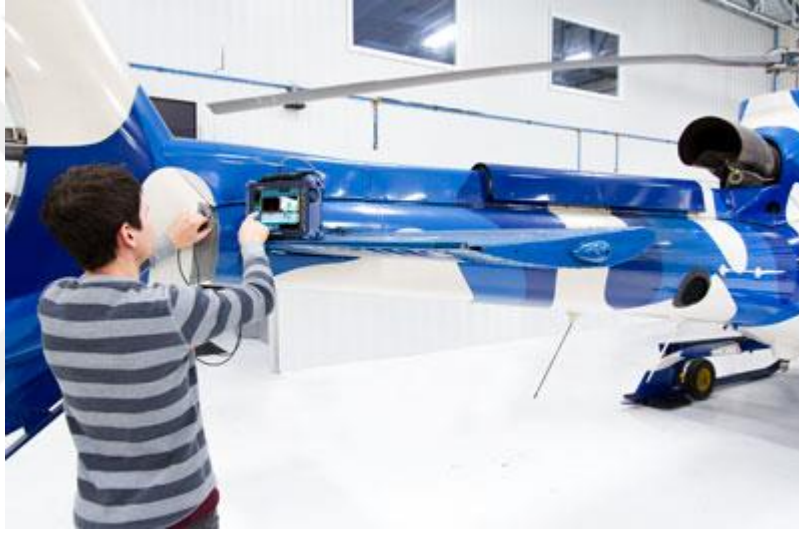
Şekil 27 Hava aracı üzerinde gerçekleştirilen C-Scan örneği

Numuneler testin ardından, C-Scan yöntemi kullanılarak hasarı tespit edebilmek için tarama yapılmıştır. C-Scan yöntemi endüstride yoğun olarak kullanılan hasarsız muayene yöntemlerinden biridir. Kompozit parçaların hem üretim hatalarını hem de hava aracı üzerine takıldıktan sonraki muayene aşamalarında (Şekil 3.1) kullanılan bu yöntem ultrasonik ses dalgalarının yansımasını temel almaktadır [16].
