**TÜRKİYE’DEKİ ULUSLARARASI HAVAALANLARININ KIZAKLAMA RİSK  
DEĞERLENDİRMESİ**

**YÜKSEK LİSANS TEZİ**

**Evrin HEZEK**

**İnşaat Mühendisliği Anabilim Dalı**

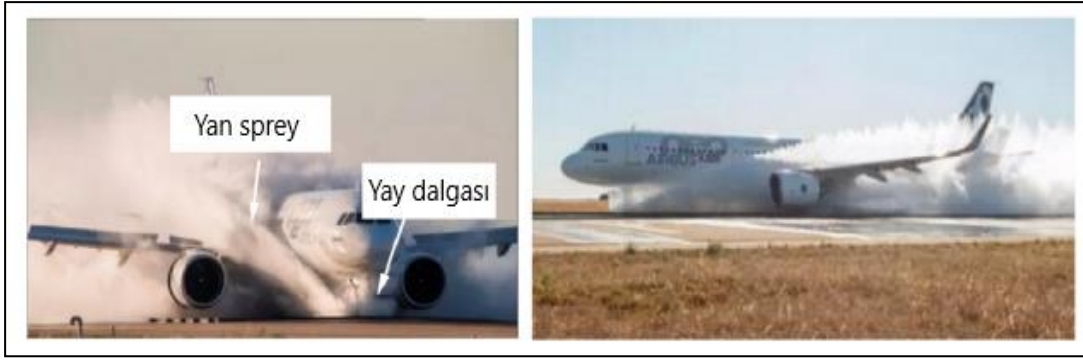
Bir uçak lastiği ıslak bir pistte döndüğünde, lastik hızı suda kızaklama hızının altına düştüğünde lastiğin yolundaki su yer değiştirmelidir. Yol boyunca suyun çoğunluğu lastik tarafından aşağı doğru sıkıştırılır ve yanal olarak yer değiştirir. Bu işlemde yan spray oluşur. Hala lastiğin önünde yer değiştiren bir "yay dalgası" içinde lastik yolundan çıkan az miktarda su vardır (Zhang ve diğ., 2020). Şekil 2.4'de kızaklama sırasında meydana gelen yan spray ve yay dalgaları görülmektedir:

**Şekil 2.4:** Kızaklama sırasında yan sprej ve yay dalgası oluşumu (Zhang ve diğ., 2020).

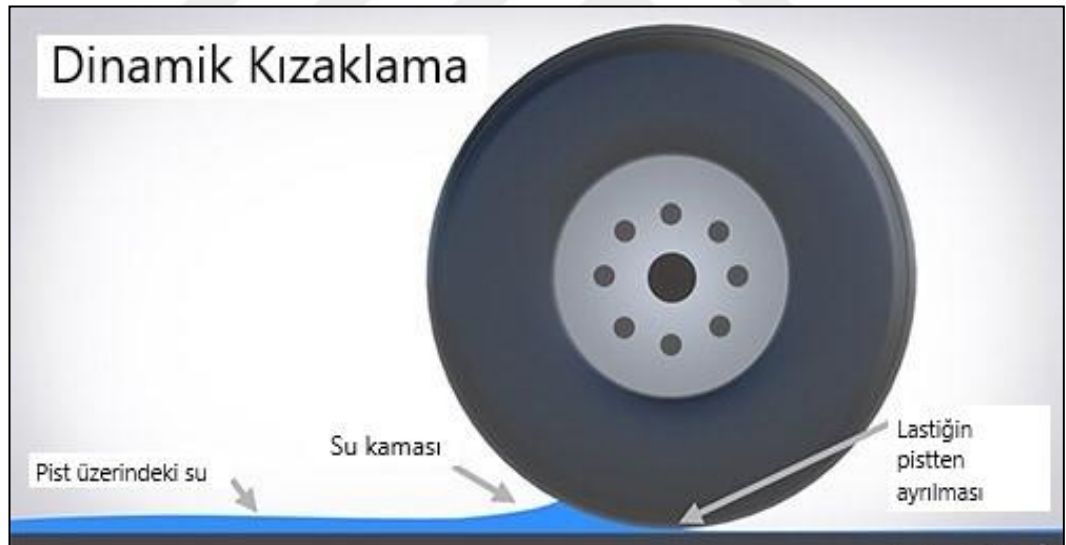
Dinamik kızaklama, lastik sırtı, su tabakası kalınlığı ve pist makro dokusundan etkilenir. Makro doku, pist yüzeyindeki büyük taşlar ve olukların oluşturduğu pist pürüzlülüğüdür. Yüzeyde yeterli makro doku olduğunda ve/veya lastik uygun sırta sahip olduğunda, genellikle dinamik kızaklama meydana gelmez. Bununla birlikte, su derinliği yeterince yüksek olduğunda suda kızaklama meydana gelebilir, böylece hem lastik sırtı hem de pist makro dokusu suyu yeterince hızlı tahliye edemeyebilir (Van Es, 2001). Şekil 2.5’de dinamik kızaklama sırasında tekerleğin durumu ve suyun etkisi görülmektedir.

**Şekil 2.5:** Dinamik kızaklama sırasında tekerleğin durumu ve suyun etkisi (url-13).

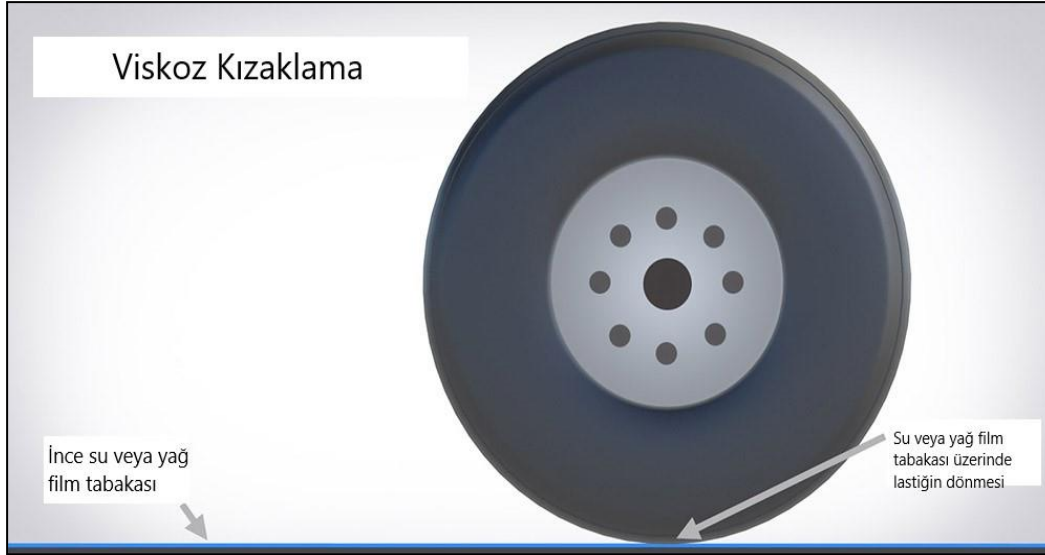
Viskoz kızaklama, suyun viskoz özelliklerinden kaynaklanmaktadır. Viskoz kızaklama sırasında su, yağlayıcı gibi davranarak tekerlek ile pist yüzeyi arasındaki sürtünme katsayısını azaltır (Emery ve diğ., 2011). Viskoz kızaklamanın meydana gelebilmesi için lastik-yol temas bölgesinde ince ve viskoz sıvı filmi oluşmuş olması gerekir. Ortaya çıkan ince, viskoz film son derece dirençlidir ve bir kez oluştuktan sonra temas geçişi boyunca var olmaya devam edebilir. (Sinnamon ve Tielking, 1974). Bu durumda lastik sıvıya nüfuz edemez sıvı filminin üzerinde yuvarlanır. Bu durum, dinamik kızaklamadan çok daha düşük bir hızda gerçekleşebilir. Viskoz kızaklama tipik olarak pürüzsüz bir mikro dokuya sahip ıslak pistlerde meydana gelir. Viskoz kızaklama çok düşük zemin hızlarında başlayabilir. Ayrıca viskoz kızaklama için gereken su derinliği, dinamik kızaklama için gerekenden çok daha azdır (Van Es, 2018). Şekil 2.6'da viskoz kızaklama sırasında tekerleğin durumu ve suyun etkisi görülmektedir.

**Şekil 2.6:** Viskoz kızaklama sırasında tekerleğin durumu ve suyun etkisi (url-13).

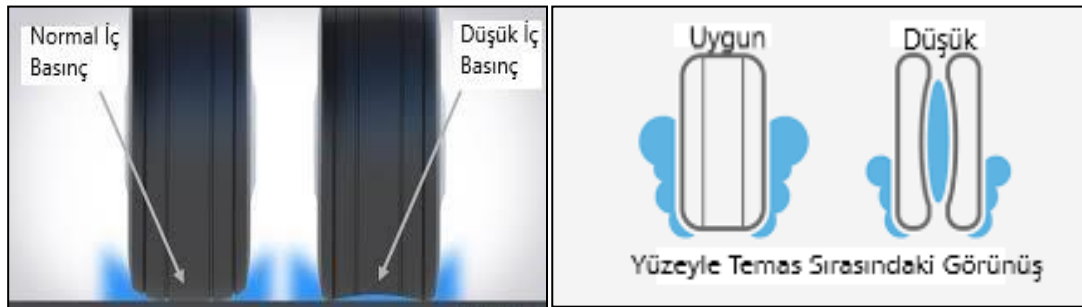
Şekil 2.12’de normal ve düşük iç basınçlarda lastiğin durumu görülmektedir. Düşük iç basınçlarda lastik-kaplama temas yüzeyinin arasında su birikimi meydana geldiği görülmektedir. Bu biriken su da kızaklama riskini artırmaktadır.

**Şekil 2.12:** Normal ve düşük iç basınçlarda lastiğin görünümü (url-13 ve url-14).

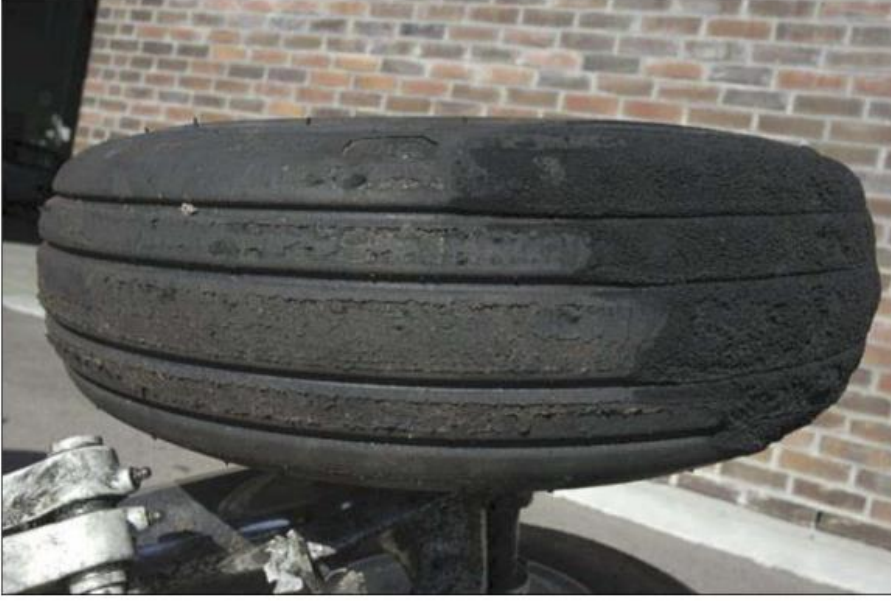
**Şekil 2.28:** Kazadan sonra lastik üzerinde oluşan kauçuk kalıntıları (Accident Investigation Board Norway, 2012).

Yukarıda açıklanan olay tersine kauçuk kızaklamadır. Görevli memurun tekerleklerden gözlemlendiği olağandışı beyaz spre, yüksek basınç altında çıkan buhardı. Küçük yırtık lastik parçaları piste yayıldı ve tekerleklerin altındaki buhar basıncı, pistin etrafında yüksek basınçlı su oluşumuna neden oldu. Bu, pistte açık kahverengi lastik izlerine yol açtı. Bunlar, normal frenleme sırasında oluşan patinaj izlerinden görünüş olarak oldukça farklıydı. Açık kahverengi lastik izleri sürekli olarak birikiyordu ve bu, frenlerin hiçbir zaman serbest bırakılmadığını gösteriyordu. Şekil 2.28'de uçağın tekerleğindeki kauçuk kalıntıları görülmektedir.
