(YÜKSEK LİSANS TEZİ)

**ARITMA TESİSLERİNİN YAPIM VE İŞLETMESİNDE
KARŞILAŞILAN RİSKLERİN TESPİT EDİLMESİ VE
FARKLI RİSK DEĞERLENDİRMESİ
METOTLARININ UYGULANMASI**

Within the scope of the thesis, the existing risks within the Tahtalı (Görece) Drinking Water Treatment Plant, which obtains drinking water from the Tahtalı Dam, which is the largest surface water source of Izmir, have been identified and the risk assessment methods have been applied integrally in terms of process and environment working conditions.

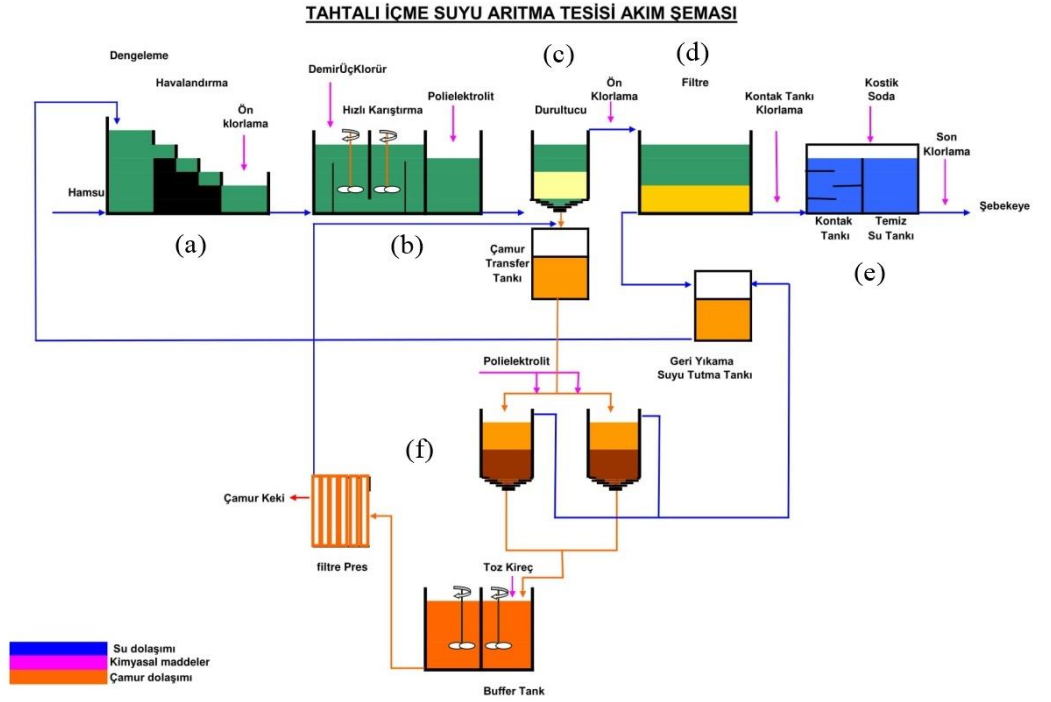
Tahtalı İçme Suyu Arıtma Tesisi; genel olarak giriş kaskat havalandırma ünitesi (a), kimyasal dozlama üniteleri (b), durultucu ünitesi (c), filtre ünitesi (d), son kimyasal dozlama (e) ve çamur susuzlaştırma ünitelerinden (f) oluşmaktadır (Şekil 3.2).

Şekil 3.2. Tahtalı İçme Suyu Arıtma Tesisi Akım Şeması. Giriş kaskat havalandırma ünitesi (a), kimyasal dozlama üniteleri (b), durultucu ünitesi (c), filtre ünitesi (d), son kimyasal dozlama (e) ve çamur susuzlaştırma üniteleri (f).

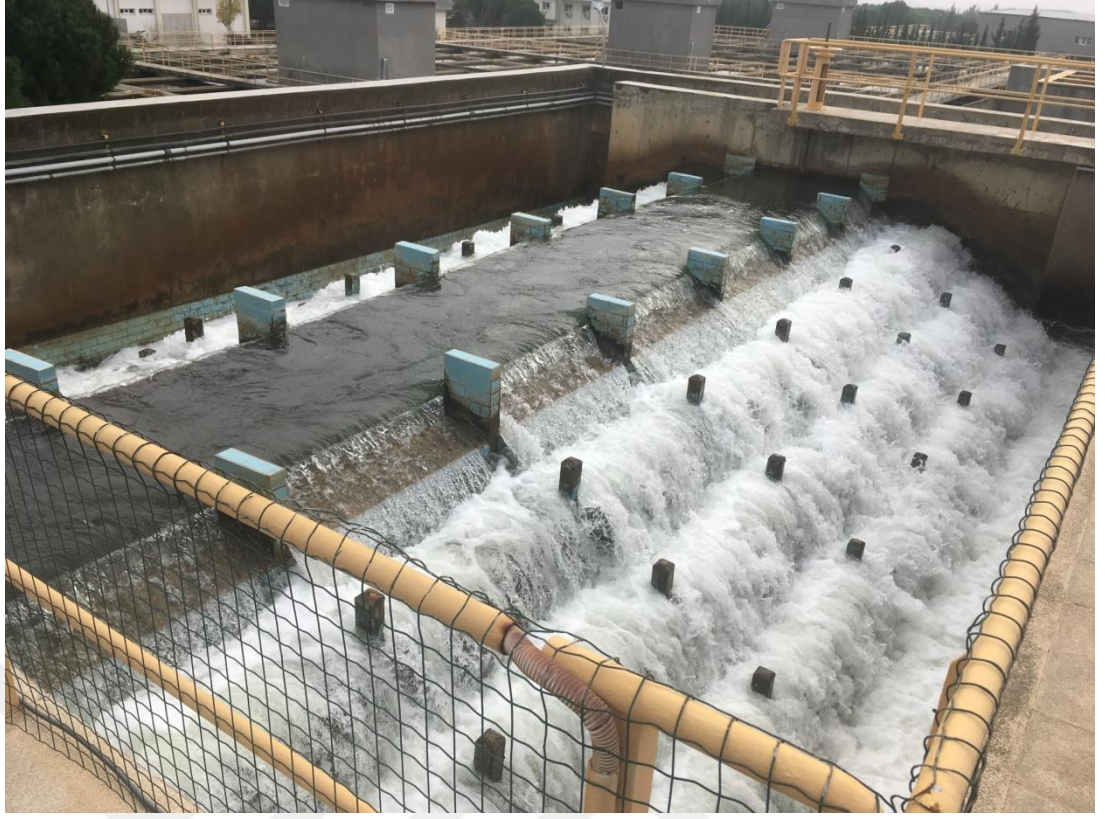
Şekil 3.3. Giriş Kaskat Havalandırma Ünitesi

Kaskat havalandırma sistemi kullanılarak atmosferik oksijen (oksijen içeriği %60 doygunluğa ulaşmaya kadar) ham suyun içinde çözündürülmektedir (İBB-İZSU, 2019a; İBB-İZSU 2019b) (Şekil 3.3).

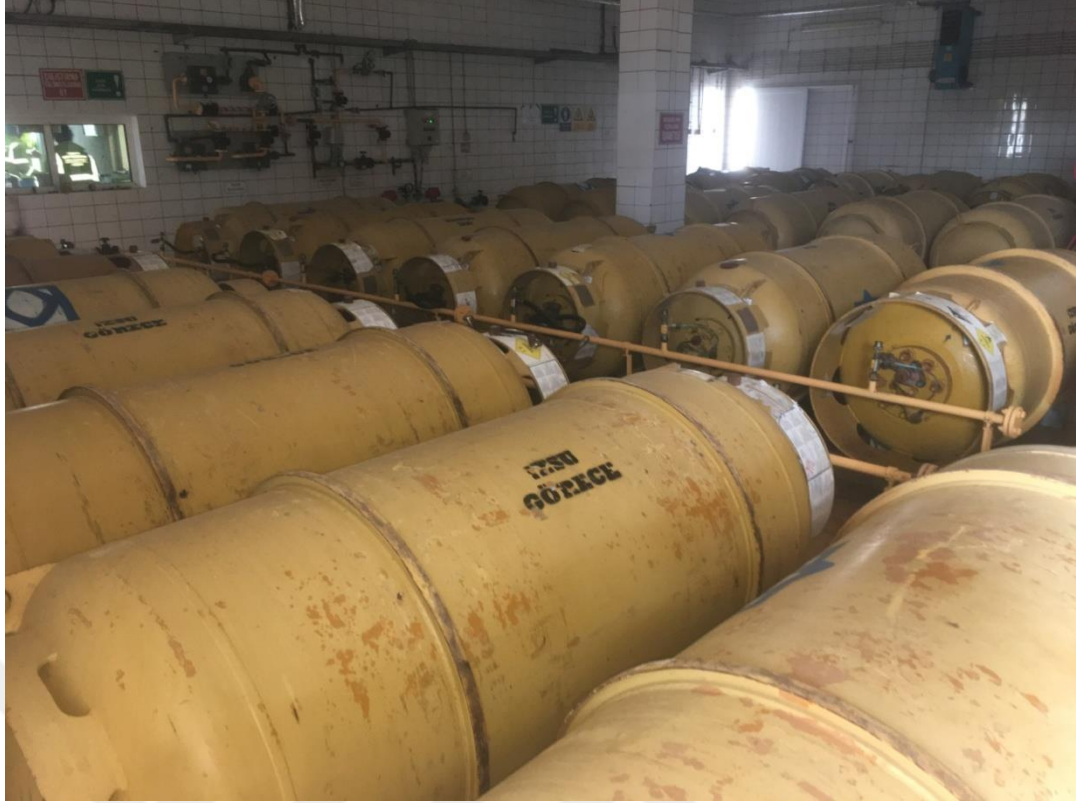
Şekil 3.4. Klor Tankları

Tahtalı İçme Suyu Arıtma Tesisi'nde ön klorlama ve dezenfeksiyon işlemleri için gaz klor kullanılmaktadır ve tesiste 1'er tonluk 70 tane klor tankı bulunmaktadır(Şekil 3.4).Gaz olarak sağlanan klor, klorinatörlerde basınçlı suyun yarattığı vakum etkisiyle ve enjektörler vasıtasıyla klorlama noktalarına (ön ve son) getirilir (İBB-İZSU, 2019a; İBB-İZSU 2019b).

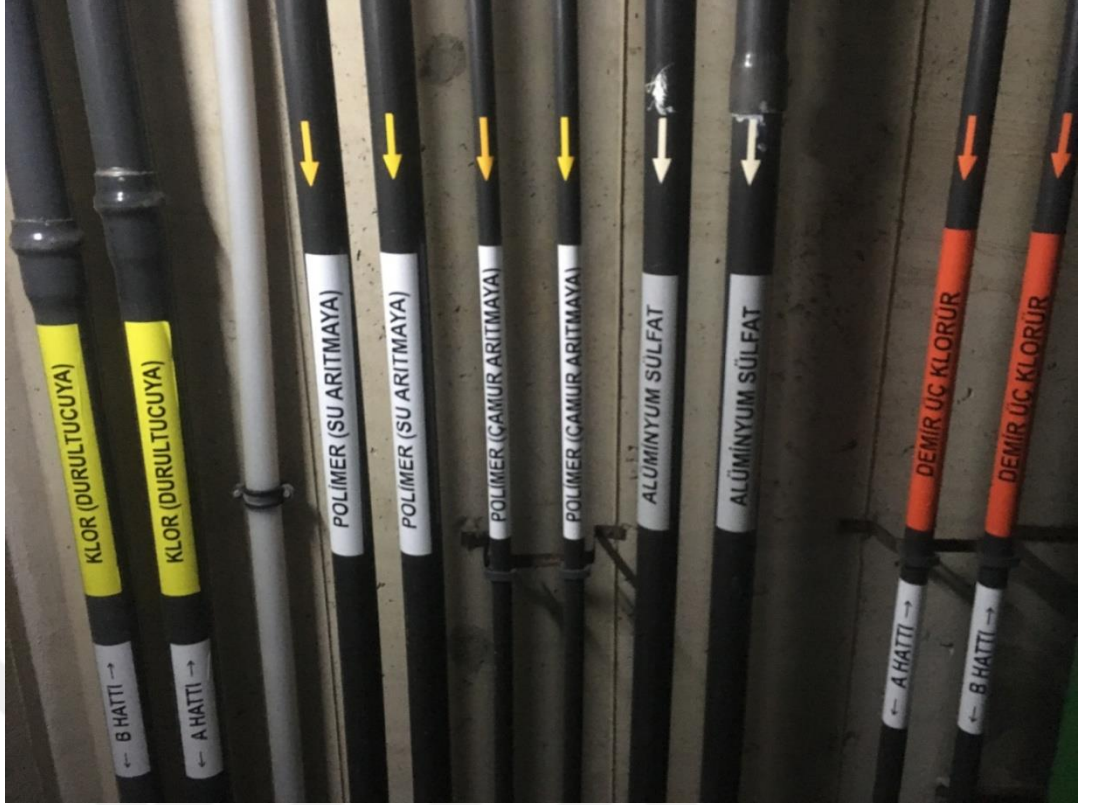
Şekil 3.5. Kimyasal Dozlama Boruları

İçme suyu arıtımında ve çamur susuzlaştırılmasında, Demir Üç Klorür, Polielektrolit, Kostik Soda, vb. kimyasallar kullanılmaktadır. Bu kimyasalların depolama tankları, hazırlama üniteleri ve dozaj sistemleri kimya binasında bulunmaktadır. Bu bina içerisinden, kimyasalların iletimini sağlayan boruları (Şekil 3.5), servis suyu hatlarını, yangın suyu hatlarını ve elektrik kablolarını içeren teknik galeriye ulaşılmaktadır (İBB-İZSU 2019a; İBB-İZSU 2019b).

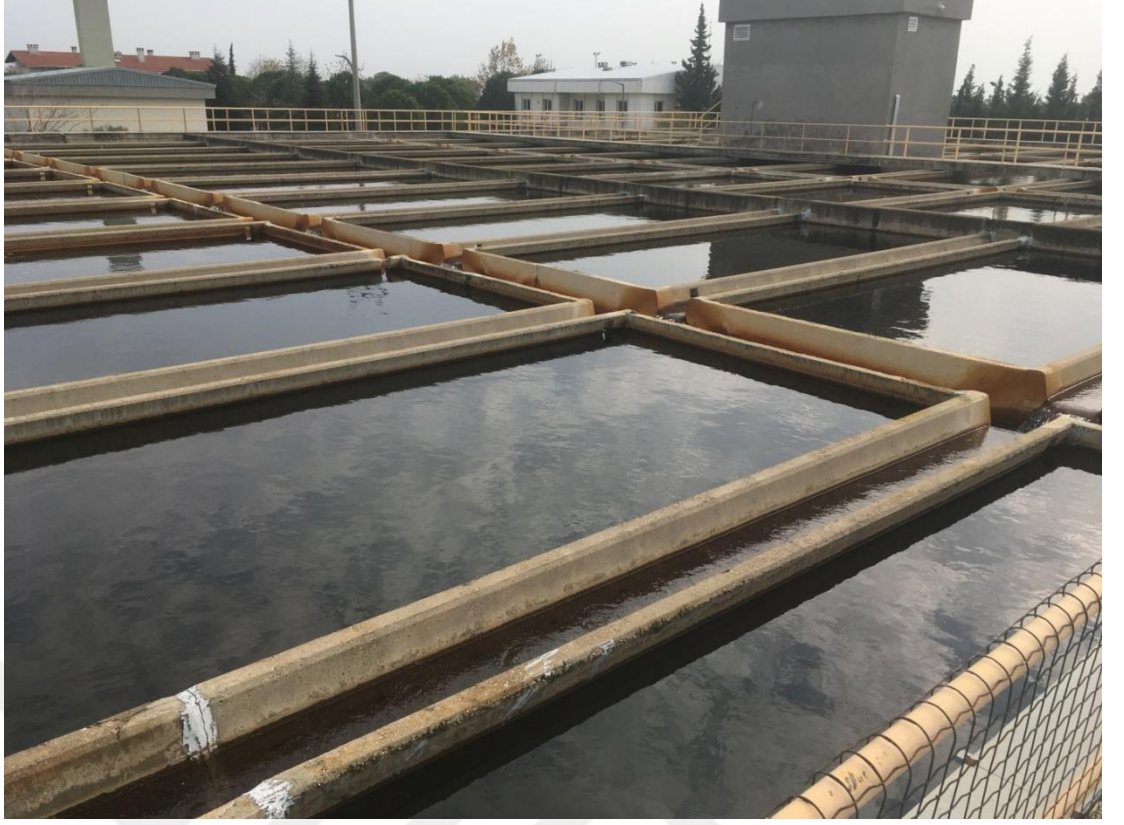
Şekil 3.6. Durultucu

Durultucularda (Şekil 3.6) toplama işlemi için savaklar (Şekil 3.7) bulunmakta ve üstte biriken su, bu savaklar ile kanallara alınıp filtrelerere doğru gönderilmektedir (İBB-İZSU 2019a; İBB-İZSU 2019b).

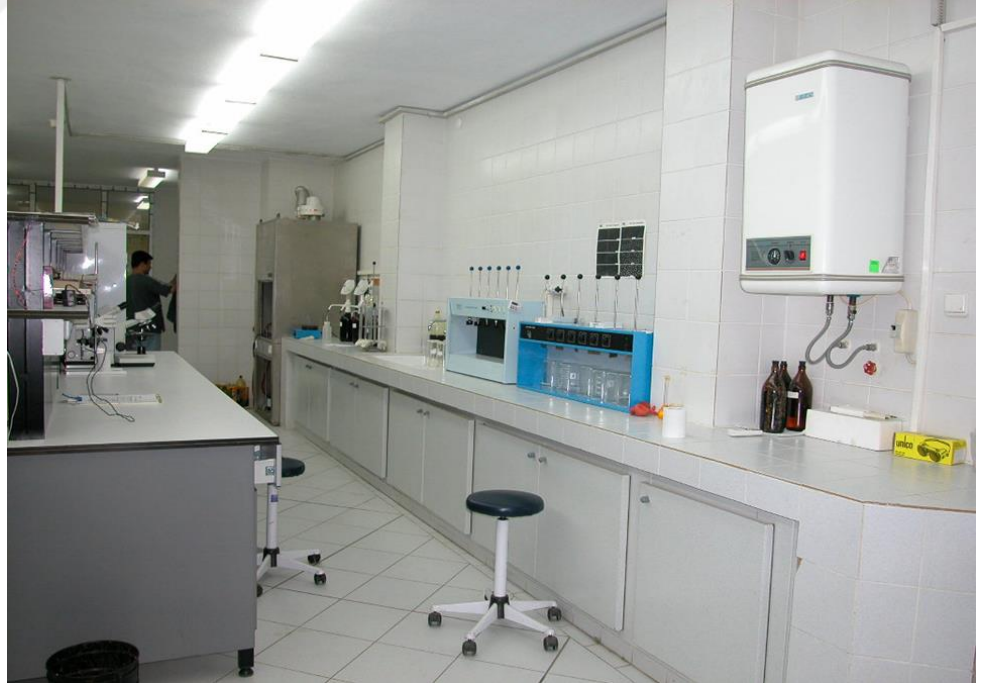
Şekil 3.8. Tahtalı İçme Suyu Arıtma Tesisi Laboratuvarı

Tahtalı İçme Suyu Arıtma Tesisinde; arıtılan suyun kalitesi Türk Standardı, TS 266'ya uygundur. Ham sudan, arıtılmış sudan ve ünitelerden günlük ve saatlik su ve çamur numuneleri alınıp tesis içindeki laboratuvarlarda (Şekil 3.10) analiz edilmektedir. Ayrıca giriş ve çıkış suyundan alınan numuneler İZSU Merkez Laboratuvarında ve çapraz kontrol amacıyla Sağlık Bakanlığı Hıfzısıhha Enstitüsü Laboratuvarlarında analiz edilmektedir (İBB-İZSU 2019a; İBB-İZSU 2019b).
