TRAKYA BÖLGESİ TAŞ KÖPRÜLERİ İÇİN PERİYODİK  
KONTROL VE BAKIM SİSTEMİNE İLİŞKİN  
BİR ARAŞTIRMA

YÜKSEK LİSANS TEZİ

Mimarlık Anabilim Dalı

Rölöve ve Restorasyon Programı

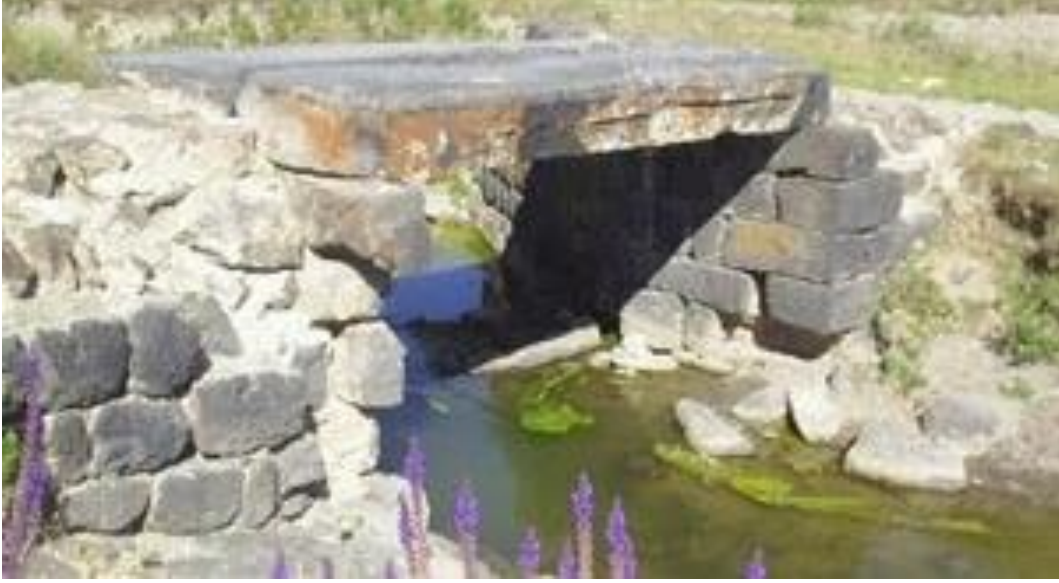
**Şekil 2.4** Taşın lento olarak kullanımı. Kız Köprüsü, Malazgirt, Muş. (Kız Köprüsü, 2013)

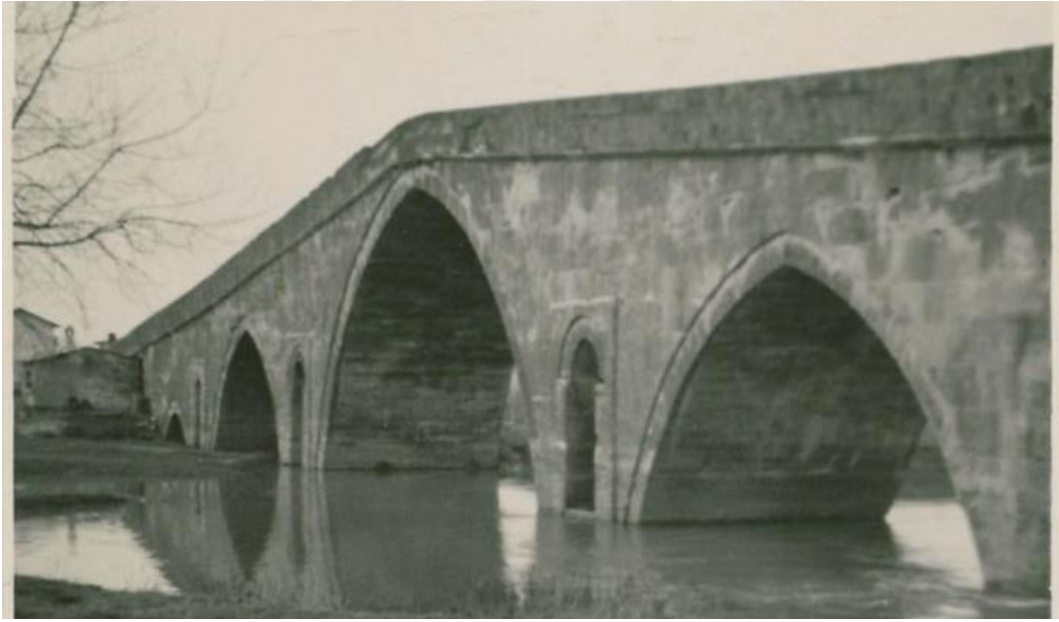
**Şekil 2.5** 20 m genişliğinde açıklığın sadece 75 cm kalınlığında sivri kemerle geçildiği Sinanlı Köprüsü. (Sınanlı Köprüsü, 2018)

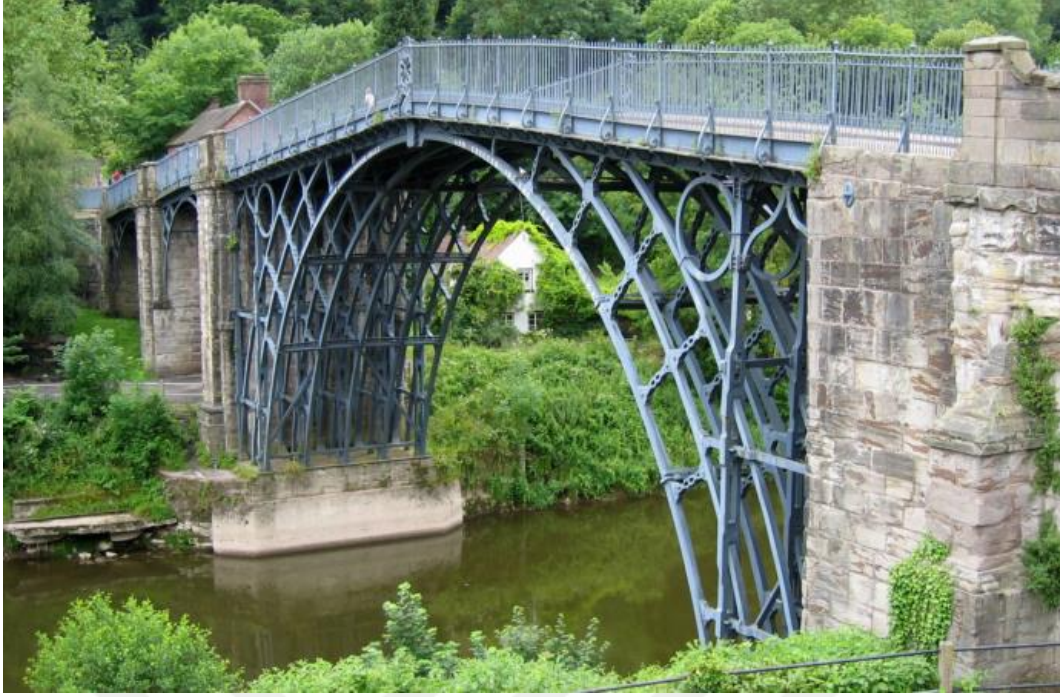
**Şekil 2.6** Kemer formunda tasarlanmış dökme demir The Iron Bridge, Shropshire, İngiltere. (The Iron Bridge, 2010)

Köprü formunu etkileyen en önemli unsur malzemenin sağladığı teknik olanaklardır. Yeni bulunan bir malzeme kullanılırken ilk başlarda alışlagelmiş formlar taklit edilmiş, sonra yeni malzemenin potansiyeli daha doğru değerlendirilerek malzemeye özgü tipolojiler ortaya çıkarılmıştır (Troyano, 2003, s.85). Örneğin erken dönemlerde, açıklığı geçmek için üzerine ahşap kütüklerin kullanımına benzer şekilde taş lentolar atılmış (Bkz. Şekil 2.4), ancak çekme mukavemetinin zayıf olması nedeniyle bu yolla ancak küçük açıklıklar geçilebilmiş, daha sonra taş kemerin keşfedilmesiyle daha geniş açıklıklar geçilebilmiştir (Bkz. Şekil 2.5). Demir köprüler yapılmaya başlandığında kemer köprülerin formu taklit edilmiş (Bkz. Şekil 2.6), daha sonra malzemenin olanaklarına göre özgün formlar oluşturulmuştur (Bkz. Şekil 2.7).

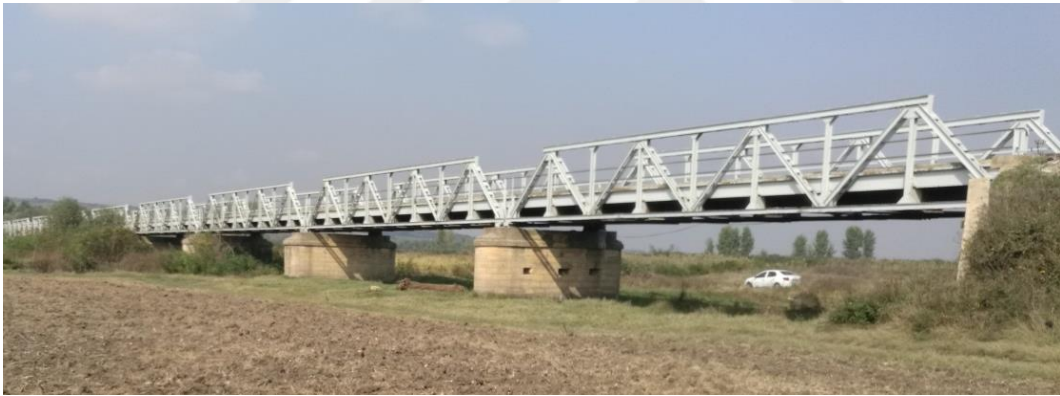
**Şekil 2.7** Dikmeli warren makaslı Nafia Köprüsü (1912), Uzunköprü, Edirne

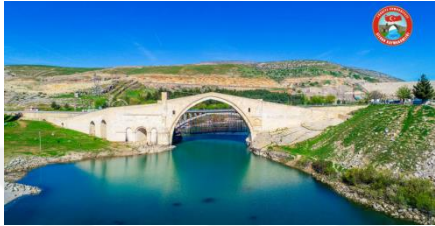
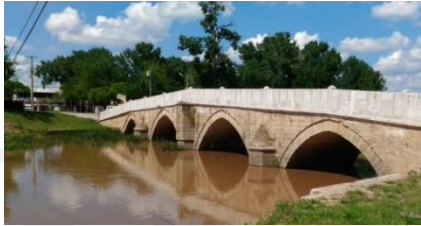
| | | Akarsu Yatağı | |
|---|---|---|---|
| Kıyı Yapısı | Alçak | <p>Büyük ana kemerli, eğimli</p> <p>Malabadi Köprüsü, Silvan, Diyarbakır (Malabadi Köprüsü, t.y.)</p> | <p>Küçük sıralı kemerli, eğimli</p> <p>Kanuni Köprüsü, Merkez, Edirne</p> |

Köprü akarsuyun geçişe en uygun yerine, ayaklar sağlam zemine oturtularak inşa edilir. Bu nedenle köprü formuna etki eden bir diğer önemli faktör akarsuyun genişliği ve derinliğidir (İlter, 1978, s.27). Derin yataklı akarsularda ayakları su içerisine oturtmak zor olduğu için zeminin yükseldiği sığ uçlar geniş ve yüksek bir kemerle birbirine bağlanır. Geniş yataklı akarsularda yüksek ve geniş açıklıklara gerek duyulmadığı için yakın genişlikte çok sayıda gözle akarsu geçilir. İlter (1978), birinci gruptaki köprülerin iki sahilden yükseldiğini, ikinci gruptakilerin genelde düz veya az eğimli olduğunu ifade eder. Ancak istisnai

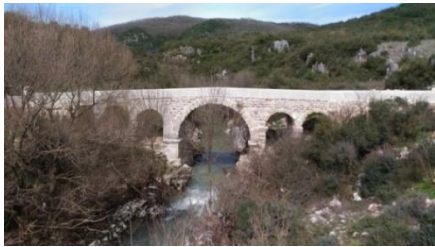
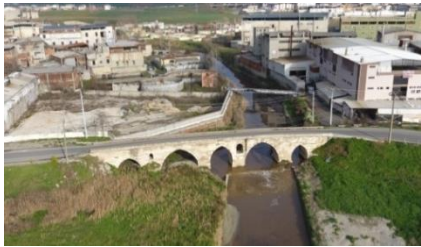
| | | Akarsu Yatağı | |
|---|---|---|---|
| | Yüksek | <p>Büyük ana kemerli, düz/az eğimli</p> <p>Kutluca Köprüsü, Kutluca, Kocaeli</p> | <p>Küçük sıralı kemerli, düz/ az eğimli</p> <p>Mustafapaşa Köprüsü, Çorlu, Tekirdağ</p> |

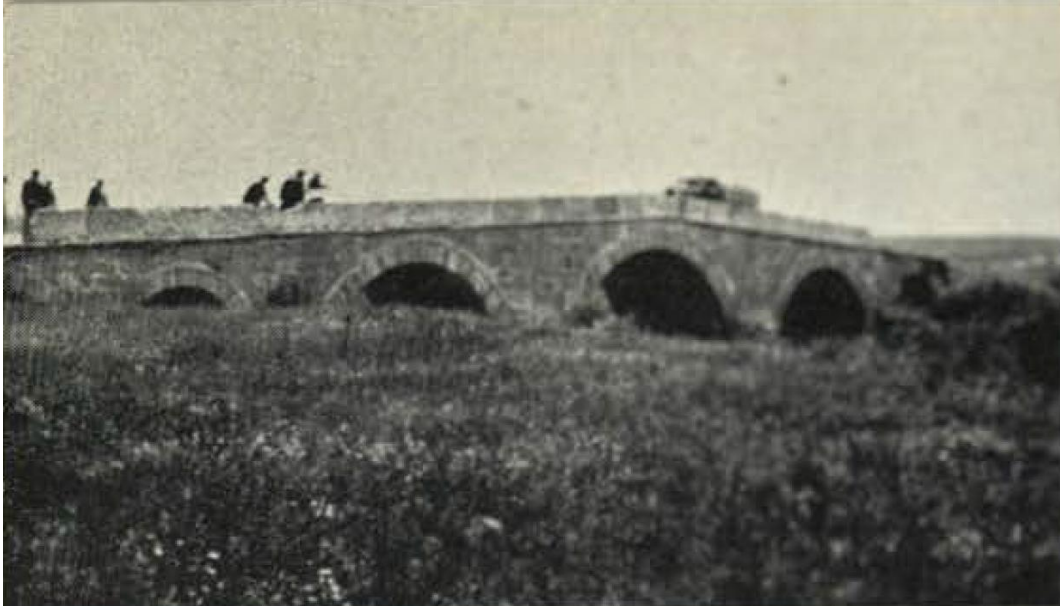
**Şekil 3.1** Tekirdağ Ergene Köprüsü, 1936 yılı onarımından önce (Bayındırlık Bakanlığı, 1937, s.144)

emniyetle geçilecek köprü sayısı azdı. Cumhuriyetin ilk 10 yılında bütçe ağırlıklı olarak demiryollarına ayrıldığı ve mali yetersizlikler devam ettiği için yeniden inşa yerine onarım çalışmaları yürütülmüştür (Polat Alpan, Aydın, 2019, s.159). 1929 yılında yürürlüğe giren 1525 sayılı Şose ve Köprüler Kanunu'yla büyük köprüler ile milli şoselerin yapımı ve esaslı onarımı sorumluluğu Nafia Vekâletine, diğerlerinininki Vilâyetlere verilmiştir (Şose ve Köprüler, 1929). Yol yapım ve onarımları esnasında güzergâh üzerinde olan tarihi köprüler de onarım görmüştür. Örneğin 1936 yılında, yol yapım çalışmaları esnasında Nafia Vekâletince İstanbul sınırı-Lüleburgaz yolu üzerindeki tarihi Çorlu, Kınıklıdere, Ergene, Büyükkarıştıran ve Lüleburgaz Sokullu Mehmet Paşa Köprüleri onarılmıştır. Bayındırlık İşleri Dergisi'nde, o dönemin onarım anlayışına göre özgün durumuna getirildikleri “aynen ipka edildikleri, tarihi kıymetler ile mütenasip surette ihya ve hali aslileri bozulmayacak şekilde yenileştirildikleri” sözleriyle ifade edilmiş olsa da (Bayındırlık Bakanlığı, 1937b, s.143-144), tempan duvarlar yükseltilerek köprü eğimleri düşürülmüş, çimento harçlı onarımlar ve çimento harcıyla imitasyonlar yapılmıştır. Şekil 4.1 ve 4.2’de Ergene Köprüsü’nün onarımdan önceki ve sonraki eğimi, kemer kilit taşlarının kornişe olan mesafesi oranlanarak görülebilmektedir.

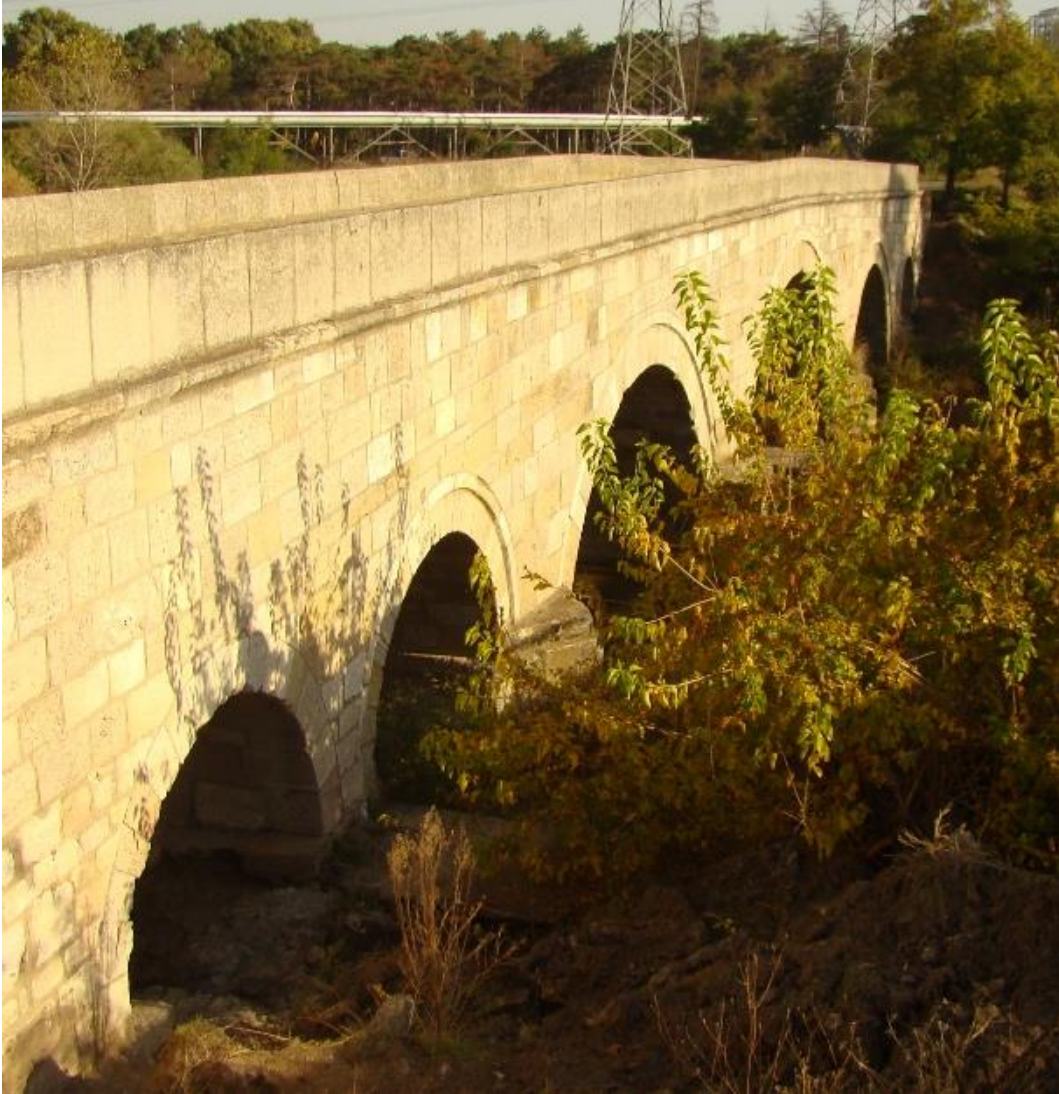
**Şekil 3.2** Tekirdağ Ergene Köprüsü, 1936 yılı onarımından sonra (Pınar Gök, 2017)

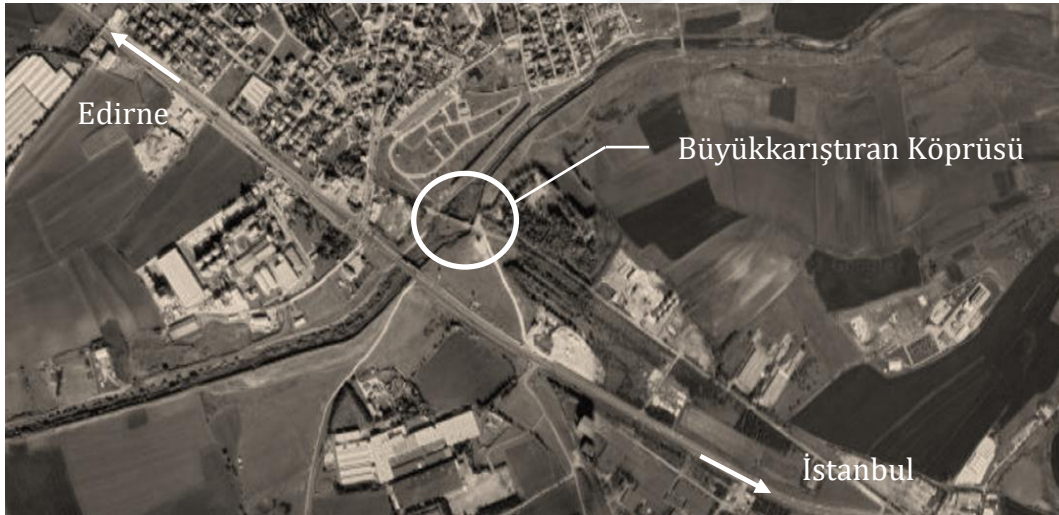
**Şekil 4.1** Büyükkarıştıran Köprüsü ve yeni İstanbul-Edirne yolunun uydu fotoğrafı, Kırklareli, Lüleburgaz (Büyükkarıştıran Köprüsü, 2021)

Tarihi yol güzergâhları stratejik yerleşim yerlerini topoğrafyanın en elverişli olduğu hatları izleyerek birbirine bağladığı için ticaret ve sefer yollarında değişiklikler nadiren olur. Günümüze kadar kullanılagelen bu yollarda trafik yoğunluğunun artması nedeniyle özellikle ana güzergâhlarda yolların ve köprülerin genişlikleri yeterli gelmediği için yollar kaydırılarak yakın bir konuma alternatif köprüler inşa edilmiş, eski köprüler genellikle araç trafiğine hizmet etmeye devam etmişlerdir. Örneğin İstanbul ve Edirne'yi birbirine bağlayan D-100 karayolu güzergâhı, Büyükkarıştıran Beldesi'nde tarihi taş köprünün mansap tarafında, 150 m mesafeden geçirilmiştir (Şekil 4.1). Halen araç trafiğine açıktır.

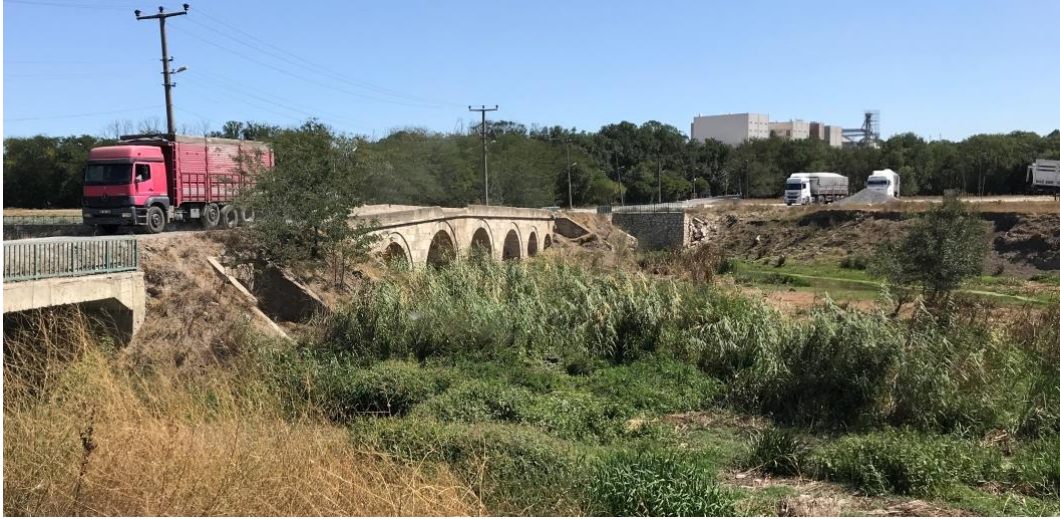
**Şekil 4.2** Büyükkarıştıran Köprüsü üzerinden art arda geçen ağır tonajlı araçlar, Kırklareli, Lüleburgaz. (Pınar Gök, 2020)

Yapıldıkları dönemlerde zati ağırlıklarına göre oldukça önemsiz bir yük olan atlı araba ve yaya yüklerini taşıyan köprüler, endüstrinin gelişmesiyle birlikte ağır tonajlı taşıt trafiğinin oluşturduğu dinamik yüklere ve bunların kümülatif olarak oluşturduğu hasarlara maruz kalmıştır. Ağır vasıta trafiğinin yasaklanması bu geçişleri engelleyememektedir (Bkz. Şekil 4.2).

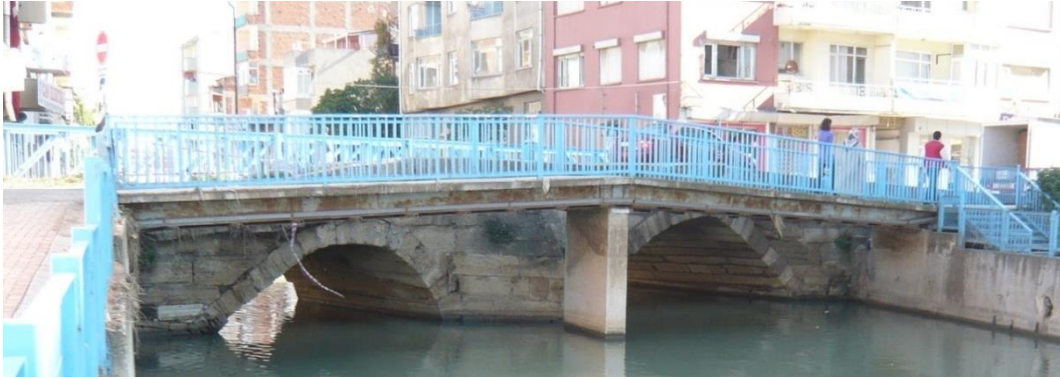
**Şekil 4.4** Köprü kemeri, yükleme nedeniyle oluşan deformasyon sonucunda yük taşıma kapasitesini kaybetmiştir. Üzerindeki harçlı dolgunun yük aktarması sayesinde ayakta kalabilmektedir. Silivri Girişi Köprüsü (Kısa Köprü), İstanbul, Silivri. (Pınar Gök, 2009)

köprü iç dolgusu aracılığıyla bir süre devam edebilir (Bkz. Şekil 4.4) veya köprü göçer.

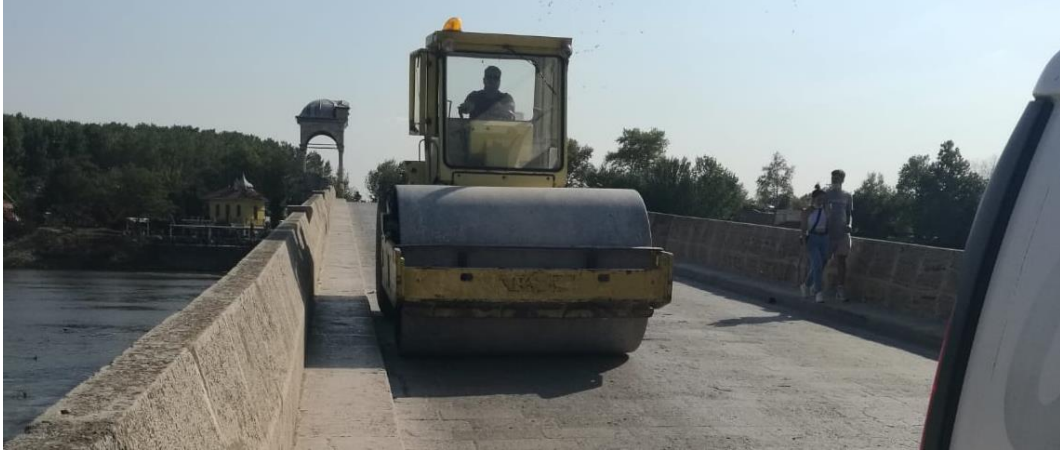
**Şekil 4.5** Mecidiye (Meriç) Köprüsü üzerinden ağır vasıta geçişi. Edirne ili, Merkez ilçesi (Himmet Türkeli, 2020)

Yoğun ağır vasıta trafiğinin bir başka olumsuz etkisi ise döşeme kaplamalarında aşınma ve çatlaklara sebep olmasıdır. Çatlaklara nüfuz eden su donma çözünme döngüleriyle taşları parçalamaktadır.

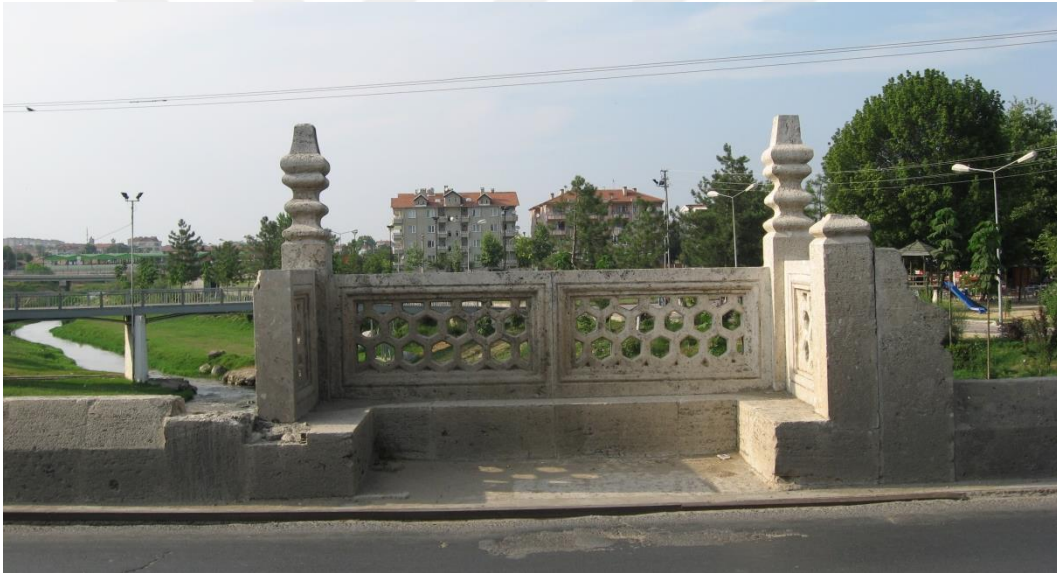
**Şekil 4.6** Araç çarpması nedeniyle oluşmuş baba taşı ve korkuluk hasarları. Babaeski Köprüsü, Kırklareli, Babaeski (Pınar Gök, 2008).

Tarihi yollar ve köprüler, güzergâhın önemine ve kullanım yoğunluğuna göre bir veya iki at arabası genişliğine göre planlanmıştır. At arabası genişliği yaklaşık 145 cm olduğundan köprülerin çoğunluğu iki arabanın karşılıklı geçebilmesine olanak veren takriben 5-6 m (7-8 arşın<sup>16</sup>) arasında bir genişlikte inşa edilmiştir. Günümüzde motorlu taşıtlar<sup>17</sup> tarafından kullanılan köprülerde bu genişlik yeterli olmamakta, geniş araçların karşılıklı geçtiği zamanlarda veya genişlik yeterli olsa dahi sürücülerin direksiyon hakimiyetini kaybettiği durumlarda baba taşlarında, korkuluklarda ve korkulukların zıvana ile bağlı olduğu kornişlerde hasarlar oluşmaktadır (Bkz. Şekil 4.6 ve 4.7).

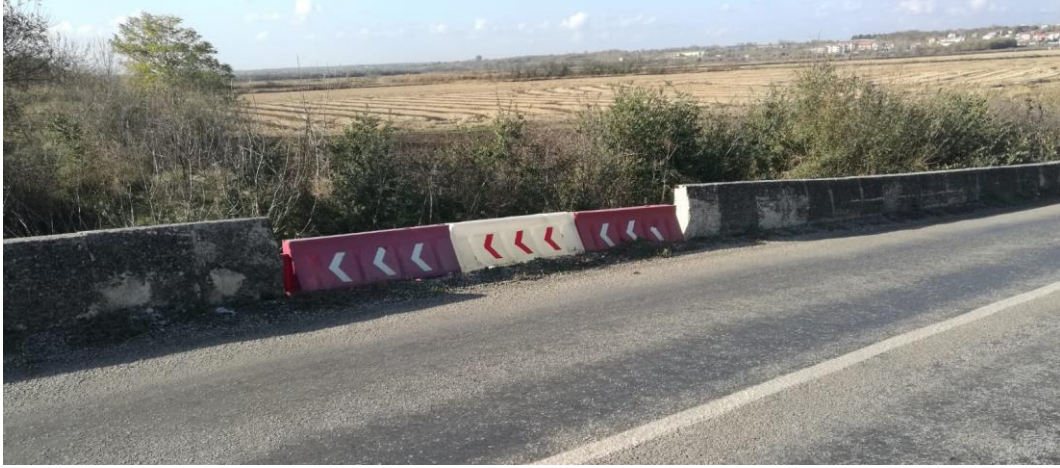
**Şekil 4.7** Araç çarpması nedeniyle oluşmuş korkuluk hasarları.  
Pehlivanköy Köprüsü, Kırklareli, Pehlivanköy (Pınar Gök, 2019)

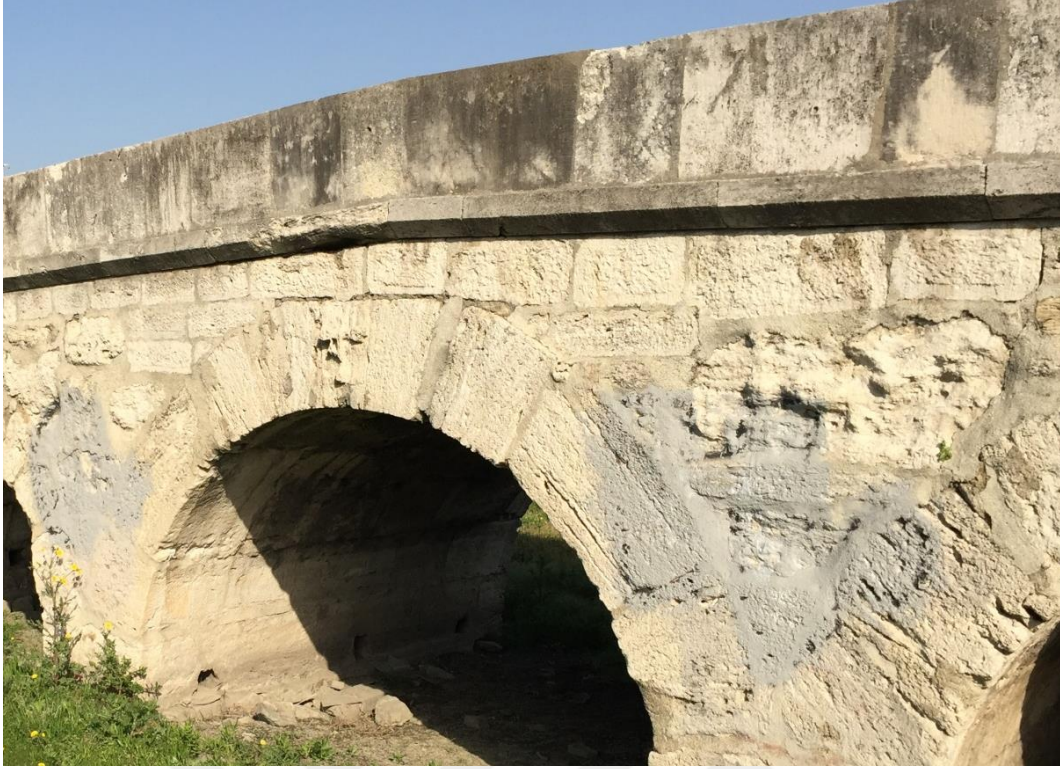
**Şekil 4.8** Çobançeşme Köprüsü’nde çimentolu harçla yapılmış derz dolguları.  
İstanbul, Küçükçekmece (Pınar Gök, 2016).

2000’li yıllara kadar yapılan onarımlarda kullanılan harçlar çimento içermekte olduğundan derzlerde, köprülerin moloz taş dolgularında, korniş, korkuluk, döşeme vb elemanların yerleştirilmesinde çimentolu harçlara sıklıkla rastlanır (Bkz. Şekil 4.8). Çimentolu harçlarda bulunan tuzlar su hareketiyle taşın bünyesine nüfuz etmekte ve zarar vermektedir.

Ayrıca çimento harcının genleşme katsayısının taşla uyumlu olmaması ısınma soğuma döngülerinde taşlarda çatlamalara yol açar. Mukavemetinin taştan fazla olması ve taşla iyi bağlanması nedeniyle oturma vb hareketlerde ayrılımlar genellikle derzlerde değil taşın kırılması suretiyle gerçekleşir.

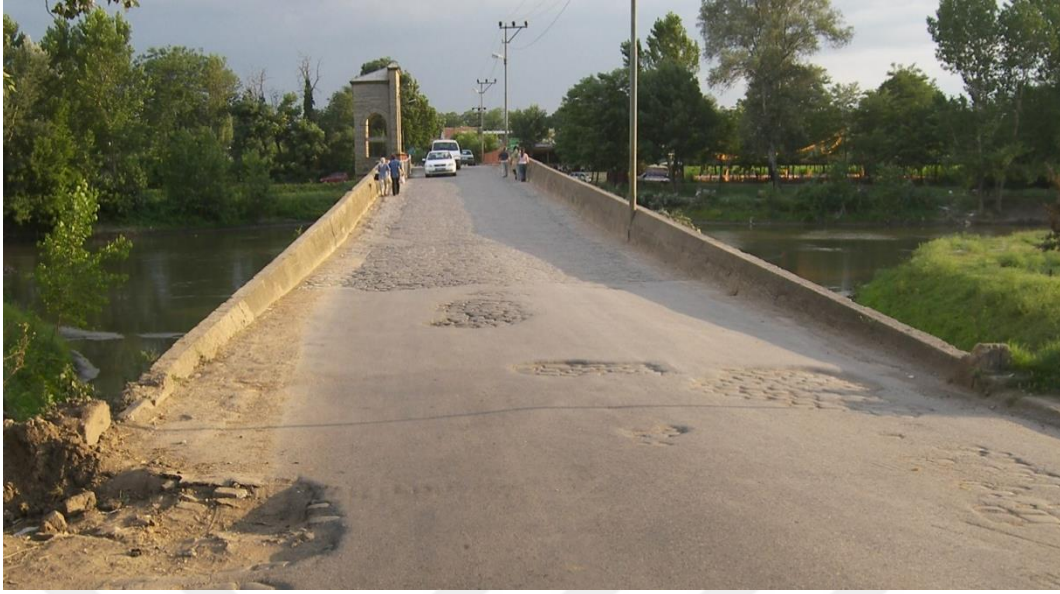
**Şekil 4.9** Dolgu, taş parke ve asfalt uygulamalarıyla köprü üst kotunun yükselmesi korkuluk yüksekliklerinden izlenebilmektedir. Tunca Köprüsü, Edirne (Cemil Özer, 2007).

Edirne ilinde yer alan Tunca (Şekil 4.9) ve Kırklareli ilinde yer alan Babaeski Köprülerinde (Şekil 4.10) köprü üzerine dolgu ve asfalt kaplama yapılmasının örnekleri görülebilmektedir. Dolgunun oluşturduğu yük nedeniyle korkuluklarda dışarıya doğru açılma meydana gelmiştir.

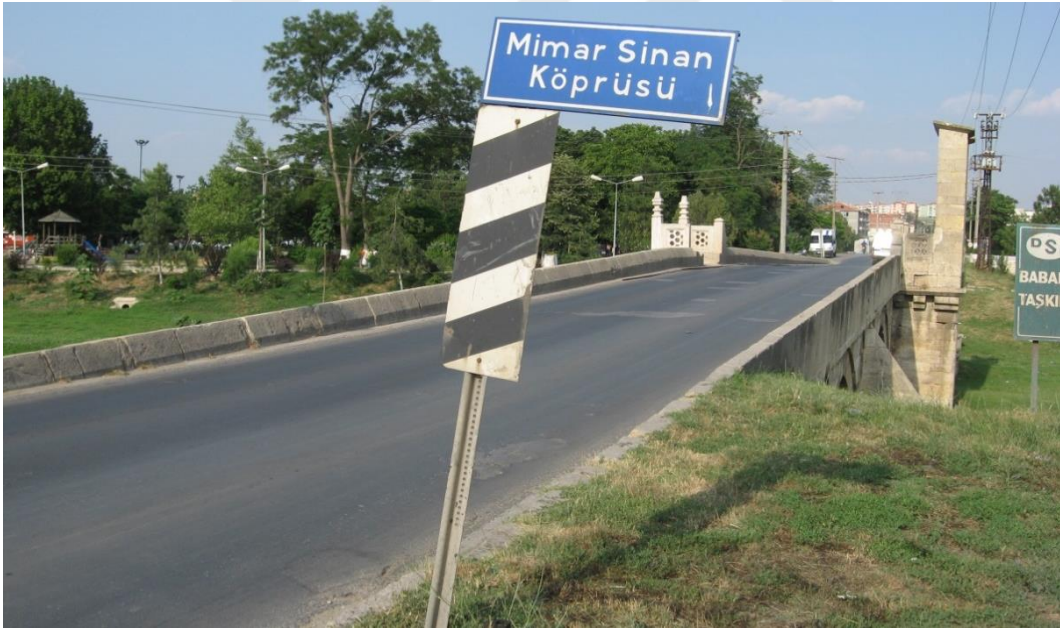
**Şekil 4.10** Dolgu ve asfalt uygulamalarıyla köprü üst kotunun yükselmesi korkuluk yüksekliklerinden izlenebilmektedir. Babaeski Köprüsü, Babaeski, Kırklareli (Pınar Gök,2008).

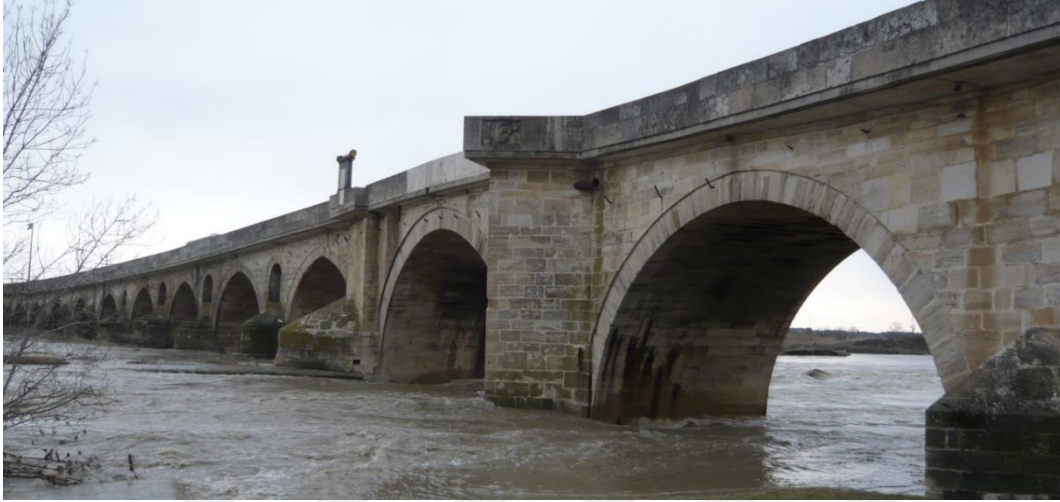
**Şekil 4.11** Uzunköprü üzerindeki betonarme, Edirne, Uzunköprü (Pınar Gök, 2012)

Tarihi köprülerde, ağır vasıtaların geçişini sağlayabilmek veya köprü genişliğini arttırabilmek için betonarme tabliye yapılması da önceki yıllarda yaygın bir uygulamaydı. Tarihi Uzunköprü üzerine 1967-1971 yılları arasında yaptırılan onarımda, konsol çalışarak köprünün genişliğinin takriben 5,90 m'den 7,30 m'ye

çıkmasını sağlayan betonarme bir tabliye yapılmıştır (Bkz. Şekil 4.11). Tabliyenin içeriğindeki çimento harcının zararlarına ek olarak, kalıp içerisinde betona gömülü kaldığı için kornişlerin bir bölümü de zarar görmüştür (Bkz. Şekil 4.12). Tabliyede yapılan dilatasyonların hizasında taş örgüde ayrılmalar meydana gelmiştir (Bkz. Şekil 4.13). Dilatasyonlardan ve garguylardan akan ve tempan duvarı yalayan sular kirlenmeye yol açmıştır (Bkz. Şekil 4.14). Tempan duvara nüfuz ederek kenetlerde paslanmaya yol açmış olmaları da olasılık dâhilindedir.

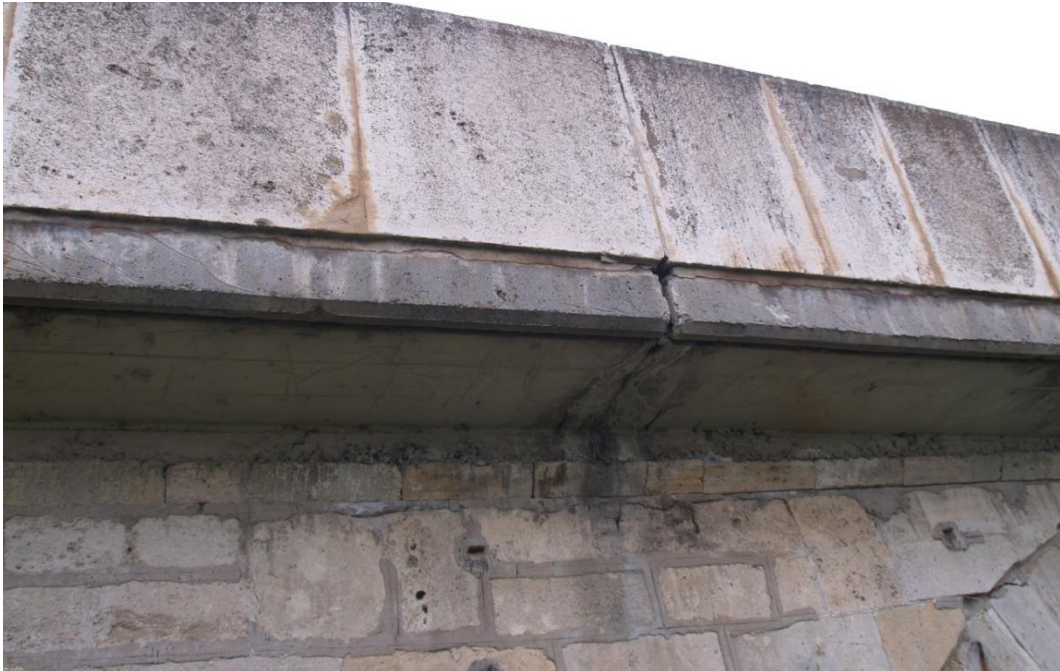
**Şekil 4.12** Uzunköprü üzerindeki betonarme tabliye içerisinde kalmış korniş taşları, Edirne, Uzunköprü (Pınar Gök, 2006).

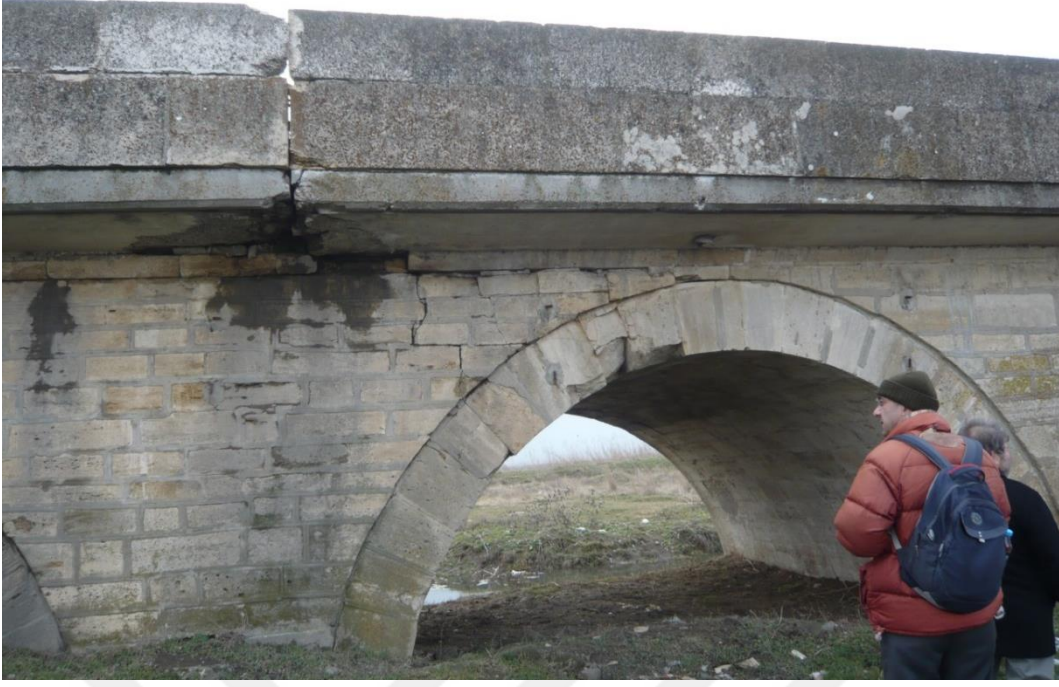
**Şekil 4.13** Uzunköprü üzerindeki betonarme tabliyeden kaynaklı çatlak ve drenaj sorunları, Edirne, Uzunköprü (Pınar Gök, 2012).

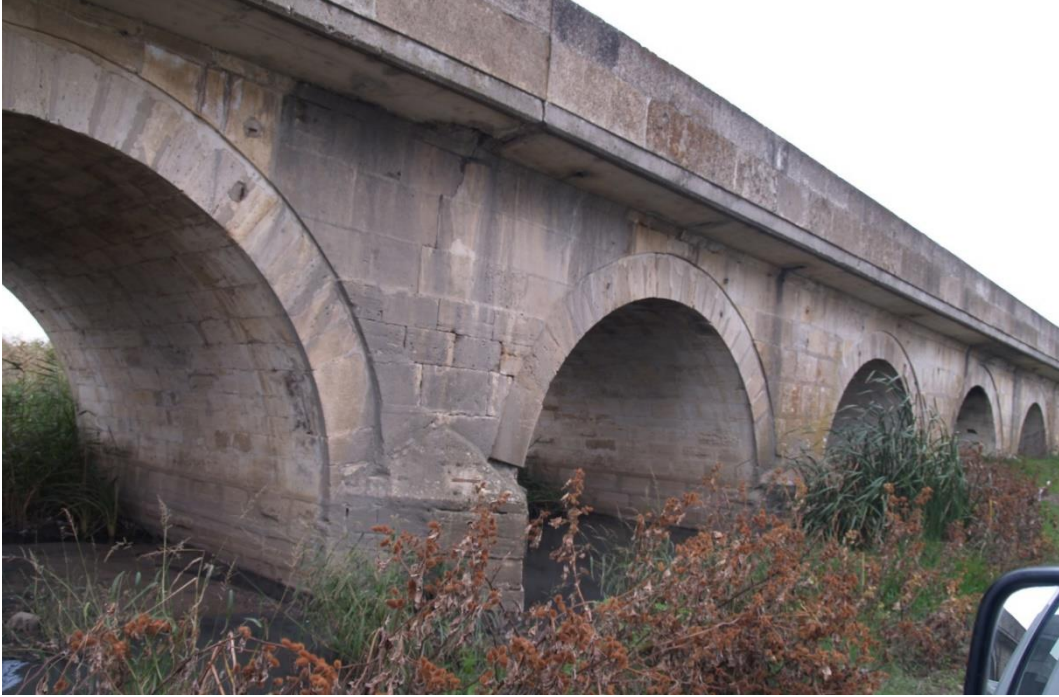
**Şekil 4.14** Uzunköprü üzerindeki betonarme tabliyede dilatasyon ve garguylardan sızan suyun oluşturduğu yüzey kirliliği, Edirne, Uzunköprü (Pınar Gök, 2006).

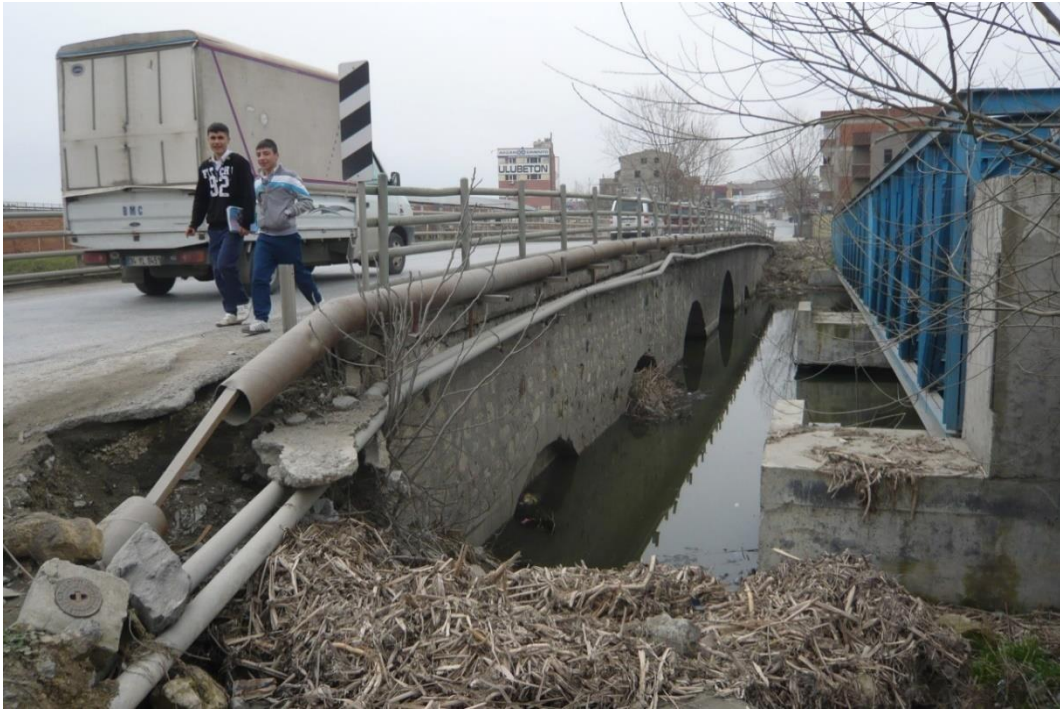
**Şekil 4.15** Odabaşı Köprüsü, Başakşehir, İstanbul (Pınar Gök, 2010).

Mimar Sinan'ın eseri olan Odabaşı Köprüsü'nde, pek çok hasarın yanında, köprü tempan duvarı üzerine asılı muhtelif tesisat boruları görülmektedir. Ayrıca köprünün memba tarafında köprünün silüetini olumsuz etkileyecek bir mesafede tesisat köprüsü bulunmaktadır. (Bkz. Şekil 4.15)

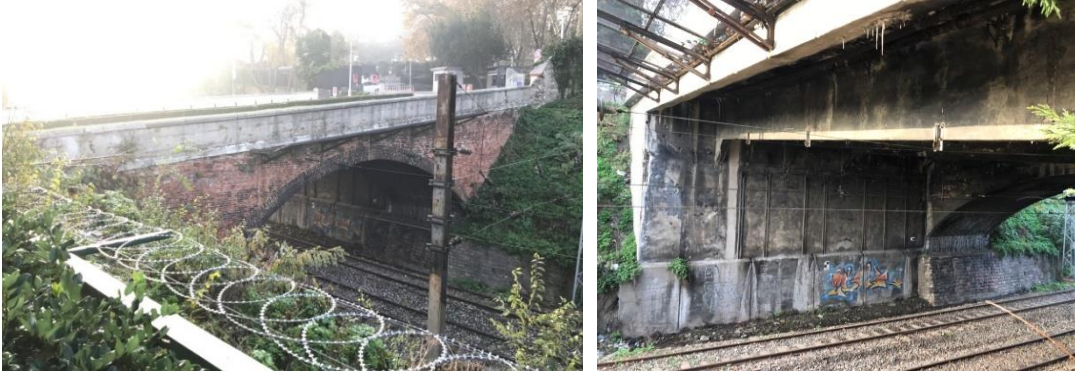
**Şekil 4.17 (a)** Tarihi demiryolu köprüsü, İstanbul, Fatih **(b)** Tarihi köprünün doğu cephesine bitişik inşa edilen betonarme köprü (Pınar Gök, 2020).

İstanbul ili, Fatih ilçesinde Sarayburnu'nda yer alan tuğla yığma demiryolu köprüsü, bitişik olarak inşa edilen betonarme köprü ile genişletilmiştir. (Bkz. Şekil 4.17).

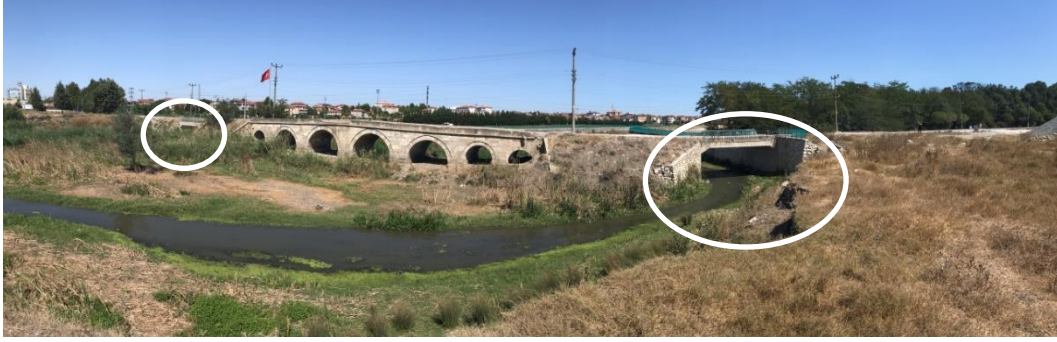
**Şekil 4.21** Büyükkarıştıran Köprüsü debuşesini arttırmak için yapılan menfezler. Kırklareli, Büyükkarıştıran (Pınar Gök, 2020).

Büyükkarıştıran Köprüsü başlangıç noktalarına, taşkınlarda debušenin yetersiz gelmesi nedeniyle iki menfez inşa edilmiştir (Bkz. Şekil 4.21).

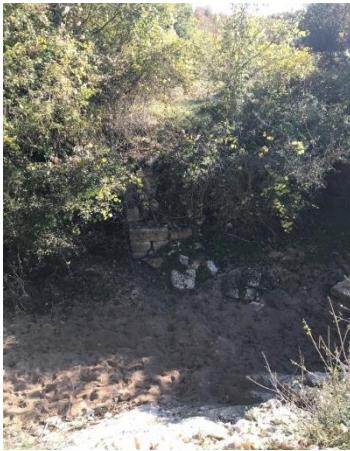
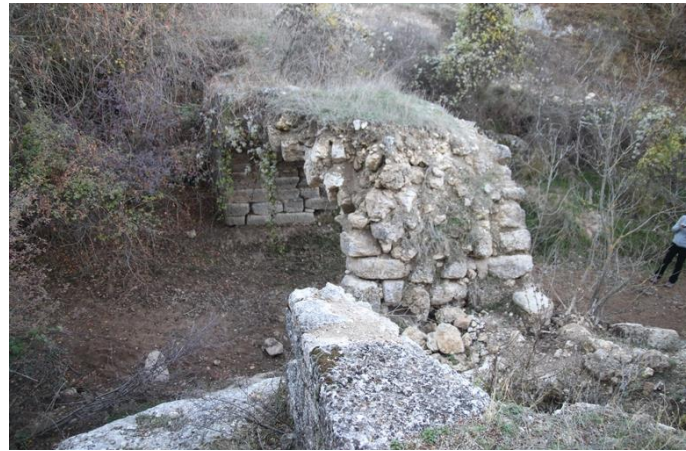
**Şekil 4.22 (a)** Kurtdere Köprüsü kalıntıları, Kırklareli (Pınar Gök,2020)  
**(b)** Kurtdere Köprüsü'nün yıkılmadan önceki durumu (Roma Köprüsü, 2023)

Kırklareli ili, Merkez ilçesi, Üsküp beldesi, Hacı Faklı Yolu Altı Mevkii, 18 pafta, 3756 ve 5171 parseller arasında tapulama harici alanda bulunan Üsküp Kurtdere Köprüsü define arayanlar tarafından yıkılmıştır (Bkz. Şekil 4.22).

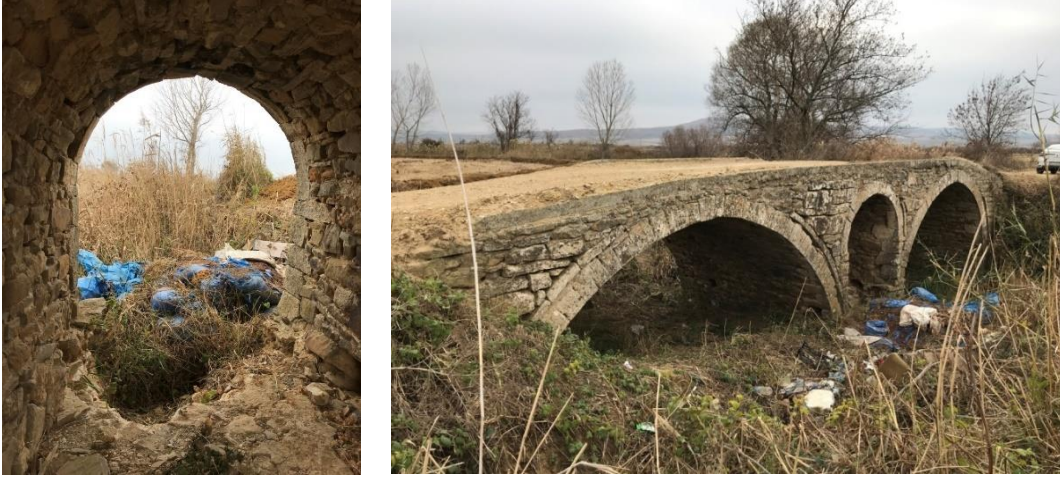
**Şekil 4.23 (a) ve (b)** Kılıçköy ve Karlıköy arasında yer alan taş köprünün boşaltma gözünde yapılan kaçak kazı (Pınar Gök,2020)

Keşan ilçesinde yer alan, Kılıçköy ve Karlıköy arasında yer alan taş köprünün kemerinin altında kaçak kazı yapılmıştır (Bkz. Şekil 4.23).

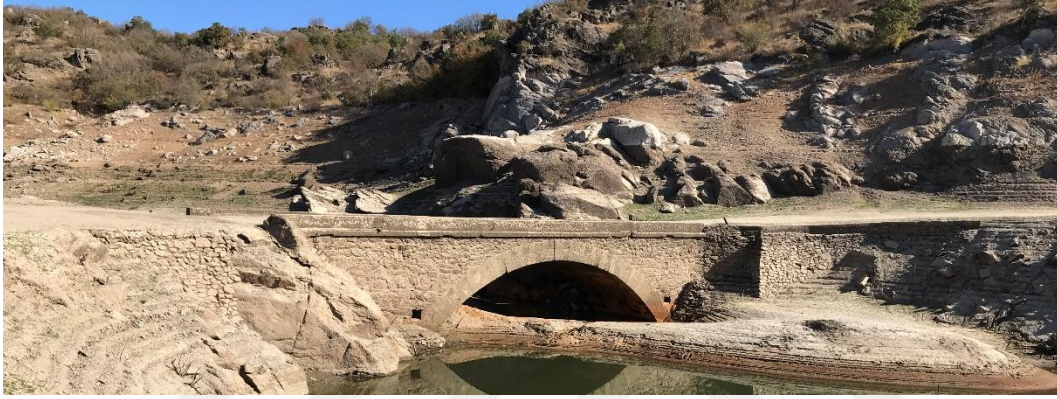
**Şekil 4.25** Kırklareli ili, Demirköy ilçesinde baraj gölü altında kalan Çağlayan Köprüsü suların çekilmesi nedeniyle ortaya çıkmıştır (Pınar Gök, 2023).

Kırklareli ili, Demirköy ilçesinde baraj gölü altında kalan Çağlayan Köprüsü (Şekil 4.25) yağışların mevsim normallerinin altında seyretmesi nedeniyle ortaya çıkmıştır.

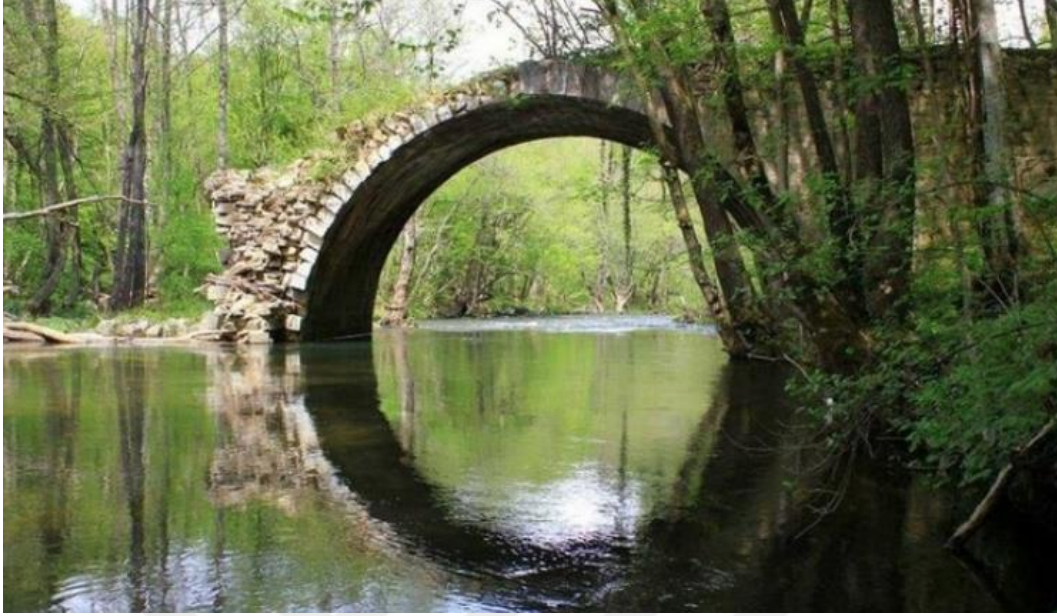
**Şekil 4.26** Volcan Köprüsü, Kırklareli-Bulgaristan Sınırı (Volcan Köprüsü, 2017)

Köprüler yolların akarsularla kesiştiği stratejik ve lojistik açıdan önemli noktalarda yer alırlar. Savaş esnasında birlikler, düşman kuvvetlerin ilerlemesini yavaşlatmak için köprüleri yıkabilirler. Kırklareli-Bulgaristan sınırını oluşturan Mutludere üzerinde yer alan Volcan Köprüsü'nün Bulgaristan tarafındaki 2 gözü

Alman ordusunun işgal ihtimali nedeniyle II. Dünya Savaşı sırasında yıkılmıştır (Volcan Köprüsü, 2017) (Bkz.Şekil 4.26).

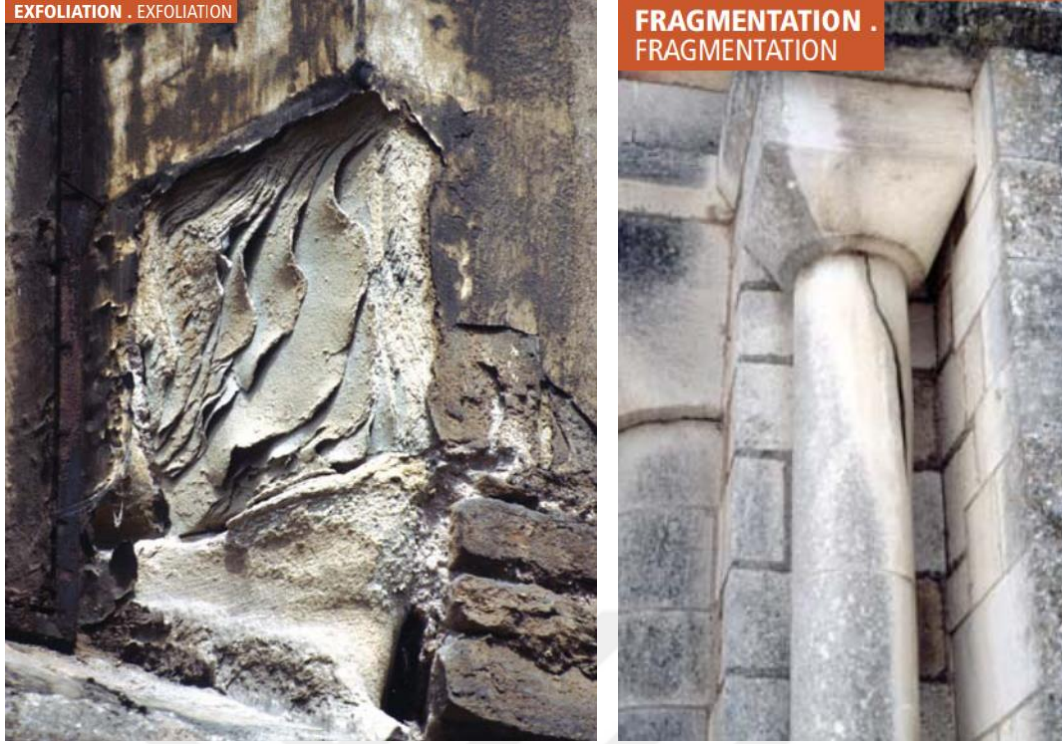
**Şekil 4.27 (a) Yapraklanma (exfoliation) (ICOMOS, 2008, s.19) (b) Parçalanma (fragmentation) (ICOMOS, 2008, s.23)**

Şekil 4.27 (a)'da uygulama hatasına bağlı yapraklanma, Şekil 4.27 (b)'de tasarım hatasına bağlı aşırı yük altında kalan sütunda parçalanma görülmektedir.

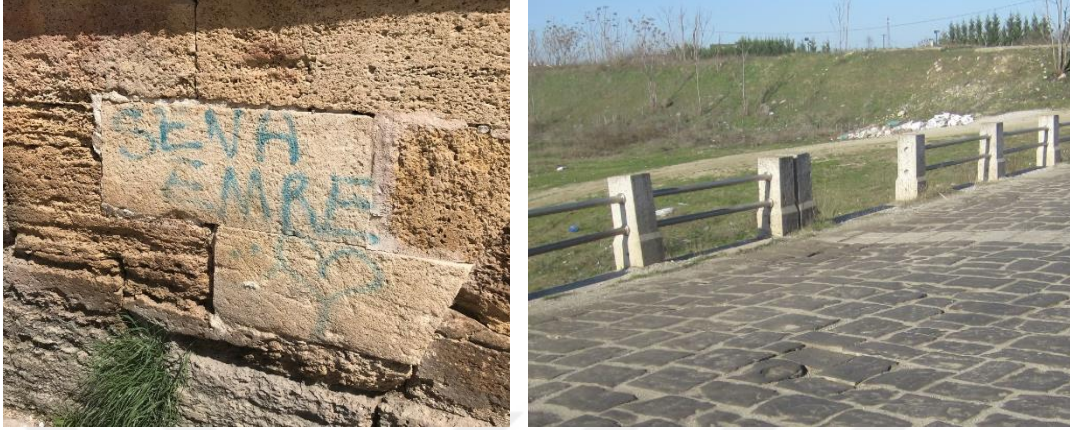
**Şekil 4.28 (a)** Tunca Köprüsü, Edirne (Pınar Gök, 2020). **(b)** Saraçhane II Köprüsü, Edirne (Pınar Gök, 2023).

zararlar verilmektedir. Tunca Köprüsü tempan duvarına spreyci boya ile yazılan yazılar [Şekil 4.28 (a)] ve Saraçhane II Köprüsü çelik korkuluklarının çalınması [Şekil 4.28 (b)] bilinçli zararlara örnek gösterilebilir.

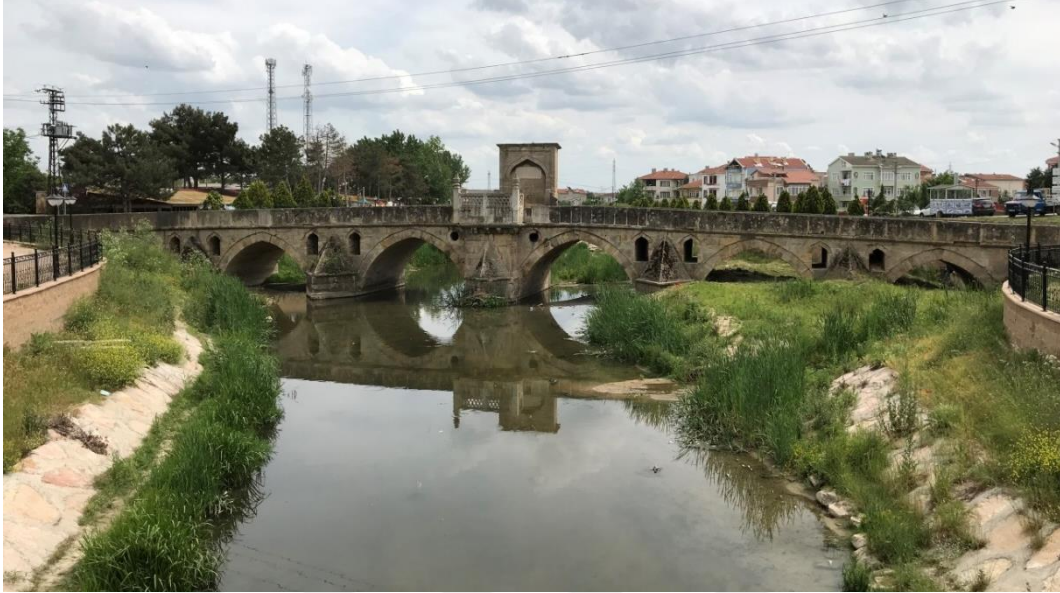
**Şekil 4.32** Babaeski Köprüsü, Kırklareli (Pınar Gök, 2019).

Kırklareli ili, Babaeski ilçesinde bulunan Babaeski Köprüsü'nün bulunduğu Şeytan Dere'nin yatağında dolgu birikmiştir. Dere, altı ana gözün yalnızca üçünün altından akmaktadır. (Bkz. Şekil 4.32)

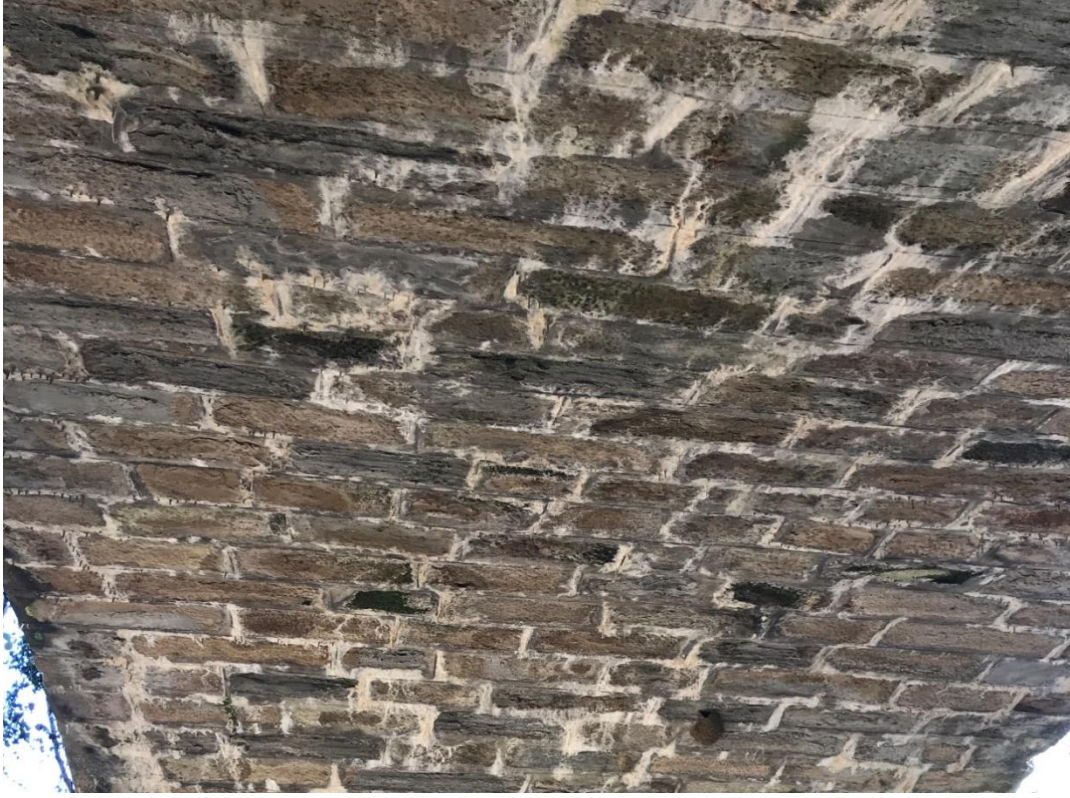
**Şekil 4.33** Kısalar Köyü Köprüsü’nde dolgudaki kirecin suda çözünmesi, kemer karnında derzlerden sızarak sarkıtlar oluşturması, Kocaeli. (Pınar Gök, 2021)

Köprü üzerindeki döşeme kaplaması, eğim, oluklar, korniş hattındaki ve ayaklardaki çörtlenler drenaj sistemini oluştururlar. Drenaj sisteminin; çörtlenlerin tıkanması, köprü girişlerine toplanan suyun atılmasını engelleyen doğal veya yapay engeller, suyun köprü üzerinden akmasını sağlayan döşemede hasar oluşması gibi nedenlerle işlevini kaybetmesi veya yetersiz olması nedeniyle suyun köprü üzerinden uzaklaştırılamaması durumunda su köprü tempan duvarları arasına sızar. Harçsız ince taneli dolgu malzemesinin veya çözünen harcın köprüden uzaklaşmasına, köprü dolgusunda boşluklar meydana gelmesine sebep olur. Bu boşluklar mukavemeti etkiler. Suda çözünen harç kemer karınlarında sarkıtlar meydana getirebilir. Kocaeli ilinde bulunan Kısalar Köprüsü'nde köprü döşemesi yok olmuş, köprü üzerinden sızan su köprü iç dolgusundaki kireç harcını çözmüştür (Şekil 4.33).
