TRAKYA BÖLGESİ TAŞ KÖPRÜLERİ İÇİN PERİYODİK  
KONTROL VE BAKIM SİSTEMİNE İLİŞKİN  
BİR ARAŞTIRMA

YÜKSEK LİSANS TEZİ

Mimarlık Anabilim Dalı

Rölöve ve Restorasyon Programı

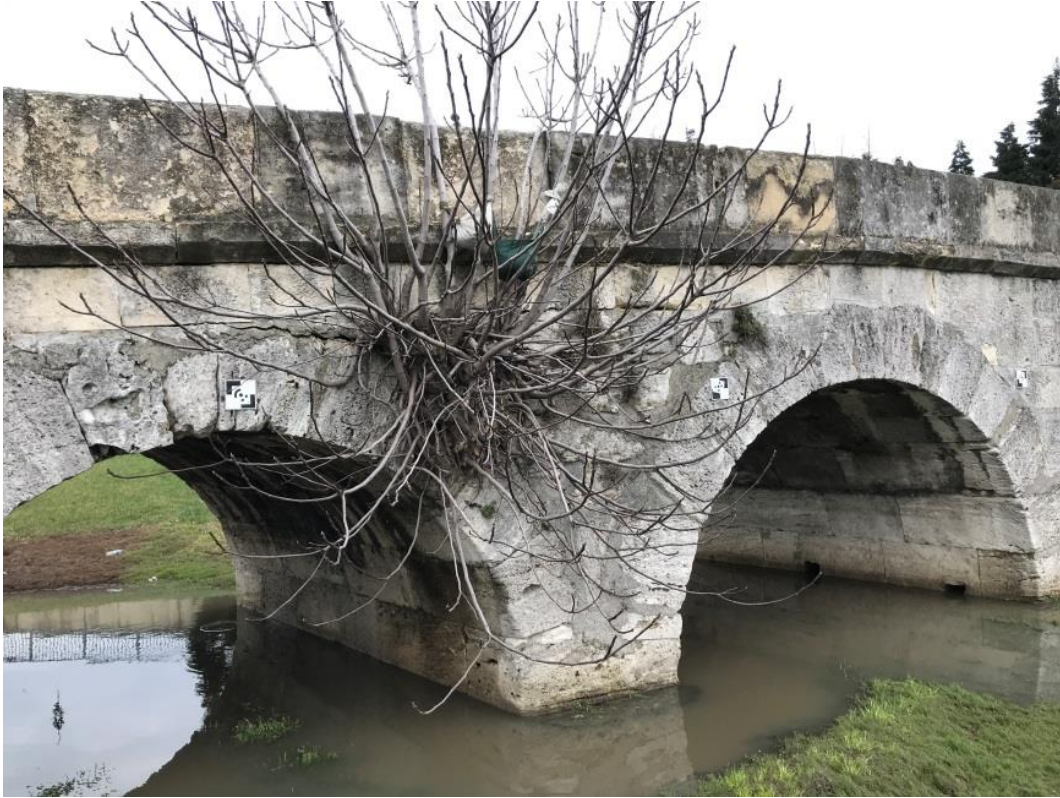
**Şekil 4.35** Çobançeşme Köprüsü tempan duvarında incir ağacı, İstanbul, Küçükçekmece (Pınar Gök,2021).

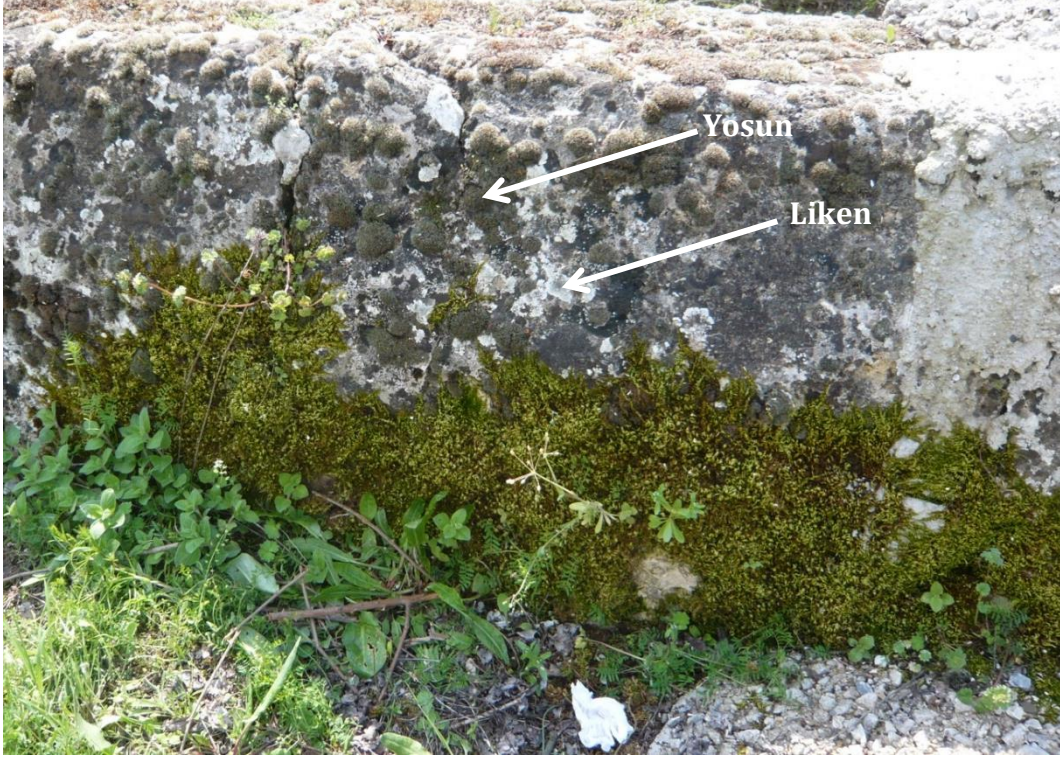
**Şekil 4.36** Kireçtaşı korkuluk üzerinde liken, yosun ve otsu bitki oluşumu (Pınar Gök, 2019).
