**BETON YOLLARDA KOROZYON**

**YÜKSEK LİSANS TEZİ**

**İnşaat Mühendisliği Anabilim Dalı**

**Ulaştırma Mühendisliği Programı**

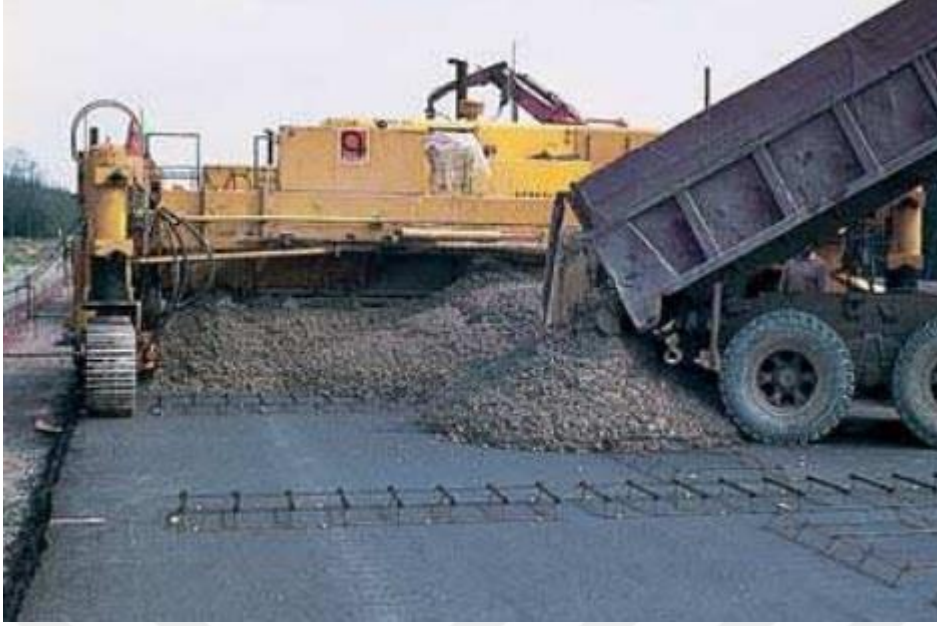
**Şekil 2.1 :** Kamyonla taşınan beton ile yol yapımı [3].

Kaplama makinelerine beton sağlamak için yeterli miktarda kamyon bulunmalıdır. (Şekil 2.1) Kamyon sayısı inşaat sahasındaki beton hacmine, kamyonların yük kapasitesine ve devir süresine (taşıma artı kamyonun yüklenme ve boşaltılması için gereken süre) bağlıdır.

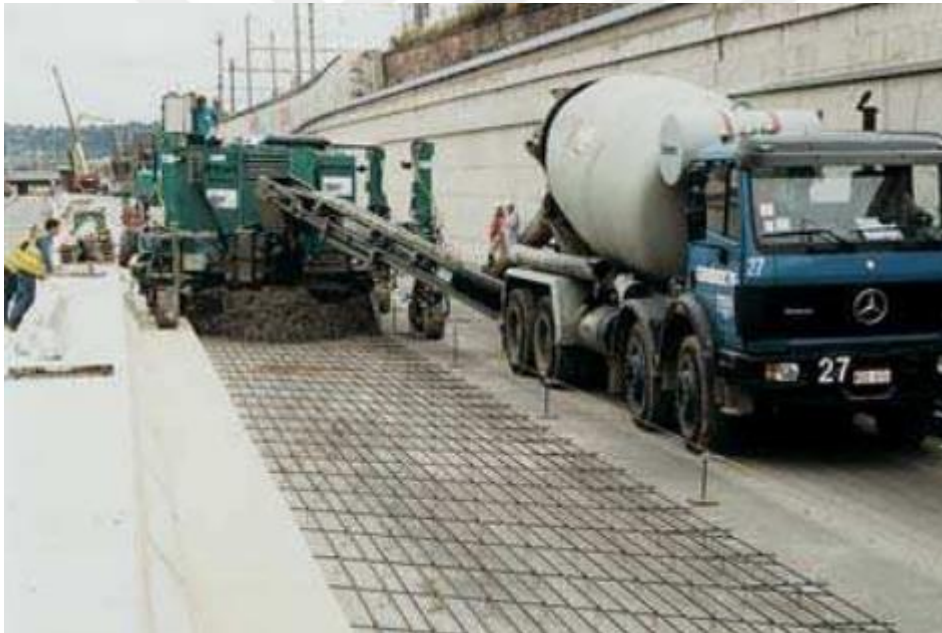
**Şekil 2.2 :** Transmikser ile taşınan beton ile yol yapımı [3].

Genellikle şartnameler, diğer betonlara nispeten beton yollarda kullanılan betonun daha kuru bir karışım olmasından dolayı transmikserlerde taşınması ve boşaltılması zor olduğu için damperli kamyonlarla taşınmasını söyler. Kent içi küçük işlerde transmikserler kullanılabilir (Şekil 2.2).

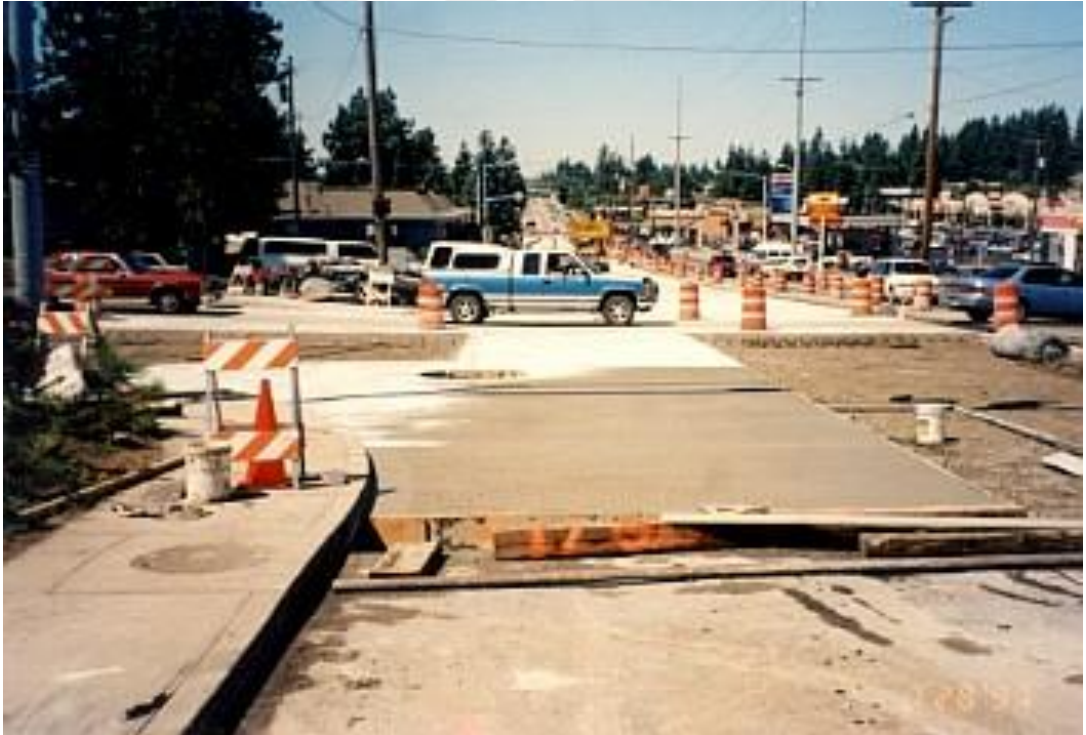
**Şekil 2.3 : Sabit kalıp kullanımı [3].**

Kalıpların kurulumu, sökümü, temizlenmesi ve taşınması son derece emek isteyen bir çalışmadır. Sabit kalıplar betonun artık şekil değiştirmeyeceğinden emin olduğu zaman ancak çıkartılabilir [2]. Şekil 2.3’de sabit kalıp kullanımına örnek bir uygulama gösterilmiştir.

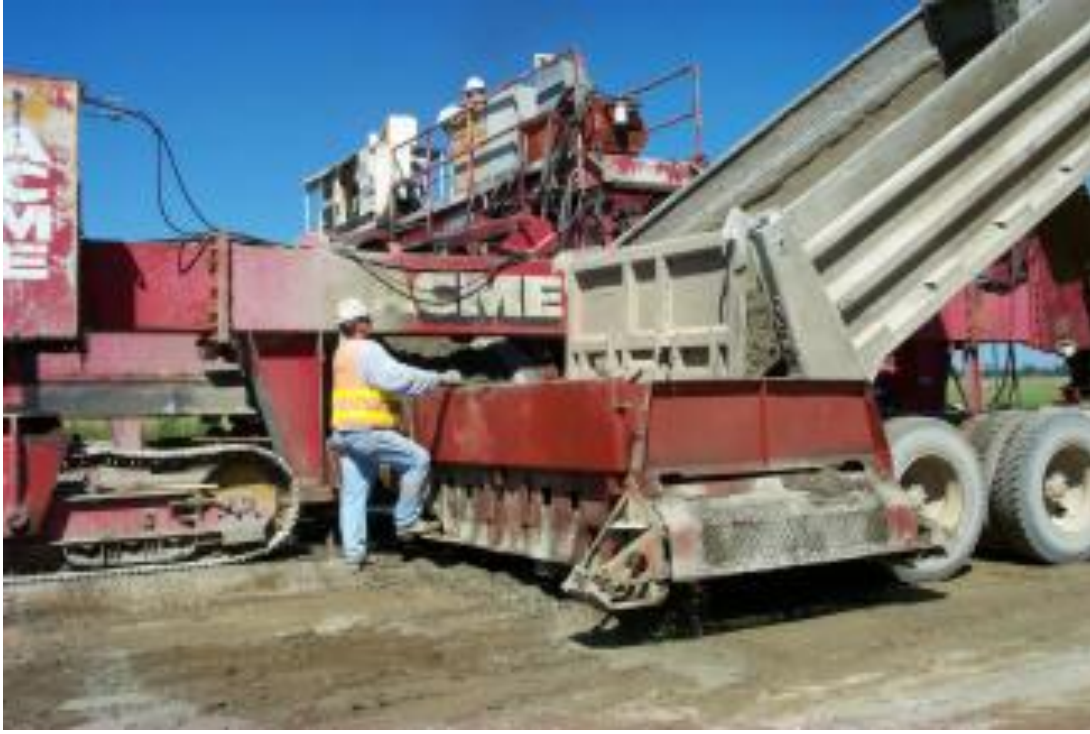
Şekil 2.4 : Kayar kalıplı beton finişeri [3].

Kayar kalıplı beton finişerleri (Şekil 2.4), kılavuz tel hatlarına ya da hassas konumlandırma sistemlerine göre, yönlendirme, yan ve kot kontrolü yapmalıdır [2].

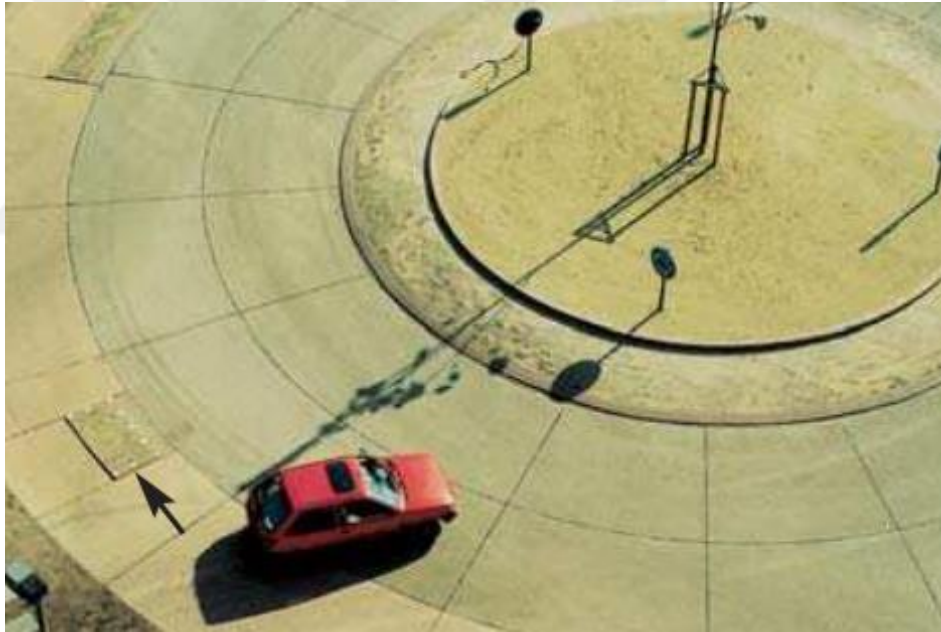
** ekil 2.6 :** Enine genle me derzi [3].

Genleşme derzleri (Şekil 2.6) daha sonraları zorluk çekmemek için baştan önlem alınması gereken durumlarda nadir olarak kullanılır.

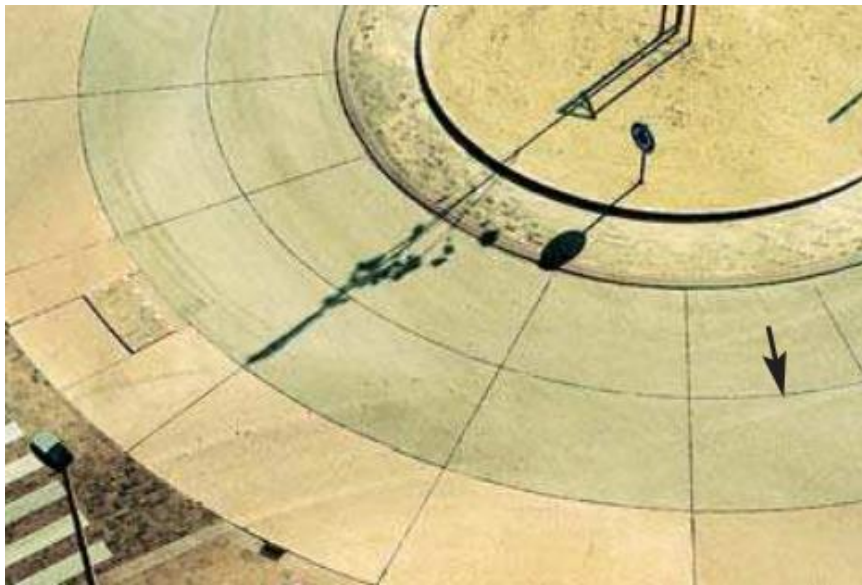
Şekil 2.8 : Boyuna büzölme derzi [3].

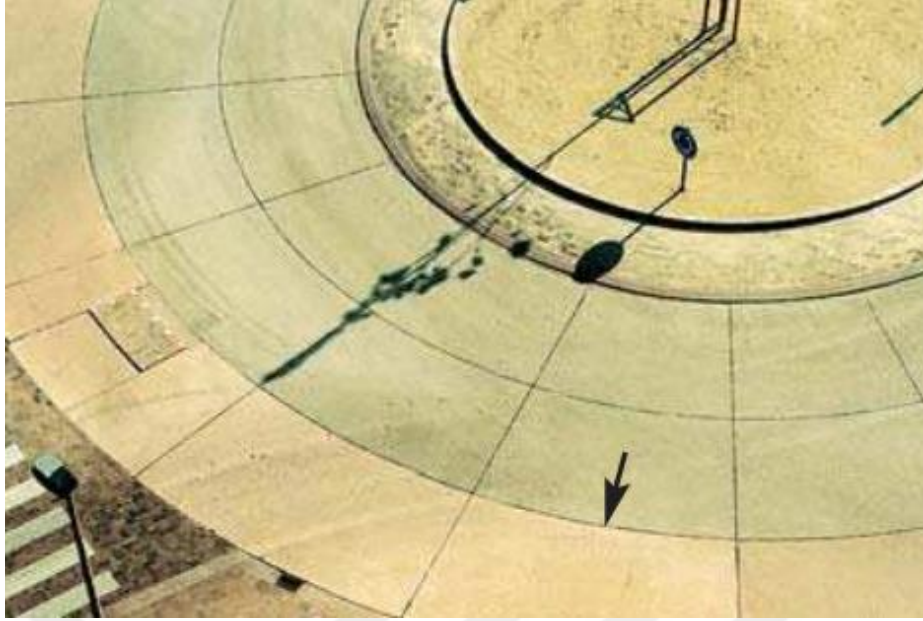
**Şekil 2.9 :** Boyuna inşaat derzi [3].

Bu derzler iki bitişik beton şeridinin arasında oluşturulan derzlerdir. Şekil 2.9’da bu derzin örneği gösterilmiştir.

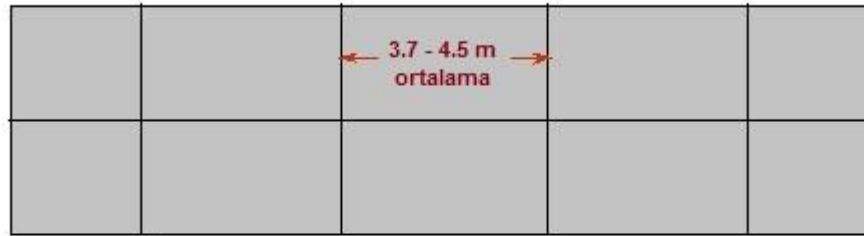
Üstten Görünüş

Derzli donatısız beton yollar(Şekil 2.13), beklenen bütün çatlaklar için yeterli miktarda derz içerir. Donatısız yapılan bu tip yollar da enine derzler için kayma demirleri boyuna derzler için de bağlantı demirleri konulabilir. 175-300 mm kalınlık için enine derzler arası boşluk 3,7-4,5 m arasında olabilir.

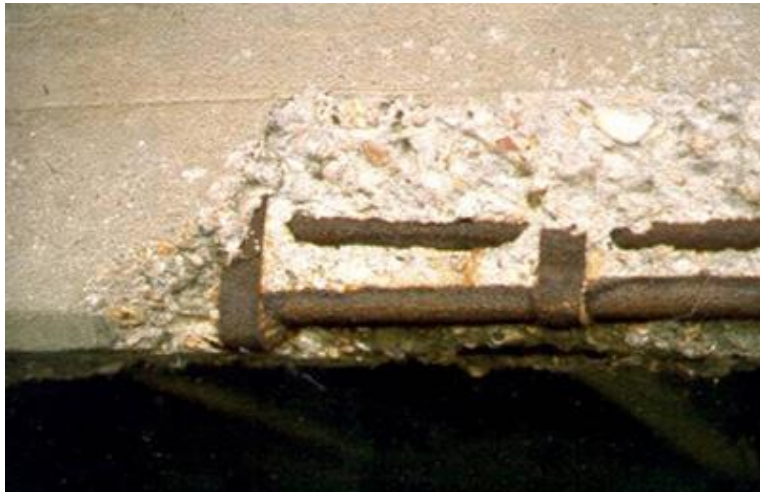
**Şekil 3.12 :** Karbonasyona uğramış metal.

Karbonasyon olayı beton yüzeylerinde başlar ve zamanla parabolik olarak azalan bir hızla beton derinliklerine doğru iner. Penetrasyon hızı her şeyden önce betonun fiziksel özelliklerine bağlıdır. Yüksek kaliteli ve düşük poroziteli betonlarda karbonasyon etkisi çok azdır. Çevre atmosfer koşulları da karbonasyon olayında etkili olur. Sıcak ve kuru ortamlarda bulunan betonlarda karbonasyon olayı daha etkilidir. Ancak penetrasyon hızı en kötü koşullarda bile ortalama 1 mm/yıl'dan daha azdır. Betonarme demirlerinin üzerinde bulunan pas payının ortalama 5 cm olduğu göz önüne alınacak olursa karbonasyon olayının pratik açıdan önemli bir sorun yaratmadığı ortaya çıkar. Şekil 3.12'de karbonasyona uğramış bir metal gösterilmiştir.

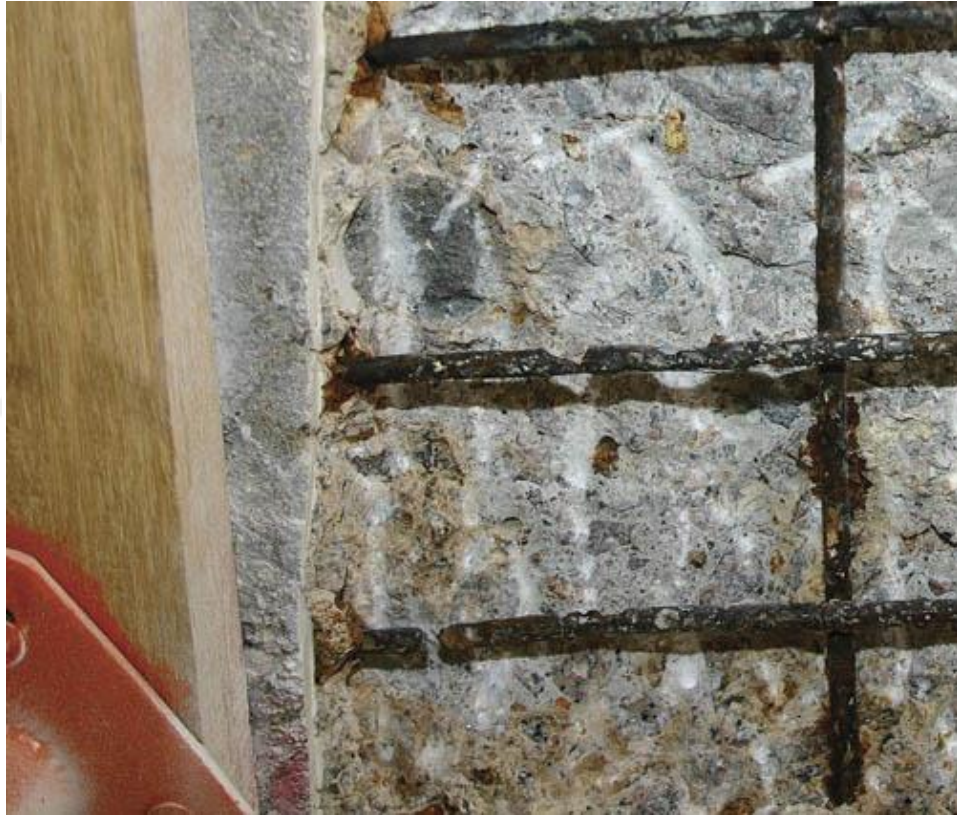
**Şekil 3.17 : Donatı çapındaki kayba örnek.**

Şekil 3.17’de donatı çapındaki kayba bir örnek gösterilmiştir.

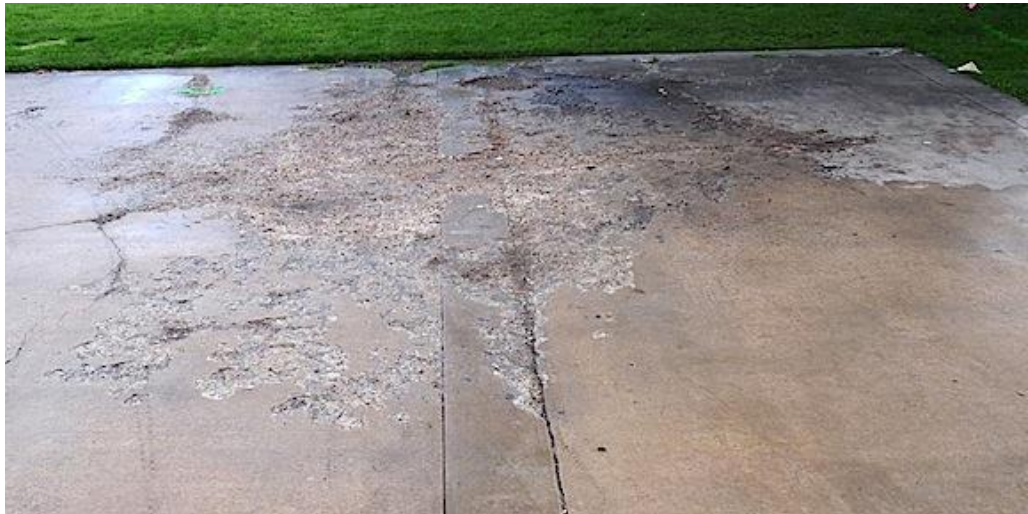
**Şekil 3.21 :** Buz çözücü tuzların kullanımı sebebiyle pullanmış bir beton yüzeyi.

Pullanma buz çözücü tuzlar ve donma çözülme çevrimlerinin etkisiyle ağırlaşan fiziksel bir bozulma şeklidir(Şekil 3.21). Kar ve buzun eritilmesinde kullanılan tuzlar betonun boşluk yapısına sızarak çözeltiye karışmakta ve çözeltinin donmasıyla birlikte hidrolik basınç oluşumunu şiddetlendirmektedir. Ayrıca, suyun buza dönüşmesiyle, tuzlar donma bölgelerinde toplanmaktadır. Donmamış su osmoz etkisiyle (tuz konsantrasyonunun dengeye gelme isteği) bu bölgelere doğru taşınmaktadır. Oluşan bu osmotik basınçlar sebebiyle çatlak oluşumu, pullanma ve ayrışmalar görülebilmektedir [26].

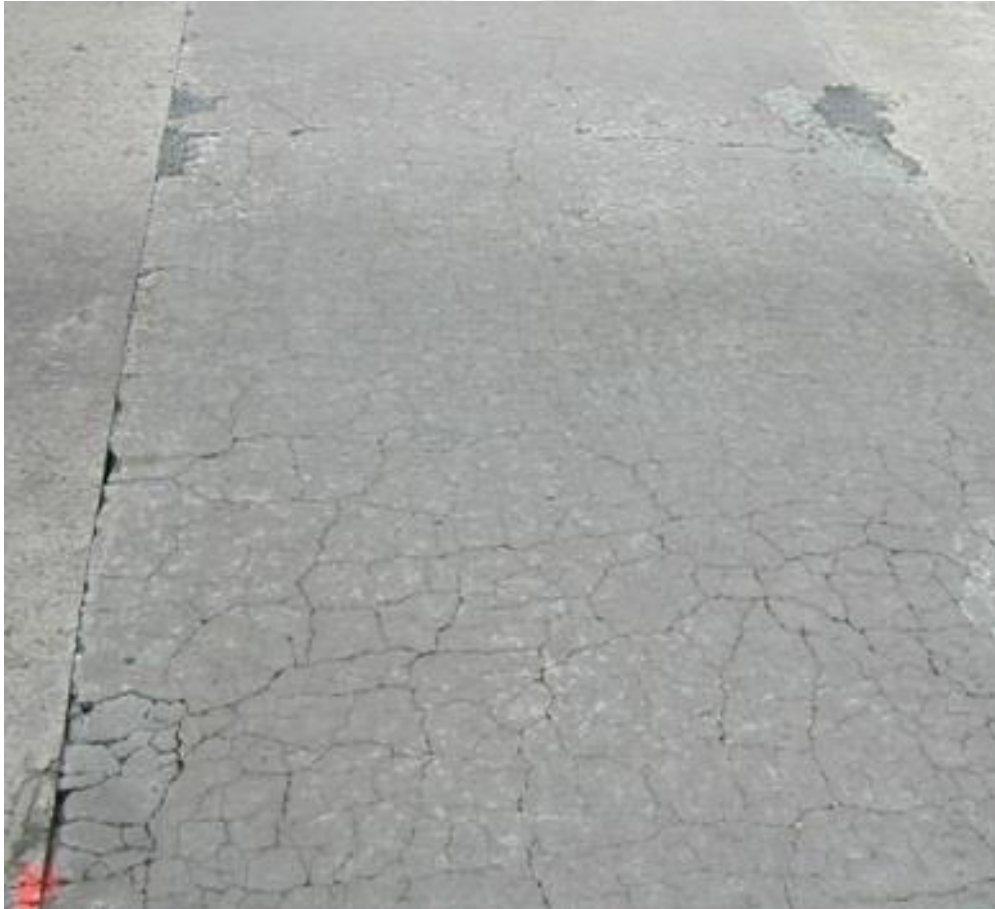
**Şekil 3.23 :** Beton yoldaki yüzey çatlakları.

Bu tip çatlaklar genellikle onarım gerektirmez. Çatlaklar estetik açıdan kötü görüntü oluşmaması amacıyla elmaslı taşlama yöntemiyle ortadan kaldırılabılır. Şekil 3.23’de yüzey çatlaklarına örnek gösterilmiştir.

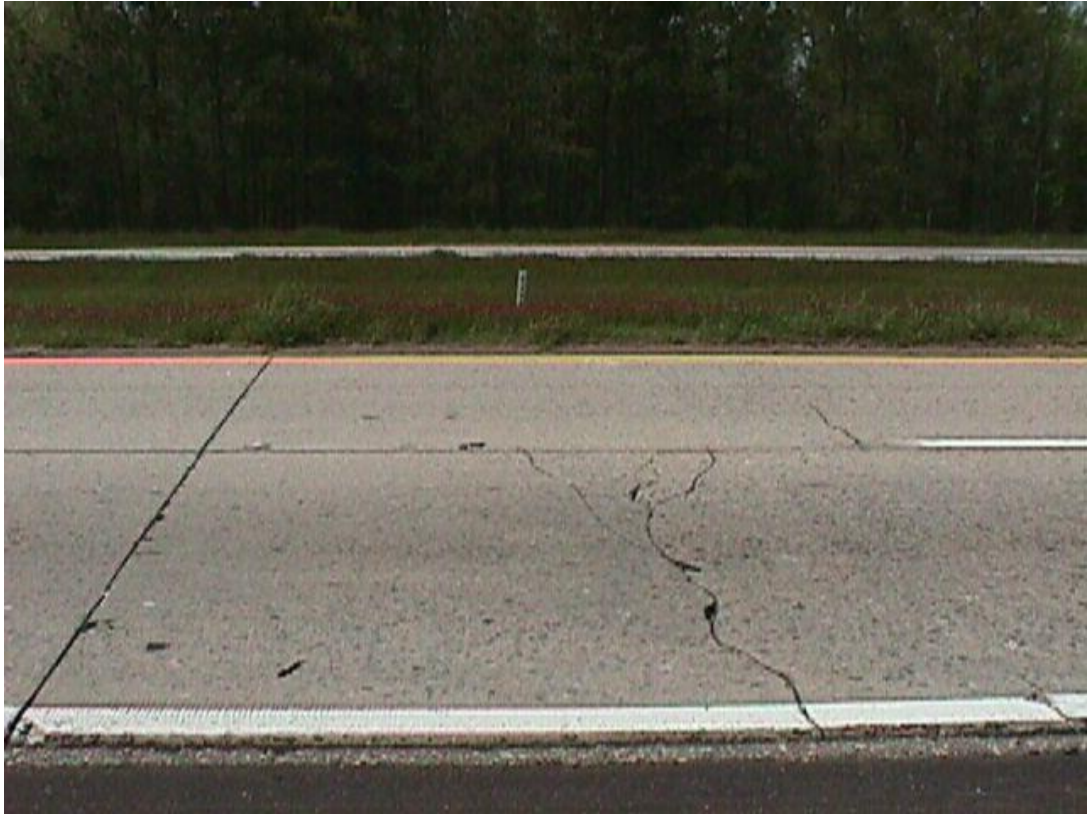
Şekil 3.24 : Beton yolda oluşan gelişigüzel enine çatlaklar.

Rastgele enine çatlaklar (Şekil 3.24), beton prizini aldıktan sonra ancak çekme gerilmelerine dayanacak yeterli dayanımı kazanmadan önce oluşmaktadır. Donatısız betonda, bu gelişigüzel çatlakların sayısı ve yeri büzülme derzleri yardımıyla kontrol edilebilmektedir. Çalışmayan rastgele enine çatlaklar testere ile kesilmeli ve derz dolgu ile kapatılmalıdır. Ancak, çalışan ve derz ya da başka çatlaklara yakın bulunan enine çatlaklar yapısal göçmenin engellenmesi bakımından tüm derinlik boyunca onarılmalıdır.

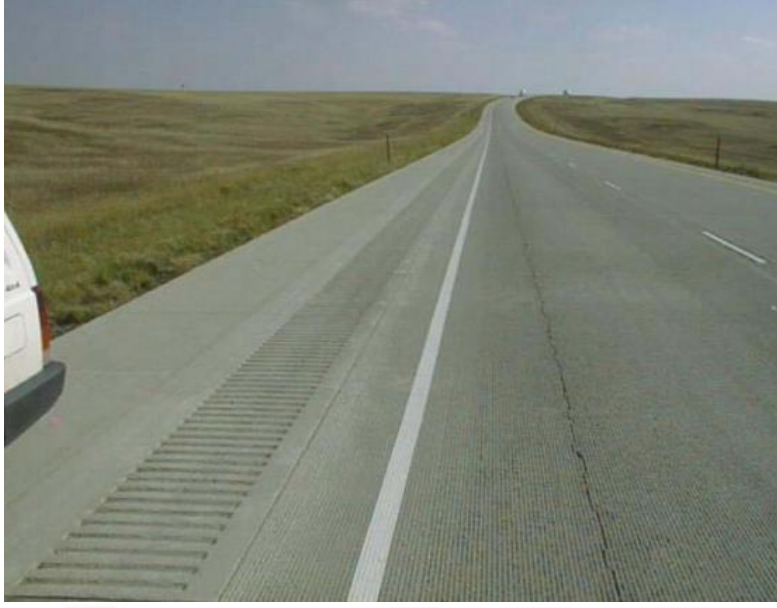
**Şekil 3.25 :** Beton yolda oluşan gelişigüzel boyuna çatlaklar.

Rastgele boyuna çatlaklar (Şekil 3.25), beton prizini aldıktan sonra ancak çekme gerilmelerine dayanacak yeterli dayanımı kazanmadan önce oluşmaktadır. Eğer tek seferde bir şerit genişliğinden daha geniş donatısız beton yerleştiriliyorsa, şeritler arasında çatlakların oluşacağı yerlere boyuna derzler kesilmesi ya da yapılmalıdır.

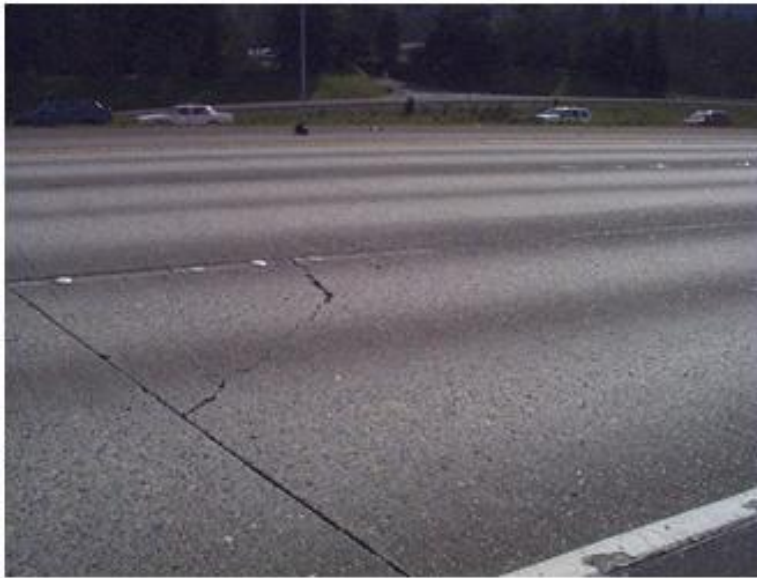
**Şekil 3.26 :** Beton yoldaki köşe kırılmaları.

Köşe kırılmaları üstyapının taşıyabileceğinden daha fazla yüklemeye maruz kaldığı durumlarda ve/veya temel destek kaybı olduğunda oluşmaktadır (Şekil 3.26). Köşe kırılması priz alma sonrası, üstyapı kullanıma açılmadan önce oluşabilir. Ancak, köşe kırılması, zemin oturması, erozyon, don kabarması, genleşme gösteren zeminler ya da aşırı kıvrılma ve yamulma gibi üstyapının destek kaybına uğradığı sebeplerden dolayı herhangi bir zamanda görülebilir. Köşe kırılmaları genellikle döşemenin derinliği boyunca tamirini ve temelin stabilizasyonunu gerektirir.

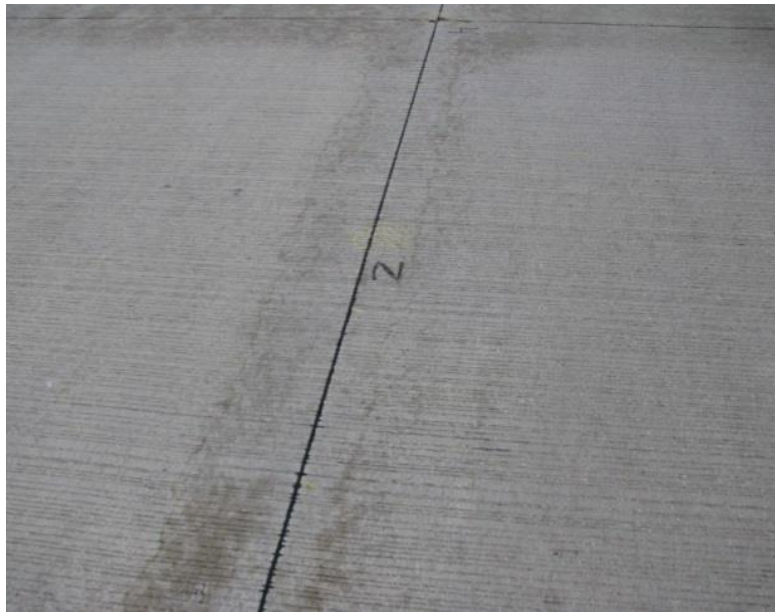
**Şekil 3.27 :** Buz çözücü etkisiyle derz çevresinde oluşan gölgelenme.

Beton yoldaki derzlerde meydana gelen sıkıntılar için fiziksel veya kimyasal buz çözücü saldırısı için tek bir tanımlayıcı durum olmamakla birlikte bazı gözlemler vardır. Başlangıçta, sıkıntı derz çevresinde gölgelenme (Şekil 3.27) ve ardından derze paralel olarak çatlama şeklinde gözlemlenir (Şekil 3.28).

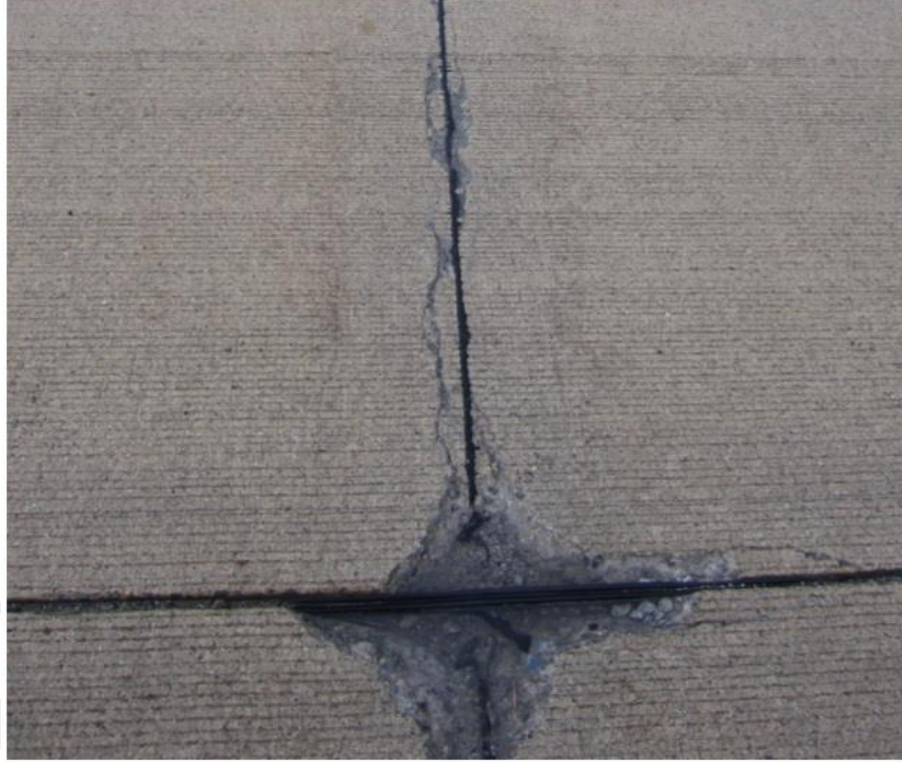
**Şekil 3.28 :** Gölgeleme sonrası derzde oluşan çatlak.

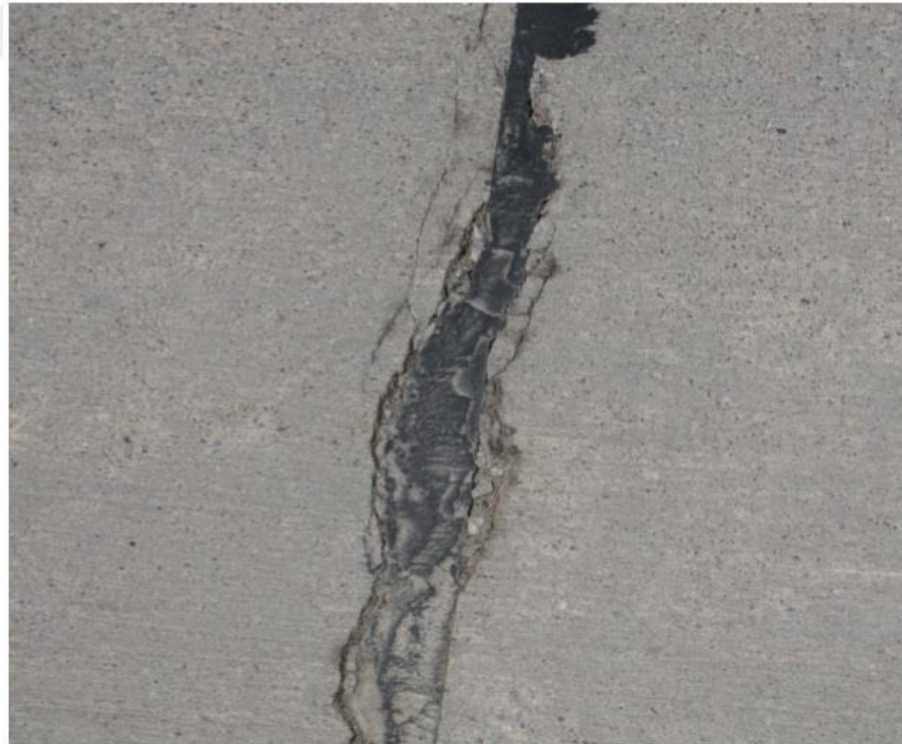
**Şekil 3.29 :** Çatlama artışı ile beton formundaki değişim.

Çatlama arttıkça, yüzeye çıkan ince hamur parçalarından dolayı betonun formunda görünür bir değişim olur (Çizim 3.29) veya çoğu durumda betondaki kırılmalar serbest haldedir (Şekil 3.30). Gölgeleme ve çatlama derz paralelinde yayılmaya devam eder ve malzeme kaybı da devam eder ve ortak bozulma gelişir.

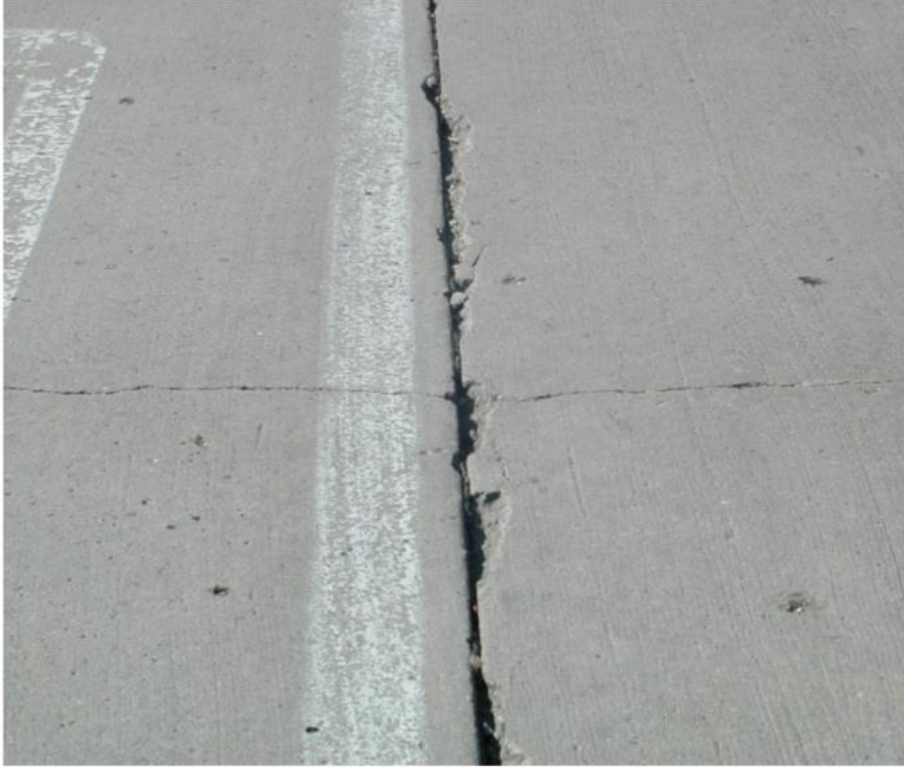
**Şekil 3.30 :** Betondaki kırılmalar.

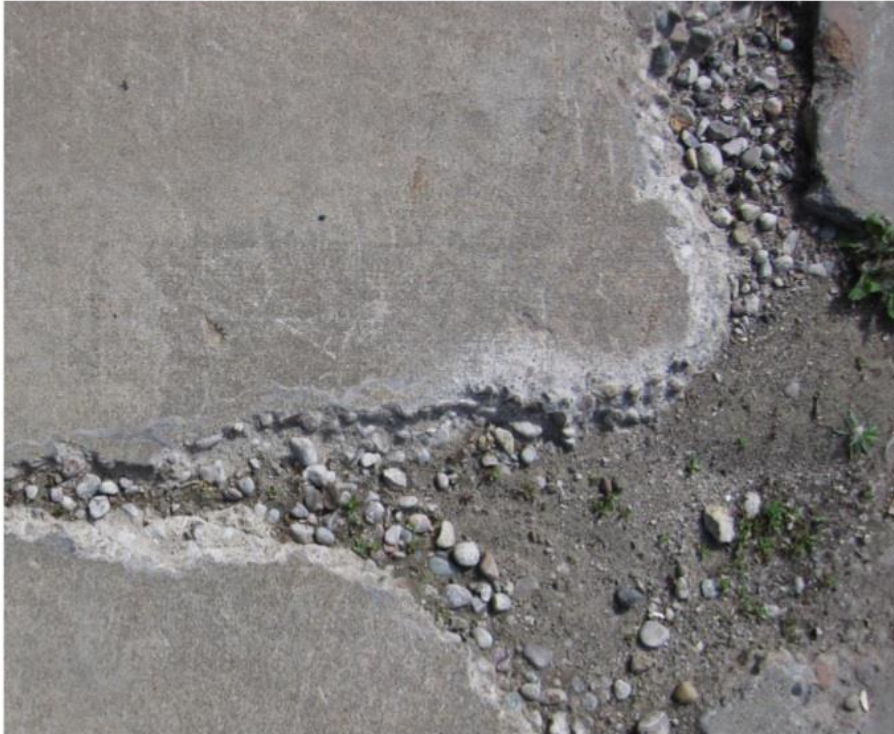
**Şekil 3.31 :** Betonun parçalanması.

Kimyasal saldırı ile beton hamurunu yumuşar ve agrega çimento karışımından ayrılır (yani beton parçalanır) (Şekil 3.31).

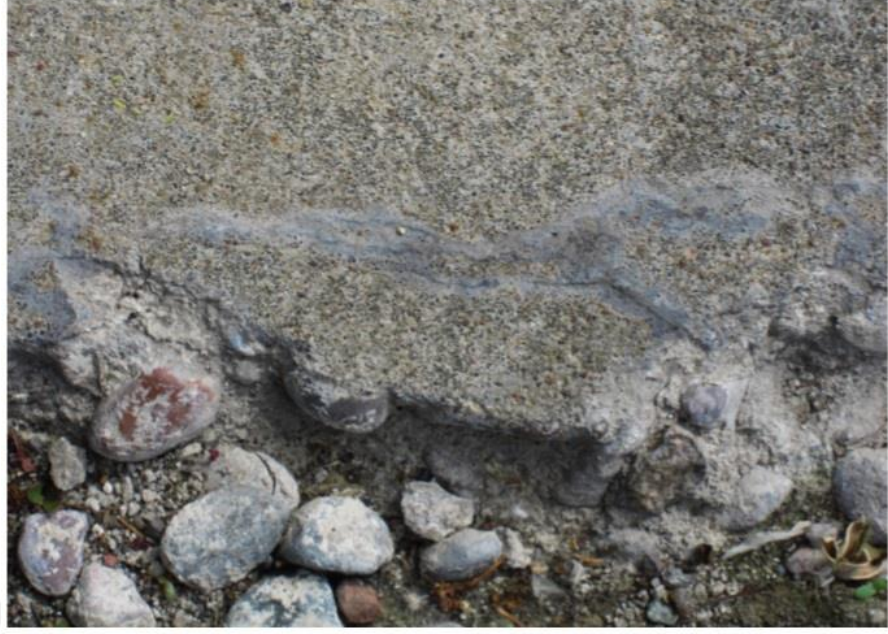
**Şekil 3.32 :** Çatlaklarda kalsiyum hidroksit ve kalsiyum karbonat sızıntısı.

Kalsiyum hidroksit ve kalsiyum karbonat sızıntısı, bazı durumlarda parçalanmaya yakın çatlaklarda görülebilir (Şekil 3.32).

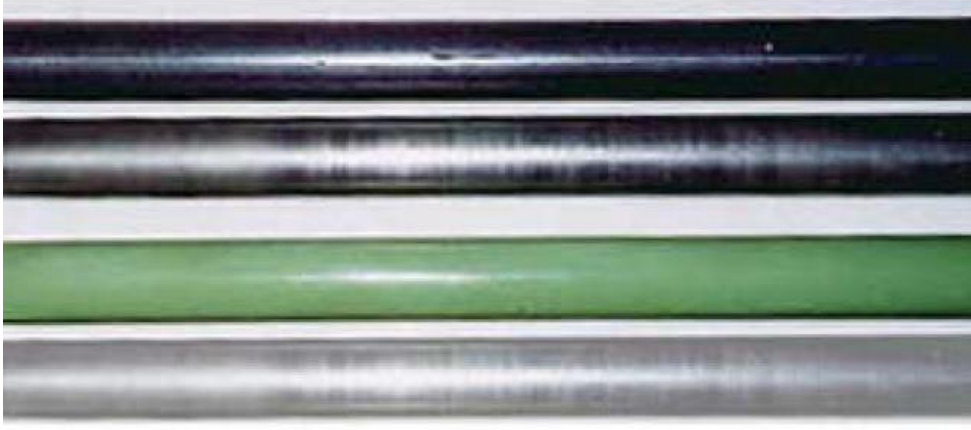
**Şekil 4.2 :** Aşama 1’de kullanılan kayma demiri çeşitleri. Yukarıdan aşağıya: karbon çeliği, paslanmaz kaplı çelik, esnek epoksi ile kaplı çelik ve harç dolu delikli paslanmaz çelik [33].

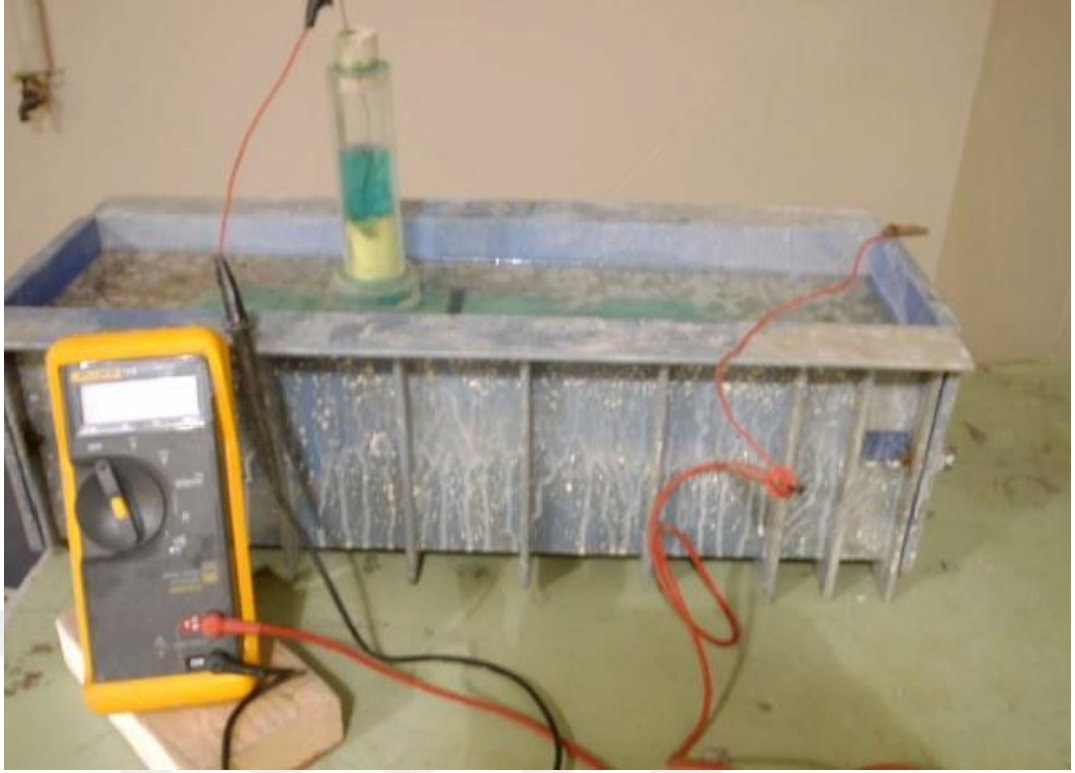
**Şekil 4.4 :** Yarı hücre potansiyeli testi [33].

Yarı hücre potansiyeli, korozyon başlama süresinin belirlenmesi için altı ay beton yüzeyine yerleştirilen bir bakır / bakır sülfat ( $\text{Cu} / \text{CuSO}_4$ ) elektrodu kullanılarak izlenmiştir. Deneyler tamamlandıktan sonra korozyona uğramış kayma demirlerinin gözle muayenesi yapılmıştır. Elektriksel ölçümler yapılmadan önce tuz çözeltisi beton yüzeyden uzaklaştırılmıştır. Her bir kayma demiri tipi için 3 tekrarlı denemenmiştir. Şekil 4.4’de deney düzeneği görülmektedir.

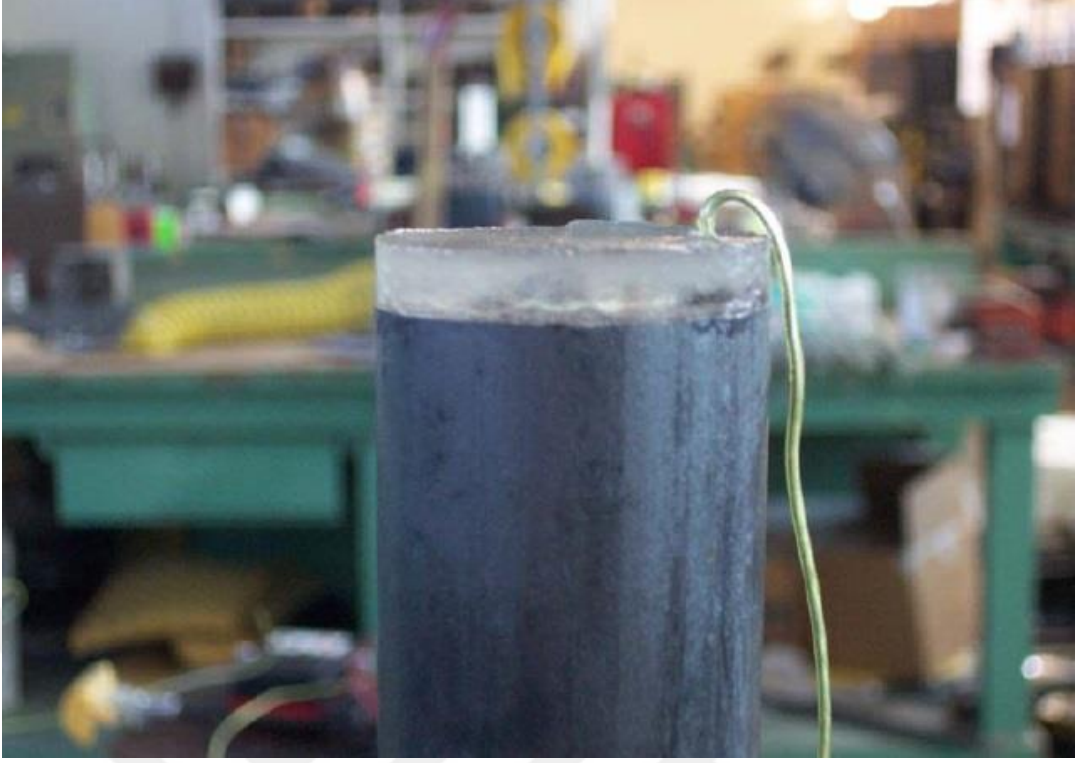
**Şekil 4.7 :** Döküm işleminden önce bağlantıların epoksi ile kapatılması [33].

Testin ikinci aşamasında numuneler oda sıcaklığında 18 aylık bir süre boyunca % 3.5 NaCl çözeltisinin haftalık ıslanma ve kuruma döngülerine maruz bırakılmış ve korozyon hızlandırılmıştır. Kayma demirlerinin korozyon performansını değerlendirmek için, yarı hücreli potansiyel testleri, lineer polarizasyon direnci (LPR) eğrileri, görsel kontroller, klorür analizleri ve mikroskopik incelemeler yapılmıştır. Bu çalışmada her kayma demiri tipinin dört kopyası test edildi. Şekil 4.5 kullanılan kayma demirleri çeşitlerini göstermektedir. Yerinde korozyon hızı, hızlandırılmış koşullar altında kayma demirlerinin ömrünün tahmini için izin verilmesi amacıyla ölçülmüştür. Şekil 4.6, 4.7, 4.8 ve 4.9 elektrik bağlantılarını göstermektedir. Şekil 4.10 ve 4.11 deney ayarını göstermektedir.

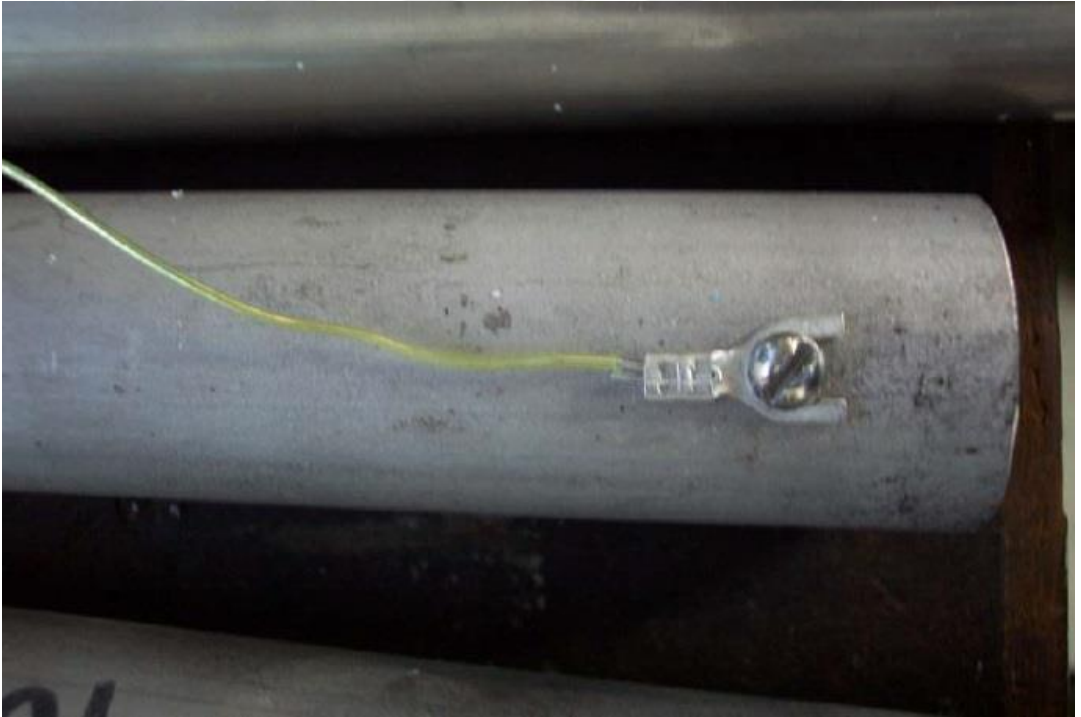
**Şekil 4.8 :** Elektrik bağlantılarının demirin yanında yapılması [33].

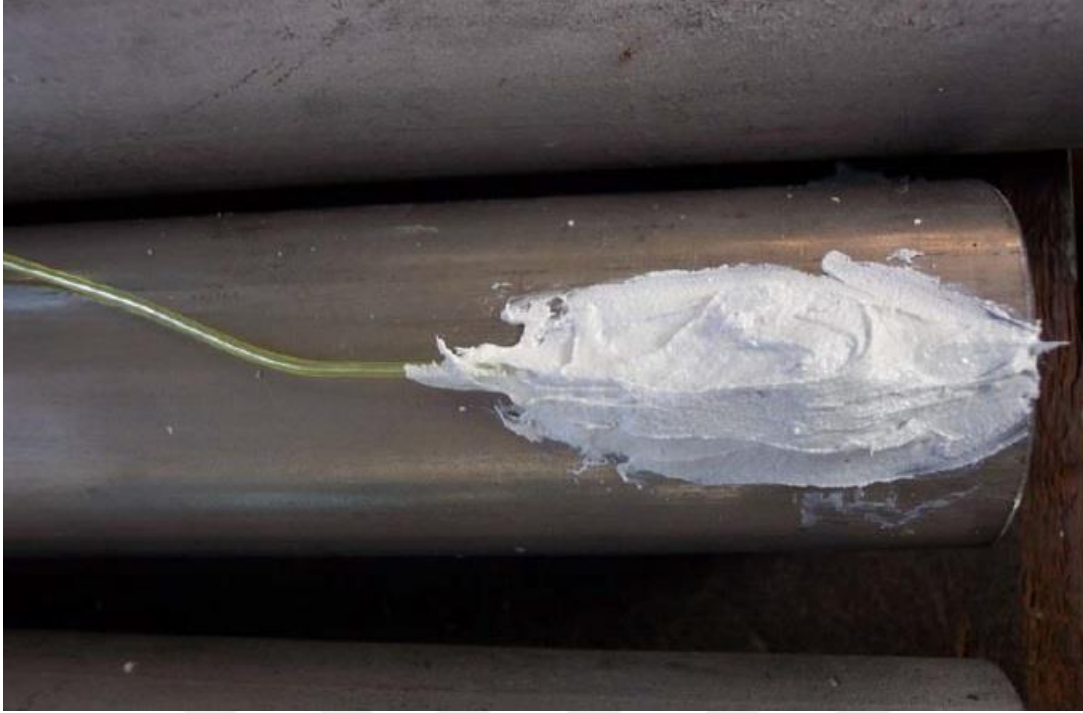
Şekil 4.9 : Döküm öncesinde bağlantının epoksi ile kaplanması [33].

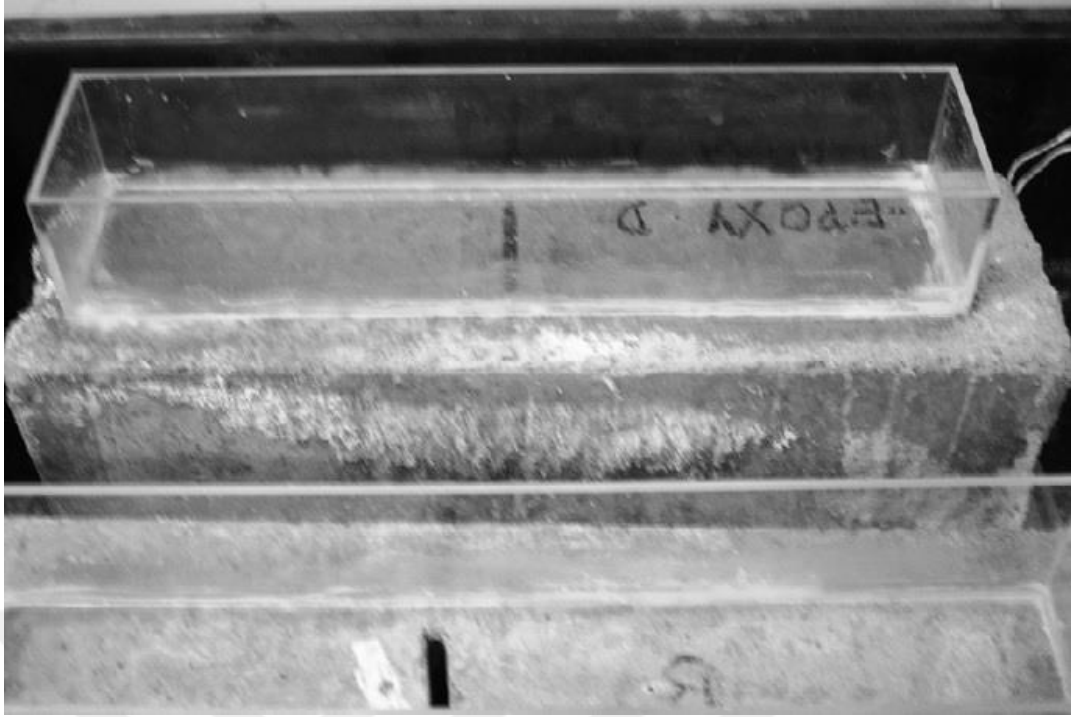
**Şekil 4.11 :** Şekil 4.10’da şematize edilen deney düzeneğinin fotoğrafı [33].

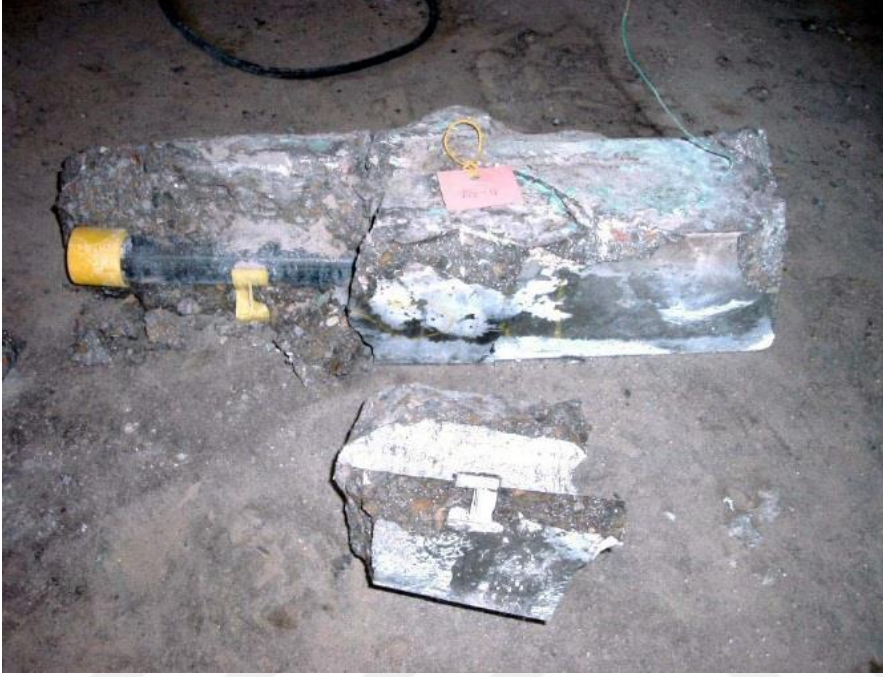
Şekil 4.22 : Sökülen kayma demirlerinin gözle muayenesi [33].

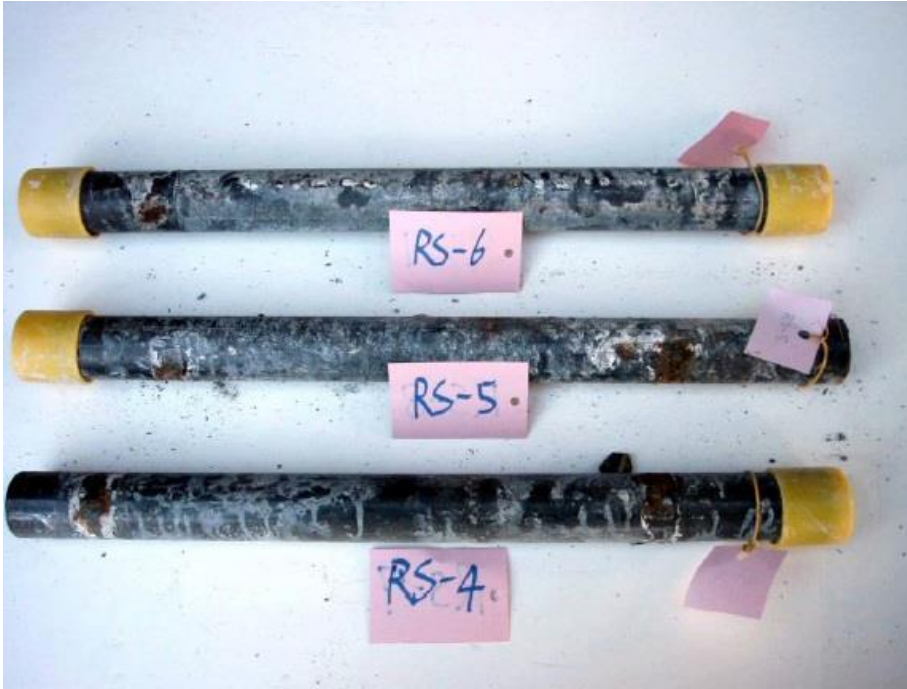
Şekil 4.23 : Karbon çelikleri boyunca oluşan korozyon [33].

Klor birikintisine maruz kalan karbon çelikleri için, Şekil 4.23'de gösterildiği gibi korozyon ürünleri hem soğuk hem de sıcak koşullar için çubukların uzunluğu boyunca ve çapınca dağıtılmıştır. Epoksi kaplı çubukların çoğunlukla çubukların uçlarında lokalize korozyon vardır ki burada kaplama hasarlara karşı en savunmasız durumdadır. EX-9 dışındaki, klorür göllenmesine maruz bırakılan tüm epoksi kaplı çubuklar, Şekil 4.24'de gösterildiği gibi uçlarından aşınmıştır. Sonuçlar, bir keresinde korozyon meydana geldiğinde ve kaplama kaldırıldığında, yarı hücreli

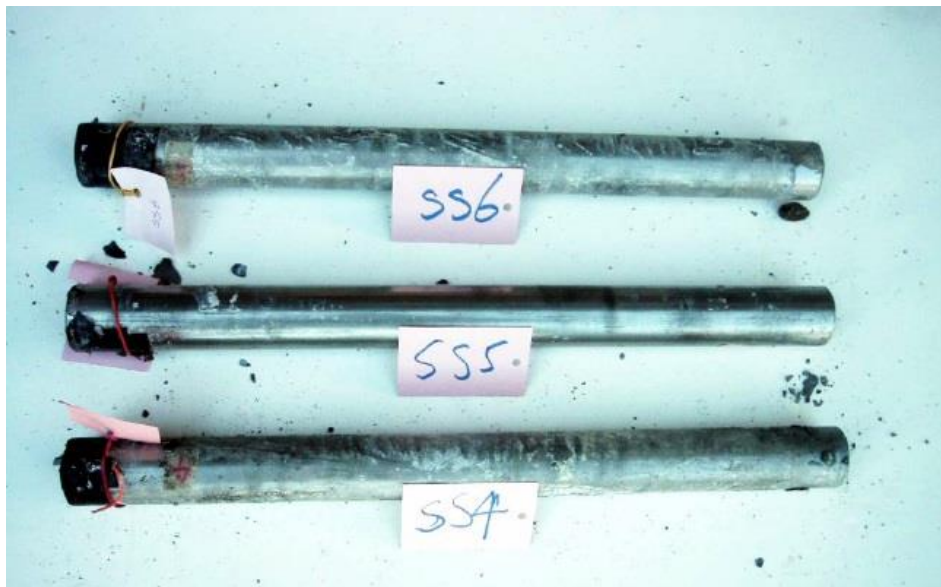
Şekil 4.25 : Delikli paslanmaz çeliklerin testten sonraki görünüşü [33].

Şekil 4.25 ve Şekil 4.26’da da görülebileceği gibi paslanmaz çelik delikli çubuklarda veya paslanmaz kaplı çubuklarda görünür herhangi bir korozyon görülmemiştir.

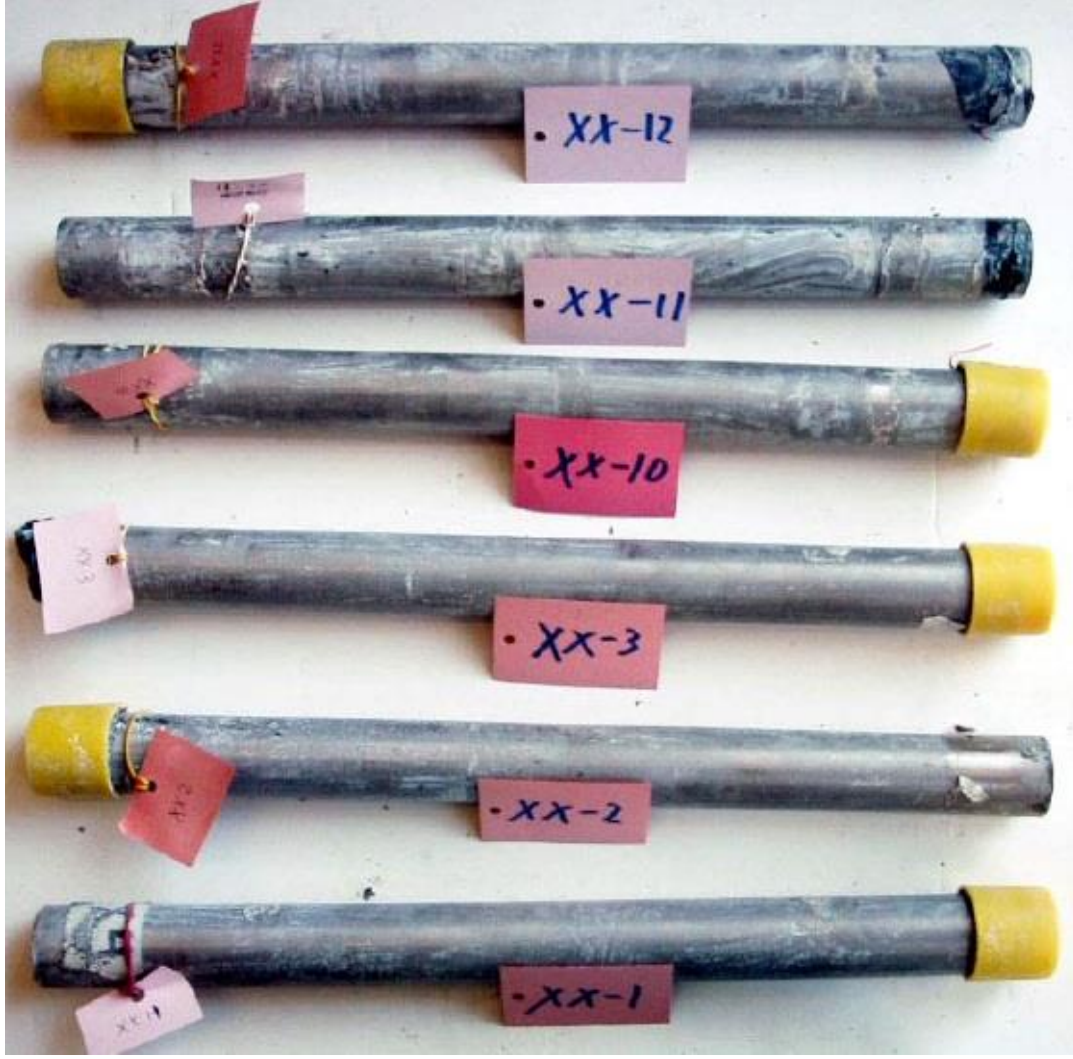
Şekil 4.26 : Paslanmaz kaplı çeliklerin testten sonraki görünüşü [33].
