**BETON YOLLARDA KOROZYON**

**YÜKSEK LİSANS TEZİ**

**İnşaat Mühendisliği Anabilim Dalı**

**Ulaştırma Mühendisliği Programı**

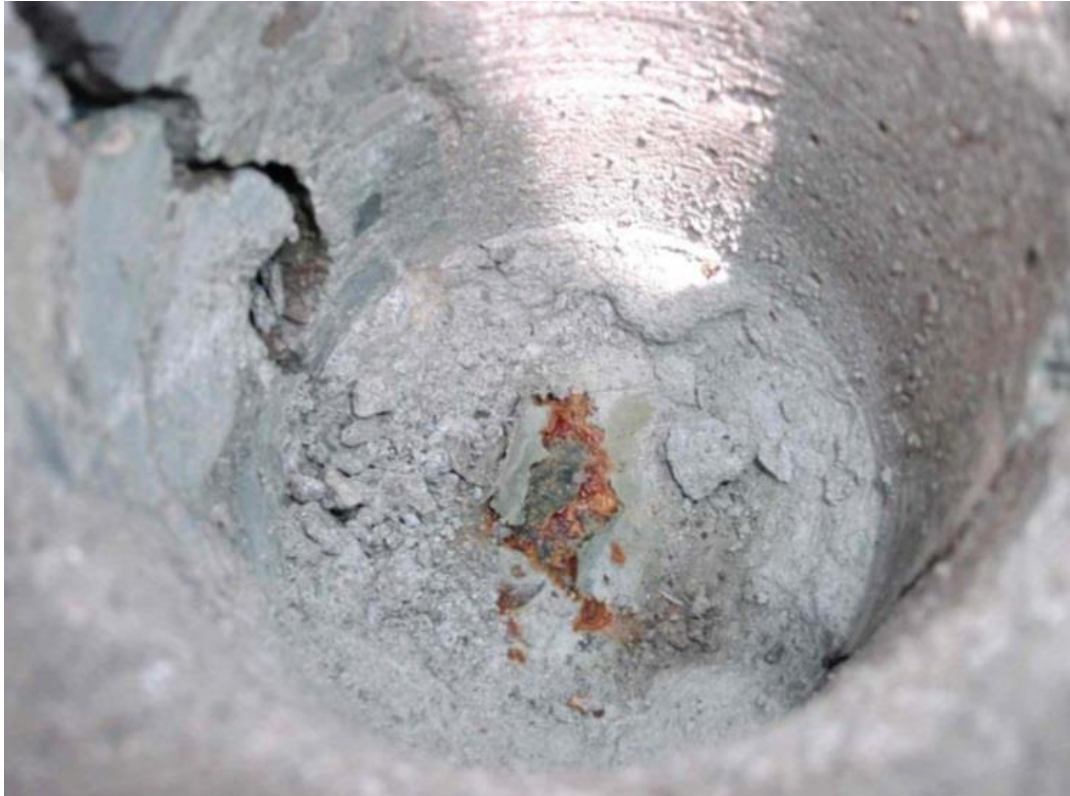
**řekil 4.46 :** Yakın zamanda alınmıř bir karot numunesinin i kısmında, epoksi kaplamanın altında korozyon rnlerini gsteren grnt [33].

Şekil 4.46, derzden hemen sonra derzde bulunan bir karot deliğinin iç kısmını göstermektedir. Korozyona uğramış kayma demirinin üstü deliğin tabanında gözlemlenebilir. Seyrek epoksi kaplamanın bir kısmını sıyırdıktan sonra, önemli ölçüde korozyon ürünü bulunmuştur. Karot burgusunu soğutmak için karot su ile
