**KAYSERİ YÖRESİNDEKİ TARİHİ HARÇLARIN KARAKTERİZASYONU
VE ONARIM HARÇLARININ ÖZELLİKLERİ**

**DOKTORA TEZİ
H. Hale KOZLU**

Anabilim Dalı : Mimarlık

Programı : Restorasyon

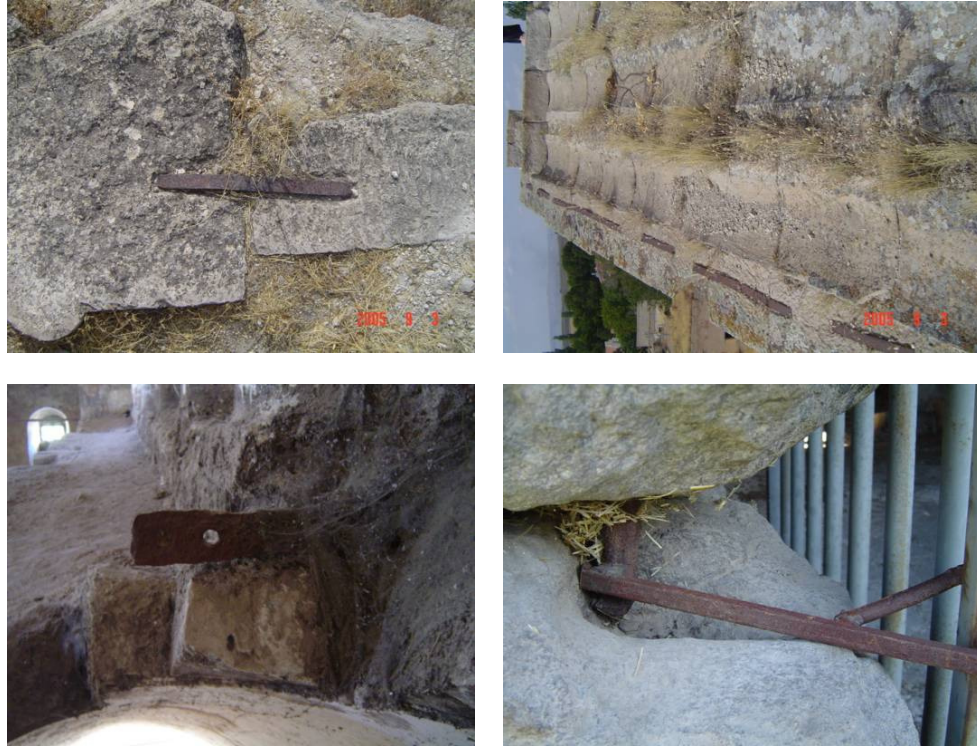
Şekil 4.3 : Kenetlerin duvar içerisinde kullanımına 19. yüzyıl Kayseri kiliselerinden örnekler (Fotoğraf: Şeyda Güngör Açıköz).

Kayseri’de Roma Döneminde ve sonrasındaki diğer dönemlerin tümünde taş malzemenin birbirine tespit edilmesinde farklı teknikler kullanılmıştır. Bazı duvarlarda kuru veya ince harçlı taş duvar örgüsü kullanılırken bazı yapılarda taşları birbirine veya dolgu duvara bağlamak için kenetler kullanılmıştır (Şekil 4.2, Şekil 4.3). Bu kenetler, 1,5–2,5 cm. genişlikte demir lamalardan yapılmıştır. Taşlarda açılan oyuklara yerleştirilen kenetlerin yuva içlerine giren uçları kurşun veya kireç harcı kullanılarak sıkıştırılmıştır (Adam, 2001). Birbirine bağlanacak taşların durumuna göre bağlayıcı kenetler de farklılaşmaktadır (Şekil 4.4.). Kolonlarda veya

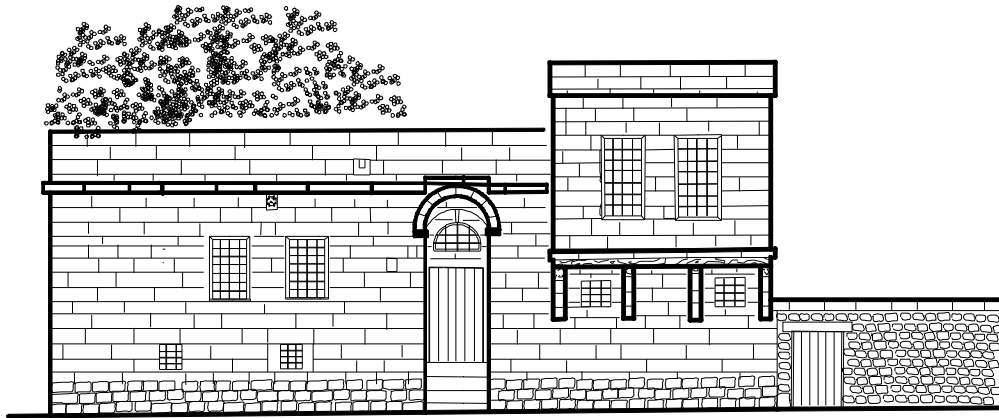
Şekil 4.15 : Geleneksel dokuda kesme taş duvar örgüsünün kullanımı (Çizim: Hale Kozlu).

-Kesme taş duvar: Yüksekliği 7 metreyi geçen bazı konut duvarlarında, kaba yonu taş duvar iç mekânda sıva veya zar ile kaplanmış, dış mekânda kesme taş duvarla kaplanmıştır (Şekil 4.14, Şekil 4.15). İki cidarı birbirine bağlamak için madeni kenetler kullanılmamış, sadece harç kullanılmıştır (Çakıroğlu, 1952).

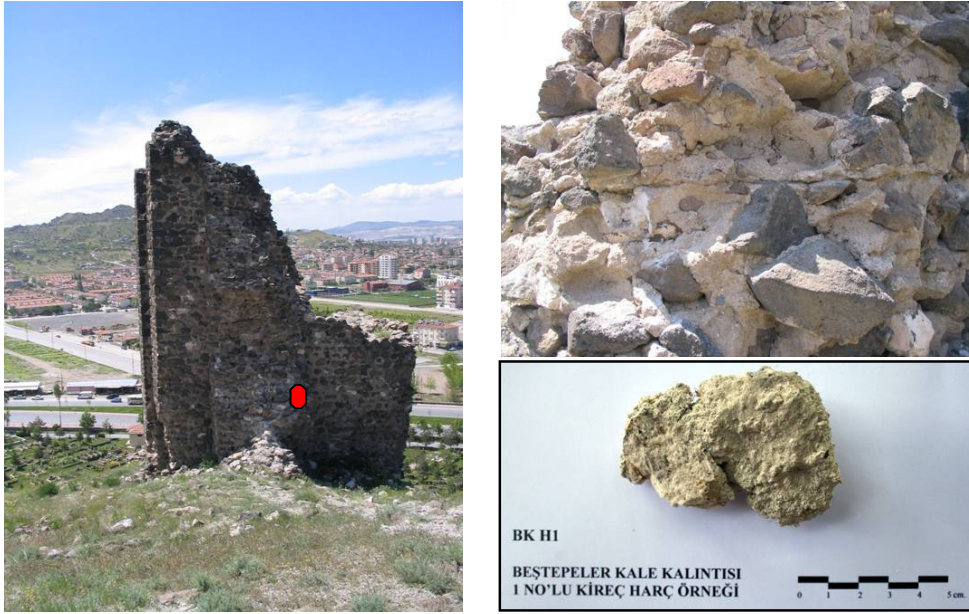
Şekil 4.22 : BK H1 numaralı duvar örgü harcı örneği.

Yapıda herhangi bir sıva kalıntısına rastlanmamıştır. Taşlar arasında bağlayıcı olarak kireç harcı kullanılmış; harçlar, duvarların dış yüzeylerinde daha ince tutulurken iç kısımlarda dolgu amaçlı kalın kütleler halinde yapılandırılmışlardır. Kullanılan duvar örgü harçlarının fiziksel, kimyasal, mekanik ve petrografik özelliklerinin anlaşılabilmesi amacıyla yapının 3 farklı noktasından örnek alınmıştır (Şekil 4.22, 4.23, Şekil 4.24).

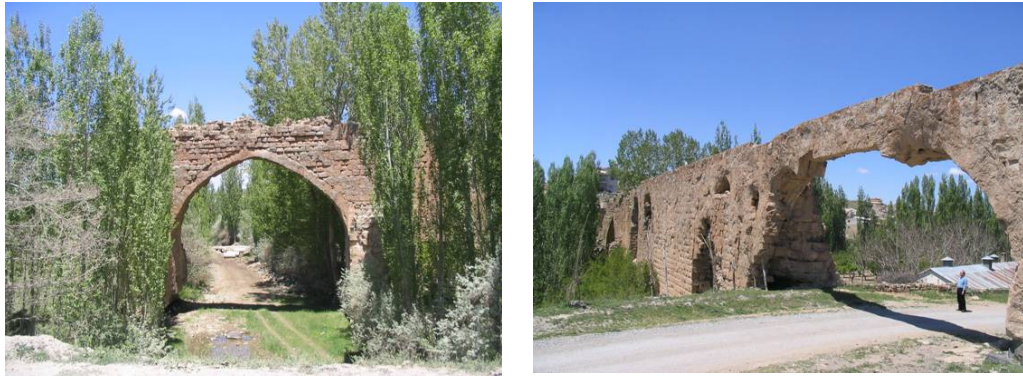
Şekil 4.25 : Talas Kuru Köprü'nün genel görünümü.

Talas ilçesi Kuruköprü köyünde yer alan ve oldukça harap durumda olan Kuru Köprü (Şekil 4.25), Roma dönemine tarihlendirilmekte olup, Selçuklu döneminde kemer araları doldurularak su bendi haline getirilmiştir (Yeğen, 1993). Kullanılmayan ve oldukça harap durumda olan yapı, orijinalinde, birbirinden farklı büyüklüklerde 14 kemer açıklığından oluşmakta iken (Kayseri Kültür ve Tabiat Varlıklarını Koruma Kurulu Müdürlüğü arşivi) günümüzde bu kemerlerden bir kısmı yıkılmış, bir kısmının ise araları doldurularak kapatılmıştır.

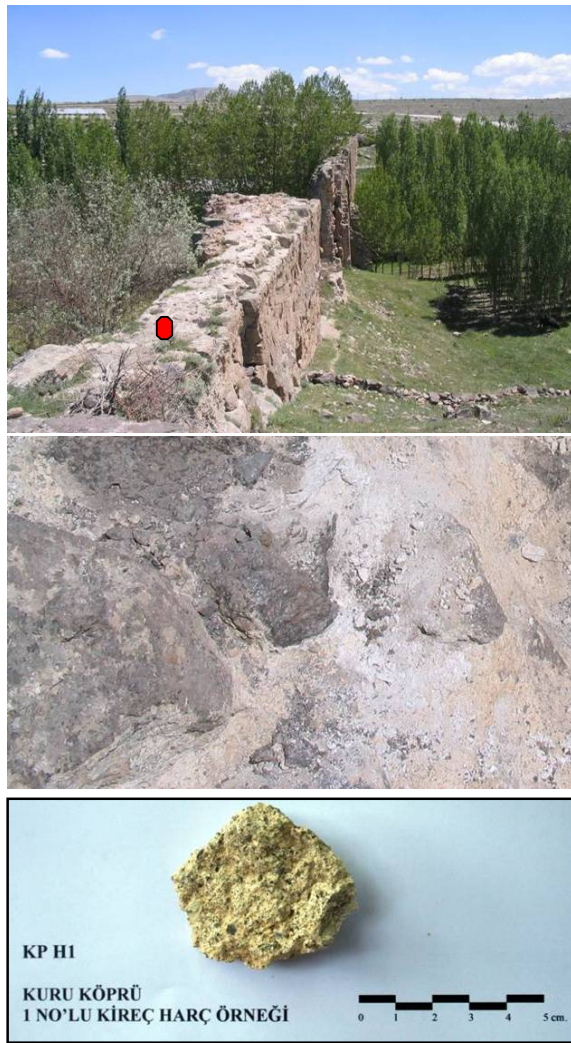
Şekil 4.27 : KP H1 numaralı duv. harcı örneği. Şekil 4.28 : KP H2 numaralı örnek.

Yapıdaki genel duvar örgü harcı karakterizasyonunun temsili örnekler üzerinden yapılabilmesi amacıyla farklı yükseklik ve derinlikte 5 ayrı noktadan örnek alınmıştır (Şekil 4.27, 4.28., 4.29, 4.30, 4.31).

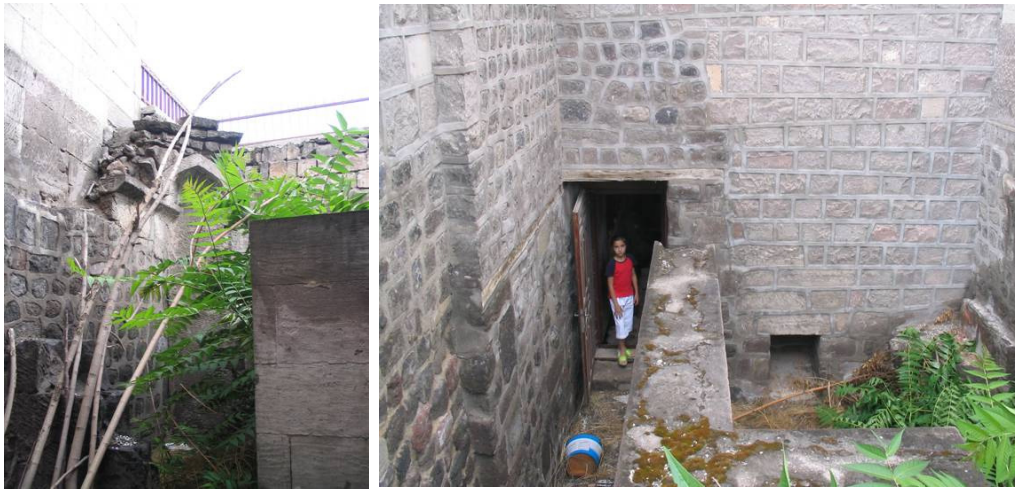
Sıcaklık bölümü, soyunmalık bölümünden taş basamaklarla yükseltilmiştir. Ancak döşeme ve tavanı tamamen yıkılmıştır. Moloz taş duvar örgü tekniğinde inşa edilen duvarlar, son dönem onarımlarında çimento harcı ile derzlenmiştir. Yine aynı onarımlar esnasında mekânın ortasına amacı belirlenemeyen bir taş duvar örülmüştür (Şekil 4.53).

Şekil 4.53 : Sıcaklık bölümünün genel görünümü.

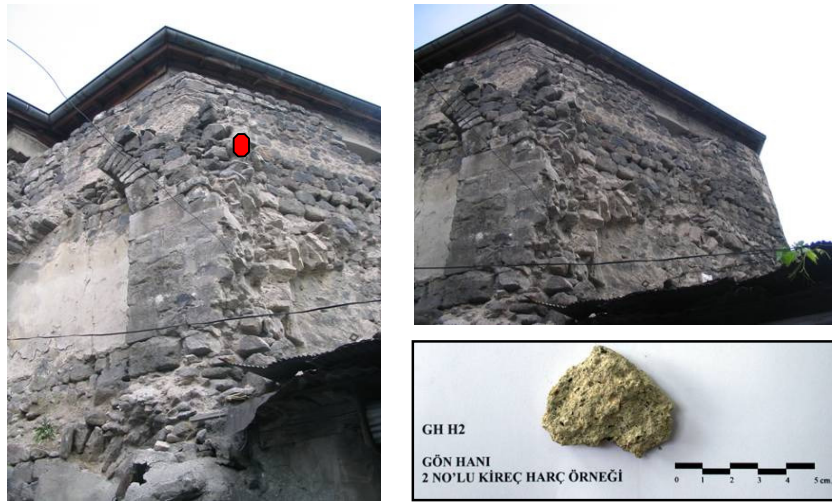
Şekil 4.60 : GH H2 numaralı duvar örgü harcı örneği.

Üst kattaki kemer ayakları ve kapının etrafındaki söveler ile kemerler büyük boyutlu kesme taşlarla, tonoz ve duvarlar moloz taşlarla biçimlendirilmiştir. Yapının harç karakterizasyonunun temsili örnekler üzerinden yapılabilmesi için özgün bölümlerden 2 adet duvar örgü harcı örneği alınmıştır (Şekil 4.59, Şekil 4.60).

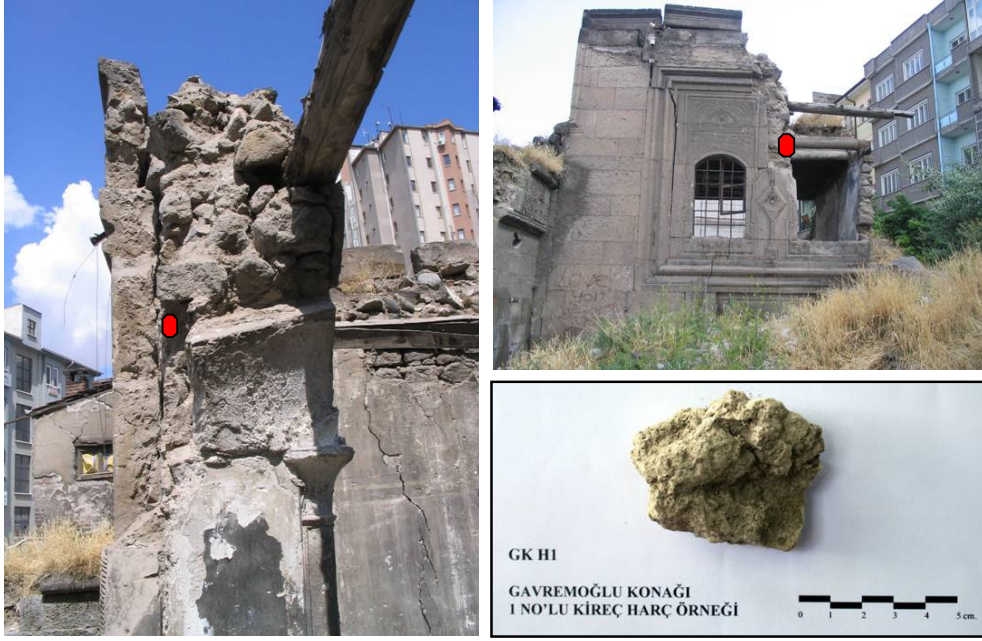
Şekil 4.63 : GK H1 numaralı duvar örgü harcı örneği.

Yapının duvarları sandık duvar örgü tekniği ile inşa edilmiştir. Çift sıra kesme taş olarak örülen duvarların arası moloz taşlar, toprak ve kireç harcı ile doldurulmuştur. Yapının harç karakterizasyonunun temsili örnekler üzerinden yapılabilmesi için 2 ayrı noktadan duvar örgü harcı örnekleri alınmıştır (Şekil 4.63, Şekil 4.64).

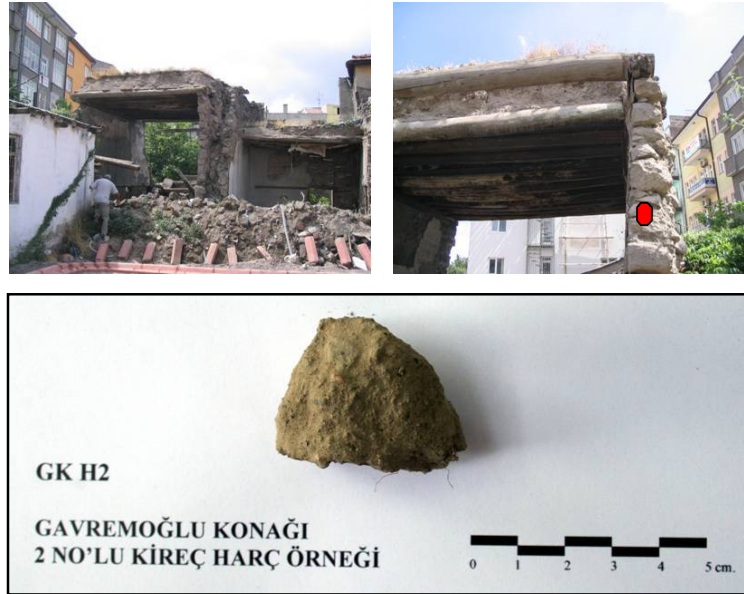
Şekil 4.64 : GK H2 numaralı duvar örgü harcı örneği.

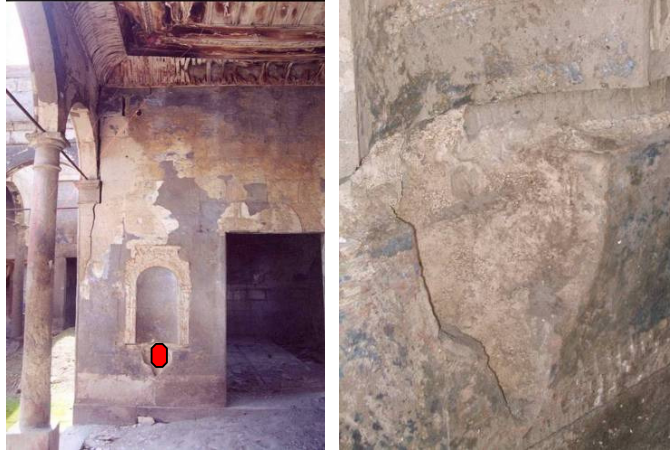
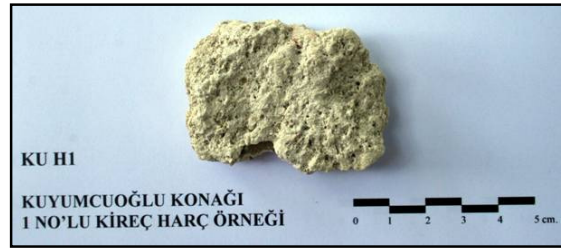
Şekil 4.67 : KU H1 numaralı duvar örgü harcı örneği.

Yapının harç karakterizasyonunun temsili örnekler üzerinden yapılabilmesi için 3 farklı noktadan duvar örgü harcı örnekleri alınmıştır (Şekil 4.67, Şekil 4.68, Şekil 4.69).

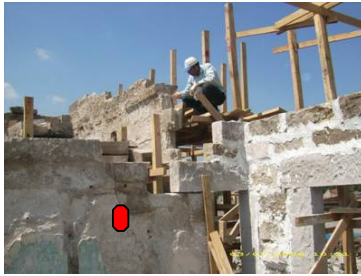
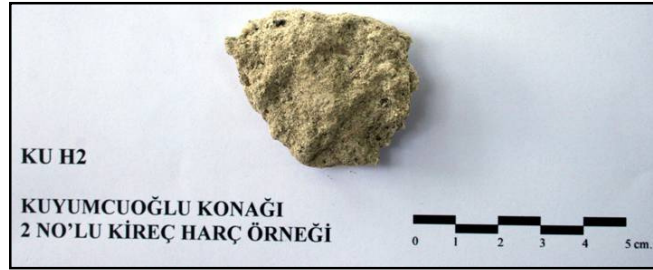
Şekil 4.68 : KU H2 numaralı duvar örgü harcı örneği.

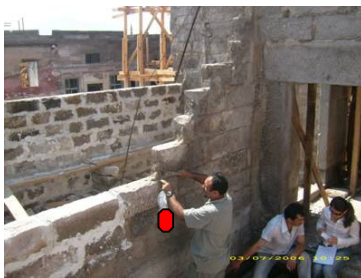
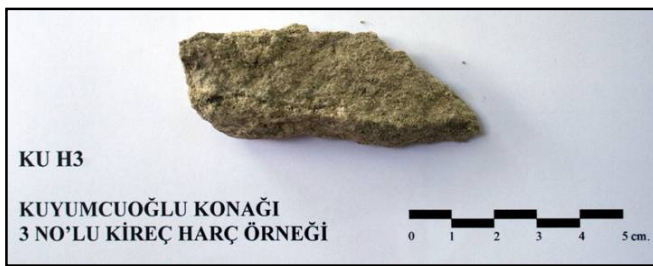
Şekil 4.69 : KU H3 numaralı duvar örgü harcı örneği.

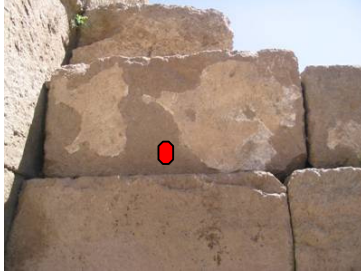
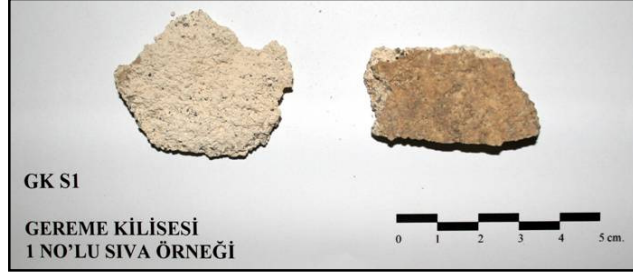
Şekil 4.72 : GK S1 numaralı sıva harcı örneği.

Yapının duvarlarında duvar örgü harcı kalıntısına rastlanmamıştır. Yapıya 19. yy. veya daha öncesinde eklendiği düşünülen ve nefleri ayıran kesme taş duvarın bir yüzeyi ve ortadaki sütunun üzerinde bulunan az miktarda sıva kalıntısı incelenmek üzere değerlendirmeye alınmıştır (Şekil 4.72, 4.73, 4.74, 4.75).

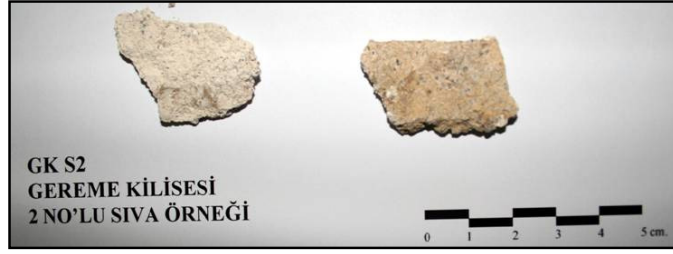
Şekil 4.73 : GK S2 numaralı sıva harcı örneği.

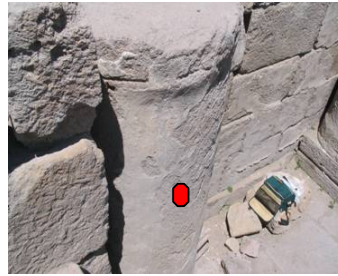
Şekil 4.75 : GK S4 numaralı sıva harcı örneği.

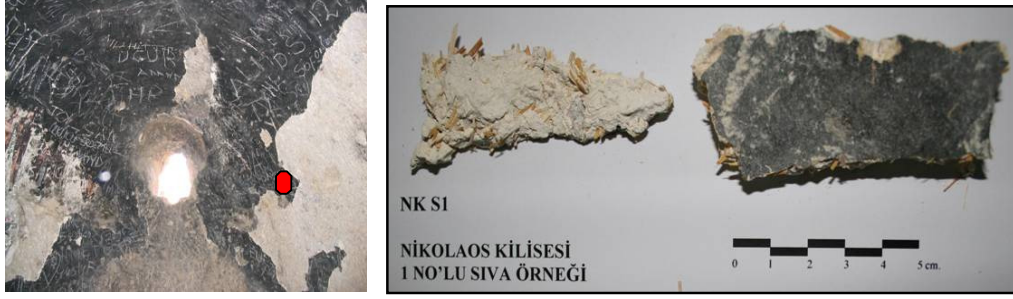
Şekil 4.79 : NK S1 numaralı sıva harcı örneği.

Vadinin doğusunda yer alan Aziz Nikolaos Kilisesi ve şapeli amorf dikdörtgen bir plana sahiptir (Şekil 4.77). Doğusunda dairesel bir apsis bulunmaktadır. Bir gömü yapısı olan kilisenin apsis, kuzey ve batı duvarlarında, tonoz başlangıçlarının alt yüzeylerinde yer yer dökülmüş ve büyük oranda islenmiş sıva üstü duvar resimleri yer almaktadır (Şekil 4.78). Duvar resimleri ve sahnelerin üslubundan yapının 10. yy. sonu 11. yy. başında inşa edildiği anlaşılmaktadır. Doğudaki şapelin üslubu ise 11.-12. yüzyıla tarihlendirilmektedir (Karakaya 2003). Yapının kaya oyma duvarları üzerinde yer alan sıva harçlarının karakterizasyonunun temsili örnekler üzerinden yapılabilmesi amacıyla kilise ve şapelin 3 farklı noktasından sıva harcı örnekleri alınmıştır (Şekil 4.79, Şekil 4.80, Şekil 4.81).

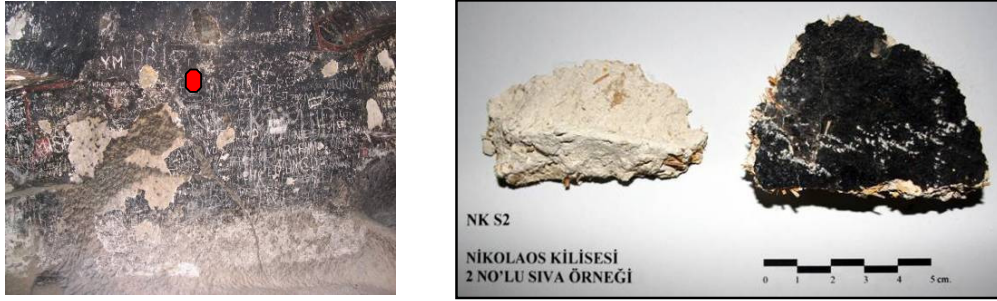
Şekil 4.80 : NK S2 numaralı sıva harcı örneği.

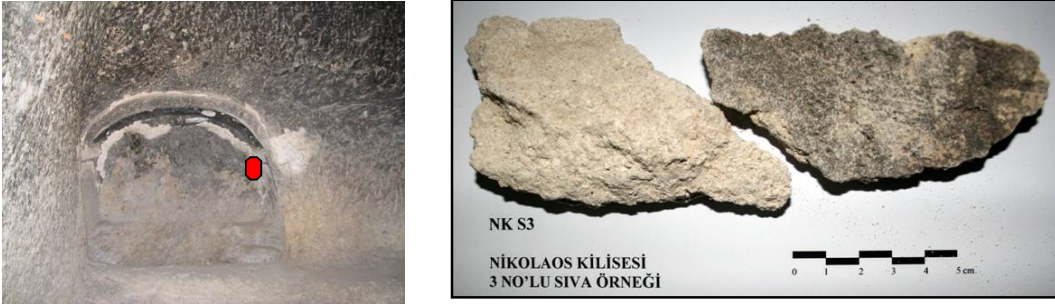
Şekil 4.81 : NK S3 numaralı sıva harcı örneği.

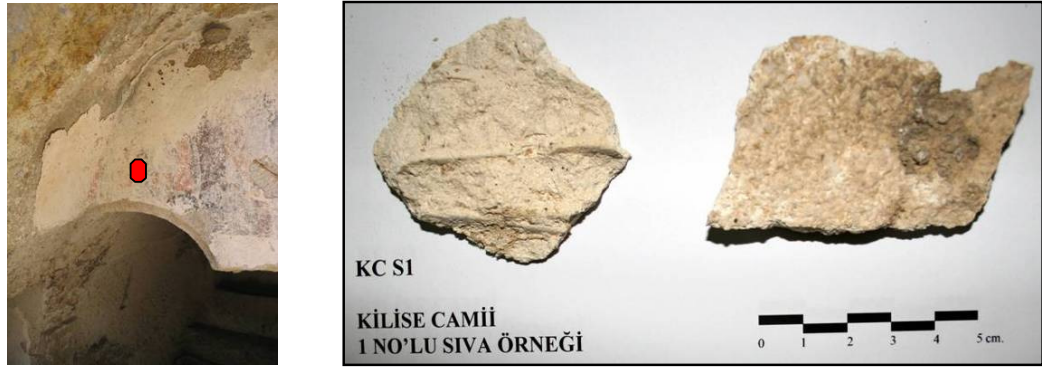
Şekil 4.84 : KC S1 numaralı sıva harcı örneği.

Yapının 3 farklı noktasından sıva harcı örnekleri alınarak temel özellikleri saptanmaya çalışılmıştır (Şekil 4.84, 4.85, 4.86).

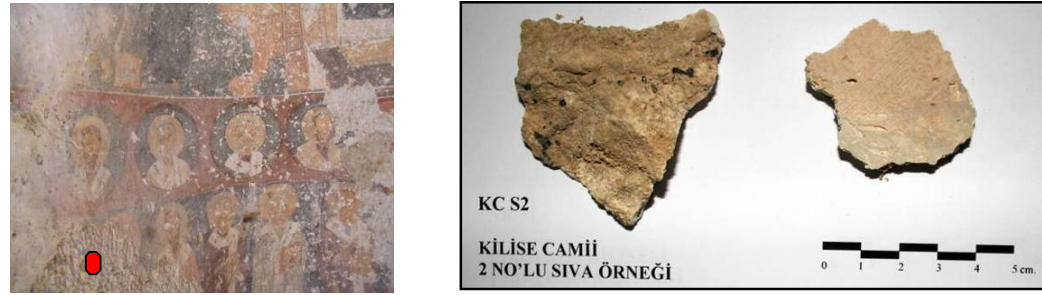
Şekil 4.85 : KC S2 numaralı sıva örneği.

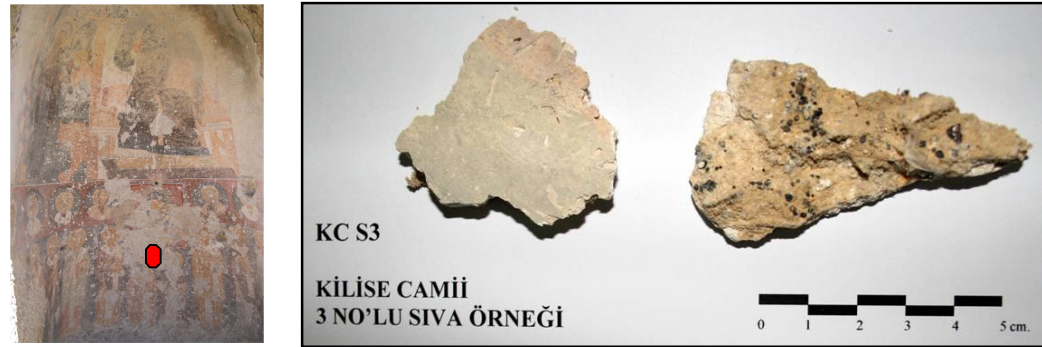
Şekil 4.86 : KC S3 numaralı sıva örneği.

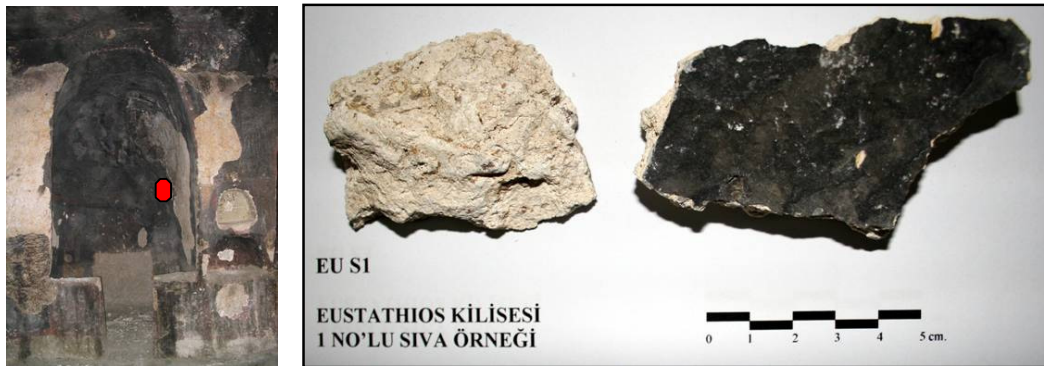
Şekil 4.89 : EU S1 numaralı sıva harcı örneği.

Yapının sıva karakterizasyonunun temsili örnekler üzerinden yapılabilmesi amacıyla 3 farklı noktadan sıva harcı örneği alınmıştır (Şekil 4.89, 4.90, 4.91).

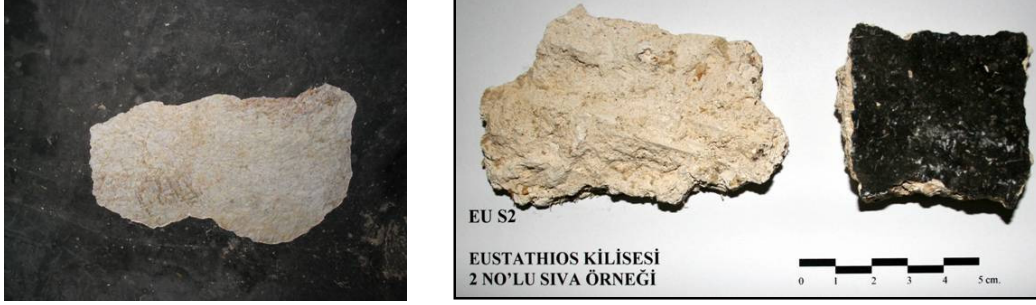
Şekil 4.90 : EU S2 numaralı tavan sıvası örneği.

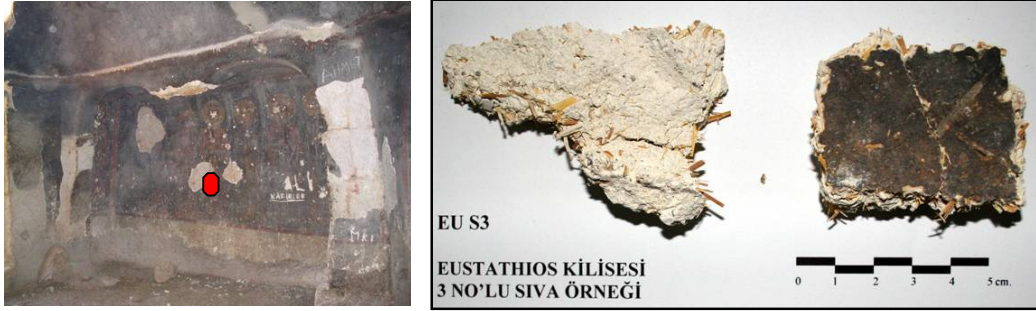
Şekil 4.91 : EU S3 numaralı sıva harcı örneği.

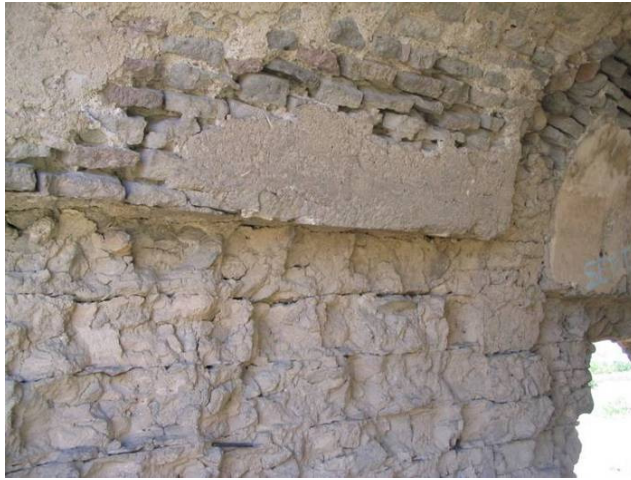
Şekil 4.92 : Kızıl Köşk'ün sıvalı mekânlarından bir örnek.

Hem duvar örgü harçları hem de sıva harçları incelenen yapının iç mekânlarında, birden çok katmanlı çini altı sıvalara rastlanmıştır(Şekil 4.92). Yapının günümüze ulaşabilmiş sıvalı bölümlerinde 2 farklı noktadan sıva harcı örneği alınmıştır (Şekil 4.93, 4.94).

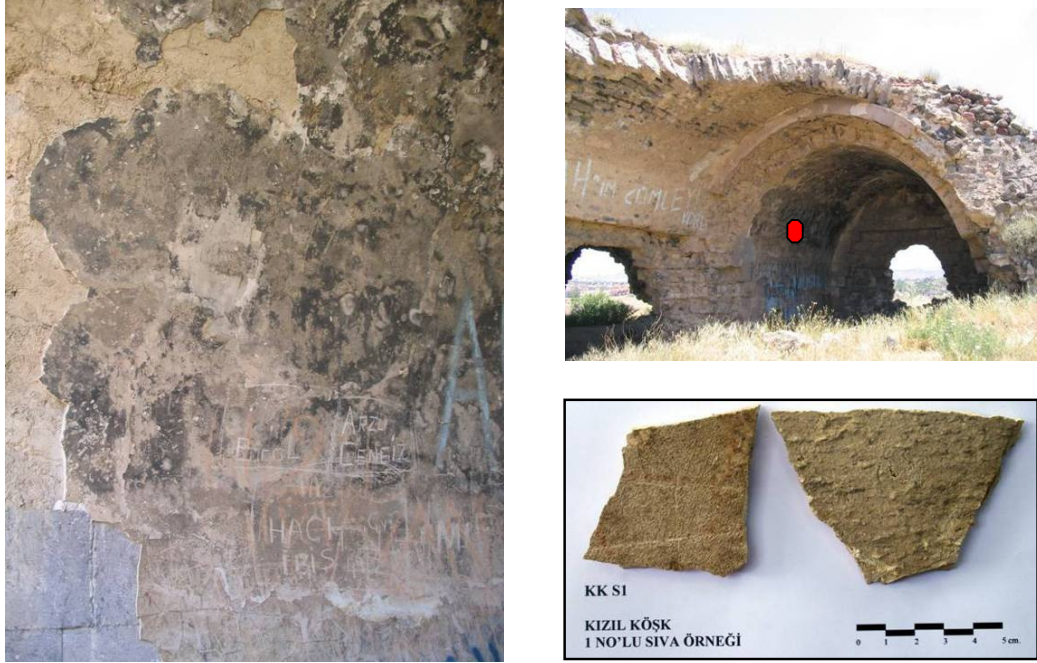
Şekil 4.93 : KK S1 numaralı sıva harcı örneği.

-KK S1-Kızıl Köşk (Selçuklu Dönemi 13. yy.): Bağlayıcı kısmı kireç ve tuf tozundan oluşmuştur. Agregaların %98'i kireçtaşı, %2'si tuğla kırığıdır (Şekil 5.17).

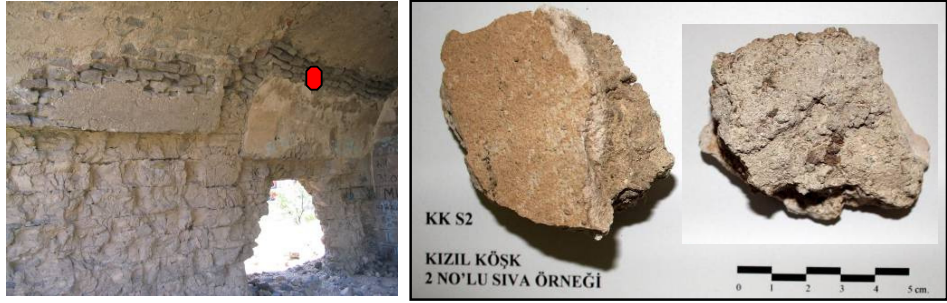
Şekil 4.94 : KK S2 numaralı sıva harcı örneği.

-KK S2-Kızıl Köşk (Selçuklu Dönemi 13. yy.): İnce kesitte çok sayıda bazaltik tüf parçasının kriptokristalli bir bağlayıcı içinde dağıldığı görülmüştür. Yer yer opaklaşmalar izlenmiştir. Bağlayıcı kısmının tamamı kireçten oluşmaktadır. Agregalarda kuvars, plajiyoklas, piroksen, andezit ve bazalt parçaları gözlemlenmiştir (Şekil 5.18).

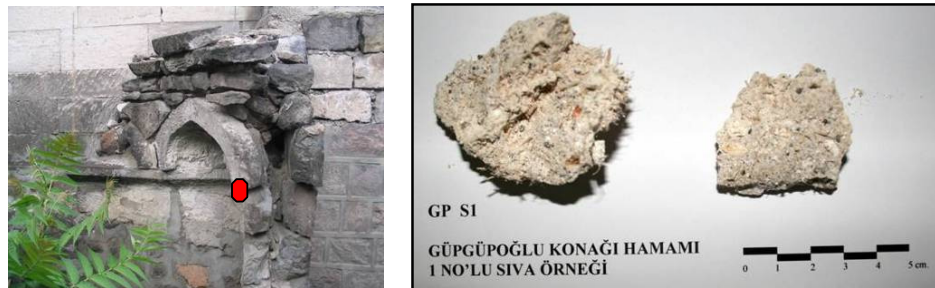
Şekil 4.95 : GP S1 numaralı sıva harcı örneği.

Duvar örgü harçları incelenen yapılar kapsamında genel özellikleri açıklanan yapının 2 ayrı noktasından sıva harcı örneği alınmıştır (Şekil 4.95, 4.96).

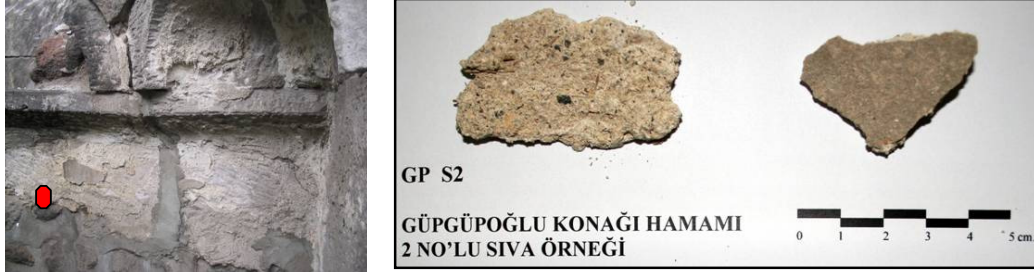
Şekil 4.96 : GP S2 numaralı sıva harcı örneği.

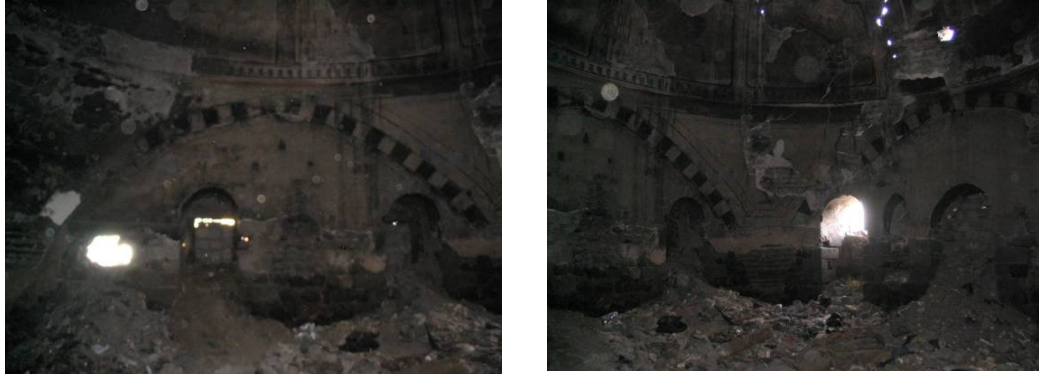
Şekil 4.99 : Soyunmalık bölümü genel görünümü.

Sivri kemerli giriş kapısının iki yanında yer alan 2 adet kemerli pencere ile aydınlatılan soyunmalık bölümü (Şekil 4.99), ince taşlarla şekillendirilmiş bir kubbe ile örtülmüştür. Çatıda yükselen kubbe kesme taşlarla kaplanmıştır. Kubbe-duvar geçişleri pandantiflerle sağlanmıştır. Soyunmalık bölümünün döşemesi moloz ve toprak dolu olup döşeme kotu okunamaz durumdadır. Mekânın yan duvarlarında dikdörtgen nişler yer almaktadır. Kemerler ve pandantifler kireç sıva ile sıvanarak yer yer kalem işi bezemeler yapılmıştır.

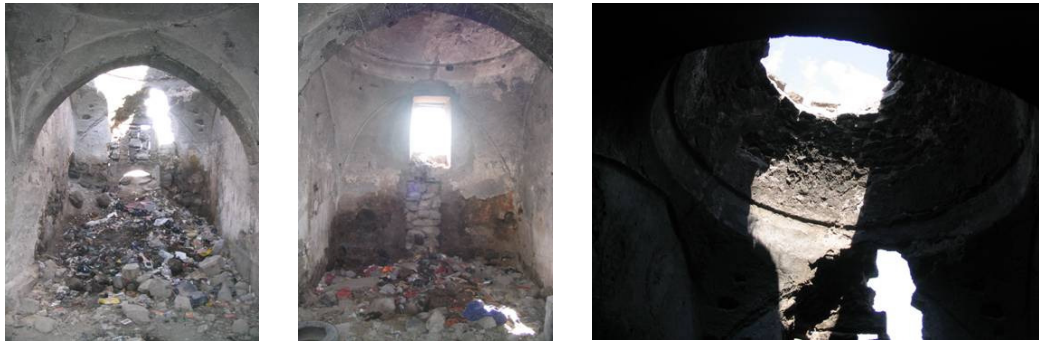
Şekil 4.100 : Ilık bölümü genel görünümü.

Soyunmalık bölümünden küçük bir kapıyla geçilen ılıklık bölümü dikdörtgen bir mekândır (Şekil 4.100). Yuvarlak kemerlerle üçe ayrılan mekânın ortadaki bölümü aynalı tonoz, yanlarındaki bölümleri kubbe ile örtülmüştür.

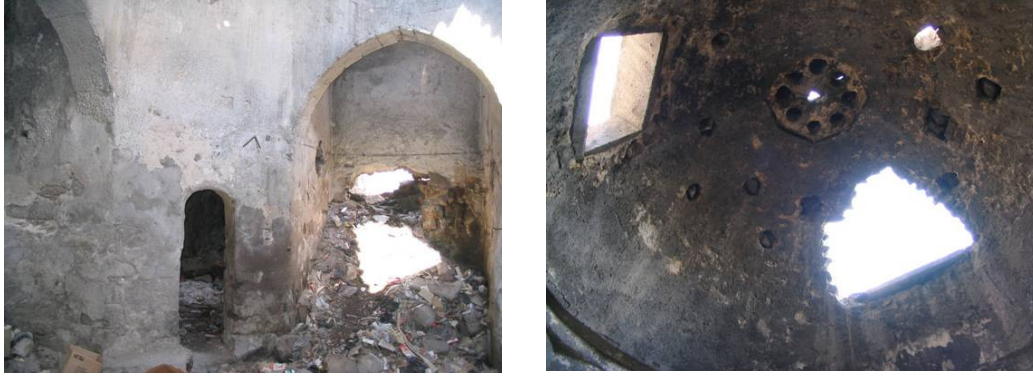
Şekil 4.101 : Sıcaklık bölümü genel görünümü.

Sıcaklık bölümünün ana mekânı kubbe ile örtülerek fil gözü pencerelerle aydınlatılmıştır (Şekil 4.101). Ana mekânın köşelerinde yer alan kare planlı 4 mekân da yine kubbe ile örtülmüş olup duvarlarında sivri kemerli nişler bulunmaktadır. Sıcaklıktan iki adet tonozlu mekâna geçilmektedir.

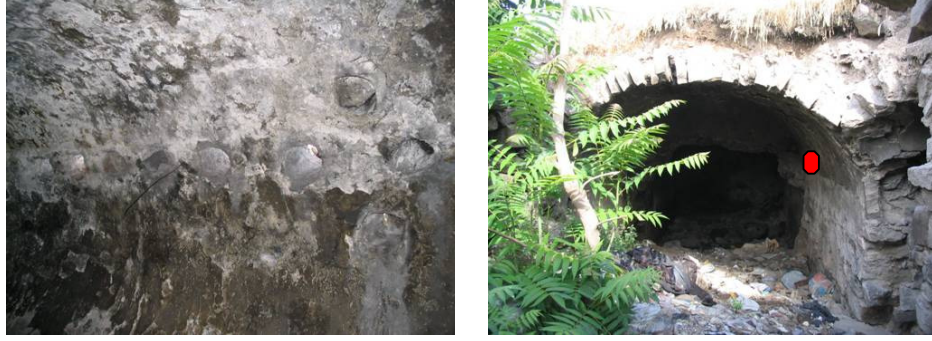
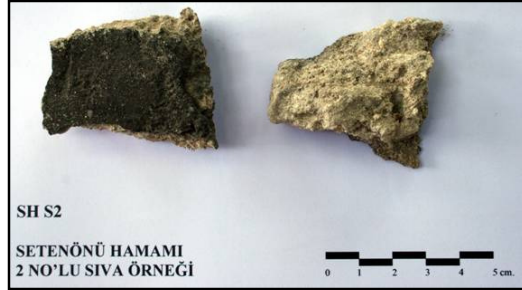
Şekil 4.103 : SH S2 numaralı sıva harcı örneği.

Yapının genel sıva harcı karakteri incelendiğinde; soyunmalık bölümünde ve sıcaklık bölümünün arkasında yer alan mekânda kireç harçları günümüze ulaşabilmiş ancak ılık ve sıcaklık bölümünün duvar ve kemerleri çimento sıva ile sıvanmıştır. Özellikle soyunmalık bölümünün sıvaları oldukça özenli bezemelere sahiptir. Yapının kireç sıvalarından, incelenmek üzere 3 adet sıva harcı örneği alınmıştır (Şekil 4.102, Şekil 4.103, Şekil 4.104).

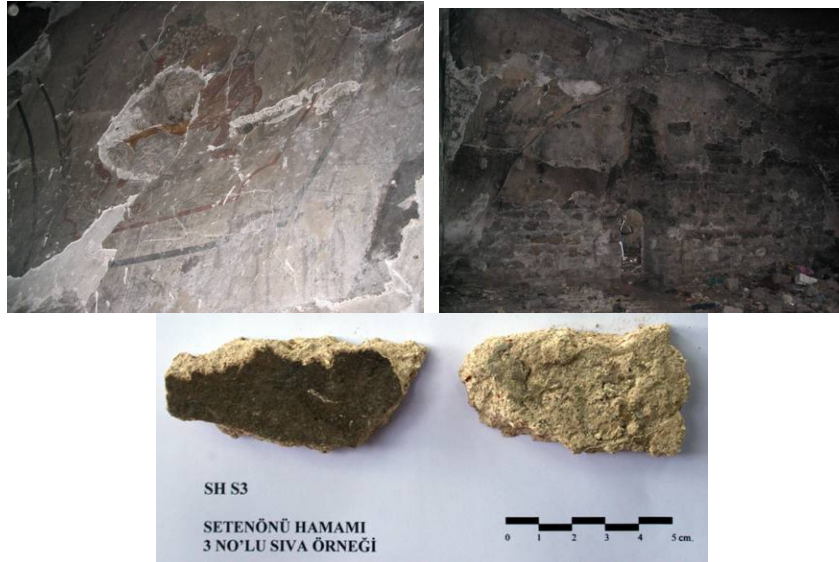
Şekil 4.104 : SH S3 numaralı sıva harcı örneği.

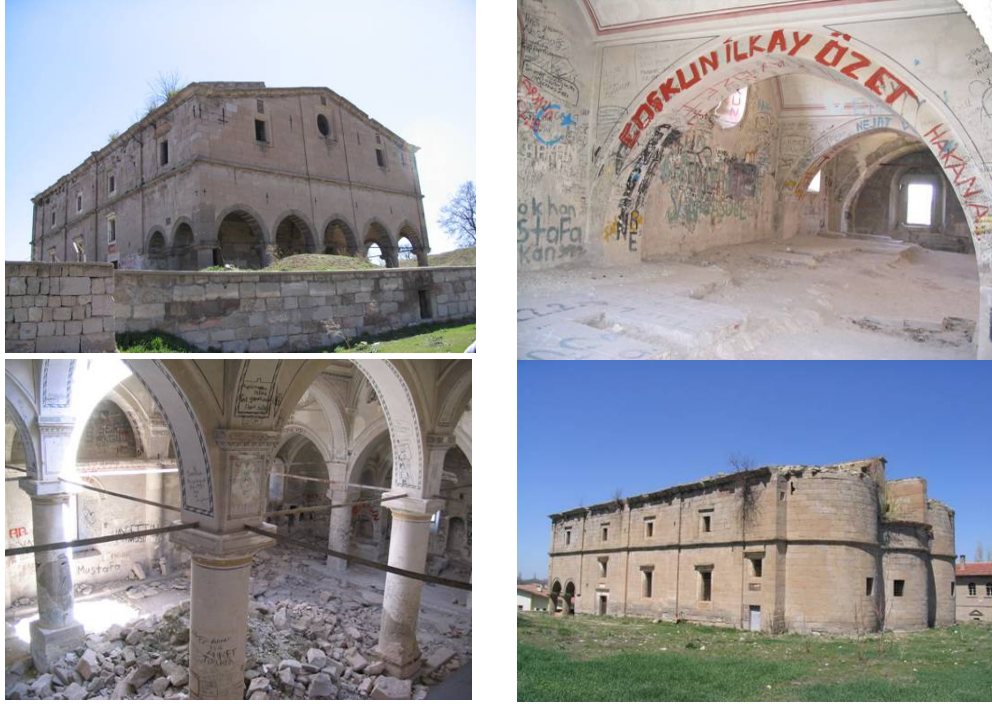
Şekil 4.106 : Yanartaş Kilisesi genel görünümü.

Günümüze diğer manastır yapıları ulaşamayan kompleksin kilisesinin de kubbe bölümü tamamen çökmüştür. Buna rağmen Kayseri ve civarında mimari ve dekoratif öğelerini büyük oranda koruyarak günümüze gelebilmiş nadir örneklerdendir (Şekil 4.106).

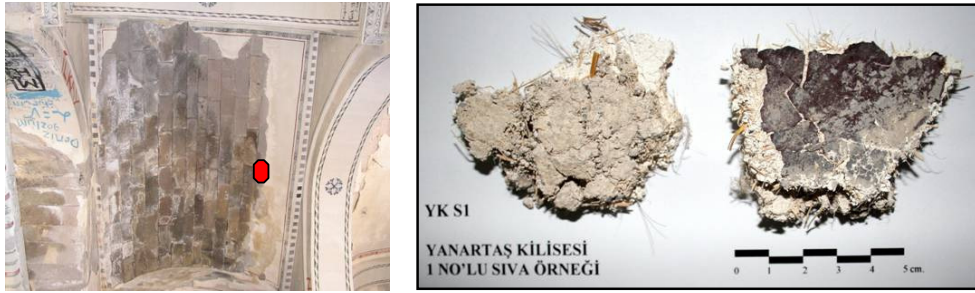
Şekil 4.107 : YK S1 numaralı sıva harcı örneği.

anlaşılabilmesi amacıyla 3 farklı noktadan sıva harcı örneği alınmıştır (Şekil 4.107, 4.108, 4.109).

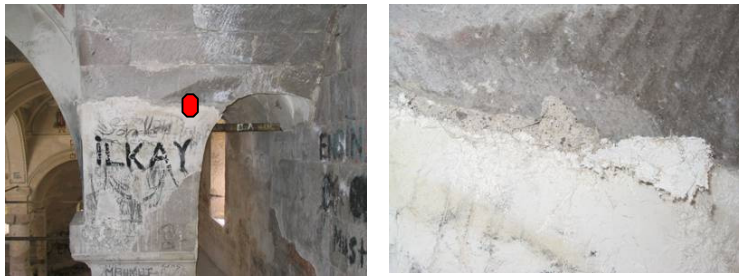
Şekil 4.108 : YK S2 numaralı sıva harcı örneği.

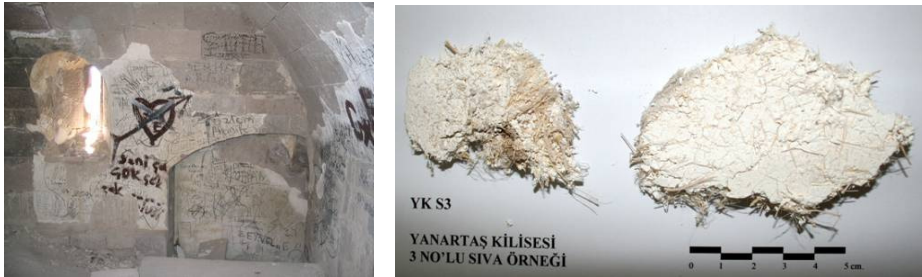
Şekil 4.109 : YK S3 numaralı sıva harcı örneği.

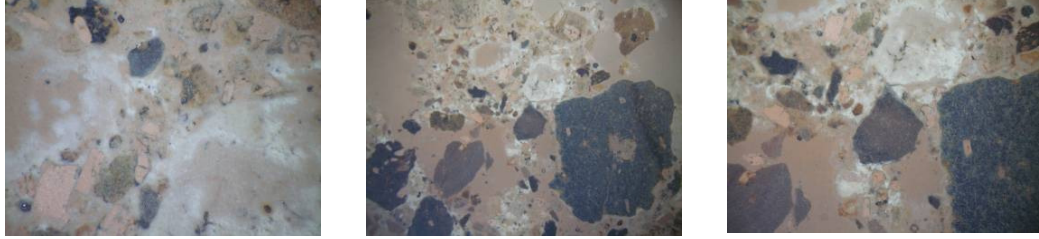
koruyan mineral, kayaç parçaları ve %3–5 oranındaki opak mineraller kriptokristalli bağlayıcı içinde dağılmışlardır. Agregalarda kuvars, pilajioklas, piroksenler, opak mineraller ve az miktarda tuğla kırığı gözlemlenmiştir (Altun ve diğ., 2009) (Şekil 5.1).

Şekil 5.1 : KP H2 numaralı harcın (0,7/ 1,5 ve 3 oküler) ince kesit fotoğrafları.

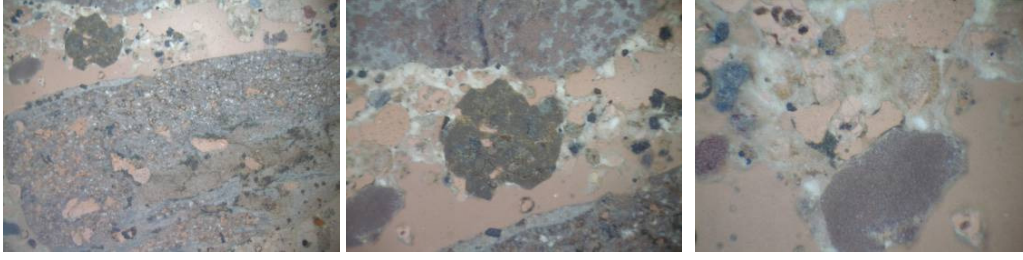
-KP H5-Kuruköprü (Roma Dönemi 3.yy.): İnce kesitte, harç içinde martitleşme olarak isimlendirilen demir oksit kusmasının dengeli olarak dağıldığı görülmüştür. Yer yer boşluklar izlenmiştir. İzlenen boşluklar altere kristallerin boşluklarıdır. Porfirik doku hâkimdir. Agregalarda kuvars, pilajioklas, piroksenler, andezit ve bazalt parçaları gözlemlenmiştir (Altun ve diğ., 2009) (Şekil 5.3).

Şekil 5.3 : KP H5 numaralı harcın (0,7/ 1,5 ve 3 oküler) ince kesit fotoğrafları.

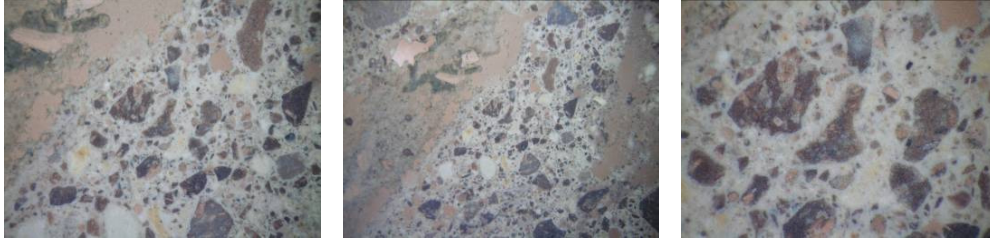
-AB H1-Aziz Basilius Manastırı (Geç Roma-Erken Bizans Dönemi 18. yy.): İnce kesitte kaba taneli bir görünüm hâkimdir. Katkı malzemesi olarak çoğunlukla bazalt parçaları görülmüştür. Parçalar ilksel konumlarını korumuşlardır. Bazalt parçaları yarı köşelidir. Opaklar yaygındır. Kayaç parçaları ve hamur boyanmıştır. Bazaltı oluşturan pilajioklas ve camsal doku izlenmiştir. Yer yer altere feldispatların oluşturduğu boşluklara rastlanmıştır. Agregalarda kuvars, pilajioklas, piroksenler, opak mineraller, andezit ve bazalt parçaları gözlemlenmiştir (Altun ve diğ., 2009) (Şekil 5.4).

Şekil 5.4 : AB H1 numaralı harcın (0,7/ 1,5 ve 3 oküler) ince kesit fotoğrafları.

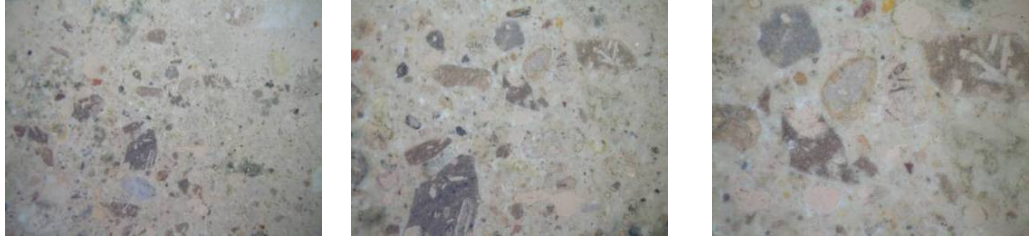
-AB H2-Aziz Basilius Manastırı (Geç Roma-Erken Bizans Dönemi 18. yy.): Agregalar olarak çoğunlukla bazalt parçaları görülmüştür. Bazalt parçaları yarı köşelidir. Opaklar yaygındır. Kayaç parçaları ve bağlayıcı boyanmıştır. Yer yer silisifiye olmuş küresel parçacıklar vardır. Bazaltı oluşturan pilajioklas ve camsal doku izlenmiştir. Yer yer altere feldispatların oluşturduğu boşluklara rastlanmıştır (Altun ve diğ., 2009) (Şekil 5.5).

Şekil 5.5 : AB H2 numaralı harcın (0,7/ 1,5 ve 3 oküler) ince kesit fotoğrafları.

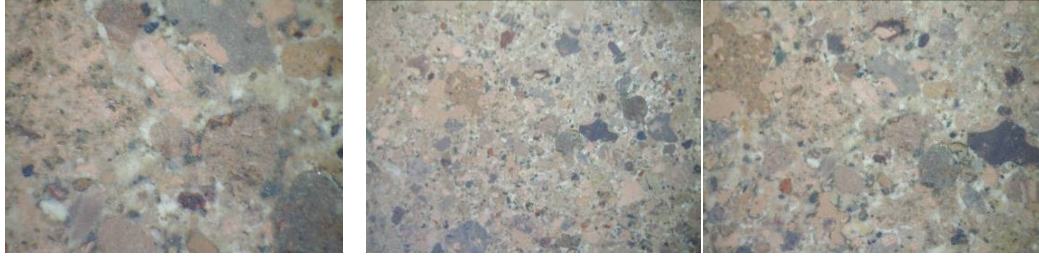
-KK H1-Kızıl Köşk (Selçuklu Dönemi 13. yy.): İnce kesitte bağlayıcı ve katkı maddelerinin tamamı demiroksit ile boyanmıştır. Pilajioklas mineralleri dışındaki mineraller tamamen ayrılmıştır. Opak mineraller görülmüştür. Demiroksitler küresel görünümlü olup katkı maddeleri bağlayıcıyla tamamen kaynaşmıştır. Agregalarda kuvars, pilajioklas, piroksenler, andezit, dasit ve bazalt parçaları gözlemlenmiştir. (Şekil 5.6).

Şekil 5.6 : KK H1 numaralı harcın (0,7/ 1,5 ve 3 oküler) ince kesit fotoğrafları.

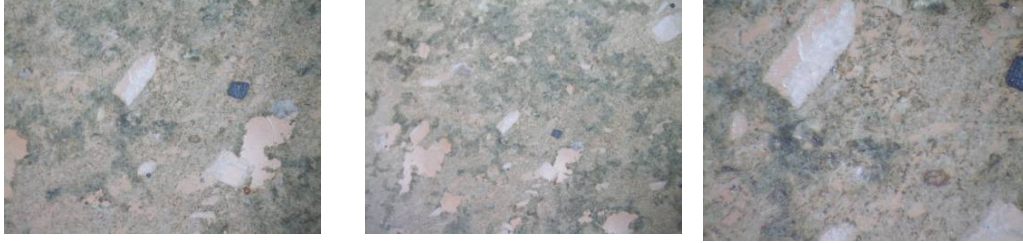
-GM H3-Gevher Nesibe Medresesi (Selçuklu Dönemi 13. yy.): İnce kesitte %30–35 boşluk ve katkı malzemesi olarak doğal malzeme görülmüştür. İçinde demir oksit

boyamaları yaygındır. Ayrıca az miktarda kavkıya rastlanmıştır. Doğal malzemeler tamamen ayrılmış olup çimento kıvamına gelmiştir. Agregalarda kuvars, plajiyoklas, piroksen ve bazalt parçaları gözlemlenmiştir (Şekil 5.8).

Şekil 5.8 : GM H3 numaralı harcın (0,7/ 1,5 ve 3 oküler) ince kesit fotoğrafları.

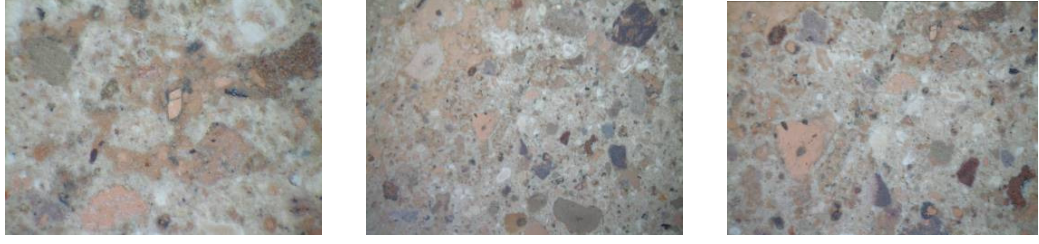
-GP H3-Güpgüpoğlu Konağı Hamam Bölümü (Osmanlı Dönemi, 15.yy.): İnce kesitte plajiyoklaslar ve piroksenler görülmüştür. Bazaltik tüf ve andezitik tüf olduğu düşünülen kayaç parçaları tamamen opaklaşmıştır. Yer yer silisifiye olmuş taneler ve diğer parçaların kriptokristalli bir bağlayıcı içinde dağıldığı görülmüştür. Porfirik doku hâkimdir. Agregalarda kuvars, plajiyoklas, piroksen, opak mineraller, andezit ve bazalt parçaları gözlemlenmiştir (Şekil 5.10).

Şekil 5.10 : GP H3 numaralı harcın (0,7/ 1,5 ve 3 oküler) ince kesit fotoğrafları.

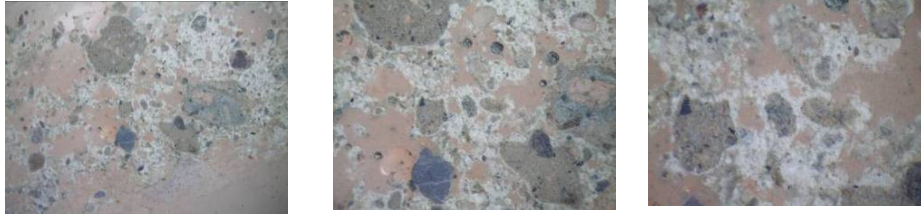
-GH H1-Gön Hamı (Osmanlı Dönemi 16. yy.): İnce kesitte yer yer ayrılmış plajioklas tanelerine rastlanmıştır. Kriptokristalli bağlayıcı, ayrışma sonucu oluşan demiroksitle boyanmıştır. Plajioklas dışındaki mineral ve parçalar çimento kıvamını almıştır. Yaygın olarak izlenen opak mineraller bağlayıcıyı, dolayısıyla harcı boyamıştır. Çok az miktarda tuğla parçası bulunmaktadır. Agregalarda kuvars, plajioklas ve piroksenler gözlemlenmiştir (Şekil 5.11).

Şekil 5.11 : GH H1 numaralı harcın (0,7/ 1,5 ve 3 oküler) ince kesit fotoğrafları.

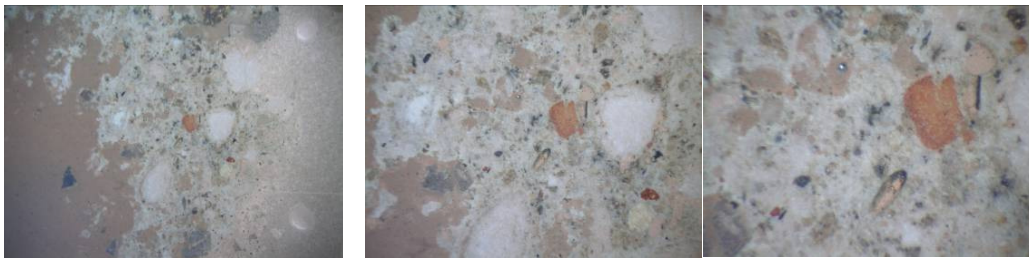
-KU H2-Kuyumcuoğlu Konağı (Osmanlı Dönemi 19. yy.): Harç içindeki katkı malzemesi daha çok pilajioklas ağırlıklıdır. Bazıları ileri derecede ayrışmıştır. İlksel şekillerini korumuşlardır. Yer yer boşluklar ve bazaltik tüf parçaları görülmüştür. Az oranda altere ve kırıklanmış piroksen izlenmiştir. Mineraller öz şekillerini korumuşlardır. Ferromagnezyen minerallerin ayrışmasıyla yaygın bir şekilde demiroksit gelişimi görülmüştür. Kayaç parçaları ve mineraller kriptokristalli bir bağlayıcı içinde dağılmışlardır. Boşluklar, bazı minerallerin ayrışması ve aşınmasıyla yok olmalarının sonucu oluşmuşlardır (Şekil 5.14).

Şekil 5.14 : KU H2 numaralı harcın (0,7/ 1,5 ve 3 oküler) ince kesit fotoğrafları.

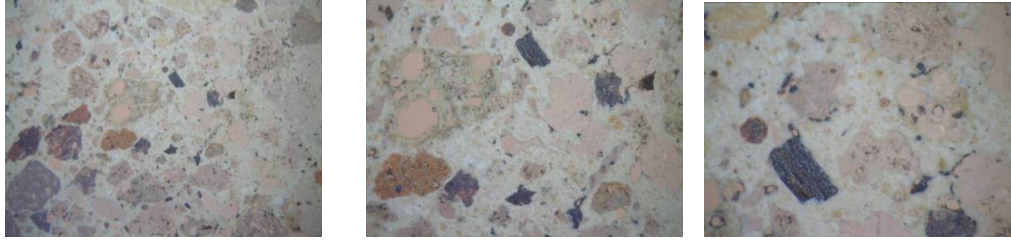
-GK S4- Gereme Panagia Kilisesi (Bizans Dönemi 6. yy.): İnce kesitte pilajioklaslar, tüf parçaları, yer yer boşluklar görülmüştür. Tüfler içinde pilajioklas iğneleri görülmüştür. Oldukça fazla miktarda silisifiye olmuş mineral izlenmiştir. Opaklaşmalar gelişmiştir. İri tanelerde kırıklanmalar oluşmuştur. Bağlayıcı kriptokristallidir ve diğer mineraller içinde dağılmıştır. Agregalarda kuvars,

plajioklas, piroksen, opak mineraller, andezit ve bazalt parçaları gözlemlenmiştir (Altun ve diğ., 2009) (Şekil 5.15).

Şekil 5.15 : GK S4 numaralı sıvanın (0,7/ 1,5 ve 3 oküler) ince kesit fotoğrafları.

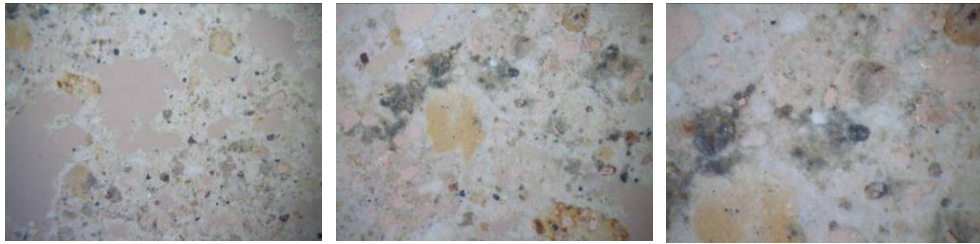
-NK S3-St. Nikolaos Kilisesi (Bizans Dönemi 11.yy.): Harç içindeki katkı malzemeleri doğal olup plajioklas ağırlıklıdır. Bazıları ikizli olan plajioklaslar ileri derecede ayrışıp kırılanmışlardır. İlksel şekillerini korudukları, piroksenlerin de ileri derecede ayrışıp kırıldığı görülmüştür. Bunlardan başka silisifiye mineral ve kayaç parçaları da izlenmiştir. Yer yer bazaltik tuf parçaları görülmüştür. Opaklaşmalar (demir oksit oluşumu) yaygındır. Mineral ve kayaç parçalarının kriptokristalli ve organik maddeden oluşan bir bağlayıcı içinde dağıldığı görülmüştür. Parça ve bağlayıcının aderansı iyidir. Agregalarda kuvars, plajioklas ve piroksenler gözlemlenmiştir (Altun ve diğ., 2009) (Şekil 5.16).

Şekil 5.16 : NK S3 numaralı sıvanın (0,7/ 1,5 ve 3 oküler) ince kesit fotoğrafları.

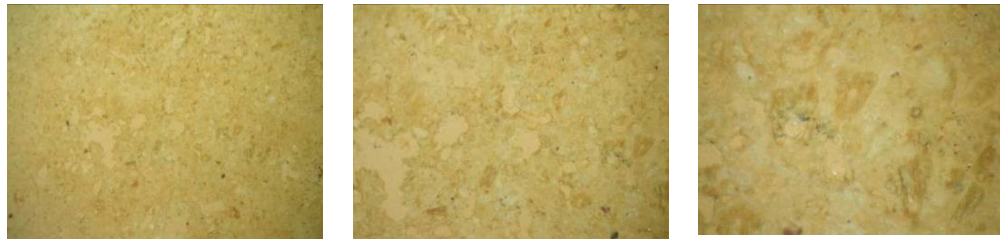
Şekil 5.17 : KK S1 numaralı sıvanın (0,7/ 1,5 ve 3 oküler) ince kesit fotoğrafları.

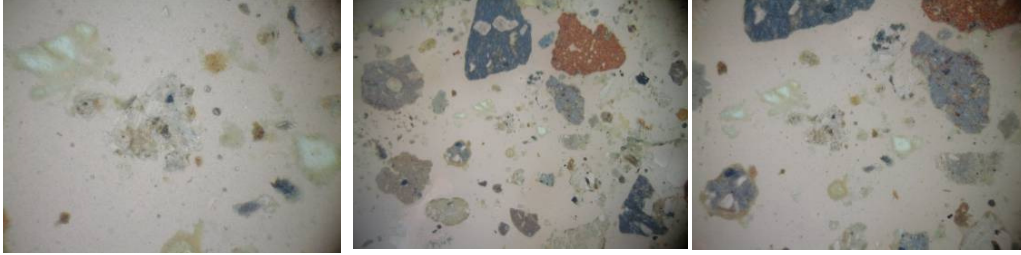
Şekil 5.18 : KK S2 numaralı sıvanın (0,7/ 1,5 ve 3 oküler) ince kesit fotoğrafları.

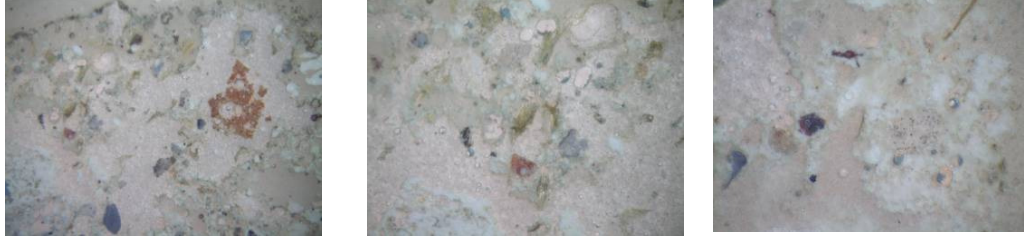
-GP S1-Güpgüpoğlu Konağı Hamam Bölümü (Osmanlı Dönemi, 15.yy.): İnce kesitte altere ve kırılanmış plajiyoklaslar görülür. Az oranda tüf parçaları, çok az miktarda tuğla kırıkları izlenir. Plajiyoklas taneleri dışındaki oluşumlar tümüyle ayrışmış ve tanınmaz hale gelmiştir. Bazılarının silisifiye olduğu görülmektedir. Opak mineral gelişimi görülür. Bu bileşenler kriptokristalli bir bağlayıcı içinde dağılmıştır. Agregalarda plajiyoklas ve piroksenler gözlemlenmektedir (Şekil 5.20).

Şekil 5.20 : GP S1 numaralı sıvanın (0,7/ 1,5 ve 3 oküler) ince kesit fotoğrafları.
