**KAYSERİ YÖRESİNDEKİ TARİHİ HARÇLARIN KARAKTERİZASYONU
VE ONARIM HARÇLARININ ÖZELLİKLERİ**

**DOKTORA TEZİ
H. Hale KOZLU**

Anabilim Dalı : Mimarlık

Programı : Restorasyon

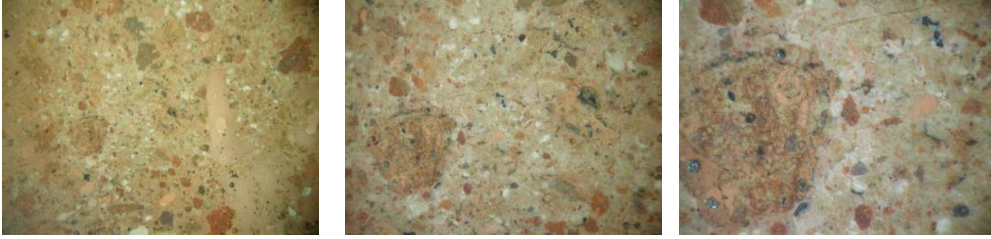
-SH S3-Setenönü Hamamı (Osmanlı Dönemi, 18.yy.): Bağlayıcı kısmının tamamı kireçtir. Agregaların %80'ini kuvars, pilajioklas, andezit ve bazalt parçaları, %20'sini tuğla kırıkları oluşturmaktadır (Şekil 5.23).

Şekil 5.23 : SH S3 numaralı sıvanın (0,7/ 1,5 ve 3 oküler) ince kesit fotoğrafları.

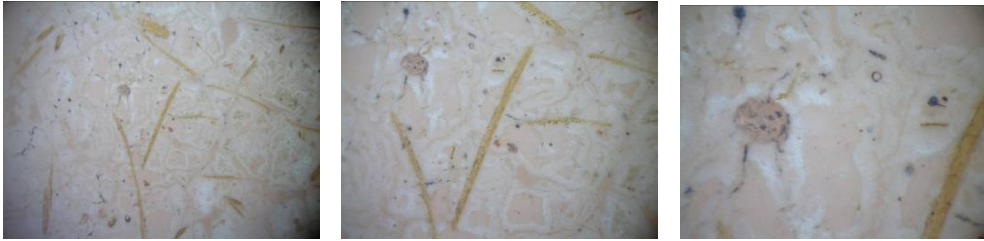
-YK S1-Yanartaş Kilisesi (Osmanlı Dönemi 19. yy.): İnce kesitte lifli malzemeler görülmüştür. Bağlayıcı içinde hipidoamorf pilajioklas parçaları izlenmiştir. Agregalarda kuvars ve opak mineraller gözlemlenmiştir (Şekil 5.24).

Şekil 5.24 : YK S1 numaralı sıvanın (0,7/ 1,5 ve 3 oküler) ince kesit fotoğrafları.

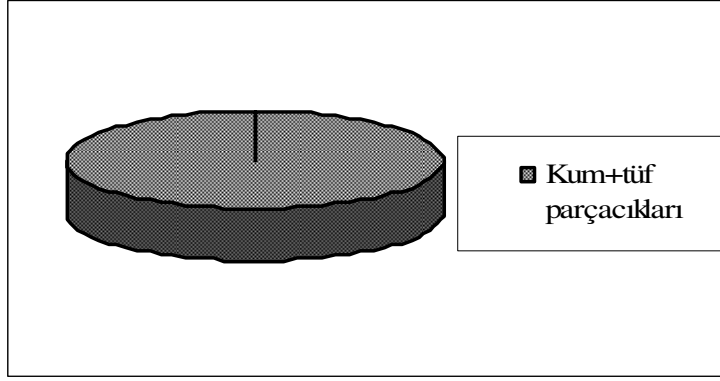
Bizans Dönemi yapılarından alınan duvar örgü harcı örneklerinin ortalama bağlayıcı:agrega oranı 1:4'tür. Agregalar incelendiğinde örneklerin hiç birinin lifli malzeme içermediği, %50'sinde 8 mm.den büyük agregalar olduğu görülmüştür. Bu agregaların 8 mm. den geçen agregalara oranı ağırlıkça ortalama 1:1,5 olarak belirlenmiştir. Agregalar içerisinde kumların yanı sıra volkanik tüf parçacıkları da bulunmaktadır. Örneklerin agrega türleri Şekil 5.29'da, agrega granülometrileri Şekil 5.30'da belirtilmektedir.

Şekil 5.29 : Bizans Dönemi yapılarından alınan duvar örgü harcı örneklerinin agrega tipi dağılımları.

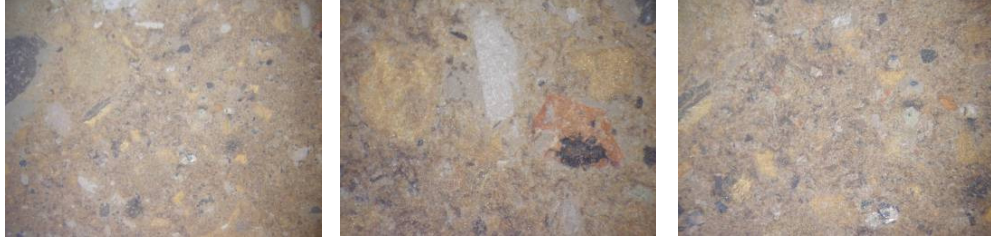
- a) **Kahverengi Başakpınar taşı:** Trakitik tüftür. İnce kesitte, öz şekilli sanidin, ayrıışmış piroksenler (ojit) ve ayrıışmış volkanik kayaç parçaları görülmektedir. Piroksenler etrafında, ayrıışmayla oluşan opaklaşmalar yaygın olarak izlenmektedir. Yarı kristalli camsal hamur (vitrofirik doku) içinde akıntı izleri dikkati çekmektedir (Şekil 6.2).

Şekil 6.2 : Başakpınar taşının (0,7/ 1,5 ve 3 oküler) ince kesit fotoğrafları.

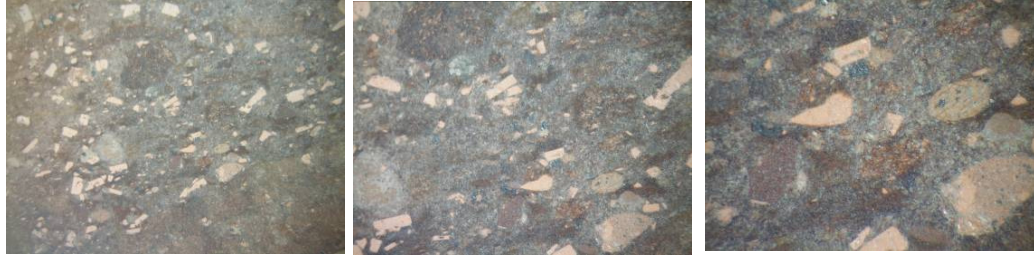
- b) Siyah Develi taşı: Trakitik tüftür. İnce kesitte, öz şekilli sanidin, ayrılmış piroksenler (ojit) ve ayrılmış volkanik kayaç parçaları görülmektedir. Piroksenler etrafında, ayrışmayla oluşan opaklaşmalar yaygın olarak izlenmektedir. Yarı kristalli camsal hamur (vitrofirik doku) içinde akıntı izleri dikkati çekmektedir (Şekil 6.3).

Şekil 6.3 : Develi taşının (0,7/ 1,5 ve 3 oküler) ince kesit fotoğrafları.

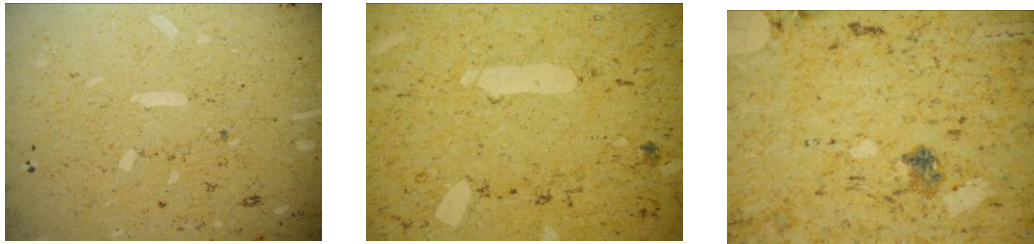
- c) Sarı Tomarza Koççağz taşı: Trakitik tüftür. İnce kesitte, öz şekilli sanidinler, ayrılmış piroksenler (ojit) ve ayrılmış volkanik kayaç parçaları görülmektedir. Sanidinlerde yer yer kaolenleşmeler izlenmektedir. Piroksenler etrafında opaklaşmalar yaygın olarak izlenmektedir. Volkanik kayaç parçaları da ileri derecede ayrılmıştır. Hamur yarı kristalli camsal dokudan oluşmaktadır (Şekil 6.4).

Şekil 6.4 : Koççağz taşının (0,7/ 1,5 ve 3 oküler) ince kesit fotoğrafları.

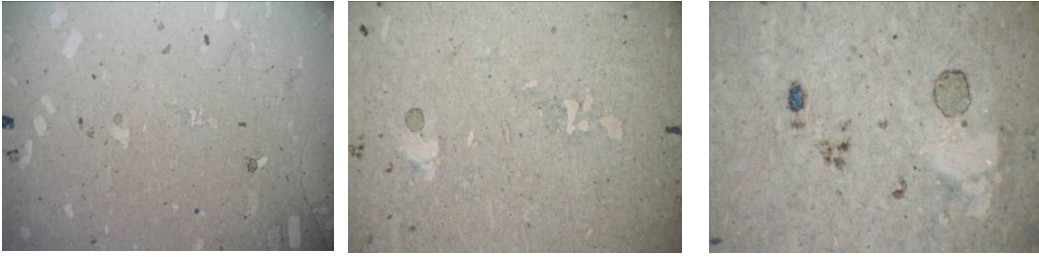
- d) Gri Kamber taşı: Trakitik tüftür. İnce kesitte, çok miktarda öz şekilli yer yer kaolenleşmiş sanidin, daha az olarak ayrılmış piroksenler (ojit) ve ayrılmış volkanik kayaç parçaları görülmektedir. Piroksenler etrafında opaklaşmalar

yaygın olarak izlenmektedir. Yarı kristalli camsal hamur (vitrofirik doku) içinde demir oksit boyamaları ve akıntı izleri dikkati çekmektedir (Şekil 6.5).

Şekil 6.5 : Kamber taşının (0,7/ 1,5 ve 3 oküler) ince kesit fotoğrafları.

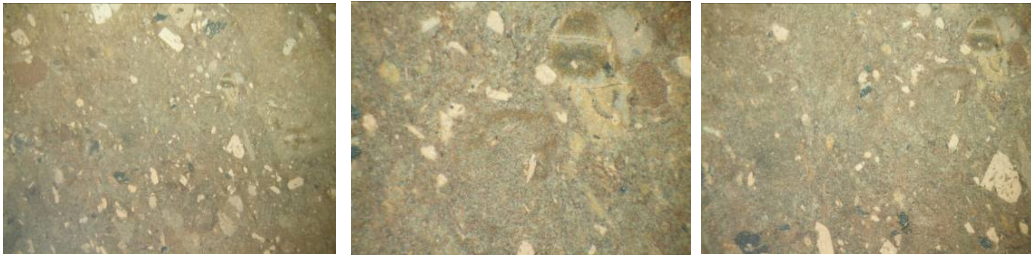
- e) Siyah Tomarza taşı: Andezitik tüftür. İnce kesitte, plajiyoklas fenokristalleri, ayrıışmış piroksenler (ojit) ve ayrıışmış volkanik kayaç parçaları görülmektedir. Piroksenler etrafında, ayrıışmayla oluşan opak mineraller yaygın olarak izlenmektedir. Yarı kristalli camsal hamur (vitrofirik doku) içinde akıntı izleri dikkati çekmektedir (Şekil 6.6).

Şekil 6.6 : Tomarza taşının (0,7/ 1,5 ve 3 oküler) ince kesit fotoğrafları.

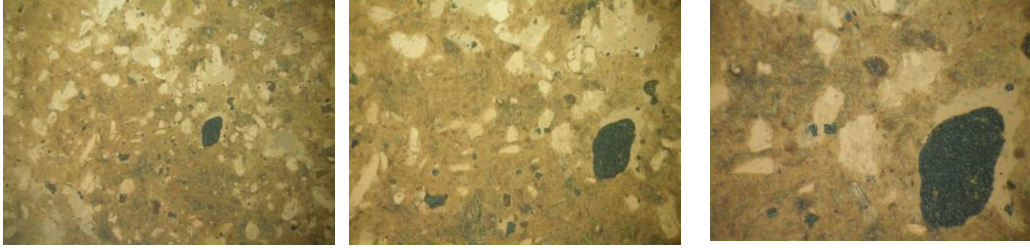
- g) Sarı Tomarza Şıhbarak taşı: Camsal flüidal dokulu riyolitik tüftür. İnce kesitte, öz şekilli sanidinler, kenarları magmatik korozyona uğramış kuvars taneleri, ayrılmış biyotitler ve ayrılmış volkanik kayaç parçaları görülmektedir. Biyotitlerin çevresinde opaklaşmalar yaygındır. Hamur volkanik cam olup demir oksitle boyanmıştır. Hamur içinde belirgin bir şekilde akıntı izleri görülmektedir (Şekil 6.8).

Şekil 6.8 : Şıhbarak taşının (0,7/ 1,5 ve 3 oküler) ince kesit fotoğrafları.

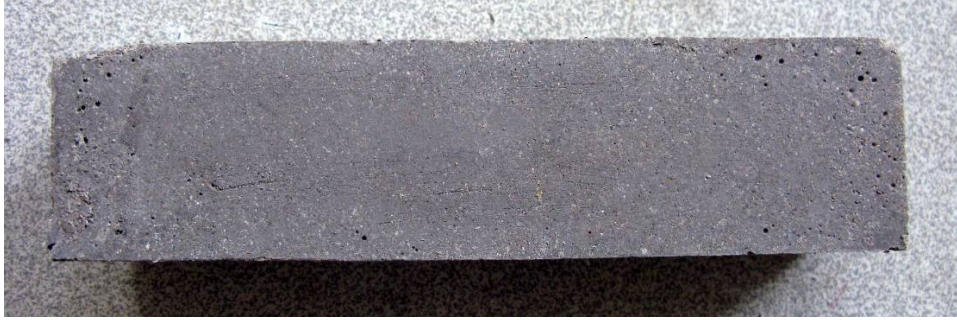
Gri bağlayıcı rengine ve ortalama 7 Mpa basınç dayanımına sahip özgün duvar örgü harcı örnekleri için üretilen “Harç 1” onarım harcı önerisi (Şekil 6.12) için 1:3 bağlayıcı:agrega oranı kullanılmış olup katılan su miktarının oranı 0,6’dır. Puzolan olarak sönmüş kirecin içerisine kuru kireç:puzolan oranı 1:2,5 olacak şekilde 63 µ

altı siyah andezitik tuf tozu (Tomarza)/gri trakitik tuf tozu(Kamber) karışımı eklenmiştir. Puzolan içerisindeki siyah tuf:gri tuf oranı 1:5'dir. Agrega karışımı (Şekil E.4) içerisinde kullanılan tuf kırıkları ve kumlar özgün örneklerin agrega karışımlarına uygun hazırlanmaya çalışılmıştır. Agregaların oranları ise Fuller parabolüne uygun olarak düzenlenmiştir (Çizelge 6.13).

Şekil 6.12 : Harç 1 onarım harcı önerisi.

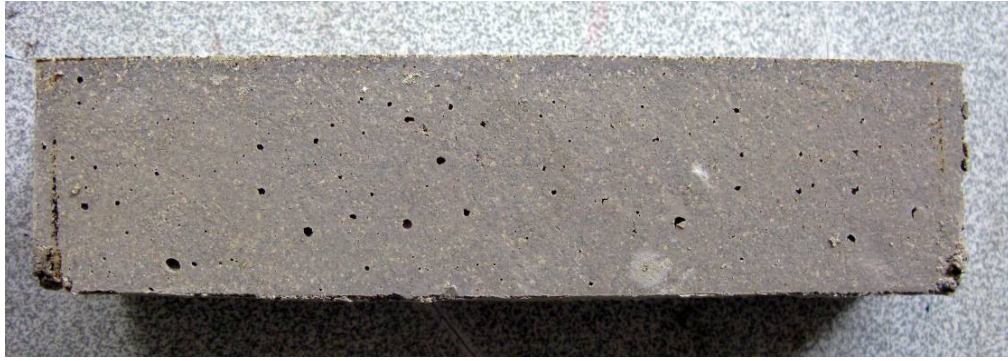
Açık sarı bağlayıcı rengine ve ortalama 6 Mpa basınç dayanımına sahip özgün duvar örgü harcı örnekleri için üretilen “Harç 2” onarım harcı önerisi (Şekil 6.13) için 1:2,5 bağlayıcı:agrega oranı kullanılmış olup katılan su miktarının oranı 0,6’dır. Sönmüş kirecin içerisine kuru kireç:puzolan oranı 1:2,5 olacak şekilde 63 µ altı sarı trakitik tuf tozu (Koççağız)/gri trakitik tuf tozu (Kamber) karışımı eklenmiştir. Puzolan içerisindeki sarı tuf:gri tuf oranı 1:1’dir. Agregada karışımı (Şekil E.5) içerisinde kullanılan tuf kırıkları ve kumlar özgün örneklerin agregada karışımlarına uygun hazırlanmaya çalışılmıştır. Agregaların oranları ise Fuller parabolüne uygun olarak düzenlenmiştir (Çizelge 6.14).

Şekil 6.13 : Harç 2 onarım harcı önerisi.

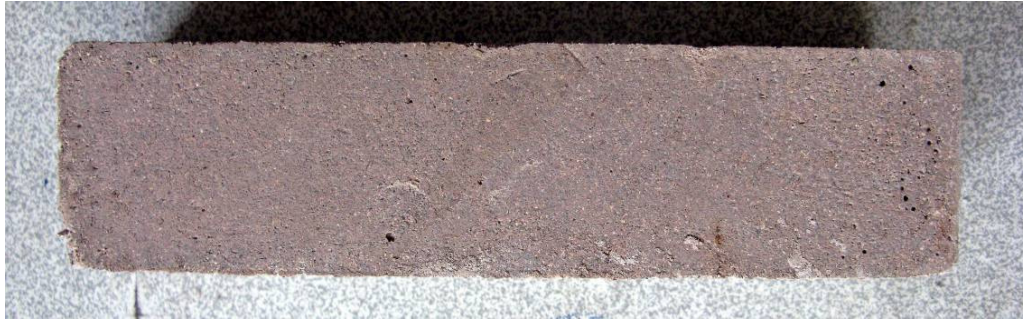
Pembe bağlayıcı rengine ve ortalama 3,5 Mpa basınç dayanımına sahip özgün duvar örgü harcı örnekleri için döküm yapılan “Harç 3” onarım harcı önerisi (Şekil 6.14) için 1:3,5 bağlayıcı:agrega oranı kullanılmış olup katılan su miktarının oranı 0.6’dır. Sönmüş kirecin içerisine kuru kireç:puzolan oranı 1:1 olacak şekilde 63 µ altı pembe riyolitik tuf tozu (Erkilet) eklenmiştir. Agregası karışımı (Şekil E.6) içerisinde kullanılan tuf kırıkları ve kumlar özgün örneklerin agregası karışımlarına uygun hazırlanmaya çalışılmıştır. Agregaların oranları ise Fuller parabolüne uygun olarak düzenlenmiştir (Çizelge 6.15).

Şekil 6.14 : Harç 3 onarım harcı önerisi.

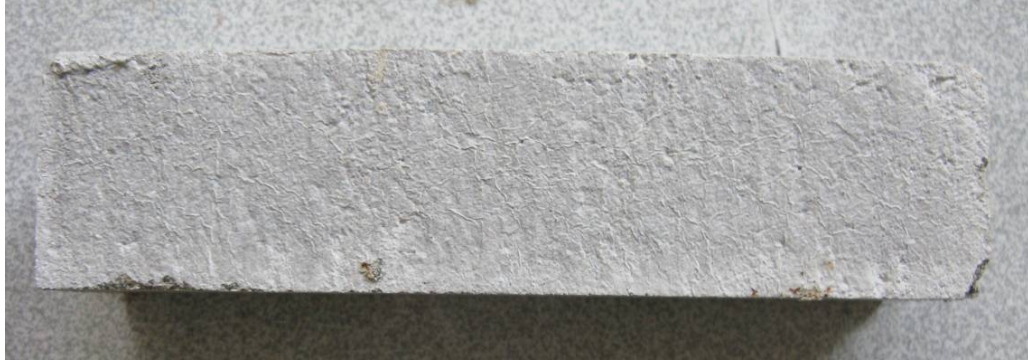
Krem rengi bağlayıcı rengine ve ortalama 3 Mpa basınç dayanımına sahip iç mekan sıva harcı örnekleri için üretilen “Sıva 1” onarım harcı önerisi (Şekil 6.15) için 1:2 bağlayıcı:agrega oranı kullanılmış olup katılan su miktarının oranı 0,5’dir. Sönmüş

kirecin içerisinde kuru kireç:puzolan oranı 1:1,5 olacak şekilde 63 mikron altı Yanıkdağ kumu eklenmiştir. Agregaya karışımı (Şekil E.7) içerisinde kullanılan tuf kırıkları ve kumlar özgün örneklerin agregaya karışımlarına uygun hazırlanmaya çalışılmıştır. Agregaların oranları ise Fuller parabolüne uygun olarak düzenlenmiştir (Çizelge 6.16).

Şekil 6.15 : Sıva 1 onarım harcı önerisi.

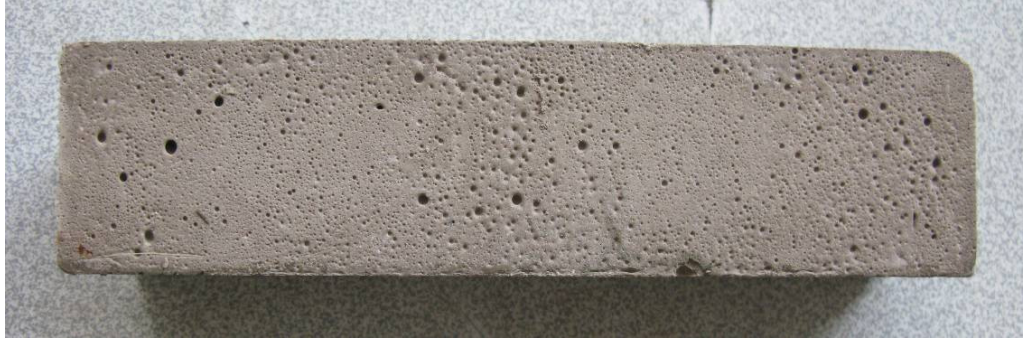
Toprak rengi bağlayıcı rengine ve ortalama 3 Mpa basınç dayanımına sahip iç mekan sıva harçları için üretilen “Sıva 2” onarım harcı önerisi (Şekil 6.16) için 2,5:1 bağlayıcı:agrega (kireç + alçı + puzolan: agregaya) oranı kullanılmış olup katılan su miktarının oranı 0,6’dır. Orijinalinde alçılı olduğu tespit edilen örneklerin içerisinde 1:5 oranında alçı katılmıştır. Sönmüş kirecin içerisinde kuru kireç+alçı:puzolan oranı

1:1,5 olacak şekilde 63 mikron altı sarı trakitik tuf tozu (Koçcağız)/ siyah andezitik tuf tozu (Tomarza)/ kahverengi trakitik tuf tozu (Başakpınar) eklenmiştir. Agregalar karışımı (Şekil E.8) içerisinde kullanılan tuf kırıkları ve kumlar özgün örneklerin agregalar karışımlarına uygun hazırlanmaya çalışılmıştır. Agregaların oranları ise Fuller parabolüne uygun olarak düzenlenmiştir (Çizelge 6.17).

Şekil 6.16 : Sıva 2 onarım harcı önerisi.

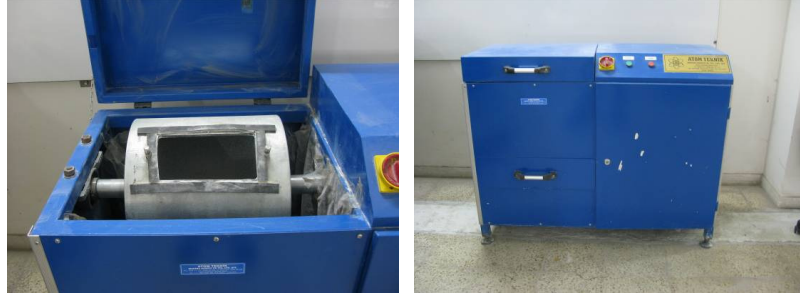
Şekil B.16 : Tuf kırıklarının öğütüldüğü değirmen.

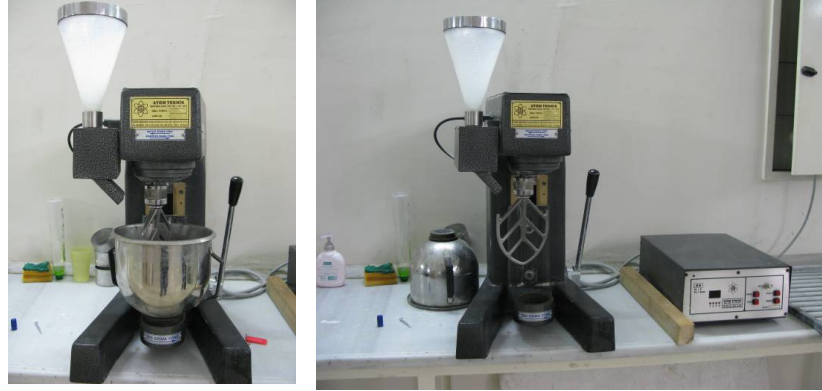
Şekil B.17 : Harç karıştırma makinesi.

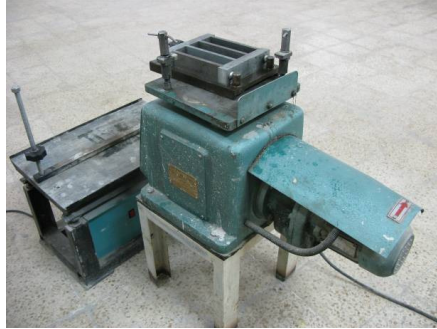
Şekil B.18 : Sarsma tablası.

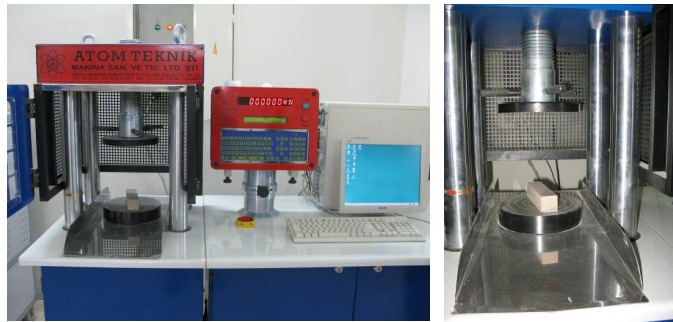
Şekil B.19 : Eğilme ve basınç dayanımı deneyleri.

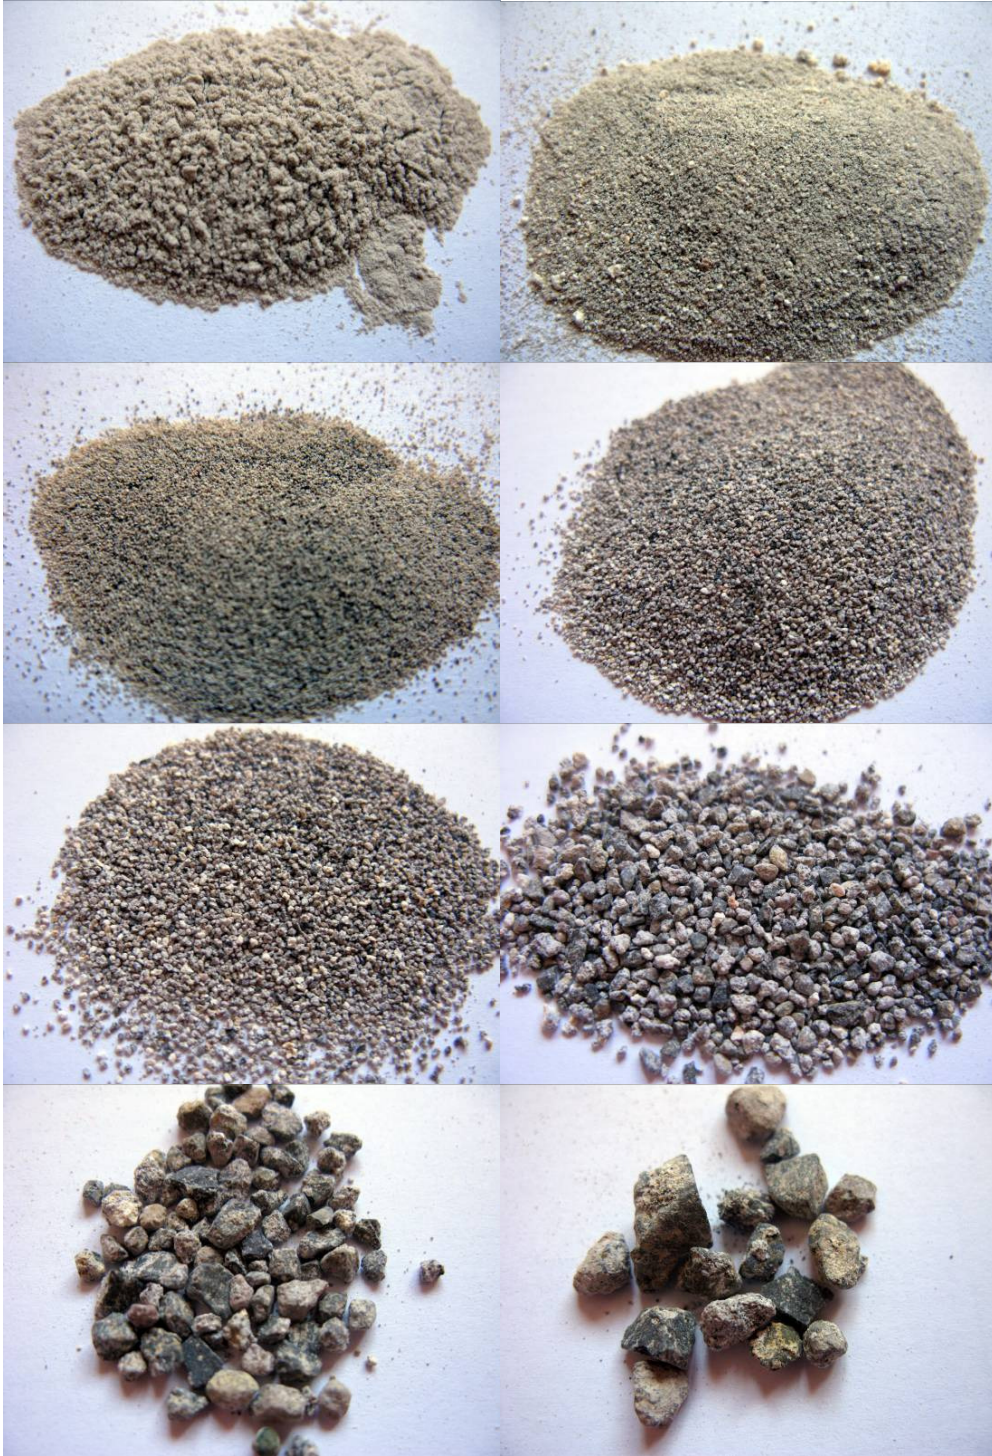
Şekil D.1 : AB H3 numaralı d. harcının asit kaybı analizinden sonra kalan agregaları (<63 µ, 63 µ, 125 µ, 250 µ, 500 µ, 1 mm., 2 mm, 4 mm. elek üstü).

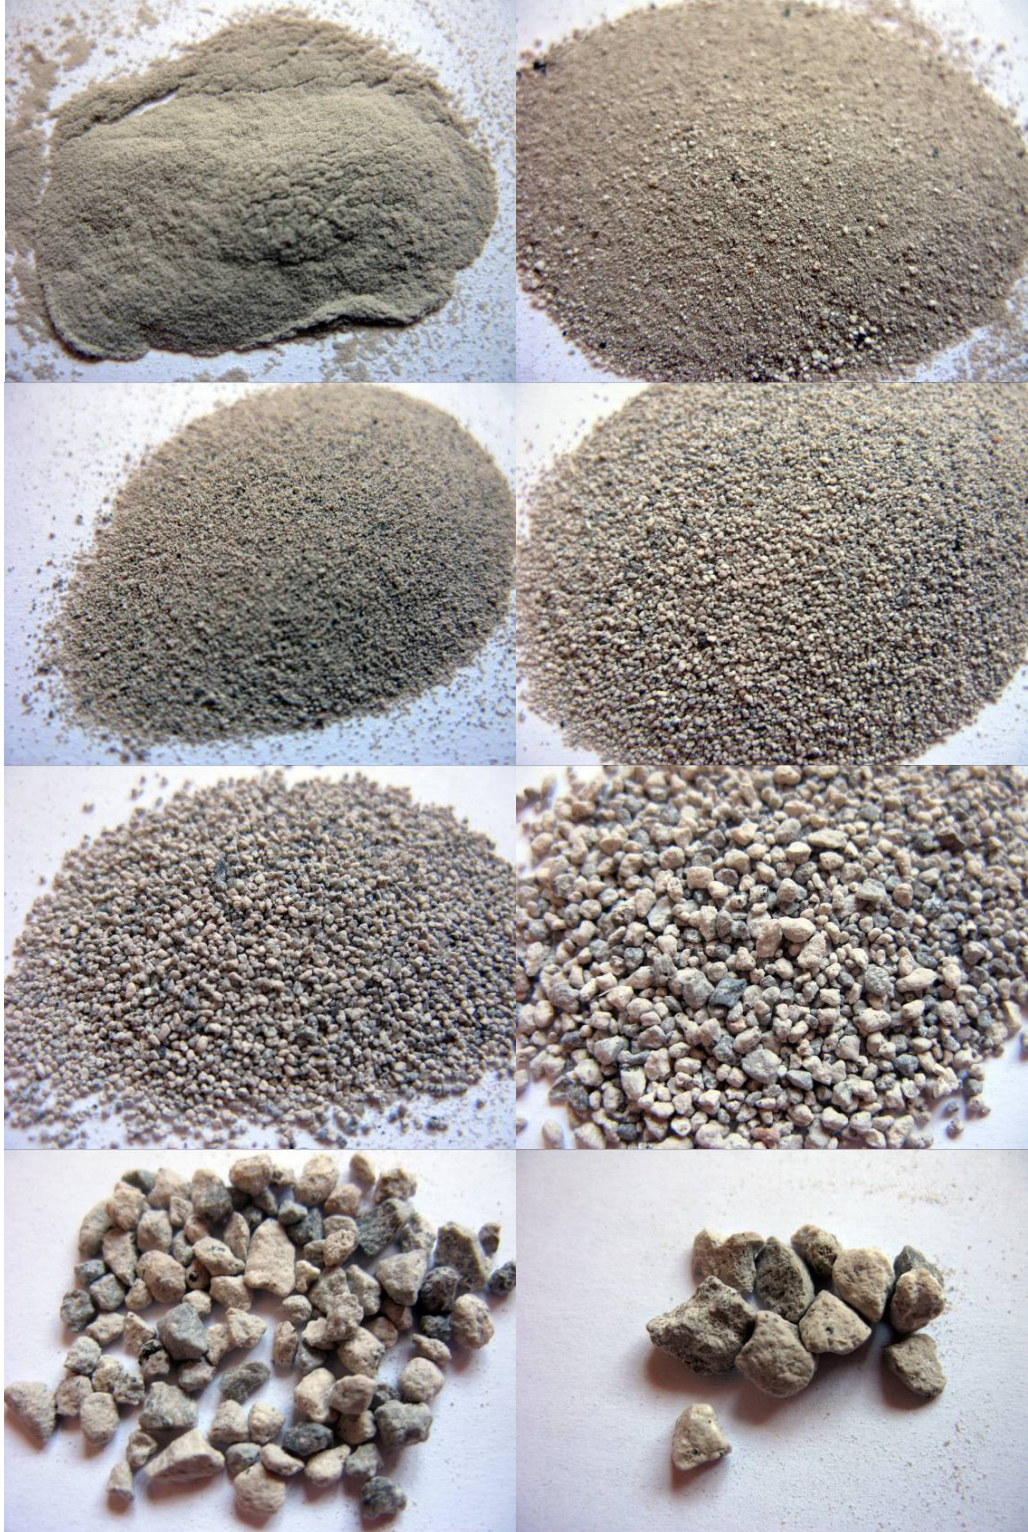
Şekil D.2 : BK H2 numaralı d. harcının asit kaybı analizinden sonra kalan agregaları (<math><63 \mu</math>, 63μ, 125μ, 250μ, 500μ, 1 mm, 2 mm, 4 mm. elek üstü).

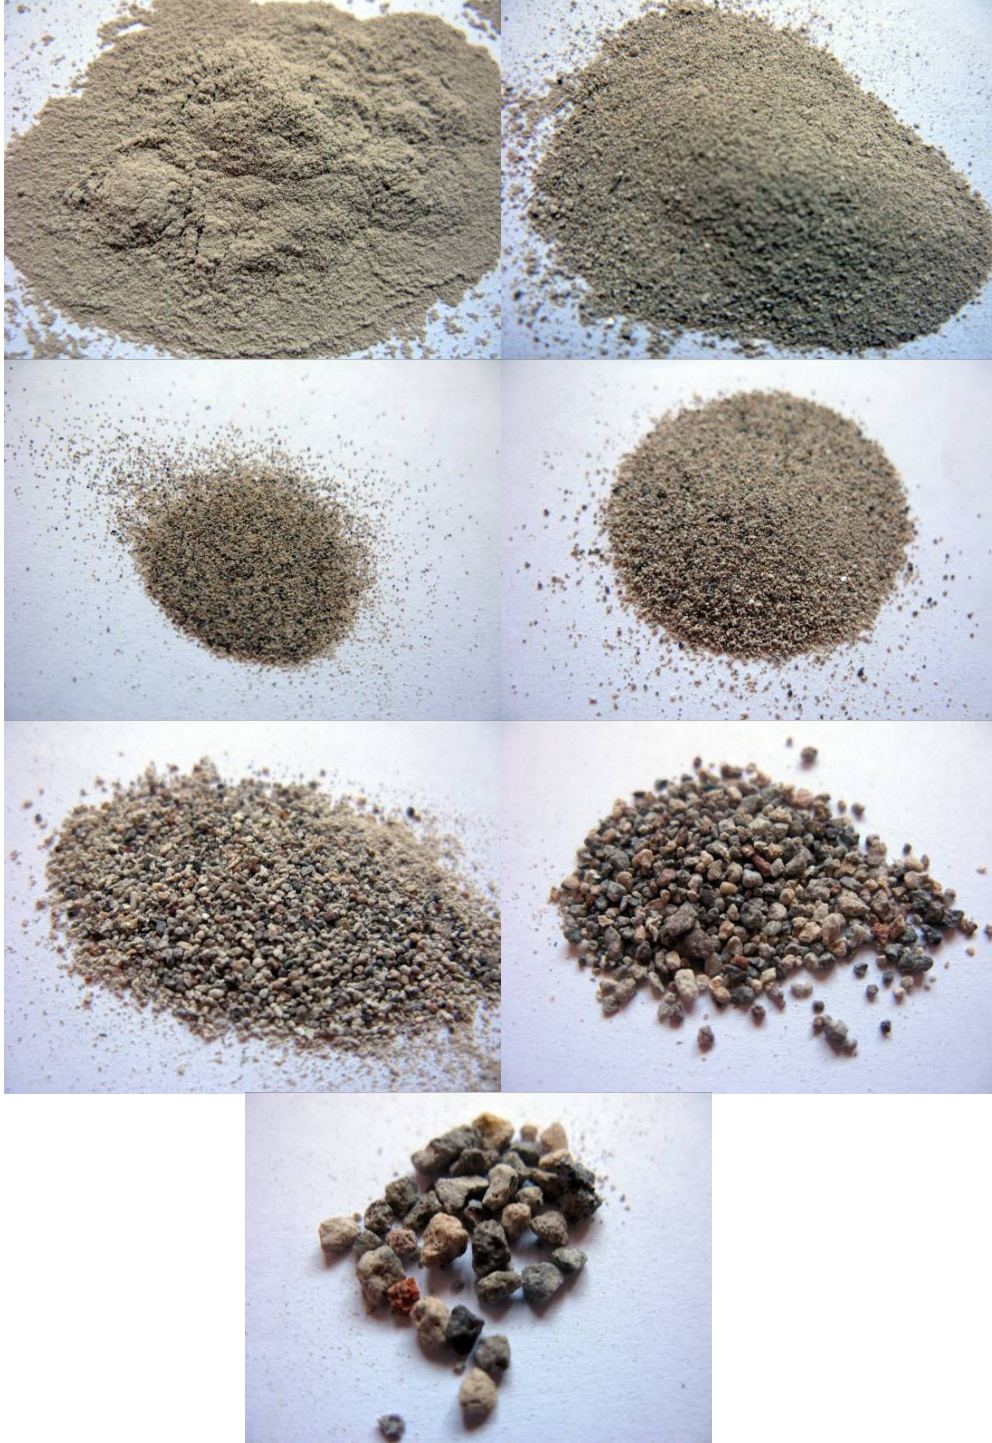
Şekil D.5 : KK H2 numaralı d. harcının asit kaybı analizinden sonra kalan agregaları (<63 µ, 63 µ, 125 µ, 250 µ, 500 µ, 1 mm., 2 mm. elek üstü).

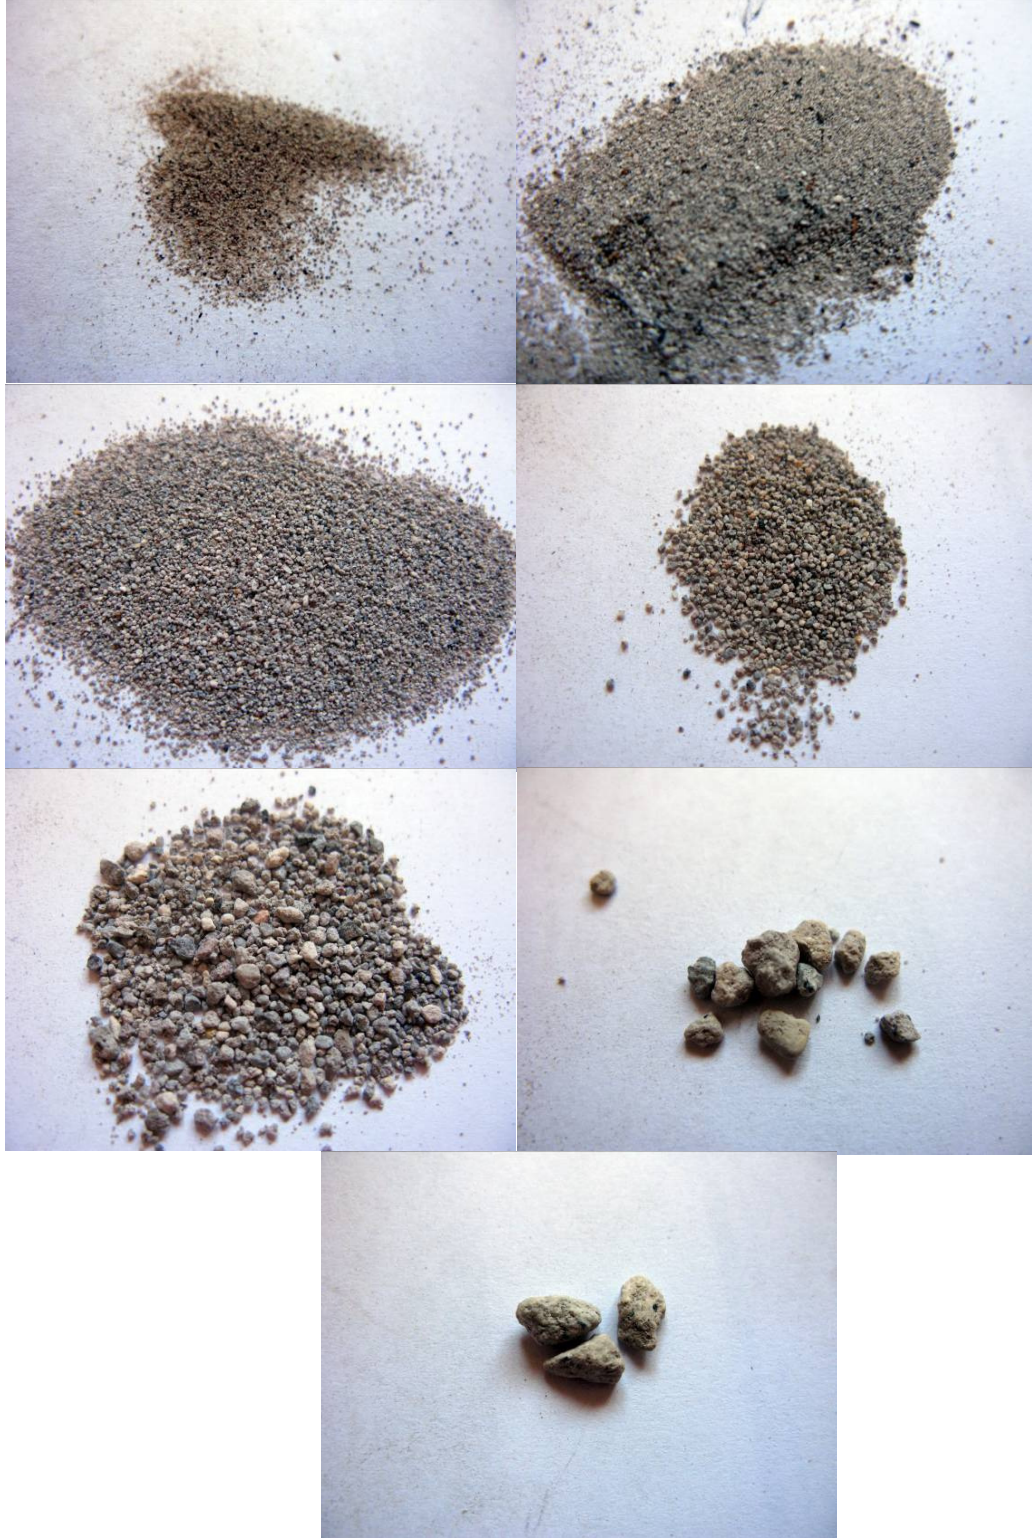
Şekil D.6 : GP H2 numaralı d. harcının asit kaybı analizinden sonra kalan agregaları (63 µ, 125 µ, 250 µ, 500 µ, 1 mm., 2 mm. elek üstü).

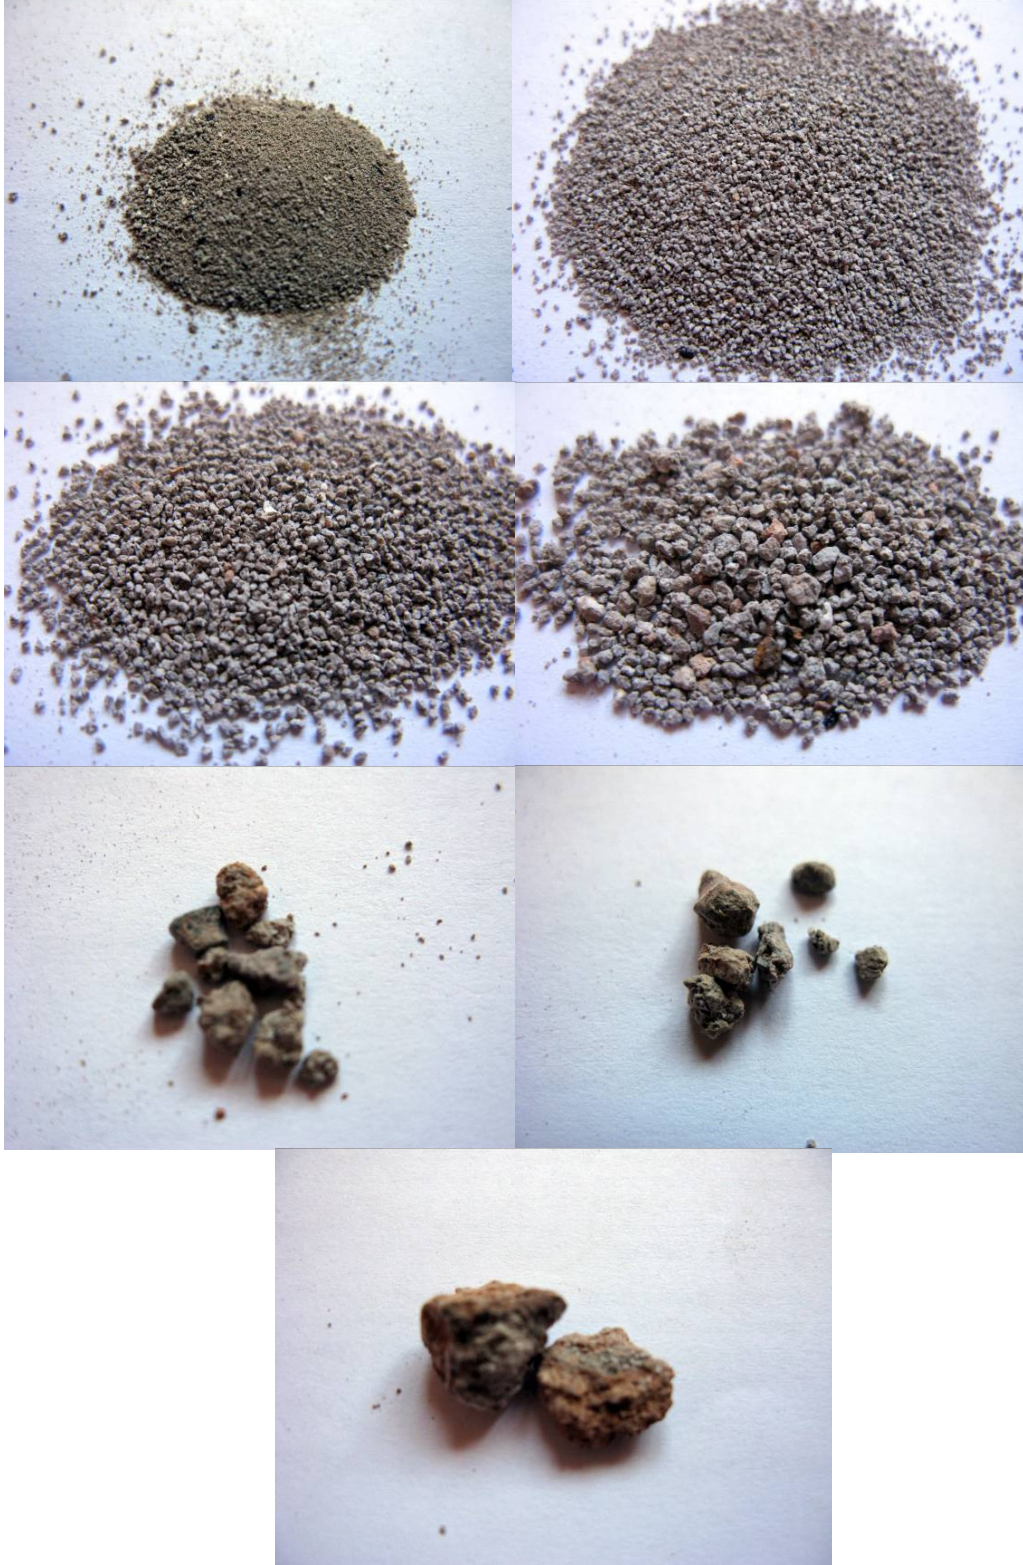
Şekil D.7 : GH H2 numaralı d. harcının asit kaybı analizinden sonra kalan agregaları (125 µ, 250 µ, 500 µ, 1 mm., 2 mm.4 mm., 8 mm. elek üstü).

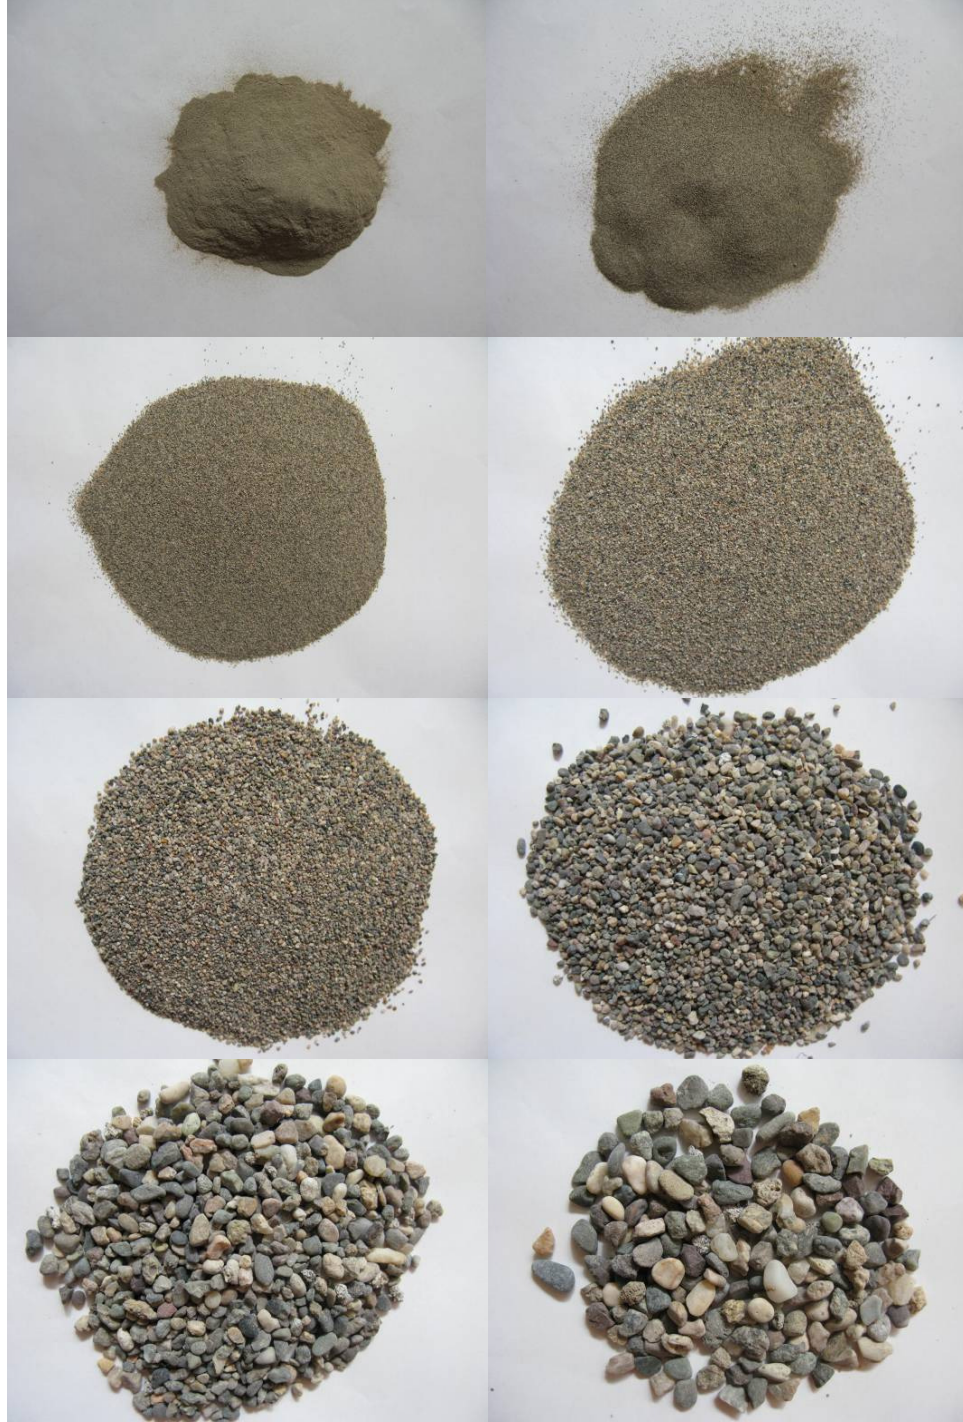
Şekil E.2 : Kızılırmak kumu (<63 µ, 63 µ, 125 µ, 250 µ, 500 µ, 1 mm., 2 mm, 4 mm.. elek üstü).

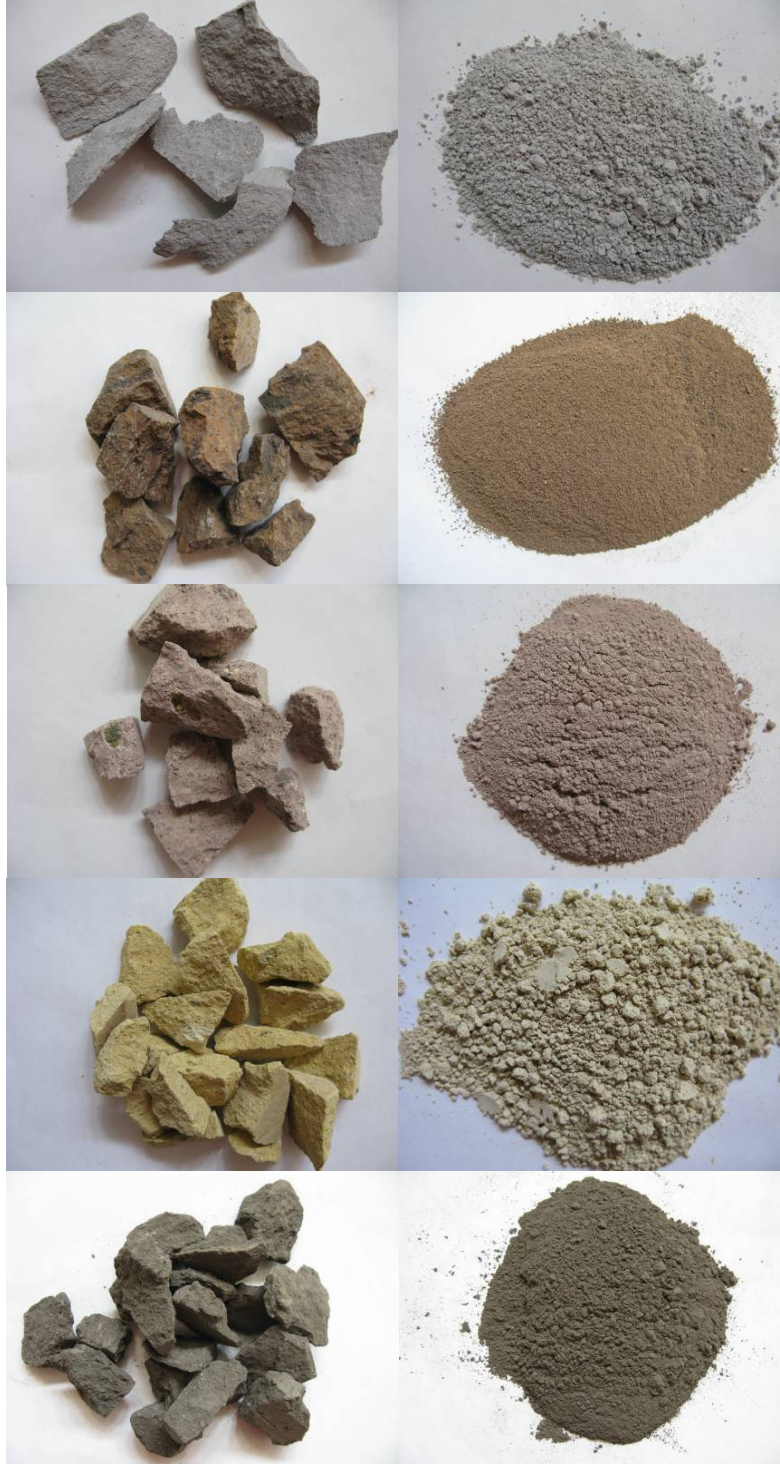
Şekil E.3 : Puzolan olarak kullanılan tüfler ve 63 mikron altı öğütülmüş tozları (Gri Kamber trakitik tüfü, Kahverengi Başakpınar trakitik tüfü, Pembe Erkiyet riylitik tüfü, Sarı Koççağız trakitik tüfü, Siyah Tomarza andezitik tüfü).

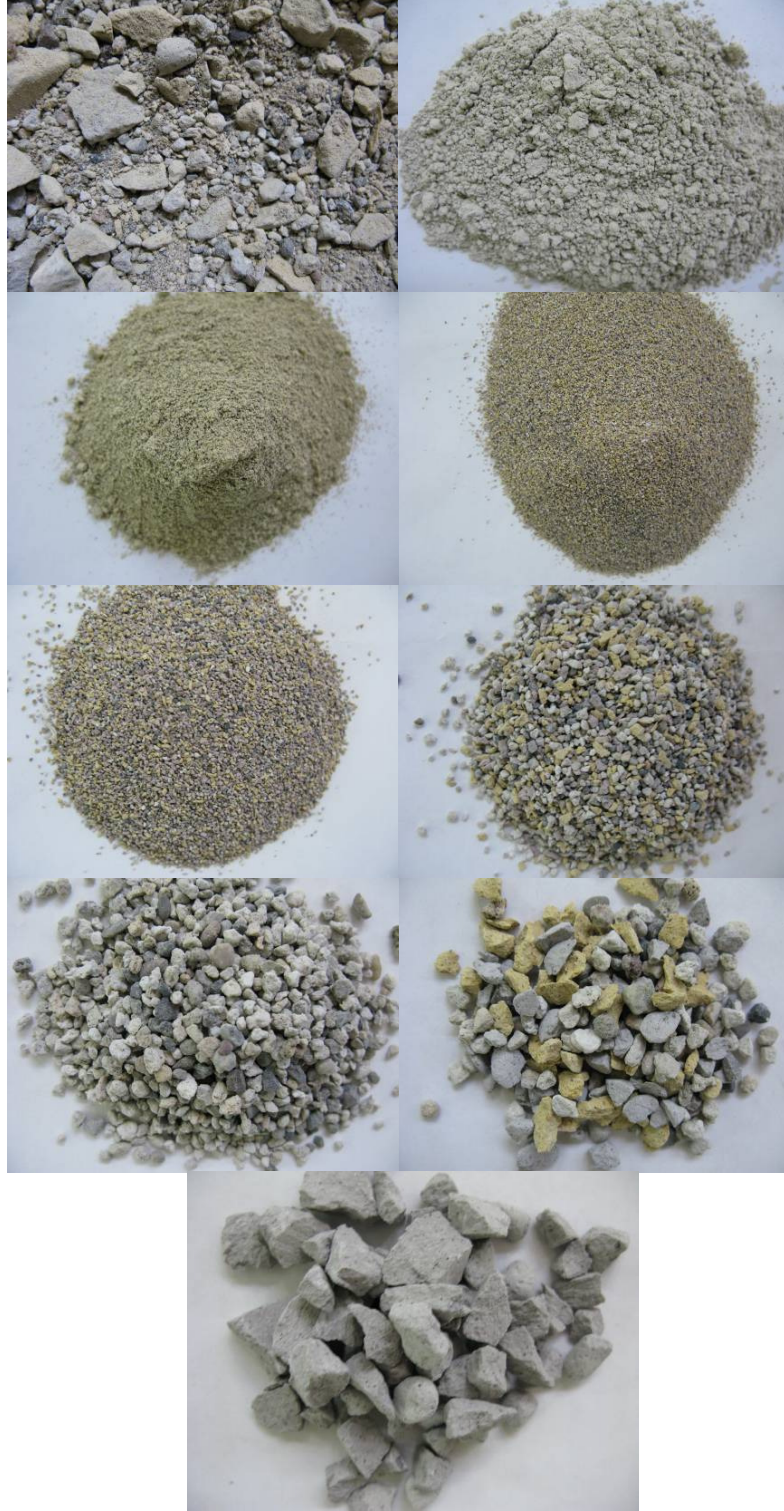
Şekil E.5 : Harç 2 onarım harcında kullanılan agregalar (Agrega karışımı, <math><63 \mu</math> puzolan, 125 μ , 250 μ , 500 μ , 1 mm., 2 mm, 4 mm., 8 mm. elek üstü).

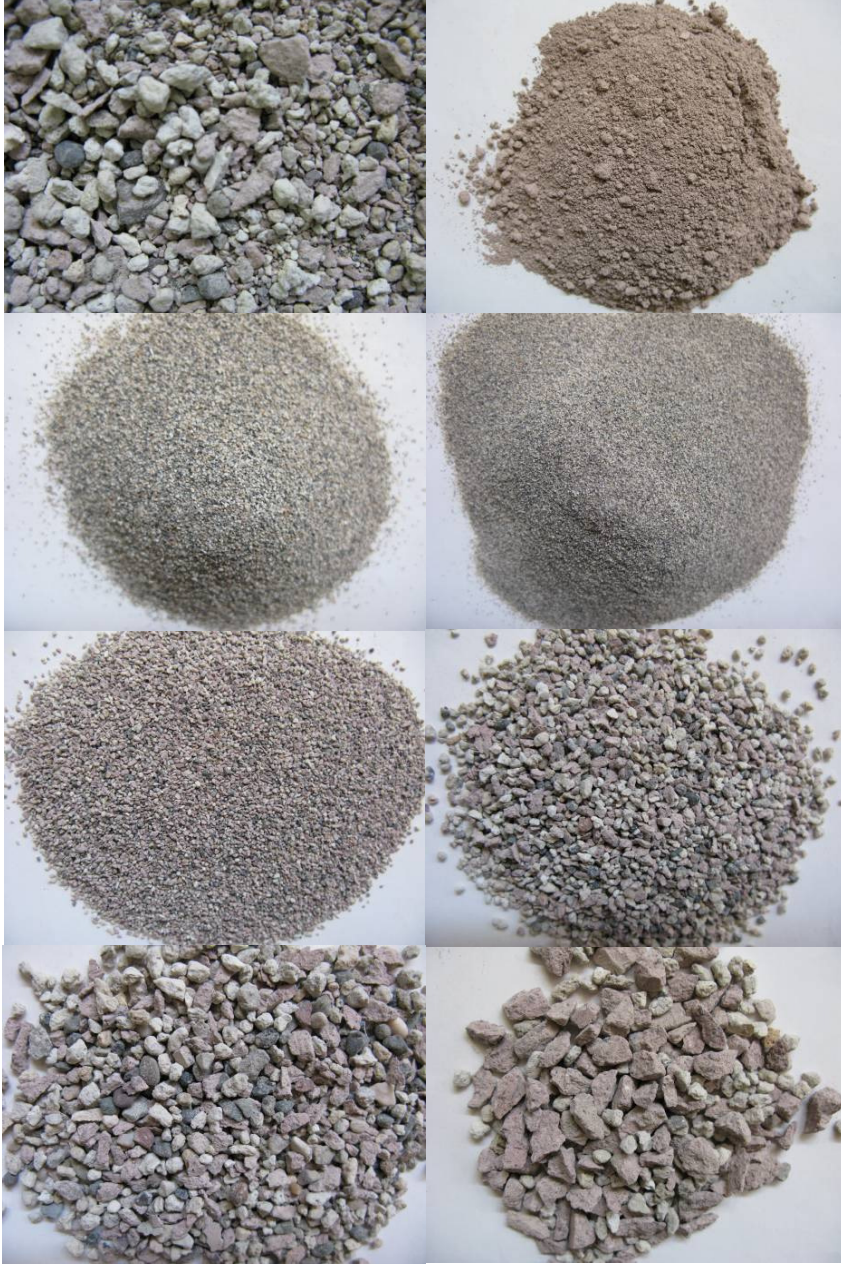
Şekil E.6 : Harç 3 onarım harcında kullanılan agregalar (Agrega karışımı, <math><63 \mu</math> puzolan, 125 μ , 250 μ , 500 μ , 1 mm., 2 mm, 4 mm. elek üstü).

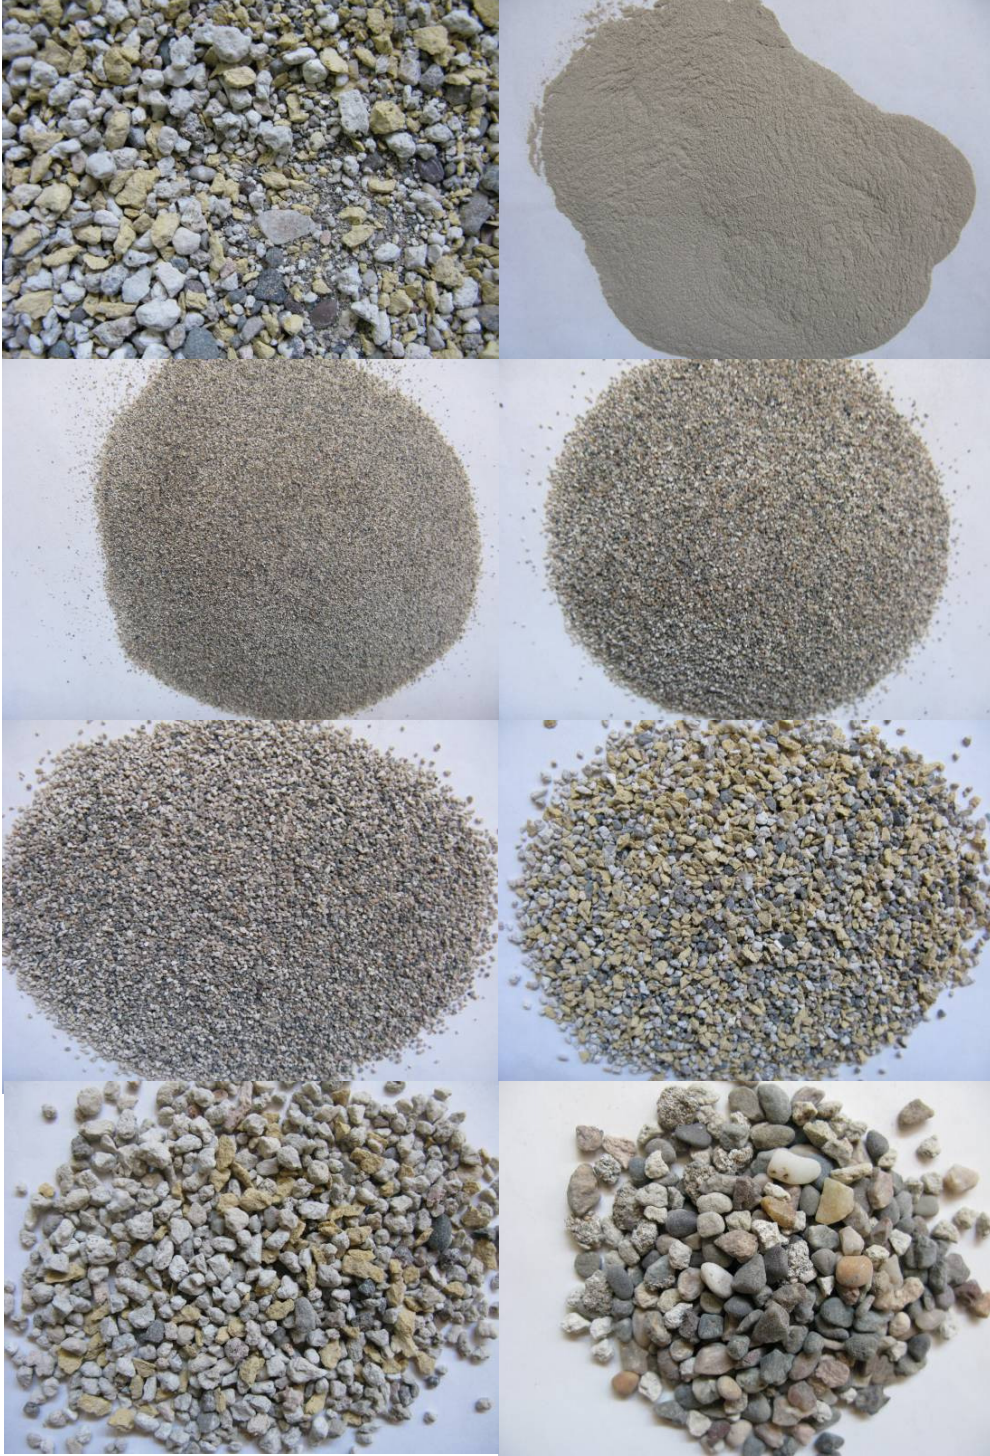
Şekil E.7 : Sıva 1 onarım harcında kullanılan agregalar (Agrega karışımı, $<63 \mu$ puzolan, 125μ , 250μ , 500μ , 1 mm. , 2 mm. , 4 mm. elek üstü).
