**T.C.  
YILDIZ TEKNİK ÜNİVERSİTESİ  
FEN BİLİMLERİ ENSTİTÜSÜ**

**DİESEL MOTORUNDA YAĞ KATKILARININ SİLİNDİR  
YÜZEYİNDE OLUŞTURDUĞU KORUMA ETKİNLİĞİ**

**YÜKSEK LİSANS TEZİ  
MAKİNA MÜHENDİSLİĞİ ANABİLİM DALI  
ENERJİ PROGRAMI**

**İSTANBUL, 2011**

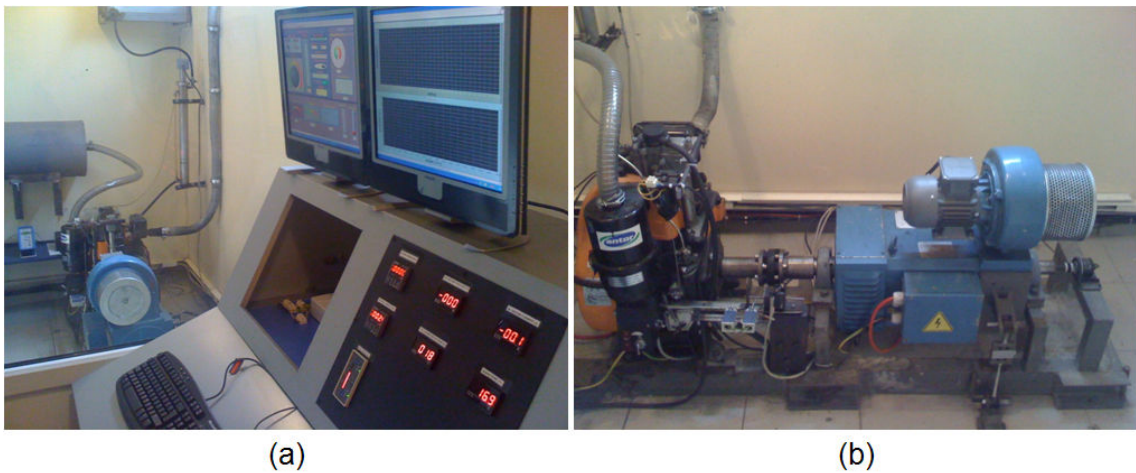
Deneyler Piri Reis Üniversitesi'nde bulunan Diesel motor test laboratuvarında yapılmıştır (Şekil 5.1). Test düzeneği bilgisayar kontrollü olup; ölçüm, kayıt ve kontrol işlemleri bu bilgisayar üzerinden yapılmaktadır. Diesel motor test laboratuvarı ses yalıtımını sağlamak ve yaralanma riskini minimum seviyeye indirebilmek açısından PVC ile ikiye ayrılmıştır. Bu açıdan ölçüm ve kontrol işlemleri motor odasına girmeden gerçekleştirilebilmektedir.

Şekil 5.1 (a) Kontrol paneli ve (b) Diesel motor test düzeneği

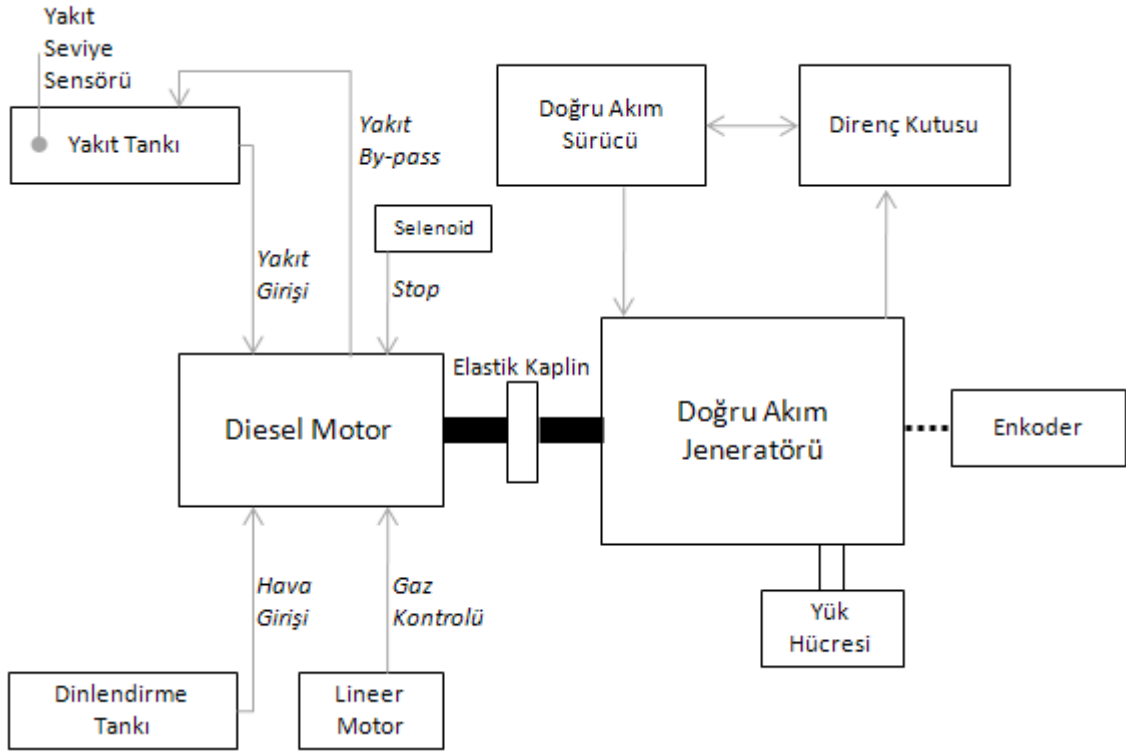
Şekil 5.2’de Diesel motor test düzeneği blok şeması görülmektedir. Test düzeneğinde bulunan doğru akım jeneratörü motor şaftına elastik bir kaplin ile bağlanmıştır ve Diesel motorun yüklenmesini sağlamaktadır. Tork ölçülmesi amacıyla Diesel motor test ünitesinde kullanılan yük hücresi doğru akım jeneratörünün şasisine bağlanmıştır. Kullanılan yük hücresi “ESİT” marka yerli yapım “S” tipi bir yük hücresidir. Yakıt seviyesini ölçmek amacıyla seviye sensörü kullanılmıştır. Kartar içerisinde bulunan yağ sıcaklığının ölçülmesi için “KTY-10” tipi bir termokupl yerleştirilmiştir. Devir ölçümü için “IFM” marka optik enkoder kullanılmıştır ve bir devirde 3600 pals üretmektedir. Sensörlerden gelen sinyallerin ölçümü, kontrolü, gösterge ve kayıt işlemleri için veri toplama kartı kullanılmıştır. Kullanılan veri toplama kartı “National Instruments” marka “PCI 6221” model bir karttır ve çift çekirdekli bir bilgisayar üzerine kurulmuştur.

Şekil 5.2 Diesel motor test düzeneği blok şeması

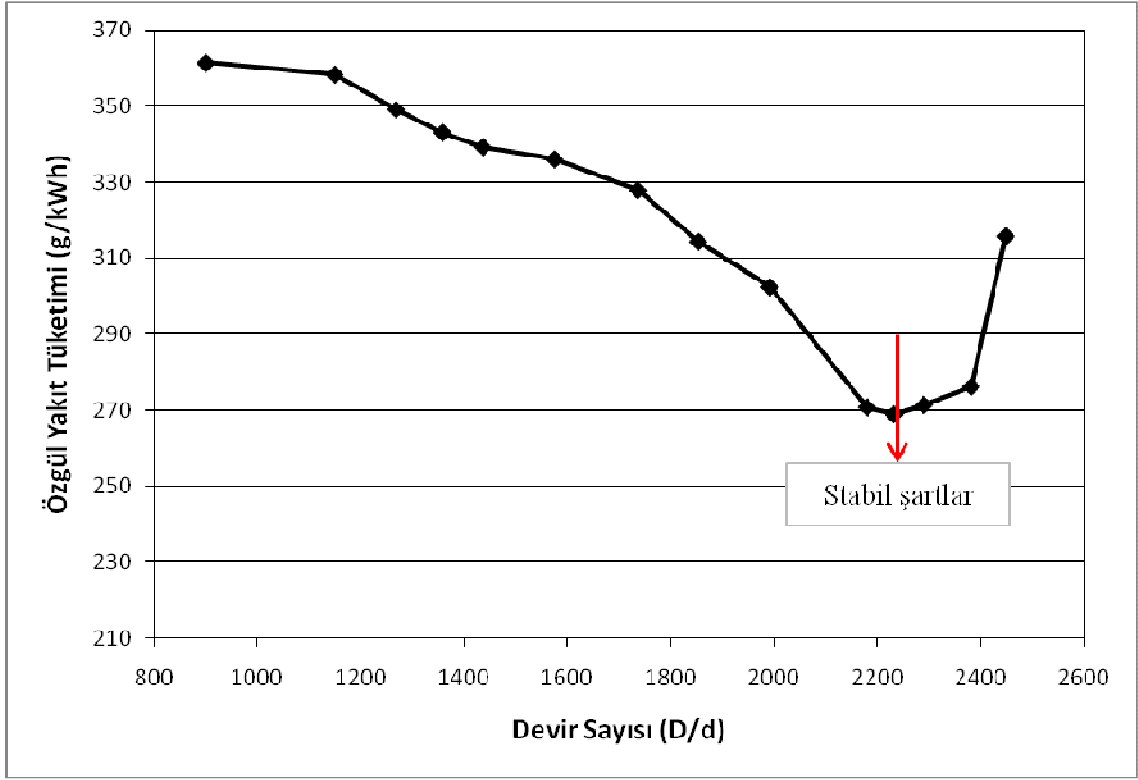
Şekil 5.3 Özgül yakıt tüketimi – devir sayısı değişimi

İçten yanmalı tek silindirli bir Diesel motorun performans kriterleri güç, moment ve yakıt sarfiyatı parametrelerini içermektedir. Performans testleri öncesinde motorun, silindir bloğu, piston ve segmanları yenilenmiştir. Sonrasında sistemdeki elemanların yeni olması sebebiyle motor, firma tarafından uygun görülen 30 dakika süre ralantide çalıştırıldıktan sonra yağ ve yağ filtresi değişiminin ardından testlere başlanmıştır. Bu işlemler yeni elemanlardan kaynaklanan çapak oluşumu ve montajı yeni tamamlanan elemanların birbirlerine alıştırılması amacıyla gerçekleştirilmiştir. Performans testleri gaz pedalının tam açık konuma getirilmesinin ardından on dört farklı tork değerinde değerler alınarak gerçekleştirilmiştir. Daha sonra her bir noktadaki motorun ürettiği tork, güç ve motorun yakıt tüketimi değerleri bilgisayar kontrol paneli aracılığı ile gözlemlenerek kayıt edilmiştir. Testler üç kez tekrarlanarak ortalama değerlerin grafikleri oluşturulmuştur. Bu grafikler özgül yakıt tüketimi, tork ve gücün, devir sayısı (devir/dakika) ile değişimini göstermektedir. Şekil 5.3’de özgül yakıt tüketimi, Şekil 5.4’de tork ve Şekil 5.5’de güç grafiği verilmiştir.

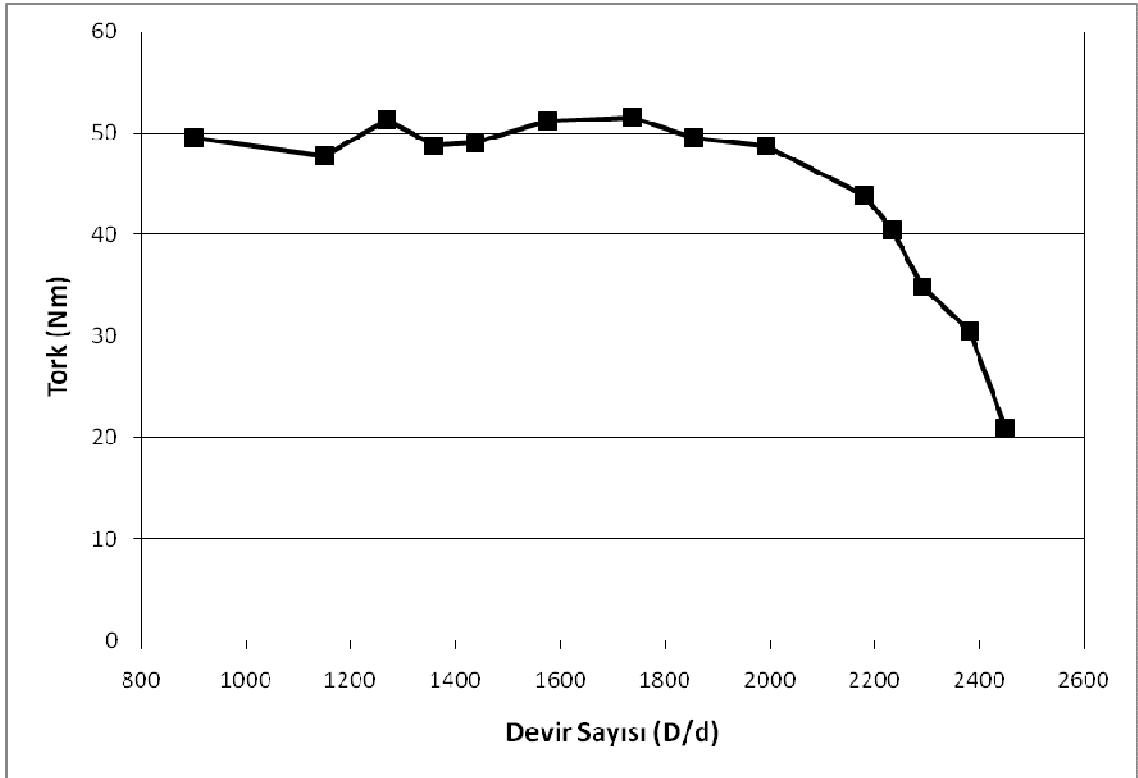
Şekil 5.4 Tork – devir sayısı değişimi

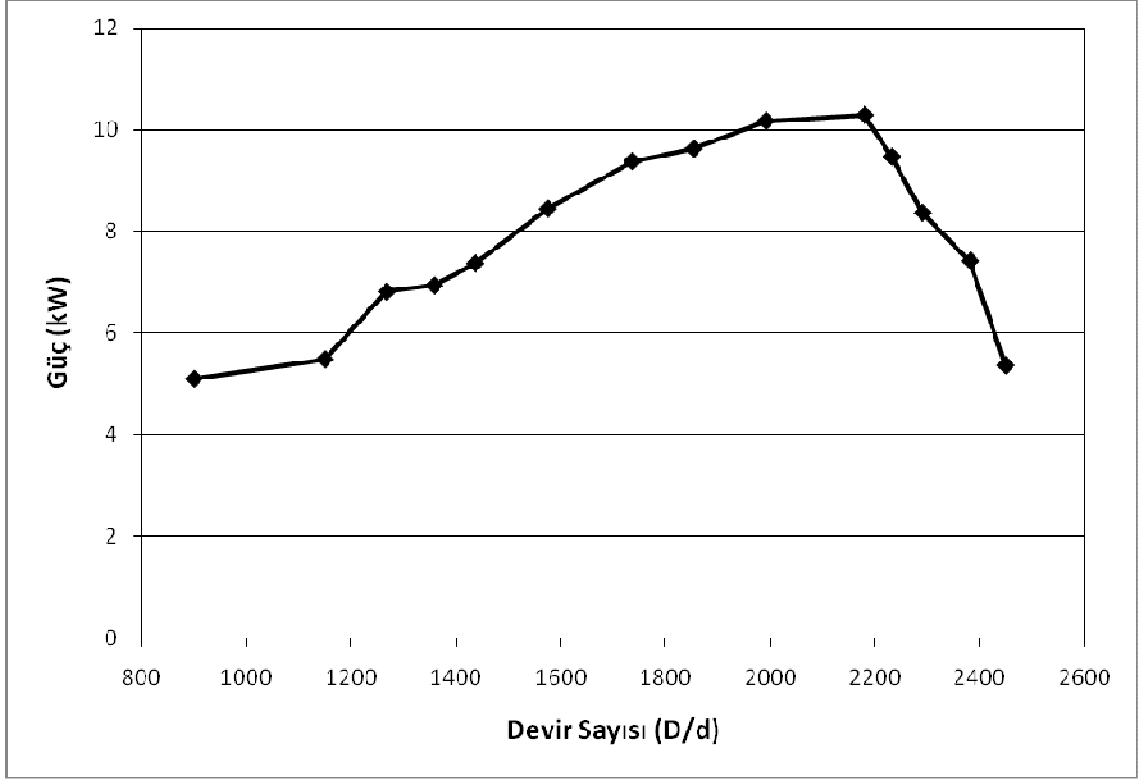
Şekil 5.5 Mekanik güç – devir sayısı değişimi

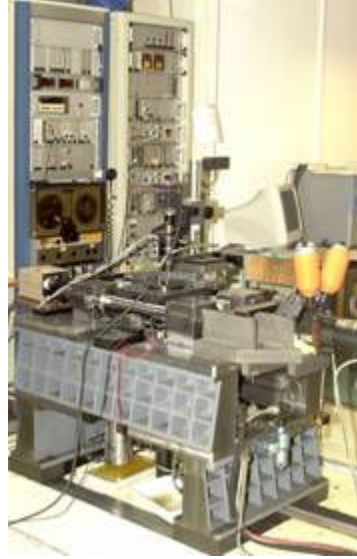
Testler Fransa-Lyon’da bulunan Ulusal Uygulamalı Bilim Enstitüsü (Institut National des Sciences Appliquées, INSA) laboratuvarındaki pim-plaka tribotest düzeneğinde gerçekleştirilmiştir (Şekil 5.6). Şekil 5.7(a)’da deney düzeneğinin genel şematik

Şekil 5.6 INSA'da bulunan pim-plaka tribotest düzeneği

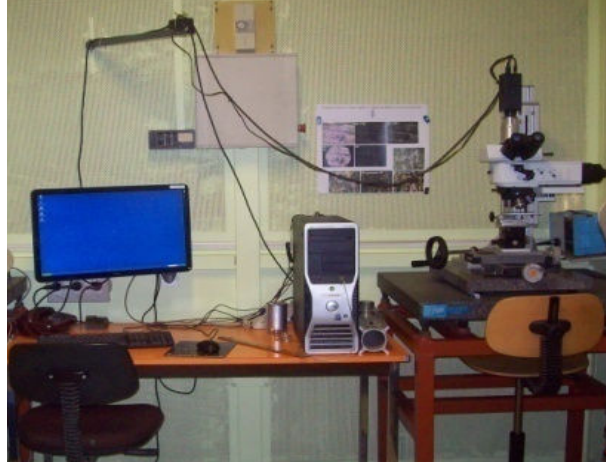
Parça yüzey analizi ilk olarak optik mikroskop altında yapılmıştır. Şekil 6.2'de gösterilen optik mikroskopta parçanın genel görünümü incelenmiştir.

Şekil 6.2 Optik mikroskop

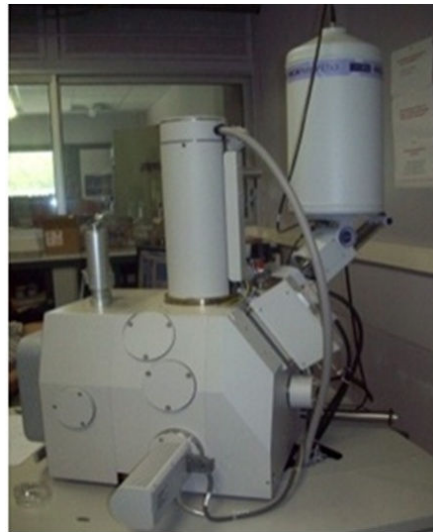
Parça yüzeylerinin daha ayrıntılı incelenmesi için tarayıcı elektron mikroskobu (SEM) kullanılmıştır. Silindir gömleği yüzeyindeki katkı maddesi dağılımının incelenmesi için de enerji dağılımlı x-ışını spektrometresi (EDX) kullanılmıştır. INSA'da bulunan ve analizlerde kullanılan bu iki sistemi de (SEM ve EDX) içeren cihaz Şekil 6.3'de gösterilmiştir.

Şekil 6.3 Tarayıcı elektron mikroskobu (SEM) ve enerji dağılımlı x-ışını spektrometresi (EDX) cihazı

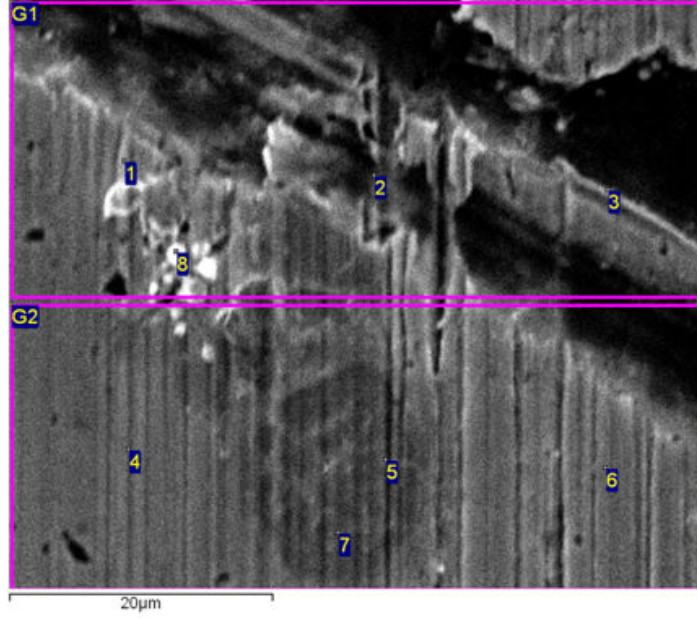
Şekil 7.10 Diesel motorda test edilen silindir gömleği ON'nin x5000 magnifikasyonda tarayıcı elektron mikroskobu görüntüsü ve enerji dağılımlı x-ışını spektrometresi sonuçları

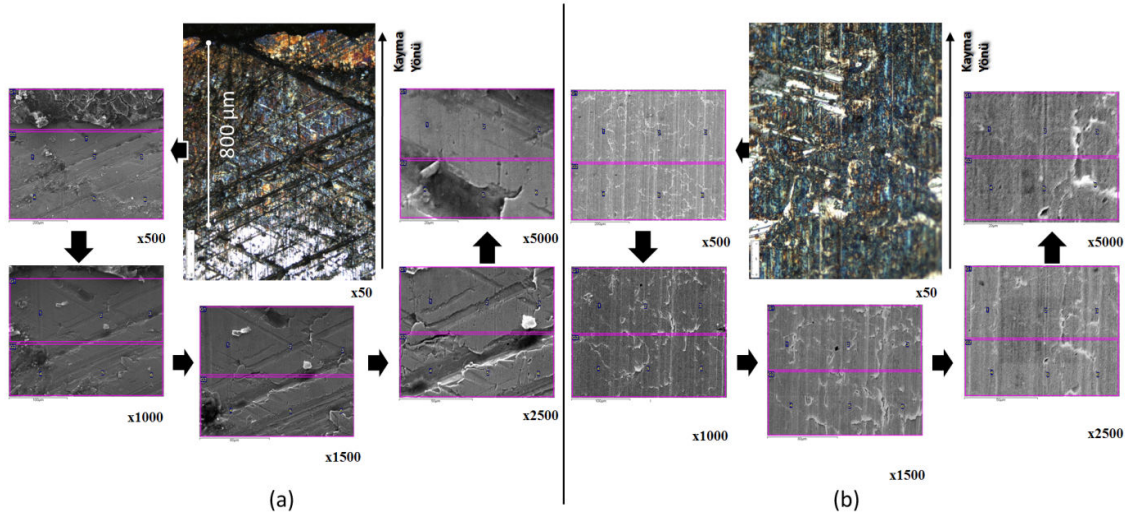
Diesel motorda test edilen silindir gömleğinin üst ölü noktası (ÜÖN) ve pim-plaka tribotest düzeneğinde test edilen Plaka A'nın yüzeyleri beş farklı magnifikasyonda Şekil 7.26'da gösterilmektedir. Şekil 7.26(a)'da optik resimde üst kısımda görülen siyah alan yanma odasının bulunduğu bölgeyi ifade etmektedir. Siyah alanın 800 μm altının renkli olduğu görülmektedir ve buda o bölgenin katkı maddeleri ile kaplandığını göstermektedir.

Şekil 7.26 (a) Diesel motorda test edilen silindir gömleği ÜÖN ve (b) pim-plaka tribotest düzeneğinde test edilen Plaka A'nın optik ve beş farklı magnifikasyonda (x500, x1000, x1500, x2500 ve x5000) tarayıcı elektron mikroskobu görüntüleri

x1000, x1500, x2500 ve x5000) ve üç (x500, x1000 ve x1500) farklı magnifikasyonda göstermektedir. Şekilden de görülebileceği gibi ON ve Plaka B'nin yüzeylerinde honlama çizgileri gözlemlenebilmektedir. Optik mikroskop görüntülerinden de (Şekil 7.26 ve Şekil 7.28) görüldüğü gibi ON ve Plaka B yüzeyleri ÜÖN ve Plaka A yüzeyleri ile karşılaştırıldığında daha az renklidir.

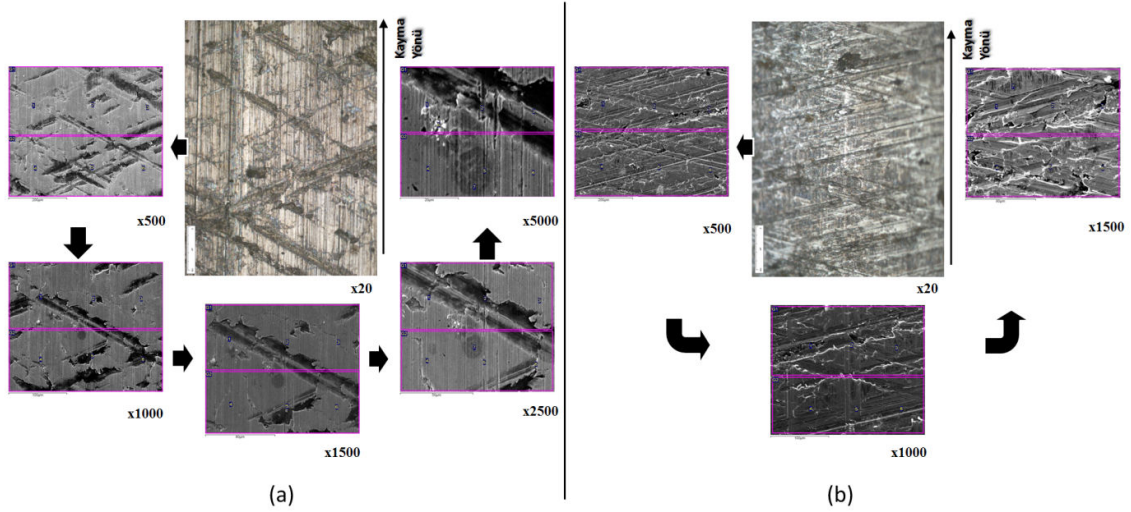
Şekil 7.28, Diesel motorda test edilen silindir gömleğinin orta noktası (ON) ve pim-plaka tribotest düzeneğinde test edilen Plaka B'nin yüzeylerini sırasıyla beş (x500,

Şekil 7.28 (a) Diesel motorda test edilen silindir gömleği ON'nin optik ve beş farklı magnifikasyonda (x500, x1000, x1500, x2500 ve x5000) tarayıcı elektron mikroskobu görüntüleri, (b) pim-plaka tribotest düzeneğinde test edilen Plaka B'nin optik ve üç farklı magnifikasyonda (x500, x1000 ve x1500) tarayıcı elektron mikroskobu görüntüleri

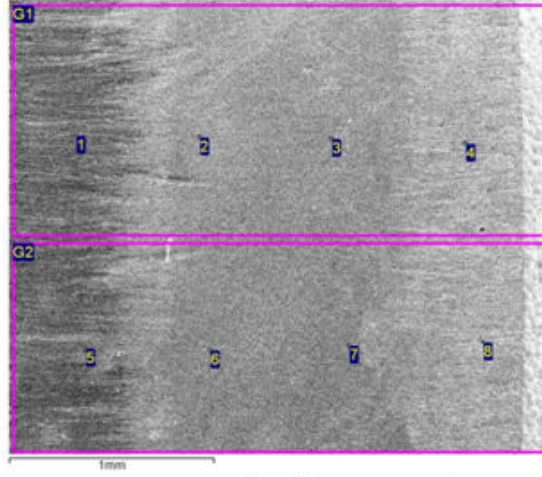
Şekil 7.35'de 1 noktasında Ca, Zn ve P, 5 noktasında Ca, Zn, P ve S katkı maddesi elementlerinin tümü gözlemlenmiştir. 1 ve 5 noktaları segmanın, silindir gömleğinin katkı maddesi bulunan yüzeylerine temas halinde olan yüzeyinde bulunmaktadır. Diğer noktalarda (2, 3, 4, 6, 7 ve 8) katkı maddesi görülmemektedir.

Şekil 7.35 Diesel motorda test edilen krom kaplı segmanın x100 magnifikasyonda tarayıcı elektron mikroskobu görüntüsü ve enerji dağılımlı x-ışını spektrometresi sonuçları

Şekil 7.35, 7.36, 7.37, 7.38 ve 7.39 Diesel motorda test edilen krom kaplı segmanın sırasıyla x100, x500, x1000, x2500 ve x5000 magnifikasyonlarında elektron mikroskobu görüntülerini ve enerji dağılımlı x-ışını spektrometresini göstermektedir.
