T.C.  
TRAKYA ÜNİVERSİTESİ  
SOSYAL BİLİMLER ENSTİTÜSÜ  
SANAT TARİHİ ANABİLİM DALI  
YÜKSEK LİSANS TEZİ

# **BURSA VE ÇEVRESİNDEKİ POST-BİZANS DÖNEMİ KİLİSELERİ**

**Title:** Post-Byzantine Churches in and around Bursa.

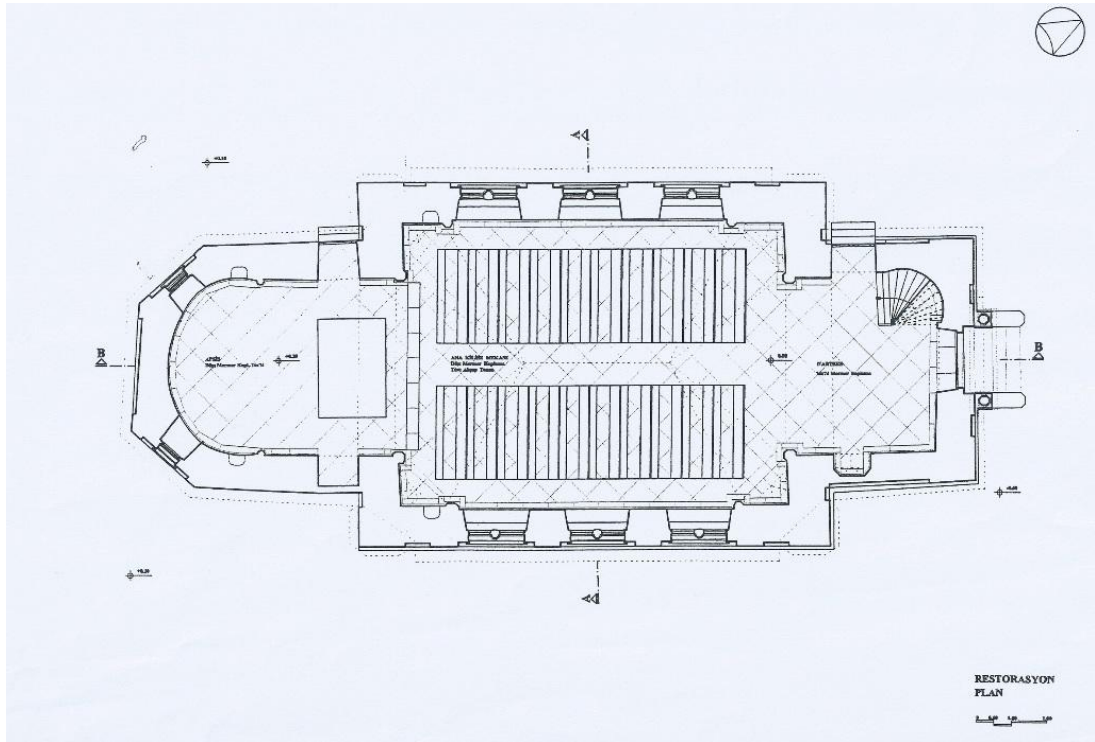
Çiz. 1: Fransız Katolik Kilisesi (Bursa-Merkez) Restorasyon Planı (Esin Şebin).

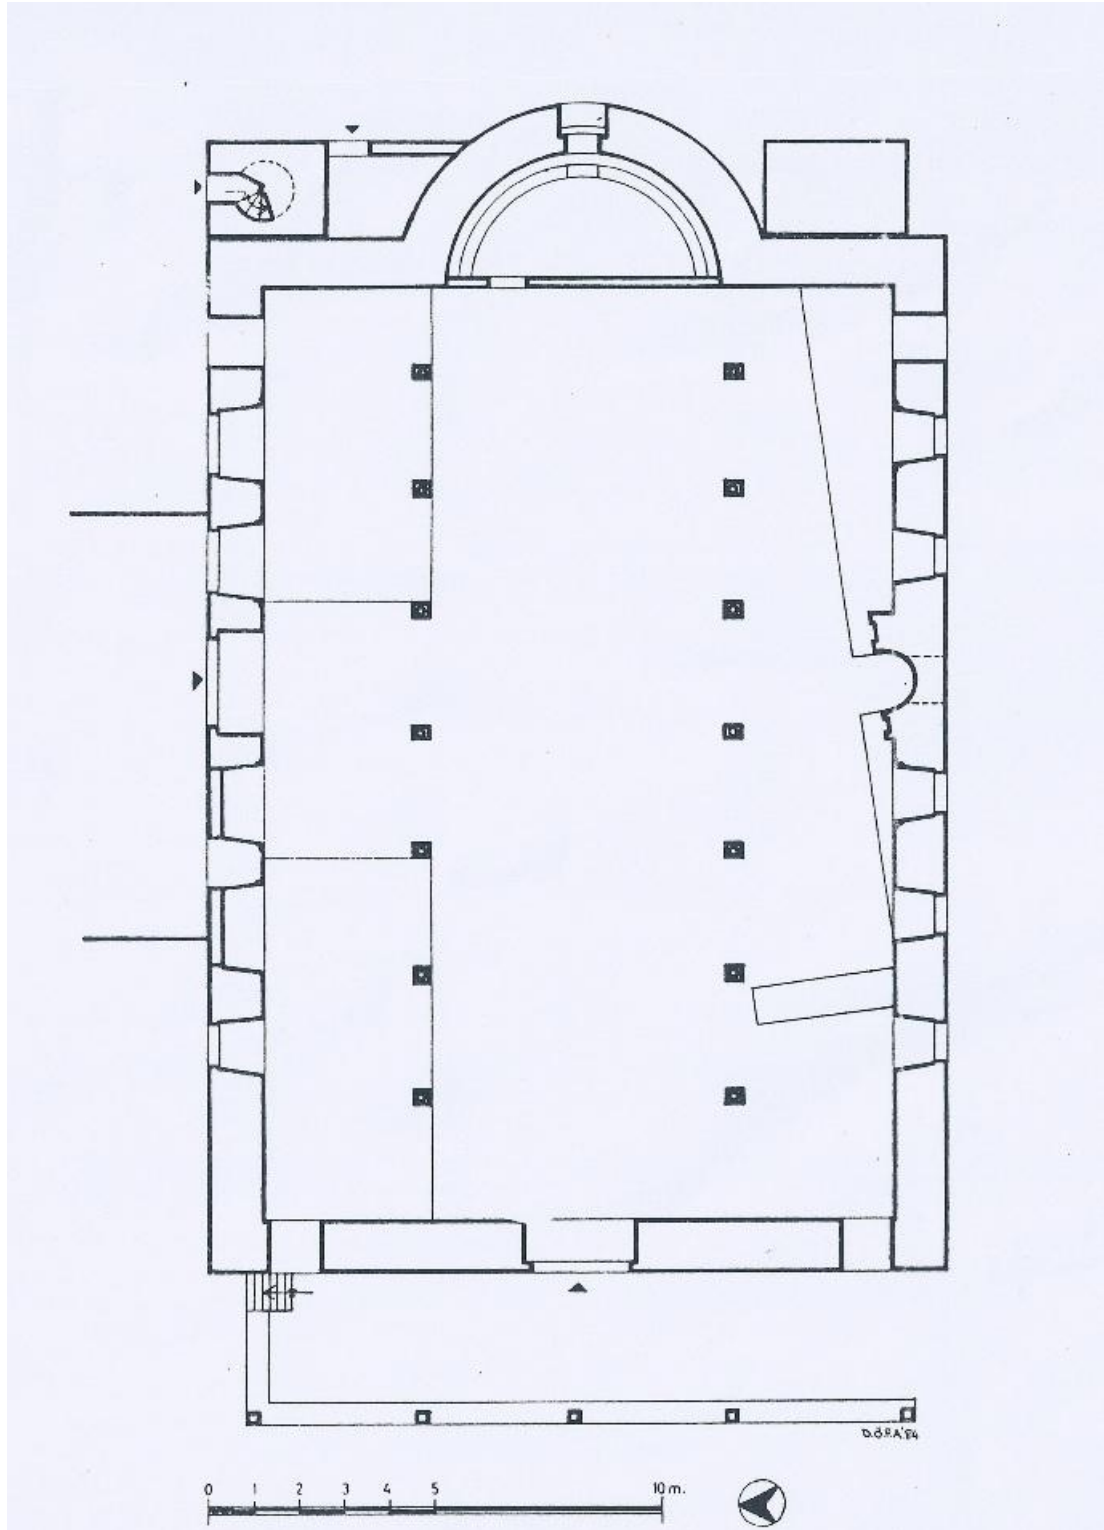
Çiz. 2: Koimesis Tes Theotokos Kilisesi (Bursa-Merkez-Demirtaş Köyü) Kilisesi  
Planı (DÖPA, 84).

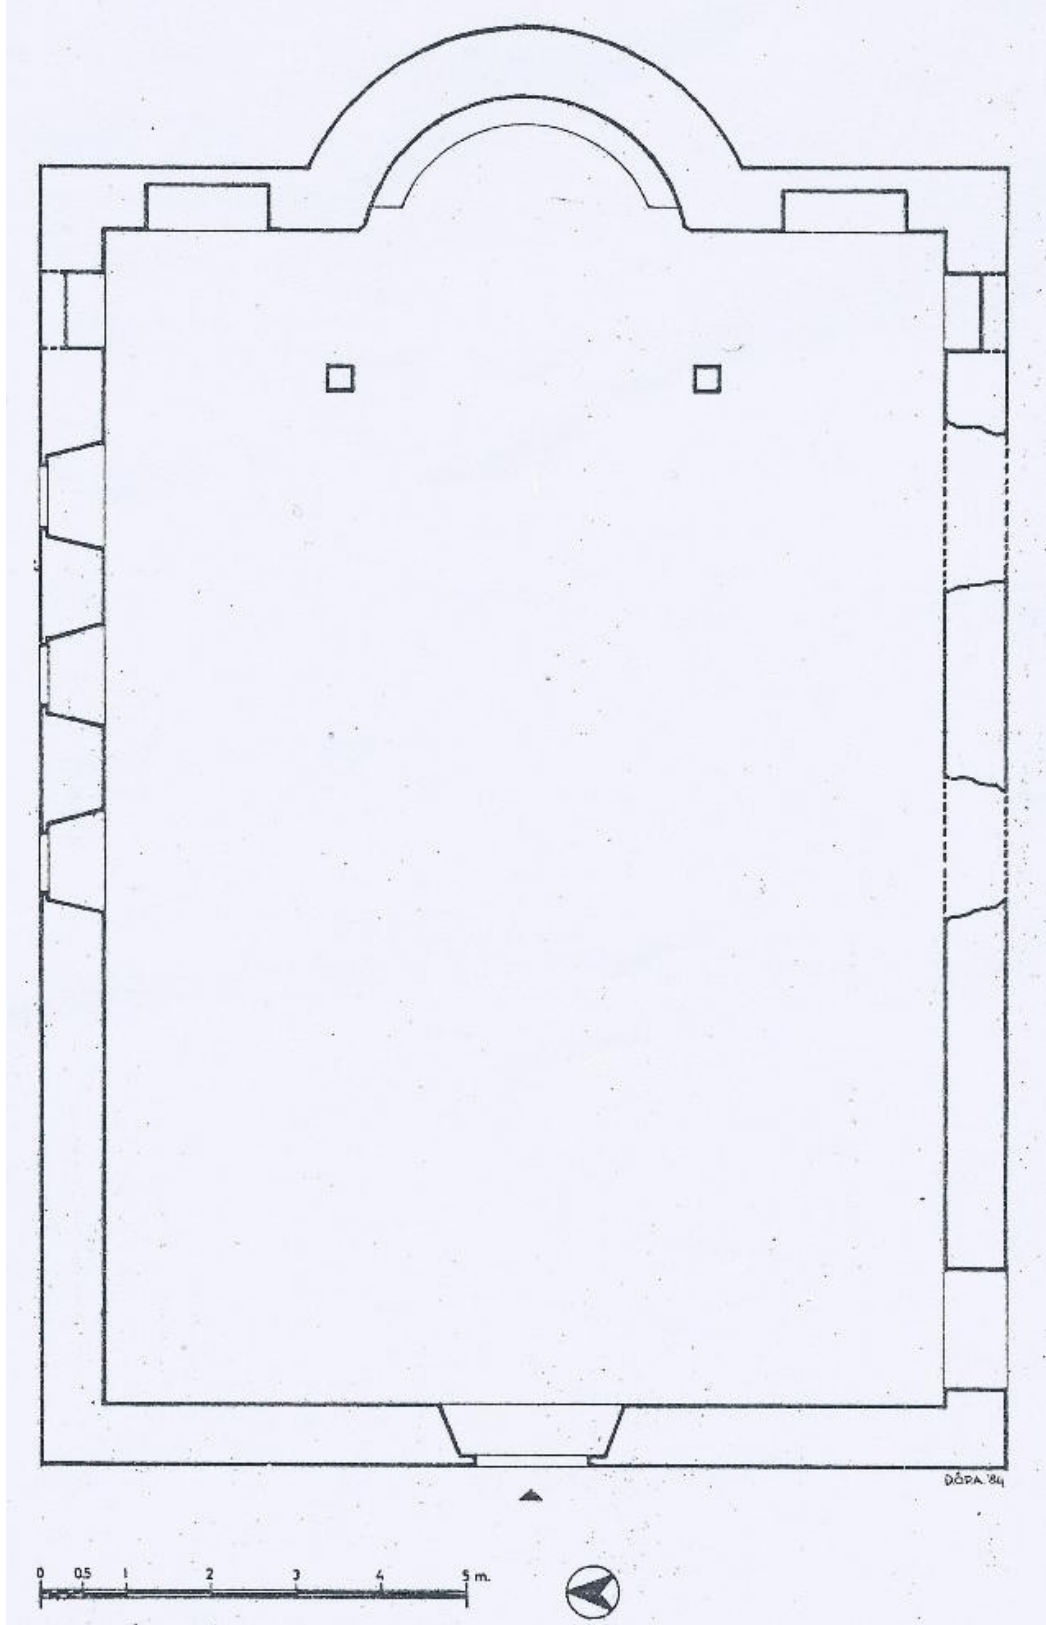
Çiz. 3: Hagios Georgios Kilisesi (Karacabey-Çamlıca Köyü) Planı (DÖPA, 84).

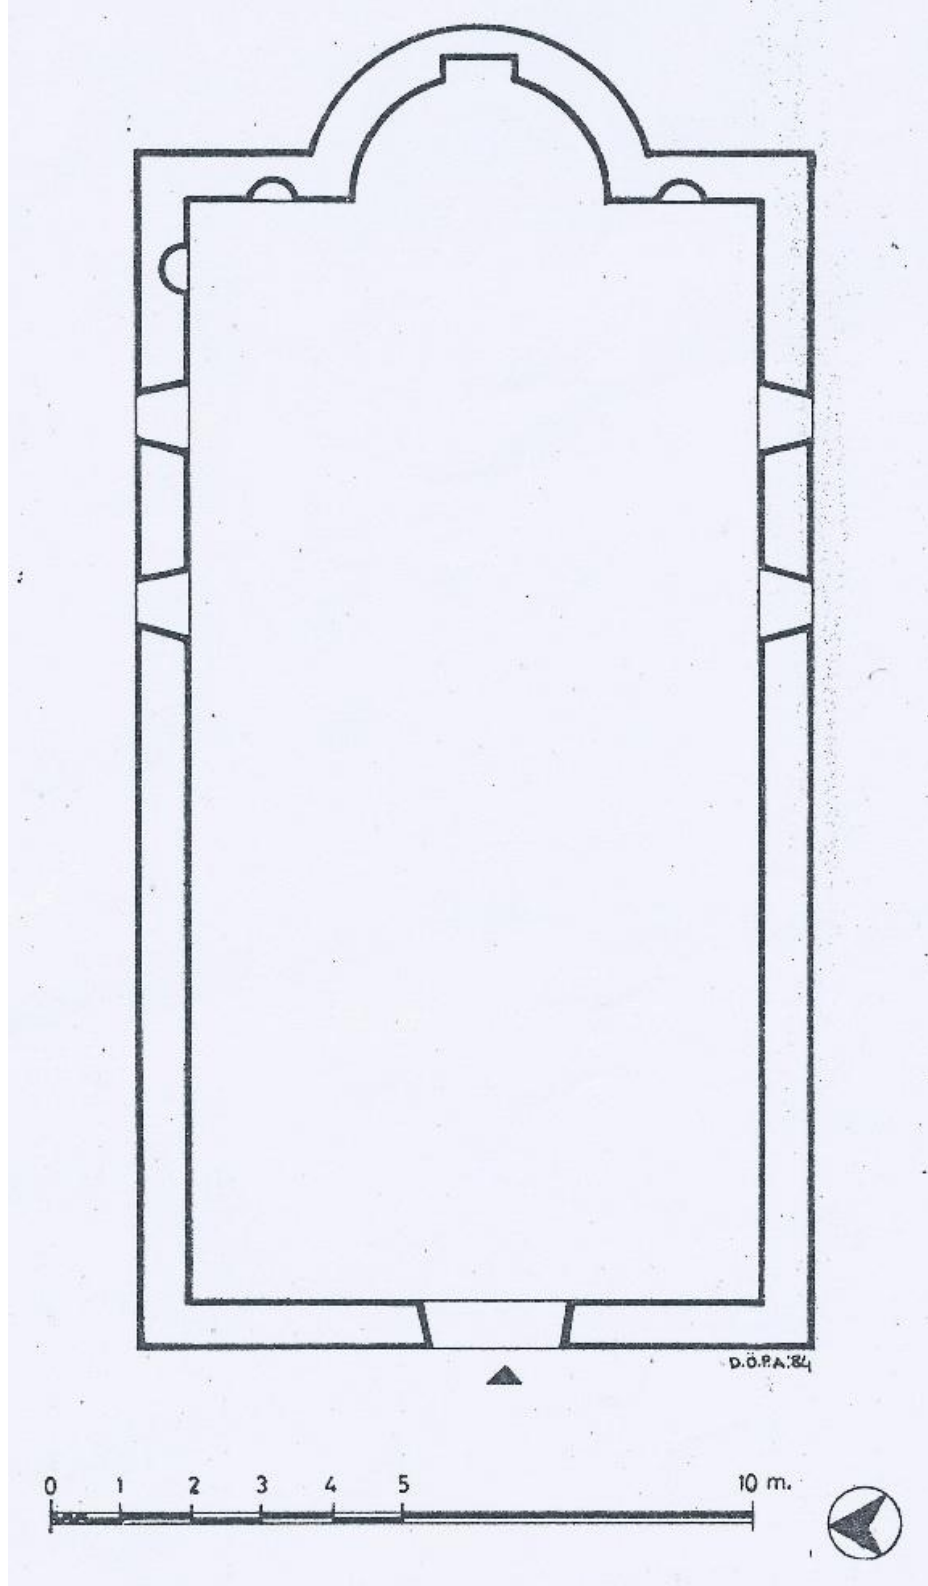
Çiz. 4: Hagios Theodoros Kilisesi (Karacabey-Harmanlı Köyü) Planı (DÖPA, 84).

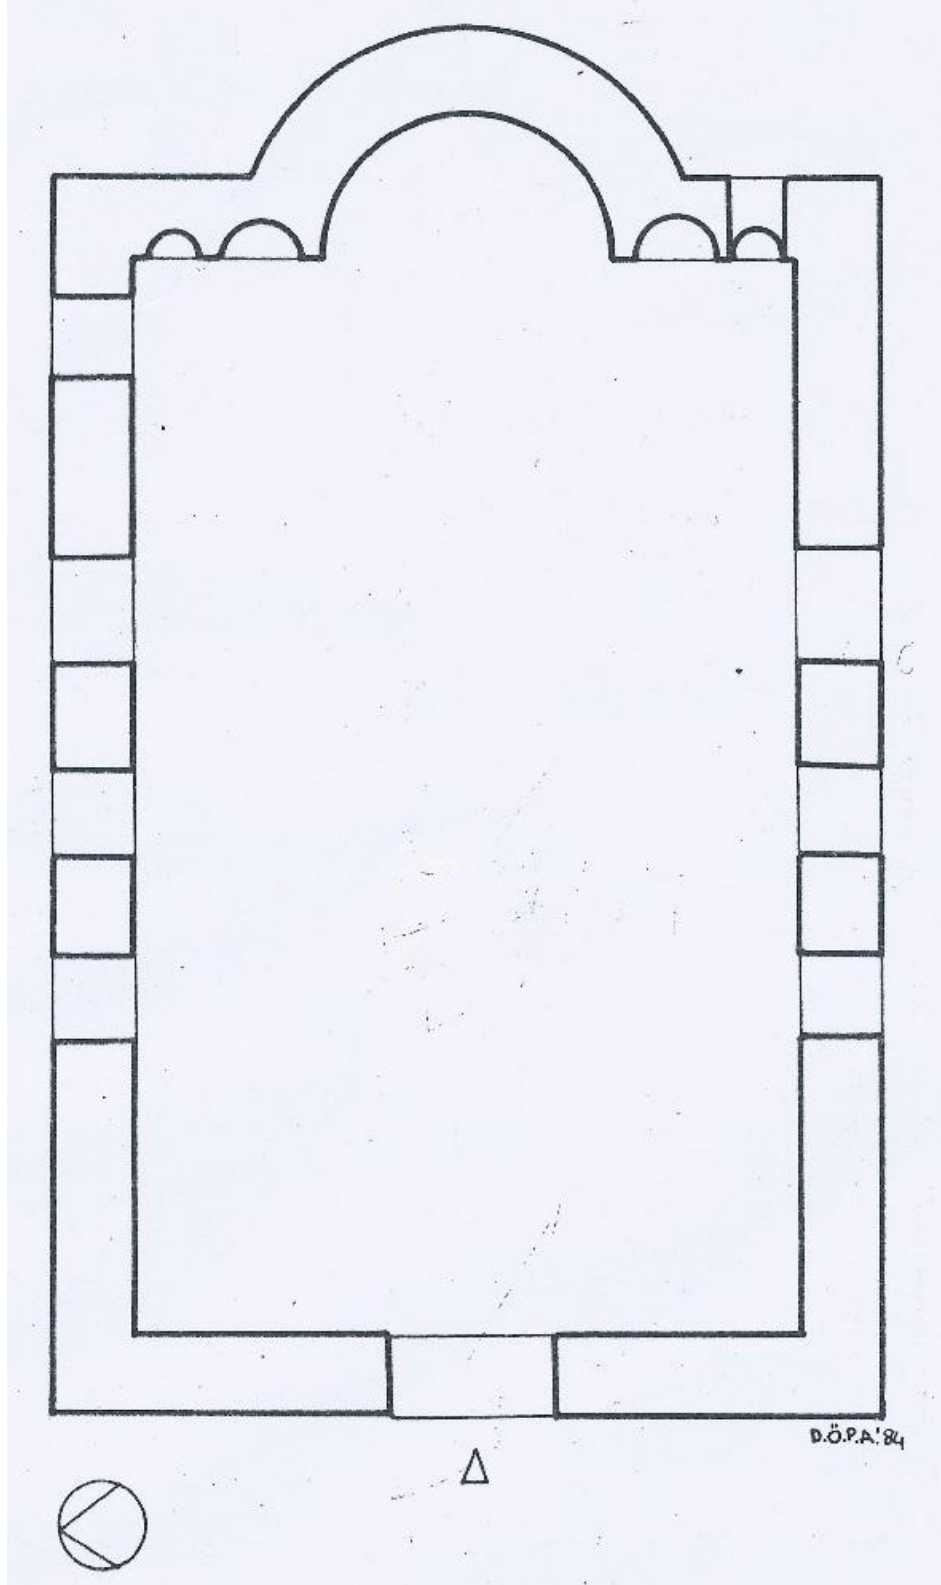
Çiz. 5: Mikhael Archangelos Kilisesi (Karacabey-Eskikaraağaç Köyü) (DÖPA, 84).

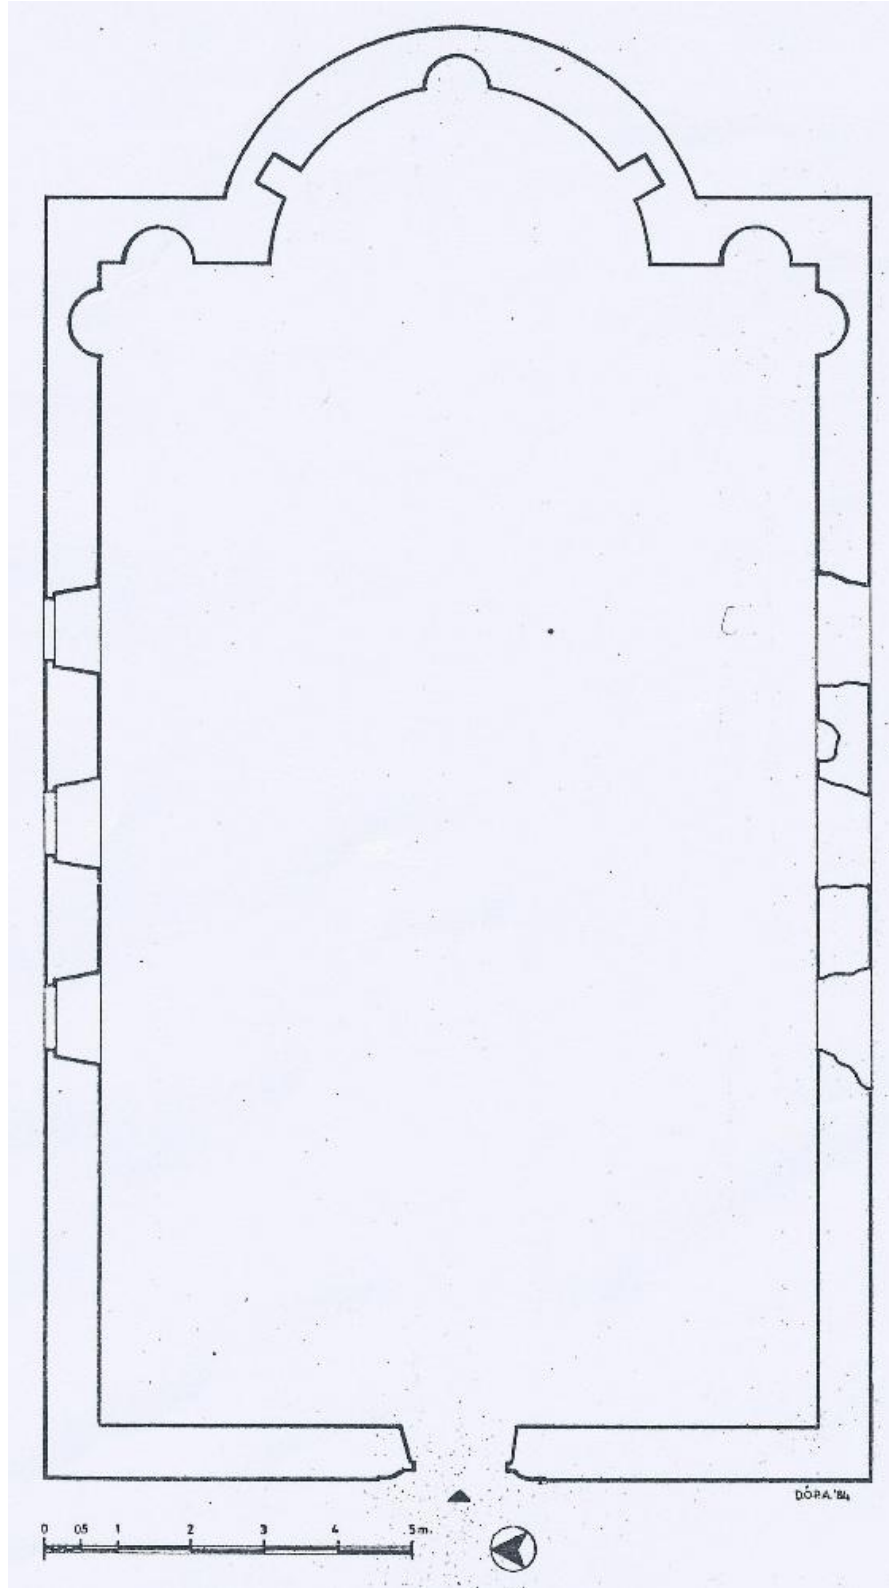
Çiz. 6: Zoodochos Pege Kilisesi (Karacabey-Karakoca Köyü) Planı (DÖPA, 84).

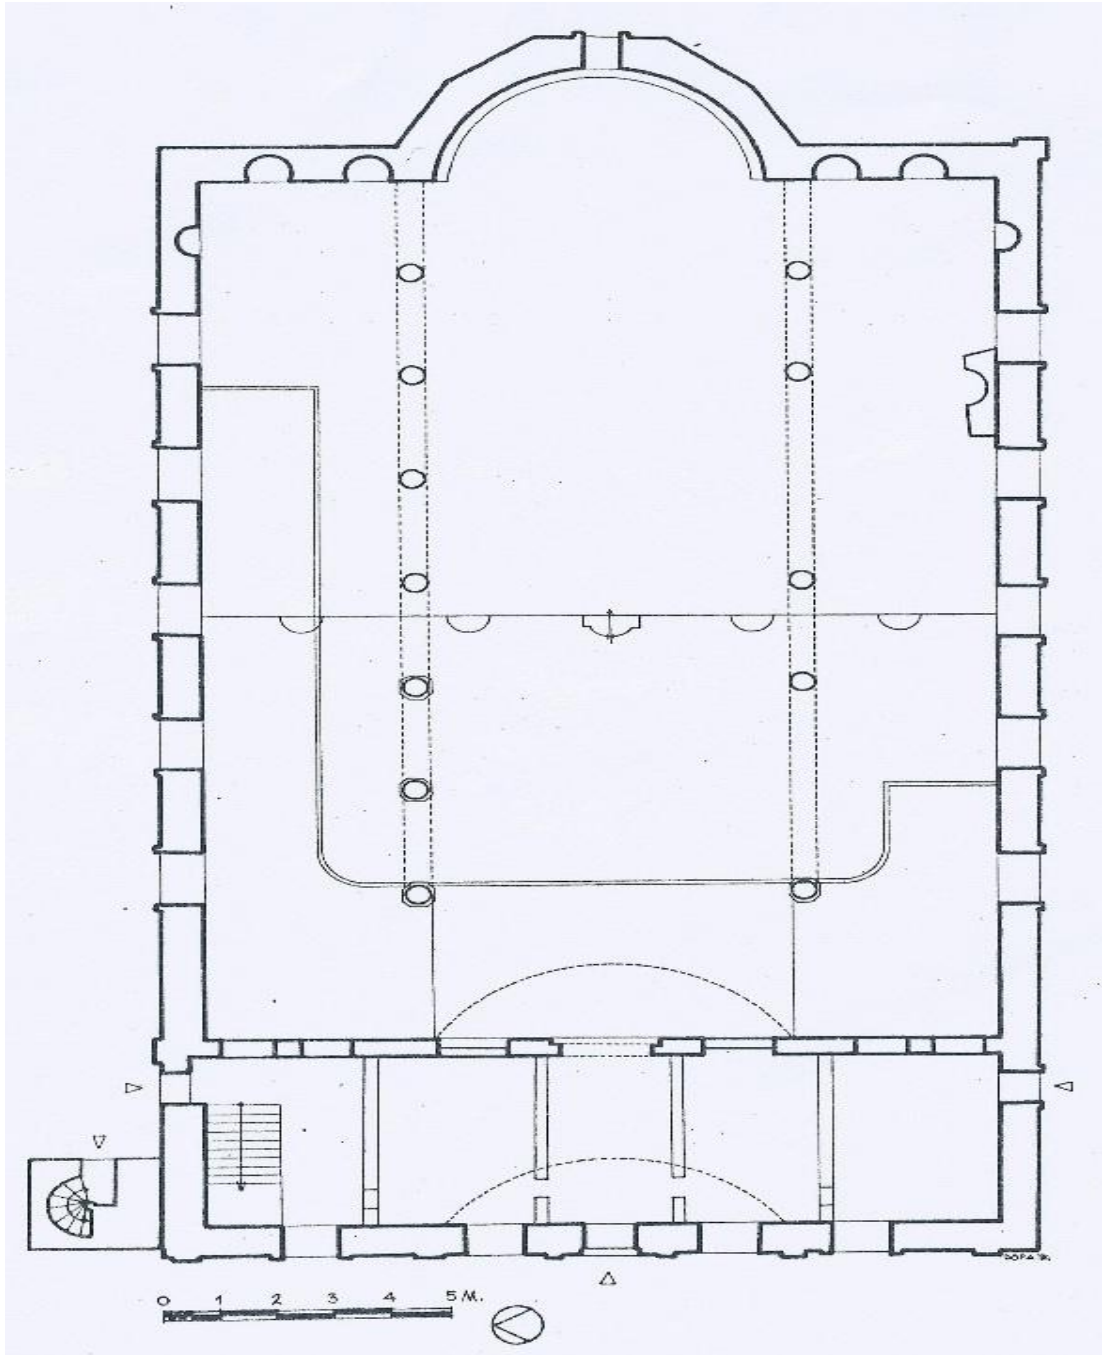
Çiz. 7: Agion Apostolon Kilisesi (Mudanya-Aydınpınar Köyü) Planı (DÖPA, 84).

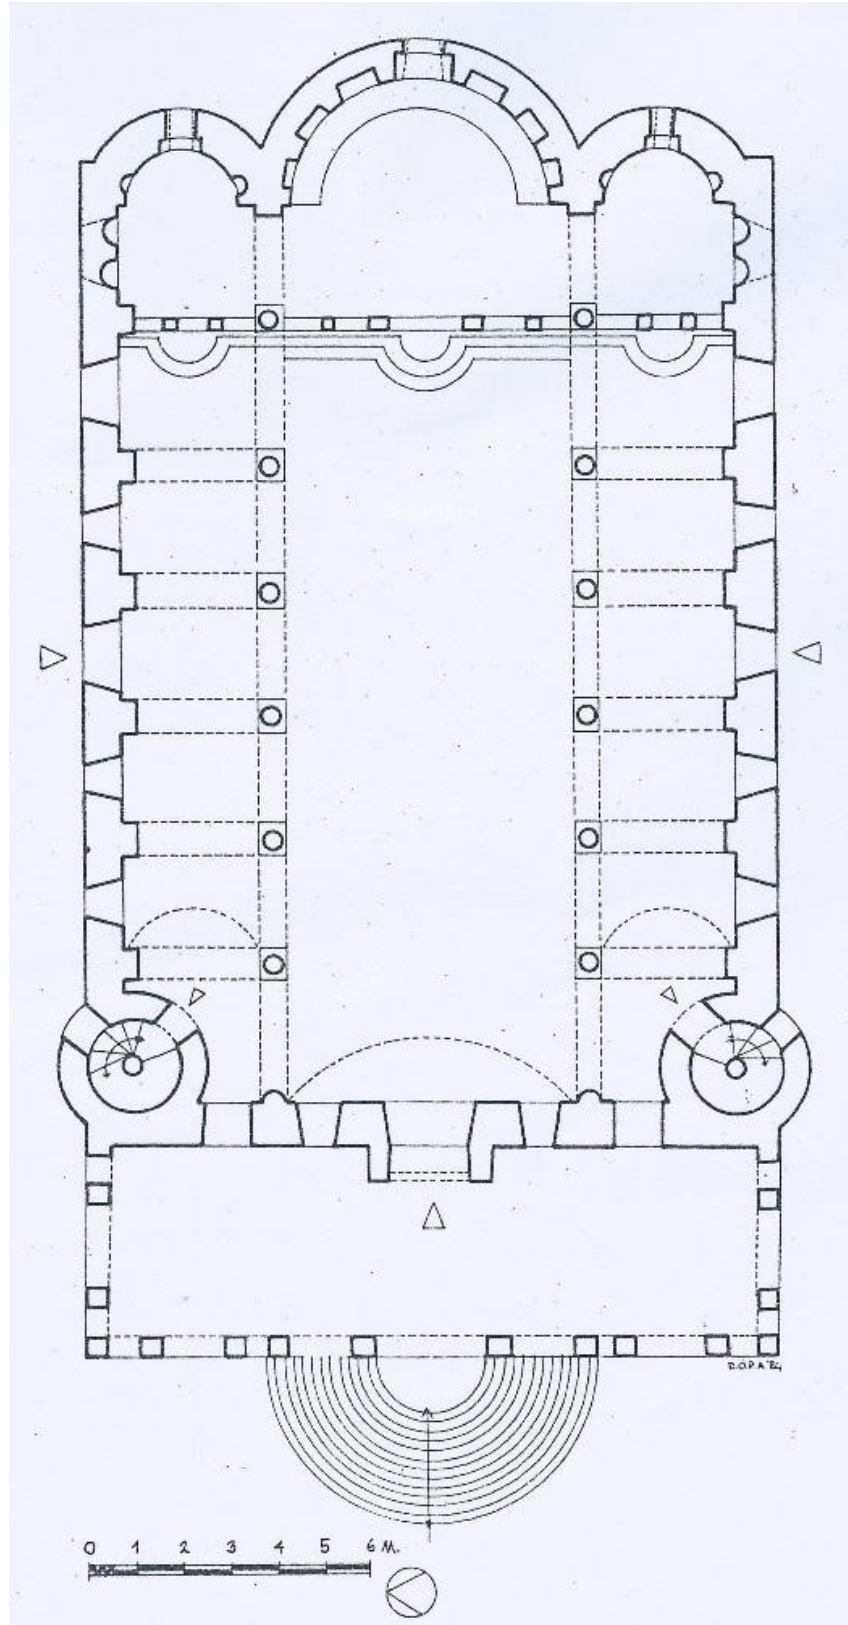
Çiz. 8: Agia Paraskevi Kilisesi (Mudanya-Dereköy Köyü) Planı (DÖPA, 84).

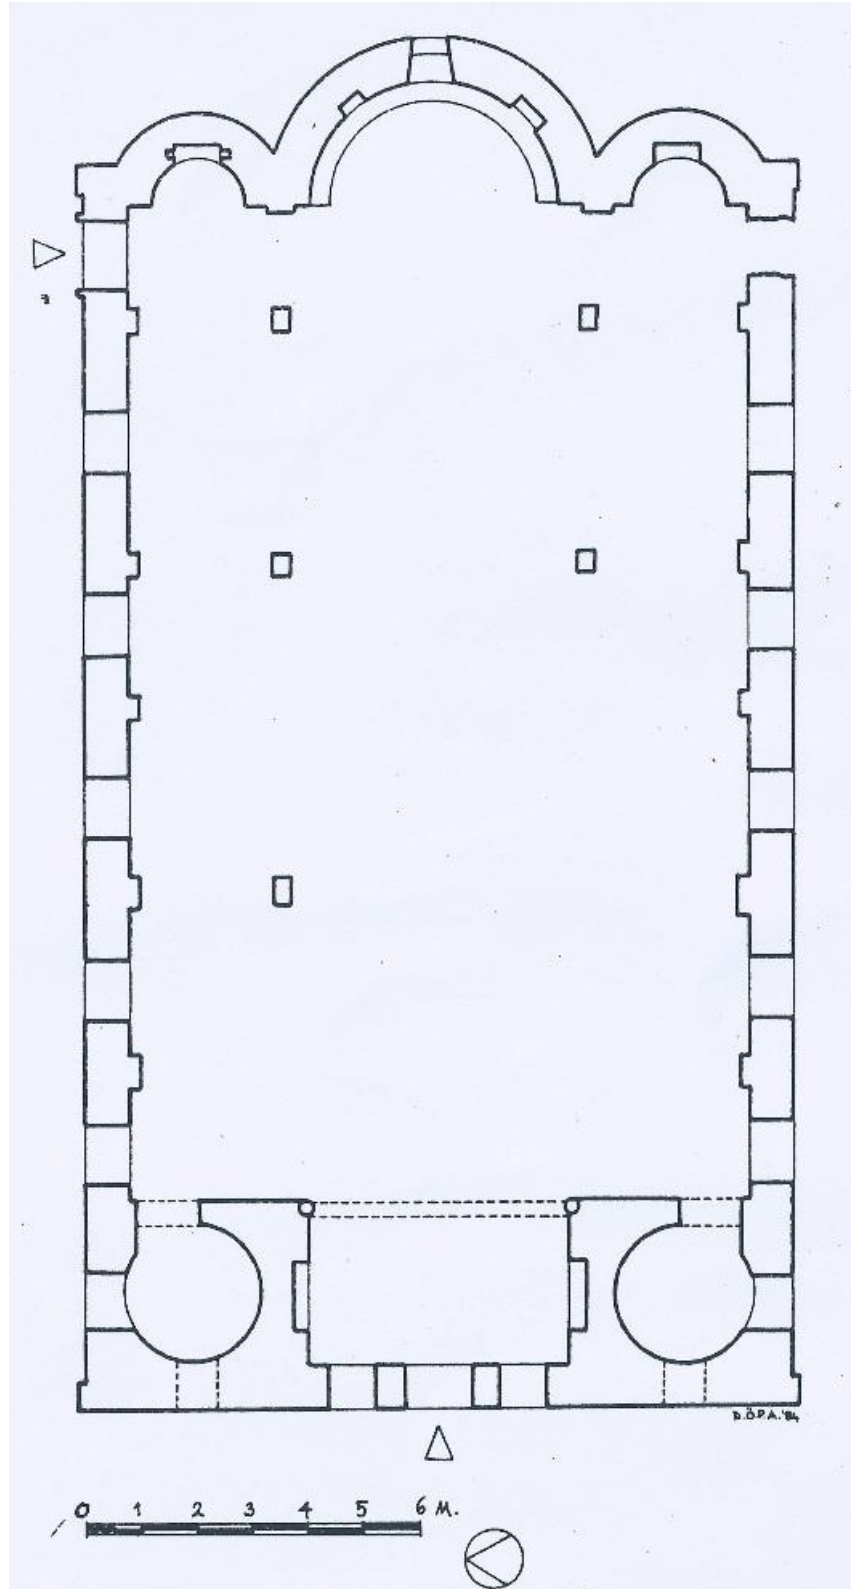
Çiz. 9: Hagios Georgios Kilisesi (Nilüfer-Gölyazı Köyü) Planı (DÖPA, 84).

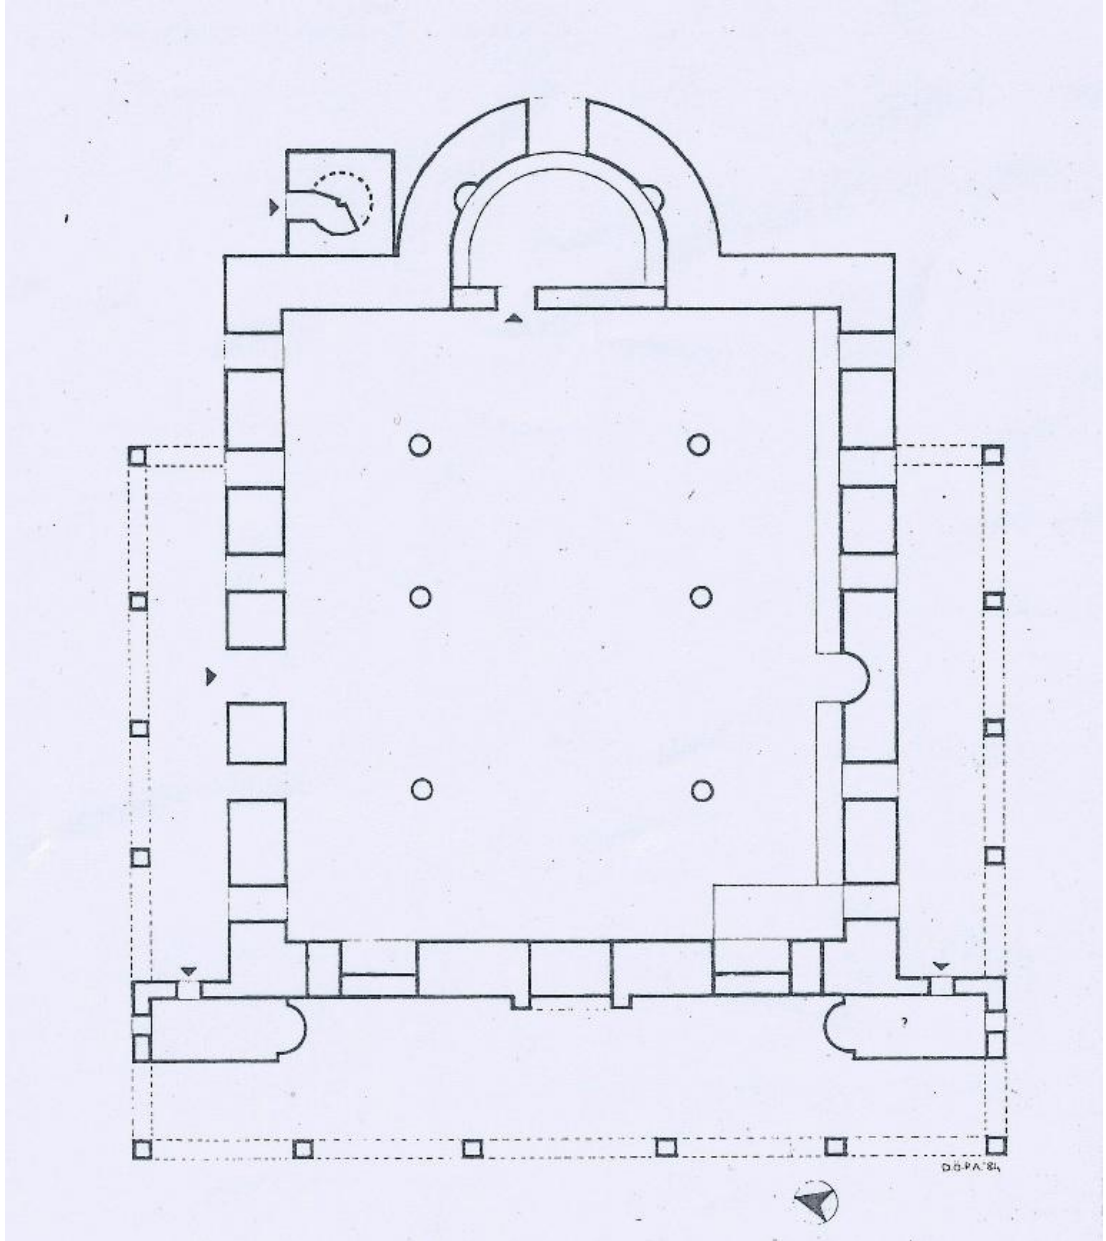
Çiz. 10: Agios Georgios Kilisesi (Nilüfer-Özlüce Köyü) Planı (DÖPA, 84).

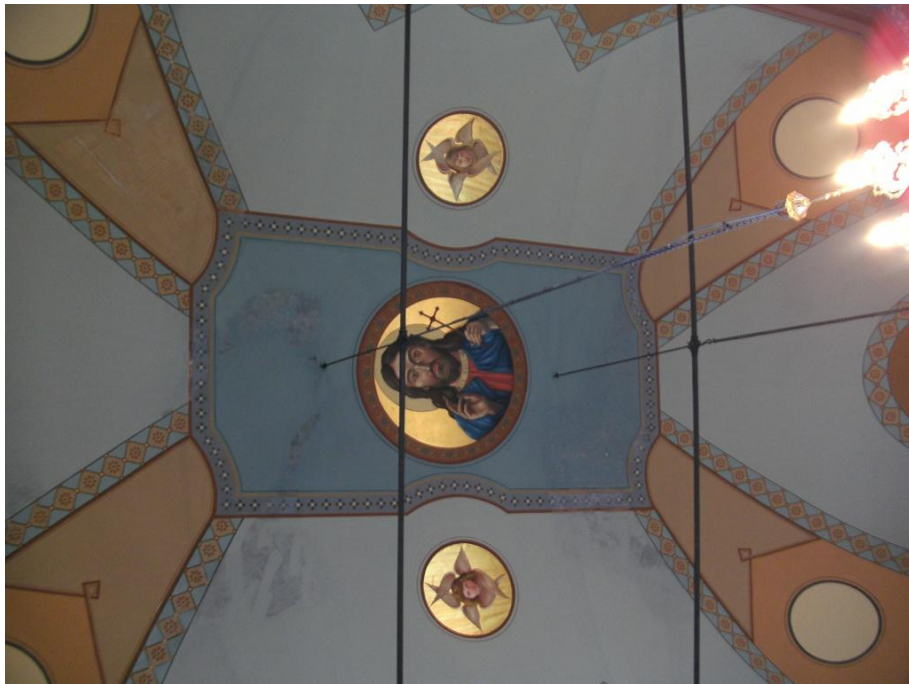
Res. 7: Fransız Katolik Kilisesi (Bursa-Merkez), naosu örten aynalı tonoz.

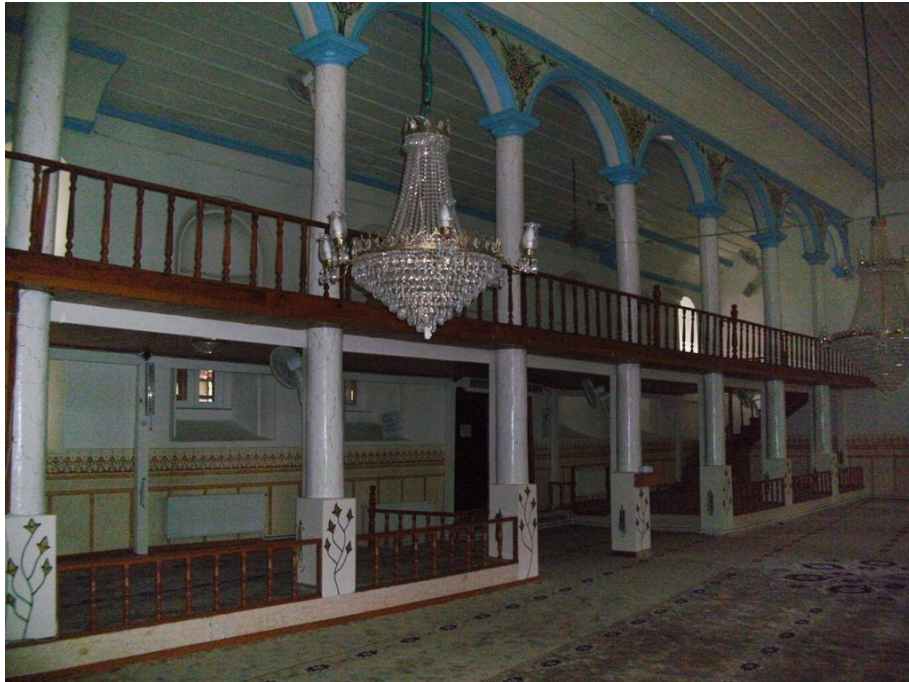
Res. 13: Koimeisis Tes Theotokos Kilisesi (Bursa-Merkez-Demirtaş Köyü), kuzey nef, günümüz kapısı ve mahfili, yapının destek ve örtü sistemi.

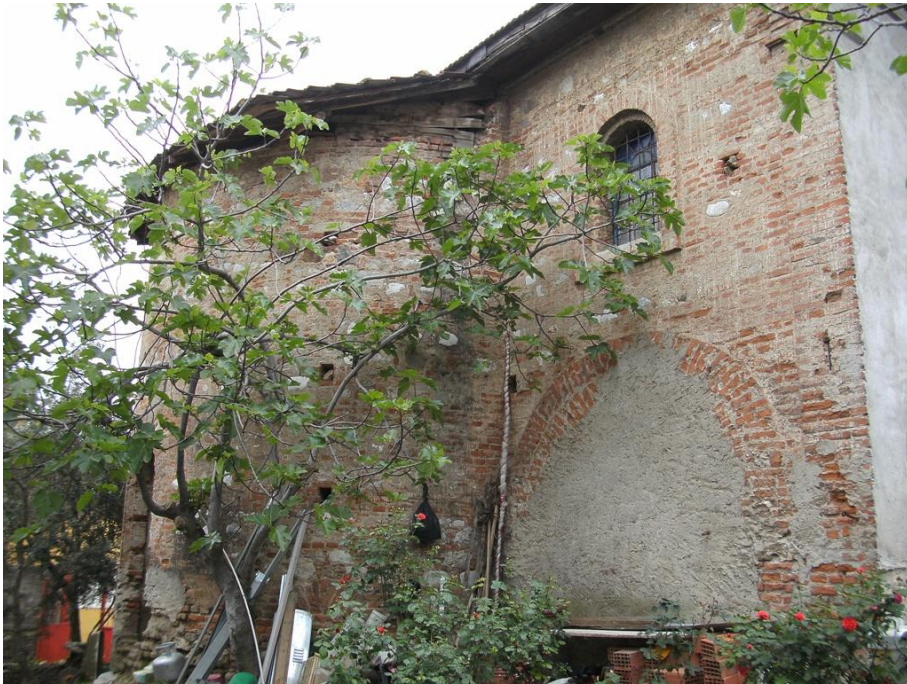
Res. 15: Mikhael Taxiarches Kilisesi (Bursa-Merkez-İsmetiye Köyü), doğu cepheye kuzeydoğu köşeden genel bakış, yıkılan yan apsis ve ana apsis.

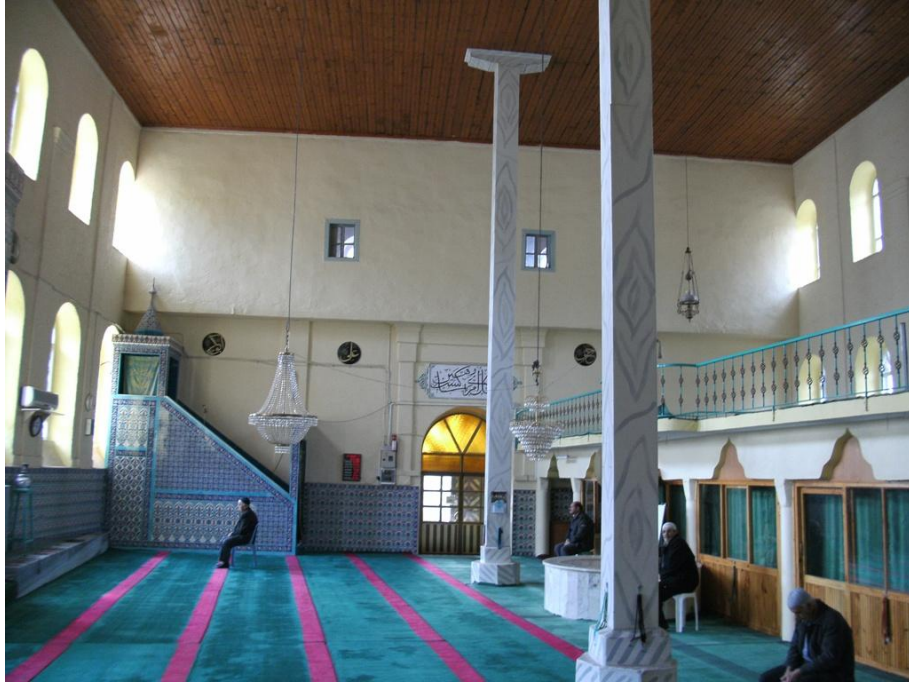
Res. 20: Mikhael Taxiarches Kilisesi (Bursa-Merkez-İsmetiye Köyü), nasotan batı yönüne doğru genel bakış, günümüz örtü ve destek sistemi, batı duvarda orijinal destek sisteminin izleri.

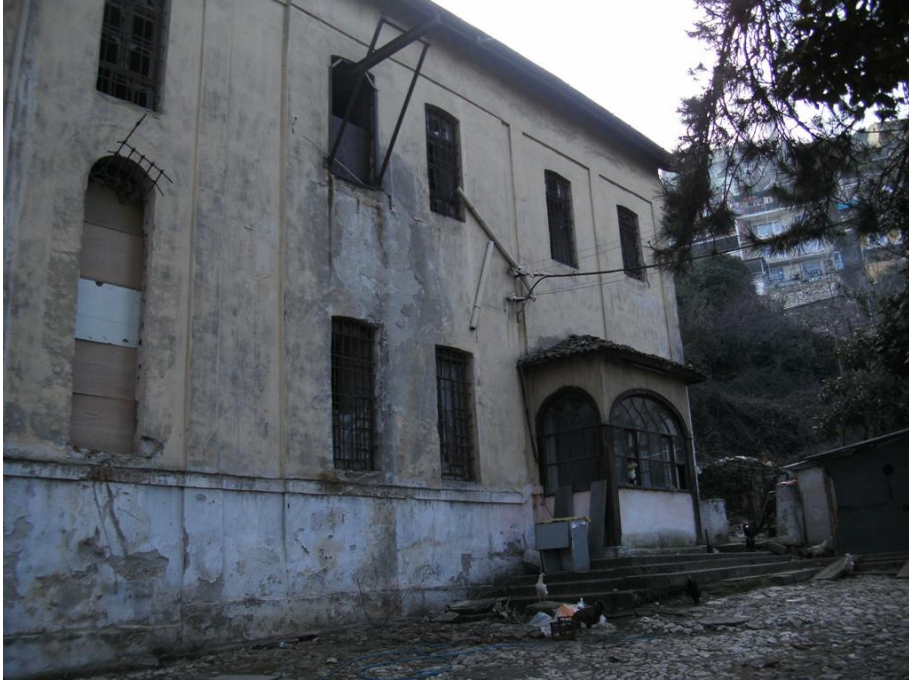
Res. 22: Taksiarhon Kilisesi (Bursa-Merkez), kuzey cephenin batı kısmı, kuzeybatı köşede giriş açıklığının bulunduğu sundurma.

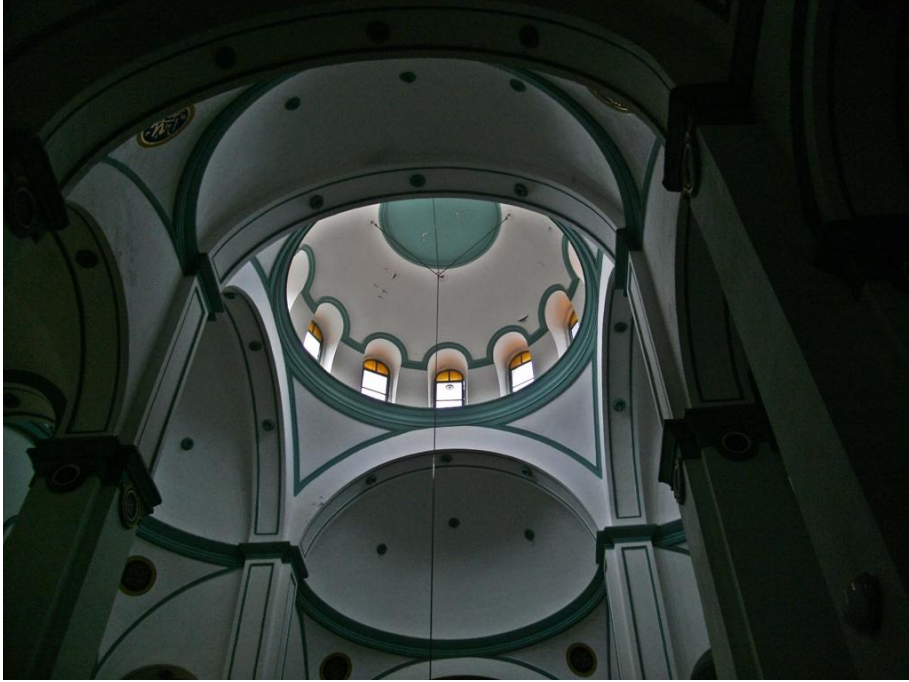
Res. 38: Panagia Pazariotissa Kilisesi (Gemlik-Merkez), merkezi kubbe ve dört yarım kubbeye genel bakış.

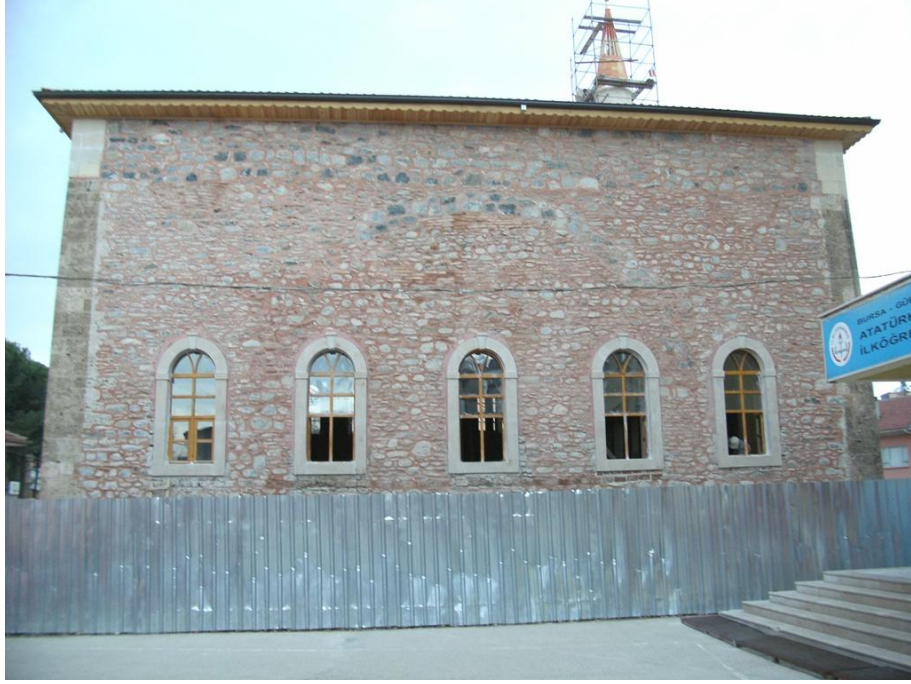
Res. 44: Panagia Kilisesi (Gürsu), doğu cepheye genel bakış, yıkılan apsisin kalan izi.
