**YUSUFÇAM GÖLETİ (SINDIRGI/BALIKESİR) YERİ VE**  
**REZERVUAR ALANININ MÜHENDİSLİK**  
**JEOLOJİSİ ARAŞTIRMALARI**

**YÜKSEK LİSANS TEZİ**

**DENİZ SOYSAL**

**BALIKESİR, HAZİRAN – 2019**

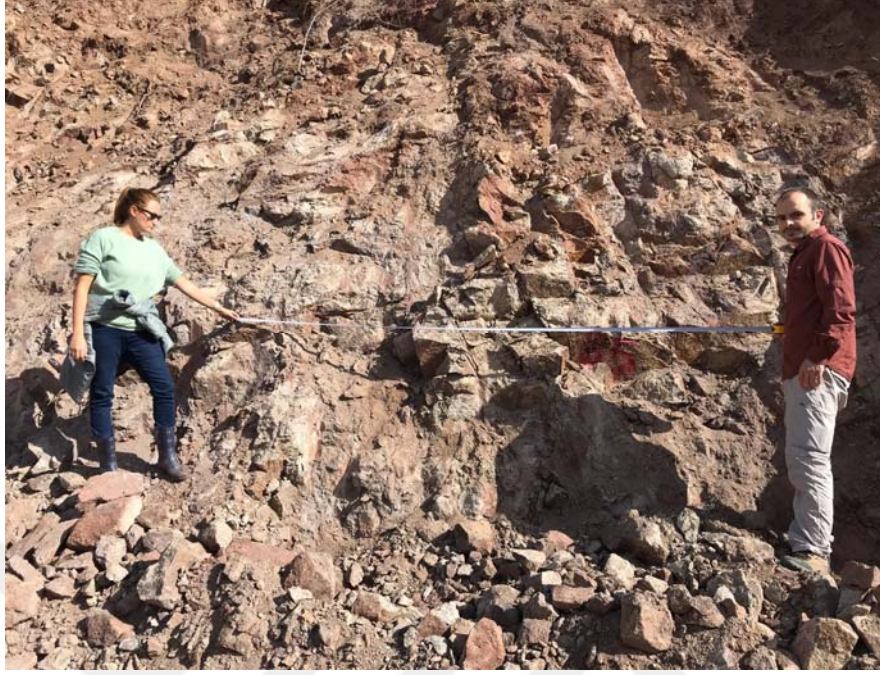
**Şekil 2.6:** Arazide JTB-3 için yapılan ölçümlerden örnekler.

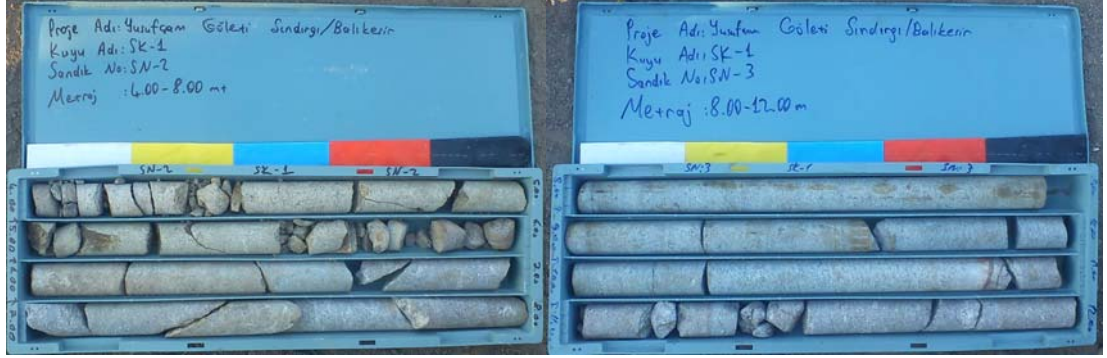
**Şekil 2.8:** SK-1 Sondaj kuyusundan çıkarılan karot örnekler (DSİ ve Sepa Müh. Müş. İnş. Tic. Ltd. Şti, 2015).

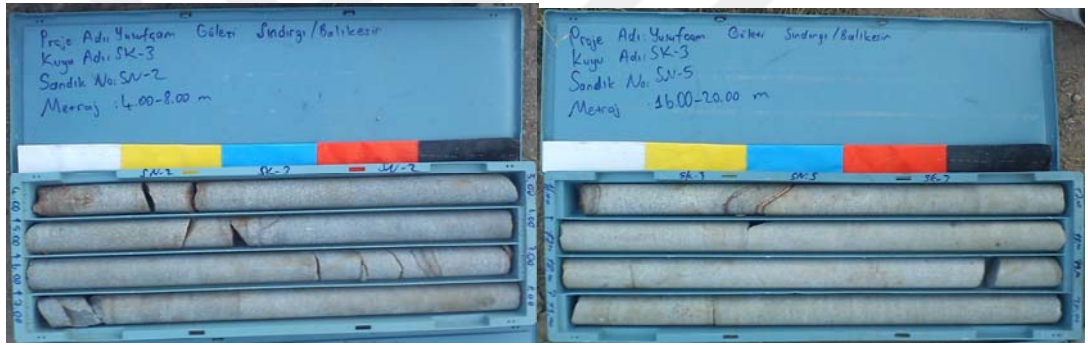
**Şekil 2.9:** SK-3 Sondaj kuyusundan çıkarılan karot örnekleri (DSİ ve Sepa Müh. Müş. İnş. Tic. Ltd. Şti, 2015).

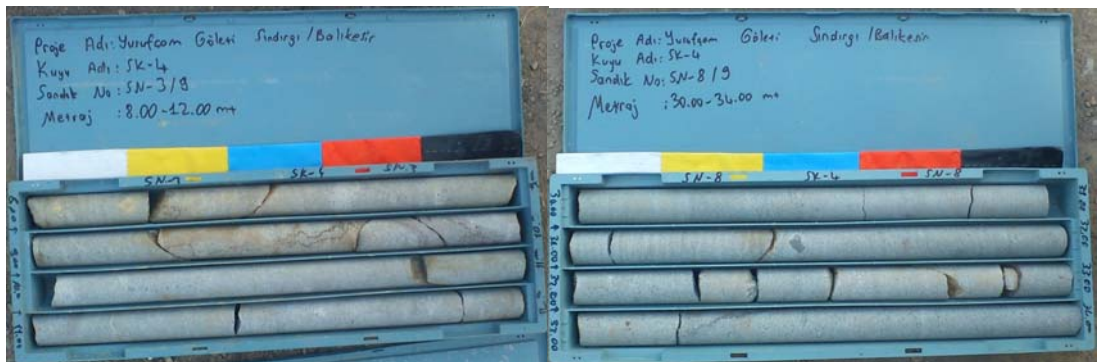
**Şekil 2.10:** SK-4 Sondaj kuyusundan çıkarılan karot örnekleri (DSİ ve Sepa Müh. Müş. İnş. Tic. Ltd. Şti, 2015).

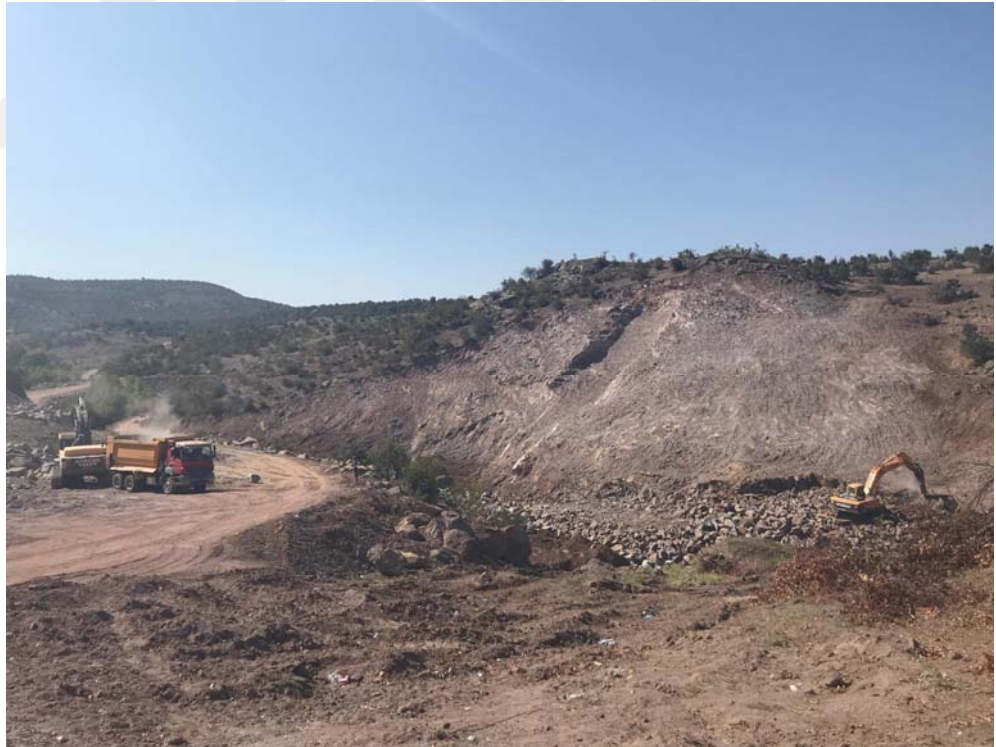
**Şekil 3.4:** Yusufçam Göletin aks yeri sol sahil.

Şekil 3.4, Şekil 3.5 ve Şekil 3.6’da aks yeri sağ sahil ve sol sahil fotoğrafları görülmektedir.

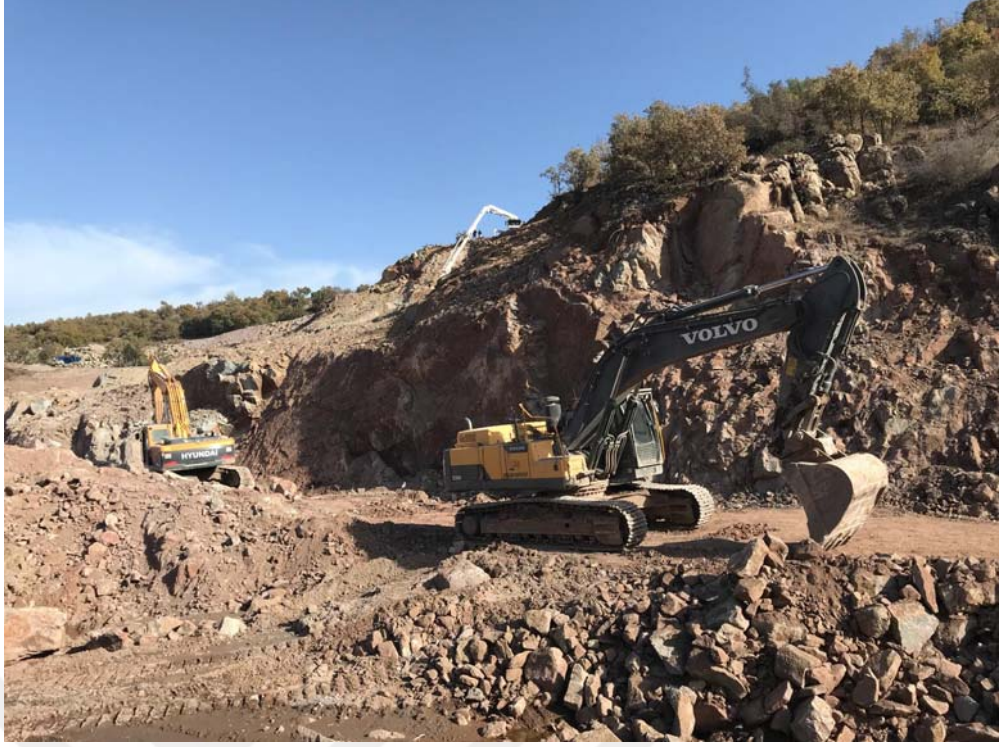
**Şekil 3.5:** Yusufçam Göletin aks yeri sağ sahil.

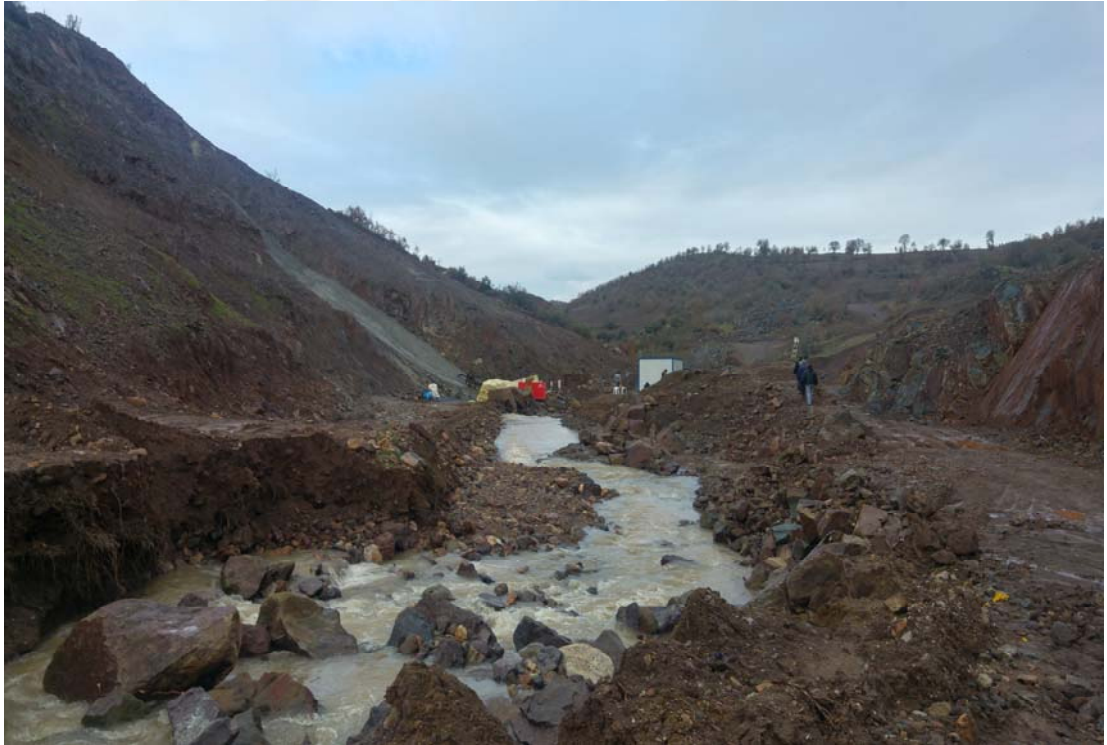
**Şekil 3.9:** Yusufçam Göleti rezervuar alanında yüzeyleyen Dasit-Riyodasit birimi.

Göl alanını oluşturan ana kayaç, dasit, riyodasit seviyelerinden oluşan Orta Miyosen yaşlı Sındırgı Volkanik Birimi gölet yerinde de yüzeylemektedir (Şekil 3.9). Sındırgı Volkanik Birimine ait dasit, riyolit, riyodasit birimleri temel kayayı oluşturmaktadır. Volkanikler üst seviyelerde parçalı, kırıklı, yer yer alterasyona uğramıştır. Birim derinlik arttıkça sağlam bir yapı göstermekte olup, açık gri renkli yer yer sağlam yer yer çatlaklı, çatlakları kalsit dolgulu sağlam görünüşlüdür.

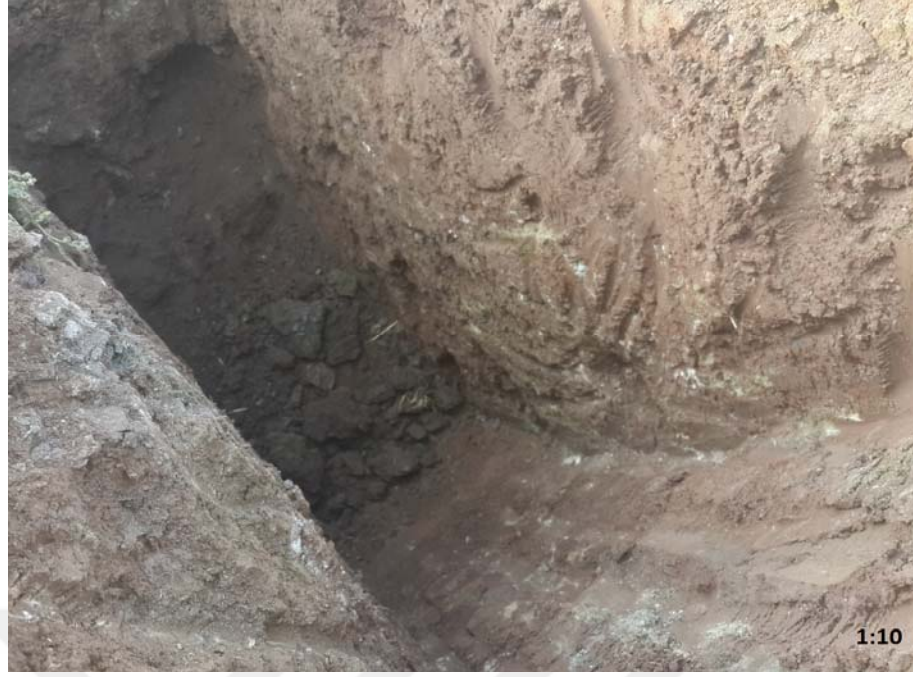
**Şekil 3.31:** A-101 Araştırma çukuru (DSİ ve Sepa Müh. Müş. İnş. Ltd. Şti. 2015).

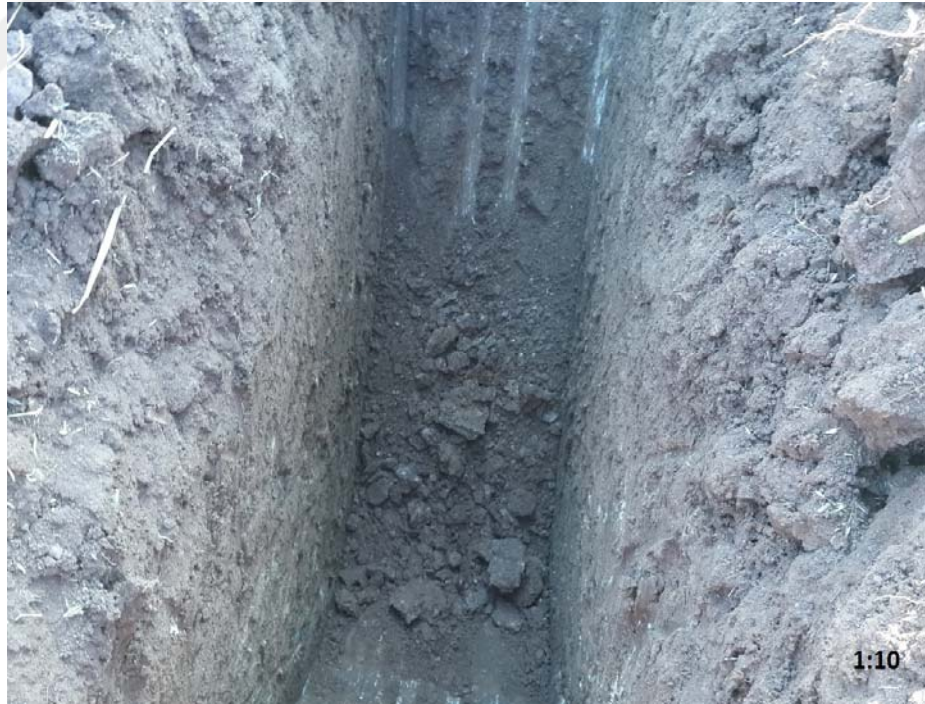
**Şekil 3.32:** A-106 Araştırma çukuru (DSİ ve Sepa Müh. Müş. İnş. Ltd. Şti. 2015).

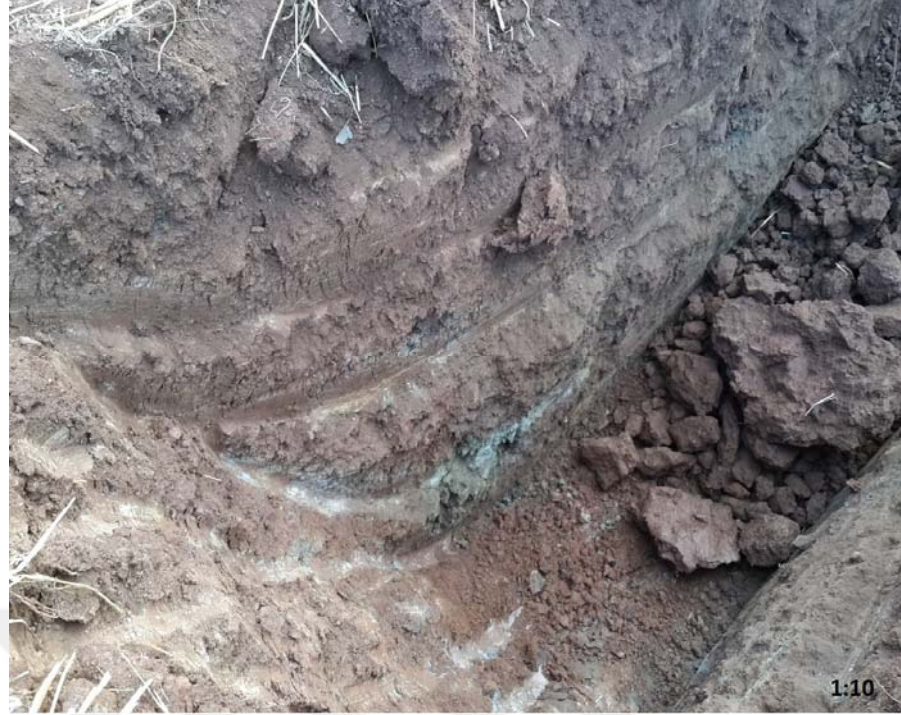
**Şekil 3.33:** A-108 Araştırma çukuru (DSİ ve Sepa Müh. Müş. İnş. Ltd. Şti. 2015).

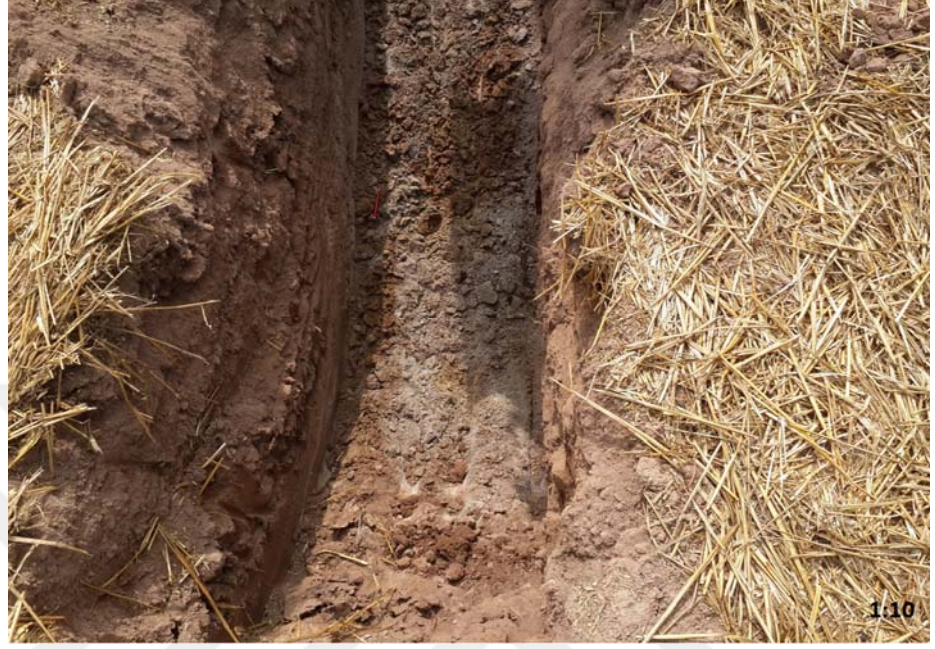
**Şekil 3.34:** B-201 Araştırma çukuru (DSİ ve Sepa Müh. Müş. İnş. Tic. Ltd. Şti, 2015).

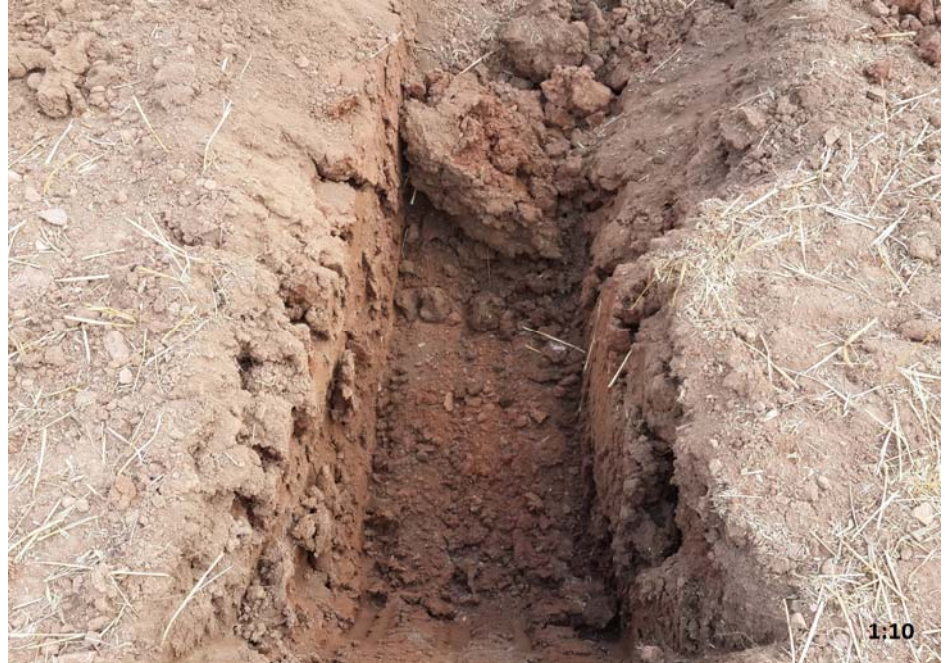
**Şekil 3.35:** B-206 Araştırma çukuru (DSİ ve Sepa Müh. Müş. İnş. Tic. Ltd. Şti, 2015).

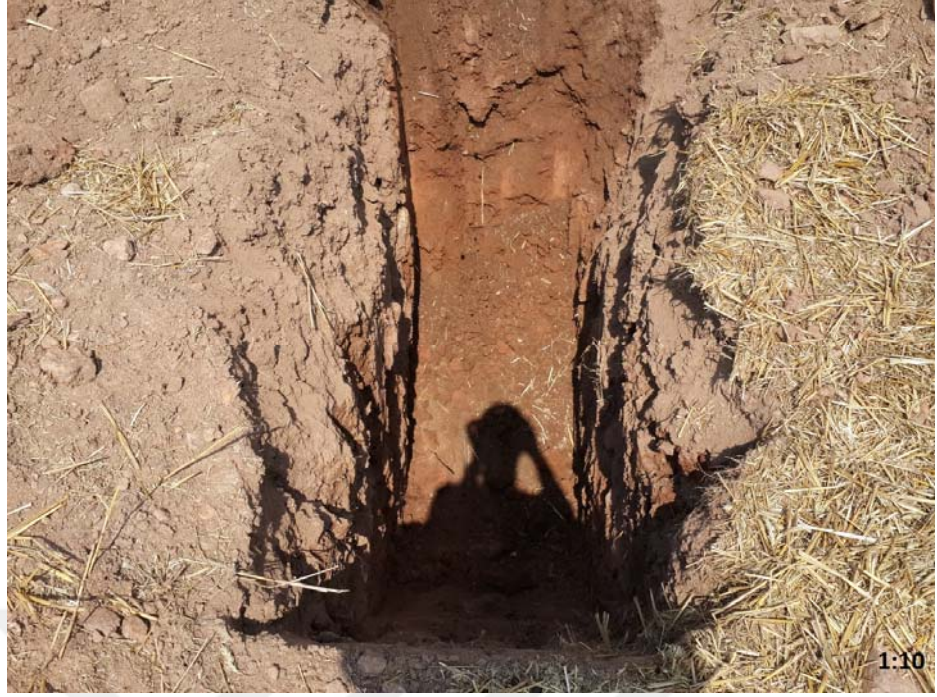
**Şekil 3.36:** B-207Araştırma çukuru (DSİ ve Sepa Müh. Müş. İnş. Tic. Ltd. Şti, 2015).

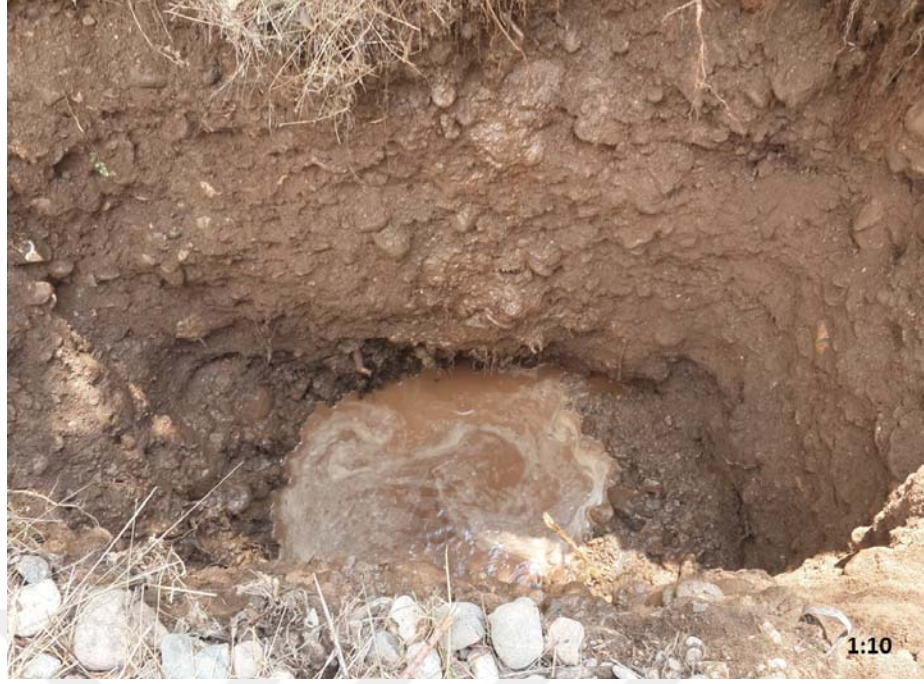
**Şekil 3.38:** C-303 Araştırma çukurları (DSİ ve Sepa Müh. Müş. İnş. Tic. Ltd. Şti, 2015).

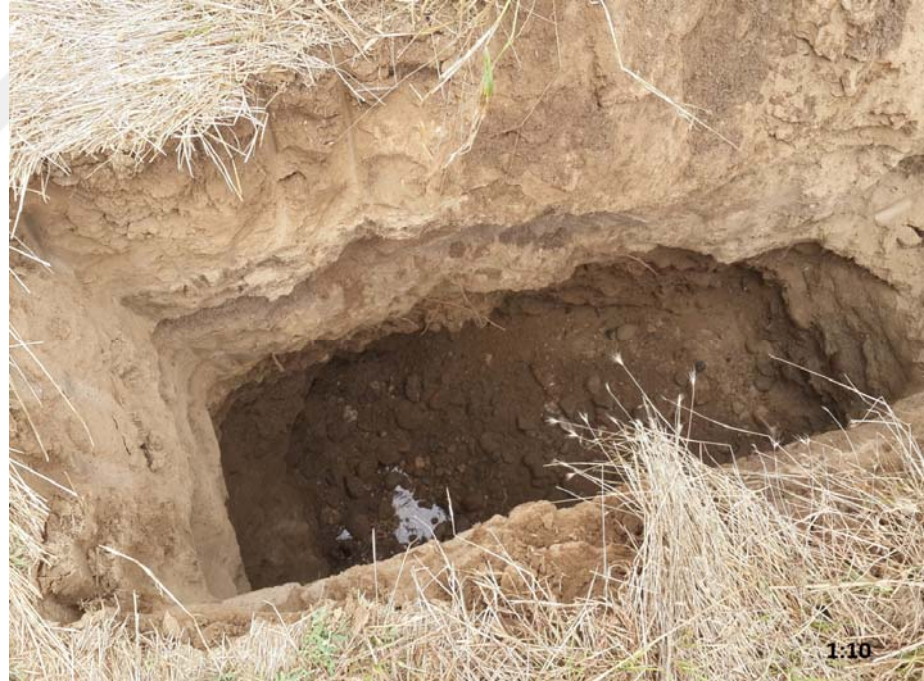
**Şekil 3.39:** C-305 Araştırma çukurları (DSİ ve Sepa Müh. Müş. İnş. Tic. Ltd. Şti, 2015).

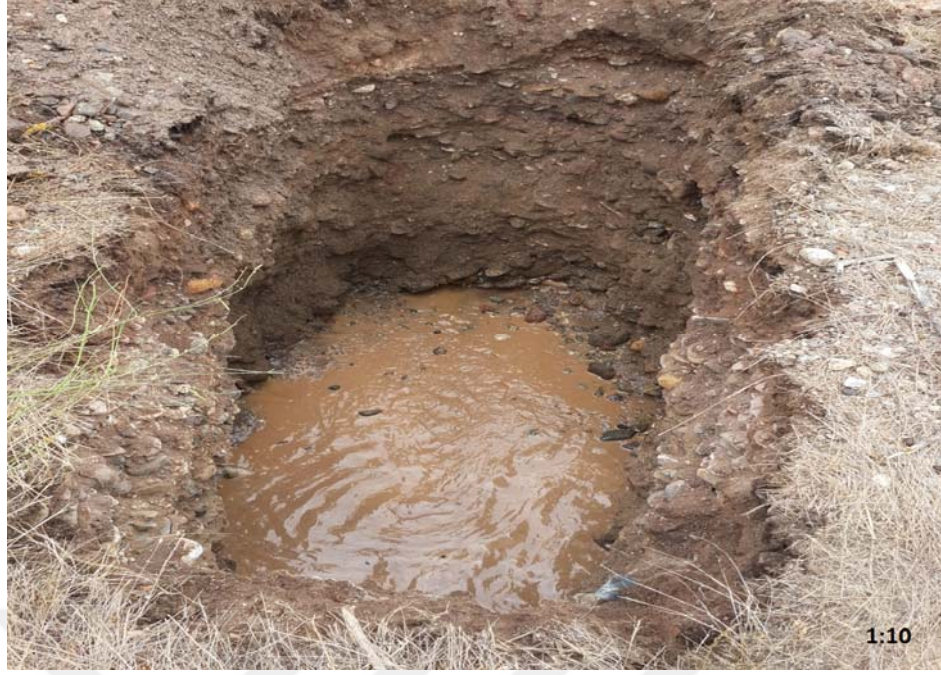
**Şekil 3.40:** C-307 Araştırma çukurları (DSİ ve Sepa Müh. Müş. İnş. Tic. Ltd. Şti, 2015).

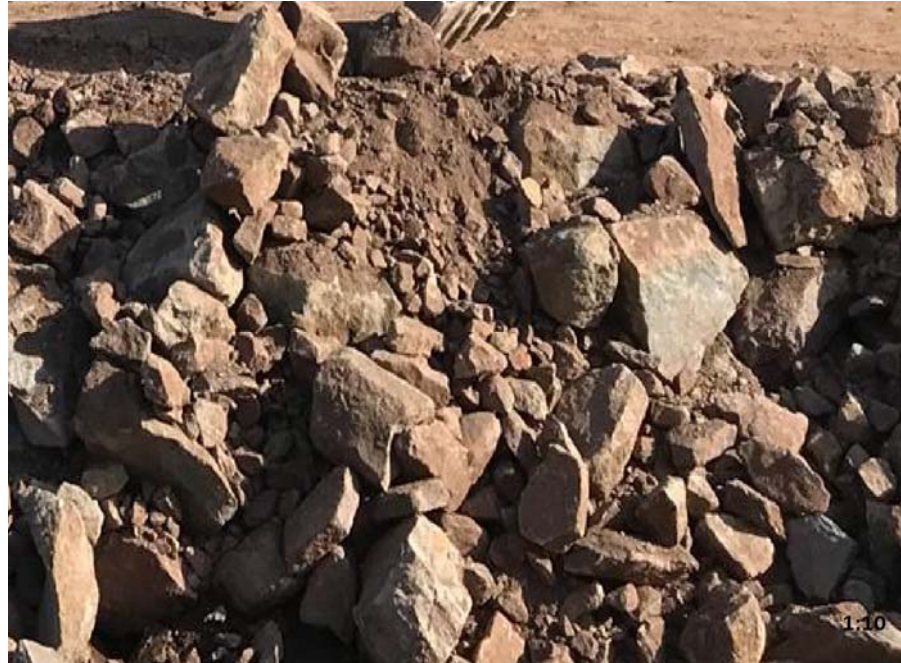
Şekil 3.42: Kaya malzeme sahasından dasit-riyodasit blokları (DSİ ve Sepa Müh. Müş. İnş. Tic. Ltd. Şti, 2015).

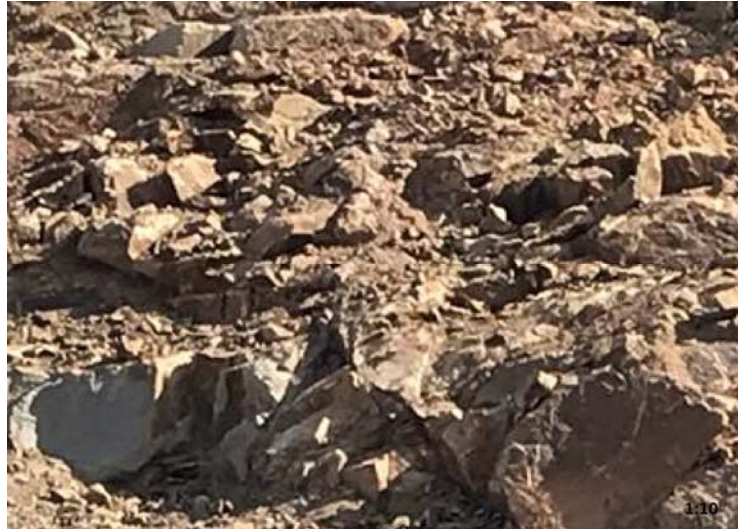
**Şekil 3.43:** Kaya malzeme sahasından dasit-riyodasit blokları (DSİ ve Sepa Müh. Müş. İnş. Tic. Ltd. Şti, 2015).
