**TOPKAPI SARAYI'NDA SUR-İ SULTANI**

**YÜKSEK LİSANS TEZİ**

**MİMARLIK ANABİLİM DALI**

**EDİRNE – 2021**

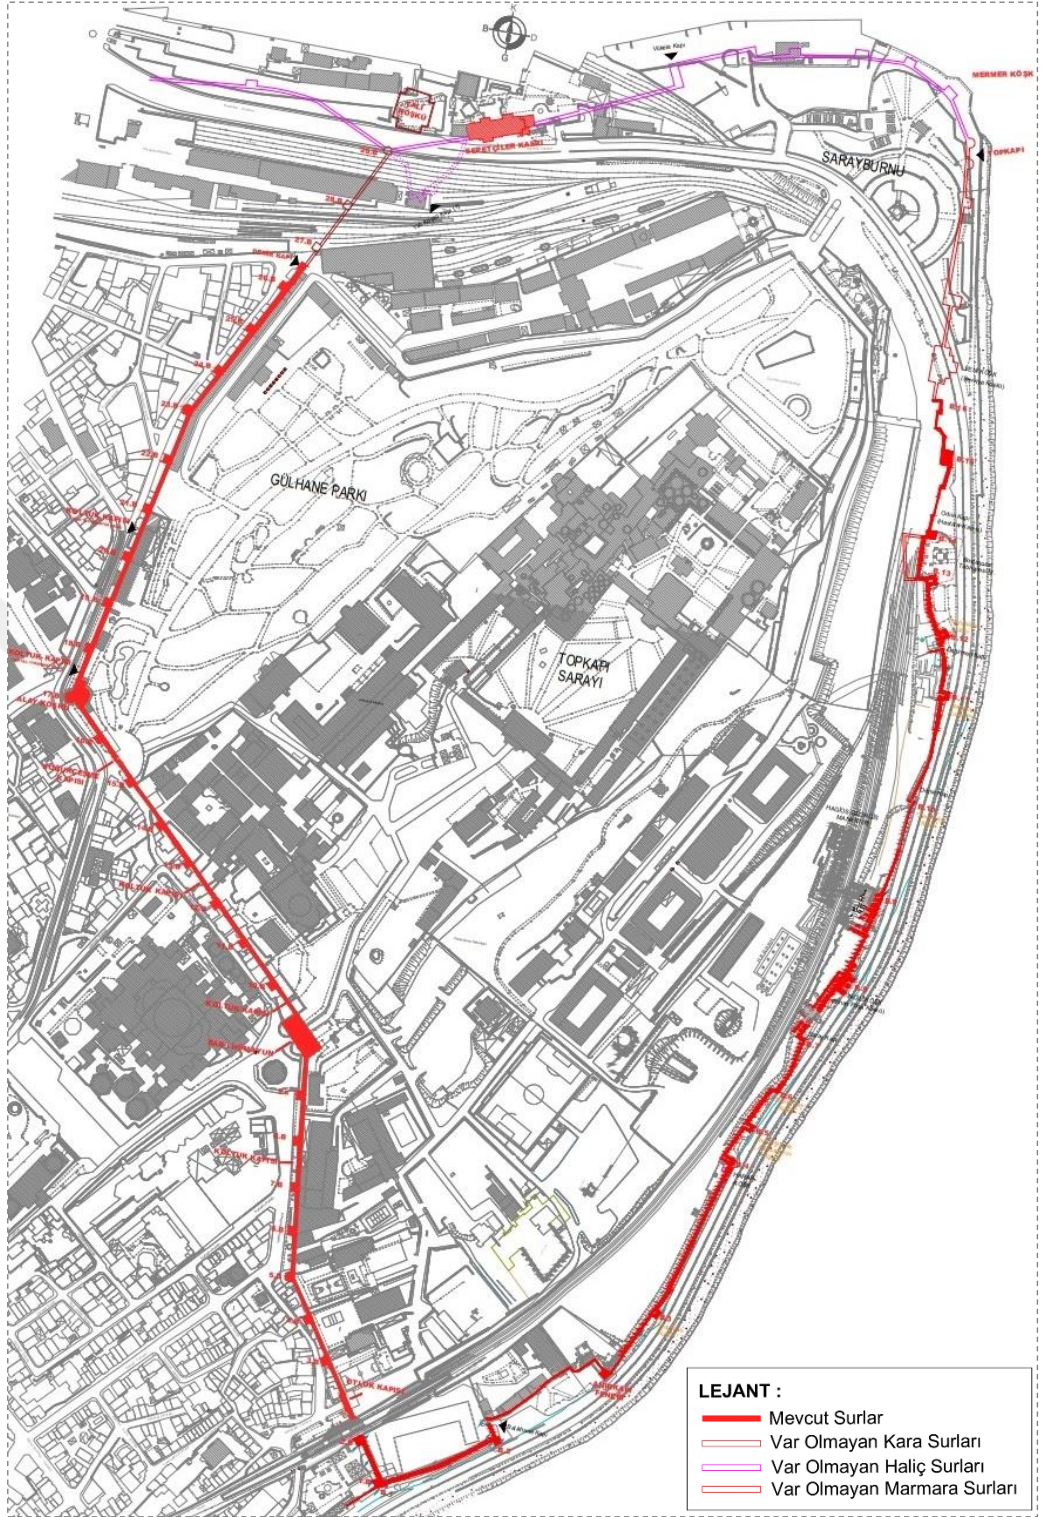
Şekil 3.6. Sur-i Sultani'nin günümüz halihazır durumuna ilişkin vaziyet planı rölövesi (İRAM; Soyal).<sup>33</sup>

Aynı istikamette devam edince sur hattının kırılma yaptığı bir köşe burcu ve devamında da günümüzdeki sur hattının son bulduğu Demirkapı bulunmaktadır. Bu kapıdan Gülhane Park alanına giriş-çıkış sağlanmakta olup kapının bitişiğinde sahil istikametinde demiryolu yapıları ve rayları bulunmaktadır. Kapıya yakın bir mesafede Sirkeci Tren İstasyonu yer almaktadır. Bu bağlamda Sur-i Sultani yerleşim alanının etrafı kara, deniz ve demiryolu ulaşım ağıyla çevrelenmiş durumdadır (Şekil 3.6, Şekil 3.9).

<sup>35</sup> Şekildeki harita çalışması, Sur-i Sultani'nin Şekil 3.6'deki rölövesi ile Müller-Wiener'in alana ilişkin yayınlamış olduğu restitüsyon denemesinin altlık olarak kullanılması sonucunda oluşturulmuştur (Harita kaynağı: Müller-Wiener, 2002, ss.497).

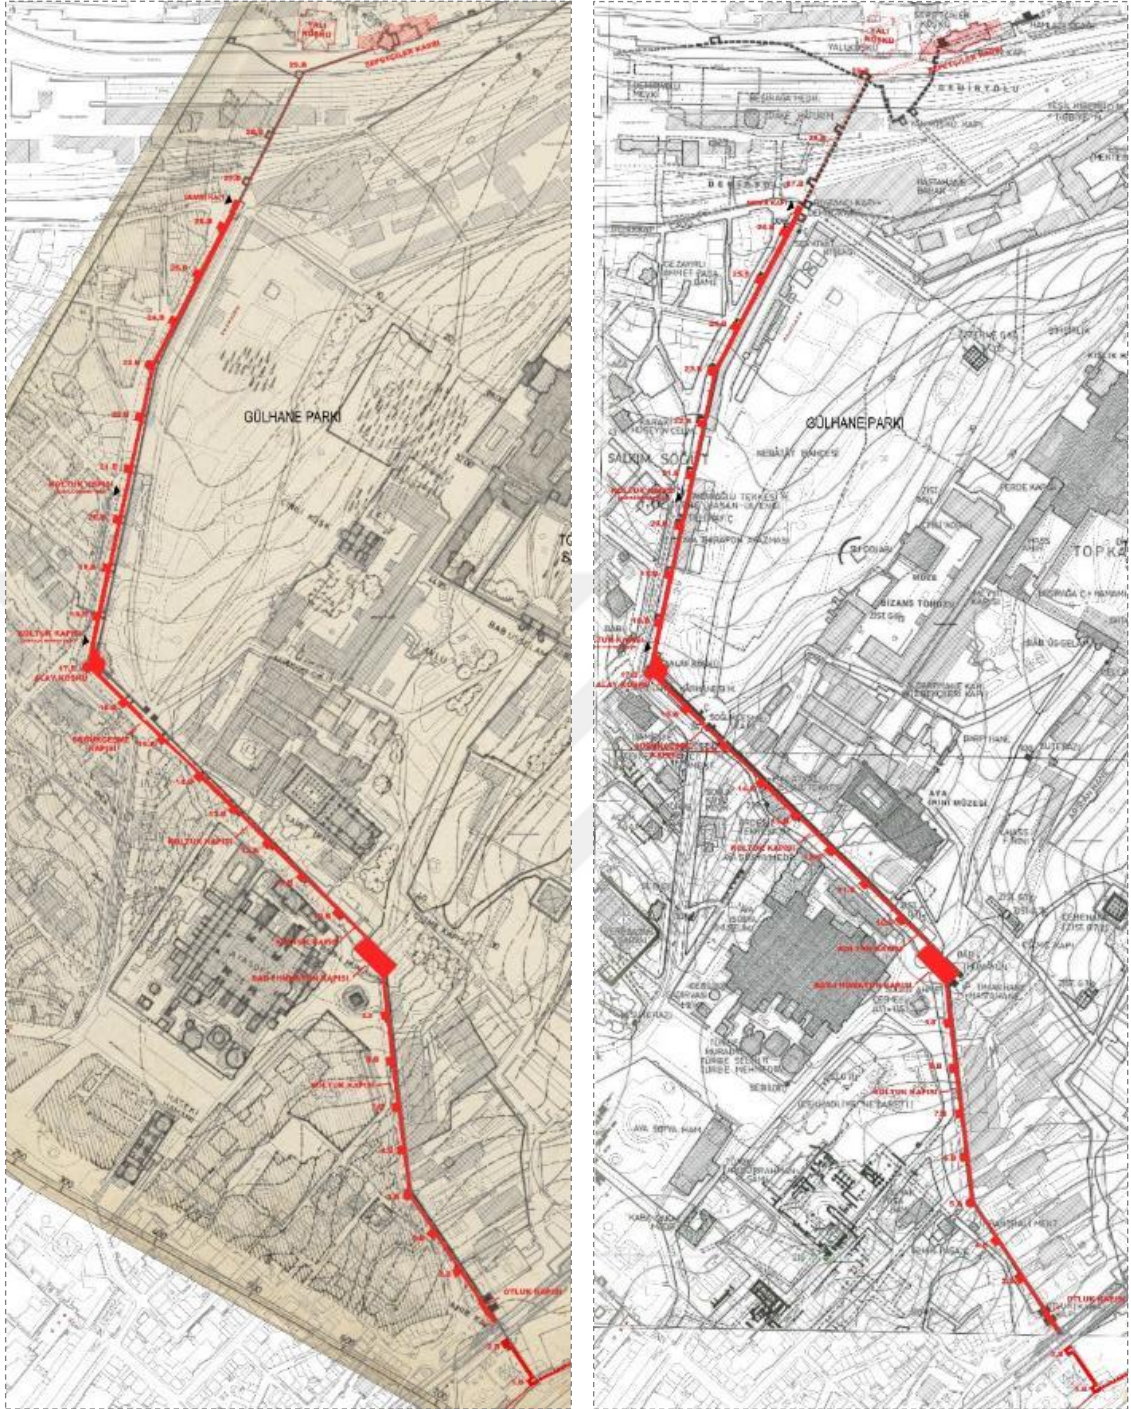
**Şekil 3.17.** S.H.Eldem (soldaki) ve Müller-Wiener (sağdaki) restitüsyon çizimlerinde kara sur hattının rölöve çizimi ile örtüştürülmesi ve tamamlanması (Soyal).<sup>47</sup>

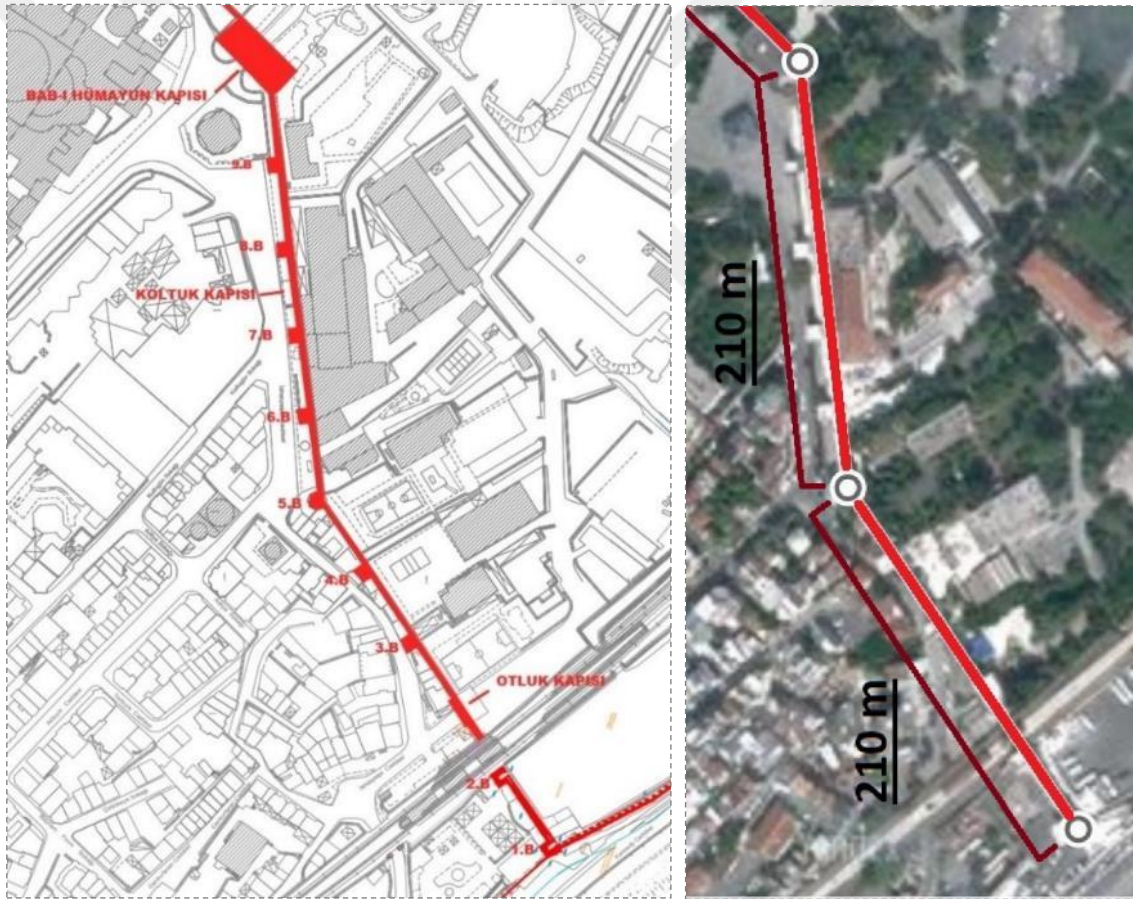
Şekil 3.27. Ahırkapı Mevkii – Bab-ı Hümayun Arasındaki Bölüm ve Uzunlukları (URL-12).<sup>59</sup>

burçlarla desteklenmiş beş doğrusal sur duvarı hattından oluşmaktadır (Şekil 3.18). Bu hattın güney tarafında Marmara kıyısında Ahırkapı civarındaki deniz surlarından dikine bir istikamette İshak Paşa yokuşundan tepeye doğru çıkarken sekizgen köşe burcu ile hafif bir açıda kuzey yönünde kırılma yaparak sarayın kara surundaki ana giriş kapısı (saltanat kapısı) olan Bab-ı Hümayun'a bağlanmaktadır. Bu bölümdeki iki doğrusal sur hattının köşe burçları arasındaki uzunlukları yaklaşık olarak birbiri ile aynı mesafededir. Bunlardan 1 nolu burç ile 5 nolu burç arasındaki kısım yaklaşık 210 m, devamındaki kısım olan 5 nolu burç ile Bab-ı Hümayun arasındaki kısım da yaklaşık 210 m olup toplamda yaklaşık olarak 420 metre uzunlunda (Şekil 3.26, Şekil 3.27, Şekil 3.28).

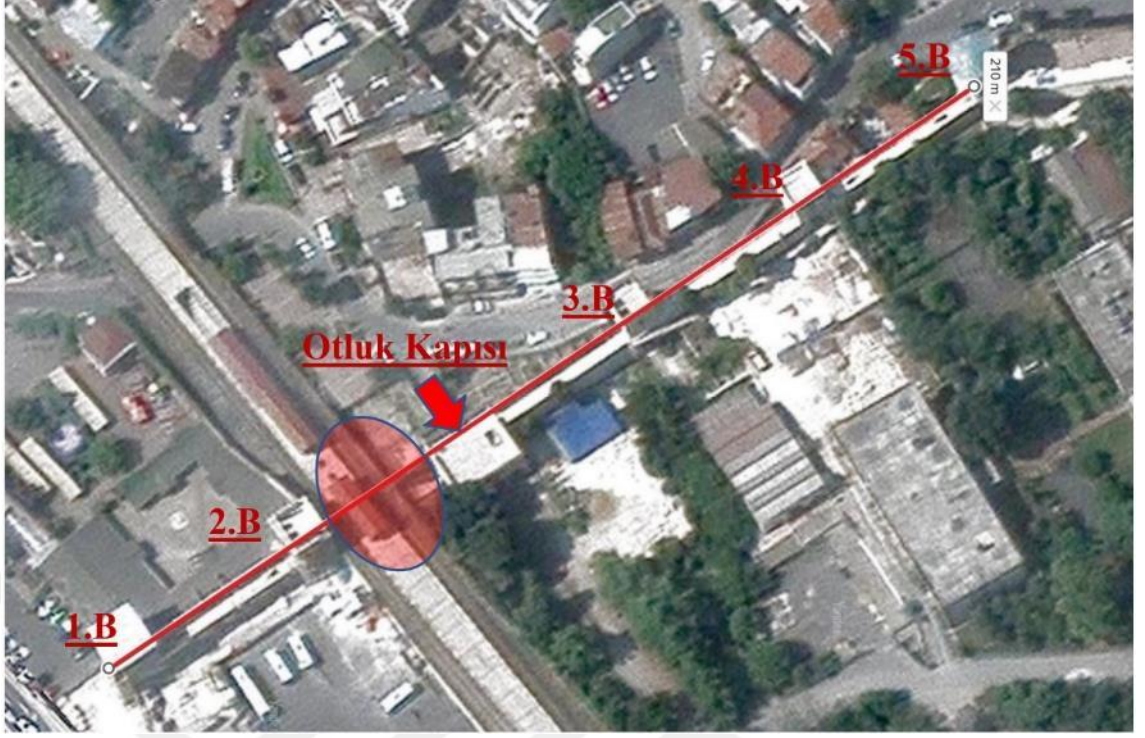
**Şekil 3.30.** Kara Suru, Ahırkapı Mevkii ile Bab-ı Hümayun Arasındaki Bölüm (1 nolu dörtgen burç ile 5 nolu sekizgen burç arasındaki kısım) (URL-12).

Ahırkapı mevkii ile Bab-ı Hümayun arasındaki bu bölümde bulunan iki doğrusal sur hattından güney ucundaki birinci kısım Marmara deniz suru tarafında dörtgen 1 nolu burç ile başlamakta ve İshak Paşa yokuşu istikametinde devam etmektedir. Sur hattının köşe kırılmasını yaptığı noktada 5 nolu sekizgen burç (kule) ile yön değiştirmektedir. Bu iki nokta arasındaki sur duvarında üç adet dörtgen burç ile saray ana giriş kapılarından olan Otluk Kapısı yer almaktadır. Bu kısmın uzunluğu yaklaşık 210 metredir (Şekil 3.27). Marmara yönünden 2 nolu dörtgen burç ile Otluk Kapısı arasından tren yolu geçmesi sebebiyle buradaki sur duvarı yıkıldığı için günümüze ulaşmamıştır. Bu sur hattı üzerinde 2 nolu burç ile 3 nolu burç arasında yer alan ve adeta ortalanarak konumlanmış olan Otluk Kapısı'na taban oturum alanı olarak bakıldığında komşuluğundaki dörtgen burçlardan daha geniş bir oturma alanına sahip olduğu ve bir kapı fonksiyonu dışında sur duvarını tahkim eden burç yapıları gibi görev yüklendiği anlaşılmaktadır. Bu bağlamda, yaklaşık 210 m toplam uzunluğa sahip olan sur hattı bölümünde burçlar arasındaki akstan aksa ortalama uzaklık mesafesi 42 metredir (Şekil 3.29, Şekil 3.30).

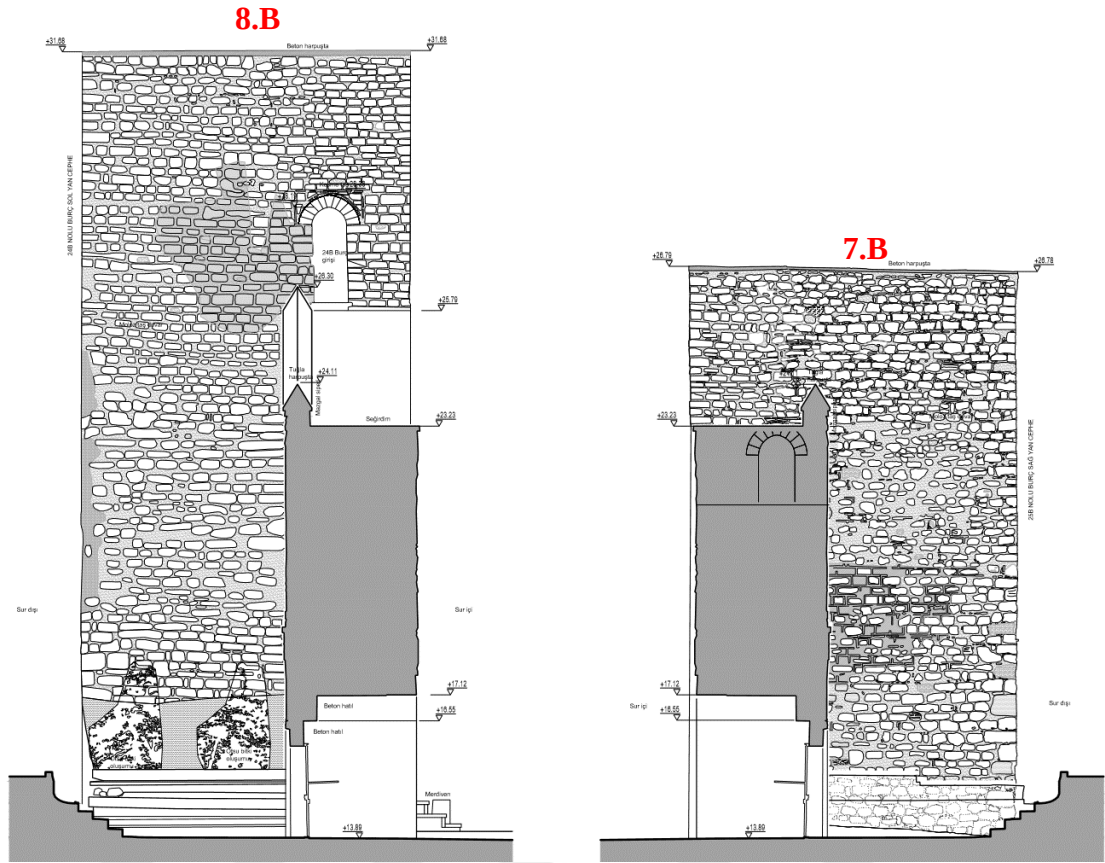
Şekil 3.65. 7 ve 8 nolu burçlar arasındaki koltuk kapısı ve surlara ilişkin kesit detayı, 2015 (İRAM).<sup>84</sup>

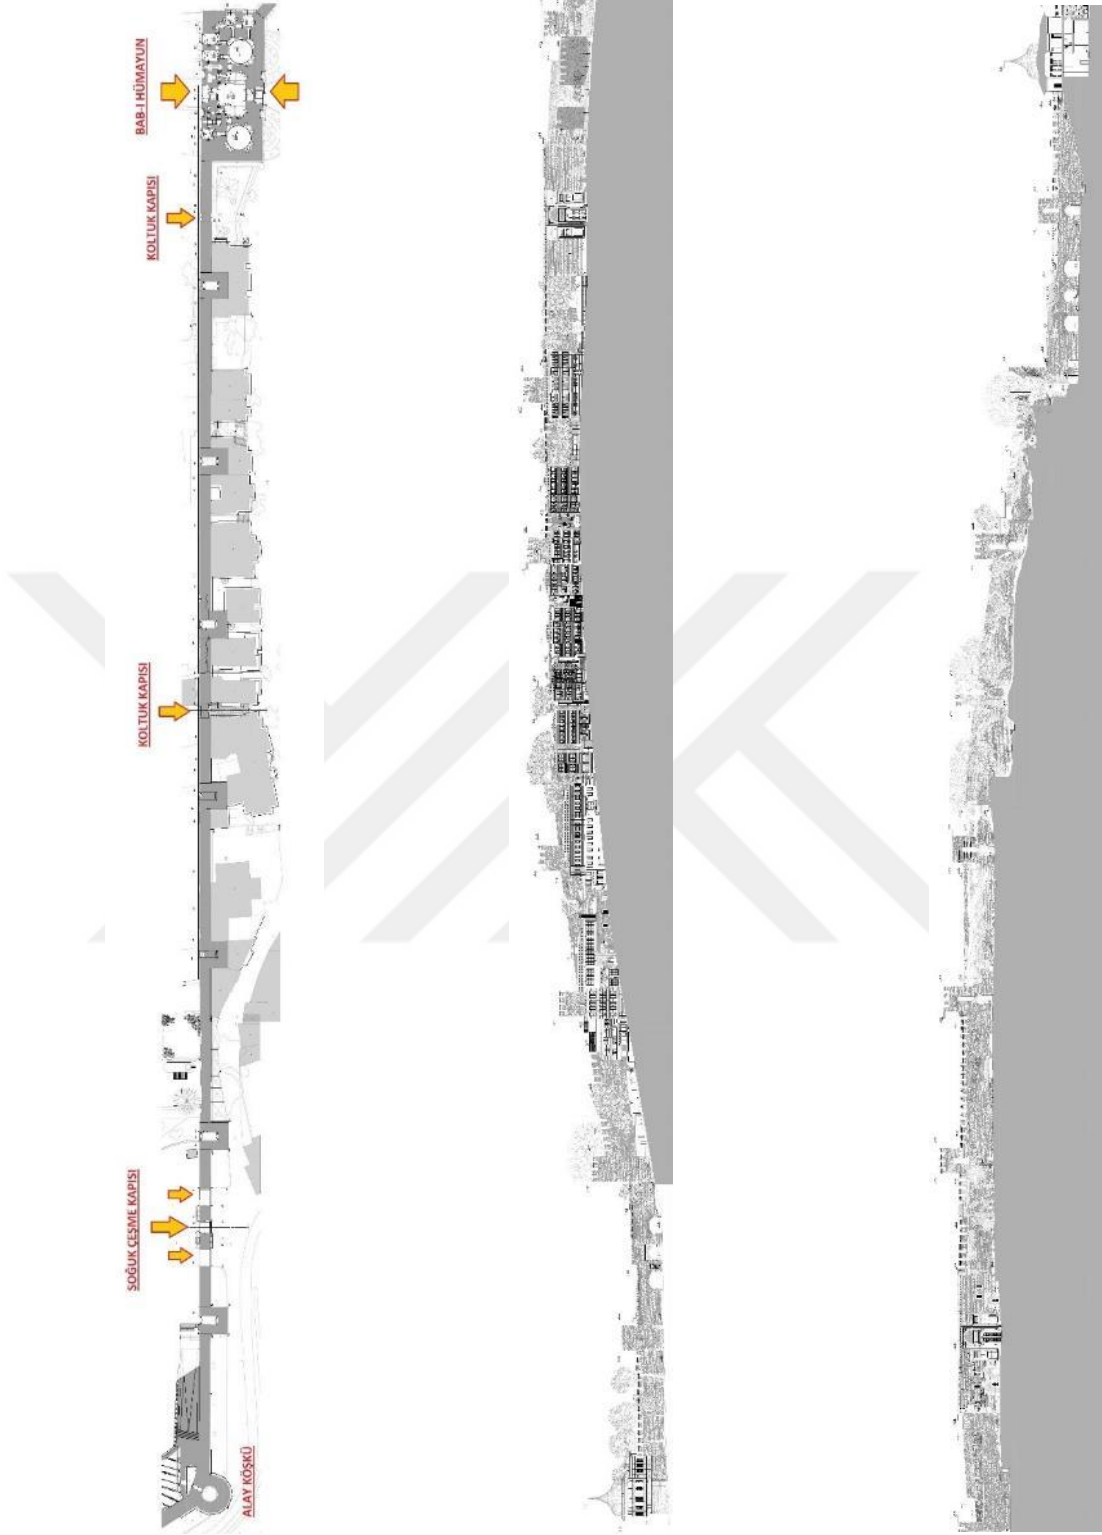
**Şekil 3.69.** Bab-ı Hümayun ile Alay Köşkü arasındaki sur hattının plan ve siluet görünüşleri (İRAM).<sup>88</sup>

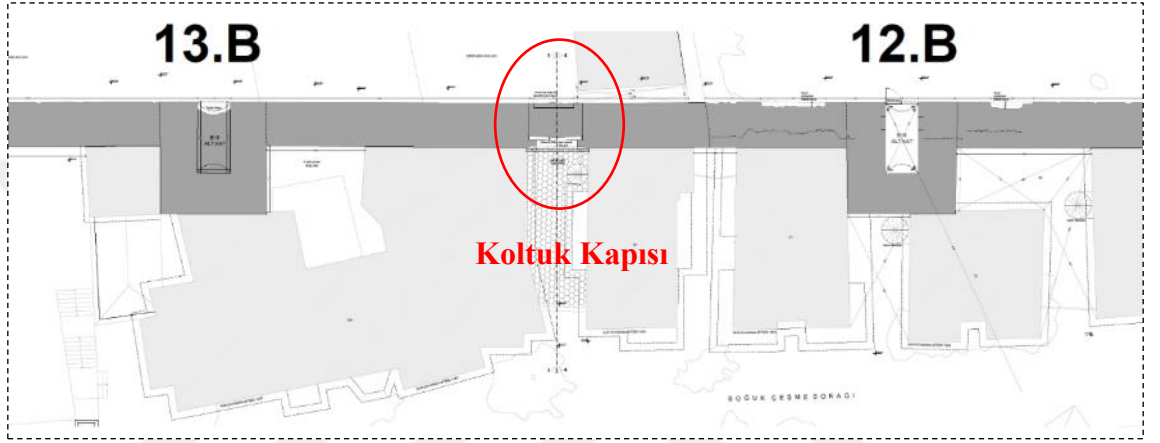
Şekil 3.131. 12 Nolu Burç ile 13 Nolu Burç Arasına İlişkin Rölöve (İRAM).<sup>119</sup>

Kara sur hattının Bab-ı Hümayun ile Alay Köşkü arasındaki kısımda kalan 12 nolu dörtgen burç ile 13 nolu dörtgen buçlar arasında doğrusal olarak uzanan, kuzey batı-güney doğu hattında devam eden sur duvarı yaklaşık 35,4 m uzunluğundadır. Üst kısımlarında yine diğer kısımlarda olduğu gibi bütünlük arz eden seğirdim yolu mevcuttur. Zeminde birikmiş olan yoğun toprak dolgu sebebiyle sur duvarı sınırlarının izlenmesi güçleşmiştir. Sur duvar kalınlığının yoğun hasar ve dönem müdahaleleri sebebiyle 2,9 m ile 2 m arasında değiştiği görülmektedir. Halihazırda sur duvarının Soğuk Çeşme Sokağına bakan cephesinde diğer sur dibi yapılanmalarında olduğu gibi sur duvarına bitişik olarak inşa edilmiş üç adet konut yapısı bulunmaktadır. Söz konusu yapı grubu aralarındaki boşluklardan 13 nolu dörtgen burca 18 m mesafede konumlanan yaklaşık 2,7 m açıklığında, günümüzde aktif olarak kullanılmayan koltuk kapısının demir

kapı boşluğu görülmektedir. Sur duvarı üzerindeki mazgal siperlerinin tamamen yıkılmış olup görülmektedir. Sur duvarı Alay Köşkü istikametinde 13 nolu dörtgen burç ile birleşmekte olup söz konusu dörtgen burcun çevresi yaklaşık olarak 7,1 x 7,5 m ölçülerindedir. Burç, her yönde üzerleri tuğla harpuştalı mazgal siperleri ile çevrilmiştir. Burç üzerindeki mazgal siperleri yaklaşık olarak 0,60 ile 0,70 m civarındadır (Şekil 3.131, Şekil 3.132, Şekil 3.133, Şekil 3.134).

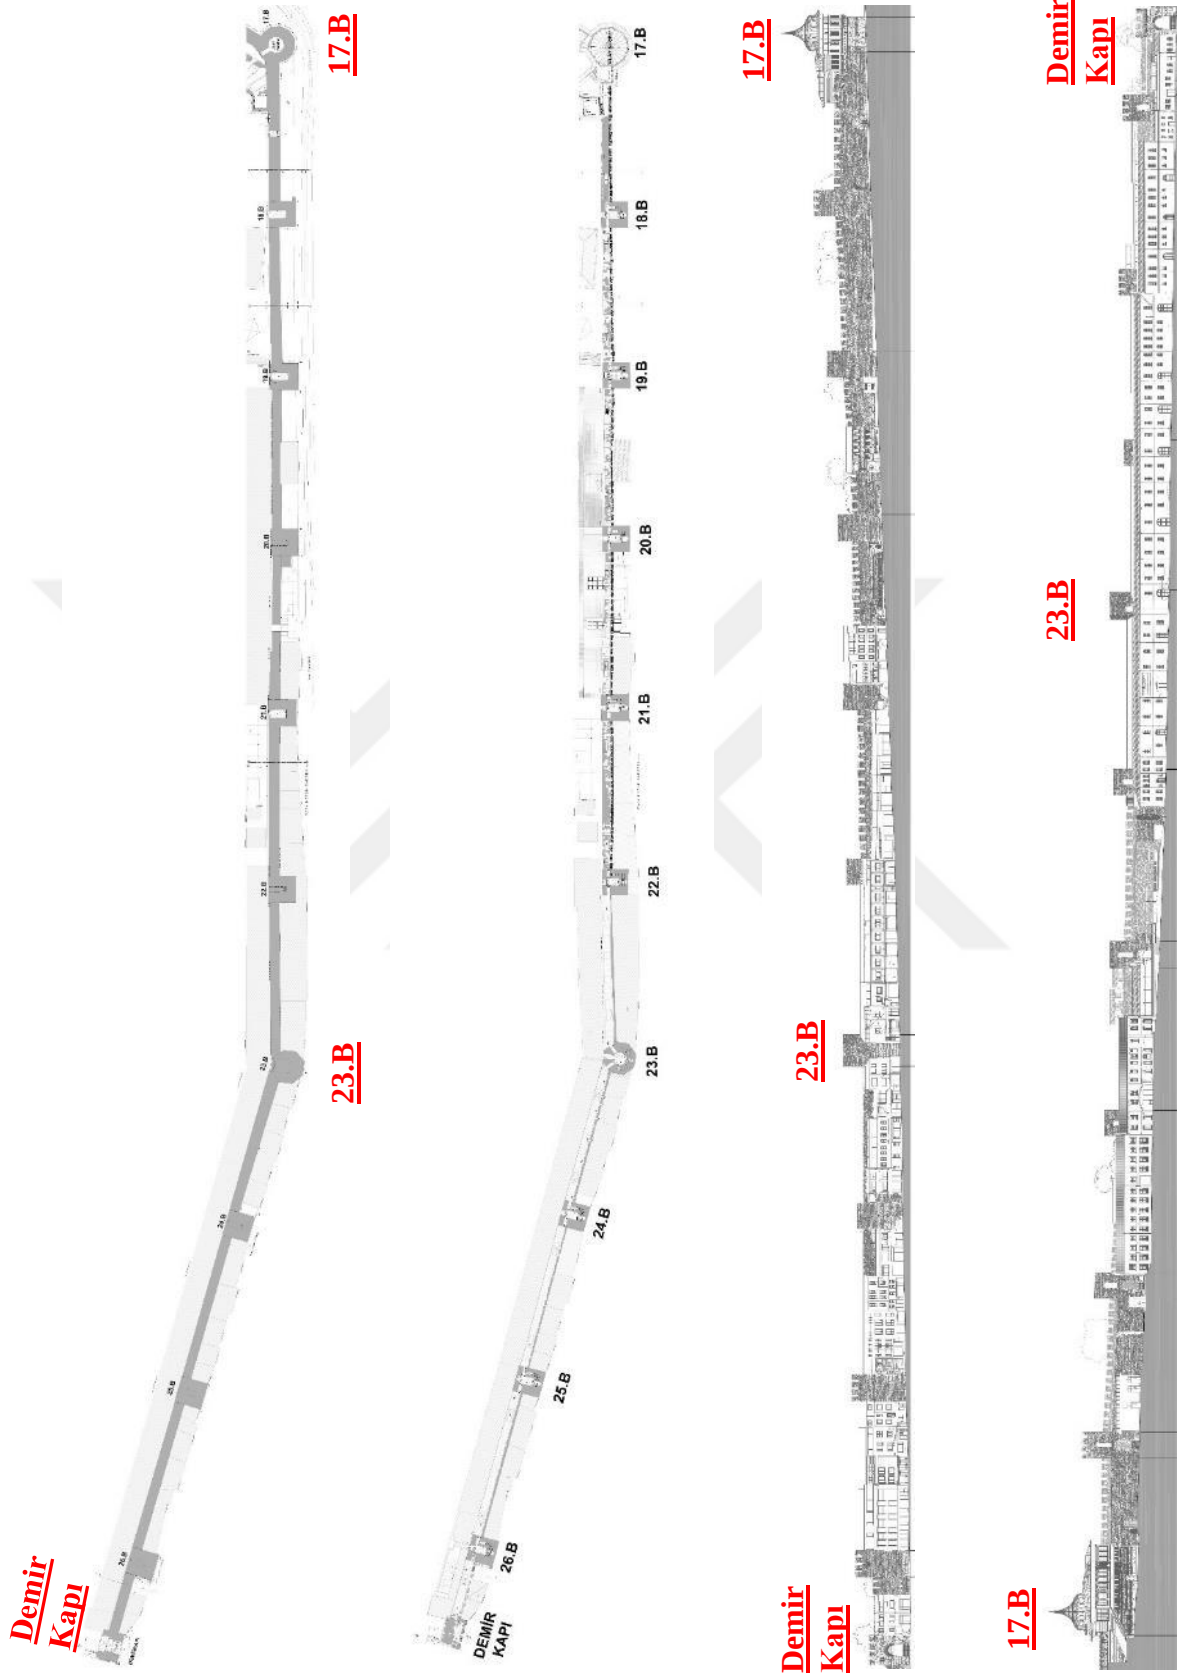
Şekil 3.173. Alay Köşkü ile Demirkapi arasındaki sur hattının rölöve planları ve silüetleri (İRAM).

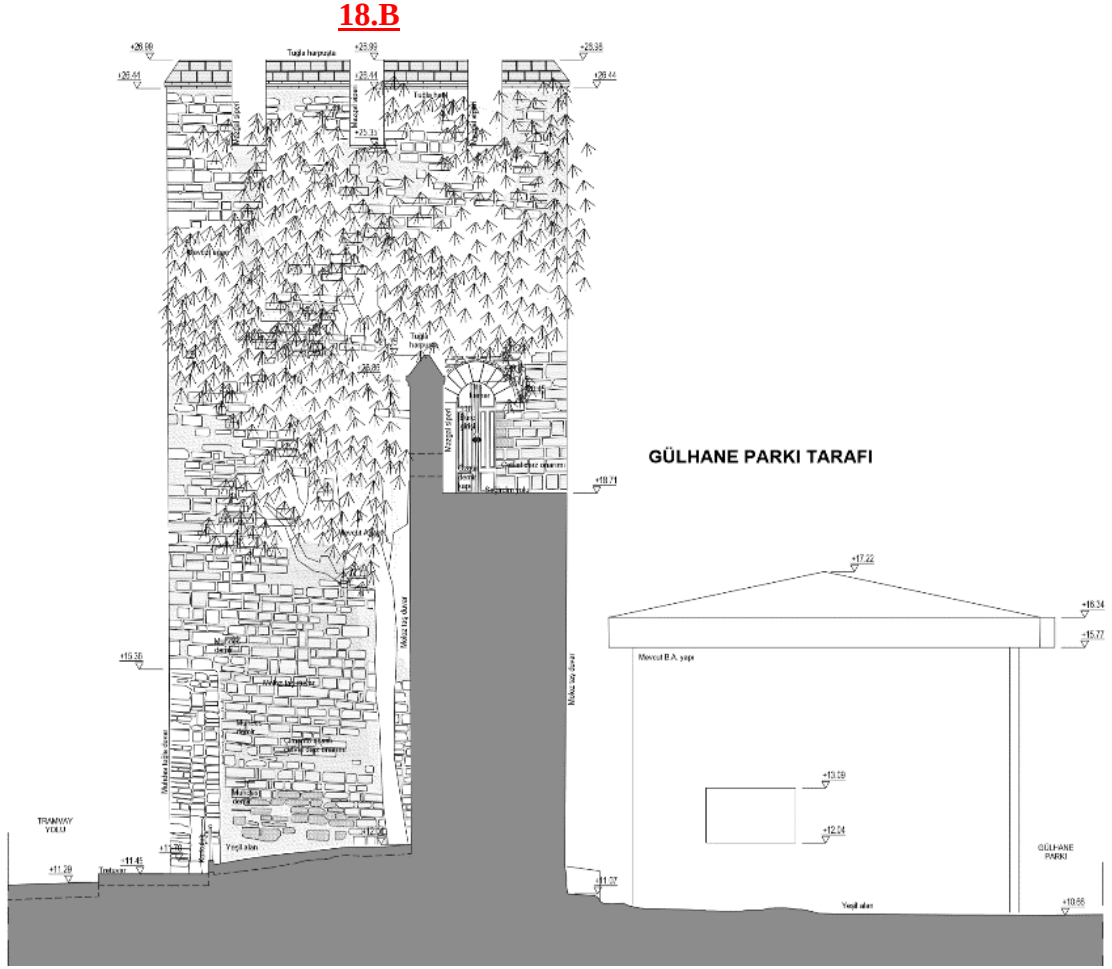
**Şekil 3.189.** 17 nolu burç ile 18 nolu burç arasında “6-6 kesiti” (İRAM).

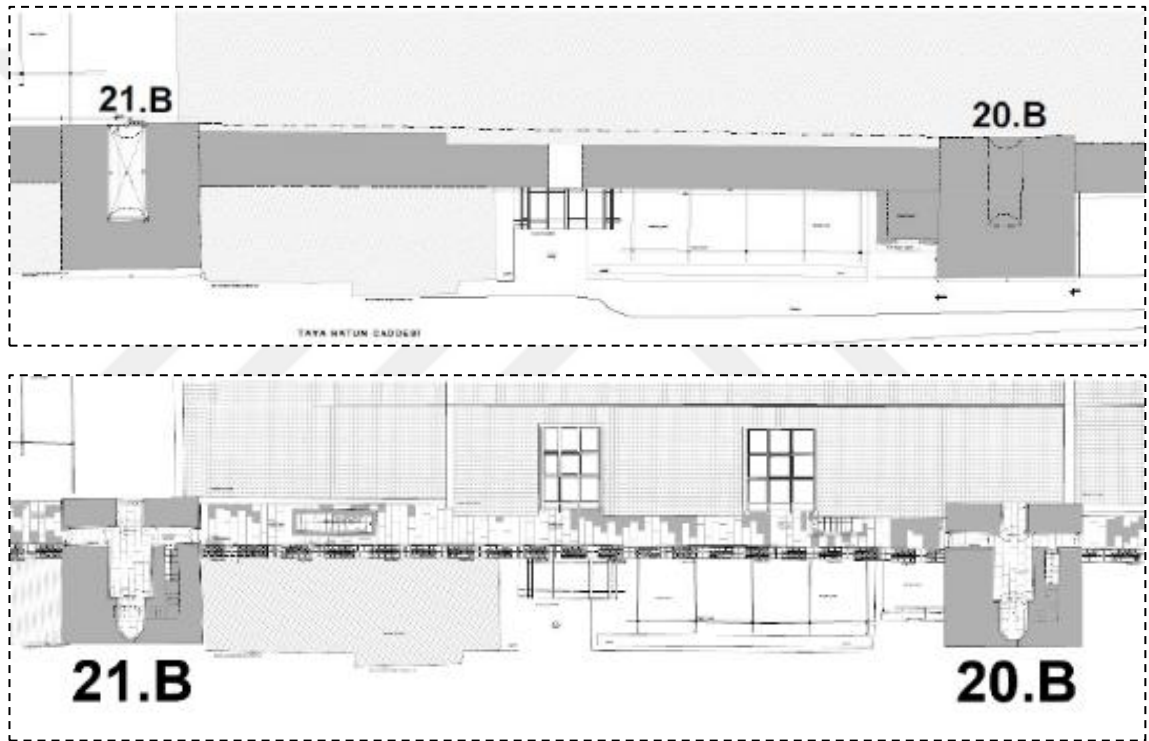
Şekil 3.214. 20 nolu burç ile 21 nolu burç arasındaki kısmın alt ve üst kot rölöve plan şemaları (İRAM).

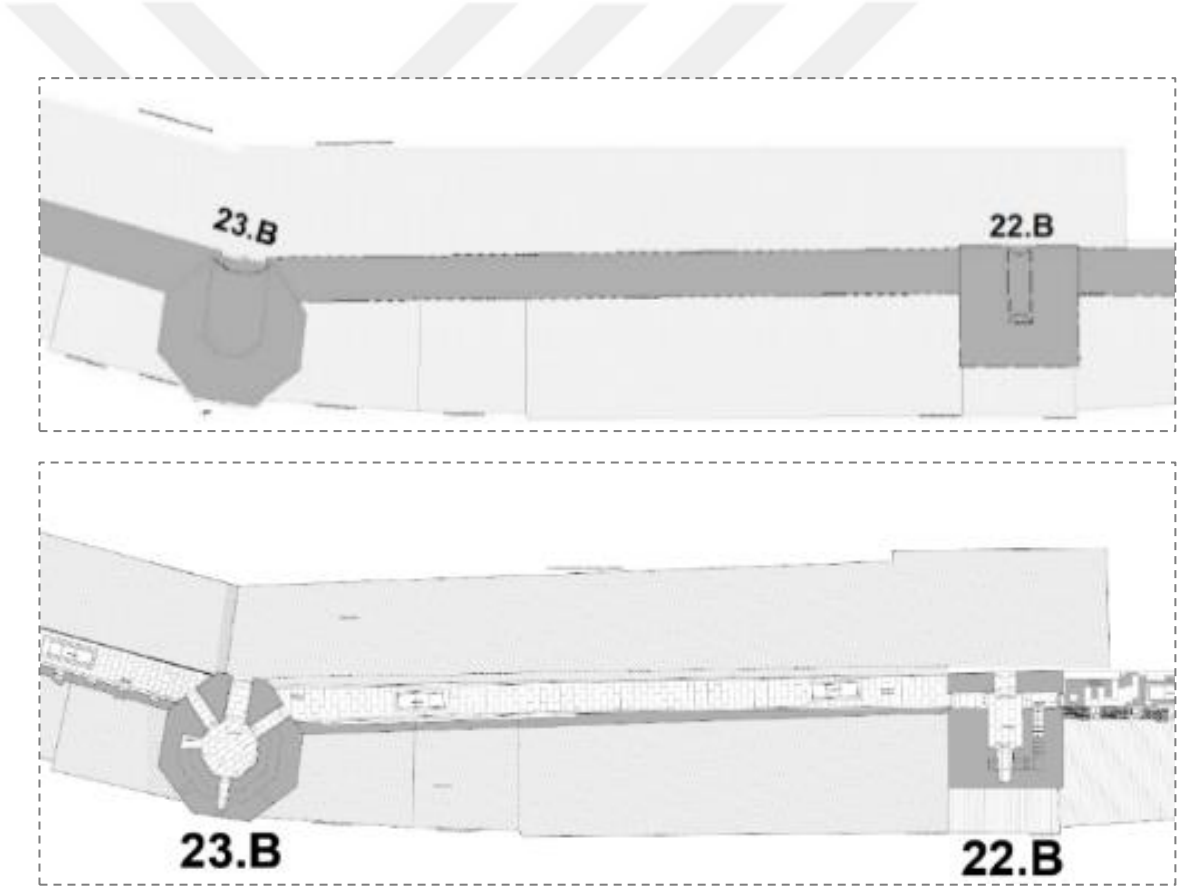
Şekil 3.233: 22 nolu burç ile 23 nolu burç arasındaki kısmın alt ve üst kot plan şemaları (İRAM)

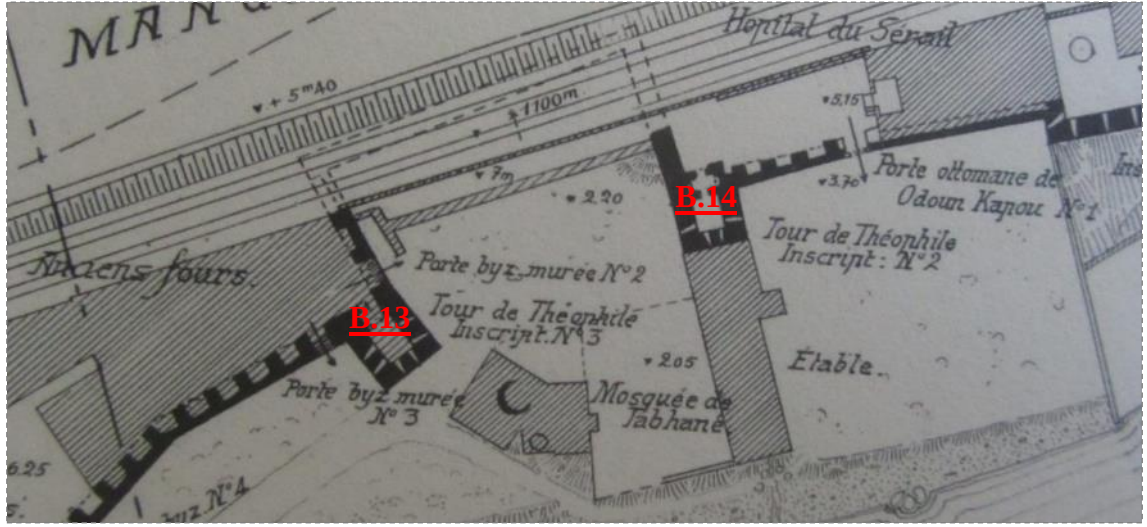
Şekil 3.340 B.14 ve B.13 burçları ile arası ve etrafına ilişkin plan şeması (Demangel-Mamboury).<sup>201</sup>

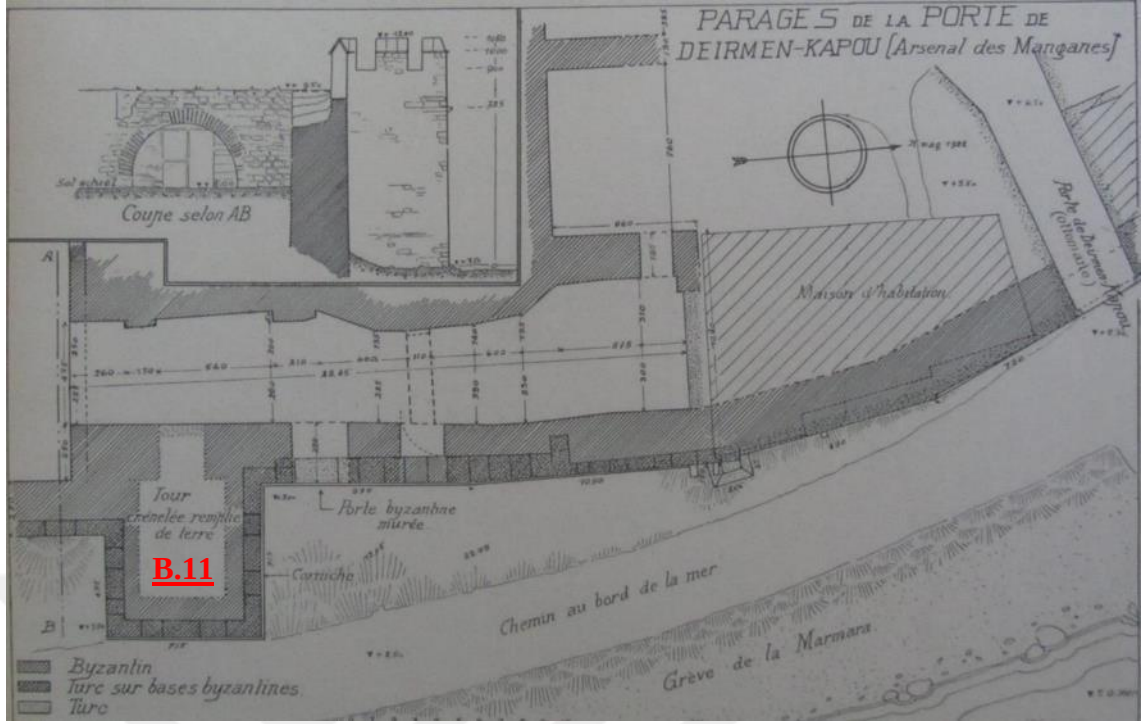
Şekil 3.360 B.11 burcu ile B.12 istikametindeki sur duvarı ve sur içi yapılanmalarına ilişkin detaylar (Demangel – Mamboury)

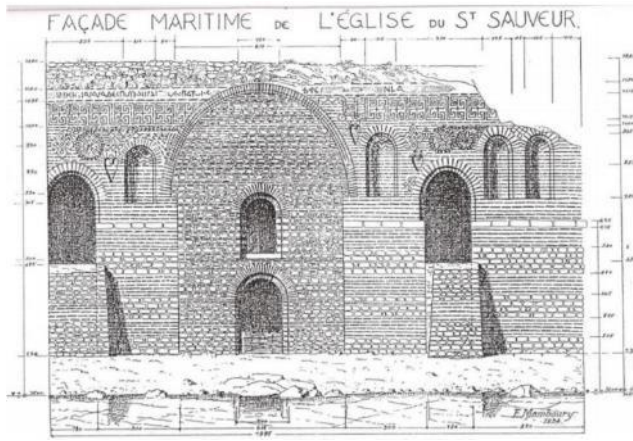
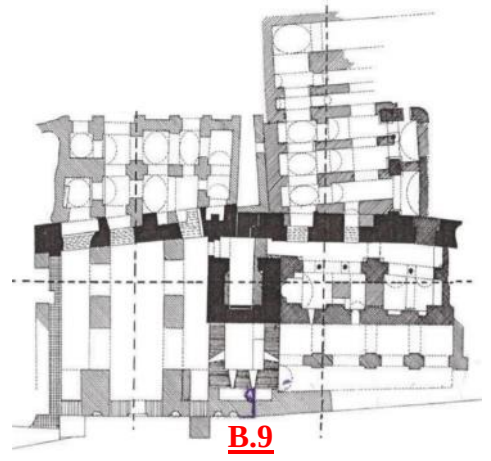
**B.9**

Şekil 3.376 B.9 bitişiğindeki Bizans yapı kalıntısına ilişkin cephe ve plan şeması (Demangel-Mamboury)

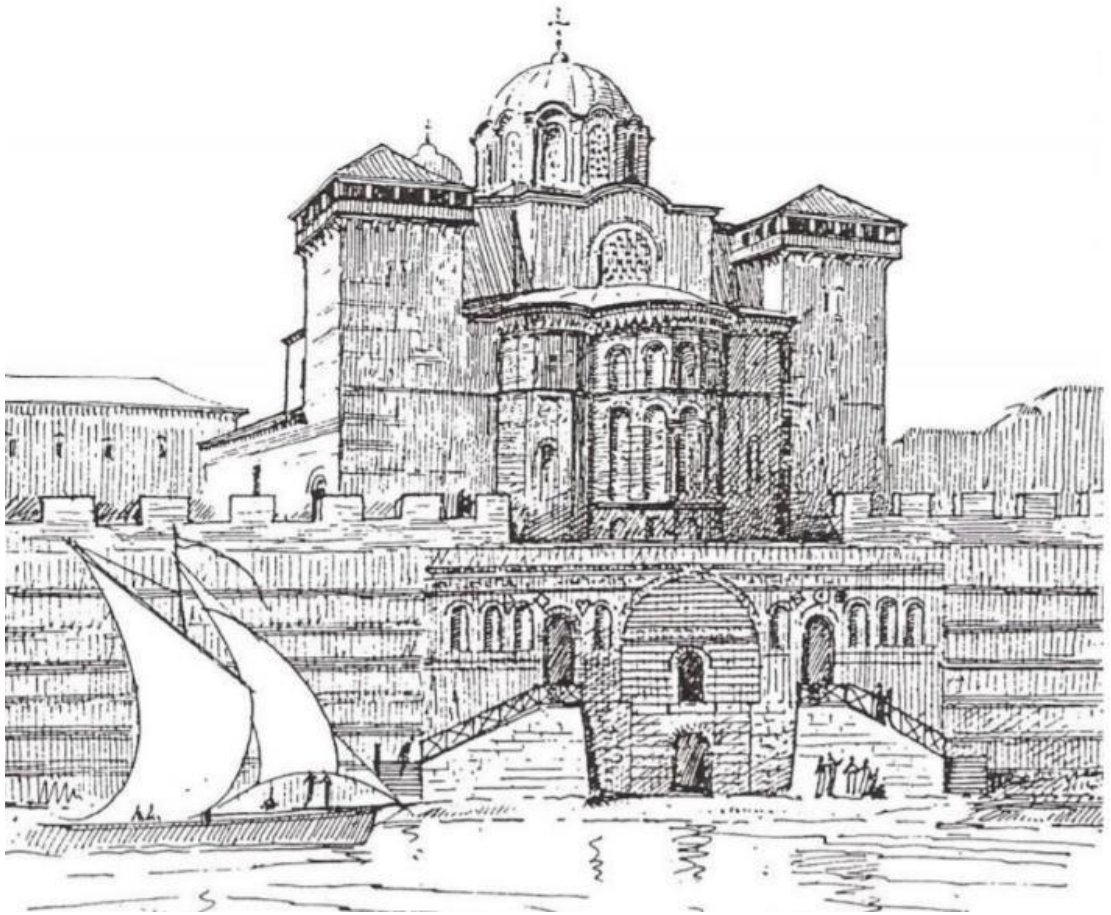
Şekil 3.377 Bizans yapı kalıntısı üzerindeki kiliseye (Ayios Sotiros Kilisesi) ilişkin restitüsyon denemesi (Wulzinger, 1925; URL-32)

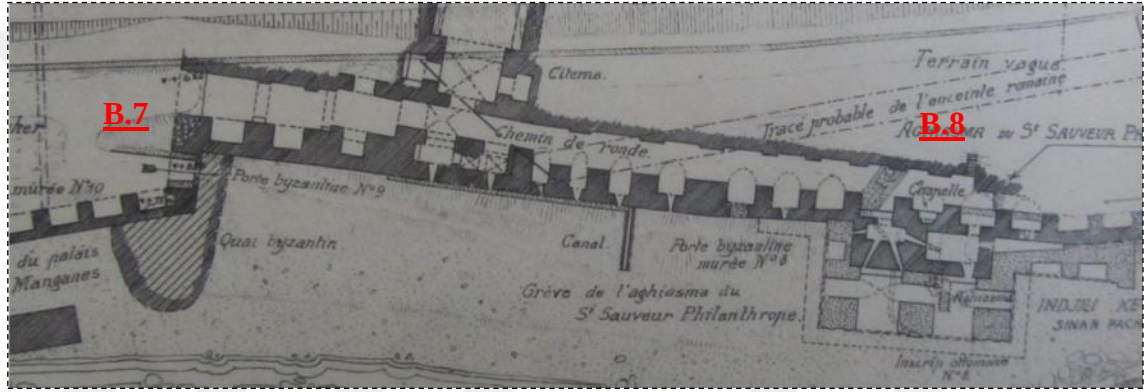
Şekil 3.408 İncili Köşk ve B.7 arasındaki kısımda yer alan Bizans devri alt yapıların plan şeması (Demangel-Mamboury)<sup>224</sup>

<sup>224</sup> Şekil 3.407’de yer alan günümüz röleve çizimi ile Şekil 3.408’deki çizimler karşılaştırıldığında; İncili Köşk’ün üzerine inşa edilmiş olduğu B.8 sayılı burç kalıntısı görülmektedir. Ayrıca B.8 burcundan güney istikametindeki yer alan üçüncü sıradaki kemerli boşluğun kapatılmış olduğu ve B.7 nolu kısımda da bir kapı boşluğunun olduğu ifade edilmiştir. Ancak günümüz röleve çiziminde Saray Kapı olarak ifade edilmiş olan kapı boşluğunun olduğu kısım, Demangel-Mamboury çiziminde mazgal deliği olarak işlenmiş olup B.7 burcuna yakın taraftaki kemerli duvar boşlukları duvar nişi olarak gösterilmiştir.

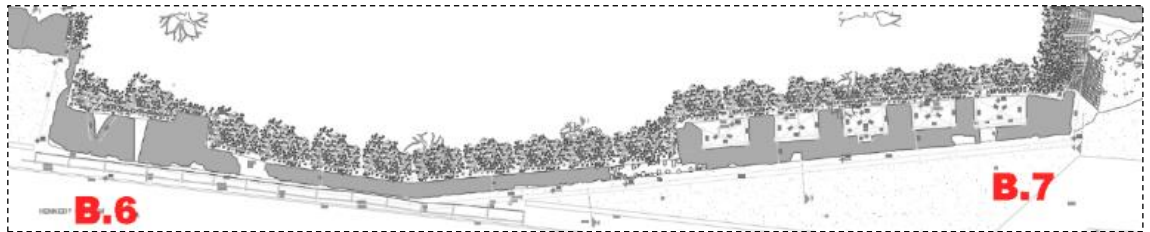
**Şekil 3.417** B.6 ile B.7 arasına ilişkin rölöve plan şeması (İRAM; Soyal)

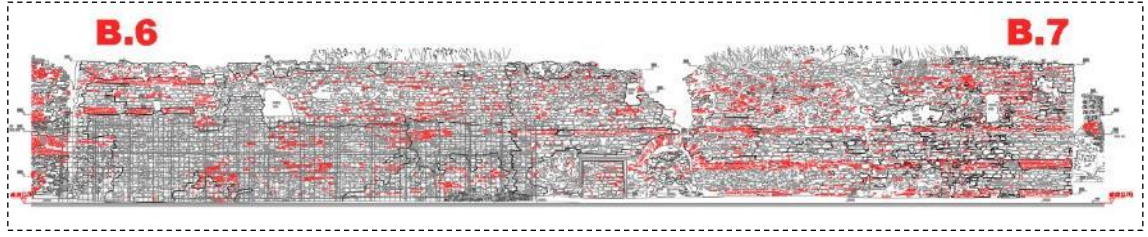
Şekil 3.418 B.6 ile B.7 arasına ilişkin ön görünüş (sur dışı), (İRAM; Soyal)

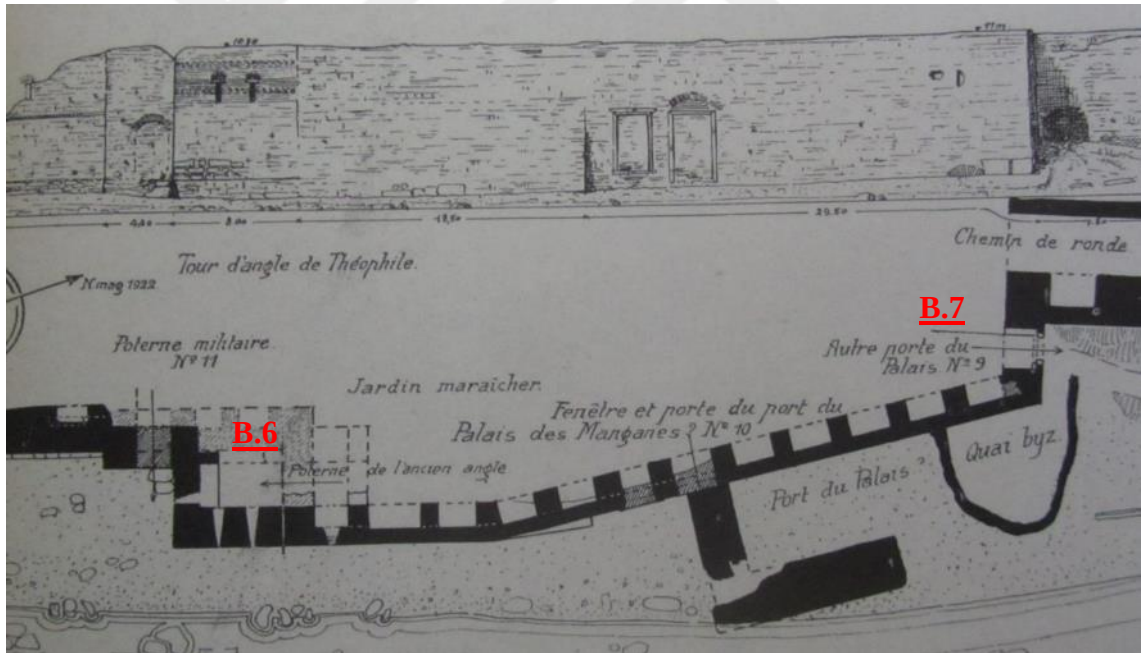
Şekil 3.420 B.6 ile B.7 arasındaki sur hattına ilişkin plan şeması ve ön cephe görünümü (Demangel-Mamboury)

<sup>225</sup> Sur duvarı üzerindeki mermer söve ve lentosu bulunan ikinci boşluk izleri Demangel Mambory'nin Şekil 3.420'deki plan şemasında görüldüğü üzere kapı boşluğu numarası verilmemiştir. Bu bağlamda yanındaki 10 nolu kapı boşluğundan sonra açılmış olan bir kapı boşluğu olması muhtemeldir.

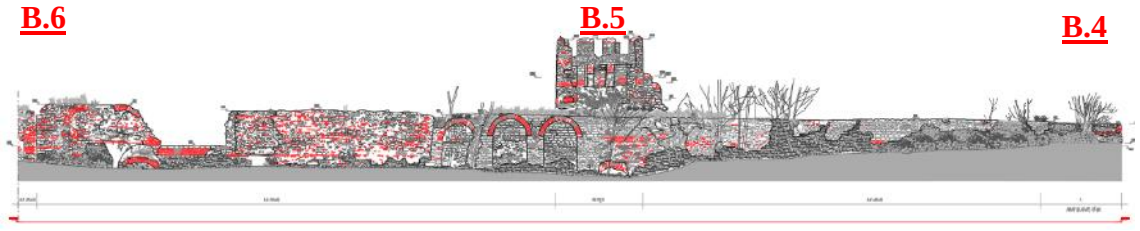
**Şekil 3.428** B.4 burcu ile B.6 burçları arasındaki sur duvarı arka görünüşü (sur içi) (İRAM)<sup>228</sup>

B.6 burcundan B.5 istikametinde devam eden sur duvarında B.6 bitişiğinde taş ve tuğla malzeme ile örülerek kapatılmış kemerli bir kapı izi vardır. Bu kapı, Demangel-Mamboury'nin çiziminde “Poterne militaire No 11” olarak gösterilmiştir (Şekil 3.420). Kapıdan sonra B.5 burcuna doğru devam eden sur duvarı üzerinde motifli mermer friz kalıntıları burç yapısına kadar yer yer devam etmektedir. Duvar hattının dökülen bölümlerinde eski dendan hattı ve üzerine yapılmış olan tamamlama uygulamaları belirgin bir şekilde görülebilmektedir (Şekil 3.430). Bunun devamında sur duvarının önemli bir kısmı silme hattına kadar çökmüş durumda olup bu bölümde kısmi bir tamamlama yapıldığı görülmektedir. Muhtemelen 2006 yılında yapılmış olan restorasyon uygulamasında duvarın mevcut yüzeyinden tamamen farklılaşmıştır.

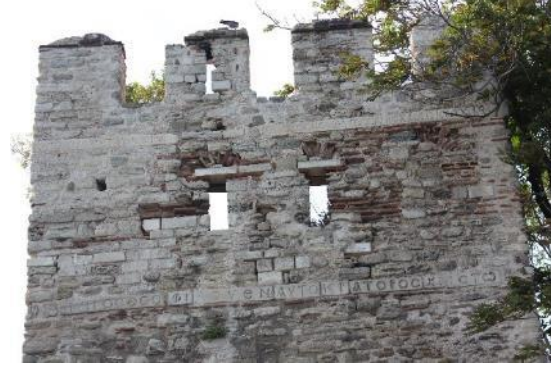
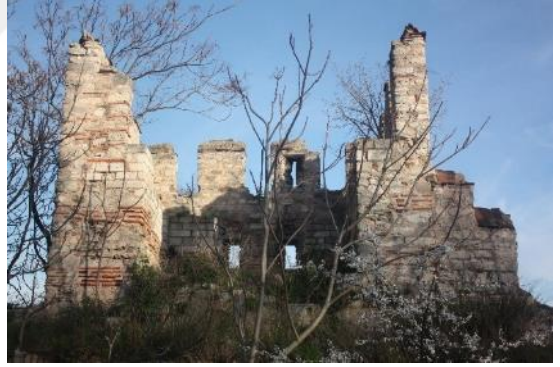
Şekil 3.434 B.5 burcunun üst tarafındaki Bizans dönemi tek satırlık kitabeler ve sur içindeki arka cephe

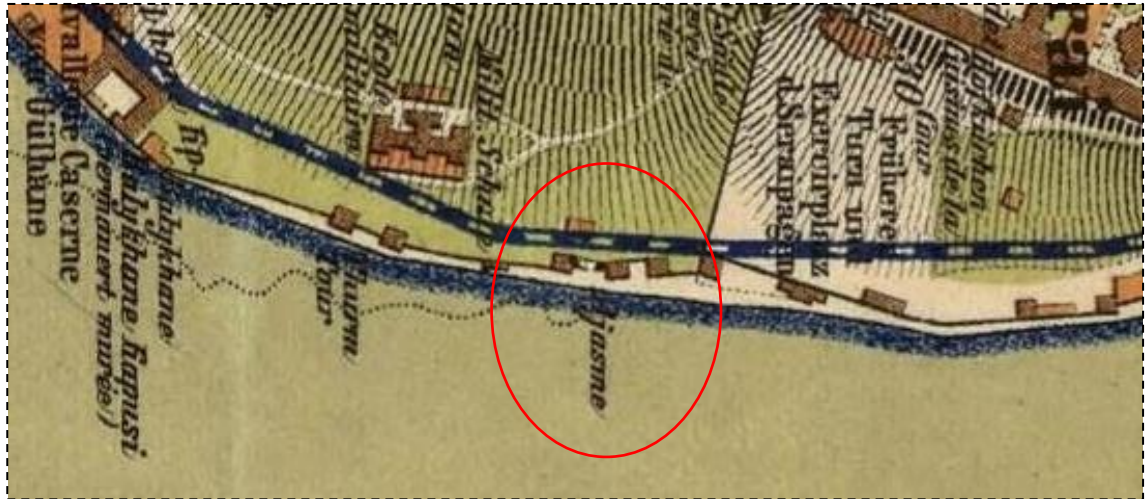
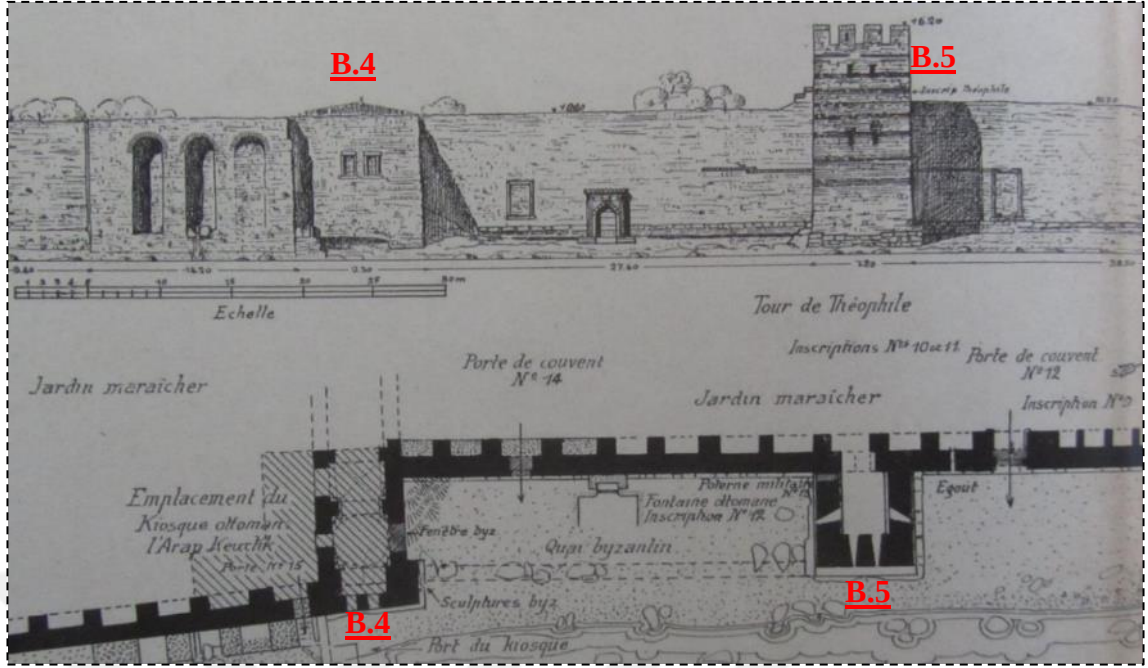
Şekil 3.437 B.4 ve B.5 burçları ile bitişiğindeki sur duvarlarına ilişkin plan ve ön görünüş (sur dışı) (Demangel-Mamboury)

Duvarın devamında B.5 burcuna doğru taş malzemeyle örülerek kapatılmış bir kapı kalıntısı bulunmaktadır. Söz konusu kapı kalıntısı Demangel-Mamboury'nin çiziminde “Porte de couvent No 12” olarak gösterilmiştir (Şekil 3.437). Bu kısımdaki duvar örgü tekniğinden ve kullanılmış olan malzemenin ebatlarından anlaşıldığı üzere kapı kalıntısının lento hizasından itibaren alt tarafı Bizans karakterini korumaktadır. Ancak üst kısmı tamamen farklı örgü tekniğinde taşla inşa edilmiş olup muhtemelen Osmanlı döneminde yenilenmiştir (Şekil 3.431).

<sup>230</sup> Söz konusu çeşme yapısı, Şekil 3.437'deki Demangel-Mamboury çiziminde “Fontaine ottomane” olarak ifade edilmiştir.

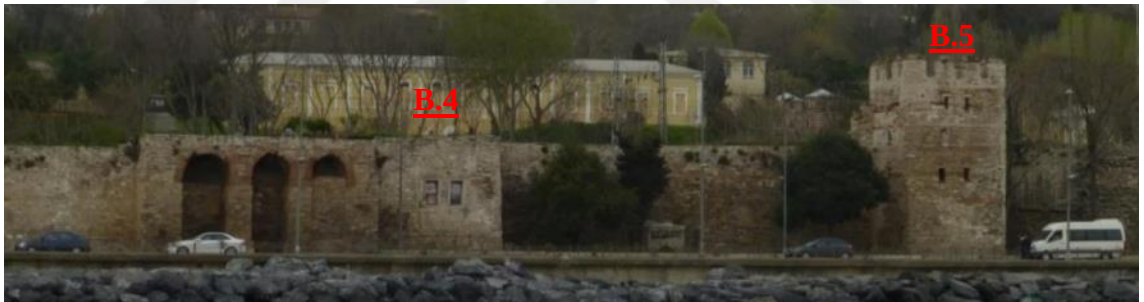
Şekil 3.438 Harap Köşk (B.4) ile B.5 burçları ve arasındaki sur duvarının genel görünümü (İRAM)
