**TOPKAPI SARAYI'NDA SUR-İ SULTANI**

**YÜKSEK LİSANS TEZİ**

**MİMARLIK ANABİLİM DALI**

**EDİRNE – 2021**

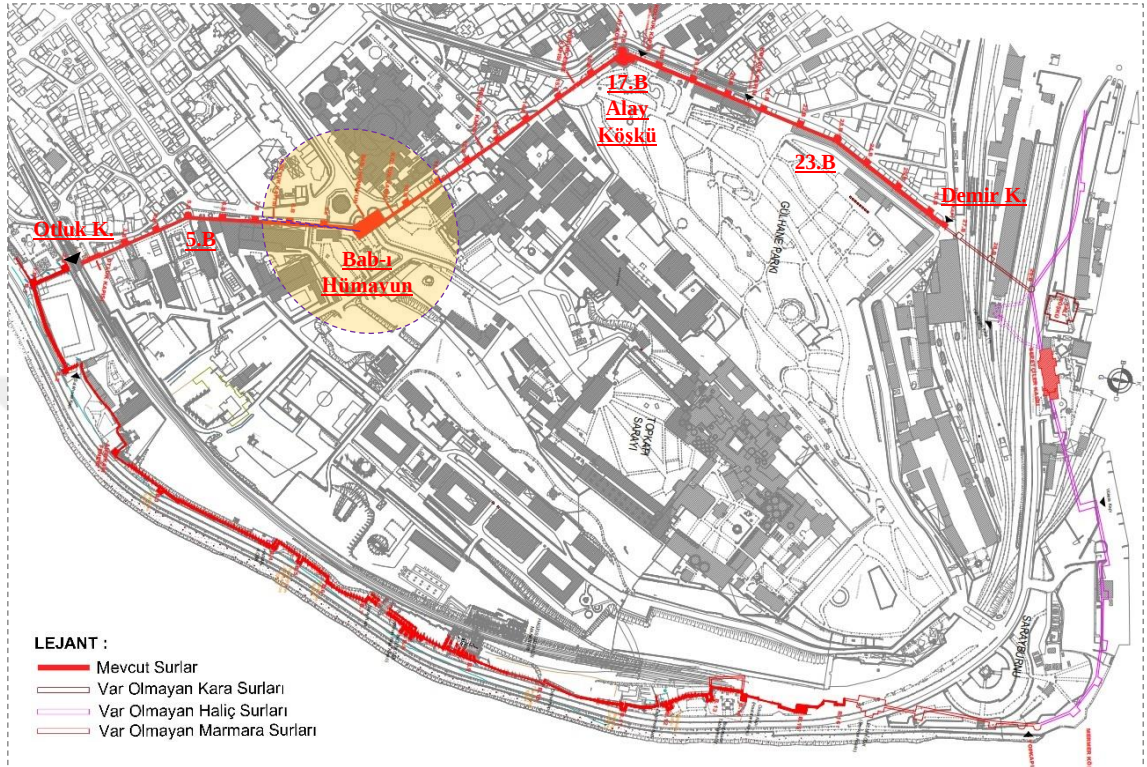
**Şekil 4.9** Sur-i Sultani sur hattında savunma detaylarının güçlendirildiği kısım.
