BİLECİK OSMANELİ KIRSAL MİMARLIK MİRASININ  
KORUMA SORUNLARI VE SÜRDÜRÜLEBİLİR  
KORUMA POLİTİKALARININ GELİŞTİRİLMESİ

DOKTORA TEZİ

Mimarlık Anabilim Dalı

Rölöve ve Restorasyon Programı

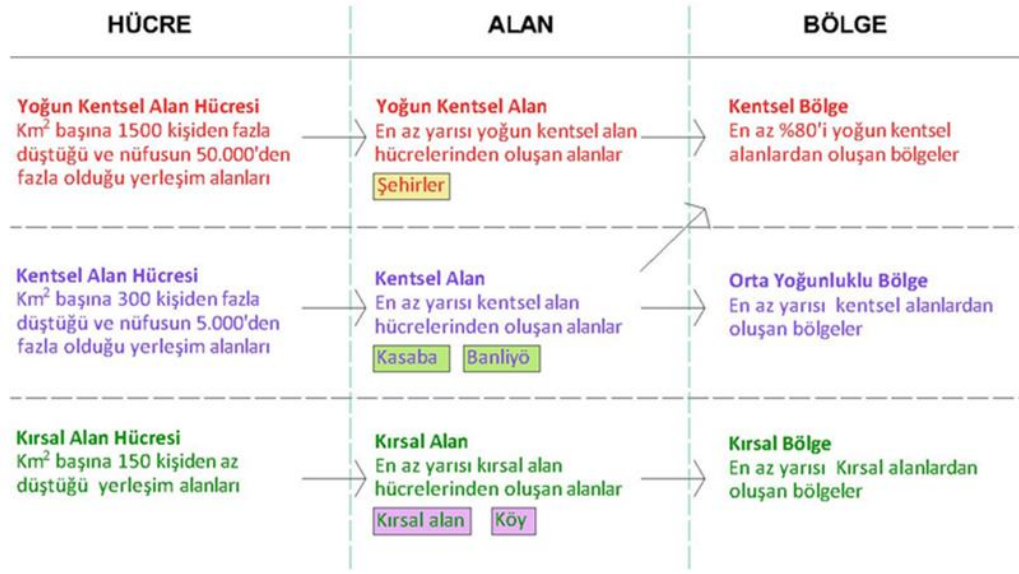
**Şekil 2.1** Avrupa Komisyonu (EUROSTAT) kırsal ve kentsel alan tipolojisi (Dijkstra ve Poelman, 2014)

gibi göstergelerin de kır tanımında dikkate alınması gerekliliğini vurgulamıştır (Gulumser, Levent ve Nijkamp, 2011). Avrupa Komisyonu bölgelerin nüfus yoğunluğuna ve yerleşimlerin nüfusuna göre bir kırsal-kentsel alan tipolojisi oluşturmuştur. Avrupa Komisyonunun istatistik birimi olan Avrupa İstatistik Ofisi (EUROSTAT) her bir kilometrekarelik alanı birer hücre olarak tanımlanmış ve bu hücrelerin oluşturduğu kümelerle göre bölgeleri kırsal ve kentsel olarak ayırmıştır. EUROSTAT hücreleri, kilometrekare başına 1500 kişiden fazla düştüğü ve nüfusun 50.000'den fazla olduğu yerleşim alanların yoğun kentsel alan hücresi, kilometrekare başına 300 kişiden fazla düştüğü ve nüfusun 5.000'den fazla olduğu yerleşim alanların kentsel alan hücresi, kilometrekare başına 150 kişiden az düştüğü alanlar ise kırsal alan hücresi şeklinde tanımlanmıştır. Komisyon bu hücrelerin bir araya gelmesi ile oluşan; en az yarısı yoğun kentsel alan hücrelerinden oluşan alanları şehir (yoğun kentsel alan), en az yarısı kentsel alan hücrelerinden oluşan alanları kasaba veya banliyö (kentsel alan), en az yarısı kırsal alan hücrelerinden oluşan alanları ise kırsal alan veya köy olarak gruplamıştır. EUROSTAT tanımlama ölçeğini biraz daha küçülterek kırsal ve kentsel ayrımını bölgesel ölçekte de incelemiştir. Buna göre; yüzde sekseni ve daha fazlası yoğun kentsel alanlardan oluşan bölgeler kentsel, en az yarısı kentsel alanlardan oluşan bölgeler orta yoğunlukta, en az yarısı kırsal alandan oluşan bölgeler ise kırsal bölge olarak sınıflandırılmıştır (Şekil 2.1) (Dijkstra ve Poelman, 2014).

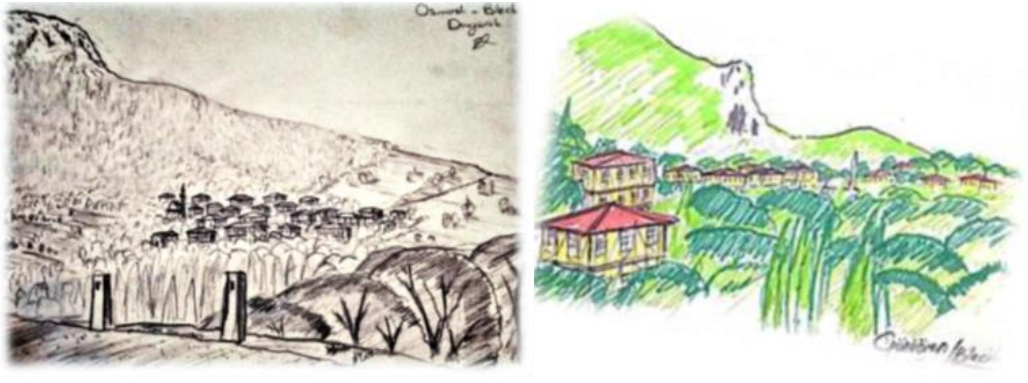
**Şekil 3.7** Dereyörük (sol) ve Günüören (sağ) Köyleri Siluet Eskizleri

Osmaneli kırsalında yer alan 26 köyde geleneksel malzeme ve teknikte yapılmış yapılar bulunmaktadır. Köylerde kerpiç dolgulu ahşap karkas (hımış) tekniğinde yapılmış evler, kerpiç yığma olarak yapılmış mescitler, fırınlar, ahırlar, ambarlar, biberlikler, odunluklar ve ahşap yığma olarak inşa edilmiş ambarlar ile bu yapılara özel mimari detaylar bulunmaktadır. Tüm bu yapı grupları köylerdeki tarihi ve geleneksel dokuyu oluşturmaktadır. Köylerde ortaya çıkan söz konusu geleneksel doku bölgenin kırsal mimarlık mirasını meydana getirmektedir (şekil 3. 7). Günümüzde Osmaneli köylerinin büyük bir kısmında kırsal mimarlık mirasını oluşturan dokunun var olduğu görülmektedir. Ancak bu yapıların büyük bir kısmı terkedilmiş veya amacı dışında kullanılmaya başlanmıştır. Diğer taraftan nüfusu artan ve ekonomik açıdan canlı olan köylerde kırsal peyzaja uygun olmayan yapılaşma devam etmektedir. Bu nedenle bölgedeki köyler kırsal mimarlık mirası ve kırsal yerleşim karakterini kaybetme tehlikesi ile karşı karşıyadır.

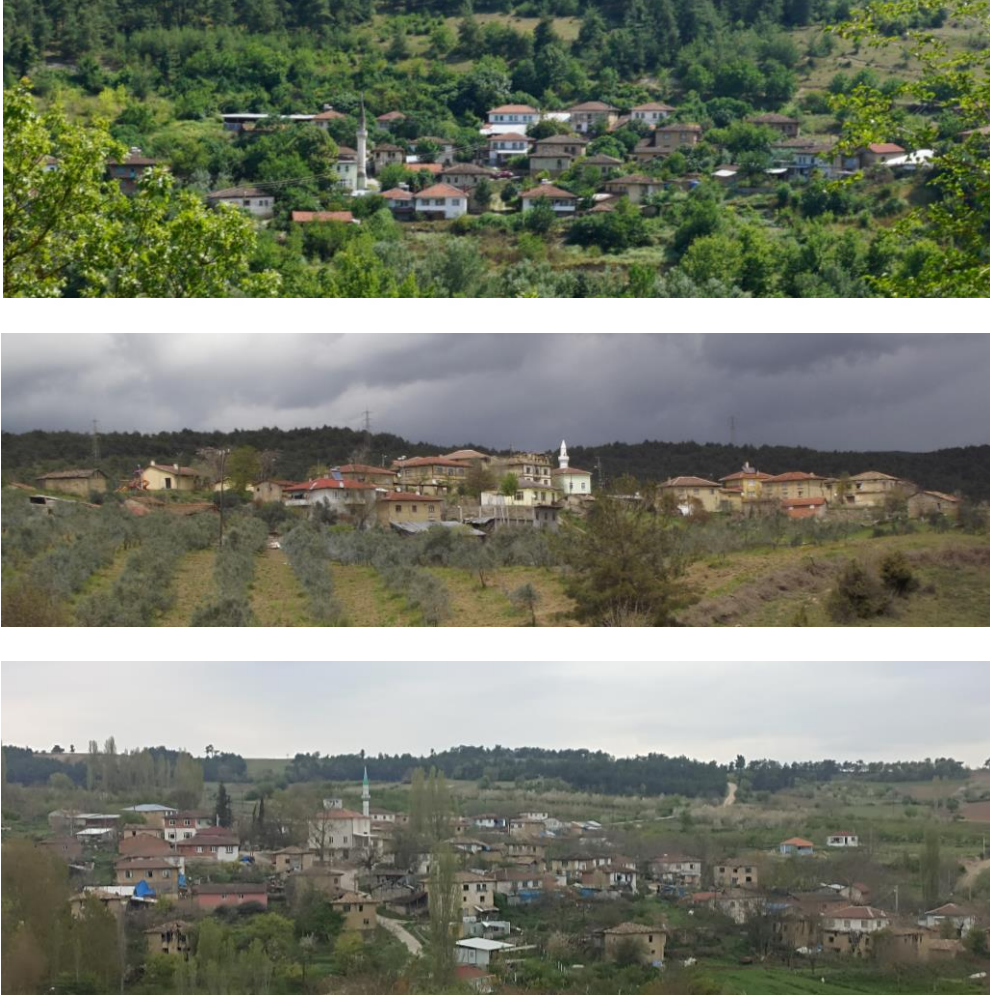
**Şekil 3.8** Dereyörük, Kazancı ve Balçıkhisar (yukarıdan aşağıya doğru) köylerinin silüetleri

Osmaneli köylerinin yerleşim ve mimari karakterleri birbirine benzese de bulundukları coğrafya ve sahip oldukları toplumun kültürü yapıların yapım tekniği, yapı malzemesi, cephesi ve yapı tiplerini etkilemiştir (şekil 3. 8).

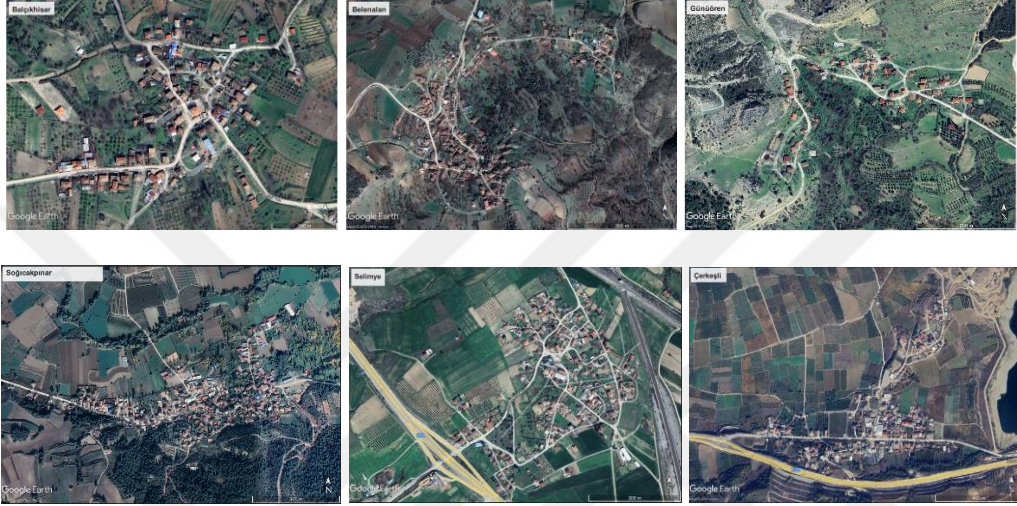
**Şekil 3.9** Balçıkhisar, Belenalan, Günöören, Soğucakpınar, Selimiye ve Çerkeşli köylerinin uydu fotoğrafları (Google Earth, 2023)

Planlı bir yerleşim gözlenmeyen Osmaneli köylerinde organik bir yerleşim dokusu görülmektedir. Kırsal yerleşimlerdeki evlerin çoğu parsel içinde ayırık nizamda inşa edilmiştir. Ancak bitişik nizamda yapılmış evler de bulunmaktadır. Evlerin bahçelerinde fırın, ahır, ambar, odunluk gibi müştemilat yapıları bulunmaktadır. Osmaneli köylerinin büyük bir kısmında toplu yerleşim dokusu gözlenmektedir. Bu köylerin kimisinde yıldız, kimisinde merkezli toplu yerleşim dokusu gelişmiştir. Bunun dışında Belenalan Köyü tarihi dokuya sahip ve parçalı yerleşim dokusunun geliştiği bir kırsal yerleşimdir. Günüören Köyü ise dağ eteğinde bulunmakta olup, eğime paralel şekilde yerleşmiş yapılarla seyrek yerleşim dokusuna sahiptir. Soğucakpınar (merkez) ve Dereyörük birer vadi köyüdür ve vadiye paralel olarak lineer yerleşim dokusu gelişmiştir. Coğrafi öğeler ve ulaşım aksları köylerin

yerleşim karakterini etkilemiştir. Örneğin Bilecik–Sakarya Karayolu ile Ankara – İstanbul Demiryolu hattı arasında kalan Selimiye köyünün yerleşimi bu iki aks ve tarım alanları arasında sınırlanmıştır. Köylerde farklı yerleşim dokuları bir arada görülebilmektedir. Bu durumun en net gözlendiği köy olan Çerkeşli köyünde, lineer gelişim gösteren iki parçalı bir yerleşim dokusu bulunmaktadır (Şekil 3. 9). Oğulpaşa Köyünün ovada bulunan ve yeni yerleşim yeri olan Yeşilçimen Mahallesi’nde lineer yerleşim dokusu oldukça belirgindir.

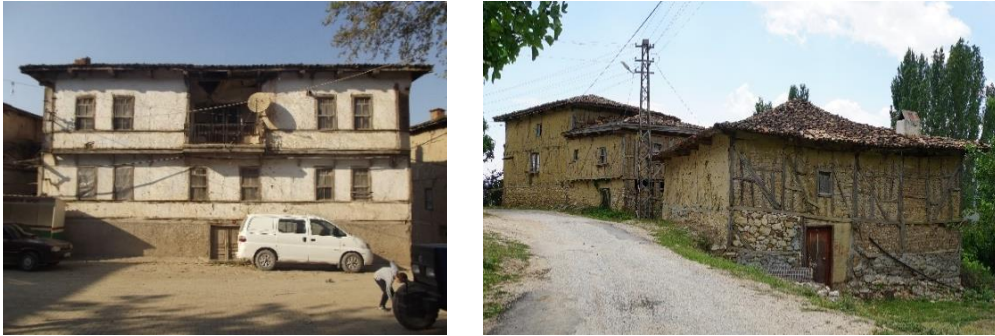
**Şekil 3.10** Osmaneli köylerindeki geleneksel yapılar

Osmaneli kırsal mimarlık mirasının karakterini, kerpiç ve ahşabın birlikte kullanıldığı “hımış” evler oluşturmaktadır. Köylerde geleneksel evler genellikle iki katlıdır. Ancak ipekböcekçiliğinin yapıldığı köylerde üç katlı evlere de rastlamak mümkündür (Şekil 3.10-11). Evlerin yapım sistemi kâgir duvarlar üzerine ahşap karkas katlar şeklindedir. Konutların subasman ve zemin kat duvarları taş ve kerpiç malzemeden yapılmıştır. Yapıların subasmanları ahşap hatıllı kuru taş duvar veya ahşap hatıllı moloz taş duvar örgüleri ile inşa edilmiştir. Subasman üzerine ahşap hatıllı kerpiç duvar ile zemin kat kâgir olarak yapılmıştır. Subasman duvarı evlerin büyüklüğüne 80 cm’yi bulabilirken, kerpiç duvarlar çoğunlukla 50 cm kalınlığındadır. Kerpiç duvarlar çoğu yapıda ahşap dikme, kuşak ve payandalar ile desteklenmiştir. Osmaneli’nin kuzeyinde yer alan Hisarcık gibi yüksek rakımlı köylerde zemin kat duvarlarının tamamının ahşap hatıllı moloz taş örgüsü ile inşa edildiği de görülmektedir. Birinci ve ikinci katlar hımış tekniğinde inşa edilmiştir.

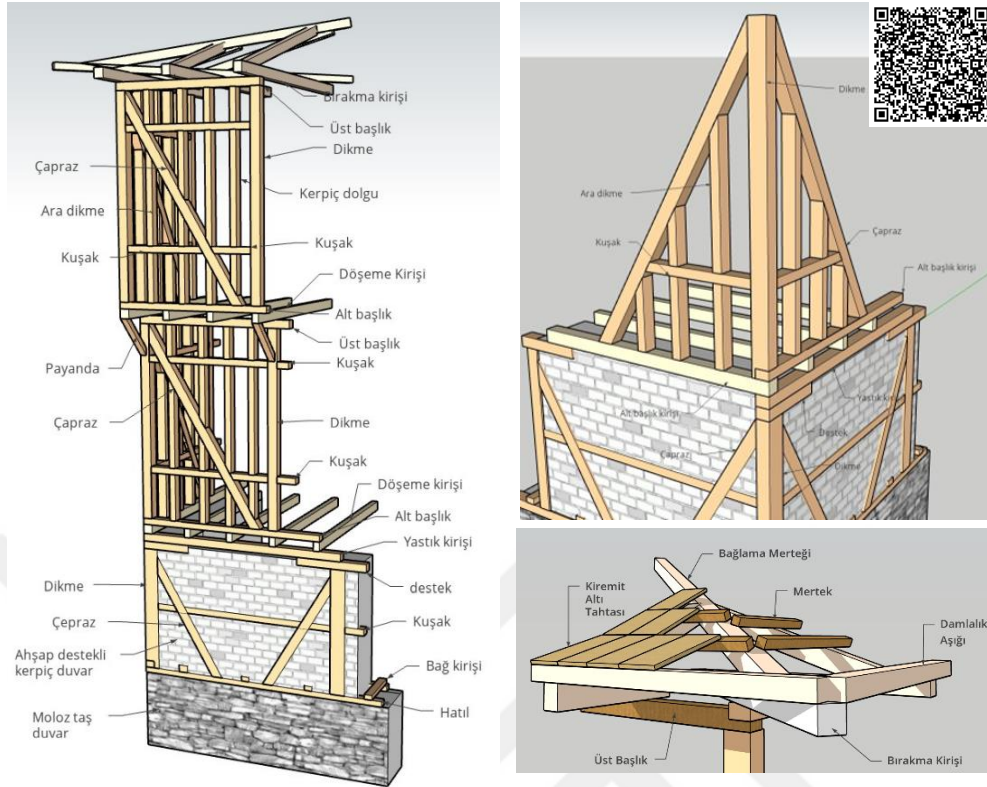
**Şekil 3.11** Osmaneli genelinde uygulanan geleneksel yapım sistemi ve çatı konstrüksiyonu modelleri (Modeli 3 boyutlu görüntülemek için karekodu okutabilirsiniz).

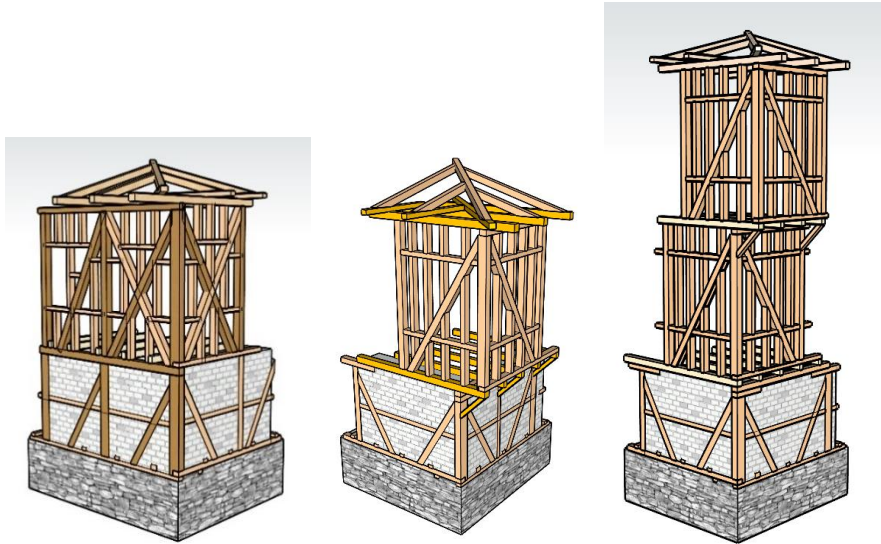
**Şekil 3.12** İki katlı çıkmasız (tek tabanlı), İki katlı çıkmalı ve 3 katlı çıkmalı geleneksel konutların 3 boyutlu köşe konstrüksiyonları.

Ahşap karkas duvarlar kagir beden duvarları üzerine oturan alt başlık kirişi ve bu kirişlerin üzerine mesnetlenen döşeme kirişleri üzerine konan ikinci bir başlık kirişi ile döşeme kirişleri sabitlenmiştir. Başlık kirişleri üzerine dikme, çapraz ve kuşak elemanları ile duvar karkası oluşturulmuştur. Bazı iki katlı ve küçük konut örneklerinde bir başlık kirişi üzerine döşeme kirişi ve dikmelerin mesnetlendiği tespit edilmiştir (şekil 3.12). Ahşap karkas duvarların arası kerpiç ile doldurulmuştur ve üzeri çamur ile sıvanmıştır. Bazı köylerde dolgu malzemesi olarak tuğla kullanılmıştır ve duvarlar sıvanmamıştır. Osmaneli kuzeyinde yer alan köylerde ise, sıvanın üstüne ahşap kaplama yapılarak yapılar dış koşullara daha dayanıklı hale getirilmeye çalışılmıştır. Geleneksel konutların birinci veya ikinci katları sokak cephesine doğru çıkma yaparak genişlemiştir. Yaklaşık 1m'yi geçmeyen dar çıkmalar payanda ve eliböğründeler ile desteklenmiştir. Evlerin çatıları kırma çatılı ve ahşap konstrüksiyonludur. Çatılar bırakma kirişlerinin üst başlık kirişine mesnetlendiği oturtma çatı konstrüksiyonuna sahiptir. Bırakma kirişi üzerine sırasıyla dikme, bağlama merteği, mertek, kiremit altı tahtası gelerek çatı konstrüksiyonu tamamlanmaktadır. Alaturka kiremit kaplı çatılar saçaklıdır ve yaklaşık yarım metre çıkma yapmaktadır (şekil 3.11). Böcekçilik yapılan evlerin son kat tavanı kaplanmadığı için çatı konstrüksiyonu rahatlıkla okunabilmektedir (Şekil 3.13).

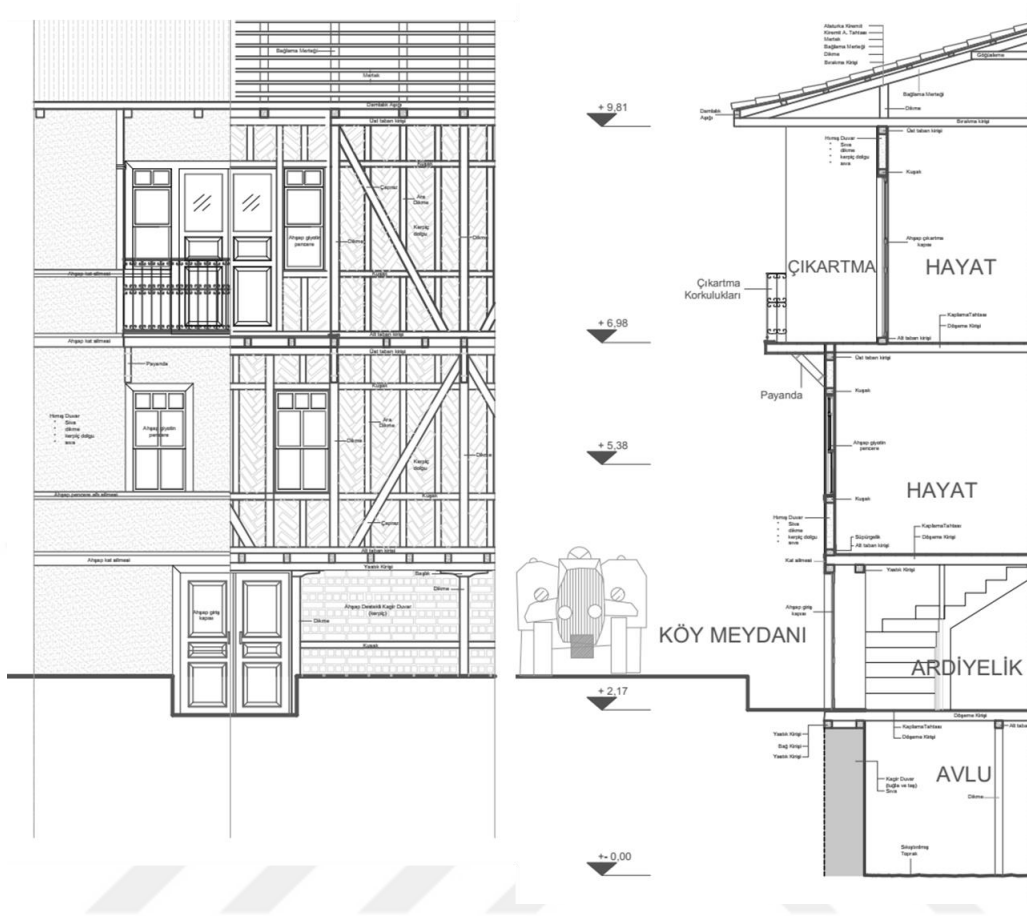
**Şekil 3.13** Soğucakpınar Köyü 187 ada/1 parselde bulunan geleneksel konutun sistem kesiti.

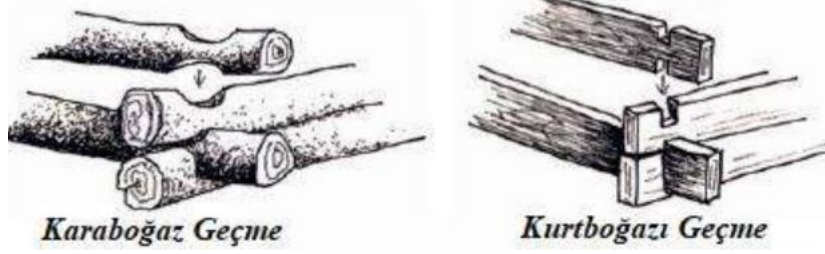
Şekil 3.14 Çantı yapı ahşap birleşimleri (Tuna, 2008).

Osmaneli kırsalında görülen bir diğer geleneksel yapım tekniği ise ahşap yığma olarak bilinen “çanti” tekniğidir. Serender ve nalya olarak isimlendirilen ambar mekanları çanti tekniğinde inşa edilmiştir. Çanti tekniği tomruk veya kerestelerin üst üste dizilerek ve köşelerde ahşap blokların birbirine geçmesiyle oluşturulan ahşap yığma duvar inşa tekniğidir (Şekil 3.14) (Tuna, 2008). Osmaneli’de çanti yapılar zeminden taş veya ahşap ile yerden yükseltilerek inşa edilmiş olup, üzeri ahşap bir çatı ile kapatılmıştır. Osmaneli köylerinde bu teknikte yapılmış yapılara daha çok ilçenin kuzeyinde bulunan ve Oğulpaşa Yaylasında yer alan Adliye ve Sarıyazı köylerinde rastlanmaktadır. Bu iki köyün Gürcü köyü olduğu bilinmekte ve söz konusu köylerde bu yapım tekniğinin varlığı, kültürün yapım tekniğinin devamlılığındaki önemini vurgulamaktadır. Adliye Köyü sakinlerinin Bursa’nın İznik ilçesinde bulunan bir başka Gürcü köyü olan Elmalı Köyünden buraya göçtükleri bilinmektedir. Bu göç sırasında yapı kültürlerini de yanında

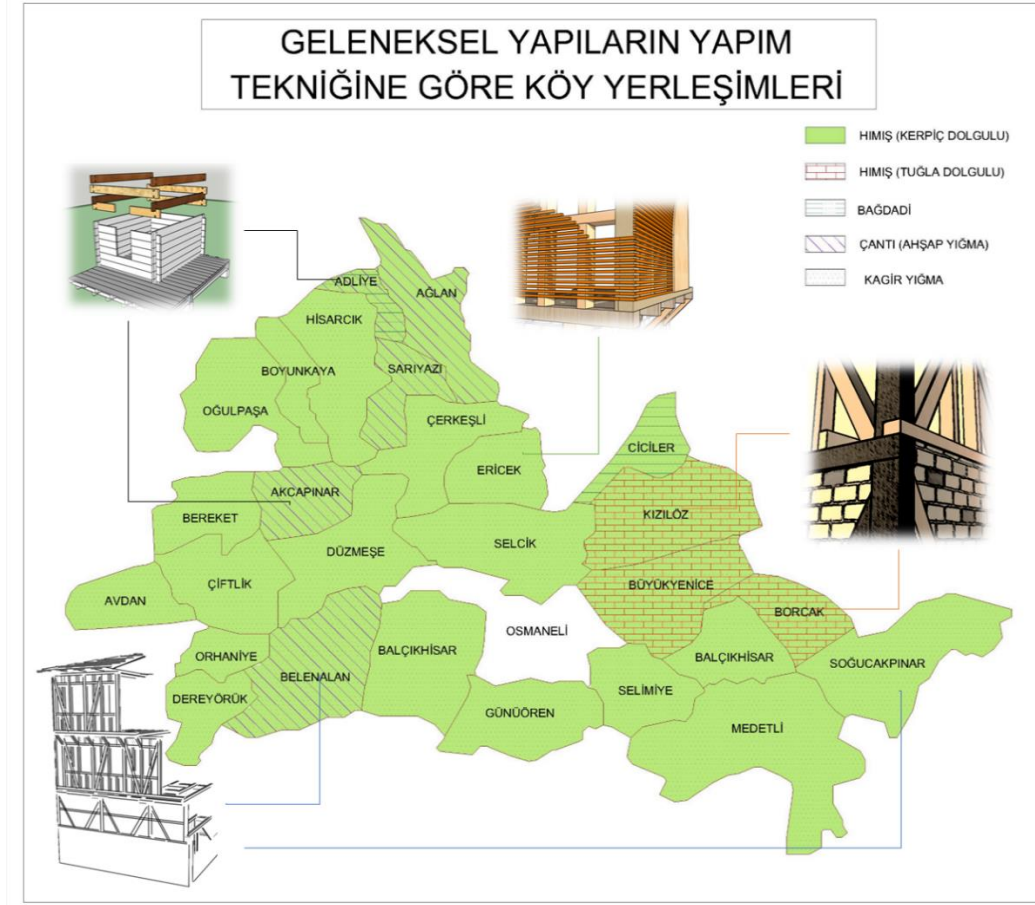
**Şekil 3.16** Osmaniye kırsalında kullanılan geleneksel yapım teknikleri.

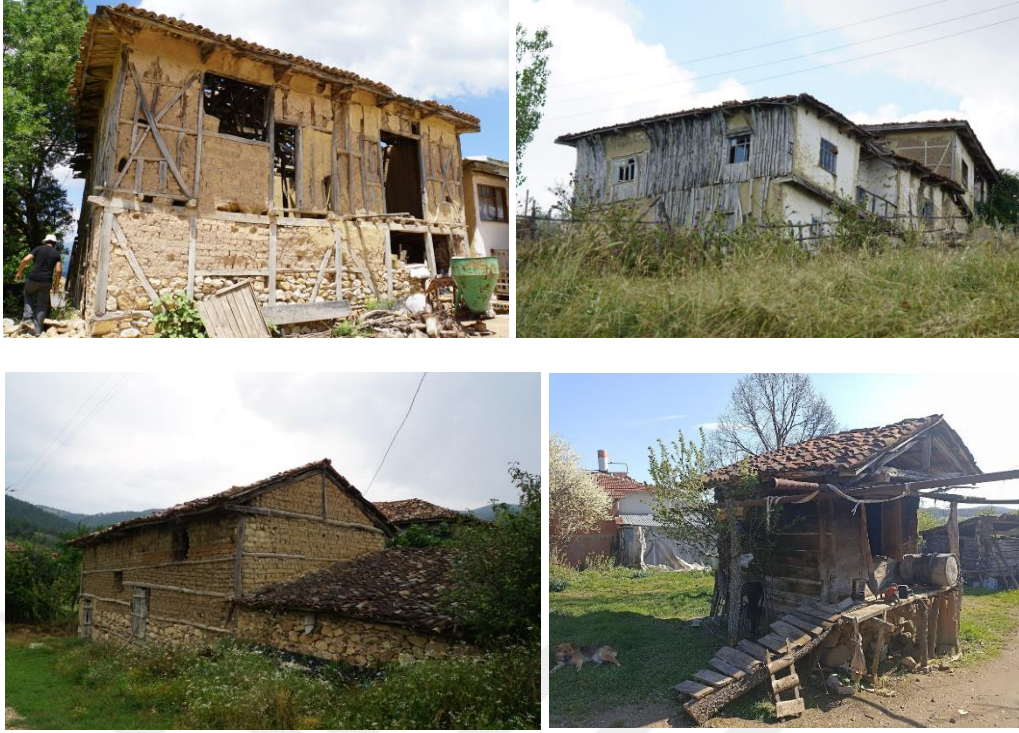
**Şekil 3.17** Osmaniye yöresel mimarisinde geleneksel yapı malzemesi kullanımı

Köylerin hepsinde kerpiç hem taşıyıcı hem de dolgu malzemesi olarak kullanılmıştır. Yapıların kagir duvarlarında taş ve kerpiç malzeme birlikte kullanılmıştır. Subasman seviyesine kadar moloz taş örgüsüyle devam eden duvar bu seviyeden sonra kerpiç örgüsüyle devam etmektedir. Ahşap, kagir duvarlar içinde dikme, payanda ve hatıl olarak kullanılmıştır. Ahşap karkas yapıların üst katlarında kerpiç dolgu malzemesi olarak kullanılırken, ahşap katların iskeletini oluşturmaktadır. Yapı cephelerinin çoğu çamur ile sıvanmıştır. Konutların içi yine çamur sıva ile sıvalı olup üzeri beyaz badanalıdır. Geleneksel yapıların çatıları ahşap konstrüksiyonludur. Konutların çatılarında kullanılan kirişler uzun ve kalın kesitli yekpare ahşaplardan oluşmaktadır. Çatı örtüsü olarak alaturka kiremit kullanılmıştır (Şekil 3.17). Köylerde kullanılan kerpiç boyutları 80×80×270 mm olup milimetrik olarak yapılarda değişmektedir.

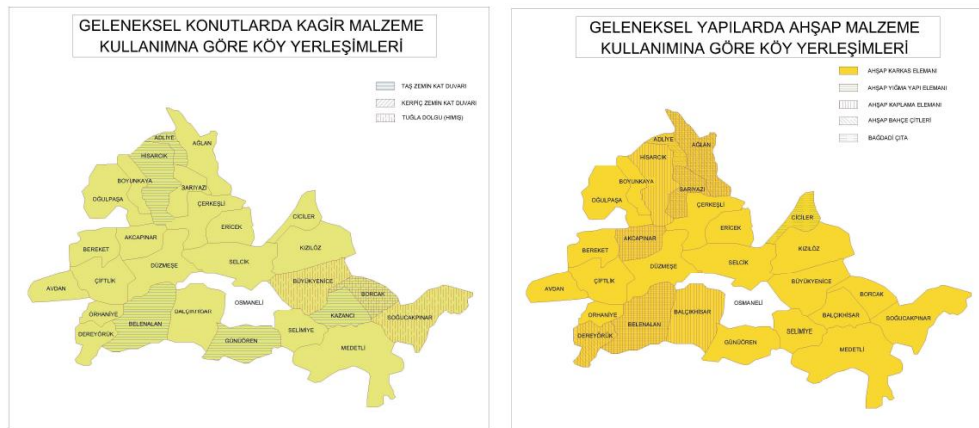
Osmaniye kırsalında 500 m rakıma kadar kızılçam, 500 m üzerinde karaçam ve meşe, 900 m üzerinde ise daha nemcil ağaçlar olan kayın ve gürgen ormanlarının olduğu bilinmektedir (Başkaya, 2016). Osmaniye köylüleri yapılarında genellikle çam ağacı kullandıklarını söylemektedirler. Osmaniye köylerinin büyük bir kısmının rakımı 500 m altında olduğu göz önüne alındığında köylerde ahşap olarak kızılçam kullanıldığı düşünülmektedir. Osmaniye kırsalında kerpiç hem taşıyıcı hem de dolgu malzemesi olarak bölgeye karakterini veren bir geleneksel yapı malzemesi olmuştur. Bunun yanında ahşap taşıyıcı malzeme olarak kullanılmakla beraber, az sayıda yapıda cephe kaplamasında kullanılmıştır. Taş ise yüksek rakımlı köylerdeki yapıların zemin kat duvarlarında kullanıldığı görülmektedir (Şekil 3.18).

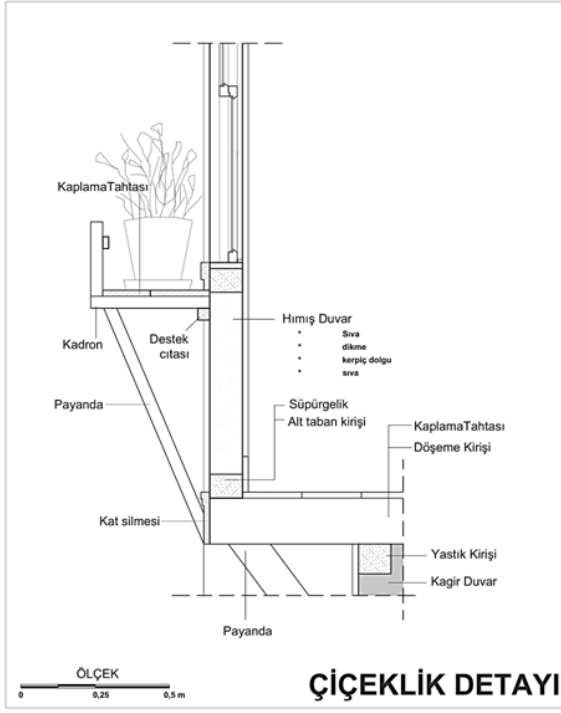
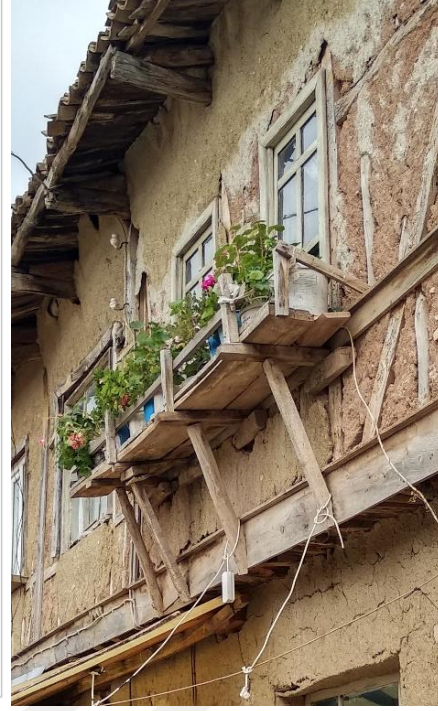
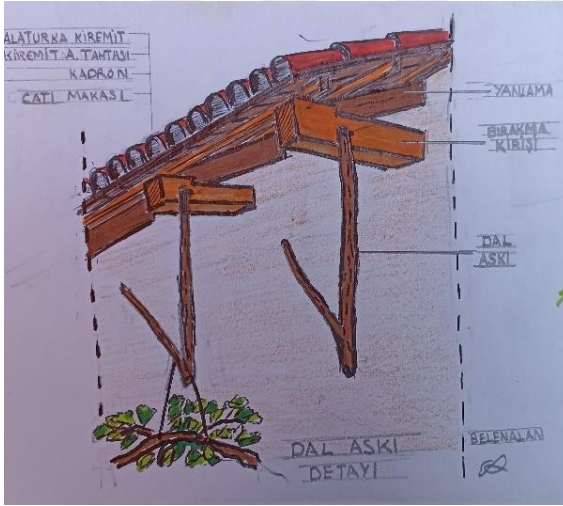
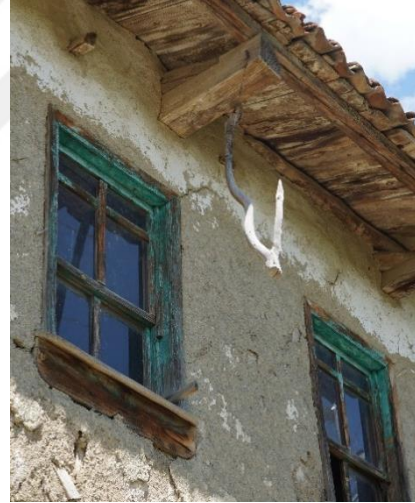
**Şekil 3.19** Konutlardaki çiçeklik ve dal askı detayları

Bilecik platosu üzerinde bulunan köylerdeki bazı konutların giriş kapılarının üzeri bir sundurma ile kapatılmıştır. “Çardak” olarak nitelendirilen bu eklentilerin üzerine asma sardırılarak yazın ev girişlerinin gölge olması sağlanmıştır. Evlerin birinci katında bulunan ve sokağa bakan cephelerinde çiçek saksılarının konulması için küçük çıkmalar yapılmıştır. “Çiçeklik” olarak adlandırılan bu çıkmalar ince payandalar ile birinci kat duvarlarından desteklenmektedir. “Dal askı” adı verilen dal parçaları çatı kirişlerine asılarak yapı cephelerine sarkıtılmıştır. Dal askılar geçmişte tütün kurutmak için kullanılmış olsa da, günümüzde bu askılara asma sardırılmaktadır (Şekil 3.19).

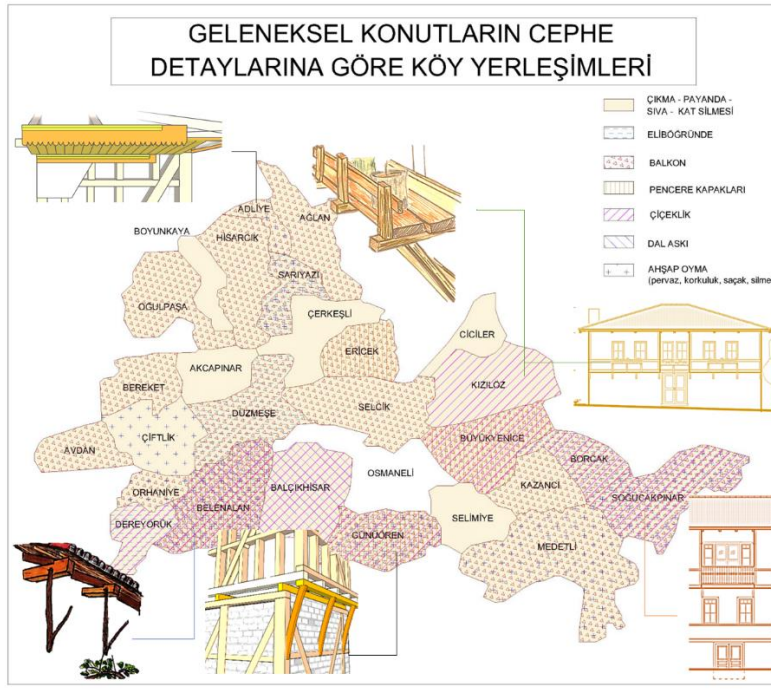
Şekil 3.20 Osmaniye yöresel mimarisinde evlerin cephe biçimlenişleri

Osmaneli köylerindeki cephe biçimlenişleri benzer karakter gösterse de bazı detaylarda cephe biçimlenişleri farklılaşmaktadır (Şekil 3.20). Köylerin hepsinde evlerin çamur sıvalı ve çıkmalı olduğu görülmektedir. Sadece Kızıllöz Köyünde tuğla dolgulu ahşap karkas yapıda cephenin sıvanmadan bırakıldığı görülmüştür. Yan ve arka cephelerde çıkma yapan helaların da tüm köylerdeki geleneksel konut yapılarında olduğu tespit edilmiştir. Sıva üzerine ahşap kaplama ise Osmaneli'nin kuzeyinde bulunan Ağlan, Hisarcık ve Sarıyazı köylerinde yoğunlaşmıştır. Osmaneli'nin birçok köyünde geleneksel konut yapılarında üst katlarından balkon

bulunmaktadır. Kızıllöz ve Dereyörük gibi küçük vadi köylerinde balkonlu geleneksel evlere rastlanmamıştır. Küçük köylerde ve geleneksel yapılarını kaybetmiş köylerde yapı çeşitliliği azaldığı için balkon gibi diğer cephe elemanları da azalmaktadır. Köy evlerinin cephelerinde kat silmelerini ve payandaları ilçenin hem merkezinde hem de kırsalındaki yerleşimlerde görmek mümkündür. Günüören, Büyükyenice, Belenalan ve Sarıyazı köylerinde payandanın yerini eliböğründelerin aldığı görülmektedir. Köşe parsel üzerine inşa edilmiş bazı evlerde çıkma her iki cephede de yapılmış olup, çıkma yapının köşesinden 3 payanda ile desteklenmiştir (şekil 3.21). Evlerin girişlerini örten çardaklar ise Balçıkhisar, Orhaniye ve Borçak köylerinde mevcuttur. Soğucakpınar, Medetli, Günüören, Belenalan, Orhaniye, Çiftlik, Adliye ve Sarıyazı köylerinde yapı cephelerinde ahşap oyma işçiliği vardır. Bu işçilik özellikle çatı saçaklarında dikkati çekmektedir. Geleneksel yapıların saçakları genellikle kaplanmamıştır. Ancak Adliye köyünde geleneksel konut yapıların saçak altlarının kaplandığı görülmektedir (şekil 3.22). Belenalan ve Günüören köylerinde geçmişte böcekçilik yapılan büyük konutlar bulunmaktadır. Bu evlerin genellikle pencereleri kapaklı yapılmıştır. Büyükyenice Köyünde ise kapaklı pencerelerin yanında kafesli pencereler de görülmektedir.

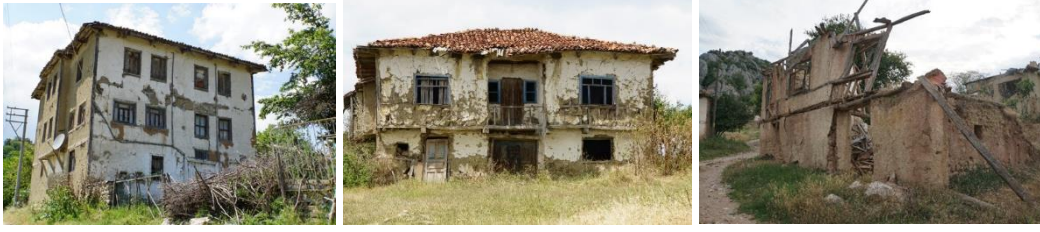
Şekil 3.24 Osmaneli kırsamda geleneksel konut örnekleri

Osmaneli köylerinde geleneksel konutları iki katlı kagir-hımış yapılar oluşturmaktadır (Şekil 3. 24). Konutların subasman ve zemin kat duvarlarında taş ve kerpiç birlikte kullanılmış olup, zemin kat duvarlarında ahşap hatıllı kuru taş duvar ile yine ahşap hatıllı moloz taş duvar örgüleri görülmektedir. Evlerin birinci kat ve ikinci katları hımış tekniğinde inşa edilmiştir. Ahşap karkas duvarların arası kerpiç ile doldurulmuş ve üzeri çamur sıva ile sıvanmıştır. Bazı köylerde dolgu malzemesi olarak tuğla kullanılmıştır ve bu evlerde duvarlar sıvanmamıştır. Osmaneli Kuzeyinde yer alan köylerde ise, sıvanın üstüne kaplama tahtaları çakılarak, yapılar dış koşullara daha dayanıklı hale getirilmeye çalışılmıştır. Evlerin çatıları kırma çatılı ve ahşap konstrüksiyonludur. Böcekçilik yapılan evlerin son kat tavanı kaplanmadığı için çatı konstrüksiyonu evin içinden okunabilmektedir. Ahşap kirişler üzerine oturan evlerin çatıları saçaklı ve alaturka kiremit kaplıdır. Evlerin kapı-pencere doğramaları ahşap olup, bazı evlerde evin böcekçilik yapılan mekânlarının pencerelerinin kapaklı olduğu görülmektedir. Evlerin cephelerinde hela çıkmaları bulunmaktadır (Şekil 3.25). Hela çıkmaları eklendiği katın duvarları gibi hımış tekniğiyle yapılmıştır ve payandalar ile desteklenmiştir (Şekil 3.26). Osmaneli köylerinde helanın evin bahçesinde olduğu çok az örnek vardır. Hela çıkmalarının yapım tekniğinin evin yapım tekniği ile aynı olması, helanın zemininin

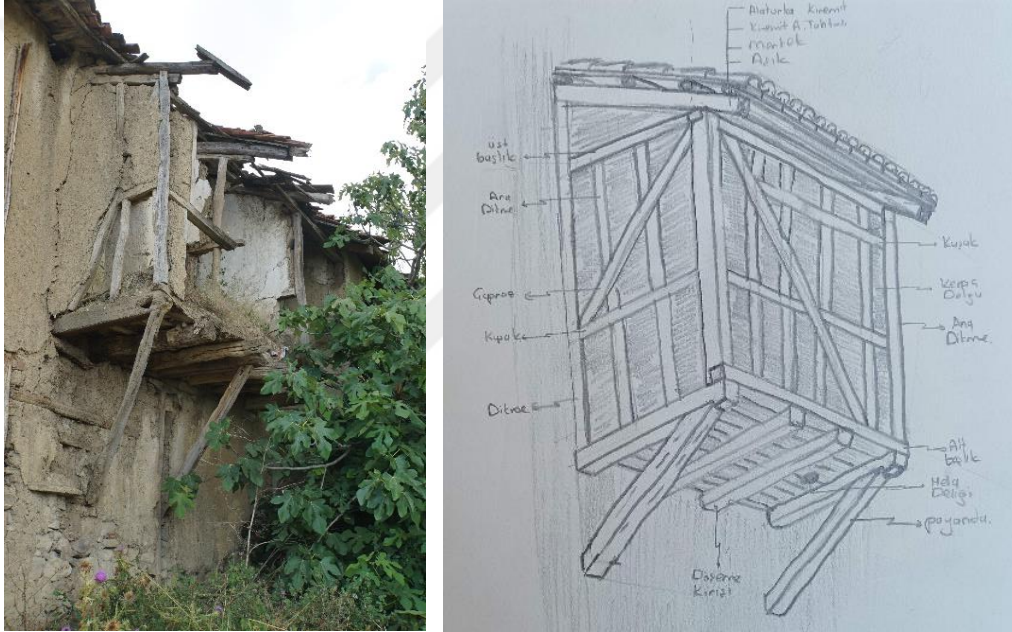
Şekil 3.25 Hela çıkması eskizi ve Hisarcık Köyünde bir hela çıkması örneği.

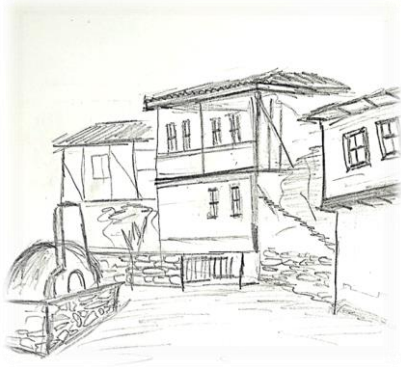
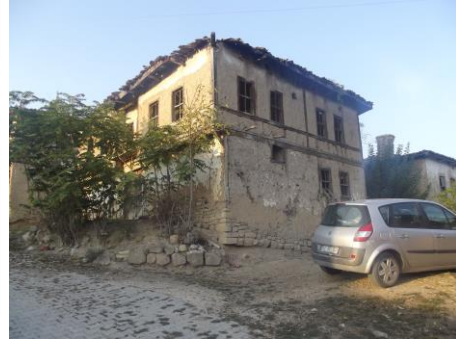
**Şekil 3.29** Kızılöz köyünde 144 ada 6 ve 7 parseldeki geleneksel köy evlerinin eskizi ve fotoğrafı.

Kızılöz köyünde belgelenen 144 adada bulunan komşu iki parseldeki konut yapıları birbirine benzer özellikte iki katlı yapılardan oluşmaktadır (Şekil 3. 29). Bu yapılardan 7 Parselde bulunan geleneksel konut yapısına sokak cephesine açılan çift kanatlı bir kapıdan girilmektedir. Giriş kapısı tarımsal mahsullerin, hayvan yemlerinin ve yakacak odunların depolandığı avluya açılmaktadır. Avlunun zemini sıkıştırılmış topraktır ve dikdörtgen formundadır. Evin giriş katı avlu, ahır, ayaklık ve yerodası olmak üzere 4 bölümden oluşmaktadır. Avlunun sol tarafında ahır yer alır. Avlu ile aynı kotta bulunan ahırın zemini de sıkıştırılmış topraktır. Giriş kapısının karşısında ayaklık bölümü bulunmaktadır. Ayaklık bir seki ile avludan yükseltilmiştir ve zemini ahşap kaplanmıştır. Ayaklığı avludan ayıran bir duvar veya korkuluk yoktur. İki mekan birbirinden kot ve zemin farkı ile ayrılmıştır.

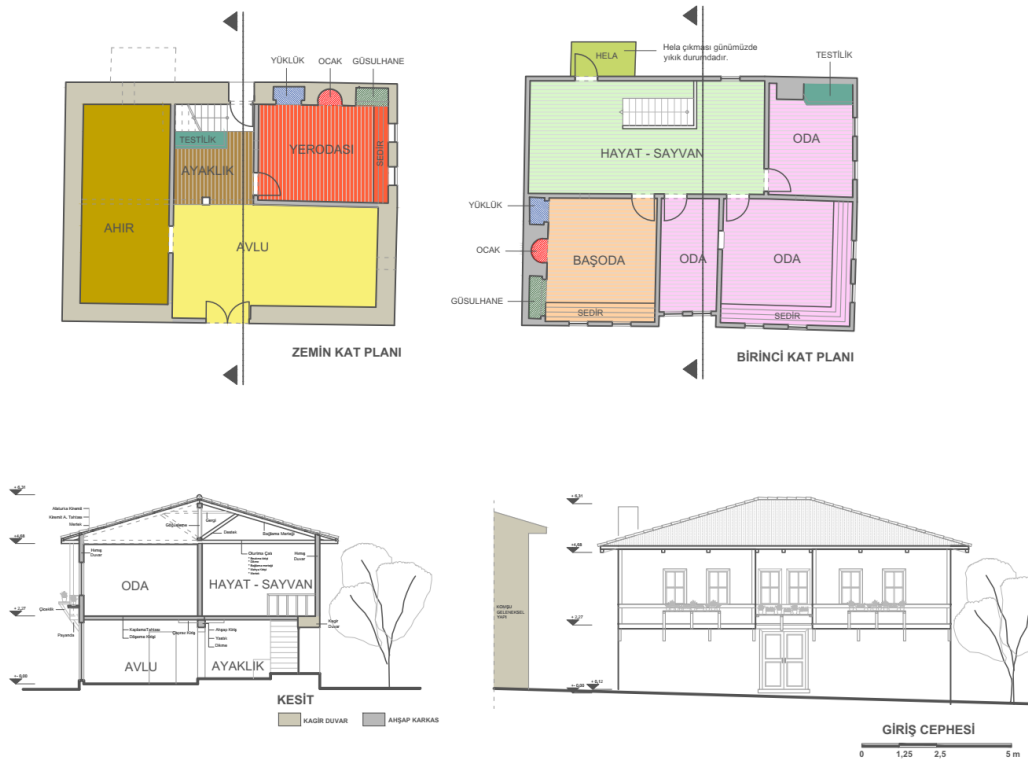
**Şekil 3.30** Kızılöz köyünde 144 ada 6 parseldeki plan, kesit ve görünüş çizimleri.

dikmenin taşıdığı kiriş üzerine oturmaktadır. Tamamen ahşap karkas inşa edilen birinci katta duvarlarda dolgu malzemesi olarak kerpiç kullanılmıştır. Yapı birinci katta çıkma yaparak genişlemektedir. Çıkmanın olduğu giriş cephesinde döşeme kirişleri payandalar ile desteklenmiştir. Birinci katı oturtma bir ahşap çatı örtmektedir. Çatı konstrüksiyonu duvarlar üzerine oturan bırakma kirişlerinin üzerine oturmaktadır. Kıрма çatı formundaki çatının kaplama malzemesi alaturka kiremittir. Yapının en nitelikli cephesi giriş cephesidir. Giriş cephesi parçalı olarak yapılmış iki çıkma ile hareketlendirilmiştir. Yapının girişinin iki yanına simetrik olarak yapılmış çıkmalar dörder adet payanda ile desteklenmiştir. Yapının tamamı çamur sıvalı olup, birinci kat giriş cephesinde kat silmeleri bulunmaktadır. Yapı köşesindeki dikmeler sıvanmadan bırakılarak cephe köşeleri vurgulanmıştır. Dikdörtgen formundaki çift kanatlı pencerelerin altında çiçeklikler bulunmaktadır. Çatı saçaklarında, bir alın tahtası ile mertek ve kirişler gizlenirken saçak altları kaplanmamıştır (Şekil 3. 30).

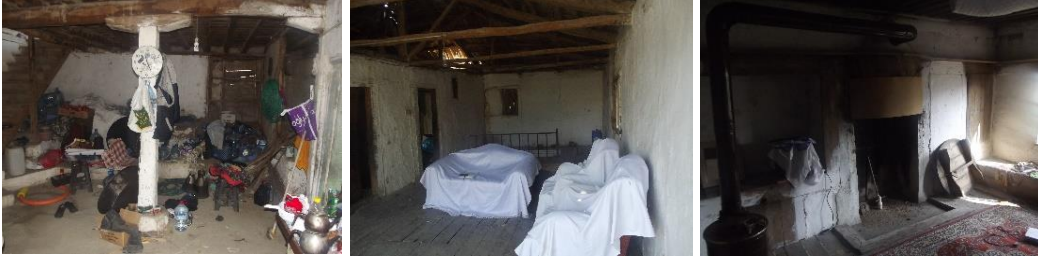
**Şekil 3.31** Kızılöz Köyünde geleneksel bir konut yapısının avlu, hayat ve sedirli odanın fotoğrafları (144 ada/6 parsel).

değişmektedir. Yapıya evin bahçesinden avluya açılan çift kanatlı bir kapıdan girilmektedir. Yapının zemin katında avlu, şaraphane, odunluk, yerodası ve ahır kısımları bulunmaktadır. Ahır mekanına avludan girilememekte, ahırın direkt bahçeye açılan bir kapısı bulunmaktadır. Avlunun doğu köşesi bir seki ile yükseltilmiştir. Bu kısımda merdiven kovası ve şaraphane bölümü, şaraphane bölümünde ise geniş bir tekne vardır. Bu teknenin pekmez yapımında meyvelerin ezilmesi için kullanıldığı bilinmektedir. Şaraphane bölümüne komşu olarak odunluk yer alır. Odunluk bölümü bir duvar ile avludan ayrılmıştır. Avludan odunluğa kapı olmaksızın duvardaki boşluktan girilmektedir. Odunluktan da ahıra açılan bir kapı boşluğu bulunmaktadır. Günümüzde bu boşluk kapatılmıştır. Yerodası evin giriş kapısının sağında bulunmaktadır. Buraya avludan açılan kapı ile girilmekte olup bahçeye bakan bir penceresi vardır. Yerodası ve şaraphane bölümlerinin zeminleri sonradan beton kaplanmıştır. Bu katın diğer kısımlarında zemin sıkıştırılmış topraktır. Yerodasının zeminin beton, penceresinin diğer kat pencerelerinden farklı olması nedeniyle sonradan yapıldığı düşünülmektedir. Şaraphane kotunda bulunan ahşap merdiven ile evin birinci katına çıkılmaktadır. Birinci katta merdiveni evin hayatı (sofa) karşılamaktadır. Dikdörtgen planlı geniş bir hayata sahip olan evin üst katında 4 oda ve 1 hela çıkması bulunduğu düşünülmektedir. Günümüzde birinci katın bir kısmının yıkık olmasından dolayı sadece 3 oda mevcuttur. Üst katın kuzey köşesinde bulunan odada ocak, yüklük ve gusülhane bulunmaktadır. Bu odaya komşu olan dikdörtgen planlı küçük bir oda yer almaktadır bu odanın bahçeye bakan tek bir penceresi bulunmakta olup pencerenin doğraması olmayıp sadece kapağı vardır. Odanın tavanı diğer odalardan farklı olarak kaplanmamıştır ve sofayla beraber çatı konstrüksiyonunun görülebildiği mekanlardır. Geçmişte evde ipek böcekçiliği uğraşı yapıldığı bilinmektedir. Bu nedenle sofa ve söz konusu küçük odanı bu uğraş için kullanıldığı düşünülmektedir. Yapının batı köşesinde bulunan mevcut odada ise ocak, yüklük, gusülhane ve sedir bulunmaktadır. Büyük olan odaların tavanları pasalı tavan şeklinde kaplanmıştır. Birinci katın zemininin tamamı ahşap kaplamalıdır. Evin hayatında bir testilik bulunmaktadır. Günümüzde birinci katın mevcut olmayan kısmında bir odanın, bir helanın ve hayat kısmının devamının olduğu tahmin edilmektedir. Bu kısımların ev sahiplerinin anlatıları ve yapıdaki izlere göre restitüsyonu çizilmiştir. Buna göre evin batı köşesinde bulunan odanın evin başodası olduğu düşünülmüştür. Bu odada ocak, yüklük, gusülhane ve köşeyi

çevreleyen bir sedir olduğu tahmin edilmektedir. Hayatın güneybatı ucunda ise bir hela çıkmasının var olduğu düşünülmektedir (Şekil 3. 31-32).

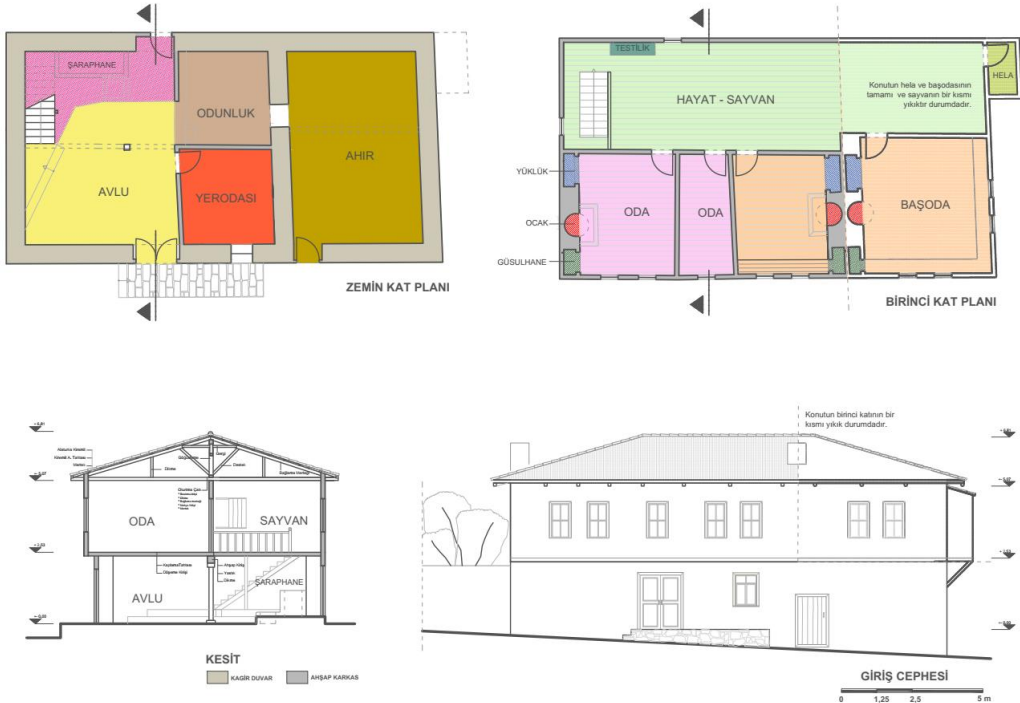
**Şekil 3.32** Kızılöz Köyünde geleneksel bir konut yapısının plan şemaları (144 ada/6 parsel).

6 parselde bulunan geleneksel köy evinin yapım sistemi 7 parseldeki komşusu ile aynıdır. Ancak 6 parseldeki evde birinci kat giriş cephesi boyunca çıkma yapmıştır. Ancak çıkma (konsol) mesafesi kısa olduğu için payandalar ile desteklenmeye gerek duyulmamıştır. Ev 7 parseldeki komşusuna göre daha sade bir cepheye sahiptir. Cephelerinin tamamı sıvalı olan yapıya beyaz badana yapılmıştır. Yapının giriş cephesinde kat silmesi çıkmadaki döşeme kirişlerini gizlemiştir.

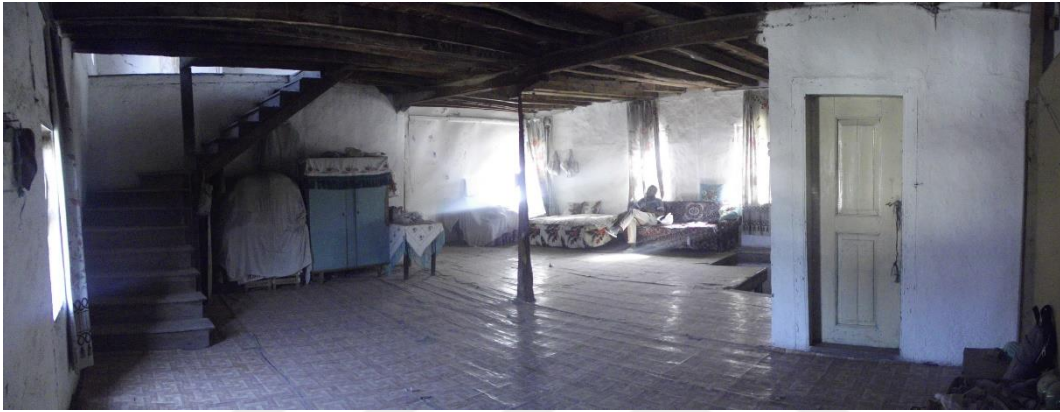
**Şekil 3.35** Soğucakpınar Köyü 187 ada/1 parselde bulunan geleneksel konutun birinci kat fotoğrafı (hayat).

Köy evinin birinci katına ardiyeden dönerek yükselen ahşap bir merdiven ile çıkılmaktadır. Birinci katta ev sahibinin “hayat” veya “sayvan” olarak nitelendirdiği geniş bir sofaya çıkılmaktadır. Hayatın iki köşesinde birer oda ve bir hela çıkması bulunmaktadır. İki odada da ocak, yüklük ve gusülhane vardır. Bu katın kuzeydoğu köşesinde bulunan odada kuzey duvarına yaslanan bir sedir yer

almaktadır. Hayatın ortasında bulunan dikme ile ikinci katın kirişleri desteklenmiştir. Bu katta hiçbir mekânın tavanı kaplanmamış olup, döşeme kirişleri görülmektedir (Şekil 3.35). Bu kattan ikinci kata yine ahşap döner bir merdiven ile çıkılmaktadır. Yapının son katında geniş bir hayat ve hayatın doğu ve batı köşelerinde birer oda ile sokak cephesinin tam ortasına açılan bir balkon bulunmaktadır (Şekil 3.36). Hayatın tavanı kaplanmamış olup, çatı konstrüksiyonu görülebilmektedir. Odaların tavanı ise çıtalı tavan şeklinde kaplanmıştır. Hayatın doğu köşesinde bulunan odanın köşesi pahlanmış olup bu paha yerleştirilmiş bir pencere bulunmaktadır. Diğer köşede bulunan oda da ise ocak, yüklük ve gusülhane yer alır. Hayattan balkona çift kanatlı ve camlı bir kapı ile çıkılmaktadır. Ev halkı balkonu “çıkartma” olarak tanımlamaktadır (Şekil 3. 37).

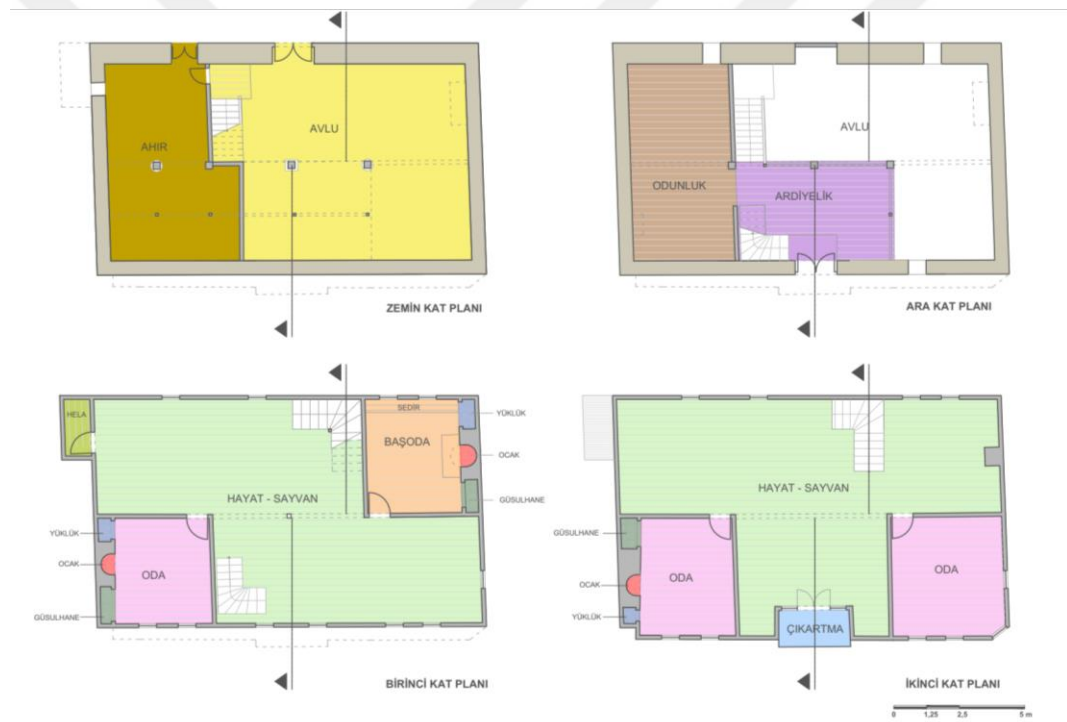
**Şekil 3.37** Soğucakpınar Köyü 187 ada/1 parselde bulunan geleneksel konutun plan şemaları

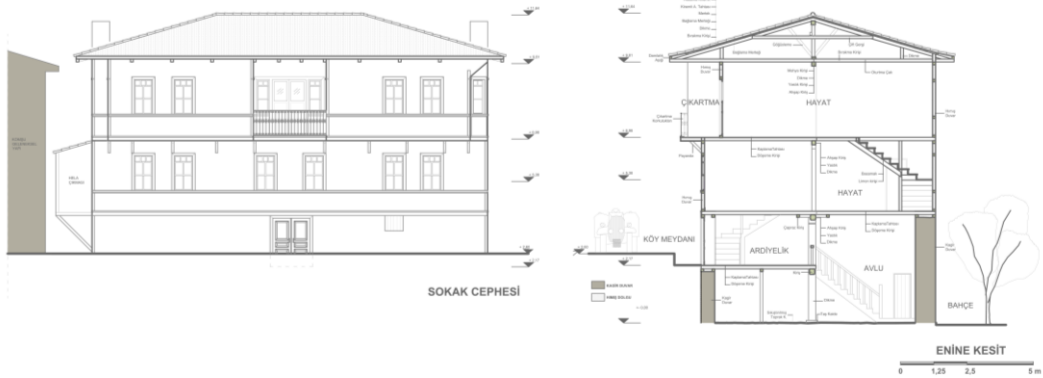
**Şekil 3.38** Soğucakpınar Köyü 187 ada/1 parselde bulunan geleneksel konutun kesiti ve cephesi

Soğucakpınar Köyünde bulunan 3 katlı geleneksel köy evinin yapım sistemi Osmaneli köylerinde geleneksel konutlarda görülen yapım sistemi ile benzerdir. Zemin kat kagir, üst katlar kerpiç dolgulu ahşap karkas olarak inşa edilmiştir. Ancak 7 parselde bulunan “Uğur Erdoğan Evinin” içindeki ara katlı mekânsal çözümü nedeniyle yapım sisteminde bazı özgün detayların ortaya çıkmasını sağlamıştır. Yapının zemin katında subasman seviyesine kadar moloz taş örgülü

duvar, bu seviyeden birinci kata kadar kerpiç olarak devam etmektedir. Kagir duvar ahşap hatıl ve dikmelerle desteklenmiştir. Yapının ara kat strüktürü avlu zeminine oturan dikmeler üzerine mesnetlenen kiriş ve yapının beden duvarına saplanan döşeme kirişleri ile oluşturulmuştur. Arakatı taşıyan dikmeler avluda taş kaidelerin üzerine oturmaktadır. Böylece dikmelere gelen yükün daha homojen şekilde zemine aktarılması ve zemindeki rutubetin ahşaba geçmemesi sağlanmıştır. Arakat döşeme kirişlerinin oturduğu kiriş, dikmeye ara kat hizasında saplanmaktadır. Ardiye ve odunluk mekanlarının döşeme kirişleri bu kirişin üzerine oturmaktadır. Ardiye korkulukları dikmelere saplanan kerestelerden oluşturulmuştur. Dikme birinci kat seviyesinde bir destek elemanı ile sonlanmaktadır. Bu destek üzerine oturan kirişe göre oyulmuş olup kirişin yükünü dikmeye aktarmakla görevlidir. Birinci kat döşeme kirişleri evin uzun kenarına paralel orta ekseninde dikmenin taşıdığı kiriş üzerine otururken, duvar tarafında kerpiç duvara saplanmaktadır. Evin birinci kat döşemelerindeki açıklıklar fazla olduğu için döşeme kirişlerinin altından geçen çapraz kirişler ile döşemeler desteklenmiştir. Zemin kattaki dikmelerden sadece evin merkezinde bulunan dikme birinci katta da devam etmektedir. Bu dikme aynı zemin katta olduğu gibi bir destek ile sonlanmakta ve döşeme kirişlerinin oturduğu kirişi taşımaktadır. Yapının ikinci katı sokak cephesine doğru kısa bir çıkma yapmaktadır. Çıkma 10 adet payanda ile desteklenmiştir. Katlar arasındaki düşey sirkülasyonu sağlayan merdivenler tek bir merdiven kovanı içine yerleştirilmemiştir. Her kata çıkan merdiven ardiye ve hayat (sofa) içinde farklı yerlerde yer almaktadır. Ahşap merdivenler limon kirişe saplanan rıht ve basamaklar şeklinde taşıyıcısı oluşturulmuştur. Limon kirişler merdivenin birbirine bağladığı katların döşeme kirişlerine saplanarak kurulmuştur. Yapının ahşap konstrüksiyonlu çatısı, bırakma kirişleri üzerine mesnetlenen oturtma çatı şeklindedir. Bırakma kirişleri yapının kısa kenarına paralel olarak sıralanmaktadır ve ahşap karkas duvar ve yapının orta ekseninden geçen kirişin üzerine oturmaktadır. Oturtma çatı konstrüksiyonunu aşağıdan yukarı doğru bırakma kirişi, damlalık aşığı, yastık kirişi, dikme, göğüsleme, gergi, bağlama merteği, mahya aşığı, mertek ve kiremit altı tahtası oluşturmaktadır. Bırakma kirişi ile mahya aşığı bağlama mertekleri ile birbirine bağlanmıştır. Bağlama merteklerinin üzerine yapının uzun kenarına paralel olarak mertekler atılmıştır. Çatı kaplaması mertekler üzerine çakılan kaplama tahtaları üzerine kurulmuştur. Bağlama mertekleri göğüsleme ve gergi elemanları ile dikmeye bağlanarak desteklenmiştir. Çatı ve

döşeme strüktüründe uzun açıklıkların geçilmesinde yekpare ağaç kullanılması dikkat çekicidir (Şekil 3. 38-39-40).

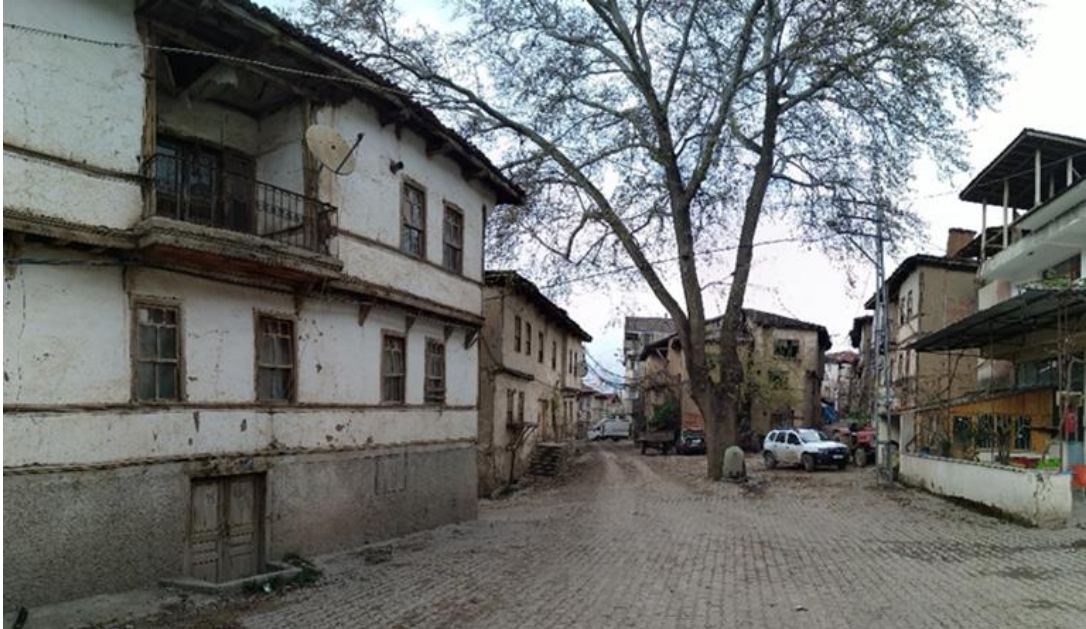
**Şekil 3.41** Soğucakpınar Köyü'nde geleneksel köy evinin köy meydanı ile olan  
ikişksi (187 ada/4 parsel)

Soğucakpınar Köyünde 187 ada/1 parselde bulunan Uğur Erdoğan Evinin cephesi Soğucakpınar Köyü ve ilçenin diğer köylerindeki geleneksel köy evlerinde görülen cephe biçimlenişlerine benzemektedir. Evin sokak cephesi yapının en gösterişli cephesidir. Yapının tamamı sıvalı ve beyaz badanalıdır. Günümüzde badananın ve sıvanın döküldüğü kısımlar bulunmaktadır. Köy evinin sokak cephesinde kat ve pencere hizasında devam eden kat silmeleri bulunmaktadır. Birinci ve ikinci kat köşelerinde ve balkon kenarlarında dikmeler sıvanmadan bırakılmıştır. Cephede pencereler ahşap pervazlar ile vurgulanmıştır. Balkon korkulukları demirden imal edilmiş olup ferforje şeklindedir. Osmaneli'nin diğer köylerinde balkon korkuluklarının ahşap oymalı olarak yapılmış olmasından dolayı, bu evin korkuluklarının da eskiden ahşap oymalı olarak imal edildiği düşünülmektedir. Yapının çıkmasını destekleyen payandalarında keser izleri ile payandaya doku verilmeye çalışılmıştır. Çıkmanın sokak köşesine bakan kısmı pahlanarak, dikdörtgen formunda bir pencere yerleştirilmiştir. Alaturka kiremit kaplı olan çatının saçaklarında herhangi bir kaplama uygulaması yapılmamıştır. Yapının sokak cephesi köy meydanına bakmaktadır. Dolayısı ile evin yüksek yapısı ve nitelikli cephesi ve köy meydanındaki tarihi çınar, meydanın daha anıtsal görünmesini sağlamaktadır (Şekil 3. 41).
