BİLECİK OSMANELİ KIRSAL MİMARLIK MİRASININ  
KORUMA SORUNLARI VE SÜRDÜRÜLEBİLİR  
KORUMA POLİTİKALARININ GELİŞTİRİLMESİ

DOKTORA TEZİ

Mimarlık Anabilim Dalı

Rölöve ve Restorasyon Programı

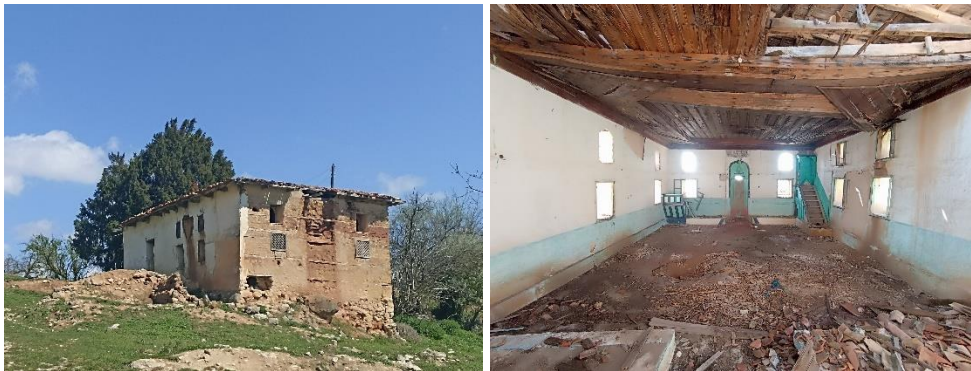
**Şekil 3.42** Güneybatı köşesinden ve Son cemaat kısmından çekilen Akçapınar Köy Mescidi fotoğrafları.

Osmaneli köylerinin çoğunda özgün köy camisi veya mescidi günümüze ulaşamamıştır. Günümüze ulaşanların büyük bir çoğunluğu ise muhdes ekler ile özgün durumlarını kaybetmiştir. Günümüzde sadece 2 hanenin yaşamını sürdürdüğü Akçapınar Köyünde bir mescit günümüze harap da olsa ulaşabilmiştir (Şekil 3.42). Dikdörtgen plan şemasına sahip mescit 6,96×11,53 m boyutlarına sahiptir. Son cemaat yeri olmayan mescit sahnı, mihrap, minber ve müezzin mahfili bölümlerinden oluşmaktadır. Sahn bölümü bir seki ile ikiye ayrılmıştır. Mescide kuzey cephesinde yer alan küçük bir sahanlıktan sahna açılan bir kapı ile girilmektedir. Sahanlığın doğu duvarına bağlanmış muslukların olduğu basit bir şadırvan bulunmaktadır. Mescidin kible duvarında mihrap, minber ve müezzin mahfili yer almaktadır. Yapının giriş cephesi hariç her cephesine pencereler açılmıştır. Kible duvarında mihrap iki pencere dizisini ortalamıştır. Pencerelerin üzerinde tepe pencereleri bulunmaktadır. Pencereler dıştan ahşap kafeslerle, tepe pencereleri ise alçı pencereler ile kapatılmıştır. Her iki pencerede de içerden ahşap doğrama kullanılmıştır. Mescidin kuzeydoğu köşesinde bir minare bulunmaktadır. Ancak minareden günümüze sadece kaidesi kalmıştır. Mescit kagir yığma olarak inşa edilmiştir. Subasman seviyesine kadar duvarlar moloz taş örgüsüyle örülmüştür. Subasman seviyesinden sonra ahşap hatıllı kerpiç duvarlar ile beden duvarları tamamlanmıştır. Mescidin üzerini ahşap konstrüksiyonlu kırma çatı ile örtülmüştür. Sahn kısmının tavan kaplaması sekialtı ve sekiüstü kısımlarında farklılık göstermektedir. Küçük olan sekiüstü kısmının üzeri düz tavan, büyük olan sekialtı kısmının üzeri ise tekne tavan şeklindedir (Şekil 3. 43).

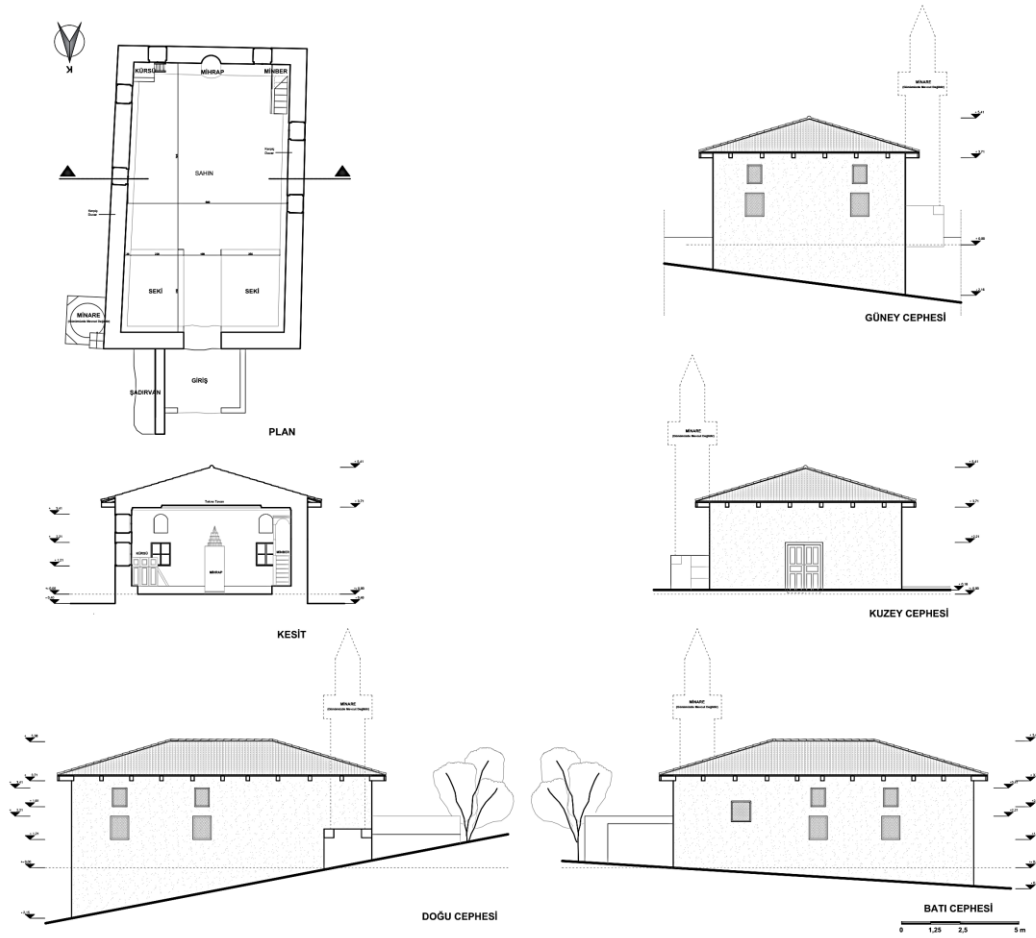
**Şekil 3.43** Akçapınar Köyü Mescidi plan, kesit ve cepheleri.

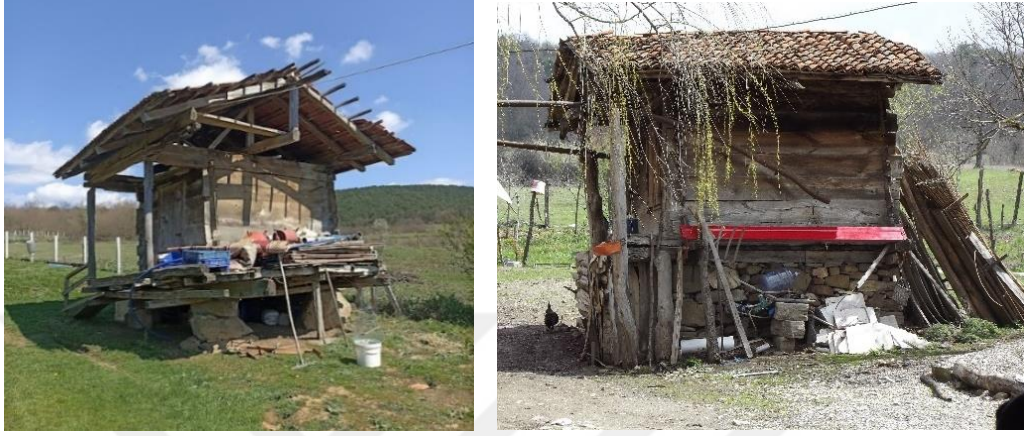
Şekil 3.44 Adliye Köyünde bir ambar (serender) yapıları.

Osmaneli köylerinin çoğunda evlerin zemin katlarında mahsuller depolanmaktadır. Evlerin zemin katlarının bir kısmı ambar işlevi görmektedir. Zamanla evlerdeki depolama alanları yetersiz kalarak köylerde mahsullerin ve hayvan yemlerinin depolanması için ambarlar inşa edilmiştir. Osmaneli'nin çoğu köyünde dikdörtgen planlı ve kerpiç yığma veya kerpiç dolgulu ahşap karkas yapım tekniğinde ambarlar inşa edilmiştir. Bu yapılar günümüzde daha çok samanlık veya ahır olarak kullanılmaktadır. Samanlık bölümünde söz konusu yapılar detaylandırıldığı için bu bölümde “serender” olarak nitelendirilen ambar yapıları anlatılacaktır (Şekil 3. 44). Osmaneli kuzeyinde yer alan yayla köylerinde “serender” olarak isimlendirilen yerden yükseltilmiş ambar yapılarına rastlanmaktadır. Bu yapılar köylüler tarafından “ambar” olarak adlandırılmaktadır. Bu köylerdeki serender yapıları taş veya tomruklar yardımıyla yerden yükseltilmiştir(Şekil 3. 45). Bu temeller üzerine

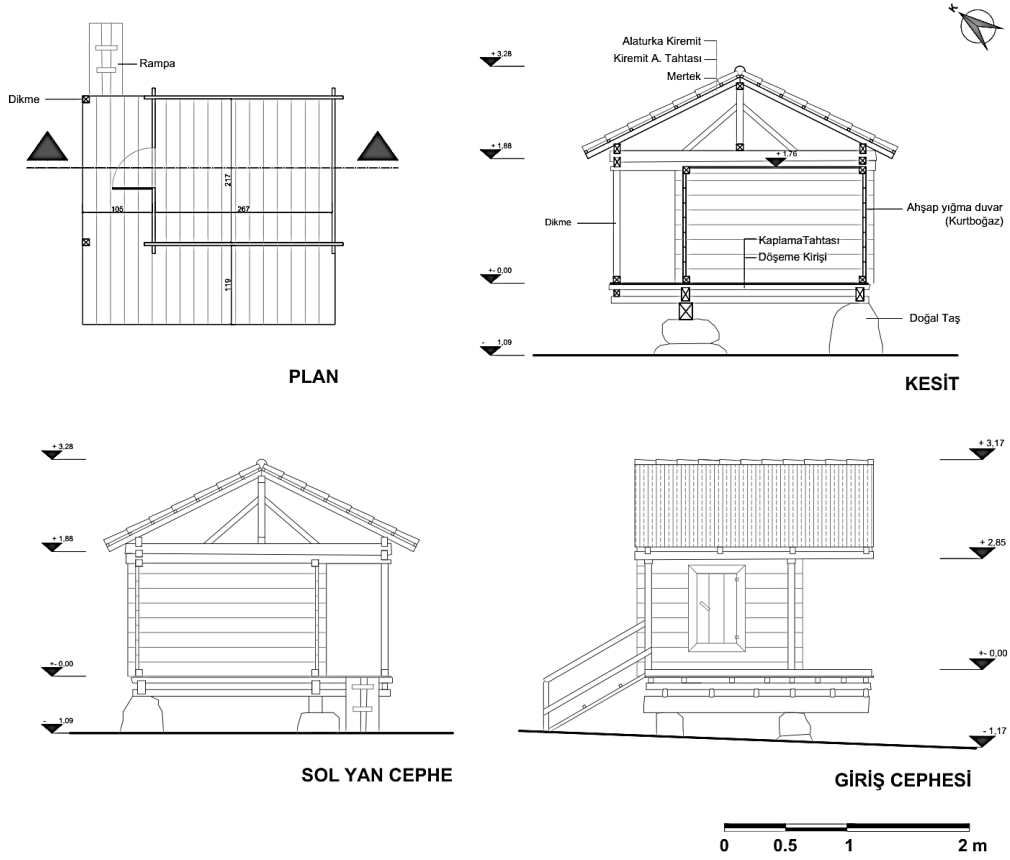
Şekil 3.45 Adliye Köyü’nde bir ambar (serender) yapısı

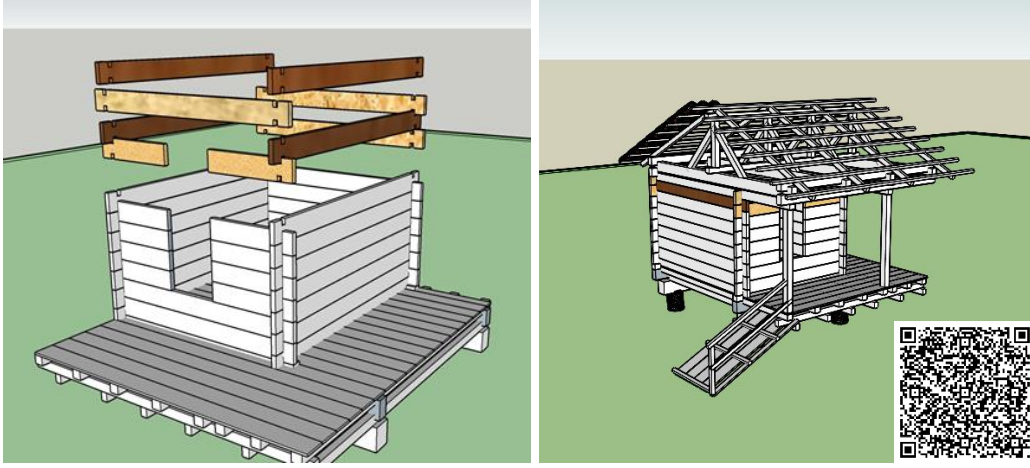
**Şekil 3.46** 3 boyutlu Serender modeli (Modeli 3 boyutlu görüntülemek için karekodu okutabilirsiniz).

kurtboğazı tekniğinde keresteler birleşerek çantı bir yapı oluşturmuştur. Mahsullerin depolanması için kullanılan serenderlerde mahsullerin nem almaması için serenderin her tarafı kapalıdır. Serendere giriş cephesindeki bir kapak ile girilebilmektedir(Şekil 3. 46). Osmaneli’de en çok serender yapısı Oğulpaşa Yaylasında bulunan Adliye Köyünde yer almaktadır.

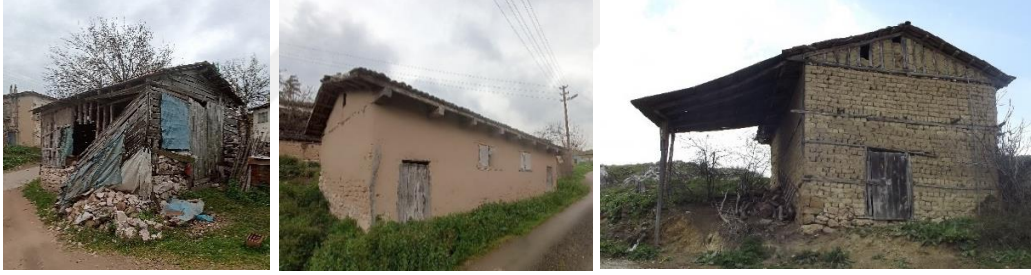
**Şekil 3.49** Hımiş ve kerpiç samanlıklar

ahşap karkas duvar yapılmış ve karkas ahşap ile kaplanmıştır (şekil 3.51). Zeminleri sıkıştırılmış toprak olan ve herhangi bir tavan kaplaması bulunmayan samanlıklar oldukça basit yapılardır. Yapının beden duvarları üzerine mesnetlenen bırakma kirişleri üzerine beşik formunda ahşap oturtma çatı yerleştirilmiştir. Bazı örneklerde bırakma kirişleri açıklık ortasından dikmeler ile desteklenmiştir. Samanlıklara geniş bir kapıdan girilmektedir. Ancak günümüzde çoğunun ahır olarak kullanılmasından dolayı kapıların genişletilmiştir. Eğimli arazilere oturanlarında ise farklı kotlardan yapıya açılan iki kapı bulunmaktadır. Ağlan Köyünde bulunan samanlıklarda çatı saçağı uzatılarak bir sundurma oluşturulmuştur. Sundurma altı odunluk (kuruluk) olarak kullanılmaktadır. Sarıyazı ve Ağlan Köylerinde tütün kurutmak için samanlıkların hatılları duvar dışına doğru uzun bırakılmıştır (Şekil 3.49). Ancak günümüzde köylerde tütün üretimi devam etmediği için bu uzantılar işlevsiz kalmıştır. Köylerde samanlık ve ahır ihtiyacı hala devam ettiğinden dolayı tuğla veya gaz beton dolgulu ahşap karkas yeni samanlıklar ve ahırlar inşa edilmektedir.

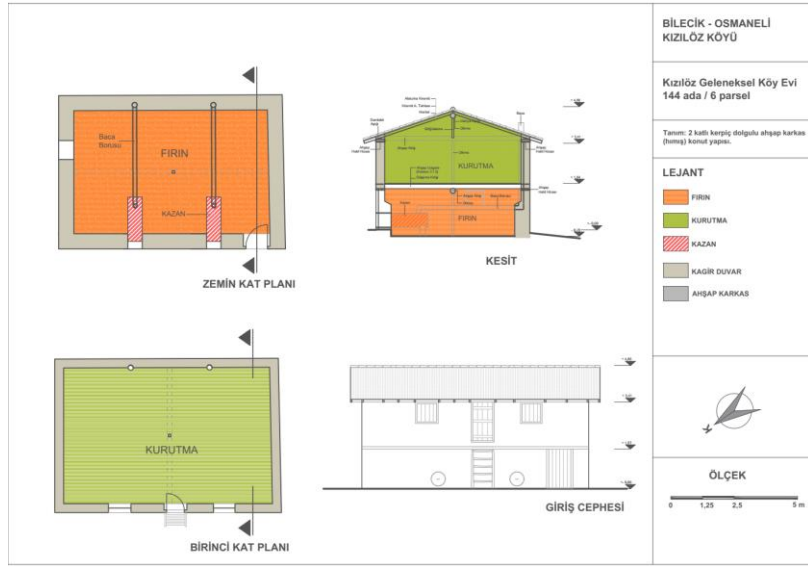
Şekil 3.54 Kızılöz Köyünde bir biberlik yapısının plan, kesit ve cephe çizimleri.

Osmaneli'nin doğusunda bulunan köylerde kuru biber üretimi geçmiş yıllarda önemli bir ekonomi oluşturmuştur. Bu köylerde hava koşullarından bağımsız olarak biber kurutmak için yöre halkı tarafından "biberlik" olarak isimlendirilen biber kurutma yapıları inşa edilmiştir. Bu yapılar dikdörtgen planlı ve iki katlıdır. Kerpiç yığma olarak inşa edilmiş biberliklerin alt katında kazanlar bulunmaktadır. Bu

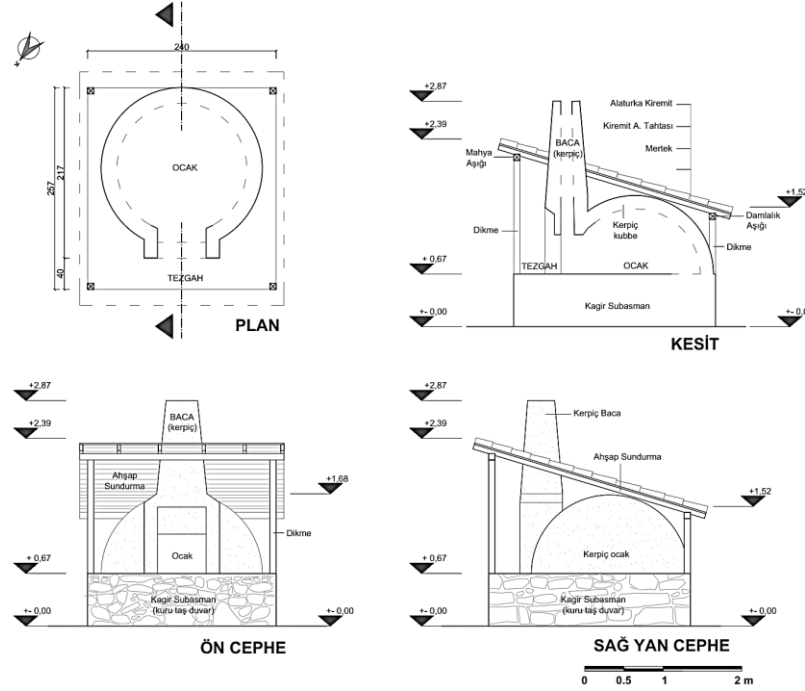
**Şekil 3.56** Belenalan Köyü’nde geleneksel fırın yapısı

Neredeyse her evin bahçesinde kagir malzemelerde yapılmış bir fırın bulunmaktadır. Moloz taş örgüsüyle yapılmış taş subasman seviyesinin üzerine ocak kurulmuştur. Ocakların bazıları kerpiç ile yapılmışken bazısında tuğla malzemenin de kullanıldığı görülmektedir. Fırınlrın dışı çamur sıvalı olduđu için yapı malzemesini cepheden tespit etmek mümkün değildir. Fırınlrın ocak kısmının ısıyı daha uzun muhafaza etmesi için ocak tabanına tuz serildiğı bilinmektedir. Osmaneli kırsalında ise bu işlem için cam kırığı kullanıldığı öğrenilmiştir. Ocağın üstü tuğla veya kerpiçten örölmüş kagir bir kubbe ile kapatılmıştır. Ocak ağızı üzerinde kerpiçten yapılmış bir baca bulunmaktadır. Bazı fırlrın ocak ağızlarının

iki yanında gözler (tembel deliği) bulunmaktadır. Fırınların üzeri yağmur ve kardan etkilenmemesi için bir sundurma ile kapatılmıştır. Sundurma fırın subasmanı üzerine mesnetlenen 4 dikme üzerine oturmaktadır. Bazı fırınlarda dikme yerine kerpiç duvar üzerine sundurma oturtulmuştur. Bu dikmeler üzerine oturan mahya ve damlalık aşığı üzerine mesnetlenen mertekler sundurmanın strüktürünü oluşturmaktadır. Fırının baca kısmından itibaren alçalmaya başlayan sundurma örtüsü alaturka kiremittir (Şekil 3. 56).

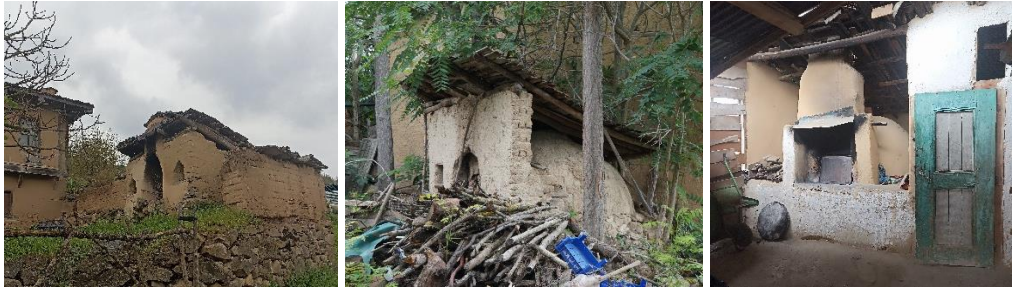
**Şekil 3.57** Osmaneli Köylerinde görülen fırın örnekleri.

Fırınlar köy evinin parseli içinde diğer yapılara veya bahçe duvarına bitişik şekilde bulunacağı gibi bahçede tekil halde de bulunabilmektedir. Fırınlar günümüzde özgün işlevinde kullanılmaya devam edilmektedir. Osmaneli’nin tüm köylerinde fırınlar bulunmaktadır (Şekil 3. 57).

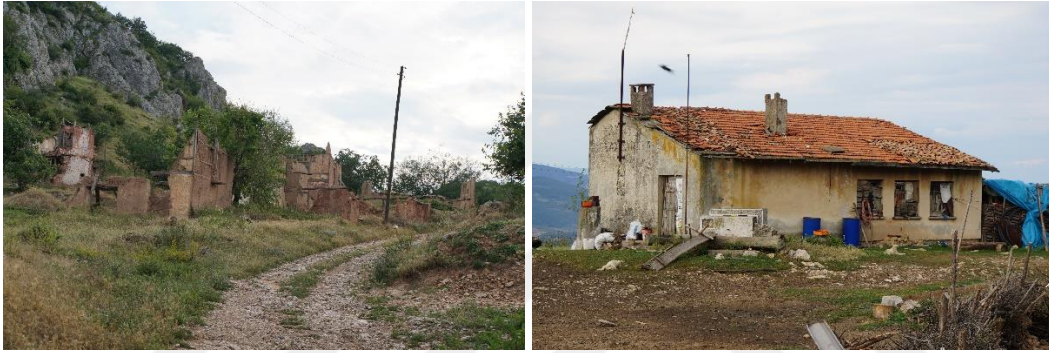
**Şekil 5.3** Akçapınar Köyünde terk edilmiş köy evleri ve köy okulu.

A grubu köylerinden olan Akçapınar köyünün Merkez mahallesinde günümüzde hayvancılıkla geçinen iki hane dışında kimse kalmamıştır. Neredeyse tüm konutların terkedildiği köyde içinde yaşamın olmadığı geleneksel yapılar harabe haline gelmiştir (Şekil 5. 3). Terkedilmiş kırsal yerleşimlerin korunması için çeşitli koruma yöntemleri geliştirilmiştir. Bu yöntemler müzeleştirme, turizm, yeniden iskân ve yeniden yabanileştirme (ormanlaştırma) olarak 4 gruba ayrılmaktadır. Turizm yöntemi, terkedilmiş köyleri turizm amacıyla kullanılması ve bu amaç için geleneksel yapıların onarılarak turizm işletmeleri için işlevlendirilmesini önermektedir (Güler, 2016). Köyün turizm amaçlı olarak kullanılması beraberinde bazı riskler de getirebilmektedir. Turizmde taşıma kapasitesinin aşılması, kitle turizmi gibi riskler köyün ve çevresinin tüm özgün niteliklerinin kaybolmasına sebebiyet verebilmektedir. Akçapınar Köyünün ana yollara uzak olması, günümüzde turizmin bölgede yaygın olmaması köyde turizme bağlı ekonominin sürdürülebilirliğini sorgulatmaktadır. Yeniden iskân yaklaşımında ise terk edilmiş köye eski sakinlerini yeniden iskân edilmesi ile yerleşimin korunmasını amaçlamaktadır. Yeniden iskân edilen yerleşimlere eski sakinleri olduğu gibi kentten kıra göçmek isteyen yeni yerleşimciler de iskân edilebilmektedir. Ancak bu durum kırsalın soylulaştırılmasına sebep olabilmektedir (Güler, 2016). Akçapınar Köy halkı tarımsal üretimin daha ekonomik ve ulaşımın daha kolay olduğu ovadaki Gaziler mahallesine göçmüştür. Eski Akçapınar Köyünde yeniden tarımsal üretimi canlandırmak ve halkın yeniden eski mahallelerine döndürmek mevcut ekonomik koşullar göz önüne alındığında oldukça zor gözükmemektedir. Yeniden yabanileşme (ormanlaştırma) yönteminde ise kırsal yerleşime hiçbir müdahale yapılmadan doğanın kendini onarması beklenmektedir (Güler, 2016). Ancak çalışmanın amacı

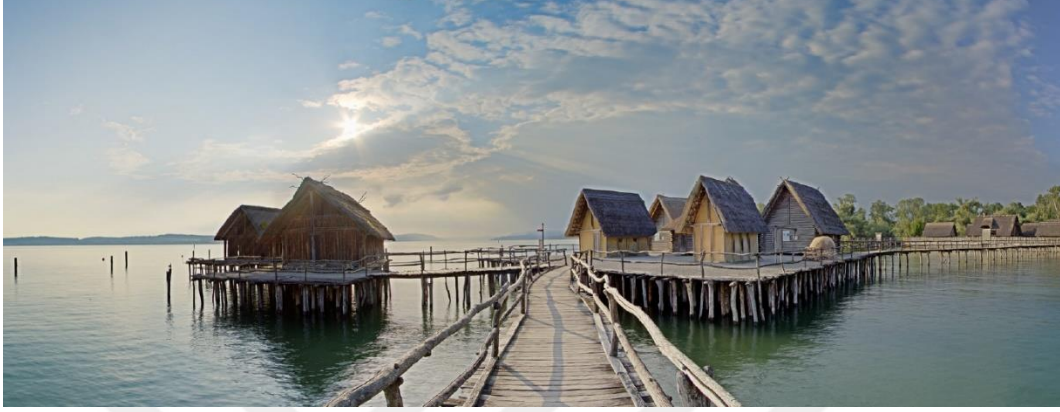
**Şekil 5.5** Pfahlbauten Unteruhldingen Açık Hava Müzesi (Pfahlbauten, 2024).

model alınarak kazı alanının hemen yakınında göl üzerinde bir köy rekonstrüksiyonu yapılmıştır (Şekil 5.5). Tarih öncesi ve orta çağlara ait arkeolojik mirasın sergilendiği açık hava müzesinde sergi alanları, arşiv, kütüphane, kazı belgeleme ve model atölyesi gibi birçok mekân düzenlemesi ile farklı faaliyetlere ev sahipliği yapmaktadır (Eres, 2020 ve Pfahlbauten, 2024).

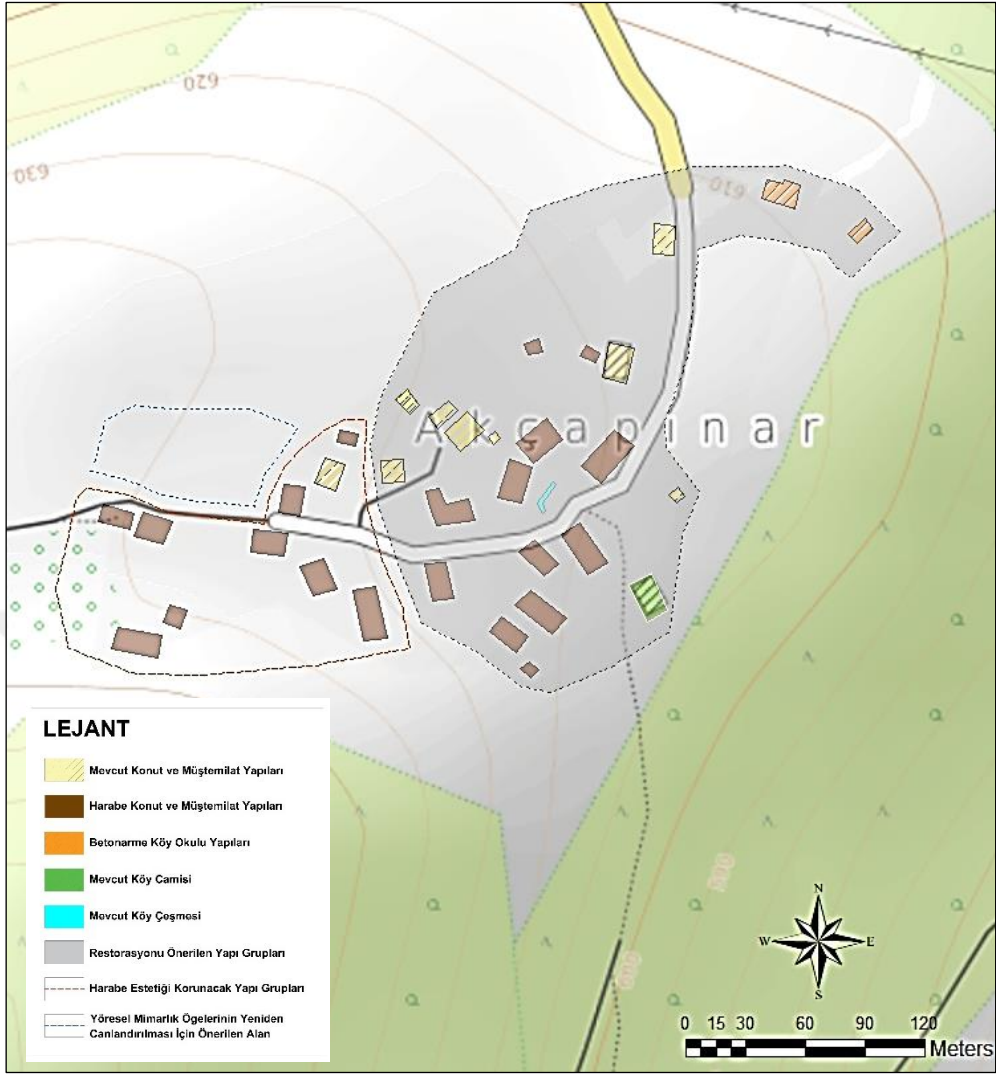
Şekil 5.7 Akcapınar Köyü için koruma öneri haritası.

A grubu köylerinden biri olan ve nüfusunu kaybetmiş olan Akçapınar Köyü bir etnografik açık hava müzesine dönüştürülerek korunması sağlanabilir. Akçapınar köyünde kurulacak açık hava müzesinde yöresel mimarlık ürünlerinin taşınmadan, in-situ şeklinde korunması önerilmektedir. Bu kapsamda köyde bir doku oluşturacak kadar geleneksel yapıların restorasyonunun yapılması ve bu yapıların müzenin sergi ve etkinlik mekanları olarak kullanılması sağlanabilir. Bu kapsamda

bir köy evinin müstemilatlarıyla birlikte restorasyonu yapılarak Osmaneli kırsalındaki köy yaşantısı canlandırılabilir. Açık hava müzesi içinde bölge kırsalında görülen ipek böcekçiliği, bibercilik ve tütüncülük gibi geleneksel üretim tekniklerini anlatan sergiler oluşturulabilir. Köyde kısmen yıkılmış olan geleneksel yapılar doğal bir kesit vererek geleneksel yapım teknikleri hakkında bilgiler vermektedir. Bu yapılar geleneksel yapım tekniklerini anlatan bir sergi alanına dönüştürülebilir. Yıkıntı halindeki yapılar mimarlık fakültelerinin restorasyon uygulamaları için kullanılabilir. Köydeki sağlam ve yıkılmış yapılar öğrencilere ve yerel yapı ustalarına geleneksel yapım tekniklerinin teorik ve uygulama eğitimleri verilebileceği bir alan ve mekân olarak düzenlenebilir ve kullanılabilir. Köyde betonarme olarak inşa edilmiş ve kullanılmayan bir ilkokul bulunmaktadır. Okul binası özgün karakteri bozulmadan onarılarak eğitim ve seminer salonu, teknik ofis mekanları, kafe, dükkân gibi servis mekanları için kullanılabilir. Müze için gerekli olacak tuvalet gibi servis mekanları okul çevresine tarihi ve doğal çevreyi bozmayacak şekilde inşa edilerek müzenin mekân ihtiyaçları karşılanabilir. Akçapınar Köyünde açık hava müzesi kapsamında sergi, seminer, atölye ve servis imkanlarının geliştirilmesi ile müzenin sürekli yaşaması sağlanarak köyün korunması sağlanabilir (Şekil 5.7). Diğer taraftan köyün özgün dokusuna ve yapılarına zarar vermeden köyün film çekim platosu olarak kullanılması, köyün korunması için bir finansman oluşturabilir.

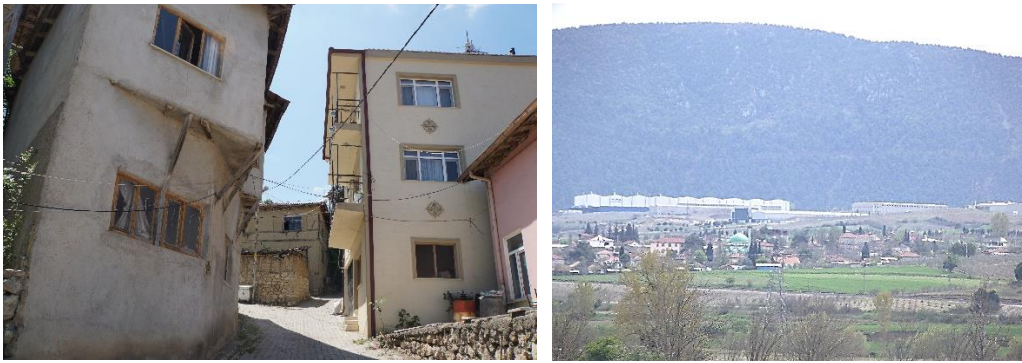
**Şekil 5.9** Medetli Köyünde köy karakteri ile uyumsuz apartman (sol) ve Selimiye Köyü ve yakınında gelişen sanayi tesisleri (sağ)

C grubu yerleşimlerde geleneksel yapılar bulunsa da, tarihi bir doku oluşturacak kadar yoğun ve korunmuş değildir. Bu nedenle mevcut yapıların korunması, yeni yapılaşmanın kırsal yerleşim kimliğine uygun olarak devam etmesi sağlanmalıdır. Mevcut geleneksel yapıların korunması için tescil kararlarının alınması ve onarımları için mülk sahiplerine teknik ve finansal destek verilmesi bu yapıların korunmasını kolaylaştıracaktır. Yeni yapılarda kat sınırlaması ile köyün silüetinin korunması sağlanabilir. Osmaneli köylerinin çoğunda evlerin bahçeli nizamda inşa edildiği, müştemilatlarının kendi parseli içinde dağıldığı görülmektedir. Kalabalık ve topoğrafyanın yerleşimi şekillendirdiği Soğucakpınar gibi köylerde konutlar sokağa cephe verecek şekilde bitişik nizamda yapılmıştır. Ancak her halükârda konutların kendi parselleri içinde bir bahçesi ve müştemilatları bulunmaktadır. Bu gruptaki en kalabalık yerleşim olan Medetli Köyünde geleneksel yapıların parselleri içine yeni yapılar yapılmıştır (Şekil 5.9). Köy halkı inşa ettiği yeni konuta taşınırken, eski evini ahır ve ardiye olarak kullanmaktadır. Geleneksel yapıların parsellerinin içine yeni yapı yapılması engellenmeli ve mevcut yerleşim düzenine göre yeni yapılaşma planlanmalıdır. C Grubu köylerde tarımsal üretim ekonomisi devam etmektedir. Dolayısı ile köylerdeki kırsala özgü olan tarımsal üretim, ormancılık ve avcılık gibi faaliyetlerin devamlılığı sağlanmalı ve yerleşimlerin çevresinde bulunan tarım alanları ile ormanlık alanlar korunmalıdır (Şekil 5.9).

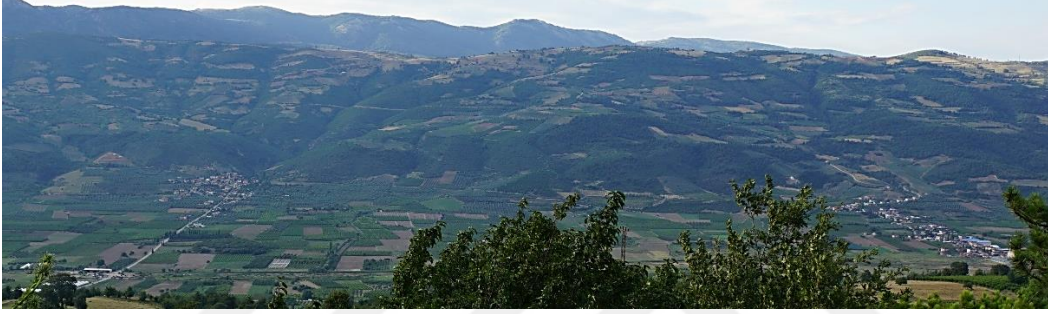
**Şekil 5.10** Oğulpaşa, Beşevler ve Hisarcık, Yeşilçimen mahallelerinin tarımsal üretim peyzajı içindeki yerleri.

D grubu köylerinde geleneksel yapılar yok denecek kadar azdır. Bu köylerden Çerkeşli Köyü ise kırsal yerleşim dokusunu dahi kaybetmiştir. Çerkeşli Köyü gibi İznik Ovasının devamı olan Karadin Oluğu (ovası) ve İznik – Adapazarı Karayolu güzergahı üzerinde yer alan Oğulpaşa Köyünün Yeşilçimen ile Hisarcık Köyünün Beşevler Mahallerinde de kırsal yerleşim dokusu kaybolma tehlikesi ile karşı karşıyadır. Bu nedenle söz konusu mahalleler ve D grubu köylerde kırsal yerleşim niteliğine uygun az katlı yapılaşma ile ovadaki tarım arazilerinin korunması sağlanmalıdır (Şekil 5. 10).

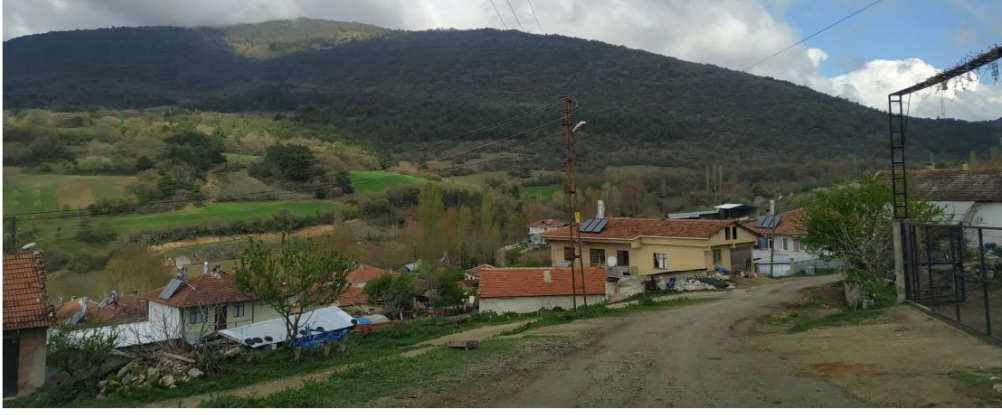
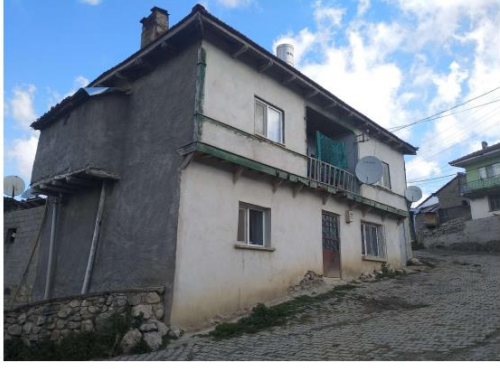
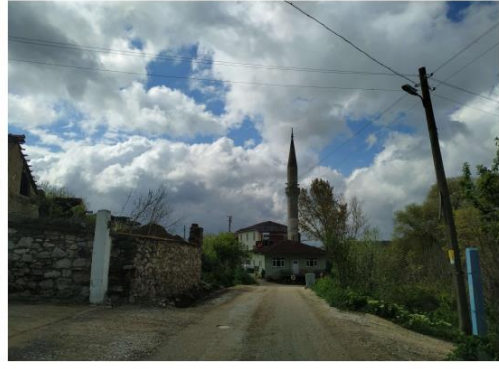
ÇİZİM VE FOTOĞRAFLAR

| YAPILI ÇEVRE ÖZELLİKLERİ | | | | | |
|---|---|---|---|---|---|
| Köyün geleneksel dokusu 2 katlı evlerden oluşmaktadır. Konutların zemin katları ahır olarak kullanılmak üzere inşa edilmiştir. Birinci katlarında ise yaşam mekanları bulunmaktadır. Evlerin çatıları kırma çatılı ve saçaklıdır. | | | | | |

| Cephe Özellikleri | Az sayıda kalmış geleneksel evlerin cepheleri çamur sıvalı veya beyaz badanalıdır. Evlerin birinci katları bir cephede çıkma yaparak genişletilmiştir. Bu çıkmalar payandalar ile desteklenmiştir. Helalar birinci katta çıkma yaparak oluşturulmuştur.Evlerin üzeri kırma çatı ile örtülüdür ve saçakları kaplanmamıştır. | |
| Yapım Sistemi ve Yapı Malzemeleri | Evlerin subasman ve zemin kat duvarları kagir olarak inşa edilmiştir. Kagir duvarlarda taş ve kerpiç malzeme birlikte kullanılmıştır. Evlerin subasman seviyesine kadar taş malzeme kullanılmıştır. Bu kısımlar ahşap hatıllı moloz taş örgülü olarak yapılmıştır. Üst kat duvarları ise kerpiç dolgulu ahşap karkas (Hımış) yöntemi ile oluşturulmuştur. Çatılar kırma formda, ahşap konstrüksiyonlu, saçaklı ve alaturka kiremit kaplıdır. Kapı-pencere doğramaları ahşaptır. Evlerin cephelerine eklenen güsulhaneler yine hımış tekniğinde yapılmıştır. Ahır, samanlık, ambar, fırın yapıları kerpiç ve taş yığma olarak inşa edilmiştir. Geleneksel yapıların üzeri ahşap taşıyıcılı çatılar ile kapatılmıştır. Fırınlr çamur sıvalıdır ve üzeri bir sundurma ile kapatılmıştır. | |
| | Geleneksel teknik ve malzemeler ile yapılmış sivil mimarlık örnekleri (Evler, Ahırlar, ambarlar, fırınlar v.b.) | Herhangi bir yasal ve finansal koruma çalışması yapılmamıştır. Mevcut geleneksel yapılar bakımsız haldedir. Kimi geleneksel konut yapıları ahır olarak kullanılmaktadır. Köyde geleneksel yapıların yıkılarak yerine yeni yapıların yapılması geleneksel dokuyu bozmuştur. |

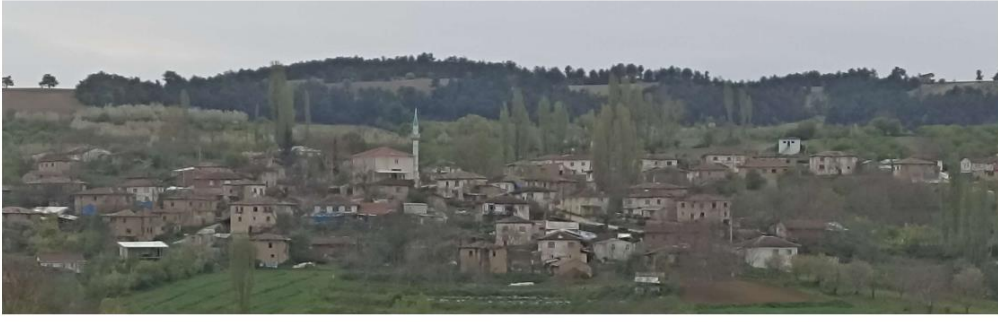
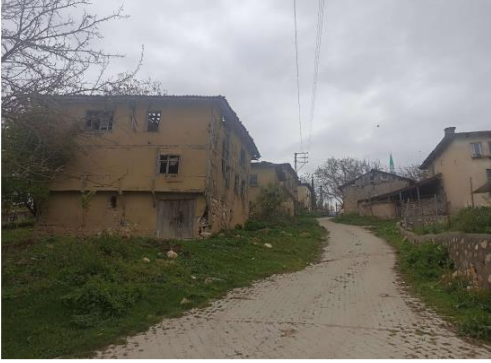
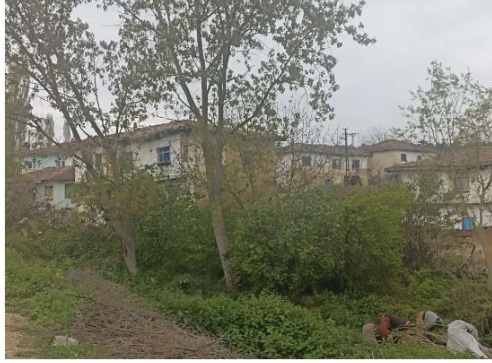
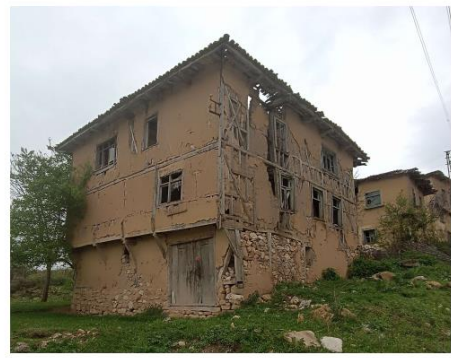
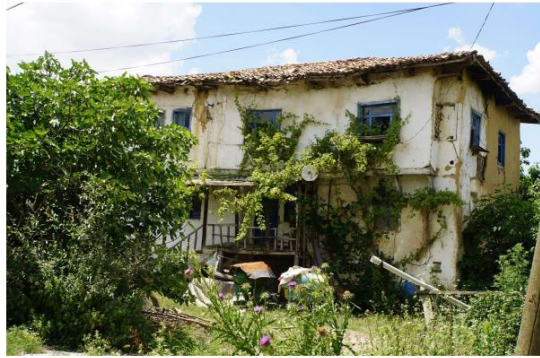
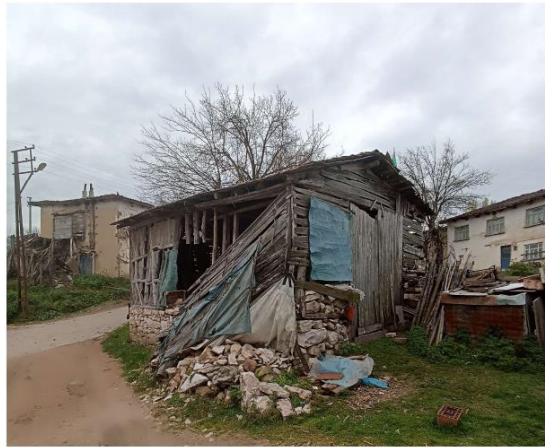
ÇİZİM VE FOTOĞRAFLAR

| YAPILI ÇEVRE ÖZELLİKLERİ | | | | | |
|---|---|---|---|---|---|
| Yerleşim ve Sokak Dokusu | Evler parsel içinde ayrı nizamda inşa edilmiştir. Genellikle evler sokağa cephe verecek şekilde parselde yerleştirilmiştir. Ambar, odunluk gibi ek yapılar bazı parsellerde evlere bitişik şekilde yapılmıştır. Bahçe ve yollar taş duvar veya ahşap çitler ile birbirinden ayrılmıştır. Bahçe içlerinde ekili ağaçlar sayesinde köy yeşil bir peyzaja sahiptir. | | | | |
| Köyün geleneksel dokusu 2 katlı evlerden oluşmaktadır. Evlerin birinci katlarında küçük çıkmlar yapılmıştır ve bu çıkmlar payandalar ile desteklenmiştir. Evlerin çatıları kırma çatılı ve saçaklıdır. | | | | | |

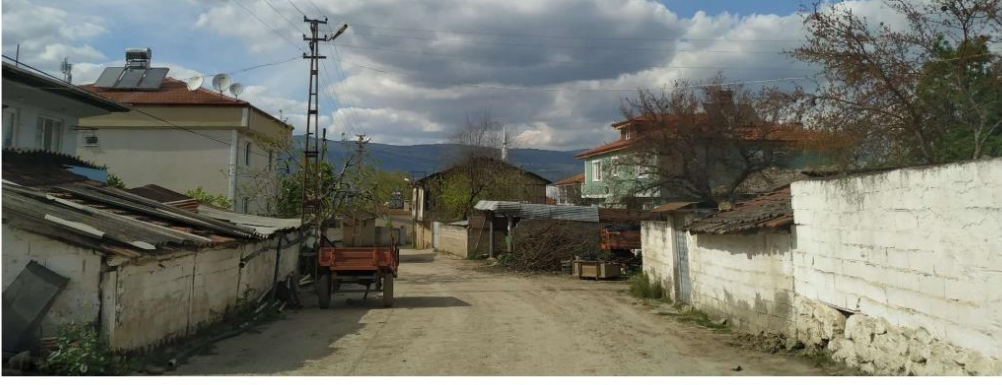
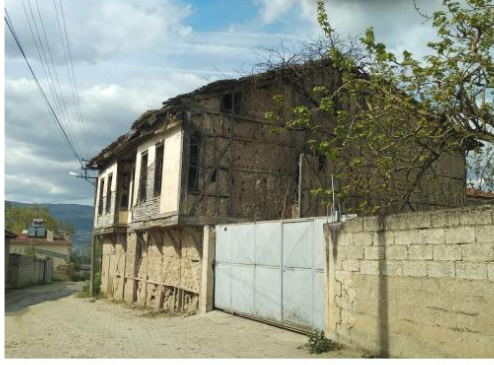
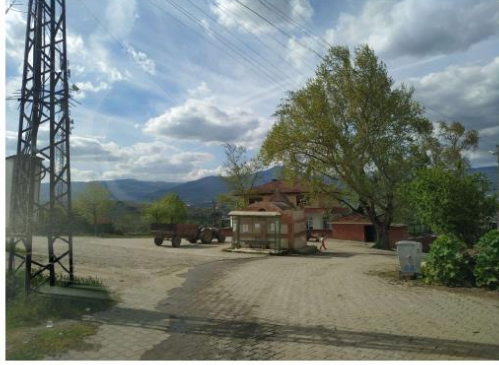
## ÇİZİM VE FOTOĞRAFLAR

| YAPILI ÇEVRE ÖZELLİKLERİ | | | | | |
|---|---|---|---|---|---|
| Köyde geleneksel yapıların sayısı çok azdır. Günümüze ulaşan bir tane geleneksel konut yapısı bulunmaktadır. Bu yapı iki katlı ve çıkmalıdır. Konut yapısı ahşap karkas yapım tekniği ile inşa edilmişken ahır, ambar, fırın gibi yapılar kerpiç yığma olarak inşa edilmiştir. | | | | | |

| Cephe Özellikleri | Geleneksel yapılar çamur sıvalıdır. İki katlı geleneksel konutun üst katı çıkmalıdır ve çıkma payandalar ile desteklenmiştir. | |
| Yapım Sistemi ve Yapı Malzemeleri | Köyde az sayıda kalmış geleneksel yapılarda kerpiç malzeme oldukça fazla kullanılmıştır. Konut yapısının subasman ve zemin kat duvarları kagir olarak inşa edilmiştir. Kagir duvarların çoğunluğu çamur sıvalı olup taş ve kerpiç birlikte kullanılmıştır. Evin birinci katında kerpiç dolgulu ahşap karkas (Hıms) ve bağdadi yöntemleri birlikte kullanılmıştır. Evin çatısı kırma çatılı ve ahşap konstrüksiyonludur. Çatılar saçaklı ve alaturka kiremit kaplıdır. Kapı-pencere doğramaları ahşaptır. Köyde ambar ve fırın yapıları taş ve kerpiçten yapılmış olup beşik çatılıdır. | |
| | Geleneksel teknik ve malzemeler ile yapılmış sivil mimarlık örnekleri (Evler, Ahırlar, ambarlar, fırınlar v.b.) | Herhangi bir yasal ve finansal koruma çalışması yapılmamıştır. Yeni yapılaşma yaygındır. Köy geleneksel yapılarının büyük bir kısmını kaybetmiştir. |

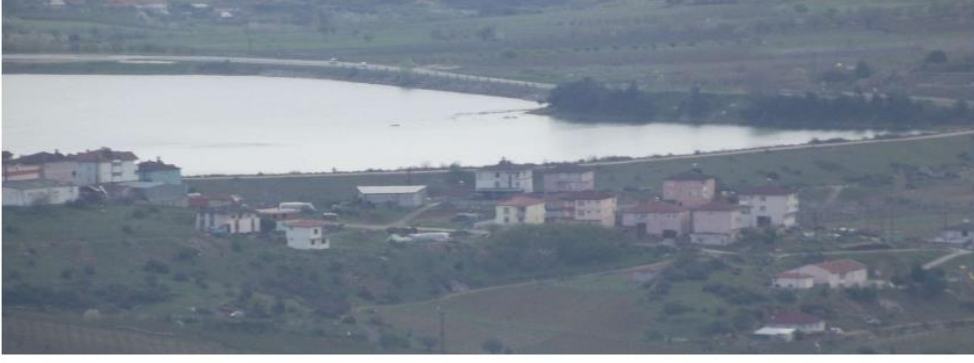
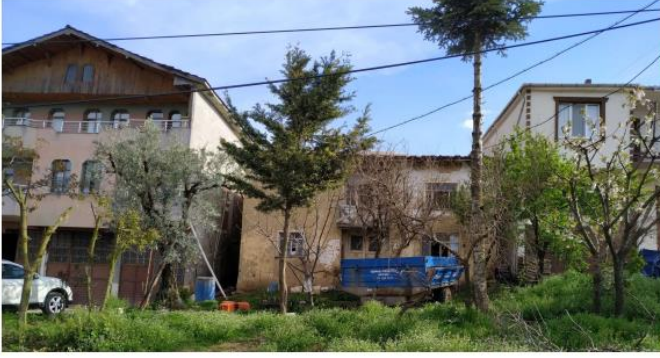
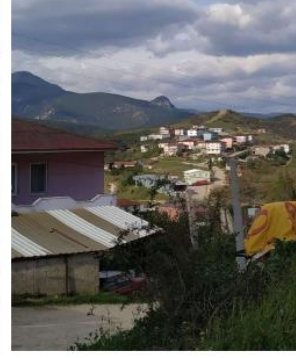
## ÇİZİM VE FOTOĞRAFLAR

| YAPILI ÇEVRE ÖZELLİKLERİ | | | | | |
|---|---|---|---|---|---|
| Köyde geleneksel yapılar çok azdır. Günümüze ulaşan az sayıda konut yapısı bulunmaktadır. Mevcut geleneksel konut yapıları iki katlı ve kerpiç dolgulu ahşap karkas (hımış) tekniği ile inşa edilmiştir. Günümüzde çok fazla örneği kalmamış olsada Ahır, ambar gibi yapılar kerpiç yığma olarak yapılmıştır. | | | | | |

| Cephe Özellikleri | Geleneksel yapılar çamur sıvalıdır.Beyaz badanalı bir konut örneği bulunmaktadır. | |
| Doğal Miras | İznik Ovasında bulunan köyün geniş tarım arazileri bulunmaktadır. | Herhangi bir doğal koruma alanı bulunmamaktadır. Yapılaşmanın tarım alanlarına doğru yayılması, yapılaşmanın çok katlı olarak devam etmesi kırsal peyzaja zarar vermektedir. |

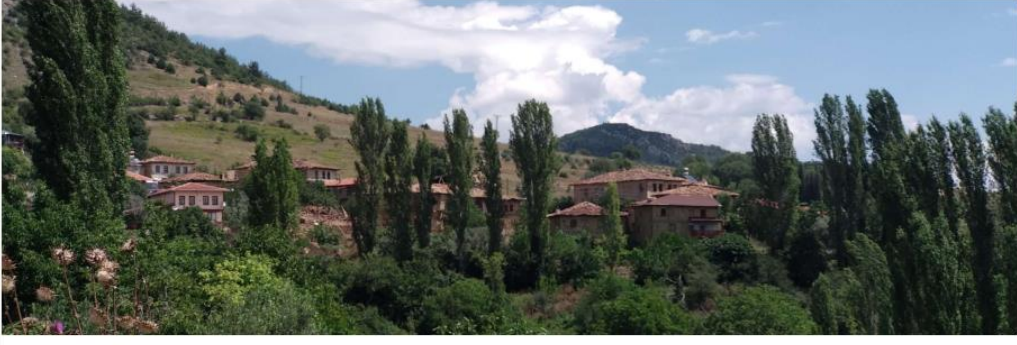
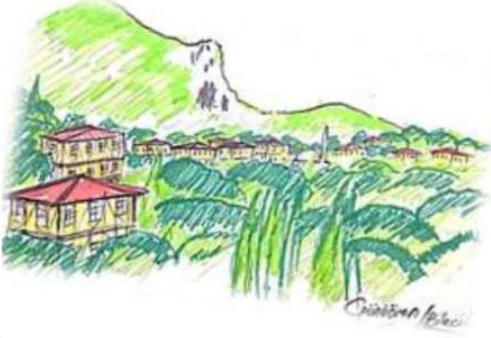
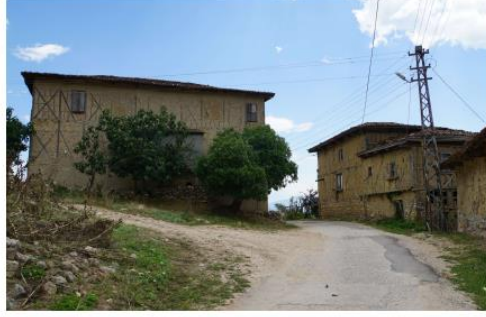
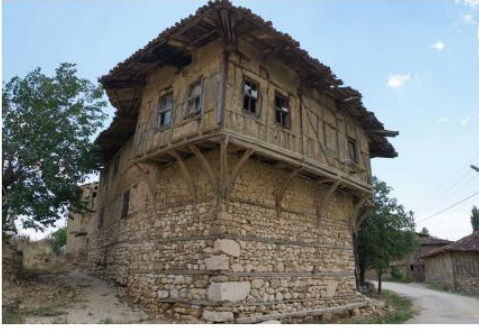
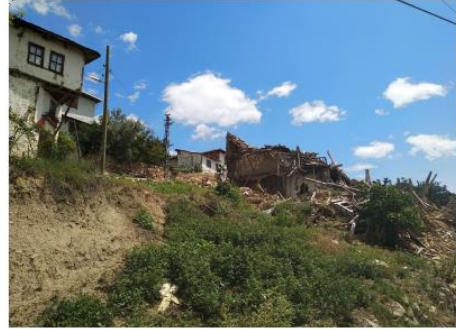
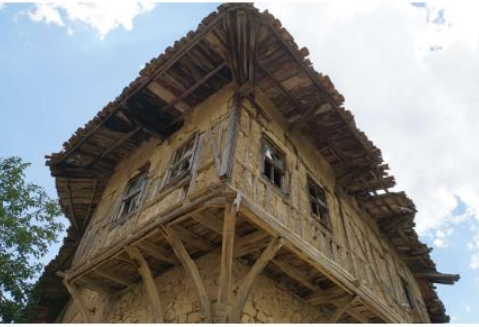
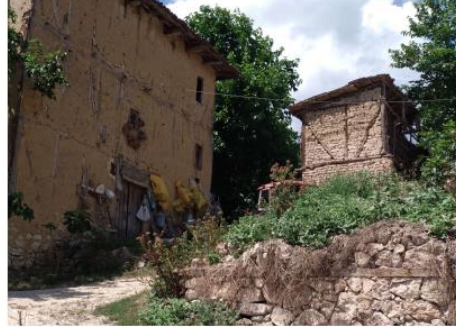
ÇİZİM VE FOTOĞRAFLAR

| YAPILI ÇEVRE ÖZELLİKLERİ | | | | | |
|---|---|---|---|---|---|
| Köyün geleneksel dokusu 2 ve 3 katlı evlerden oluşmaktadır. Evlerin son katları öpek böcekçiliği uğraşına göre şekillenmiştir. Birinci katlarda çıkmalar yapılmıştır ve bu çıkmalar elböğünde ve payandalar ile desteklenmiştir. Çatılar kırma çatılı ve saçaklıdır. | | | | | |

| Cephe Özellikleri | Evlerin çoğunluğu çamur sıvalıdır. Beyaz badanalı evlerde bulunmaktadır. Böcekçilik yapılan katların pencereleri kapaklıdır. Bazı pencerelerin önlerinde anşap çiçeklikler bulunmaktadır. Konutların çıkmalı cepheleri vardır. Çıkmalar eliböğünde ve payandalar ile kagir duvarlardan desteklenmiştir. Helalar cephe dışına çıkma yaparak eklenmiş, dikme ve payandalarla desteklenmiştir. Bazı konut örneklerinde balkon çıkmaları görülmektedir. Balkonların korkulukları ahşap oymalıdır. Balkonlu evlerin saçakları balkonu örtecek şekilde uzatılmıştır. Evlerin çatıları genelde saçaklıdır ve saçak altları kaplanmamıştır. | |
| Yapım Sistemi ve Yapı Malzemeleri | Evlerin subasman ve zemin kat duvarları taş ve kerpiç malzemelerden yapılmıştır. Duvarlarda genellikle ahşap hatıllı kuru taş duvar ile yine ahşap hatıllı moloz taş duvar örgüleri kullanılmıştır. Birinci ve ikinci katlar kerpiç dolgu ahşap karkas (Hıms) sistem ile inşa edilmiştir. Çatılar kırma çatılı ve ahşap konstrüksiyonludur. Çatılar saçaklı ve alaturka kiremit kaplıdır. Kapı-pencere doğramaları ahşaptır.Evlerin cephelerine eklenen güsulhaneler geleneksel yöntem ve malzemeler ile yapılmıştır. | |
| | Geleneksel teknik ve malzemeler ile yapılmış sivil mimarlık örnekleri. (Evler, ambarlar, fırınlar, ambarlar) | Köyde bazı yapılar ilgili kurul tarafından tescillenmiştir. Köyün göç vermesi nedeniyle yeni yapılaşmanın az olması köyün geleneksel dokusunu korumuştur. Bunun yanında köy nüfusunun yaşlanması ve ekonomik yetersizlik nedeniyle söz konusu yapılar yavaş yavaş yıkılmaktadır. |

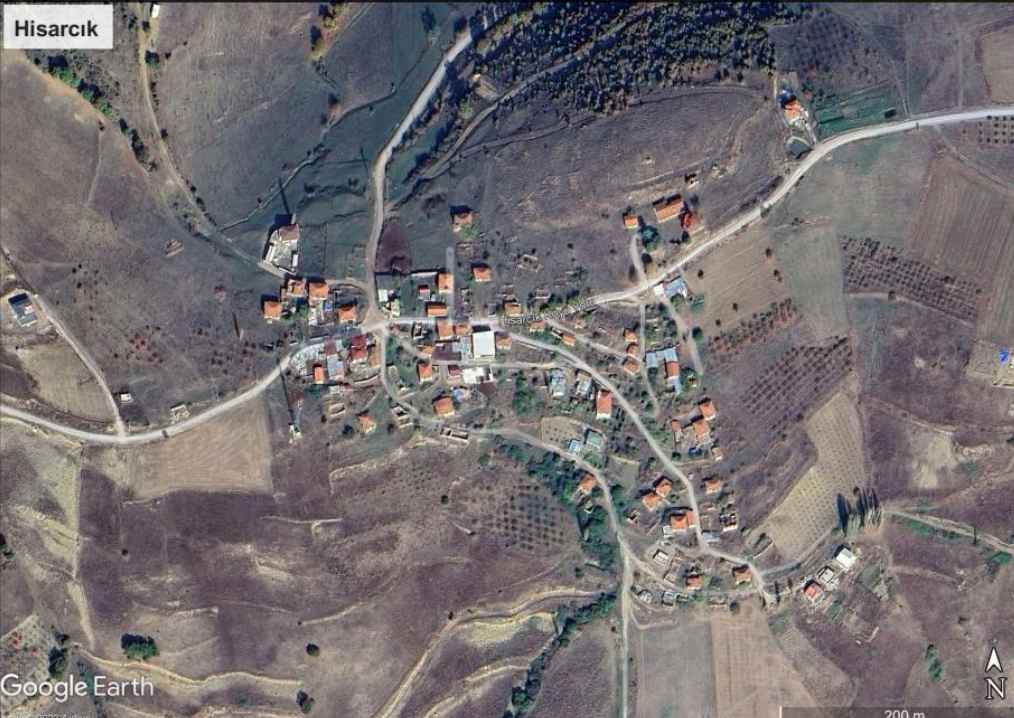
| YAPILI ÇEVRE ÖZELLİKLERİ | | | | |
|---|---|---|---|---|
| Yerleşim ve Sokak Dokusu | <p>Köy Hisarcık ve Beşevler olmak üzere iki mahalleden oluşmaktadır. Çalışmada incelenmeyen Beşevler mahallesi Hisarcık mahallesinin 7 km güneyinde İznik Ovasının uzantısında bulunmaktadır. Hisarcık Mahallesiinde yaşayan köylüler ovaya göçerek Beşevler Mahallesiini kurmuştur. Göçen köylülerin bir kısmı eski evlerini yazlık, ahır ve ambar olarak kullanmaya devam etmiştir. Günümüzde köy nüfusunun büyük kısmı Beşevler mahallesinde yaşamaktadır. Geleneksel yapıların bulunduğu Hisarcık mahallesi Samanlı Dağının sırtlarında yer almaktadır. Hisarcık Mahallesiinde evler bahçe içerisinde ayrıık nizamda inşa edilmiştir. Evlerin bahçelerinin içinde fırın, ambar ve ahır gibi yerel üretimle ilgili yapılar bulunmaktadır. Sokak ile bahçe ayrımı taş duvar ve dal örgü şeklindeki çitler ile sağlanmıştır. Evlerin büyük bir kısmı tekedilmiş ya da ahır olarak kullanılmaktadır. Terkedilen evler harap durumdadır.</p> | | | |

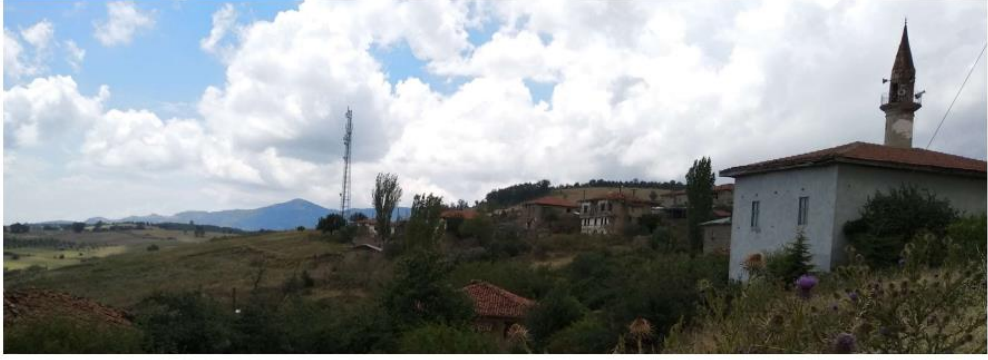
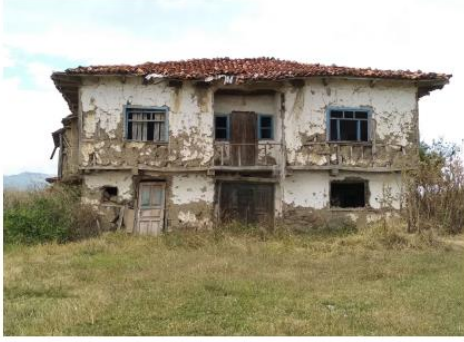
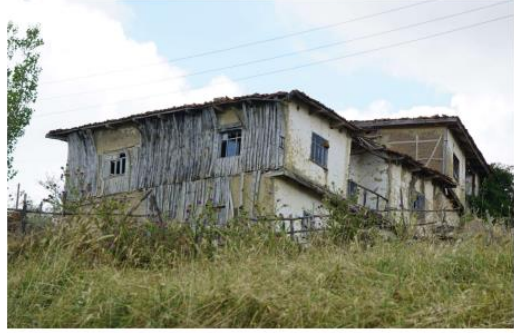
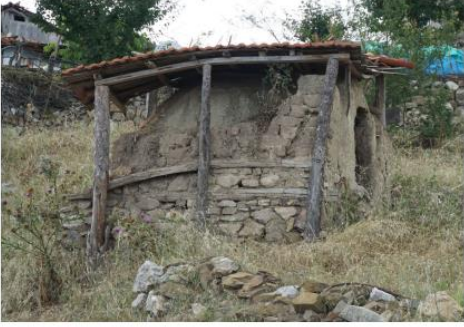
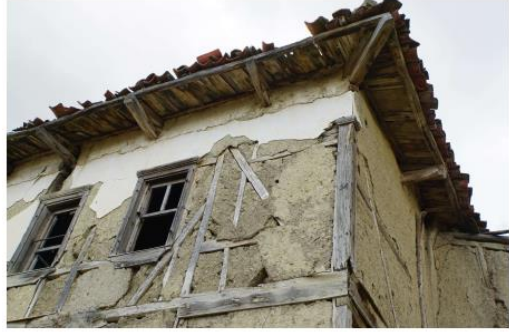
ÇİZİM VE FOTOĞRAFLAR

| <b>Geleneksel Yapıların Mimari Özellikleri</b> | |
|---|---|
| <p>Köyün geleneksel dokusu 2 katlı evlerden oluşmaktadır. Evlerin birinci katlarında küçük çıkmalar yapılmıştır. Çatılar kırma çatılı ve saçaklıdır. Bahçelerde fırın, odunluk, ambar gibi geleneksel üretime yönelik yapılar bulunmaktadır. Köyde bir tane serender örneği tespit edilmiştir.</p> | |
| <b>Cephe Özellikleri</b> | <p>Evler çamur sıvalı veya beyaz badanalıdır. Birinci katlarda dar çıkmalar yapılmıştır. Çıkmalar payandalar ile desteklenmiştir. Balkonlu evlere sık rastlanmaktadır. Balkonlar genellikle giriş kapısının üzerinde yer almaktadır. Bazı evlerde balkon çıkma içinde yer alır iken bazısında yalnız balkon için çıkma yapılmıştır. Balkonların üzeri çatı saçığı uzatılarak kapatılmıştır. Balkon korkulukları ahşaptır. Bazı korkuluklar oymalıdır. Evlerin saçakları kaplanmamıştır. Hela mekanları cephe dışına çıkma yaparak eklenmiş, dikme ve payandalarla desteklenmiştir. Evlerin cephelerinde kat aralarında ahşap silmeler vardır. Birinci kat köşelerinde dikmeler sıvanmadan bırakılmıştır.</p> |
| <b>Yapım Sistemi ve Yapı Malzemeleri</b> | <p>Evlerin subasman ve zemin kat duvarları kagir olarak inşa edilmiştir. Kagir duvarların çoğunluğu çamur sıvalı olup taş ve kerpiç birlikte kullanılmıştır. Zemin kat duvarları pencere hizasına kadar moloz taş örgü sonrasında kerpiç örgü şeklinde yapılmıştır. Kagir kısımlar ahşap hatıllıdır. Kagir duvarlarda moloz taş örgünün yanında kuru taş ve kaba yonu örgüler de görülmektedir. Evlerin birinci kat duvarları kerpiç dolgu ahşap karkas (Hıms) ile oluşturulmuştur. Evlerin çatıları kırma çatılı ve ahşap konstrüksiyonludur. Çatılar saçaklı ve alaturka kiremit kaplıdır. Kapı-pencere doğramaları ahşaptır. Evlerin cephelerindeki hela çıkmaları yine hıms tekniğinde yapılmıştır. Bazı evlerin cephelerinde sıva üstüne düşey ahşap kaplama tahtaları çakılmıştır. Köyde ambar ve samanlık taş ve kerpiçten yapılmıştır. Fırınlarda taş, kerpiç ve tuğla mazleme birlikte kullanılmıştır. Ocak tezgahına kadar olan kısımlarında taş, kubbe ve baca kısmında kerpiç ve tuğla malzeme kullanılmıştır. Fırınlarda üzeri çamur sıvalı olduğu için görsel malzeme tespiti zordur. Köyde tespit edilen serender yapısı yerden dikmeler ile yükseltilmiştir. Dikmeler üzerine ahşap döşeme ve hıms duvarlar oluşturulmuştur. Serenderin üzeri ahşap beşik çatı ile kapatılmıştır.</p> |

| KÜLTÜREL PEYZAJ ÖĞELERİ | | |
|---|---|---|
| <b>Taşınmaz Kültür Mirası</b> | Geleneksel teknik ve malzemeler ile yapılmış sivil mimarlık örnekleri (Evler, Ahırlar, ambarlar, fırınlar v.b.) | Herhangi bir yasal ve finansal koruma çalışması yapılmamıştır. Köy nüfusunun oadaki Beşevler Mahallesi'ne göçmesi nedeniyle geleneksel evler terkedilmiş veya ahır olarak kullanılmaktadır. Bu nedenle geleneksel yapılar yavaş yavaş yıkılmaktadır. |

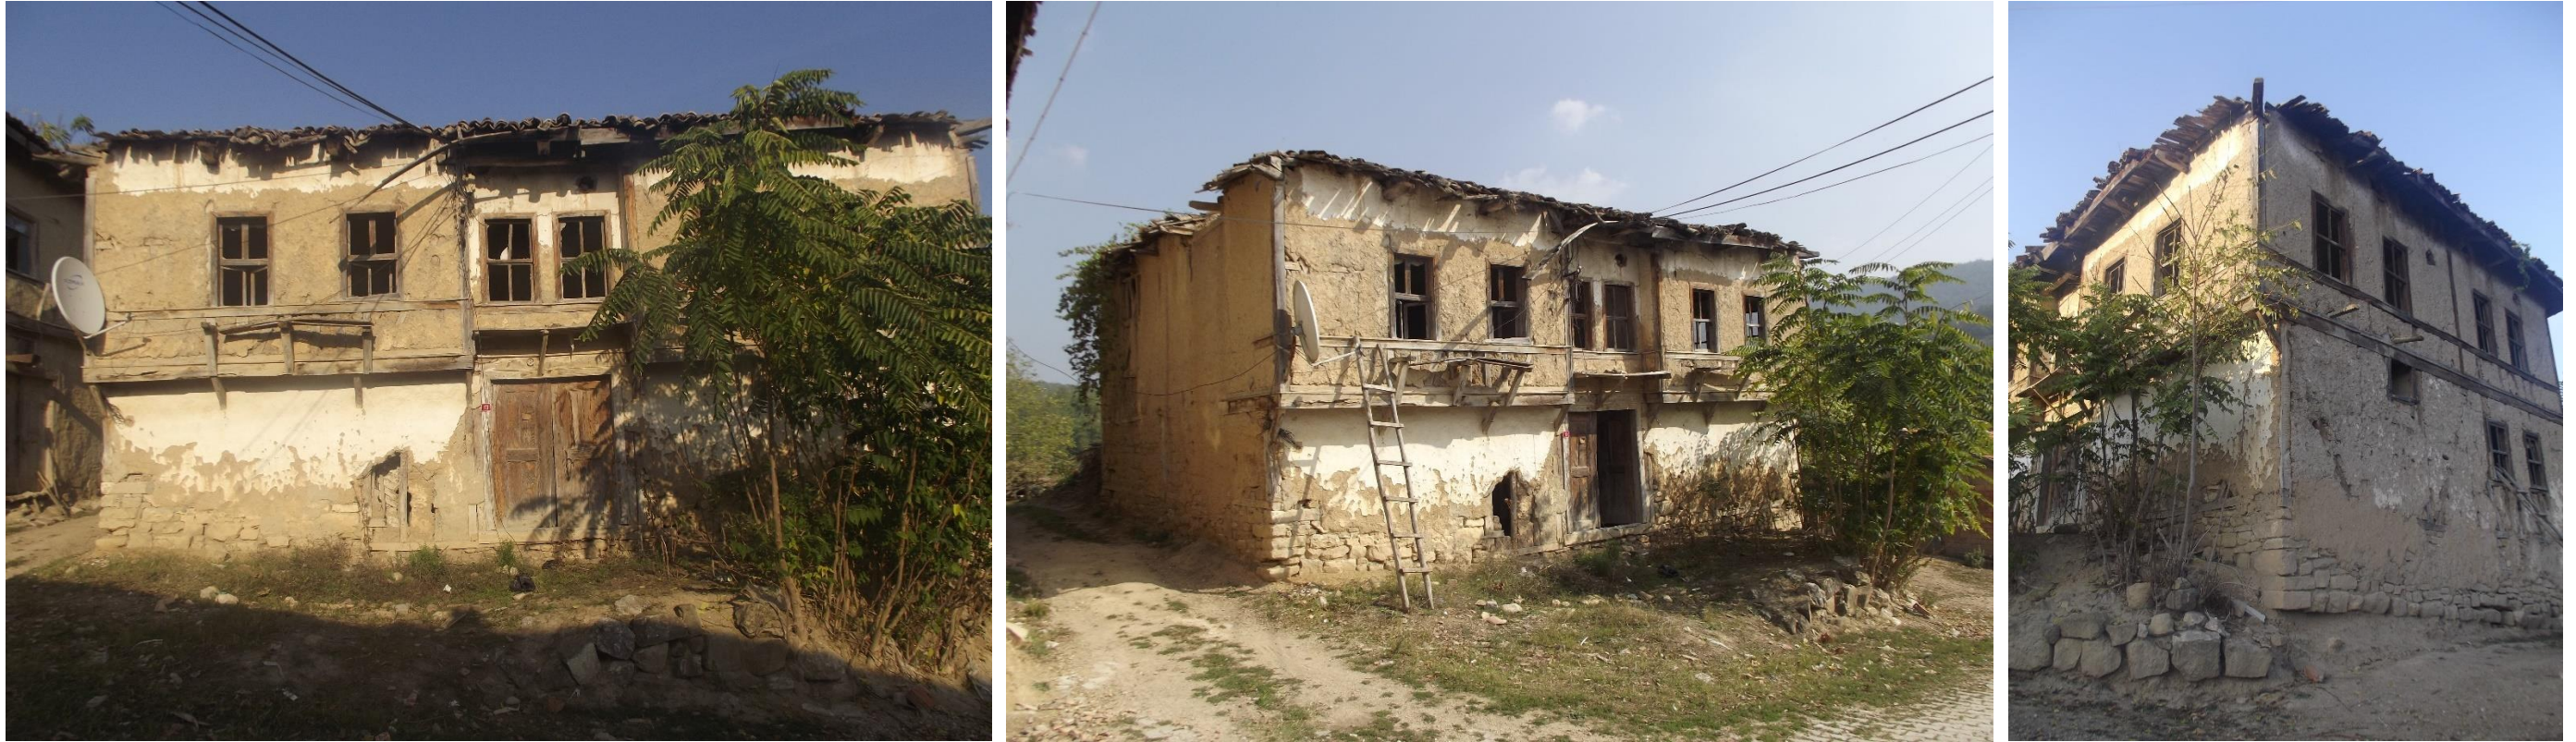
Yapı cepheleri: Giriş cephesi (solda), giriş ve batı cephesi (ortada), doğu cephesi (sağda)
