BİLECİK OSMANELİ KIRSAL MİMARLIK MİRASININ  
KORUMA SORUNLARI VE SÜRDÜRÜLEBİLİR  
KORUMA POLİTİKALARININ GELİŞTİRİLMESİ

DOKTORA TEZİ

Mimarlık Anabilim Dalı

Rölöve ve Restorasyon Programı

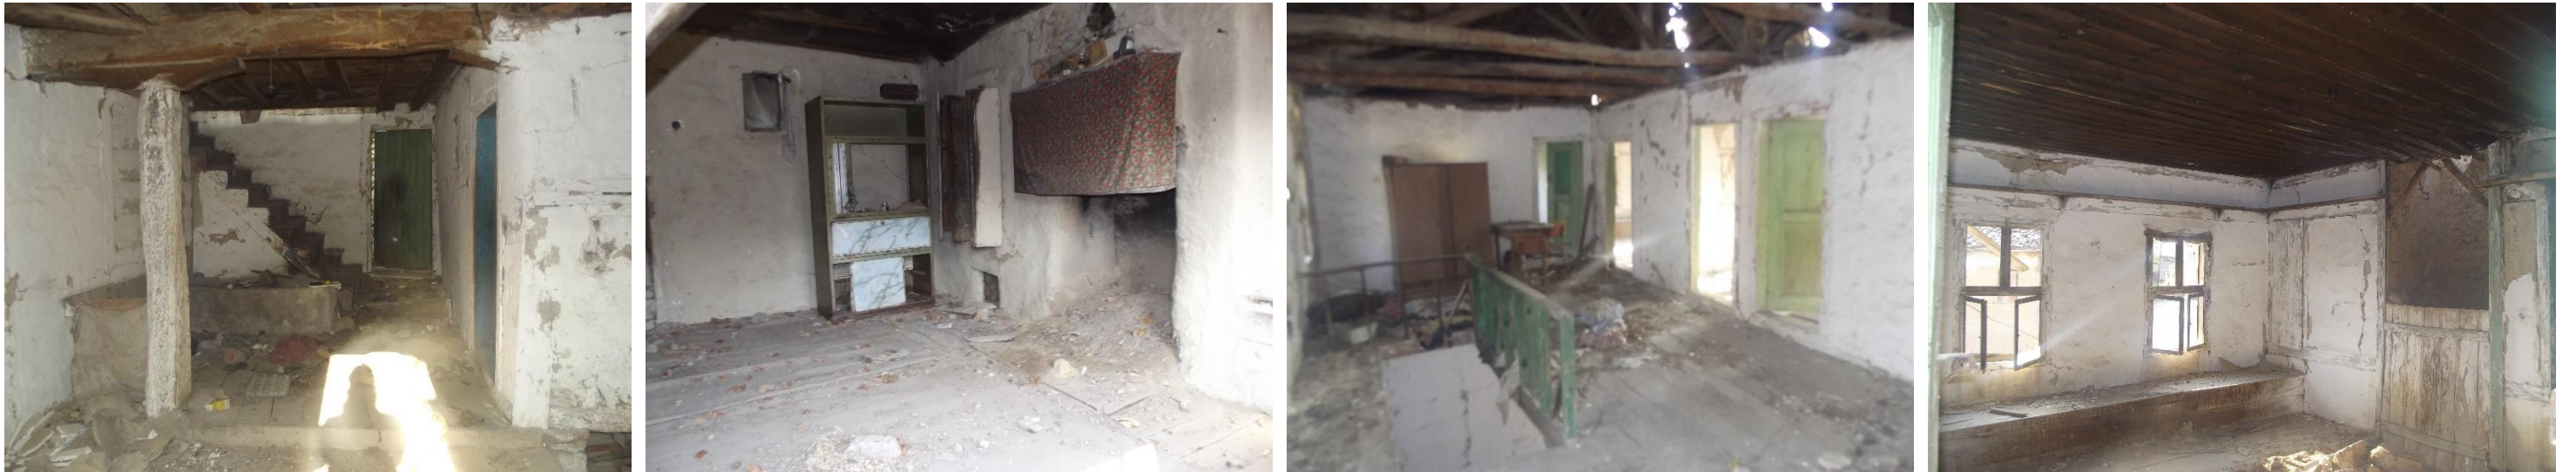
Yapı içinden fotoğraflar soldan sağa sırasıyla: Zemin katta avlu ve yerodası ve birinci katta sofa (hayat) ve başoda

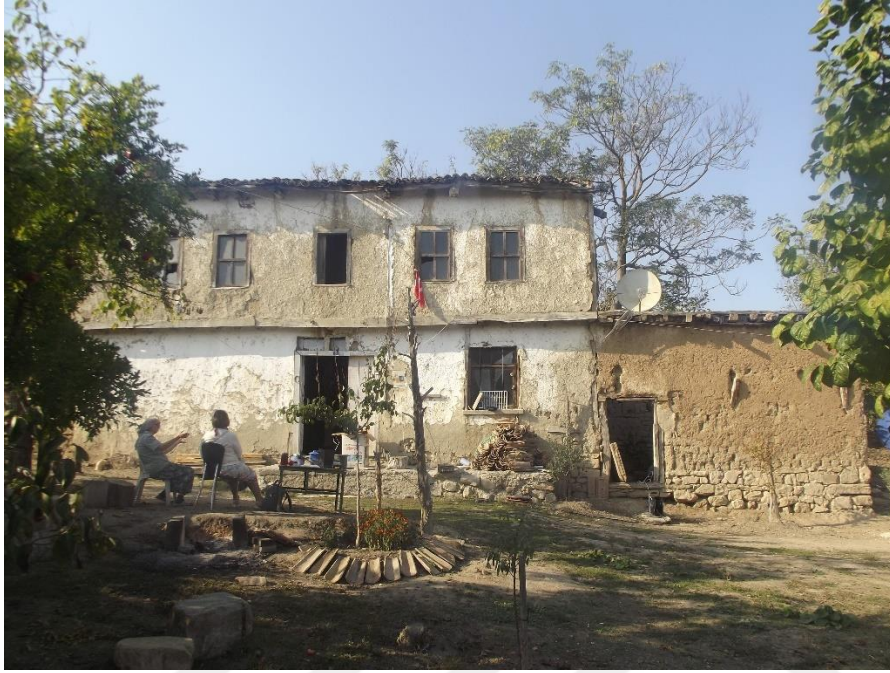
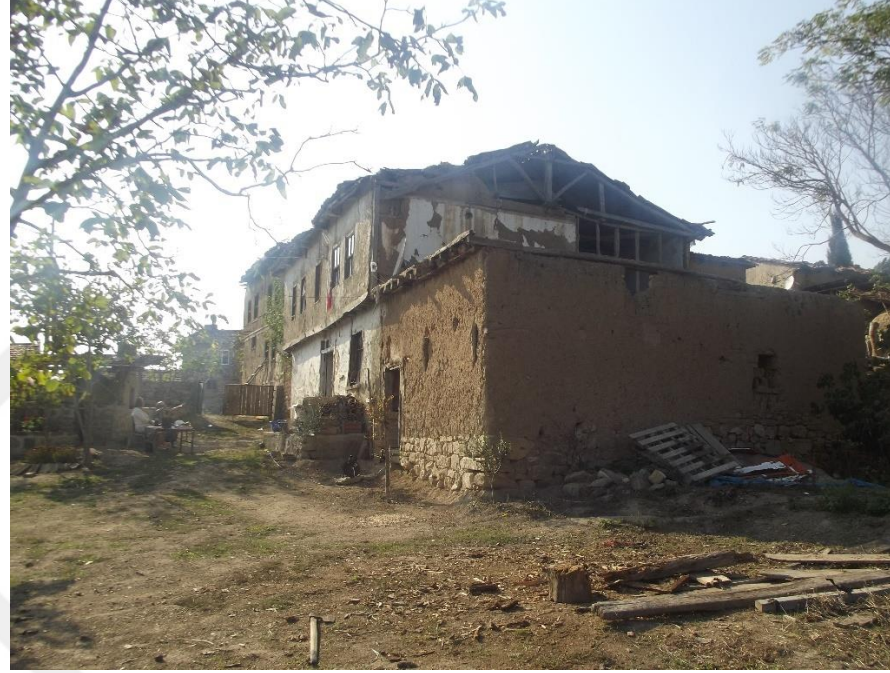
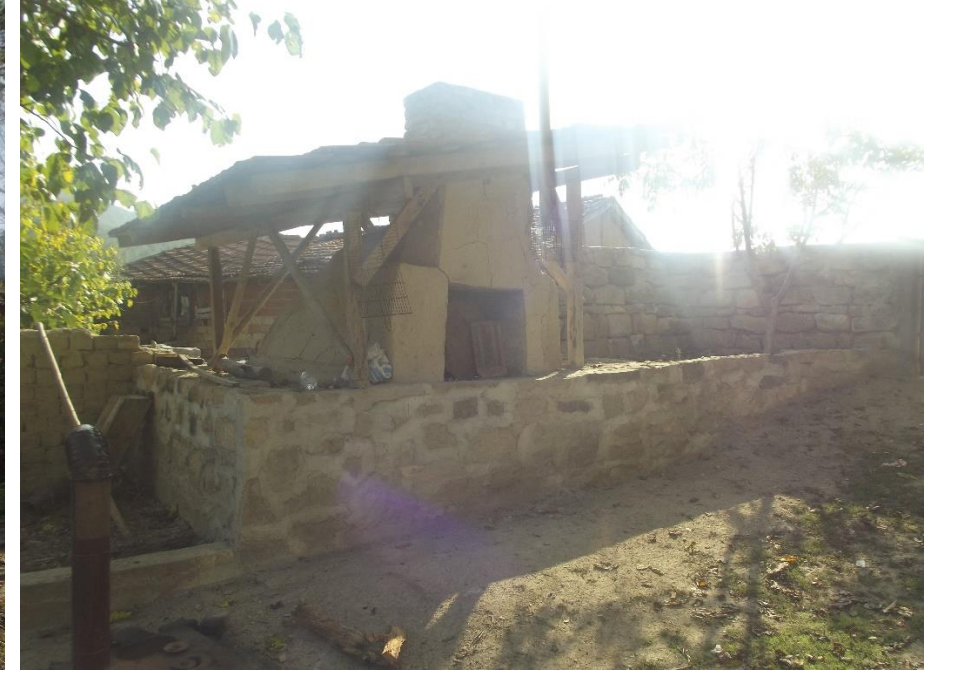
Yapı cepheleri: Giriş cephesi (solda), güneybatı cephesi (ortada), fırın (sağda)

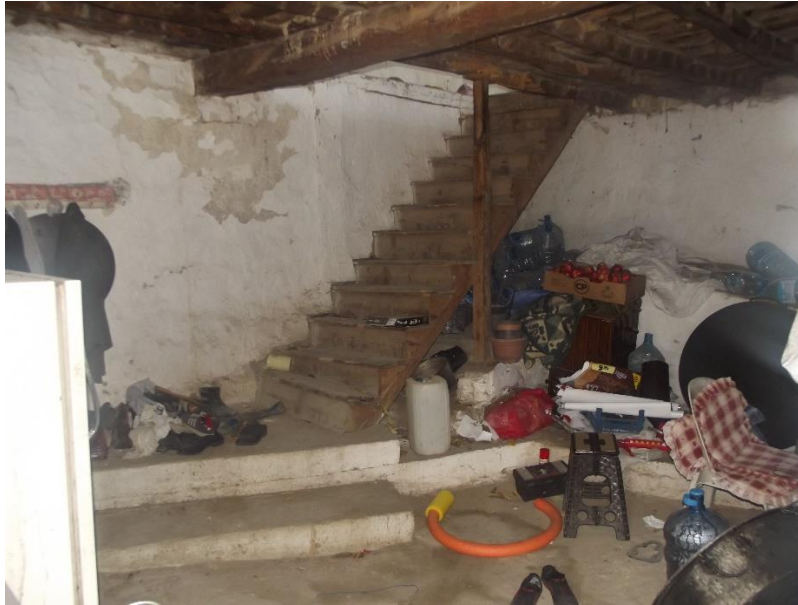
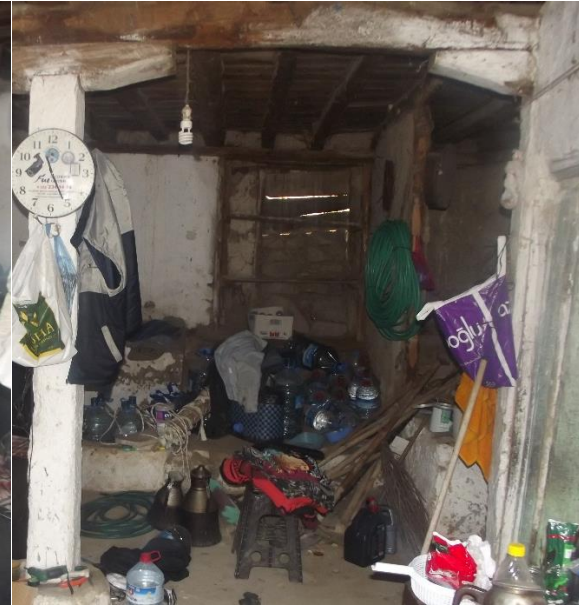
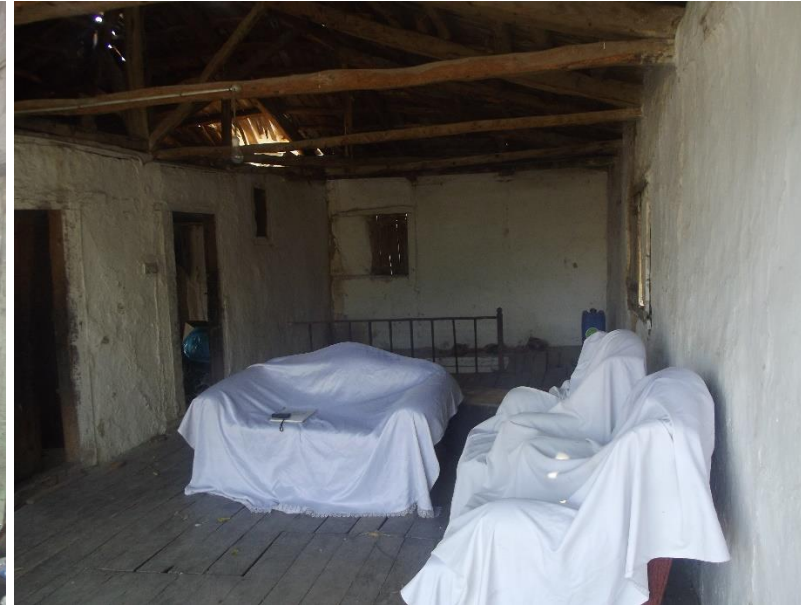
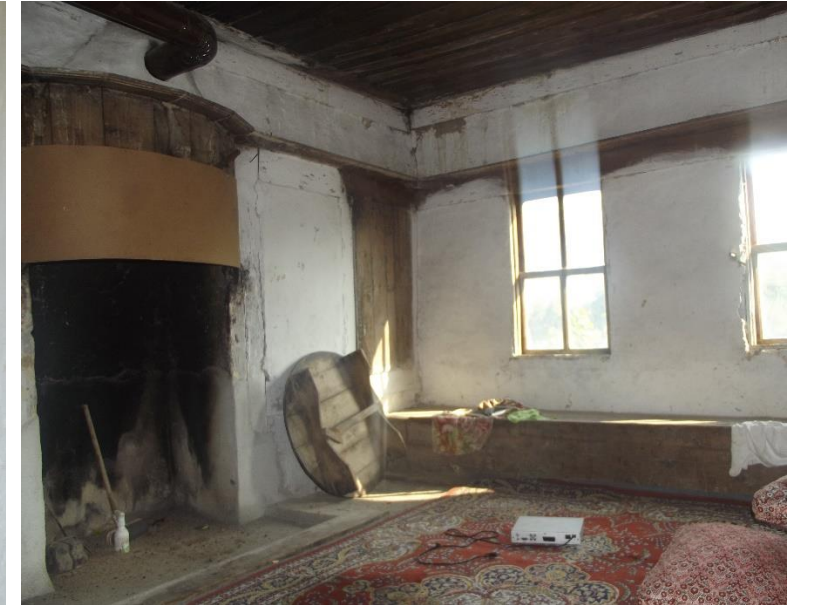
Yapı içinden fotoğraflar soldan sağa sırasıyla: Zemin katta avlusunda şaraphane ve merdiven ile birinci katta sofa (hayat) ve başoda

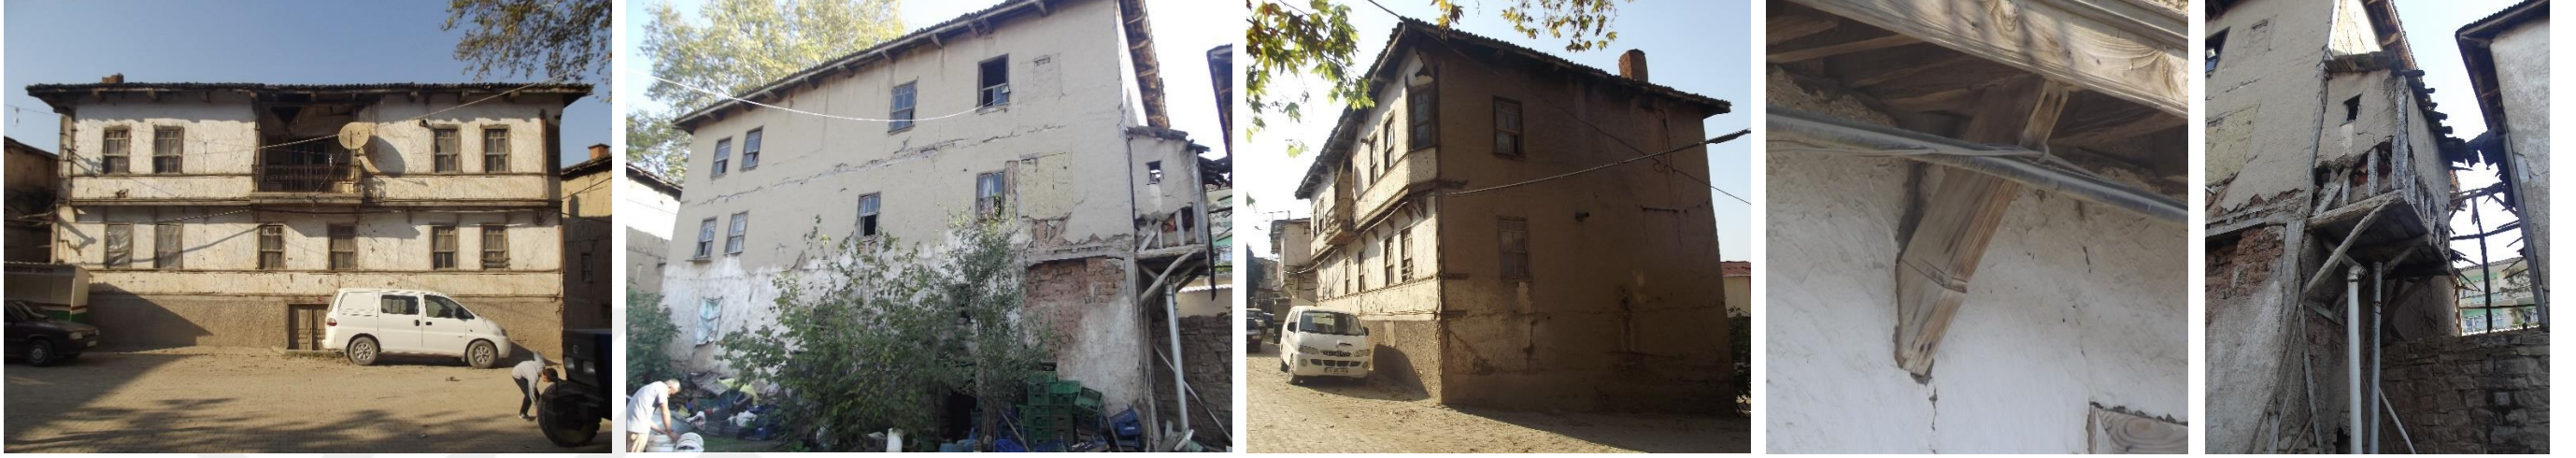
Yapı cepheleri: Giriş cephesi (solda), güneybatı cephesi (ortada), fırın (sağda)

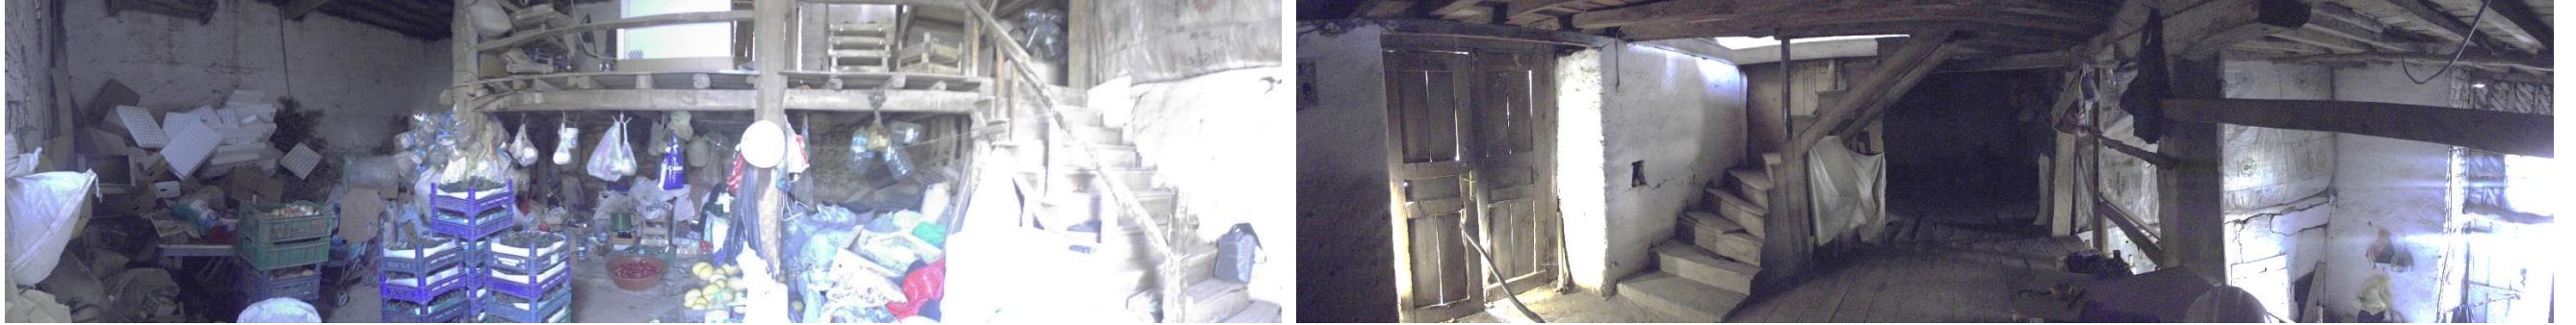
Zemin katta bulunan avlu fotoğrafı (solda), arakatta bulunan ardiyelik mekanı ve merdiven kovanının fotoğrafı (sağda)

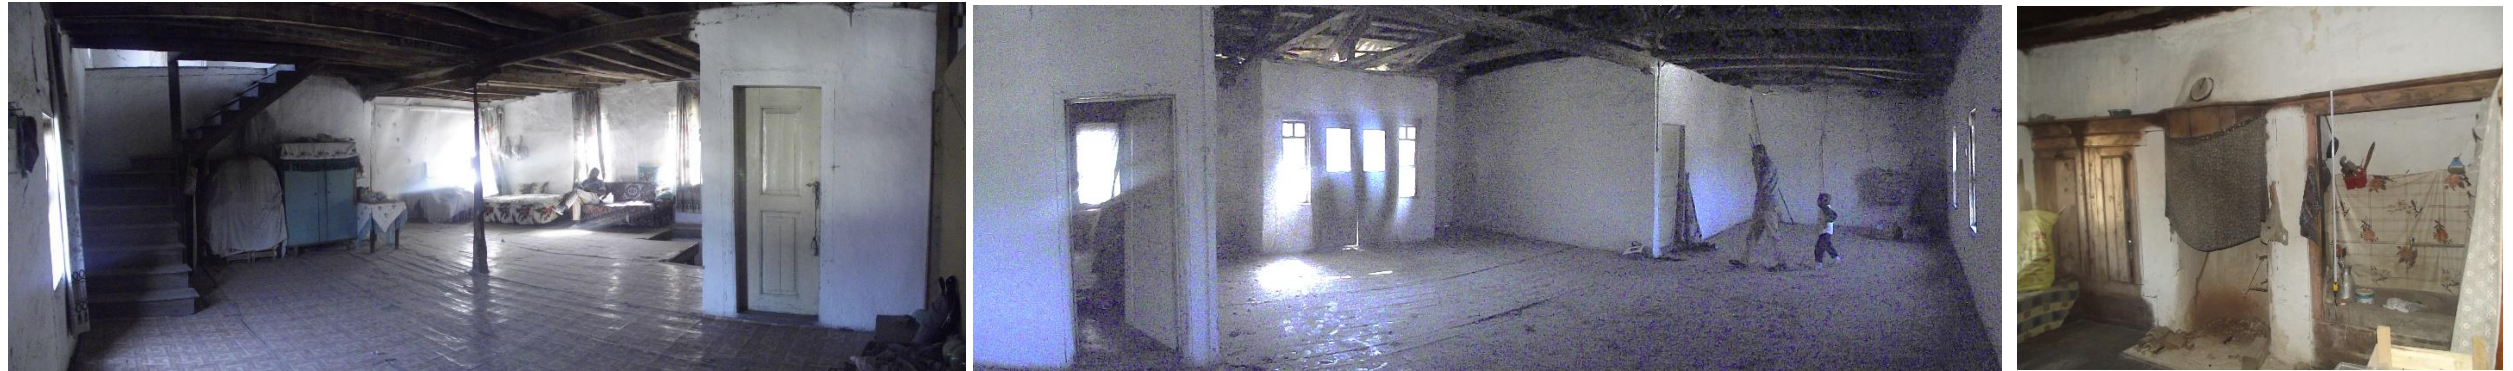
Birinci ve ikinci kat sofaları (solda ve ortada), başoda ocak, yüklük ve gusulhanesi (sağda)

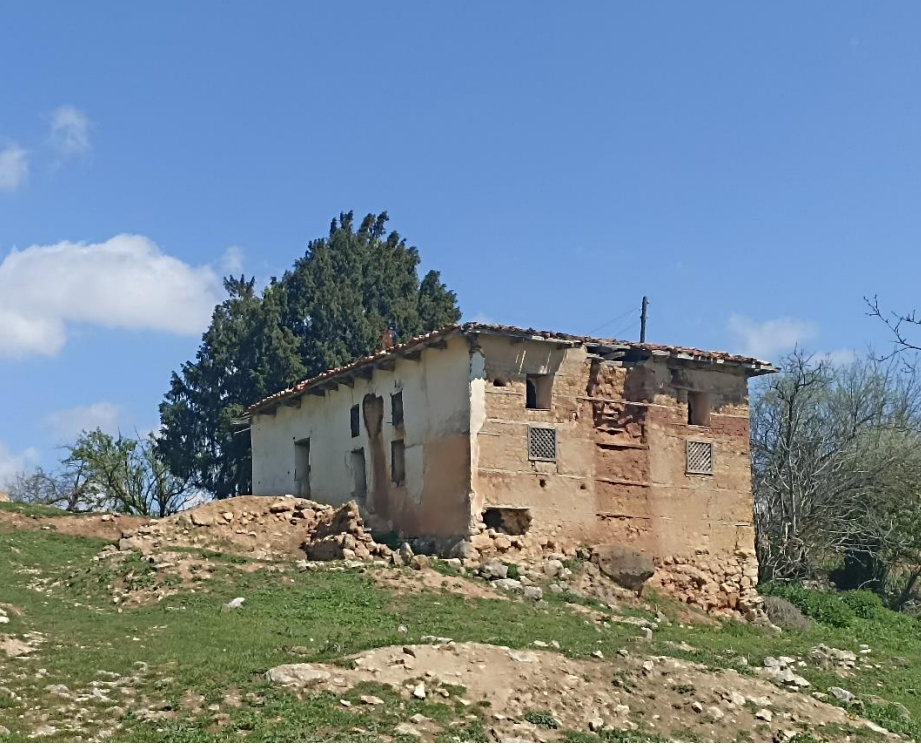
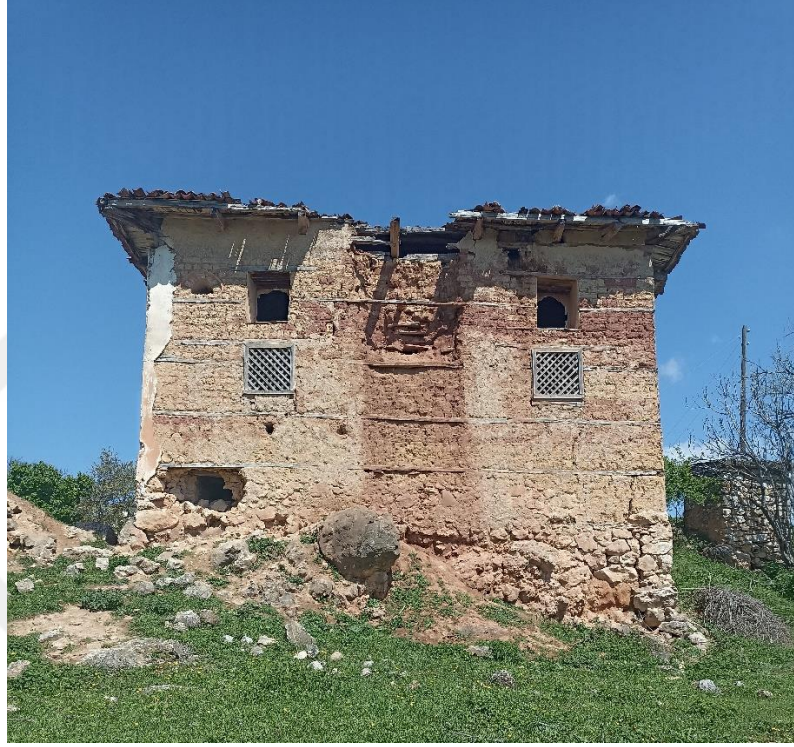
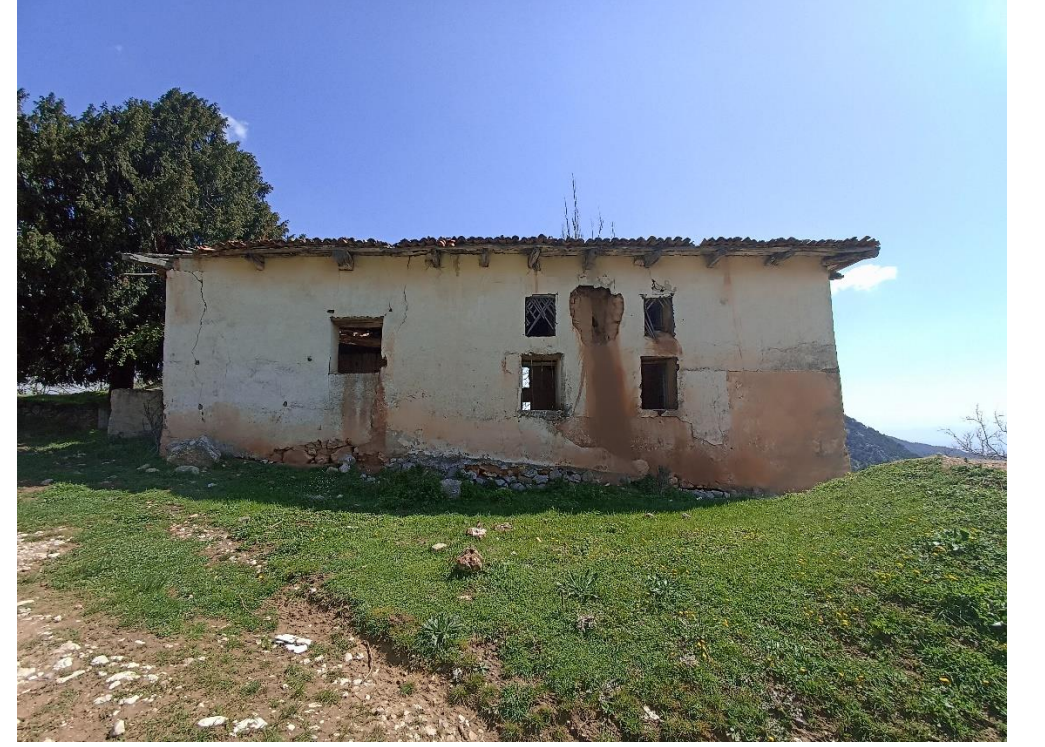
### **Akçapınar Köyü, Akçapınar Mahallesi, Köy Mecidi Fotoğraf Albümü**

Yapı cepheleri: Yapının güneybatı köşesi (solda), güney (kıble) cephesi (ortada), batı cephesi (sağda)

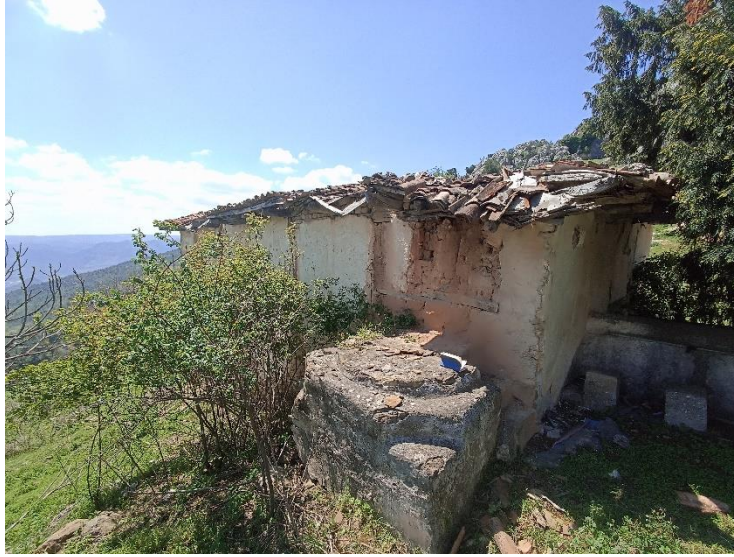
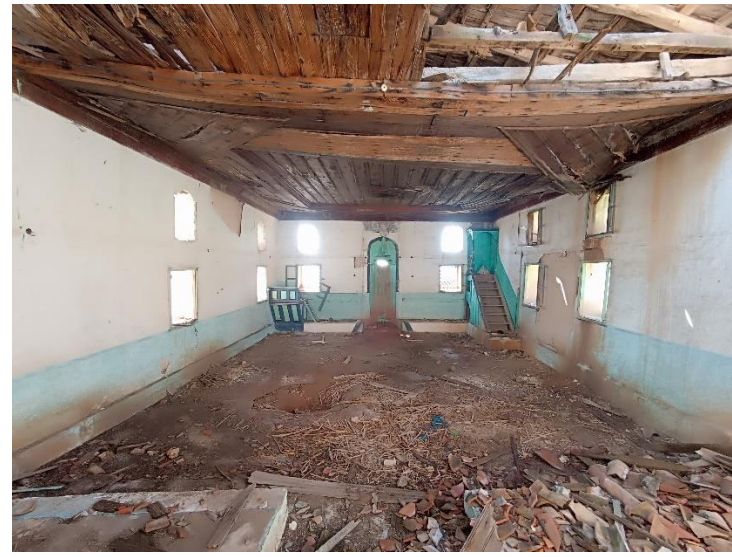
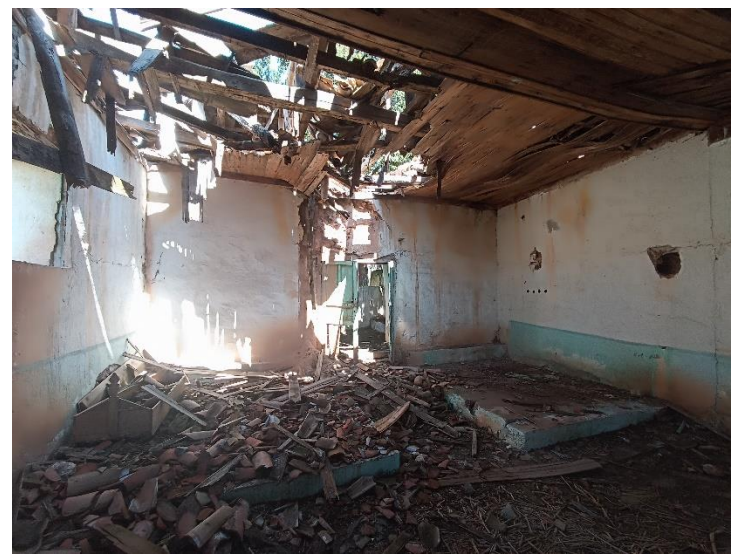
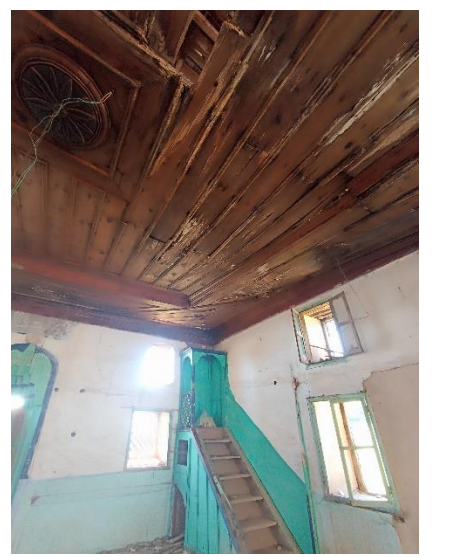
Soldan sağa sırasıyla; minare kaidesi, sahn kısmından mihraba bakış, sahn kısmındaki seki ve çöken tavan, minber ve tekne tavan.

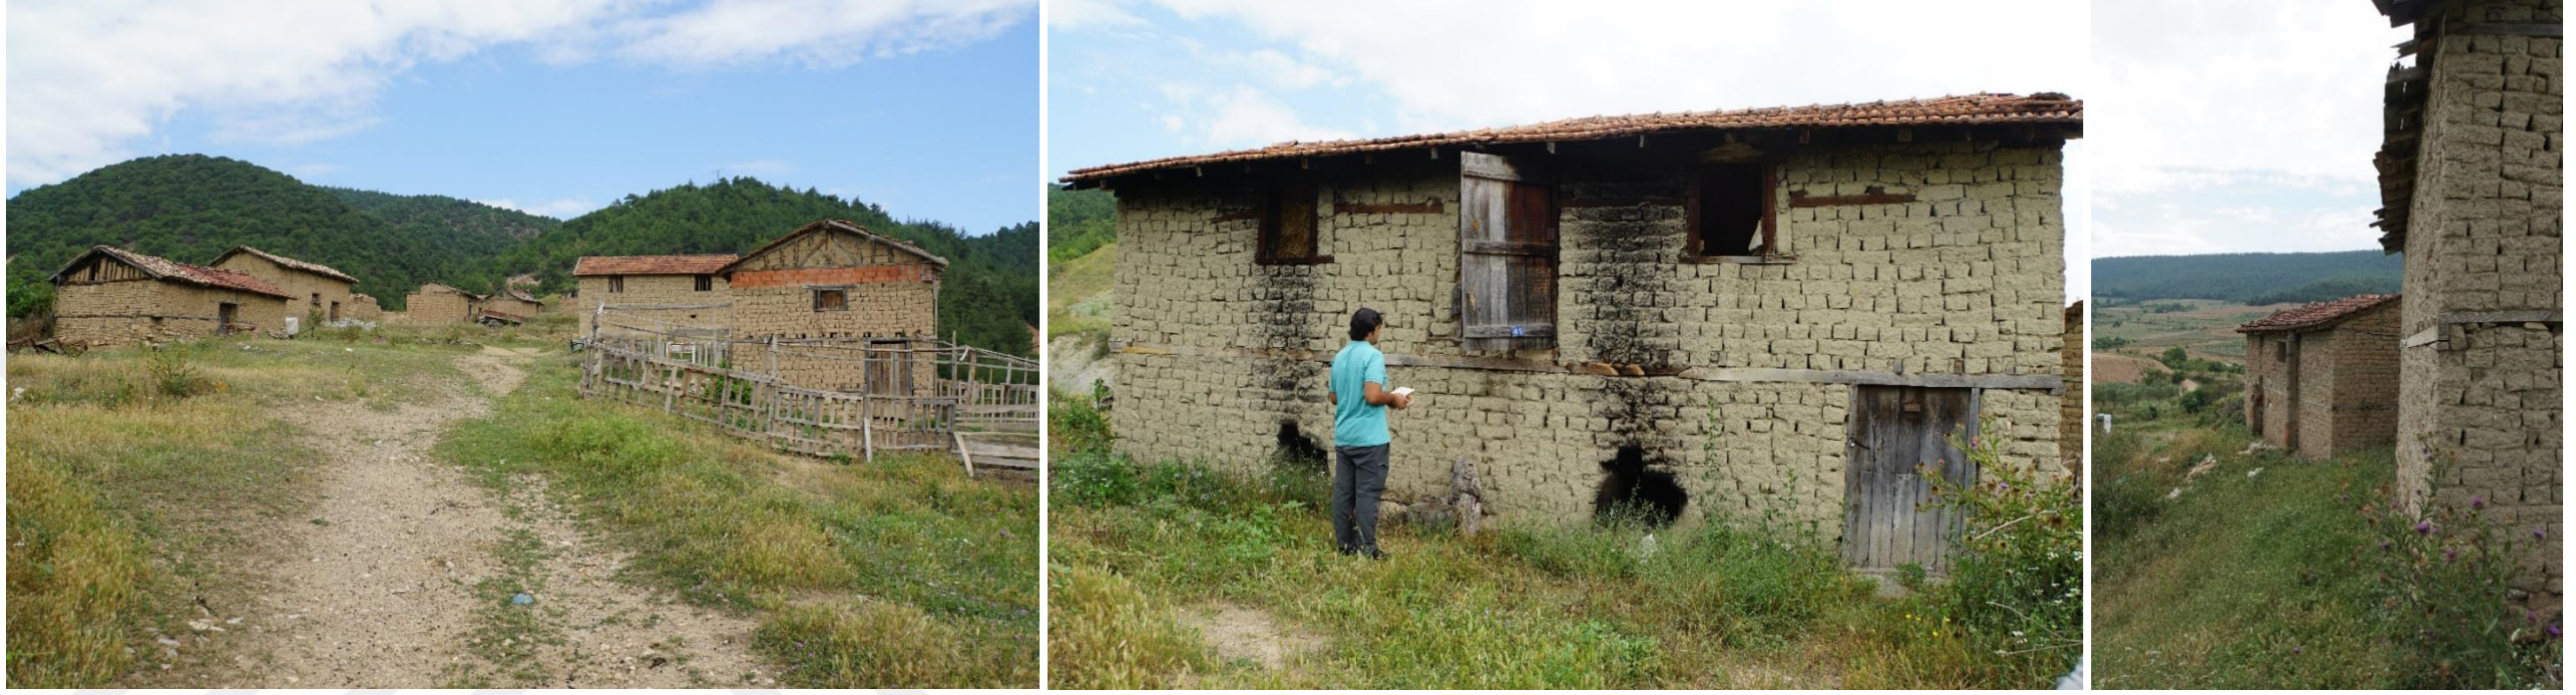
Kızılöz Köyündeki biberlik yapıları (solda), giriş (soba) cephesi (ortada), biberliklerin baca çıkışlarının olduğu cepheler (sağda)

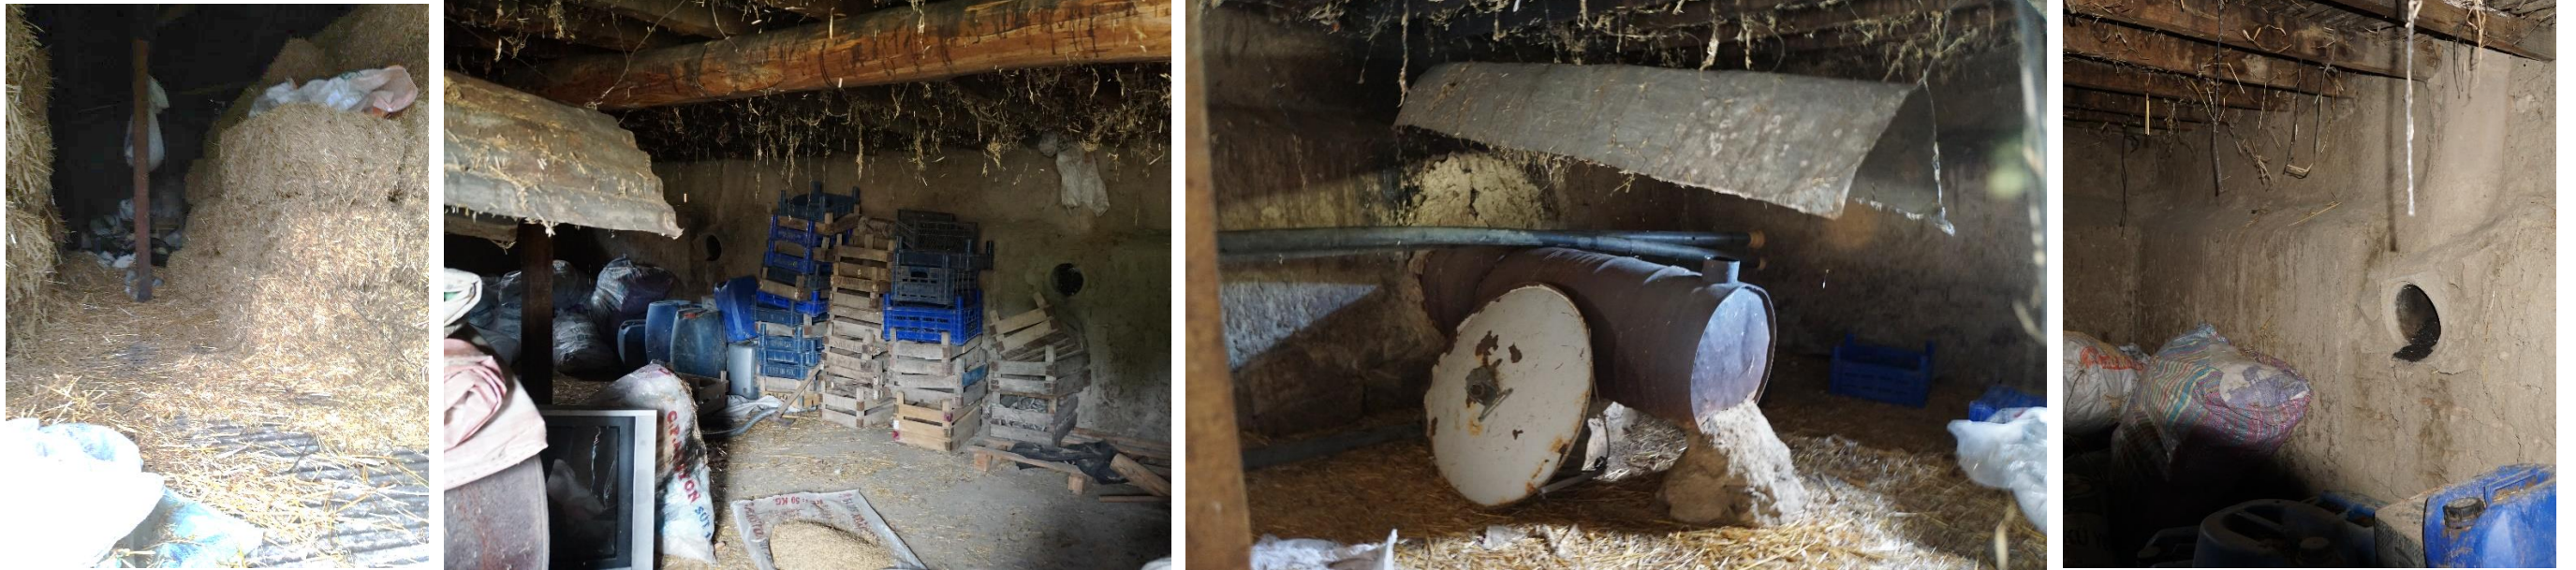
Soldan sağa sırasıyla; Biber kurutma katı (samanlık olarak kullanılmakta), Fırın katı, fırın katındaki fırın kazanları, fırın katındaki baca çıkış delikleri.

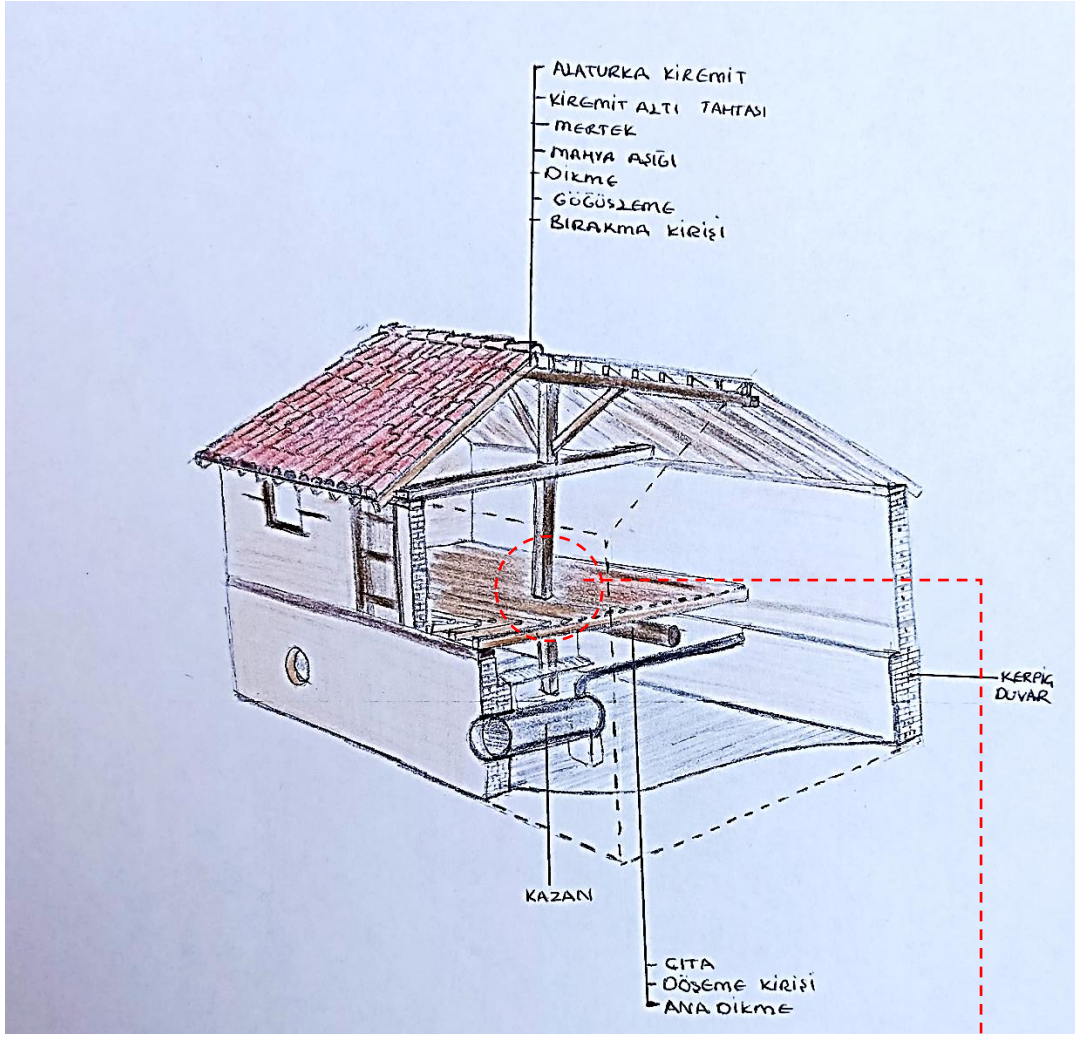
Kızılöz Köyündeki biberlik yapılarının strüktür eskizi.

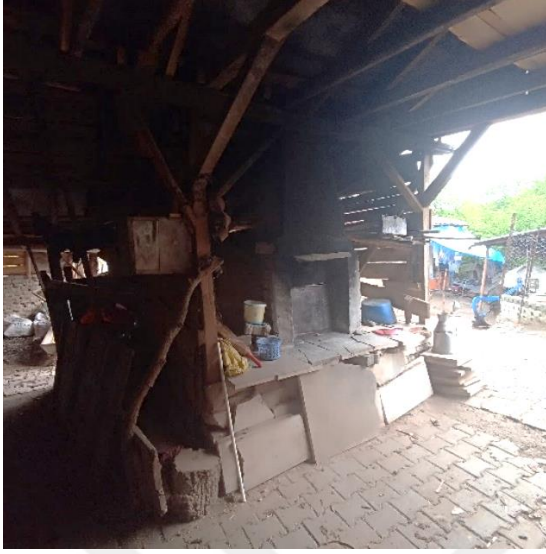
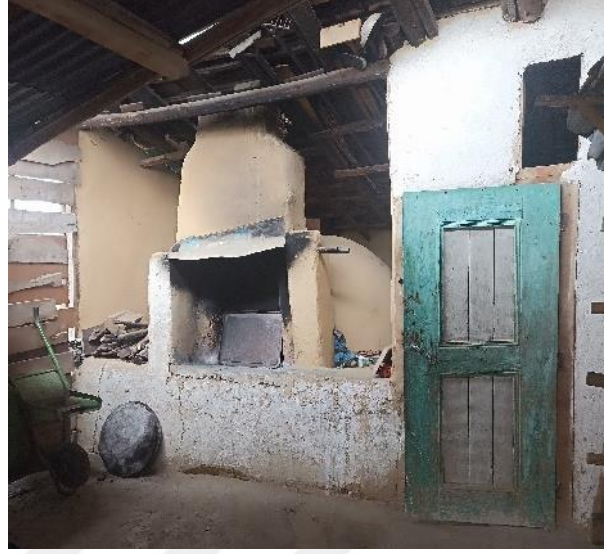
Belenalan Köyünde üzeri sundurma ile örtülmüş geleneksel fırın örnekleri.

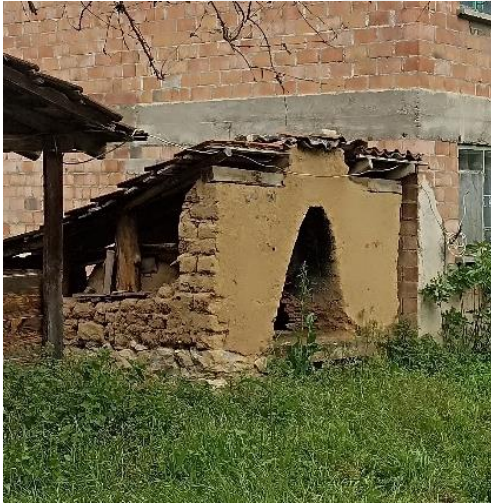
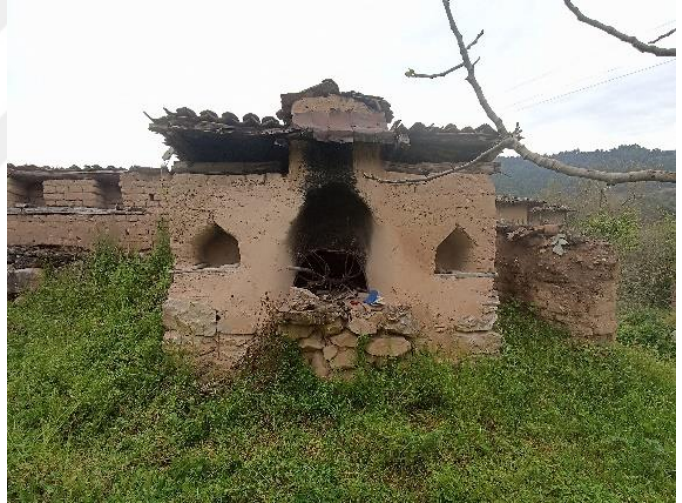
Dereyörük Köyündeki geleneksel fırın örnekleri.

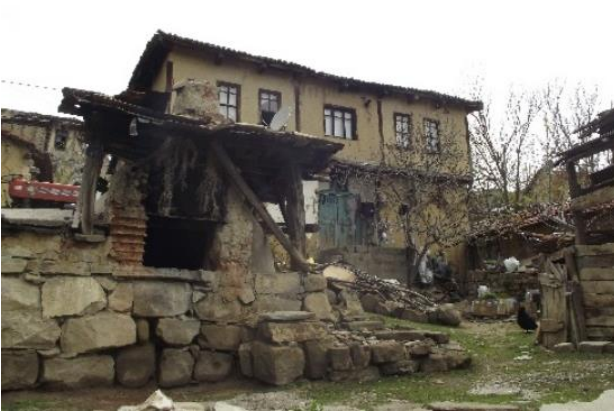
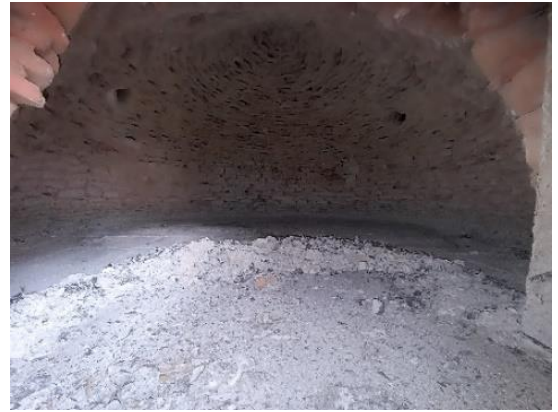
Kazancı Köyünde fırın ve konut ilişkisi (solda), fırının ocak içi (sağda)

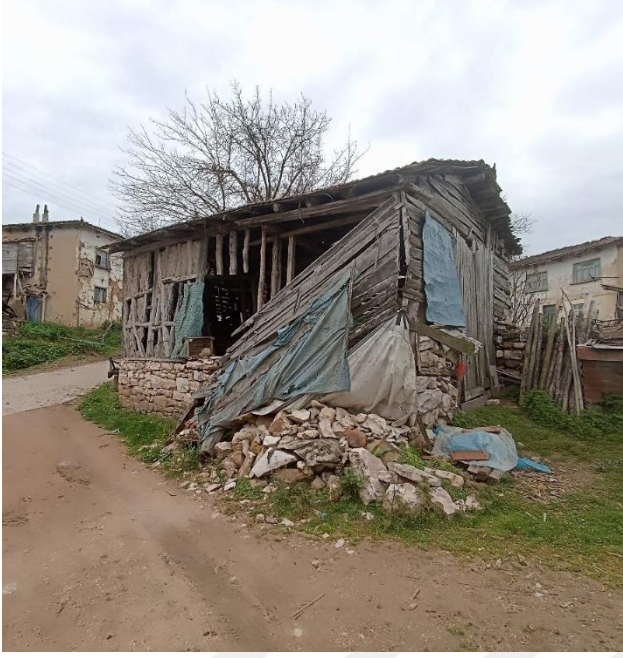
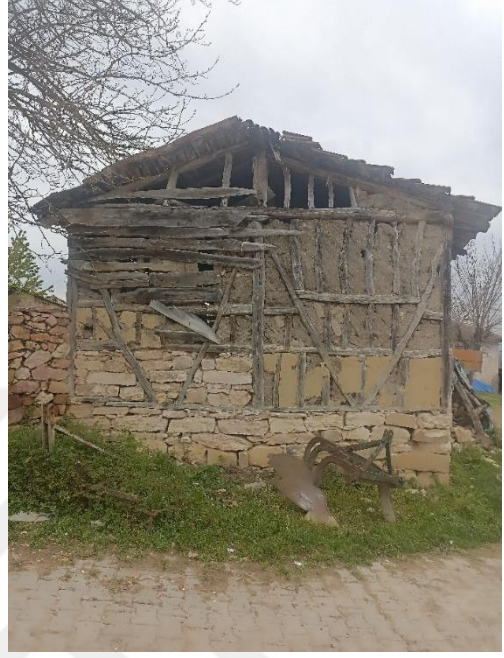
Balçıkhisar Köyünde samanlık yapısının cepheleri

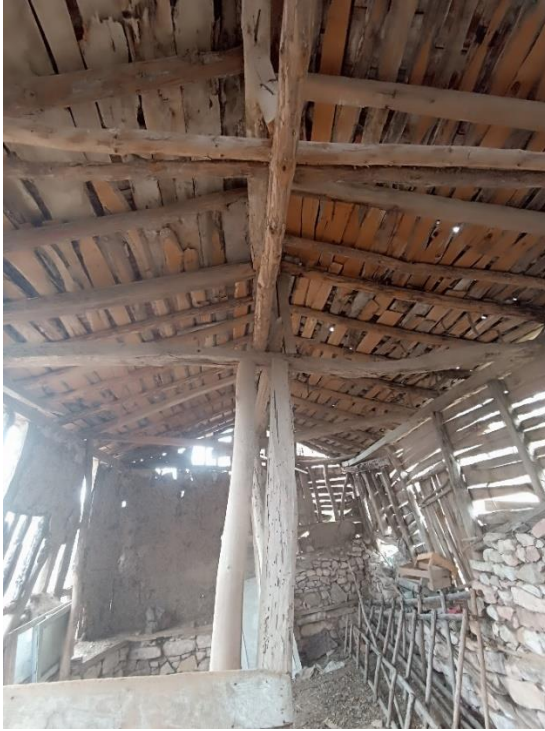
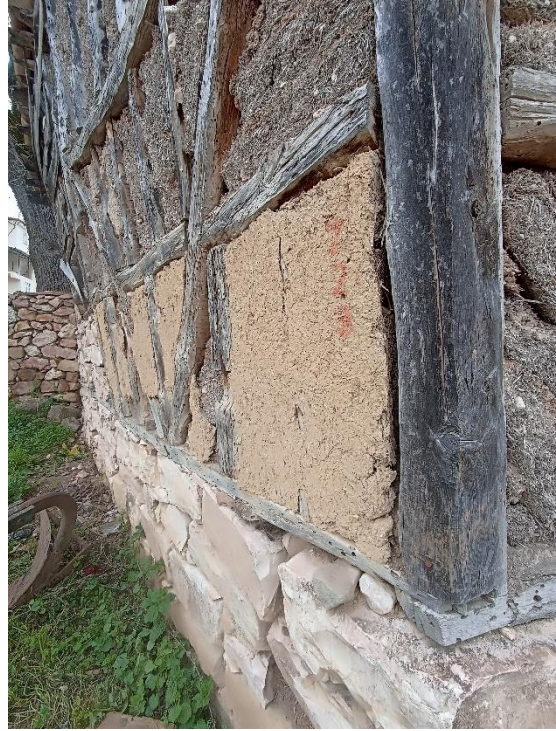
Balçıkhisar Köyünde samanlık yapısının iç mekânı (solda) ve Ahşap karkas – subasman birleşimi.

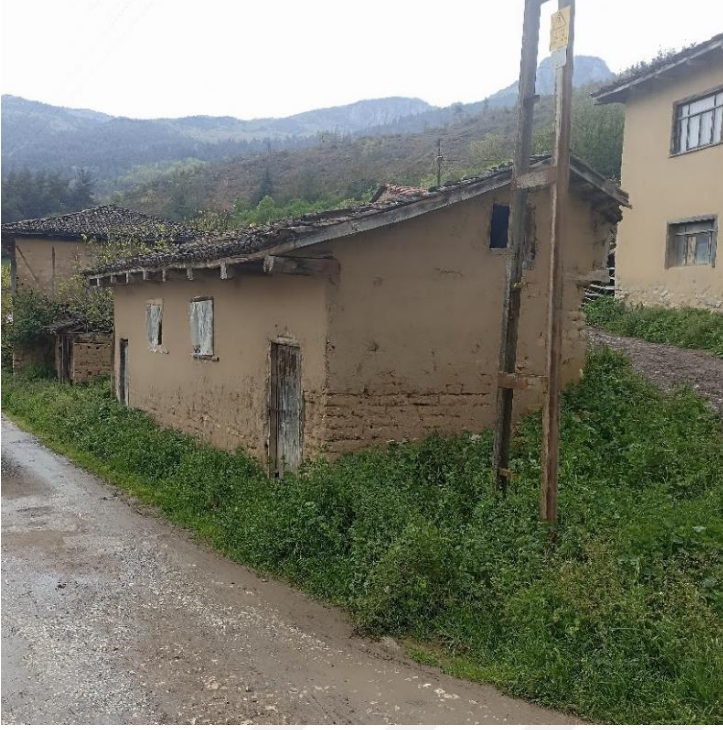
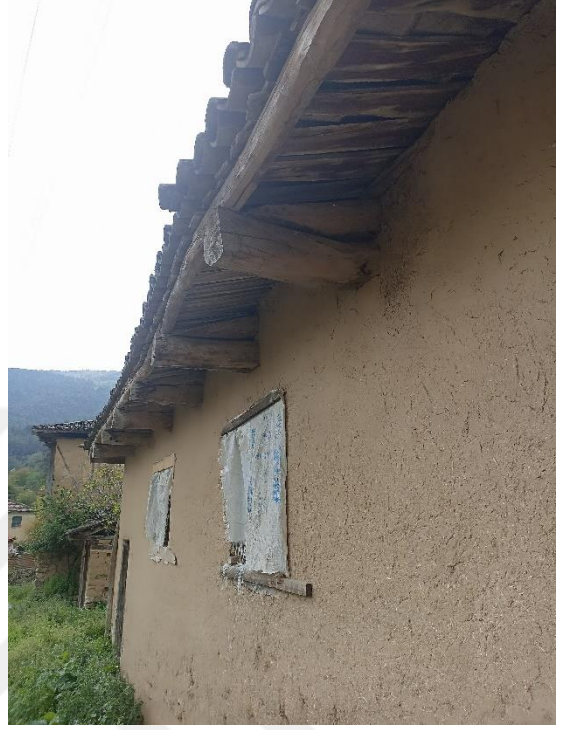
Dereyörük Köyünde samanlık yapısının giriş ve yan cephesi (solda), saçak detayı (sağda).

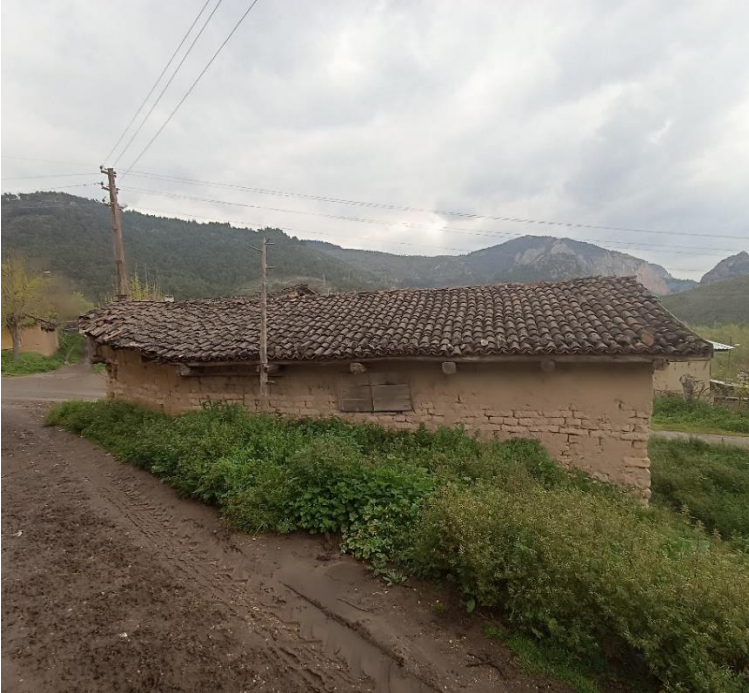
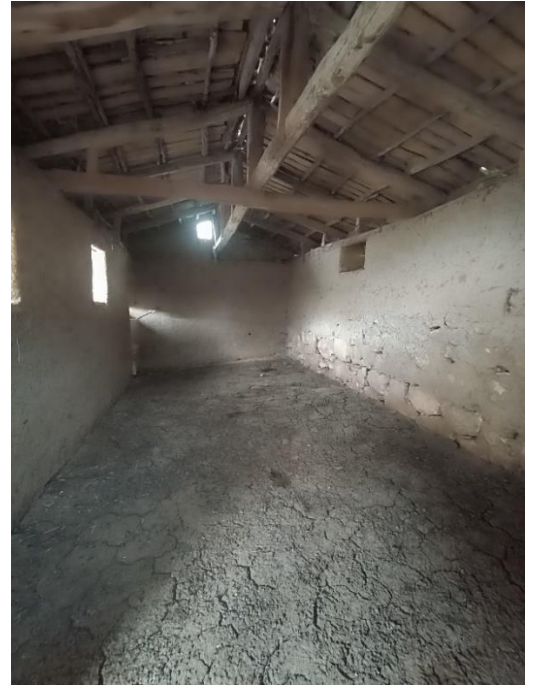
Samanlığın güney cephesi (solda), samanlık yapısının iç mekanı (sağda).

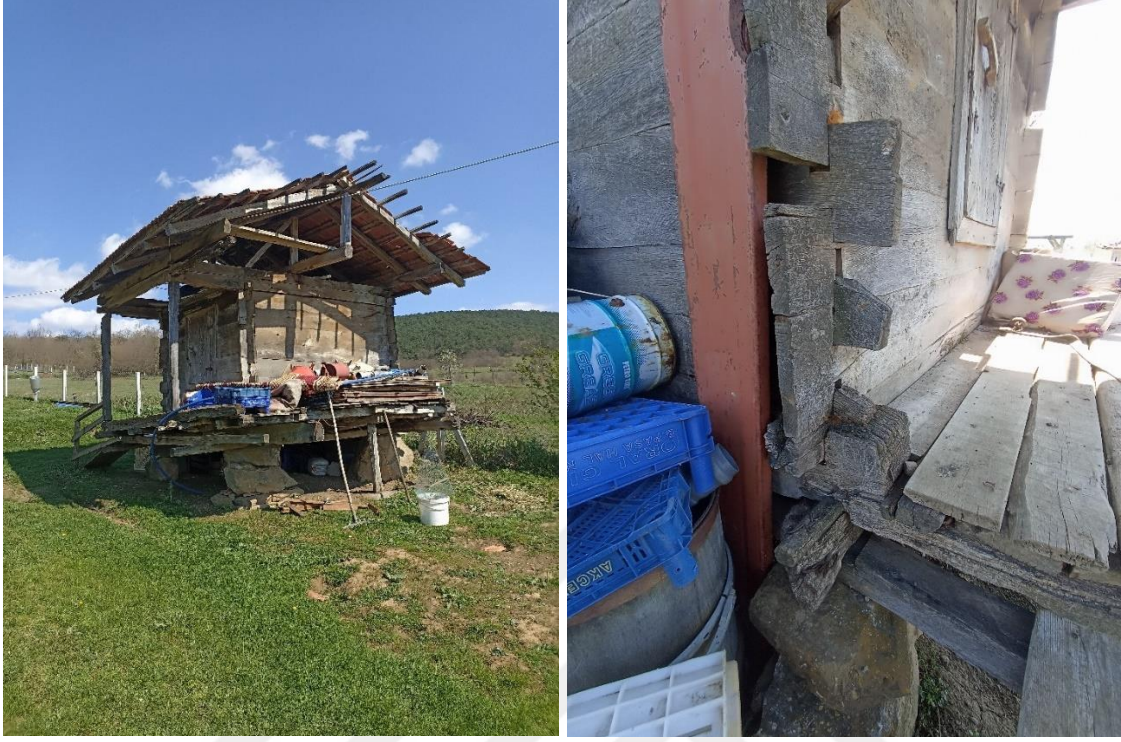
- Adliye Köyü, Çantı Serender (Ambar)

Adliye Köyünde serende yapısının giriş ve yan cephesi (solda), çantı yapım tekniği (sağda).

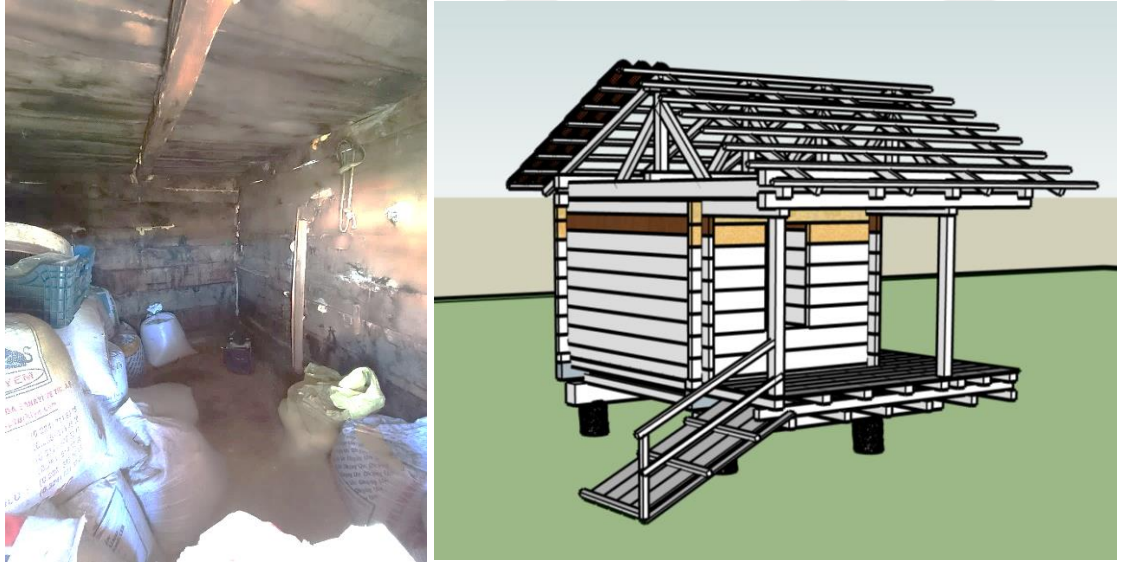
Serender yapısının iç mekanı (solda), 3 boyutlu serende modeli (sağda).
