BİLECİK OSMANELİ KIRSAL MİMARLIK MİRASININ  
KORUMA SORUNLARI VE SÜRDÜRÜLEBİLİR  
KORUMA POLİTİKALARININ GELİŞTİRİLMESİ

DOKTORA TEZİ

Mimarlık Anabilim Dalı

Rölöve ve Restorasyon Programı

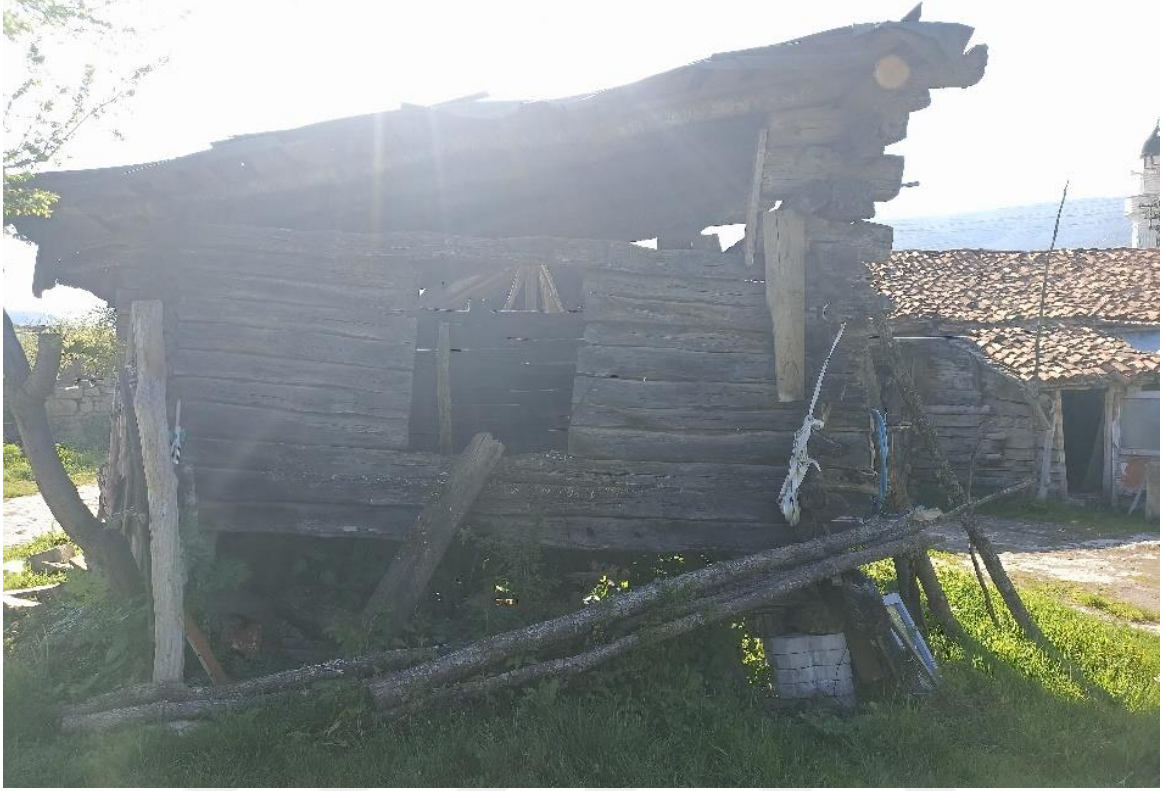
- Adliye Köyü, Çantı Nalya (Ambar)

Adliye Köyünde nalya yapısının giriş cephesi

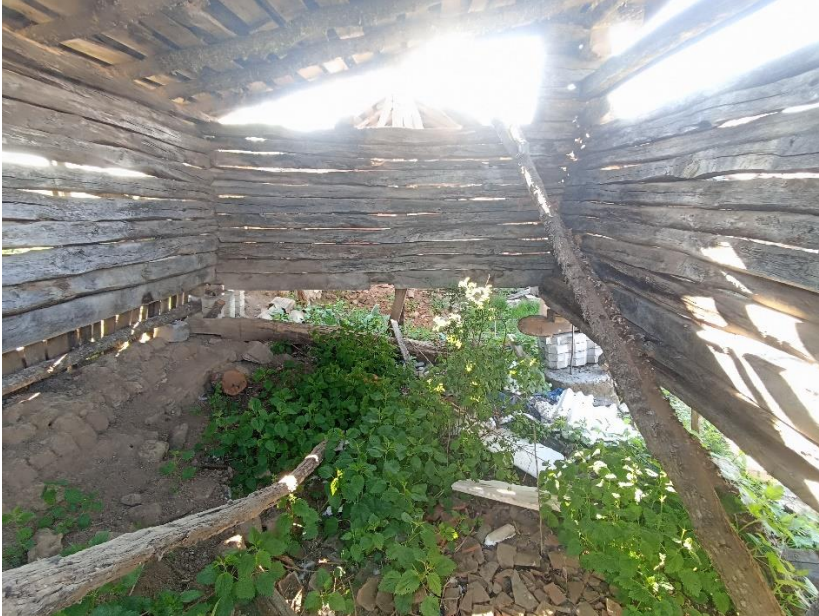
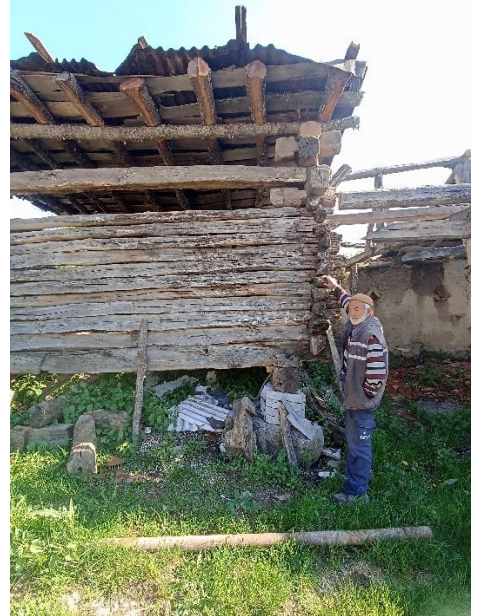
Nalya yapısının iç mekanı (solda), köşe detayı (sağda)

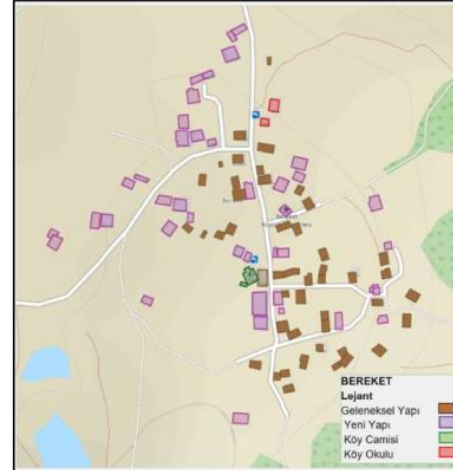
| Bereket | | |
|---|---|---|
| geleneksel yapı | 46 | 53% |
| yeni yapı | 41 | 47% |

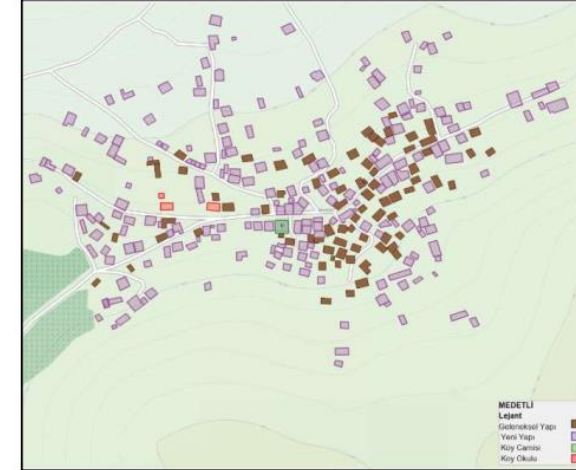
| Medetli | | |

| Medetli | | |
|---|---|---|
| geleneksel yapı | 73 | 24% |
| yeni yapı | 226 | 76% |

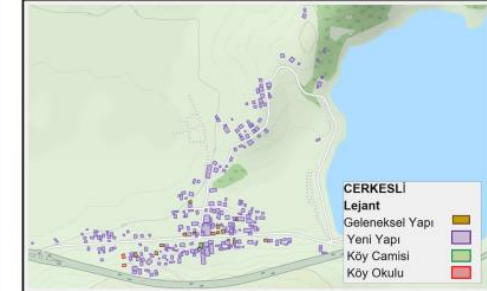
| Çerkesli | | |

| Çerkesli | | |
|---|---|---|
| geleneksel yapı | 14 | 5% |
| yeni yapı | 247 | 95% |
