**DİYARBAKIR İÇKALE MÜZE KOMPLEKSİNİN RESTORASYON  
SONRASI KORUMA AÇISINDAN DEĞERLENDİRMESİ**

**YÜKSEK LİSANS TEZİ**

**MİMARLIK ANABİLİM DALI**

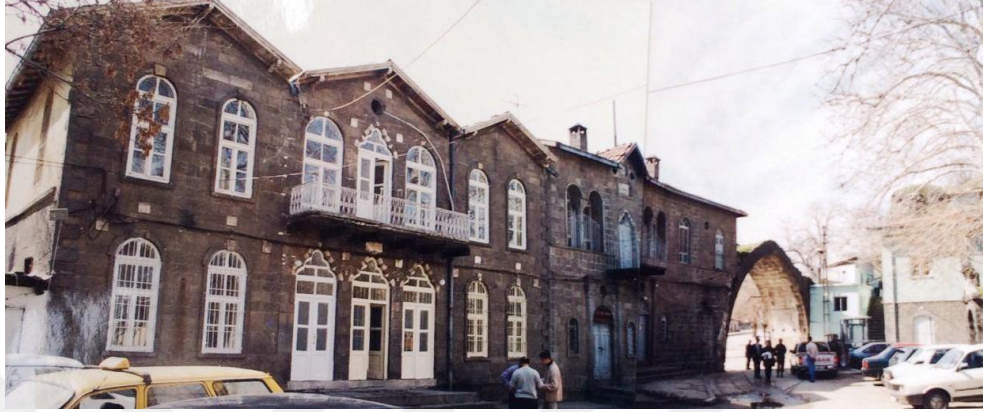
Şekil 4.25. Diyarbakır İçkale Karakol Binası Güney cephesi (Diyarbakır KVKBKM Arşivinden )

Karakol binası iki katlı bazalt taştan oluşmuş üzeri çatı ile örtülmüştür. İki ayrı parselde bulunan yapının iki girişi bulunmaktadır. Sol kolda bulunan ana giriş aksının karşısında yukarıya bağlantıyı sağlayan merdiven bulunmaktadır. Yapının üst katında girişleri örten balkon çıkmaları mevcuttur (Şekil 4.25).

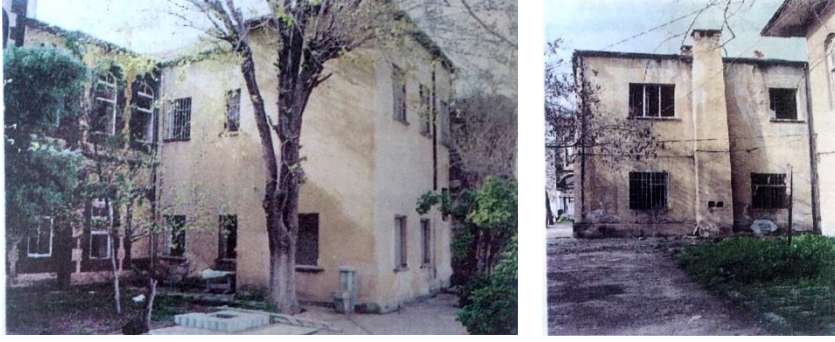
**Şekil 4.30.** Kolordu Binasına eklenen bölümler (Diyarbakır KVKBKM Arşivinden)

Cumhuriyet dönemine ait yapılardan biri olan Kolordu Binası kuzey-güney yönlü uzanan dikdörtgen planlıdır (Şekil 4.29). Farklı dönemlerde yapıya eklenen eklentiler olmuştur. 1930'lu yıllarda güneyine eklenen tek katlı yapı ve daha sonra bu yapının 2 katlı bir hale gelmesi ile yapı önce "L" formunu almıştır. Daha sonra kuzey cephesine eklenen eklenti ile "U" formuna dönüşmüştür (Şekil 4.30).

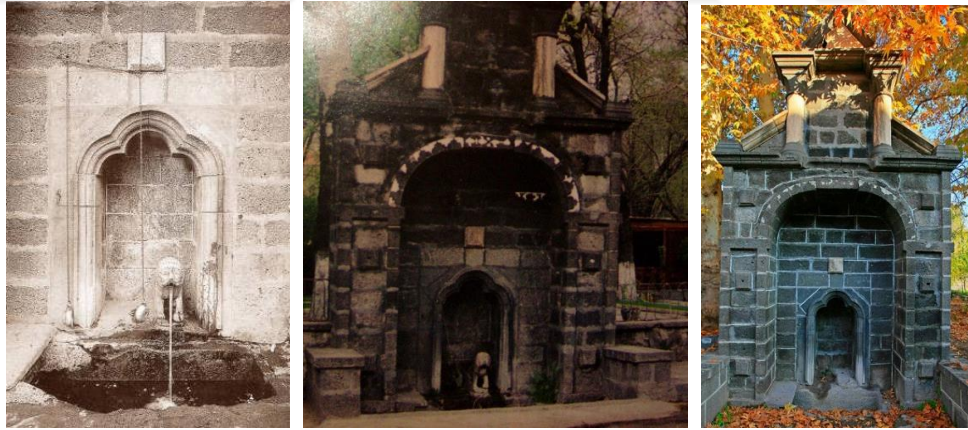
Şekil 4.33. İçkale Aslanlı Çeşme (aslanın bulunduğu eski fotoğraf ve güncel hali (Anonim)

Yapılış tarihi ta olarak bilinmemekle birlikte 19. Yy'ın sonlarına tarihlendirilmiştir. Düzgün kesme bazalt taştan yapılmış olan çeşme yapısı basık kemerli bir nişten meydana gelmiştir. Üstünde iki beyaz sütun üzerinde üçgen bir alınlık bulunmaktadır. Özgün halinde üç dilimli kemer yapısı içerisine yerleştirilmiş karşılıklı iki aslanın ağzından suyun çıkışı sağlanmıştır. Günümüzde aslanlar bulunmamaktadır (Şekil 4.33).

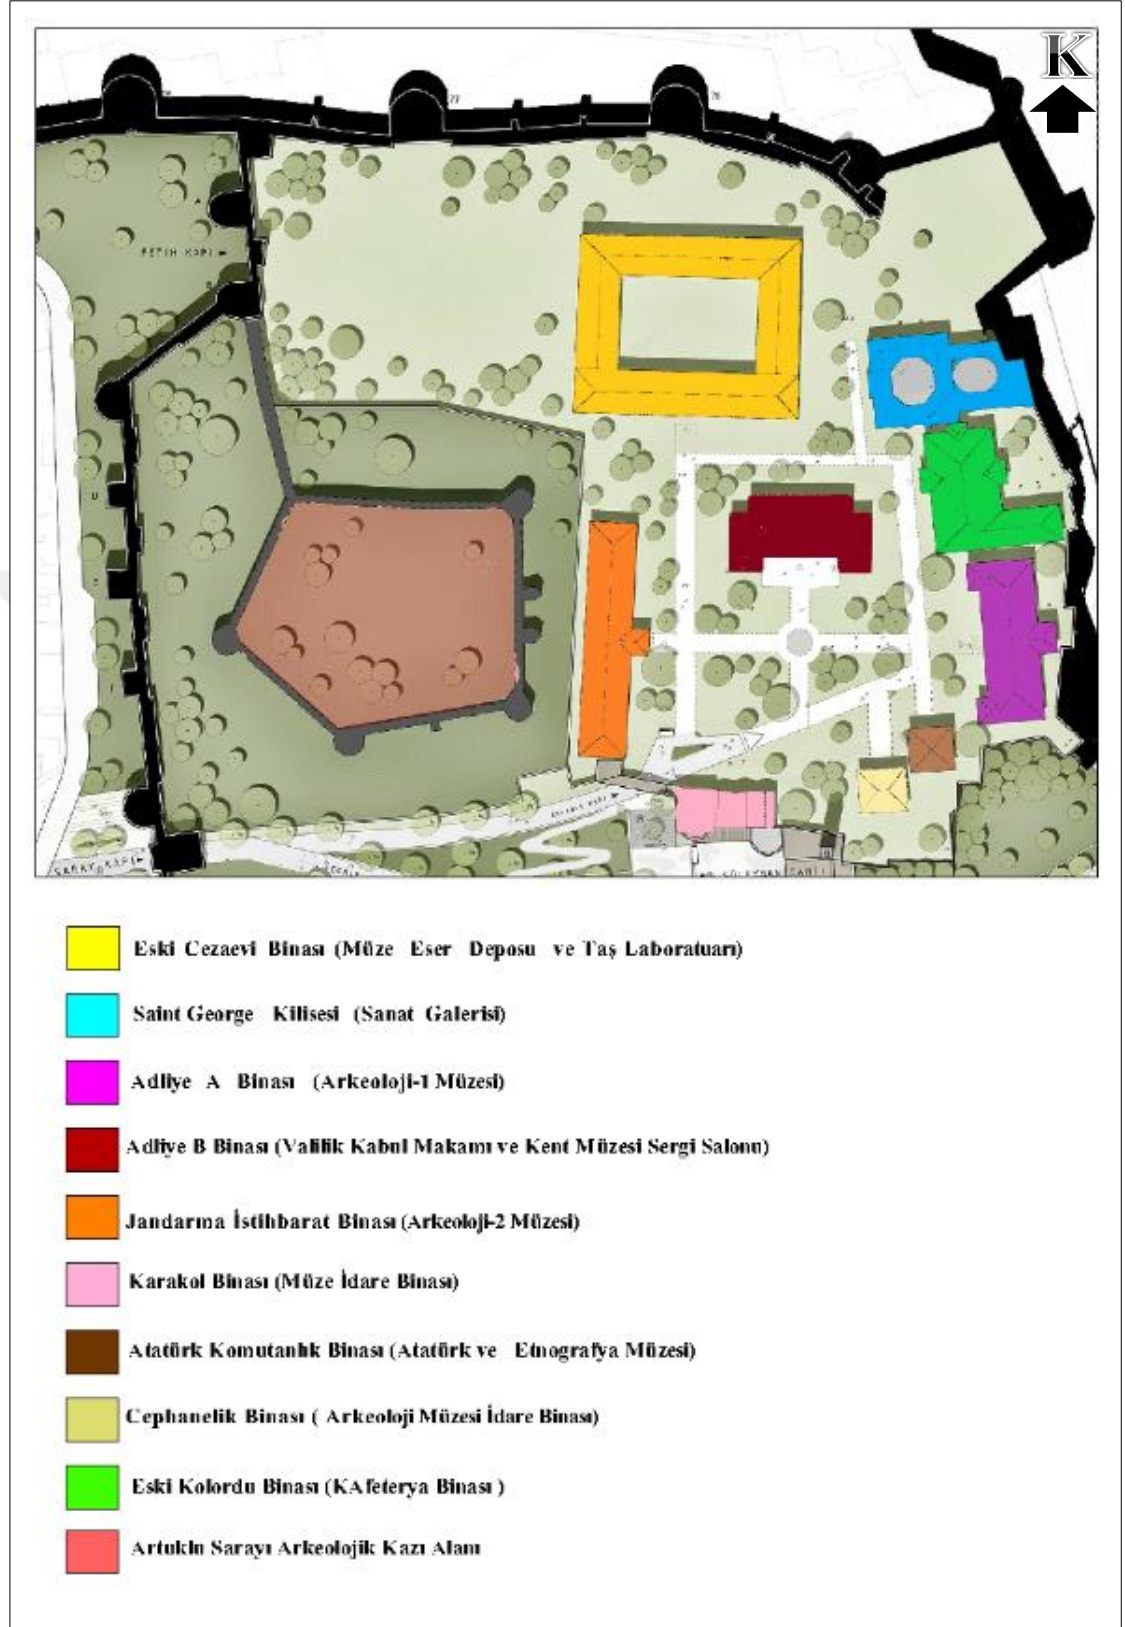
Şekil 4.35. İçkale Müze Kompleksi Vaziyet Planı

Diyarbakır İl Valiliği, Büyükşehir Belediyesi ve ÇEKÜL Vakfı işbirliği ile Diyarbakır Surları ve İçkale’ nin korunarak yaşama kazandırılması için 2000 yılında çalışmalar başlatılmıştır. Bu çalışmalar ışığında İçkale’ nin Rölöve-Restitüsyon ve Restorasyon projeleri hazırlanmıştır. Kültür ve Turizm alanı olarak kullanılması hedeflenen proje 2 etapta meydana gelmiştir. İlk etapta Artuklu Kemerinin içerisinde bulunan yapı kompleksi yeniden işlev verilerek müzeye dönüştürülecek ve ikinci etapta kemer dışında kalan bölgedeki çarpık yerleşmeler, gecekondulaşmalar TOKİ işbirliği ile kaldırılacaktı. İçkale; Artuklu Kemerinin ve içinde bulunan Saint George Kilisesi, Artuklu Saray Kalıntısı, Cezaevi Binası, Kolordu Binası, Adliye Binaları, Mahkeme Binası, Komutanlık Binası, Atatürk Müzesi, Cephanelik ve kemerin dışında kalan bölgede Hz. Süleyman Cami ve Sahabeler Türbesi ile yaklaşık 161 adet gecekondu yapısına sahiptir (Soyukaya 2011).

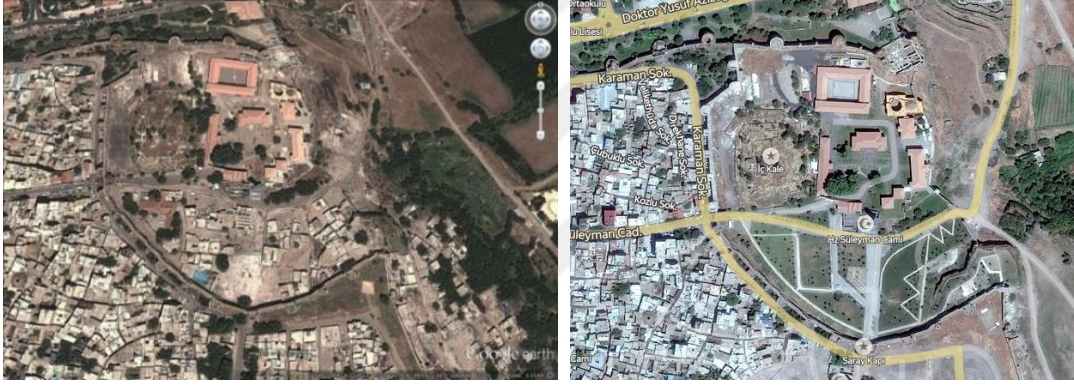
Şekil 4.36. İçkale gecekondu yapıları restorasyon öncesi ve sonrası durum

Kültürel ve tarihi öneme sahip 9 yapıya yeniden işlev verilerek kente kazandırılmıştır. Gecekondulaşmaların kaldırılması ile alanda yeşil alan çalışması yapılmış ve park olarak hizmete sunulmuştur (Şekil 4.36).

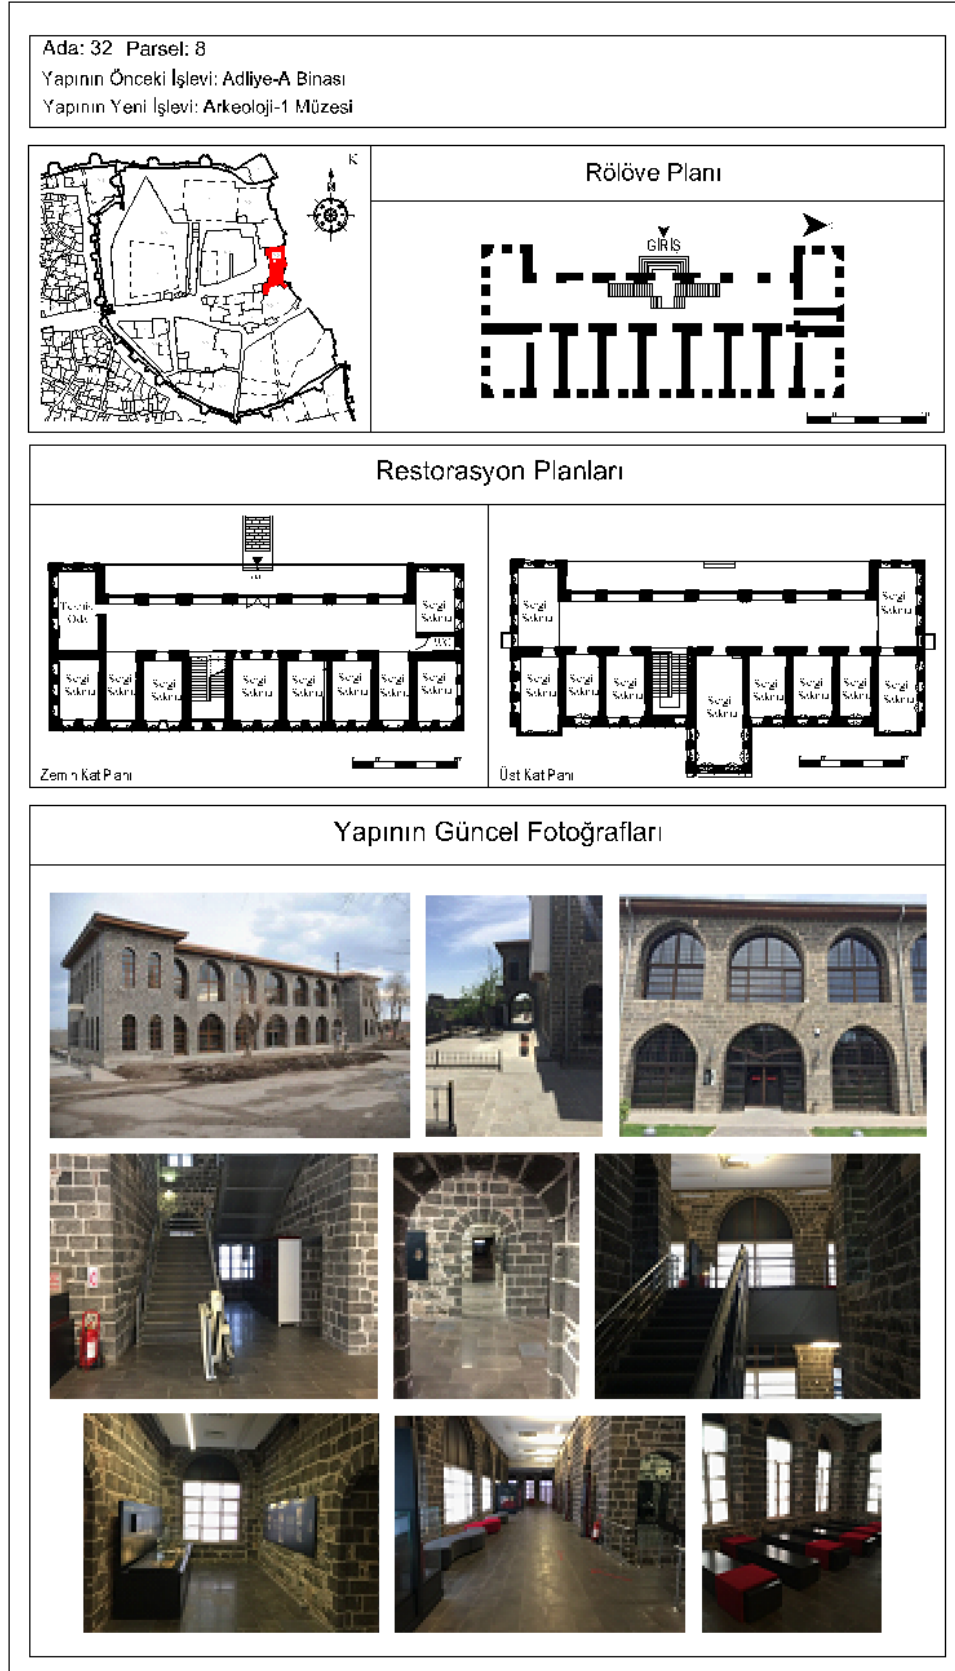
Şekil 4.41. Arkeoloji-1 Müzesi (Adliye A Binası) Bina Şeması

- İklimlendirme elemanlarının havalandırma üniteleri özgün yapı duvarına monte edilmiştir. Cephe duvarlarına özgün olmayan alüminyum yağmur olukları yerleştirilmiştir. Yangın sistemi ve aydınlatma elemanlarının montajı özgün yapı dokusuna zarar vermiştir.

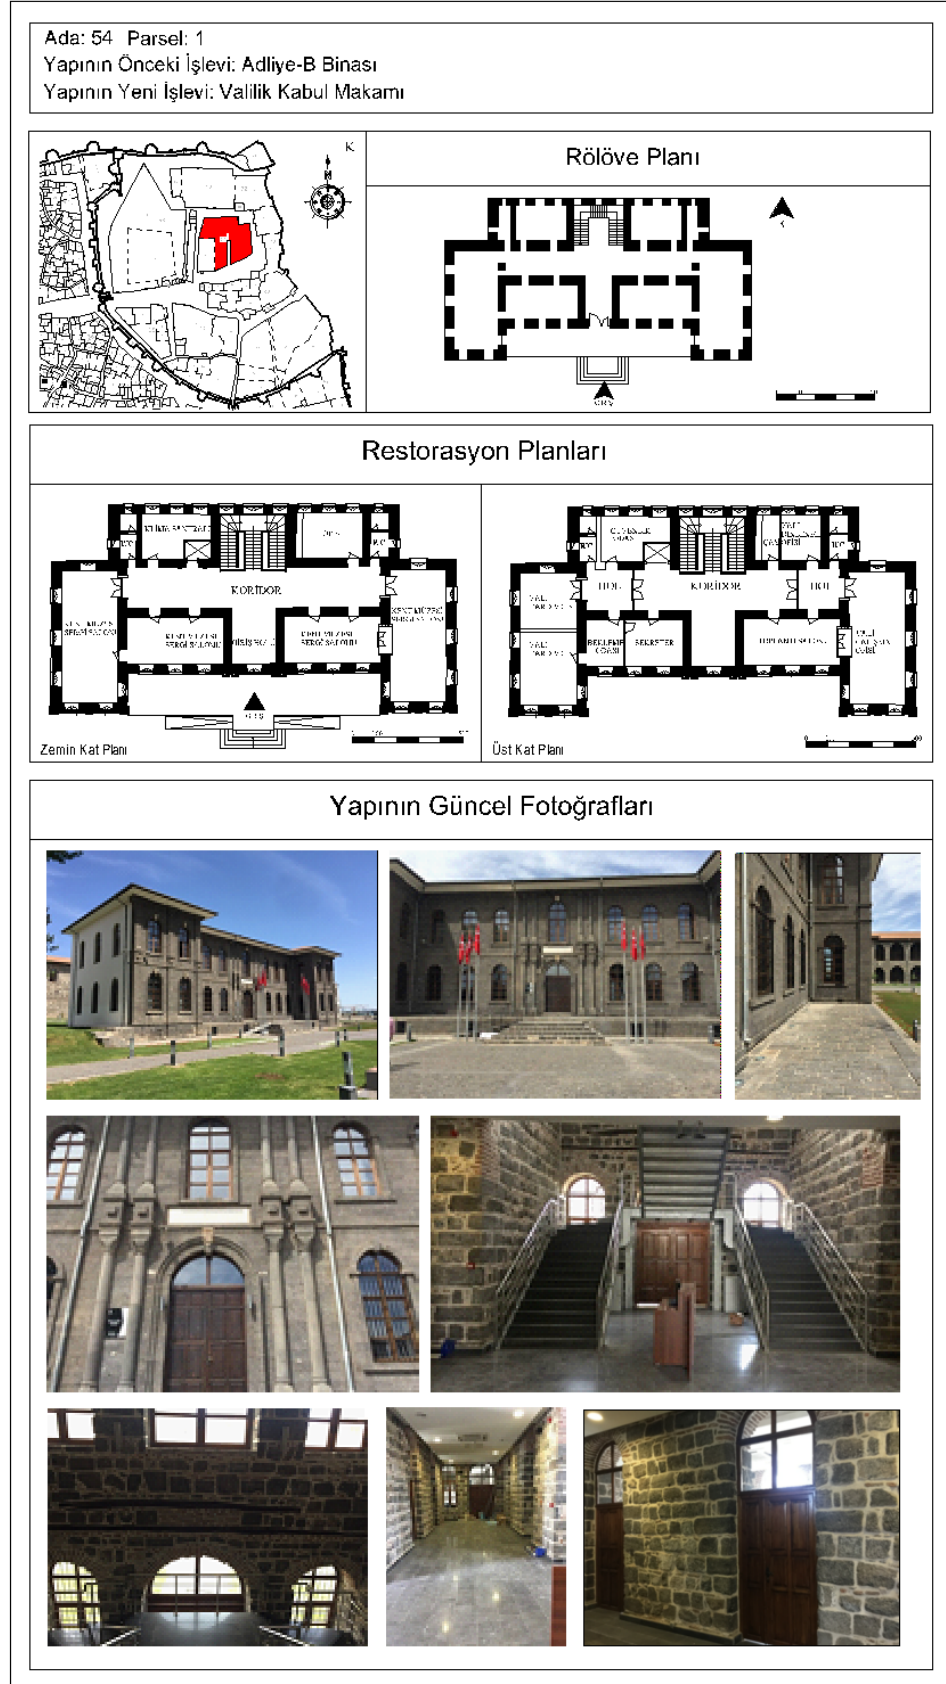
Şekil 4.42. Valilik Kabul Makamı ve Kent Müzesi Sergi Salonu (Adliye B Binası) Bina Şeması

- Yapının giriş kapısının karşısında bulunan merdiven özgün halinde betonarme iken restorasyon sonrası üç kollu çelik konstrüksiyonlu merdiven olarak tasarlanmıştır. Özgün halinde depo mekanı olarak kullanılan merdiven altı bölüm kaldırılarak güvenlik bankosu yerleştirilmiştir. Yapının duvarlarına yapılan sağlamlaştırma çalışmaları sırasında gerek görülen bölümlere ahşap elemanlarla destek verilmiştir.

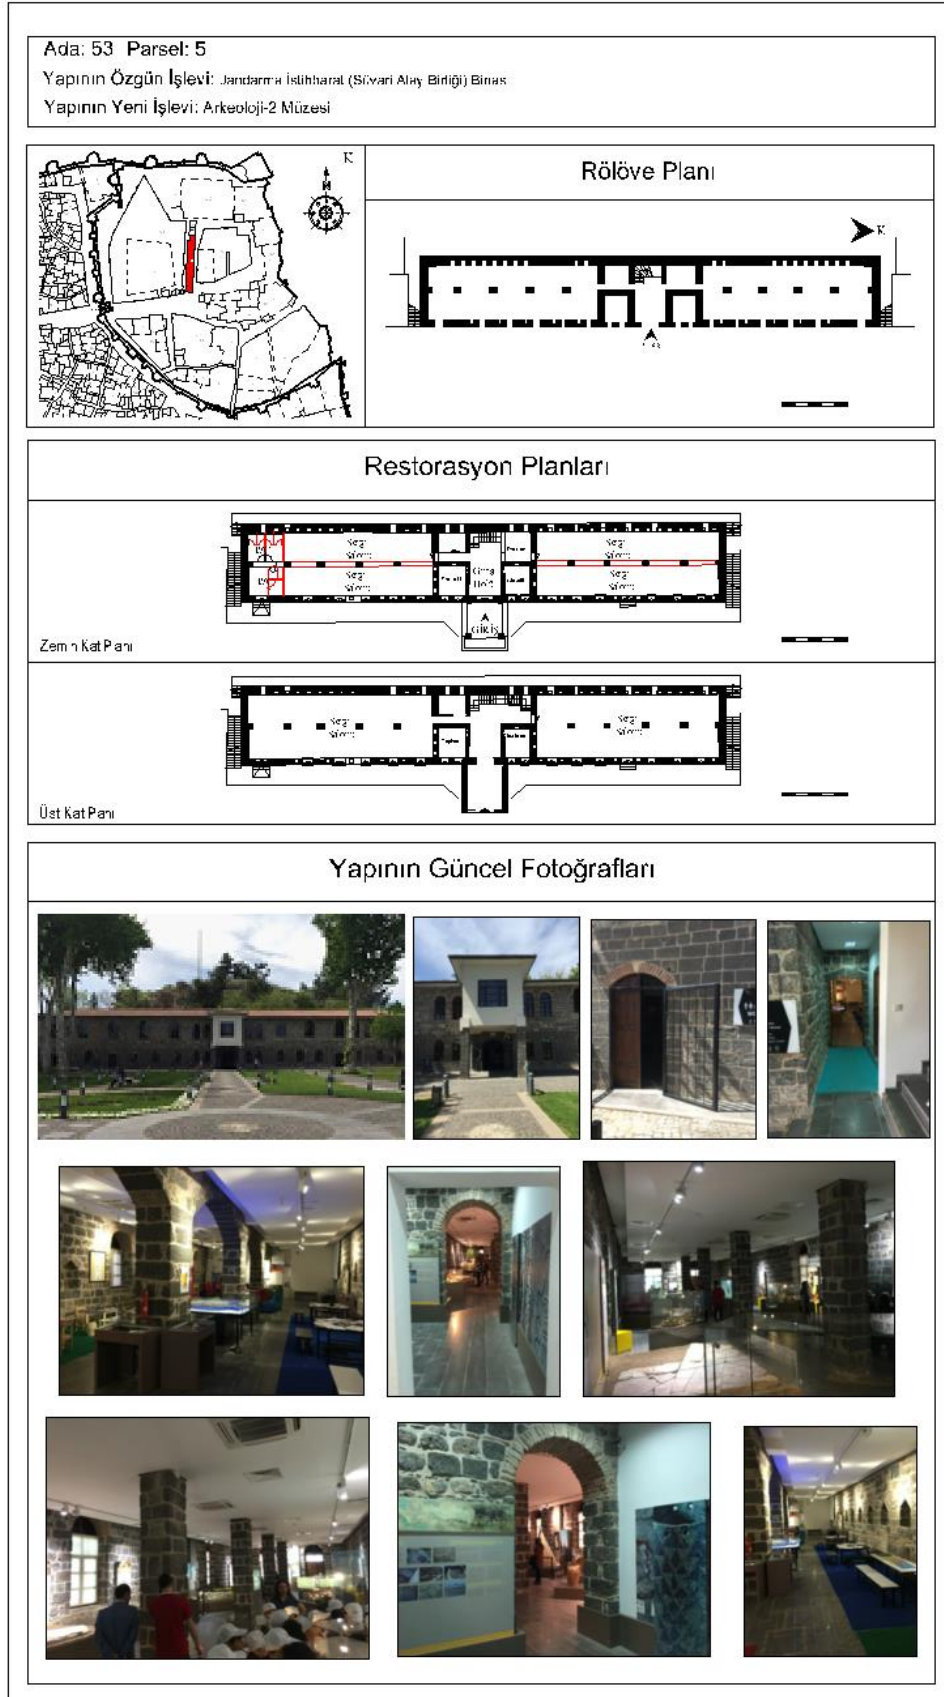
Şekil 4.43. Arkeoloji-2 Müzesi (Jandarma İstihbarat Binası) Bina Şeması

değiştirilmiş ve önüne özgün haline uygun olarak demir korkuluklar eklenmiştir. Yapının üst örtüsü, mevcut halde bulunan ahşap konstrüksiyondan oluşan çatı örtüsüdür. Konstrüksiyonun hasar almış kısımları onarılmış, su yalıtım malzemesi kullanılmış ve üstü marsilya kiremit ile kaplanmıştır.

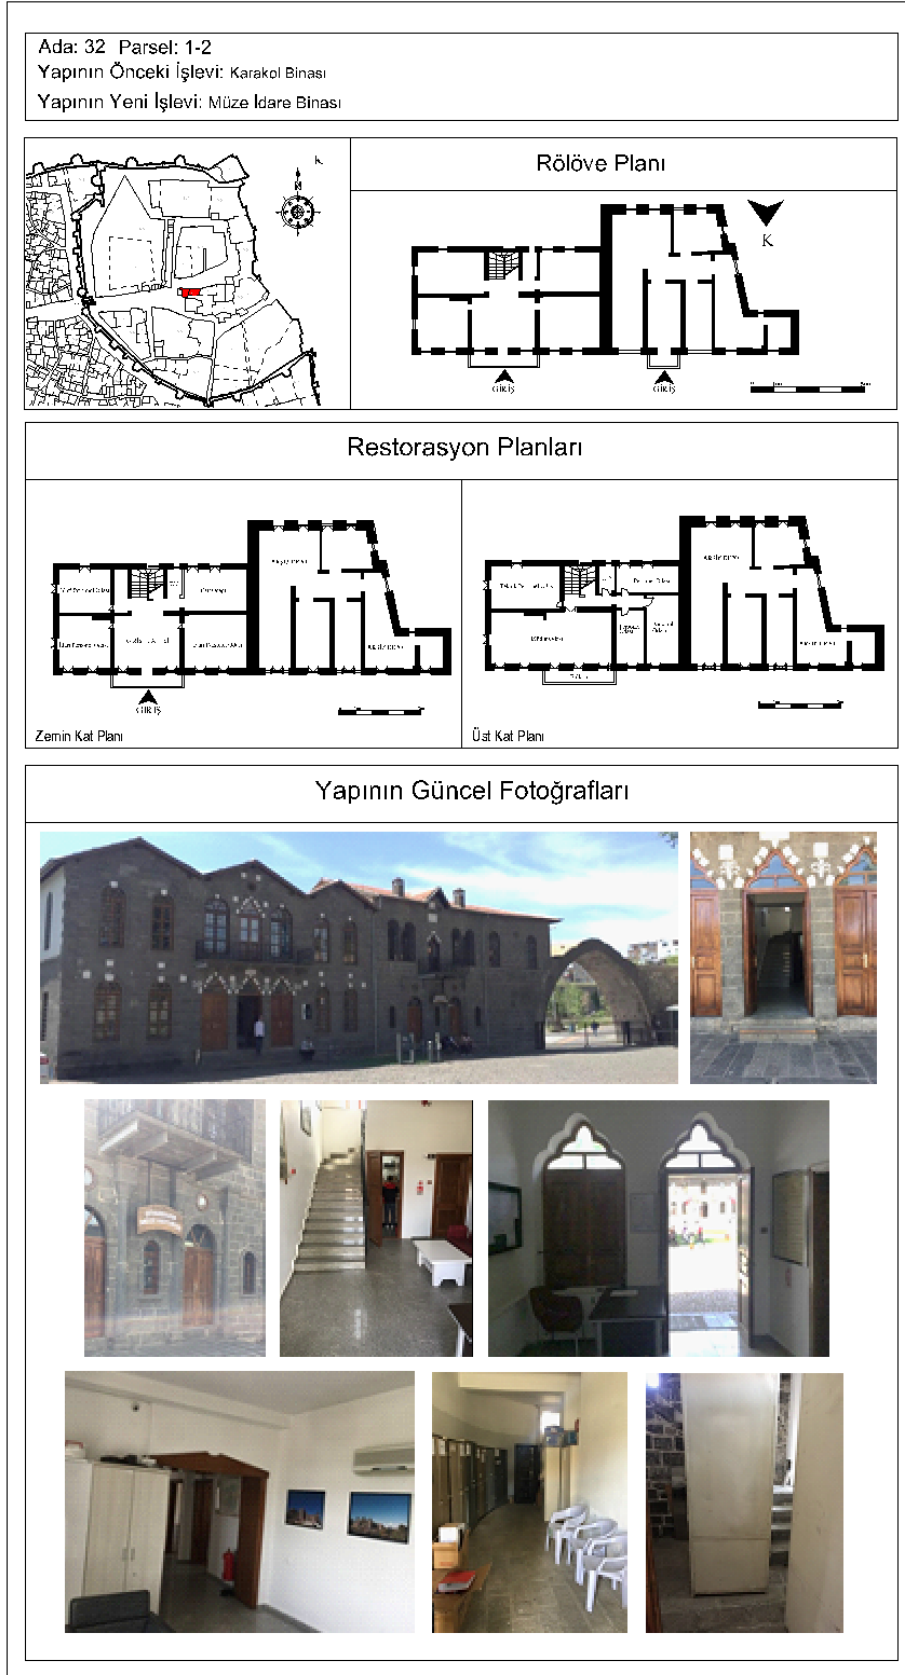
Şekil 4.44. Müze İdare Binası (Karakol Binası) Yapı Şeması

Tarihi dönemdeki işlevi karakol binası olan yapının, Diyarbakır İçkale Müze Kompleksi kapsamında restorasyon projesi hazırlanarak Müze İdare Binası olarak kullanılması uygun görülmüştür. Yapının doğu duvarı Artuklu Kemerine, kuzey duvarı ise Hz. Süleyman Camiye bitişiktir. Tarihi dönemde iki girişi bulunan ve iki ayrı yapı olarak kullanılan bina günümüzde tek girişli kullanılmaktadır. Binanın cephesinde meydana gelen bozulmalar, çatlaklar, bitkilenmeler için temizleme, onarım, sağlamlaştırma çalışmaları yapılmıştır.

- Bina genelinde yangın ve güvenlik sistemi elemanları yerleştirilmiştir. Bu sistemlerin montajı sebebiyle özgün duvar yüzeyleri zarar görmüştür.
- Personel ihtiyacının karşılanması amacıyla yapılan wc ve çay ocağı mekanları yapının dokusuna uygun değildir. Islak hacim mekanları olmalarından ötürü yapıda nemlenme, su sızıntısı gibi zararlar verebilmektedir.
