**T.C.
YILDIZ TEKNİK ÜNİVERSİTESİ
FEN BİLİMLERİ ENSTİTÜSÜ**

**TÜRKİYE DEMİRYOLU MİRASI BAĞLAMINDA
DAİRESEL PLANLI LOKOMOTİF DEPOLARI
VE KORUMA OLASILIKLARI**

**DOKTORA TEZİ
MİMARLIK ANABİLİM DALI
RÖLÖVE RESTORASYON PROGRAMI**

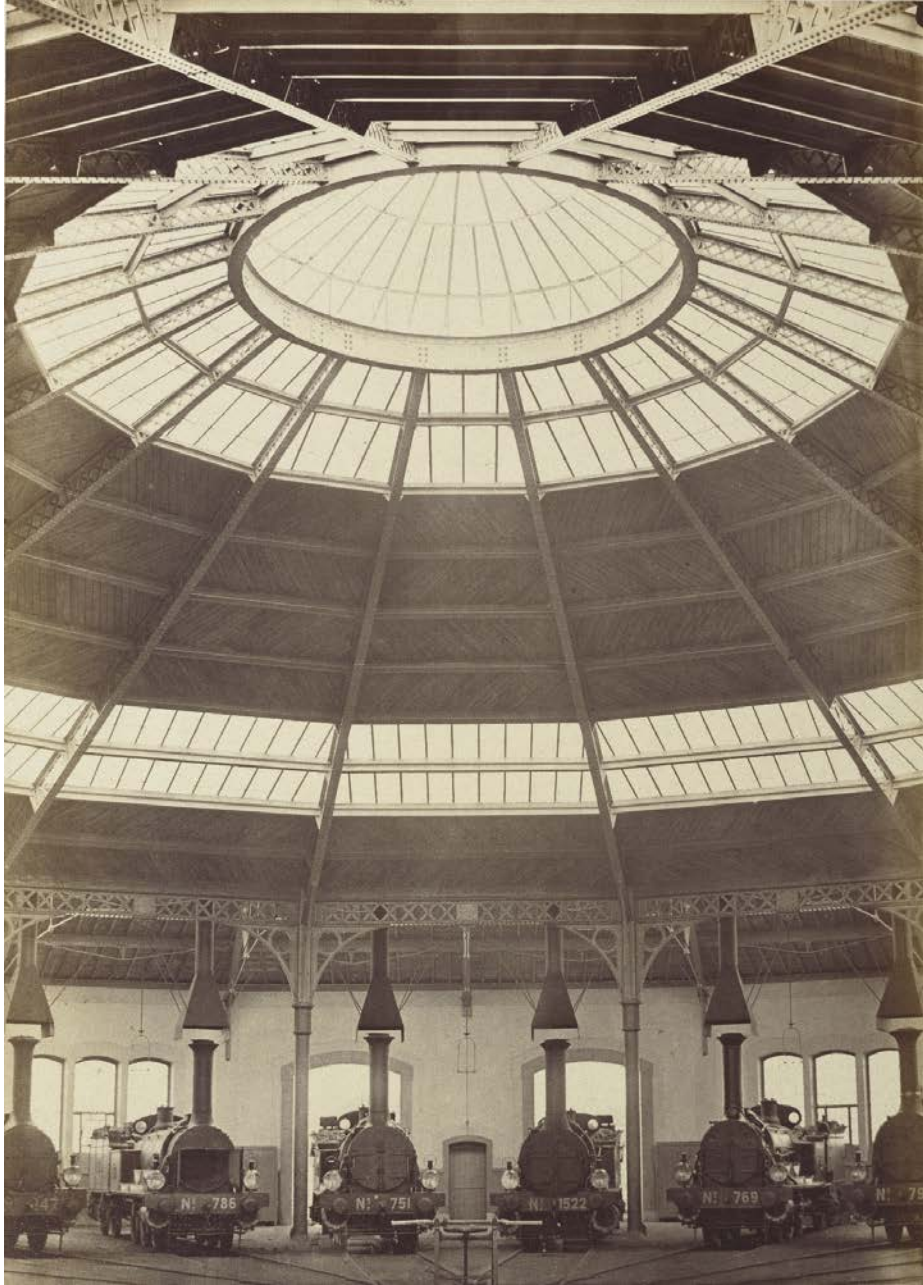
Aşağıdaki fotoğraf tam daire biçiminde, üzeri çatı ile örtülmüş bir deponun iç mekânında çekilmiştir.

Şekil 3. 10 Tam daire biçiminde, çatısı tamamen örtülü bir deponun iç mekânı *Auguste Hippolyte Collard, Roundhouse for Thirty-Two Locomotives, at Nevers, on the Bourbonnais Railway, Albumen print, J Paul Getty Museum, Los Angeles [55].*

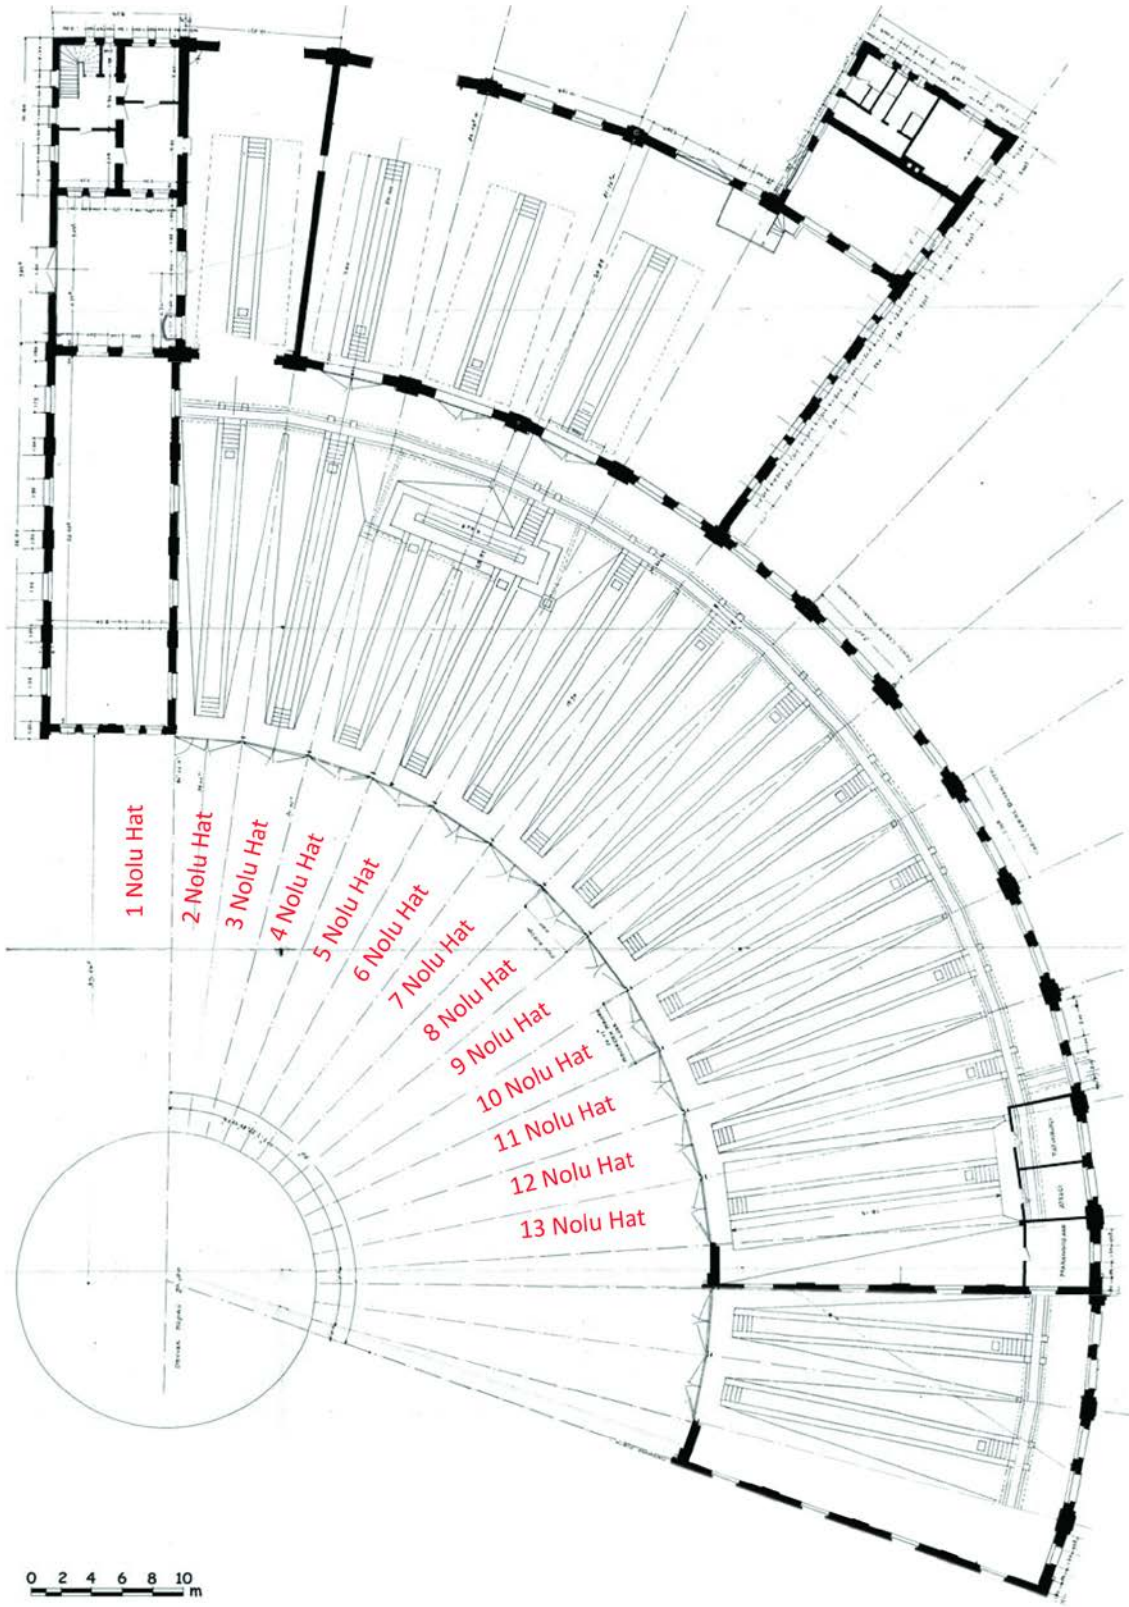
Şekil 5. 193 Adana İstasyonu'ndaki dairesel planlı lokomotif deposu bugünkü halini gösterir plan.

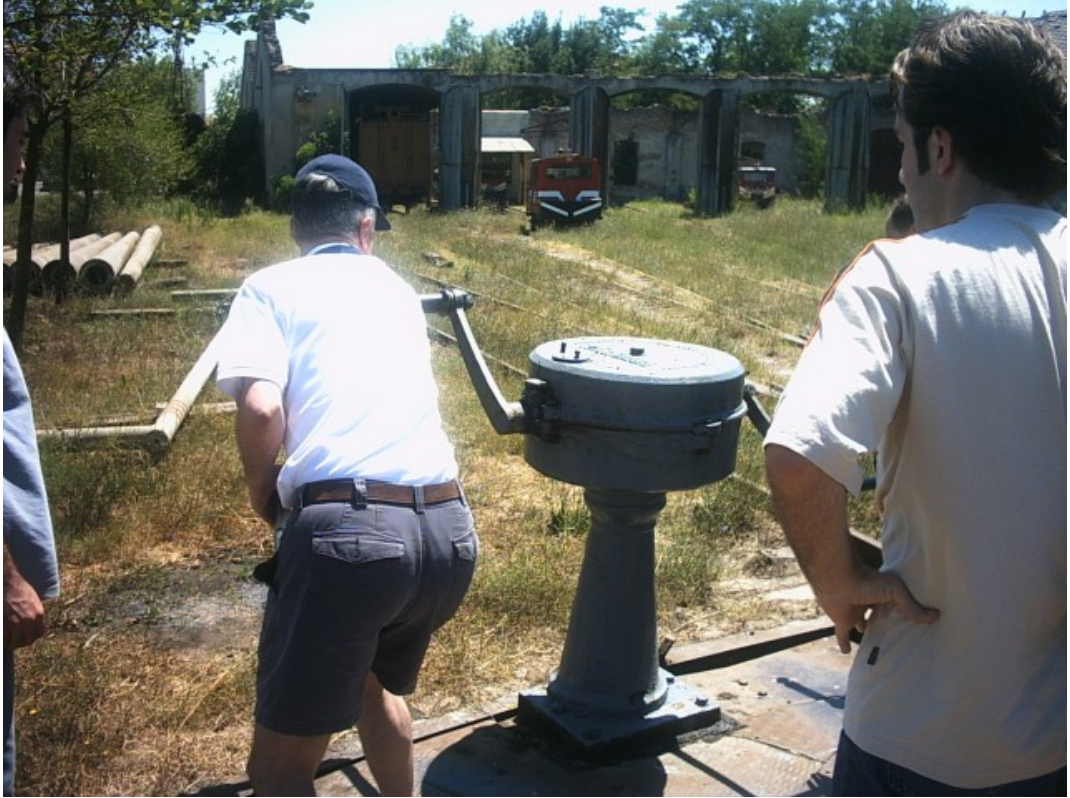
Şekil 5. 337 Çerkezköy Dairesel Planlı Lokomotif Deposu dönerköprüsü, manuel olarak kullanılan bu dönerköprü iki kişinin kol kuvvetiyle 360 derece dönebiliyor [164].
