**MİMARİ KORUMA UYGULAMALARINDA**  
**İLERİ TEKNOLOJİK YÖNTEMLERİN**  
**KULLANIMININ İRDELENMESİ**

# **MİMARİ KORUMA UYGULAMALARINDA İLERİ TEKNOLOJİK YÖNTEMLERİN KULLANIMININ İRDELENMESİ**

**Dokuz Eylül Üniversitesi Fen Bilimleri Enstitüsü  
Yüksek Lisans Tezi  
Mimarlık Anabilim Dalı, Restorasyon Programı**

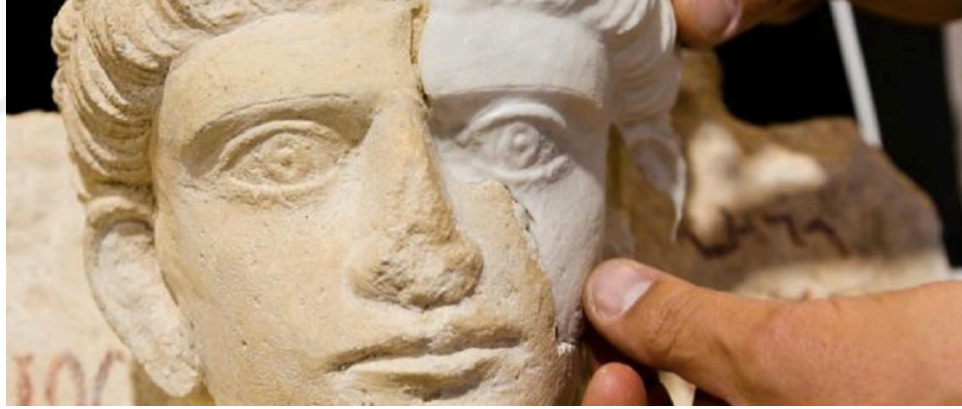
Şekil 3.1 Bütünleme tekniği (Gaget, 2014)

2013 yılında yayınlanan ICOMOS Türkiye Mimari Mirası Koruma Bildirgesi'ne göre, yapının sahip olduğu değerlere göre, yapıdaki bozulma ve hasar derecesine göre yapılacak koruma müdahalelerinin ölçekleri bakım, basit onarım ve esaslı onarım olarak sınıflanır. Evrensel olarak kullanılmakta olan müdahale yaklaşımları ise sağlıklılaştırma-rehabilitasyon, yeniden kullanım-yeni işlev, taşıma, anastylosis ve yeniden yapımdır. Müdahale biçimleri ise acil koruma önlemleri, koruma, sağlamlaştırma, bütünleme-reintegrasyon (Şekil 3.1), yapısal iyileştirme ve güçlendirme olarak sınıflanmıştır.

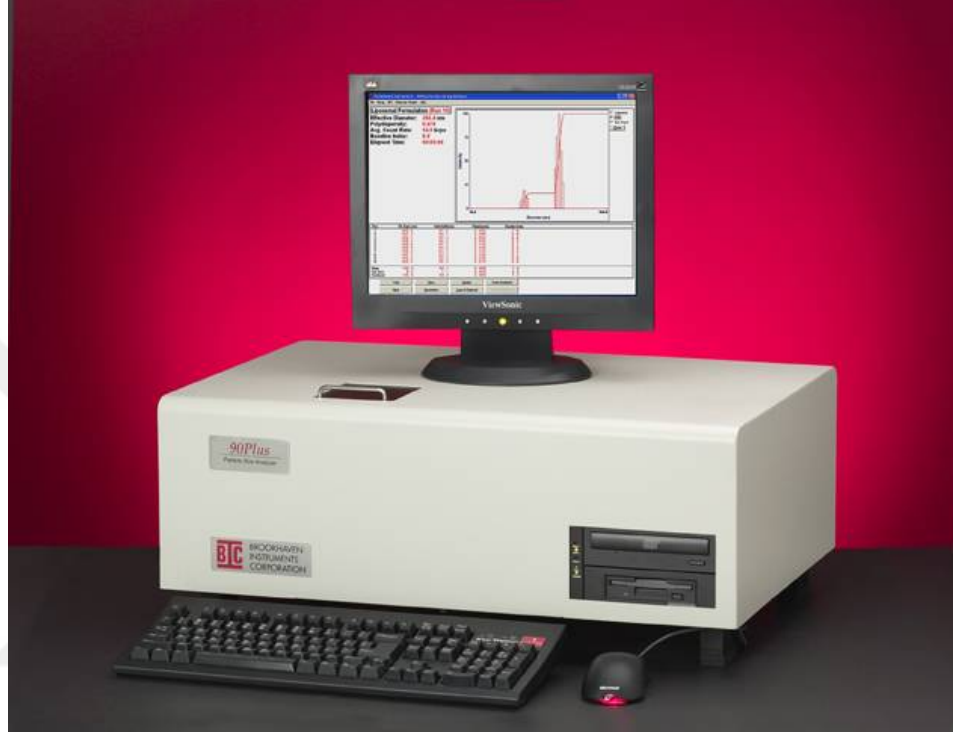
Şekil 3.2 Nano boyutta çalışan zeta analiz cihazı (BOUN, b.t.)

Rektörlüğü'ne bağlı bir hizmet birimidir. Bünyesinde ileri teknoloji ürünü yüzey analizi, mikro analiz ve detaylı karakterizasyon cihazları, nanoteknolojik analiz yapabilen cihazları bulunduran laboratuvar, üniversitelere veya dışarıdan çalışma yapan araştırmacılara analiz hizmetleri sağlamaktadır (Şekil 3.2) (BOUN, b.t.).

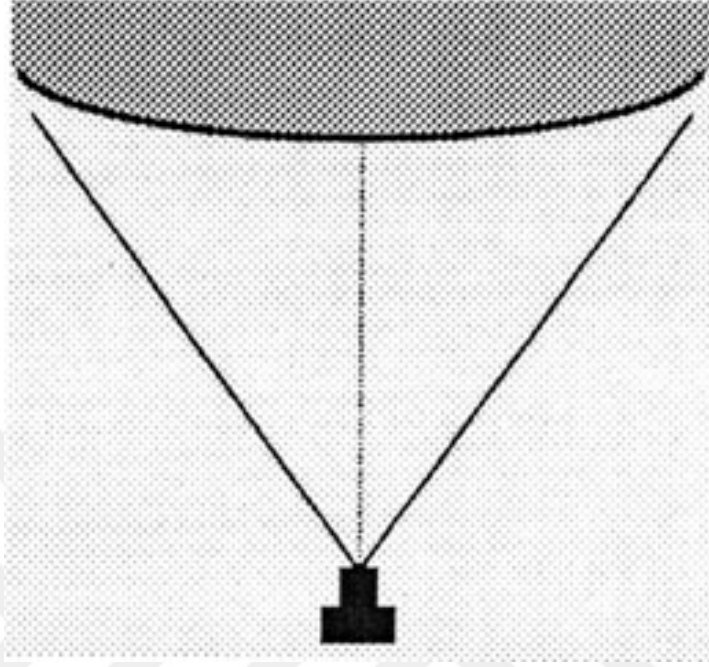
Şekil 4.1 Tek görüntü yönteminde makinenin konumlandırılması (Hanke ve Grussenmeyer, 2002)

Şekil 4.1’de görüldüğü üzere bu yöntemde kamera nesnenin karşısında konumlandırılır. Kameranın konumu ve yönelimi biliniyorsa yapıda üç kontrol noktası belirlenerek gerekli ölçüler elde edilir. Eğer kameraya ait parametreler bilinmiyorsa ise yüzeyde dört kontrol bölgesi belirlenir ve bu dört ölçü ile yüzeye ait ölçüler elde edilebilir (Hanke ve Grussenmeyer, 2002). Fotoğraf makinesinin belgelenen mimari nesne yüzeyine mümkün olduğunca dik şekilde konumlandırılması ile elde edilen dijital görüntüler, bilgisayar ortamında yazılım yardımıyla düzeltilerek tek görüntü yöntemiyle düzeltilmiş ve ölçekli bir görüntü elde edilmiştir. Elde edilen iki boyutlu görüntüye orto foto adı verilir (Şekil 4.2) (Turan, 2004).

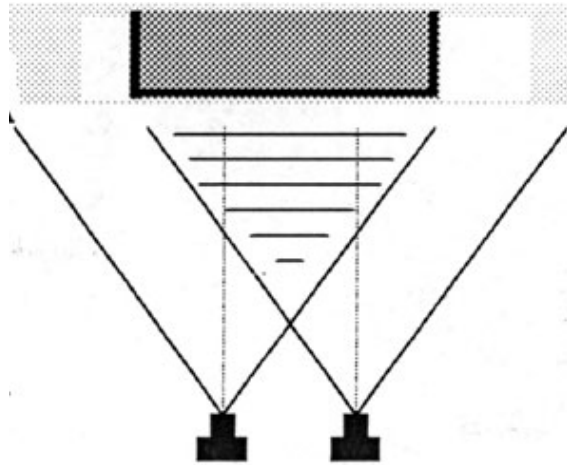
Şekil 4.3 Stereo görüntü yönteminde makinenin konumlandırılması (Hanke ve Grussenmeyer, 2002)

Yapının şekli belli değilse tek görüntü yöntemiyle üç boyutlu nesnelere ait görüntü elde edilmesi mümkün değildir. Bu durumda en az iki adet görüntü gereklidir. Görüntüler elde edilirken kameraların birbirine paralel konumlandırılması gerekmektedir (Şekil 4.2 ve 4.3). Bu iki görüntünün çakıştırılmasıyla yapıya ait iki boyutlu görüntü elde edilir. Stereo görüntü yöntemi, en az iki fotoğraf (Şekil 4.4.) ile elde edilen görüntülerin sanal ortamda birleştirilerek analitik veya otomatik çiziciler yardımı ile üç boyutlu mekânsal izlenimlerin yaratılmasıdır (Turan, 2004).

Optimal sonuçları elde etmek için kameralar arası mesafe ve kamera-yapı arası mesafe oranının 1:5 ila 1:15 arasında olması gerekmektedir (Hanke ve Grussenmeyer, 2002). Çağdaş uygulamalar için stereo yöntemi kullanılmaktadır. Elde edilen stereo görüntüler dijital ortamda birlikte gözlenerek eşlenir (Şekil 4.5) (Turan, 2004).

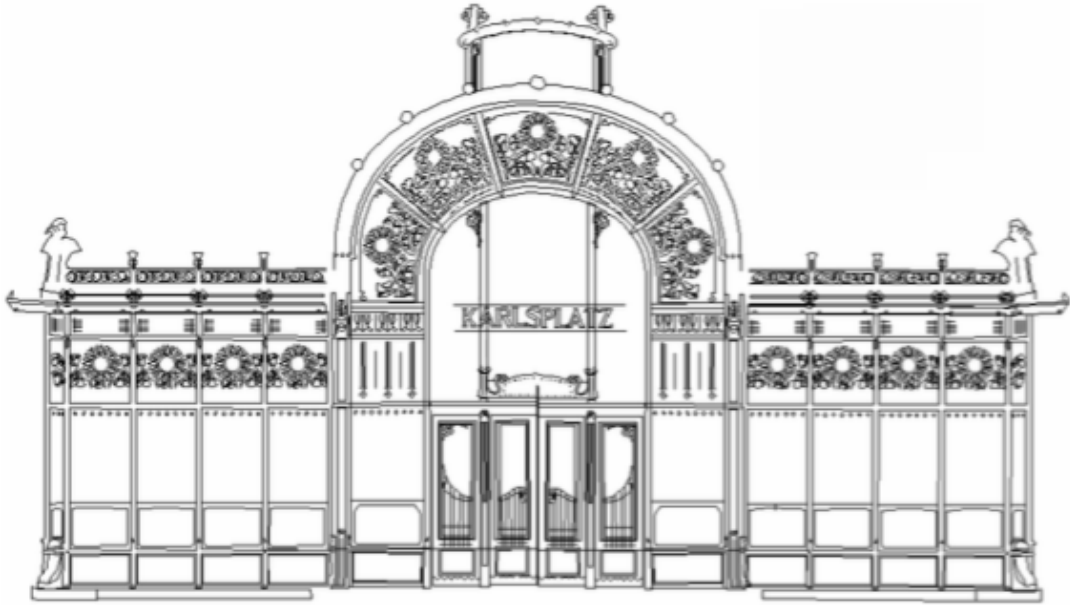
Şekil 4.5 Stereo görüntü yöntemiyle elde edilen iki boyutlu görünüş (Hanke ve Grussenmeyer, 2002)

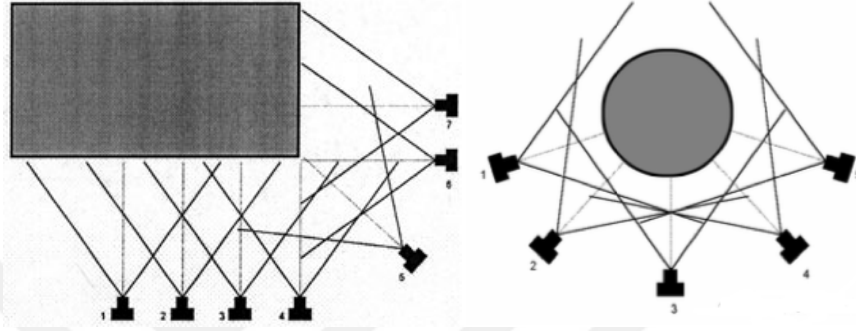
Şekil 4.6 Işın demeti yöntemi (Hanke ve Grussenmeyer, 2002)

Bazı durumlarda özellikle kompleks yapılarda stereo ve tek görüntü yöntemleri, yapıların yüzeylerine ait görüntüler elde etmeye yetmez. Bu sebepten yapının etrafından daha fazla fotoğraf çekilmesiyle uygulanan ışın demeti yöntemi kullanılır. Yöntemde kameraların pozisyonları belirlenirken dikkat edilmesi gereken nokta, her kamera açısının en az bir kamera açısıyla kesişmesidir (Şekil 4.6). Bu yöntemle elde edilen görüntüler, bilgisayar programlarıyla beraber üç boyutlu modellerin elde

edilmesi için kolaylıkla kullanılır (Hanke ve Grussenmeyer, 2002). Işın demeti yöntemi, mimari yapının tümünü kaplayan çok sayıda fotoğrafın kullanıldığı, güvenilir, hassas ve bilgisayar destekli tasarım (CAD) ortamına aktarılan ve günümüzde en yaygın olarak kullanılan fotogrametri yöntemidir. Farklı açılarla konumlandırılan makinelerin konumlandığı noktaların bilinmesi gerekmez (Turan, 2004).

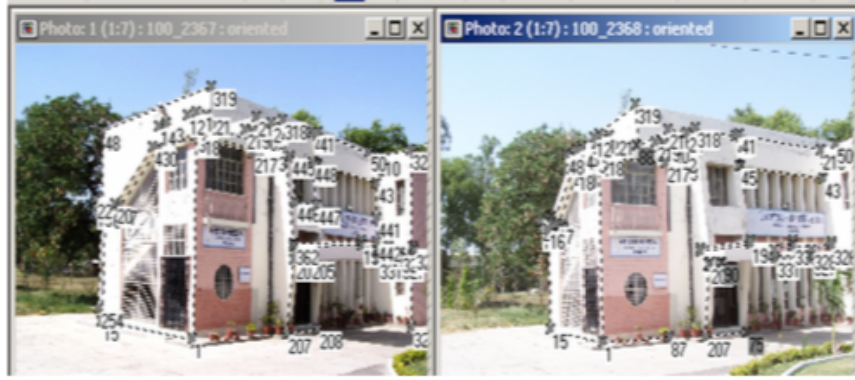
Şekil 4.7 Fotogrametri tekniğinde fotoğrafı işleme aşaması (Shashi ve Jain, 2007)

Üç boyutlu modelleme üretiminin genel işleyiş aşamaları; fotoğraflama, fotoğrafların işlenmesi, üç boyutlu modelleme ve görselleştirme şeklinde sıralanmaktadır. Fotoğraflama, yapıya ait güncel fotoğraflar çekilerek veya eski fotoğraflar kullanılarak yapılır. Eski fotoğraflar kullanılacaksa bilgisayar ortamına aktarılırken yüksek çözünürlüklü tarayıcılar kullanılmalıdır. Günümüzde gelişen teknoloji ile birlikte çok yüksek çözünürlüklü dijital fotoğraf makineleri makul fiyatlara satın alınabilmekte olup belgeleme çalışmaları sırasında korumacı tarafından yeni fotoğraflamalar yapılması mümkündür. Fotoğraf makinelerinin kapasite ve özelliklerine göre birçok detaylı ayarlamalar yapılabilmektedir. İşleme aşamasında, fotoğraflar modelleme çalışmasının yapılacağı dijital platforma aktarılır (Şekil 4.7). Yapının köşe noktalarından birçok nokta seçilerek farklı fotoğraflarla eşleştirilerek

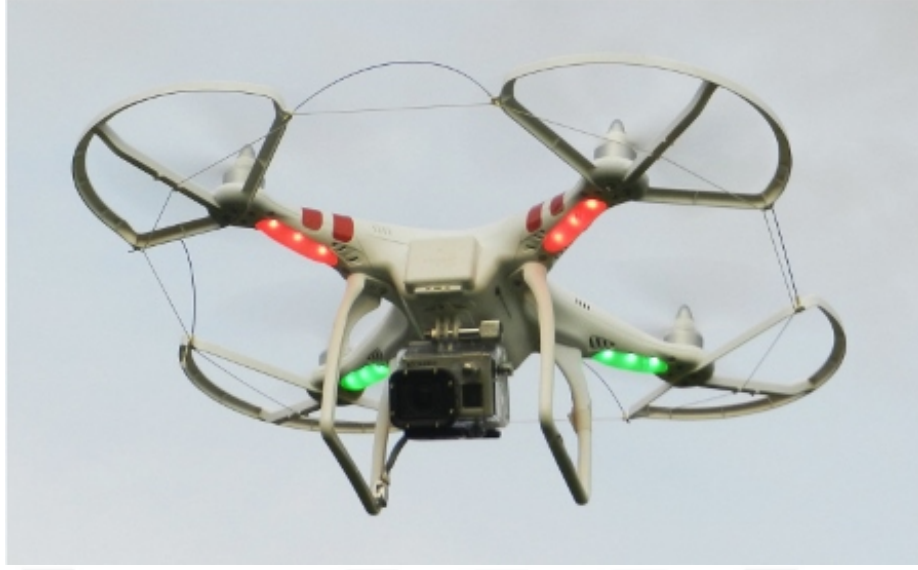
Şekil 4.9 Drone aracının uçuş halindeyken görünümü (Demaus, 2015)

Drone ya da insansız hava araçları (İHA) pilot ve yolcular olmadan uçabilen araçlar olarak tanımlanmaktadır (Şekil 4.9). Drone araçları radyo frekansları aracılığıyla kontrol edilebilmekte veya daha önceden programlanan rotalar sayesinde otonom olarak uçarak kullanılmaktadır. 1915 yılında Charles Kettering, sensörler ve barometre ile çalışan, otomatik uçabilen ilk drone aracını geliştirmiştir. Bu dönemlerden itibaren savaşlarda ve savunma sistemlerinde kullanılmaya başlanan insansız hava araçları, gelişen teknoloji ile birlikte kullanım alanını genişleterek tarım, fotoğrafçılık, arama kurtarma, kargo ve bilimsel araştırmalar gibi birçok alanda kullanılmaya başlamıştır (Kardasz, Doskocz, Hejduk, Wiejkut ve Zarzycki, 2016). Drone araçları ayrıca ormancılık, mimari ve arkeoloji, çevresel araştırmalar, ilk yardım faaliyetleri ve trafik görüntüleme gibi alanlarda da kullanılmaktadır (Nex ve Remondino, 2014). Drone araçlarının fotogrametri ve belgelemede kullanımı 1979 ve 1980 yıllarında Przybilla ve Wester-Ebbinghaus tarafından yapılan test çalışmalarına dayanmaktadır. 2009 yılında Henri Eisenbeiss tarafından yapılan fotogrametri uygulamalarıyla geliştirilmiştir. Daha sonra Nex ve Remondino tarafından 2014 yılında yapılan üç boyutlu haritalama çalışmaları ile insansız hava araçlarının belgeleme çalışmalarında kullanımı yeni bir boyut kazanmıştır. Drone araçları kullanılarak yapılan fotogrametri uygulamaları, düşük maliyetli ve kolay kullanılabilen bir yöntem olarak tarihi yapıların belgelenme çalışmalarında dünyanın

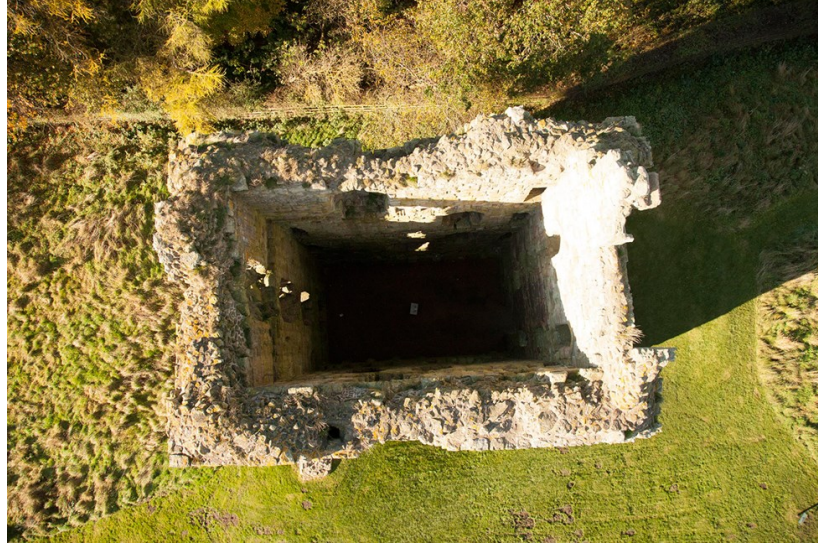
Şekil 4.10 İngiltere Etal Kalesi'nden drone aracıyla çekilmiş bir hava fotoğrafı (Andrews ve diğer., 2015)

Tarihi yapılarda, özellikle yüksek ve üstüne çıkılması tehlikeli yapılarda belgeleme ve fotoğraf çekme aşamasında zorluklar yaşanmaktadır. Şekil 4.10'da görüldüğü gibi koruma yapılacak tarihi binaların çatıları genellikle hasar görmüş, yıkılacak derecede ya da yıkılmış olduğundan üstüne çıkılması mümkün olmamaktadır. Bu gibi durumlarda son dönemde bilimsel çalışmaların her alanında olduğu gibi restorasyonda da drone araçlarının kullanımı yaygınlaşmıştır (Demaus, 2015). Drone araçlarıyla alınan görüntüler sayesinde tarihi yapılara ait ölçekli çizimler oluşturularak rölöve ve restorasyon aşamalarında kullanılabilir (Andrews, ve diğer., 2015).

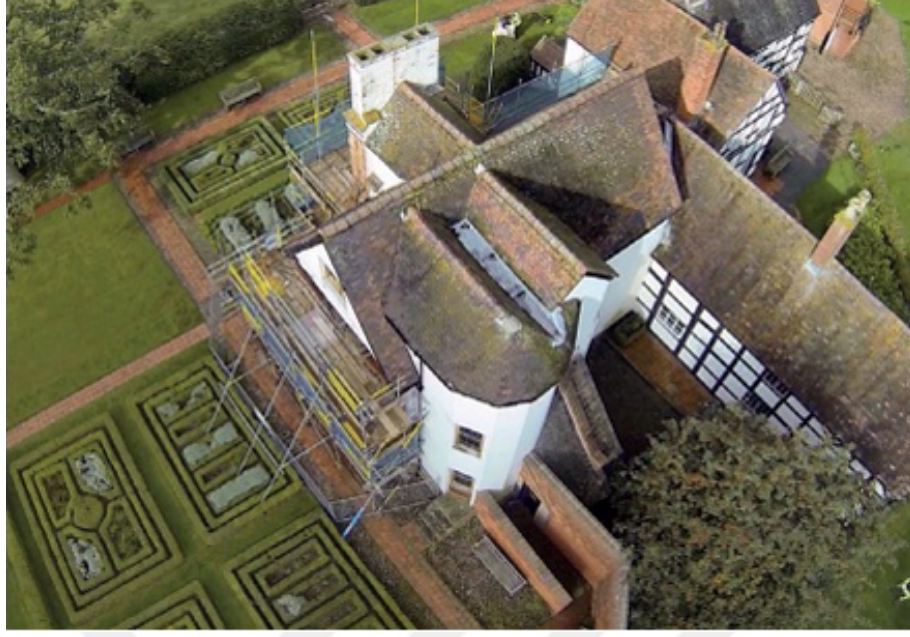
Şekil 4.11 Drone aracılığıyla çekilmiş bir tarihi yapı (Demaus, 2015)

Elde edilen görüntüler dijital ortamda işlenerek yapılar ve arazilere ait üç boyutlu modellemeler üretilir. Drone yöntemi sayesinde, yapıların üst kottaki duvarları ve çatılarından veri alınarak ayrıntılı analizler yapılır ve arkeolojik alanlarda yapılan kazı çalışmaları görüntülenir (Andrews ve diğer., 2015). Genel olarak drone araçlarının 10-30 dakika aralığında uçuş süreleri vardır. Birçok bina için bu süre pil değiştirilmeden ölçümler yapılabilmesi için yeterlidir. Drone araçlarına farklı tipte uyumlu kameralar eklenerek çekim yapılabilir. Kameranın yukarıdan kaydettiği görüntü kullanıcının elinde bulunan kumanda, tablet veya cep telefonuna wi-fi bağlantısı ile aktarılmaktadır. Drone aracının yüksekliği, görüş açısı ve yönü kullanıcı tarafından kumanda edilerek doğru açılardan yapının görüntülenmesi sağlanır (Şekil 4.11). Kullanıcının kontrolü ve yönlendirmeleri bu bağlamda büyük önem taşır. Tarihi binaya ve kullanılan araca zarar vermemek için dikkatle çalışılması gerekmektedir. İnsansız hava araçlarından elde edilen görüntüler, uygun program ve yazılımlar aracılığı ile 3 boyutlu modellemelere de dönüştürülerek tasarım sürecine katkı sağlayabilir (Demaus, 2015).

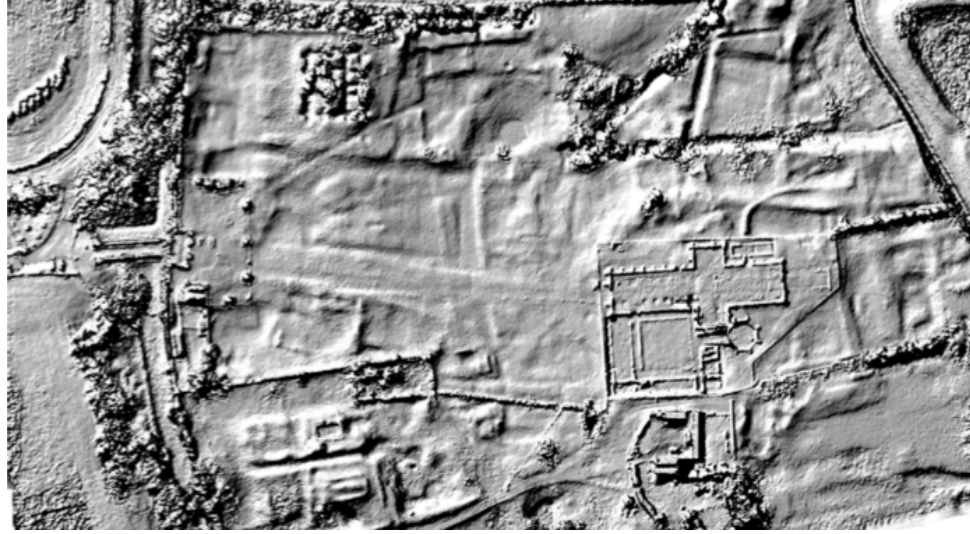
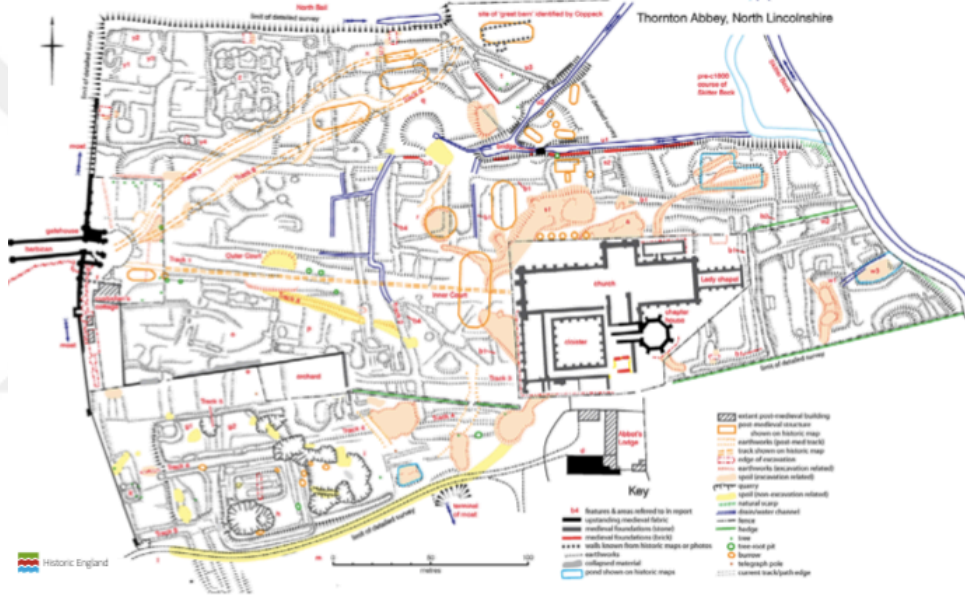
Şekil 4.12 Drone çekimi ve fotogrametri ile oluşturulan plan (Andrews ve diğer., 2015)

Drone araçlarının fotogrametri tekniği ile beraber kullanılması da mümkündür. Havadan çekilen görüntülerin dijital ortamda fotogrametri teknikleri ile tarihi yapıların

ve alanların çizim ve planları oluşturulabilir (Şekil 4.12). Bu yöntemle tarihi kentsel sit alanlarında belgeleme ve analiz çalışmaları, ölçümler yapılmaktadır. Havadan yapılan çekimlerle tarihi alanların ve arazilerin daha geniş açıdan algılanması ve doğru analiz edilmesi sağlanmaktadır. Daha önceden arazide yapılan geleneksel belgeleme ve ölçüm çalışmaları zaman ve maliyet kazandıran bu yöntemle kolaylaşmaktadır. Tarihi yapıların drone araçlarıyla belgeleme tekniğinde yasal boyut da dikkate alınmalıdır. Bazı drone araçlarının havada uçuş hızı saatte 80 kilometreye kadar ulaşabilmektedir. Bundan dolayı dikkatsiz kullanılmaları halinde tarihi binalara zarar verme potansiyeli vardır. Savaşlarda kullanılmak üzere ortaya çıkan bu teknolojinin kullanımı ülkelerde çeşitli kurallarla sınırlandırılmıştır. İngiltere’de 122 metre menzille uçuşa izin verilmektedir (Andrews ve diğer., 2015). Ülkemizde de Sivil Havacılık Genel Müdürlüğü tarafından belirlenen yasal çerçeveye göre, ağırlığı 500 gramı geçen drone araçlarının İHA (insansız hava aracı) kayıt sistemine kayıt ettirmeleri ve sistem üzerinden izin alarak uçuş yapmaları gerekmektedir. Serbest bölge dışında kalan tüm bölgelerde drone uçurmak için uçuş izni alınması zorunludur (SHGM, b.t.).

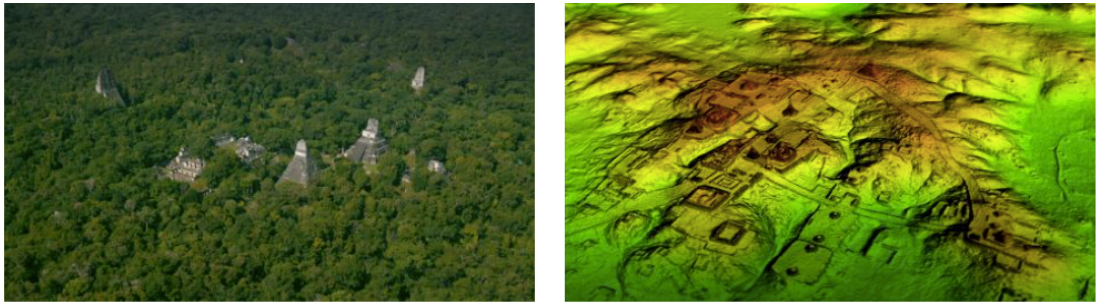
Şekil 4.13 Guatemala’ da LiDAR teknolojisi ile belgelenen Antik Maya Kenti (Clynes, 2018)

LiDAR -*Light Detection and Ranging*- sistemlerinin yersel, hava ve mobil olmak üzere üç çeşidi bulunmaktadır. Hava lazer tarama sistemi, yeryüzündeki nesnelerin havadan lazer ile ölçülmesini sağlayan teknoloji olarak tanımlanmaktadır (Şekil 4.13) (Assi, 2016). Hızlı bir şekilde yüksek doğruluğa sahip referanslandırılmış üç boyutlu veri elde etmede kullanılan yaygın bir sistem olan LiDAR, jeolojiden hidrolojiye, haritacılıktan şehirciliğe, risk yönetiminden askeri uygulamalara kadar birçok alanda kullanılmaktadır. Laser Ranging, Laser Altimetry, Laser Scanning ve Laser Detection and Ranging olarak da adlandırılan sistem, radar benzeri bir mantıkla çalışmaktadır fakat radar sisteminden farklı olarak radyo dalgaları yerine lazer ışınlarını kullanarak yükseklik bilgisini elde eder (Jiang, Ming, Zhang, Z., Zhang, J., 2005).

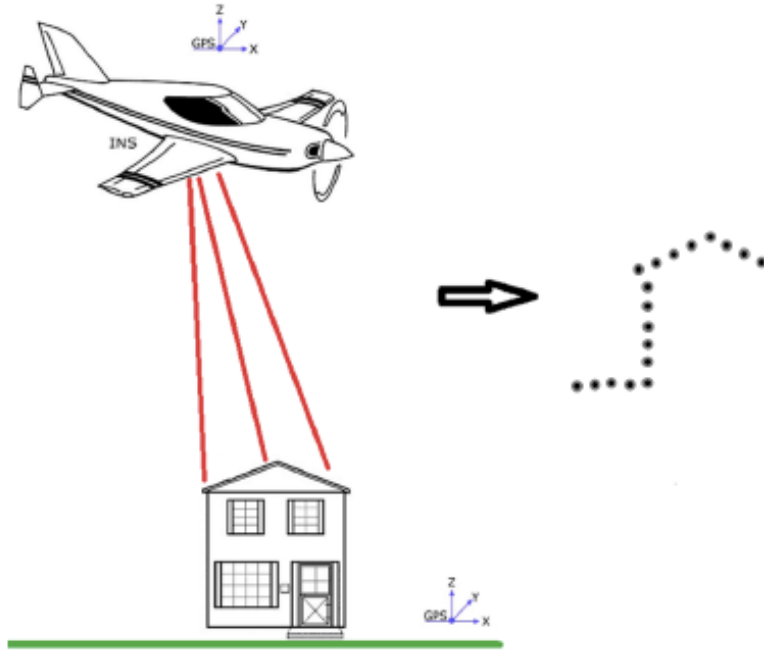
Şekil 4.14 Hava LiDAR teknolojisi ile toplanan verilerle nokta bulutu oluşturulması (Sun, 2013)

Temel çalışma prensibi olarak LiDAR sistemlerinde araziye tanımlamak için lazer ışığının darbeleri kullanılır. LiDAR sistemi, lazer tarayıcı ve soğutucu, GPS ve INS cihazlarından oluşmaktadır. Uçan bir araca takılan lazer tarayıcı tarafından yayılan

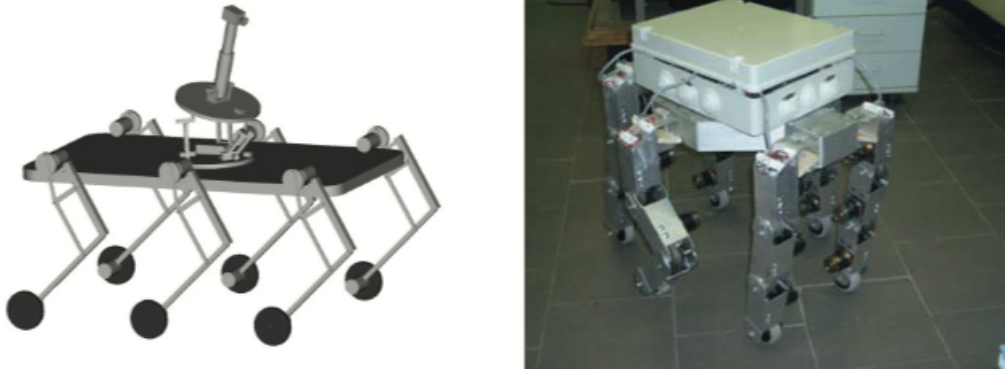
Şekil 4.15 Mimari korumada keşif için kullanılan bir robot (Cigola ve Ceccarelli, 2008)

Robotların tarihi yapıların belgelenmesinde kullanımında, tarihi yapıda kendi kendine gezebilecek, yapının her noktasına ulaşarak görüntüleme ve ölçüm yapabilecek bir robot kullanılır. Robota bina içinde belirli rotalar çizilerek otomasyon yardımıyla yapı belgelenir (Şekil 4.15). Robot üzerine ölçüm cihazları ve kameralar eklenerek tarihi yapıdan veriler elde edilir. Otonom şekilde çalışan robot sistemlerde, alan çalışmaları yapılması sırasında yaşanan en büyük zorluklar; robotların alanda rahat dolaşamaması, herhangi bir bölgede sıkışık veya tıkalı kalması, alana veya tarihi yapıya çarparak zarar vermesidir. Bu tür aksaklıkları önlemek için robotik sistemin

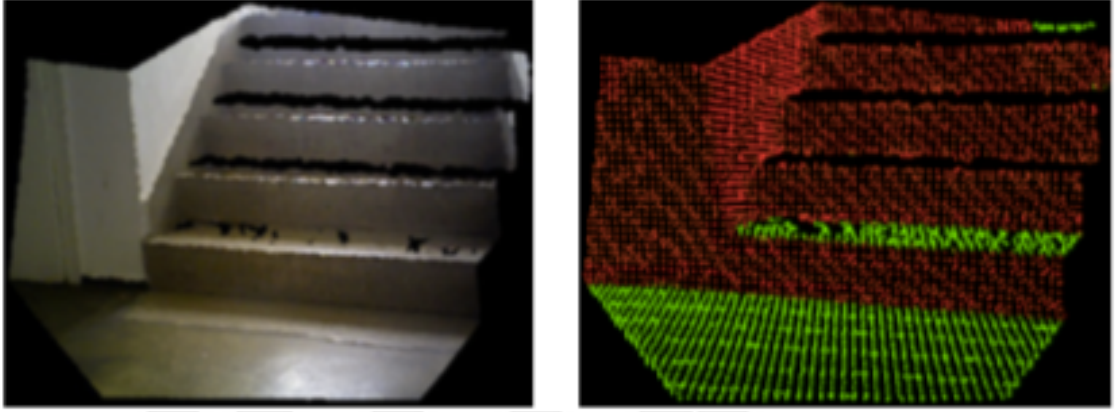
Şekil 4.16 Kinect sistemli robotlarla merdivenin yeşil ve kırmızı alanlara ayrılması (Bogoslavskyi ve diğer., 2013)

yapay zekâ ve programlama yardımıyla sahada veya binada problemsiz bir rotada ilerlemesini sağlamak gerekmektedir. Son yıllarda robotların çeşitli derinlik ve mesafe algılayıcı kameralarla donatılarak daha sağlıklı ve etrafına zarar vermeden ölçümler yapmasını sağlayan Kinect sistemli robotik çalışmalar yapılmaya başlanmıştır (Şekil 4.16) (Bogoslavskyi ve diğer., 2013).

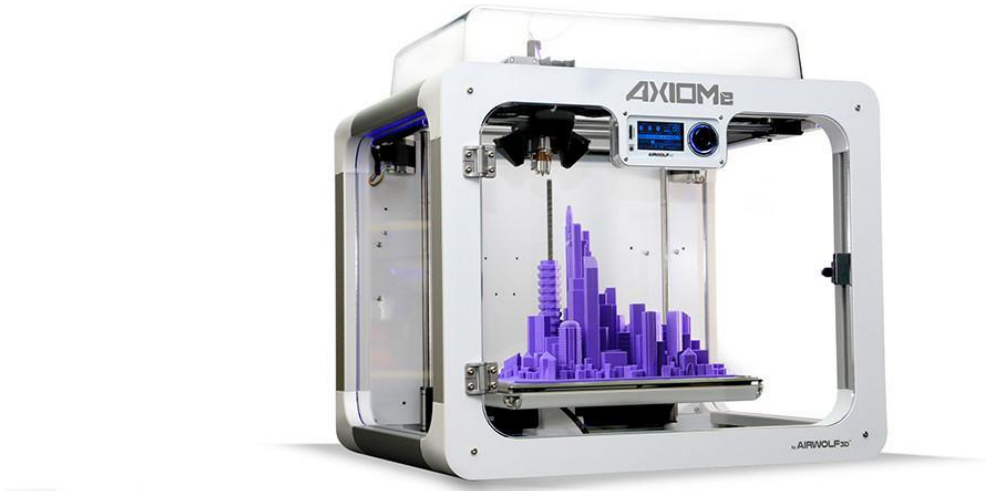
Şekil 4.18 Üç boyutlu yazıcı (Voxelfactory, b.t.)

İleri teknolojik çalışmalar sayesinde dijital ortamda tasarlanan üç boyutlu modellerin oluşturulmasını sağlayan üç boyutlu baskı teknolojileri ve üç boyutlu yazıcıların kullanımı hızla gelişmektedir (Şekil 4.18). Üç boyutlu yazıcı teknolojileri mimari koruma ve restorasyon alanında da kullanılmaktadır. Tarihi yapılarda kullanılan elemanlar, zamanla çeşitli nedenlerle hasar görebilir, yıpranabilir veya yok olabilir. Bu elemanların yerini doldurmak, eksik bırakmak gibi farklı koruma yaklaşım biçimleri yıllardan beri tartışılmıştır. Yerine konması zorunlu olan elemanları artık günümüzde üç boyutlu yazıcılarla üretebilmekteyiz. İleri teknoloji ürünü olan üç boyutlu yazıcılarla mimari elemanlar bilgisayar ortamında tasarlanıp, yapıya uygunluğu kontrol edilerek uygulanabilmekte ve restorasyon aşamasında kullanılmaktadır.

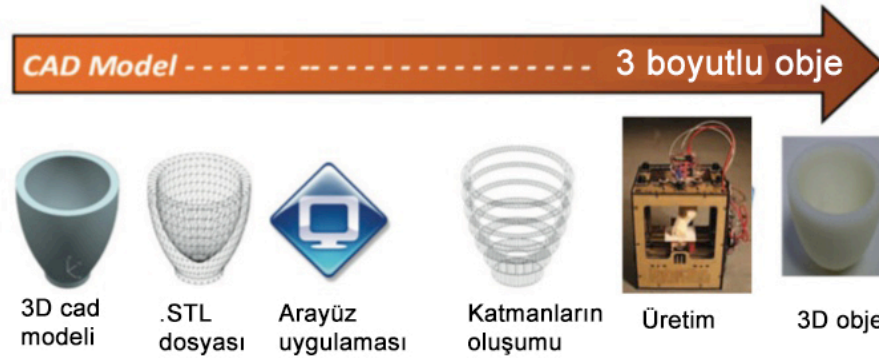
Şekil 4.19 Üç boyutlu yazıcıların üretim aşamaları (Campbell, Williams, Ivanova ve Garrett, 2011)

Günümüzde kullanılan ve farklı teknik ve teknolojilerin kullanıldığı üç boyutlu yazıcılar mevcuttur. Üç boyutlu yazıcılar, temel çalışma prensibi olarak dijital ortamda hazırlanmış üç boyutlu nesnenin katmanlara bölünmesi ve her katmanın eritilen hammadde dökülerek üst üste eklenerek basılmasına dayanmaktadır (Çalışkan, 2015). Şekil 4.19’da görüldüğü üzere, genel çalışma prensibi olarak öncelikle bilgisayar ortamında (Computer-aided Design, CAD) tasarım üretilir veya mevcut bir nesne tarayıcılar aracılığı ile bilgisayar ortamına aktarılır. Daha sonra özel yazılımlar sayesinde bilgisayardaki modeller katmanlı hale getirilerek (0.01mm veya daha ince) 3 boyutlu yazıcılara aktarılır. 3 boyutlu yazıcılar da her bir katmanı üst üste koyarak tasarımı, somut nesneye çevirir (Campbell, Williams, Ivanova ve Garrett, 2011). Günümüzde üç boyutlu yazıcılarda metal, seramik ve beton gibi baskı malzemelerinin yanı sıra grafen (ince, güçlü, esnek), sement karbür (öğütücü ve delicilerde olağanüstü dayanıklı) ve ekolojik, biyolojik tabanlı malzemeler kullanılabilmektedir (Schwab ve Davis, 2018).

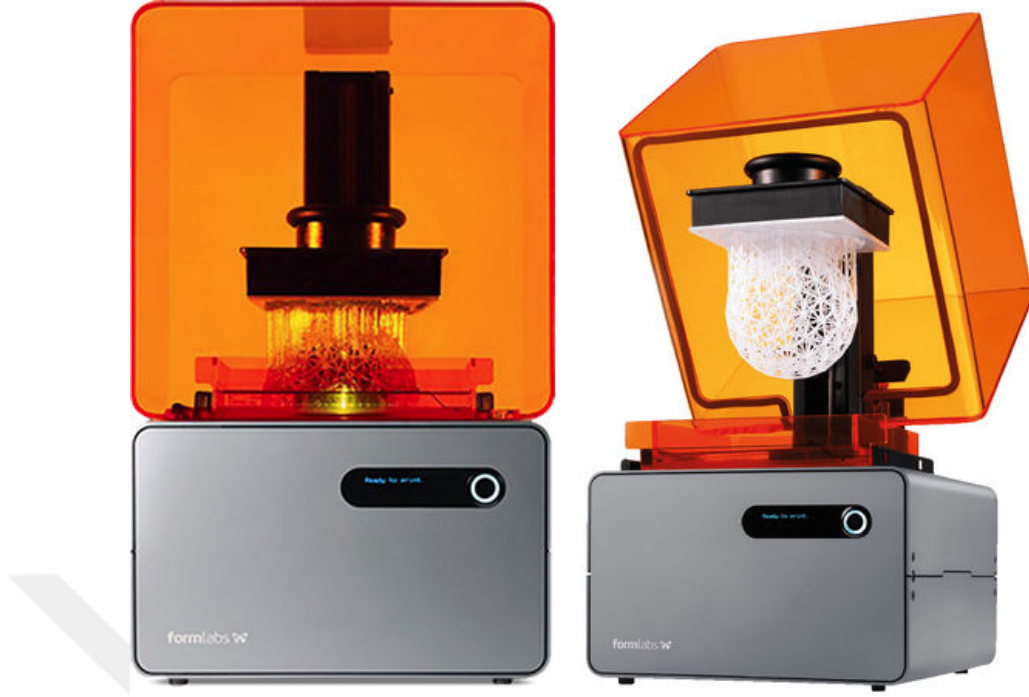
Şekil 4.20 Stereolithography tekniği ile üretim yapan SLA makinesi (rs-online, b.t.)

Üç boyutlu yazıcılar çalışma prensibi olarak farklı tekniklerde üretim yapmaktadır. *Fused Deposition Modeling*, tekniğinde yazıcı, plastik telleri eriterek katmanlar oluşturur. Katmanlar yatay ve düşey düzlemde üst üste eklenerek üç boyutlu model elde edilir. Üretimden hemen sonra eriyen plastik malzeme soğuyarak katılaşır. Bu yöntemde modelleme, bilgisayar yazılımları ile dijital ortamda yapılır. Hızlı üretime uygundur. Hammadde olarak plastik kullanıldığı için düşük maliyetlidir. *Stereolithography* (SLA) tekniğinde ise ultraviyole lazerler kullanılarak sıvı haldeki fotopolimerler oyulur (Şekil 4.20). Mekanizmada bulunan platform aşağı yukarı hareket ederek bıçağın katmanlar üzerinde çalışmasını sağlar. Oyulan katmanların bir sonraki katmana eklenmesiyle üç boyutlu model oluşturulur. Stereolithography makineleri en fazla 50x50x60 cm ebatlarındaki modelleri üretebilirler. Üretilen modeller çok yüksek çekme ve basınç dirençlerine sahiptirler. Bu yöntem yüksek maliyetlidir (Domain Group 3D Printing Workshop Notes, 2013).

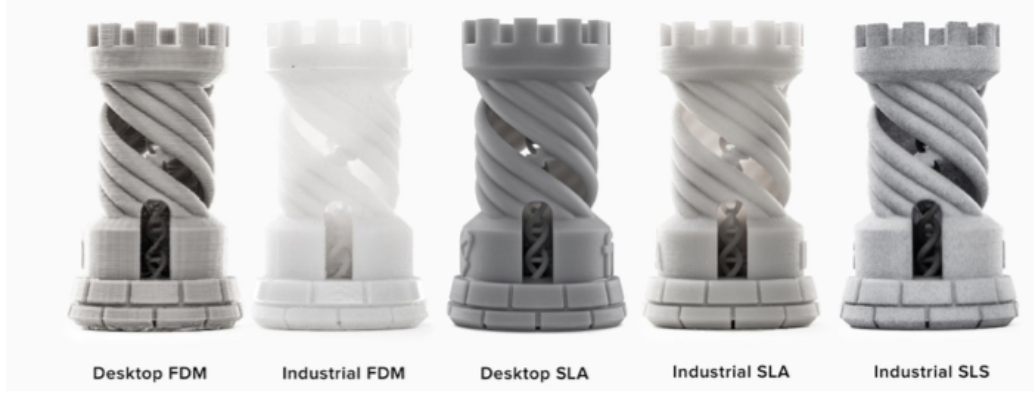
Şekil 4.21 FDM, SLA, SLS teknikleriyle üretilen üç boyutlu modeller (Formlabs, 2017)

Diğer bir kullanılan teknik ise SLS (Selective Laser Sintering), yani seçkili lazerli sinterleme tekniğidir. SLS, metal, seramik ya da cam tozları gibi küçük parçaları istenilen üç boyutlu şekle sokmak için yüksek güçlü lazerlerin kullanıldığı bir tekniktir. Önce tozlar üç boyutlu modelleme kalıplarına uygun olarak lazerle eritilir. Eriyen her bir kat, toz yatağı olarak aşağı indirilir. SLS makinesi toz yataklarındaki toz yığınlarını erime noktasına yakın ısıda ısıtır. Tabakaların birleşmesiyle üç boyutlu ürün oluşur. SLS tekniği ile naylon, polistiren, çelik, titanyum gibi metaller, alaşım karışımları ve kompozitler gibi materyallerden üç boyutlu model üretilebilir. Dijital ortamda hazırlanan CAD ortamındaki karmaşık geometrik modelleri üretebilir. SLS' in en büyük avantajlarından biri üretim hızıdır. 250x250x185 mm boyutlarında üretim yapılabilir (Domain Group 3D Printing Workshop Notes, 2013).

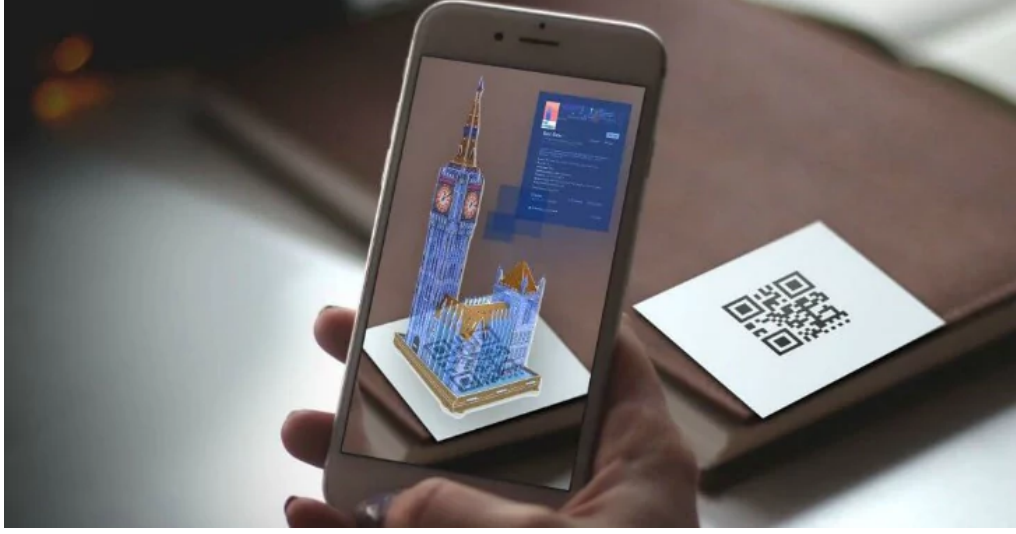
Şekil 4.22 Arttırılmış gerçeklik teknolojisi (Puranik, 2019)

Oppenheim (1993) sanal gerçeklik kavramını, insan makine etkileşimini görsel ve işitsel iletişimin yanı sıra hissetme yoluyla da arttırmayı amaçlayan bir sistem olarak tanımlamıştır. Sanal gerçeklik uygulamaları insanlara içinde yaşadıkları mevcut dönem ve koşullardan, geçmiş bir dönemi izleme ve o döneme ait yaşantıya, yapılar, kültürel mirasa ait bilgiler edinme şansı sağlamaktadır (Papagiannakis, Schertenleib, O’Kennedy, Poizat, Thalmann ve Stoddart, 2005). Günümüzde gelişen teknolojilerle bilgisayar kullanımı iyice yaygınlaşmıştır. Ancak bilgisayar ekranından izlenilen üç boyutlu görüntülerle ekran dışındaki gerçek üç boyutlu görüntülerin farkı insan ve makine arasındaki etkileşimi azaltmaktadır. Sanal gerçeklik teknolojisi ile birlikte, özel birtakım donanımlar yardımıyla insanları ekrana bakıyor olma duygusundan kurtarıp, ekranın içindeki dünyaya girmiş oldukları algısı yaratılmaktadır (Kurbanoğlu, 1996). Sanal gerçeklik teknolojilerinde kullanıcı tamamen sanal bir çevreye dahil edilir ve gerçek hayat ile ilişkisi kesilir. Arttırılmış gerçeklik ise tam tersi olarak kullanıcıyı gerçek hayatın içinde tutar ve sanal nesneleri gerçek hayata adapte eder (Azuma, 1997). En genel tanımı ile arttırılmış gerçeklik, bilgisayar ortamında yaratılmış sanal objelerin gerçek objeler gibi gösterilmesini ve gerçek hayata aktarılmasını sağlayan bir teknolojidir (Şekil 4.22) (Rabbi, Ullah ve Khan, 2012).

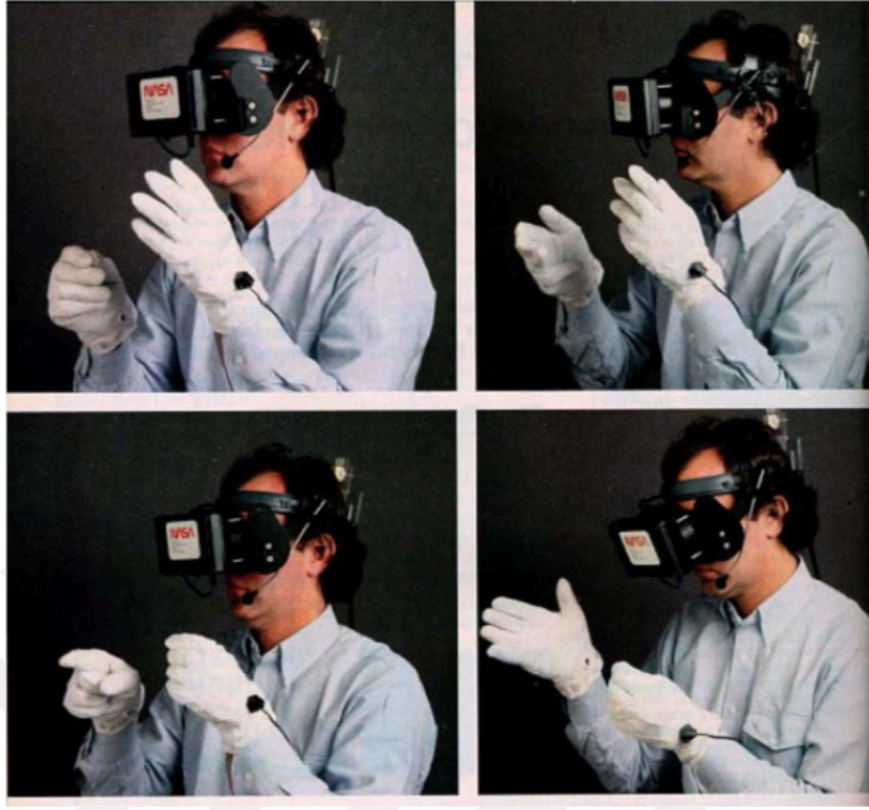
Şekil 4.23 1980’lerde NASA’ da tasarlanan başa takılı sunum aleti (Brown, 2003)

Tarihsel süreçte sanal gerçeklik ve arttırılmış gerçeklik kavramı ilk olarak 1960’lı yıllarda Ivan Sutherland tarafından yapılan çalışmalarla ortaya çıkmıştır. Sutherland (1968), yaptığı projenin amacını, kullanıcıları görsel üç boyutlu bilgilerle sarmak olarak açıklamıştır (Rabbi ve diğer., 2012). MIT tarafından *Aspen Movie Map*, Aspen şehrinin sanal bir simülasyon çalışması, sanal gerçekliğin ilk mekânsal uygulamalarındandır. 1980’lerde NASA’da pilot eğitimlerinde kullanılmak üzere sanal gerçeklik çalışmaları yapılmıştır (Şekil 4.23). Ticarileşme alanında ilk sanal gerçeklik çalışmaları, sanal gerçeklik terimini ilk kullanan Jaron Lanier tarafından 1980’lerde yapılmıştır (Töre, 2010). 1990 yılında Tom Caudell ve David Mizell tarafından ilk olarak arttırılmış gerçeklik kavramı kullanılmıştır. İlerleyen yıllarda ziyaretçilere binalarda üç boyutlu turların yaptırılmasını sağlayan MARS sistemi geliştirilmiştir (Rabbi ve diğer., 2012). Teknoloji dünyasında yaşanan gelişmelerle günümüzde kullanılan sanal gerçeklik ve arttırılmış gerçeklik tekniklerine ulaşılmıştır.

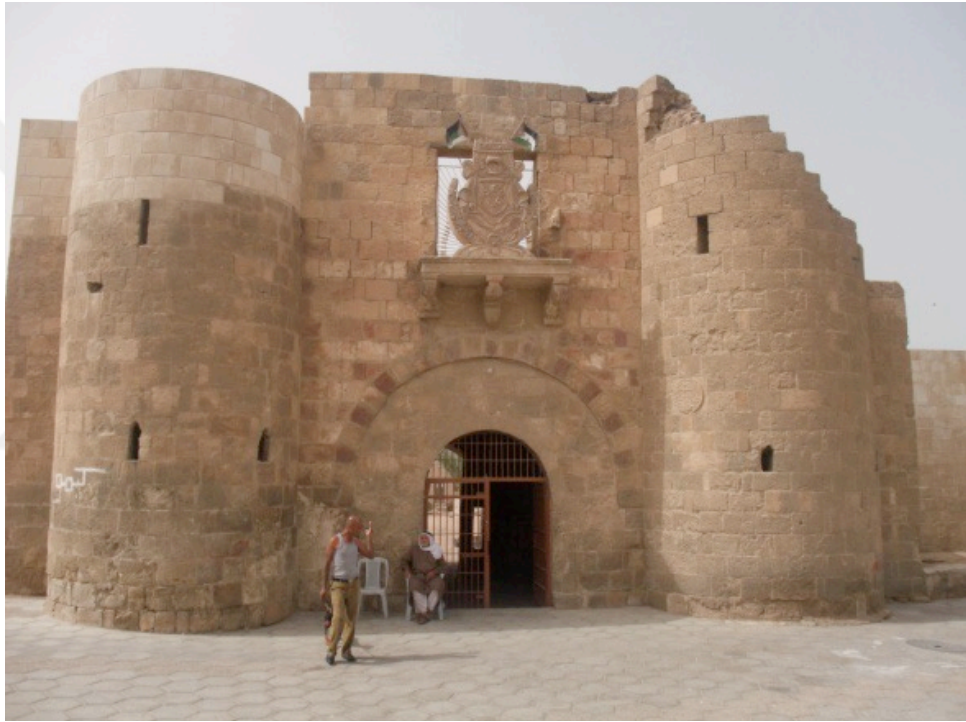
Şekil 5.1 Aqaba Kalesi görünümü (Ruzouq, 2012)

Yapının belgeleme çalışmaları için öncelikle yapıya ait fotogrametrik veriler toplanmıştır. Bu fotogrametrik veriler yerden çekilen, havadan çekilen fotoğraflar ve uydu görüntülerini içermektedir. Harita çalışmaları ve vektörel belgeler de çalışmaya eklenmiştir (Ruzouq, 2012). Şekil 5.1'de görüldüğü gibi günümüzde kulelerden bir tanesi tamamen yıkılmış, üç tanesi kısmen yıkılmış durumdadır. Yapının beden duvarlarını oluşturan taşlarda hasarlar meydana gelmiştir. Şekil 5.2 de görüldüğü üzere yapının iç duvarlarının büyük bir kısmı mevcut değildir. Sadece belirli bölümleri ayakta kalmıştır (Şekil 5.3).

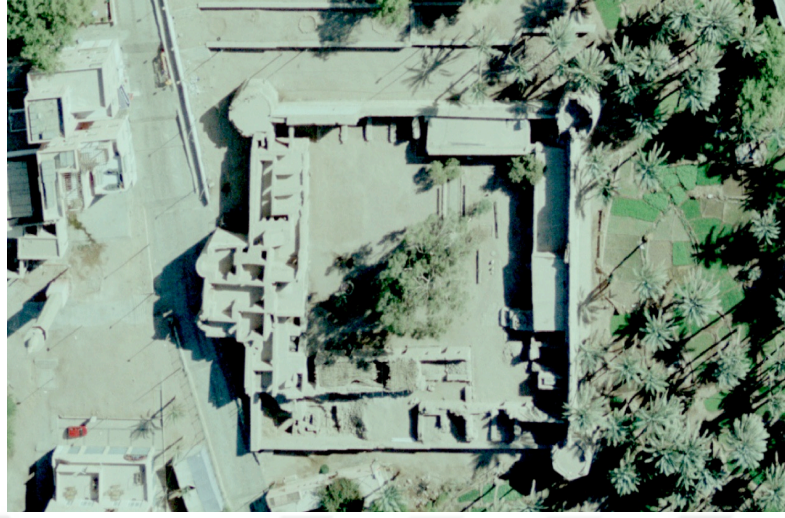
Şekil 5.2 Kalenin havadan görünümü (Ruzouq, 2012)

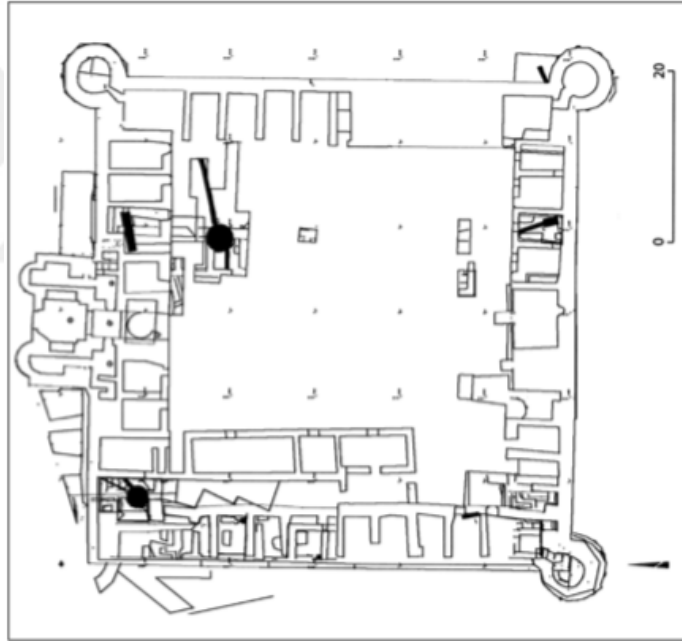
Şekil 5.3 Kalenin restitüsyon planı (Shqour ve diğer., 2006)

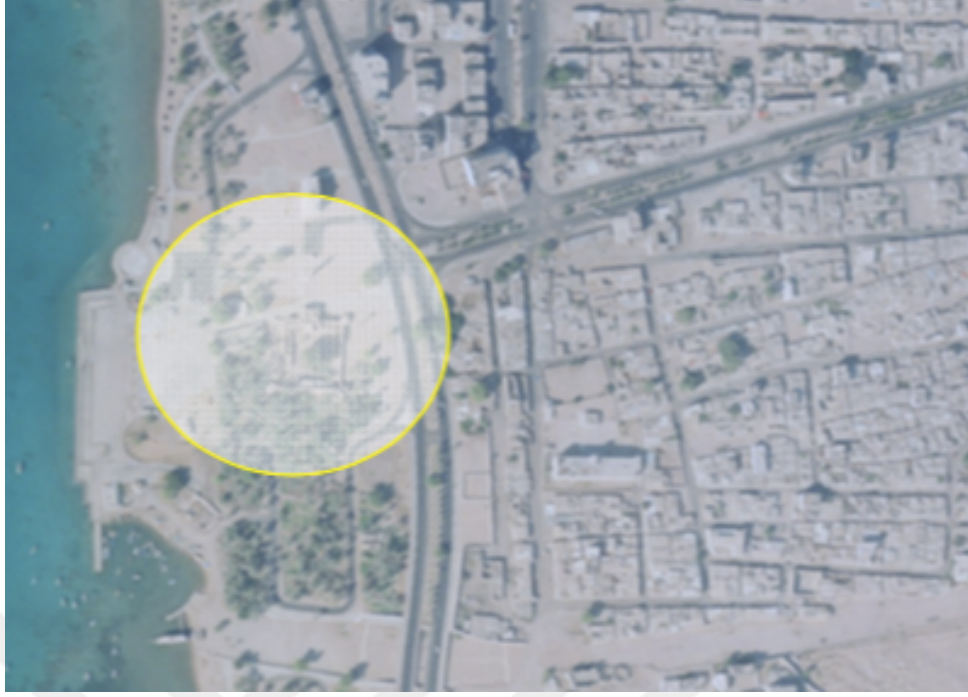
Şekil 5.5 Aqaba kentine ait orto foto çalışması (Ruzouq, 2012)

Daha sonra GPS kurularak havadan çekilen fotoğraflar belirlenen noktalar yardımı ile kontrol edilmiş ve alanda ölçümler yapılmıştır. Çalışmalar sırasında Leica GEO-Office ve Ski-Pro yazılımları kullanılmıştır. Fotogrametri tekniği uygulanırken, SONY DSC-F707 model fotoğraf makinası kullanılmıştır (Ruzouq, 2012). GPS (*Global positioning system*), global konum belirleme sistemi, uydulardan yayınlanan radyo sinyalleri yardımıyla, her türlü hava koşullarında, hızlı, doğru ve ekonomik

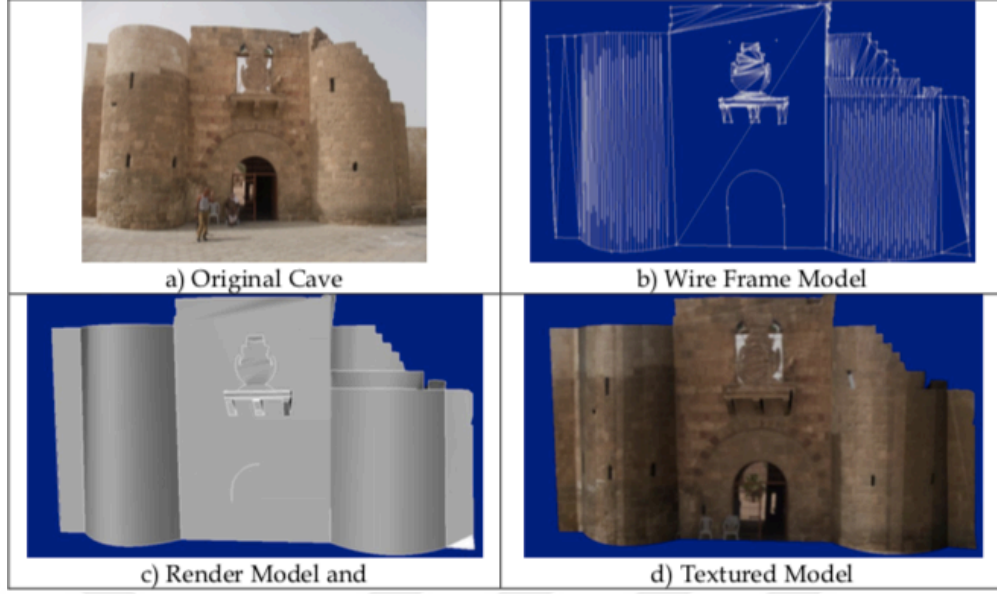
Şekil 5.6 Kalenin üç boyutlu modellemesi (Ruzouq, 2012)

Daha sonra ise elde edilen resimler çakıştırma tekniği ile veriler işlenerek dijital ortamda orto fotolar oluşturulmuştur. Orto fotoda çekilen fotoğraflar, perspektiften düzlem haline getirilir. Son aşama olarak da üç boyutlu modelleme işlemi yapılmıştır. Şekil 5.6'da görülen, Aqaba Kalesi'nde yapılan mimari koruma çalışmaları kapsamında yapılan belgeleme uygulamasında, fotogrametri, üç boyutlu modelleme ile birlikte kullanılmıştır. Oluşturulan üç boyutlu model, kilise ve çevresinde yapılacak koruma uygulamaları için kullanılacaktır (Ruzouq, 2012).

Sonuç olarak oluşturulan üç boyutlu model kale ve çevresiyle belgelenmiştir ve Aqaba’ da yapılacak koruma uygulamaları için projeler oluşturulmuştur. Fotogrametri yöntemi, üç boyutlu model oluşturmak için kullanılan hızlı ve pratik bir yöntemdir (Ruzouq, 2012).

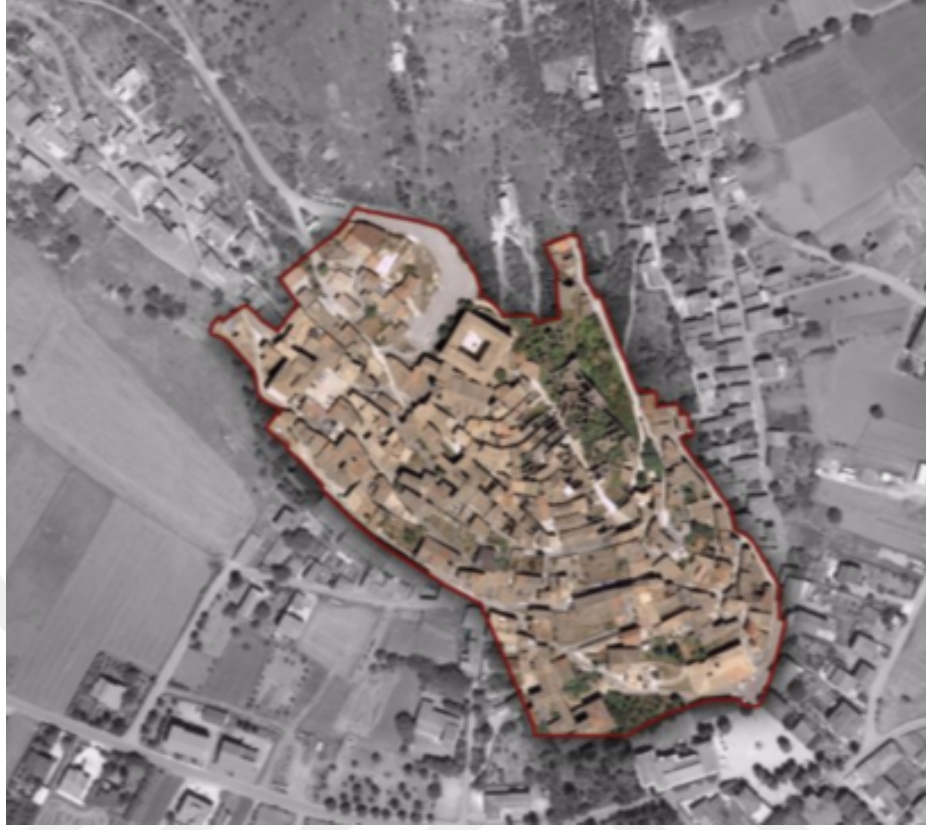
Şekil 5.7 Çalışılan bölgeye ait orto foto görüntü (Bianchi ve diğer., 2016)

Kentin ilk olarak hava görüntüleri alınmış ve ortofotolar oluşturulmuştur (Şekil 5.7). Hava görüntüleri helikopterden 850-915 metre irtifada, Nikon D3x fotoğraf makinası ile çekilmiştir. Ortofotolar 1:5.000 ve 1:10.000 ölçekleri arasındadır. Çekilen fotoğrafların ortalama ölçeği 1:6.400' dür. Bu görüntüler dijital ortama aktarılarak üç boyutlu modellemeye hazırlık çalışmaları oluşturulmuştur. Görüntüler dijital ortamda işlenirken EyeDEA yazılımı kullanılmıştır. Daha sonra Photomodeler programı ile görüntüler ve yüzeyler üç boyutlu modellemeye dönüştürülmüştür (Bianchi ve diğer., 2016).

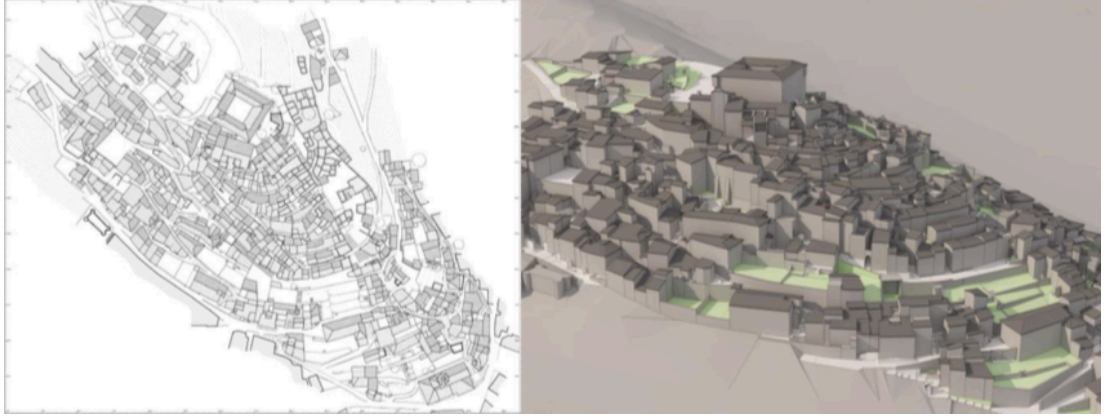
Şekil 5.8 Kentin üç boyutlu modellenmesi (Bianchi ve diğer., 2016)

Şekil 5.8’de görüldüğü gibi oluşturulan üç boyutlu modeli detaylandırmak ve ölçülendirmek üzere bölgede farklı noktalarda lazer tarama işlemleri yapılmıştır. Leica C10 model lazer tarayıcı kullanılmıştır. Kentteki yapıların farklı elemanlarında detaylı fotogrametri ve lazer tarama çalışmaları karşılaştırmalı olarak yapılmıştır (Bianchi ve diğer., 2016).

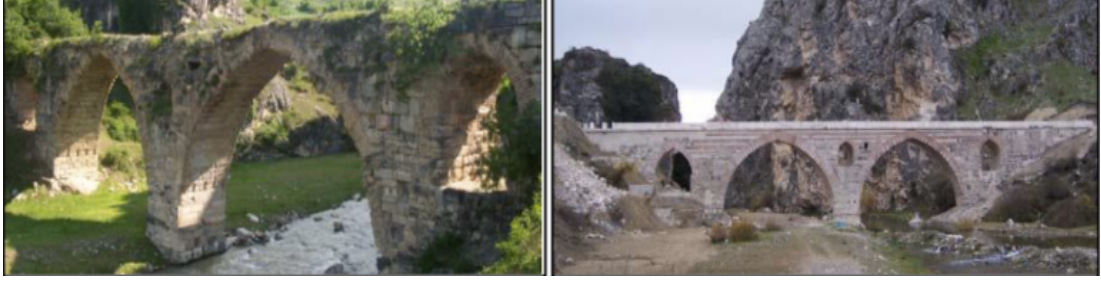
Şekil 5.9 Tarihi Kurt Köprüsü'nün onarımı öncesi ve sonrası görünümü (Maraş ve diğer., 2016)

Çalışma kapsamındaki Tarihi Kurt Köprüsü’ nün tarihi Roma ve Doğu Roma dönemine dayanmakta olup, Samsun’ un Vezirköprü ilçesinde konumlanmaktadır. Köprü, 1. derece deprem kuşağındadır. 95 metre uzunluğunda, 4,8 metre genişliğindedir. Tarihi köprü yakın zamanda bir onarım geçirmiştir (Şekil 5.9). Onarım kapsamında ana kemer, boşaltma gözleri ve yüzeylerinde meydana gelmiş doku kayıpları giderilmiş, selyaranlar özgün boyutlarına uygun olarak yeniden yapılmış, korniş taşları özgün boyutlarına uygun olarak tamamlanmıştır. Köprünün tamamen

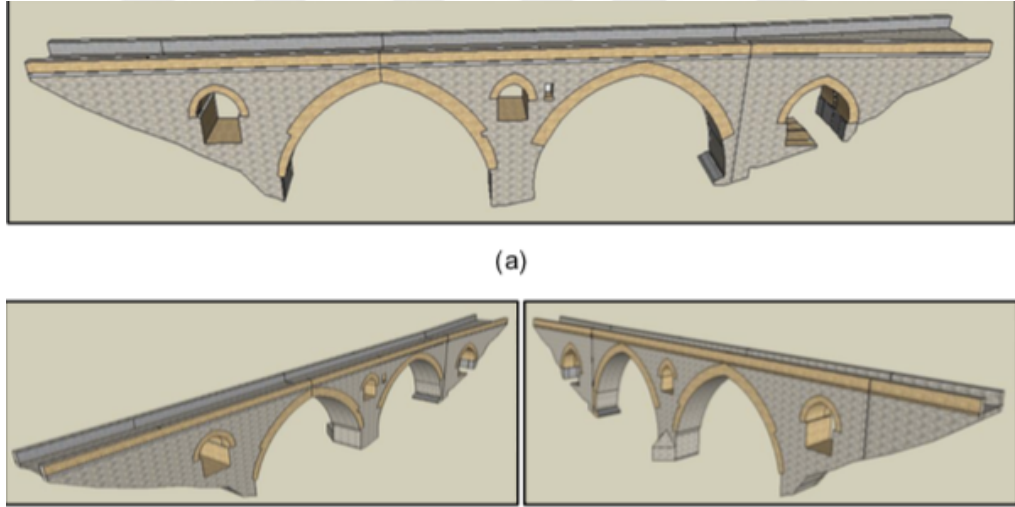
Şekil 5.10 Oluşturulan üç boyutlu modeller (Maraş ve diğer., 2016)

Fotogrametri ile elde edilen görüntüler yardımı ile Şekil 5.10'da görülen üç boyutlu modelleme oluşturulmuştur. Modelleme üzerinden köprünün plan, kesit ve görüşleri hazırlanmıştır. Elde edilen bu çizim ve modellemeler ile köprünün deprem analizi yapılmış ve köprü üzerindeki olası etkileri gösterilmiştir. TOPGON GR5 GPS aleti ile poligon noktaları ölçülmüştür. Daha sonra Nikon D5100 dijital kamera ve 18-55VR lens ile fotoğraf çekimi yapılmıştır. Fotoğraflar mümkün olduğunca yüzeye paralel ve
