**MİMARİ KORUMA UYGULAMALARINDA**  
**İLERİ TEKNOLOJİK YÖNTEMLERİN**  
**KULLANIMININ İRDELENMESİ**

# **MİMARİ KORUMA UYGULAMALARINDA İLERİ TEKNOLOJİK YÖNTEMLERİN KULLANIMININ İRDELENMESİ**

**Dokuz Eylül Üniversitesi Fen Bilimleri Enstitüsü  
Yüksek Lisans Tezi  
Mimarlık Anabilim Dalı, Restorasyon Programı**

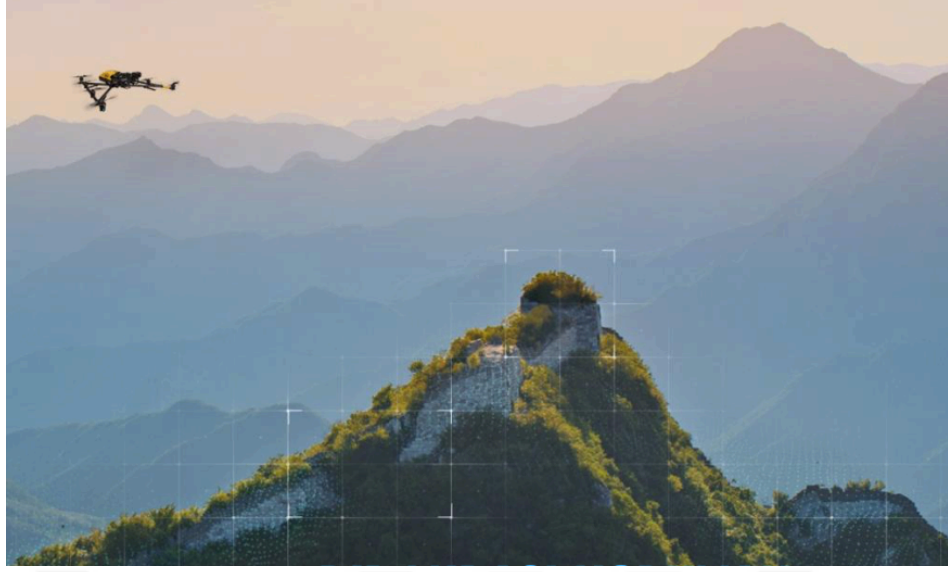
Şekil 5.11 Drone aracıyla Çin Seddi' nin görüntülenmesi (Intel, 2019)

Çin Seddi, Çin' in kuzeyinde askeri saldırılardan korunma amacıyla inşa edilmiş, sıra duvarlardan oluşan tarihi bir yapıdır. En eski duvarların yapımı M.Ö 206 yılına dayanmaktadır. Ana inşaatı Ming Hanedanlığı döneminde M.S 1644 yılında tamamlanmıştır (Yang, 2018). İnsan eliyle yapılmış tarihin en büyük savunma duvarı olarak bilinen yapının toplam uzunluğu 7 bin kilometreyi geçmektedir. Surların yüksekliği 7-10 metre arasında değişmekte ve taban kalınlığı 7 metredir (Aksin, 2008). Duvarın büyük bir bölümü ulaşılması zor alanlara sahip ve günümüzde duvarın birçok bölümü bakımsız ve harap durumdadır. Intel firması ve Çin Tarihi Kültürel Mirası Koruma Vakfı'nın ortak çalışması ile Çin Seddi'nin Jiankou bölümünde drone aracı ile mimari koruma çalışmaları yapılmıştır. Çalışma kapsamında duvar drone aracı ile belgelenerek üç boyutlu modellemeler yapılmış ve restorasyon projelerinde kullanılacak veriler elde edilmiştir (Şekil 5.11) (Winick, 2018).

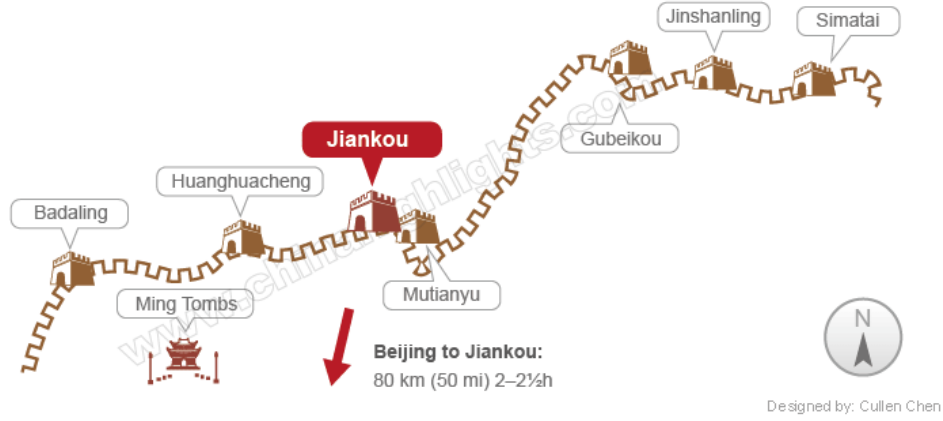
Şekil 5.12 Çin Seddi'nin Jiankou bölümü (Chinahighlights, b.t)

Çin Seddi 7 bölümden oluşmaktadır. Şekil 5.12'de plan şeması görülen duvarın merkezinde yer alan Jiankou bölümü 20 kilometre uzunluğundadır. Çin'in başkenti Pekin'in 80 kilometre kuzeyindedir. Duvara batıdan Mutianyu, doğudan Huanghuacheng bölümleriyle bağlanmıştır. Bu bölümün Ming Hanedanlığı zamanında yapıldığı bilinmektedir. Jiankou bölümü konumu ve yapısı itibari ile deneyimli dağcılar ve fotoğrafçılar için nitelikli bir yapıdır. Jiankou, duvarın çıkılması en zor ve en yüksek bölgelerinden birinde olduğu için en bakımsız ve hasar görmüş bölümdür (Chinahighlights, b.t). Jiankou bölümü yüzyıllardan bu yana tamir ve bakım görmemiştir (Intel, 2019). Şekil 5.13 ve Şekil 5.14'de görüldüğü üzere duvardaki taşların büyük bir bölümü yıkılmış durumdadır. Dağcılar için önemli bir parkur olması nedeniyle yıkılan bölgeler, insanlar için büyük bir tehlike oluşturmaktadır. Bakımsızlık nedeniyle duvarın iç kısmında ağaçlar oluşmuş ve bu da taş duvarları olumsuz etkilemektedir. Müdahale edilmemesi durumunda oluşan hasarlar daha da büyüyecektir.

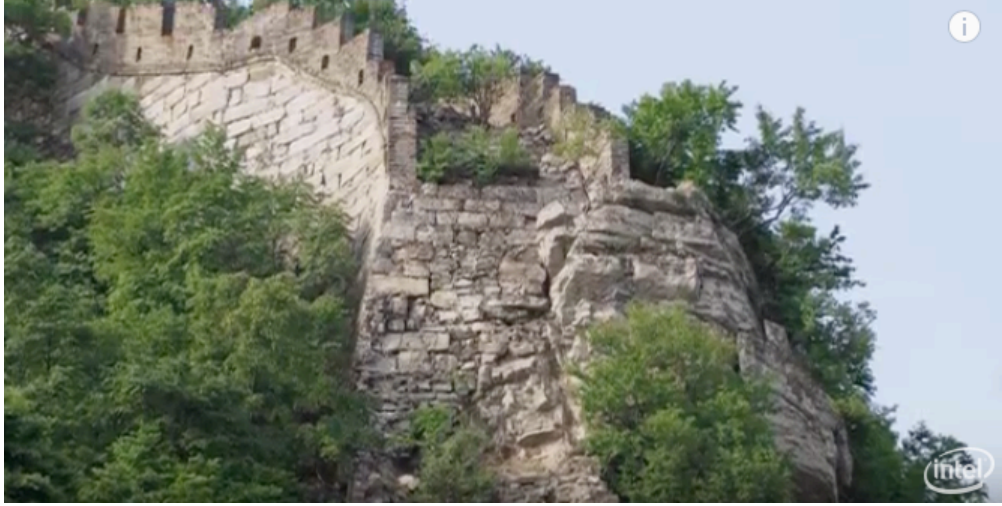
Şekil 5.13 Çin Seddinin Jiankou bölümünde oluşan hasarlar ve eksilmeler (Intel, 2019)

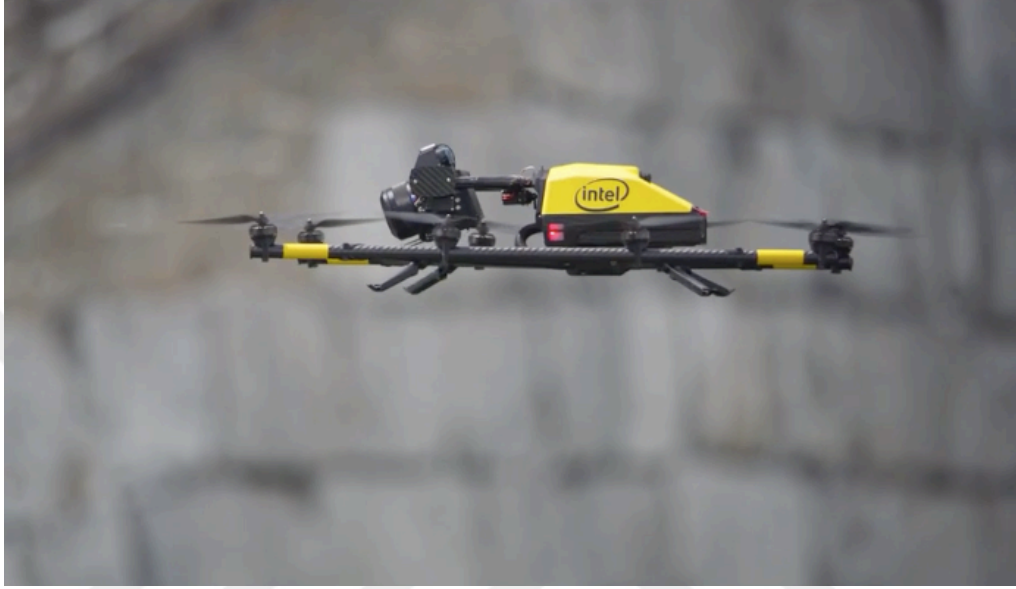
Çin seddinde Intel’ in Falcon 8+ (Şekil 5.15) model drone aracı ile havadan yaklaşık 10.000 adet çekim yapılmıştır (Dukowitz, 2018). Çekimler üç günde tamamlanmıştır. Geleneksel yöntemler ile bu sürenin 1 ayı bulabileceği düşünülmektedir. Kullanılan Falcon 8+ modeli 8 motorla çalışmaktadır. 2 kilogram ağırlığındadır. Hava koşulları, uçuş modu gibi etmenlere bağlı olarak 16 ila 26 dakika aralığında bir uçuş süresine sahiptir. 4 kilometre irtifada uçabilme özelliğine sahiptir. Bu özellikleriyle yüksek performansa sahip, kolay kullanımlı ve hassas bir drone aracıdır. Üzerinde bulunan Sony kamera ile 42 megapiksel boyutunda yüksek çözünürlüklü çekim yapılabilmektedir. Profesyonel kullanım amaçlıdır. Detaylı veri

elde etme, güvenli kullanım ve hassas ölçümler için üretilmiştir. Falcon 8+ aracında dijital ortamda yazılımlar sayesinde kompleks uçuş modları hazırlanabildiği gibi, hızlı keşifler için bilgisayara gerek olmadan GSD, koordinat, başlangıç ve final açıları gibi parametreler girilerek otomatik modda uçuş yapılabilmektedir (Intel, 2019).

Şekil 5.15 Intel Falcon 8+ Drone aracı (Intel, 2019)

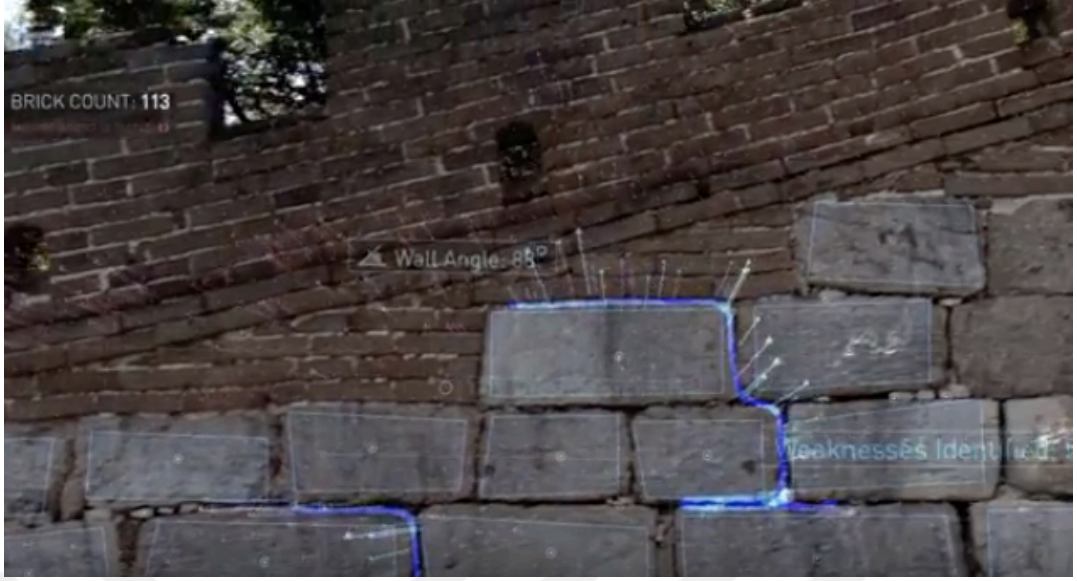
Şekil 5.16 Elde edilen görüntüler üzerinden duvardaki zayıflıkların belirlenmesi (Intel, 2019)

Uçuş planı Intel'in *Mission Control* programıyla yapılmıştır. Program ile yapılan modellemeler sayesinde Çin Seddi üzerinde yapılacak otomatik uçuş rotası hazırlanmıştır. Drone aracı Çin Seddi'nin görüntülerini yakın mesafeden alabilmektedir. Bu sayede oluşan hasarları belirlemek ve üç boyutlu rekonstrüksiyon çalışmalarının oluşturması mümkün olmaktadır. Yüksek çözünürlüklü görüntü yakalama özelliği, uçuş performansı özellikleriyle duvarın en küçük ayrıntısına kadar görüntüler yakalandıktan sonra, dijital ortamda birleştirilerek üç boyutlu model oluşturulmuştur. Yapılan çekimler dijital ortama aktarıldıktan sonra yapay zekâ kullanılan yazılımlarla üst düzey ve yenilikçi analizler yapılmıştır. Yapay zekâ ile Şekil 5.16'da görüldüğü gibi, alınan görüntü üzerinden duvardaki tuğla sayısını, duvarın açısını, duvardaki oluşan zayıf noktaları tespit etmek mümkündür (Intel, 2019).

Yazılım, hasarın genişliğini ve derinliğini ölçebilmektedir. Aynı zamanda onarım çalışmasında gerekecek materyalleri de belirlemektedir. Yapılacak çalışmanın süresi, maliyeti ve işçilik hakkında bilgiler de yapay zekâ yazılımıyla belirlenmiştir. Elde edilen bu veriler sayesinde duvarda yapılacak bakım ve onarım çalışmaları için projelerin hazırlanması mümkün olacaktır (Intel, 2019)

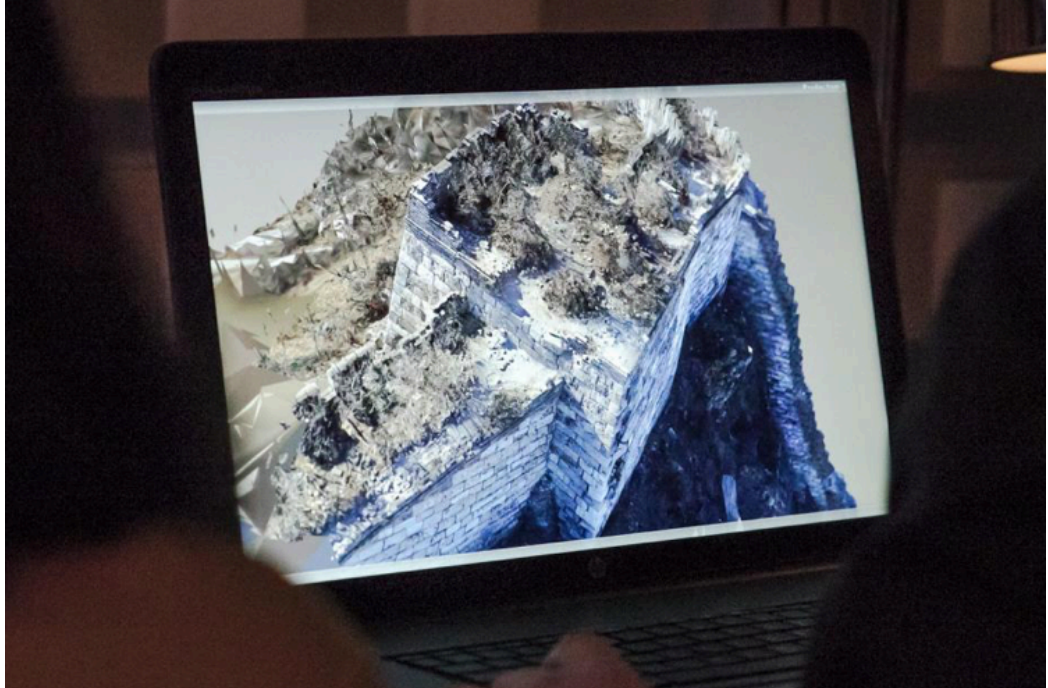
Şekil 5.17 Çin Seddi'nden elde edilen hava fotoğrafları (Intel, 2019)

Yapılan proje ileri teknoloji ürünü olan drone araçlarının belgeleme çalışmalarında etkili biçimde kullanılabileceğini göstermiştir. Yüksek performanslı ve profesyonel drone araçlarının gelişimi ile birlikte elde edilen kaliteli fotoğraf ve videolar (Şekil 5.17) sayesinde restorasyon projelerine veri oluşturma elde edilebilmektedir. Çalışma yüksek performanslı ve profesyonel bir drone aracıyla yapılmıştır, uçuş planı, verilerin işlenmesi ve modelleme aşamalarında hassas bir çalışma takip edilmiştir. Bu nedenle tarihi kültürel mirasın belgeleme çalışmaları için önemli bir referans niteliğindedir.

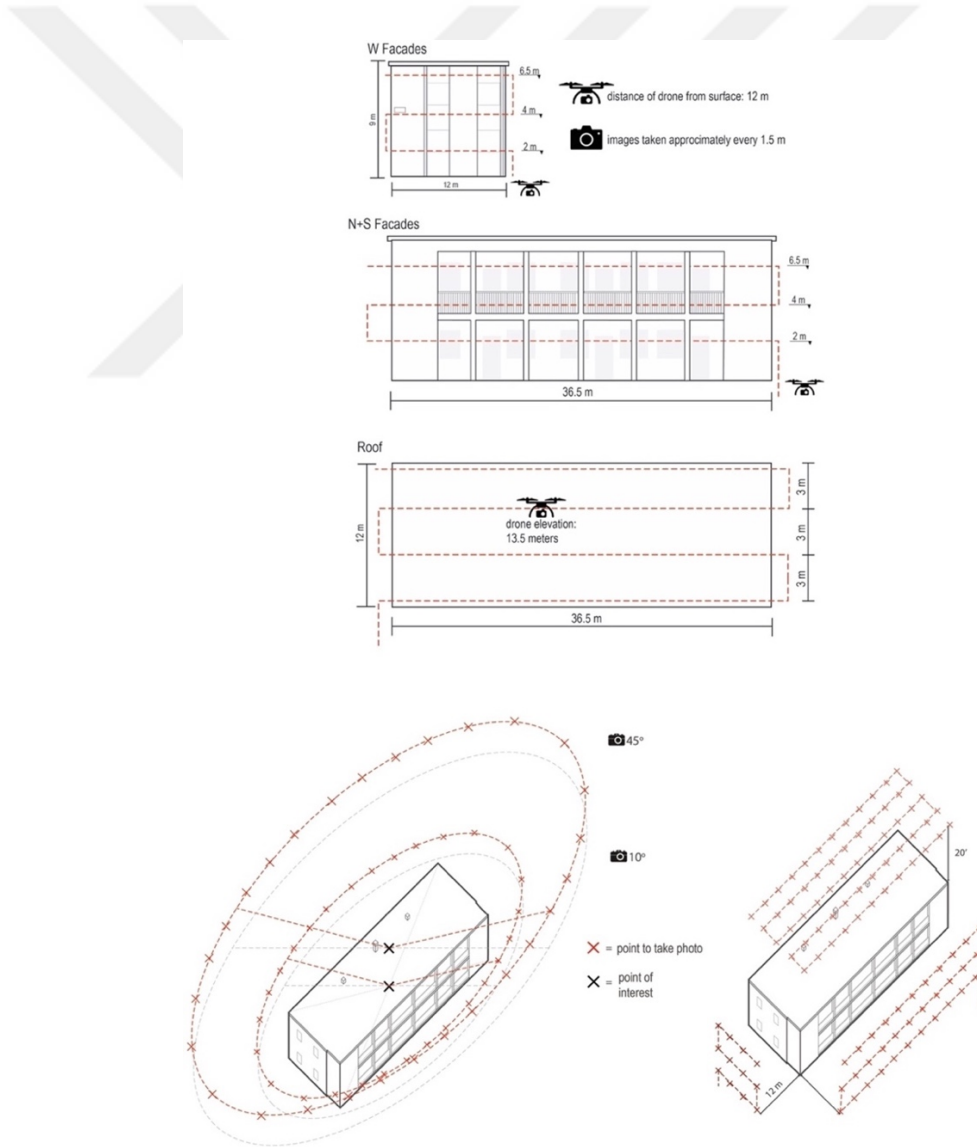
Şekil 5.18 Drone aracının uçuş rotası (Rakha ve Gorodetsky, 2018)

Yapılan çalışma, uçuş öncesi rota tasarımı, uçuş sırasında veri toplanması ve uçuş sonrası analiz etaplarından oluşmaktadır. Çalışmada DJI Inspire 1 model drone aracı, FLIR Zenmuse XT termal kamera ile entegre edilerek kullanılmıştır. Uçuş süresince görüntüleri takip etmek amacıyla DJI dijital yazılımları kullanılmıştır. Çatı görüntülerini elde etmek için Litchi ve DroneDeploy adlı programlarla uçuş rotası hazırlanmıştır. Görüntüler Flir Tools programı ile düzenlenmiştir.

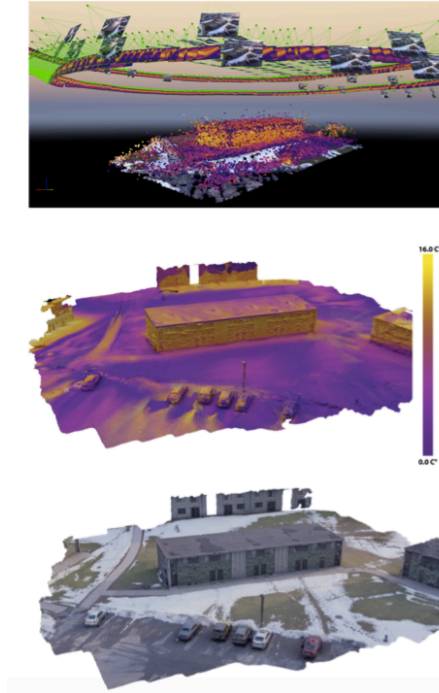
Şekil 5.19 Üç boyutlu fotogrametri ile oluşturulmuş kızılötesi ve RGB modelleme çalışmaları (Rakha ve Gorodetsky, 2018)

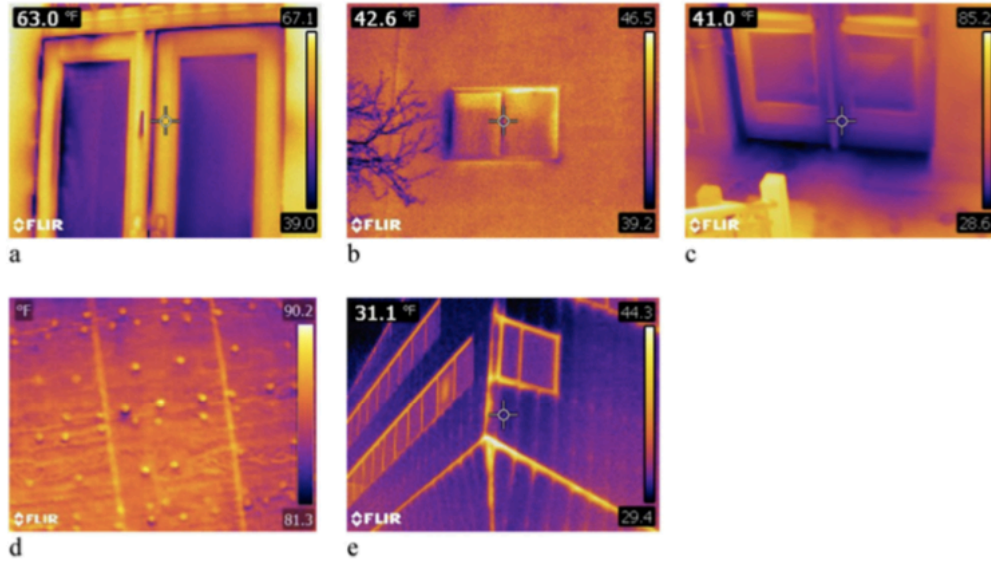
Şekil 5.20 Binadaki ısı kayıpları (Rakha ve Gorodetsky, 2018)

Şekil 5.20’de görülen termal kamera ile yapılan çekimler incelendiğinde yapıdaki ısı kayıplarına neden olan bölgeler tespit edilmiştir. Pencere ve doğramalar, doğrama kenarları, dış kapılar, çatı ve cepheden ısı kaybı gözlemlenmiştir.

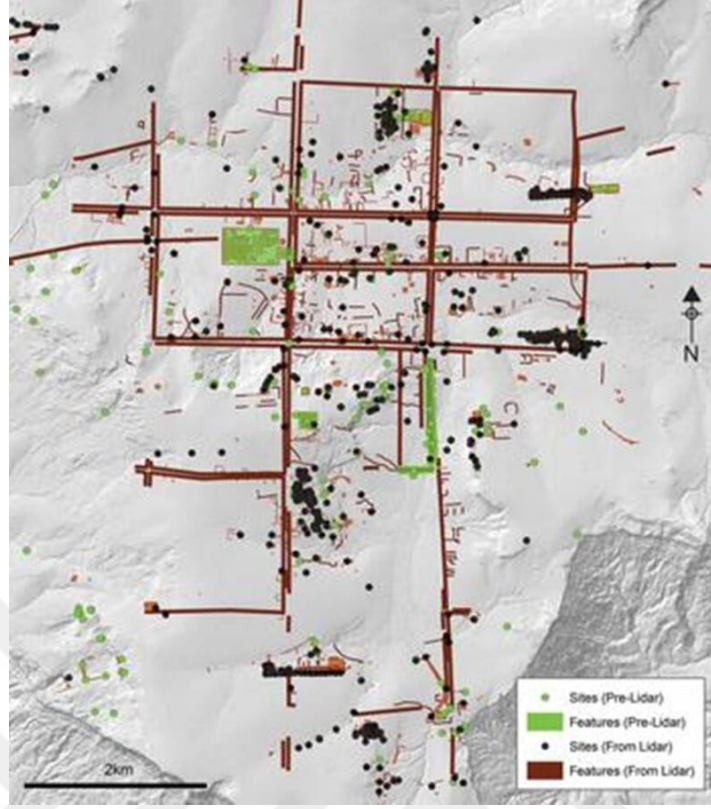
Şekil 5.22 Mahendraparvata Antik Kentinin yeni keşfedilen ana aksları (Ishak, 2019)

LiDAR teknolojisi ile antik kent 24.000 ve 30.000 metrekare alanda belgelenmiştir. Antik kent büyük oranda ormanlık bir bölgede olduğu için gerillaların bölgesindedir, bu da arkeologların yerde çalışmasını tehlikeli hale getirmektedir. LiDAR ile oluşturulan üç boyutlu arazi haritası ve elde edilen kalıntılar sayesinde oluşturulan şehir planı çakıştırılmış ve oldukça detaylı bir kentsel plan elde edilmiştir (Şekil 5.22) (Ishak, 2019).

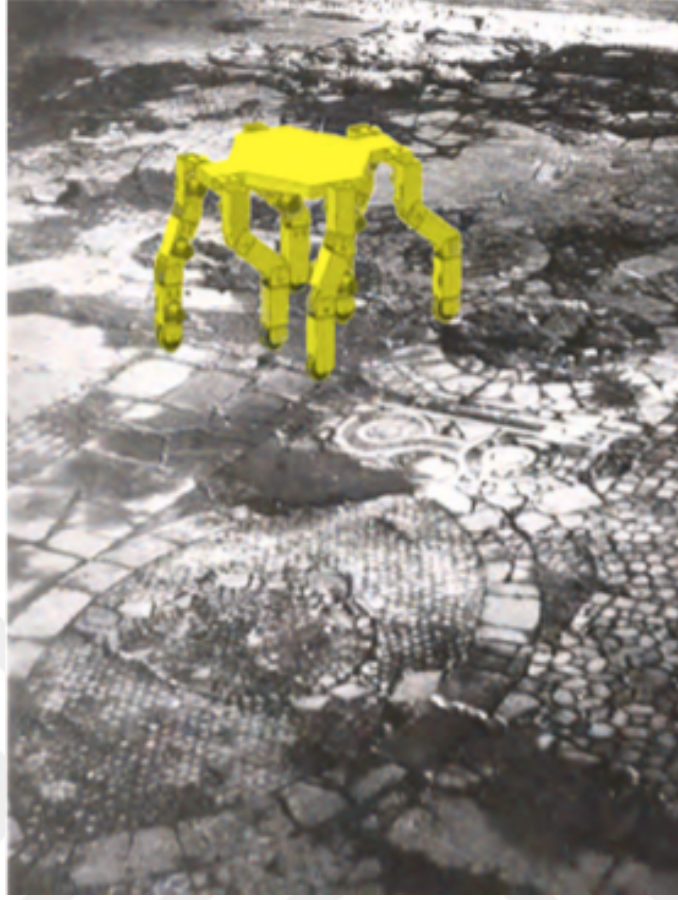
Şekil 5.23 Kaldırım yüzeyindeki bozukluklar ve robotun simülasyonu (Cigola ve Ceccarelli, 2013)

Antik kaldırımın zemininin düz olmaması ve çukurlu yapıda olması robotik çalışmanın zorlayıcı faktörlerinden biridir. Robotun alanda düzgün bir biçimde hareket etmesi ve aynı zamanda da ölçüm cihazlarını düzgün bir biçimde taşıması gerekmektedir. Proje ilk olarak bozuk zeminde stabil bir biçimde hareket edebilen ve yapay zekayla çalışan bir robot prototipi üretip, daha sonra bu robota çeşitli ölçüm aletleri ve fotoğraf makineleri entegre ederek alanda belgeleme çalışmalarını yapmayı kapsamaktadır (Şekil 5.23) (Cigola ve Ceccarelli, 2013).

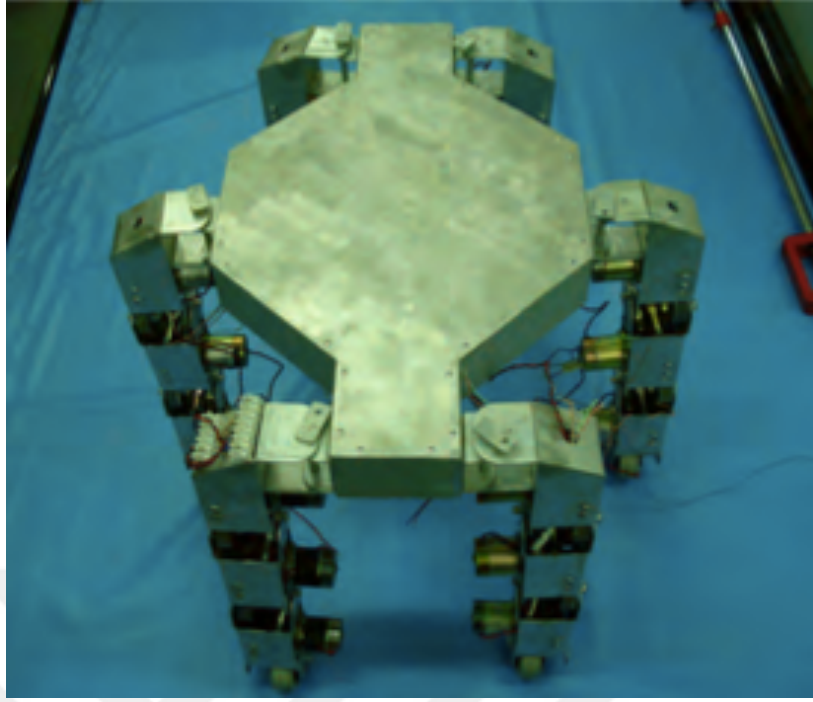
Şekil 5.24 Çalışma için tasarlanan hexapod robot (Cigola ve Ceccarelli, 2013)

Robot tasarlanırken uzay ve gezegen keşifleri, mayın algılama çalışmaları, boru içi muayeneleri gibi zorlu çalışmalarda başarısı kanıtlanmış altı ayaklı, hexapod model üzerinde çalışılmıştır (Şekil 5.24). Hexapod robot, ayaklarında ve eklem yerlerindeki tekerlekler sayesinde bozuk yüzeylerde bile stabil bir biçimde ilerleyerek hareket edebilmektedir. Robotun programlanarak hareketi sırasında ayaklardan üçü sürekli zeminde kalarak stabilizasyonu sağlamaktadır. Böylece sağlıklı belgeleme çalışması yapılabilmektedir (Cigola ve Ceccarelli, 2013).

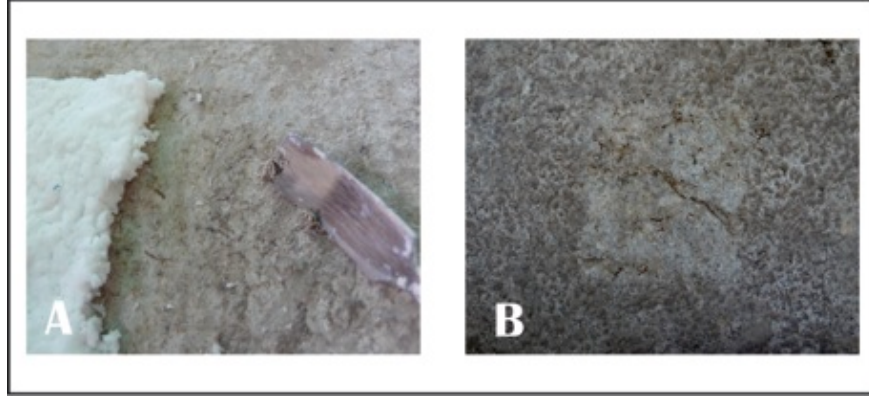
Şekil 5.26 XYL yöntemi ile malzemenin yüzeyden temizlenmesi (Benavides, 2014)

Kazı çalışmalarının başlaması ile birlikte koruyucu ve güçlendirme hedefi ile eserlere Sokrat 2802A adlı polimer özellikli bir malzeme uygulanmıştır. Ürün, eserleri sabitleme, koruma ve stabilizasyon amacıyla kazı ve belgeleme çalışmaları sırasında zarar görmelerini engellemek için yaklaşık 2mm kalınlığında bir tabaka olarak uygulanmıştır. Tropik iklime sahip bir bölgede konumlanan Uaxactun'daki tarihi yapılar, yüksek sıcaklık, nem değişikliği, güneş ışınları ve şiddetli yağışa maruz kalmaktadır. Bu etmenlerin, uygulanan polimerik malzeme ile birleşmesi, tarihi eserlerde çeşitli bozulma ve hasarlara sebep olmuştur. 2011 yılında bölgede koruma çalışmalarının başına Fransız Restoratör Alice Desprat ve ekibi geçmiştir. Şekil 5.26'da görüldüğü gibi yapılan laboratuvar çalışmaları ile birlikte alandaki eserlere MEK-XYL ve XYL adlı iki nanoteknolojik mikro emülsiyon malzemesi uygulanarak test çalışmaları yapılmıştır. Nanoteknolojik malzeme ile birlikte polimerik malzemenin yüzeyden kaldırılması hedeflenmiştir. Malzemeler 1 saat süre ile yüzeye uygulanmıştır. Daha sonra neşter yardımı ile kabaran eski Sokrat malzemesi yüzeyden alınmıştır. En son olarak iyonsuz su ile yüzey yıkanarak temizleme işlemi tamamlanmıştır. Test sonuçlarına göre MEK-XYL sistemi başarılı bir şekilde temizleme işlemini gerçekleştirmiştir. Ancak kabaran Sokrat malzemesinin olduğu kısmı temizlemediği için uygulama homojen olarak gerçekleşmemiştir (Benavides, 2014).

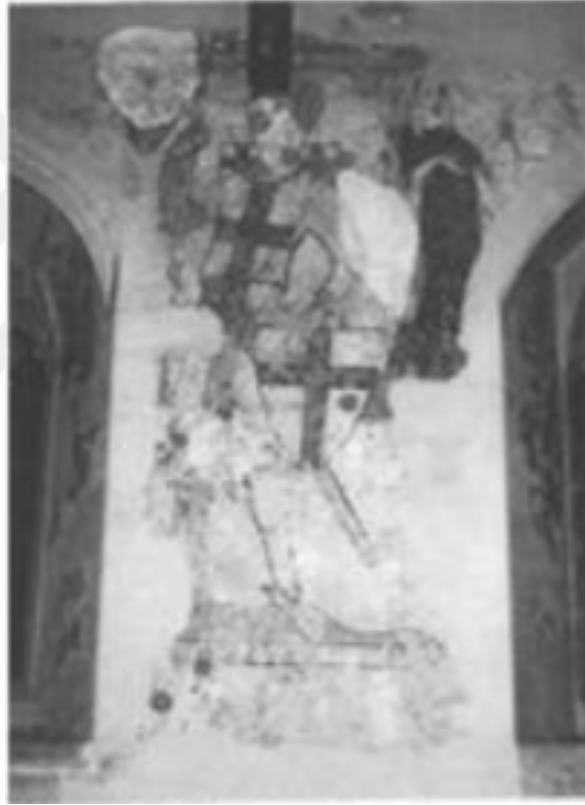
Şekil 5.28 Taş duvarlarda meydana gelen bozulmalar (Elborombaly, 2016)

kilise duvarlarına rölyef ve resimler eklenmiştir. 1930 yılında yapılan restorasyon çalışmaları sırasında, yapının duvarları koruma amaçlı balmumu ile kaplanmıştır. Dönem koşullarına göre bu uygulamanın restorasyon için en iyi yöntem olduğu belirlenmiştir. Balmumu ile yapılan restorasyon sonrası yapının duvarlarında nem ve tuzlanma sorunları ortaya çıkmıştır, bu da taşların yüzeylerinin ve yapılarının bozulmasına neden olmuştur (Şekil 5.28). Nem oluşmasıyla böceklenme ve organik oluşumlar ortaya çıkmıştır. Bu nedenlerle taşlarda kırık ve çatlaklar oluşmaya başlamıştır. Bu bozulmaları engellemek amacıyla malzemenin yüzeyden kaldırılması gerekmekte olduğu tespit edilmiştir (Elborombaly, 2016).

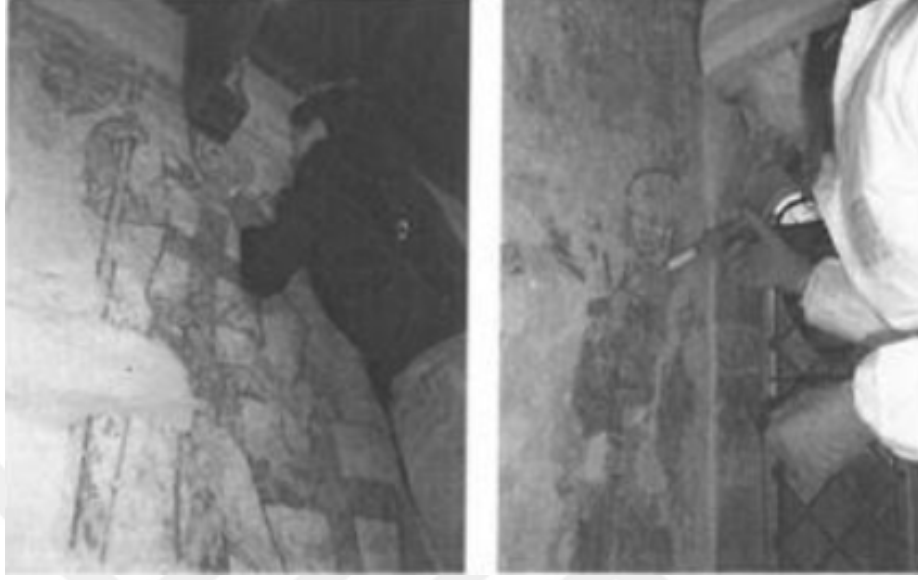
Şekil 5.29 Enjeksiyon yöntemiyle nanoteknolojik malzeme uygulaması (Elborombaly, 2016)

2010 yılında başlanan yeni etap restorasyon uygulamaları kapsamında, yapıda nanoteknolojik malzemeler ile koruma çalışmaları yapılmıştır. Bu kapsamda nano kalsiyum hidroksit malzemesi duvarlarda belirlenen bölgelere enjekte edilmiştir. İlk aşamada duvar yüzeyleri temizlenerek üzerindeki böcekler ve organik kirler kaldırılmıştır. Daha sonra kırık ve çatlak bulunan bölgelere şırınga ile enjeksiyon yöntemiyle nanoteknolojik malzeme uygulanmıştır (Şekil 5.29). Bu yöntem başarılı

bir şekilde duvarların güçlendirilmesini sağlamış ve yapının üzerinde kalıntı bırakmadan onarılmasını sağlamıştır (Elborombaly, 2016).

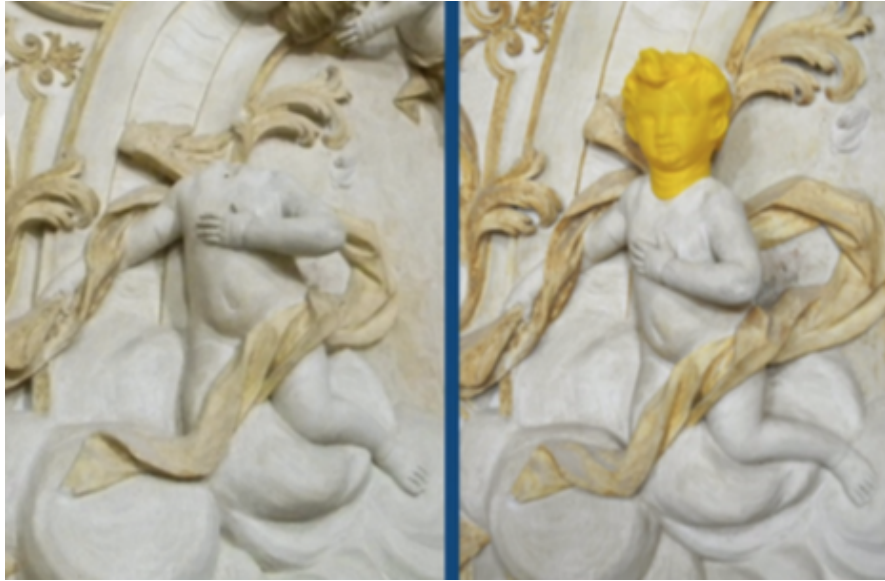
Şekil 5.30 Kaybolan büstün üç boyutlu modelleme ile tamamlanması (Digitalmeetsculture, 2014)

Uygulamanın ilk aşaması olarak heykelciğe ait baş kısım fotogrametri tekniği ile dijital ortamda belgelenerek, kayıp olan büst parçaları dijital ortamda modellenmiştir. Fotogrametri çalışması yapılırken *Python Photogrammetry Toolbox* programı, üç boyutlu modelleme için ise *Meshlab* programı kullanılmıştır. Daha sonra üç boyutlu modeller heykelciklere adapte edilerek üç boyutlu yazıcı ile üretime geçmiştir.

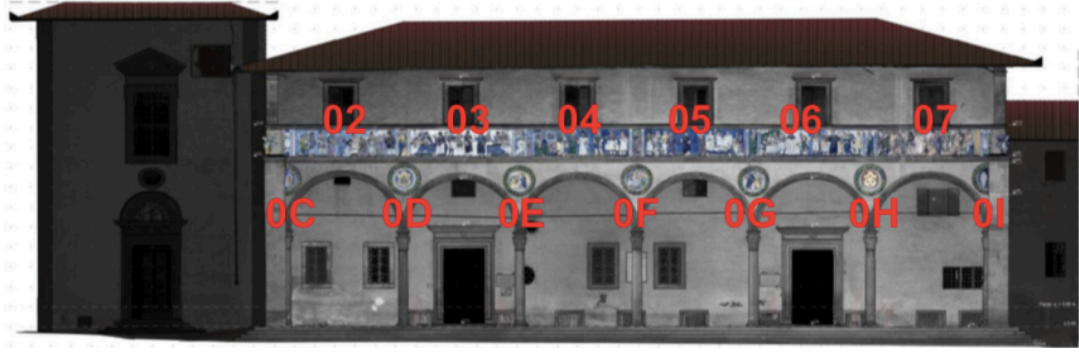
Şekil 5.31 Ospedale del Cappel Yapısının Revağında Bulunan Rölyeflerin Belgelenmesi (Tucci ve diğer., 2017)

Belgeleme çalışmaları, lazer tarayıcı ile yapılmış ve dijital ortamda yapının revak kısmında bulunan rölyeflere ait detaylı plan ve görünüşler hazırlanmıştır. Şekil 5.31’de görüldüğü gibi fotogrametri tekniği ile de yapıya ait görseller oluşturulmuş, veriler karşılaştırılarak üç boyutlu modelleme aşamasına geçilmiştir. En son olarak dijital ortamdaki verilerle eksik parçası bulunan kısım üç boyutlu olarak modellenmiştir (Şekil 5.32). Model daha sonra üç boyutlu yazıcıdan çıkartılmıştır (Şekil 5.33). Üç boyutlu yazıcı olarak en yaygın biçimde kullanılan FDM *fused deposition modelling* yazıcı kullanılmıştır (Tucci ve diğer., 2017). FDM yazıcılar, termoplastik malzemeleri kartuş olarak kullanmakta ve yüksek ısı kullanarak bu malzemeyi erime noktasına getirmektedir. Eriyen malzeme katmanlar halinde birleştirilerek üç boyutlu nesne haline gelir (Santagati, Inzerillo ve Paola, 2013).

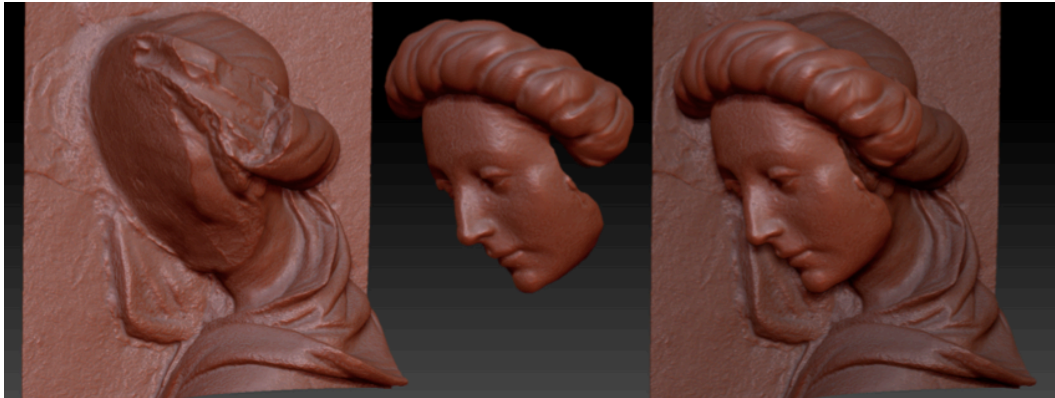
Şekil 5.32 Sanal ortamda hazırlanan üç boyutlu çalışmalar (Tucci ve diğer., 2017)

Çalışma sırasında oluşturulan üç boyutlu model, yapıya monte edilmemiştir. Bütünleme tekniğinde restorasyon uygulaması için bir öneri halinde

projelendirilmiştir. Yapıdan alınan kalıplarla oluşturulan modellerle tam olarak birleşmiş ve üç boyutlu modelin yapıya tam uyumlu olduğu görülmüştür (Tucci ve diğer., 2017).

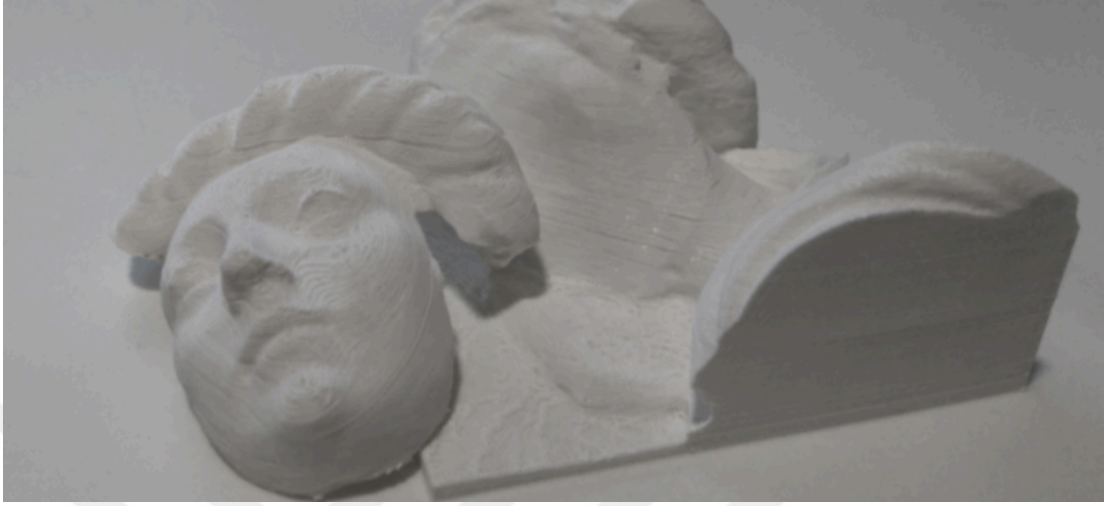
Şekil 5.33 Üç boyutlu yazıcı ile oluşturulan büst (Tucci ve diğer., 2017)

Proje kapsamında dijital ortamda yapının özgün elemanlarına uygun olarak üç boyutlu modellemesi yapılan ve üç boyutlu yazıcılarla üretilen yeni elemanların tarihi yapıda bütünleme tekniğiyle uygulaması incelenmiştir. Üç boyutlu yazıcılarla üretilen malzemelerin ekleneceği alana tam uyumlu olması açısından gerekli ölçümler ve modelleme çalışmaları hassas bir şekilde yapılmalıdır.

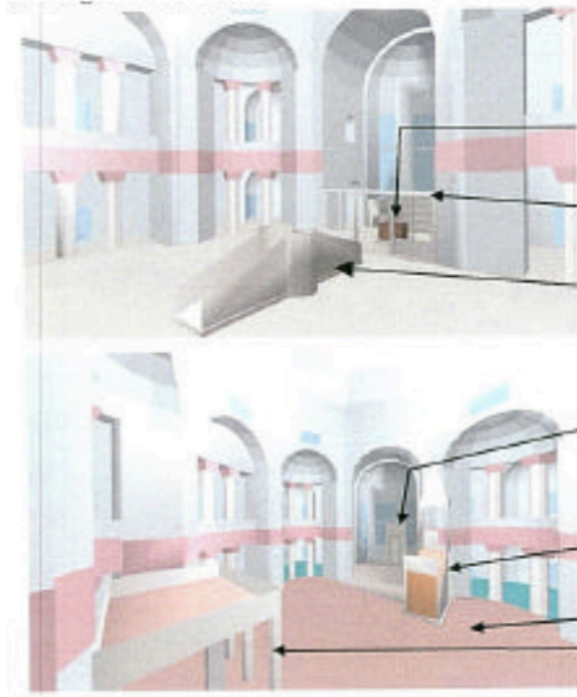
Şekil 5.34 SS. Sergius ve Bachus Kilisesi' nin modelleme çalışması (Yüksel, Binan ve Ünver, 2008)

Tarihi kültürel miras yapılarının koruma ve restorasyon çalışmaları kapsamında sanal gerçeklik ve arttırılmış gerçeklik kullanımına örnek bir çalışma olan CAHRISMA projesi, Mimar Sinan'ın camilerinde uygulanmış, kullanıcıların tarihi yapıları deneyimleyerek algılamasını sağlayan bir çalışmadır (Şekil 5.34).

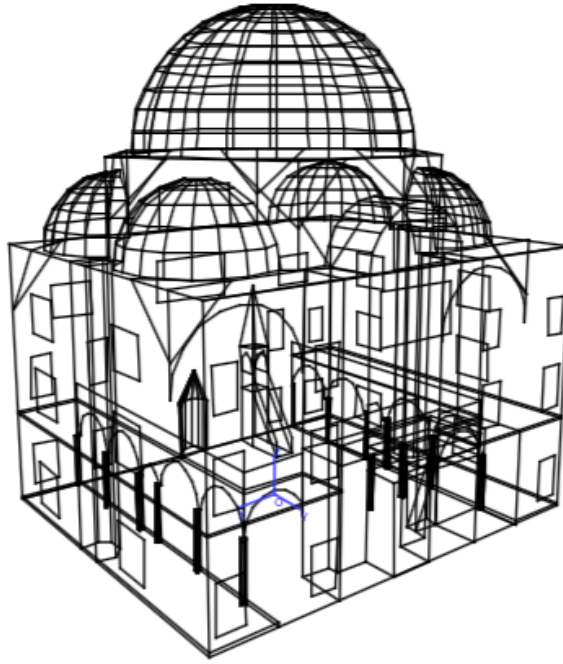
Şekil 5.35 Sokullu Camisinin Odeon programı ile modellenmesi (Yüksel, Erdoğan, Ayangil, Ünver, Binan ve Can, 2005)

Çalışma kapsamında ilk olarak seçilen tarihi yapılar bilgisayar ortamında modellenmiş ve akustik özellikleri işlenmiştir (Şekil 5.35). Sanal ortamın gerçekçilik algısını arttırmak için insan modelleri ayrıntılı biçimde eklenmiştir. Oluşturulan mimari ve akustik simülasyonlar karşılaştırılmış ve sanal gerçeklik ortamı oluşturulmuştur (Yüksel ve diğer., 2005). Küçük Ayasofya ve Ayasofya camilerinde 16. Yüzyılda gerçekleştirilmiş bir namaz eylemi sanal gerçeklik ortamında canlandırılmıştır. Canlandırma çalışmasında eylem yakalama tekniği kullanılmıştır. Eylem yakalama tekniği, bilgisayar canlandırmalarında karakterlerin hareketlerinin canlandırılmasında kullanılan bir yöntemdir. Algılayıcılar yardımıyla insan hareketleri modelleme çalışmasına aktarılır. Yapılan çalışma karakter, mekân ve seslerin dijital ortamda modellenerek birleştirilmesi ve tarihi yapının deneyimlenmesini sağlamıştır (Yüksel ve diğer., 2008).

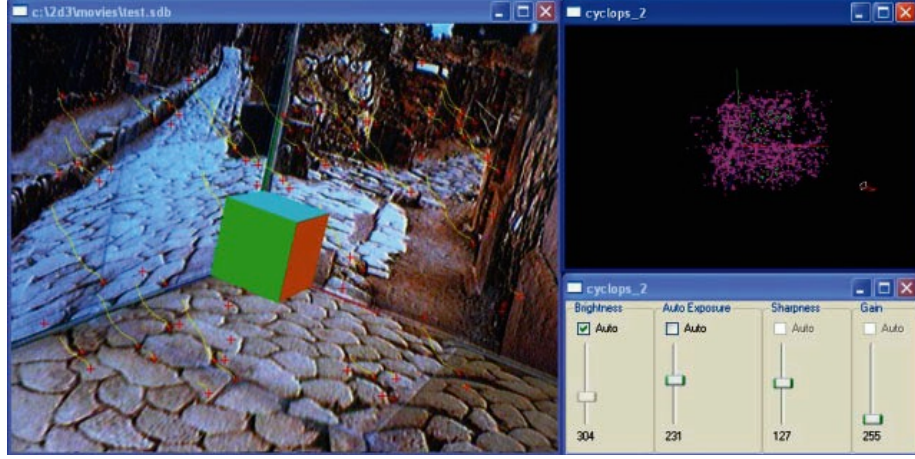
Şekil 5.36 Gerçek zamanlı işaretli kamera izleme yöntemi (Papagiannakis ve diğer., 2005)

Arttırılmış gerçeklik uygulamalarının en önemli aşamalarından olan izleme sisteminin yaratılmasında hassas bir algoritma kullanılmıştır. 14 ila 30 kare/saniye hızıyla çalışılan sistemde Pentium 3.02 GHz işlemci kullanılmıştır. Sanal ortamdaki gerçekçilik algısını arttırmak için gerçek zamanlı kıyafet simülasyonu da çalışmanın önemli bir etabını oluşturmuştur. Kıyafet modelleri dijital ortamda oluşturulmuş ve kıyafetlere doku ve özel kalıplar uygulanmıştır. İki boyutlu kıyafet dokuları, belirlenen ölçülerde hazırlanarak, oluşturulan insan modellerine adapte edilerek üç boyutlu hale getirilmiştir. Oluşturulan sahnedeki insan modelleri üzerinde de ayrı bir çalışma yapılmıştır. Yüz modelleme için iki teknik mevcuttur. Birincisi 3DSMax veya Maya programları ile dijital olarak yüz modeli yaratmak, diğeri ise insan yüzüne ait fotoğrafı üç boyutlu bir modele entegre etmek. Pratiklik ve kullanım kolaylığı açısından ikinci yöntem daha fazla kullanılmaktadır. Oluşturulan yüz modellerine daha sonradan ifadeler, konuşma sesleri eklenerek gerçeklilik algısı arttırılmıştır. Her bir aşama detaylı ve uzmanlık gerektiren, dijital ortamda yapılan çalışmalardır. Aynı şekilde çevredeki bitkiler de modellenerek çalışma ortamına eklenmiştir. Oluşturulan arttırılmış gerçeklik platformuna *Bionatics* eklentileri dahil edilerek desteklenmiştir. *Bionatics* (Bionatics, b.t.), üç boyutlu modellemeler için çevresel eklentiler oluşturan bir platformdur (Papagiannakis ve diğer., 2005).

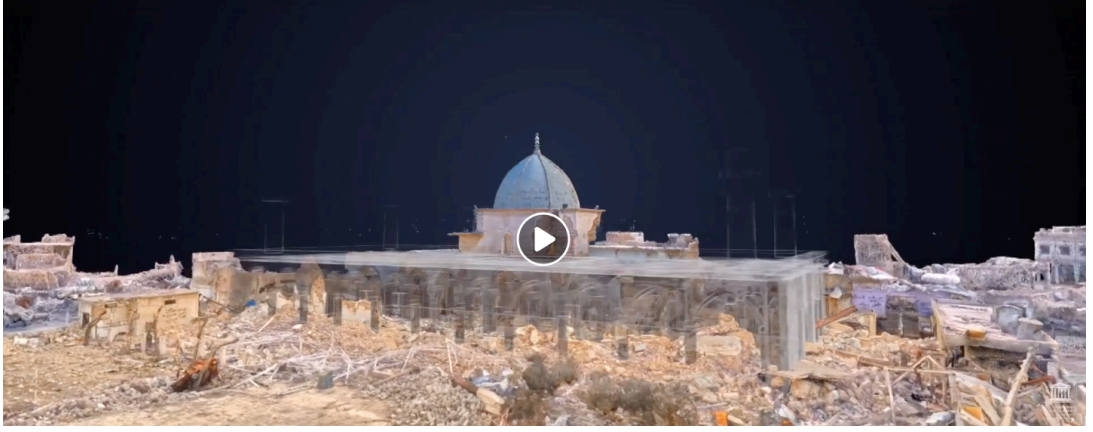
Şekil 5.38 Musul'daki Tarihi Büyük Nuri Camisi'nin dijital ortamda yapılan rekonstrüksiyon çalışmaları (Bundeskunsthalle, b.t.)

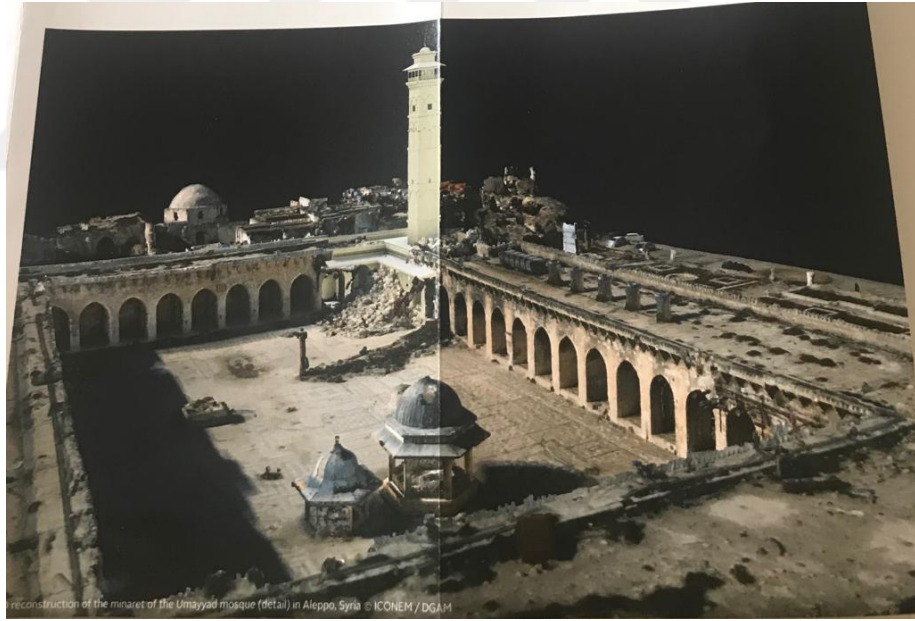
Şekil 5.41 Emevi Camisi'nin minaresinin 3 boyutlu ortamda modellenmesi (IMA, b.t.)

Halep'te bulunan ve savaşta minaresi yıkılan Emevi Camisi'nin dijital ortamda minaresi 3 boyutlu modellenerek sanal rekonstrüksiyonu yapılmıştır. Caminin, Şekil 5.39'da savaştan önceki hali, Şekil 5.40'de savaşta yıkılmış hali, Şekil 5.41'de de 3 boyutlu ortamda rekonstrüksiyon modellemesi yapılmış hali görülebilir.

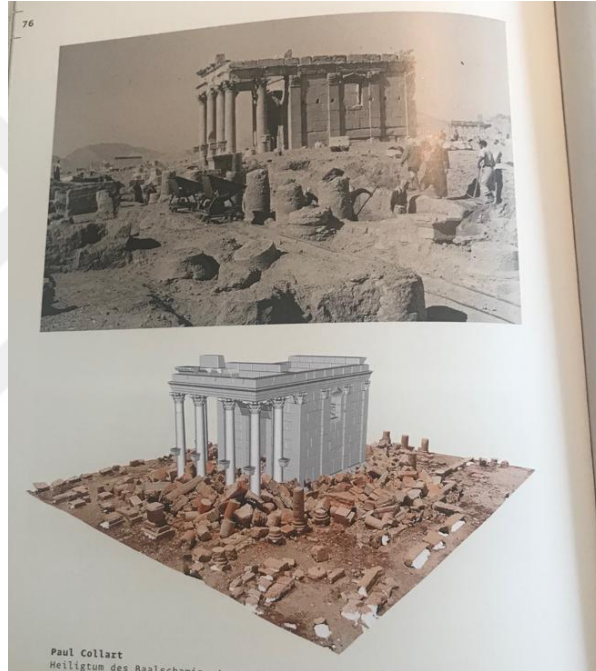
řekil 5.42 Palmira, Baalschamin Tapınaėının  boyutlu rekonstrksiyon alıřması (IMA, b.t.)

Palmira'daki en önemli kültürel miras yapılarından olan Baalshamin Tapınağı da savaş sırasında yıkılmıştır. Çalışma kapsamında eski fotoğraf ve belgelerden faydalanarak modelleme çalışması yapılmıştır (Şekil 5.42). Çalışılan bir diğer antik kent olan Leptis Magna, diğerlerinin aksine savaş nedeniyle değil, doğal etkenlerden dolayı bozulmalara uğramıştır. Alanda drone araçlarının da yardımıyla belgeleme

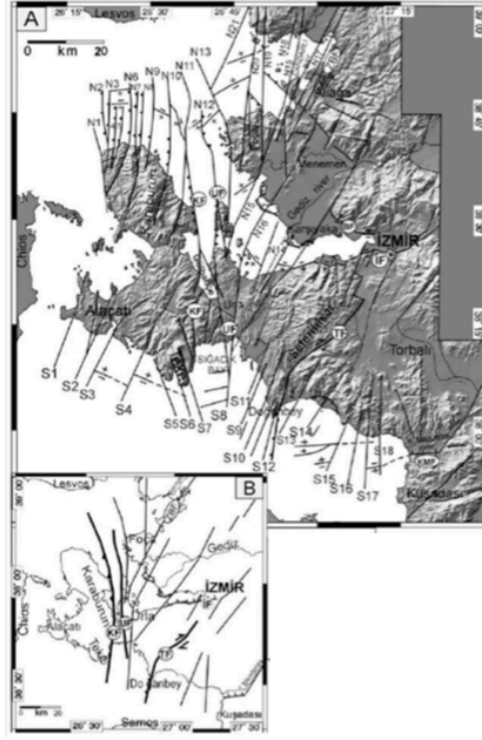
Şekil 6.2 İzmir, Aliğa, Karaburun, Alaçatı, Doğanbey ve Kuşadası civarı sualtı fayları (Ocaköğlu, Demirbağ ve Kuşçu, 2005)

Bölgede bulunan aktif fay hatları yerleşim birimlerine yakın mesafededir, bu açıdan deprem riski yüksektir. Bu nedenle yapılacak inşaat uygulamalarına yapısal açıdan dikkat edilmesi gerekmektedir (İZKA, b.t.).

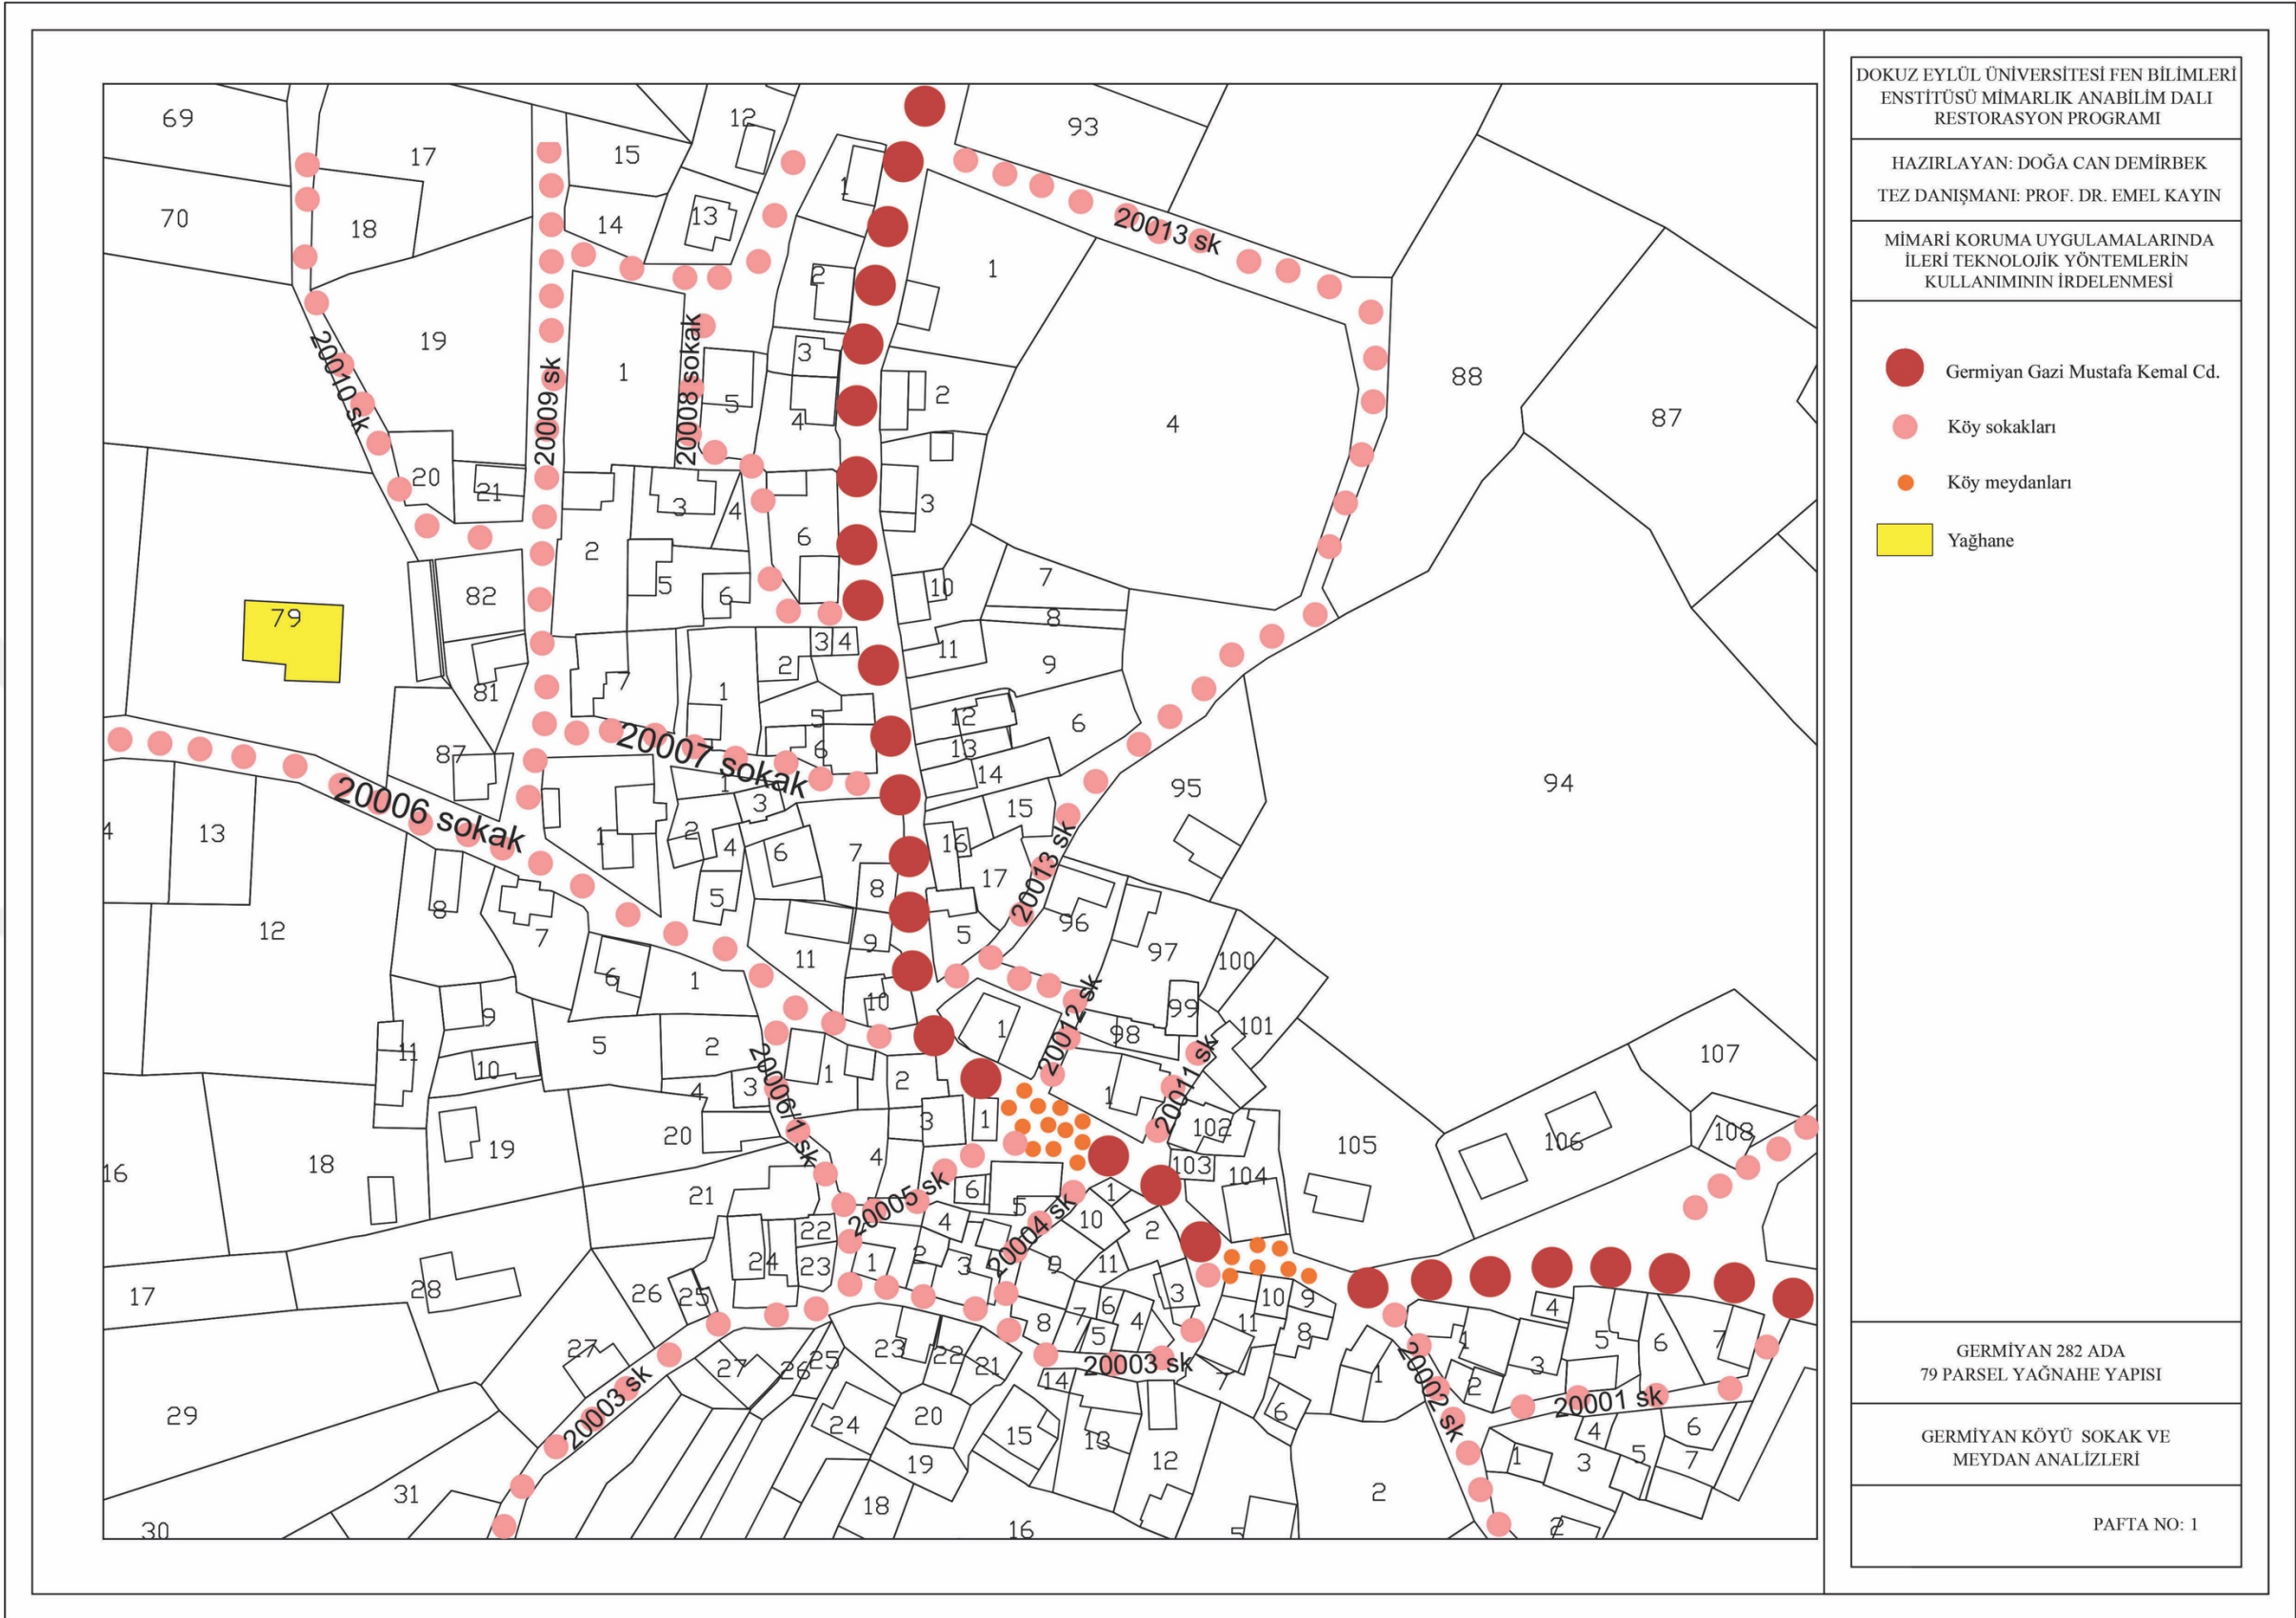
Şekil 6.13 Germiyan Köyü meydan, cadde ve sokak analizleri

Köy meydanı Gazi Mustafa Kemal Caddesi üzerinde bulunmaktadır (Şekil 6.12). Başlangıç bölümünde Atatürk büstü, diğer bölümünde ise köy camii bulunmaktadır. Şekil 6.13'te Çeşme Germiyan Köyü'ne ait meydan, cadde ve sokaklar pafta üzerinde işaretlenmiştir. Köye su bağlantısı 1970 yılında gelmiş olup, kanalizasyon sistemi bulunmamaktadır I. Kaya (Kişisel iletişim, 10 Haziran 2020).

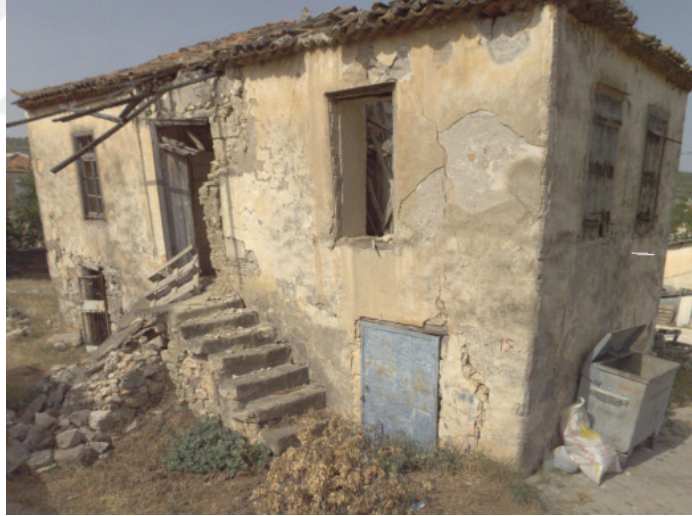
Şekil 6.19 Orta sofalı konut örneği (Kişisel arşiv, 2019)

**Orta sofalı konut tipi:** Köyde en çok rastlanan konut tipidir (Şekil 6.19). Tek katlı ve dikdörtgen plan şemasına sahiptir (Şekil 6.20). Ortada bulunan sofadan iki odaya ulaşılmaktadır. Subasman kotu zemin kotundan 180 cm yüksekte olup sofaya açılan giriş kapısına 9 basamaklı bir merdivenden ulaşılmaktadır. Bu giriş mekanı günümüzde kullanılan bir çok yapıda sonradan kapatılarak kullanım alanına dahil
