**MİMARİ KORUMA UYGULAMALARINDA**  
**İLERİ TEKNOLOJİK YÖNTEMLERİN**  
**KULLANIMININ İRDELENMESİ**

# **MİMARİ KORUMA UYGULAMALARINDA İLERİ TEKNOLOJİK YÖNTEMLERİN KULLANIMININ İRDELENMESİ**

**Dokuz Eylül Üniversitesi Fen Bilimleri Enstitüsü  
Yüksek Lisans Tezi  
Mimarlık Anabilim Dalı, Restorasyon Programı**

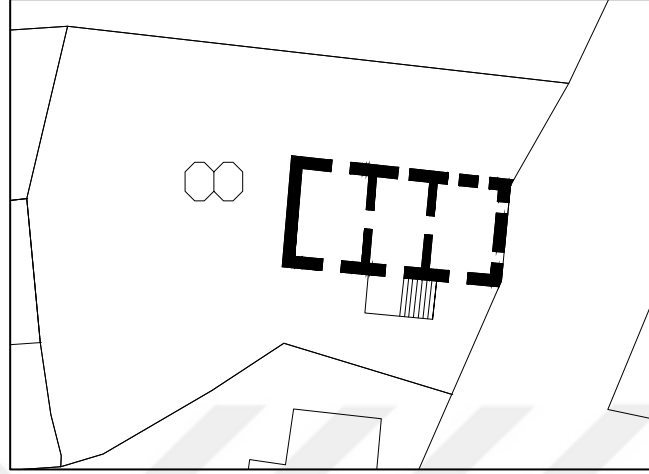
Şekil 6.20 Orta sofalı konut plan şeması (Kişisel arşiv, 2019)

**Orta sofalı konut tipi:** Köyde en çok rastlanan konut tipidir (Şekil 6.19). Tek katlı ve dikdörtgen plan şemasına sahiptir (Şekil 6.20). Ortada bulunan sofadan iki odaya ulaşılmaktadır. Subasman kotu zemin kotundan 180 cm yüksekte olup sofaya açılan giriş kapısına 9 basamaklı bir merdivenden ulaşılmaktadır. Bu giriş mekanı günümüzde kullanılan bir çok yapıda sonradan kapatılarak kullanım alanına dahil

edilmiştir. Alt kottaki hacimde hayvan damı ve depo mekanları bulunmaktadır. Bu iki mekan birbirinden duvar ile ayrılmaktadır.

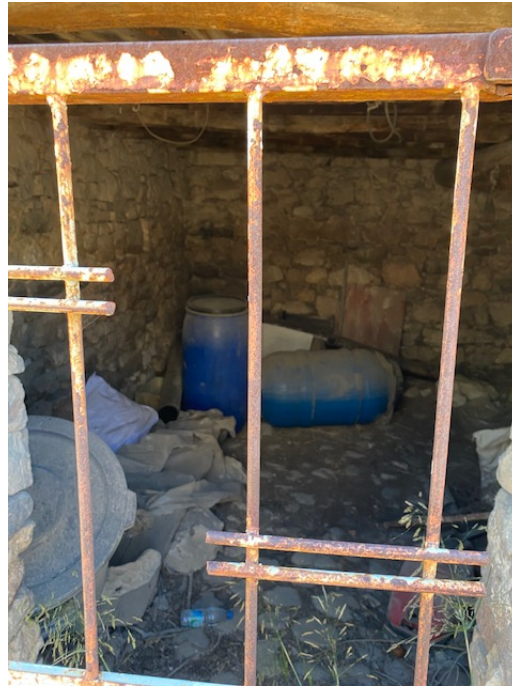
Kitlenin alt kotundaki depo ve hayvan damı bölümlerine ayrı kapılardan girilmektedir. Bu bölümler köydeki evlerin büyük bir kısmında görülmektedir. Zeytincilik ile uğraşan köy halkının zeytinleri taşımakta at veya eşek kullandığı ve hayvan damlarının bu hayvanların barınması için yapıldığı bilinmektedir (Şekil 6.21).

Şekil 6.21 Zemin kotunda bulunan depo (Kişisel arşiv, 2019)

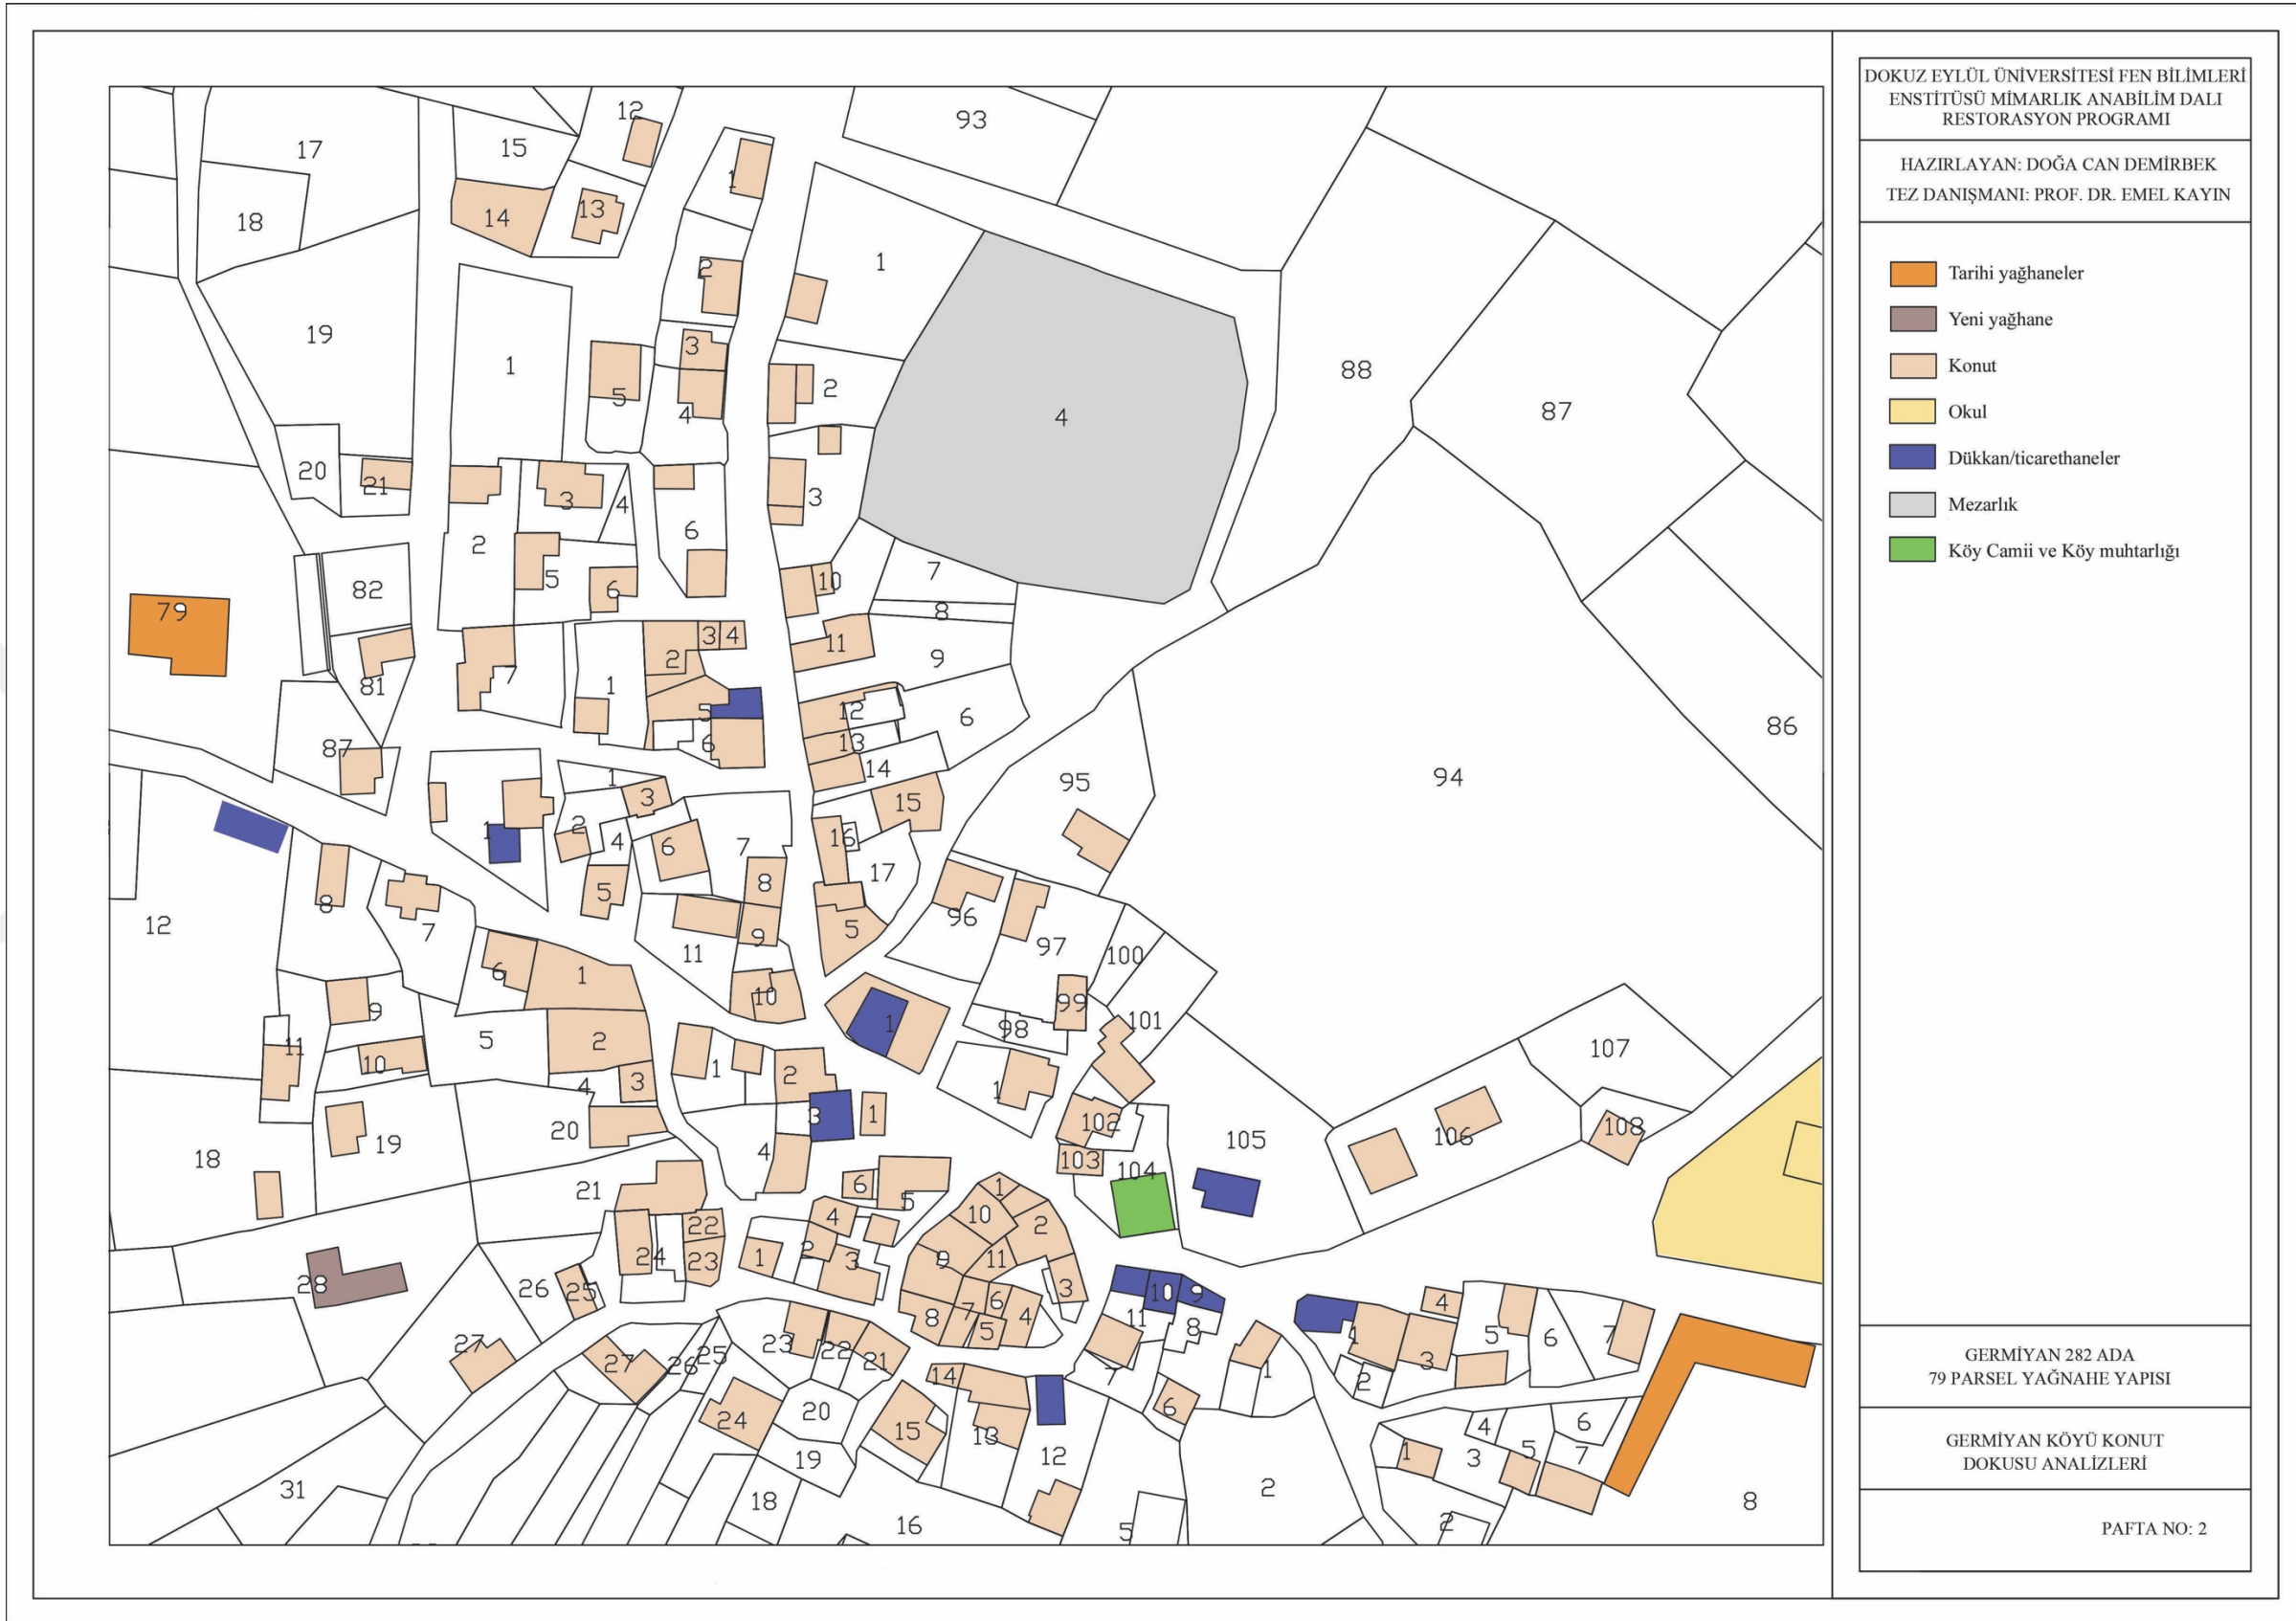
Şekil 6.22 Germiyan Köyü doku analizleri

Germiyan Köyü'nde tarihi doku büyük ölçüde mevcut durumdadır. Konut tipolojisini orta sofalı konutlar ve sofasız konutlar oluşturmaktadır. Orta sofalı konut tipi daha yaygın görülmektedir. Genel konut tipolojisinde yapıların subasman kotları zeminden yaklaşık 180 cm yüksekte olup basamakla girilmektedir. Alt kotta kalan hacimlerde hayvan damı ve depo alanı bulunmaktadır. Yığma taş sistemle yapılmış konut binalarının büyük bir bölümü sıvalı ve beyaz boyalı durumdadır. Kullanılmayan metruk durumdaki yapılar sıvasız durumdadır ve taş duvarlar görülmektedir. Konut doku analiz paftasında da görüldüğü üzere köydeki yapıların büyük bir çoğunluğu konut olarak kullanılmaktadır. Köyde bulunan tarihi binaların büyük bir bölümü bakıma muhtaç ve yıkık bir durumdadır. Bu nedenle bakım ve onarım çalışmalarının yapılması gerekmektedir. Germiyan Köyü'ne ait doku analiz çalışması Şekil 6.22'de mevcuttur.

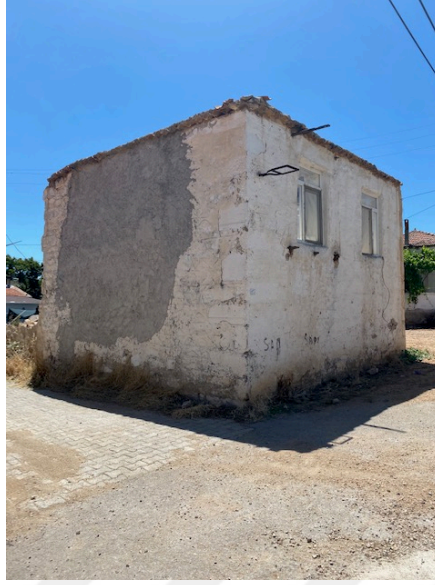
Şekil 6.23 Sofasız konut tipi (Kişisel arşiv, 2019)

**Sofasız konut tipi:** Tek katlı ve dikdörtgen plan şemasına sahiptir (Şekil 6.23). Yığma taş duvarlı olup sıvaları dökülmüş durumdadır. Giriş arka cepheden 9 basamakla çıkılmaktadır. İç mekanda iki odadan oluşmaktadır (Şekil 6.24). Subasman zemin kotundan 180 cm yukarıda olup, alt kotta hayvan damı ve depo bulunmaktadır. Özgün doğramaları bulunmamaktadır. Sonradan pimapen doğrama takılmıştır.

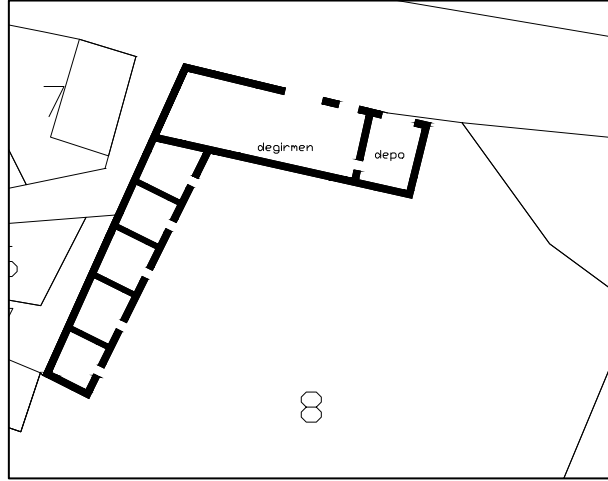
Şekil 6.28 Yağhanenin plan şeması (Kişisel arşiv, 2019)

Yapı, tek katlı, yığma taş duvarlı, beşik çatılı ve dikdörtgen planlıdır. Parsel alanı ve yapı alanı olarak 282 ada 79 parsel’de bulunan yağhane binasından daha büyüktür. Ana yapı, üretim mekanı ve depo olarak iki hacimden oluşmaktadır (Şekil 6.28). Üretim mekanında taş pres aleti bulunmaktadır.

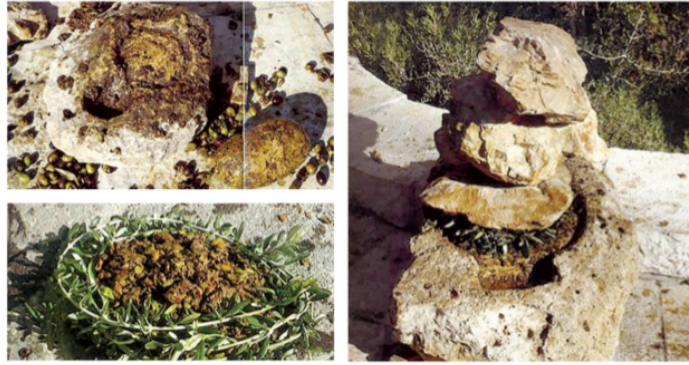
Şekil 6.30 Zeytinyağı üretmek için M.Ö.5800 yıllarından itibaren kullanılan taşınabilir zeytin havanları (İplikçi ve Bakır, 2015).

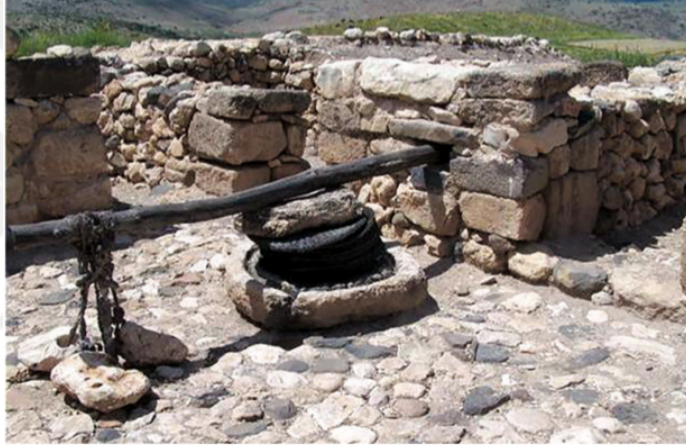
Şekil 6.31 Basit pres aleti (İplikçi ve Bakır, 2015)

görülen zeytinyağı üretimine işaret eden buluntular bu teknolojilerin M.Ö 2000-1500 yılları arasında Girit'te uygulanmakta olduğunu göstermektedir. Zeytinyağını üretmenin basit yolu, zeytini bir taşla vurarak ya da ezerek hamur haline getirdikten sonra elde sıkıştırarak zeytin meyvesinin suyunu çıkarmak, bir süre bekledikten sonra kara suyun üstüne çıkan zeytinyağını almaktır (Şekil 6.30). Düz bir zemin üzerinde silindir şeklindeki taş ya da taşlarla zeytininin hamur haline getirilmesi ve basit preslerde yağın çıkarılmasının tarihi tam olarak bilinmemekle beraber, Girit'te Geç Bronz Çağı yerleşimi olan Palaikastro'da saptanan taş zemin üzerinde silindir biçimli bir değirmen taşının kullanıldığı pres yatağı olarak yorumlanmaktadır (Şekil 6.31) (İplikçi ve Bakır, 2015).

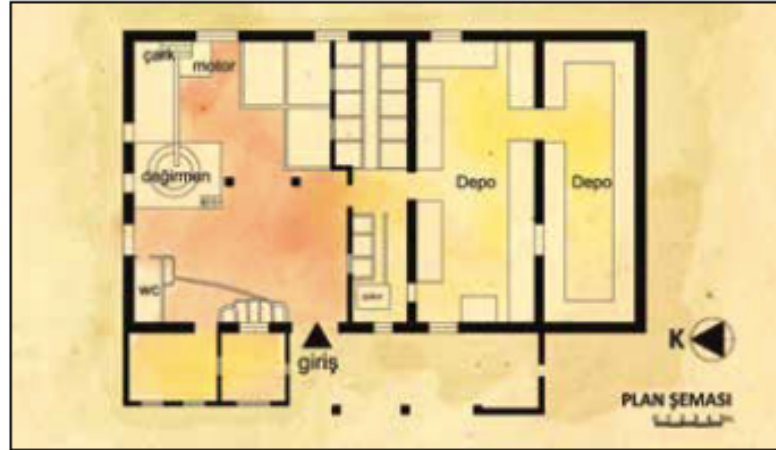
Şekil 6.33 Yeni Şakran'da bulunan zeytinyağı fabrikası yağhane plan şeması (Manisa ve Yerliyurt, 2018)

Ege Bölgesi'ndeki genel yağhane tipolojisine uygun bir örnek olan Yeni Şakran'da bulunan orta ölçekli yağhane yapısı dikdörtgen planlıdır (Şekil 6.33). Kent merkezinde konumlanmış bir yağhane tipolojisine örnek olarak, arazinin değeri ve parsellerin kent dışındaki yağhanelere oranla daha küçük olmasından dolayı depolama alanları dışında ek işlevlere ihtiyaç duyulmamıştır. Yapı üretim ve depo bölümlerinden oluşmaktadır. Giriş üretim alanı bölümünden yapılmaktadır. Oradan depo bölümlerine geçilmektedir.

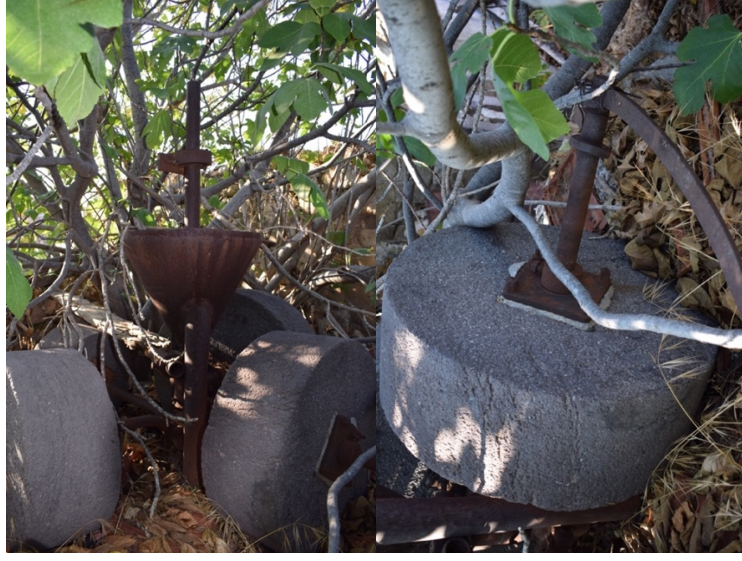
Şekil 6.36 Yağhanende bulunan taş değirmen (Kişisel arşiv, 2019)

Yapının içinde, yağhanenin üretim yaptığı döneme ait taş değirmen mevcuttur (Şekil 6.36). Köy halkıyla yapılan görüşmelerde bu aletlerle soğuk sıkım tekniğiyle zeytinler sıkılarak zeytinyağı elde edildiği öğrenilmiştir. Köyde yaşayan ve zeytincilikle uğraşan insanların hayvanlar ile zeytinlerini yağhaneye getirerek yağ üretimi yaptıkları öğrenilmiştir. Şekil 6.20’de ise günümüzde köydeki zeytincilik faaliyetlerinin yapıldığı yeni yağhane yapısı görülmektedir. Burada yeni makine ve aletler kullanılarak zeytinyağı üretilmektedir.

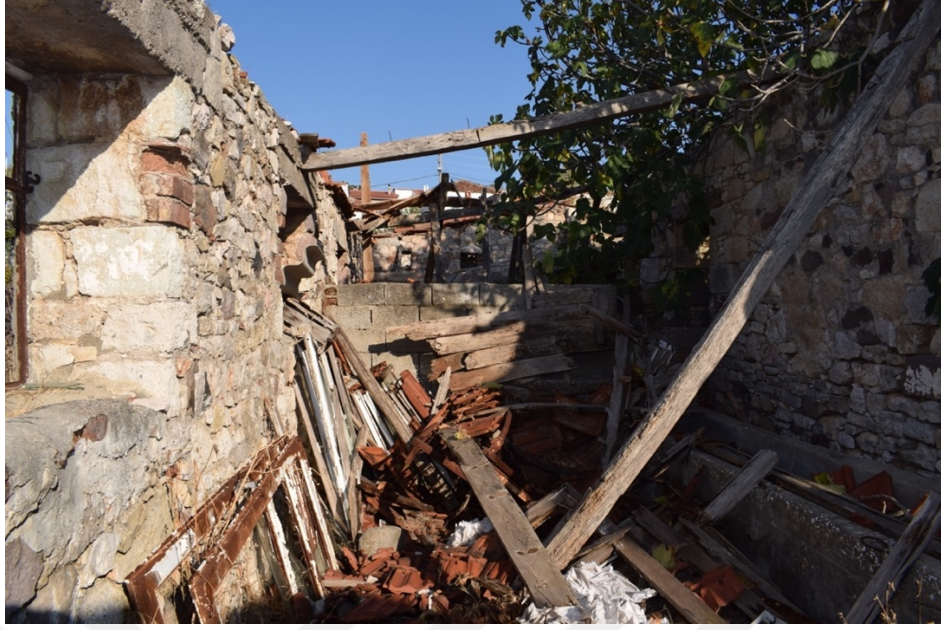
Şekil 6.37 Yağhane yapısının iç mekânından bir görüntü (Kişisel arşiv, 2019)

Yapı uzun süredir kullanılmadığı için kısmen yıkılmış durumdadır. Yapının çatısı tamamen çökmüş ve beden duvarlarında yer yer yıkılmalar mevcuttur. (Şekil 6.37). Özgün yapıya ait taş duvarlarda kesit kayıpları, derz boşalmaları gibi strüktürel sorunlar mevcuttur. Beden duvarlarında kullanılan iki farklı tipteki taşlar, yapının kuzey bölümüne ek yapılarak sonradan bir hacim eklendiğini göstermektedir. Bu duvarlar yapının özgün duvarlarına göre daha sağlam durumdadır. Sonradan eklenen hacme ait pencerelerdeki metal doğramalar da mevcuttur. Özgün yapı duvarlarında yıkılmamış olan bölümlerde kapı ve pencere boyutları izlenebilmektedir. Mevcut taş duvarlarda pencere boşlukları, lentolar izlenebilmektedir. Yıkılmış olan çatıya ait kiremitler beden duvarının üstünde görülmektedir. Bu kiremitlerden saçak alt kotu okunabilmektedir. Yapının içinde ve çevresinde bulunan birçok ağaç ve bitki, kullanılmayan ve yıkılan mimari elemanların oluşturduğu molozlar, tarihi yapının içinde çalışmayı ve ölçü almayı zorlaştırmaktadır (Şekil 6.38). Şekil 6.39’de yapının kuzey cephesi önünde bulunan mermer deposuna ait malzemeler görülmektedir.

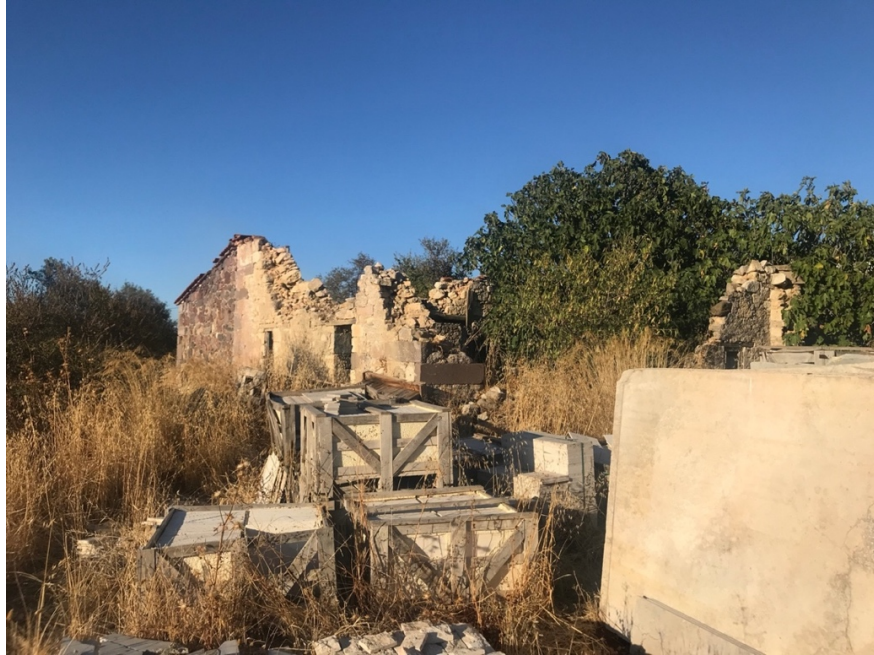
Şekil 6.39 Yağhanenin yıkılmış durumdaki beden duvarları (Kişisel arşiv, 2019)

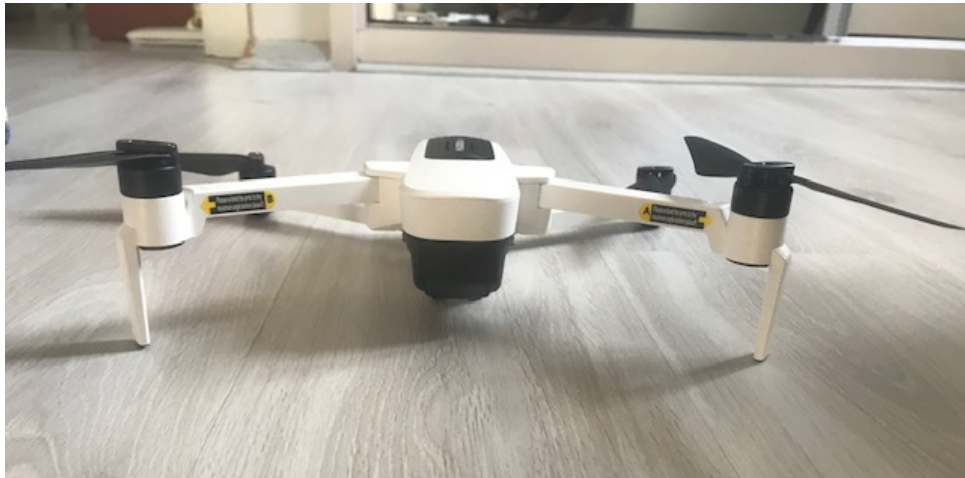
Yapılan çalışmada Hubsan Zino (Şekil 6.40) marka drone aracı kullanılmıştır. Hubsan Zino, 2 km uçuş menziline sahip, 1 adet batarya ile 23 dakika maksimum uçuş süresine sahiptir. Üzerinde bulunan kamera 4K, 3840x2160 30fps kalitesinde çekim yapma kapasitesindedir. 305x 252x 90 mm ebatlarında, 700 gram ağırlığında olmasından dolayı Sivil Havacılık izni alınması gerekmektedir. Ağırlığı 500 gramın üzerinde olan drone araçlarının Sivil Havacılık Genel Müdürlüğü'nün web sitesi üzerinden kayıt yapılarak uçurulması kanunen gereklidir. Çalışmada kullanılan drone aracı Sivil Havacılık Genel Müdürlüğü sistemine TR-IHA0-012529 plaka numarası ile kayıtlıdır. Uçuş sırasında görüntünün izlenmesinde X-Hubsan mobil uygulaması kullanılmıştır.

Şekil 6.40 Çalışmada kullanılan Hubsan Zino model drone (Kişisel arşiv, 2019)

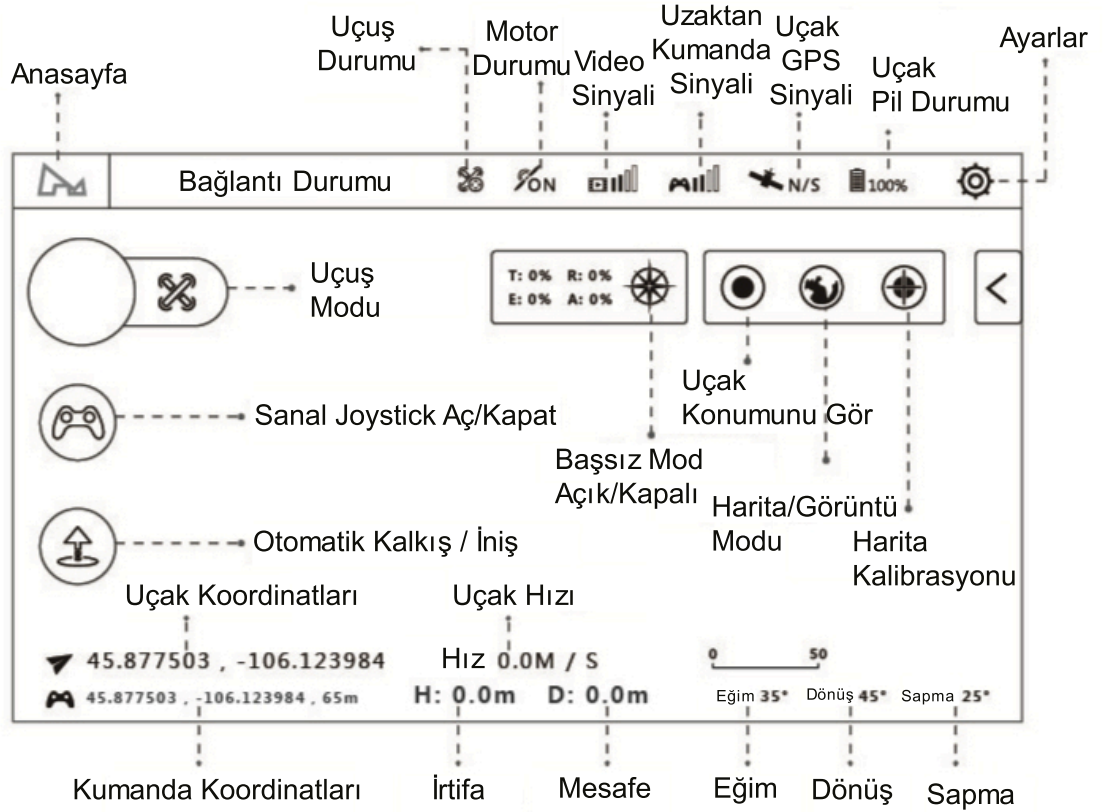
Şekil 6.41 X-Hubsan mobil uygulama ara yüzü (Hubsan.com, b.t.)

Mobil uygulamanın ara yüzünde uçuş ile ilgili çeşitli parametre ve ayarlar mevcuttur. Uçakla ilgili, koordinat, irtifa, hız, mesafe, pil durumu gibi bilgiler anlık olarak görülmektedir (Şekil 6.41). Ayrıca uygulama ara yüzünden uçuş öncesinde veya sırasında uçuş modu ayarlanabilmekte, otomatik kalkış ve iniş komutları verilebilmektedir. Otomatik kalkış uçağı otomatik olarak bulunduğu konumdan havalandırmayı, otomatik iniş komutu ise uçağı bulunduğu herhangi bir konumdan kalkış pozisyonuna getirmeyi sağlamaktadır.

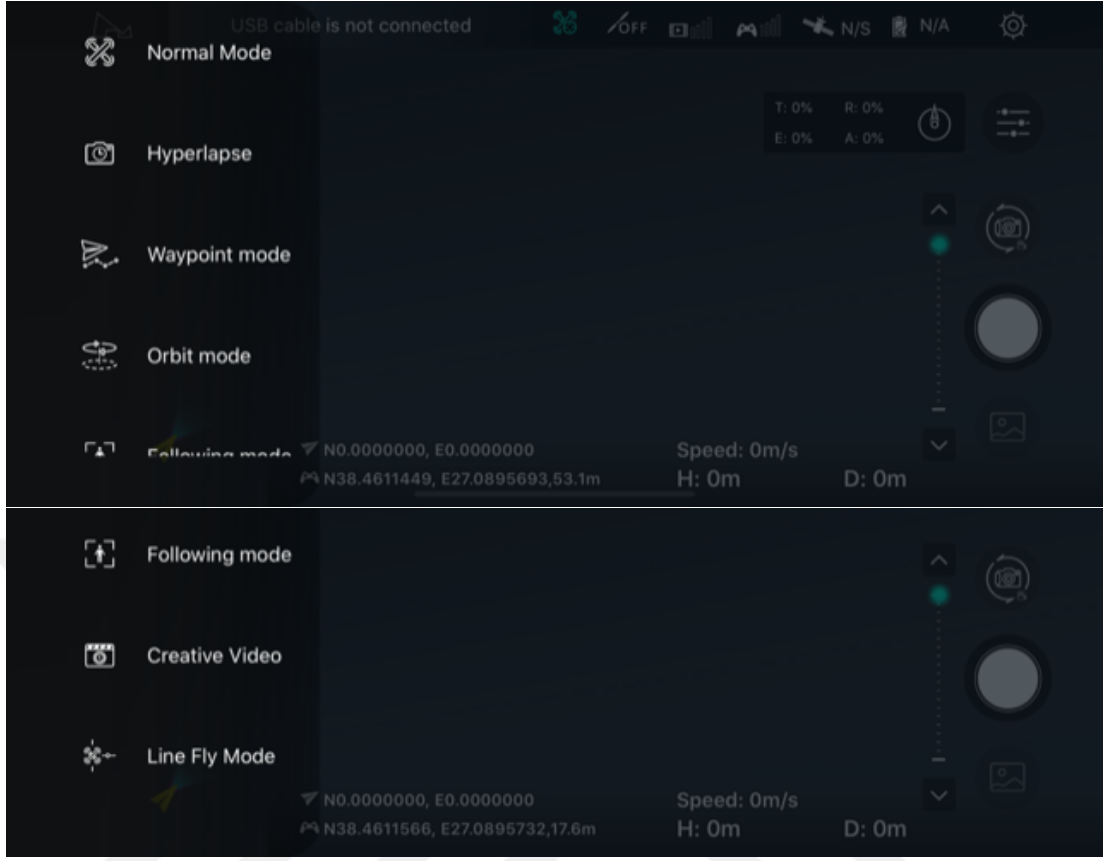
Tablo 6.4’te Hubsan Zino model drone aracında seçilebilecek uçuş modları sıralanmıştır. Hubsan Zino drone aracının 5 adet farklı uçuş modunda çalışma özelliği bulunmaktadır. Çekim yapılacak nesnenin özelliklerine göre ya da yapılacak çekimden istenen fotoğraflara göre, çekim yapılacak uçuş modu, uçuştan önce belirlenmelidir ve arayüzde seçilmelidir (Şekil 6.42). Mimari yapıların ve tarihi alanların görüntülenmesinde en kullanışlı modlar *Normal* mod, *Waypoint* modu, *Orbit* modu ve *Line Fly* modudur. Bu modlarda yeryüzünde bulunan hareketsiz nesneler farklı açılardan görüntülenebilir.

Şekil 6.42 Mobil uygulamadan uçuş modlarının seçilmesi (Kişisel arşiv, 2019)

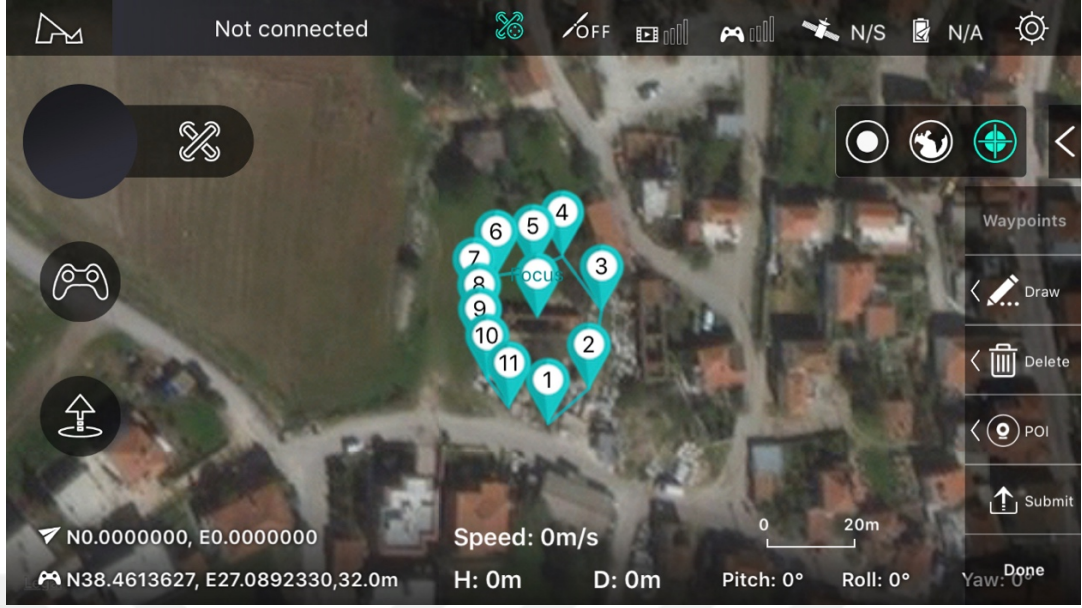
Şekil 6.43 X-Hubsan yazılımıyla gps üzerinden oluşturulan uçuş rotası (Kişisel arşiv, 2019)

Drone uçuşu ve uçuş planlamasından önce çalışma alanında etüt çalışmaları yapılmıştır. Alanda incelemeler yapılarak uçuş planının oluşturulmasında gerekli veriler toplanmıştır. Bu aşamada dikkat edilen noktalar tarihi yapının boyutları ve yüksekliği, yapının çevresinde bulunan engeller ve ağaçların yüksekliği olmuştur. Drone uçuşunun tamamlanması için çevrede aracın sinyal sisteminde hasara neden olacak baz istasyonu, elektrik direkleri, anten gibi etkenlerin bulunmaması gerekmektedir. Çalışma alanında yapılan ön etüt çalışmalarında yağhane binasının çatısının olmadığı ve binanın içindeki dut ağacı tespit edilmiştir. Uçuş sırasında bu bilgilere dikkat edilerek uçuş planı hazırlanmıştır.

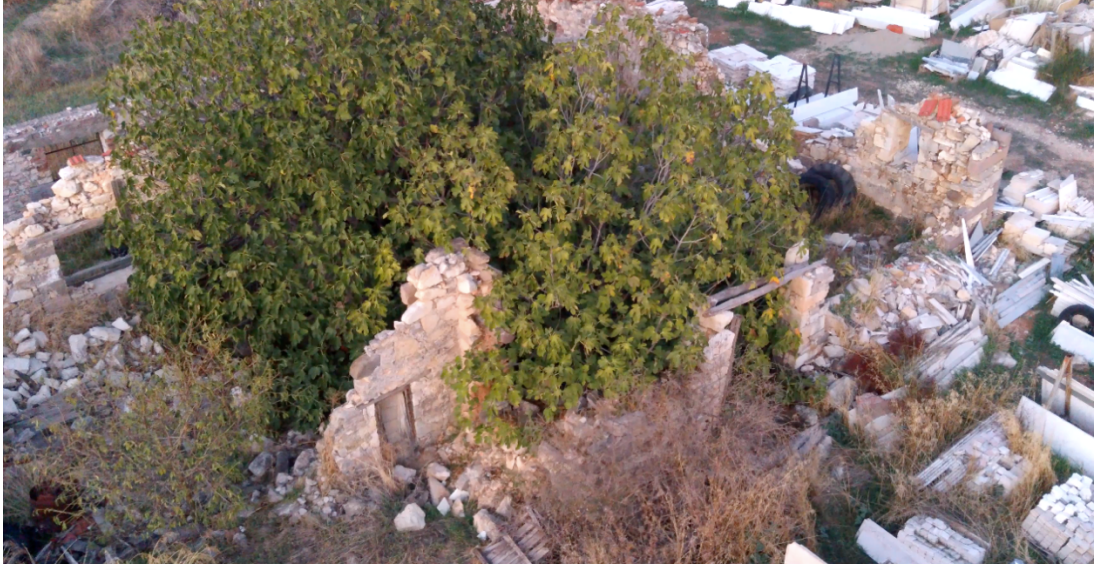
Şekil 6.44 Yağhane yapısının drone ile çekilen hava fotoğrafı (Kişisel arşiv, 2019)

Şekil 6.43’de X-Hubsan yazılımıyla *Waypoint* modunda Çeşme Germiyan Köyü haritası üzerinden oluşturulan uçuş rotası görülmektedir. Rota oluşturulurken Yağhane yapısı üzerinde dairesel olarak konumlanan 11 adet durak noktasından oluşan rota çizilmiştir. Yağhane yapısının bulunduğu nokta *Focus* odak noktası olarak belirlenmiştir. Böylece drone aracı dairesel rota çizerek görüntü elde ederken kameranın bakış açısı sürekli bina üzerinde olmuştur. Farklı ayrıntılarda görüntüler elde edilmesi amacıyla 11 adet noktaya 20 ila 40 metre arasında değişen irtifa parametreleri girilmiştir. İkinci uçuşta ise vaziyet planı için arsa sınırları ve yapının çevresindeki dokuyu oluşturan konutların görüntülenmesi hedeflenmiştir. Bu amaçla 70 metre irtifada manuel modda uçuş yapılarak fotoğraf çekimi yapılmıştır (Şekil 6.44 ve 6.45).

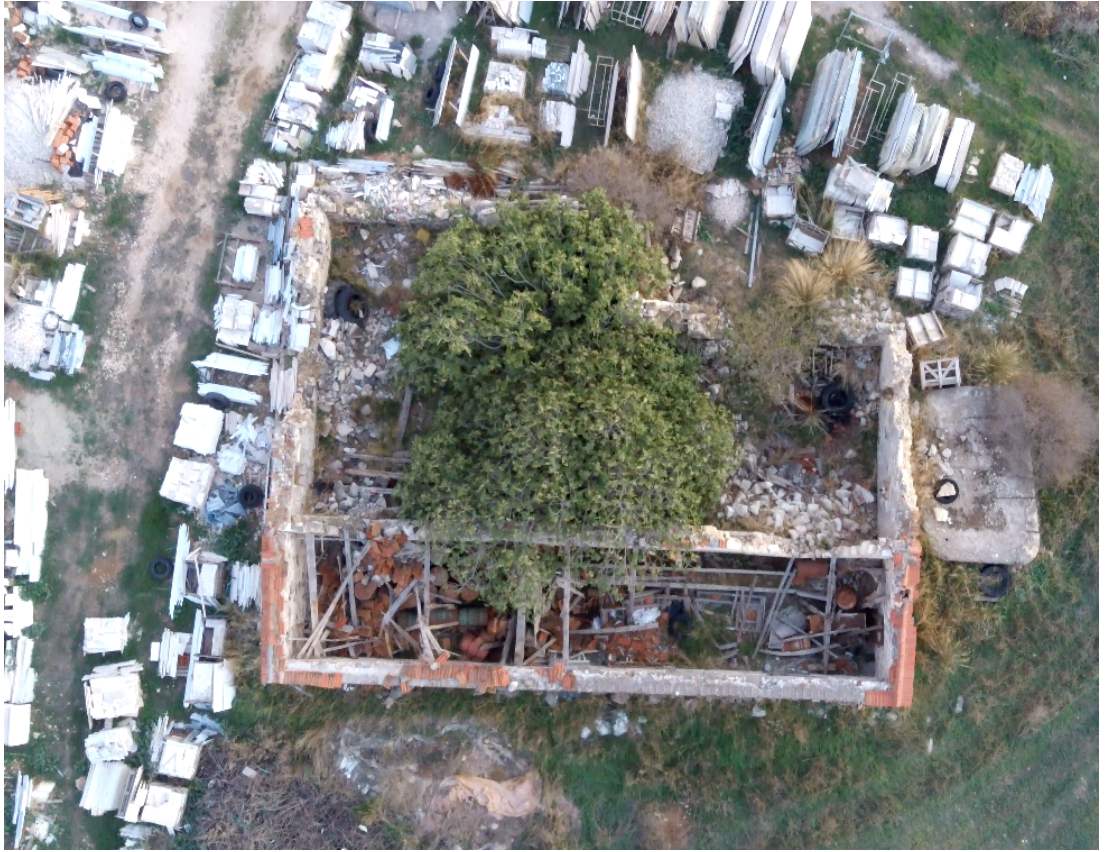
Şekil 6.45 Plan çizimleri için çekilen hava fotoğrafı (Kişisel arşiv, 2019)

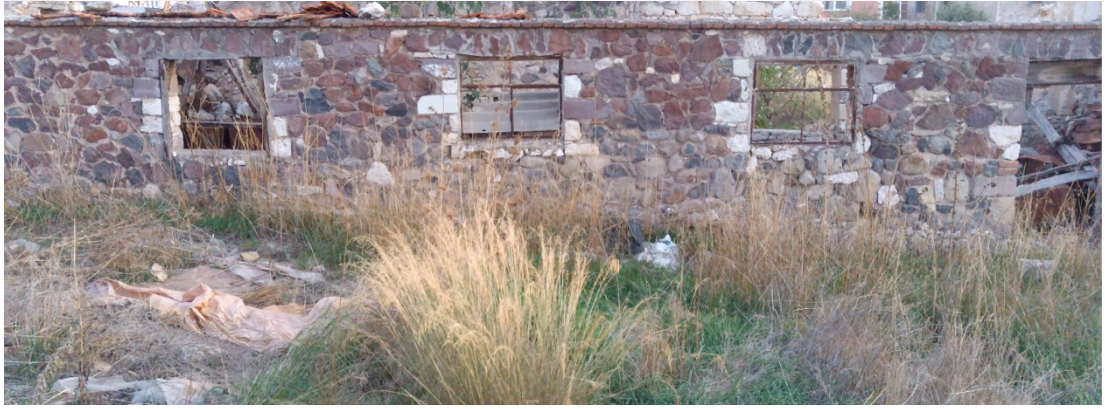
Üçüncü ve son uçuş ise yapının cephelerini detaylı bir biçimde belgeleme amaçlı yapılmıştır (Şekil 6.46). Bu uçuşta da X-Hubsan yazılımındaki *Line Fly*, çizgisel uçuş

modu kullanılarak yapıya 5 metre mesafeden çekimler yapılmıştır. Çizgisel uçuş modunda drone aracı cephenin karşısında konumlandırıldıktan sonra uçuş rotasyon, hız ve mesafe parametreleri girilerek aracın cepheyi yatay ve çizgisel eksenle tarayarak çekim yapması sağlanmaktadır. Uçuş esnasında kamera açısı elle ayarlanarak farklı açılardan çekim yapılmıştır. Toplam 3 aşamadan oluşan uçuşlar süresince 50 adet fotoğraf, 20 dakika süreli video çekimi yapılmıştır. Uçuşların toplam süresi 15 dakika sürmüştür. Elde edilen görüntüler dijital ortamda işlenmek üzere bilgisayara aktarılmıştır. Yapının üstünden alınan hava fotoğrafları sayesinde plan çizimleri oluşturulmuştur. Bu amaçla yapılan çekimlerde en uygun irtifanın 20-40 metre olduğu görülmüştür.

Şekil 6.46 Line Fly modu ile yapılan çekim (Kişisel arşiv, 2019)

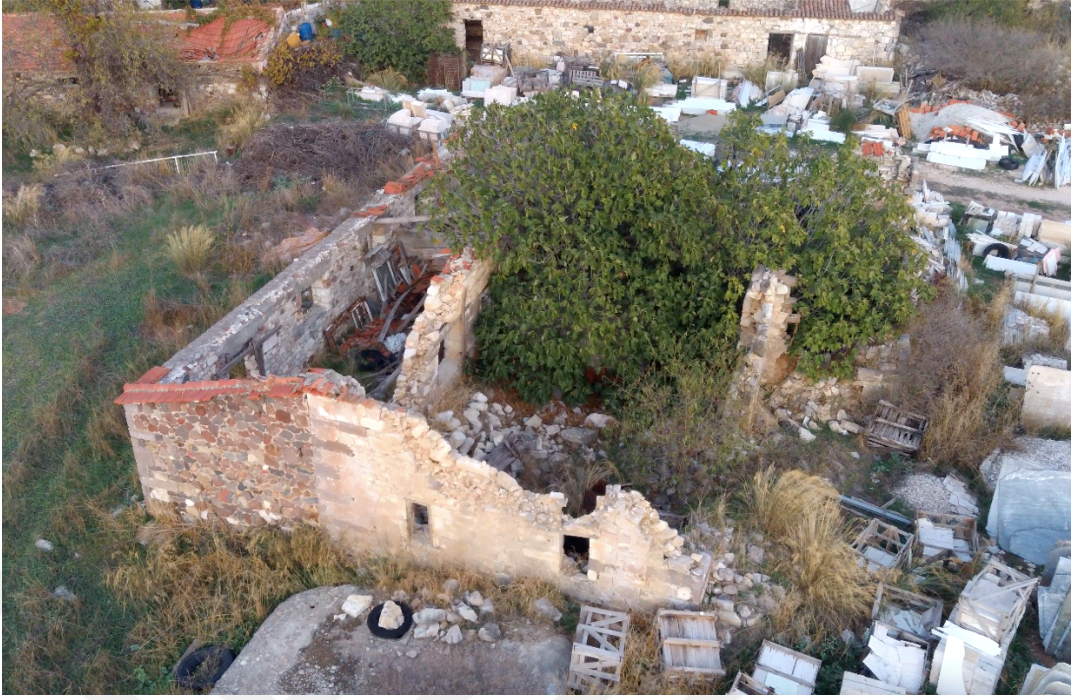
Şekil 6.47 Yağhane Yapısının Drone ile Çekimi (Kişisel arşiv, 2019)

Drone çekimleri ile elde edilen görüntüler, rölöve çizimlerinin oluşturulmasında birçok aşamada yardımcı referans olarak kullanılmıştır. Planlar oluşturulurken dik açılı hava fotoğrafları altlık olarak kullanılmıştır. Yapıdaki hasar ve bozulmalar hava fotoğrafları ile daha geniş kapsamda incelenebilmiştir (Şekil 6.47). Orto fotolardan elde edilen görüntülerin hata paylarını düzeltmek için geleneksel ölçümler yapılmış ve projelere işlenmiştir.

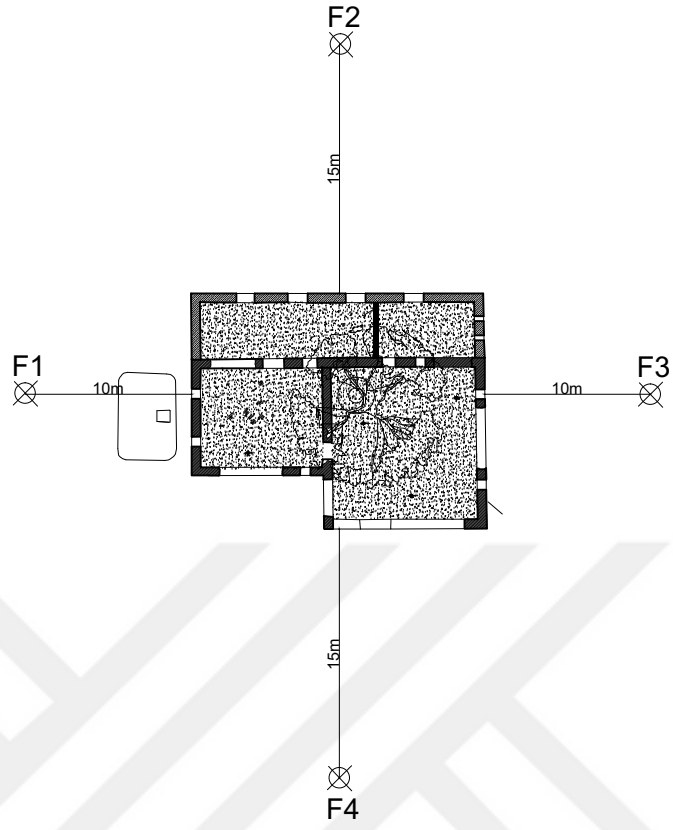
Fotogrametri tekniğinin ilk aşaması olan veri toplama, yapıya ait resimlerin yerden ve/veya havadan fotoğrafların çekildiği aşamadır. Yapılan drone çekimlerine ek olarak yapının cephe ve kesit çizimlerini oluşturmak için tek görüntü yöntemiyle çekimler yapılmıştır. Yapıya ait ölçüler ve yapının formu bilindiği için tek görüntü yöntemi tercih edilmiştir. Yağhane yapısının etrafında yabancı cisimler ve ağaçlar bulunduğundan farklı açılardan yapılacak çekimlerden açık görüntüler elde edilemeyecektir. Bu yüzden stereo görüntü ve ışın demeti yöntemi kullanımı uygun olmayacaktır. Çekimler sırasında Nikon D3300 marka dijital fotoğraf makinesi kullanılmıştır. Tek görüntü yönteminde optimal sonuçlar elde etmek için fotoğraf makinesinin yapının yüzeyine mümkün olduğunca dik şekilde konumlandırılması gerekmektedir (Turan, 2004). Bu bilgiden yola çıkarak cephelerin orta noktaları belirlenmiş ve orta noktaların tam karşısına kamera tripod kurularak konumlandırılmıştır. Kamera açısının tüm cepheyi kapsaması için dört adet nokta belirlenmiş (F1, F2, F3, F4) ve kamera yapıdan kuzey ve güney cephelerinde (F2 ve F4) 15 metre, doğu ve batı cephelerinde (F1 ve F3) 10 metre uzakta konumlandırılmıştır (Şekil 6.48). Şekil 6.49'de F1 noktasının konumu görülmektedir. Kameranin binaya uzaklığı cephe genişliğine doğru orantılı olarak artmaktadır.

Şekil 6.48 Fotogrametri uygulaması için belirlenen kamera konumları

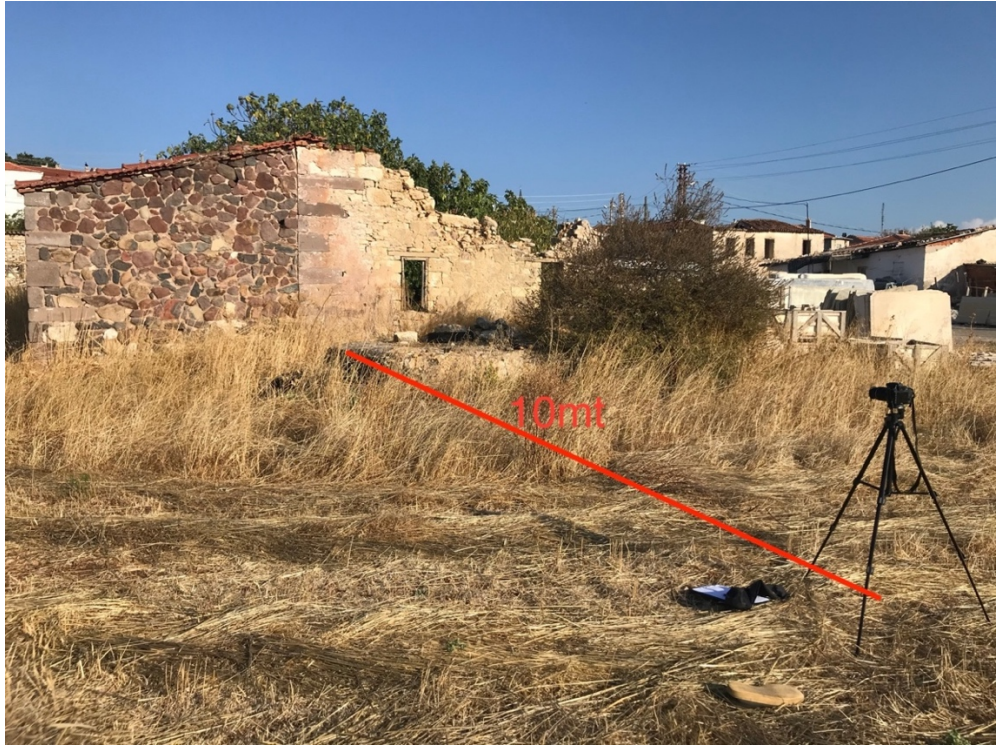
Şekil 6.49 F1 Noktasında makinenin konumu (Kişisel arşiv, 2019)

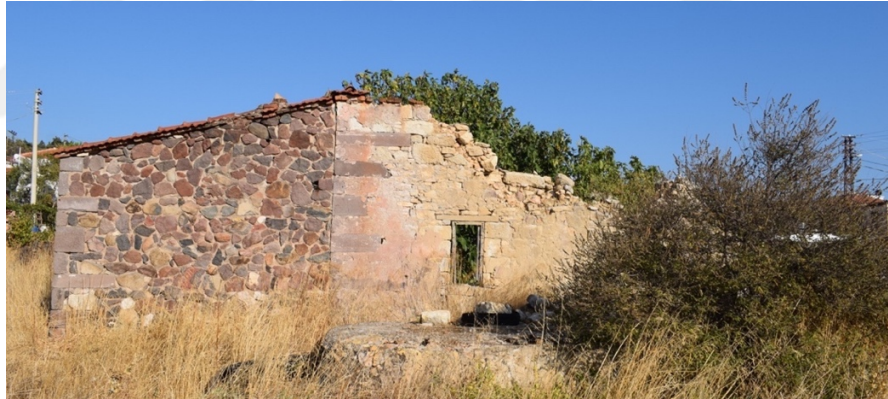
Fotogrametri tekniği ile elde edilen veriler dijital ortamda işlenerek taslak çizimlere dönüştürülür. Taslak çizimler rölöve çizimlerinin oluşturulmasına yardımcı olur. Fotogrametriden elde edilen verilerle dijital yazılımlar sayesinde üç boyutlu modeller elde edilerek tasarımda kullanılabilir veya sanal gerçeklik uygulamaları hazırlanabilir. Uygulanan fotogrametri yöntemi ile çekilen resimler, dijital ortama aktarılarak ortofoto görüntülere dönüştürülmüş (Şekil 6.50) ve CAD programında işlenmiştir. Ölçeklendirme işleminden sonra cephe çizimleri için altlıklar oluşturulmuştur (Şekil 6.51). Fakat bu teknikle elde edilen verilerde hata payları mevcuttur. Bu hata paylarını ortadan kaldırmak ve mimari koruma standartlarına göre projeleri oluşturmak için fotogrametriden gelen verilerin geleneksel ölçümlerle desteklenmesi gerektiği görülmüştür. Oluşturulan altlık çizimleri binadan alınan rölöve ölçüleriyle karşılaştırıldıktan sonra çizimler oluşturulmuştur.

Şekil 6.50 F1 noktasından elde edilen görüntüyle oluşturulan ortofoto (Kişisel arşiv, 2019)

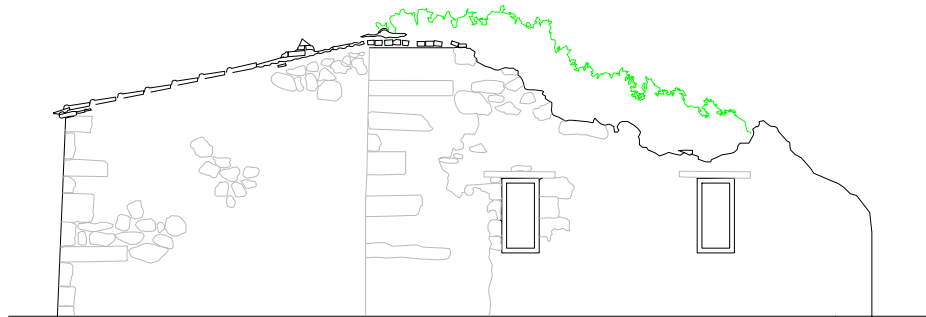
Şekil 6.51 Ortofotdan elde edilen taslak çizim

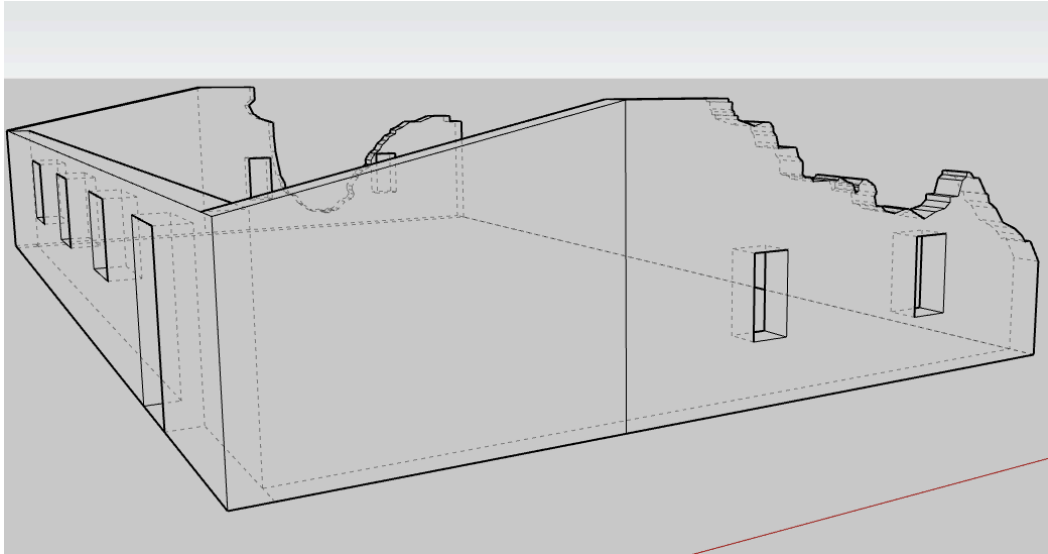
Şekil 6.52 Sketchup programı ile hazırlanan üç boyutlu modelleme

Üç boyutlu model oluşturulmasında *SketchUp* yazılımı kullanılmıştır. İki boyutta oluşturulan cephe ve plan çizimleri ölçekli bir biçimde *SketchUp* çalışma ara yüzüne aktarılarak üç boyutlu model hazırlanmıştır. Cephe çizimleri ölçekli biçimde boyutlandırılmış ve dolu yüzeyler hazırlanmıştır (Şekil 6.52 ve 6.53). Ölçüler santimetre cinsinden girilmiştir. Hazırlanan yüzeylere derinlik ölçüsü girilerek beden duvarlarının modellenmesi oluşturulmuştur. Daha sonra cephe çizimleri yardımıyla pencere ve kapı boşluklarının yerleri modelde belirlenmiş ve boşluklar açılmıştır. Yine yan cephelerdeki taş kayıpları da ölçekli cephe çiziminden modele aktarılarak işlenmiştir.

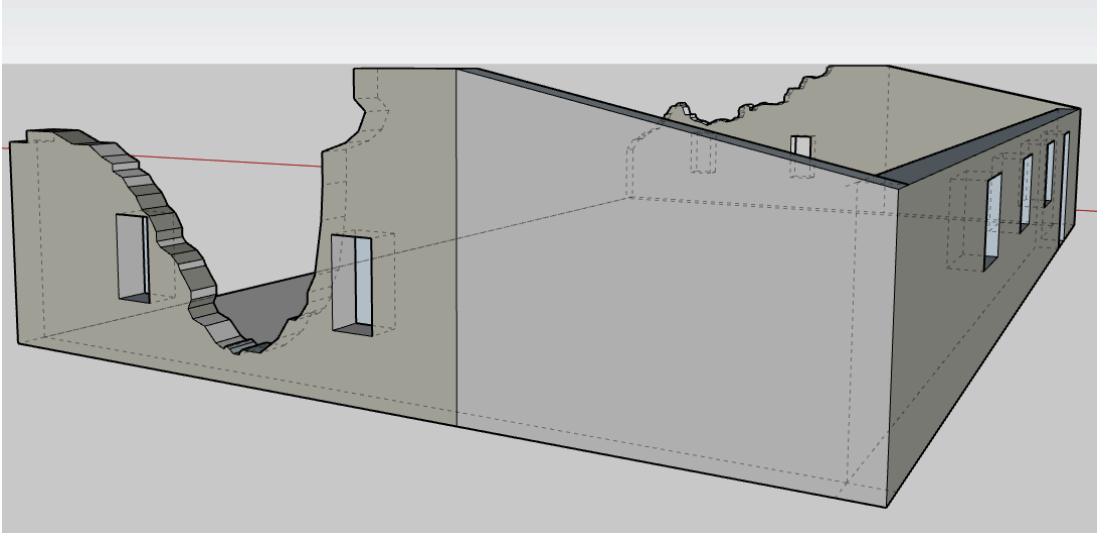
Şekil 6.53 Yağnanenin üç boyutlu modelinin oluşturulması
