**MİMARİ KORUMA UYGULAMALARINDA**  
**İLERİ TEKNOLOJİK YÖNTEMLERİN**  
**KULLANIMININ İRDELENMESİ**

# **MİMARİ KORUMA UYGULAMALARINDA İLERİ TEKNOLOJİK YÖNTEMLERİN KULLANIMININ İRDELENMESİ**

**Dokuz Eylül Üniversitesi Fen Bilimleri Enstitüsü  
Yüksek Lisans Tezi  
Mimarlık Anabilim Dalı, Restorasyon Programı**

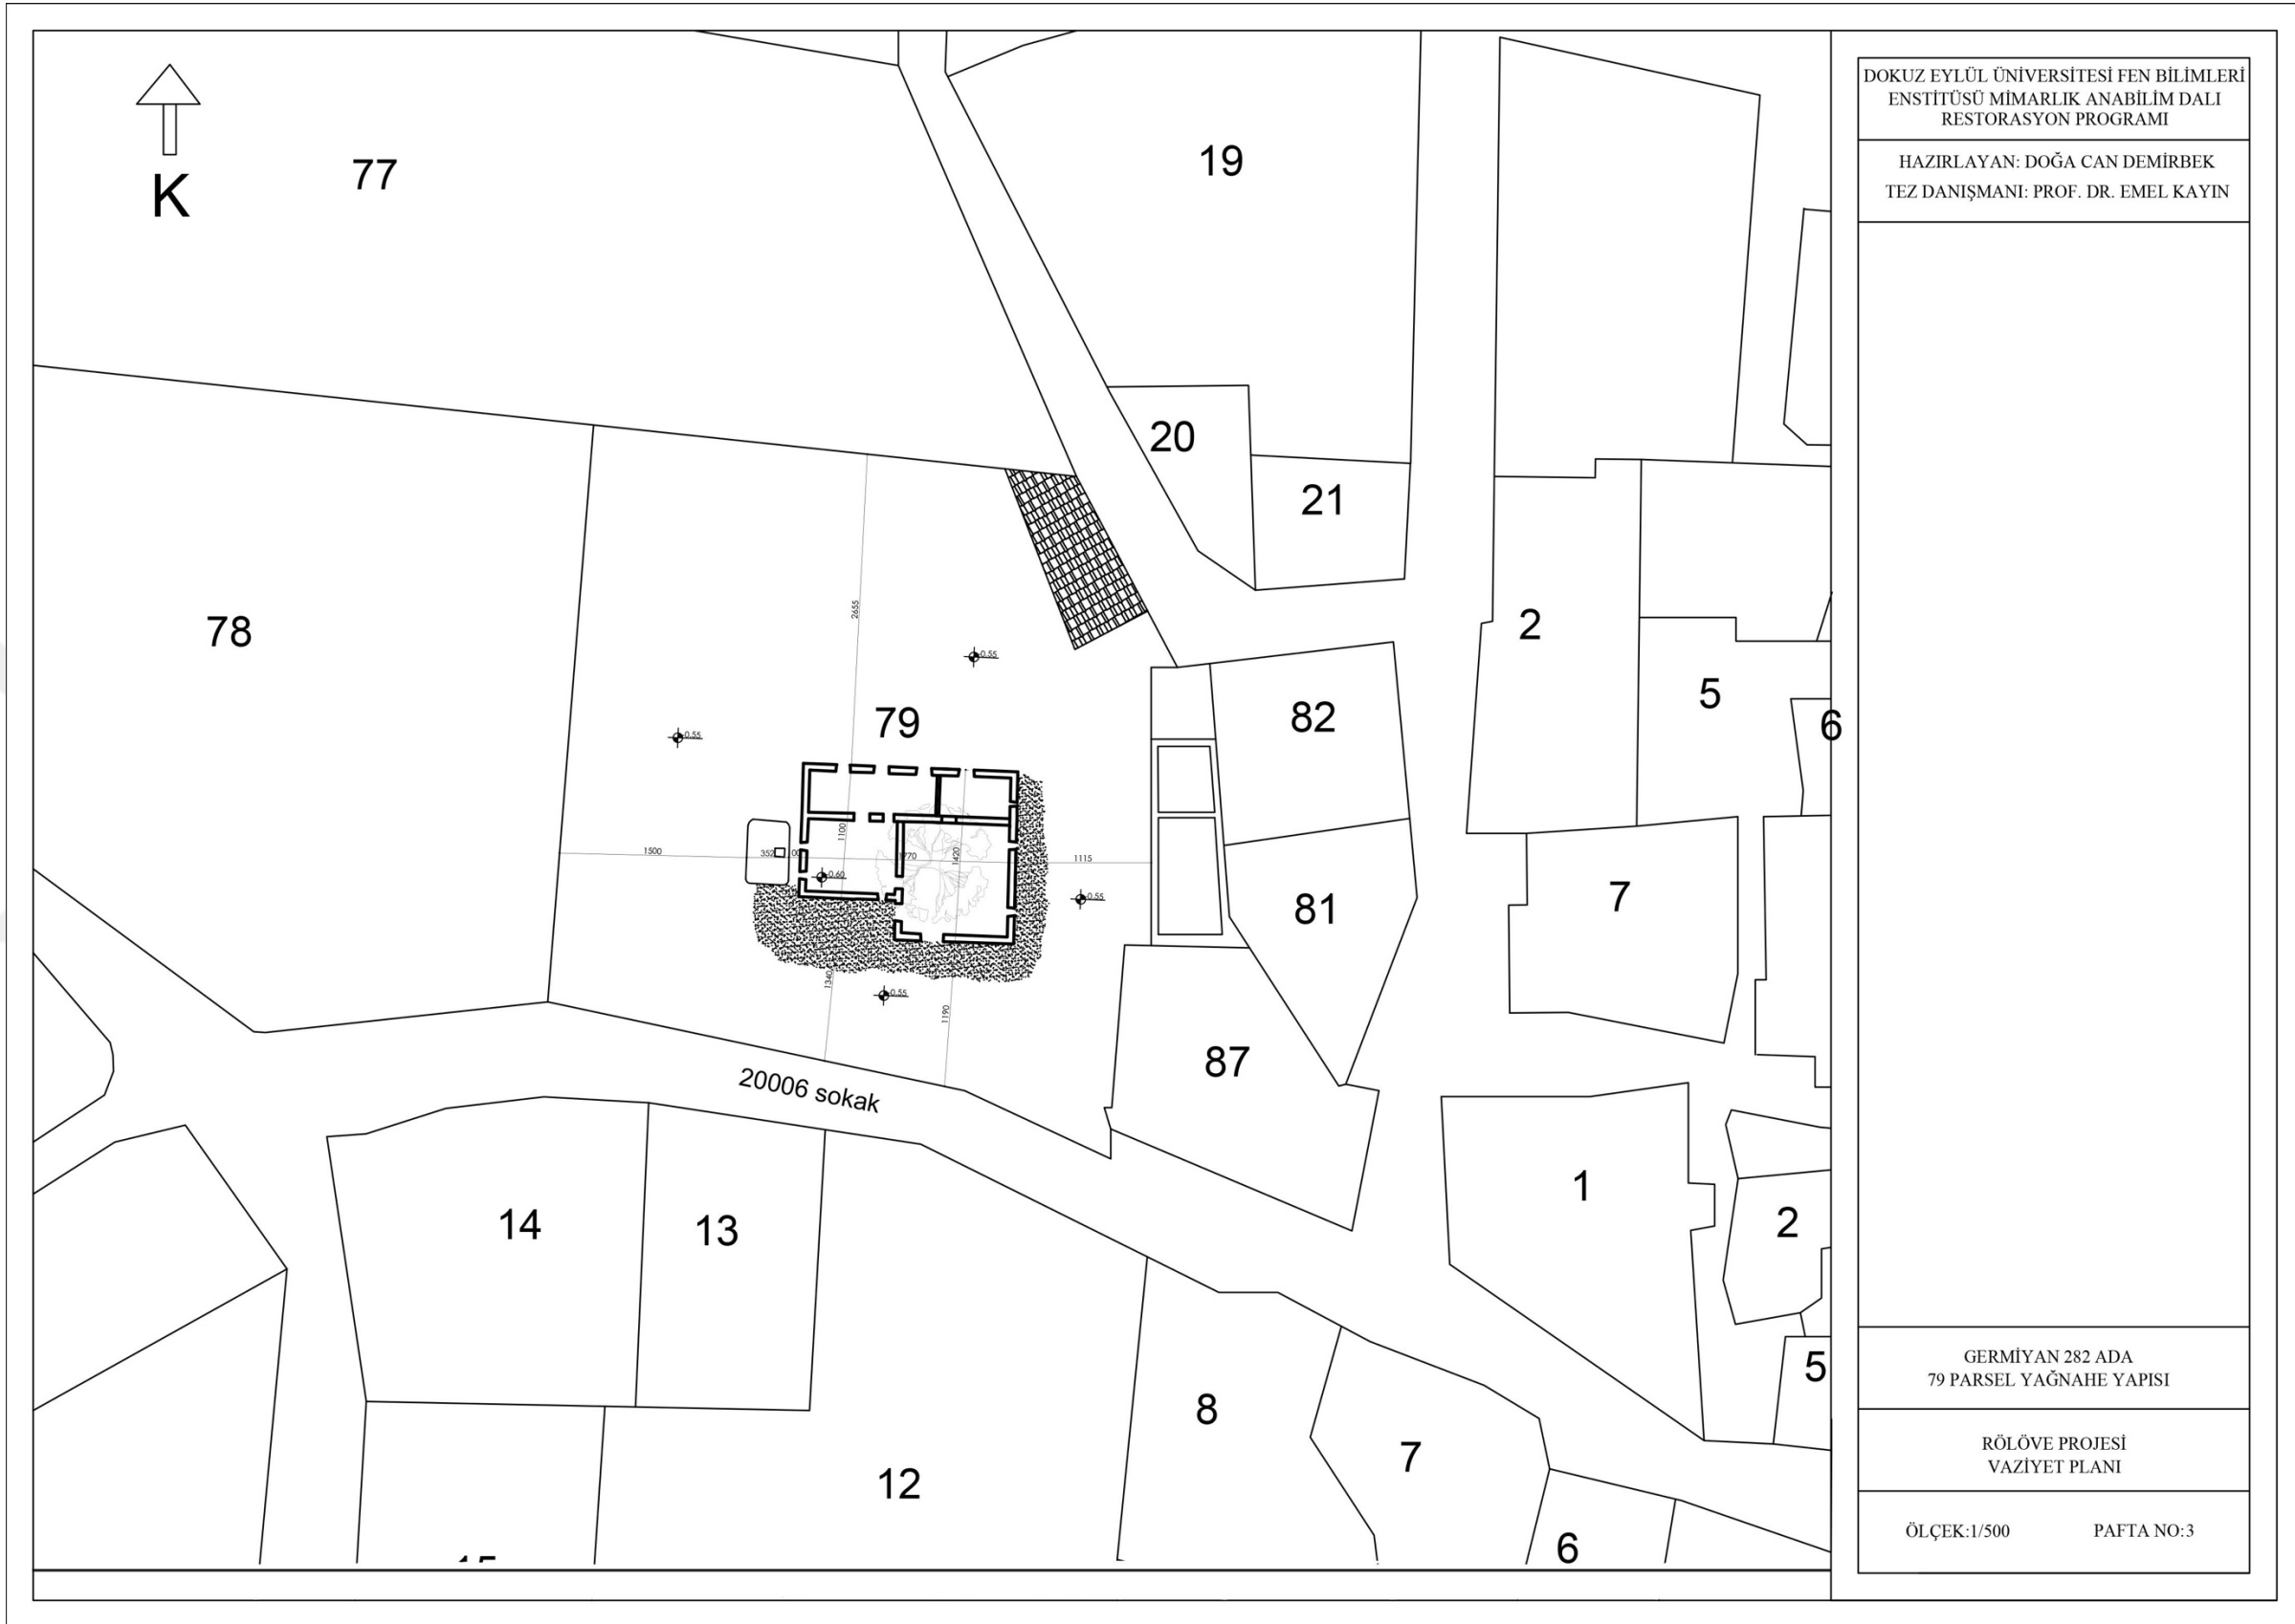
Şekil 6.54 Rölöve projesi vaziyet planı

Mimari korumanın belgeleme aşamasında çağdaş fotogrametri yöntemi pratik ve yüksek bütçe gerektirmeyen bir uygulama olarak deneyimlenmiştir. Ortaya çıkan plan ve cephe çizimleri rölöve projesinin hazırlanmasında yardımcı olarak kullanılmıştır. Fakat yine de koruma uygulamasına geçmek için oluşturulacak projelerde geleneksel ölçüm teknikleri ile yapıdan ölçü alarak çizimleri oluşturmak gerekmektedir. Teknolojinin gelişmesiyle daha az hata paylı donanım ve yazılımların kullanılması mümkün olur ise ileri teknolojik yöntemler tek başına projelerin hazırlanmasında kullanılabilir. Böylece ileri teknoloji yardımıyla görselleştirme ve proje aşamalarında kullanım tarihi yapıların belgelenmesinde daha yaygın bir biçimde kullanılabilir. Şekil 6.54, 6.55, 6.56, 6.57 ve 6.58’da yapıya ait rölöve projesi paftaları mevcuttur.

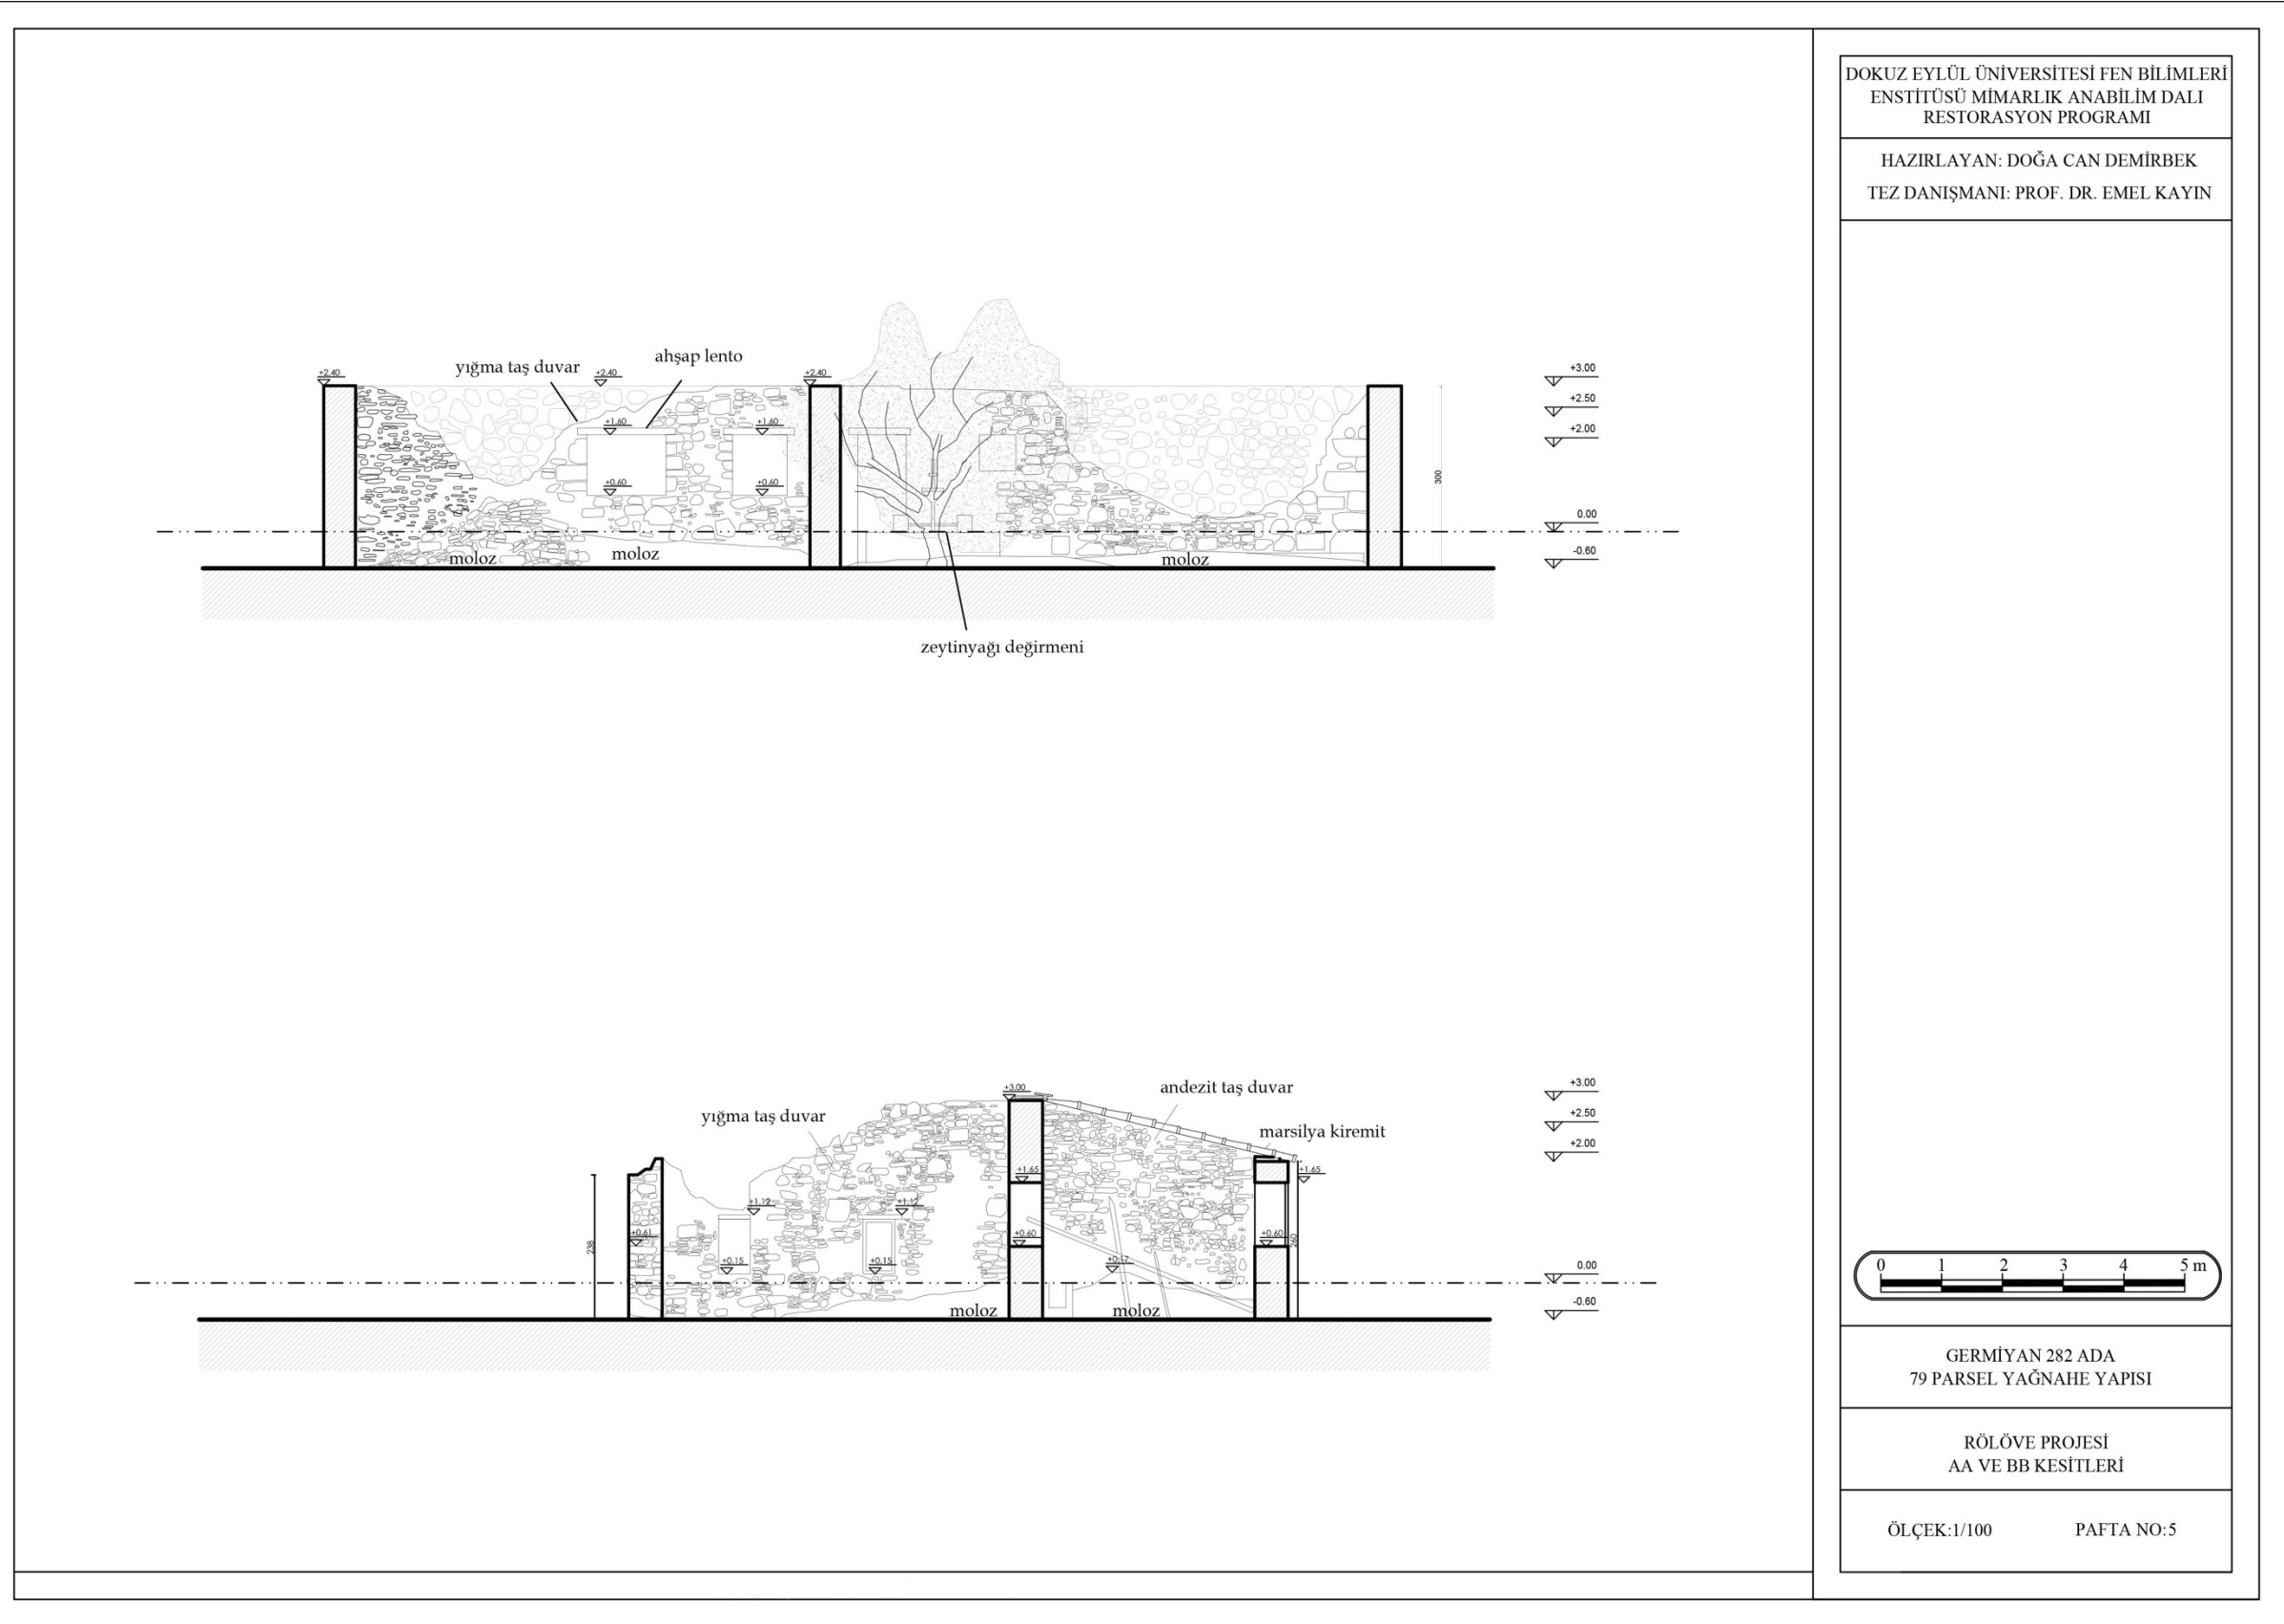
Şekil 6.56 Rölöve projesi kesitler

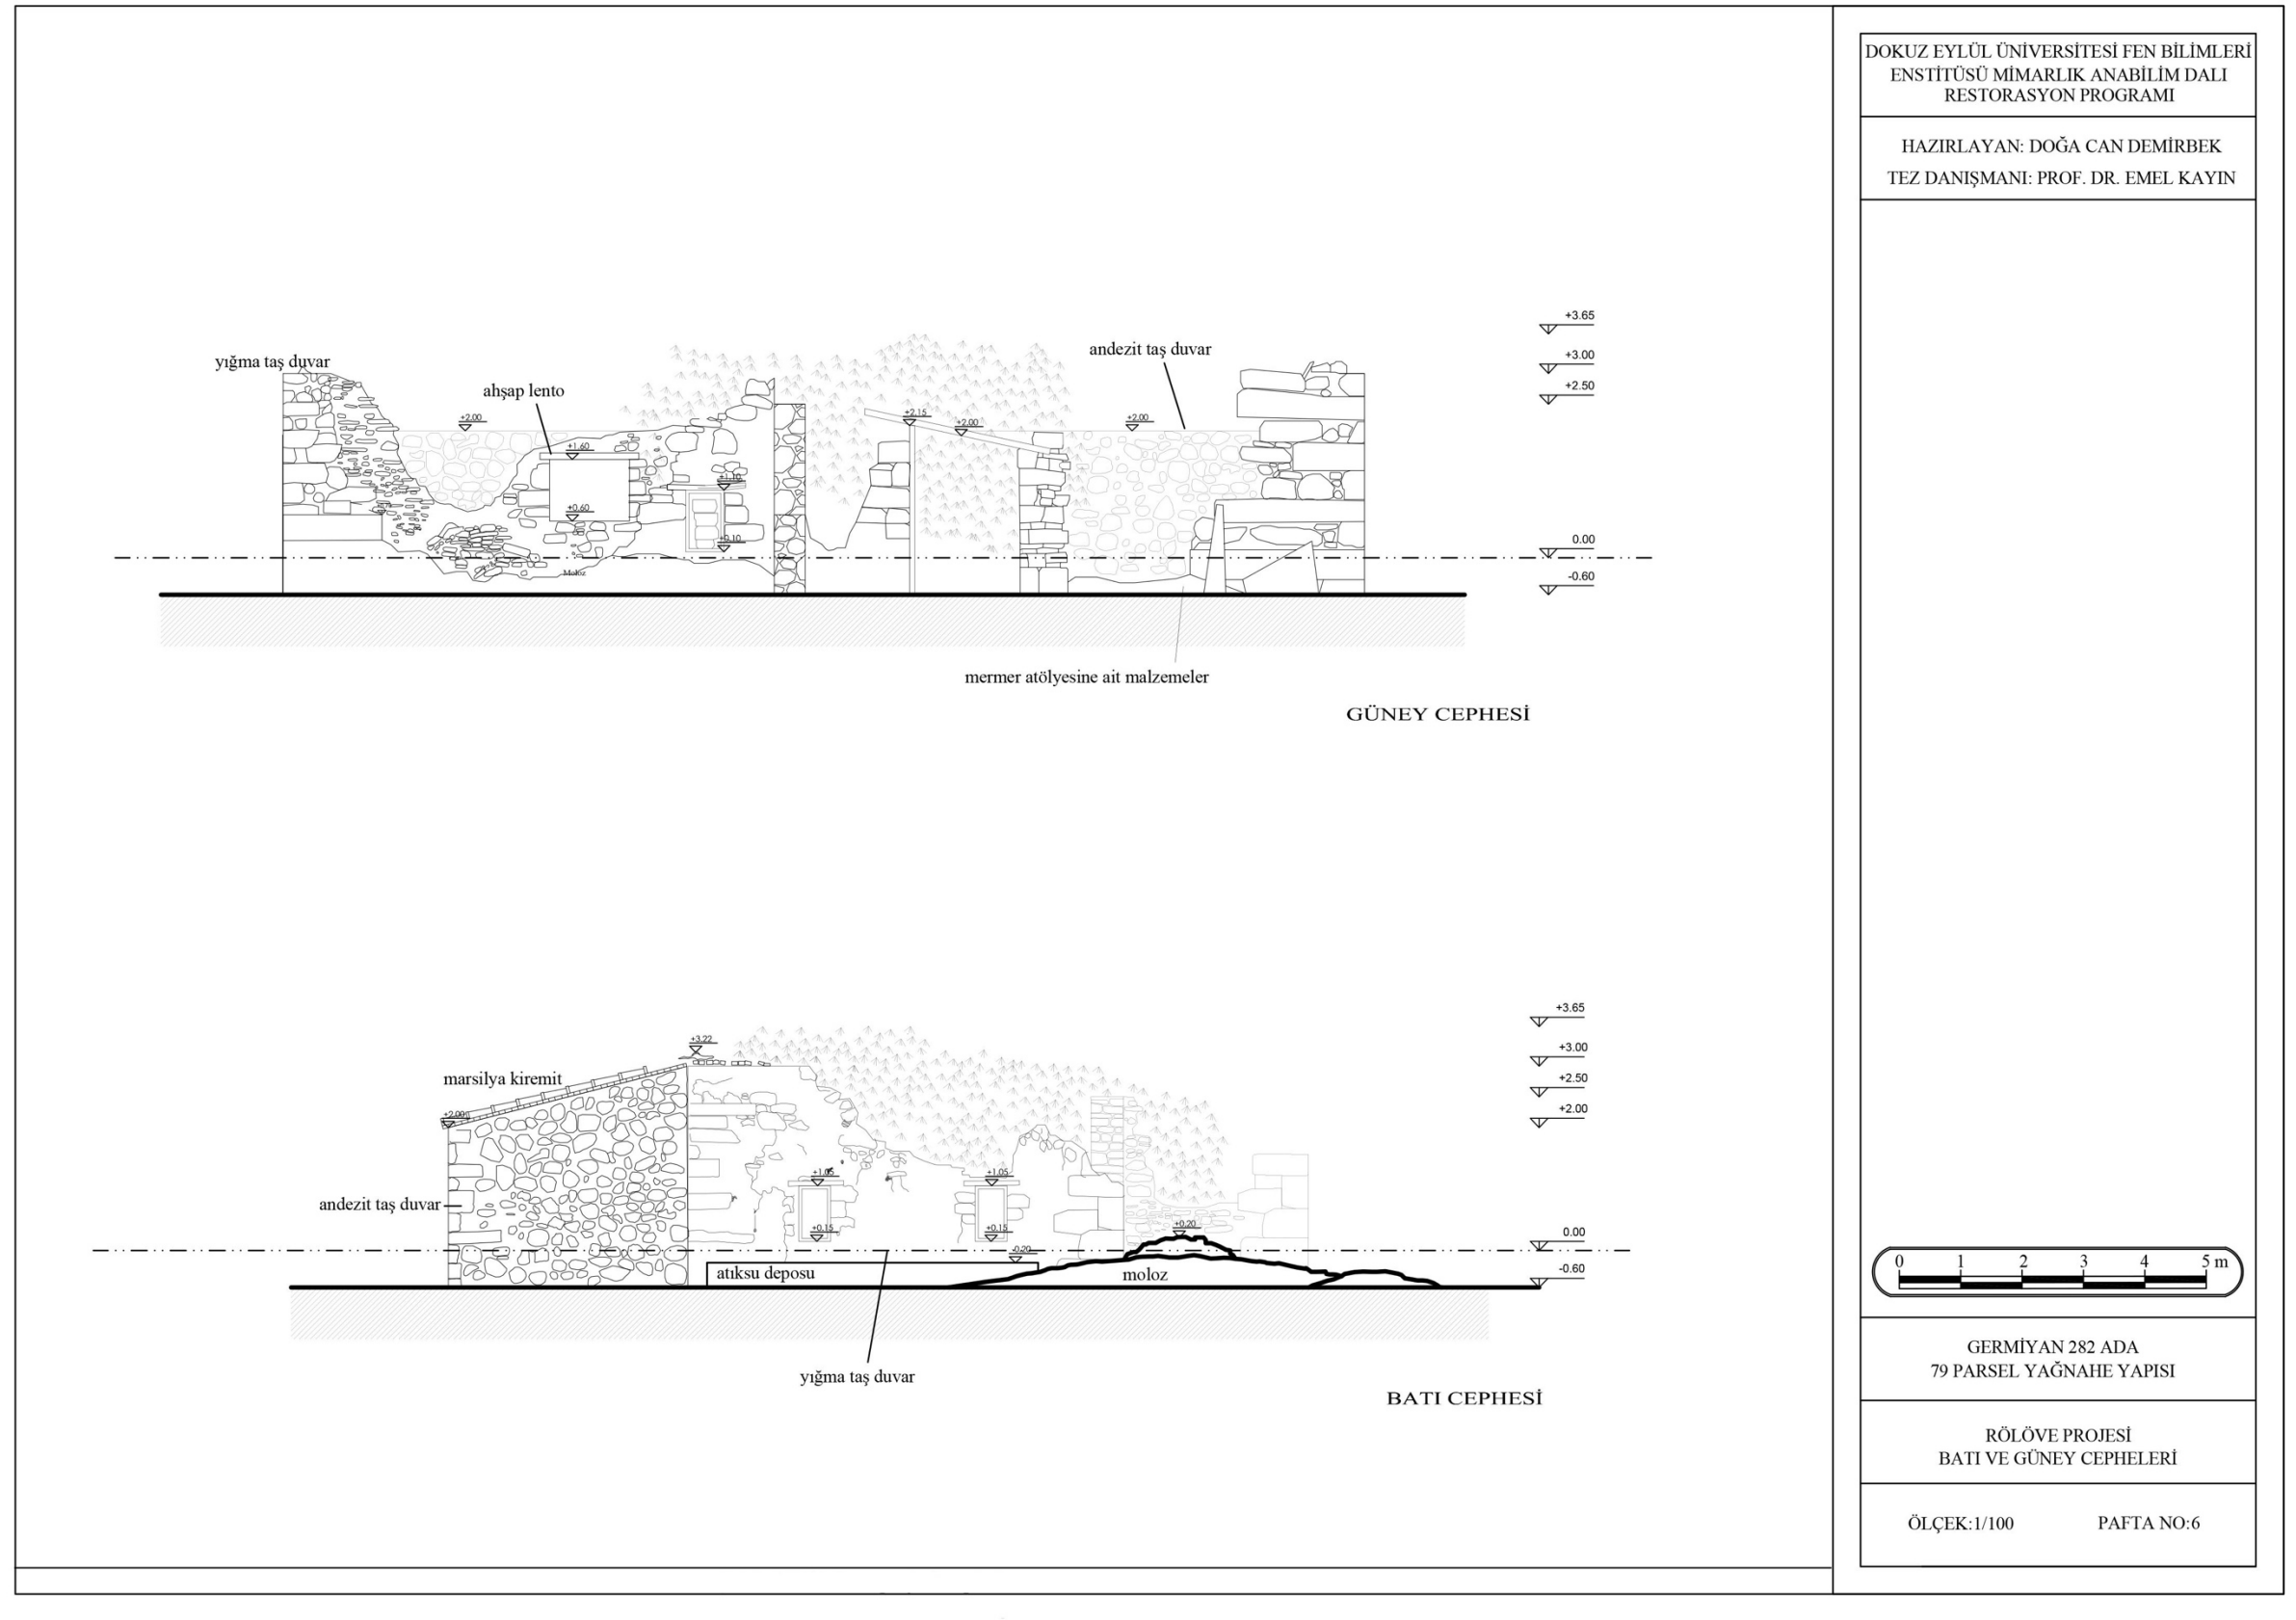
Şekil 6.57 Rölöve projesi cepheler

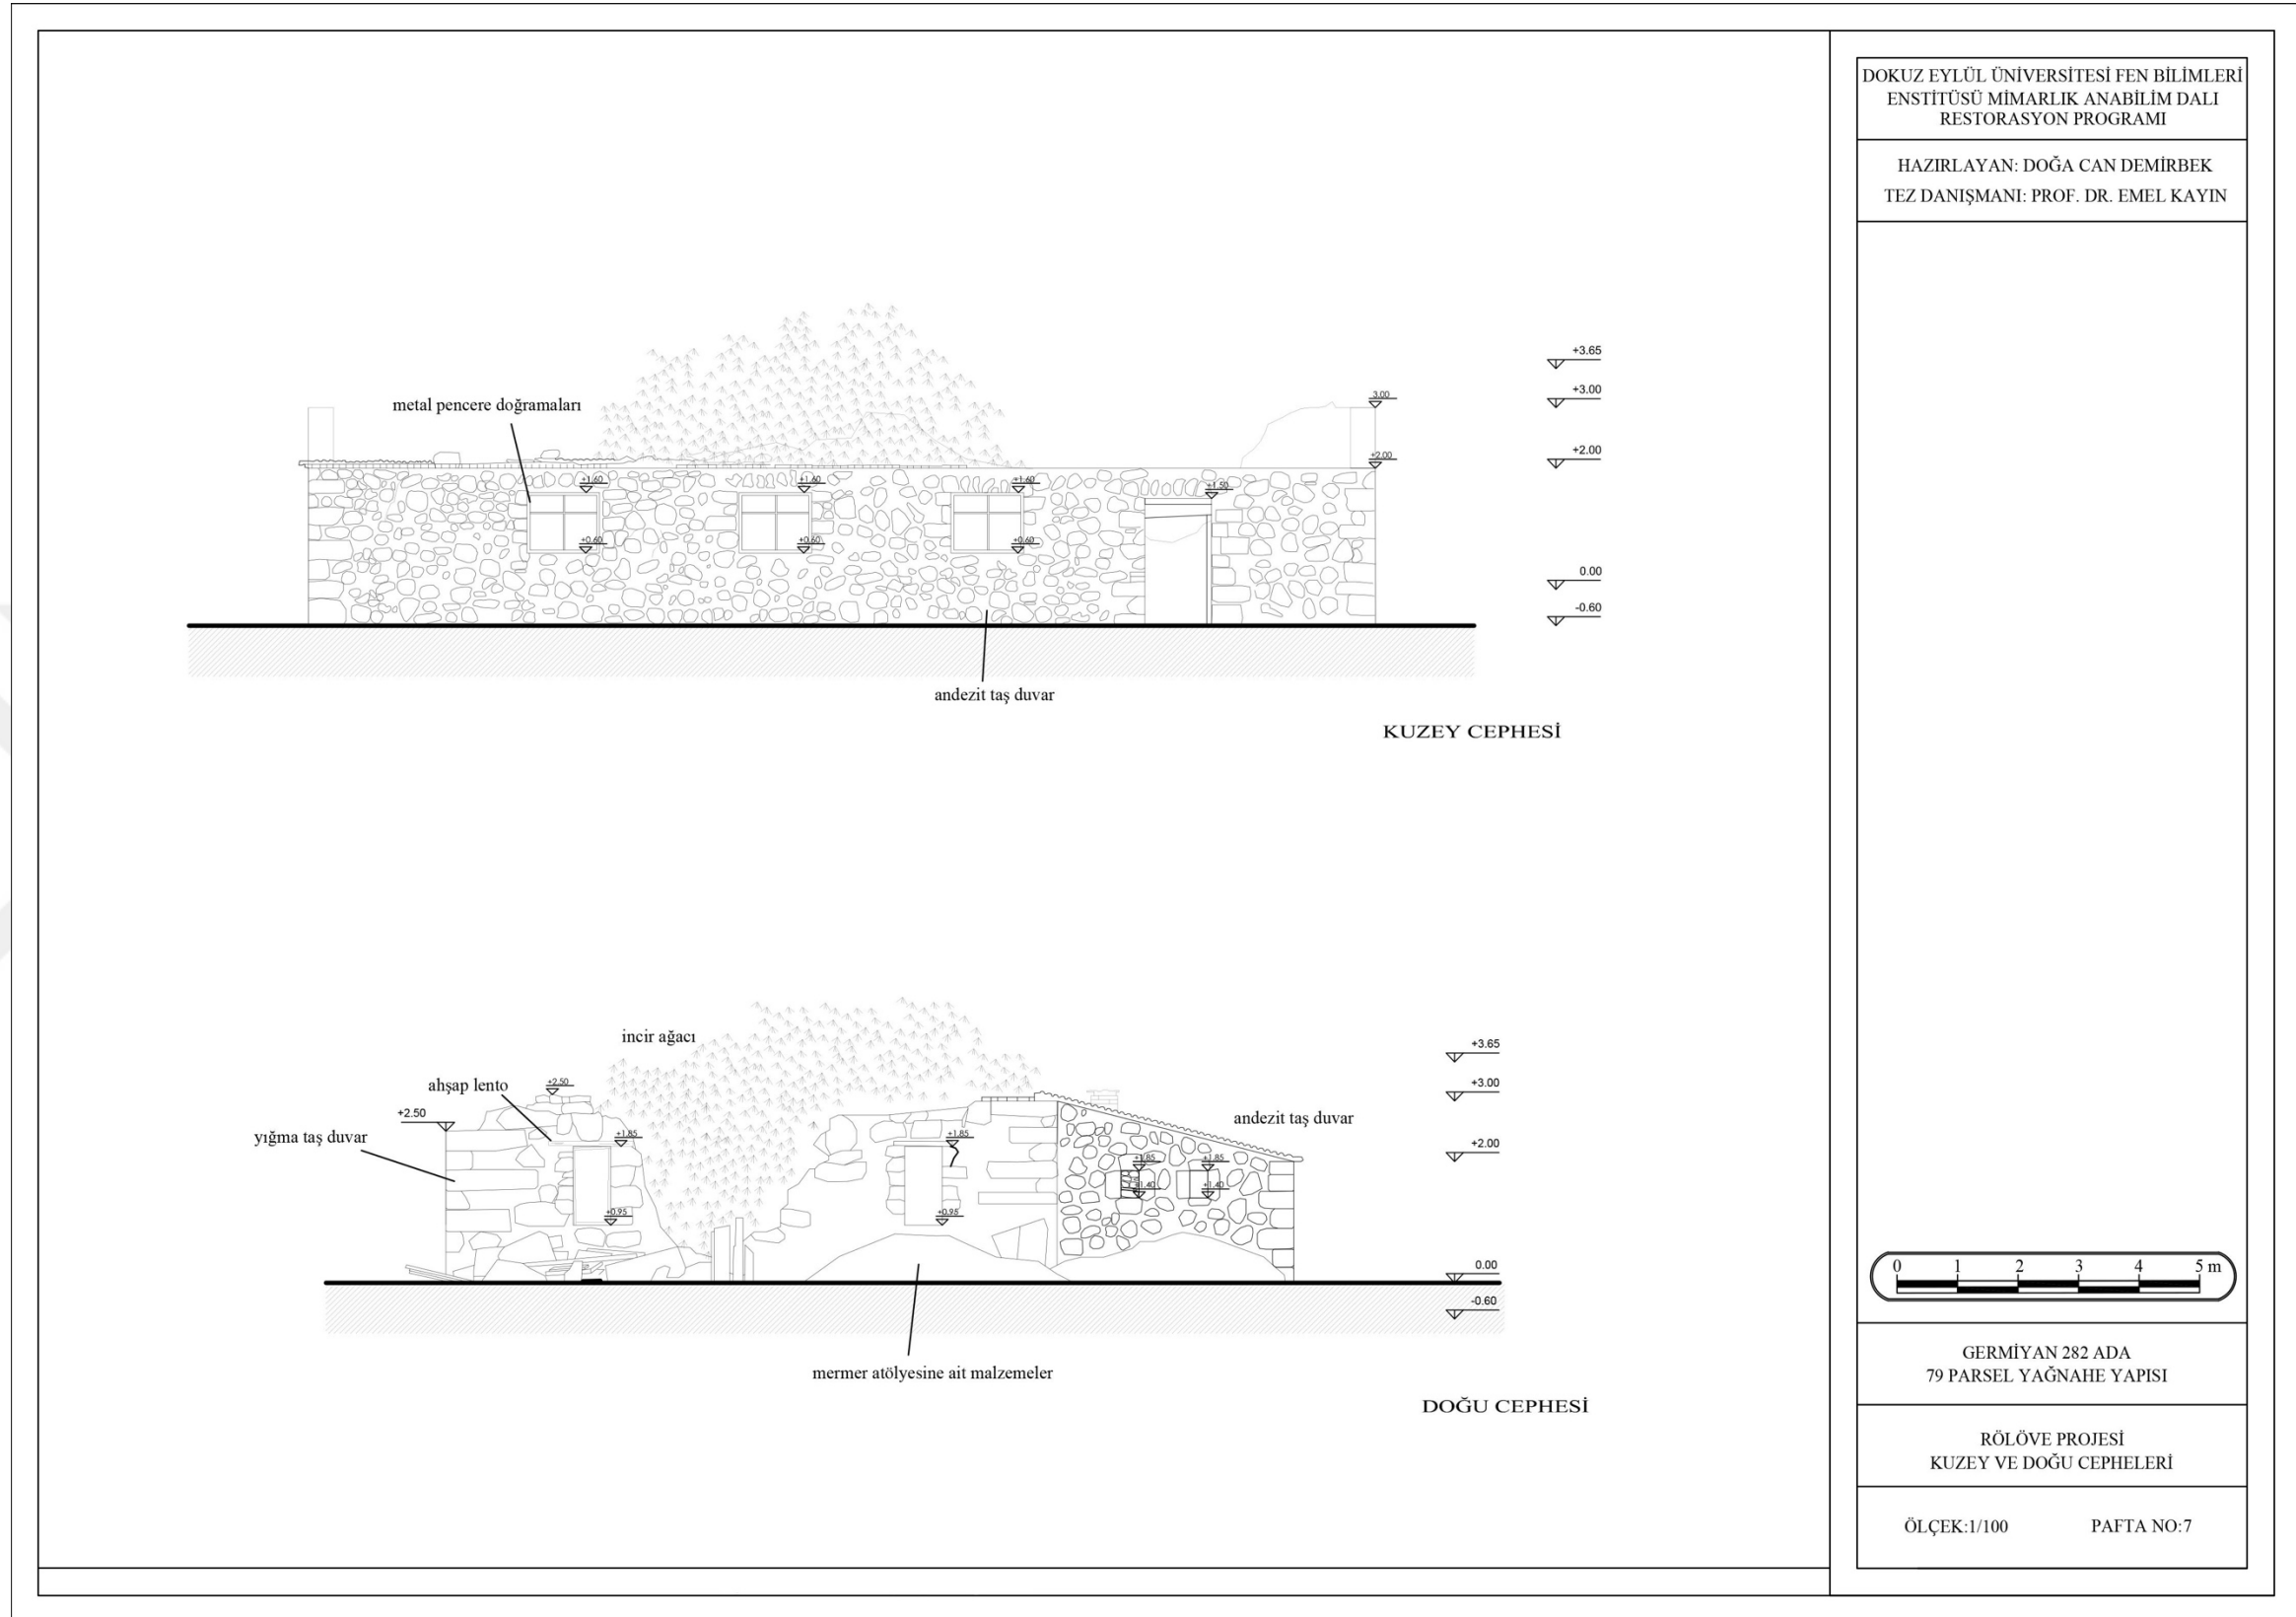
Şekil 6.58 Rölöve projesi cepheler

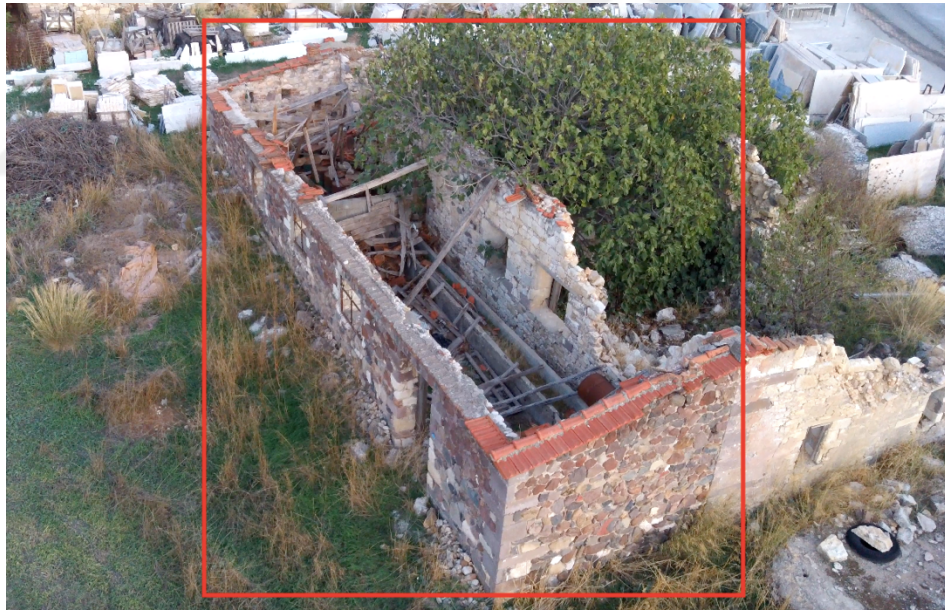
Şekil 6.59 İkinci dönem eklenen beden duvarları (Kişisel arşiv, 2019)

Yapıya sonradan eklenen duvarların yapım tarihine ait kesin kaynaklı bir belge bulunmamasıyla beraber, duvarların diğer bölüme göre daha sağlam durumda olmasından dolayı daha yakın bir tarihte imal edildiği anlaşılmaktadır. Yapının çöken taş duvarları birinci dönemde örülen taş duvarlardır. Birinci dönem duvarlarda zaman içinde derz boşalmaları meydana gelmiştir. Sağlam biçimde ayakta duran ikinci dönem

taş duvarlarında ise kirlenmeler ve çatlaklar mevcuttur. İki dönem duvarların arasında ayrılmalar meydana gelmiştir. Bu eklenen duvarların yapıya yeni mekân veya mekanlar eklemek amacıyla sonradan imal edildiği görülmektedir. Köy halkıyla yapılan görüşmelerden elde edilen bilgilere göre eklenen hacmin yağhanede üretilen yağların depolandığı ve yağları taşımada kullanılan hayvanların bağlandığı bir mekân olduğu öğrenilmiştir. Şekil 6.59'da yağhane yapısına sonradan eklenen duvarlar kırmızı çizgi ile gösterilmiştir. Rölöve projesine ait dönem analiz paftasında da yapıya sonradan eklenen taş duvarlar belirtilmiştir. Ayrıca Şekil 6.59'da kırmızı dikdörtgen alan içinde belirtilmiş hacmin içinde de yakın zamanda bir briket duvar örülerek mekân bölünmüştür. Kullanılan malzemeden yola çıkılarak en yakın tarihli müdahalenin bu olduğu söylenebilir. Dönem analizi paftalarında da belirtildiği üzere bu duvar yapıdaki üçüncü dönem ekidir. Dönem analiz çalışmaları yapının geçirdiği müdahaleleri görmek ve özgünlük derecelerini tespit etmek bakımından önemlidir.

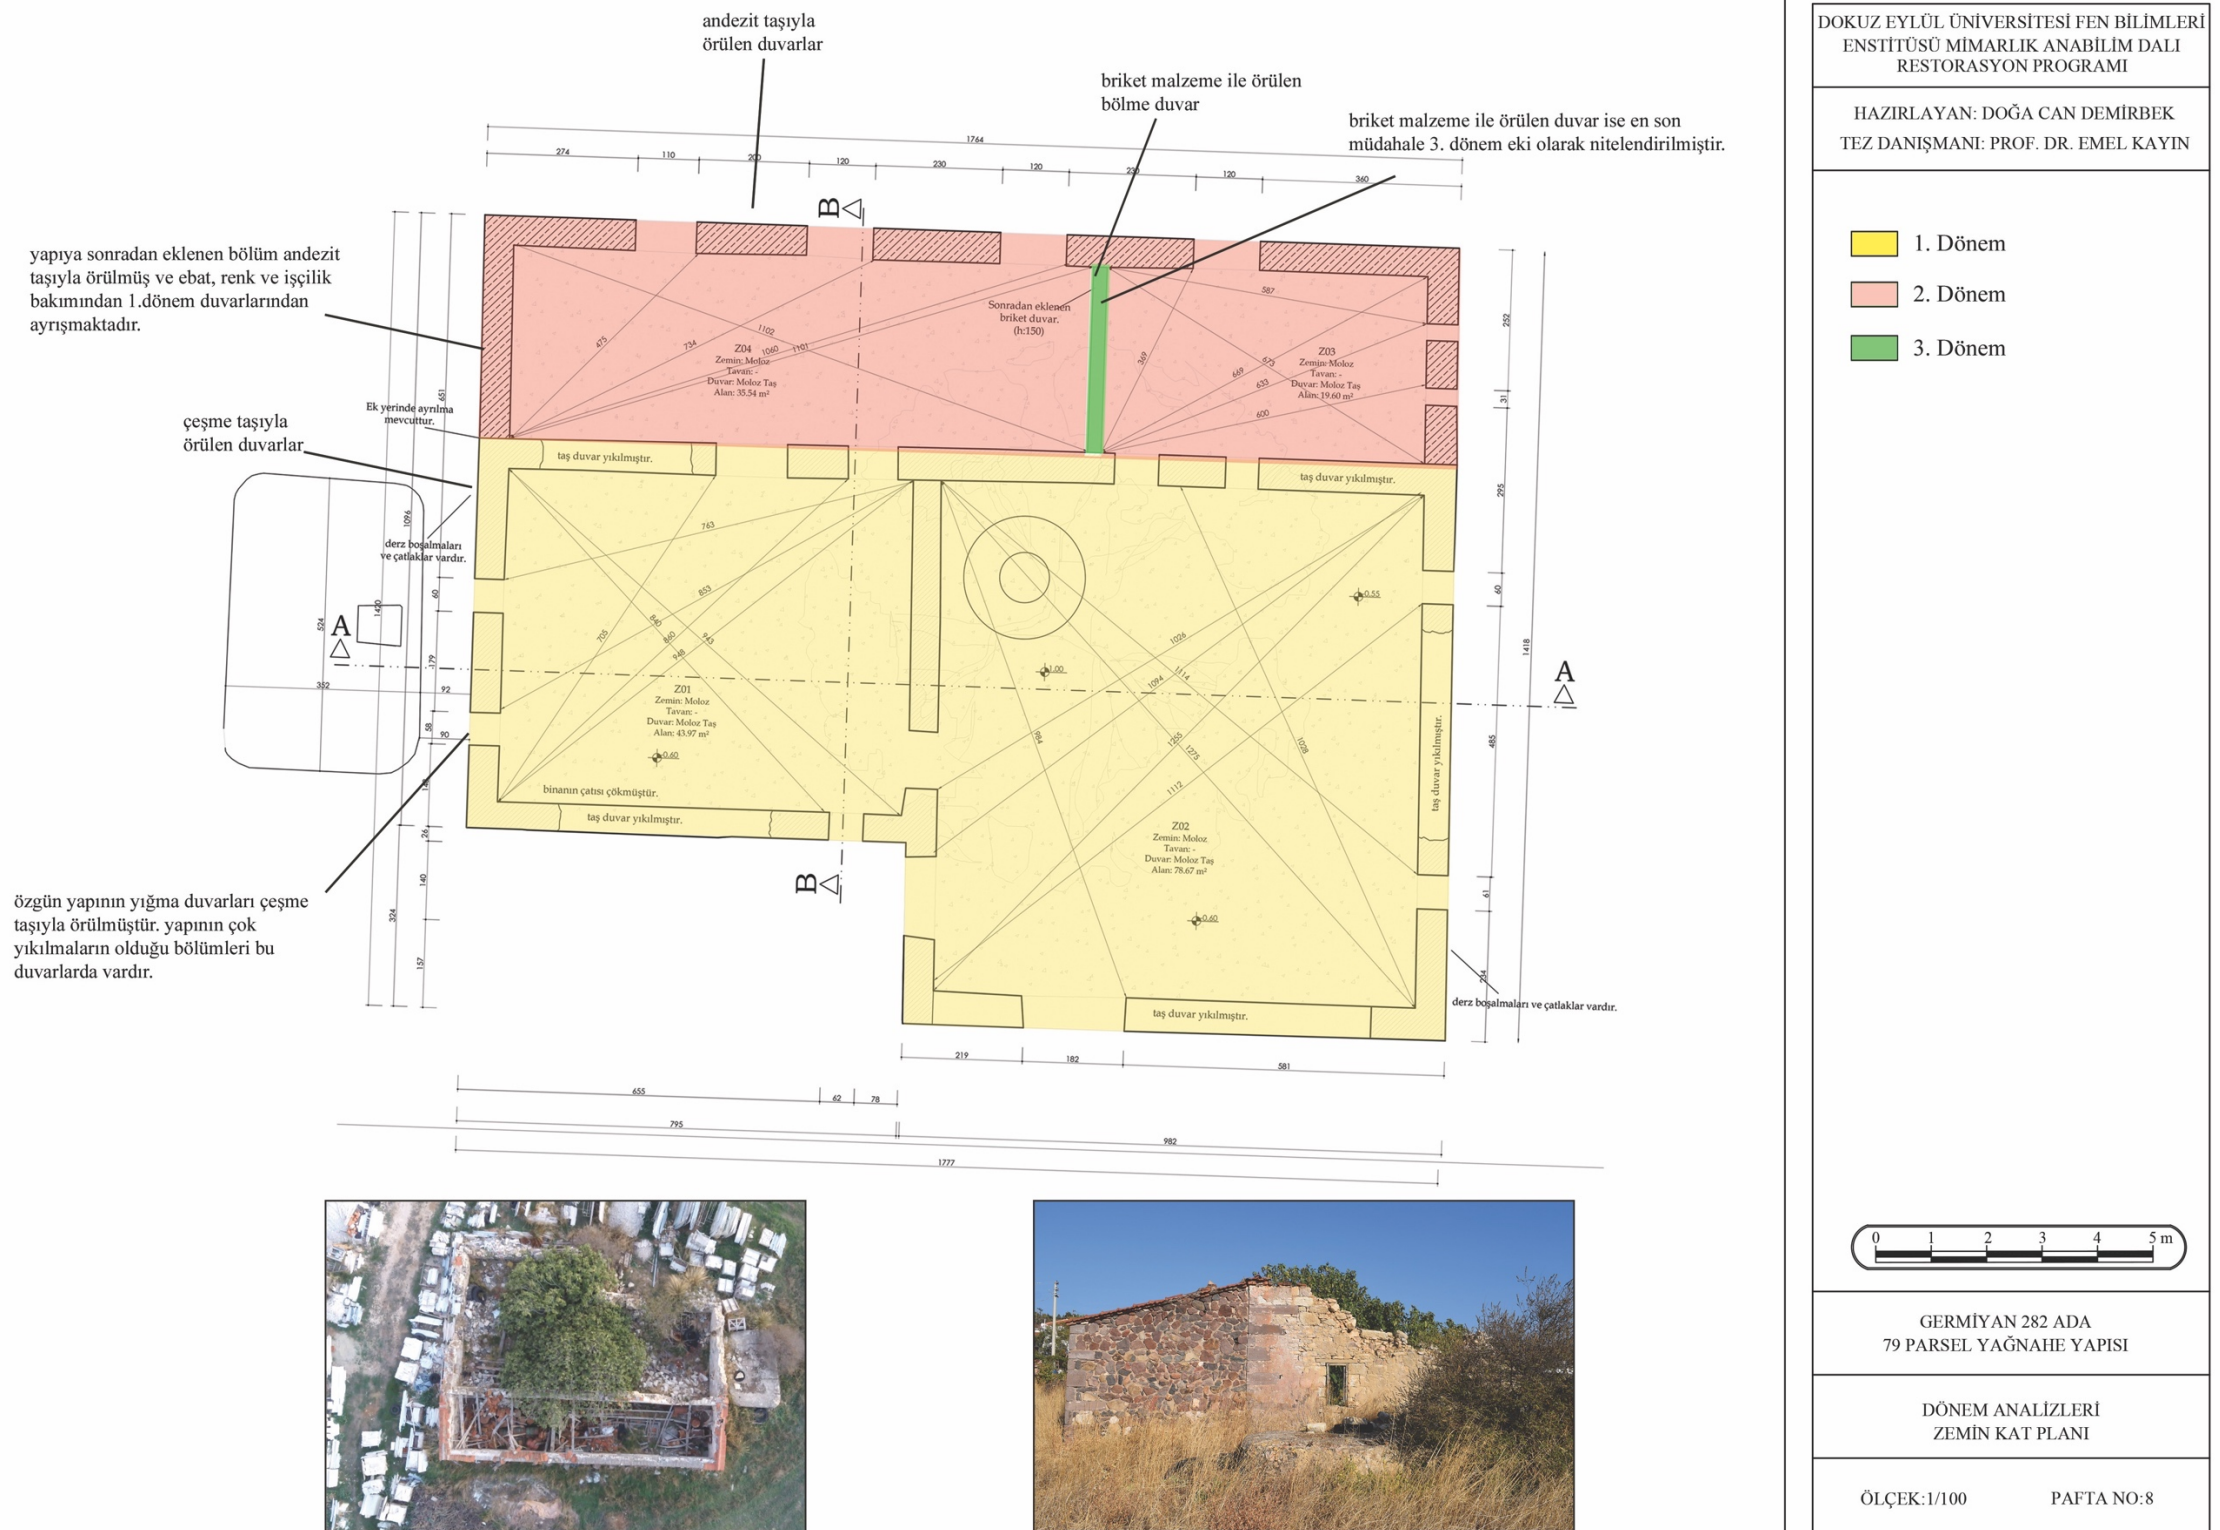
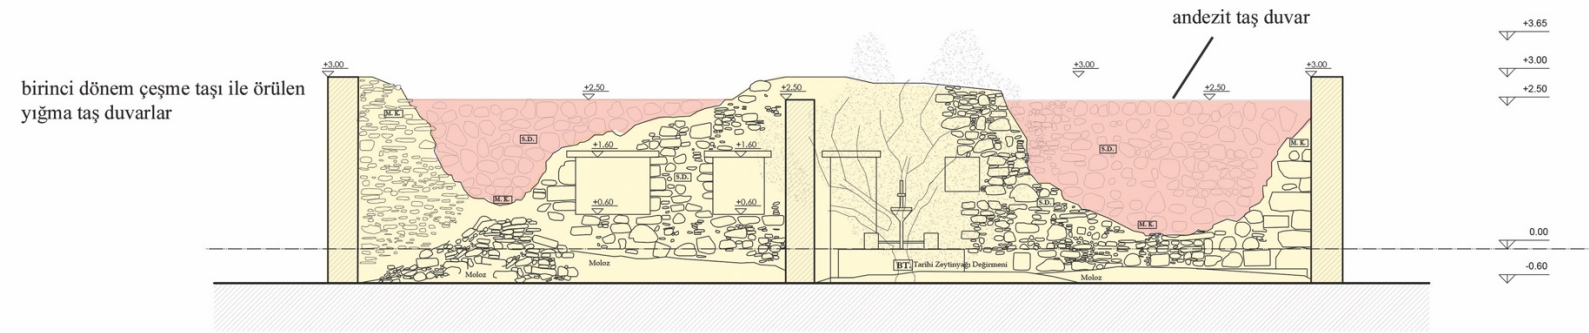
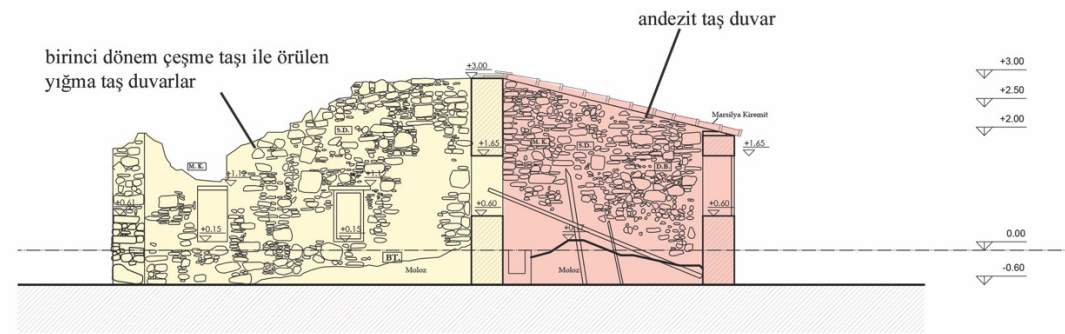
Şekil 6.61 Dönem analizleri kesitler (Kişisel arşiv, 2019)

AA KESİTİ

BB KESİTİ

- 1. Dönem
- 2. Dönem
- 3. Dönem

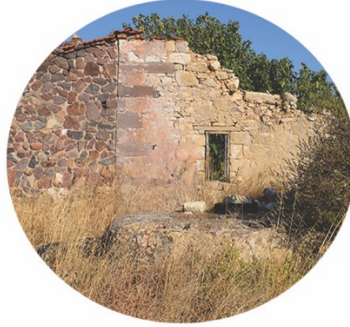
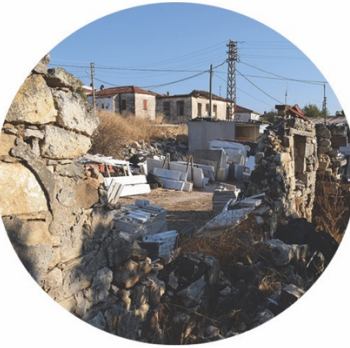
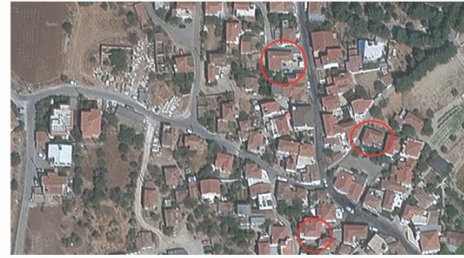
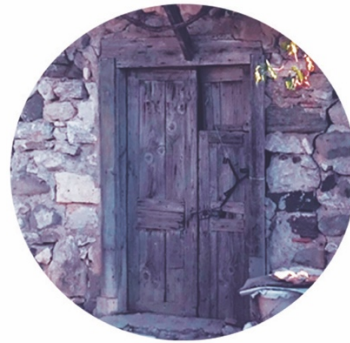
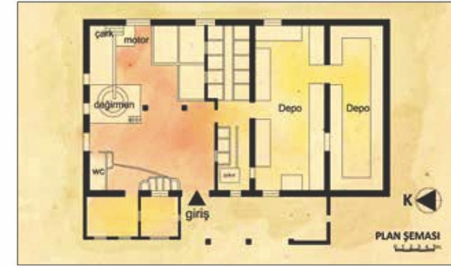
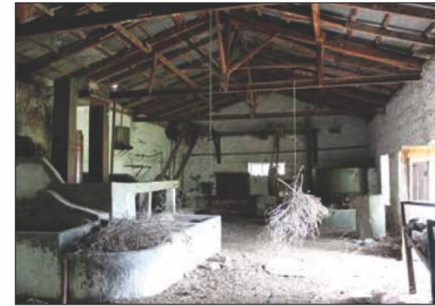
Şekil 6.63 Restitüsyon dayanakları (Kişisel arşiv, 2019)

-YAPIDAKİ KAPI VE PENCERE BOŞLUKLARI VE LENTOLAR MEVCUTTUR.

-KALAN KISIMLARDAN PENCERE VE KAPI MALZEMELERİ OKUNABİLMEKTEDİR (AHŞAP VE METAL DOĞRAMA VE KAPILAR).

-KÖYDEKİ BENZER YAPI BOYUTLARI VE PLAN ŞEMALARINDA YAPILARDA KULLANILAN ÇATI TIPLERİ İNCELENMİŞTİR.

-YAKIN ÇEVREDEKİ BENZER BOYUTLARDAKİ KAPI MODELLERİ TESPİT EDİLEREK RESTİTÜSYON ÇALIŞMASINA AKTARILMIŞTIR.

-KAPI, AHŞAP VE KEPENKLERDE AHŞAP MALZEME VE GENELDE SADE MODELLER KULLANILMIŞTIR.

-EGE BÖLGESİ YAĞHANELERİNİN TİPOLOJİK ÖZELLİKLERİ ARAŞTIRILMIŞ VE YAĞHANENİN PLAN İŞLEYİŞ ŞEMASI, MEKAN İSİMLERİ, RESTİTÜSYON ÇALIŞMASINA AKTARILMIŞTIR.

-PLAN ŞEMASI OLARAK EGE BÖLGESİNDEKİ KÜÇÜK ÖLÇEKLİ YAĞHANE BİNALARI 2 MEKANDAN OLUŞMAKTA DİR; YAĞ ÇIKARMA MEKANI VE DAMITMA MEKANLARI.

-ZEYTİN TEMİZLEME İŞLEMİ YAPININ BULUNDUĞU BÖLGE VE İKLİM KOŞULLARINA GÖRE YAPININ GİRİŞİNDE YARI AÇIK BİR MEKANDA VEYA BAĞÇEDE YAPILMAKTA DİR. İKLİM KOŞULLARI MÜSAİT OLDUĞU İÇİN TEMİZLEME İŞLEVİ YAĞHANENİN BAĞÇESİNDE YAPILMAKTA OLDUĞU DÜŞÜNÜLMÜŞTÜR.

Yeni Şakran' da bulunan zeytinyağı fabrikası yağhane plan şeması (Manisa, K. ve Yerliyurt, B., 2018)

Ayvacı Kayalar Köyü'nde bulunan bir yağhane üretim mekanı görünüşü (Manisa, K. ve Yerliyurt, B., 2018)

Restitüsyon projesi hazırlanırken dönem analizlerinin ardından restitüsyon dayanakları çalışması yapılmıştır (Şekil 6.63), burada yapının kendisinden gelen izler, çevre tipolojilerinden gelen veriler, ve yazılı kaynak belgelerine dayanan bilgiler sınıflandırılmış ve restitüsyon analizlerine geçilmiştir (Şekil 6.64, 6.65 ve 6.66). Ege bölgesi yağhane tipolojileri ele alındığında yapının özgün halinin boyut ve mimari hacimler açısından tipolojiye uyduğu söylenebilir. Yapı iç hacim olarak iki mekandan oluşmaktadır. Birisi zeytinlerin preslendiği değirmenin bulunduğu yağ çıkarma mekanı, diğeri ise saf zeytinyağının elde edildiği damıtma mekanı olacağı bilgisine ulaşılmıştır. Damıtma mekanında zeytinyağının depolandığı havuzlar da günümüzde mevcuttur. Ayrıca iklim koşulları müsait olduğu için ilk gelen zeytinlerin temizlenme işlemi bahçede yapılmış olabileceği düşünülmektedir. Yağ çıkarma mekanı yaklaşık 80 m2, damıtma mekanı ise yaklaşık 45 m2'dir. Doğu cephesinin bulunduğu damıtma mekanının olduğu bahçede ise atık su deposu bulunmaktadır. Üretilen zeytinyağı-su karışımından arta kalan atık su buraya atılmaktadır.
