**MİMARİ KORUMA UYGULAMALARINDA**  
**İLERİ TEKNOLOJİK YÖNTEMLERİN**  
**KULLANIMININ İRDELENMESİ**

# **MİMARİ KORUMA UYGULAMALARINDA İLERİ TEKNOLOJİK YÖNTEMLERİN KULLANIMININ İRDELENMESİ**

**Dokuz Eylül Üniversitesi Fen Bilimleri Enstitüsü  
Yüksek Lisans Tezi  
Mimarlık Anabilim Dalı, Restorasyon Programı**

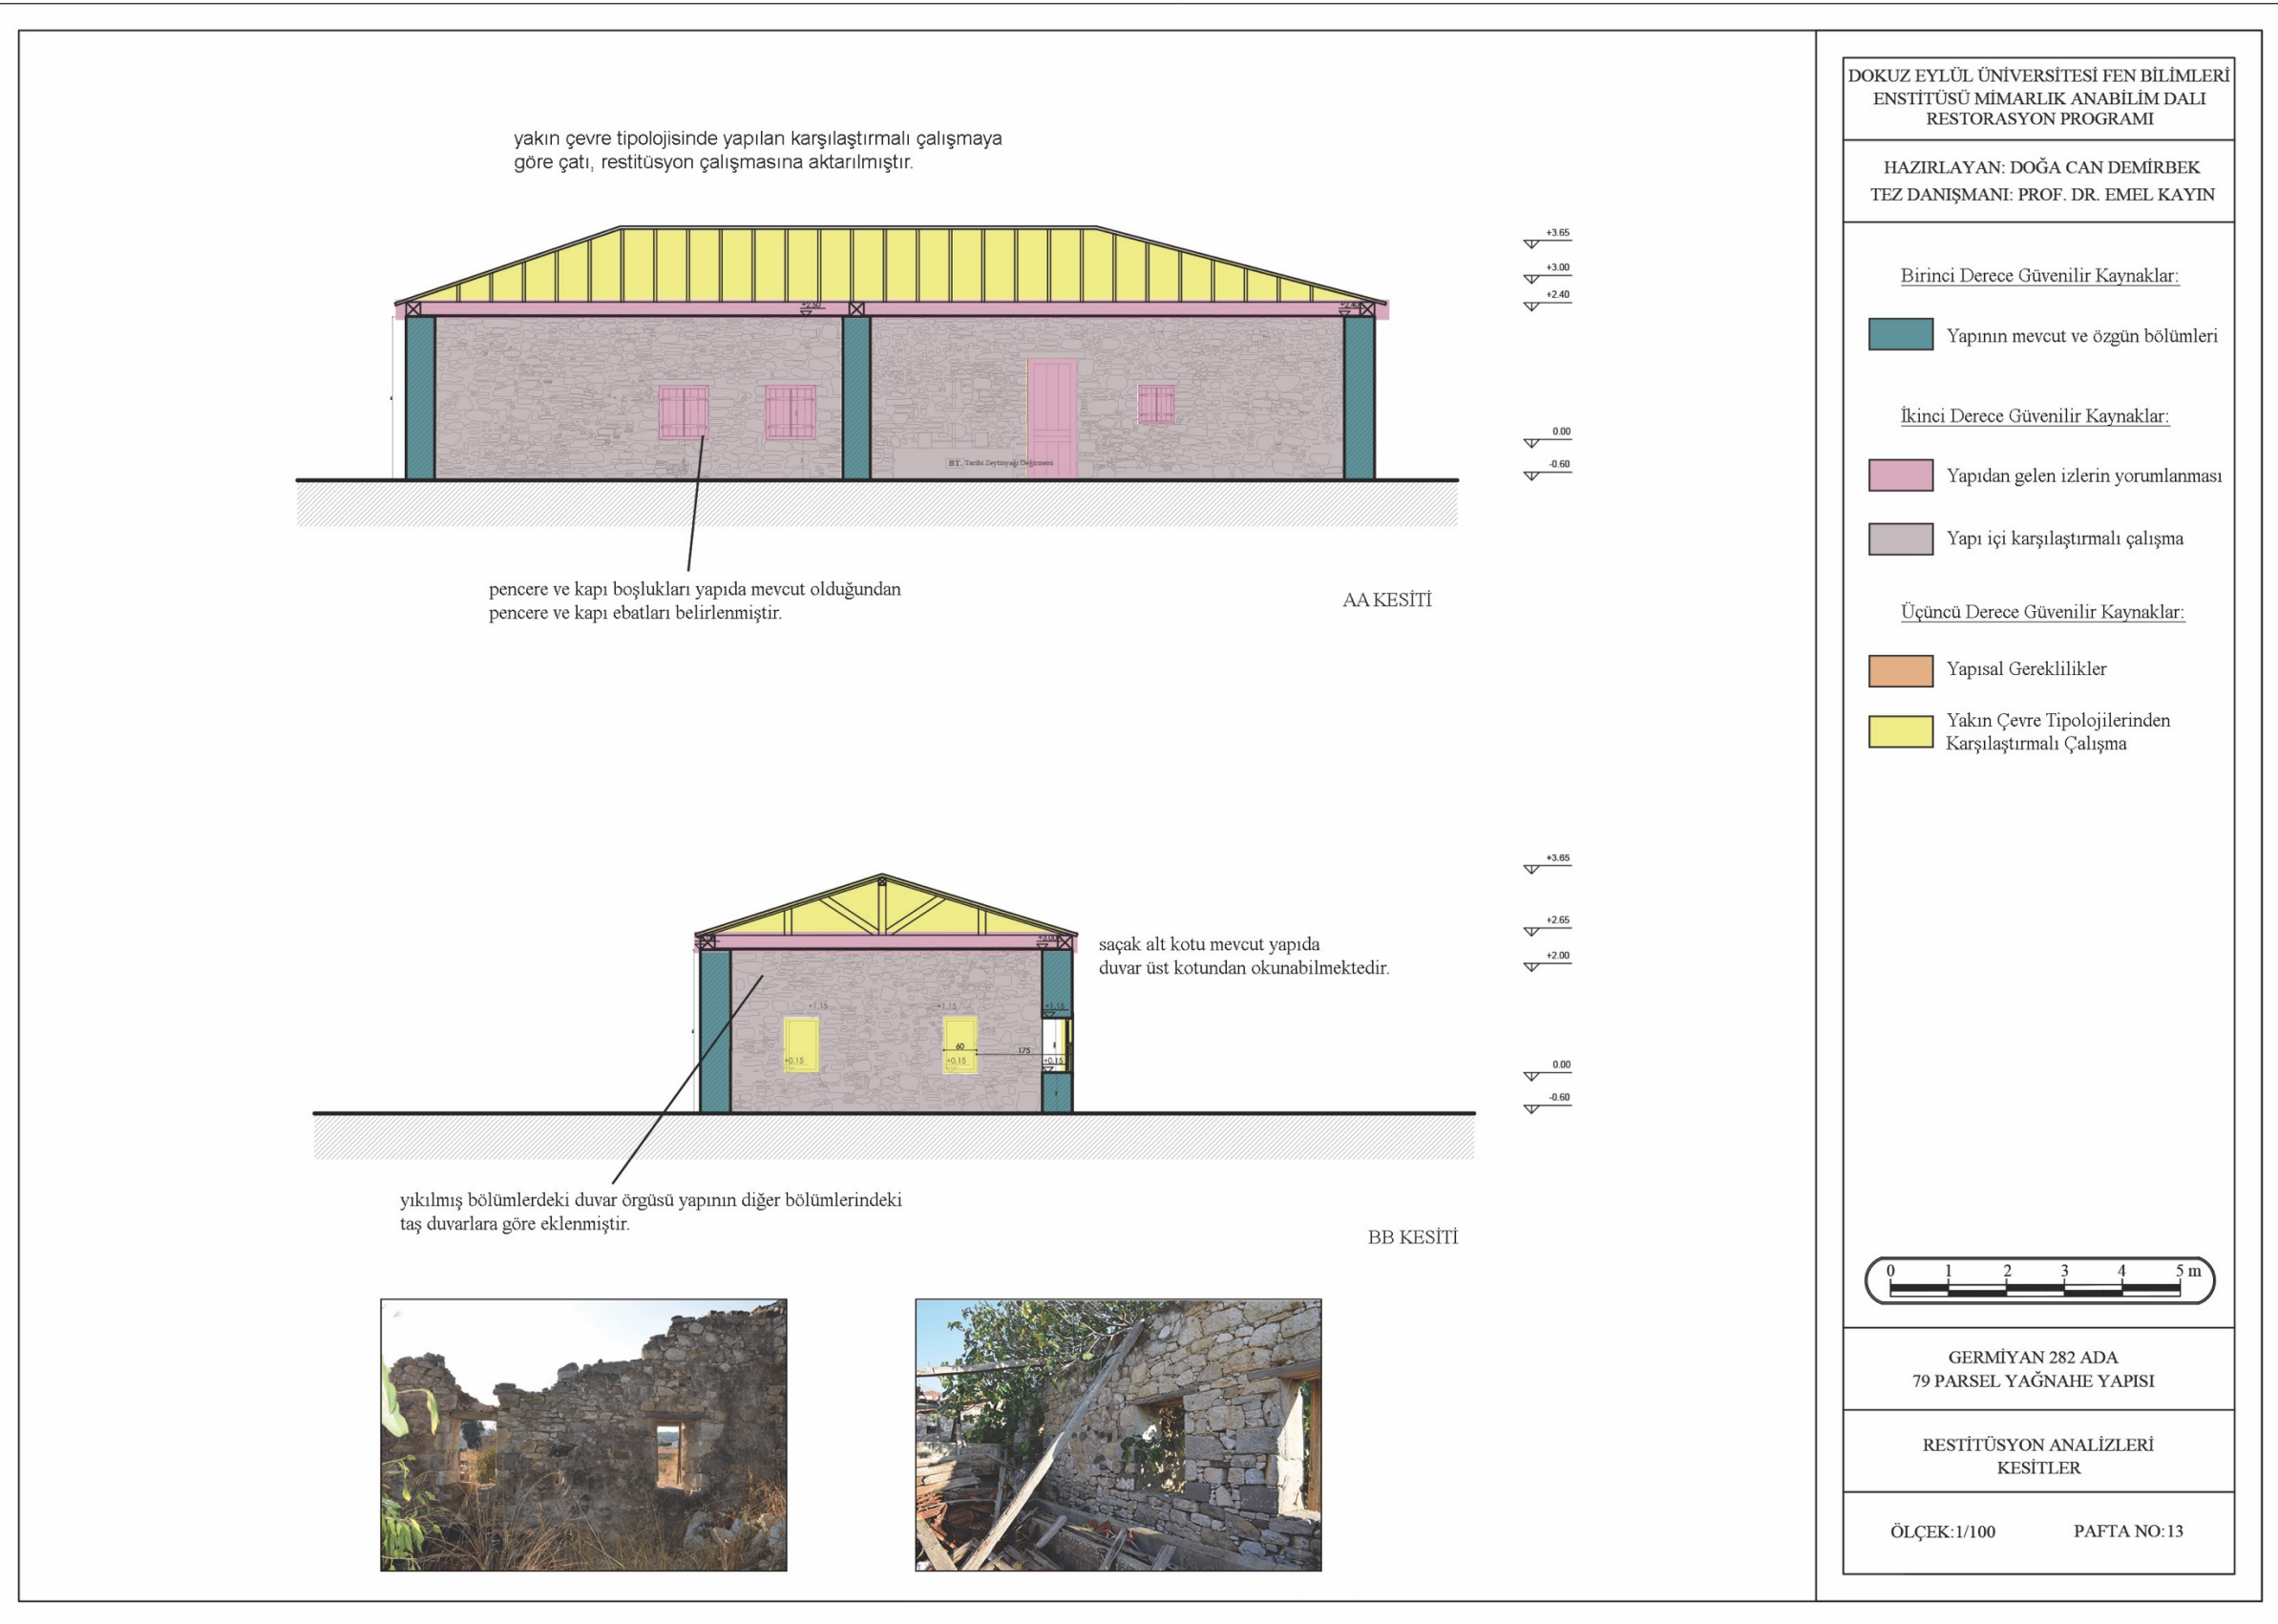
Şekil 6.65 Restitüsyon analizleri kesitler (Kişisel arşiv, 2019)

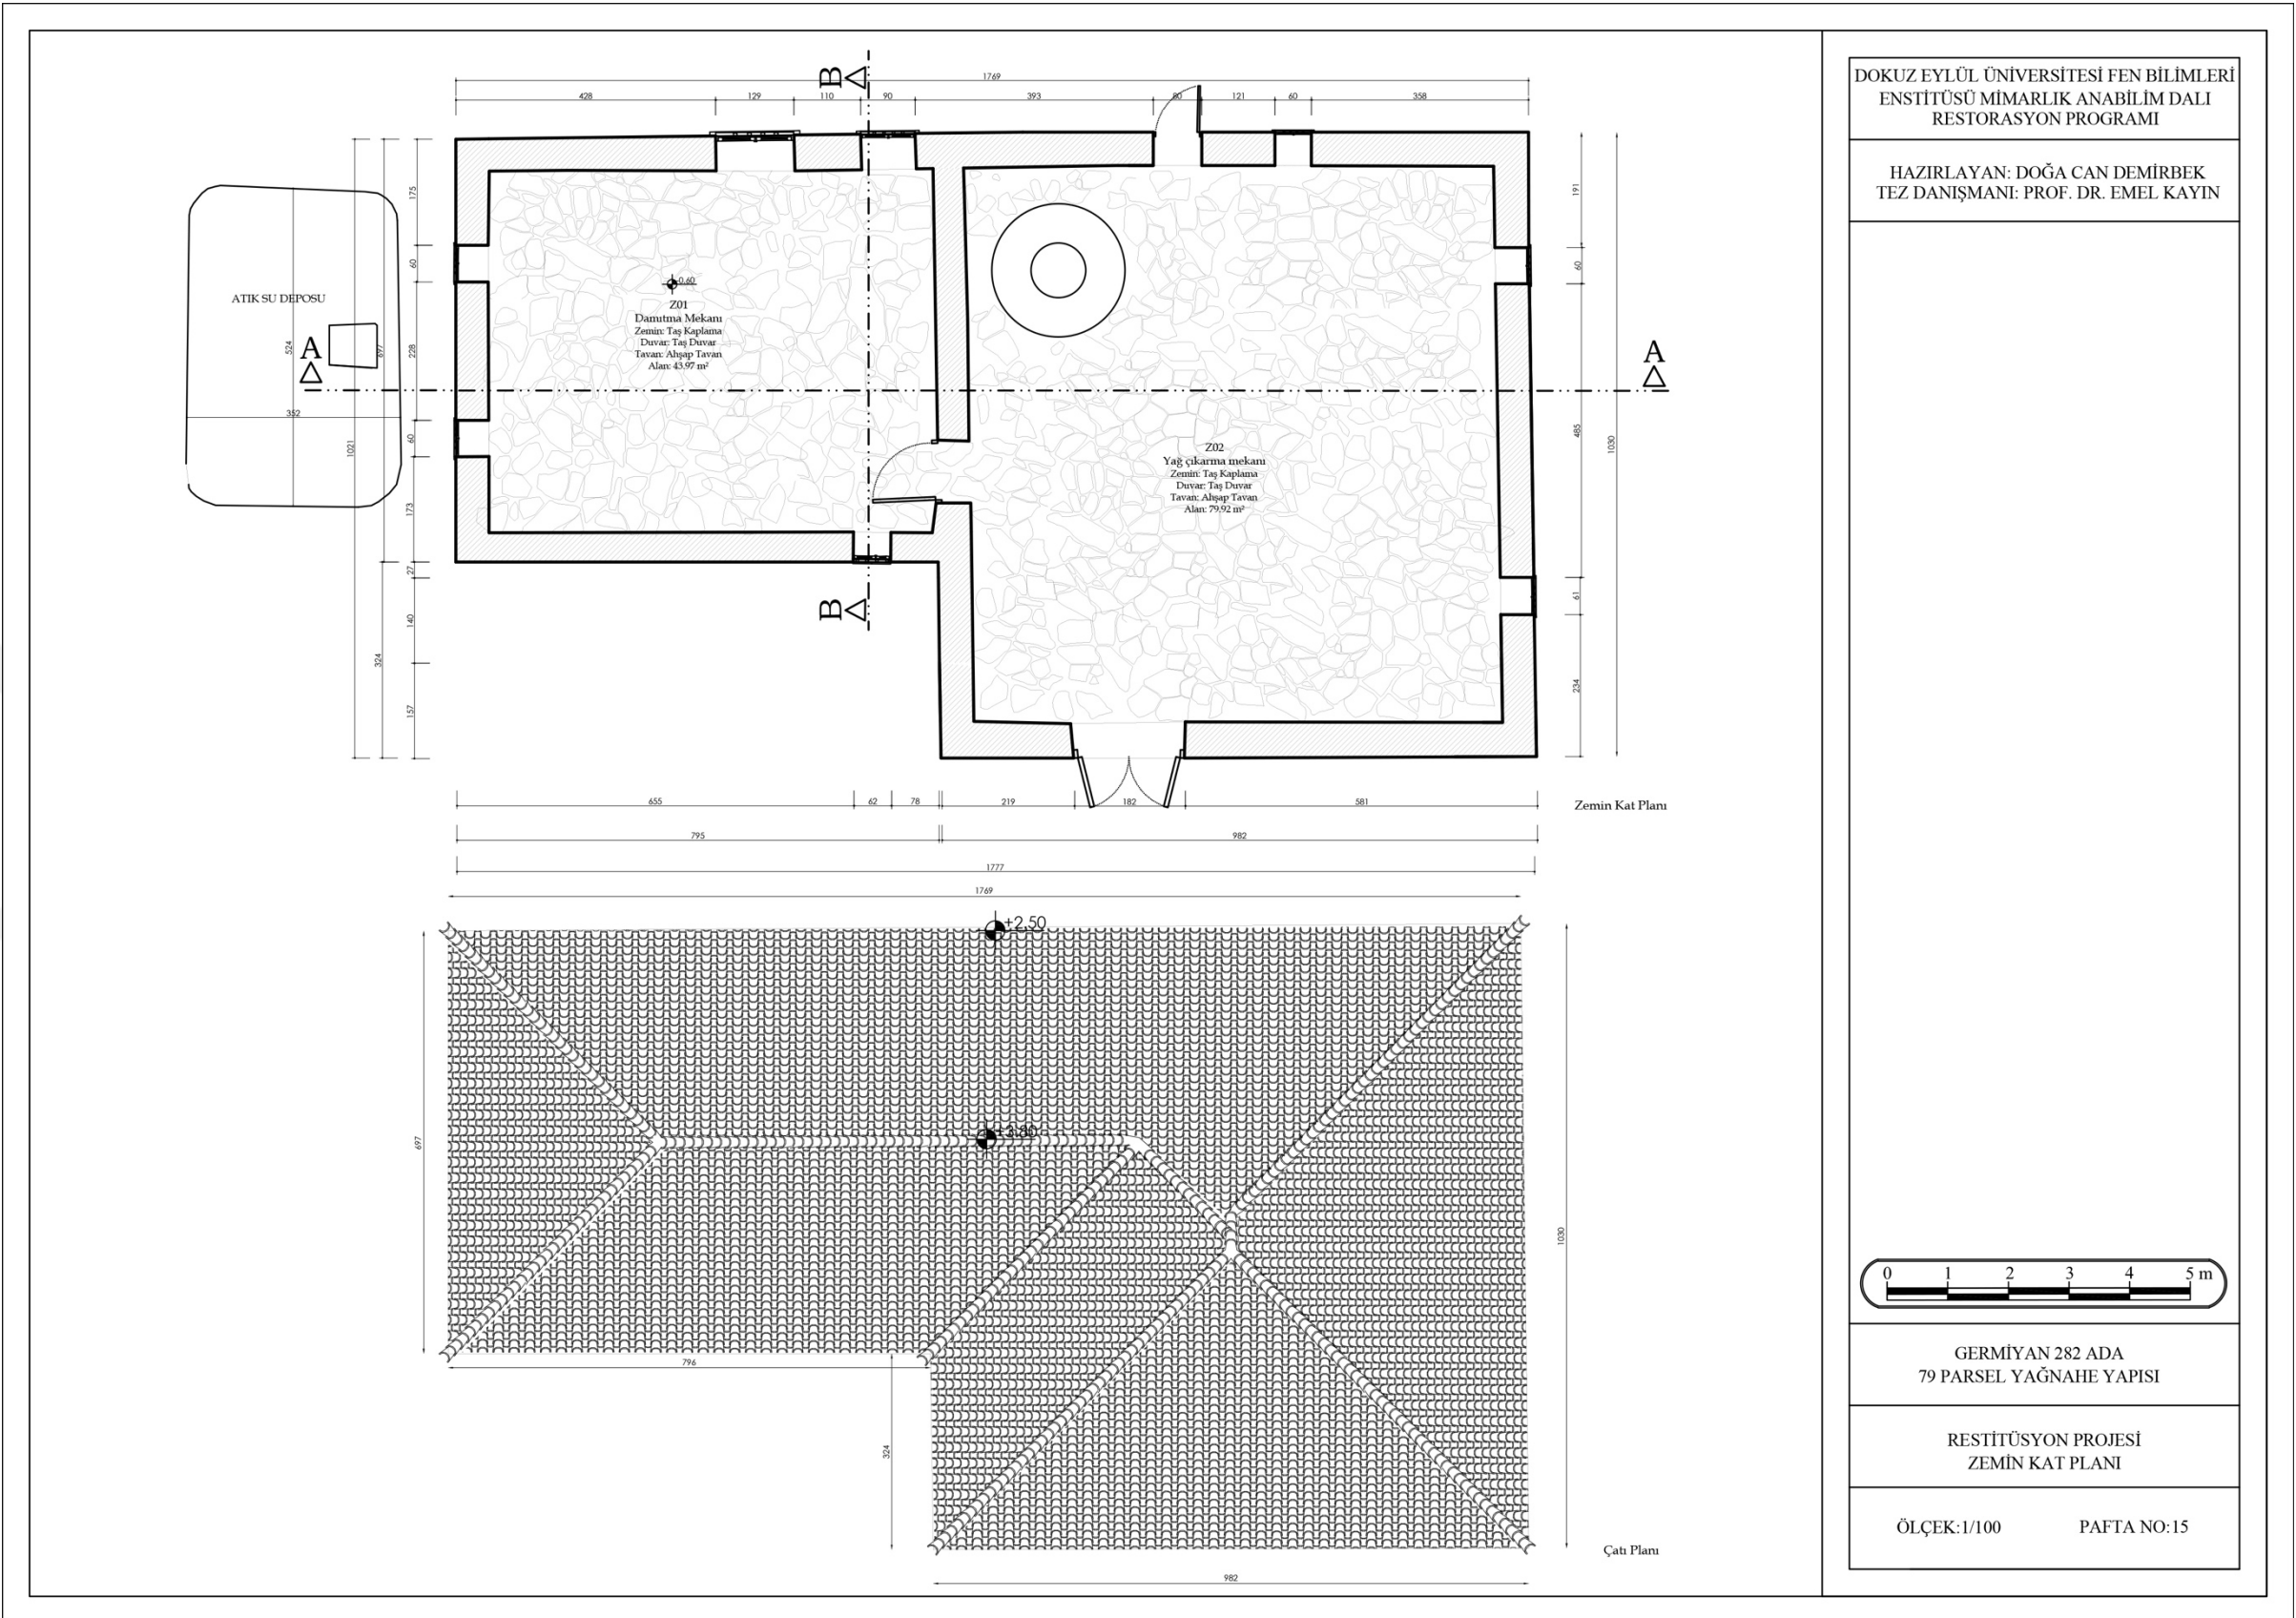
Şekil 6.67 Restitüsyon projesi kat planları

Yapının cephe ölçüleri ve iç ölçüleri mevcut durumda okunabilmektedir. Yapıdaki ikinci ve üçüncü dönem eklerin kaldırılmasıyla özgün yapı ortaya çıkmıştır. Yapının beden duvarlarının üzerinde bulunan kiremitler baz alınarak saçak alt kotu belirlenmiştir. Yine ayakta kalan duvar kotlarından özgün yapının çatı planı oluşturulmuştur. Çatı formu Germiyan Köyü'ndeki yapı tipolojisinden referans alınarak belirlenmiştir. Bölgede benzer dönemlerdeki buna benzer kitleye sahip çoğu yapıda kırma çatı kullanılmıştır. Duvarlarda bulunan kapı ve pencere boşluklarından kapı ve pencere ölçülerine ulaşılmaktadır. Yakın çevredeki kapı, kepenk ve doğrama tipleri incelenmiş ve bu yapıya benzer boyutlarda kullanılan modeller tespit edilerek restitüsyon çalışmalarına aktarılmıştır. Restitüsyon projesi yapıdan gelen izler ve çevre mimari dokusunun izlenmesiyle oluşturulmuştur. Rölöve projesinde olduğu gibi drone aracı ile havadan çekilen görüntüler restitüsyon projesi aşamasında da kullanılmıştır. Restitüsyon projesi yapının özgün haline ait bilgiler taşımaktadır ve müdahale kararları aşamasında yardımcı olacaktır (Şekil 6.67, 6.68, 6.69 ve 6.70).

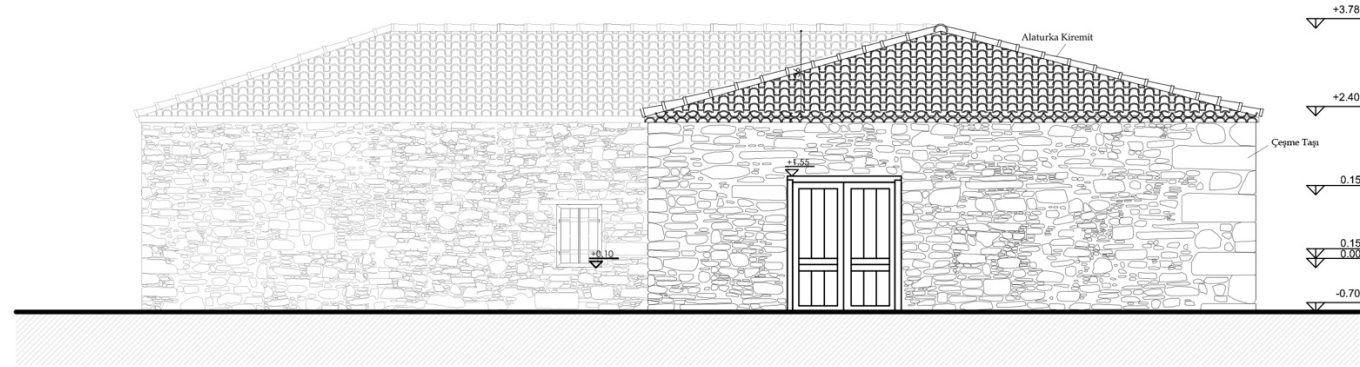
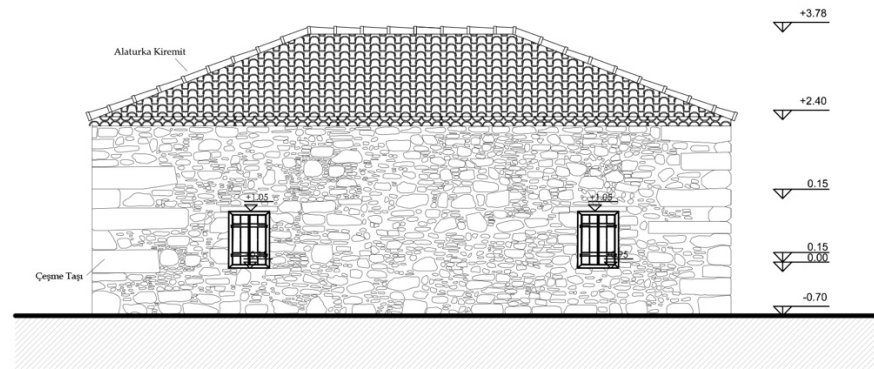
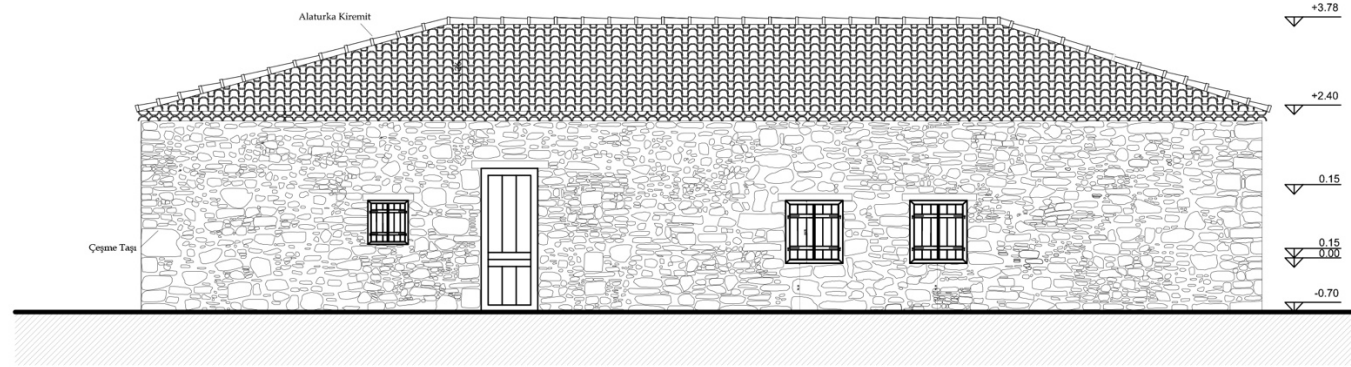
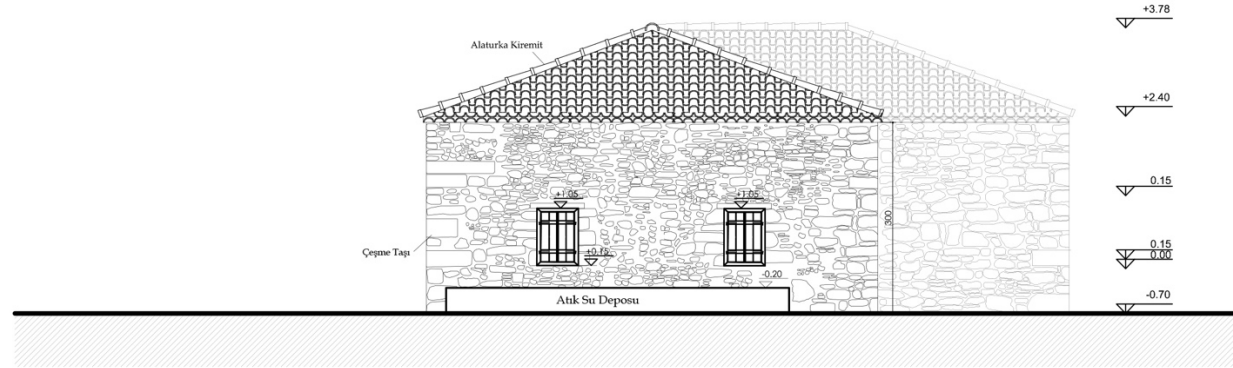
Şekil 6.69 Restitüsyon projesi cepheler

Güney Cephesi

Doğu Cephesi

Kuzey Cephesi

Batı Cephesi

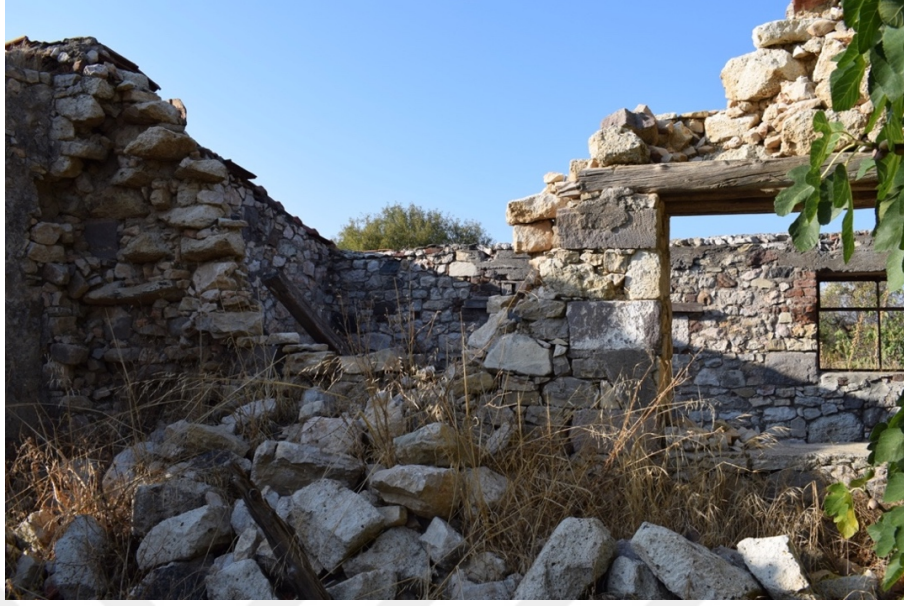
Şekil 6.71 İç duvarların yıkılan kısımları (Kişisel arşiv, 2019)

Beden duvarlarının bazı kısımlarının yıkılması sonucu beden duvarlarının taşıdığı çatı tamamen çökmüştür (Şekil 6.71). Çatı saçak kotu beden duvarının üstünde kalan kiremitlerden belirlenebilmektedir. Kiremit çatı kaplamaları duvarların üstünde bazı bölümlerde görülmektedir. Taş duvarların büyük bir bölümünde kesit kayıpları meydana gelmiştir. Kesit kaybı, taş duvarlarda çeşitli iklimsel nedenlerle zaman içinde oluşmaktadır. Kesit kaybı oluşan taş duvarlara bakım onarım uygulamaları yapılmaması durumunda duvar yapısında daha büyük deformasyonlar ve yıkılmalar meydana gelmektedir. Taş duvardaki kesit kayıpları özgün yapıya ait duvarlarda görülmektedir. İkinci dönem taş duvarlarda kesit kaybı görülmemektedir. Yığma yapıların beden duvarları taşıyıcı nitelikte olduğundan taş duvarda meydana gelen hasarlar strüktürel bozulmaya yol açmaktadır. Yapıdaki strüktürel bozulmalardan bir diğeri de ayrılmadır. İki farklı dönemde oluşturulmuş taş duvarları zaman içerisinde ek yerlerinden ayrılmaya başlamıştır (Şekil 6.72). Ayrılma beden duvarlarında strüktürel deformasyon oluşturmaktadır. Ayrılmalar, taş duvarlarda zaman içinde çökme oluşmasına neden olabilir.

Üzerine çalışılan yağhane yapısında zaman içinde çeşitli faktörlerle çeşitli strüktürel bozulmalar meydana gelmiştir. Bu faktörlerden birisi deprem hareketlerinin yarattığı etkiden kaynaklı bozulmalardır. Germiyan Köyü, İzmir'deki aktif fay hatlarından olan Karaburun Fayı'na yaklaşık 16 km mesafede bulunmaktadır. Günümüz morfolojisinde bu fay hattının özellikle kuzey kısmında yoğun deprem aktiviteleri gözlemlenmektedir (İBB, b.t.). Yapıda deprem etkisiyle strüktürel bozulmalar meydana gelmiş ve ilerleyen dönemlerde de gelme olasılığı bulunmaktadır. Yapıda başka önemli strüktürel sorunlar da mevcuttur. Bu sorunlar genel kapsamda taş duvarlarda kısmi yıkılma, kesit kaybı, çatının çökmesi, yapısal çatlaklar, kılcal çatlaklar ve ayrılma olarak nitelendirilebilir. Analiz paftalarında bozulma türleri ve oluşma nedenleri detaylı olarak incelenmiştir. Yapıdaki bozulmalara yol açan en büyük etkenlerden biri de çatının bulunmamasıdır. Çatının çökmesiyle yapı dış koşullara (yağmur, nem, bitki oluşumu, çürüme gibi) açık hale gelmiştir.

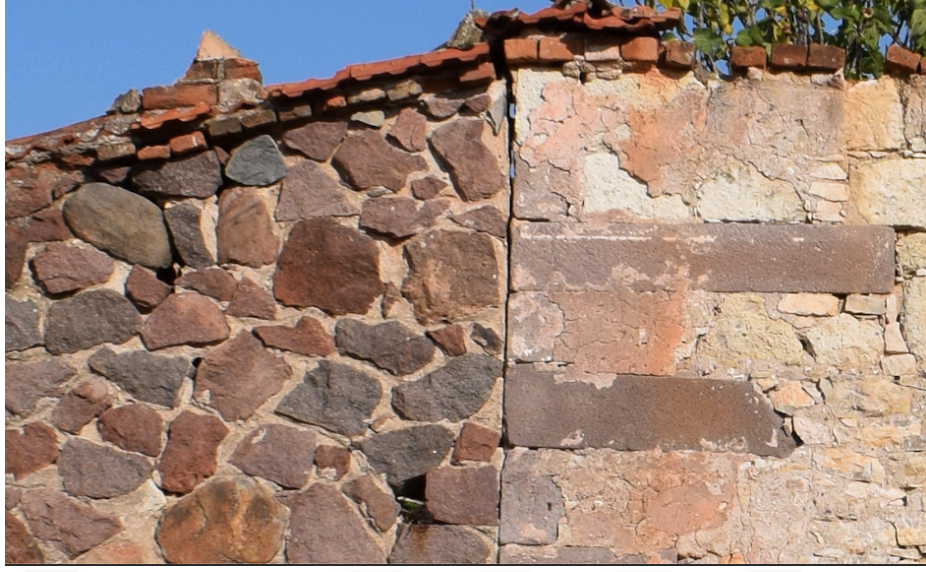
Şekil 6.72 Taş duvarda meydana gelen ayrılma (Kişisel arşiv, 2019)

Kuzey cephesindeki 2. Dönem duvarlarında kılcal çatlaklar mevcuttur. Batı cephesi özgün yapı duvarında da strüktürel ve kılcal çatlaklar mevcuttur. Yapıda meydana gelen strüktürel bozulmalar Şekil 75, 76 ve 77'deki bozulma analizi paftalarında daha detaylı belirtilmiştir. Restorasyon projesi ve koruma uygulama aşamasında bu verilerden faydalanılarak müdahale kararları oluşturulacaktır.

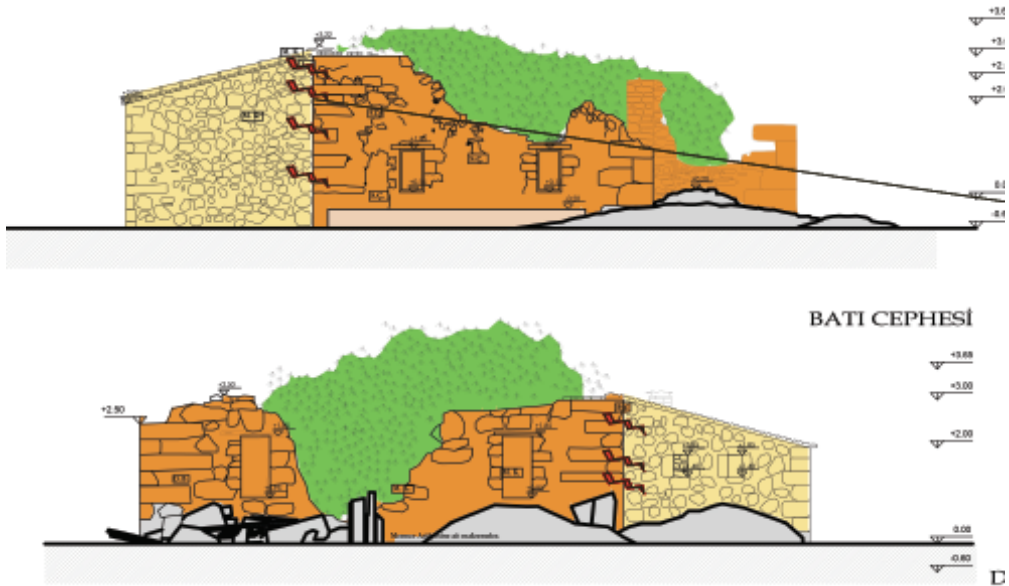
Şekil 6.73 Bozulma analiz paftaları, doğu ve batı cepheleri

Şekil 6.73’da doğu ve batı cephelerine ait bozulma analizlerinde görülen bozulmalar, özgün yapının taş duvarlarında (turuncu renk ile işaretlenmiştir) meydana gelen kesit kayıpları, strüktürel ve kılcal çatlaklar, 2. Dönem duvarlarında yüzey bozulması, kirlenme ve kılcal çatlaklar (sarı renk ile işaretlenmiş) ve iki dönem duvarları arasında ayrılma görülmektedir.

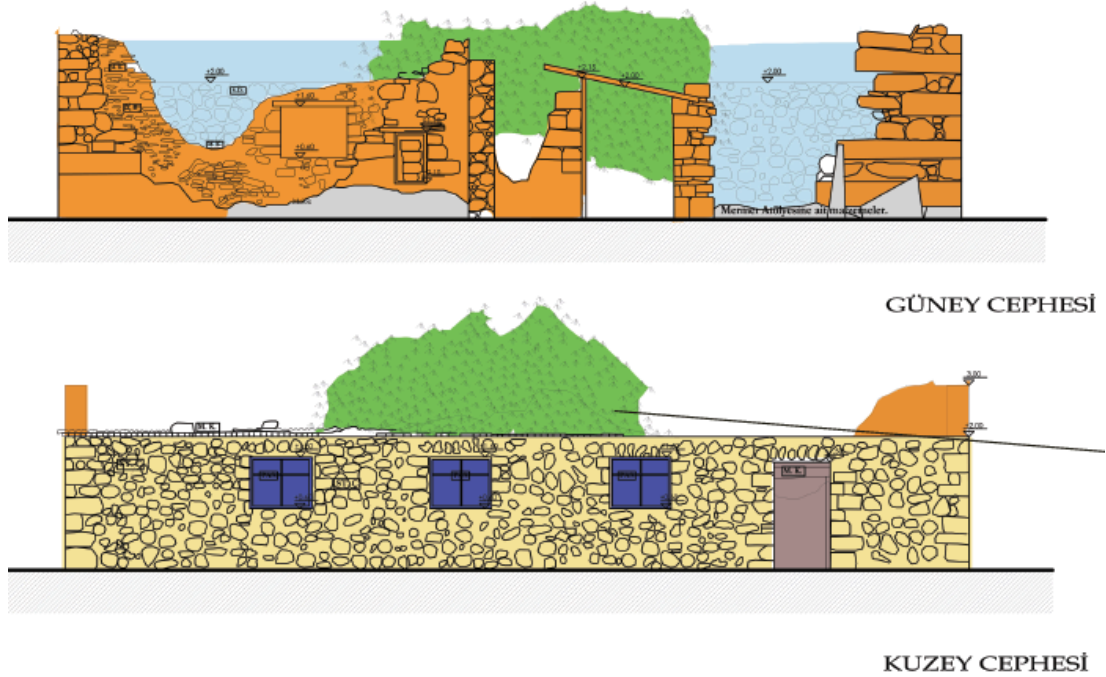
Şekil 6.74 Bozulma analizleri kuzey ve güney cepheleri

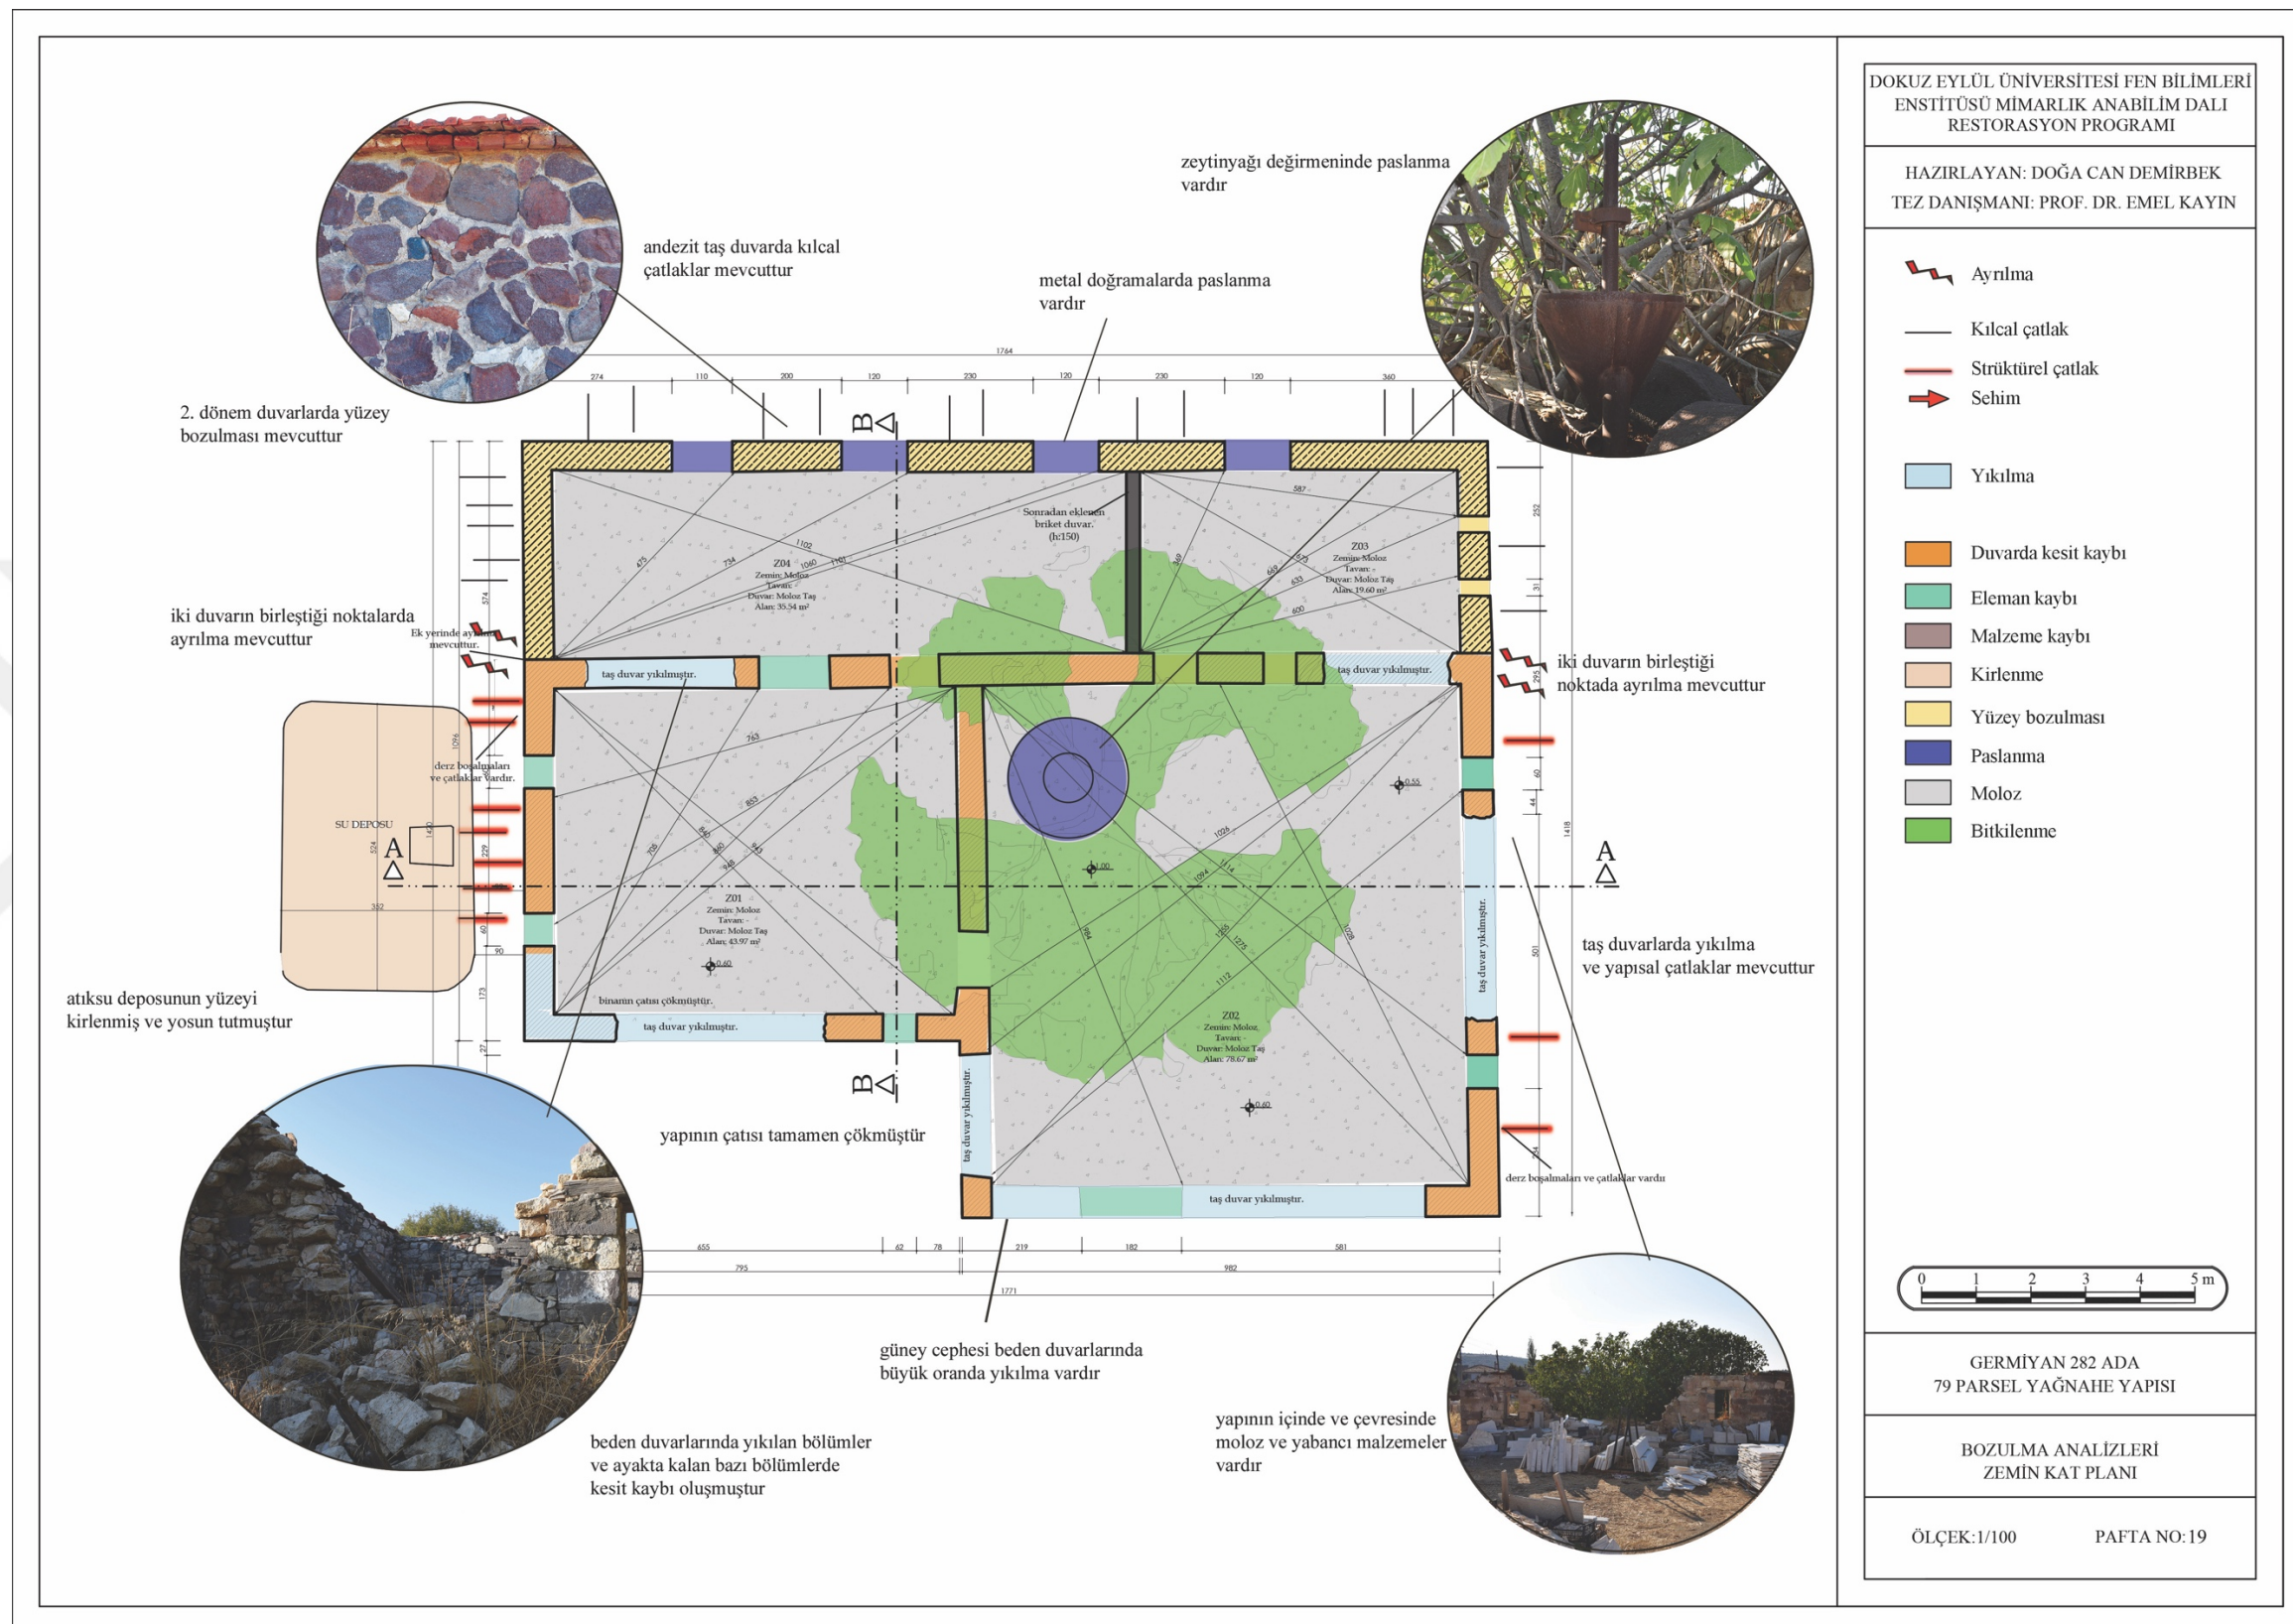
Tarihi yağhane yapısında yapılan belgeleme çalışmaları ile rölöve projesine ait çizimler ve analizler oluşturulmuştur. Şekil 6.74, 6.75 ve 6.76'daki bozulma analizi paftalarında bozulma tipleri plan, cepheler ve kesitler üzerinde gösterilmiştir. Çalışmanın sonraki bölümünü oluşturan müdahale önerileri ve restorasyon projesinde bu verilerden yararlanılmıştır. İleri teknoloji kullanımı belgeleme aşamasında yapıya ait daha detaylı bilgilere ve görüntülere daha kolay biçimde ulaşılmasını sağlamıştır.

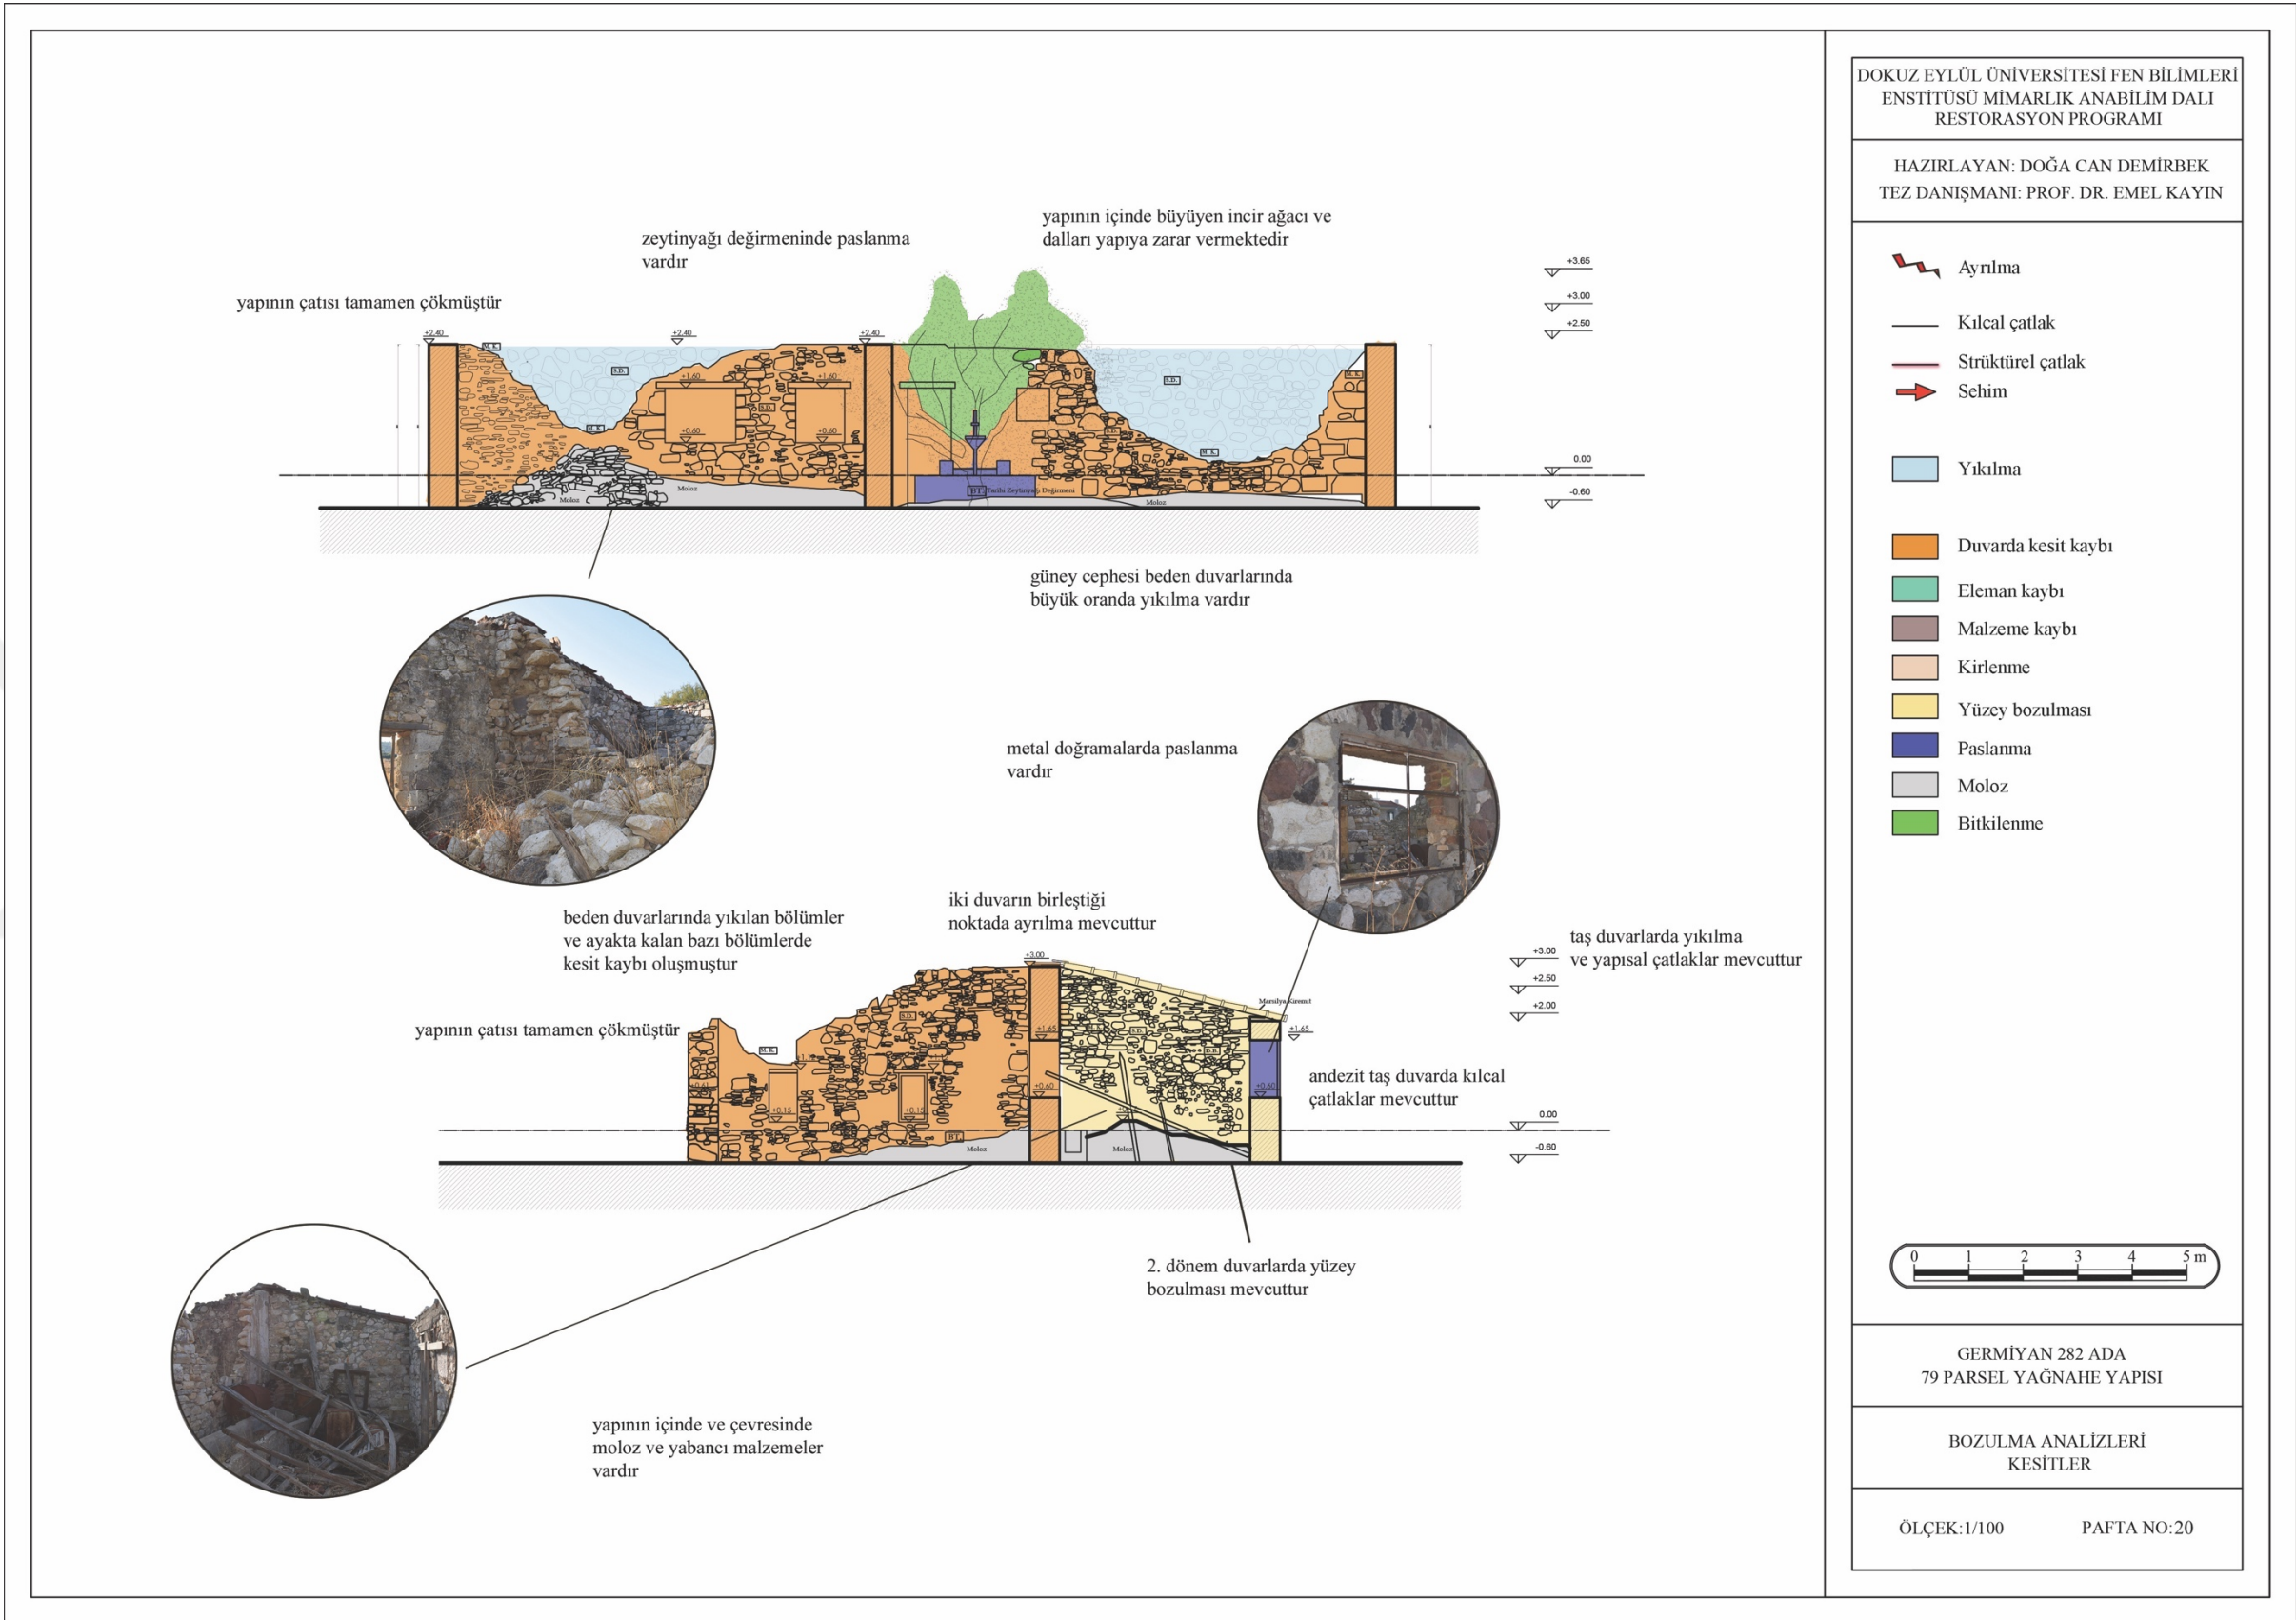
Şekil 6.76 Bozulma analizleri kesitler (Kişisel arşiv, 2019)
