**MİMARİ KORUMA UYGULAMALARINDA**  
**İLERİ TEKNOLOJİK YÖNTEMLERİN**  
**KULLANIMININ İRDELENMESİ**

# **MİMARİ KORUMA UYGULAMALARINDA İLERİ TEKNOLOJİK YÖNTEMLERİN KULLANIMININ İRDELENMESİ**

**Dokuz Eylül Üniversitesi Fen Bilimleri Enstitüsü  
Yüksek Lisans Tezi  
Mimarlık Anabilim Dalı, Restorasyon Programı**

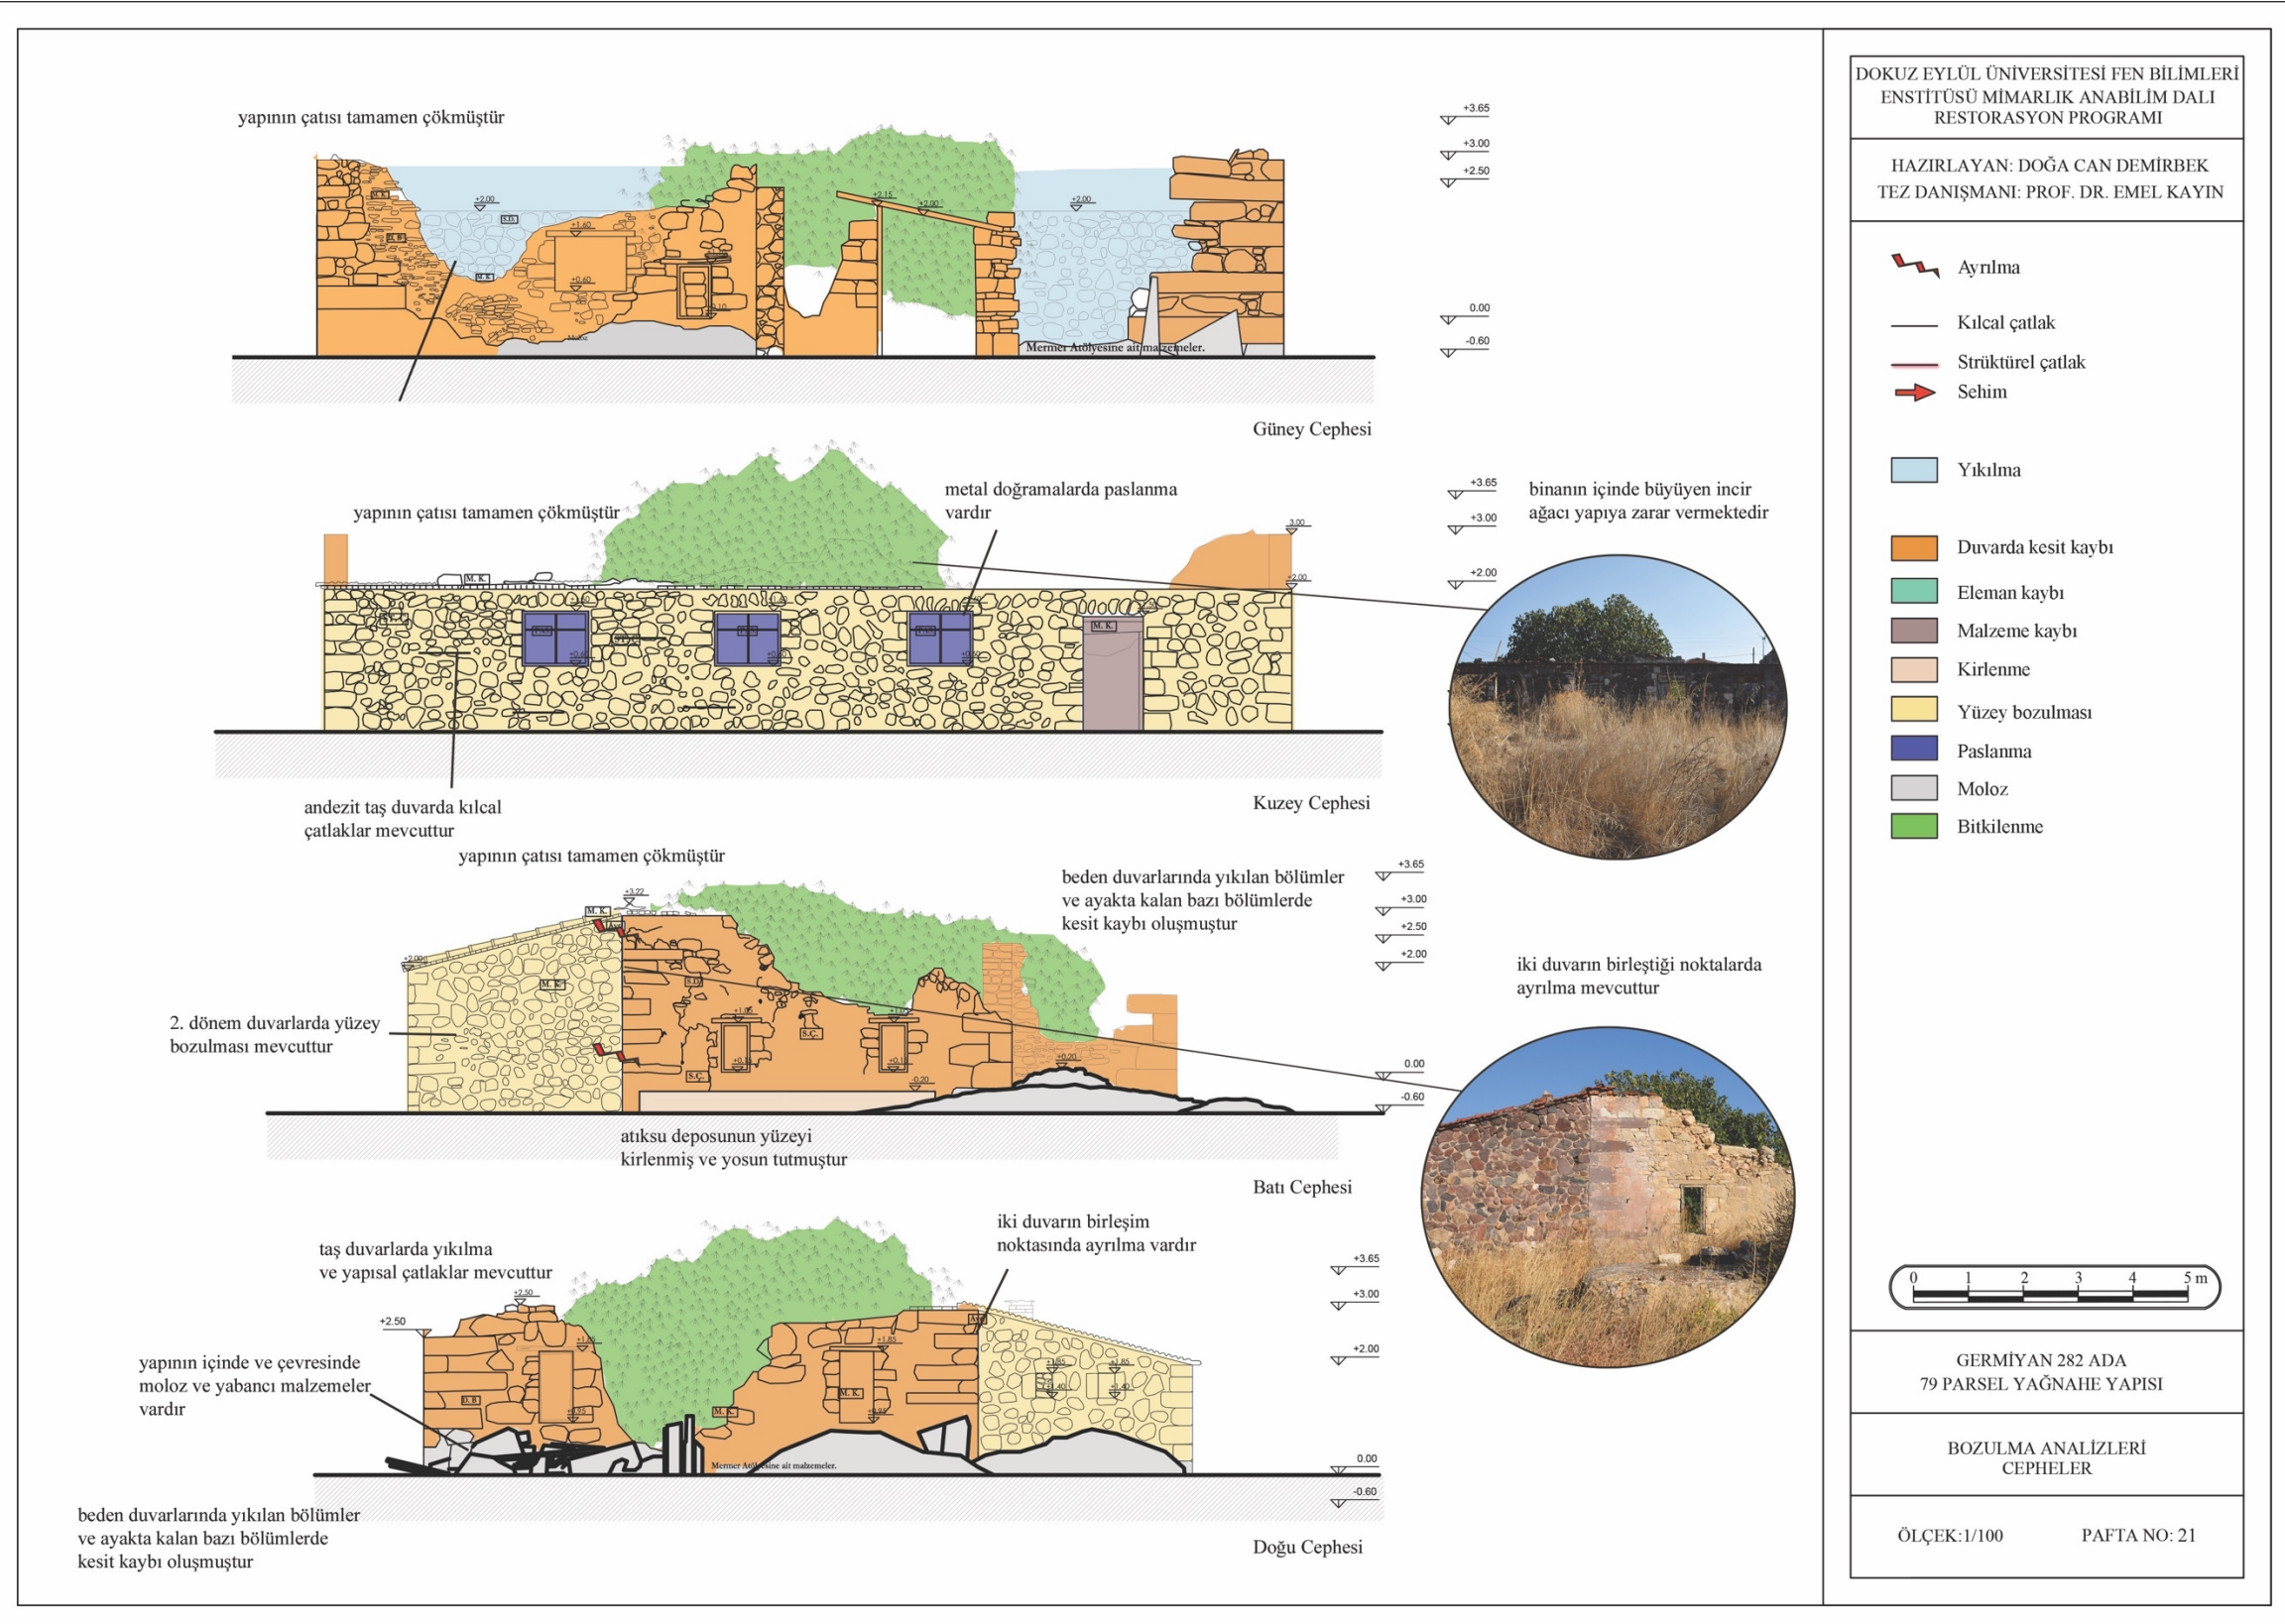
Şekil 6.76 Bozulma analizleri kesitler (Kişisel arşiv, 2019)

Tarihi yağhane yapısında yapılan belgeleme çalışmaları ile rölöve projesine ait çizimler ve analizler oluşturulmuştur. Şekil 6.74, 6.75 ve 6.76'daki bozulma analizi paftalarında bozulma tipleri plan, cepheler ve kesitler üzerinde gösterilmiştir. Çalışmanın sonraki bölümünü oluşturan müdahale önerileri ve restorasyon projesinde bu verilerden yararlanılmıştır. İleri teknoloji kullanımı belgeleme aşamasında yapıya ait daha detaylı bilgilere ve görüntülere daha kolay biçimde ulaşılmasını sağlamıştır.

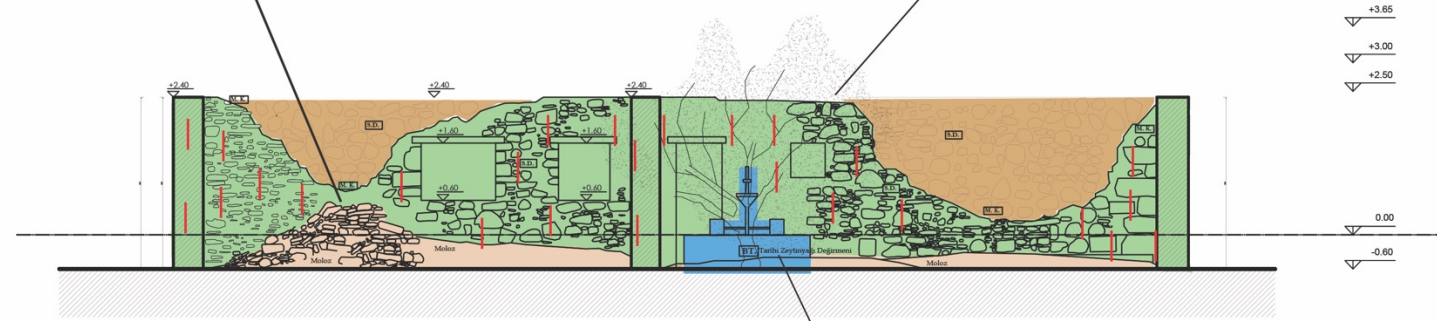
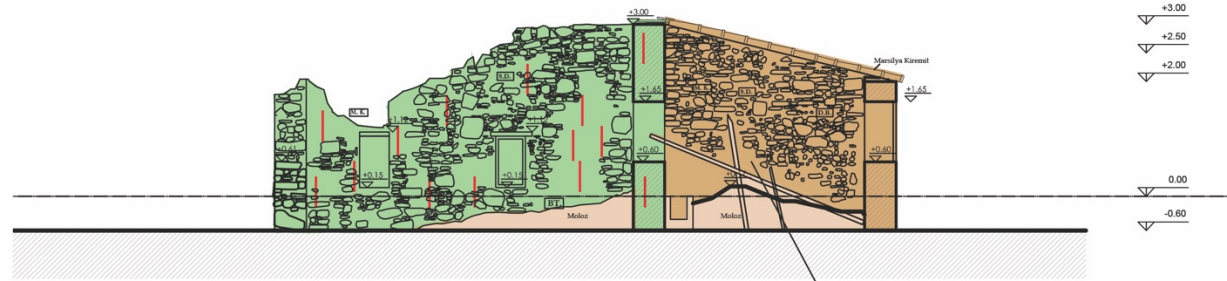
Şekil 6.79 1. Müdahale kararları kesitler

yapı içindeki ve çevresindeki moloz ve yabancı malzemeler kaldırılacaktır

yapının içinde büyüyen dut ağacı kaldırılacaktır

sağlamlaştırıcı nanolime malzemesi taş duvara fırça yardımıyla uygulanacaktır

paslanmış olan değirmen nano malzeme ile temizlenecektir

duvarların yıkılan kısımlarına herhangi bir müdahalede bulunulmayacaktır

2. dönem andezit duvarlar kaldırılacaktır

Yapının çevresinde çalışılmasını engelleyen unsurlar ortadan kaldırılacaktır. Yapının bahçesinde bulunan mermer atölyesine ait mermer malzemeleri başka bir alana taşınacaktır. Bahçedeki kurumuş otlar temizlenecektir. Yapının iç bölümlerindeki moloz ve yabancı maddeler de temizlenecek ve zemin kotu ortaya çıkarılacaktır. Yapının içinde, üretim alanındaki incir ağacının kökü ve dalları yapıya görsel ve yapısal olarak zarar vermektedir. Bu ağaç sökülerek dalları tamamen temizlenecektir. Yapının diğer bölümlerindeki molozlar da tamamen kaldırılacaktır.

Uygulamanın ikinci aşamasında ise yapının özgün mimarisini ortaya çıkarmak için sonradan eklenen 2. dönem ve 3. dönem duvarları kaldırılacaktır. Bu sayede yapının özgün kitlesine ait duvarları ve mimari özellikleri daha rahat biçimde algılanacaktır (Şekil 6.81). 2. dönem eki olan duvarlar rölöve projelerinde belirtildiği üzere özgün taş duvarlardan ayrılmaktadır. Bu ayrılan duvarların yapıdan kaldırılması öngörülmüştür.

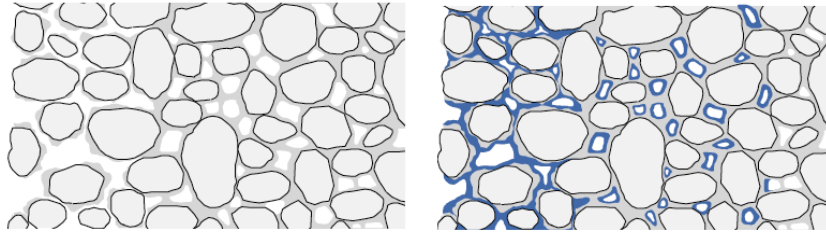
Şekil 6.82 Doğru güçlendirme uygulamalarında malzemenin taş duvara penetrasyonu (Historic England, 2017)

Tarihi yağhane yapısının özgün kitlesi hakkında izler taşıyan mevcut duvarların korunması ve yapının mevcut haliyle ayakta kalmasını sağlamak için yapıdaki önemli strüktürel sorunlara müdahale etmek gerekmektedir. Uygulamanın üçüncü aşamasında bazı bölümleri yıkılmış olan taş duvarların daha fazla yıkılmasını önlemek ve ayakta kalmasını sağlamak amacıyla taş duvarlara nanoteknolojik güçlendirici malzeme olan *Nanolime* ile müdahale edilecektir. Yapının ilk dönem örülen taş duvarlarında derz boşalmaları, kesit kayıpları ve yıkılma meydana gelmiştir. Bu sorunlar detaylı biçimde bozulma analiz paftalarında mevcuttur. İleri teknolojilerin kullanıldığı tarihi çevrelerde yapılan koruma uygulamaları incelendiğinde, bu derecede hasar bulunan taş duvarlarda güçlendirme ve sağlamlaştırma amacıyla Nanolime malzemesi uygulandığı araştırılmış ve tespit edilmiştir. Çevresel faktörlere bağlı olarak hasar gören taş duvarlara uygulanan Nanolime, kalsiyum hidroksit bazlı nanoparçacıklardan oluşan sağlamlaştırıcı bir nanomalzemedir. Nanolime ile yapılan sağlamlaştırma uygulamalarında, yapıdaki bozulma ve hasarın derinliğine göre uygulanması gereken malzeme daha derin yüzeylere ulaşmalıdır. Kılcal çatlaklar için sadece yüzey sağlamlaştırıcı malzemeler yeterlidir. Fakat yapıda derin çatlaklar ve bozulmalar mevcutsa malzemenin daha derin mesafelere ulaşması, sağlıklı bir koruma uygulaması için gereklidir (Şekil 6.82) (Historic England, 2017).

Nanolime taş yüzeye uygulanırken nanoparçacıklar ile birlikte alkol kullanılır. Alkol, taşı ıslatarak malzemenin taşta nüfuz etmesini sağlar. Alkol daha sonradan taşın yüzeyinden buharlaşır. Nanolime içinde etanol, n-propanol, isopropanol gibi farklı alkol çeşitleri kullanılabilir. Nanolime güçlendiriciler içerdiği hidroksit ve alkol bileşenlerine göre sınıflandırılır. E5 1 litre etanol içinde 5 gram kalsiyum hidroksit içerir. IP25 1 litre isopropanol içinde 25 gram kalsiyum hidroksit içerir. Sağlıklı

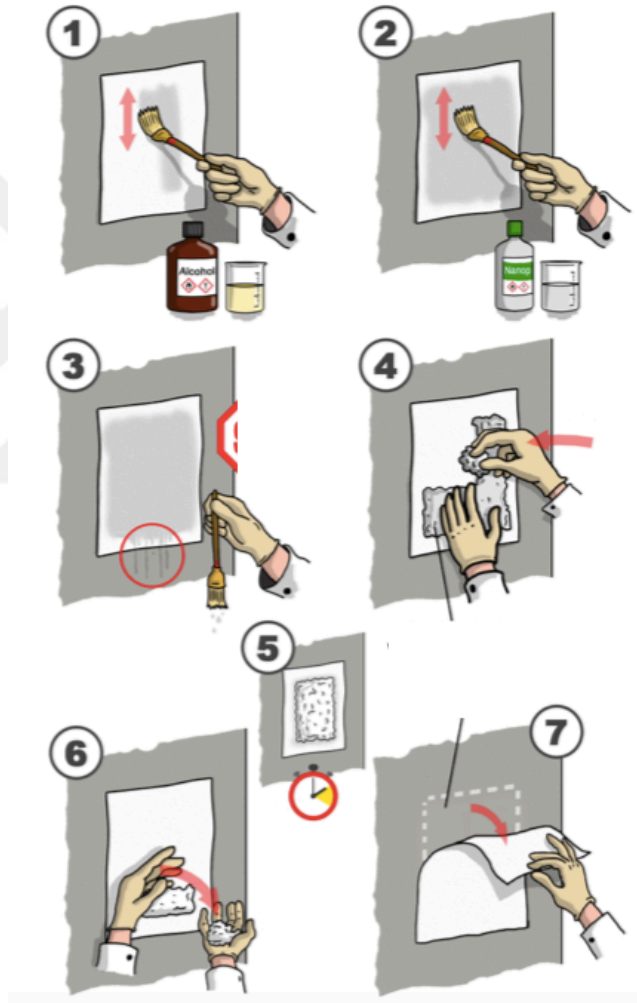
Şekil 6.83 Malzemenin uygulama aşamaları (CSGI, b.t.)

daha iyi penetre etmesi açısından tavsiye edilen yöntemdir. Fırça ile yapılan uygulamalarda 9 g/m<sup>2</sup> gramajda Japon kâğıdı kullanılması önerilir (1). Uygulama alanındaki çatlak, boşluk ve delikler tamamen malzeme ile dolana kadar uygulama yapılır (2). Alkol buharlaştıktan sonra uygulama tekrarlanabilir (3). Kalsiyum hidroksit malzemede oluşacak çökeltme kaynaklı beyaz lekeleri engelleme amacıyla suyla ıslatılmış selüloz hamur yüzeye uygulanmalıdır (4). Hamurun kuruması beklenir (5). Uygulama işlemi bittikten sonra Japon kâğıdı üzerinde oluşan selüloz hamuru (6) ve Japon kâğıdı kaldırılır (7) (Şekil 6.83). Uygulama etkilerinin görülmesi için yaklaşık 1 ay beklenmelidir. Uygulama sırasında eldiven, gözlük gibi koruyucu malzemeler kullanılmalı, iyi havalandırılan bir ortamda uygulama yapılmalıdır (csgei.com, 2019).

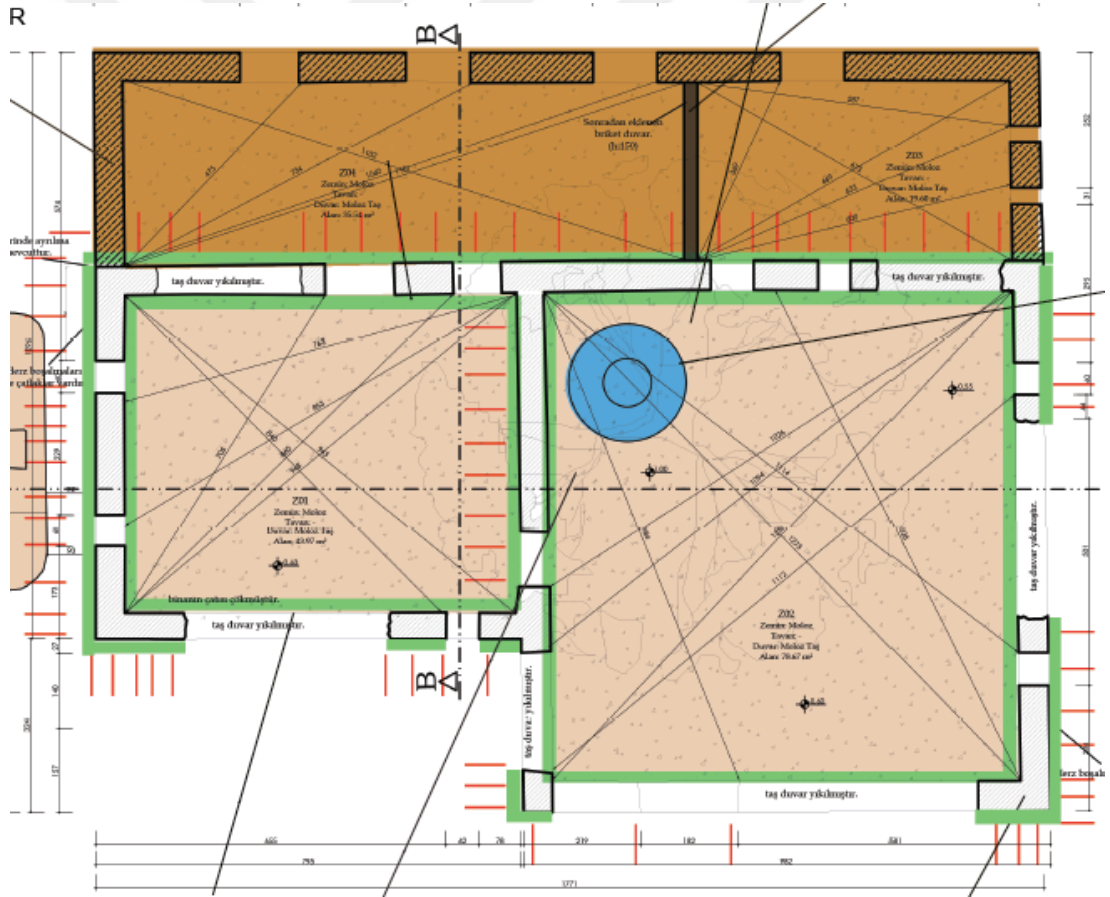
Şekil 6.84 1. Öneri kapsamında oluşturulan müdahale paftası

Şekil 6.84’de 1. Koruma müdahale önerisi kapsamında Nanolime uygulaması yapılacak bölgeler kırmızı çizgi ile işaretlenmiştir. Nanolime uygulanacak yüzeyler

kesit kayıplarının bulunduğu ve ilerleyen dönemde yıkılma tehlikesi bulunan taş duvarlardır. Yeşil işaretlenen yüzeylere ise yapıyı su etmenine karşı koruyucu malzeme olan NanoF malzemesi kaplanacaktır. Mavi ile işaretlenen değirmenin metal parçalarına nano malzeme ile pas temizliği yapılacaktır. Şekil 6.85’de ise nanolime malzemesi uygulanacak alanlar BB kesitinde kırmızı çizgiler ile işaretlenerek belirlenmiştir. Nanoteknolojik malzemenin birinci dönem duvarlarına uygulanması öngörülmüştür.

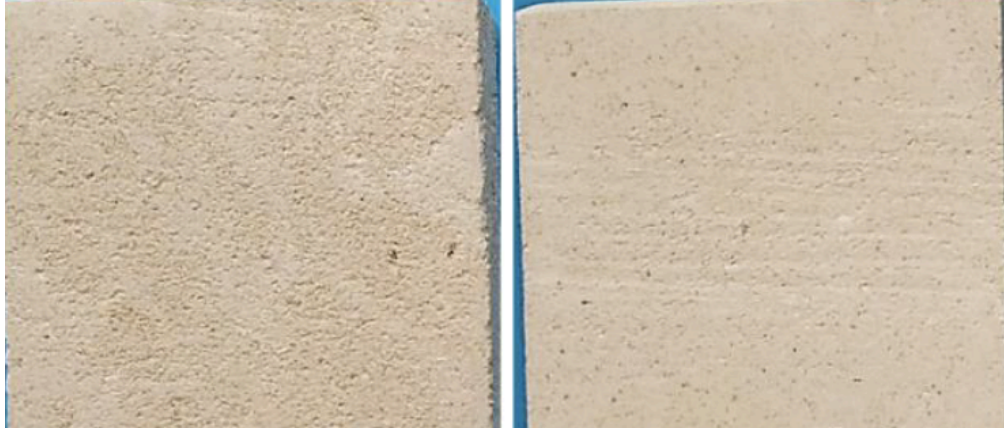
Şekil 6.86 NanoF uygulanmamış (solda) ve uygulanmış (sağda) taş yüzeyi (Masieri, Morelli, Pipoli, 2018)

Yapının çatısı bulunmadığından, taş duvarları çevresel faktörlere karşı koruma altına almak gerekmektedir. Taş duvarların sağlamlaştırılmasından sonra yapının suya ve çevresel faktörlere karşı korunması için taş yüzeylere nano kaplama malzemesi uygulanması gerektiği görülmüştür. Uygulamada Kimia S.p.A (Perugia, İtalya) firması tarafından üretilen NanoF malzemesi kullanılması ön görülmektedir. NanoF, yüzde 10 oranında SiO<sub>2</sub> içeren su bazlı bir flor reçinesidir (Kimia S.p.A). Malzeme uygulandığı yüzeye su itici ve anti grafiti özelliği sağlamaktadır. Şeffaf ve renksiz olması nedeniyle yapıya herhangi bir zarar vermez (Şekil 6.86). Akışkan özelliği sayesinde yapıya fırça yardımıyla uygulanabilir. Düz yüzeylere uygulanabildiği gibi, bozuk ve delikli yüzeylere de uygulanabilir. Olumlu sonuçlar almak için malzeme 3 kat uygulanmalıdır. Bilinen diğer koruyucu kaplamalara göre çok daha az görünür bir tabaka oluşturur (Masieri, Morelli, Pipoli, 2018). NanoF kaplaması ile taş malzemenin yatay ve dikey su etkisine karşı korunması sağlanacaktır. Yapının harabe peyzajı ile korunması istendiği için herhangi bir koruma çatısı önerilmemektedir.

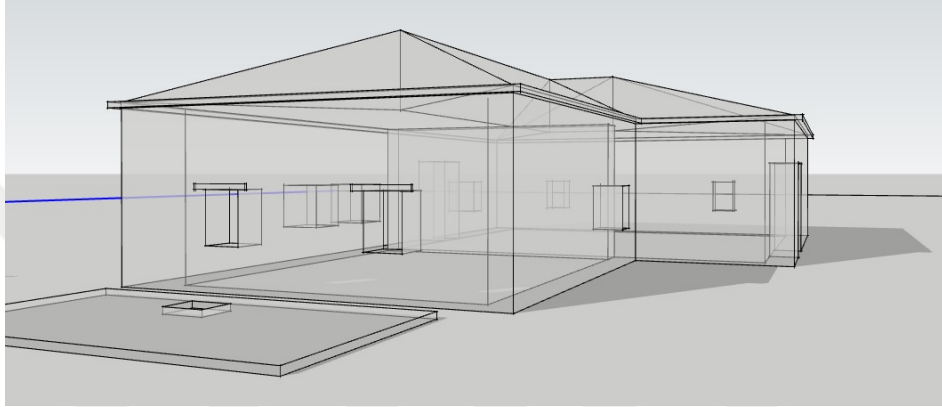
řekil 6.87 Oluřturulan 3 boyutlu model, batı cephesi

retim yaptığı dneme ait canlandırmalar yapılabilir olduėu grlmştr. Modelleme alıřması yapılırken gerekli veriler drone ekimi ve fotogrametri teknikleri ile elde edilmiřtir. Veriler dijital ortama aktarılarak iřlenmiř ve CAD ortamına aktarılmıřtır. CAD ortamında dijital veriler 2 boyutlu taslak izimlere dnřtrlmř ve modellemeye aktarılmak iin hazır hale gelmiřtir. nc dzlemdeki l bilgileri girilerek  boyutlu model hazırlanmıřtır (řekil 6.87). Modelleme iin *SketchUp* programı kullanılmıřtır.

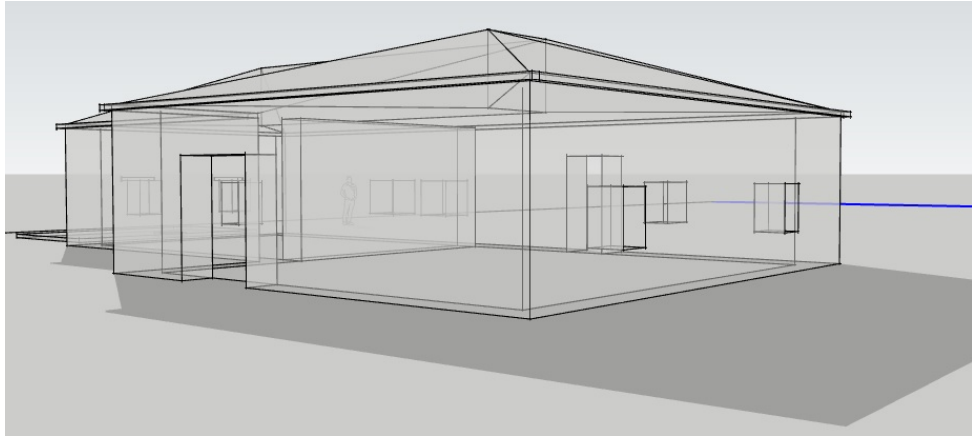
řekil 6.88 Oluřturulan 3 boyutlu model, kuzey ve doėu cepheleri

Modelleme oluřturulduktan sonra (řekil 6.88), yapı malzemelerine gre modele grselleřtirme ařamasına geilmiřtir. Yapıda kullanılan malzemelere gre yzeylere doku verilerek uygulamanın daha gereki hale gelmesi saėlanmıřtır (řekil 6.92). Gerekiliėin arttırılması, kullanıcıların dikkatini ekebilmek ve yapının insanlar tarafından da aık bir biimde algılanması aısından nemlidir. Oluřturulan  boyutlu

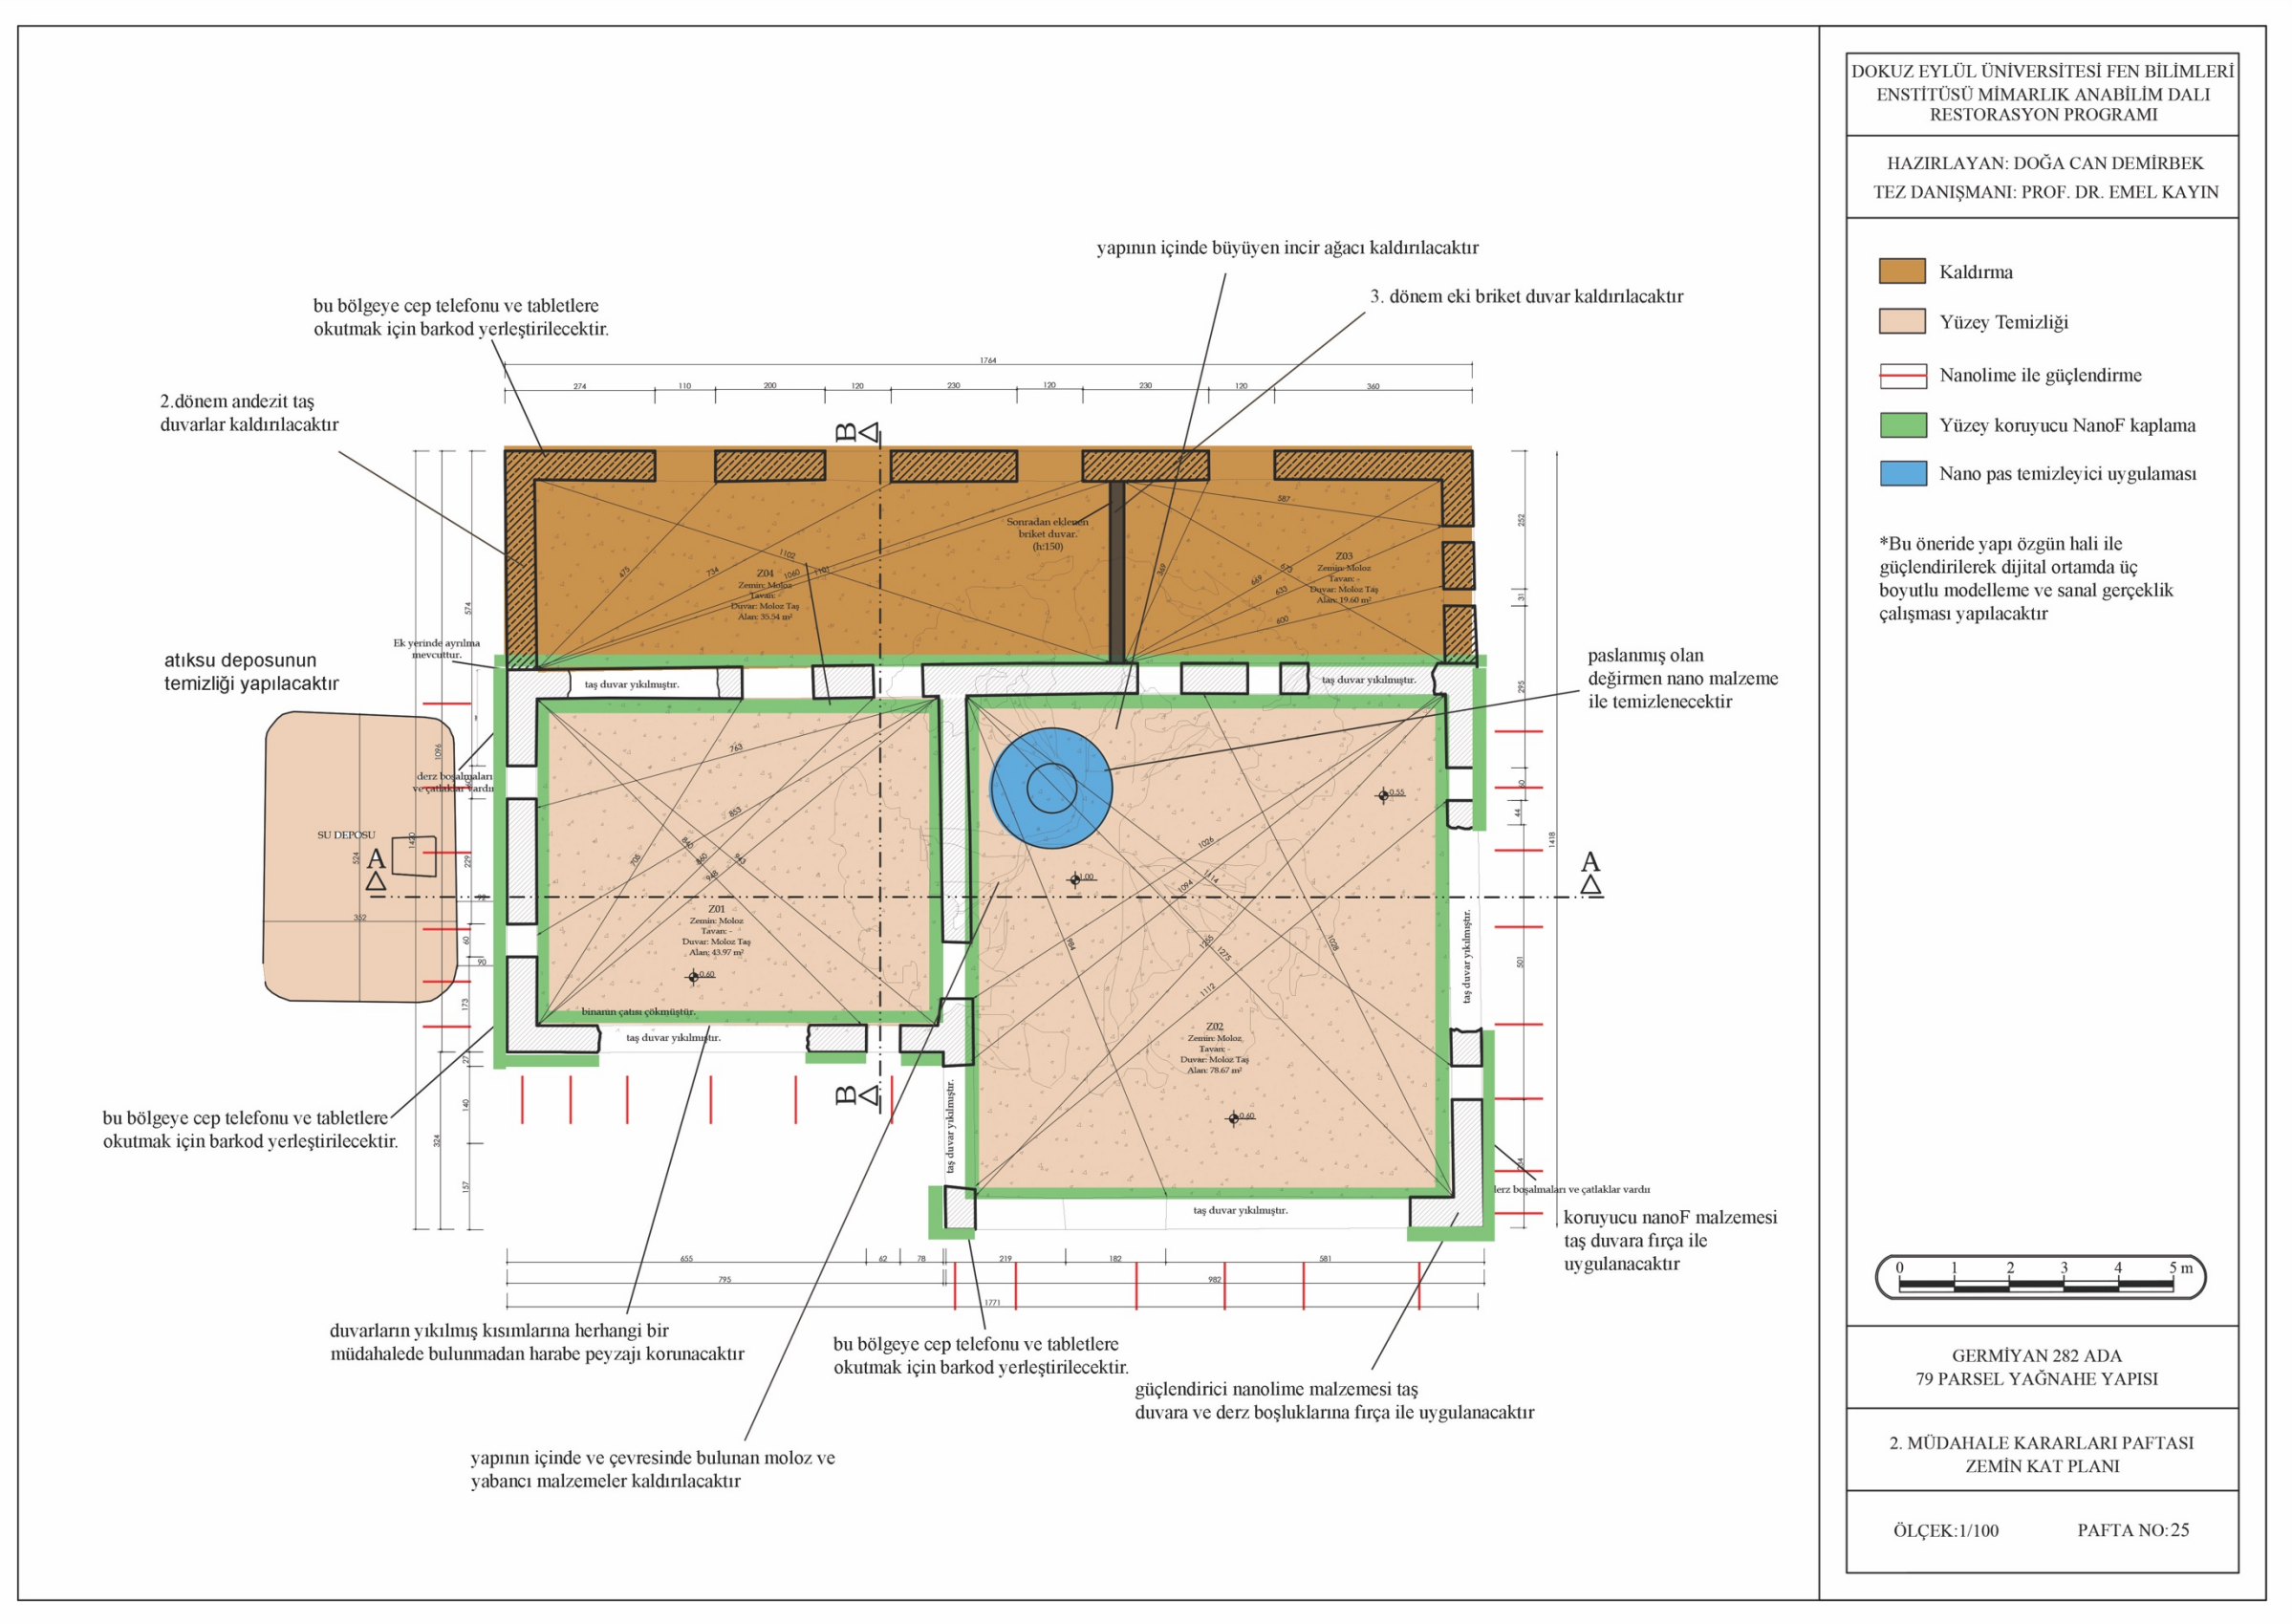
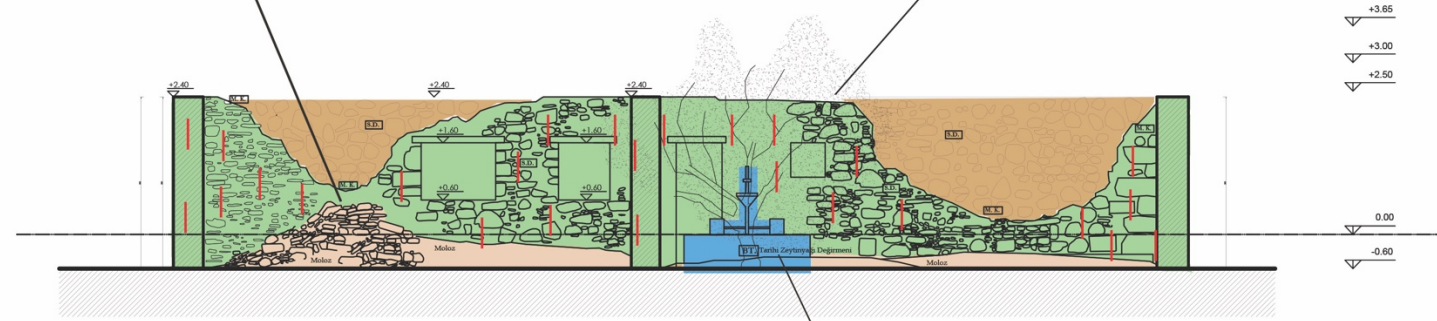
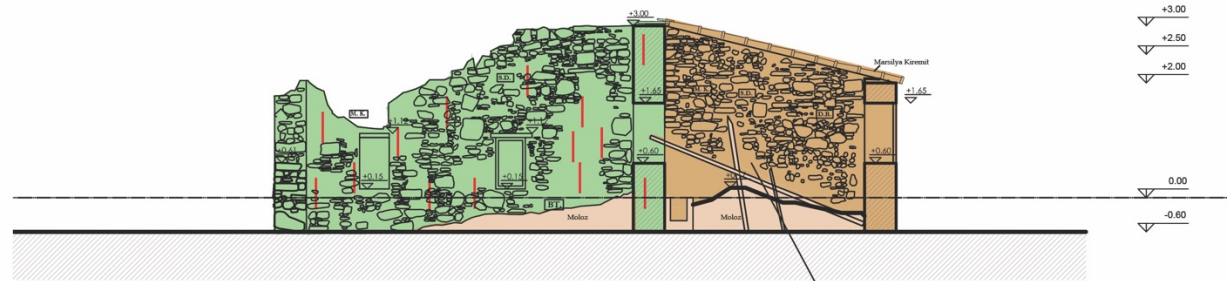
Şekil 6.89 2. Müdahale kararları zemin kat planı

yapı içindeki ve çevresindeki moloz ve yabancı malzemeler kaldırılacaktır

yapının içinde büyüyen dut ağacı kaldırılacaktır

sağlamlaştırıcı nanolime malzemesi taş duvara fırça yardımıyla uygulanacaktır

paslanmış olan değirmen nano malzeme ile temizlenecektir

duvarların yıkılan kısımlarına herhangi bir müdahalede bulunulmayacaktır

2. dönem andezit duvarlar kaldırılacaktır

modeller, sanal gerçeklik uygulamasında kullanılacaktır. Bu gibi uygulamaların sanal gerçeklik müzeleri, arttırılmış gerçeklik turları gibi aktivitelerde koruma kültürünün yaygınlaşması amacıyla kullanıldığını görmekteyiz. Müdahale paftalarında belirtilen bölgelere barkodlar yerleştirilecektir. Bu barkodlar cep telefonları ve tabletler ile okunarak üç boyutlu modellemeler izlenebilecektir. Böylece ziyaretçiler yapıda gezerken yapının özgün halini deneyimleyebileceklerdir. Ayrıca yapının içindeki metal zeytinyağı değirmeni ve üretim aletleri de dijital ortamda modellenerek sanal gerçeklik uygulamasına aktarılacaktır. Şekil 6.89, 6.90 ve 6.91’de müdahale kararları paftaları görülmektedir.

Bu öneride de ilk öneride olduğu gibi yapının içi ve çevresindeki yabancı maddeler temizlenecek, yapıdaki 2. ve 3. dönem ek duvarı kaldırılacak ve yapının özgün taş duvarları ortaya çıkarılacaktır. Daha sonra taş duvarların yıkılmasını önlemek amacıyla nanolime malzemesi ile taş duvarlara sağlamlaştırıcı uygulama yapılacaktır. Yapıyı su ve çevresel faktörlere karşı koruma amacıyla NanoF malzemesi ile kaplama uygulaması yapılacaktır. NanoF malzemesi uygulandığı yüzeye su kaydırıcı özellik kazandırmaktadır ve taş malzemenin sudan korunmasını sağlar. Yapının içinde bulunan metal zeytinyağı değirmeni ve diğer aletler yağmura karşı NanoF malzemesi ile kaplanarak korunacaktır. Ayrıca pas oluşmasını önlemek amacıyla periyodik olarak nanoteknolojik malzemeler ile bakım çalışmaları yapılacaktır.

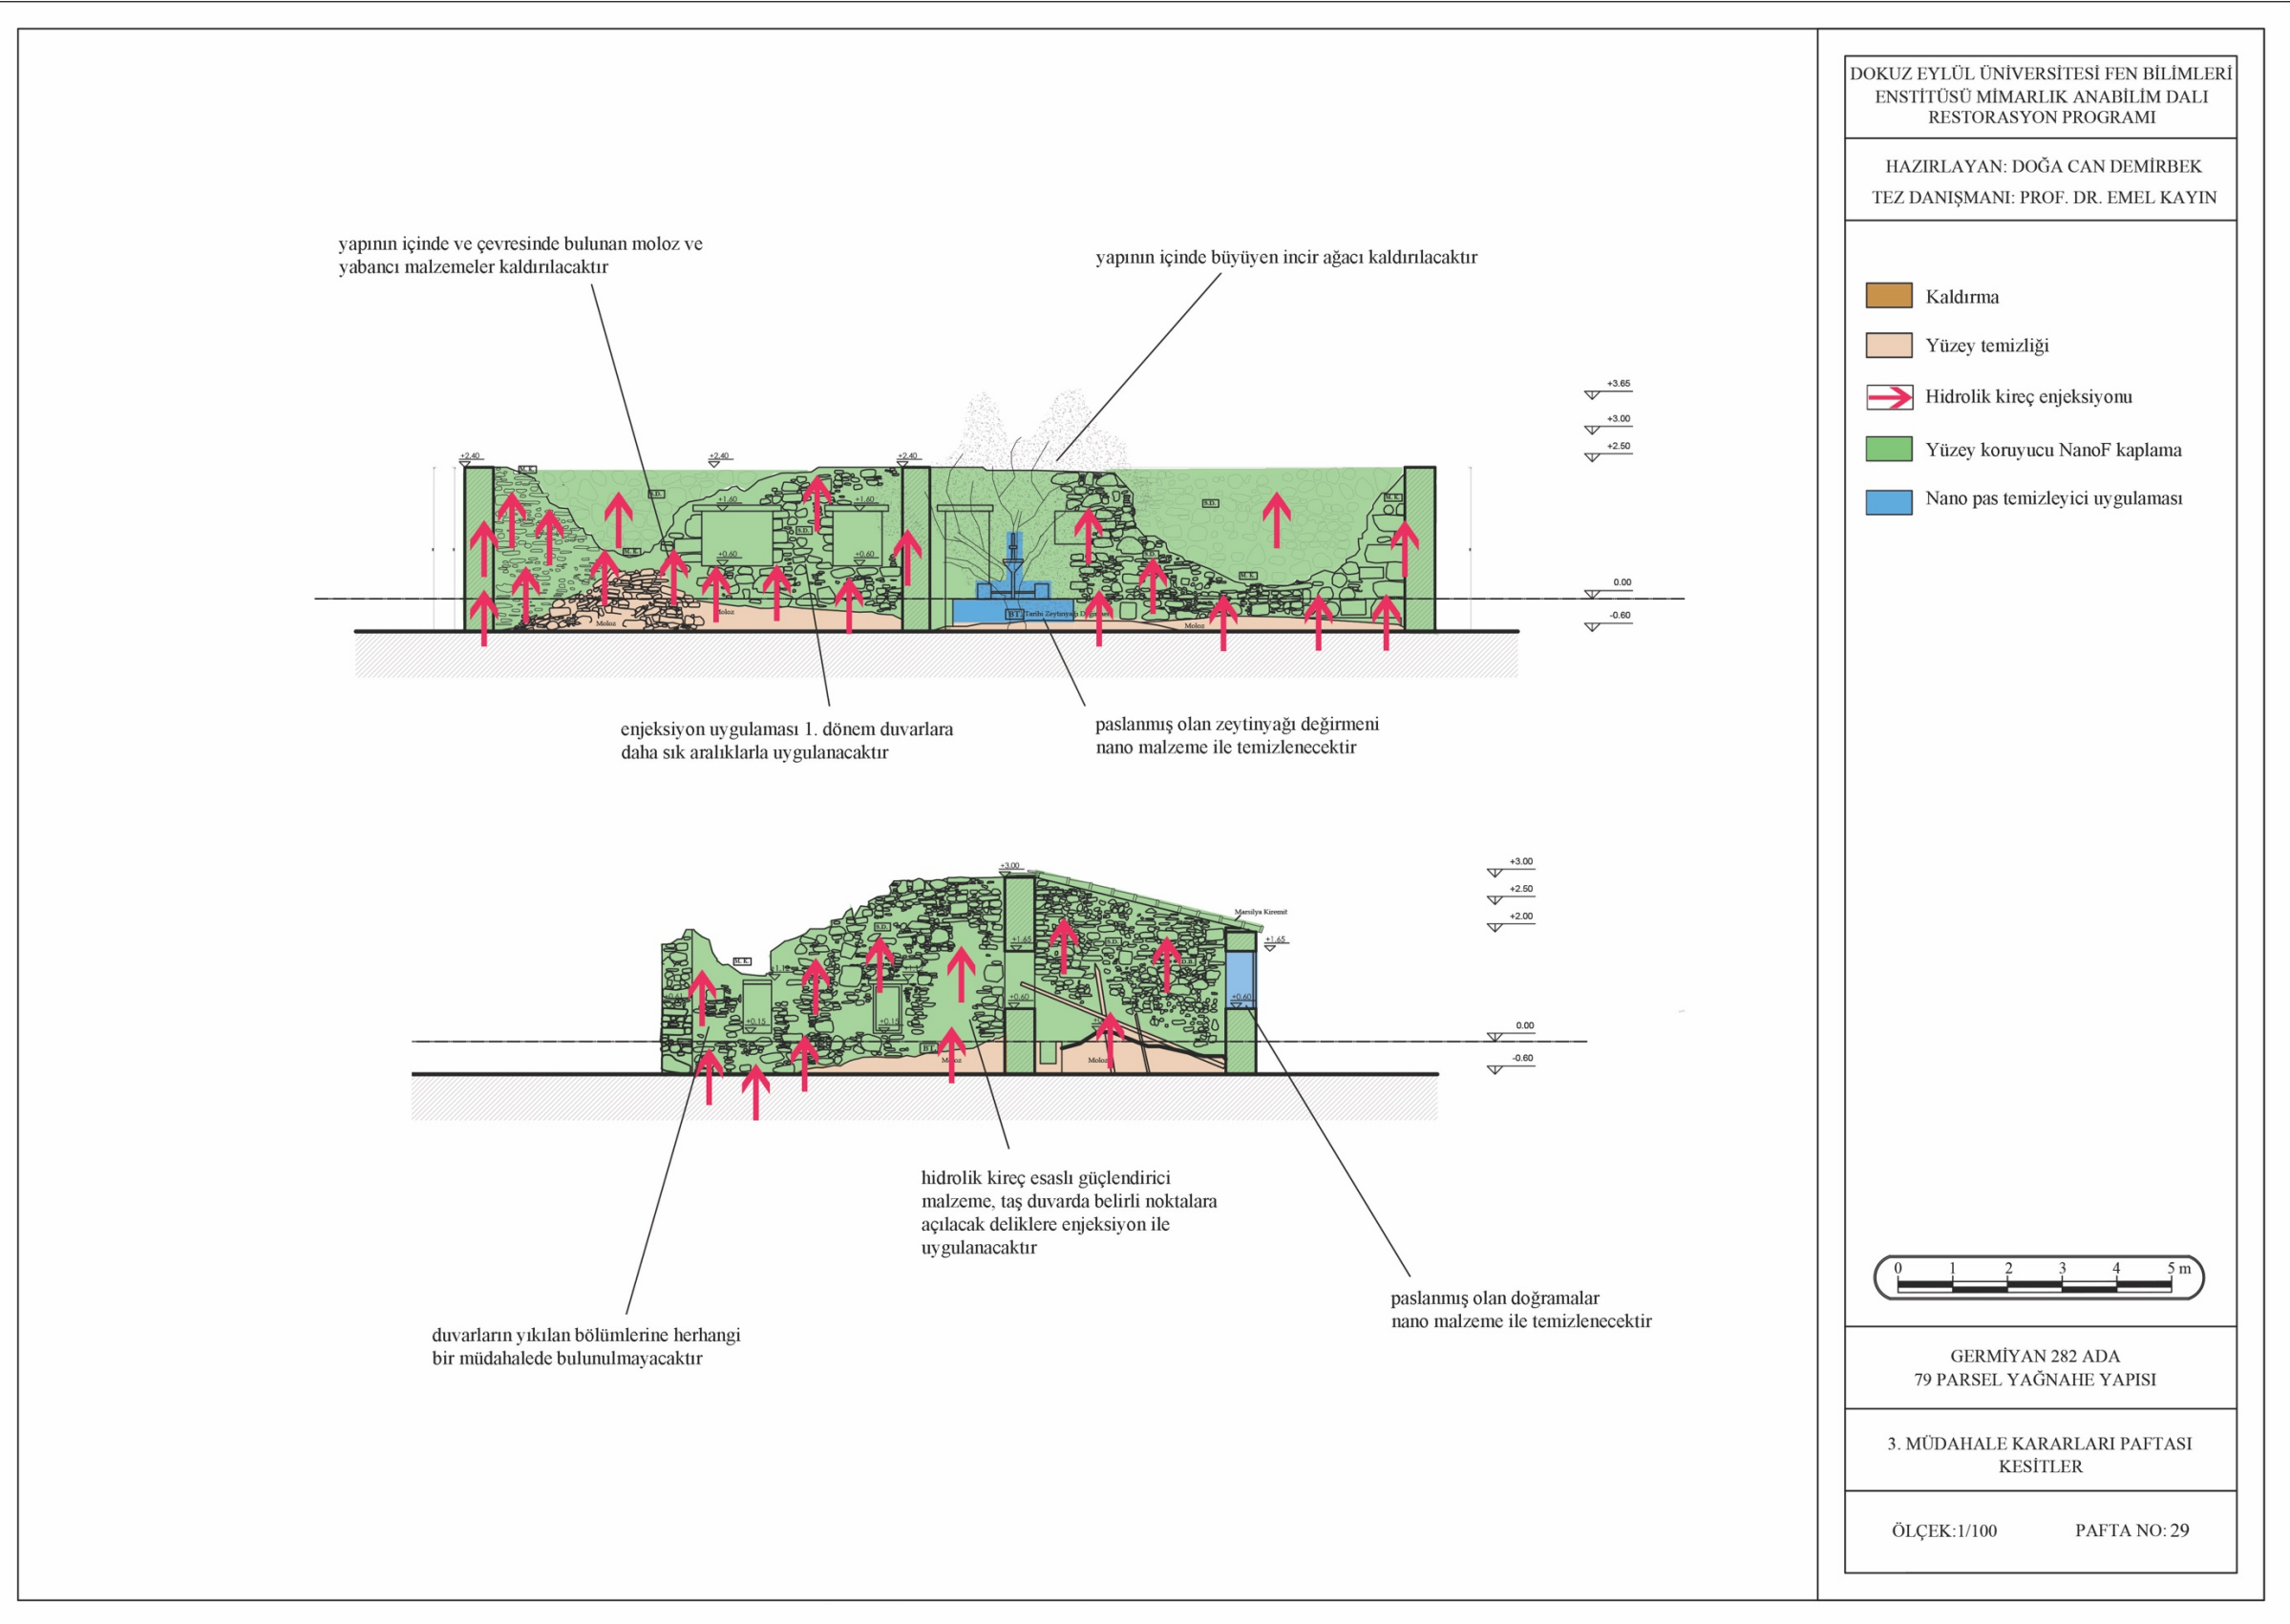
Şekil 6.94 3. Müdahale kararları kesitler

Tarihi yağhane binasında ileri teknolojik yöntemlerin kullanılarak yapıldığı belgeleme ve rölöve çalışmaları sonucunda yapıdaki sorunlar ve hasarlar tespit edilmiştir. Bu veriler ışığında yağhane yapısının mevcut kültürel miras değeriyle korunması amaçlanmaktadır. Bu öneride Şekil 6.93, 6.94 ve 6.95’de müdahale kararları paftalarında belirtildiği üzere, yapıda taş duvarlarda görülen hasarlara sağlamlaştırma amaçlı hidrolik kireçle enjeksiyon uygulanması planlanmıştır. Beden duvarlarındaki yıkılmalar ve strüktürel problemleri gidermek ve taş duvarın yıkılmasını önlemek için güçlendirici ve günümüzde sıklıkla birçok uygulamada kullanılan bir malzeme olan hidrolik kireç ile taş duvarlara enjeksiyon yöntemi uygulanacaktır. Daha sonra ise sağlamlaştırılan taş duvarlara yüzey koruyucu olarak NanoF kaplama materyali uygulaması yapılacaktır.

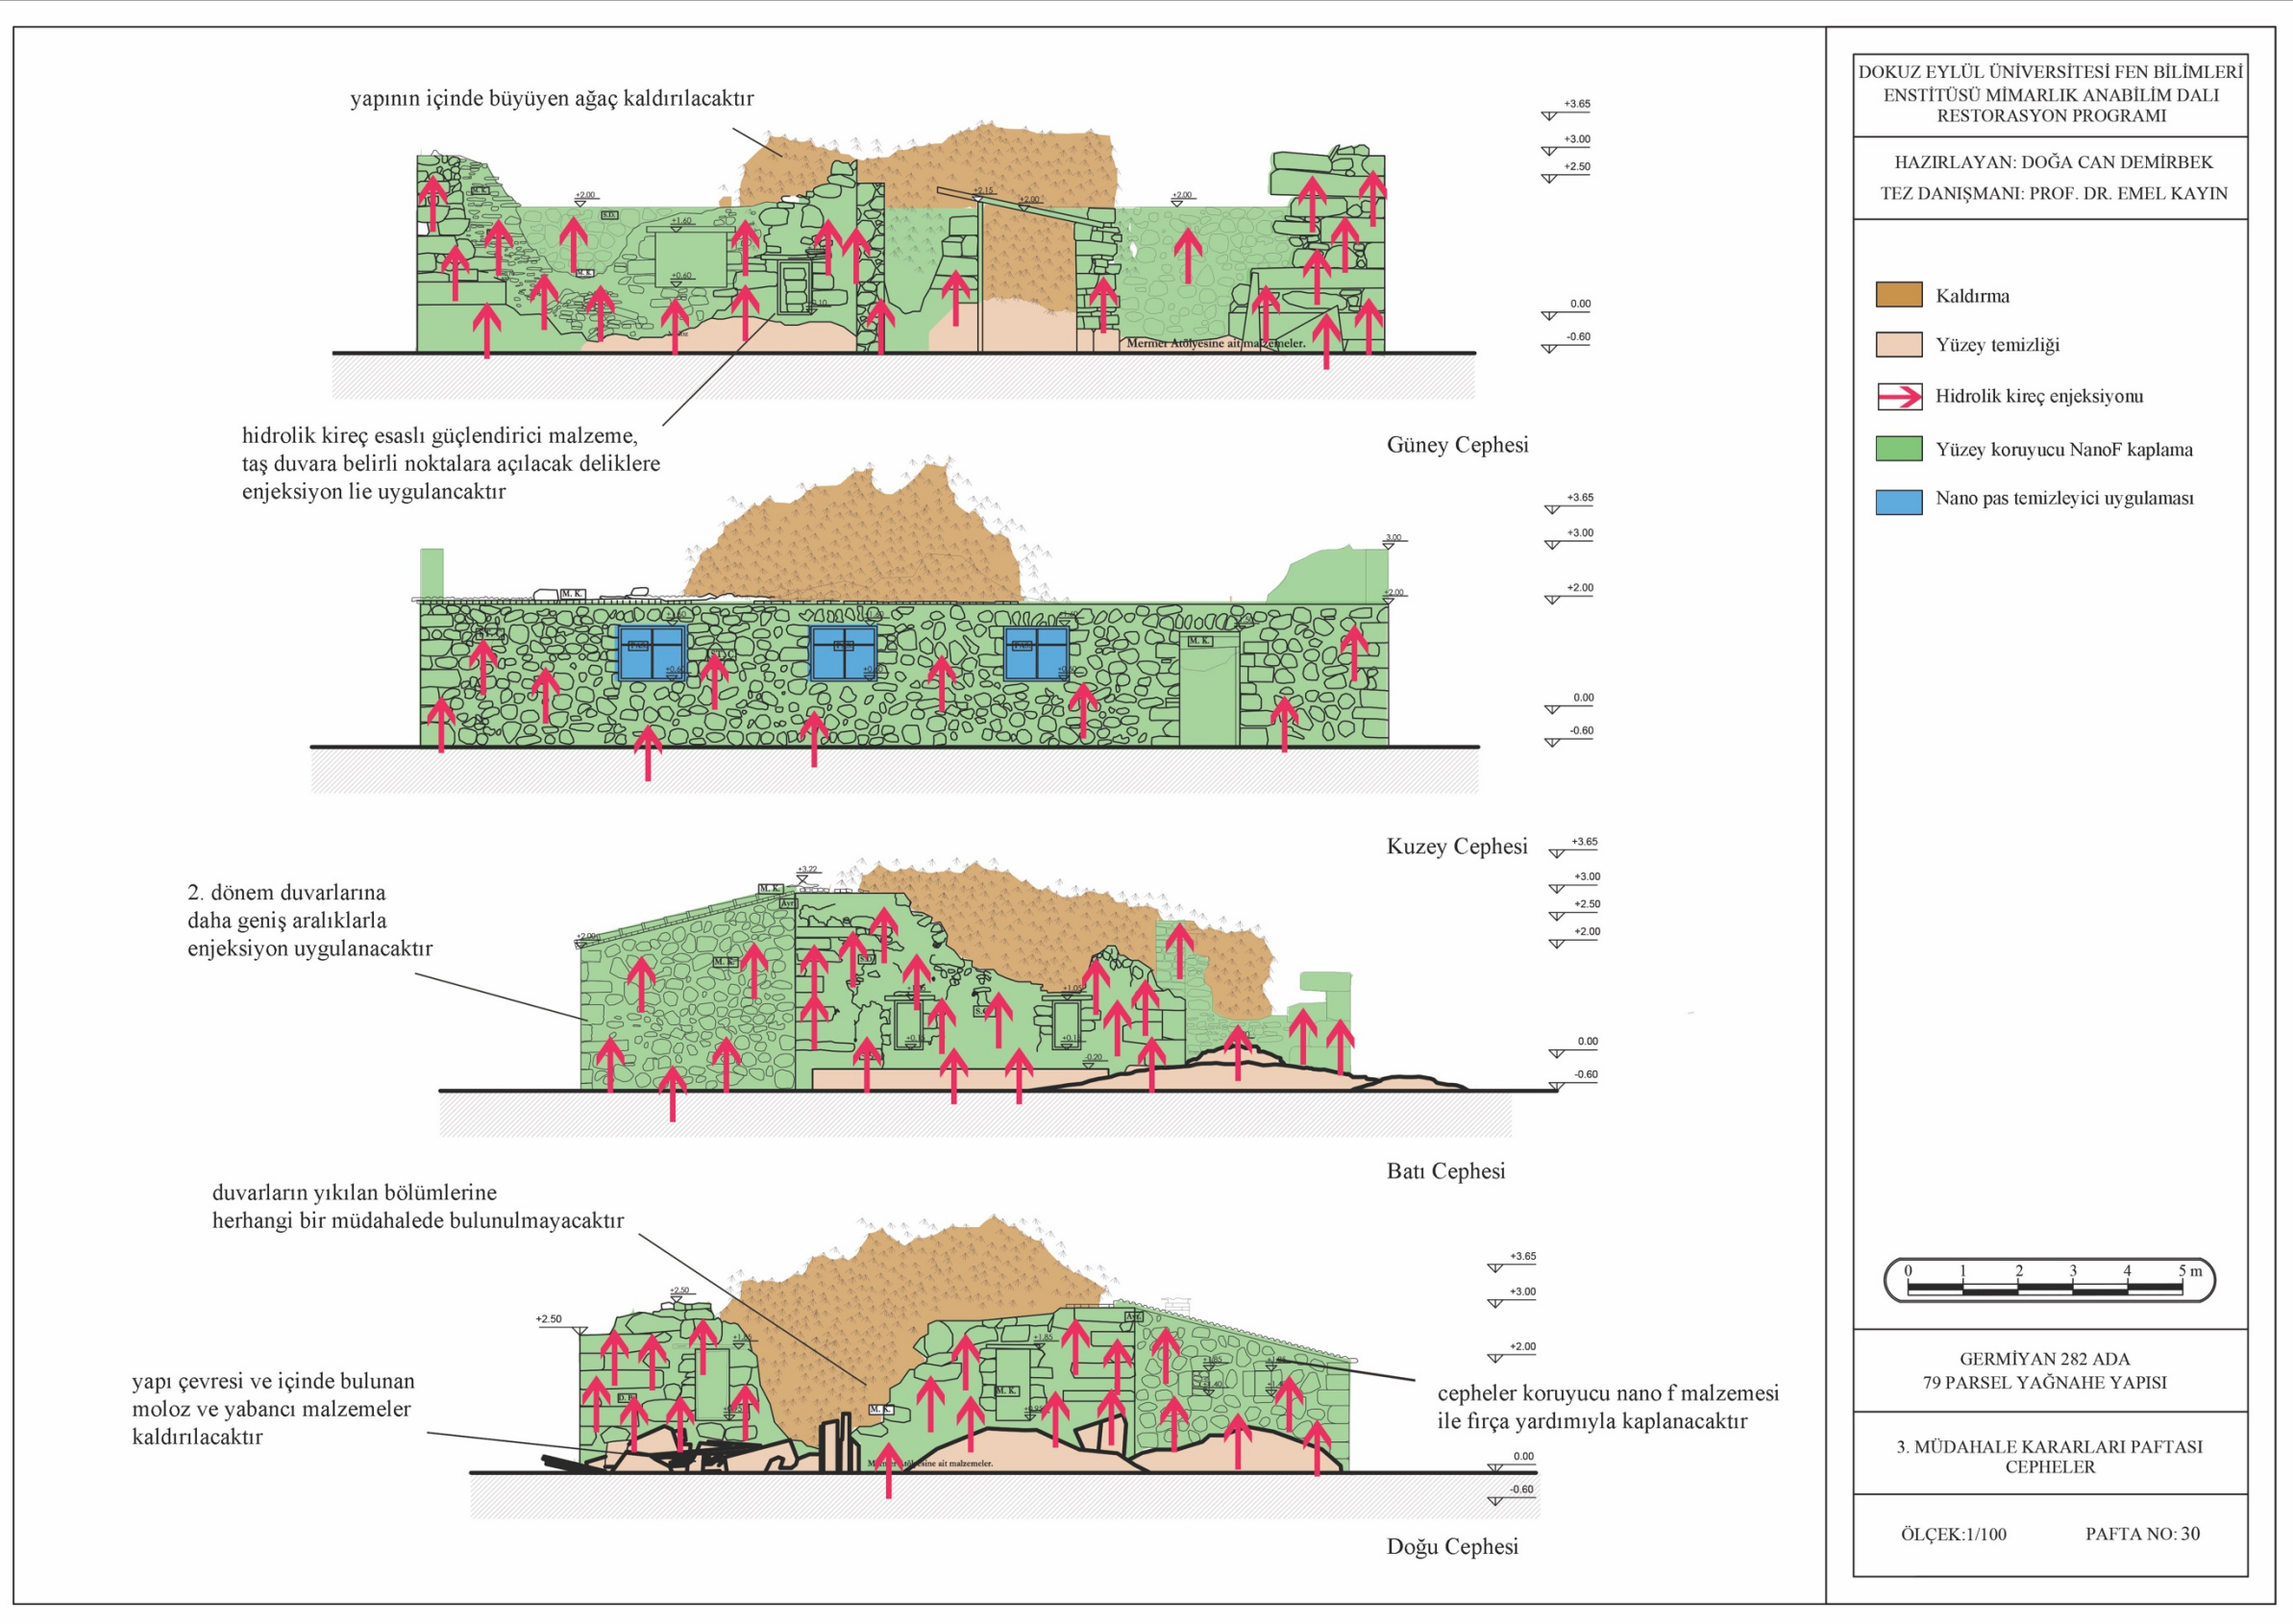
Şekil 6.95 3. Müdahale kararları cepheler
