**MİMARİ KORUMA UYGULAMALARINDA**  
**İLERİ TEKNOLOJİK YÖNTEMLERİN**  
**KULLANIMININ İRDELENMESİ**

# **MİMARİ KORUMA UYGULAMALARINDA İLERİ TEKNOLOJİK YÖNTEMLERİN KULLANIMININ İRDELENMESİ**

**Dokuz Eylül Üniversitesi Fen Bilimleri Enstitüsü  
Yüksek Lisans Tezi  
Mimarlık Anabilim Dalı, Restorasyon Programı**

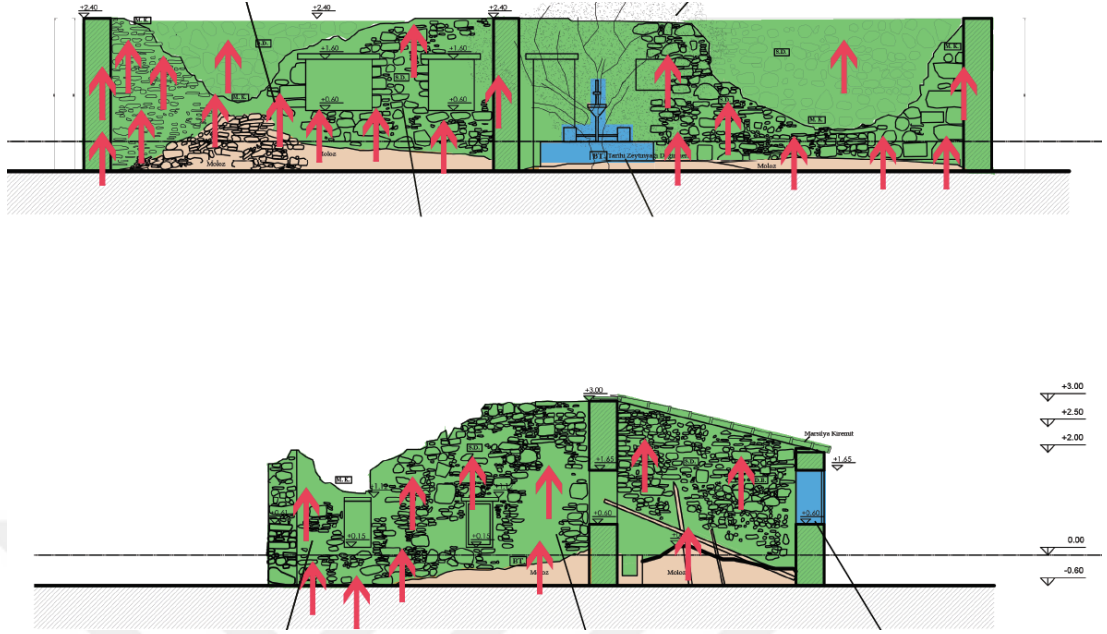
Şekil 6.96 Enjeksiyon uygulanacak bölümler

Şekil 6.96’da görüldüğü üzere müdahale kararları paftasında hidrolik kireç esaslı enjeksiyon uygulanacak bölgeler kırmızı ok işaretleri ile gösterilmiştir. 1. dönem duvarlarda daha fazla hasar ve kesit kaybı bulunduğu için daha sık aralıklarla, 2. dönem duvarları daha iyi durumda olduğu için daha geniş aralıklarla enjeksiyon yapılacaktır. Enjeksiyon uygulaması ile duvarların sağlamlaştırılmasından sonra yeşil renk ile gösterilen bölümlere, duvarları dış etkenlere karşı korumak için nanoteknolojik koruma malzemesi olan nanoF yüzeye uygulanacaktır. Yapının çatısının bulunmamasından dolayı koruyucu malzeme duvarın hem iç hem de dış yüzeyine sürülerek uygulanacaktır. Ayrıca paslanmış olan zeytin değirmeni ve metal doğramalar da nano malzemeler ile temizlenerek pas koruyucu uygulama yapılacaktır.

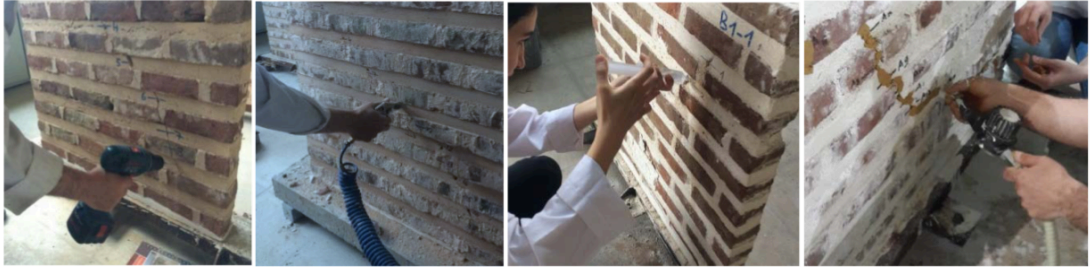
Şekil 6.97 Örnek enjeksiyon uygulaması (Oktay ve Yüzer, 2017)

Hidrolik kireç esaslı enjeksiyon malzemeleri, tarihi yapılarda çevresel etkilere, bulundukları zemin koşullarına, doğal afetlere ve kullanım koşullarına bağlı olarak zaman içerisinde meydana gelen çeşitli hasarları onarma amaçlı olarak kullanılmaktadır. Enjeksiyon malzemesi ve harç üretiminde, tarihi yapıların özgün malzeme özelliklerine uygun olarak doğal hidrolik kireç kullanılmaktadır. Onarım yapılacak duvarlara ilk olarak matkapla duvar yüzeyi ile 45 derece açı yapan enjeksiyon delikleri açılacaktır (Şekil 6.97). Delikler, çatlak ve kırık dağılımlarına

Hidrolik kireç enjeksiyonu taş duvardaki çatlaklara penetre olan, etkili bir yöntemdir. Duvarda oluşan çatlak ve boşluklar büyük ölçüde enjeksiyon malzemesi ile dolmaktadır. Enjeksiyon uygulanan duvarlarda performans analizlerinde malzemenin dayanımını gözle görülür oranda arttırdığı görülmektedir (Oktay ve Yüzer, 2017).
