**GAZALTI (MIG) KAYNAK YÖNTEMİYLE BİRLEŞTİRİLEN 6061  
SERİSİ ALÜMİNYUM PLAKALARINA YAPILAN KAYNAK  
TAMİRİNİN MİKROYAPI VE MEKANİK ÖZELLİKLERE ETKİSİ**

**YÜKSEK LİSANS TEZİ**

**Metalurji ve Malzeme Mühendisliği Anabilim Dalı**

**HAZİRAN 2023**

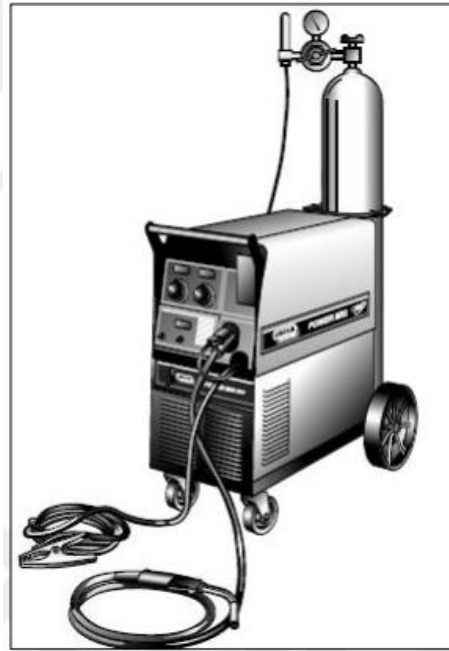
**Şekil 3.3.** MIG 350MP ünitesinin güç kaynağı [27].

Aslında, her sistemin tasarımı, en iyi ark performansına ulaşmak için, güç kaynakları seti ve bağlantı teli sürücülerini dahil olmak üzere bu bileşenlerden oluşur. Yaklaşık 135-350 amper ile çalışabilen makine Şekil 3.3’te gösterilmiştir.

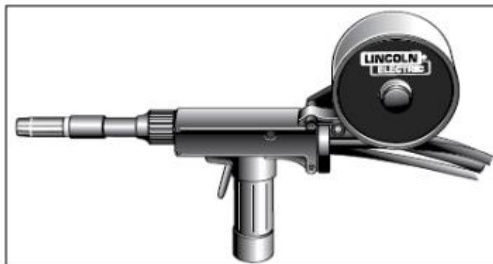
a)

Tasarım, alüminyum makara tabancaları ve ark için diğer küçük elektrot paketlerinden oluşmaktadır. MIG makinesinin Şekil 3.8a’da gösterildiği gibi makara tabancası, rahat ve hafif bir tasarımda bir tel besleme hızı kontrolü, bir tel tahrik motoru ve bir elektrot muhafazası içerir. Makara tabancası ünitesi, standart bir el tipi MIG tabancasından daha güvenilir bir şekilde alüminyum dolgu metallerini beslemektedir. Şekil 3.8.b’de gösterildiği gibi makara tabancası ünitesi, en iyi şekilde güvenilir beslemeye sahip bir yardımcı tip besleme ünitesi ile gerçekleştirilir ve ayrıca elektrotun tel tahrikinden ark için kat etmesi gereken mesafeyi azaltır.

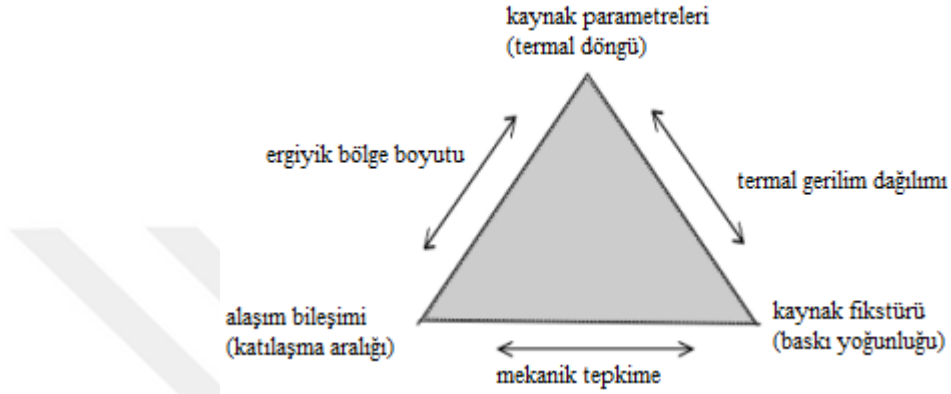
**Şekil 3.31.** Kaynakta katılma çatlama etkileyen proses parametreleri arasındaki etkileşimi gösteren diyagram [44].

deformasyon çok yüksek olduğunda malzeme çatlar. Çatlamalar kaynak parametreleri, alaşım bileşimi ve kaynak fikstüründen etkilenir. Kaynak sırasında çatlak, kaynak havuzundaki peltemsi bölge sonundaki tane sınırında meydana gelme eğilimindedir. Peltemsi bölge, alaşımların faz diyagramında katı-sıvı denge bölgesidir. Şekil 3.31 kaynak sırasında oluşan sıcaklık gradyanları tarafından yönlendirilen metalurjik ve mekanik faktörler arasındaki karmaşık bir etkileşimi göstermektedir [44].

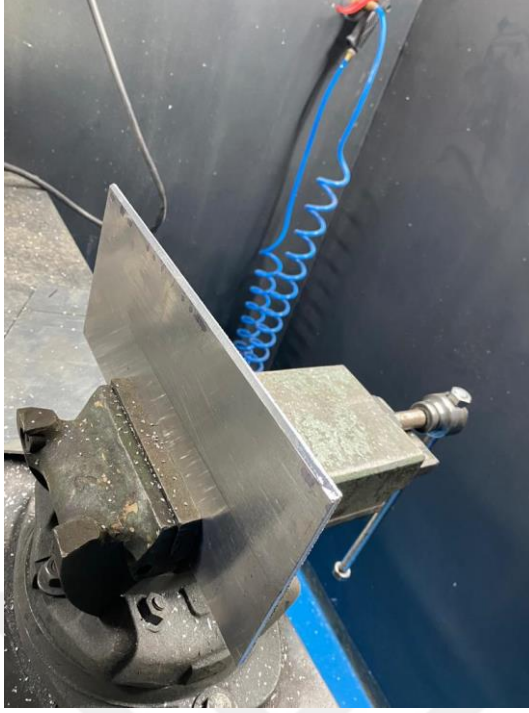
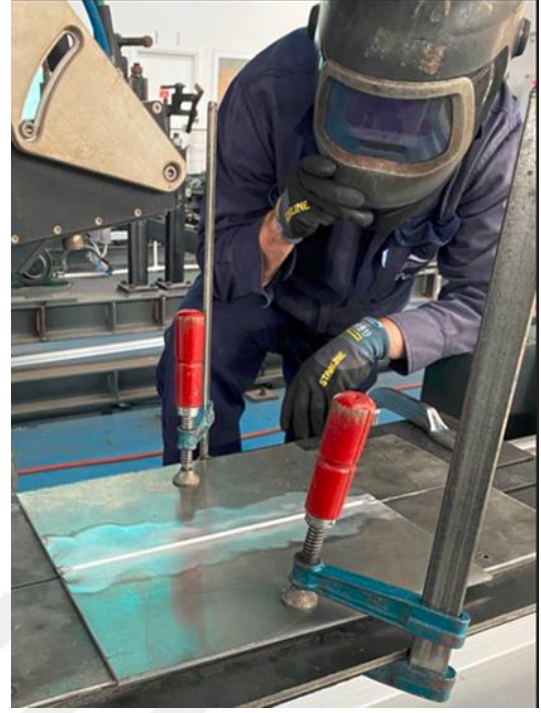
**Şekil 5.2.** a) 45° kaynak ağzı açılmış 4mm kalınlığında 6061 T6 serisi Al plaka, b) Kaynak öncesi altlık kullanımı ve sabitleme.

Yapılan bu çalışmada ana malzeme olarak Türasaş Sakarya Bölge Müdürlüğü Kaynak Eğitim Merkezinde, kaynakçı eğitiminde ve kaynak prosedür şartnamesi hazırlamada kullanılan 45<sup>0</sup> kaynak ağzı açılmış 300x280x4 mm boyutlarında AA 6061 T6 serisi Al plakalar kullanılmıştır. Şekil 5.2’de kaynak ağzı açılmış numune ve altlık kullanımı görülmektedir.

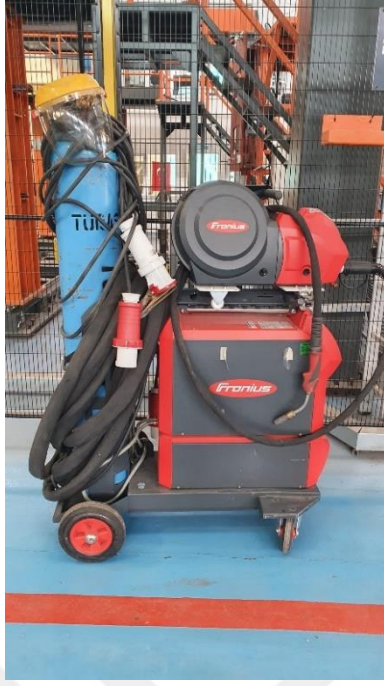
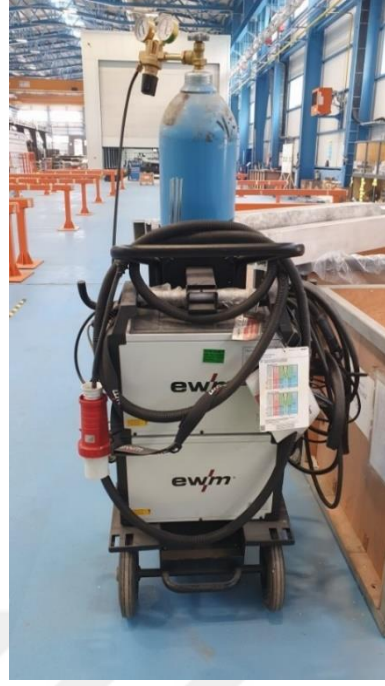
**Şekil 5.3.** a) Fronius marka MIG ve b) Ewm marka TIG kaynak makineleri.

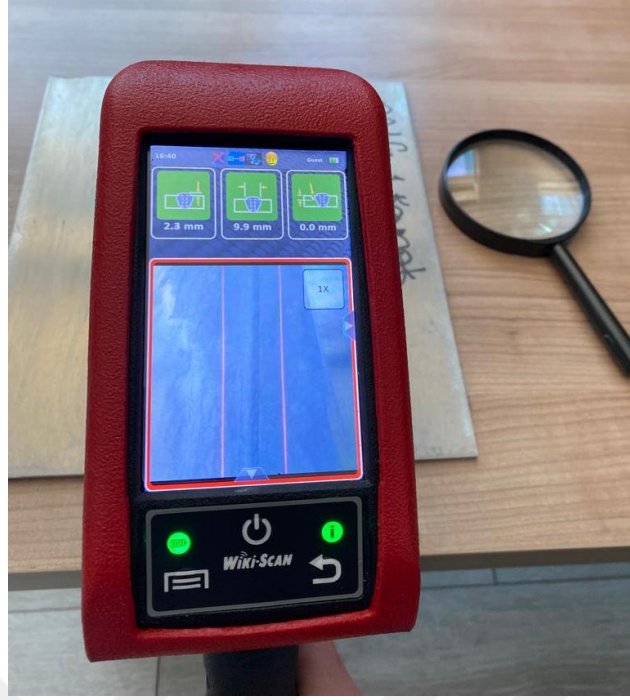
Şekil 5.5. Servo-Robot marka Wiki-Scan lazerli kaynak ölçüm cihazı ve mercek.

Muayene esnasında kullanılan mercek ve Wiki Scan marka lazer kaynak kontrol cihazı Şekil 5.5'te verilmiştir.

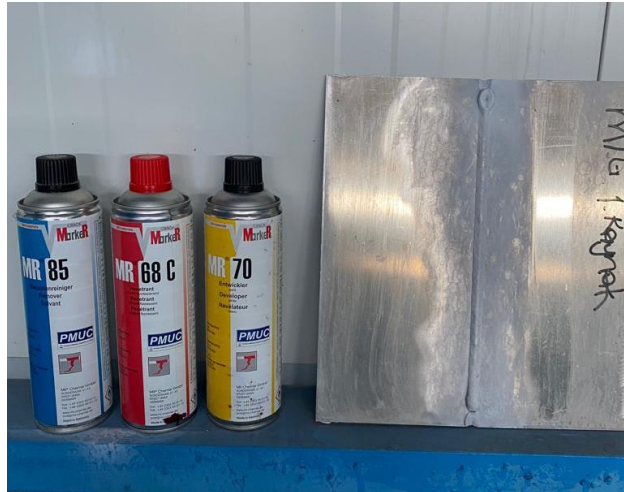
Şekil 5.6. Penetrant ürün ailesi

Kaynak yapılan parçaların sıvı penetrant muayenesi için kaynak ve ITAB bölgeleri MR 85 alkolle temizlenmiş ve yüzeylerine standartlara uygun MR 68 C penetrant sıvısı uygulanmış ve 10 dk. beklenilmiştir. Yüzeyde kalan penetrant su ve bez yardımıyla temizlendikten sonra MR 70 geliştirici uygulanmıştır. Şekil 5.6’da Penetrant ürün ailesi verilmiştir.

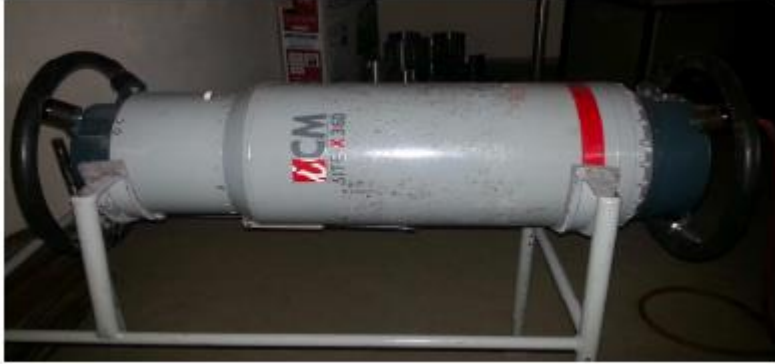
Şekil 5.7. Radyografik muayene cihazı.

Kaynaklı numunelerin radyografik muayenesi için ICM SiteX model cihaz kullanılmıştır. TS EN ISO 17636-1 (Kaynak dikişlerinin tahribatsız muayenesi, Radyografik, muayene Bölüm 1: Filmler ve gama ışını teknikleri) standartına göre muayene parametreleri belirlenmiştir. Radyografik muayene cihazı Şekil 5.7’de verilmiştir.

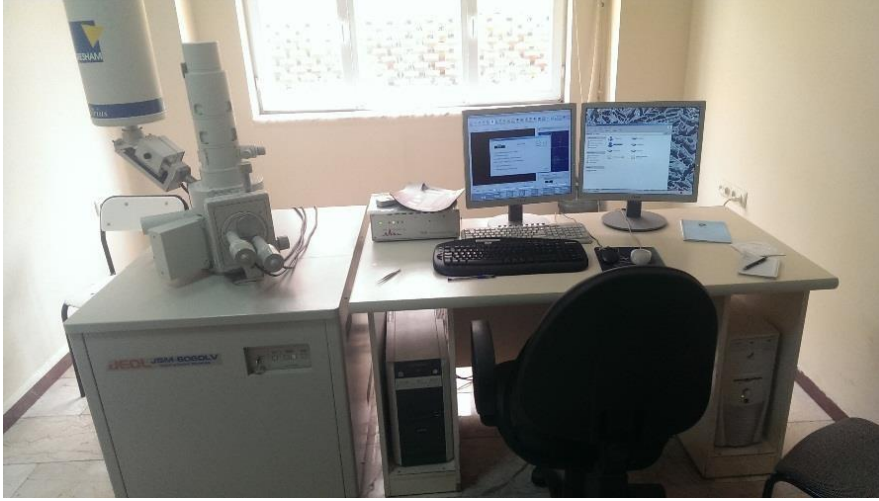
**Şekil 5.9.** Joel marka JSM-6060LV model SEM cihazı.

Uygun metalografik standartlarda hazırlanmış numunelerin kaynak dikiş, ITAB bölgesinin ve ana metal mikroyapılarının incelenmesi ve yorumlanması için taramalı elektron mikroskobu (SEM) kullanılmıştır. Mikroyapıların görüntülediđi Joel marka JSM-6060LV model SEM cihazı SAÜ. Metalurji ve Malzeme mühendisliđi laboratuvarında olup Şekil 5.9’da görölmektedir. Ayrıca numuneler üzerindeki elementel kompozisyonu belirlemek için enerji dađımlı spektrometre (EDS) nokta analizi uygulanmıştır. EDS nokta analizi SEM cihazı ile birlikte çalıştığı için, element kompozisyonu aynı cihaz üzerinden yapılmıştır.

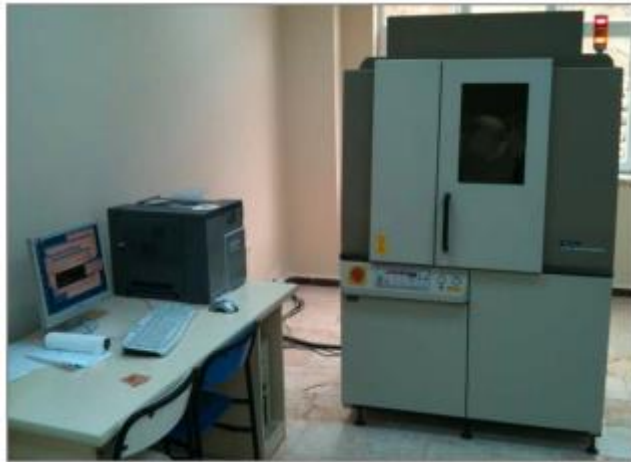
**Şekil 5.10.** X-ışınları difraksiyon analizi cihazı.

Yapılan XRD analizinde, dalga boyu  $\lambda=1,54059$  nm olan  $\text{CuK}\alpha$  ışın demeti kullanılarak tarama açısı ( $2\theta$ ) 0 ile  $90^\circ$  aralığında olacak şekilde SAÜ. Metalurji ve Malzeme mühendisliği laboratuvarındaki Rigaku marka D/MAX/2200/PC model X-ışınları difraktometresi kullanılmıştır. Şekil 5.10'da kullanılan XRD cihazının fotoğrafı görülmektedir.

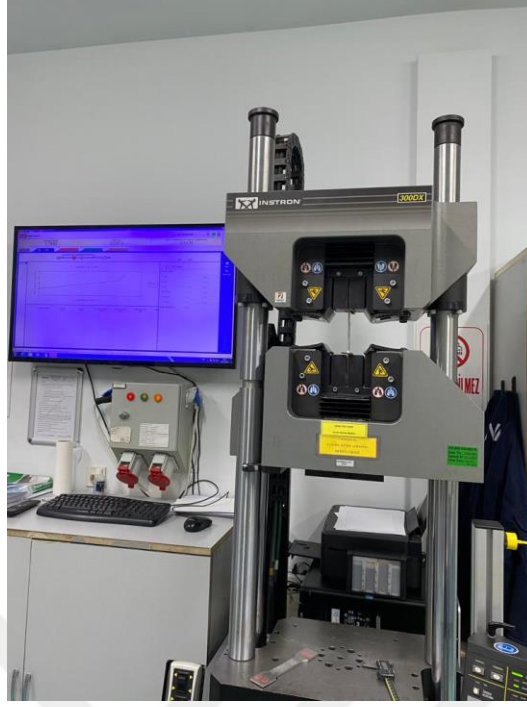
**Şekil 5.13.** Instron marka çekme test cihazı.

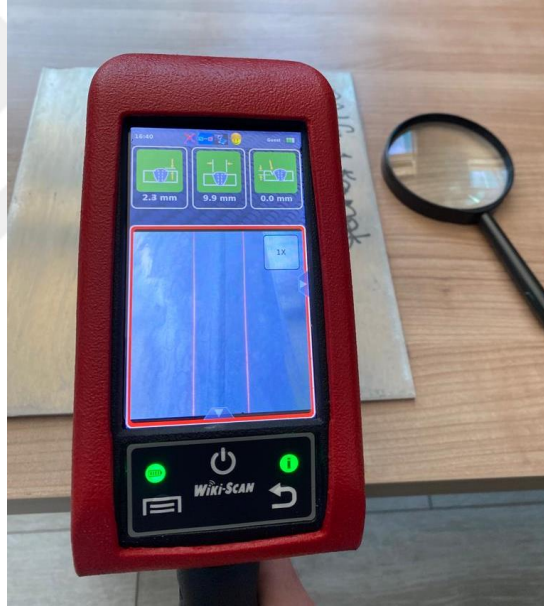
Şekil 6.1. Kaynak dikişi ölçüleri gösterimi.

Lazerli kaynak ölçüm cihazı kaynak dikişinin üstüne tutulduğunda, kaynak kep yüksekliği, kep genişliği, kök uzunluğu, yanma oluğu derinliği ve kaynak ağzı gibi ölçüleri göstermektedir. Kaynaktan sonra olması gereken ölçü sınır değerleri standarta göre cihaza girilir ve cihaz kaynak dikişi üzerinde gezdirilir. Kabul kriterleri içerisinde kalan ölçüler Şekil 6.1’de görüldüğü gibi yeşil tonda, dışında kalan ölçüler ise kırmızı tonda belirti vermektedir. Cihaz ekranında da görüldüğü gibi kep yüksekliği 2.3 mm, kep genişliği 9.9 mm ve yanma oluğu 0 mm olarak ölçülmüştür.

4 mm kalınlığındaki 6061 T6 Alüminyum plakalar alın kaynağıyla birleştirildikten sonra tamirat yapılmayan, MIG ve TIG kaynaklarıyla üçer defa tamir kaynağı yapılan numunelerin gözle muayenesi TS EN ISO 10042 standartına göre yapılmış ve herhangi bir kusura rastlanılmamıştır. Lazerli kaynak ölçüm cihazı ve mercek Şekil 6.1’de verilmiştir.

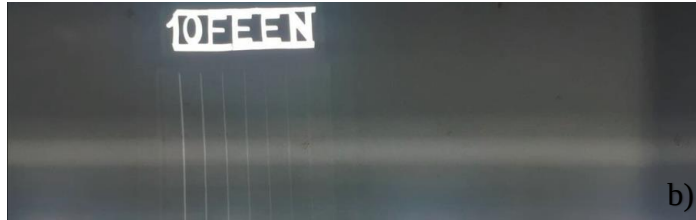
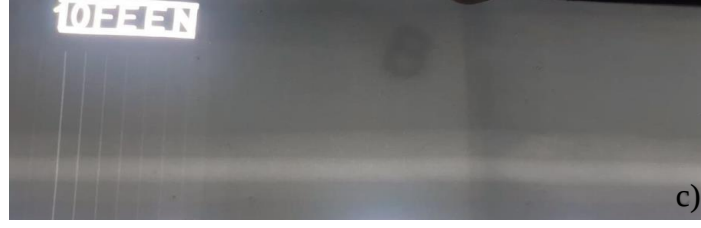
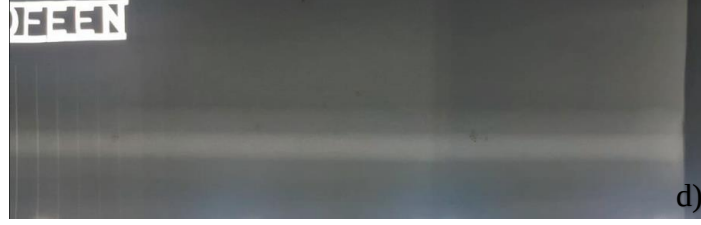
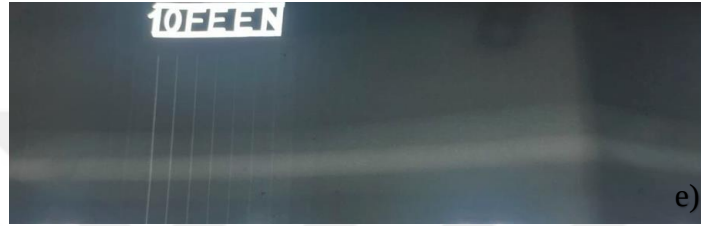
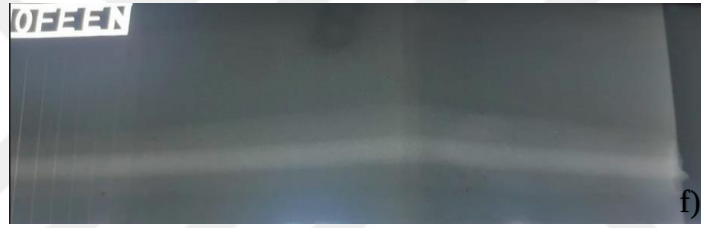
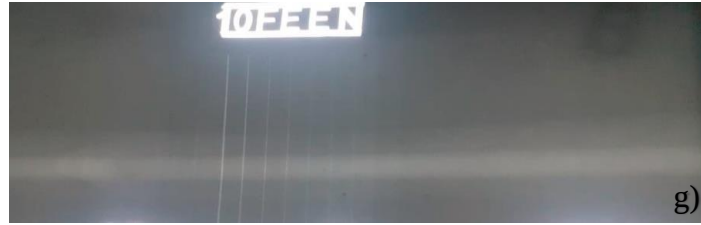
**Şekil 6.4.** a) Tamirat yapılmayan, b) 1. MIG tamiri, c) 1. TIG tamiri, d) 2. MIG tamiri, e) 2. TIG tamiri, f) 3. MIG tamiri, g) 3. TIG tamiri yapılan parçaların radyografik muayene görüntüleri.

**Şekil 6.4. (Devamı):** a) Tamirat yapılmayan (0.0), b) 1. MIG tamiri (1.1), c) 1. TIG tamiri (1.2), d) 2. MIG tamiri (2.1), e) 2. TIG tamiri (2.2), f) 3. MIG (3.1) tamiri, g) 3. TIG (3.2) tamiri yapılan parçaların radyografik muayene görüntüleri.

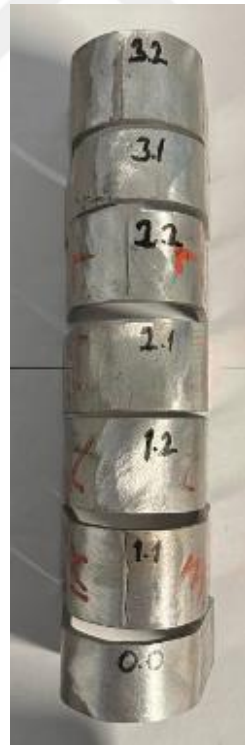
a)

Çekme ve eğme testi sonrası numunelere ait makro görüntüler Şekil 6.8’de verilmiştir.
