**T.C.  
HARRAN ÜNİVERSİTESİ  
FEN BİLİMLERİ ENSTİTÜSÜ**

**YÜKSEK LİSANS TEZİ**

**HARRAN OVASI TABANSUYU NİTRAT ( $\text{NO}_3$ ) KİRLİLİK ORANLARININ  
VE KAYNAKLARININ BELİRLENMESİ İLE YERSEL  
DAĞILIMININ HARİTALANMASI**

**ŞANLIURFA  
2023**

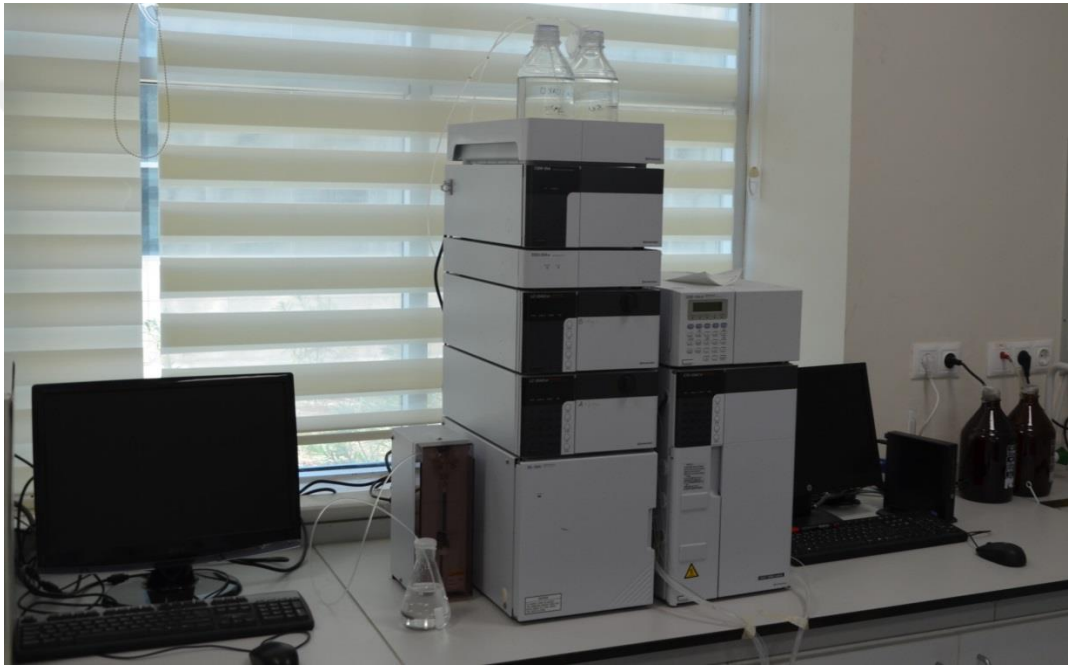
Şekil 3. 3. İyon kromatografisi

İyon analizleri Harran Üniversitesi Bilim ve Teknoloji Uygulama ve Araştırma Merkezi (HÜBTAM) bünyesinde bulunan Shimadzu HIC-20A marka iyon kromatografisi cihazında yapılmıştır.

İyon kromatografisi, iyon değiştirme reçineleri tarafından iyonları ayırma ve tayin etme yöntemidir. Anyonları ayırtmak için anyon değiştirme reçineleri, Katyonları ayırtmak için katyon değiştirme reçinelerinden faydalanılır. Katı bir yapının içinde bulunan iyonların, bu katı yapının temas ettiği bir çözelti içindeki aynı cins yüklü olan başka iyonlarla bir dengeye göre değiştirilmesi özelliğine dayanmaktadır (HÜBTAM, 2022).
