**MİMARİNİN TARİHİ FERMAN ÜZERİNDEN  
OKUNMASI: HOŞGÖRÜ BAŞKENTİ NIKOMEDIA  
VE ROTA ÜZERİNDEKİ TAŞINMAZ KÜLTÜR  
VARLIKLARININ İNCELENMESİ**

**YÜKSEK LİSANS TEZİ  
SANAT TARİHİ ANABİLİM DALI**

**Gürkan YILDIZHAN**

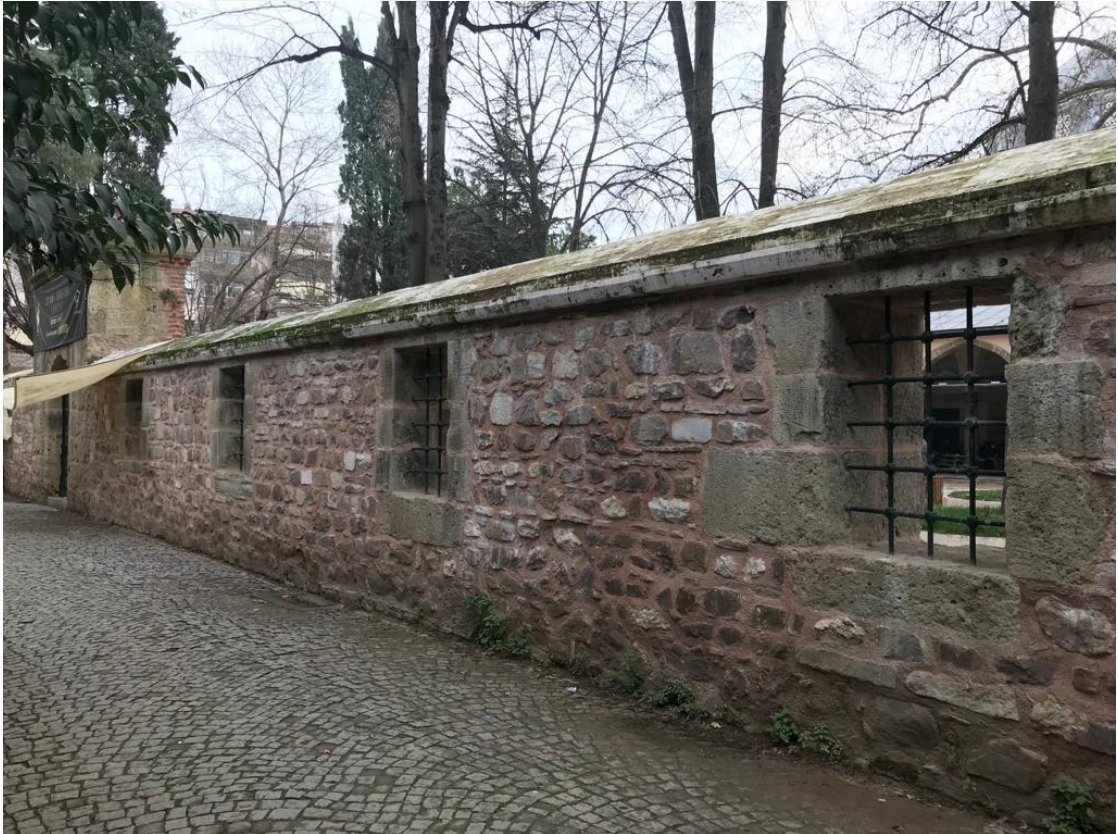
Avlunun duvarları moloz taştan yapılmış olmasına rağmen duvarın kapı ve pencere kenarlarında düzgün kesme taşlar kullanılmıştır. Batı avlunun yan duvarında altı adet dikdörtgen pencere bulunmaktadır. Kuzey cephede kapının iki yanında dörder olmak üzere sekiz pencere açıklığı yer alır. Doğu cephesinde de beş adet pencere bulunmaktadır. Tüm pencereler demir şebekelidir. Arka avlu duvarında ise pencere yoktur.

**Fotoğraf 12.** Kuzey cephe avlu duvarı (Eylül 2021)

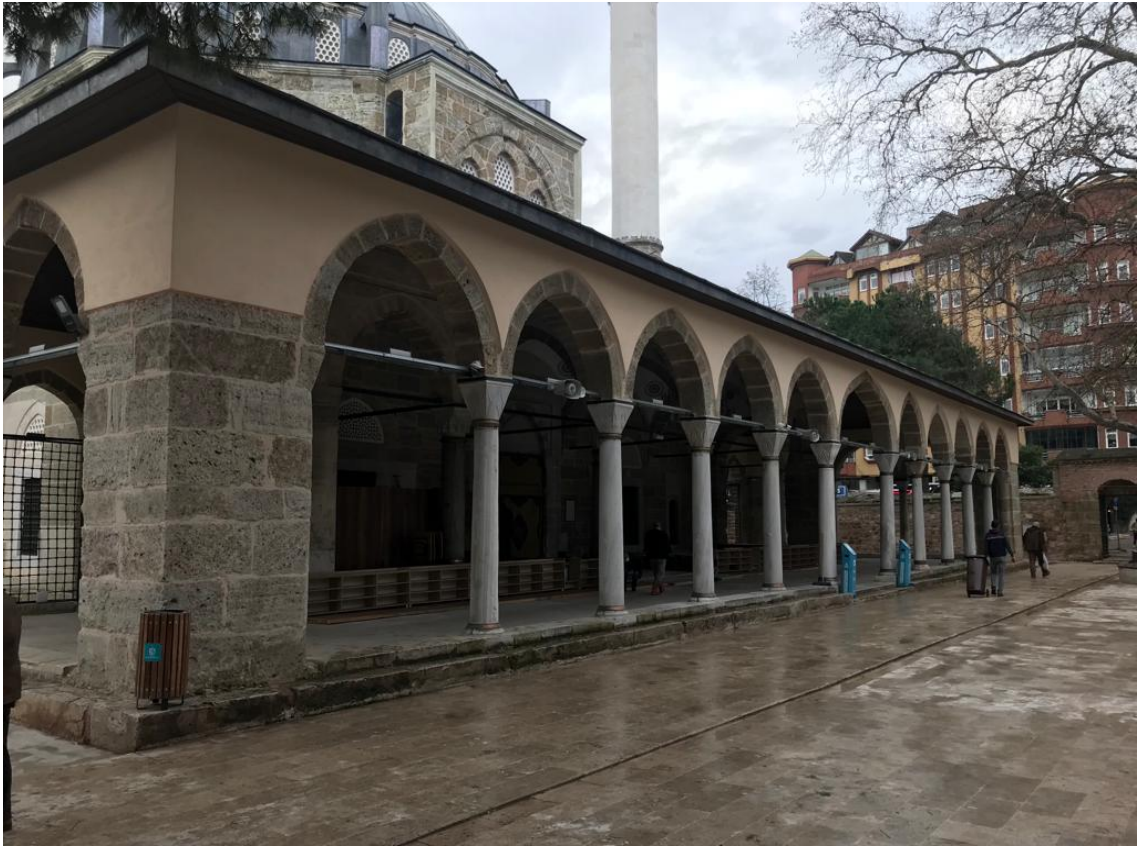
Dıştaki ikinci revak ise iç revağı üç yönden çevrelemektedir. On bir kemer açıklığı ve on iki mermer sütunlu olarak düzenlenmiştir. Dış revak ahşap, eğimli bir çatıyla örtülmüştür.

**Fotoğraf 26.** Son cemaat yeri dış revak (Eylül 2021)

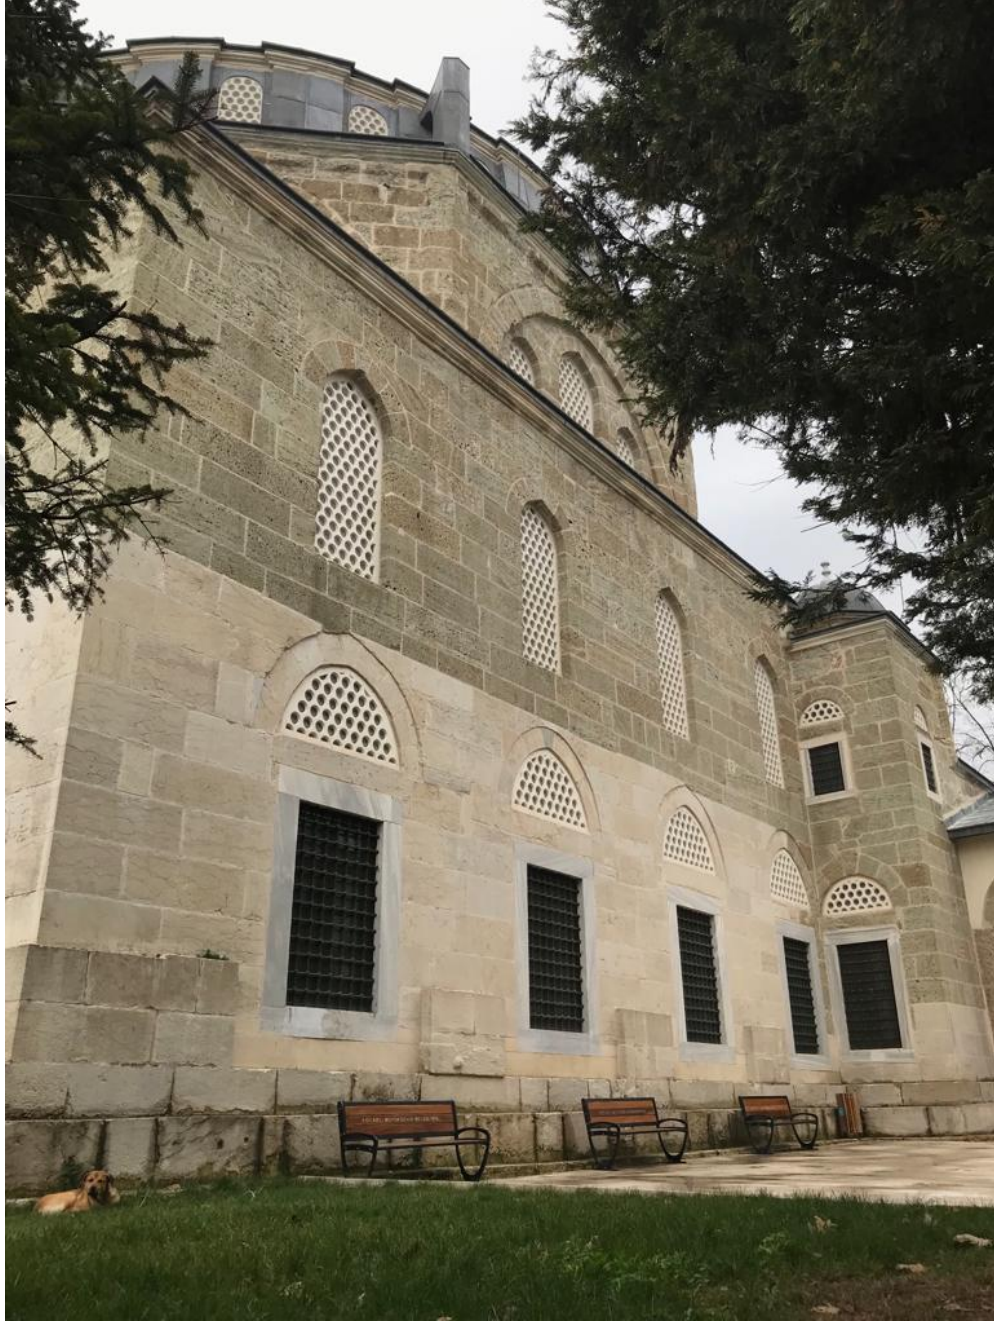
ise alçı şebekeli ve sivri kemerli dört adet pencere bulunmaktadır. Kuzeydoğu köşeye eklenen bölümün de alt sırasında bir üst sırasında iki pencere detayı yer almaktadır.

**Fotoğraf 35.** Doğu cephe görünümü (Eylül 2021)

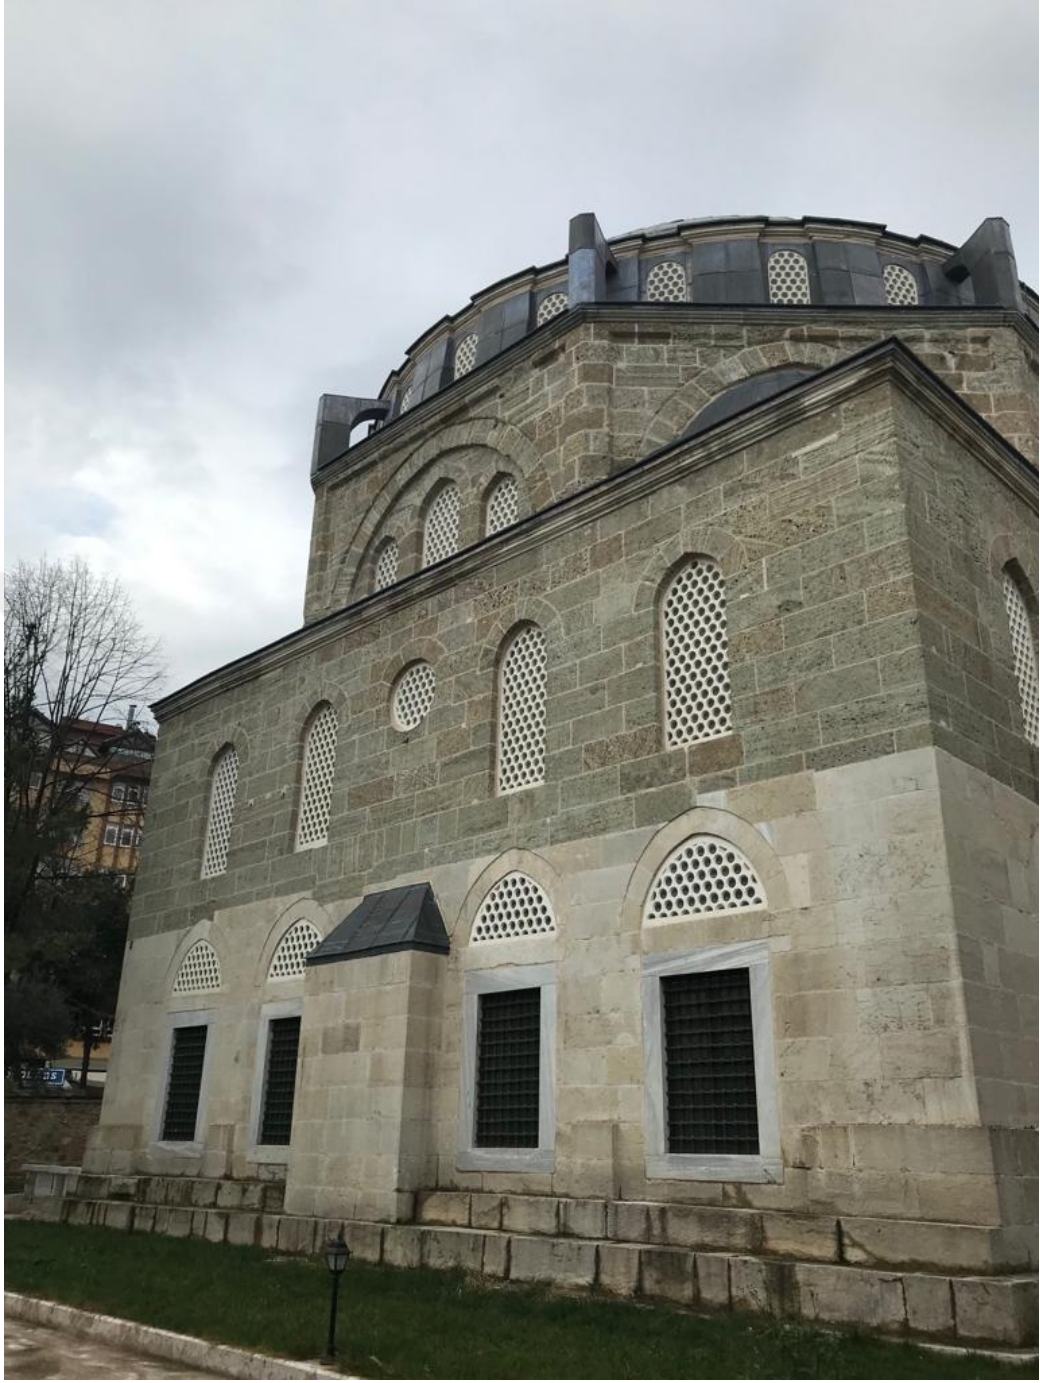
Güney cephe alt sırada dört adet pencere yer almaktadır. Bu pencereler dikdörtgen formda, demir şebekeli ve mermer sövelidir. Orta aksta mihrap dışı taşkın şekilde düzenlenmiştir. Üst katta ise dört pencere açıklığına ek olarak mihrap aksının hemen üstünde alçı şebekeli dairesel formda bir pencere görülmektedir.

**Fotoğraf 36.** Güney cephe görünümü (Eylül 2021)

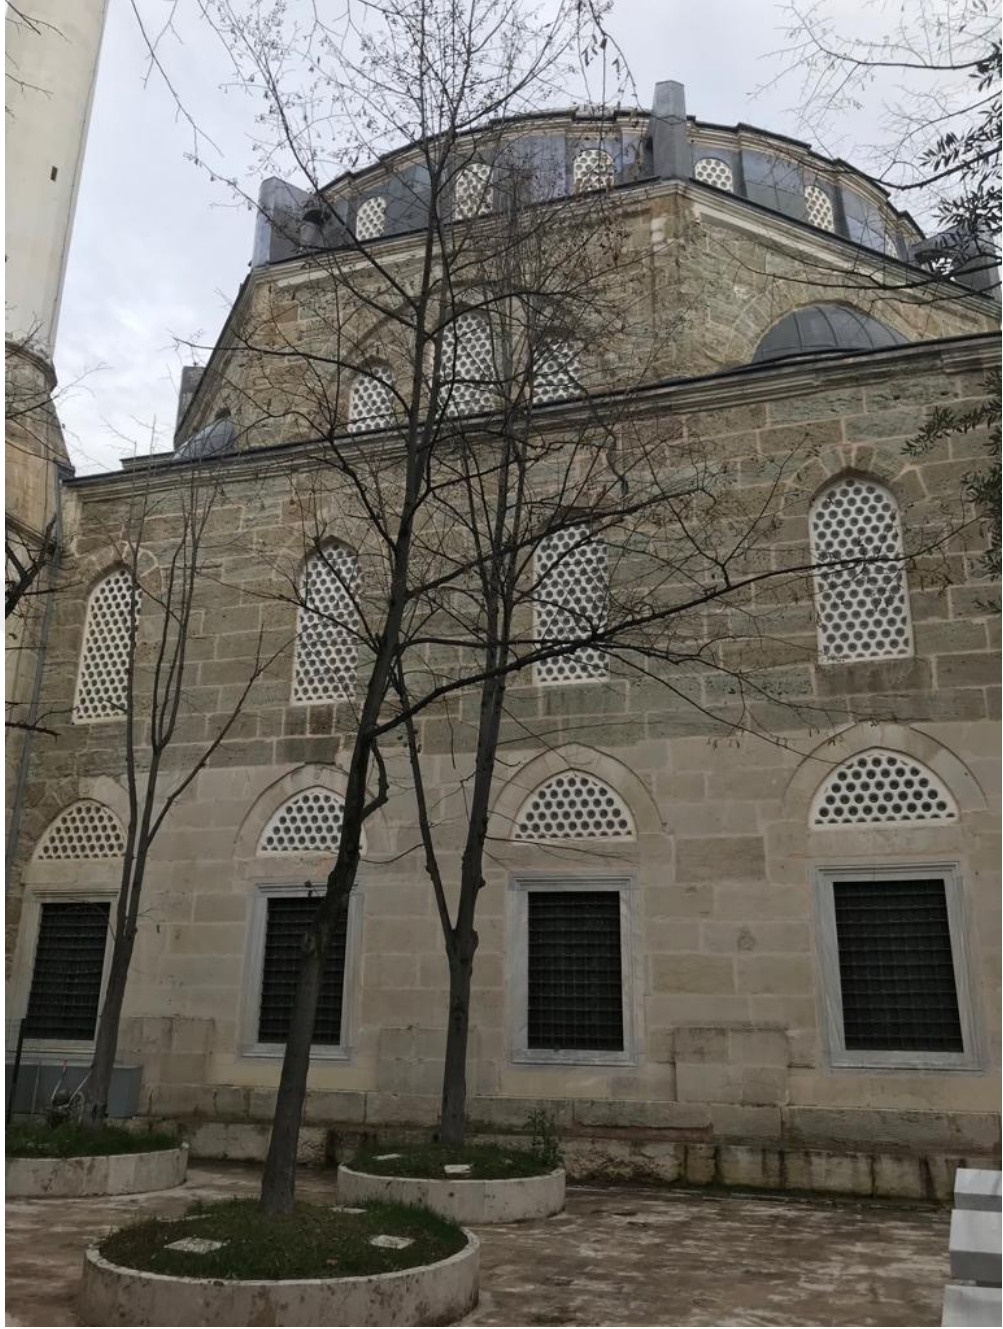
Batı cephe duvarında, doğu cephedeki kompozisyonun aynısı tekrarlanmaktadır. Kuzey batı köşede minare kaidesi yer alır.

**Fotoğraf 37.** Batı cephe görünümü (Eylül 2021)

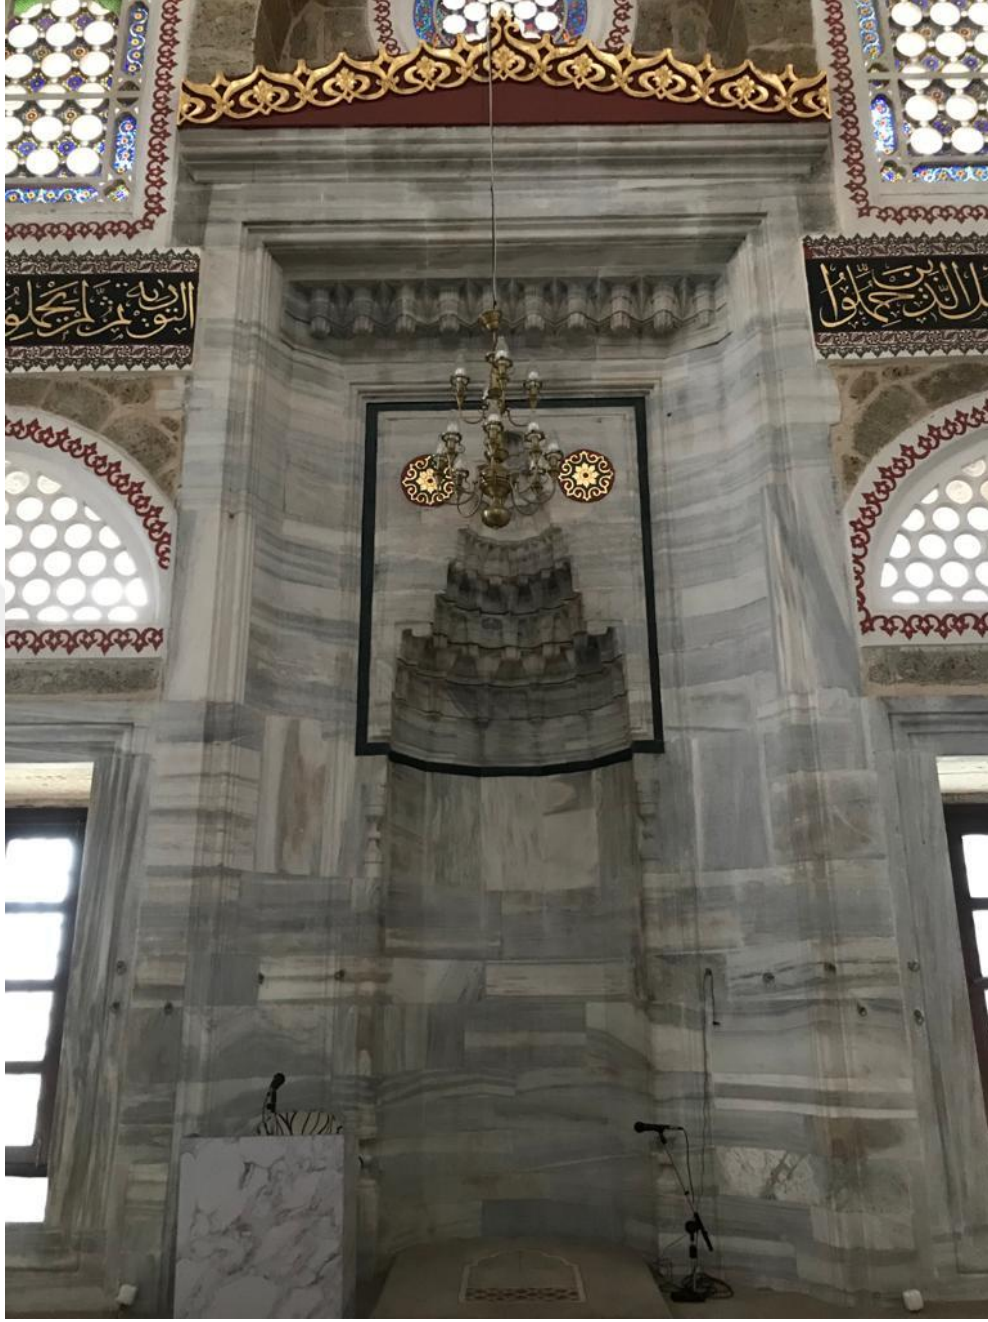
Mihrap, minber ve vaaz kürsüsü mermerdendir. Mihrap nişi beş köşelidir ve dokuz sıra mukarnaslı kavsaraya sahiptir. Mukarnaslı kavsaranın sağında ve solunda altın yaldızlı rozetler yer alır ve mihrabın taç kısmı altın yaldızlı palmet dizisi tepelikle sonlandırılmıştır.

**Fotoğraf 48.** Mermer mihrap (Eylül 2021)

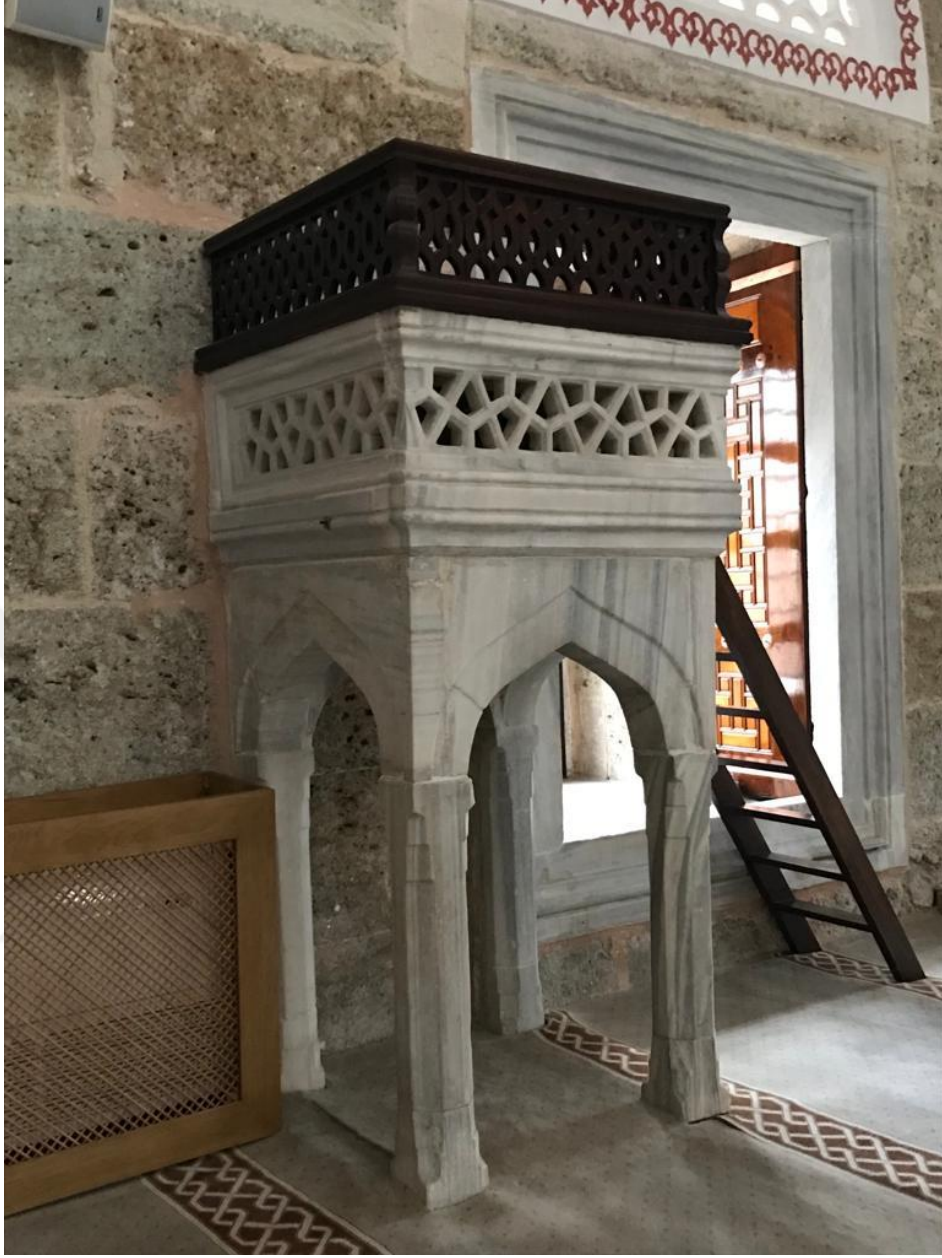
Dört ayak üzerine sivri kemerlerle oturmuş vaaz kürsüsü, ajurlu olarak işlenmiş geometrik süslemelere sahiptir. Kürsüye sonradan eklenen ahşap merdivenle çıkış sağlanmaktadır.

**Fotoğraf 49.** Vaaz kürsüsü (Eylül 2021)

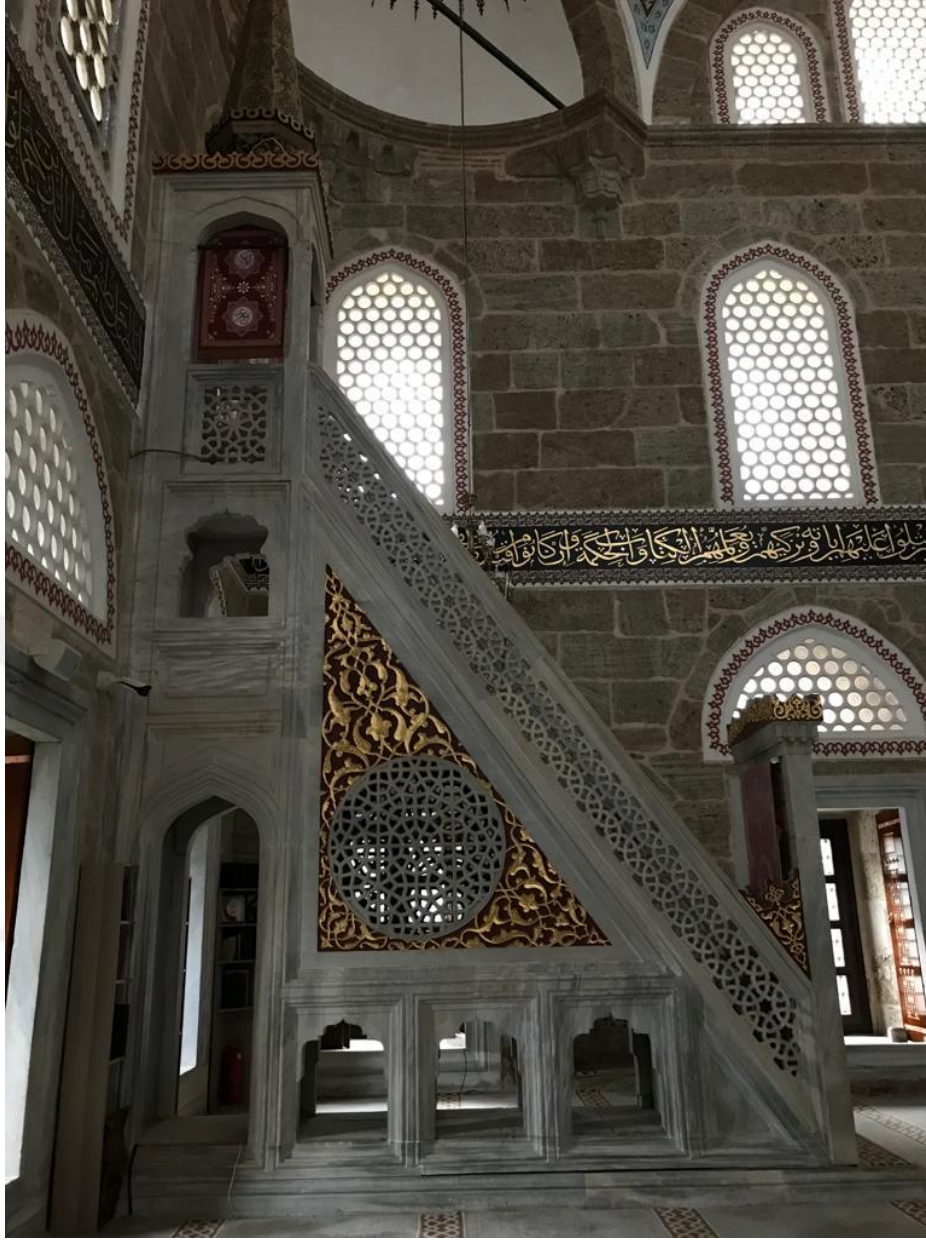
Minberi oldukça özenli bir düzenlemeye sahiptir. Süpürgelik kısmında dekoratif kemerli üç açıklık mevcuttur. Aynalık kısmında ajurlu büyük bir dairesel form içerisinde geometrik kompozisyon mevcuttur. Etrafı altın yaldızlı bitkisel motiflerle süslenmiştir. Merdiven korkulukları yine ajurlu geometrik formdadır. Yüksek sivri kemerli kürsü kaidesi mevcuttur. Köşk kısmına dekoratif bir kemerle çıkılmıştır. Köşkün üzeri ise kalemişi süslemeli konik bir külahla sonlandırılmıştır.

**Fotoğraf 50.** Minber genel görünümü (Eylül 2021)

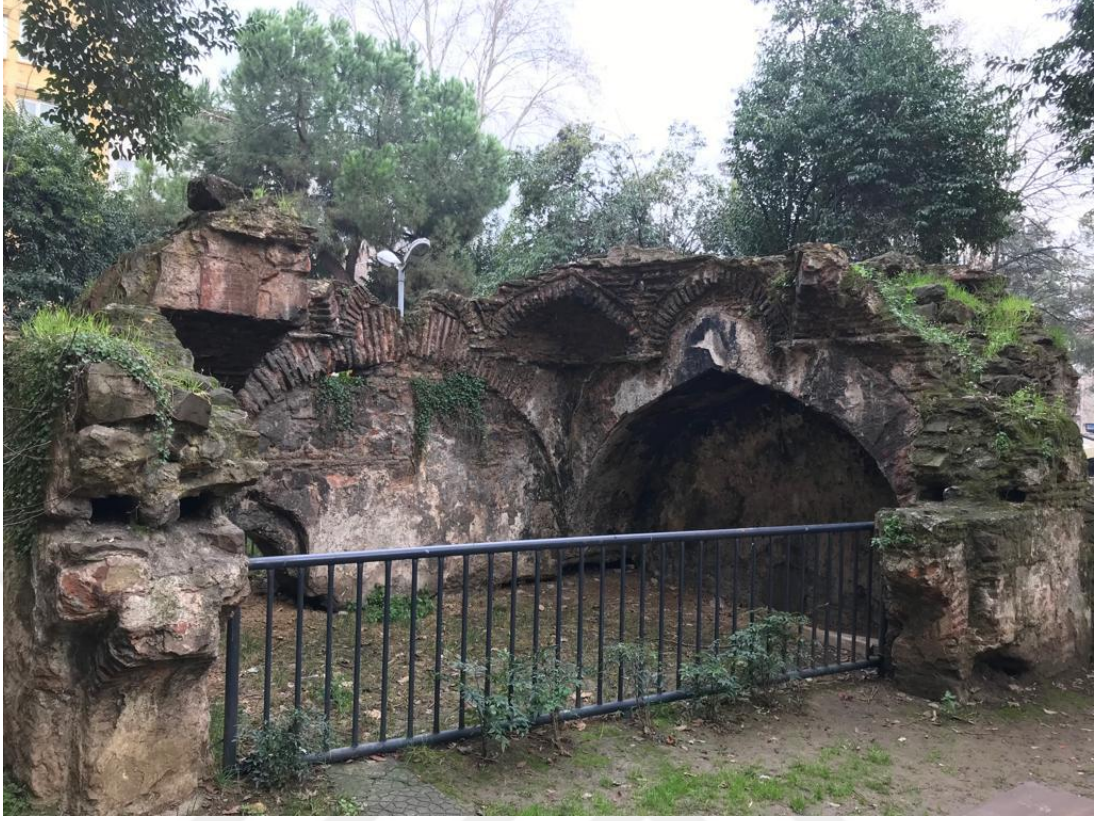
Harap olan hamamın sıcaklık ve soğukluk bölümlerinin batı duvar kalıntıları günümüze ulaşabilmiştir. Kalıntılara bakacak olursak; soğukluk dört köşeden tromplarla kubbeye geçiş sağlanarak örtülmüştür. Soğukluk bölümünden sıcaklık bölümüne ise taş kemerli küçük bir kapı aralığından geçilmektedir. Sıcaklık kısmından bir adet kurna dışında günümüze bir şey ulaşamamıştır. Duvarların ince ve muhtemelen çatısının ahşap olması sebebiyle soyunmalık kısmı hamamın en erken yok olan bölümü olmuştur (Ülgen, 1942: 243).

**Fotoğraf 60.** Hamam kalıntısı soğukluk bölümü (Eylül 2021)

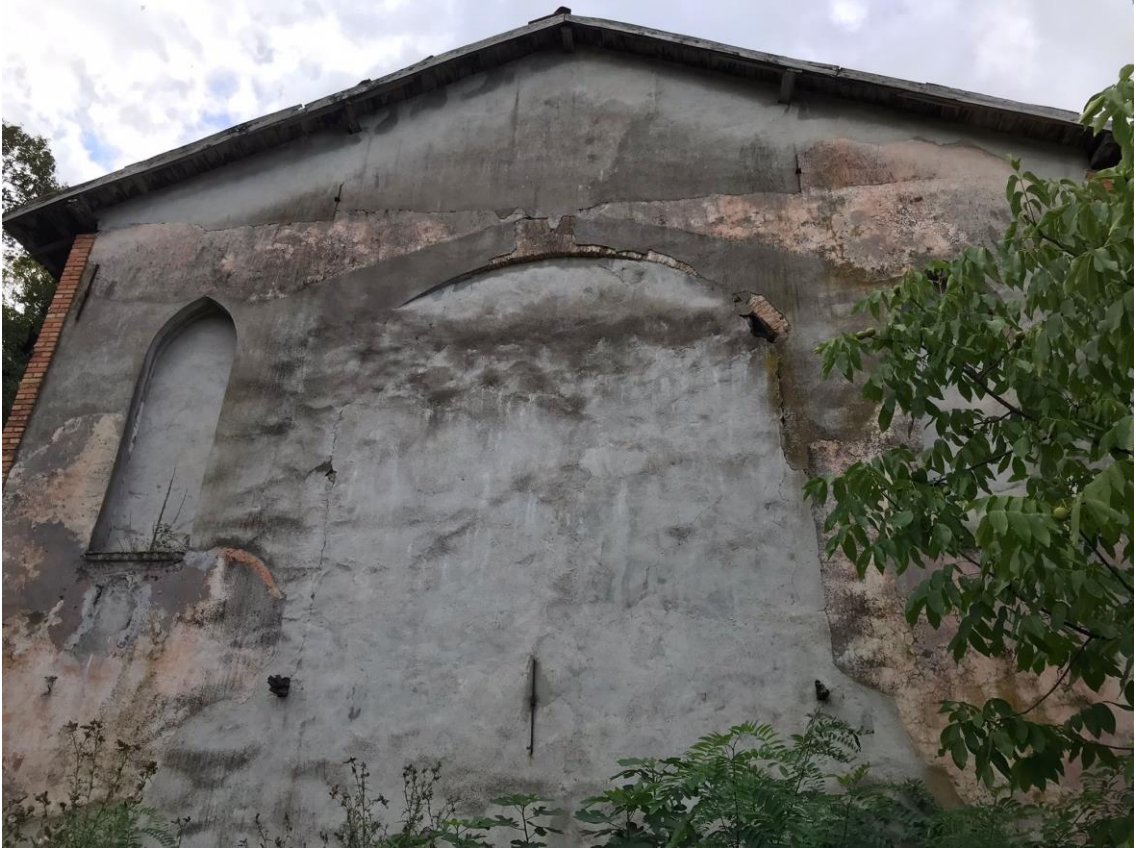
Kuzeydoğu cephesi mevcut durumda yapının en sade cephesidir. Cephenin doğu ve batı köşeleri yukarıdan aşağıya ince bir hatta tuğla dizisiyle vurgulanmıştır. Orta aksta yerden yaklaşık iki metre yükseklikte tuğla örgünün kopmuş olduğu görülmektedir. Bu tuğla örgülü alanda kemerli bir açıklığın izi bulunmaktadır. Bu iz yapının özgün durumdaki halinde sahip olduğu apsis çıkıntısına aittir. Apsis izinin her iki tarafında sivri kemerli yüksek nişler bulunmaktadır. Bu nişler özgün durumdaki pencere açıklıklarına aittir.

**Fotoğraf 64.** Kuzeydoğu cephesi (Eylül 2021)

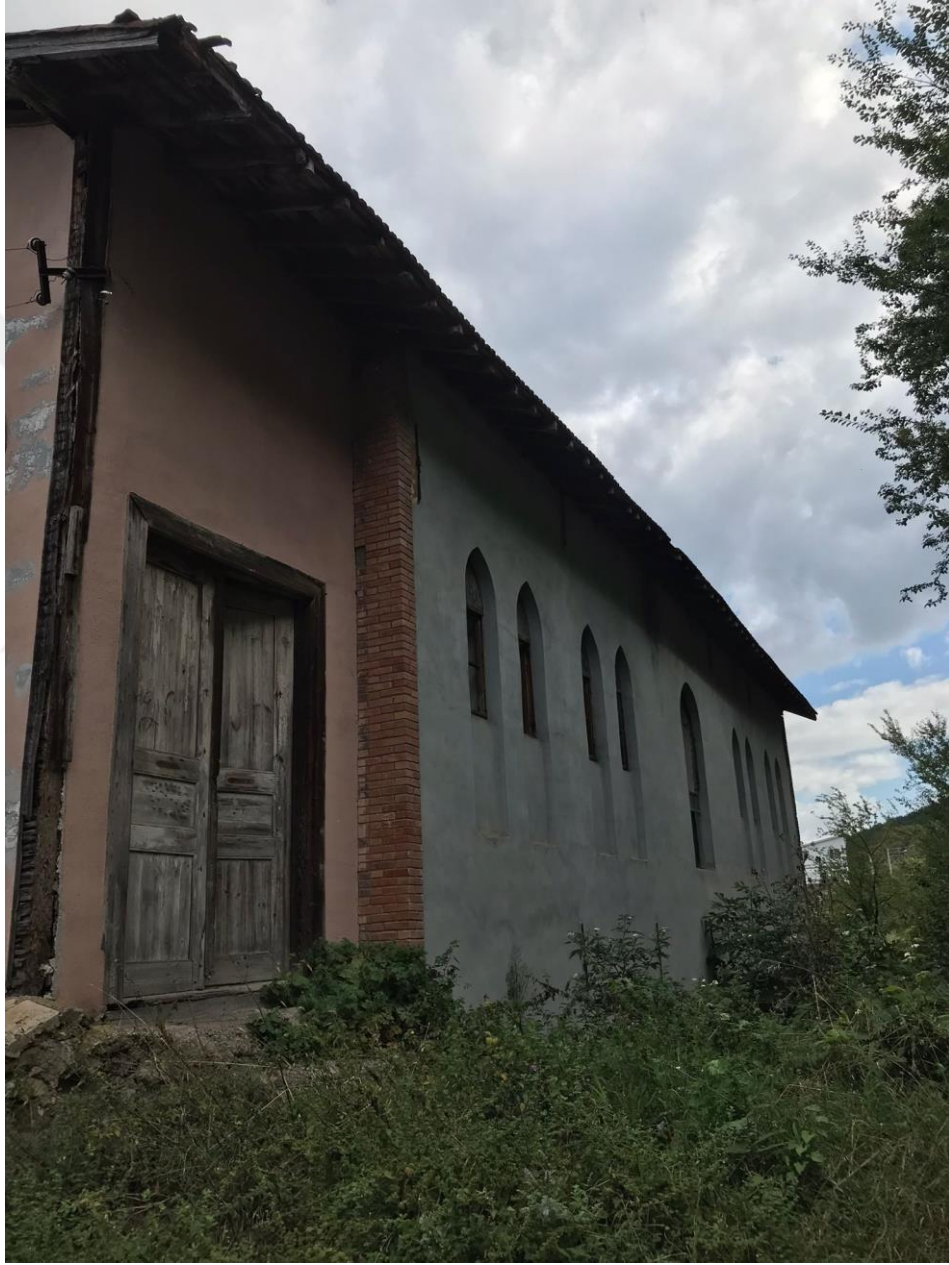
Batı taraftaki kademede birinci kata ulaşımı sağlayan özgün çift kanatlı ahşap kapı yer almaktadır. Kapı girişine basamakla ulaşım sağlanmaktadır ancak zeminin toprak dolgusu zamanla yükseldiği için bu merdiven basamakları görünürlüğünü ve işlevini yitirmiştir. Kapı girişinin doğusunda bulunan 40 cm lik derinlik tuğla sırasıyla profillendirilmiştir.

**Fotoğraf 65.** Güneydoğu cephesi (Eylül 2021)

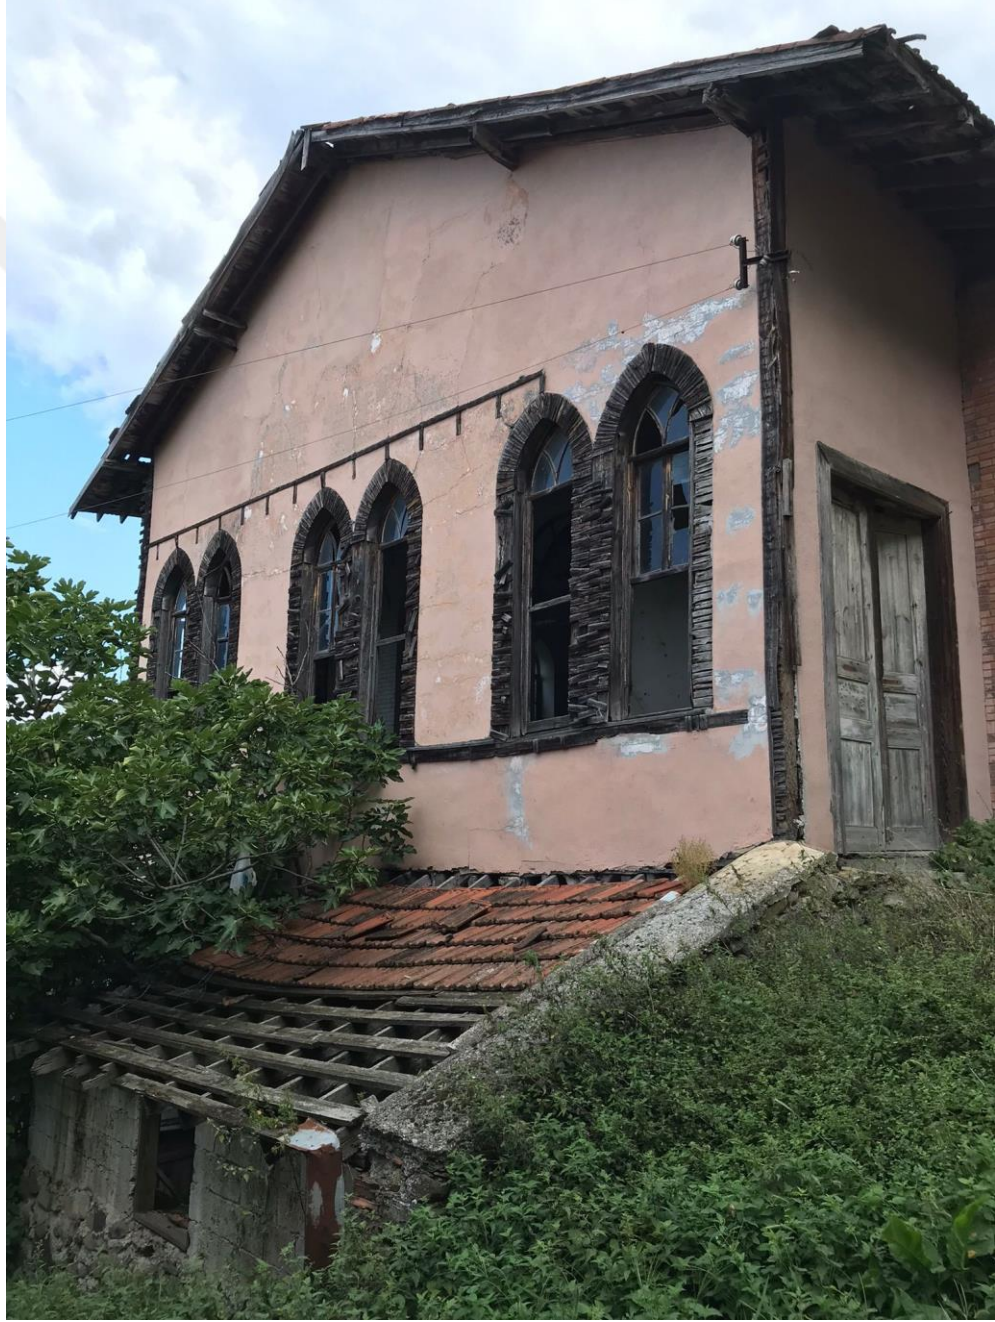
Eklenti yapı gerisindeki özgün kütle ise kuzey ve güney yönden ahşap profillerle sınırlandırılmıştır. Birinci kat hizasında sivri kemerli, altı adet yüksek pencere açıklığı mevcuttur. Bunlar diğer cephelerde olduğu gibi çiftli pencere düzenlemesindedir. Pencere detayları ahşap malzemeyle belirginleştirilmiştir.

**Fotoğraf 66.** Güneybatı cephesi (Eylül 2021)

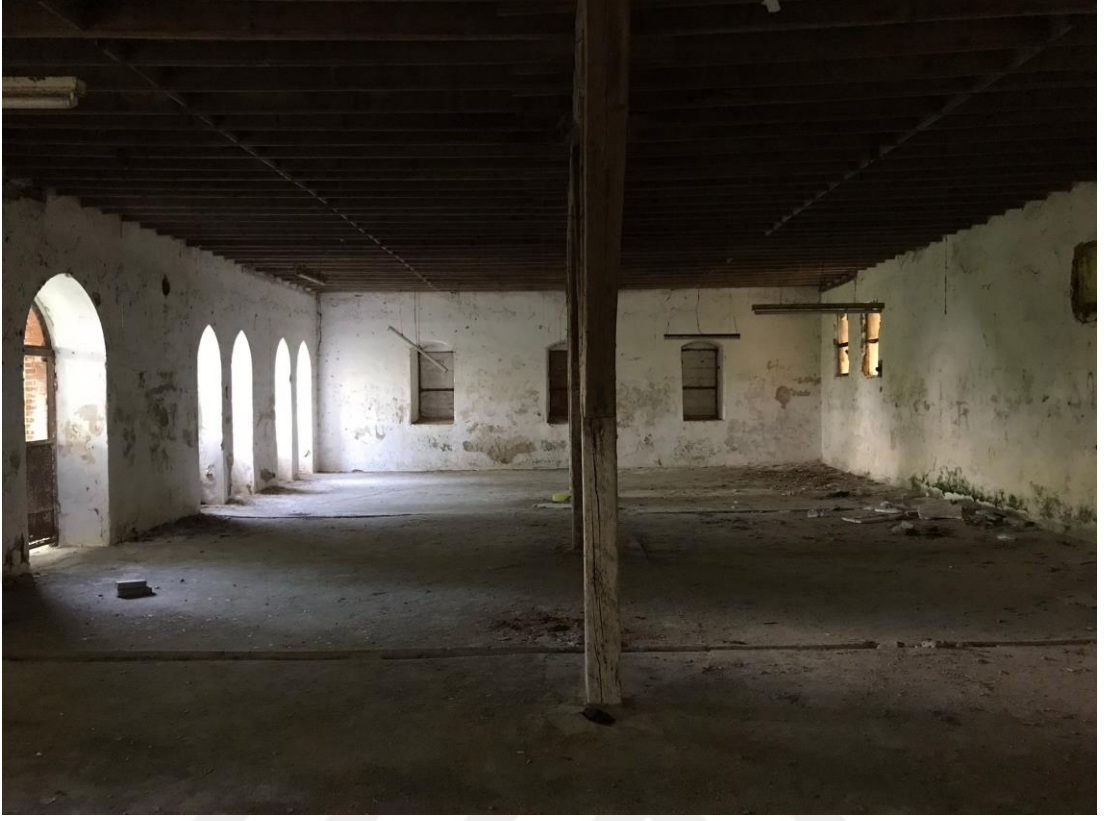
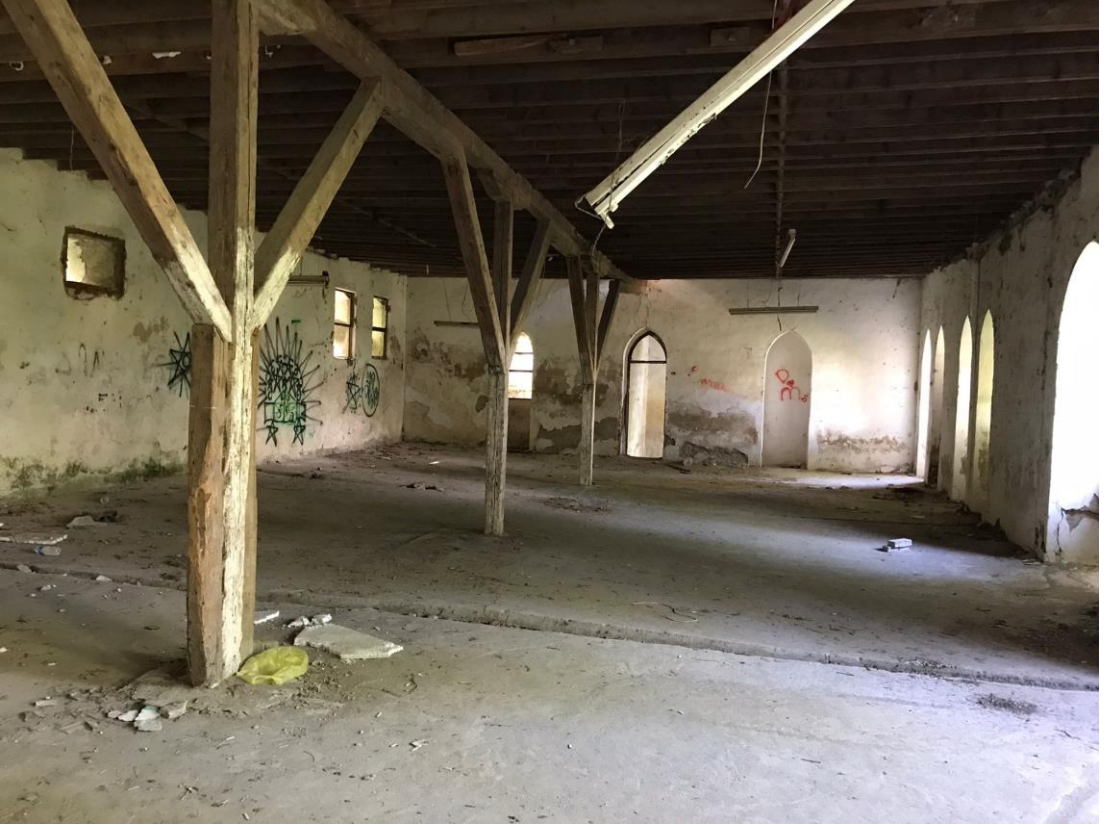
Zemin kat geniş bir salon formundadır. Tavanı üstten kirişlemeli ahşap formdadır. Salonun ortasında tavanı destekleyen tek sıra halinde altı adet ahşap direk yer almaktadır. Duvarlar boyasız halde oldukça bakımsız durumdadır. Kuzeydoğu duvarında yer alan pencere açıklıkları tuğla örgüyle kapatılmıştır.

**Fotoğraf 69.** Zemin kat kuzeydoğu yönüne bakış (Eylül 2021)

**Fotoğraf 70.** Zemin kat güneybatı yönüne bakış (Eylül 2021)

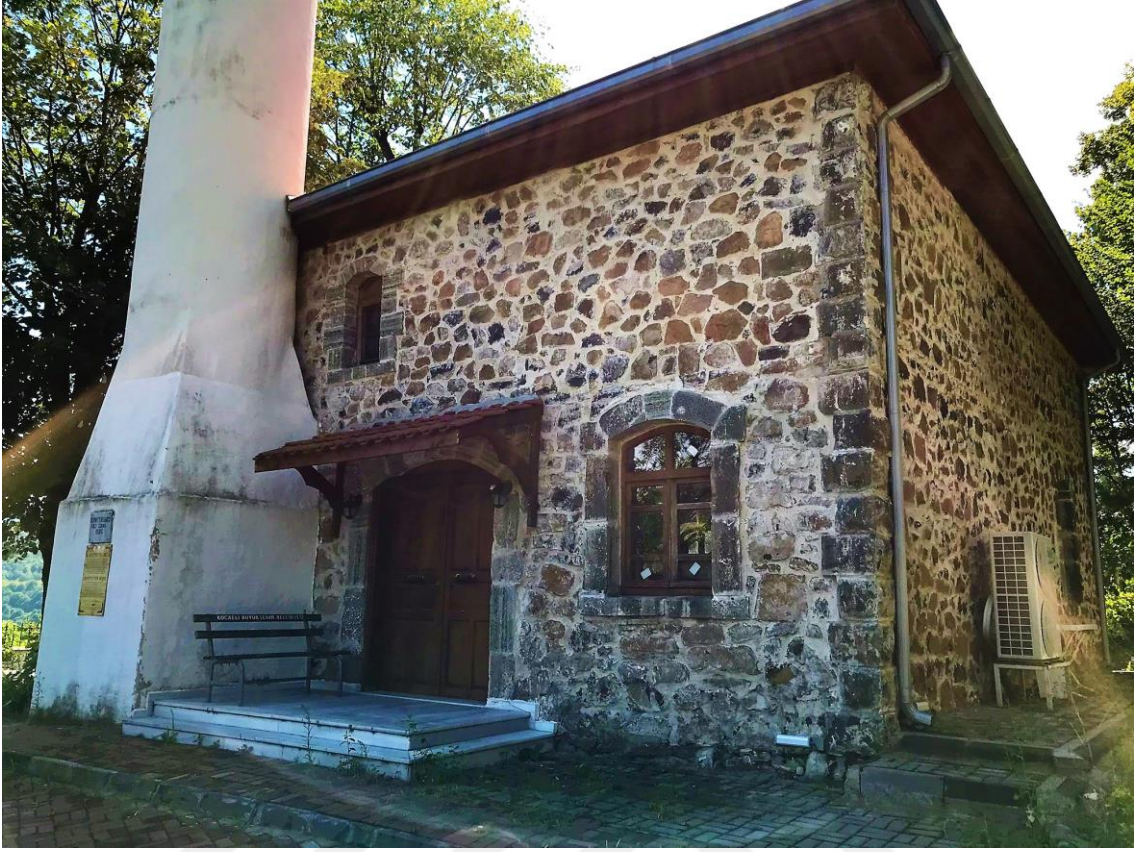
Kuzey cephe yapının ana girişinin olduğu cephedir. Duvar moloz taşlardan oluşturulmuş cephenin kuzeybatı köşesi kesme taşla sınırlandırılmıştır. Cephe yüzeyinde iki adet pencere açıklığı bulunmaktadır. Alt sırada doğrudan harim bölümünü aydınlatan, üst sırada ise mahfil bölümünü aydınlatan pencere yer almaktadır. Pencereleler basık kemerli olarak düzenlenmiştir. Pencere detayları kesme taşla sarılarak belirginleştirilmiştir. Cephenin orta aksında çift kanatlı ahşap harim kapısı bulunmaktadır. Kapı basık kemerlidir ve detayları kesme taş malzeme ile sınırlandırılmıştır. Kapının üstünde ahşap, üzeri kiremit örtülü sundurma bir çatı yer almaktadır. Cephenin doğu köşesinde ise minare yer alır.

**Fotoğraf 78.** Kuzey cephe görünümü (Eylül 2021)

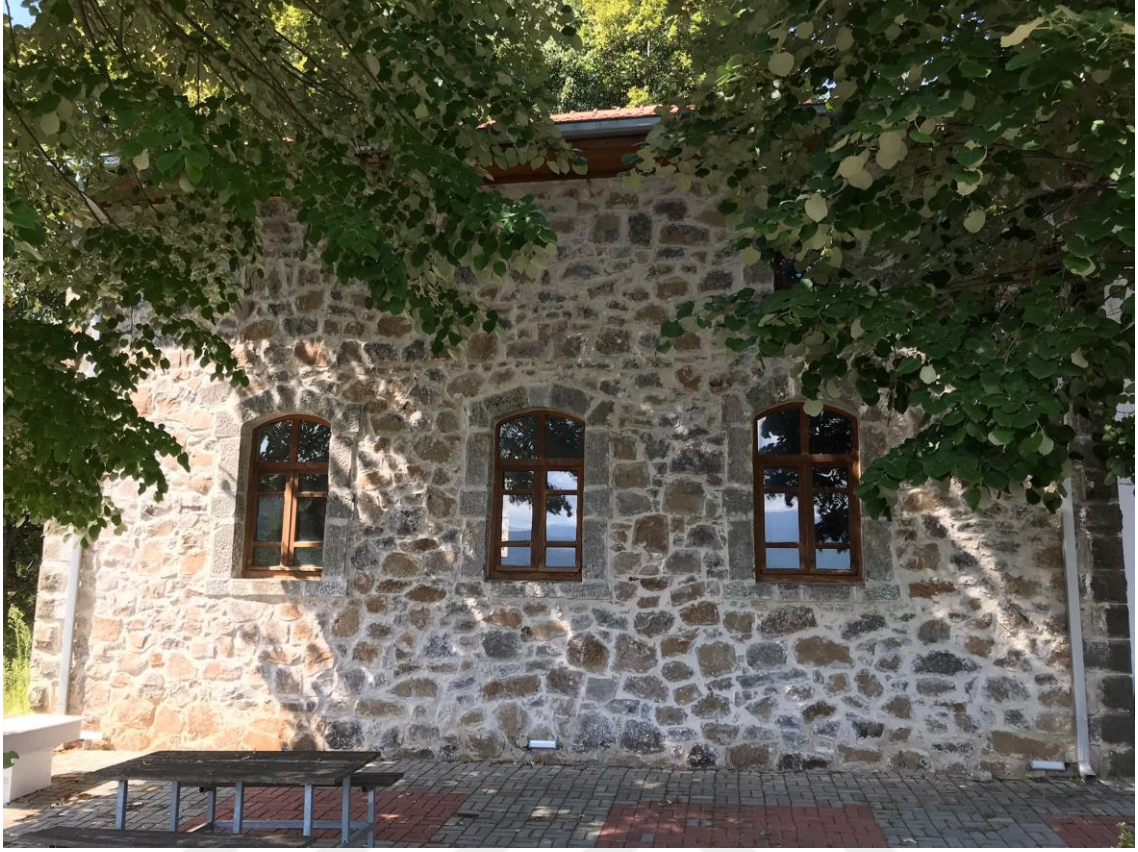
Yapının doğu cephesi en çok pencerenin bulunduğu alandır. Tamamen moloz taş malzemeli cephenin kuzey ve güney köşeleri kesme taş malzemeyle sınırlandırılmıştır. Alt sırada yan yana üç adet pencere açıklığı yer almaktadır. Bu pencereler doğrudan harim bölümünü aydınlatmaktadırlar. Üst sırada kuzey doğu köşede bir adet pencere açıklığı yer almaktadır. Bu pencere de mahfil katını aydınlatmaktadır. Pencereler basık kemerli ve etrafı kesme taş malzemelelidir.

**Fotoğraf 79.** Doğu cephesi görünümü (Eylül 2021)

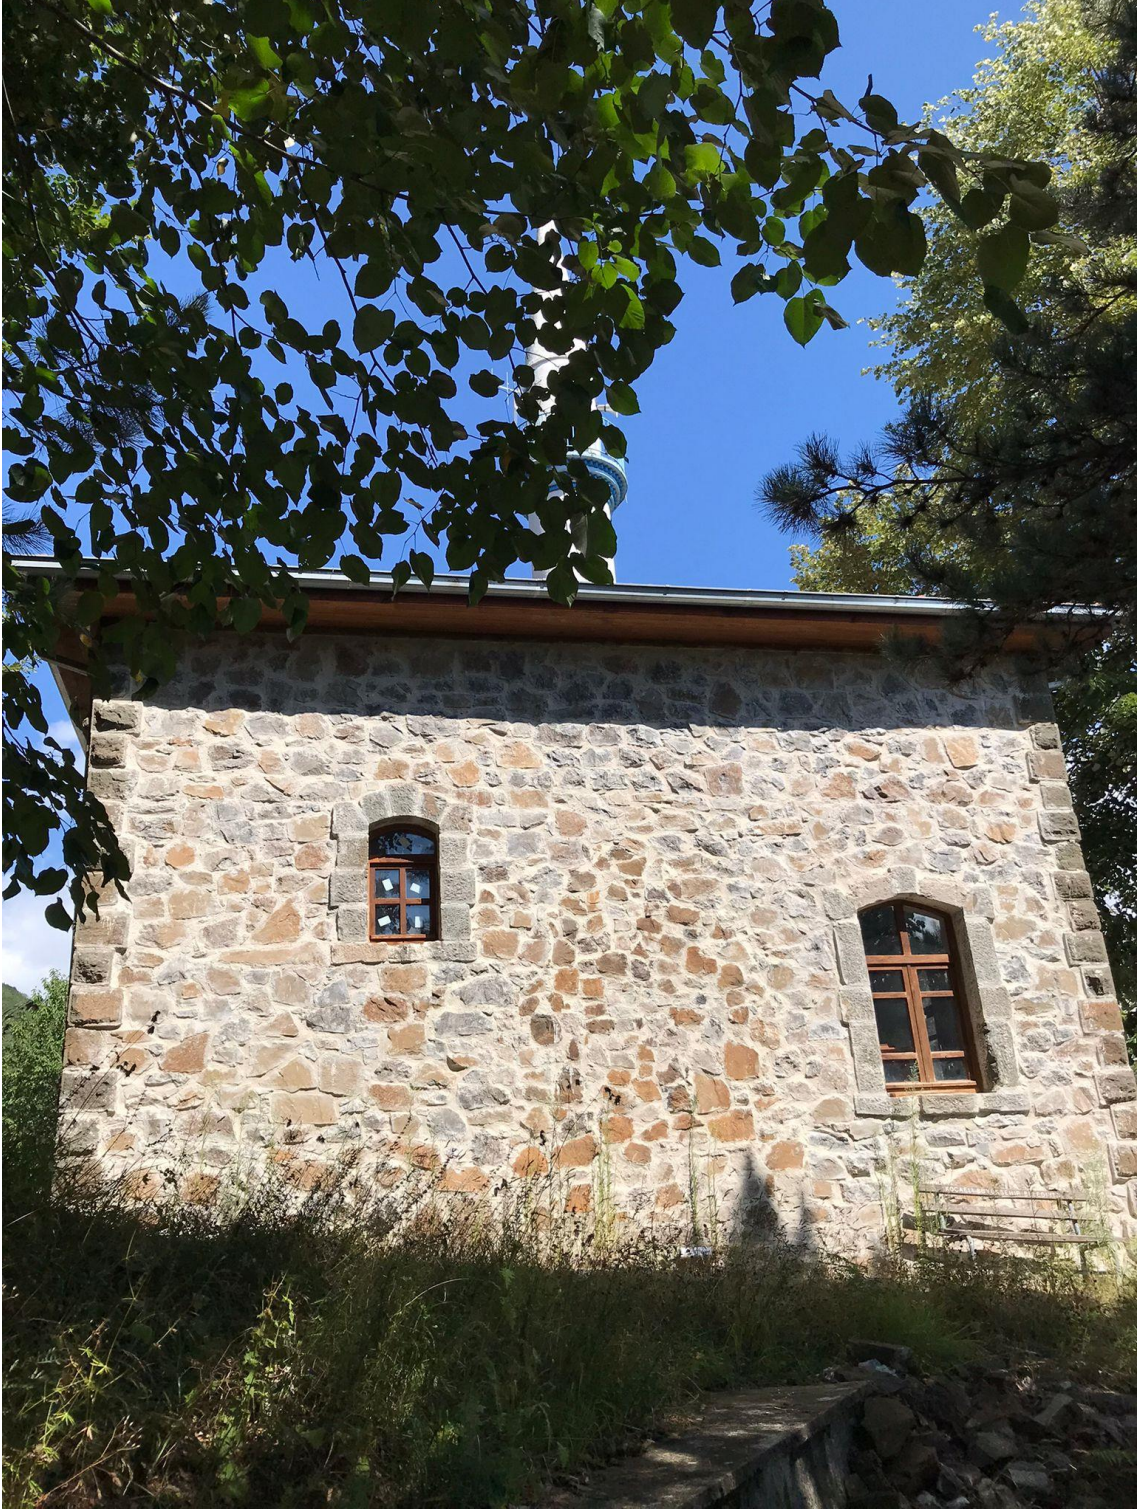
Güney cephe de diğer cepheler gibi moloz taş malzeme ile düzenlenmiştir. Cephe yüzeyinde dışa taşkın bir mihrap çıkıntısı yoktur. Toplamda iki pencere açıklığı mevcuttur. Bunlardan alt sırada olanı daha geniş ve yüksek, üst sırada olanı ise küçüktür. Her iki pencere de basık kemerli ve etrafı kesme taş malzeme ile düzenlenmiştir. Cephenin doğu ve batı köşesi kesme taş malzeme ile sınırlandırılmıştır.

**Fotoğraf 80.** Güney cephe görünümü (Eylül 2021)

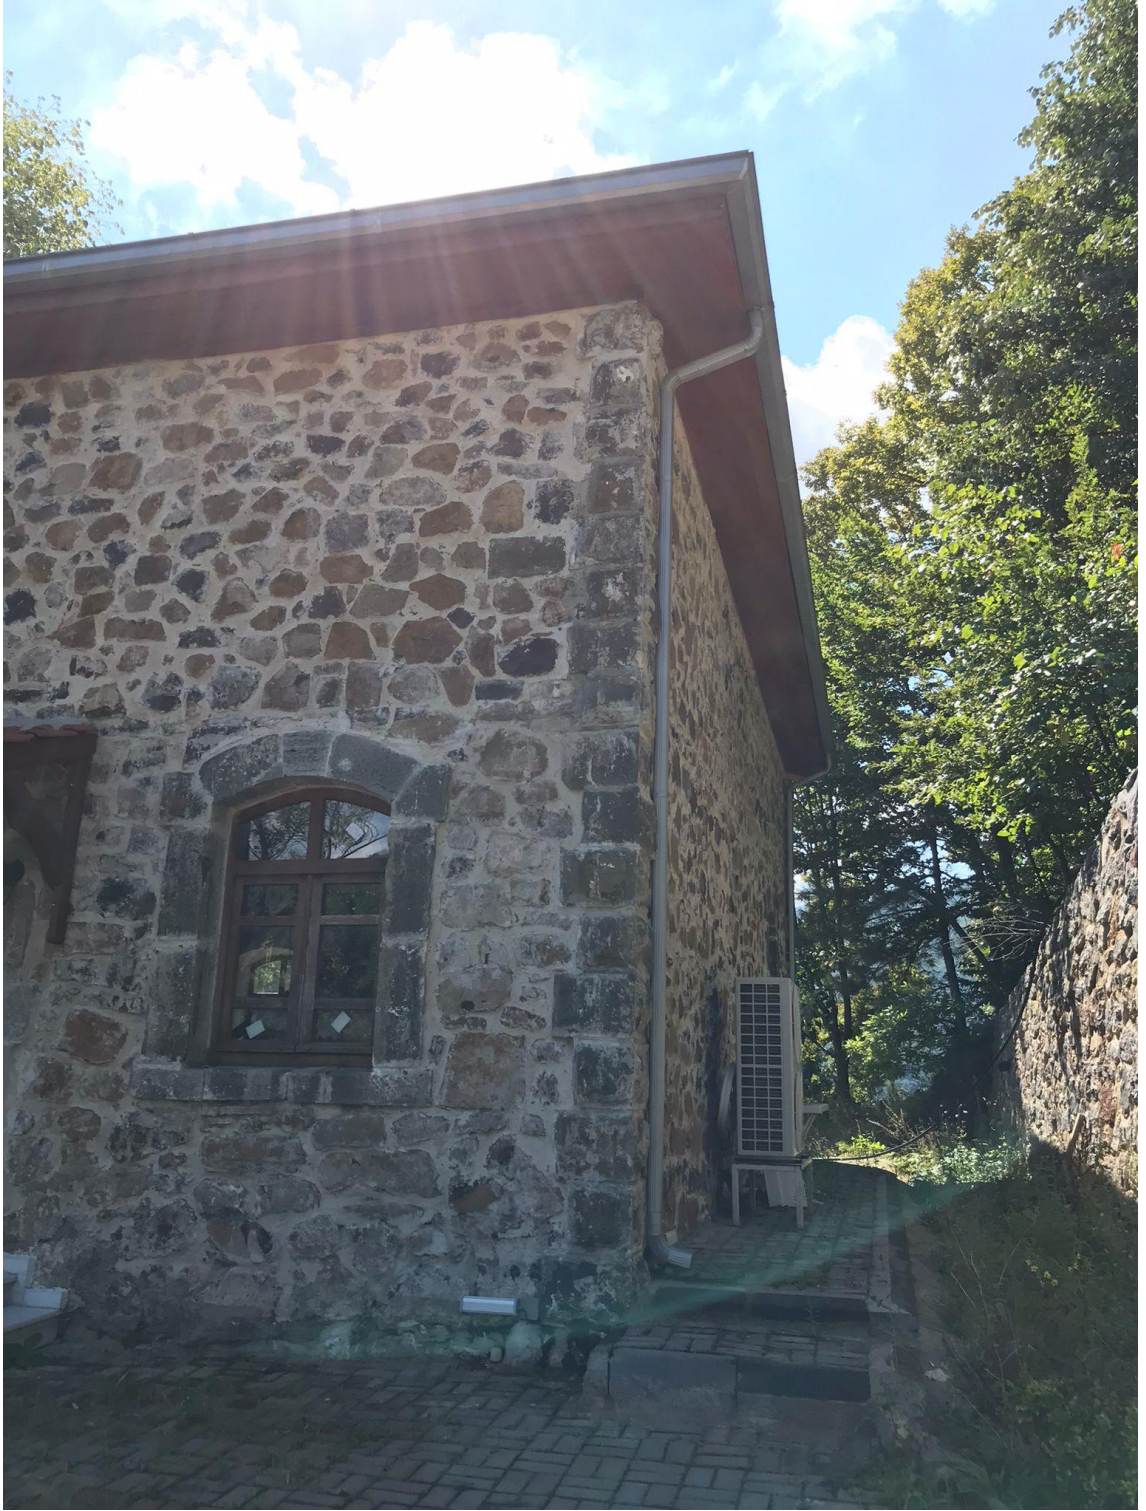
Yapının batı cephesi ise en masif bölümüdür. Yüzey tamamen moloz taş düzenlemelidir. Cephe üzerinde yalnızca bir pencere açıklığı bulunmaktadır. Duvarın güney köşesinde bulunan bu pencere basık kemerli ve etrafı kesme taş malzeme ile sınırlandırılmıştır.

**Fotoğraf 81.** Batı cephe görünümü (Eylül 2021)
