**MİMARİNİN TARİHİ FERMAN ÜZERİNDEN  
OKUNMASI: HOŞGÖRÜ BAŞKENTİ NIKOMEDIA  
VE ROTA ÜZERİNDEKİ TAŞINMAZ KÜLTÜR  
VARLIKLARININ İNCELENMESİ**

**YÜKSEK LİSANS TEZİ  
SANAT TARİHİ ANABİLİM DALI**

**Gürkan YILDIZHAN**

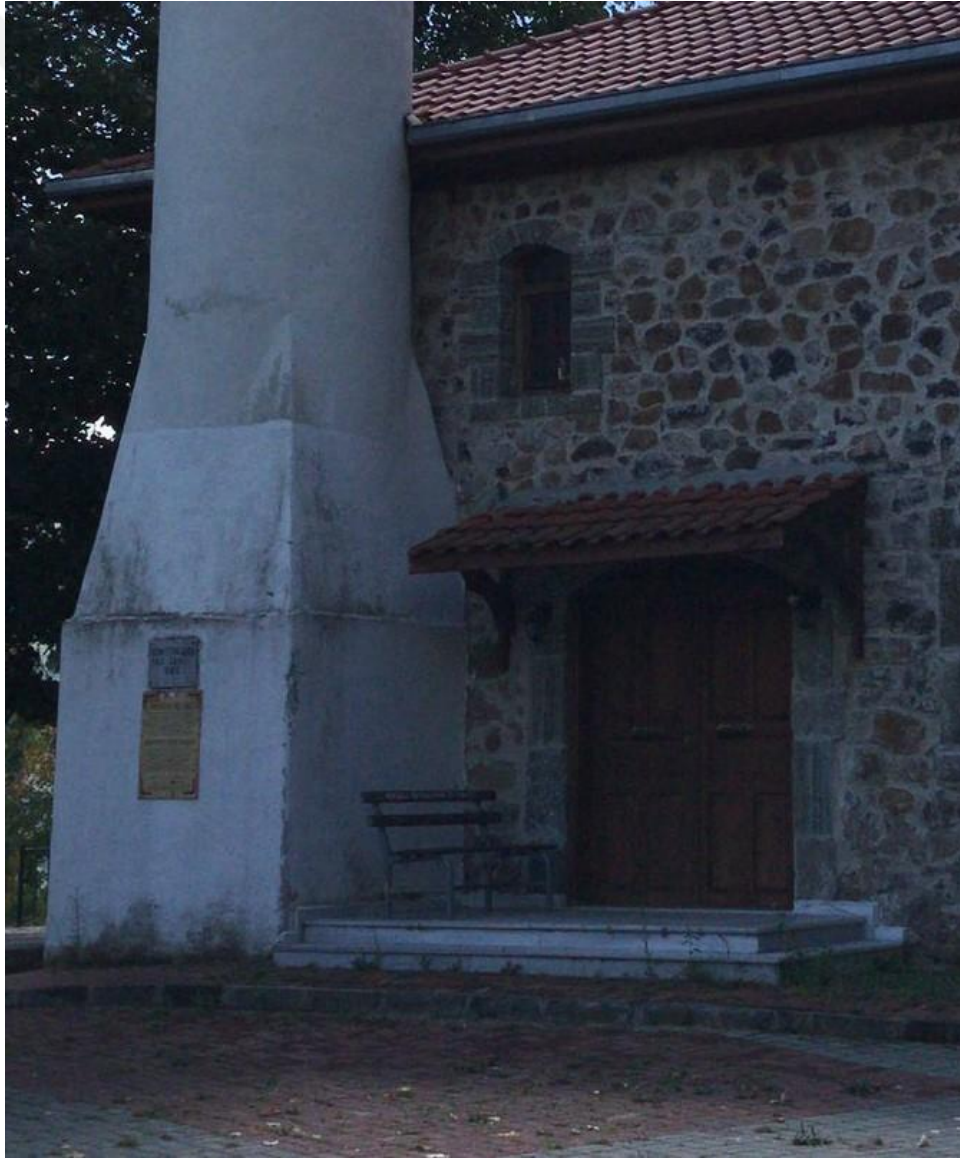
Minare caminin kuzeydoğu köşesinde yer almaktadır. Tamamen taş malzemeden inşa edilmiş minare beyaz sıva ile kaplanmıştır. Silindirik gövdeli, tek şerefelidir. Minare kaidesi kare bir kütleden oluşur, silindirik gövdeye geçiş pahlanmış üçgen formlu köşelerle sağlanmıştır. Şerefe metal korkuluklarla çevrilmiştir. Tek kapı açıklığı bulunan peteğin üzeri konik külahla örtülerek minare sonlandırılmıştır. Külahın üzerinde alem bulunmaktadır.

**Fotoğraf 83.** Minare kaidesi (Eylül 2021)

Caminin özgün minaresi, geçirdiği deprem sonucunda ağır hasar görmüştür. Daha sonra yıkılan minare, yerel halk tarafından kendi imkânlarıyla onarılmak istenmiş ve 1958 yılında Salim Usta tarafından yeniden yapılmıştır (Başiskele Kaymakamlığı, basiskelegezi.com).

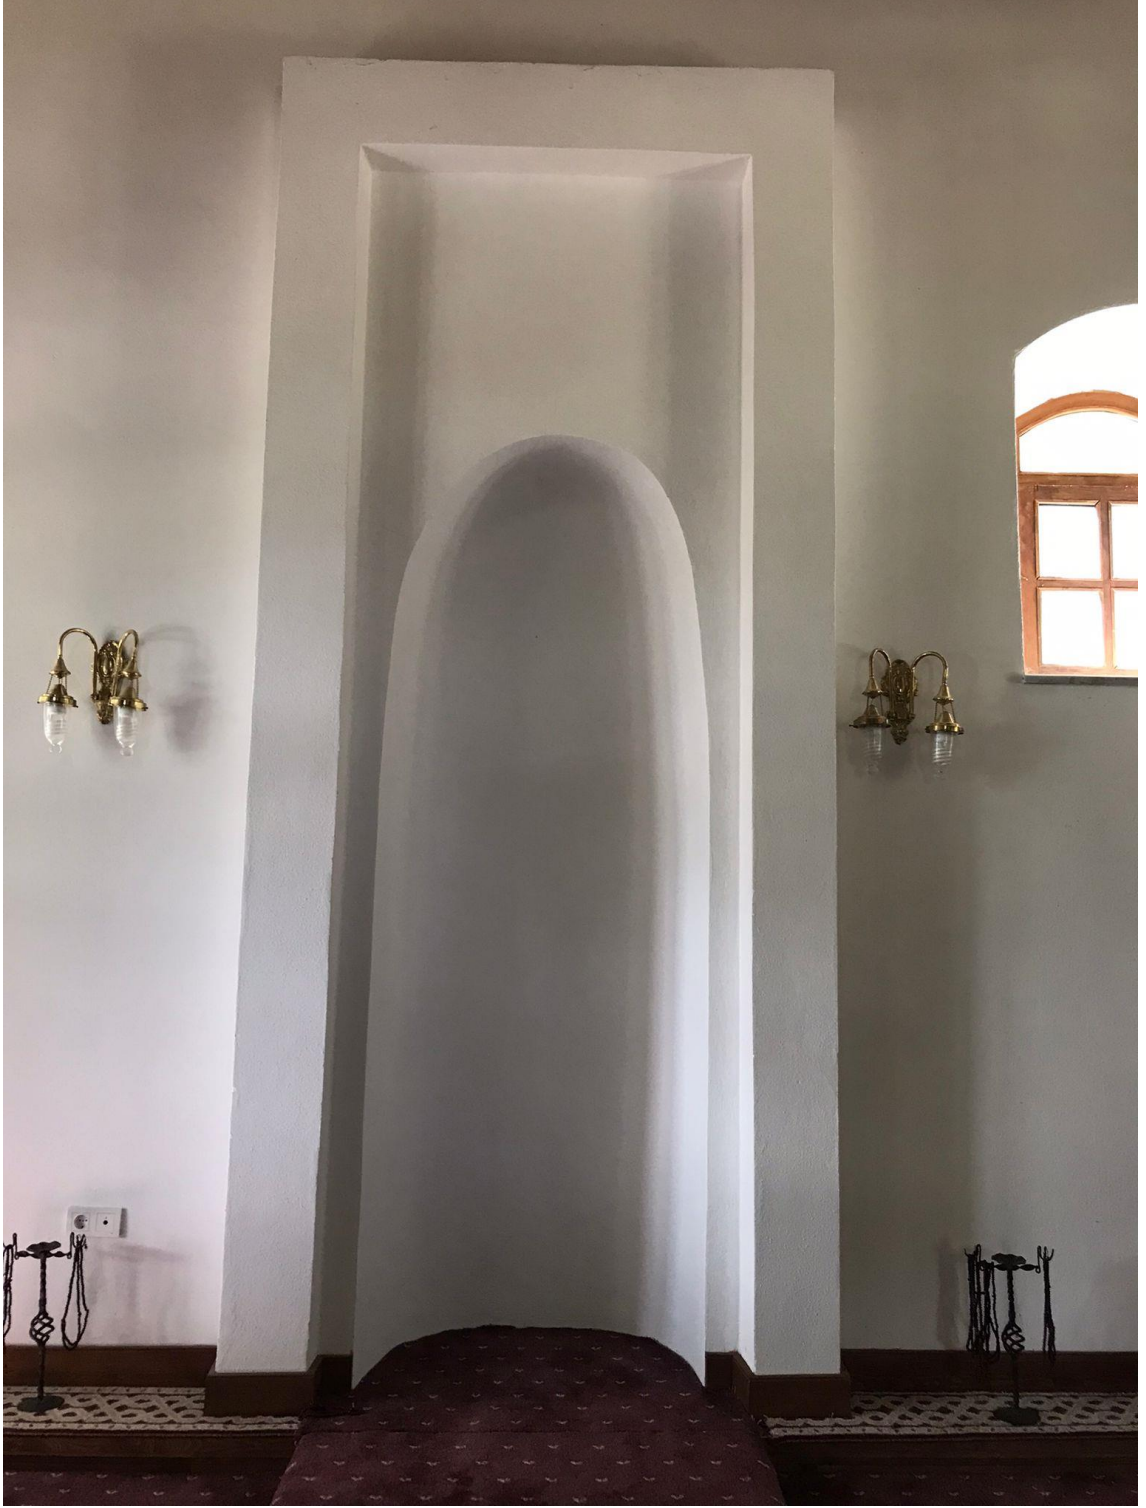
Caminin mihrabı tamamen beyaz sıvalı olup herhangi bir süsleme detayı bulunmamaktadır. Mihrap nişi üzerinde bir alınlık açıklığı mevcuttur. Mihrabın ana hatları dikdörtgen formda olup duvar yüzeyinden kabartılmıştır.

**Fotoğraf 91.** Mihrap görünümü (Eylül 2021)

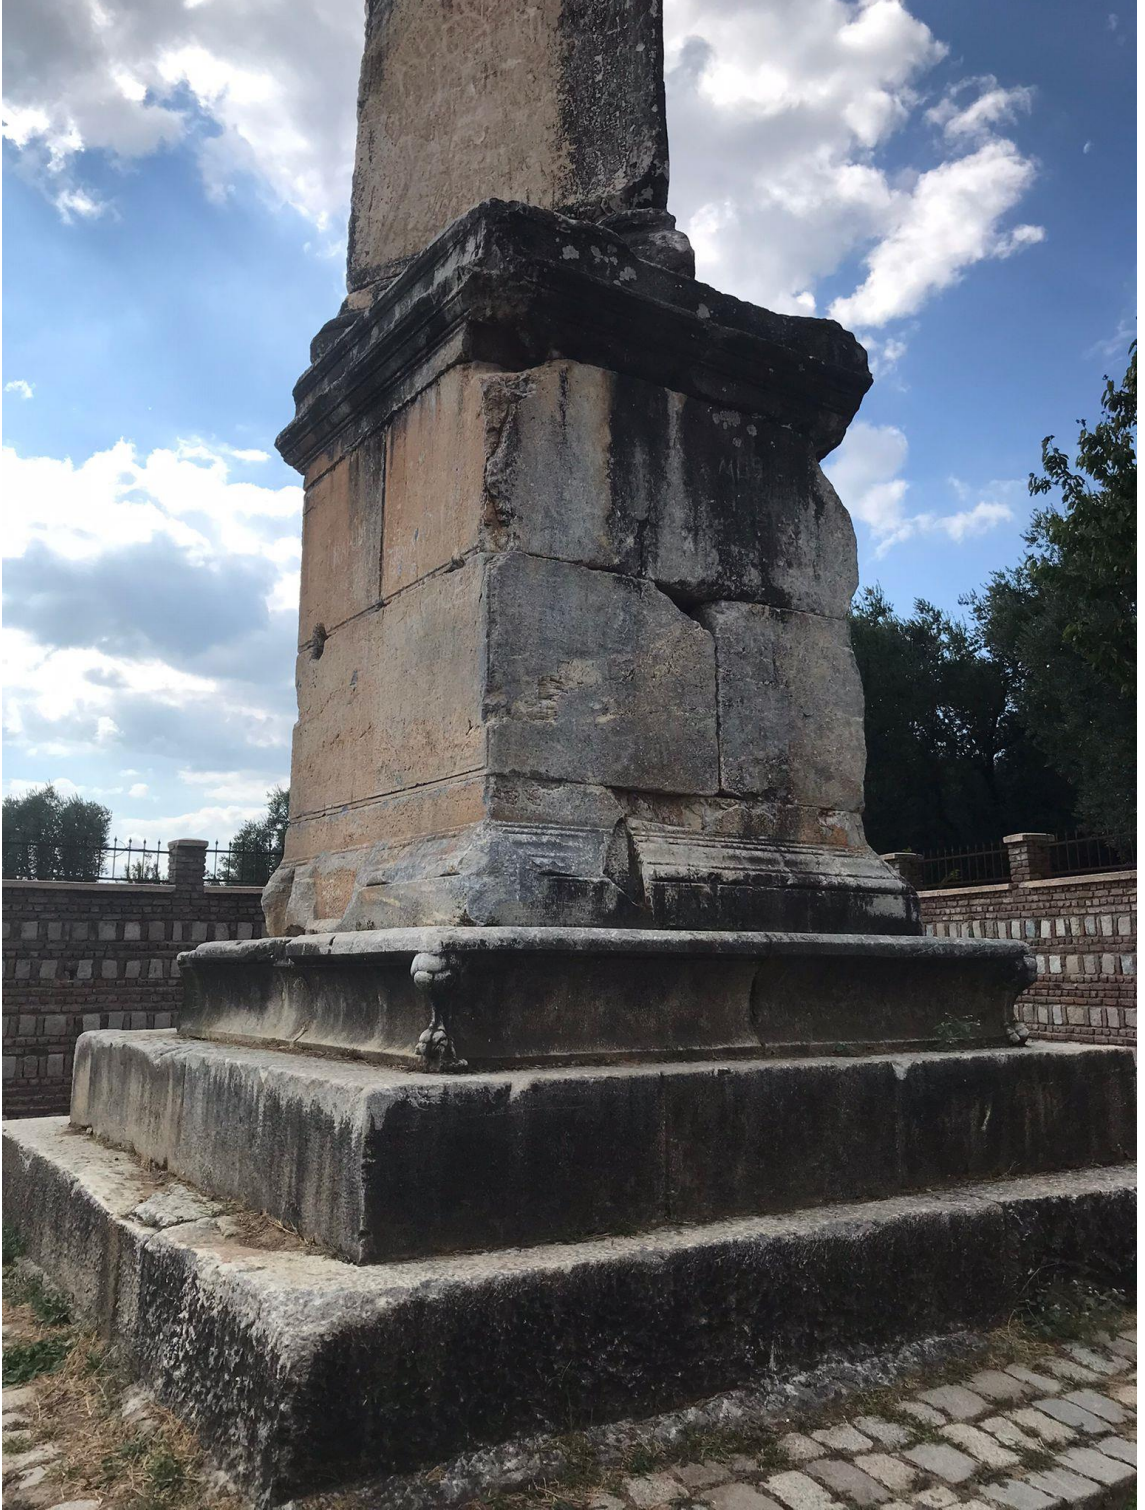
12 m. yüksekliğindeki obelisk, Anadolu'daki dikme anıt mezar yapılarındandır. Kaidesi üç basamaklı bir düzenleme üzerinde 3 m yüksekliğinde 2 m. genişliğindedir.

**Fotoğraf 95.** Obeliskin üç basamak üzerine oturan kaidesi (Eylül 2021)

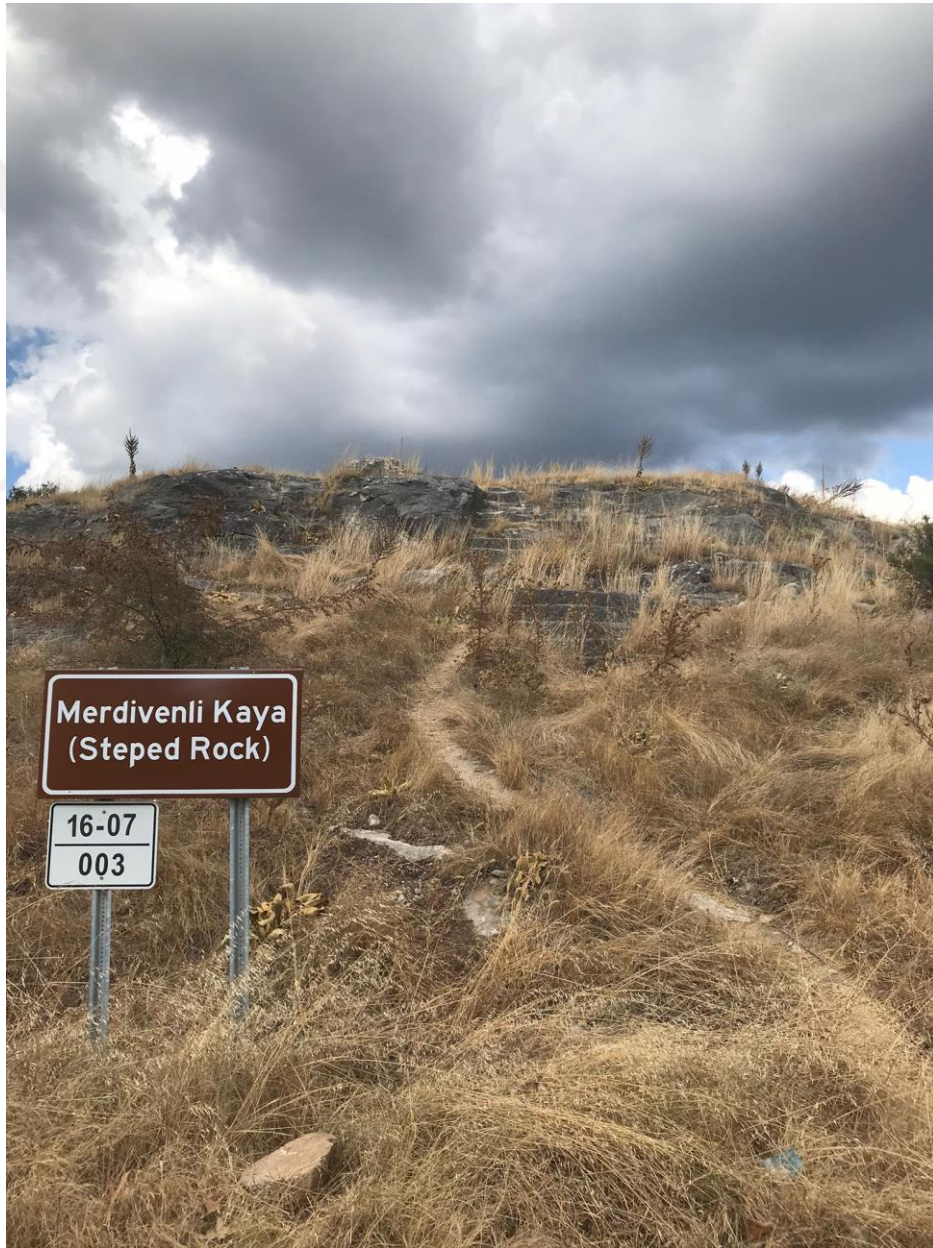
Merdivenli Kaya (Harita 4/6) İznik'in Elbeyli Köyü, Hasbekli mevkiinde Çam Kuru Tepesi'nin güneybatı yamacında yer almaktadır. Merdiven toplam 15 basamaktan oluşarak kuzeydoğu yönünde yükselmektedir. Basamaklar ortalama 30 santimetre civarındandır. Merdivenlerin sonunda kaçak kazı nedeniyle ağır hasar gören cenaze törenlerinin yapıldığı bir sunak alanı bulunmaktadır. 16.11.1992 gün ve 2811 sayılı kararla, Bursa Kültür ve Tabiat Varlıklarını Koruma Kurulu tarafından birinci derece arkeolojik sit alanı olarak tescillenmiştir (Ermiş, 2009: 352).

**Fotoğraf 101.** Merdivenli kaya genel görünüm (Eylül 2021)

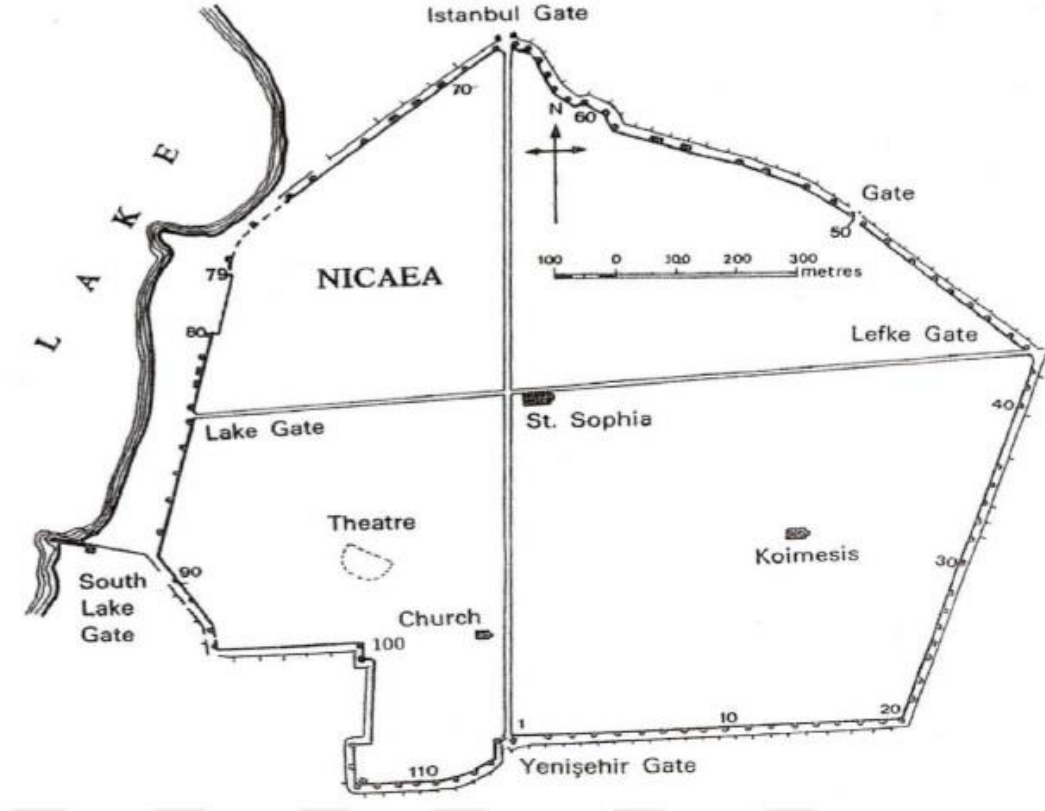
İznik surları (Harita 4/7) pek çok hasar görmesine rağmen büyük ölçüde ayakta kalarak günümüze kadar ulaşmıştır. Kenti çepeçevre kuşatan surların yaklaşık uzunluğu 5 km'dir (Foss, 2004: 250).

**Plan 4.** İznik kent surları planı (Ermiş, 2011)
