**MAGLAY KALESİ VE TARİHİ KENT MERKEZİNİN KORUNMASI İÇİN  
BİR YÖNTEM GELİŞTİRİLMESİ**

**DOKTORA TEZİ  
MİMARLIK ANABİLİM DALI**

**GAZİ ÜNİVERSİTESİ  
FEN BİLİMLERİ ENSTİTÜSÜ**

**EYLÜL 2016**

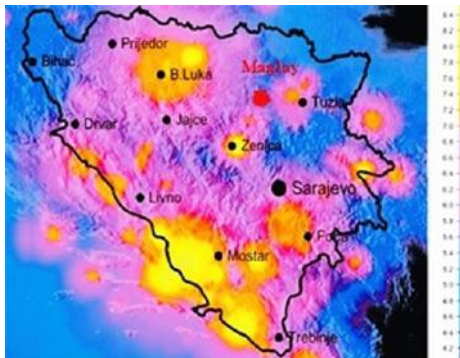
Harita 2.7. Bosna-Hersek'teki sismolojik haritasi (<http://www.sodalive.ba>)

Bu bilgilerden Bosna-Hersek bölgesi sismik hassas bölge içinde yer aldığı anlaşılmaktadır. Ancak buna rađmen Maglay kenti aktif veya tehlikeli sismik bölgede deđildir. Son 100 yıl içinde önemli, büyük ve anlamlı hiçbir sismolojik aktivite kaydedilmemiŐtir (Bkz. Harita 2.7.).

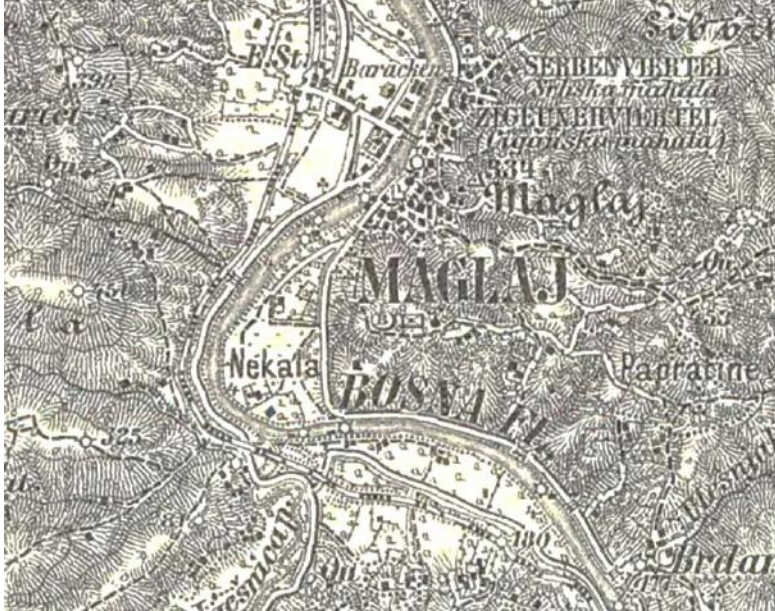
Harita 3.1. Avusturya Dönemi'nde hazırlanmış bir askeri haritada Maglaj kenti 1869-1887 yılları (<http://mapire.eu>)

1874 tarihli Bosna Vilayeti Salnamesi'ne göre Maglay Kenti içinde ve çevresinde 11 cami ve mescit, 18 han, 1 rüştiye ve 5 müslüman mektebi vardır (Ayverdi, 1981: 222). Bu çalışma kapsamında ise Osmanlı Dönemi'nde Maglay'da inşa edilen 24 adet anıt tespit edilmiştir. (Bkz. Şekil 4.10.). Bunlar Maglay Kalesi Saat Kulesi (14-18 y.y.); dükkânlar ile çarşı (15-19 y.y.); iskele (yaklaşık 15 y.y.); Kurşunlu Camii (16 y.y.); Fazlı Paşa Camii (18 y.y.); Delibey Hanı (18 y.y.); Hacının Suyu Çeşmesi (1821); Rüştiye (yaklaşık 1873); Uzeyirbey Hanı (1875); medrese (yaklaşık 1900); ahşap köprü (19 y.y.); Sukiya Camii (yapım tarihi belli değil); Zagrace Camii (yapım tarihi belli değil); Tekke (yapım tarihi belli değil); erkek ve kız mektepleri (yapım tarihi belli değil); Çabro Kahvehanesi (yapım tarihi belli değil); hamam ve su tesisleri (yapım tarihi belli değil); Tabhana Çeşmesi (yapım tarihi belli değil); Çarşı Suyu Çeşmesi (yapım tarihi belli değil); Horina Suyu Çeşmesi (yapım tarihi belli değil); su değirmeni ve dövme çekiçleridir (yapım tarihi belli değil) (Bkz. Şekil 3.1./3.6.; Ek-4/15; Harita 3.1.).

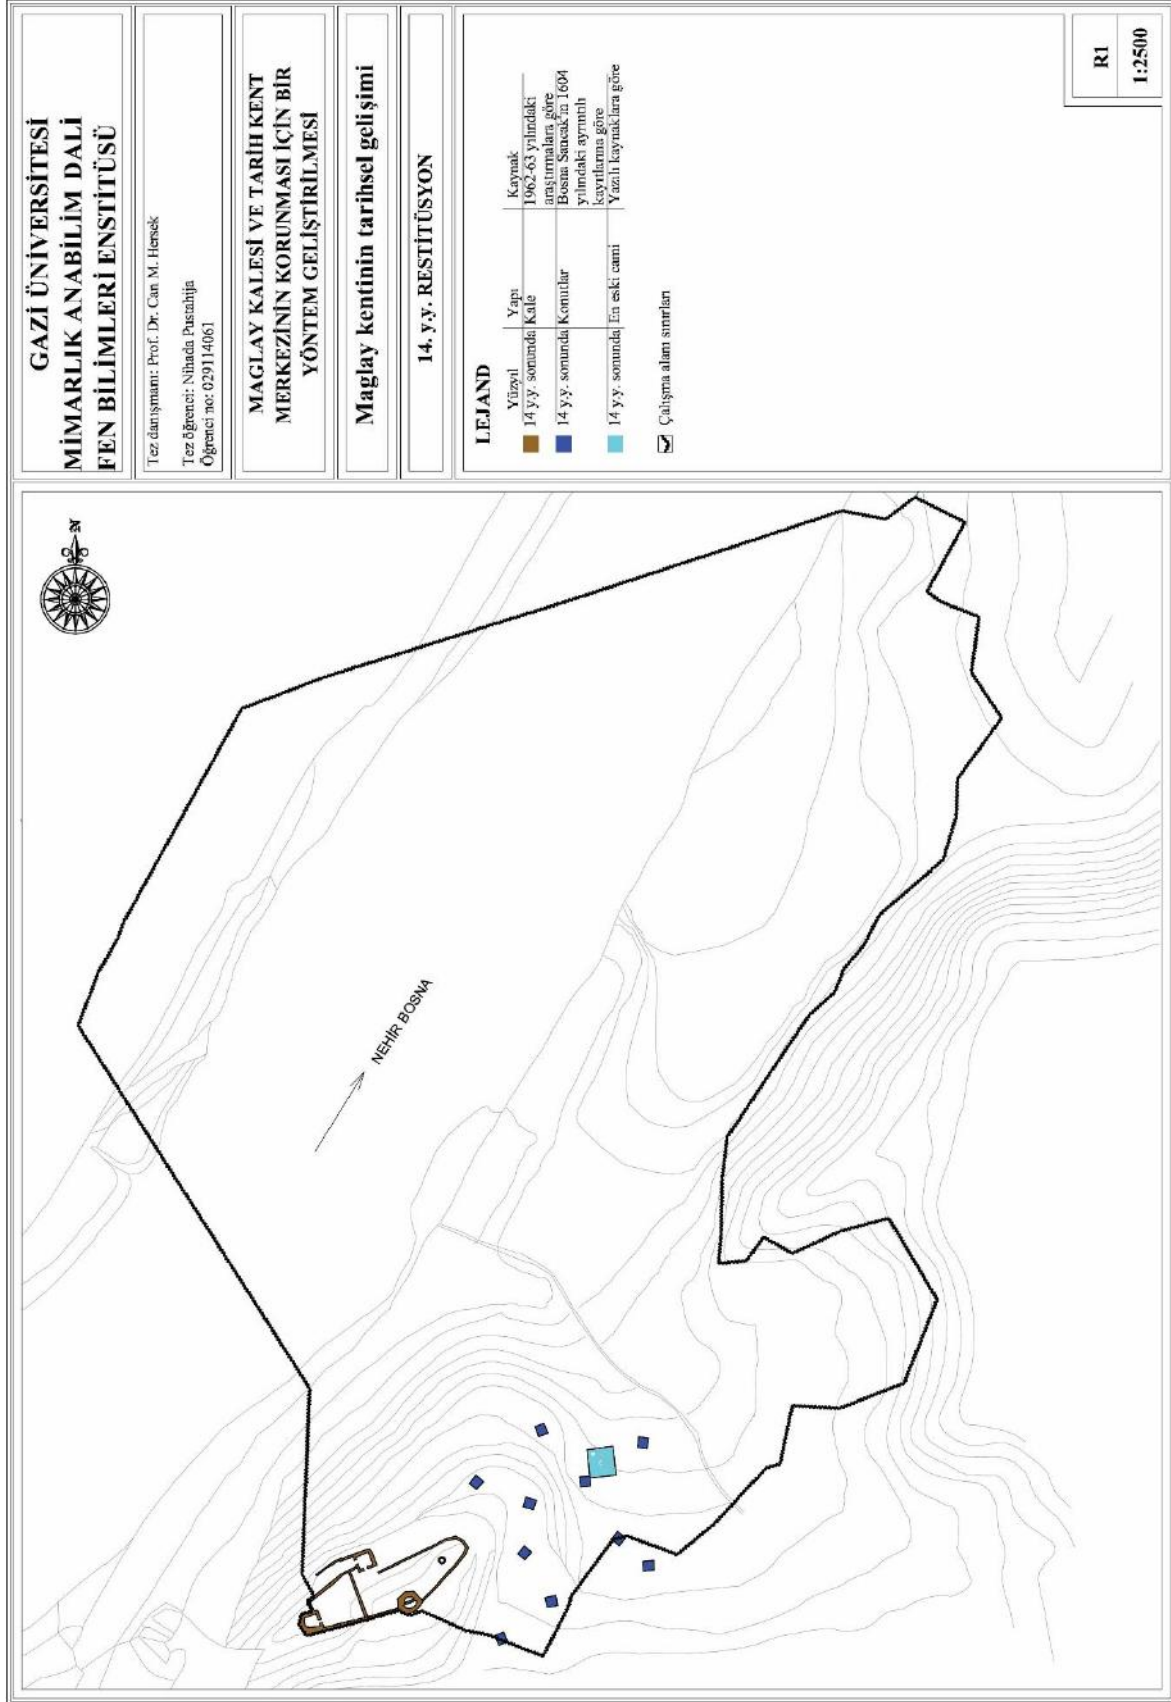
Şekil 3.1. Pafta R1: 14. y.y. restitüsyon

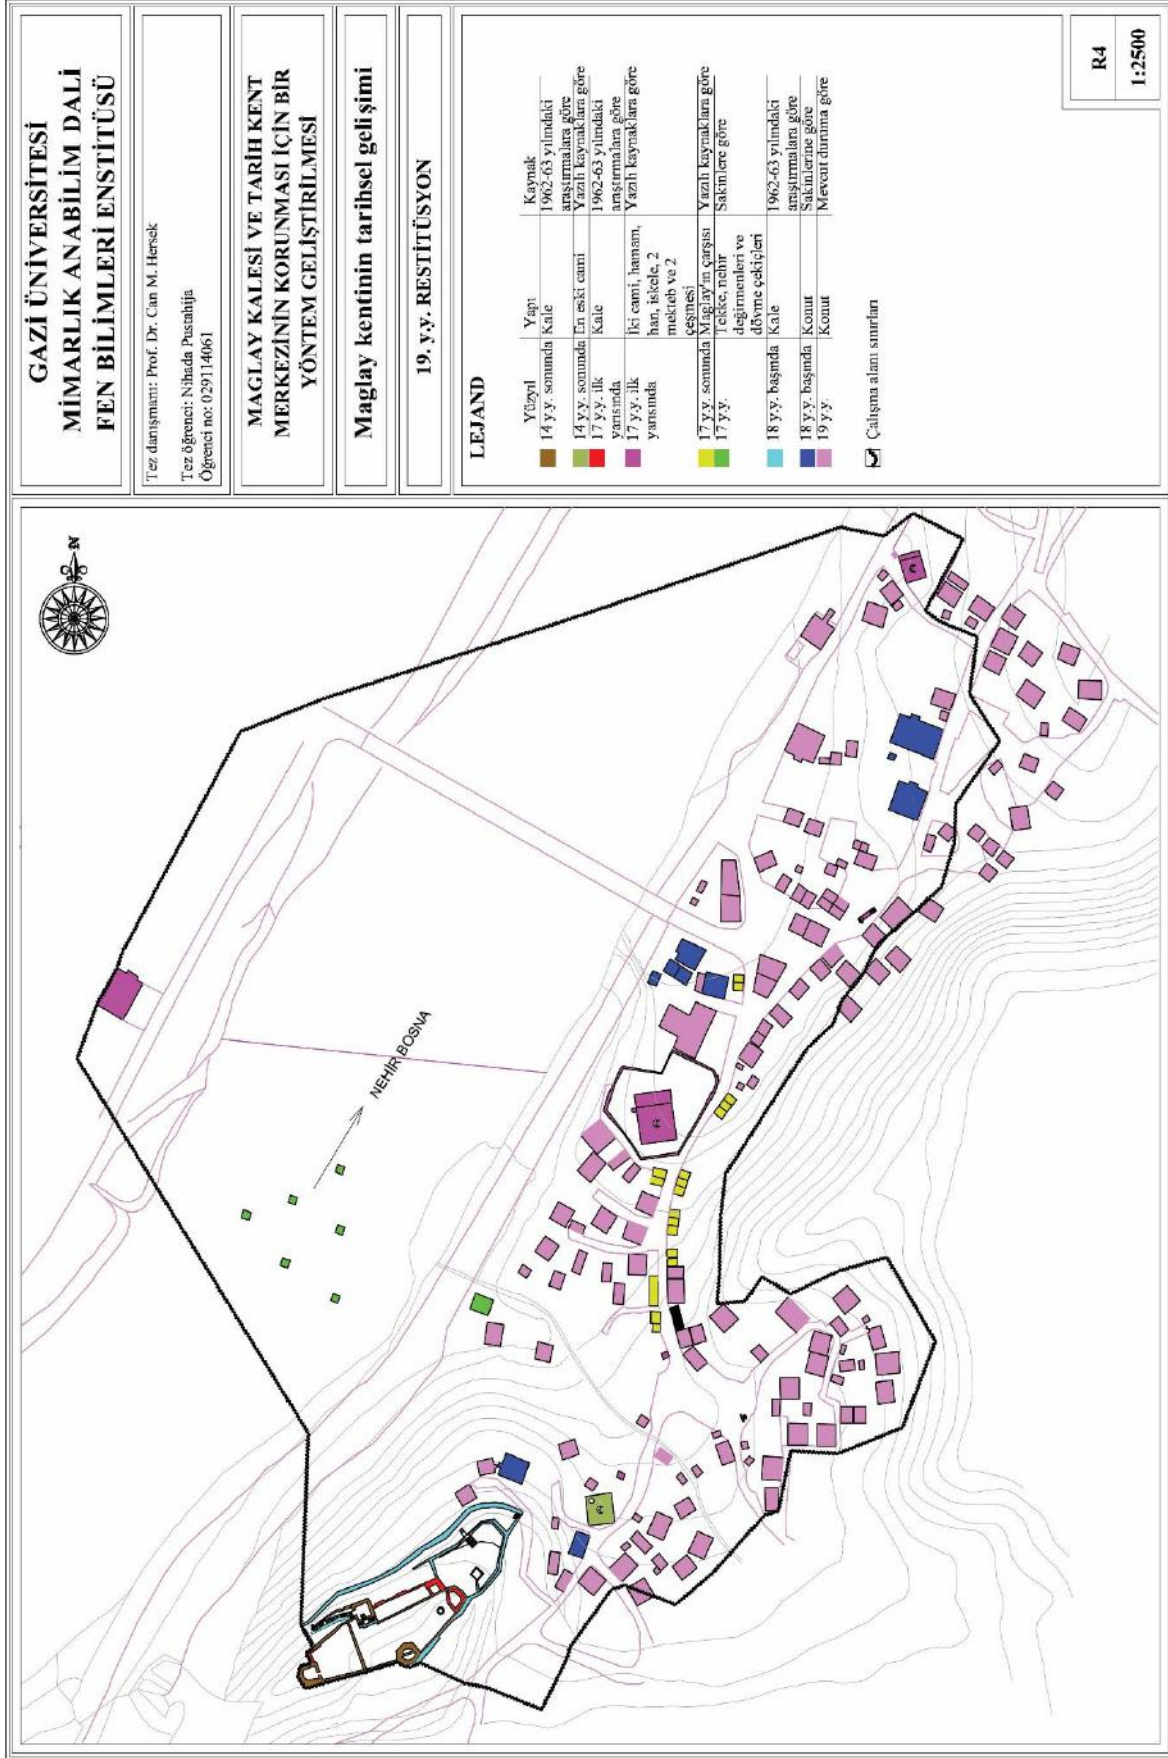
Şekil 3.4. Pafta R4: 19. y.y. restitüsyon

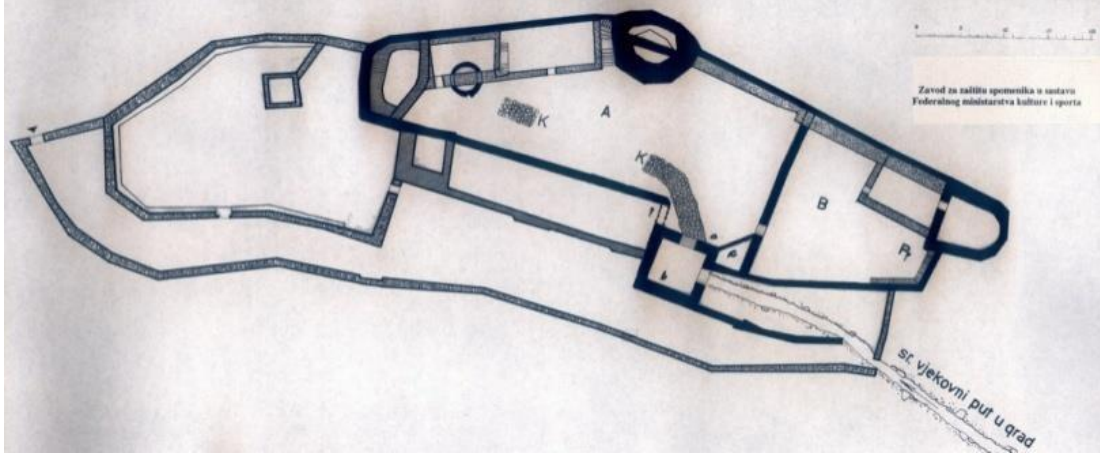
Resim 3.3. Maglay Kalesi'nin planı (ZFMKS, Sarajevo)

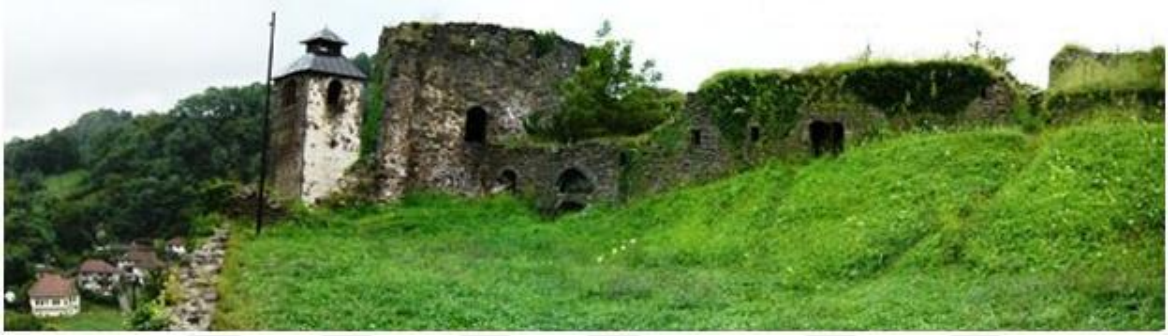
Resim 3.4. Maglay Kalesi ve Saat Kulesi'ndeki 1992 savaşı zamanındaki durumu (KONS, Sarajevo)

Son Bosna İç Savaşı zamanında kale doğrudan bir saldırı görmemiştir (Bkz. Resim 3.4.). Savaştan önce devletin korumasında olan kale, savaştan sonra da yine aynı statüde kalmış ve 2005 yılında Maglay Kalesi olarak ulusal anıt ilan edilmiştir. Saraybosna'daki Bosna-Hersek Kültürel ve Doğal Anıtları Koruma Kurumu tarafından onarım, koruma ve restorasyon çalışmalarını içeren proje hazırlanmış, ancak bu proje uygulanmamıştır (<http://kons.gov.ba>) (Bkz. Resim 3.5.-3.7.).

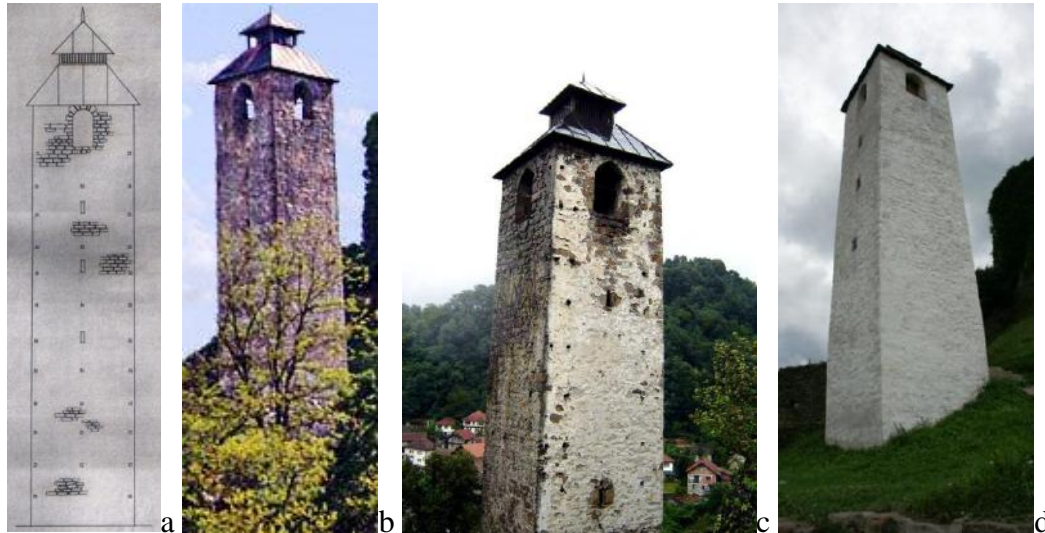
Resim 3.8. (a) Saat Kulesi'nin cephesi (ZFMKS, Sarajevo); (b) Saat Kulesi'nin 1992/95 savaşı'nın öncesindeki görünümü (<http://bosanski-forum.com>); (c) Saat Kulesi'nin savaştan sonraki görünümü (KONS, Sarajevo); (d) Günümüz Saat Kulesi'nin görünümü (Nihada Pustahija)

Saat Kulesi 1992-95 yılları arasındaki savaş döneminde çok zarar görmüştür (ZFMKS, Sarajevo) (Bkz. Resim 3.8.c). Saat kulesi için de Saraybosna'daki Bosna-Hersek Kültürel ve Doğal Anıtları Koruma Kurumu tarafından onarım, koruma ve restorasyon çalışmalarını içeren proje hazırlanmış, ancak bu proje uygulanmamıştır (Bkz. Resim 3.8.d).

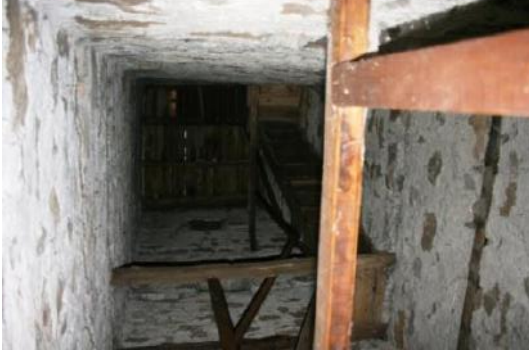
Resim 3.9. Günümüz Saat Kulesi'nin iç mekânının görünümü (Nihada Pustahija)

İlk çatı üzerinde ahşap ayaklarda yükselen 0,80 m yüksekliğinde ikinci çatı yer alır. Üst çatıda çan asılıdır. Çatının altında tüm cephelerde 0,5 metre genişliği ve 1,57 metre yüksekliğinde kemerli açıklıklar vardır. Güney duvarında binanın dikdörtgen ahşap giriş kapısı yer almaktadır. İçinde ahşap bir merdiven bulunmaktadır (Kreševljaković, 1956) (Bkz. Resim 3.9.).

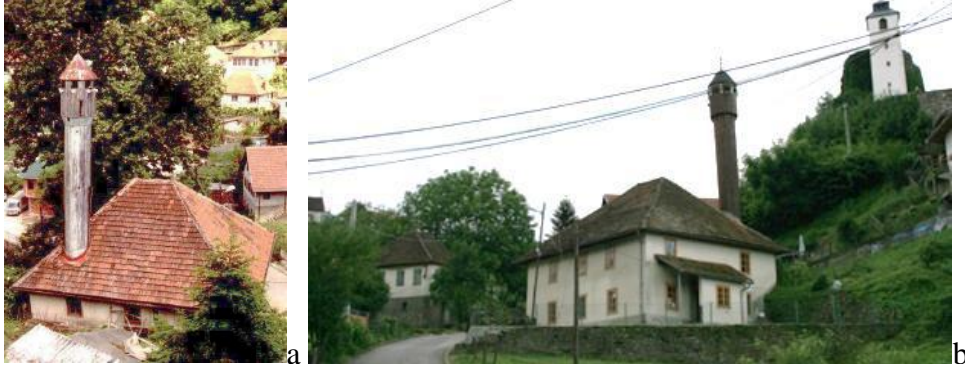
Resim 3.10. (a) Sukiya Camii'nin 1992/95 Savaşı'ndan önceki (<http://www.dzamiye.info>) ve (b) sonraki görünümü (Nihada Pustahija)

Savaş sırasında cami çok ağır hasara uğramış ve (ZFMKS, Sarajevo) savaştan sonra onarım görmüştür (Bkz. Resim 3.10.b).

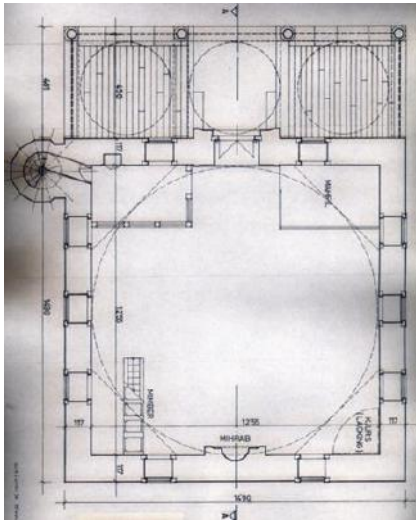
Resim 3.13. Caminin planı (ZFMKS, Sarajevo)

Caminin yaklaşık 14,85 x 14,85 metre boyutları vardır. Duvarların kalınlığı 115 cm'dir. Kubbenin tepe noktası yerden 22,0 metre yükseklikte yer almaktadır (Mujezinović, 1977: 236). Duvarlardan kubbeye geçiş tromp ve sekiz küresel üçgenler ile gerçekleştirilir (ZFMKS, Sarajevo).

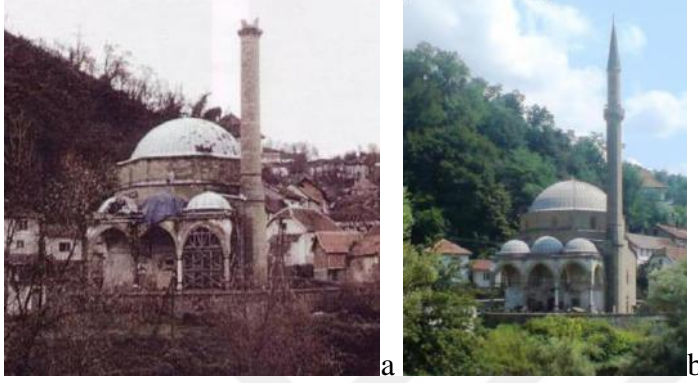
Resim 3.14. (a) Savaş sırasında ve (b) sonrasında caminin görünümü (Šehić, 2013)

Savaş sırasında (1992-1995) cami bombalanmış ve ağır hasar görmüştür (Bkz. Resim 3.14.a; 3.21.). Minare şerefeye kadar yıkılmış, kubbede roket delikleri, duvarlarda mermi izleri oluşmuş ve iç duvarlarda süslemeler ağır hasar görürken, bazı bölümler tamamen yok edilmiştir. Savaştan sonra Bosna-Hersek tarafından kısmen restore edilmiştir TİKA tarafından da 2013 yılında restorasyonu tamamlanmıştır (ZFMKS, Sarajevo) (Bkz. Resim 3.15.; 3.16.a; 3.16.b; 3.17.a; 3.17.b; 3.18.a;3.18.b).

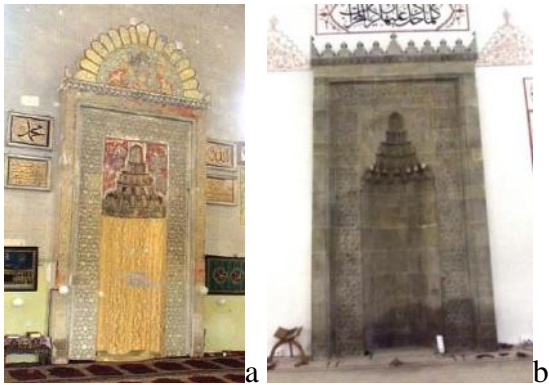
Resim 3.16. Caminin mihrabının (a) restorasyondan önceki ve (b) sonraki görünümü (KONS, Sarajevo)

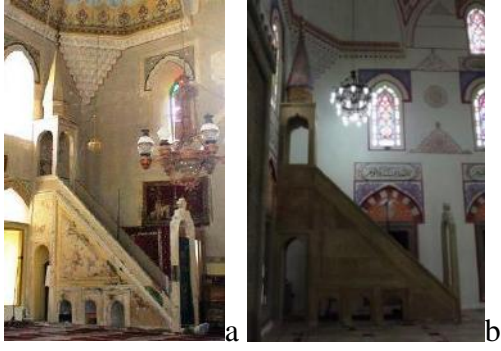
Resim 3.17. Caminin minberinin (a) restorasyondan önceki ve (b) sonraki görünümü (KONS, Sarajevo)

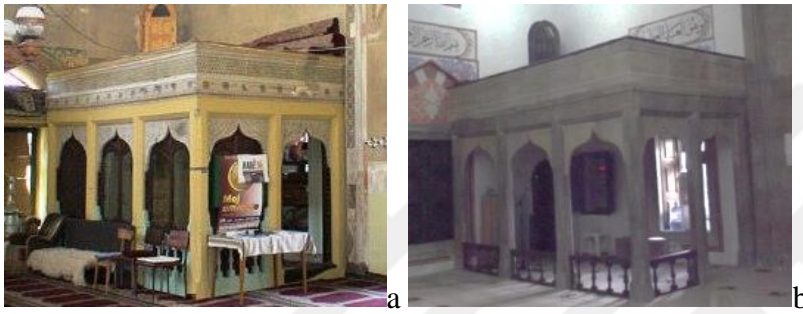
Resim 3.18. Cami'nin mahfilinin (a) restorasyondan önceki ve (b) sonraki görünümü (KONS, Sarajevo)

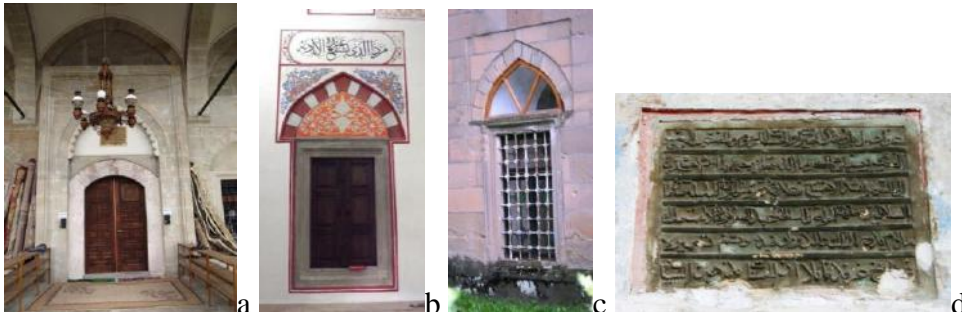
Resim 3.20. (a) Caminin giriş kapısı ile (b) pencerenin iç ve (c) dış görünüşleri ile (d) giriş kapısının üstündeki yazıt (Nihada Pustahija)

Minarede stalaktit ile süslü şerife vardır. Minarenin oranları ve inceliği ile nadiren bulunan şerefeyi süsleyen stalaktitler ve korkuluklar, Bosna-Hersek'teki en güzel örnektir (Truhelka, 1903). Minare ince oranlarda, 14 köşeli gövde, dış çapı 1,80 metre, 41,0 metre yüksekliği ile binanın sağ tarafında yer almaktadır (ZFMKS, Sarajevo) (Bkz. Resim 3.20.).

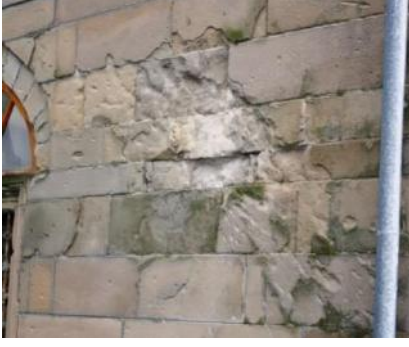
Resim 3.21. Savaş zamanında hasar gören duvar (Nihada Pustahija)

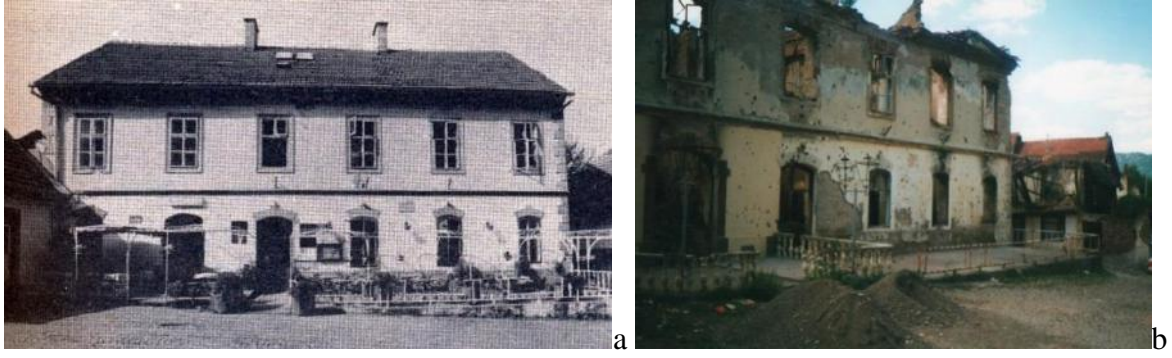
Resim 3.27. (a) Savaş öncesi medresenin görünümü (Maglay Belediyesi), (b) Savaş sırasında medresenin görünümü (<https://www.facebook.com>)

Savaş döneminde (1992-95) ise medrese bombalanmış ve yanmıştır (Bkz. Resim 3.27.b). Savaştan sonraki süreçte, Maglay Belediyesi'nce bina tamamen harap ve yıkıntı halinde olduğu gerekçesi ile yıkılmıştır (Bkz. Resim 3.28.). Yerine de üzerinde savaşta şehit olanların anısına yapılan bir anıtın olduğu küçük bir park düzenlemesi yapılmıştır. Ayrıca bu süreçte meydana iki adet de çeşme inşa edilmiştir (Bkz. Resim 3.29.).

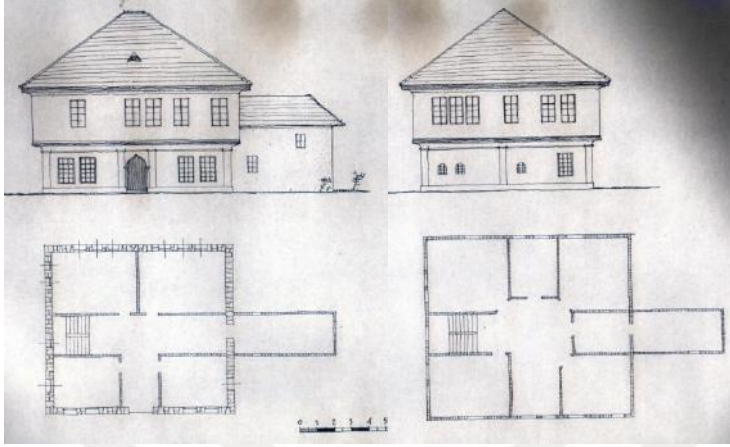
Resim 3.30. Hanın planları ve cephelerim çizimleri (Maglay Belediyesi)

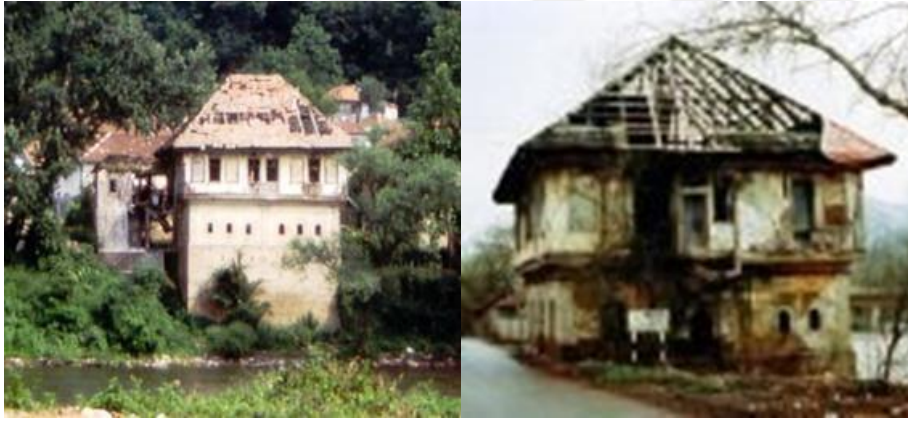
Resim 3.31. Savaş döneminde Uzeyirbey Hanı'nın durumu (maglajinfo.com)

Savaş zamanında 1992/95 yılın arasında çok zarar gören yapı (Bkz. Resim 3.31.) (ZFMKS, Sarajevo) savaştan sonra onarılarak müze olarak kullanılmaktadır (Bkz. Resim 3.32.a).

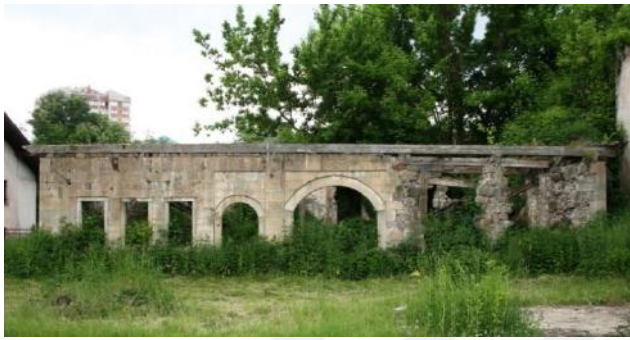
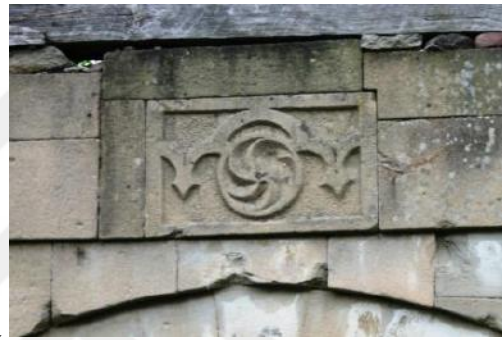
Resim 3.35. (a) Savaş döneminden sonra hanın görünümü ve (b) giriş kapısının üsteki süsleme (Nihada Pustahija)

Mimari özellikleri: Fotoğraflara göre hanın zemin katı taştan, üst kat ise kerpiçten inşa edilmiştir. Topuz çatısı kiremitle örtülüdür. Zemin kattaki pencerelerde demir parmaklık görülmekte, üst kattaki pencerelerde ise bulunmamaktadır. Binanın dışından zeminden üst kata giden ahşap bir merdiven görülmektedir. Ayrıca cephede girişin üzerinde bir çıkma ve geniş saçaklar izlenmektedir (Bkz. Resim 3.34.). Savaştan sonraki kalıntılarında giriş kapısının üstünde çarkı felek işlemeli ilginç bir süsleme görülmektedir (Bkz. Resim 3.35.b).

Yapının tarihçesi: Bosna Nehri'nin batı kıyısında 18. yüzyılda inşa edilen tek bir yapı olarak bilinmektedir. Bu han 1878 yılında kapatılmıştır (Kreševljaković, 1991: 346). Savaş zamanında 1992/95 yılları arasında çok tahrip olmuş, 1996 yılında da kalıntıları kendiliğinden çökmüştür (Ljuca, 1999: 237) (Bkz. Resim 3.35.a). Eyalet Hükümeti Arşivi (Arhiv Zemałjske Vlade)'nde 1889 yılındaki durumunu gösteren çizimleri olan hanın yeniden yapılmasına başlanmış ve tamamlanmıştır (Bkz. Resim 3.36.). Ancak, proje bilgilerine ulaşılamamıştır.

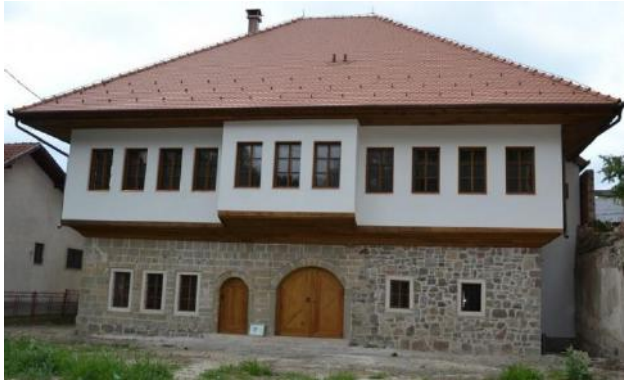
Resim 3.36. Onarımdan sonraki durumu (<http://www.visoki.ba>)

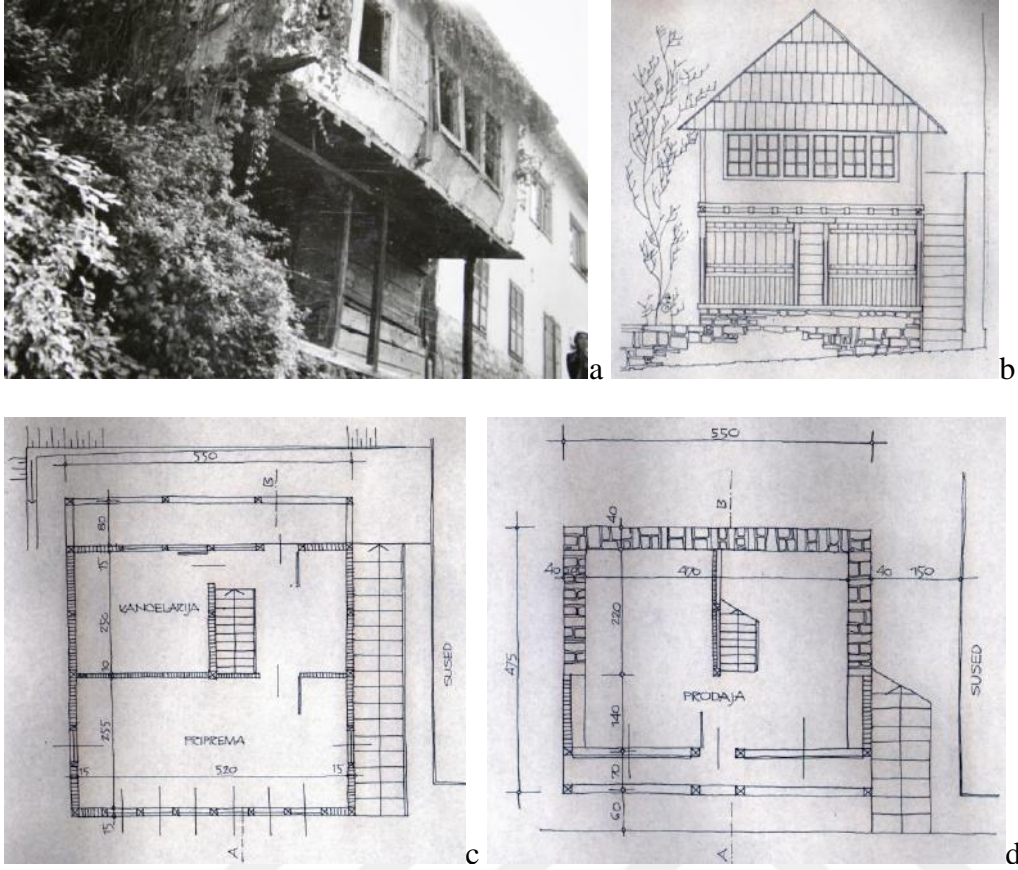
Resim 3.39. (a) Maglay'ın eski çarşısındaki bir dükkanın görünümü; (b) Maglay'ın eski çarşısındaki bir dükkanın cadde cephesi; (c) Maglay'ın eski çarşısındaki bir dükkanın üst kat planı ve (d) Maglay'ın eski çarşısındaki bir dükkanın zemin kat planı (Maglay Belediyesi)

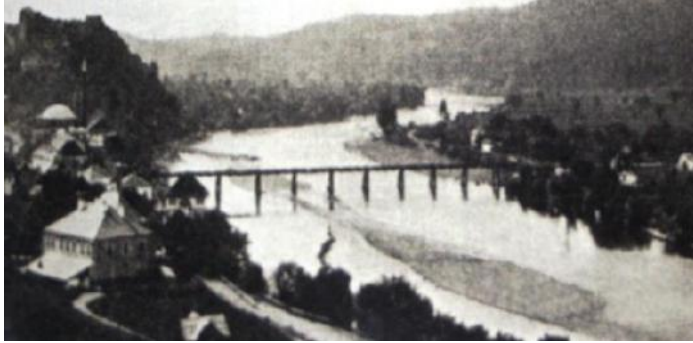
Resim 3.44. Maglay'da ahşap köprü (Ljuca, 1999)

Yapının tarihçesi: Bir hikâyeye göre köprü inşaat için Kalaun Yusuf Paşa tarafından taş tedarik edilmiş, ancak Maglay halkı şiddetle bir taş köprü inşaatına karşı çıkmıştır (Bkz. Resim 3.44.). Çünkü iskele aracılığıyla yabancıların kente girmesini kontrol altında tutabiliyorlarmış. Maglay'daki ilk köprü'nün inşa zamanı belli değildir. Ancak, Hamdiya Kreşevlyakoviç'e göre 1886 yılında ahşap köprü, bu köprü'nün yanında da 1909 yılında demir köprü inşa edilmiştir (Petković, 1990: 42) (Bkz. Resim 3.45.). Maglay'da 1921 yılında düzenlenen bir toplantıda bu demir köprü kral I. Petar olarak adlandırılmıştır

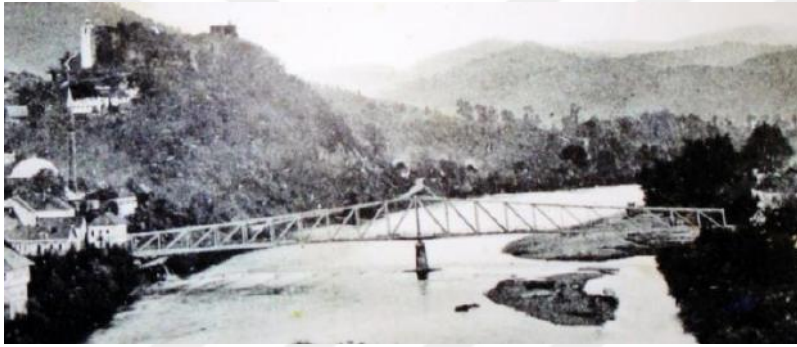
Resim 3.45. Maglay'da demir köprü (Ljuca, 1999)

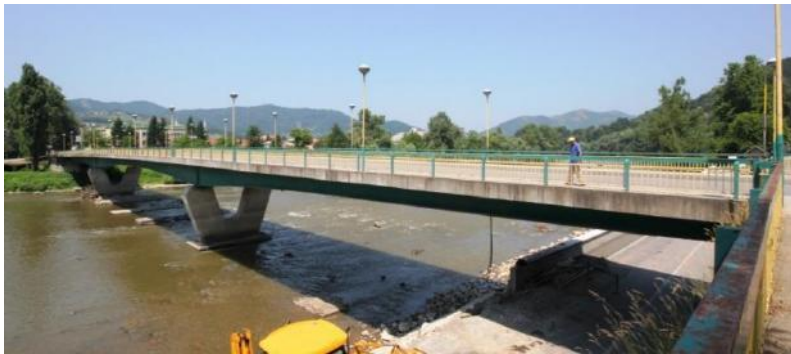
Resim 3.46. Günümüzdeki betonarme köprü (Nihada Pustahija)

Mimari özellikleri: Günümüzde bu köprü'nün yerinde betonarme olarak inşa edilen yeni köprü bulunmaktadır.

(Zemaljska Vlada za Bosnu i Hercegovinu, Bosna-Hersek Arşivi, Sarajevo). Bugün onun yerinde betonarme bir köprü bulunmaktadır (Bkz. Resim 3.46.).

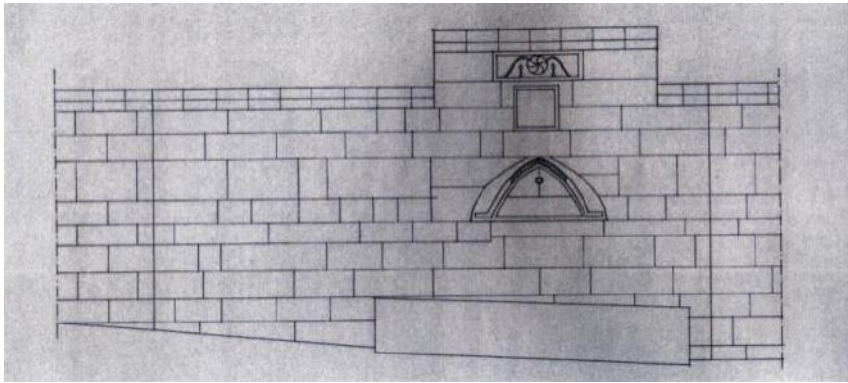
Resim 3.47. Hacının Suyu Çeşmesi'nin cephesi (ZFMKS, Sarajevo)

Mimari özellikleri: Cami avlusunun taş duvarında yer almaktadır. Çeşmenin önünde büyük bir taş yalak vardır. Duvar ve çeşme kesme taştan inşa edilmiştir (Bkz. Resim 3.47.; 3.48.a).

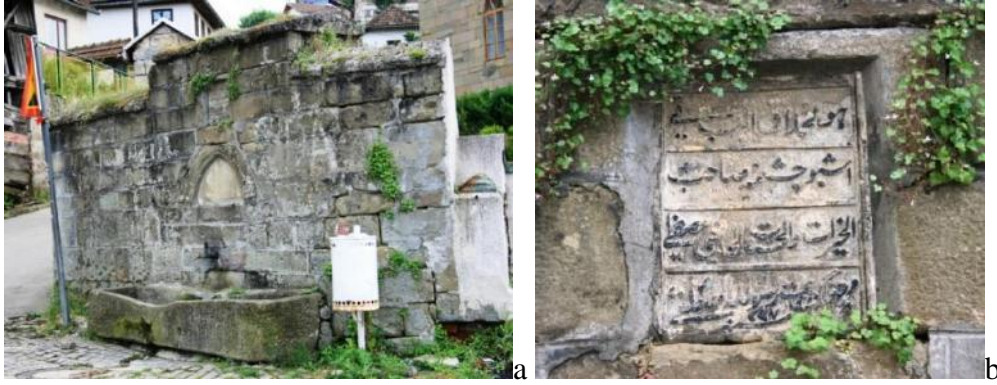
Resim 3.48. (a) Günümüzdeki Hacının Suyu Çeşmesi ve (b) üzerindeki yazıt görünümü (Nihada Pustahija)

Yapının tarihçesi: Abdest almak için yapılmış olan çeşme üzerinde Türkçe ve talik ile yazılan bir kitabe vardır (Bkz. Resim 3.48.b).

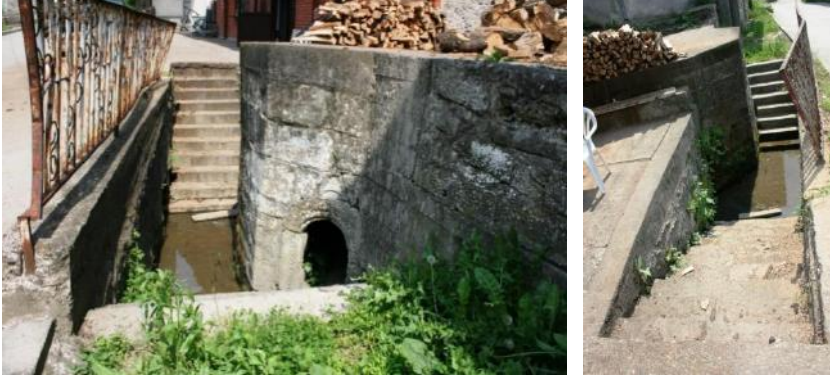
Resim 3.49. Günümüzdeki Tabhana Çeşmesi'nin görünümü (Nihada Pustahija)

Mimari özellikleri: Bir kenarı 1,0 metre olan sekizgen biçimindeki kesme taş ile inşa edilen çeşmenin üstü günümüzde beton kaplıdır. Çeşmenin bir cephesi üzerinde kabartma yıldız ve hilal, ikinci cephesinde 60 x 40 cm boyutlarında bezemeli söve ve kemerli bir kapı vardır. (ZFMKS, Sarajevo).

Çeşme, tesviye çalışması sonrasında zemini yol kotu altında kaldığından bugün kötü durumdadır (Bkz. Resim 3.49.; 3.50.).

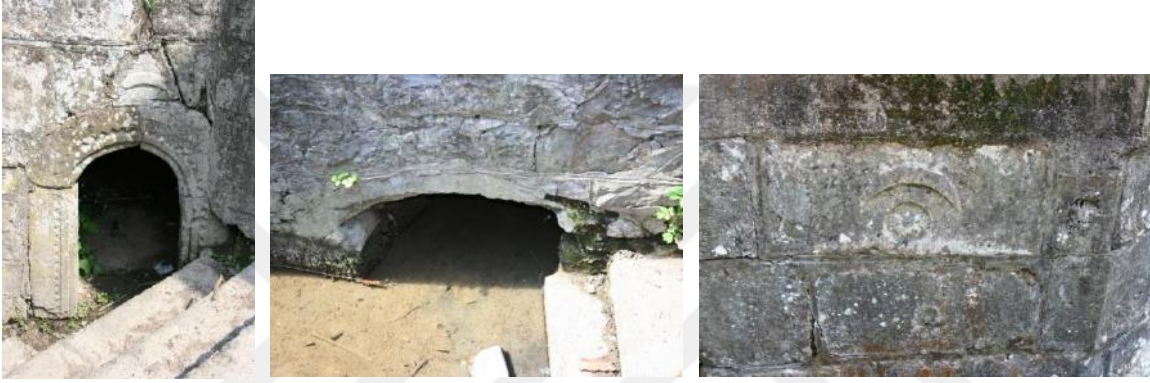
Resim 3.50. Günümüzdeki Tabhana Çeşmesi'nin görünümleri (Nihada Pustahija)

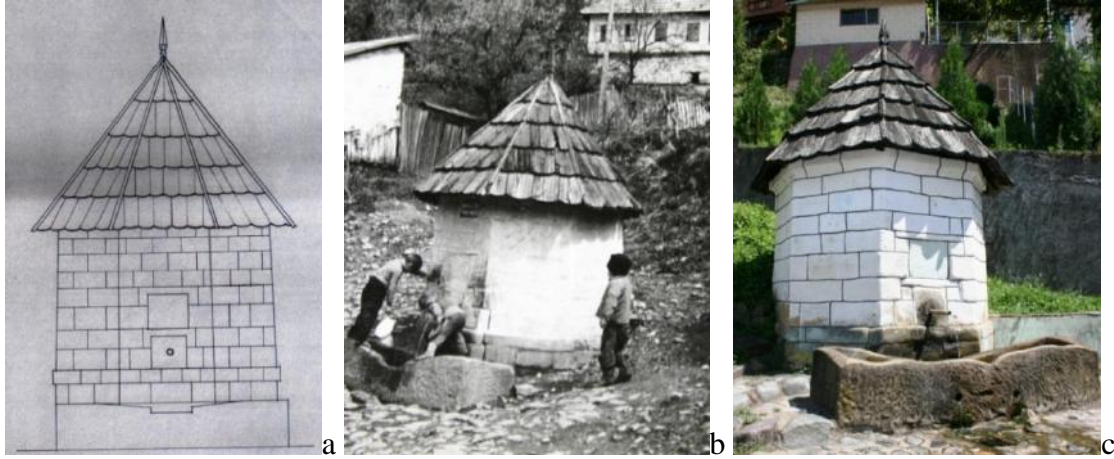
Resim 3.51. (a) Çarşı Suyu Çeşmesi'nin cephe çizimi (ZFMKS, Sarajevo), (b) eski ile (c) günümüz görünümü (Maglay Belediyesi)

Yapının tarihçesi: Çeşmenin üzerindeki kitabe kaybolmuştur. Dolayısıyla onarım ya da inşaat tarihi bilinmemektedir. 1988 yılında restore edilmiş ve o sırada çatı ve derz onarımı yapılmıştır. (ZFMKS, Sarajevo) (Bkz. Resim 3.51.a; 3,51.b; 3.51.c).

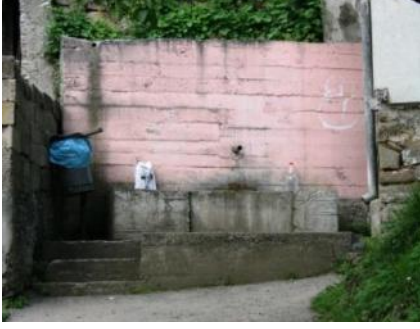
Resim 3.52. Günümüzdeki Horina Suyu Çeşmesi'nin görünümü (Nihada Pustahija)

Mimari özellikleri: Horina Suyu Çeşmesi tamamen tahrip edilmiş durumdadır. Savaş öncesi döneminde lülesinin yer aldığı taş duvarı tamamen yıkılmış ve kitabesi yerinden sökülerek götürülmüştür. Bugün eski taş duvarın yerine beton duvar bulunmaktadır (Bkz. Resim 3.52.).

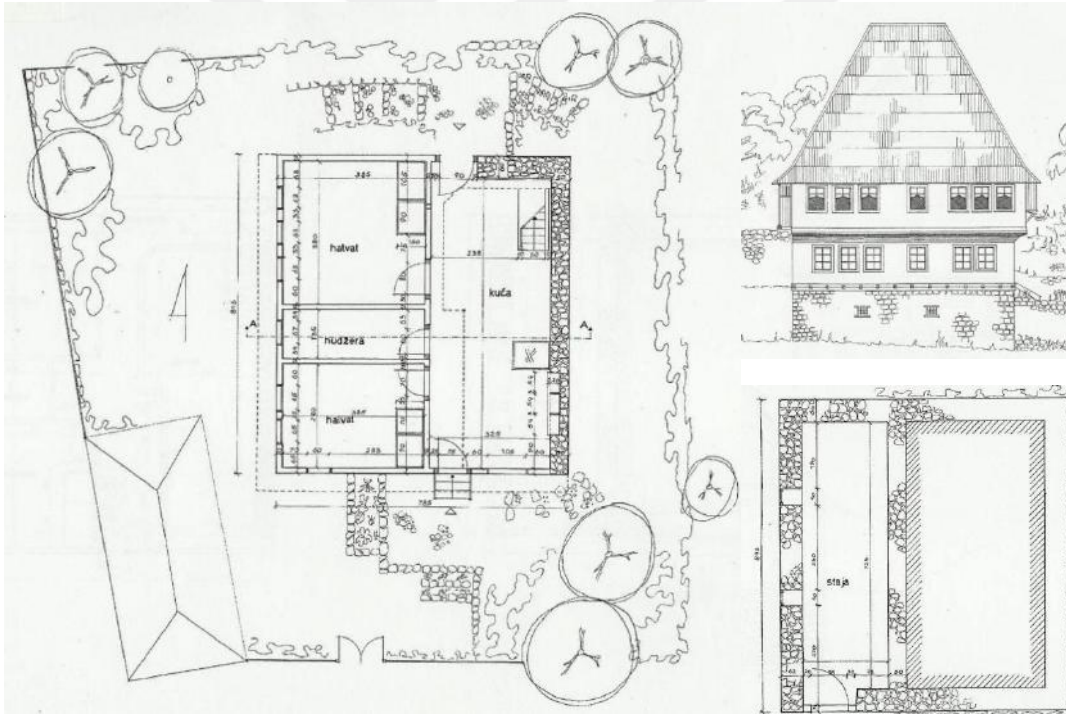
Resim 3.58. Geleneksel bir konut örneği, plan ve cephe (ZFMKS, Sarajevo)

Üst katının duvarları alt katın duvarların üstündedir ve üstteki odalar alttaki odaların üstündedir. Konutların zemin katları üst katlardan daha basıktır. Üst kattaki duvarlar ahşap karkas arası kerpiç dolguludur (Bkz. Resim 3.58.).

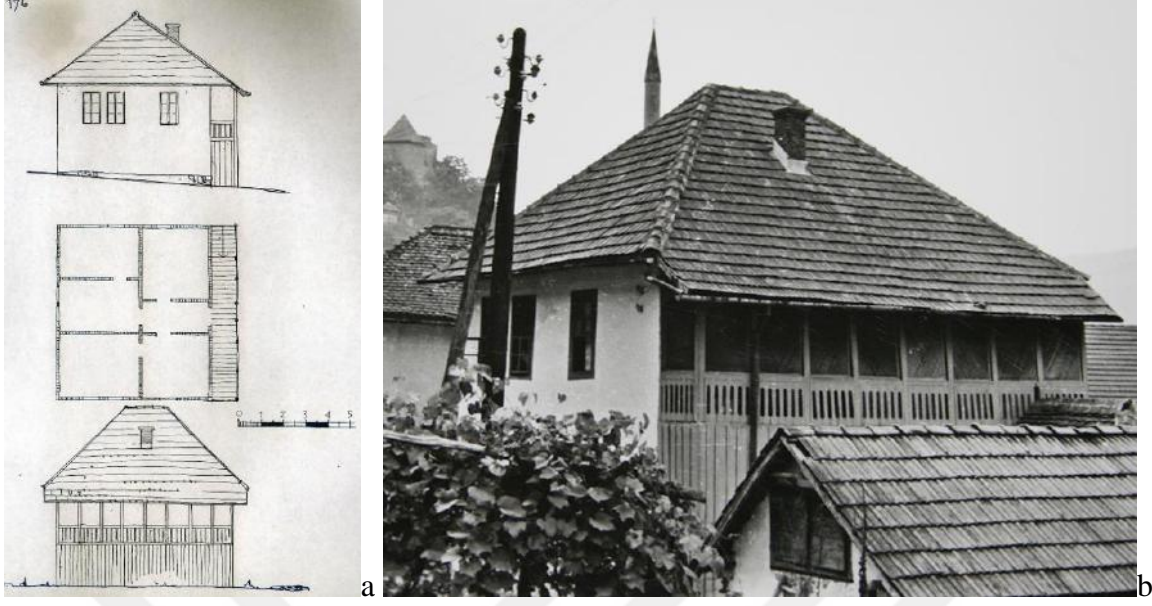
Resim 3.59. (a) Tek katlı bir ev örneğinin plan ve cepheleri ile (b) görünümü (Maglay Belediyesi)

Plan özelliklerinden bahsederken diyebiliriz ki Maglay'daki konutlar genelde zemin+bir katlı olup az sayıda tek katlı ve zemin + iki katlı evler bulunmaktadır (Ek-4). Zemin katlar iki bölümden oluşmaktadır: ilk bölümünde, konutlar eğimli alanlarda inşa edildiğinden dolayı toprak dolgu; diğer bölümünde ise bodrum ile üst kata çıkan merdivenler bulunmaktadır. Üst kata ulaşımı sağlayan merdivenler doğrudan sofaya çıkmaktadır. Odalar sofanın etrafında sıralanır (Bkz. Resim 3.60.), bazen sundurmalı merdivenler görülmektedir (Bkz. Resim 3.58.). İki katlı zengin konutlarda zemin katta bodrum, birinci kat ise odaların bulunduğu alanlardır. Küçük konutlarda her mekânın aynı boyutlarda olduğu görülmüştür ve mekânların benzer işlevsel fonksiyonları vardır. Üst katlarda tüm cephe boyunca devam eden, tek yönlü, iki veya üç yönlü çıkmalar da görülmektedir (Bkz. Resim 3.59.) (Bkz. Şekil 3.23.-3.24.).

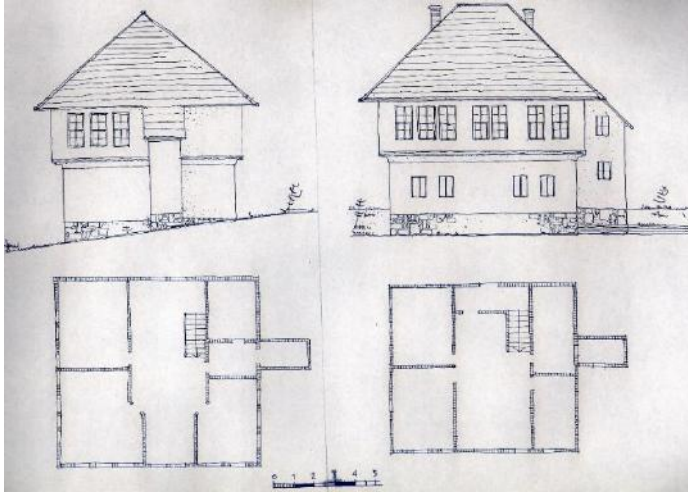
Resim 3.60. İki katlı sofalı geleneksel ev örneğinin plan ve cepheleri (Maglay Belediyesi)

Tavan ve döşemeler de ahşaptır. Katlar arasındaki döşeme 80 ile 120 cm aralığında sıralanan ahşap kirişlerden oluşur, üzerinde de ahşap döşeme bulunur. Genelde kirişler iki yönlüydü: üst tarafta döşeme iken, alt tarafta ahşap tavan bulunur. Döşeme ve ahşap tavan arasındaki boşluk kum veya balçık ile ses tecridi amacıyla doldurur. En son yapı, farklı seviyede dekorasyonlara sahip olan ahşap tavadır (Bkz. Resim 3.60.).

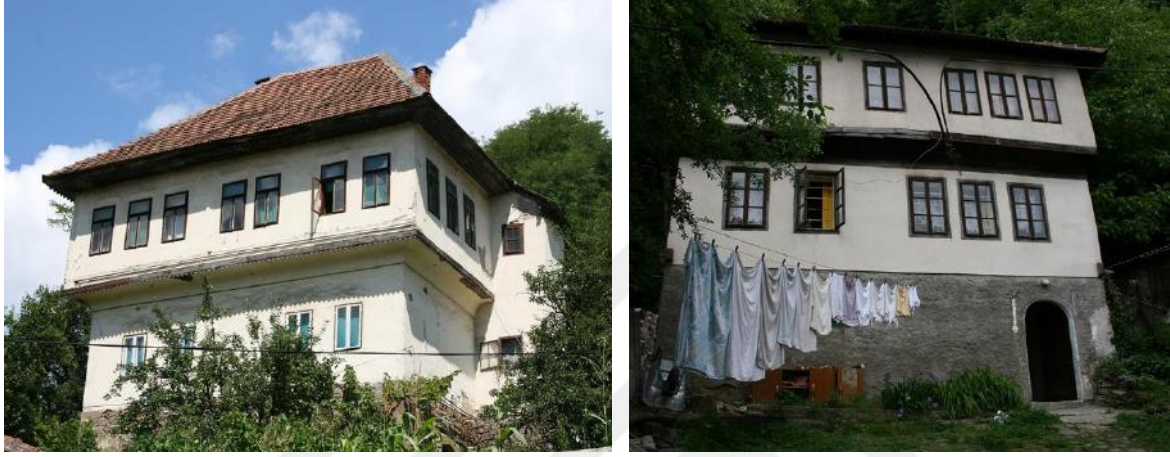
Resim 3.61. Cephe boyunca çıkması olan geleneksel ev örnekleri (Nihada Pustahija)

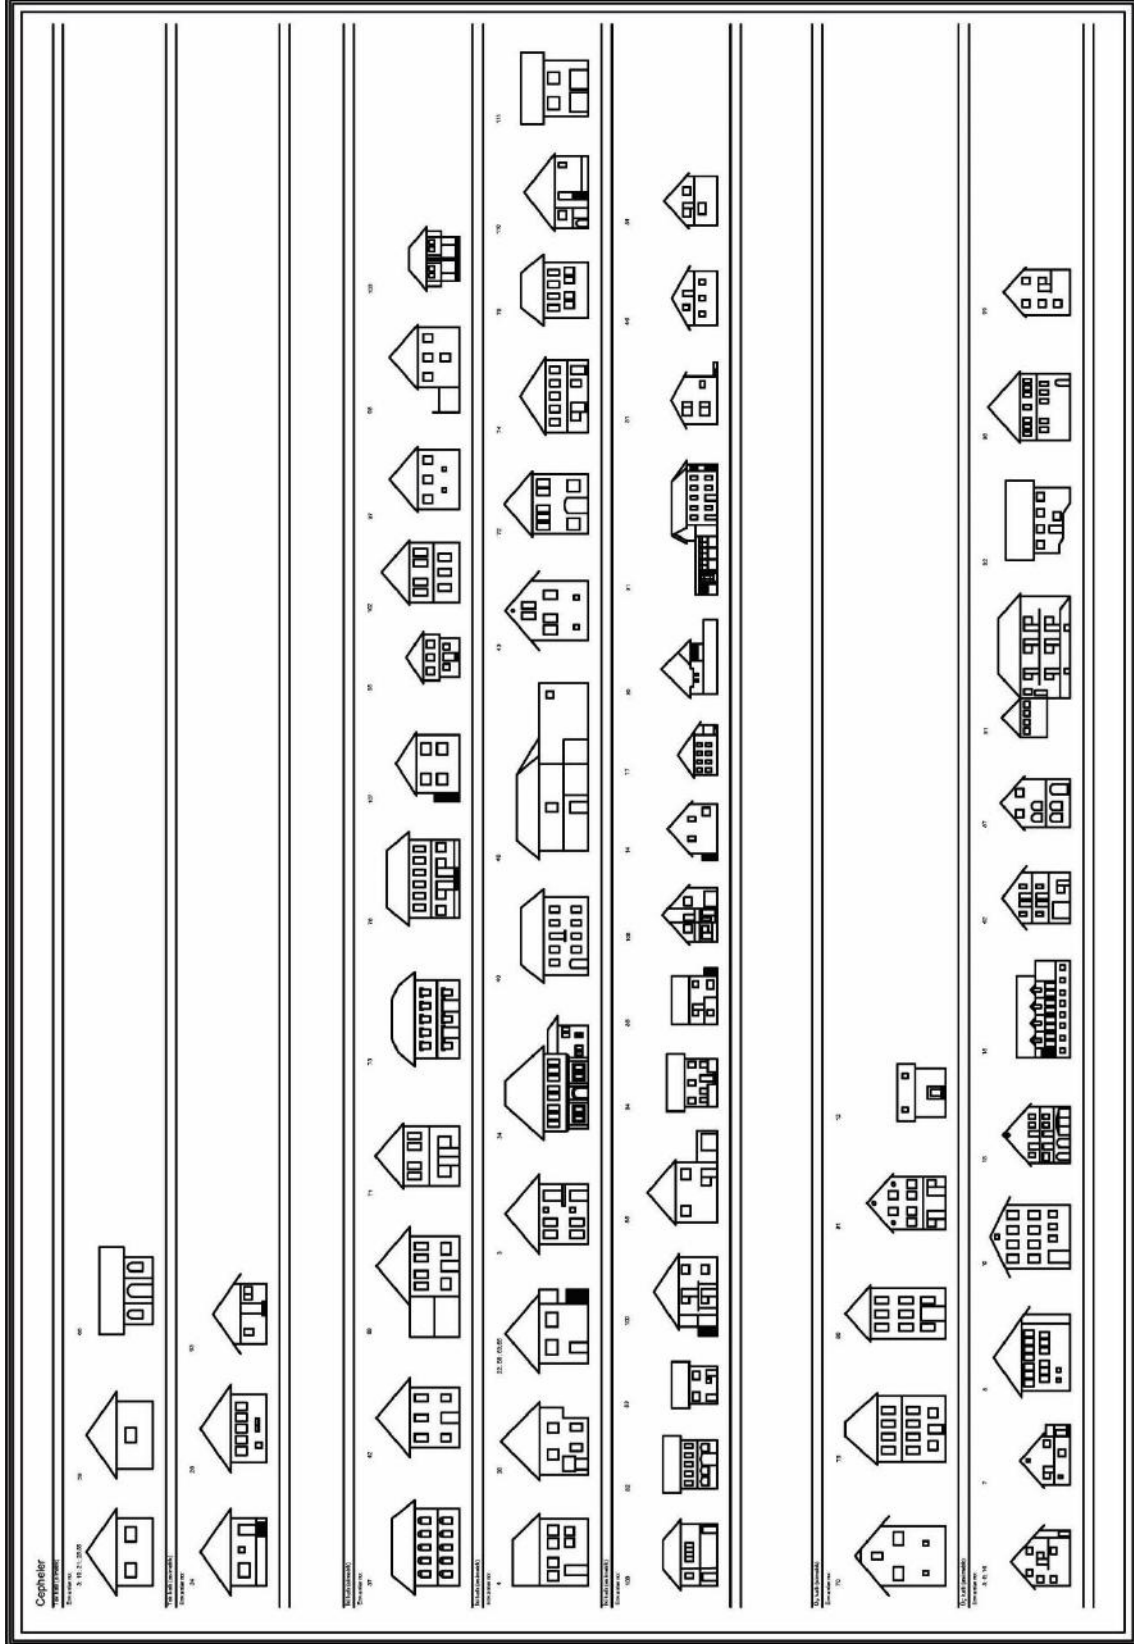
Şekil 3.12. Maglay Tarihi Kenti'nin konut cephe tipolojisi

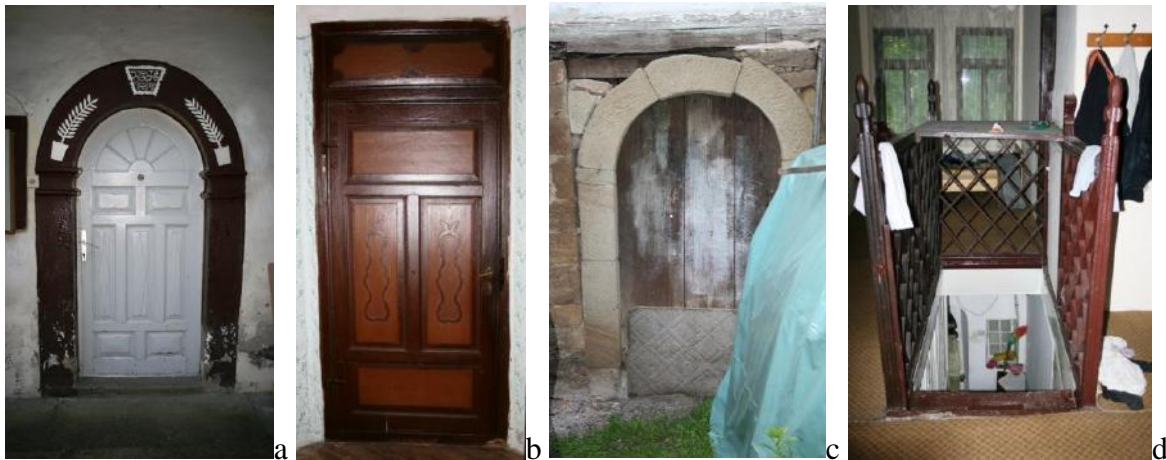
Resim 3.62. Geleneksel bir konutun (a) ana giriş, (b) oda kapısı ve (c) bodrum kapısı ile (d) ahşap merdivenleri (Nihada Pustahija)

Yapılardaki sokak kapılarını özelliklerine göre şöyle sınıflandırabiliriz: çift kanatlı kapılar, üstü penceresiz çift kanatlı, üstü alınlıklı çift kanatlı, tek kanatlı kapılar ve üstü penceresiz tek kanatlı (Ek-3). Bu tipolojinin dışında kendi içinde benzerlik göstermeyen, kullanıma göre değişmiş kapılara da rastlanır. İnce bir işçiliği sahip olmakla birlikte çok süslü değildir. Çalışma alanında yer alan 93 tane konuttan 37 tanesinde ahşap tek kanatlı, 27 tanesinde ahşap çift kanatlı; yedi tanesinde demir tek kanatlı, iki tanesinde demir çift kanatlı; yedi tanesinde PVC tek kanatlı ve üç tanesinde PVC çift kanatlı kapılar bulunmaktadır (Ek-4). Alanda yoğunlukla ahşap olmakla birlikte çok seyrek olarak metal kapılara da rastlanır. Ana giriş kapısı ve çerçeveleri ahşap, kemerli veya düzatkılı ve çok basit yapılıdır. İç kapıları ve çerçeveleri de ahşap, dörtgen ve zengin dekorasyonlara sahiptir. Sıkça kapının kanadı geometrik ya da bitkisel süslemelerle bezelidir. Bu dekorasyonlara kapının önyüzünde rastlamak mümkündür. Bir kaç evde ana giriş kapısının üstünde inşa veya onarım tarihi veya vakıf bilgilerini içeren kitabeler bulunmaktadır (Bkz. Resim 3.62.a; 3.62.b; 3.62.c).

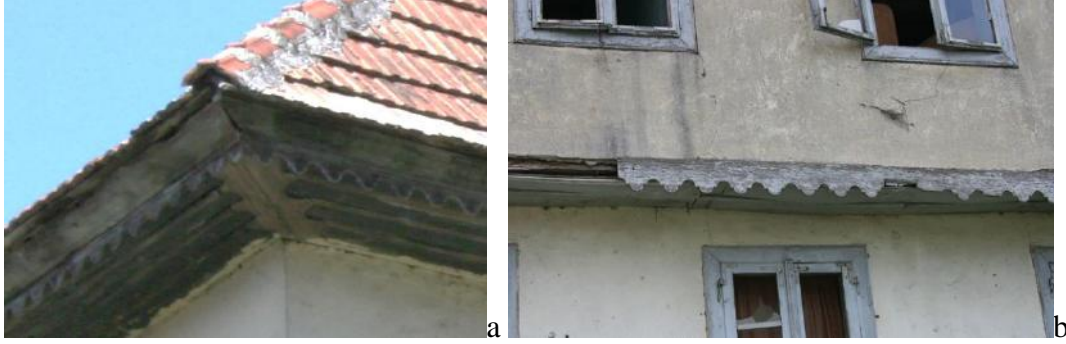
Resim 3.63. (a) Saçak ve (b) çıkmada görülen süsleme elemanları (Nihada Pustahija)

Bazı konutlarda çatının saçakları ve çıkmaları geometrik bezemeleri ile en güzel öge olarak göze çarpmaktadır. Bu tür saçaklar tüm yapıya sanatsal bir görünüm kazandırmaktadır (Bkz. Resim 3.631.a; 3.63.b).
