**MAGLAY KALESİ VE TARİHİ KENT MERKEZİNİN KORUNMASI İÇİN  
BİR YÖNTEM GELİŞTİRİLMESİ**

**DOKTORA TEZİ  
MİMARLIK ANABİLİM DALI**

**GAZİ ÜNİVERSİTESİ  
FEN BİLİMLERİ ENSTİTÜSÜ**

**EYLÜL 2016**

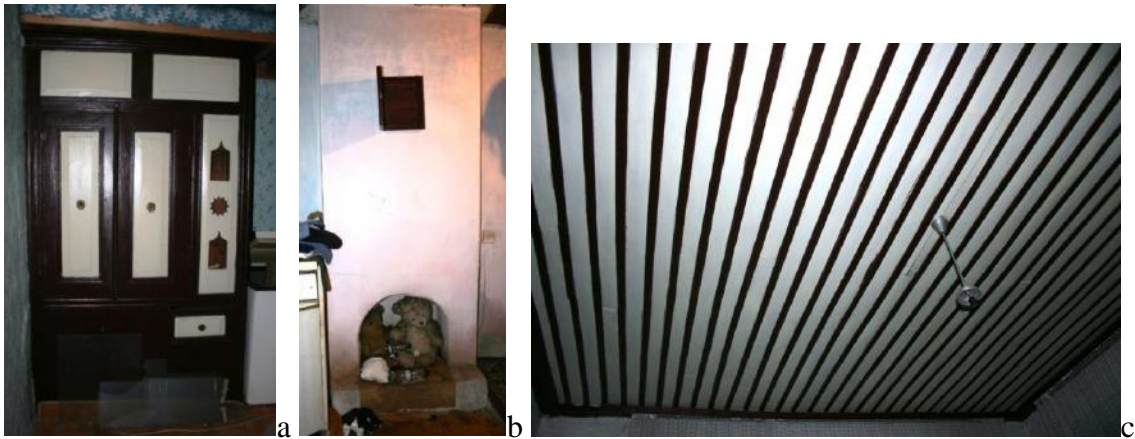
Resim 3.64. (a) Dolap, (b) ocak ve (c) süslemesiz basit bir tavan (Nihada Pustahija)

- Dolap; kapalı ve küçük eşyaları saklamak için;
- Döşeklik; yatak, yastık ve yorganları saklamak için;
- Raflar; bulaşık için, genelde dolap ve döşekliğin altındadır;
- Hamamcık/gusülhane; taş ya da ahşap döşemeli küçük banyo;
- Ocak; ısınma ve hamamcık için su ısıtma yeridir (Bkz. Resim 3.64.a; 3.64.b).

Dolabın yüksekliği, tavanın değişen mesafede bitmektedir 20 ile 30 cm arasında. Bu alan dekoratif bir raf olarak bakır kapların yerleştirildiği ve kışlık erzakın kurutulması için kullanılmaktadır. Odanın diğer duvarlarında da aynı seviyede raflar dönmektedir.

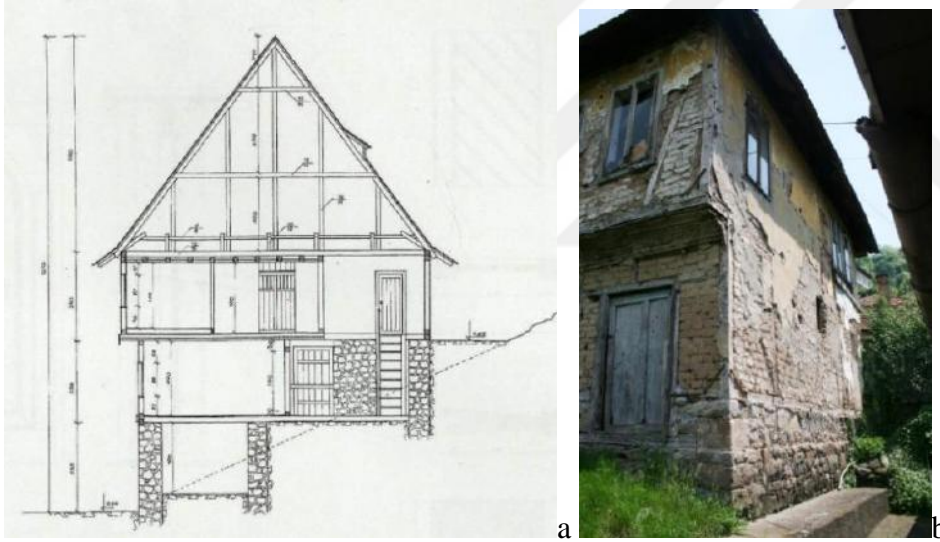
Resim 3.65. Konutların malzemeleri (kesit/a) (ZFMKS, Sarajevo) (cephe/b) (Nihada Pustahija)

Maglay'da geleneksel evlerde ahşap kullanımı her alan için temel malzemedir. Döşeme, tavan, tüm pencere, kapı ve bunların çerçeveleri ahşaptır. Bugün modern malzemelerle yapılar inşa edilirken, az sayıda ahşap ve tuğla dolgunun bir arada olduğu bir yapım sistemi görülür.

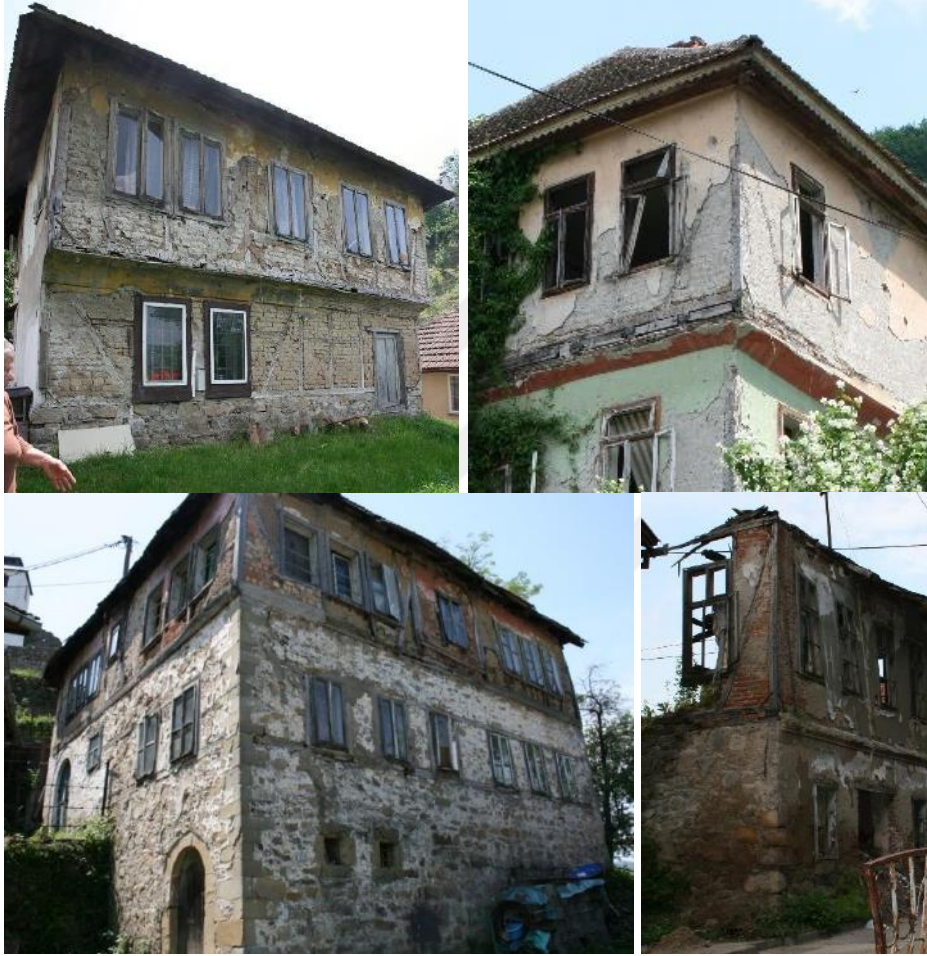
Resim 3.66. Geleneksel evlerde görülen yapıım tekniğine ait örnekler (Nihada Pustahija)

Yapım tekniğinden bahsederken diyebiliriz ki Maglay'daki geleneksel konutun yapım sistemi çok basittir. Maglay'da temelleri ve zemin katı taştan masif duvarlar, kalınlığı 50 ile 100 cm arasındadır. Bu duvarlar, üst katları ve çatı ağırlığını taşıdığından kalın olarak inşa edilmektedir. Moloz ya da kesme taşlar kullanılmıştır. Gerek moloz, gerek kesme taşların düzgün yüzeyli ve sıralı olarak kullanılmış olduğu örnekler vardır. Moloz taş subasmanın dış yüzeyi kireçli sıva ile sıvanmıştır. Subasmanda kesme taş kullanımı yaygın değildir. Kullanılan kesme taşlar yaklaşık 40 x 60 cm boyutlarında olup sıvasızdır. Suya dayanıksız olmakla birlikte bazı yapılarda ahşap hatıllarla desteklenen kerpiç subasmana

Üst katının duvarları alt katın duvarların üstündedir ve üstteki odalar alttaki odaların üstündedir. Konutların zemin katları üst katlardan daha basıktır. Üst kattaki duvarlar ahşap karkas arası kerpiç dolguludur (Bkz. Resim 3.58.).

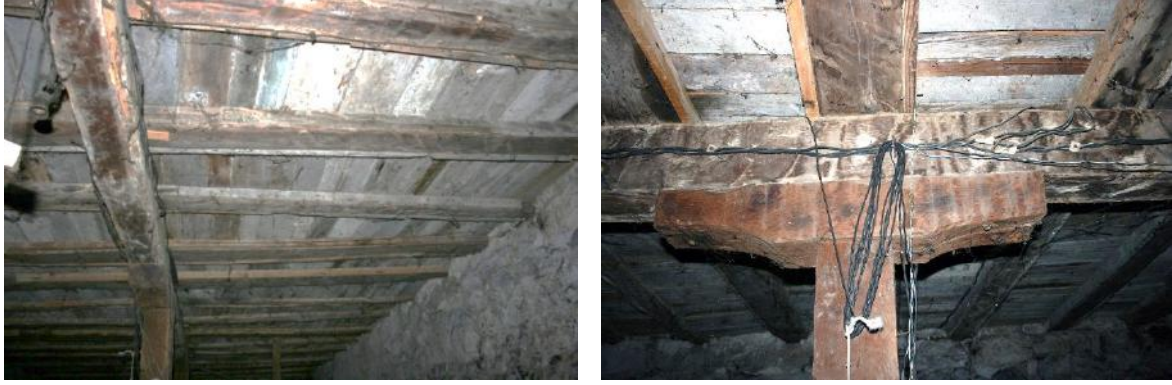
Tavan ve döşemeler de ahşaptır. Katlar arasındaki döşeme 80 ile 120 cm aralığında sıralanan ahşap kirişlerden oluşur, üzerinde de ahşap döşeme bulunur. Genelde kirişler iki yönlüydü: üst tarafta döşeme iken, alt tarafta ahşap tavan bulunur. Döşeme ve ahşap tavan arasındaki boşluk kum veya balçık ile ses tecridi amacıyla doldurur. En son yapı, farklı seviyede dekorasyonlara sahip olan ahşap tavadır (Bkz. Resim 3.60.).

Resim 3.67. Döşeme taşıyıcı sistemi (Nihada Pustahija)

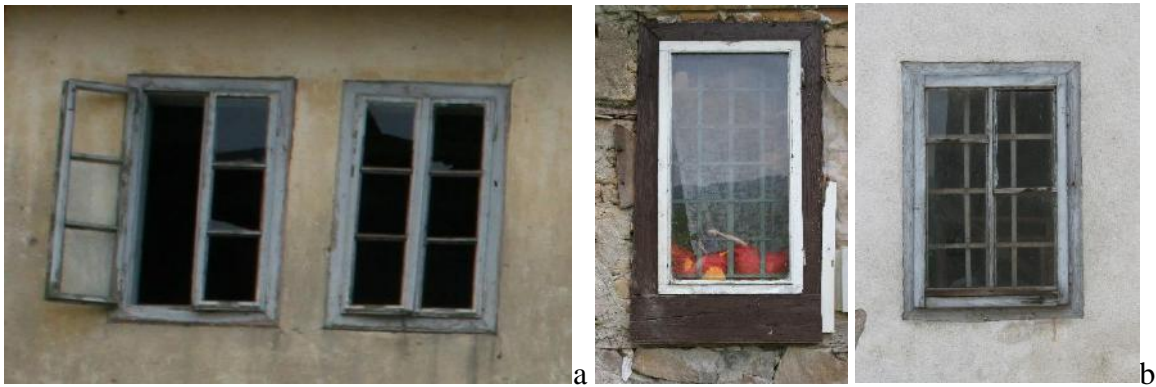
Duvarda açılan boşluklar küçük ve sayıca az tutularak duvarın taşıyıcılığının etkilenmemesi sağlanmıştır. Üst katlarda yapım tekniğinin izin vermesinden ötürü, daha geniş ve sayıca daha fazla boşluk bulunmaktadır. Duvarlarda pencere ve kapıların üstünde ahşap kirişler bulunmaktadır. Yapılarda açıklıklarda kullanılan malzeme genellikle ahşaptır. Zemin kattaki pencere ve kapılardaki parmaklıklar madeni malzemedir. Pencerelere ilişkin bilgi daha önce cephe özellikleri içinde verilmiştir. Bunlara ek olarak pencereleri pervazların ve denizliklerin çoğunlukla ahşap olduğunu söyleyebiliriz. Zemin kat pencerelerinde parmaklıklar ve kepenklerde kullanılan malzeme tümüyle demirdir.

Resim 3.68. (a) Tipik üst kat penceresi ve (b) zemin kat pencereleri (Nihada Pustahija)

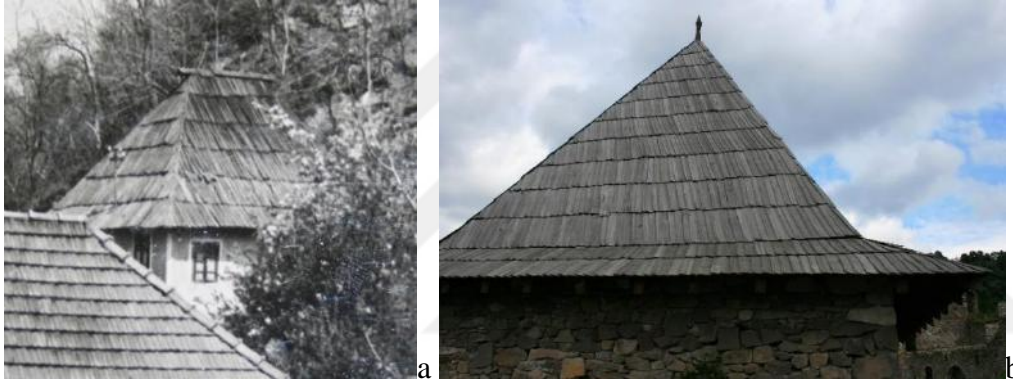
Çatının yapım tekniği ve şekillenmesi iklim şartları ve yerli çatı örtü malzemelerinin çeşitlerine bağlıdır. Çatı sistemi da ahşap, dik eğimli ve dar saçaklıdır. Kar yağışının fazla olması yüzünden çatı yüksek ve dik eğimlidir. Özgününde tümüyle hartama kaplama ve alaturka olan malzeme, bugün yerini yavaş yavaş marsilya ve makina kiremidine bırakmaya başlamıştır. Bugün çatıda kullanılan en yaygın malzeme kiremittir. Yapılarda 30 ile 60 cm arasında değişen saçaklara rastlanır. Saçakların bir kısmının kaplama tahtası yoktur. Bazı yapılarda ise yağmur oluklarına hiç rastlanmaz.

Resim 3.69. Hartamalı çatı örtüsüne sahip (a) bir konut (Maglay Belediyesi) ve (b) Maglay Kalesi'ndeki kule (Nihada Pustahija)

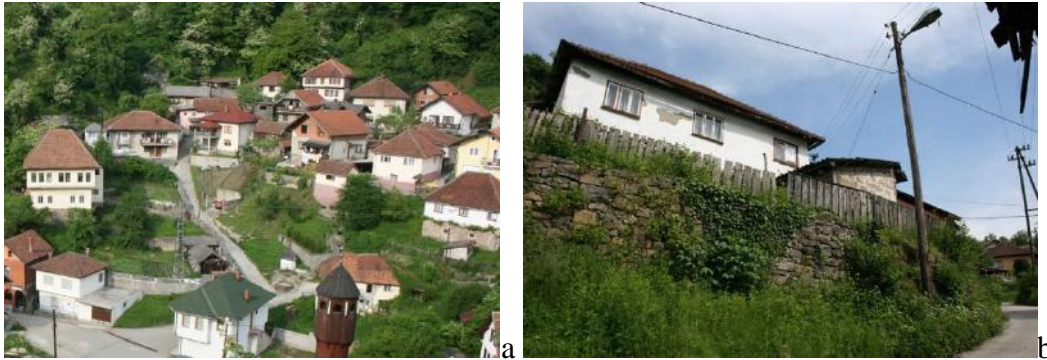
Resim 3.70. Geleneksel dokuda avlu sınırı (a) belirgin olmayan ve (b) belirli olan evlere ait görünüm (Nihada Pustahija)

Çoğunlukla bina ve avlu çevresinde avlu duvarları yoktur. Bazen ahşap parmaklık veya metal çit yerleştirilir. Çok az sayıda betonarme ve beton bloklardan inşa edilen avlu duvarları ile sadece bir kaç binada taş avlu duvarları vardır. Avlularda toprak ve beton şap kaplamalar görülür.

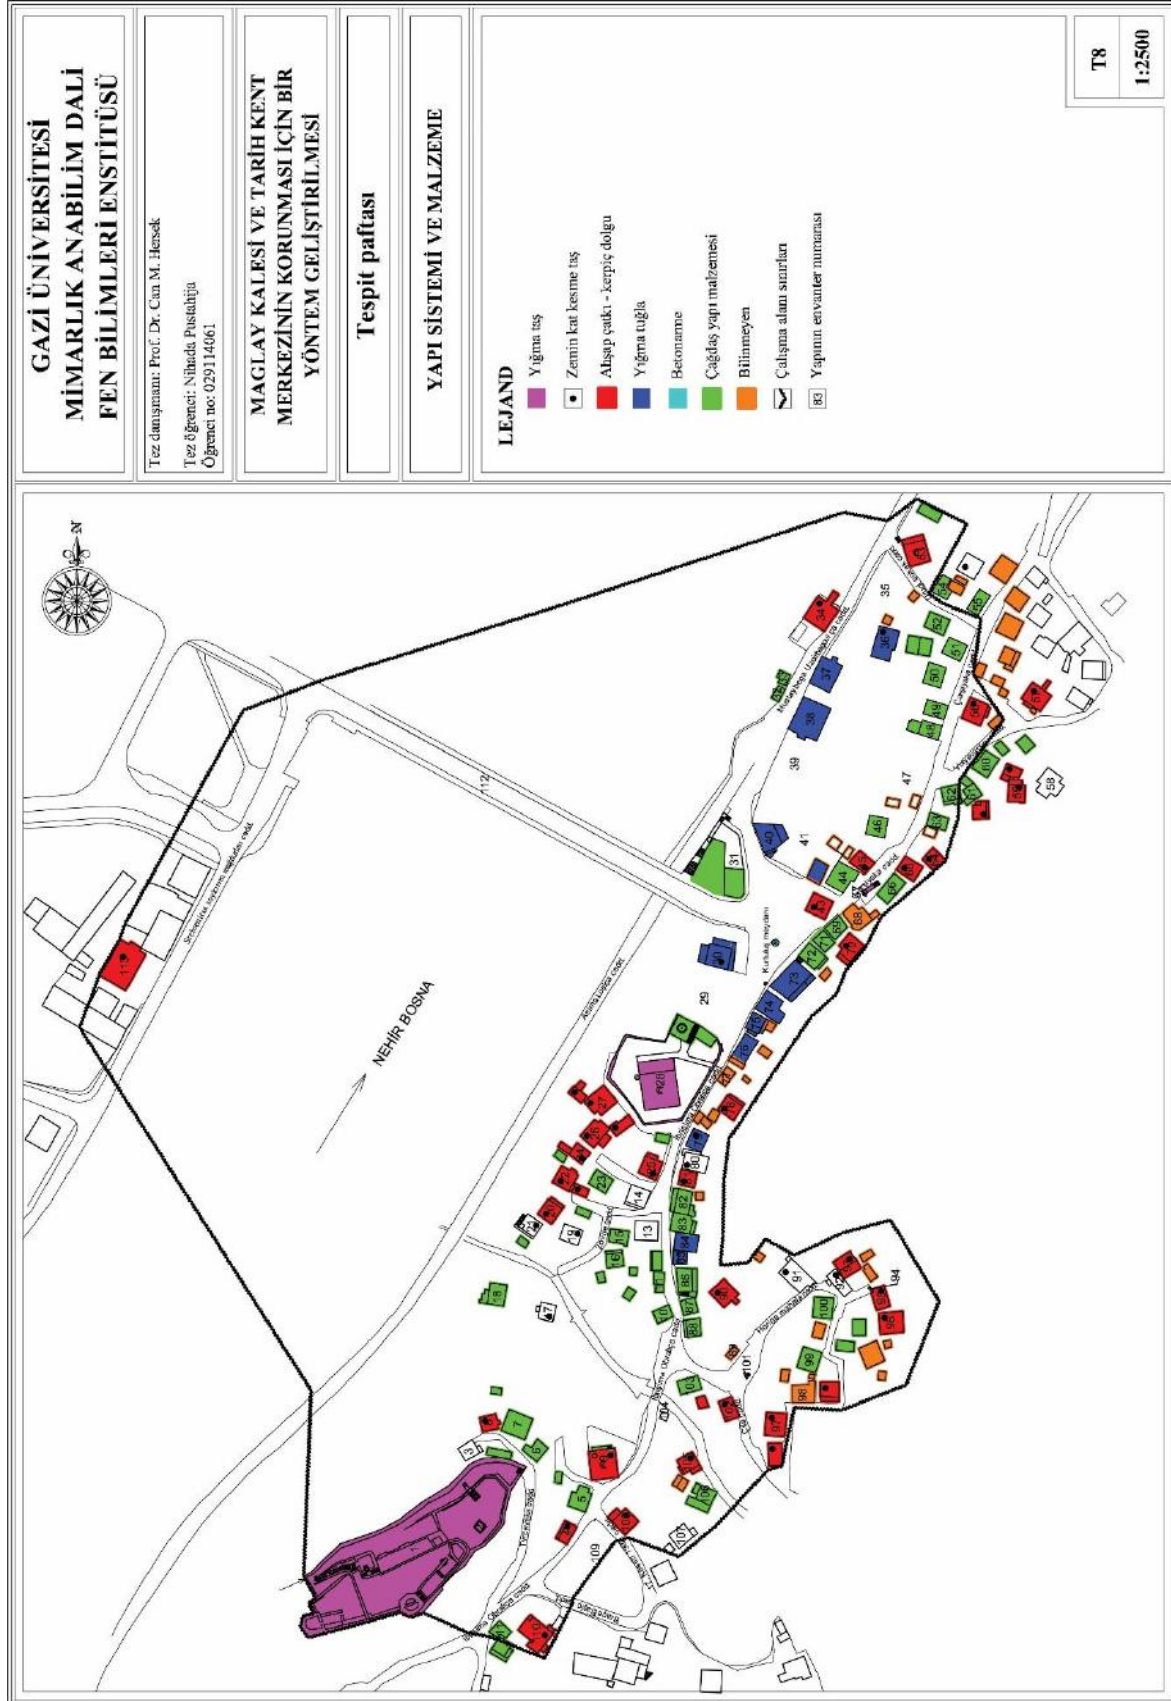
Şekil 4.5. Pafta T8: Yapı sistemi ve malzeme

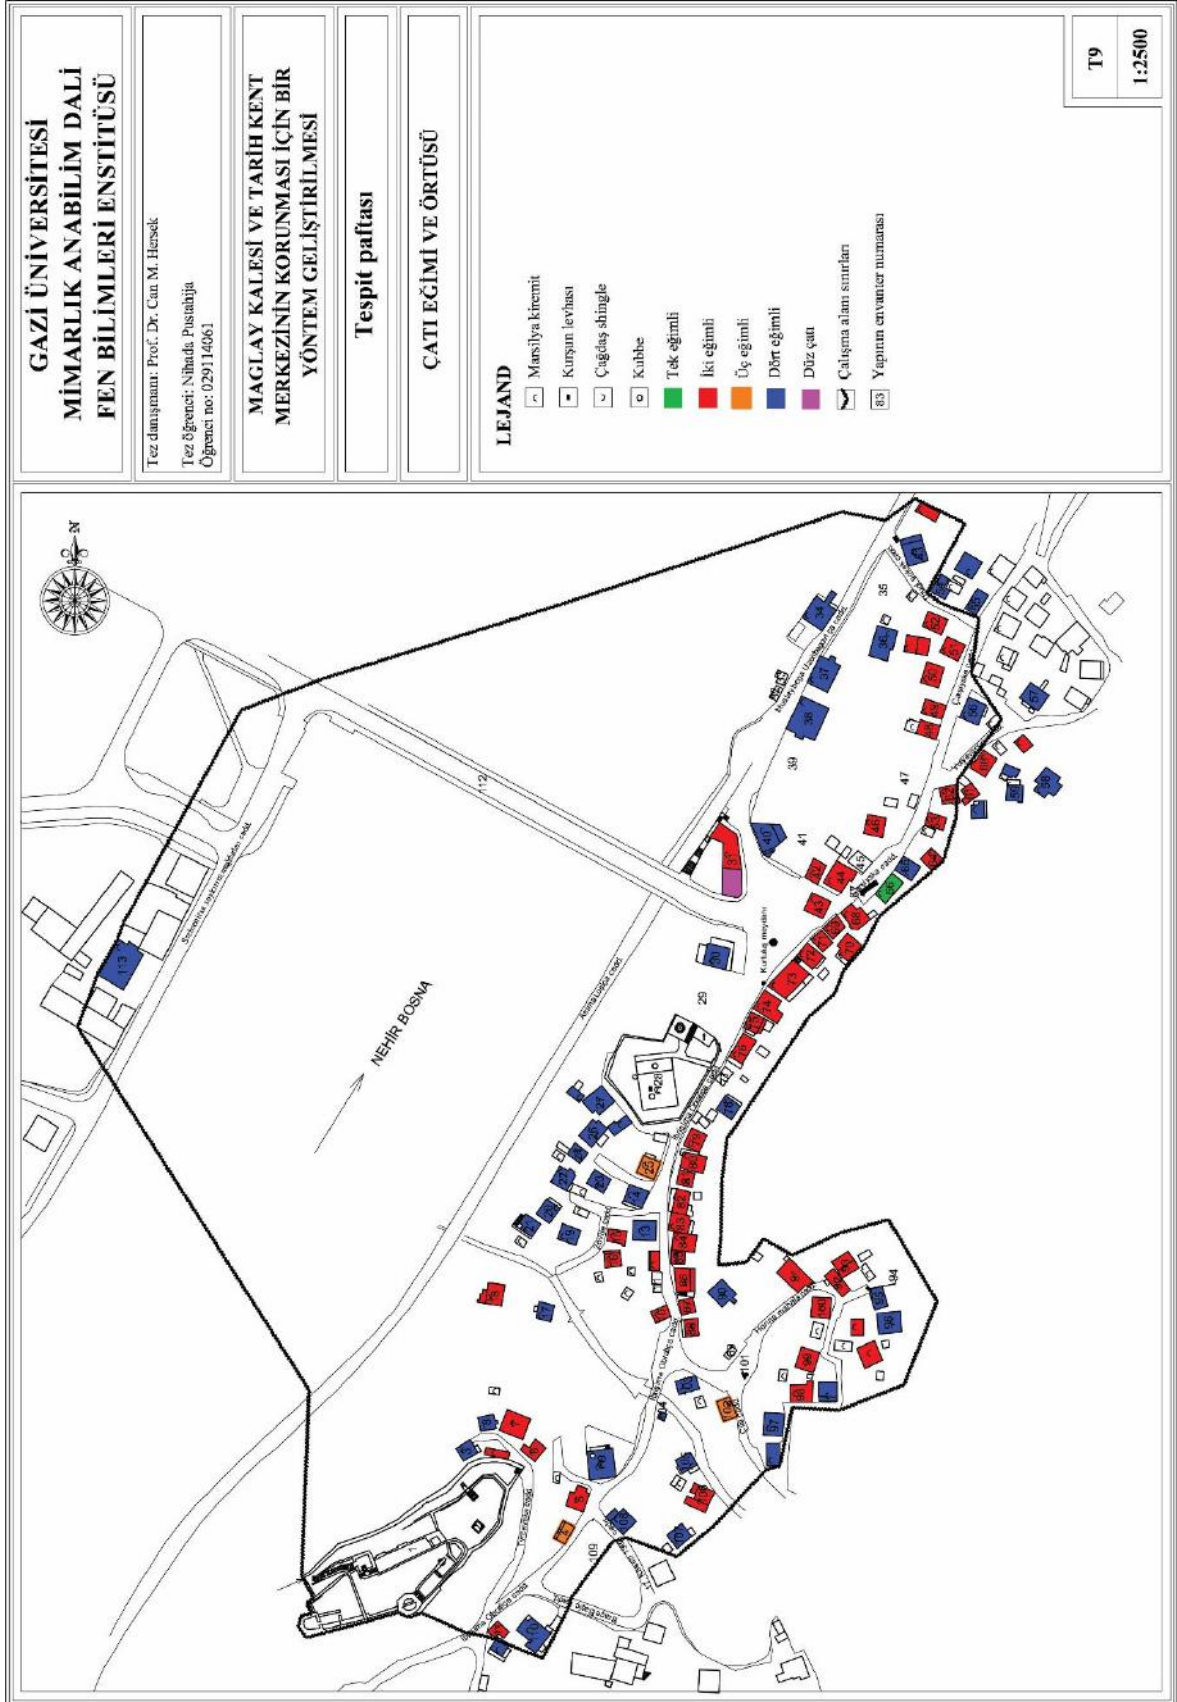
Şekil 4.6. Pafta T9: Çatı eğimi ve örtüsü

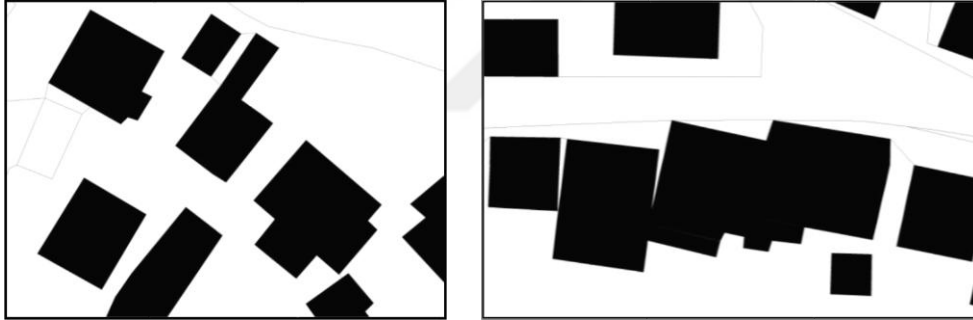
Şekil 4.12. Ayırık ve bitişik evler (Nihada Pustahija)

Konut yapıları genelde müstakildir ve çevrelerinde bir avlu bulunur ve çok az sayıda bitişik ev bulunmaktadır (Bkz. Şekil 4.12.). Müstakil geleneksel konutlarında bahçelerden avlulardan bir farkı yok. Konutlara girişler avlu (müstakil) ya da caddedendir (bitişik); avlu bahçeler ile ise yakın çevresinde bulunmaktadır. Bugün bu karışık avlu ve bahçeler tarım amaçlı kullanılmaktadır. Avluların yeterli yeşillik yaşam avantajı sağlayan estetik görünümünü iyileştirir ve havalandırma yerleşim artırır, aşırı güneşlenme rahatlatır, oksijen gerekli miktarda ve güzel bir koku sağlamaktadır. Konutların avluları komşu evlerin arasındaki avlu duvarları ve çitleri eksikliği nedeniyle kız ve erkek bölümlere ayrılmıştır değildir. Avlularda çeşme ve kuyu yoktur, fakat bazı avlularda yaz mutfağı ve odunluk yer almaktadır (Bkz. Şekil 4.14.). Konut yapıları genelde ayırık nizamda olup çevrelerinde bir avlu bulunur. Önceleri genelde taş kaplı olan avlular günümüzde toprak, çim ya da beton ile kaplıdır (Bkz. Şekil 4.13.). Konutların ana cepheleri caddeye yönlendirilmiştir. (Bkz. Şekil 4.8.).

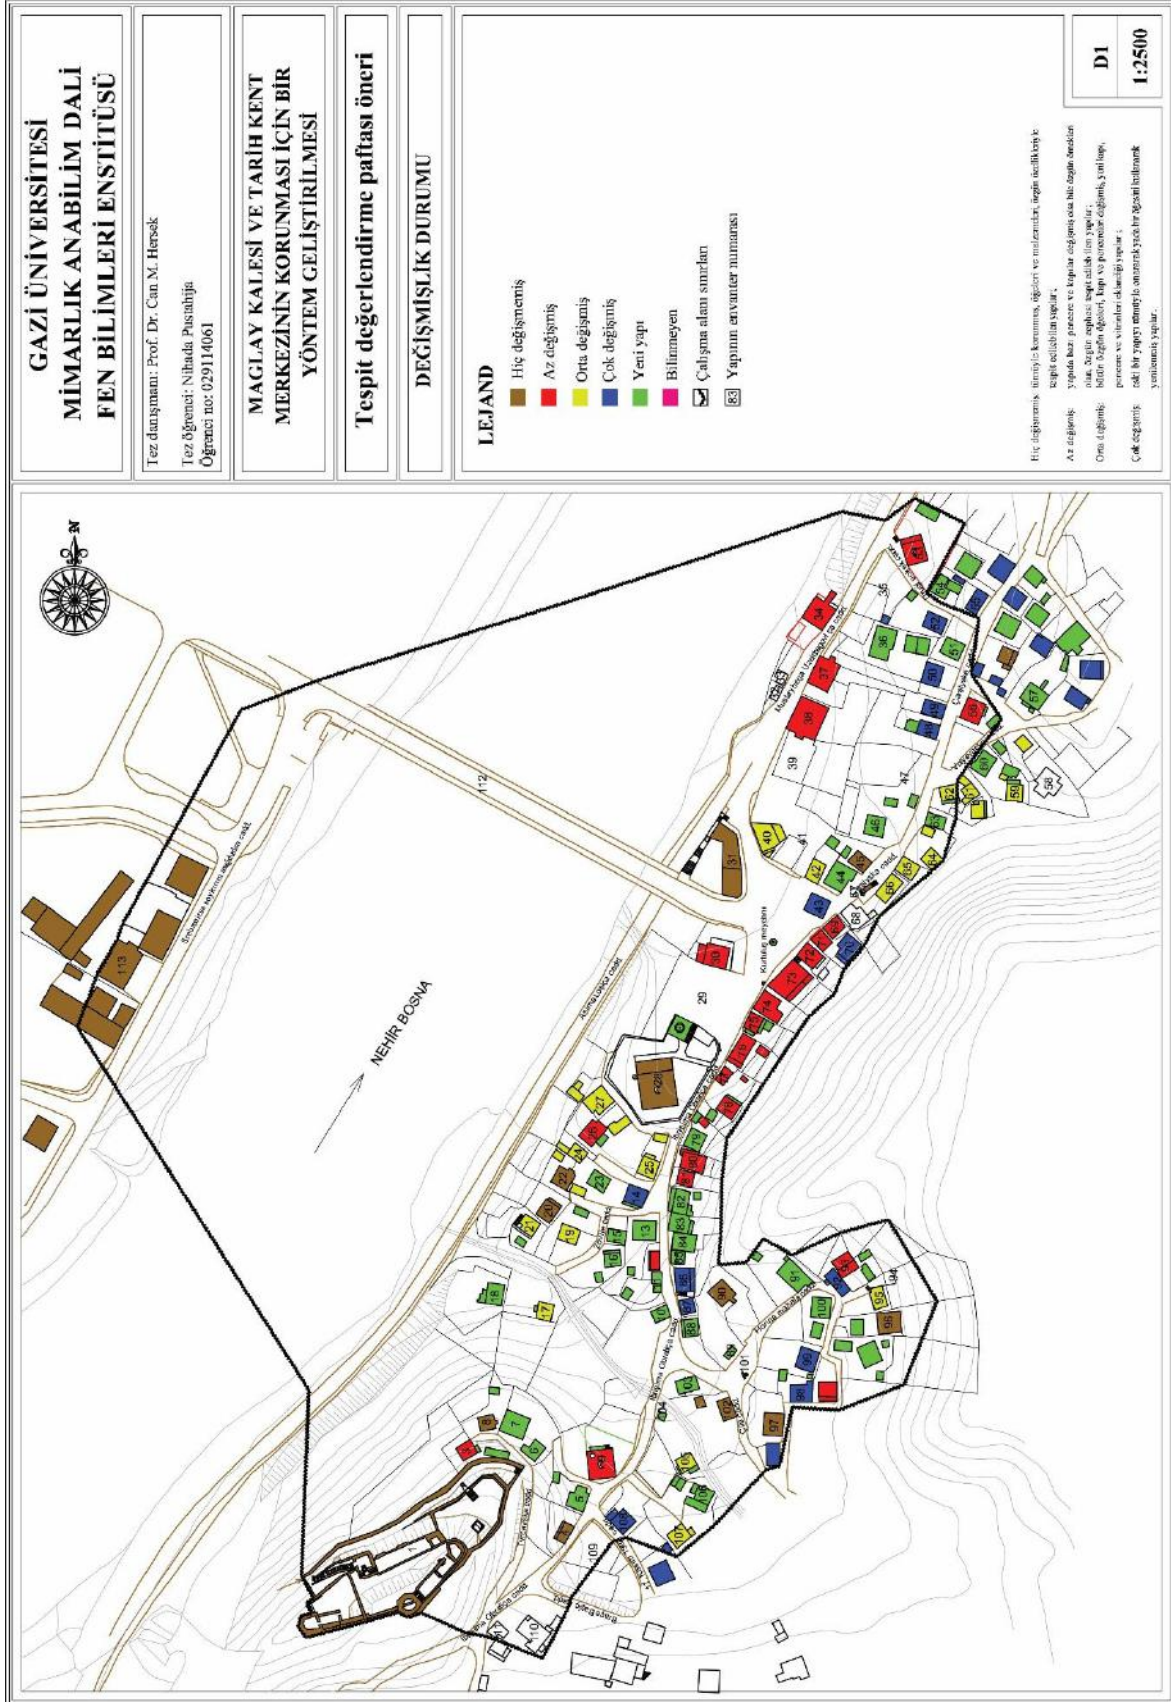
Şekil 4.21. Pafta D1: Tespit değerlendirme paftası öneri

Bu tanımlamalar çerçevesinde alana baktığımızda İbrişima Obraliça, Çila, Mustaybey Uzeyirbey Caddeleri ve Kurtuluş Meydanı'n bazı bölümlerinde deęişmemiş ve az deęişmiş yapıların yoğunlaştığını görürüz. Tvrcavska, İbrişima Obraliça, Horina Mahala, Zovlye, Çarşiyaska, Drugi Sokak Caddeleri ve Kurtuluş Meydanı boyunca uzanan yol aksı boyunca çok ve tam deęişmiş ve ek yapılar yoğunlaşmaktadır. Alanın dış sınırlarındaki adalarda yer alan yapılar ise genellikle çok deęişmişlerdir (Bkz. Şekil 4.21.).

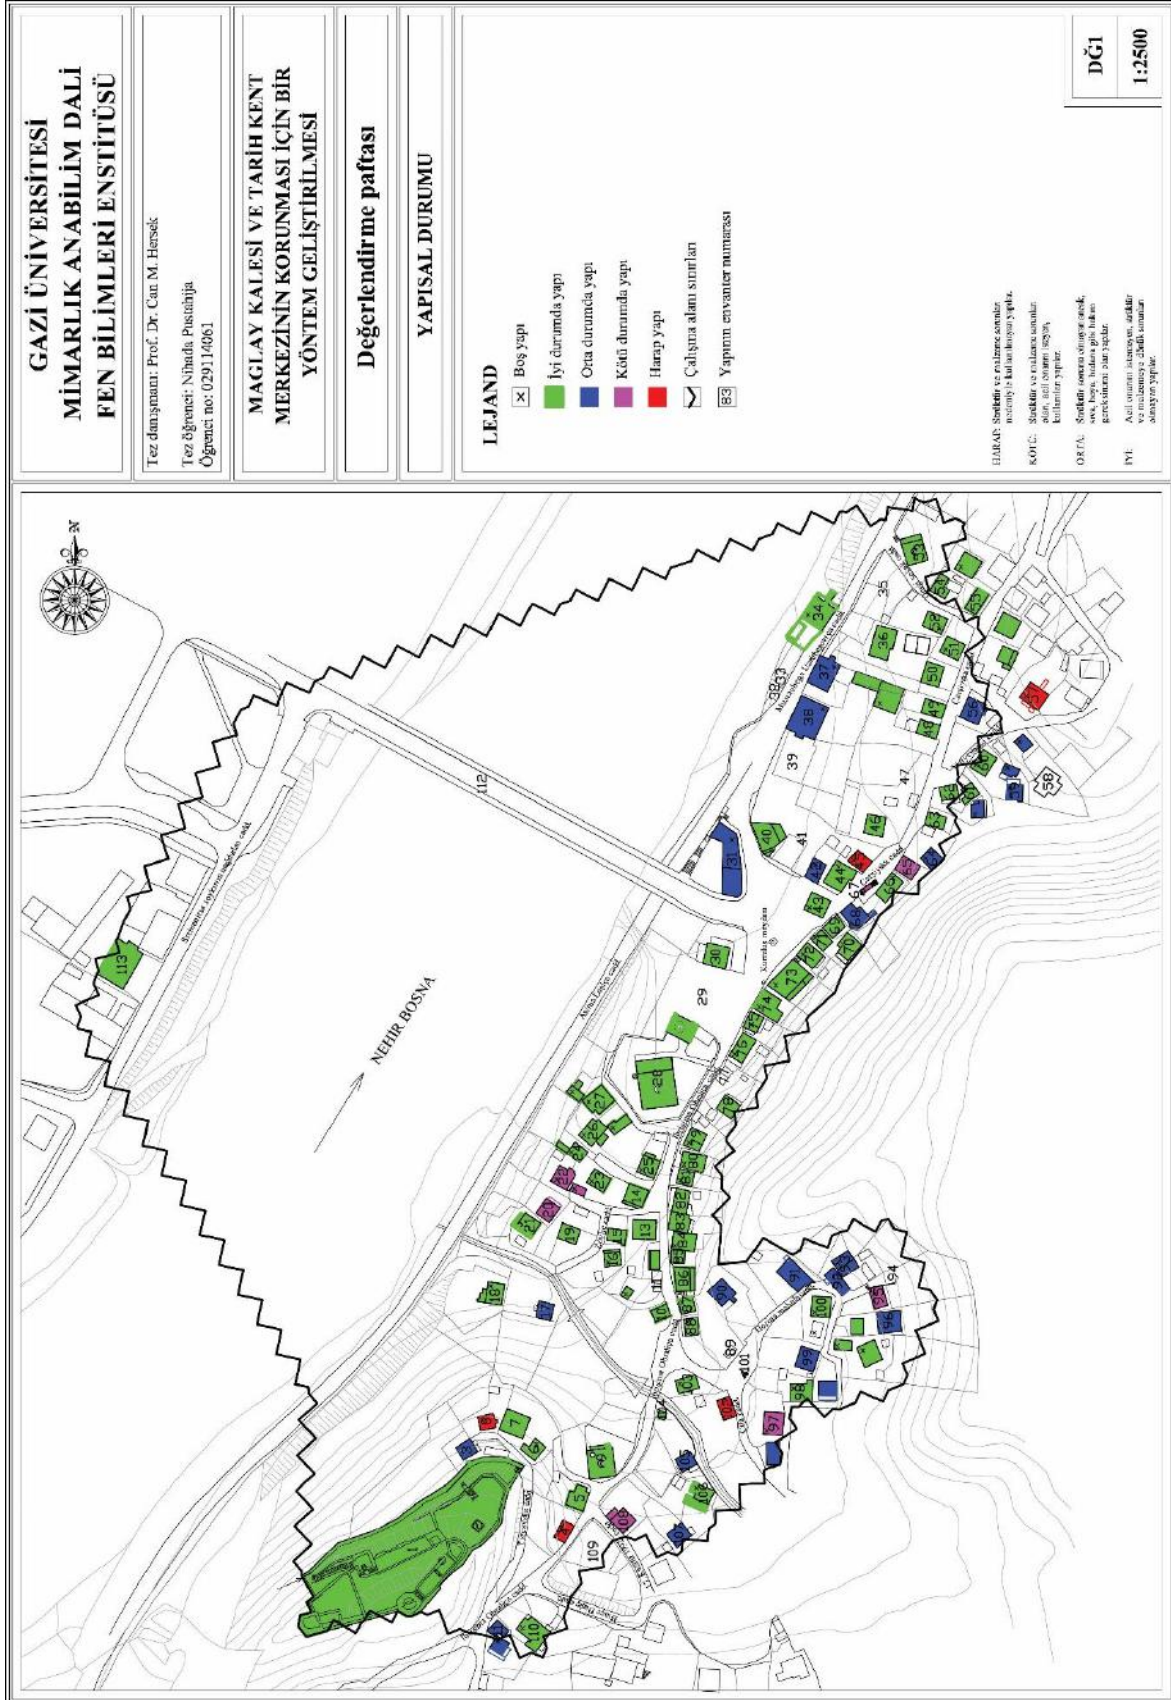
Şekil 4.22. Pafta DĞ1: Yapısal durumu

Çatı örtüleri, genellikle bozulmuş olup yapıyı koruyamamaktadır. Bu da yapıda malzemelerin bozulmasını etkilemektedir. Saçaklarda yağmur oluklarının yetersizliği ve eksikliği, yüzey ve duvar malzemelerinde bozulmalara neden olur.

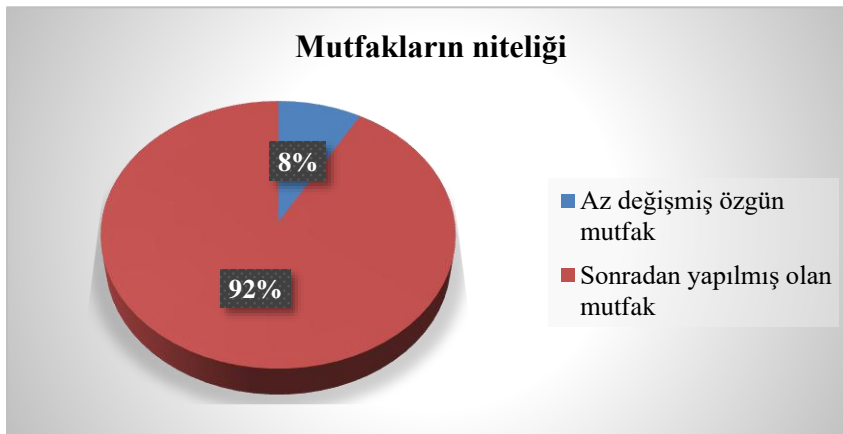
Şekil 4.23. Mutfakların niteliği

Mutfakların niteliği	Sayı	Oran
Az değişmiş özgün mutfak	6	%8,33
Sonradan yapılmış olan mutfak	66	%91,67
Toplam	72	%100

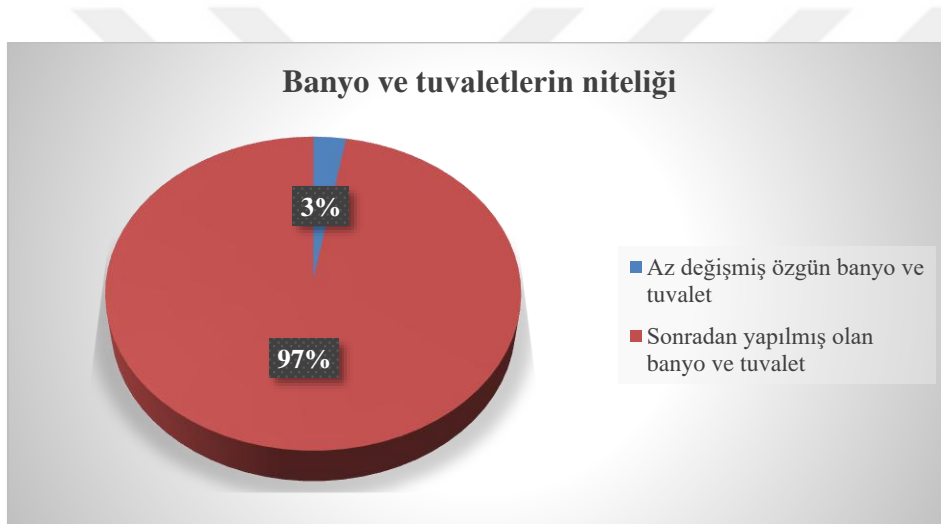
Şekil 4.24. Banyo ve tuvaletlerin niteliği

Banyo ve tuvalet niteliği	Sayı	Oran
Az değişmiş özgün banyo ve tuvalet	2	%2,77
Sonradan yapılmış olan banyo ve tuvalet	70	%97,23
Toplam	72	%100

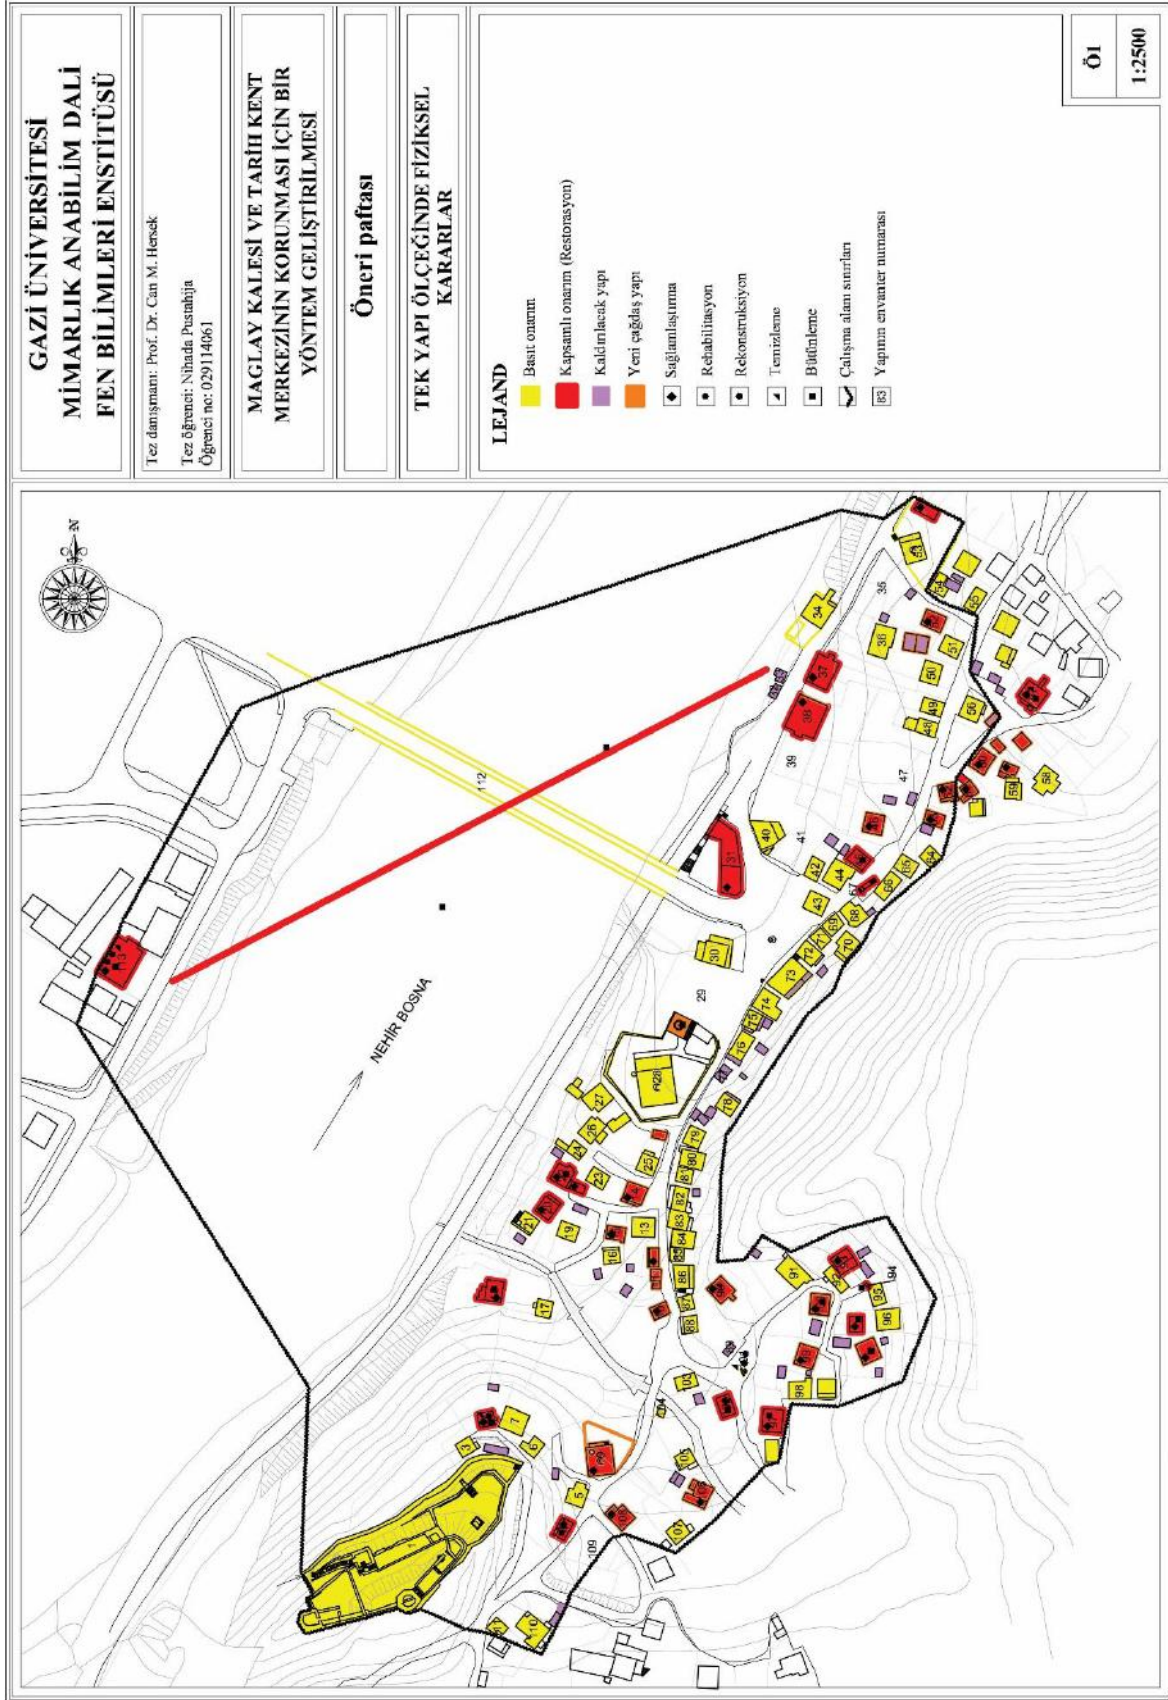
Şekil 6.4. Pafta Ö1: Tek yapı ölçeğinde fiziksel kararlar

Geleneksel doku içinde bazı konutlar yıkılmıştır ve onların yerinde yeni çağdaş yapılar inşa edilmiştir ki bu yeni yapılar geleneksel dokuya uyum göstermemektedir. Alandaki bazı konutlar ise kapsamlı tadilat görmüştür. Ancak bunların birçoğunda çevredeki geleneksel mimari dokuya hiç önem verilmemiştir (Bkz. Şekil 4.21.; 4.4.). Bu plansız uygulamalar durdurulmalıdır ve planlı bir şekilde tadilatları gerçekleştirmek gerekmektedir. Yeni yapıların malzemeleri, silüetleri, cephe özellikleri gibi faktörler son derece önemlidir. Bu özellikler çevreye uygun olmalıdır (Bkz. Şekil 6.4.; Ek-16; -17).

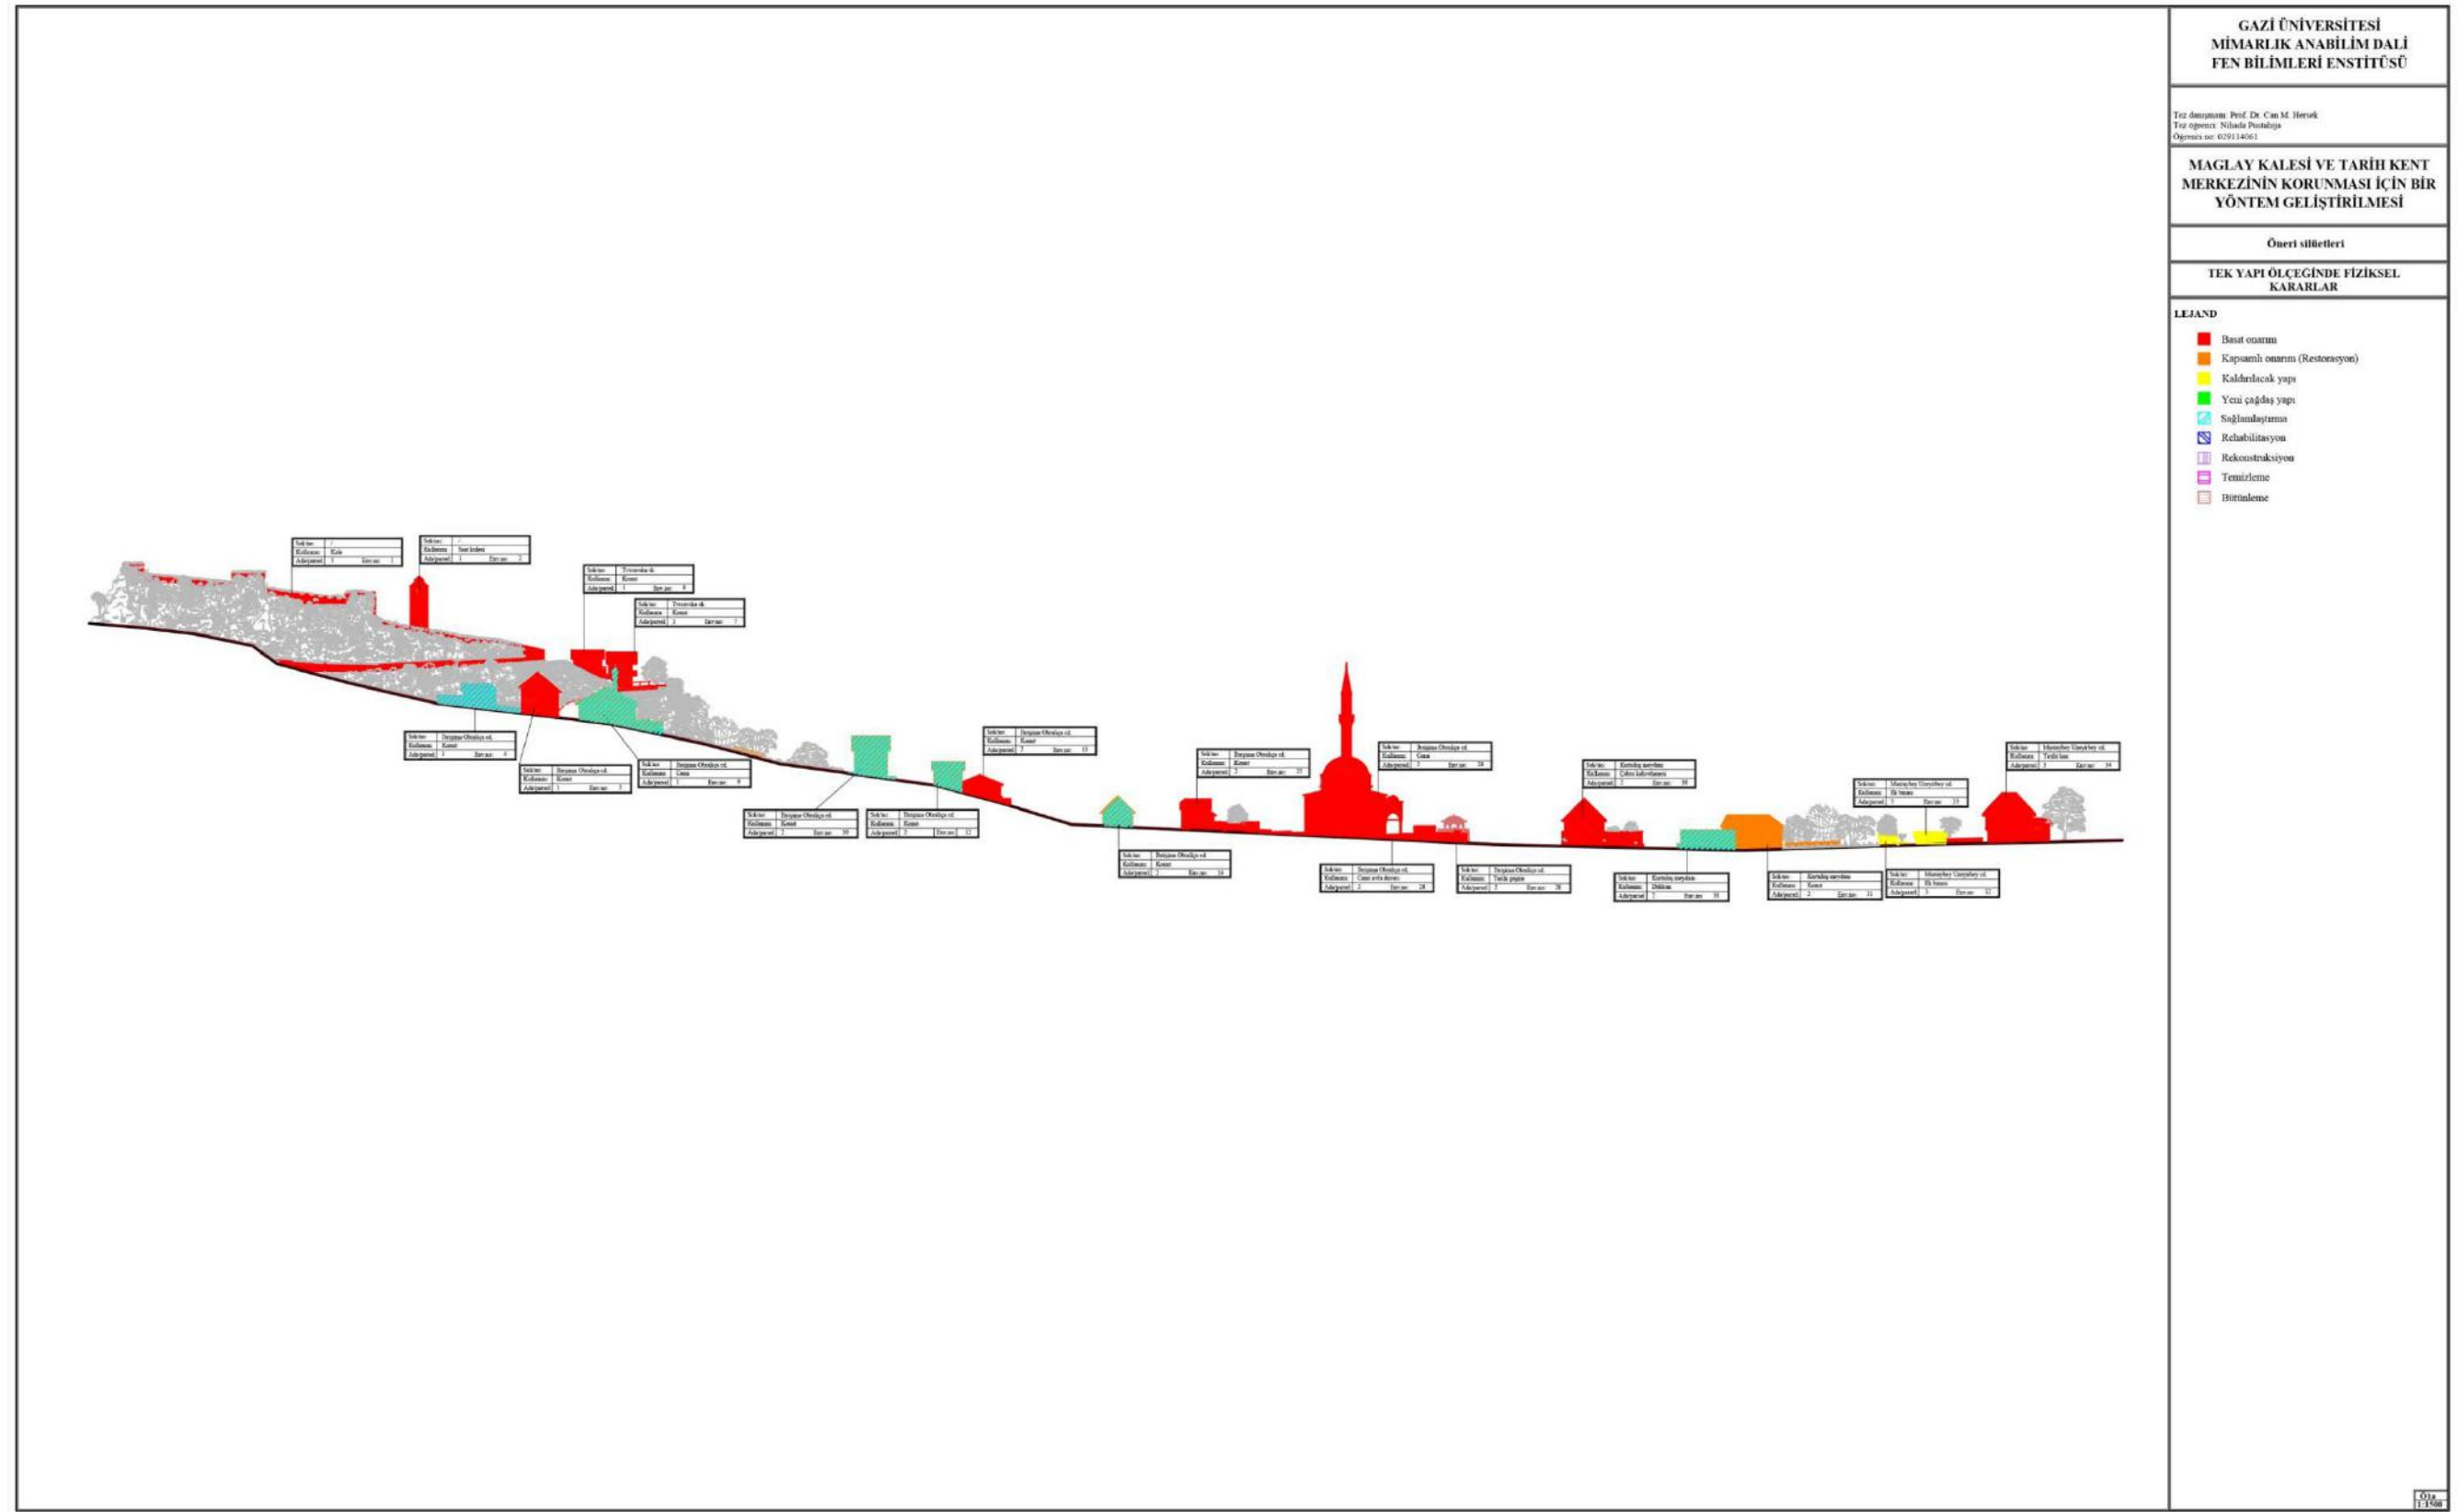
EK-16. Cephe Ö1a: Tek yapı ölçeğinde fiziksel kararlar
