**MAGLAY KALESİ VE TARİHİ KENT MERKEZİNİN KORUNMASI İÇİN  
BİR YÖNTEM GELİŞTİRİLMESİ**

**DOKTORA TEZİ  
MİMARLIK ANABİLİM DALI**

**GAZİ ÜNİVERSİTESİ  
FEN BİLİMLERİ ENSTİTÜSÜ**

**EYLÜL 2016**

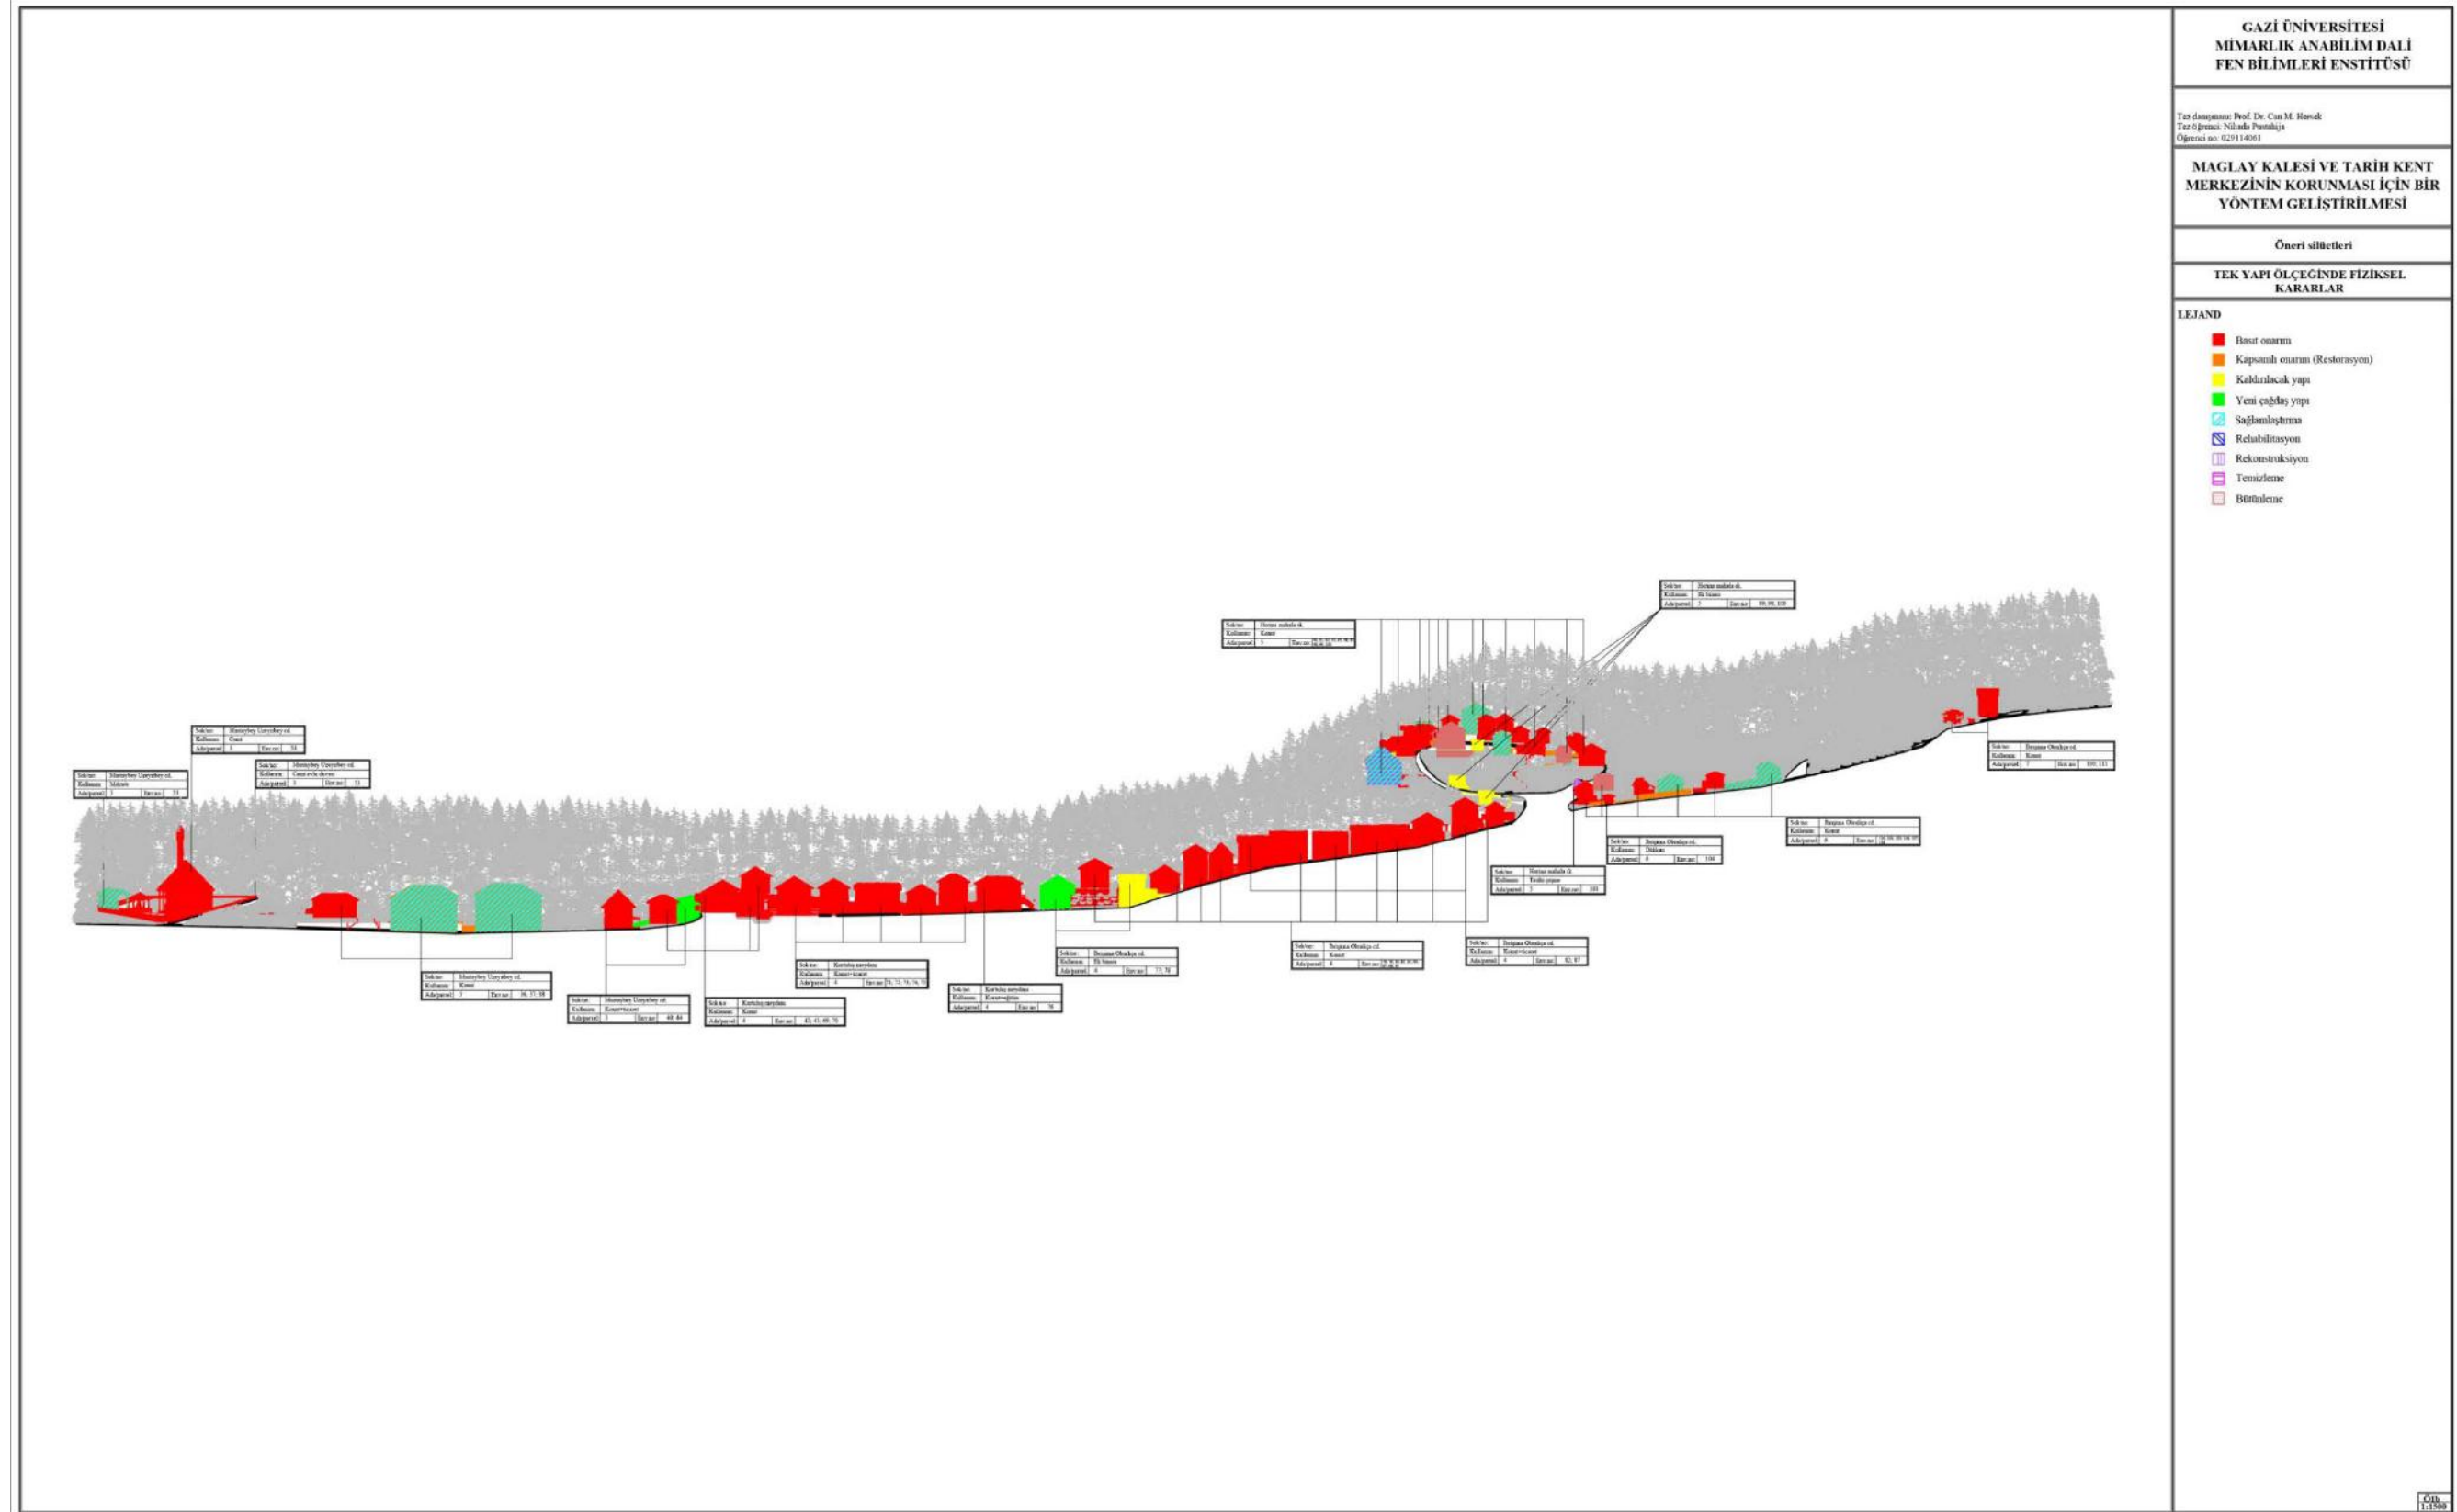
EK-17. Cephe Ö1b: Tek yapı ölçeğinde fiziksel kararlar

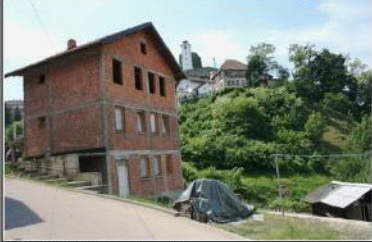
YAPININ BULUNDUĞU BÖLGENİN NİTELİĞİ		KAMU/İZMET ALANI		TİCARET ALANI		KÜLTÜR ALANI	
		KONUT ALANI	X	BOŞ ALANI		DİNSEL ALANI	
YAPININ ADA İÇİNDEKİ KONUMU		BİTİŞİK		AYRIK	X	KÖSE	
						PARSEL ALANI	
DÖNEM		ANTİK		ORTA ÇAĞ		OSMANLI	
		I DÜNYA SAVAŞI		II DÜNYA SAVAŞI		NDH (Bağımsız Hırvatistan devleti)	
						AVUSTURYA-MACARİSTAN	
						YUGOSLAVYA	
						FEDERASYON BOSNA-HERSEK	X
YAPIM YÜZYILI	M.Ö.	M.S.	X	YAPIM YILI		BİLİNMIYOR	X
MAL SAHİBİ	DEVLET			VAKIF		ÖZEL	X
MAL SAHİBİNİN ADI	X					DERNEK	
BAKIMINDAN SORUMLU KURULUŞ	DEVLET			VAKIF		ÖZEL	X
						DERNEK

YAPAN	X			YAPTIRAN		X	
YAPININ FİZİKSEL ÖZELLİKLERİ	YAPIYA GİRİLDİ	EVET		HAYIR			X
YAPININ KAT DURUMU	BODRUM + BİR KATLI	BİR KATLI		BODRUM + İKİ KATLI	X	ÇOK KATLI	
KONUT PLAN TİPİ	İÇ SOFALI			BAHÇELİ			
	DIŞ SOFALI			BAHÇE DUVARI		BAHÇE DUVAR BİTİŞİ	
	EYVANLI			TAŞ		BİRİKET	
	AÇIK	KAPALI		SIVALI		SIVASIZ	
				BETON		ALMAŞIK	
						HARPUŞTA	
						BAHÇE KORKULUĞU	
						KİREMIT	
						TAŞ	
						AHŞAP	
						METAL	
TAŞIYICI SİSTEM	ZEMİN KAT	X	BİRİNCİ KAT	X	İKİNCİ KAT	X	ÇATI
YAPI ALANI	KAT YÜKSEKLİĞİ	X	DUVAR KALINLIĞI	X			
MALZEME BOYUTLARI	DİKME		HATIL		TUĞLA		X
	KUŞAK		KİRİŞ		KERPEÇ		
ÖRTÜ TÜRÜ	4 EĞİMLİ ÇATI		2 EĞİMLİ ÇATI	X	KUBBELİ		
ÖRTÜ MALZEMESİ TÜRÜ	MARŞİLYA KİREMITİ	X	KURŞUN		TOPRAK		
SAÇAK TÜRÜ	SAÇAKSIZ		DAR SAÇAK	X	GENİŞ SAÇAK		
					SAÇAK GENİŞLİĞİ		- 0,60 m
ANA CEPHE	KAPLAMA MALZEMESİ	AHŞAP (BAĞDADI)	TAŞ	TUĞLA	X	SIVA	
CEPHE ÖZELLİKLERİ	SUNDURMA		PENCERE	PENCERE ÖGESİ	GİRİŞ KAPISI	GİRİŞ KAPISI MALZEMESİ

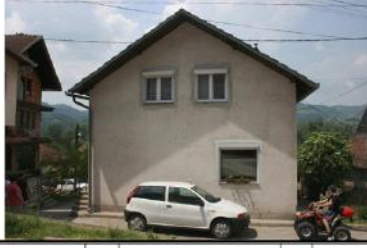
YAPININ BULUNDUĞU BÖLGENİN NİTELİĞİ		KAMU/HİZMET ALANI		TİCARET ALANI		KÜLTÜR ALANI	
		KONUT ALANI	X	BOŞ ALANI		DİNSEL ALANI	
YAPININ ADA İÇİNDEKİ KONUMU		BITİŞİK		AYRIK	X	KÖŞE	
						PARSEL ALANI	
DÖNEM		ANTİK I DÜNYA SAVAŞI		ORTA ÇAĞ II DÜNYA SAVAŞI		OSMANLI NDH (Bağımsız Hırvatistan devleti)	
						YUGOSLAVYA	FEDERASYON BOSNA-HERSEK X
YAPIM YÜZYILI		M.O.		M.S.	X	YAPIM YILI	1997/98 y.
							BİLİNMIYOR
MAL SAHİBİ		DEVLET		VAKIF		ÖZEL	X DERNEK
MAL SAHİBİNİN ADI		Lokmie Arifja					
BAKIMINDAN SORUMLU KURULUŞ		DEVLET		VAKIF		ÖZEL	X DERNEK
YAPAN		X		YAPTIRAN		Lokmie Arifja	
YAPININ FİZİKSEL ÖZELLİKLERİ		YAPIYA GIRILDI	EVET		HAYIR	X

YAPININ KAT DURUMU		BODRUM + BİR KATLI	X	BİR KATLI		BODRUM + İKİ KATLI	
						ÇOK KATLI	
KONUT PLAN TIPI		İÇ SOFALI		BAHÇELİ			
		DİŞ SOFALI		BAHÇE DUVARI			
		EYVANLI		BAHÇE DUVAR BİTİŞİ			
		AÇIK	KAPALI	SIVALI	SIVASIZ	TAŞ BETON	BİRİKET ALMAŞIK
						HARPUŞTA	KİREMİTİ TAŞ
						BAHÇE KORKULUĞU	AHŞAP METAL
TAŞIYICI SİSTEM		ZEMİN KAT	X	BİRİNCİ KAT	X	İKİNCİ KAT	ÇATI
							X
YAPI ALANI		KAT YÜKSEKLİĞİ	X	DUVAR KALINLIĞI			X
MALZEME BOYUTLARI		DİKME		HATIL		TUĞLA	X
		KUŞAK		KİRİŞ		KERPIÇ	
ÖRTÜ TÜRÜ		4 EĞİMLİ ÇATI		2 EĞİMLİ ÇATI	X	KUBBELİ	
ÖRTÜ MALZEMESİ TÜRÜ		MARSILYA KİREMİTİ	X	KURŞUN		TOPRAK	
SAÇAK TÜRÜ		SAÇAKSIZ		DAR SAÇAK	X	GENİŞ SAÇAK	SAÇAK GENİŞLİĞİ ~ 0,60 m
ANA ÇEPHE		KAPLAMA MALZEMESİ	AHŞAP (BAĞDADI)	TAŞ		TUĞLA	SIVA
ÖZELLİKLERİ		SUNDURMA		PENCERE		PENCERE ÖGESİ	GİRİŞ KAPISI
		ÇIKMA	VAR	YOK	X	KEMERLİ	PARMAKLIK
		TEK KATLI			X	TEK KANATLI	KAFES
		ÇOK KATLI			X	ÇİFT KANATLI	RENKLİ CAM
		BALKON	VAR	X	YOK	DÜZ ATKILI	AHŞAP

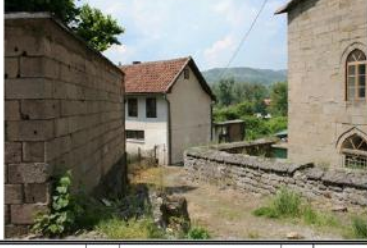
YAPININ BULUNDUĞU BÖLGENİN NİTELİĞİ		KAMU/HİZMET ALANI	TİCARET ALANI	KÜLTÜR ALANI	DOĞAL ALANI		
YAPININ ADA İÇİNDEKİ KONUMU		KONUT ALANI	BOŞ ALANI	DİNSEL ALANI	EĞİTİM ALANI		
BITİŞİK		AYRIK	X	KOŞE	PARSEL ALANI		
DÖNEM	ANTİK I DÜNYA SAVAŞI	ORTA ÇAĞ II DÜNYA SAVAŞI	OSMANLI NDH (Bağımsız Hrvatistan devleti)	AVUSTRUYA- MACARISTAN	X	YUGOSLAVYA KRALIĞI	
YAPIM YÜZYILI	M.Ö.	M.S.	X	YAPIM YILI	YUGOSLAVYA	FEDERASYON BOSNA-HERSEK	
MAL SAHİBİ	DEVLET	VAKIF	ÖZEL	X	DERNEK		
MAL SAHİBİNİN ADI	Kasin Dijana						
BAKIMINDAN SORUMLU KURULUŞ	DEVLET	VAKIF	ÖZEL	X	DERNEK		
YAPAN	X	YAPTIRAN	X

YAPININ FİZİKSEL ÖZELLİKLERİ	YAPIYA GİRİLDİ	EVET	HAYIR				
YAPININ KAT DURUMU	BODRUM + BİR KATLI	BİR KATLI	BODRUM + İKİ KATLI	ÇOK KATLI			
KONUT PLAN TİPİ	İÇ SOFALI	BAHÇELİ					
	DIŞ SOFALI	BAHÇE DUVARI		BAHÇE DUVAR BİTİŞİ			
	EYVANLI	SIVALI		TAŞ	BİRİKET	HARPUŞTA	KİREMIT
	AÇIK	KAPALI	SIVASIZ	BETON	ALMAŞIK	BAHÇE KORKULUĞU	TAŞ
							METAL
TAŞIYICI SİSTEM	ZEMİN KAT	BİRİNCİ KAT	İKİNCİ KAT	ÇATI			
YAPI ALANI	KAT YÜKSEKLİĞİ	DUVAR KALINLIĞI					
MALZEME BOYUTLARI	DİKME	HATIL	TUĞLA				
	KUŞAK	KİRİŞ	KERPIÇ				
ÖRTÜ TÜRÜ	4 EĞİMLİ ÇATI	2 EĞİMLİ ÇATI	X	KUBBELİ			
ÖRTÜ MALZEMESİ TÜRÜ	MARSILYA KİREMITİ	KURŞUN	TOPRAK				
SAÇAK TÜRÜ	SAÇAKSIZ	DAR SAÇAK	GENİŞ SAÇAK	SAÇAK GENİŞLİĞİ			
ANA CEPHE	KAPLAMA MALZEMESİ	AHŞAP (BAĞDADI)	TAŞ	TUĞLA	SIVA		
CEPHE ÖZELLİKLERİ	SUNDURMA	PENCERE	PENCERE ÖĞESİ	GİRİŞ KAPISI	GİRİŞ KAPISI MALZEMESİ		
	ÇIKMA	VAR	YOK	KEMERLİ	PARMAKLIK	KEMERLİ	AHŞAP
	TEK KATLI			TEK KANATLI	KAFES	TEK KANATLI	METAL

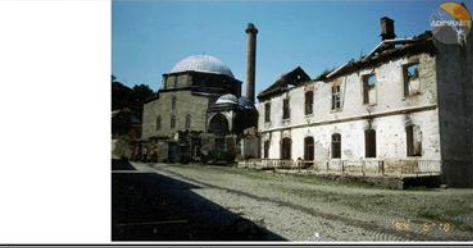
YAPININ BULUNDUĞU BÖLGENİN NİTELİĞİ		KAMU/HİZMET ALANI	TİCARET ALANI	KÜLTÜR ALANI	X	DOĞAL ALANI			
		KONUT ALANI	BOŞ ALANI	DİNSEL ALANI		EĞİTİM ALANI	X		
YAPININ ADA İÇİNDEKİ KONUMU		BITİŞİK	AYRIK	X	KÖŞE	PARSEL ALANI			
DÖNEM	ANTİK I DÜNYA SAVAŞI	ORTA ÇAĞ II DÜNYA SAVAŞI	X	OSMANLI NDH (Bağımsız Hırvatistan devleti)	AVUSTRUYA-MACARİSTAN YUGOSLAVYA	YUGOSLAVYA KRALLIĞI	FEDERASYON BOSNA-HERSEK		
YAPIM YÜZYILI	M.O.	M.S.	X	YAPIM YILI		BİLİNMIYOR	X		
MAL SAHİBİ	DEVLET	X	VAKIF	ÖZEL		DERNEK			
MAL SAHİBİNİN ADI									
BAKIMINDAN SORUMLU KURULUŞ	DEVLET	X	VAKIF	ÖZEL		DERNEK

YAPAN	X			YAPTIRAN		Maglay Belediyesi			
YAPININ FİZİKSEL ÖZELLİKLERİ		YAPIYA GİRLİDİ	EVET	X	HAYIR				
YAPININ KAT DURUMU		BODRUM + BİR KATLI	BİR KATLI	BODRUM + İKİ KATLI	ÇOK KATLI				
KONUT PLAN TIPI	İÇ SOFALI	BAHÇELİ							
	DIŞ SOFALI	BAHÇE DUVARI		BAHÇE DUVAR BİTİŞİ					
	EYVANLI	TAŞ		BİRİKET	HARPUŞTA	KİREMİT	TAŞ		
	AÇIK	KAPALI	SIVALI	SIVASIZ	BETON	ALMAŞIK	BAHÇE KORKULUĞU	AHŞAP	METAL
TAŞIYICI SİSTEM	ZEMİN KAT	BİRİNCİ KAT	İKİNCİ KAT	ÇATI					
YAPI ALANI	KAT YÜKSEKLİĞİ	DUVAR KALINLIĞI							
MALZEME BOYUTLARI	DİKME	HATIL	TUĞLA						
	KUSAĞ	KIRIŞ	KERPİÇ						
ÖRTÜ TÜRÜ	4 EĞİMLİ ÇATI	2 EĞİMLİ ÇATI	KUBBELİ						
ÖRTÜ MALZEMESİ TÜRÜ	MARSILYA KİREMİTİ	KURŞUN	TOPRAK						
SAÇAK TÜRÜ	SAÇAKSIZ	DAR SAÇAK	GENİŞ SAÇAK	SAÇAK GENİŞLİĞİ					
ANA CEPHE									
CEPHE ÖZELLİKLERİ	KAPLAMA MALZEMESİ	AHŞAP (BAĞDADI)	TAŞ	X	TUĞLA	SIVA			
	SUNDIRMA	PENCERE	PENCERE ÖĞESİ	GİRİŞ KAPISI	GİRİŞ KAPISI MALZEMESİ				
	ÇIKMA	VAR	YOK	KEMERLİ	PARMAKLIK	KEMERLİ	AHŞAP

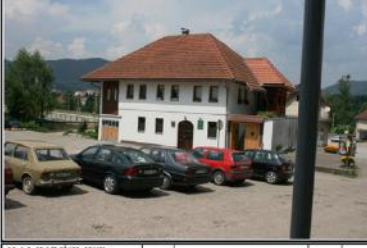
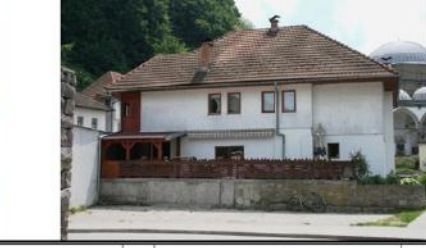
YAPININ BULUNDUĞU BÖLGENİN NİTELİĞİ		KAMU/HİZMET ALANI	X	TİCARET ALANI		KÜLTÜR ALANI	X	DOĞAL ALANI
		KONUT ALANI	X	BOŞ ALANI		DİNSEL ALANI		EĞİTİM ALANI
YAPININ ADA İÇİNDEKİ KONUMU		BITİŞİK		AYRIK	X	KÖŞE		PARSEL ALANI
DÖNEM		ANTİK İ DÜNYA SAVAŞI		ORTA ÇAĞ İ DÜNYA SAVAŞI		OSMANLI NDH (Bağımsız Hırvatistan devleti)	X	AVUSTURYA-MACARISTAN YUGOSLAVYA
YAPIM YÜZYILI		M.O.		M.S.	X	YAPIM YILI		BİLİNMIYOR
MAL SAHİBİ		DEVLET		VAKIF		ÖZEL	X	DERNEK
MAL SAHİBİNİN ADI		Obralic Asima						
BAKIMINDAN SORUMLU KURULUŞ		DEVLET		VAKIF		ÖZEL	X	DERNEK

YAPAN		X			YAPTIRAN	X		
YAPININ FİZİKSEL ÖZELLİKLERİ		YAPILYA GİRİLDİ	EVET		X HAYIR			
YAPININ KAT DURUMU		BODRUM + BİR KATLI	X	BİR KATLI		BODRUM + İKİ KATLI		ÇOK KATLI
KONUT PLAN TIPI		İÇ SOFALI	BAHÇELİ					
		DİŞ SOFALI	BAHÇE DUVARI					
		EYVANLI	BAHÇE DUVAR BİTİŞİ					
		AÇIK	KAPALI	SIVALI	X	SIVASIZ	TAŞ BETON	X
							BİRİKET ALMAŞIK	X
							HARPUŞTA	X
							BAHÇE KORKULUGU	X
							KİREMİT AHIŞAP	X
							TAŞ METAL	X
TAŞIYICI SİSTEM		ZEMİN KAT	X	BİRİNCİ KAT	X	İKİNCİ KAT		ÇATI
YAPI ALANI		KAT YÜKSEKLİĞİ	2,20 m		DUVAR KALINLIĞI	X		
MALZEME BOYUTLARI		DİKME		KUSAK		HATIL		TUĞLA
						KİRİŞ		KERPİÇ
ÖRTÜ TÜRÜ		4 EĞİMLİ ÇATI			X	2 EĞİMLİ ÇATI		KUBBELİ
ÖRTÜ MALZEMESİ TÜRÜ		MARSİLYA KİREMİTİ			X	KURŞUN		TOPRAK
SAÇAK TÜRÜ		SAÇAKSIZ		DAR SAÇAK		GENİŞ SAÇAK	X	SAÇAK GENİŞLİĞİ
								~ 1,00 m
ANA ÇEPIHE		ANA ÇEPIHE						
CEPIHE ÖZELLİKLERİ		KAPLAMA MALZEMESİ	AHIŞAP (BAĞDADI)	TAŞ		TUĞLA		SIVA
		SUNDIRMA	X	PENCERE		PENCERE ÖĞESİ		GİRİŞ KAPISI

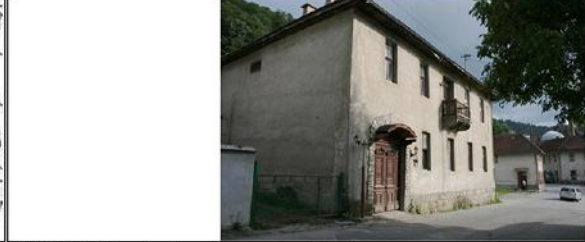
YAPININ BULUNDUĞU BÖLGENİN NİTELİĞİ		KAMU/HİZMET ALANI		TİCARET ALANI		KÜLTÜR ALANI	
		KONUT ALANI	X	BOŞ ALANI		DİNSEL ALANI	
YAPININ ADA İÇİNDEKİ KONUMU		BITİŞİK		AYRIK	X	KOŞE	
						PARSEL ALANI	
DÖNEM		ANTİK I DUNYA SAVAŞI		ORTA ÇAĞ II DUNYA SAVAŞI		OSMANLI NDİ (Bağımsız Hrvatistan devleti)	
						AVUSTRUYA- MACARİSTAN	X
						YUGOSLAVYA	
YAPIM YÜZYILI		M.O.		M.S.	X	YAPIM YILI	BİLİNMIYOR
MAL SAHİBİ		DEVLET		VAKIF		ÖZEL	X
MAL SAHİBİNİN ADI		Bašić Devad					
BAKIMINDAN SORUMLU KURULUŞ		DEVLET		VAKIF		ÖZEL	X
YAPAN			X		YAPITIRAN		X
YAPININ FİZİKSEL ÖZELLİKLERİ		YAPILDI	EVET		HAYIR		X

YAPININ KAT DURUMU		BODRUM + BİR KATLI	X	BİR KATLI		BODRUM + İKİ KATLI	
						ÇOK KATLI	
KONUT PLAN TIPI		İÇ SOFALI		BAHÇE DUVARI		BAHÇE DUVAR BİTİŞİ	
		DIŞ SOFALI		TAŞ	X	BİRİKET	
		EYVANLI		BETON		ALMAŞIK	
		BAHÇE DUVARI		BAHÇE DUVAR BİTİŞİ		HARPUŞTA	
		BAHÇE DUVARI		BAHÇE KORKULUĞU		KİREMIT	
		BAHÇE DUVARI		BAHÇE KORKULUĞU		AHŞAP	
		BAHÇE DUVARI		BAHÇE KORKULUĞU		METAL	X
TAŞIYICI SİSTEM		ZEMİN KAT	X	BİRİNCİ KAT	X	İKİNCİ KAT	
						ÇATI	X
YAPI ALANI		KAT YÜKSEKLİĞİ		DUVAR KALINLIĞI			
MALZEME BOYUTLARI		DİKME		HATIL		TUĞLA	X
		KUSAĞ		KİRİS		KERPIC	
ORTU TÜRÜ		4 EĞİMLİ ÇATI		X	2 EĞİMLİ ÇATI		KUBBELİ
ORTU MALZEMESİ TÜRÜ		MARSİLYA KİREMITİ		X	KURŞUN		TOPRAK
SAÇAK TÜRÜ		SAÇAKSIZ		DAR SAÇAK	X	GENİŞ SAÇAK	
						SAÇAK GENİŞLİĞİ	~ 0.50 m
ANA CEPHE							
CEPHE ÖZELLİKLERİ		KAPLAMA MALZEMESİ	AHŞAP (BAĞDADI)	TAŞ		TUĞLA	SIVA
		SUNDURMA	X	PENCERE		PENCERE ÖGESİ	GİRİŞ KAPISI
							GİRİŞ KAPISI MALZEMESİ
		ÇIKMA	VAR	YOK	X	KEMERLİ	PARMAKLIK

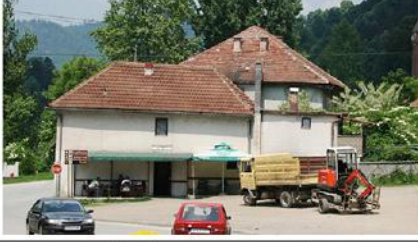
YAPININ BULUNDUĞU BÖLGENİN NİTELİĞİ		KAMU/HİZMET ALANI		TİCARET ALANI	X	KÜLTÜR ALANI	
		KONUT ALANI	X	BOŞ ALANI		DİNSEL ALANI	
YAPININ ADA İÇİNDEKİ KONUMU		BİTİŞİK		AYRIK		KÖŞE	X
						PARSEL ALANI	
DÖNEM	ANTİK	ORTA ÇAĞ	OSMANLI	X	AVUSTRUYA-MACARİSTAN	X	YUGOSLAVYA KRALLIĞI
	I DÜNYA SAVAŞI	II DÜNYA SAVAŞI	NDİ (Bağımsız Hırvatistan devleti)		YUGOSLAVYA	X	FEDERASYON BOSNA-HERSEK
YAPIM YÜZYILI	M.O.	M.S.	X	YAPIM YILI		BİLİNMIYOR	X
MAL SAHİBİ	DEVLET		VAKIF		ÖZEL	X	DERNEK
MAL SAHİBİNİN ADI	Sočić Rabija						
BAKIMINDAN SORUMLU KURULUŞ	DEVLET		VAKIF		ÖZEL	X	DERNEK
YAPAN		X		YAPTIRAN			X

YAPININ FİZİKSEL ÖZELLİKLERİ		YAPILMIŞ	EVET		HAYIR		X
YAPININ KAT DURUMU		BODRUM + BİR KATLI	X	BİR KATLI		BODRUM + İKİ KATLI	
						ÇOK KATLI	
KONUT PLAN TIPI	İÇ SOFALI	BAHÇELİ					
	DIŞ SOFALI	BAHÇE DUVARLI					
	EYVANLI	BAHÇE DUVAR BİTİŞİ					
TAŞIYICI SİSTEM	ZEMİN KAT	X	BİRİNCİ KAT	X	İKİNCİ KAT		ÇATI
	YAPI ALANI						X
MALZEME BOYUTLARI		DİKME		HATIL		TUĞLA	X
		KUŞAK		KIRIŞ		KERPİÇ	X
ÖRTÜ TÜRÜ		4 EĞİMLİ ÇATI		X	2 EĞİMLİ ÇATI		KUBBELİ
ÖRTÜ MALZEMESİ TÜRÜ		MARSILYA KIREMİTİ		X	KURŞUN		TOPRAK
SAÇAK TÜRÜ		SAÇAKSIZ		DAR SAÇAK	X	GENİŞ SAÇAK	
ANA ÇEPIJE						SAÇAK GENİSLİĞİ	~ 0,60 m
ÇEPIJE ÖZELLİKLERİ	KAPLAMA MALZEMESİ	AHŞAP (BAĞDADI)		TAŞ	X	TUĞLA	
	SUNDURMA			PENCERE		PENCERE ÖGESİ	
							GİRİŞ KAPISI
ÇIKMA	VAR	YOK	X	KEMERLİ		PARMAKLIK	
TEK KATLI				TEK KANATLI	X	KAFES	
ÇOK KATLI				ÇİFT KANATLI		RENKLİ CAM	
BALKON	VAR	YOK	X	DÜZ ATKILI	X	AHŞAP	X
BEZEME	VAR	YOK	X	DEVSİRME MALZEMESİ		METAL	
PENCERE BOYUTLARI	BODRUM			BİRİNCİ KAT

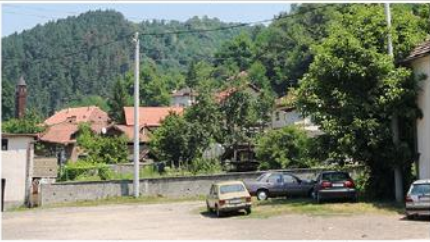
YAPININ BULUNDUĞU BÖLGENİN NİTELİĞİ		KAMU/HİZMET ALANI		TİCARET ALANI		KÜLTÜR ALANI	
		KONUT ALANI		BOŞ ALANI	X	DİNSEL ALANI	
YAPININ ADA İÇİNDEKİ KONUMU		BİTİŞİK		AYRIK		KÖŞE	
						PARSEL ALANI	
DÖNEM		ANTİK		ORTA ÇAĞ		OSMANLI	
		I DÜNYA SAVAŞI		II DÜNYA SAVAŞI		NDH (Bağımsız Hırvatistan devleti)	
						AVUSTRUYA-MACARİSTAN	
						YUGOSLAVYA	
						YUGOSLAVYA KRALIĞI	
						FEDERASYON BOSNA-HERSEK	
YAPIM YÜZYILI		M.O.		M.S.	X	YAPIM YILI	
							BİLİNMIYOR X
MAL SAHİBİ		DEVLET		VAKIF		ÖZEL	X
MAL SAHİBİNİN ADI		X					DERNEK
BAKIMINDAN SORUMLU KURULUŞ		DEVLET		VAKIF		ÖZEL	X

DERNEK
YAPAN			X			YAPTIRAN	X
YAPININ FİZİKSEL ÖZELLİKLERİ		YAPILYI GİRLİDİ	EVET			HAYIR	X
YAPININ KAT DURUMU		BODRUM + BİR KATLI		BİR KATLI		BODRUM + İKİ KATLI	
						ÇOK KATLI	
KONUT PLAN TİPİ		İÇ SOFALI				BAHÇELİ	
		DİŞ SOFALI				BAHÇE DUVARI	
		EYVANLI				BAHÇE DUVAR BİTİŞİ	
		AÇIK	KAPALI	SIVALI	SIVASIZ	TAŞ	BİRİKET
						BETON	ALMAŞIK
							BAHÇE KORKULUĞU
							KİREMIT
							TAŞ
							AHŞAP
							METAL
TAŞIYICI SİSTEM		ZEMİN KAT		BİRİNCİ KAT		İKİNCİ KAT	
						ÇATI	
YAPI ALANI		KAT YÖKSEKLİĞİ				DUVAR KALINLIĞI	
MALZEME BOYUTLARI		DİKME		HATIL		TUĞLA	
		KUSAĞ		KİRİŞ		KERPIC	
ÖRTÜ TÜRÜ		4 EĞİMLİ ÇATI		2 EĞİMLİ ÇATI		KUBBELİ	
ÖRTÜ MALZEMESİ TÜRÜ		MARŞILYA KİREMITİ		KURŞUN		TOPRAK	
SAÇAK TÜRÜ		SAÇAKSIZ		DAR SAÇAK		GENİŞ SAÇAK	
						SAÇAK GENİŞLİĞİ	
ANA ÇEPIE		KAPLAMA MALZEMESİ	AHŞAP (BAĞDADI)	TAŞ		TUĞLA	SIVA
ÇEPIE ÖZELLİKLERİ		SUNDURMA		PENCERE	PENCERE ÖĞESİ	GİRİŞ KAPISI	GİRİŞ KAPISI MALZEMESİ
		ÇIKMA	VAR	YOK	KEMERLİ	PARMAKLİK	KEMERLİ

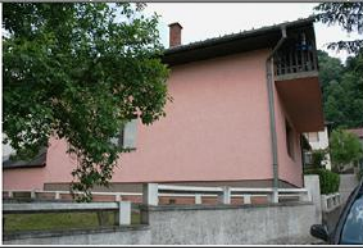
BOSNA-HERSEK, MAGLAY KENTSEL KÜLTÜR VARLIKLARI ENVANTERİ		YAPI			SIRA NO.	54	ENVANTER NO.	54		
							TESCİL TARİHİ	Mayıs 2011		
YAPILAN		YAPILAN	YAPILAN	X	ANIT	ADI	Komut			
YERLEŞME SOKAK VE KAPI NO		İLÇE	Maglay	BELDE	Maglay	MAHALLE	Donja Mahala			
Ulica Drugi sokak		PAFTA NO	19	ADA	10	PARSEL

YAPININ BULUNDUĞU BÖLGENİN NİTELİĞİ		KAMU/HİZMET ALANI	TİCARET ALANI	KÜLTÜR ALANI	DOĞAL ALANI					
		KONUT ALANI	BOŞ ALANI	DİNSEL ALANI	EĞİTİM ALANI					
YAPININ ADA İÇİNDEKİ KONUMU		BİTİŞİK	AYRIK	X	KOŞE	PARSEL ALANI				
DÖNEM		ANTİK I DÜNYA SAVAŞI	ORTA ÇAĞ II DÜNYA SAVAŞI	OSMANLI NDH (Bağımsız Hrvatistan devleti)	AVUSTRUYA- MACARİSTAN	YUGOSLAVYA KRALIĞI				
YAPIM YÜZYILI		M.O.	M.S.	X	YAPIM YILI	~ 1991 y.	BİLİNMIYOR			
MAL SAHİBİ		DEVLET	VAKIF	ÖZEL	X	DERNEK				
MAL SAHİBİNİN ADI		Husarkić Fadil								
BAKIMINDAN SORUMLU KURULUŞ		DEVLET	VAKIF	ÖZEL	X	DERNEK				
YAPAN		X			YAPTIRAN	Husarkić Fadil

YAPININ FİZİKSEL ÖZELLİKLERİ		YAPILMA YILI	EYET	HAYIR		X				
YAPININ KAT DURUMU		BODRUM + BİR KATLI	BİR KATLI	BODRUM + İKİ KATLI	X	ÇOK KATLI				
KONUT PLAN TİPİ		İÇ SOFALI	BAHÇELİ							
		DİŞ SOFALI	BAHÇE DUVARI							
		EYVANLI	TAŞ			BAHÇE DUVAR BİTİŞİ				
		AÇIK	KAPALI	SIVALI	SIVASIZ	TAŞ BETON	BİRİKET ALMAŞIK	HARPUŞTA	KİREMIT	TAŞ
TAŞIYICI SİSTEM		ZEMİN KAT	X	BİRİNCİ KAT	X	İKİNCİ KAT	X	ÇATI	X	
YAPI ALANI		KAT YÜKSEKLİĞİ	DUVAR KALINLIĞI							
MALZEME BOYUTLARI		DİKME	HATIL	TUĞLA	X					
		KUŞAK	KİRİŞ	KERPIÇ	X					
ORTU TÜRÜ		4 EĞİMLİ ÇATI	2 EĞİMLİ ÇATI	X	KUBBELİ					
ORTU MALZEMESİ TÜRÜ		MARSILYA KİREMITİ	X	KURŞUN	TOPRAK					
SAÇAK TÜRÜ		SAÇAKSIZ	DAR SAÇAK	X	GENİŞ SAÇAK	SAÇAK GENİŞLİĞİ				
					~ 0,60 m					
ANA ÇEPHE		KAPLAMA MALZEMESİ	AHŞAP (BAĞDADI)	TAŞ	TUĞLA	SIVA	X			
ÇEPHE ÖZELLİKLERİ		SUNDURMA	PENCERE	PENCERE ÖGESİ	GİRİŞ KAPISI	GİRİŞ KAPISI MALZEMESİ				
		ÇIKMA	VAR	YOK	X	KEMERLİ	PARMAKLIK	KEMERLİ	AHŞAP	X

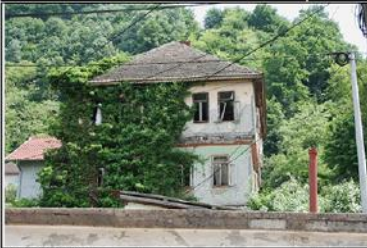
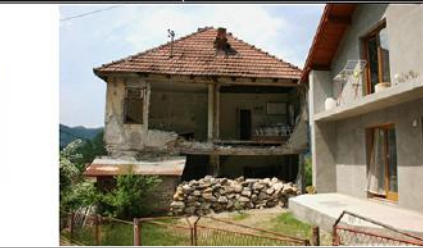
YAPININ BULUNDUĞU BÖLGENİN NİTELİĞİ		KAMU/HİZMET ALANI		TİCARET ALANI		KÜLTÜR ALANI	
		KONUT ALANI	X	BOŞ ALANI		DİNSEL ALANI	
YAPININ ADA İÇİNDEKİ KONUMU		BİTİŞİK		AYRIK	X	KÖŞE	
						PARSEL ALANI	
DÖNEM		ANTİK		ORTA ÇAĞ		OSMANLI	X
		I DÜNYA SAVAŞI		II DÜNYA SAVAŞI		NDH (Bağımsız Hırvatistan devleti)	
						A VUSTRUYA-MACARİSTAN	
						YUGOSLAVYA	
						YUGOSLAVYA KRALIĞI	
						FEDERASYON BOSNA-HERSEK	
YAPIM YÜZYILI	M.O.	M.S.	X	YAPIM YILI		BİLİNİYOR	X
MAL SAHİBİ	DEVLET			VAKIF		ÖZEL	X
MAL SAHİBİNİN ADI	Osmunagić Halil I Rašid						
BAKIMINDAN SORUMLU KURULUŞ	DEVLET			VAKIF		ÖZEL	X

YAPAN	X			YAPTIRAN		X	
YAPININ FİZİKSEL ÖZELLİKLERİ	YAPIYA GİRİLDİ	EVET		HAYIR			X
YAPININ KAT DURUMU	BODRUM + BİR KATLI	X	BİR KATLI		BODRUM + İKİ KATLI		ÇOK KATLI
KONUT PLAN TİPİ	İÇ SOFALI	X			BAHÇELİ		
	DİŞ SOFALI				BAHÇE DUVARI		
	EYVANLI				TAŞ	BİRİKET	BAHÇE DUVAR BİTİŞİ
	AÇIK	KAPALI	X	SIVALI	SIVASIZ	BETON	HARPUŞTA
						ALMAŞIK	KİREMIT
							TAŞ
							BAHÇE KORKULUĞU
							AHŞAP
							METAL
TAŞIYICI SİSTEM	ZEMİN KAT	X	BİRİNCİ KAT	X	İKİNCİ KAT		ÇATI
YAPI ALANI	KAT YÜKSEKLİĞİ				DUVAR KALINLIĞI		X
MALZEME BOYUTLARI	DİKME				HATIL		X
	KUŞAK				KİRİŞ		X
ÖRTÜ TÜRÜ	4 EĞİMLİ ÇATI			X	2 EĞİMLİ ÇATI		KUBBELİ
ÖRTÜ MALZEMESİ TÜRÜ	MARSİLYA KİREMITİ			X	KURŞUN		TOPRAK
SAÇAK TÜRÜ	SAÇAKSIZ		DAR SAÇAK	X	GENİŞ SAÇAK		SAÇAK GENİŞLİĞİ
							~ 0,60 m
ANA ÇEPIE	KAPLAMA MALZEMESİ	AHŞAP (BAĞDADI)	X	TAŞ	X	TUĞLA	SIVA
CEPHE ÖZELLİKLERİ	SUNDURMA		PENCERE		PENCERE ÖGESİ	GİRİŞ KAPISI	GİRİŞ KAPISI MALZEMESİ
	ÇIKMA	VAR	X	YOK	KEMERLİ	PARMAKLIK	KEMERLİ

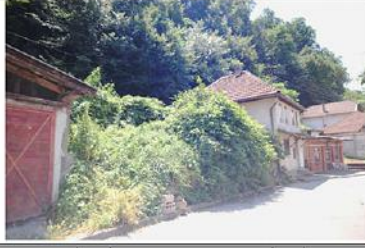
BOSNA-HERSEK, MAGLAY KENTSEL KÜLTÜR VARLIKLARI ENVANTERİ		YAPI		SIRA NO.	64	ENVANTER NO.	64	
		YAPI TURU		YAPI KENTSEL ÖGE	ANIT	ADI GÜNÜMÜZDEKİ İŞLERİ	TESCİL TARİHİ	Mayıs 2011
YERLEŞME SOKAK VE KAPI NO		X	İLÇE	Maglay	BELDE	Maglay	MAHALLE	Donja Mihala
Ulica Braće Simića		PAFTA NO	19	ADA	15	PARSEL

YAPININ BULUNDUĞU BÖLGENİN NİTELİĞİ		KAMU/HİZMET ALANI	TİCARET ALANI	KÜLTÜR ALANI	DOĞAL ALANI			
		KONUT ALANI	BOŞ ALANI	DİNSEL ALANI	EĞİTİM ALANI			
YAPININ ADA İÇİNDEKİ KONUMU		BİTİŞİK	AYRIK	X	KOŞE	PARSEL ALANI		
DÖNEM		ANTİK I DÜNYA SAVAŞI	ORTA ÇAĞ II DÜNYA SAVAŞI	OSMANLI NDH (Bağımsız Hırvatistan devleti)	AVUSTRUYA- MACARİSTAN	YUGOSLAVYA KRALIĞI		
YAPIM YÜZYILI		M.O.	M.S.	X	YAPIM YILI	BİLİNİYOR		
MAL SAHİBİ		DEVLET	VAKIF		ÖZEL	X	DERNEK	
MAL SAHİBİNİN ADI		X						
BAKIMINDAN SORUMLU KURULUŞ		DEVLET	VAKIF		ÖZEL	X	DERNEK	
YAPAN		X		YAPTIRAN	X			
YAPININ FİZİKSEL ÖZELLİKLERİ		YAPILMA GİRİLDİ	EVET			HAYIR	X

YAPININ KAT DURUMU		BODRUM + BİR KATLI	BİR KATLI	BODRUM + İKİ KATLI	ÇOK KATLI			
KONUT PLAN TİPİ		İÇ SOFALI	BAHÇELİ					
DİŞ SOFALI		BAHÇE DUVARI		BAHÇE DUVAR BİTİŞİ				
EYVANLI		SIVALI	SIVASIZ	TAŞ BETON	BİRİKET ALMAŞIK	HARPUŞTA	KİREMIT AŞŞAP	
AÇIK		KAPALI	BAHÇE KORKULUĞU		TAŞ METAL			
TAŞIYICI SİSTEM		ZEMİN KAT	BİRİNCİ KAT	İKİNCİ KAT	ÇATI			
YAPI ALANI		KAT YÜKSEKLİĞİ		DUVAR KALINLIĞI				
MALZEME BOYUTLARI		DİKME	KUŞAK	HATIL	KIRIŞ	TUĞLA	KERPIÇ	
ÖRTÜ TÜRÜ		4 EĞİMLİ ÇATI		2 EĞİMLİ ÇATI		KUBBELİ		
ÖRTÜ MALZEMESİ TÜRÜ		MARSIL YA KİREMITİ		KURŞUN		TOPRAK		
SAÇAK TÜRÜ		SAÇAKSIZ	DAR SAÇAK	GENİŞ SAÇAK		SAÇAK GENİŞLİĞİ		
ANA CEPHE		KAPLAMA MALZEMESİ		AŞŞAP (BAGDADI)	TAŞ	TUĞLA	SIVA	
CEPHE ÖZELLİKLERİ		SUNDIRMA		PENCERE	PENCERE ÖGESİ	GİRİŞ KAPISI	GİRİŞ KAPISI MALZEMESİ	
ÇIKMA		VAR	YOK	KEMERLİ	PARMAKLIK	KEMERLİ	AŞŞAP	
TEK KATLI				TEK KANATLI	KAFES	TEK KANATLI	METAL	
ÇOK KATLI				ÇİFT KANATLI	RENKLİ CAM	ÇİFT KANATLI

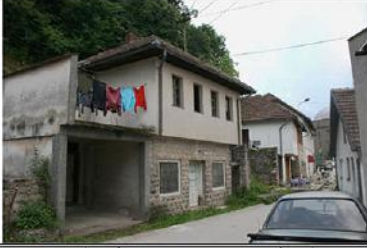
Şekil 18.69. Envanter fişi no: 69 (Nihada Pustahija)

BOSNA-HERSEK, MAGLAY KENTSEL KÜLTÜR VARLIKLARI ENVANTERİ		YAPI		SIRA NO.	69	ENVANTER NO.	69
						TESCİL TARİHİ	Mayıs 2011
YAPI TURU		YAPI	X	ANIT	ADI	Konut	
		KENTSEL ÖĞE			GÜNÜMÜZDEKİ İŞLERİ		
		DOĞA ÖĞESİ					
YERLEŞME	X	İLÇE	Maglay	BELDE	Magloy	MAHALLE	Donja Mahala
SOKAK VE KAPI NO	Ulica Braće Simića	PAFTA NO	19	ADA	15	PARSEL

YAPININ BULUNDUĞU BÖLGENİN NİTELİĞİ		KAMU/HİZMET ALANI		TİCARET ALANI		KÜLTÜR ALANI	
		KONUT ALANI	X	BOŞ ALANI		DİNSEL ALANI	
YAPININ ADA İÇİNDEKİ KONUMU		BİTİŞİK		AYRIK	X	KOŞE	
						PARSEL ALANI	
DÖNEM	ANTİK	ORTA ÇAĞ		OSMANLI		AVUSTRUYA-MACARİSTAN	
	I DÜNYA SAVAŞI	II DÜNYA SAVAŞI	X	NDH (Bağımsız Hırvatistan devleti)		YUGOSLAVYA	FEDERASYON BOSNA-HERSEK
YAPIM YÜZ YILI	M.O.	M.S.	X	YAPIM YILI		BİLİNMIYOR	X
MAL SAHİBİ	DEVLET			VAKIF		ÖZEL	X
MAL SAHİBİNİN ADI	Cijanovic Niktor						DERNEK
BAKIMINDAN SORUMLU KURULUŞ	DEVLET			VAKIF		ÖZEL	X
YAPAN			X	YAPTIRAN			X
YAPININ FİZİKSEL ÖZELLİKLERİ		YAPIYA GIRILDI	EVET			HAYIR	X

YAPININ KAT DURUMU		BODRUM + BİR KATLI	X	BİR KATLI		BODRUM + İKİ KATLI	
						ÇOK KATLI	
KONUT PLAN TIPI	İÇ SOFALI	BAHÇELİ					
	DIŞ SOFALI	BAHÇE DUVARI					
	EYVANLI	BAHÇE DUVAR BİTİŞİ					
TAŞIYICI SİSTEM	YAPIM YILI	TAŞ	BİRİKET	HARPUŞTA	KİREMIT	TAŞ	
	ALANI	BAHÇE KORKULUĞU	AHŞAP	METAL			
YAPIM YILI	ZEMİN KAT	X	BİRİNCİ KAT	X	İKİNCİ KAT		ÇATI
ALANI	KAT YÜKSEKLİĞİ	2,20 m		DUVAR KALINLIĞI			
MALZEME BOYUTLARI	DİKME		HATIL		TUĞLA		X
	KUŞAK		KIRIŞ		KERPİÇ		
ÖRTÜ TÜRÜ	4 EĞİMLİ ÇATI		X	2 EĞİMLİ ÇATI		KUBBELİ	
ÖRTÜ MALZEMESİ TÜRÜ	MARSILYA KİREMITİ		X	KURŞUN		TOPRAK	
SAÇAK TÜRÜ	SAÇAKSIZ		DAR SAÇAK	X	GENİŞ SAÇAK		SAÇAK GENİŞLİĞİ
ANA ÇEPHE							- 0.60 m
ÇEPHE ÖZELLİKLERİ	KAPLAMA MALZEMESİ	AHŞAP (BAĞDADI)	TAŞ	X	TUĞLA	SIVA	X
	SUNDURMA	X	PENCERE	PENCERE ÖĞESİ	GİRİŞ KAPISI	GİRİŞ KAPISI MALZEMESİ	
	ÇIKMA	VAR	X	YOK	KEMERLİ	PARMAKLIK	KEMERLİ
	TEK KATLI		X	TEK KANATLI	KAFES	TEK KANATLI	AHŞAP
	ÇOK KATLI			ÇİFT KANATLI	X	RENKLİ CAM	METAL

BALKON	VAR	X	YOK	DÜZ ATKILI	X	AHŞAP
BEZEME	VAR	YOK	X	DEVSİRME MALZEMESİ	DÜZ ATKILI	X	
PENCERE BOYUTLARI	BODRUM	1,60 x 1,20 m	BİRİNCİ KAT	1,20 x 1,50 m	İKİNCİ KAT		
KAPI BOYUTLARI	GİRİŞ KAPISI	0,90 x 2,20 m	ODA KAPISI		BODRUM KAPISI		
TEKNİK DONATI	ELEKTRİK	X	SU	X	KANALİZASYON	X	GELENEKSEL
SAĞLAMLIK DURUMU	HARAP		KÖTÜ		ORTA	X	İYİ
ÖZGÜNLÜK DURUMU	FİZİKSEL ÖZGÜNLÜK		KÖTÜ		ORTA	X	İYİ
	İŞLEVSEL ÖZGÜNLÜK		ÖZGÜN			ÖZGÜN DEĞİL	X
YAPI TANIMI

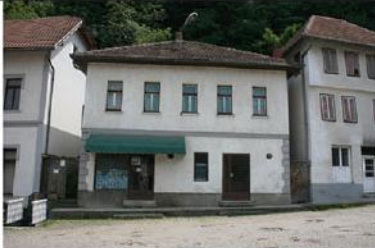
Şekil 18.74. Envanter fişi no: 74 (Nihada Pustahija)

PAFTA NO	19	ADA	17	PARSEL

YAPININ BULUNDUĞU BOLGENİN NİTELİĞİ		KAMU/HİZMET ALANI	TİCARET ALANI	KÜLTÜR ALANI	DOĞAL ALANI		
YAPININ ADA İÇİNDEKİ KONUMU		KONUT ALANI	BOŞ ALANI	DİNSEL ALANI	EĞİTİM ALANI		
DÖNEM		ANTİK I DÜNYA SAVAŞI	ORTA ÇAĞ II DÜNYA SAVAŞI	OSMANLI NDİ (Bağımsız Hırvatistan devleti)	AVUSTRUYA- MACARİSTAN	YUGOSLAVYA	FEDERASYON BOSNA-HERSEK
YAPIM YÜZYILI		M.O.	M.S.	YAPIM YILI	BİLİNMIYOR		
MAL SAHİBİ		DEVLET	VAKIF	ÖZEL	DERNEK		
MAL SAHİBİNİN ADI		Muloise Mumir					
BAKIMINDAN SORUMLU KURULUŞ		DEVLET	VAKIF	ÖZEL	DERNEK		
YAPAN		X		YAPITIRAN	X		
YAPININ FİZİKSEL ÖZELLİKLERİ		YAPIYA GIRILDI	EVET	HAYIR	X		
YAPININ KAT DURUMU		BODRUM + BİR KATLI	X BİR KATLI	BODRUM + İKİ KATLI	ÇOK KATLI

KONUT PLAN TİPİ		İÇ SOFALI	BAHÇELİ				
EYVANLI		BAHÇE DUVARI					
AÇIK		SIVALI	SIVASIZ	TAŞ BETON	BİRİKET ALMAŞIK	BAHÇE DUVAR BİTİŞİ HARPUŞTA	KİREMIT AŞŞAP
KAPALI		BAHÇE KORKULUĞU					TAŞ METAL
TAŞIYICI SİSTEM		ZEMİN KAT	X BİRİNCİ KAT	X İKİNCİ KAT	ÇATI		
YAPI ALANI		KAT YÜKSEKLİĞİ	DUVAR KALINLIĞI				
MALZEME BOYUTLARI		DİKME	KUŞAK	HATIL	KİRİŞ	TUĞLA	X
ÖRTÜ TÜRÜ		4 EĞİMLİ ÇATI	X 2 EĞİMLİ ÇATI	KUBBELİ			
ÖRTÜ MALZEMESİ TÜRÜ		MARSILYA KİREMITİ	X KURŞUN	TOPRAK			
SAÇAK TÜRÜ		SAÇAKSIZ	DAR SAÇAK	X GENİŞ SAÇAK	SAÇAK GENİŞLİĞİ ~ 0,50 m		
ANA ÇEPIİ		KAPLAMA MALZEMESİ	AŞŞAP (BAĞDADI)	TAS	TUĞLA	SIVA	X
CEPHE ÖZELLİKLERİ		SUNDURMA	X PENCERE	PENCERE ÖGESİ	GİRİŞ KAPISI	GİRİŞ KAPISI MALZEMESİ	
ÇIKMA		VAR	YOK	X KEMERLİ	PARMAKLIK	KEMERLİ	AŞŞAP
TEK KATLI		X	X	X TEK KANATLI	KAFES	TEK KANATLI	X METAL
ÇOK KATLI		X	X	X ÇİFT KANATLI	RENKLİ CAM	ÇİFT KANATLI	
BALKON		VAR	YOK	X DÜZ ATKILI	X AŞŞAP	X METAL	X
BEZEME		VAR	X YOK	DEVSİRME MALZEMESİ	VAR	X	YOK

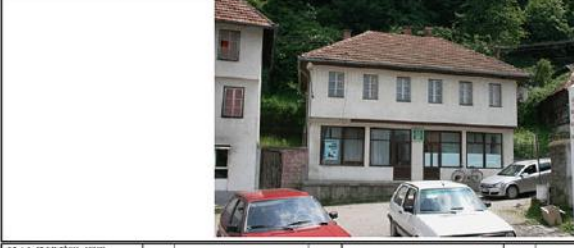
BOSNA-HERSEK, MAGLAY KENTSEL KÜLTÜR VARLIKLARI ENVANTERİ		YAPI		SIRA NO.	76	ENVANTER NO.	76
						TESCİL TARİHİ	Mayıs 2011
YAPILAN		YAPILAN	X	ANIT	ADI	Mekteb	
		KENTSEL ÖÇE			GÜNÜMÜZDEKİ İŞLERİ	Konut	
		DOĞA ÖGESİ					
YERLEŞME	X	İLÇE	Maglay	BELDE	Maglay	MAHALLE	Donja Mahala
SOKAK VE KAPI NO	Trg Oslobođenja	PAFTA NO	19	ADA	17	PARSEL

YAPININ BULUNDUĞU BÖLGENİN NİTELİĞİ		KAMU/HİZMET ALANI	X	TİCARET ALANI BOŞ ALANI		KÜLTÜR ALANI DİNSEL ALANI	X
						DOĞAL ALANI EĞİTİM ALANI	X
YAPININ ADA İÇİNDEKİ KONUMU		BİTİŞİK		AYRIK	X	KOŞE	
						PARSEL ALANI	
DÖNEM	ANTİK I DUNYA SAVAŞI	ORTA ÇAĞ II DUNYA SAVAŞI		OSMANLI NDH (Bağımsız Hırvatistan devleti)	X	AVUSTRUYA-MACARİSTAN YUGOSLAVYA	YUGOSLAVYA KRALIĞI FEDERASYON BOSNA-HERSEK
YAPIM YÜZYILI	M.O.	M.S.	X	YAPIM YILI		BİLİNİYOR	X
MAL SAHİBİ	DEVLET	VAKIF		X	ÖZEL	DERNEK	
MAL SAHİBİNİN ADI	Islamska Zajednica Maglay						
BAKIMINDAN SORUMLU KURULUŞ	DEVLET	VAKIF		X	ÖZEL	X	DERNEK

YAPAN	X			YAPTIRAN		X	
YAPININ FİZİKSEL ÖZELLİKLERİ	YAPILDI	EVET		X	HAYIR		
YAPININ KAT DURUMU	BODRUM + BİR KATLI	X	BİR KATLI		BODRUM + İKİ KATLI		ÇOK KATLI
KONUT PLAN TIPI	İÇ SOFALI	BAHÇELİ					
	DİŞ SOFALI	BAHÇE DUVARI					
	EYVANLI	BAHÇE DUVAR BİTİŞİ					
	AÇIK	KAPALI	SIVALI	SIVASIZ	X	TAŞ BETON	BİRİKET ALMAŞIK
						BAHÇE KORKULUGU	X
						KİREMIT	TAŞ METAL
TAŞIYICI SİSTEM	ZEMİN KAT	X	BİRİNCİ KAT	X	İKİNCİ KAT		ÇATI
YAPI ALANI	KAT YÜKSEKLİĞİ	~ 2,20 m		DUVAR KALINLIĞI			
MALZEME BOYUTLARI	DİKME		HA TIL		TUĞLA		X
	KUŞAK		KİRİŞ		KERPIC		X
ÖRTÜ TÜRÜ	4 EĞİMLİ ÇATI		X	2 EĞİMLİ ÇATI		KUBBELİ	
ÖRTÜ MALZEMESİ TÜRÜ	MARSILYA KİREMITİ		X	KURŞUN		TOPRAK	
SAÇAK TÜRÜ	SAÇAKSIZ		DAR SAÇAK	X	GENİŞ SAÇAK		SAÇAK GENİŞLİĞİ ~ 0,50 m
ANA CEPHE	KAPLAMA MALZEMESİ	AHŞAP (BAĞDADI)	TAŞ		TUĞLA	SIVA	X
ÖZELLİKLERİ	SUNDURMA	PENCERE	PENCERE ÖGESİ	GİRİŞ KAPISI	GİRİŞ KAPISI MALZEMESİ		
	ÇIKMA	VAR	X	YOK	KEMERLİ	PARMAKLIK	KEMERLİ
	TEK KATLI		X	TEK KANATLI	KAFES		AHŞAP

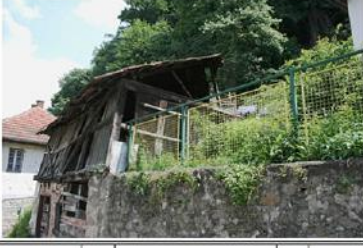
BOSNA-HERSEK, MAGLAY KENTSEL KÜLTÜR VARLIKLARI ENVANTERİ		YAPI		SIRA NO.	77	ENVANTER NO.	77
						TESCİL TARİHİ	Mayıs 2011
YAPILAN		YAPILAN	X	ANIT	ADI	Mekteb	
YERLEŞME SOKAK VE KAPINNO		İLÇE	Maglay	BELDE	Maglay	MAHALLE	Donja Mahala
Trg. Oslobođenja		PAFTA NO	19	ADA	17	PARSEL

YAPININ BULUNDUĞU BÖLGENİN NİTELİĞİ		KAMU/HİZMET ALANI	TİCARET ALANI	X	KÜLTÜR ALANI	DOĞAL ALANI	
YAPININ ADA İÇİNDEKİ KONUMU		BİTİŞİK	AYRIK	X	KOŞE	PARSEL ALANI	
DÖNEM		ANTİK I DUNYA SAVAŞI	ORTA ÇAĞ II DUNYA SAVAŞI	X	OSMANLI NDİ (Bağımsız Hrvatistan devleti)	AVUSTRUYA- MACARİSTAN	X
YAPIM YÜZYILI		M.O.	M.S.	X	YAPIM YILI	YUGOSLAVYA	FEDERASYON BOSNA-HERSEK
MAL SAHİBİ		DEVLET	VAKIF		ÖZEL	X	DERNEK
MAL SAHİBİNİN ADI		Hereceg Mediha					
BAKIMINDAN SORUMLU KURULUŞ		DEVLET	VAKIF		ÖZEL	X	DERNEK
YAPAN		X		YAPTIRAN	X		
YAPININ FİZİKSEL ÖZELLİKLERİ		YAPILAN GİRİLDİ	EVET		HAYIR	X	
YAPININ KAT DURUMU		BODRUM + BİR KATLI	BİR KATLI	X	BODRUM + İKİ KATLI	ÇOK KATLI

KONUT PLAN TİPİ		İÇ SOFALI	BAHÇELİ				
DİŞ SOFALI		BAHÇE DUVARI					
EYVANLI		HARPUŞTA					
AÇIK		KAPALI	SIVALI	SIVASIZ	TAŞ BETON	BİRİKET ALMAŞIK	HARPUŞTA
TAŞIYICI SİSTEM		ZEMİN KAT	X	BİRİNCİ KAT	İKİNCİ KAT	ÇATI	X
YAPI ALANI		KAT YÜKSEKLİĞİ	DUVAR KALINLIĞI				
MALZEME BOYUTLARI		DİKME	KUŞAK	HATIL	X	TUĞLA	KERPIÇ
ÖRTÜ TÜRÜ		4 EĞİMLİ ÇATI	2 EĞİMLİ ÇATI	X	KUBBELİ		
ÖRTÜ MALZEMESİ TÜRÜ		MARSILYA KİREMITİ	X	KURŞUN	TOPRAK		
SAÇAK TÜRÜ		SAÇAKSIZ	DAR SAÇAK	GENİŞ SAÇAK	SAÇAK GENİŞLİĞİ		
ANA CEPHE		KAPLAMA MALZEMESİ	AHŞAP (BAĞDADI)	X	TAS	TUĞLA	SIVA
CEPHE ÖZELLİKLERİ		SUNDURMA	PENCERE	PENCERE ÖGESİ	GİRİŞ KAPISI	GİRİŞ KAPISI MALZEMESİ	
ÇIKMA		VAR	YOK	X	KEMERLİ	PARMAKLIK	KEMERLİ
TEK KATLI		X	TEK KANATLI	KAFES	TEK KANATLI	METAL	
ÇOK KATLI			ÇİFT KANATLI	RENKLI CAM	ÇİFT KANATLI		
BALKON		VAR	YOK	X	DÜZ ATKILI	AHŞAP	METAL
BEZEME		VAR	YOK	X	DEVSİRME MALZEMESİ	VAR	X
PENCERE BOYUTLARI		BODRUM	BİRİNCİ KAT	İKİNCİ KAT			
KAPI BOYUTLARI		GİRİŞ KAPISI	ODA KAPISI	BODRUM KAPISI

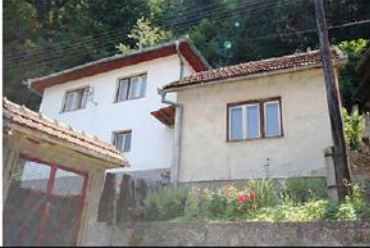
BOSNA-HERSEK, MAGLAY KENTSEL KÜLTÜR VARLIKLARI ENVANTERİ		YAPI		SIRA NO.	78	ENVANTER NO.	78
		YAPI TÜRÜ	YAPI KENTSEL ÖĞE DOĞA ÖĞESİ	X	ANIT	ADI GÜNÜMÜZDEKİ İŞLERİ	Mekteb Ticaret
YERLEŞME SOKAK VE KAPI NO	X Trg Oslobođenja	İLÇE	Maglay	BELDE	Magloy	MAHALLE	Donja Mahala
		PAFTA NO	19	ADA	17	PARSEL

YAPININ BULUNDUĞU BÖLGENİN NİTELİĞİ		KAMU HİZMET ALANI	TİCARET ALANI	X	KÜLTÜR ALANI	DOĞAL ALANI	
YAPININ ADA İÇİNDEKİ KONUMU		BITİŞİK	AYRIK	X	KOŞE	PARSEL ALANI	
DÖNEM		ANTİK I DÜNYA SAVAŞI	ORTA ÇAĞ II DÜNYA SAVAŞI	X	OSMANLI NDİ (Bağımsız Hrvatistan devleti)	AVUSTRUYA- MACARİSTAN YUGOSLAVYA	X YUGOSLAVYA KRALLIĞI FEDERASYON BOSNA-HERSEK
YAPIM YÜZYILI		M.O.	M.S.	X	YAPIM YILI	BİLİNMIYOR	X
MAL SAHİBİ		DEVLET	VAKIF		ÖZEL	X	DERNEK
MAL SAHİBİNİN ADI		Heroog Mediha					
BAKIMINDAN SORUMLU KURULUŞ		DEVLET	VAKIF		ÖZEL	X	DERNEK
YAPAN		X		YAPITIRAN	X		
YAPININ FİZİKSEL ÖZELLİKLERİ		YAPIYA GİRİLDİ	EVET		HAYIR		X

YAPININ KAT DURUMU		BODRUM + BİR KATLI	BİR KATLI	X	BODRUM + İKİ KATLI	ÇOK KATLI	
KONUT PLAN TİPİ		BAHÇE DUVARI	TAŞ	BİRİKET	BAHÇE DUVAR BİTİŞİ	KİREMIT	TAŞ
TAŞIYICI SİSTEM		ZEMİN KAT	X	BİRİNCİ KAT	İKİNCİ KAT	ÇATI	X
MALZEME BOYUTLARI		DİKME KUŞAK	HATIL KIRIŞ	X	TUĞLA KERPİÇ		
ÖRTÜ TÜRÜ		4 EĞİMLİ ÇATI	2 EĞİMLİ ÇATI	X	KUBBELİ		
ÖRTÜ MALZEMESİ TÜRÜ		MARSILYA KİREMITİ	X	KURŞUN	TOPRAK		
SAÇAK TÜRÜ		SAÇAKSIZ	DAR SAÇAK	GENİŞ SAÇAK	SAÇAK GENİŞLİĞİ		
ANA ÇEPIE		KAPLAMA MALZEMESİ	AHŞAP (BAĞDADI)	X	TAS	TUĞLA	SIVA
CEPIE ÖZELLİKLERİ		SUNDURMA	PENCERE	PENCERE ÖGESİ	GİRİŞ KAPISI	GİRİŞ KAPISI MALZEMESİ	
ÇIKMA		VAR	YOK	X	KEMERLİ	PARMAKLIK	KEMERLİ
TEK KATLI			X	TEK KANATLI	KAFES	TEK KANATLI	AHŞAP
ÇOK KATLI				ÇİFT KANATLI	RENKLİ CAM	ÇİFT KANATLI	METAL
BALKON		VAR	YOK	X	DÜZ ATRKİLİ	AHŞAP	METAL
BEZEME		VAR	YOK	X	DEVSİRMİ MALZEMESİ	DÜZ ATRKİLİ	VAR
PENCERE BOYUTLARI		BODRUM	BİRİNCİ KAT	İKİNCİ KAT			
KAPI BOYUTLARI		GİRİŞ KAPISI	ODA KAPISI	BODRUM KAPISI

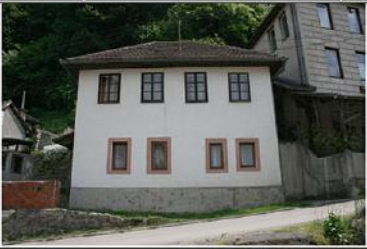
BOSNA-HERSEK, MAGLAY KENTSEL KÜLTÜR VARLIKLARI ENVANTERİ		YAPI		SIRA NO.	79	ENVANTER NO.	79
						TESCİL TARİHİ	Mayıs 2011
YAPI TÜRÜ		YAPI	X	ANIT	ADI	Konut	
		KENTSEL ÖĞE			GÜNÜMÜZDEKİ İŞLERİ		
		DOĞA ÖĞESİ					
YERLEŞME	X	İLÇE	Maglay	BELDE	Maglay	MAHALLE	Donja Mahala
SOKAK VE KAPI NO	Ibrisića Obratića	PAFTA NO	19	ADA	17	PARSEL

YAPININ BULUNDUĞU BÖLGENİN NİTELİĞİ		KAMU/HİZMET ALANI		TİCARET ALANI		KÜLTÜR ALANI	
		KONUT ALANI	X	BOŞ ALANI		DİNSEL ALANI	
YAPININ ADA İÇİNDEKİ KONUMU		BİTİŞİK		AYRIK	X	KOŞE	
						DOĞAL ALANI	
						EĞİTİM ALANI	
						PARSEL ALANI	
DÖNEM	ANTİK	ORTA ÇAĞ		OSMANLI	X	AVUSTRUYA-MACARİSTAN	YUGOSLAVYA KRALIĞI
	I DUNYA SAVAŞI	II DUNYA SAVAŞI		NDH (Bağımsız Hırvatistan devleti)		YUGOSLAVYA	FEDERASYON BOSNA-HERSEK
YAPIM YÜZYILI	M.O.	M.S.	X	YAPIM YILI		BİLİNMIYOR	X
MAL SAHİBİ	DEVLET	VAKIF		ÖZEL		X	DERNEK
MAL SAHİBİNİN ADI	Nalije Mirn						
BAKIMINDAN SORUMLU KURULUŞ	DEVLET	VAKIF		ÖZEL		X	DERNEK

YAPAN		X		YAPTIRAN		X	
YAPININ FİZİKSEL ÖZELLİKLERİ	YAPILYI GİRİLDİ	EVET		HAYIR			X
YAPININ KAT DURUMU	BODRUM + BİR KATLI	X	BİR KATLI	BODRUM + İKİ KATLI		ÇOK KATLI	
KONUT PLAN TIPI	İÇ SOFALI			BAHÇELİ			
	DIŞ SOFALI			BAHÇE DUVARI		BAHÇE DUVAR BİTİŞİ	
	EYVANLI			TAŞ	BİRİKET	HARPUŞTA	KİREMIT
	AÇIK	KAPALI		SIVALI	SIVASIZ	BAHÇE KORKULUĞU	AHŞAP
				TAŞ	BETON		METAL
TAŞIYICI SİSTEM	ZEMİN KAT	X	BİRİNCİ KAT	X	İKİNCİ KAT		ÇATI
YAPI ALANI	KAT YÜKSEKLİĞİ			DUVAR KALINLIĞI			
MALZEME BOYUTLARI	DİKME			HATIL		TUĞLA	
	KUŞAK			KİRİŞ		KERPIÇ	
ORTU TÜRÜ	4 EGİMLİ ÇATI			X	2 EGİMLİ ÇATI		KUBBELİ
ORTU MALZEMESİ TURU	MARŞILYA KİREMITİ			X	KURŞUN		TOPRAK
SAÇAK TÜRÜ	SAÇAKSIZ		DAR SAÇAK	X	GENİŞ SAÇAK		SAÇAK GENİŞLİĞİ

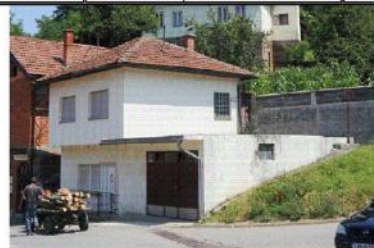
BOSNA-HERSEK, MAGLAY KENTSEL KÜLTÜR VARLIKLARI ENVANTERİ		YAPI		SIRA NO.	88	ENVANTER NO.	88
						TESCİL TARİHİ	Mayıs 2011
YAPITÜRÜ		YAPI	X	ANIT	ADI	Konut	
		KENTSEL ÖĞE			GÜNÜMÜZDEKİ İŞLERİ		
		DOĞA ÖĞESİ					
YERLEŞME	X	İLÇE	Maglay	BELDE	Maglay	MAHALLE	Gerija Mahala
SOKAK VE KAPI NO	Ibrisima Obralića	PAFTA NO	19	ADA	19	PARSEL

YAPININ BULUNDUĞU BÖLGENİN NİTELİĞİ		KAMU HİZMET ALANI	TİCARET ALANI	KÜLTÜR ALANI	DOĞAL ALANI		
		KONUT ALANI	DOŞ ALANI	DİNSEL ALANI	EĞİTİM ALANI		
YAPININ ADA İÇİNDEKİ KONUMU		BITİŞİK	AYRIK	X	KÖŞE	PARSEL ALANI	
DÖNEM		ANTİK I DUNYA SAVAŞI	ORTA ÇAĞ II DUNYA SAVAŞI	OSMANLI NDH (Bağımsız Hırvatistan devleti)	X	AVUSTURYA-MACARİSTAN	YUGOSLAVYA KRALIĞI
					X	YUGOSLAVYA	FEDERASYON BOSNA-HERSEK
YAPIM YÜZYILI	M.Ö.	M.S.	X	YAPIM YILI		BİLİNİYOR	X
MAL SAHİBİ	DEVLET	VAKIF		ÖZEL	X	DERNEK	
MAL SAHİBİNİN ADI	X						
BAKIMINDAN SORUMLU KURULUŞ	DEVLET	VAKIF		ÖZEL	X	DERNEK	
YAPAN		X		YAPTIRAN		X

YAPININ FİZİKSEL ÖZELLİKLERİ		YAPILMA GİRİLDİ		EVET		HAYIR	X
YAPININ KAT DURUMU		BODRUM + BİR KATLI	X	BİR KATLI		BODRUM + İKİ KATLI	ÇOK KATLI
KONUT PLAN TIPI		İÇ SOFALI		BAHÇE DUVARI		BAHÇELİ	
		DİŞ SOFALI		TAŞ	BİRİKET	BAHÇE DUVAR BİTİŞİ	
		EYVANLI		BETON	ALMAŞIK	HARPUŞTA	KİREMİT
		AÇIK	KAPALI	SIVALI	SIVASIZ	BAHÇE KORKULUĞU	AHŞAP
							TAŞ
TAŞIYICI SİSTEM	ZEMİN KAT	X	BİRİNCİ KAT	X	İKİNCİ KAT		ÇATI
YAPI ALANI	KAT YÜKSEKLİĞİ				DUVAR KALINLIĞI		
MALZEME BOYUTLARI	DİKME		HATIL		TUĞLA		X
	KUŞAK		KİRİŞ		KERPIÇ		
ÖRTÜ TÜRÜ	4 EĞİMLİ ÇATI		X	2 EĞİMLİ ÇATI		KUBBELİ	
ÖRTÜ MALZEMESİ TÜRÜ	MARSİLYA KİREMİTİ		X	KURŞUN		TOPRAK	
SAÇAK TÜRÜ	SAÇAKSIZ		DAR SAÇAK	X	GENİŞ SAÇAK		SAÇAK GENİŞLİĞİ
ANA CEPHE							~ 0,60 m
CEPHE ÖZELLİKLERİ	KAPLAMA MALZEMESİ	AHŞAP (BAĞDADI)	TAŞ	TUĞLA	X	SIVA	
SUNDURMA		PENCERE		PENCERE ÖGESİ		GİRİŞ KAPISI	
ÇIKMA	VAR	YOK	X	KEMERLİ	PARMAKLIK	KEMERLİ	AHŞAP
TEK KATLI			X	TEK KANATLI	X	TEK KANATLI	X
ÇOK KATLI			X	ÇİFT KANATLI	RENKLİ CAM	ÇİFT KANATLI	METAL

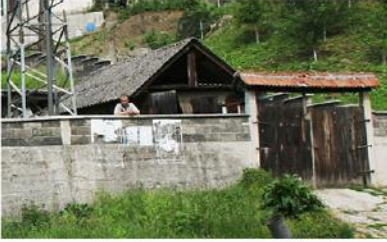
BOSNA-HERSEK, MAGLAY KENTSEL KÜLTÜR VARLIKLARI ENVANTERİ		YAPI		SIRA NO.	89	ENVANTER NO.	89
						TESCİL TARİHİ	Mayıs 2011
YAPI TÜRÜ		YAPI	X	ANIT	ADI	Konut	
		KENTSEL ÖĞE			GÜNÜMÜZDEKİ İŞLERİ		
		DOĞA ÖĞESİ					
YERLEŞME	X	İLÇE	Maglay	BELDE	Maglay	MAHALLE	Gornja Mahala
SOKAK VE KAPI NO	Ibrišima Obralića	PAFTA NO	19	ADA	19	PARSEL

YAPININ BULUNDUĞU BÖLGENİN NİTELİĞİ		KAMU/HİZMET ALANI		TİCARET ALANI		KÜLTÜR ALANI	
		KONUT ALANI	X	BOŞ ALANI		DİNSEL ALANI	
YAPININ ADA İÇİNDEKİ KONUMU		BİTİŞİK		AYRIK	X	KÖŞE	
						PARSEL ALANI	
DÖNEM	ANTİK	ORTA ÇAĞ		OSMANLI		AVUSTRUYA-MACARİSTAN	
	İ DÜNYA SAVAŞI	II DÜNYA SAVAŞI		NDİ (Bağımsız Hırvatistan devleti)		YUGOSLAVYA	
						FEDERASYON BOSNA-HERSEK	X
YAPIM YÜZYILI	M.O.	M.S.	X	YAPIM YILI		BİLİNMIYOR	X
MAL SAHİBİ	DEVLET			VAKIF		ÖZEL	X
MAL SAHİBİNİN ADI	X					DERNEK	
BAKIMINDAN SORUMLU KURULUŞ	DEVLET			VAKIF		ÖZEL	X
YAPAN			X	YAPTIRAN		DERNEK	X
YAPININ FİZİKSEL ÖZELLİKLERİ	YAPIYA GİRİLDİ	EVET		HAYIR			X

YAPININ KAT DURUMU	BODRUM + BİR KATLI	BİR KATLI	X	BODRUM + İKİ KATLI		ÇOK KATLI	
KONUT PLAN TİPİ	İÇ SOFALI			BAHÇELİ			
	DİŞ SOFALI			BAHÇE DUVARI		BAHÇE DUVAR BÜTÜŞİ	
	EYVANLI			SIVALI	SIVASIZ	X	TAŞ
	AÇIK	KAPALI		TAŞ	BETON		BİRİKET
					ALMAŞIK		BAHÇE DUVAR BÜTÜŞÜ
							HARPUŞTA
							KİREMIT
							TAŞ
							BAHÇE KORKULUĞU
							AHŞAP
							X
							METAL
TAŞIYICI SİSTEM	ZEMİN KAT	X	BİRİNCİ KAT		İKİNCİ KAT		ÇATI
YAPI ALANI	KAT YÜKSEKLİĞİ				DUVAR KALINLIĞI		
MALZEME BOYUTLARI	DİKME			HATIL		TUĞLA	X
	KUSAĞ			KİRİŞ		KERPİÇ	
ÖRTÜ TÜRÜ	4 EĞİMLİ ÇATI			2 EĞİMLİ ÇATI		X	KUBBELİ
ÖRTÜ MALZEMESİ TÜRÜ	MARSİLYA KİREMITİ		X	KURŞUN			TOPRAK
SAÇAK TÜRÜ	SAÇAKSIZ		DAR SAÇAK		GENİŞ SAÇAK		SAÇAK GENİŞLİĞİ
ANA CEPHE							
CEPHE ÖZELLİKLERİ	KAPLAMA MALZEMESİ	AHŞAP (BAĞDADI)		TAŞ		TUĞLA	X
	SUNDIRMA					SIVA	
				PENCERE		PENCERE ÖĞESİ	
						GİRİŞ KAPISI	
						GİRİŞ KAPISI MALZEMESİ	
	ÇIKMA	VAR	YOK	X	KEMERLİ	PARMAKLIK	
	TEK KATLI			X	TEK KANATLI	KAFES

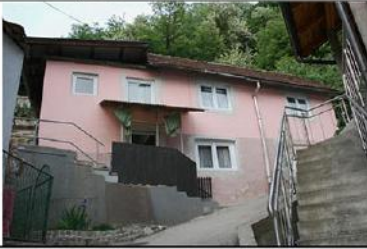
BOSNA-HERSEK, MAGLAY KENTSEL KÜLTÜR VARLIKLARI ENVANTERİ		YAPI		SIRA NO.	92	ENVANTER NO.	92
						TESCİL TARİHİ	Mayıs 2011
YAPI TURU		YAPI	X	ANIT	ADI	Konut	
		KENTSEL ÖGE			GÜNÜMÜZDEKİ İŞLERİ		
DOĞA ÖGESİ							
YERLEŞME	X	İLÇE	Maglay	BELDE	Maglay	MAHALLE	Gornja Mahala
SOKAK VE KAPI NO	Ulica Horina Mahala	PAFTA NO	19	ADA	20	PARSEL

YAPININ BULUNDUĞU BÖLGENİN NİTELİĞİ		KAMU/HİZMET ALANI		TİCARET ALANI		KÜLTÜR ALANI	
		KONUT ALANI	X	BOŞ ALANI		DİNSEL ALANI	
YAPININ ADA İÇİNDEKİ KONUMU		BİTİŞİK		AYRIK	X	KÖŞE	
						PARSEL ALANI	
DÖNEM		ANTİK		ORTA ÇAĞ		OSMANLI	
		I DÜNYA SAVAŞI		II DÜNYA SAVAŞI	X	NDH (Bağımsız Hırvatistan devleti)	
YAPIM YÜZYILI		M.Ö.		M.S.	X	YAPIM YILI	
MAL SAHİBİ		DEVLET		VAKIF		ÖZEL	X
MAL SAHİBİNİN ADI		Smajlagić Seka					DERNEK
BAKIMINDAN SORUMLU KURULUŞ		DEVLET		VAKIF		ÖZEL	X
YAPAN			X		YAPITIRAN		X
YAPININ FİZİKSEL ÖZELLİKLERİ		YAPILYI GİRDİ	EVET		HAYIR		X
YAPININ KAT DURUMU		BODRUM + BİR KATLI	X	BİR KATLI		BODRUM + İKİ KATLI

ÇOK KATLI	
KONUT PLAN TİPİ		BAHÇELİ					
İÇ SOFALI							
DIŞ SOFALI		BAHÇE DUVARI				BAHÇE DUVAR BİTİŞİ	
EYVANLI						HIARPUŞTA	
AÇIK		SIVALI		SIVASIZ		BAHÇE KORKULUĞU	
KAPALI						KİREMIT	
						TAŞ	
TAŞIYICI SİSTEM		ZEMİN KAT	X	BİRİNCİ KAT	X	İKİNCİ KAT	
YAPI ALANI		KAT YÖKSEKLİĞİ				ÇATI	X
MALZEME BOYUTLARI		DIKME		HATIL		TUĞLA	
		KUŞAK		KİRİŞ		KERPIÇ	X
ÖRTÜ TÜRÜ		4 EĞİMLİ ÇATI		X	2 EĞİMLİ ÇATI		
ÖRTÜ MALZEMESİ TÜRÜ		MARSİLYA KİREMITİ		X	KURŞUN		KUBBELİ
SAÇAK TÜRÜ		SAÇAKSIZ		DAR SAÇAK	X	GENİŞ SAÇAK	
ANA CEPHE							SAÇAK GENİŞLİĞİ
							~ 0,60 m
CEPHE ÖZELLİKLERİ		KAPLAMA MALZEMESİ	AHŞAP (BAĞDADI)	TAŞ		TUĞLA	SIVA
SUNDURMA				PENCERE	PENCERE ÖGESİ	GİRİŞ KAPISI	GİRİŞ KAPISI MALZEMESİ
ÇIKMA		VAR	YOK	X	KEMERLİ		
TEK KATLI					PARMAKLIK	KEMERLİ	AHŞAP
ÇOK KATLI					KAFES	TEK KANATLI	METAL
BALKON		VAR	YOK	X	RENKLİ CAM	ÇİFT KANATLI	
BEZEME		VAR	YOK	X	DÜZ ATRKIL	AHŞAP	X
					AHŞAP	DÜZ ATRKIL	
					DEVSİRME MALZEMESİ	VAR	X

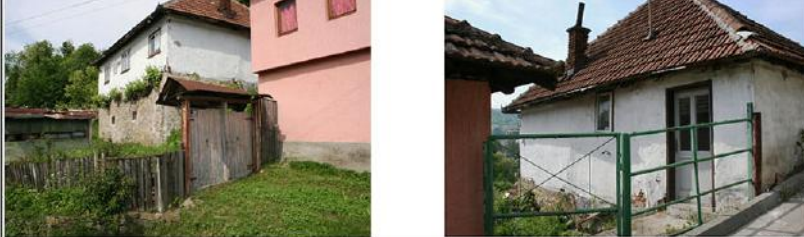
BOSNA-HERSEK, MAGLAY KENTSEL KÜLTÜR VARLIKLARI ENVANTERİ		YAPI		SIRA NO.	97	ENVANTER NO.	97
						TESCİL TARİHİ	Mayıs 2011
YAPI TÜRÜ		YAPI	X	ANIT	ADI	Komut	
		KENTSEL ÖĞE			GÜNÜMÜZDEKİ İŞLERİ		
		DOĞA ÖGESİ					
YERLEŞME	X	İLÇE	Maglay	BELDE	Maglay	MAHALLE	Gornja Mahala
SOKAK VE KAPI NO	Ulica Čila	PAFTA NO	19	ADA	21	PARSEL

YAPININ BULUNDUĞU BÖLGENİN NİTELİĞİ		KAMU/HİZMET ALANI		TİCARET ALANI		KÜLTÜR ALANI	
		KONUT ALANI	X	BOŞ ALANI		DİNSEL ALANI	
YAPININ ADA İÇİNDEKİ KONUMU		İBTİŞİK		AYRIK	X	KÖŞE	
DÖNEM		ANTİK		ORTA ÇAĞ		OSMANLI	X
		I DÜNYA SAVAŞI		II DÜNYA SAVAŞI		NDH (Bağımsız Hırvatistan devleti)	
						AVUSTRUYA-MACARİSTAN	
						YUGOSLAVYA	
YAPIM YÜZYILI		M.O.		M.S.	X	YAPIM YILI	
MAL SAHİBİ		DEVLET		VAKIF		ÖZEL	X
MAL SAHİBİNİN ADI		Ahmedbegović Omcr					
BAKIMINDAN SORUMLU KURULUŞ		DEVLET		VAKIF		ÖZEL	X
YAPAN		X		YAPTIRAN	X		
YAPININ FİZİKSEL ÖZELLİKLERİ		YAPIYA GİRİLDİ	EVET	HAYIR		X	
YAPININ KAT DURUMU		BODRUM + BİR KATLI	X	BİR KATLI	BODRUM + İKİ KATLI	ÇOK KATLI

KONUT PLAN TİPİ		İÇ SOFALI		BAHÇELİ			
		DİŞ SOFALI		BAHÇE DUVARİ			
		EYVANLI		BAHÇE DUVAR BİTİŞİ			
		AÇIK	KAPALI	SIVALI	SIVASIZ	TAŞ	BİRİKET
				BETON	ALMAŞIK	HARPUŞTA	KİREMIT
						BAHÇE KORKULUĞU	AHŞAP
							X
TAŞIYICI SİSTEM		ZEMİN KAT	X	BİRİNCİ KAT	X	İKİNCİ KAT	ÇATI
YAPI ALANI		KAT YÜKSEKLİĞİ	DUVAR KALINLIĞI				
MALZEME BOYUTLARI		DIKME		HATIL		TUĞLA	X
		KUŞAK		KIRIŞ		KERPIC	X
ÖRTÜ TÜRÜ		4 EĞİMLİ ÇATI	X	2 EĞİMLİ ÇATI		KUBBELİ	
ÖRTÜ MALZEMESİ TÜRÜ		MARSİLYA KİREMITİ	X	KURŞUN		TOPRAK	
SAÇAK TÜRÜ		SAÇAKSIZ		DAR SAÇAK	X	GENİŞ SAÇAK	
ANA ÇEPHE		SAÇAK GENİŞLİĞİ ~ 0,50 m					
ÇEPHE ÖZELLİKLERİ		KAPLAMA MALZEMESİ	AHŞAP (BAĞDADI)	TAŞ	X	TUĞLA	SIVA
		SUNDURMA		PENCERE		PENCERE ÖGESİ	GİRİŞ KAPISI
							GİRİŞ KAPISI MALZEMESİ
		ÇIKMA	VAR	YOK	X	KEMERLİ	PARMAKLIK
		TEK KATLI			X	TEK KANATLI	KAFES
		ÇOK KATLI			X	ÇİFT KANATLI	RENKLİ CAM
		BALKON	VAR	YOK	X	DÜZ ATKILI	AHŞAP
		BEZEME	VAR	YOK	X	DEVSİRME MALZEMESİ	METAL
					X

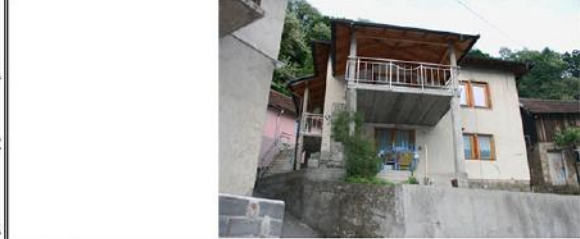
BOSNA-HERSEK, MAGLAY KENTSEL KÜLTÜR VARLIKLARI ENVANTERİ		YAPI		SIRA NO	100	ENVANTER NO	100
						TESCİL TARİHİ	Mayıs 2011
YAPI TÜRÜ		YAPI	X	ANIT	ADI	Konut	
		KENTSEL ÖGE			GÜNÜMÜZDEKİ İŞLERİ		
DOĞA ÖGESİ							
YERLEŞME SOKAK VE KAPI NO	X Ulica Horina Mahala	İLÇE	Maglay	BELDE	Maglay	MAHALLE	Gomja Mahala
KAPI NO		PAFTA NO	19	ADA	21	PARSEL

YAPININ BULUNDUĞU BÖLGENİN NİTELİĞİ		KAMU/HİZMET ALANI		TİCARET ALANI		KÜLTÜR ALANI	
		KONUT ALANI	X	BOŞ ALANI		DİNSEL ALANI	
YAPININ ADA İÇİNDEKİ KONUMU		BİTİŞİK		AYRIK	X	KÖŞE	
						PARSEL ALANI	
DÖNEM	ANTİK	ORTA ÇAĞ		OSMANLI		AVUSTRUYA-MACARİSTAN	
	İ DÜNYA SAVAŞI	II DÜNYA SAVAŞI		NDH (Bağımsız Hırvatistan devleti)		YUGOSLAVYA	X
YAPIM YÜZYILI	M.O.	M.S.	X	YAPIM YILI		BİLİNMIYOR	X
MAL SAHİBİ	DEVLET			VAKIF		ÖZEL	X
MAL SAHİBİNİN ADI	Smajlagić Mumb						DERNEK
BAKIMINDAN SORUMLU KURULUŞ	DEVLET			VAKIF		ÖZEL	X
YAPAN		X		YAPTIRAN			X
YAPININ FİZİKSEL ÖZELLİKLERİ	YAPIYA GİRİLDİ	EVE		HAYIR			X

YAPININ KAT DURUMU	BODRUM + BİR KATLI	X	BİR KATLI		BODRUM + İKİ KATLI		ÇOK KATLI
KONUT PLAN TİPİ	İÇ SOFALI				BAHÇELİ		
	DİŞ SOFALI				BAHÇE DUVAR BİTİŞİ		
	EYVANLI				HARPUŞTA		KİREMIT
	AÇIK	KAPALI			BAHÇE KORKULUGU		AHŞAP
							METAL
TAŞIYICI SİSTEM	ZEMİN KAT	X	BİRİNCİ KAT	X	İKİNCİ KAT		ÇATI
YAPI ALANI	KAT YÜKSEKLİĞİ				DUVAR KALINLIĞI		
MALZEME BOYUTLARI	DIKME				HATIL		TUĞLA
	KUSAK				KİRİŞ		KERPIC
ÖRTÜ TÜRÜ	4 EĞİMLİ ÇATI			X	2 EĞİMLİ ÇATI		KUBBELİ
ÖRTÜ MALZEMESİ TÜRÜ	MARŞİLYA KİREMITİ			X	KURŞUN		TOPRAK
SAÇAK TÜRÜ	SAÇAKSIZ		DAR SAÇAK	X	GENİŞ SAÇAK		SAÇAK GENİŞLİĞİ
ANA ÇEPIE							~ 0,60 m
ÇEPIE ÖZELLİKLERİ	KAPLAMA MALZEMESİ	AHŞAP (BAĞDADI)		TAŞ	X	TUĞLA	
	SUNDURMA			PENCERE		PENCERE ÖGESİ	
	ÇIKMA	VAR	YOK	X	KEMERLİ	PARMAKLIK	
	TEK KATLI			X	TEK KANATLI	KAFES	
	ÇOK KATLI			X	ÇİFT KANATLI	RENKLI CAM	
	BALKON	VAR	X	YOK	DÜZ ATKILI	AHŞAP	X
	BEZEME	VAR	YOK	X	DEVSİRME MALZEMESİ		VAR
PENCERE BOYUTLARI	BODRUM				1,60 x 1,40 m	BİRİNCİ KAT	1,60 x 1,40 m

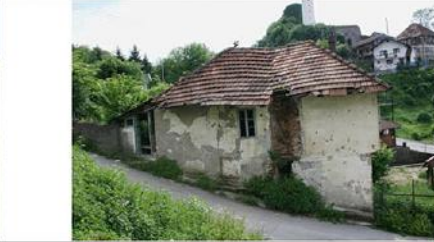
BOSNA-HERSEK, MAGLAY KENTSEL KÜLTÜR VARLIKLARI ENVANTERİ		YAPI		SIRA NO.	102	ENVANTER NO.	102
						TESCİL TARİHİ	Mayıs 2011
YAPI TÜRÜ		YAPI	X	ANIT	ADI	Konut	
		KENTSEL ÖĞE			GÜNÜMÜZDEKİ İŞLERİ		
		DOĞA ÖGESİ					
YERLEŞME	X	İLÇE	Maglay	BELDE	Maglay	MAHALLE	Gornja Mahala
SOKAK VE KAPI NO	Ulica Čita	PAFTA NO	19	ADA	22	PARSEL

YAPININ BULUNDUĞU BÖLGENİN NİTELİĞİ		KAMU/HİZMET ALANI		TİCARET ALANI		KÜLTÜR ALANI	
		KONUT ALANI	X	BOŞ ALANI		DİNSEL ALANI	
YAPININ ADA İÇİNDEKİ KONUMU		BİTİŞİK		AYRIK	X	KOŞE	
						PARSEL ALANI	
DÖNEM	ANTİK	ORTA ÇAĞ		OSMANLI	X	AVUSTRUYA-MACARİSTAN	YUGOSLAVYA KRALLIĞI
	I DÜNYA SAVAŞI	II DÜNYA SAVAŞI		NDİ (Bağımsız Hırvatistan devleti)		YUGOSLAVYA	FEDERASYON BOSNA-HERSEK
YAPIM YÜZYILI	M.O.	M.S.	X	YAPIM YILI		BİLİNİYOR	X
MAL SAHİBİ	DEVLET	VAKIF		ÖZEL		X	DERNEK
MAL SAHİBİNİN ADI	Burajić Mujo						
BAKIMINDAN SORUMLU KURULUŞ	DEVLET	VAKIF		ÖZEL		X	DERNEK
YAPAN		X		YAPITIRAN		X

YAPININ FİZİKSEL ÖZELLİKLERİ		YAPIYA GİRİLDİ	EVE		HAYIR		X
YAPININ KAT DURUMU		BODRUM + BİR KATLI	X	BİR KATLI		BODRUM + İKİ KATLI	
						ÇOK KATLI	
KONUT PLAN TIPI	İÇ SOFALI	BAHÇELİ					
	DIŞ SOFALI	BAHÇE DUVARI					
	EYVANLI	BAHÇE DUVAR BİTİŞİ					
TAŞ	TAŞ	BİRİKET	X	HARPUŞTA		KİREMIT	TAŞ
AÇIK	KAPALI	SIVALI	SIVASIZ	X	TAŞ BETON	ALMAŞIK	X
BAHÇE KORKULUĞU							
TAŞIYICI SİSTEM	ZEMİN KAT	X	BİRİNCİ KAT	X	İKİNCİ KAT		ÇATI
YAPI ALANI	KAT YÜKSEKLİĞİ	DUVAR KALINLIĞI					
MALZEME BOYUTLARI	DİKME		HATIL		TUĞLA		X
	KUŞAK		KİRİŞ		KERPİÇ		
ORTU TÜRÜ	4 EĞİMLİ ÇATI		X	2 EĞİMLİ ÇATI		KUBBELİ	
ORTU MALZEMESİ TÜRÜ	MARSIL YA KİREMITİ		X	KURŞUN		TOPRAK	
SAÇAK TÜRÜ	SAÇAKSIZ		DAR SAÇAK	X	GENİŞ SAÇAK		SAÇAK GENİŞLİĞİ
ANA CEPHE							~ 0.60 m
CEPHE ÖZELLİKLERİ	KAPLAMA MALZEMESİ	AHŞAP (BAĞDADI)	X	TAŞ	X	TUĞLA	
	SUNDURMA		X	PENCERE		PENCERE ÖGESİ	
							GİRİŞ KAPISI
ÇIKMA	VAR	X	YOK	KEMERLİ		PARMAKLIK	
TEK KATLI				X	TEK KANATLI	KAFES	KEMERLİ

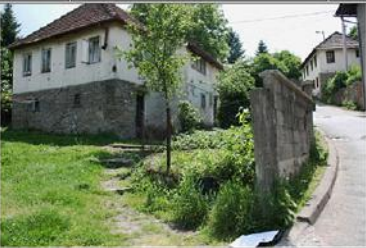
Şekil 18.108. Envanter fişi no: 108 (Nihada Pustahija)

BOSNA-HERSEK, MAGLAY KENTSEL KÜLTÜR VARLIKLARI ENVANTERİ		YAPI		SIRA NO.	108	ENVANTER NO.	108
						TESCİL TARİHİ	Mayıs 2011
YAPILAN		YAPILAN	X	ANIT	ADI	Kemat	
YERLEŞME		X		KENTSEL ÖĞE	GÜNÜMÜZDEKİ İŞLERİ		
SOKAK VE KAPI NO		İlçe	Maglay	DOĞA ÖGESİ		MAHALLE	Goruja Mahala
İbrişimu Obralića, bb		PAFTA NO	19	ADA	23	PARSEL

YAPININ BULUNDUĞU BÖLGENİN NİTELİĞİ		KAMU/HİZMET ALANI	X	TİCARET ALANI BOŞ ALANI	KÜLTÜR ALANI DİNSEL ALANI	DOĞAL ALANI	EĞİTİM ALANI
YAPININ ADA İÇİNDEKİ KONUMU		BİTİŞİK		AYRIK	X	KOŞE	PARSEL ALANI
DÖNEM		ANTİK 1 DÜNYA SAVAŞI		ORTA ÇAĞ II DÜNYA SAVAŞI		OSMANLI NDH (Bağımsız Hırvatistan devleti)	X
YAPIM YÜZYILI		M.O.		M.S.	X	YAPIM YILI	BİLİNMIYOR
MAL SAHİBİ		DEVLET		VAKIF		ÖZEL	X
MAL SAHİBİNİN ADI		Muhic Hazha					
BAKIMINDAN SORUMLU KURULUŞ		DEVLET		VAKIF		ÖZEL	X
YAPAN		X		YAPTIRAN		X	
YAPININ FİZİKSEL ÖZELLİKLERİ		YAPILAN GİRİLDİ	EVET			HAYIR	X
YAPININ KAT DURUMU		BODRUM + BİR KATLI	X	BİR KATLI		BODRUM + İKİ KATLI

KONUT PLAN TIPI		İÇ SOFALI		BAHÇE DUVARI	X	BAHÇE DUVAR BİTİŞİ	
DİŞ SOFALI				BAHÇE			
EYVANLI				TAŞ	X	BİRİKET	X
AÇIK				BETON	X	ALMAŞIK	X
KAPALI				TAŞ		HARPUŞTA	
TAŞIYICI SİSTEM		ZEMİN KAT	X	BİRİNCİ KAT	X	İKİNCİ KAT	
YAPILAN ALANI		KAT YÜKSEKLİĞİ		DUVAR KALINLIĞI		ÇATI	X
MALZEME BOYUTLARI		DİKME		HATIL	X	TUĞLA	
ORTU TURU		KUŞAK		KIRIŞ		KERPİÇ	
ORTU MALZEMESİ TURU		4 EĞİMLİ ÇATI	X	2 EĞİMLİ ÇATI		KUBBELİ	
SAÇAK TURU		MARSILYA KİREMİTİ	X	KURŞUN		TOPRAK	
ANA ÇEPIE		SAÇAKSIZ		DAR SAÇAK	X	GENİŞ SAÇAK	
ÇEPIE ÖZELLİKLERİ		KAPLAMA MALZEMESİ	AHŞAP (BAĞDADI)	TAŞ	X	TUĞLA	
SUNURMA		X	PENCERE	PENCERE ÖGESİ		GİRİŞ KAPISI	
ÇIKMA		VAR	YOK	X	KEMERLİ	PARMAKLIK	
TEK KATLI		X	TEK KANATLI	KAFES		KEMERLİ	X
ÇOK KATLI			ÇİFT KANATLI	RENKLİ CAM		TEK KANATLI	X
BALKON		VAR	X	YOK	X	ÇİFT KANATLI	
İBEZEME		VAR	YOK	X	DEVSİRME MALZEMESİ	VAR	
PENCERE BOYUTLARI		BODRUM	0,90 x 1,40 m	BİRİNCİ KAT		İKİNCİ KAT	
KAPI BOYUTLARI		GİRİŞ KAPISI	0,90 x 1,90 m	ODA KAPISI		BODRUM KAPISI

TEKNİK DONATI		ELEKTRİK	X	SU	X	KANALİZASYON	X
SAĞLAMLIK DURUMU		HARAP		KOTU	X	ORTA	
ÖZGÜNLÜK DURUMU		FİZİKSEL ÖZGÜNLÜK	KOTU	X	ORTA		
YAPI TANIMI		İŞLEVSEL ÖZGÜNLÜK	ÖZGÜN		X	ÖZGÜN DEĞİL

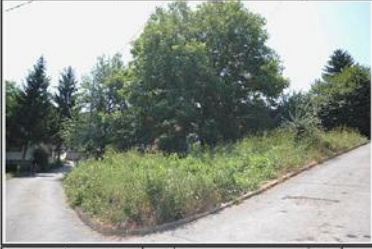
Şekil 18.109. Envanter fişi no: 109 (Nihada Pustahija)

BOSNA-HERSEK, MAGLAY KENTSEL KÜLTÜR VARLIKLARI ENVANTERİ		YAPI		SIRA NO.	109	ENVANTER NO.	109
YERLEŞME SOKAK VE KAPI NO		İLÇE		BELDE	MAHALLE	TESCİL TARİHİ	Mayıs 2011
X		Maglay		Magloy	Gornja Mahala		
İbrišima Obralića, bb		PAFTA NO		ADA	PARSEL		
19		24		Boş alanı

YAPININ BULUNDUĞU BÖLGENİN NİTELİĞİ		KAMU/HİZMET ALANI	TİCARET ALANI	KÜLTÜR ALANI	DOĞAL ALANI		
		KONUT ALANI	BOŞ ALANI	DİNSEL ALANI	EĞİTİM ALANI		
YAPININ ADA İÇİNDEKİ KONUMU		BİTİŞİK	AYRIK	KÖŞE	PARSEL ALANI		
DÖNEM		ANTİK I DUNYA SAVAŞI	ORTA ÇAĞ II DUNYA SAVAŞI	OSMANLI NDHI (Bağımsız Hırvatistan devleti)	AVUSTRUYA- MACARİSTAN YUGOSLAVYA	YUGOSLAVYA KRALIĞI FEDERASYON BOSNA-HERSEK	
YAPIM YÜZYILI		M.O.	M.S.	YAPIM YILI	BİLİNMIYOR		
MAL SAHİBİ		DEVLET	VAKIF	ÖZEL	X DERNEK		
MAL SAHİBİNİN ADI		X					
BAKIMINDAN SORUMLU KURULUŞ		DEVLET	VAKIF	ÖZEL	X DERNEK		
YAPAN		X		YAPTIRAN	X		
YAPININ FİZİKSEL ÖZELLİKLERİ		YAPIYA GİRLİDİ		EVET		HAYIR

YAPININ KAT DURUMU		BODRUM + BİR KATLI	BİR KATLI	BODRUM + İKİ KATLI	ÇOK KATLI		
KONUT PLAN TİPİ		BAHÇELİ					
İÇ SOFALI							
DIŞ SOFALI		BAHÇE DUVARI					
EYVANLI		SIVALI		TAŞ	BİRİKET	BAHÇE DUVAR BİTİŞİ	KİREMIT
AÇIK		SIVASIZ	X	BETON	X	ALMAŞIK	BAHÇE KORKULUĞU
KAPALI							AHŞAP
							METAL
TAŞIYICI SİSTEM		ZEMİN KAT	BİRİNCİ KAT	İKİNCİ KAT	ÇATI		
YAPI ALANI		KAT YÜKSEKLİĞİ		DUVAR KALINLIĞI			
MALZEME BOYUTLARI		DİKME	KUŞAK	HATIL	TUĞLA		
ÖRTÜ TÜRÜ		4 EĞİMLİ ÇATI		2 EĞİMLİ ÇATI		KUBBELİ	
ÖRTÜ MALZEMESİ TÜRÜ		MARSILYA KİREMITİ		KURŞUN		TOPRAK	
SAÇAK TÜRÜ		SAÇAKSIZ	DAR SAÇAK	GENİŞ SAÇAK	SAÇAK GENİŞLİĞİ		
ANA CEPHE							
CEPHE ÖZELLİKLERİ		KAPLAMA MALZEMESİ	AHŞAP (BAĞDADI)	TAŞ	TUĞLA	SIVA	
SUNDURMA		PENCERE		PENCERE ÖGESİ	GİRİŞ KAPISI	GİRİŞ KAPISI MALZEMESİ	
ÇIKMA		VAR	YOK	KEMERLİ	PARMAKLIK	KEMERLİ	AHŞAP
TEK KATLI				TEK KANATLI	KAFES	TEK KANATLI	METAL
ÇOK KATLI				ÇİFT KANATLI	RENKLİ CAM	ÇİFT KANATLI	
BALKON		VAR	YOK	DÜZ ATKILI	AHŞAP	METAL	DÜZ ATKILI

BEZEME		VAR	YOK	DEVSİRME MALZEMESİ	VAR		YOK
PENCERE BOYUTLARI		BODRUM		BİRİNCİ KAT		İKİNCİ KAT	
KAPI BOYUTLARI		GİRİŞ KAPISI		ODA KAPISI		BODRUM KAPISI	
TEKNİK DONATI		ELEKTRİK		SU	KANALİZASYON		
SAĞLAMLIK DURUMU		HARAP		KÖTÜ	ORTA		İYİ
ÖZGÜNLÜK DURUMU		FİZİKSEL ÖZGÜNLÜK		KÖTÜ	ORTA		İYİ
		İŞLEVSEL ÖZGÜNLÜK		ÖZGÜN	ÖZGÜN DEĞİL		
YAPI TANIMI

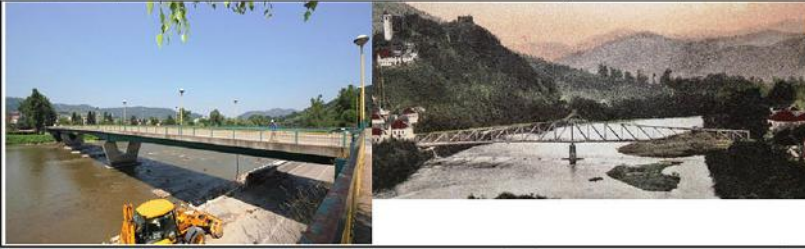
Şekil 18.112. Envanter fişi no: 112 (Nihada Pustahija)

BOSNA-HERSEK, MAGLAY KENTSEL KÜLTÜR VARLIKLARI ENVANTERİ		YAPI		SIRA NO.	112	ENVANTER NO.	112
						TESCİL TARİHİ	Mayıs 2011
		YAPI TÜRÜ		ANIT	ADI	Most Oslobodnja	
		YAPI			GÜNÜMÜZDEKİ İŞLERİ	Hizmet	
YERLEŞME SOKAK VE KAPI NO		X	İLÇE	Maglay	BELDE	Maglay	MAHALLE
			PAFTA NO	19	ADA		PARSEL

YAPININ BULUNDUĞU BÖLGENİN NİTELİĞİ		KAMU/TİZMET ALANI	X	TİCARET ALANI BOŞ ALANI	KÜLTÜR ALANI DİNSEL ALANI	DOĞAL ALANI EĞİTİM ALANI	
YAPININ ADA İÇİNDEKİ KONUMU		BİTİŞİK		AYRIK	X	KÖŞE	PARSEL ALANI
DÖNEM		ANTİK I DÜNYA SAVAŞI		ORTA ÇAĞ II DÜNYA SAVAŞI	OSMANLI NDH (Bağımsız Hrvatistan devleti)	AVUSTRUYA- MACARISTAN YUGOSLAVYA	X X
YAPIM YÜZYILI		M.O		M.S	X	YAPIM YILI	BİLİNMEYOR
MAL SAHİBİ		DEVLET		X	VAKIF	ÖZEL	DERNEK
MAL SAHİBİNİN ADI		Özime Maglay					
BAKIMINDAN SORUMLU KURULUŞ		DEVLET		X	VAKIF	ÖZEL	DERNEK
YAPAN		X				YAPTIRAN	AUSTROUGARSKA
YAPININ FİZİKSEL ÖZELLİKLERİ		YAPILMA GİRİLDİ		EVET		HAYIR	
YAPININ KAT DURUMU		BODRUM + BİR KATLI		BİR KATLI		BODRUM + İKİ KATLI ÇOK KATLI

KONUT PLAN TİPİ		BAHÇELİ		BAHÇE DUVARI			
İÇ SOFALI		BAHÇE DUVAR BİTİŞİ					
DİŞ SOFALI		TAŞ		BİRİKET		HARPUŞTA	
EYVANLI		SIVALI		BETON		KİREMIT	
AÇIK		SIVASIZ		X		TAŞ	
KAPALI				ALMAŞIK		BAHÇE KORKULUĞU	
						AHIŞAP	
						METAL	
TAŞIYICI SİSTEM		ZEMİN KAT		BİRİNCİ KAT		İKİNCİ KAT	
YAPI ALANI		KAT YÜKSEKLİĞİ		DUVAR KALINLIĞI			
MALZEME BOYUTLARI		DİKME KUSAK		HATIL KIRIŞ		TUĞLA BETONARMA	
ÖRTÜ TÜRÜ		4 EĞİMLİ ÇATI		2 EĞİMLİ ÇATI		KUBBELİ	
ÖRTÜ MALZEMESİ TÜRÜ		MARSİLYA KİREMITİ		KURŞUN		TOPRAK	
SAÇAK TÜRÜ		SAÇAKSIZ		DAR SAÇAK		GENİŞ SAÇAK	
ANA ÇEPILE						SAÇAK GENİŞLİĞİ	
						~ 0,60 m	
CEPHE ÖZELLİKLERİ		KAPLAMA MALZEMESİ		AHIŞAP (BAĞDADI)		TAŞ	
		SUNDURMA		PENCERE		PENCERE ÖĞESİ	
		ÇIKMA		KEMERLİ		PARMAKLIK	
		VAR		YOK		KEMERLİ	
		TEK KATLI		TEK KANATLI		KAFES	
		ÇOK KATLI		ÇİFT KANATLI		RENKLI CAM	
		BALKON		DÜZ ATKILI		AHIŞAP	
		VAR		YOK		METAL	
		BEZEME		X		DEVSİRME MALZEMESİ	
		VAR		YOK		VAR	
PENCERE BOYUTLARI		BODRUM		BİRİNCİ KAT		İKİNCİ KAT

KAPI BOYUTLARI		GİRİŞ KAPISI		ODA KAPISI		BODRUM KAPISI	
TEKNİK DONATI		ELEKTRİK		X		SU	
SAĞLAMLIK DURUMU		HARAP		KÖTÜ		ORTA	
		FİZİKSEL ÖZGÜNLÜK		KÖTÜ		ORTA	
ÖZGÜNLÜK DURUMU		İŞLEVSSEL ÖZGÜNLÜK		ÖZGÜN		X	
						ÖZGÜN DEĞİL	
YAPI TANIMI

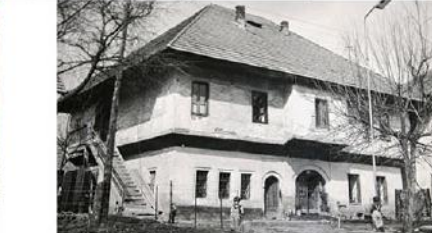
Şekil 18.113. Envanter fişi no: 113 (Nihada Pustahija)

BOSNA-HERSEK, MAGLAY KENTSEL KÜLTÜR VARLIKLARI ENVANTERİ		YAPI		SIRA NO.	113	ENVANTER NO.	113			
						TESCİL TARİHİ	Mayıs 2011			
YAPI TÜRÜ		YAPI	X	ANIT	ADI	Uzunbegov han				
		KENTSEL ÖGE	X		GÜNÜMÜZDEKİ İŞLERİ	Hizmet				
YERLEŞME SOKAK VE KAPI NO	X	İLÇE	Maglay	BELDE	Magloy	MAHALLE				
		PAFTA NO	19	ADA	26	PARSEL

YAPININ BULUNDUĞU BÖLGENİN NİTELİĞİ		KAMU/HİZMET ALANI	X	TİCARET ALANI		KÜLTÜR ALANI				
		KONUT ALANI		BOŞ ALANI		DİNSEL ALANI				
YAPININ ADA İÇİNDEKİ KONUMU		BİTİŞİK		AYRIK	X	KÖŞE				
						PARSEL ALANI				
DÖNEM	ANTİK	ORTA ÇAĞ		OSMANLI	X	AVUSTRUYA-MACARİSTAN	YUGOSLAVYA KRALIĞI			
	I DUNYA SAVAŞI	II DUNYA SAVAŞI		NDH (Bağımsız Hırvatistan devleti)		YUGOSLAVYA	FEDERASYON BOSNA-HERSEK			
YAPIM YÜZYILI	M.O.	M.S.	X	YAPIM YILI		BİLİNMIYOR	X			
MAL SAHİBİ	DEVLET		X	VAKIF		ÖZEL	DERNEK			
MAL SAHİBİNİN ADI	Öcino Magloj									
BAKIMINDAN SORUMLU KURULUŞ	DEVLET		X	VAKIF		ÖZEL	DERNEK

YAPAN			X	YAPTIRAN			X			
YAPININ FİZİKSEL ÖZELLİKLERİ		YAPILMA GİRİLDİ		EVET		HAYIR				
YAPININ KAT DURUMU		BODRUM + BİR KATLI	X	BİR KATLI		BODRUM + İKİ KATLI	ÇOK KATLI			
KONUT PLAN TİPİ	İÇ SOFALI	BAHÇELİ								
	DIŞ SOFALI	BAHÇE DUVARI								
	EYVANLI	BAHÇE DUVAR BİTİŞİ	TAŞ	BİRİKET	HARPUŞTA	KİREMIT	TAŞ			
	AÇIK	KAPALI	SIVALI	SIVASIZ	BETON	X	ALMAŞIK	BAHÇE KORKULUĞU	AHŞAP	METAL
TAŞIYICI SİSTEM	ZEMİN KAT	X	BİRİNCİ KAT		İKİNCİ KAT		ÇATI			
YAPI ALANI	KAT YÜKSEKLİĞİ	DUVAR KALINLIĞI								
MALZEME BOYUTLARI	TAŞ	X	HATIL		TUĞLA					
	KUŞAK		KİRİŞ		KERPIC					
ORTU TÜRÜ	4 EGİMLİ ÇATI		2 EGİMLİ ÇATI		KUBBELİ					
ORTU MALZEMESİ TÜRÜ	MARSİLYA KİREMITİ		KURŞUN		TOPRAK					
SAÇAK TÜRÜ	SAÇAKSIZ		DAR SAÇAK		GENİŞ SAÇAK		SAÇAK GENİŞLİĞİ			
							-0,60 m			
ANA ÇEPIE										
CEPHE ÖZELLİKLERİ	KAPLAMA MALZEMESİ	AHŞAP (BAĞDADI)	TAŞ	X	TUĞLA		SIVA			
	SUNDURMA	PENCERE		PENCERE ÖGESİ		GİRİŞ KAPISI	GİRİŞ KAPISI MALZEMESİ

ÇIKMA	VAR	YOK	KEMERLİ	PARMAKLIK	KEMERLİ	AHŞAP			
	TEK KATLI			TEK KANATLI	KAFES	TEK KANATLI	METAL			
	ÇOK KATLI			ÇİFT KANATLI	RENKLİ CAM	ÇİFT KANATLI				
	BALKON	VAR	YOK	DÜZ ATKILI	AHŞAP	METAL	DÜZ ATKILI			
	BEZEME	VAR	X	YOK	DEVSİRME MALZEMESİ	VAR	YOK			
PENCERE BOYUTLARI	BODRUM	BİRİNCİ KAT		İKİNCİ KAT						
KAPI BOYUTLARI	GİRİŞ KAPISI	ODA KAPISI		BODRUM KAPISI						
TEKNİK DONATI	ELEKTRİK		SU	KANALİZASYON						
SAGLAMLIK DURUMU	HARAP	X	KÖTÜ		ORTA	X	İYİ			
	FİZİKSEL ÖZGÜNLÜK		KÖTÜ	X	ORTA	X	İYİ			
ÖZGÜNLÜK DURUMU	İŞLEVSEL ÖZGÜNLÜK	ÖZGÜN		X						
				ÖZGÜN DEĞİL						
YAPI TANIMI	Onun zamanında (18 yüzyıl) Bosna nehri'nin sol tarafında tek bir ev olmuştu. Bugünkü bir yer adlandırılan 'İskele' Deli bey hanı duruyor. Bu han'dan biraz aşağı nehir boyunca için kullanılan iskele varmıştı. Maglay'da köprü inşa etmeden önce Bosna nehri'nin üzerinde iskele ile aşmıştı. Bu iskele kira altına verilmişti. 1728 yılında Osman Efendi bir adamın tarafından alınmış. Bugün iskele yoktur ve Bosna-Hersek'te han yapı orijinal biçiminde korunmuş birkaç biridir.
