TEKSTİL FABRİKASINDA ENERJİ VERİMLİLİĞİ UYGULAMALARI

YÜKSEK LİSANS TEZİ

MAKİNE MÜHENDİSLİĞİ ANABİLİM DALI

EDİRNE-2018

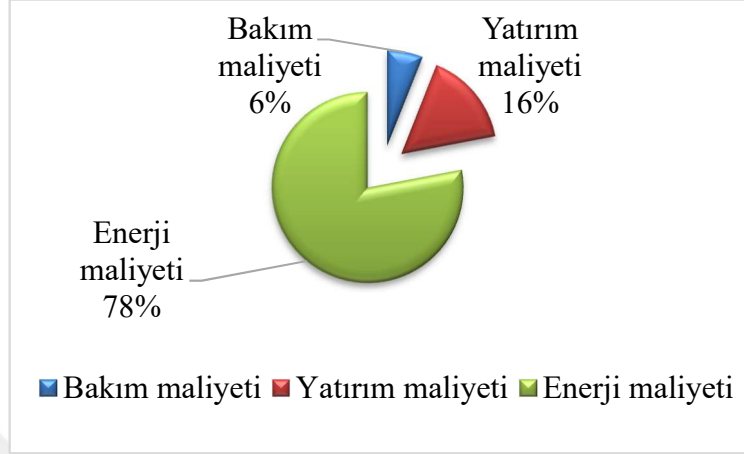
Şekil 4.4. Bir kompresörün ekonomik ömrü boyunca oluşan masrafların dağılımı

ekonomik ömrü boyunca harcadığı elektrik enerjisi bütün masraflarının %75 inden fazla bir bölümünü oluşturur. Kompresörlerin ekonomik ömürleri boyunca ortalama maliyet giderleri Şekil 4.4'teki gibidir.

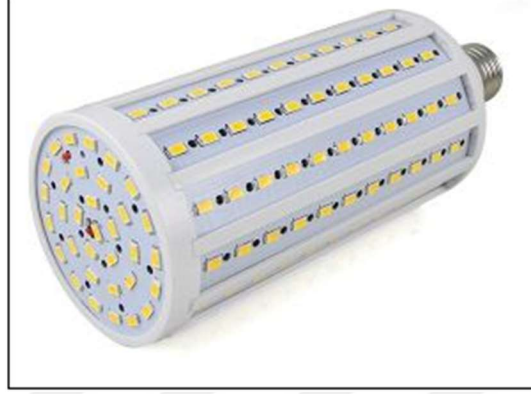
Şekil 4.8. Led lamba

LED (Light Emitting Diode) lambalar diyotların yaydığı ışınım ile aydınlatma sağlayan lambalardır. Led lambaların ömürleri uzundur 100.000 saat ömre ulaşabilirler. Yatırım maliyetleri yüksek ancak işletme maliyetleri çok düşüktür. Şekil 4.8’de led lamba örneği görülmektedir.

- Çok küçük yapıya sahiptirler.
- Kullanım alanları geniş ve kolaydır.
- Tepki verme süreleri çok kısadır 200 nano saniye içinde ışık vermeye başlarlar.
- Uzun ömürlüdürler.
- Işık verimlilikleri çok yüksektir.
- Aydınlatma şiddetleri ayarlanabilir.
- Darbeye karşı dayanıklıdır.
- Yapılarında çevreye zarar verebilecek gazlar bulunmamaktadır.

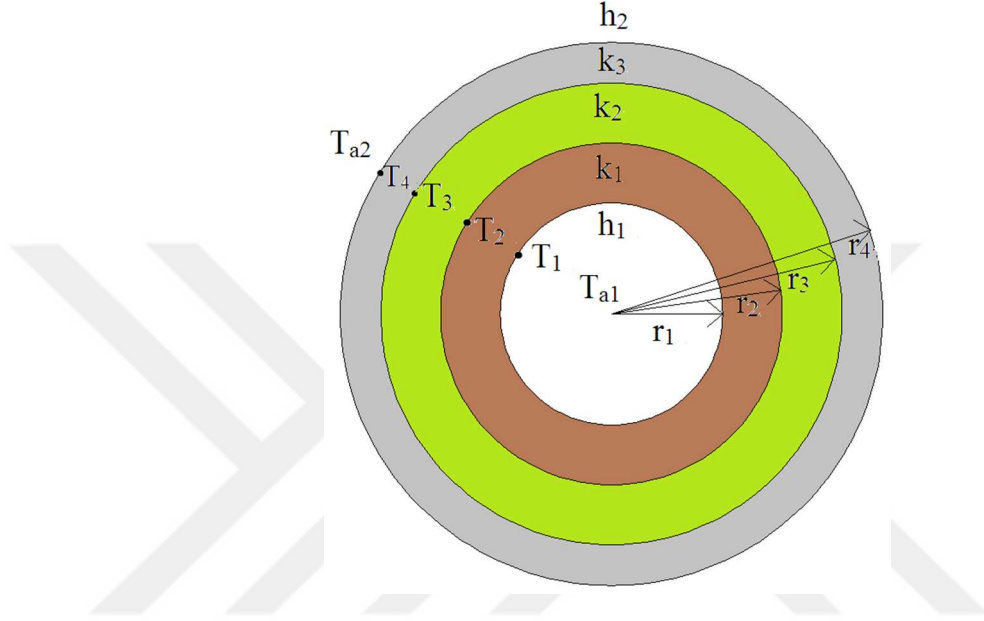
Bu kabuller yapılarak silindirik yüzeyler arasındaki ısı geçişi hesaplamaları kesit görünüşü Şekil 6.1’de verilen silindirik yüzeylerde şu şekilde gerçekleştirilir (Halıcı & Gündüz 2010):

Şekil 6.1. Yalıtımlı boru hattı kesiti

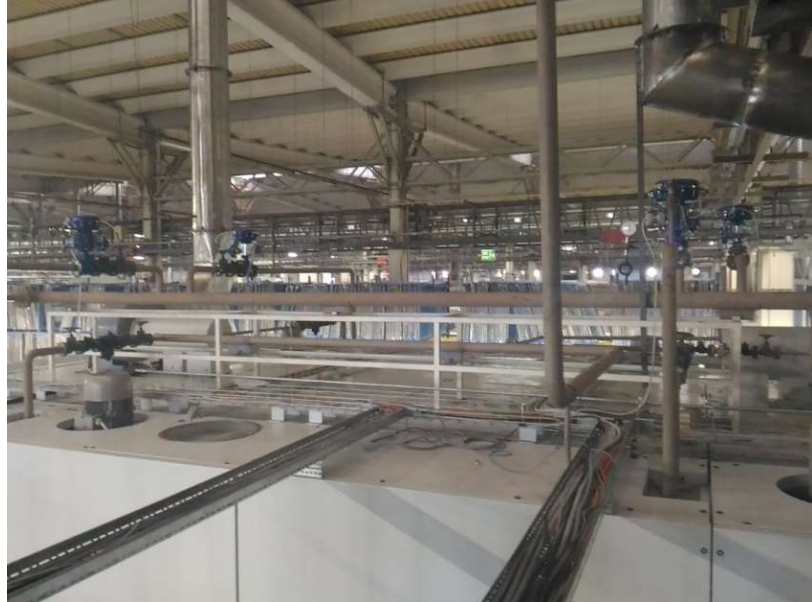
Şekil 6.2. Kurutma kabini üzerindeki buhar ve kondens hatlarının yalıtımsız hali

Gerçekleştirilen çalışma öncesi yalıtımsız durum Şekil 6.2’de, yalıtım aşaması Şekil 6.3’te verilmiştir.

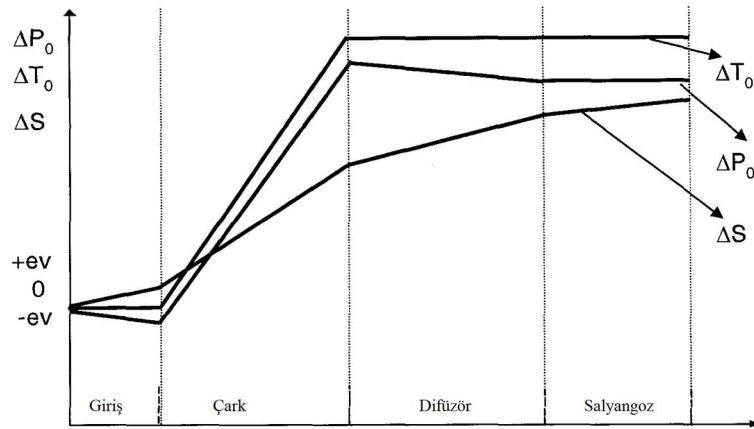
Şekil 6.6. Turbo kompresörde sıcaklık, basınç ve entropi değişimi (Al-Suhaibani, 2005).

Şekil 6.6’da görüldüğü gibi çark, kompresör sisteminde en büyük sıcaklık ve basınç artışının olduğu bileşendir. Diğer bir deyişle kompresör sisteminin kalbidir. Bu nedenle çark sisteminin dizaynı turbo kompresörlerde çok önemlidir. TA-6000 aircend bölümünde bulunan çark sistemi TA-48’den farklı olarak geri açılı olacak şekilde daha aerodinamik bir yapıda tasarlanmıştır. Daha iyi verim ve daha geniş debi ayar sahasına elverişlidir. Dişli kutusu ise eski tasarıma göre daha düşük basınç kayıpları sağlamaktadır. Şekil 6.7’de eski ve yeni çark dizaynı, Şekil 6.8’de eski ve yeni dişli kutusu, Şekil 6.9’da eski ve yeni difüzör yapısı, Şekil 6.10’da ise eski ve yeni kontrol paneli yer almaktadır.

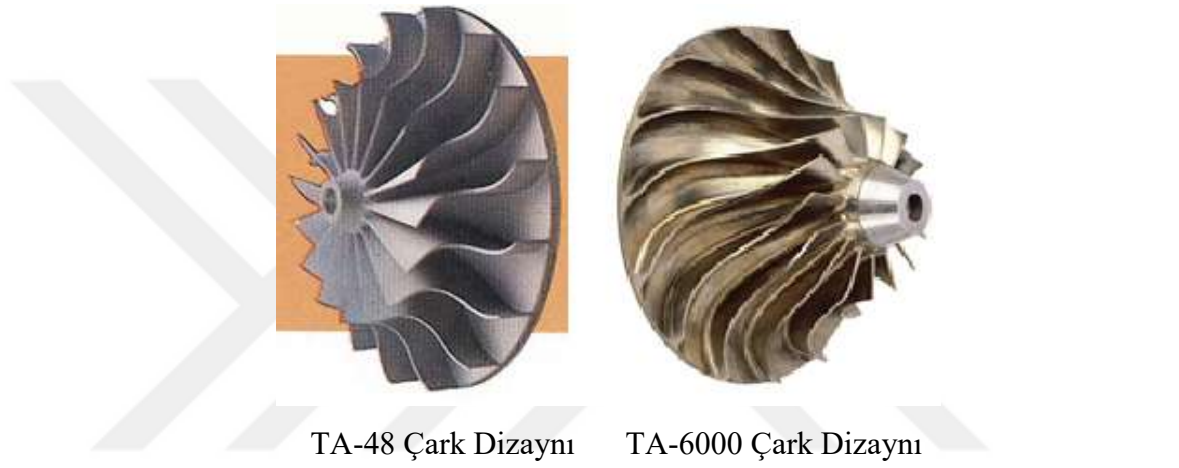
Şekil 6.7. TA-48 çark dizaynı ve TA-6000 çark dizaynı

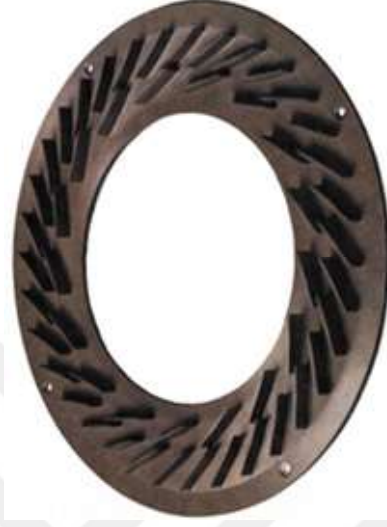
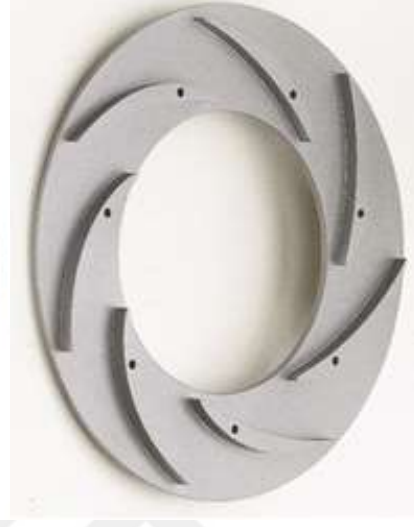
Yataklarda yapılan iyileştirmeler sayesinde yük taşıma ve titreşim sönümleme karakteristikleri geliştirilmiş ayrıca sürtünme kayıpları büyük oranda azaltılmıştır. Ve difüzör sistemi yeniden tasarlanmıştır.

TA-48 Difüzör Dizaynı

TA-6000 Difüzör Dizaynı

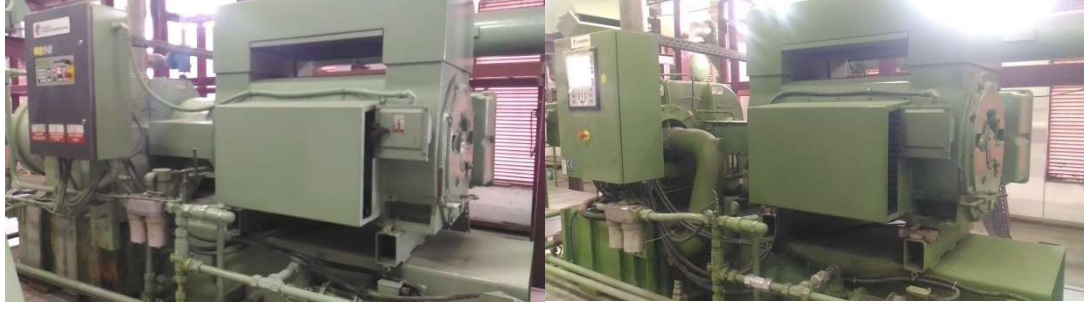
Quad 2000 kontrol paneli

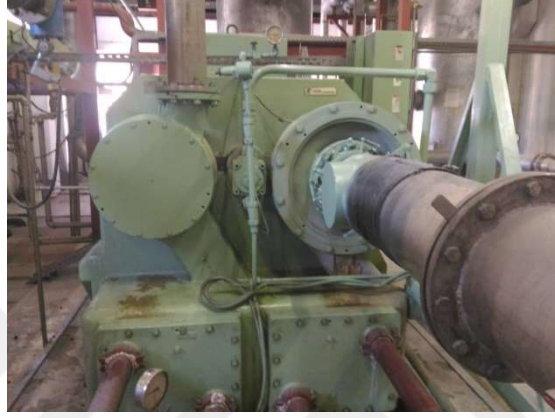
řekil 6.11. Revizyon öncesi TA-48 turbo kompresör airenđ ünitesi

- Mevcut kompresör üzerinde bulunan TA-48 Airend tamamen sökülmüş ve yerine yeni TA-6000 Airend ünite montajı yapılmıştır.
- Yağlama yağı devresi için gerekli revizyon parçalarının montajı yapılmıştır.
- Mevcut elektrik motorunun yüksekliği şimler yardımı ile yeni monte edilen airende göre ayarlanmıştır.
- Yeni standart tip motor kompresör kaplini monte edilmiştir.
- Mevcut Quad 2000 modeli kontrol paneli ve sistemi komple sökülmüş yerine en son model Maestro Universal kontrol paneli montajı yapılmıştır.
- Elektrik motoru, motor şalteri, kompresör yağ tankı ve motor şasesi, nihai soğutucu elektrik motorlu yardımcı yağ pompası ve yağ eşanjörü aynen kullanılmıştır.

Turbo kompresör odasında bulunan deėiřim öncesi TA-48 kompresörün airenđ ünitesi řekil 6.11’de, deėiřim sonrası TA-6000 airenđ ünitesi řekil 6.12’de görölmektedir.

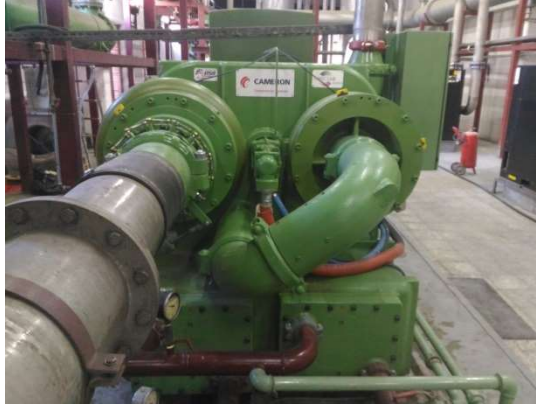
řekil 6.12. Revizyon sonrası TA-6000 turbo kompresör airenđ ünitesi

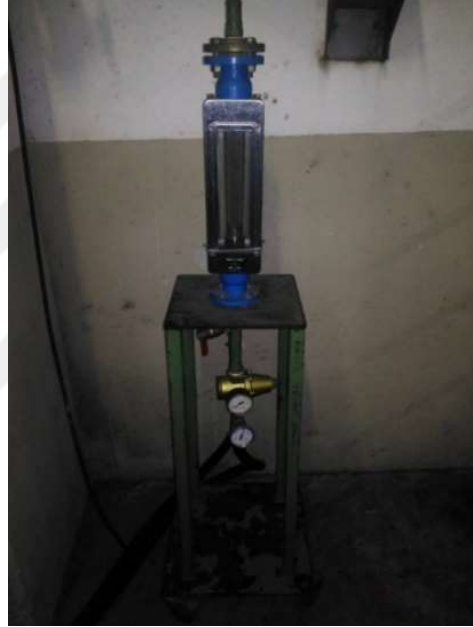
Şekil 6.14. Kaçak tespiti için makine girişine bağlanan seyyar debimetre

Basıncı hava hatlarındaki kayıpları gidermek için tesiste üretimin durduğu zamanlar makine gürültüsünün olmaması nedeniyle tespitinin en kolay gerçekleştirildiği zamanlardır. Bu nedenle üretimin durduğu günlerde tesiste enerji verimliliğinin artırılması adına basıncı hava hatlarındaki kaçakları gidermek için çalışmalar gerçekleştirilmektedir. Makine bazında kaçak miktarını tespit ederken makinelerin ana hava giriş hattına Şekil 6.14'te bulunan debimetre, makine içerisinde bulunan bir hatta kaçak tespiti gerçekleştirilirken Şekil 6.15'te bulunan hassas manometre kullanılmakta ve yapılan çalışma sonucunda gerçekleşen azalma görülebilmektedir.

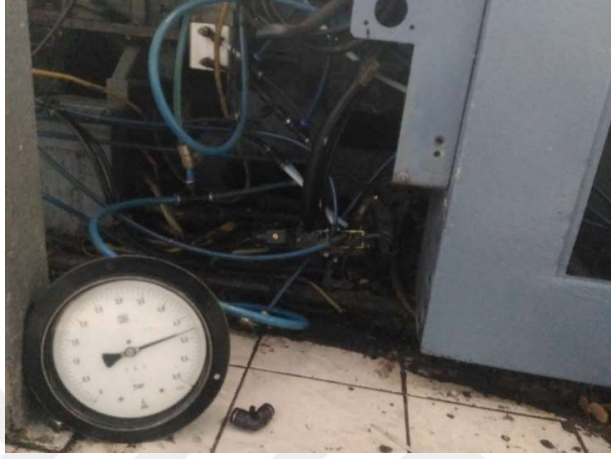
Şekil 6.15. Hava kaçakları nedeniyle basınç düşüşünün hassas manometre ile tespiti

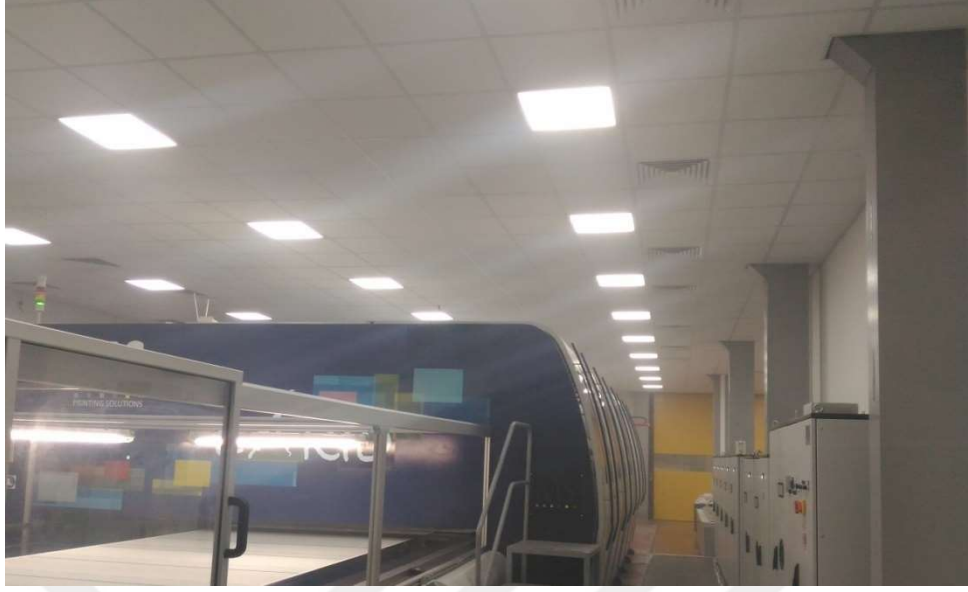
Şekil 6.18. Led armatürlerin 300 lüks analizine göre yerleştirilmiş hali

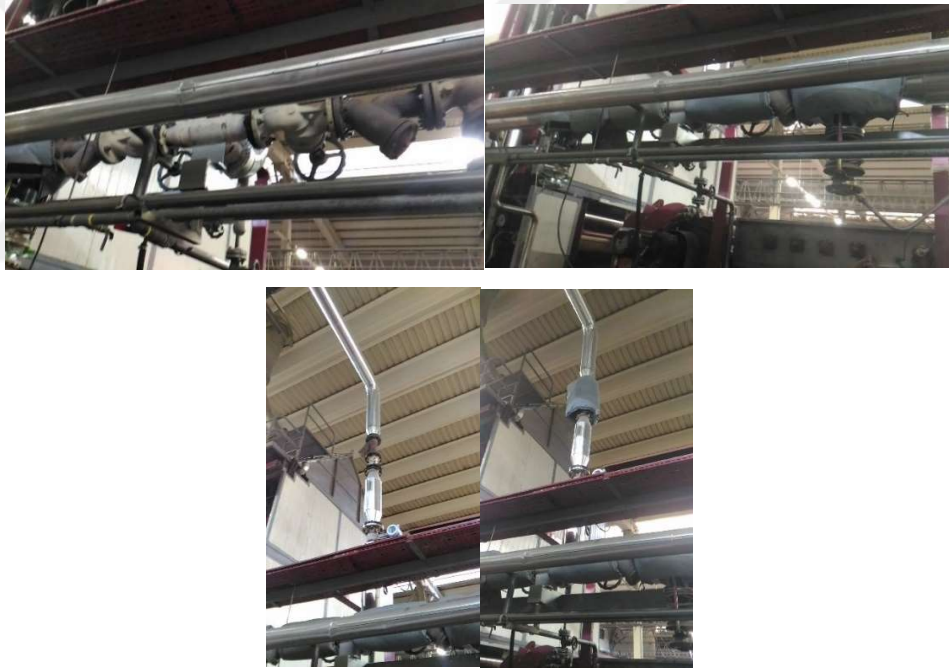
Şekil 6.21. Vana ceketi uygulaması öncesi ve sonrası fotoğraflar

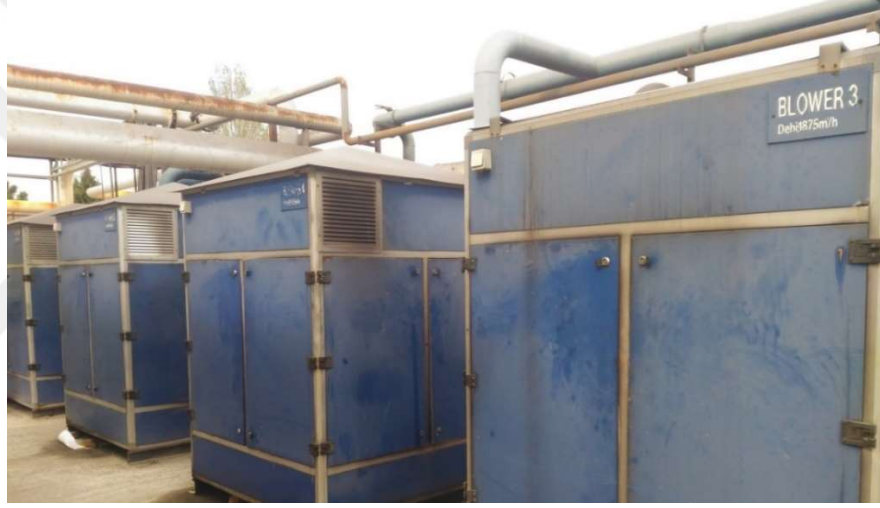
Şekil 7.2. Tesiste bulunan her biri 1875 m³/h emiş debisine sahip blower kabinleri

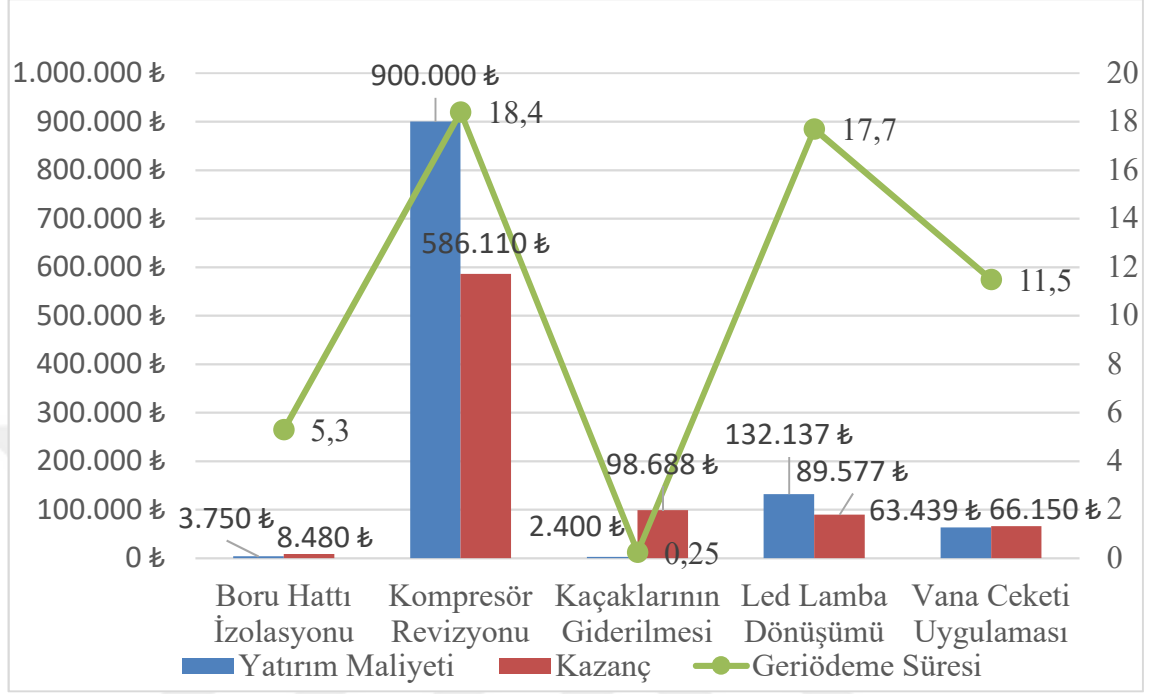
Şekil 8.1. Gerçekleştirilen çalışmaların özeti

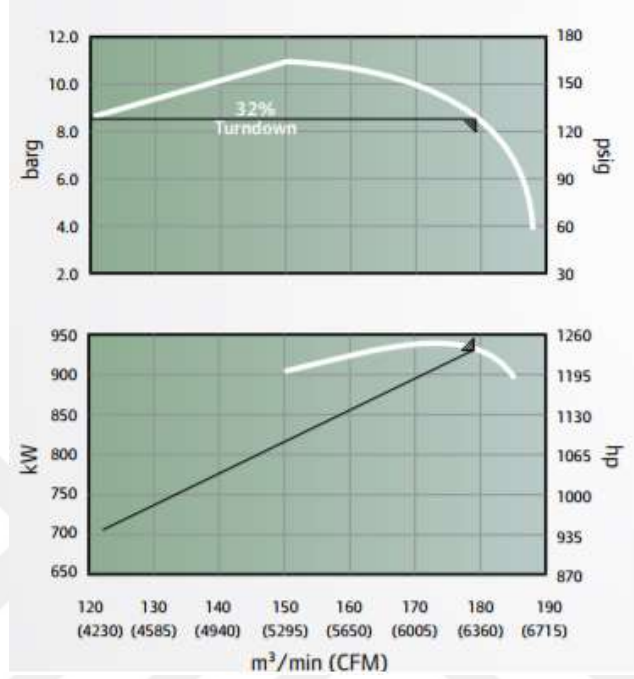
EK B- TA-6000 turbo kompresör performans eğrisi

TYPICAL PERFORMANCE CURVE FOR 932 KW (1250 HP) / 8.6 BARG (125 PSIG)
Model: TA-6000 (50) (1250/125)
