**UNESCO DÜNYA MİRAS ALANLARINI  
TEHDİT EDEN RİSKLER ÜZERİNE  
BİR ARAŞTIRMA: GÖREME MİLLİ  
PARKI VE KAPADOKYA  
KAYA SİTLERİ**

**Yüksek Lisans Tezi**

**Anadolu Üniversitesi**

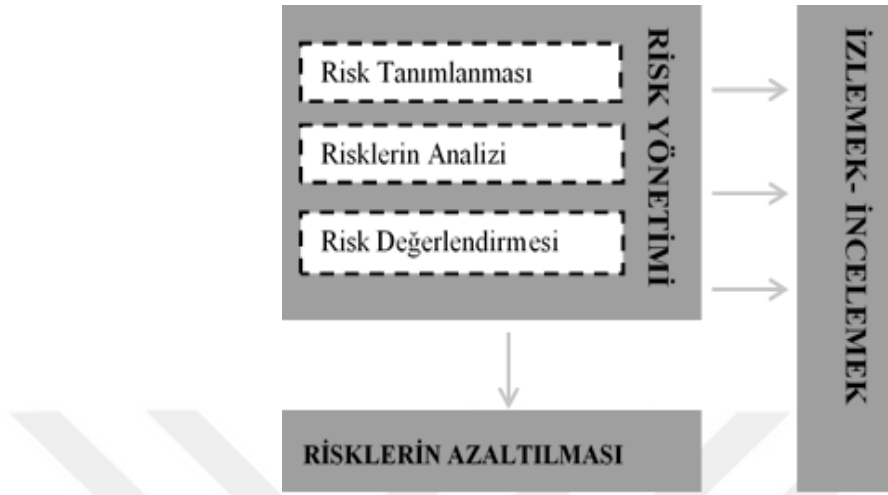
Şekil 2. 16. Risk yönetimi süreci (ISO 31000, 2009)

Risk yönetimi, miras değerinin özellikleri, yerleşim yeri, riskleri gibi verilere göre bir dizi adım içermektedir. Genel olarak aşamaları; tanımlanması, analiz edilmesi, değerlendirilmesi ve yönetimi olarak belirlenmiştir(Şekil 2.16). Risk yönetimine yönelik stratejik bir yaklaşım için yedi basamak kullanılmaktadır:

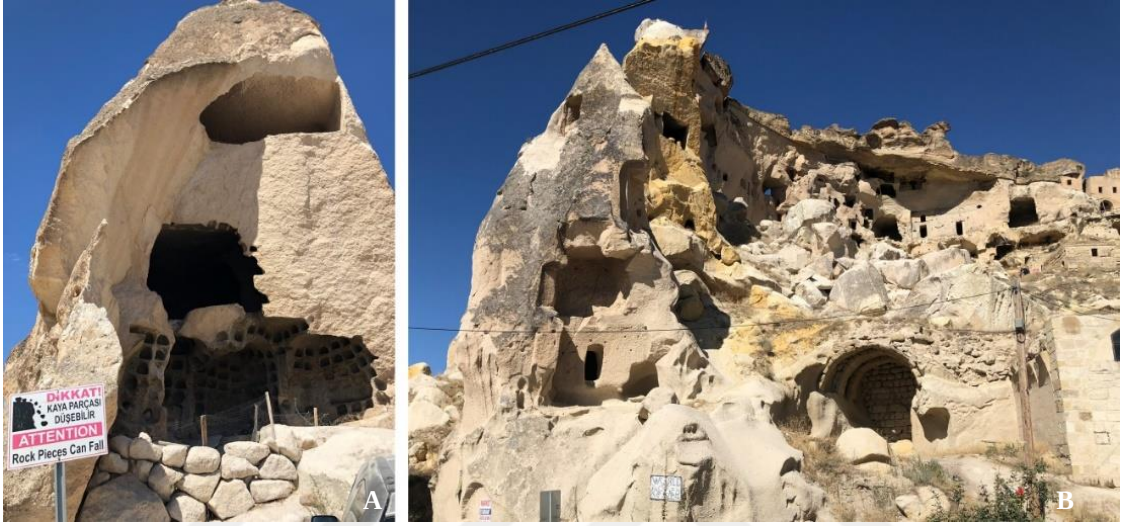
**Görsel 3. 6.** Kaya düşmesi örnekleri (A.Göreme'deki peribacası-B.Çavuşin'deki kaya bloğu)

olaylardan etkilenerek kaya çatlaması, kopmaları ve düşmeleri olarak birbirini takip eden olaylara maruz kaldığı bilinmektedir.

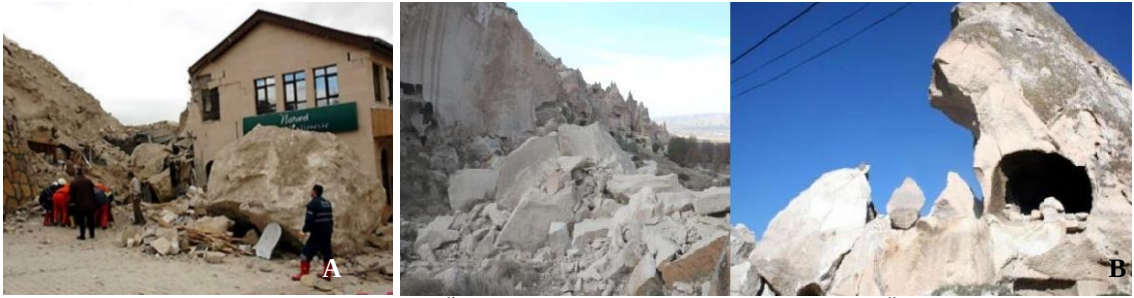
**Görsel 3. 7.** Kaya düşmesi örnekleri( A. Ürgüp Temenni Tepesi (http-82),B.Zelve Ören Yeri (http-83))

2008 yılında Nevşehir İl Afet ve Acil Durum Müdürlüğü (AFAD) tarafından hazırlanan 1950-2008 afet bilgilerini içeren envanterde Türkiye’de en fazla kaya düşme olaylarının gözlemlendiği illerden biri olan Nevşehir il genelinde 179 kaya düşmesi olayı gerçekleştiği belirtilmektedir(Şekil 3.15) (Gökçe vd., 2008, s. 43-46). 2000’li yılların başlarında Ortahisar kalesi ve çevresinde kaya kütlelerin kopma riskinin artışı tespit edilerek alan boşaltılmış, 2013 yılına kadar güçlendirme çalışmaları yapılmıştır (Özata ve Arun, 2018, s. 2). Yerel gazetelerden derlenen verilere göre miras alanına zarar veren aynı zamanda hayati tehlikelere yol açan kaya düşme olayları, 2007 yılında Temenni Tepesi’nde gerçekleşen kaya kopması sonucunda 3 kişinin hayatını kaybetmesine neden olmuştur(Görsel 3.7) (http-76). 2009 yılında Zelve Mevkii Açık Hava Müzesi’nde bulunan Geyikli Kilise’nde mağara çökmesi olarak görülen durum kilisenin neredeyse tümüyle yok olmasına neden olmuştur (http-77). 2010 yılında yine Ürgüp’te 25 m yüksekliğindeki peribacasından aniden düşen kaya parçasının düşmesi sonucunda butik otelin deposu çökmüştür (http-78). Aynı yıl Göreme’de meydana gelen kaya düşmesi olayı sonucunda yerel gazetelerde Kapadokya bölgesi için özel koruma yasasının çıkarılması talebinde bulunulduğu gündeme gelmiştir (http-79). Zelve Ören Yerinde 2009 yılından sonra ziyaretçiye kapatılan alanda 15 m yükseklikten kaya parçasının koparak parçalandığı bilinmektedir (Görsel 3.7) (http-80).

Son olarak 2015 yılında Çavuşin köyünde peribacasından düşen kaya parçaları bir mekanın çatısına düşmüştür (http-81). Örneklerde görüldüğü gibi çevrelerindeki doğal ve kültürel değerlerin bütünlüğünü tehdit eden kaya düşmesi olayları nedeniyle, tehlikeli bölgelerin boşaltılması, turizme kapatılması gibi can ve mal kaybını önleyici tedbirler alınmaktadır. Ancak alanın potansiyel riskleri tespit edilerek olaylar gerçekleşmeden önce önlemler alınmamaktadır. Alanın özgünlüğünün ve bütünlüğünün korunması için

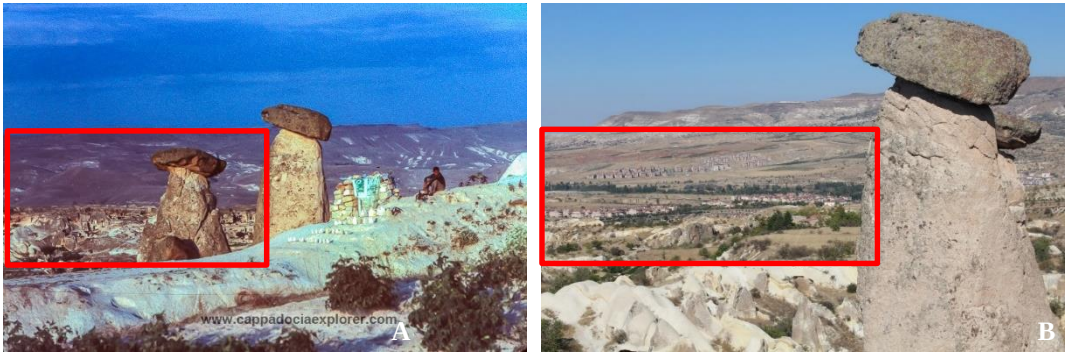
**Görsel 3. 10.** Ürgüp Üç Güzeller ve kentsel gelişim(A:1970'ler(Cappociaexplorer), B:2019)

Kapadokya bölgesindeki hızlı değişim ve yapılaşma durumları doğal, arkeolojik ve kentsel sit alanlarından oluşan alana zarar vermektedir. DMA'nın yerleşim yerlerindeki sit sınırları ve uzun sürelerde tamamlanan koruma amaçlı imar planlarının yasak olmasına rağmen sit alanlarına kaçak yapılaşmalar yapılmıştır (Komitesi, 2009, s. 175). Örneğin, Çevre ve Kültür Değerlerini Koruma ve Tanıtma Vakfı (ÇEKÜL) tarafından 2000 yılında Ürgüp'te 1.Derece Doğal Sit olarak tanımlanan alana 250 konut inşa edildiği için Ürgüp belediyesi ve Nevşehir Kültür ve Tabiat Varlıklarını Koruma Kurulu aleyhine dava açılmış, kamuoyunda farkındalık oluşturulmaya çalışılmıştır (http-86). Kontrolsüzce yapılaşmalar nedeniyle doğal, arkeolojik değeri olan sit alanlarında koruma değerlerini tahrip eden, plansız gelişmeler gerçekleşmektedir. Bu durum miras alanının özgünlüğünü, bütünlüğünü ve otantikliğini olumsuz etkilemektedir. Görsel 3.10'da görüldüğü gibi "Üç Güzeller" olarak anılan her yıl binlerce ziyaretçinin uğrak noktası olan doğal miras değerinin kentsel bağlam içerisindeki bütünlüğünü, peyzajını hızla yapılaşan Ürgüp'ün silueti oluşturmaktadır. Bu durum kültürel ve doğal miras değerlerinin, kimliğin ve mekânsal kalitenin ekonomik ve sosyal refah ile uyumlu olarak düşünülmediğini göstermektedir.

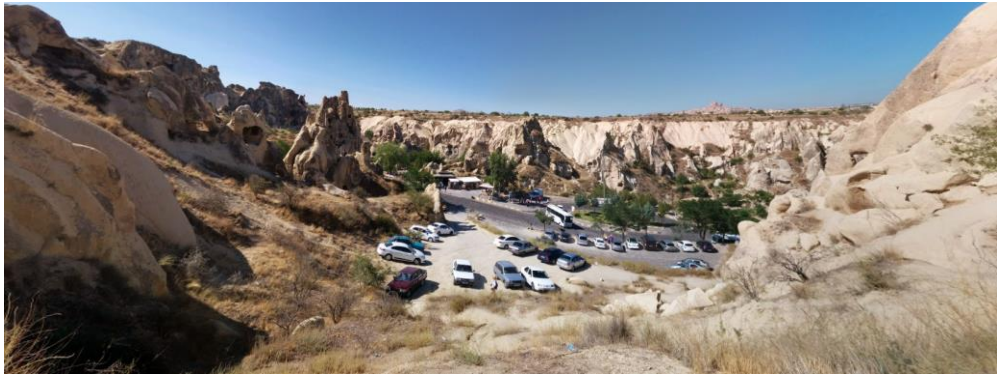
**Görsel 3. 11.** Göreme Açık Hava Müzesi otoparkı ve taşıt yolu

Kentsel altyapı gelişim ve kalkınma faaliyetleri olarak ulaştırma altyapısı yıllar içerisinde değişiklikler göstermiştir. Bölgenin karmaşık jeolojik ve topografik yapısı nedeniyle ulaşım önemli bir sorundur. Artan nüfus ve buna paralel olarak turizm hareketliliği hem kentsel yerleşim alanlarında hem genel ulaşım akslarında iyileştirme proje ve inşaatlarını beraberinde getirmektedir. 2009 yılında yapılmış olan DMA'nın mevcut durumu raporunda yerleşim alanları dışındaki miras değerlerine ulaşmada miras alanına zarar vermeyecek düzenlemelerinin yapılması gerektiği, ulaşım arterlerinin genişletilmemesi gerektiği belirtilmiştir (UNESCO, Türkiye'nin Dünya Miras Alanları Koruma ve Yönetimde Güncel Durum, 2009, s. 188). Buna örnek olarak Göreme-Kızılçukur kavşağının genişletilmesi için 1998 yılında Bölge Koruma Kurulu tarafından yolun 8 m'den 12 m'ye çıkarılmasını uygun bulunmuştur. Sonrasında 01.02.2007 tarih 1013 sayılı karar ile yolun 16 m olmasına izin verilmiştir, ancak projenin yapım aşamasında yol kesiti izinsiz olarak 23 m'ye çıkarılmıştır (Bilgili, 2014, s. 55,56). Diğer bir örnek, Göreme Açık Hava Müzesi'nin önünden geçen Göreme-Ortahisar yolundaki araç sirkülasyonunun artışı ve bunun sonucunda oluşan titreşimler Tokalı Kilisesi'nin üst kısımlarındaki kayaların kopmasına neden olduğu Nevşehir Kültür ve Tabiat Varlıklarını Koruma Bölge Kurulu'na rapor edilmiştir (Görsel 3.11). Bu yol için kurulun aldığı 17.03.2011 tarih 2890 sayılı karar ile araç trafiğine kapatılması ve sit alanı dışında yol geçirilmesi kararlaştırılmıştır. Ancak hala kullanımı söz konusudur.

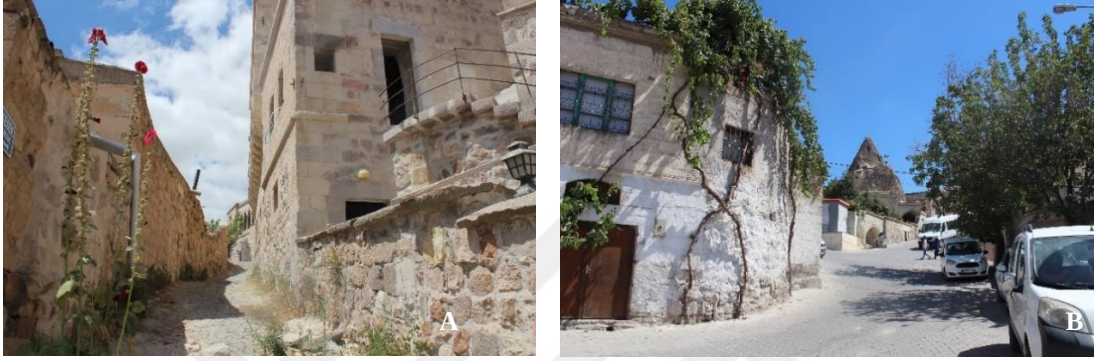
**Görsel 3. 12.** Sokak dokusu örnekleri (A. Uçhisar, B.Göreme)

yapıların dış duvarlarından nem almasına neden olmaktadır (Dabir, 1993, s. 87-88). Çalışma alanında yer alan peyzajının bir parçası olan geleneksel sokak dokusunun genişletilerek kamyon ve benzeri ağır taşıt trafiğine açılması, kentsel dokuyu oluşturan sokak ve yapılarda titreşimlere ve baskıya neden olarak zarar vermektedir. Alanda geleneksel dokunun yer aldığı ve dar sokakların bulunduğu bölgelerde araçların sürmesi sonucu tarihi yapıların duvarlarında bozulmalar bulunmaktadır(Görsel 3.12).

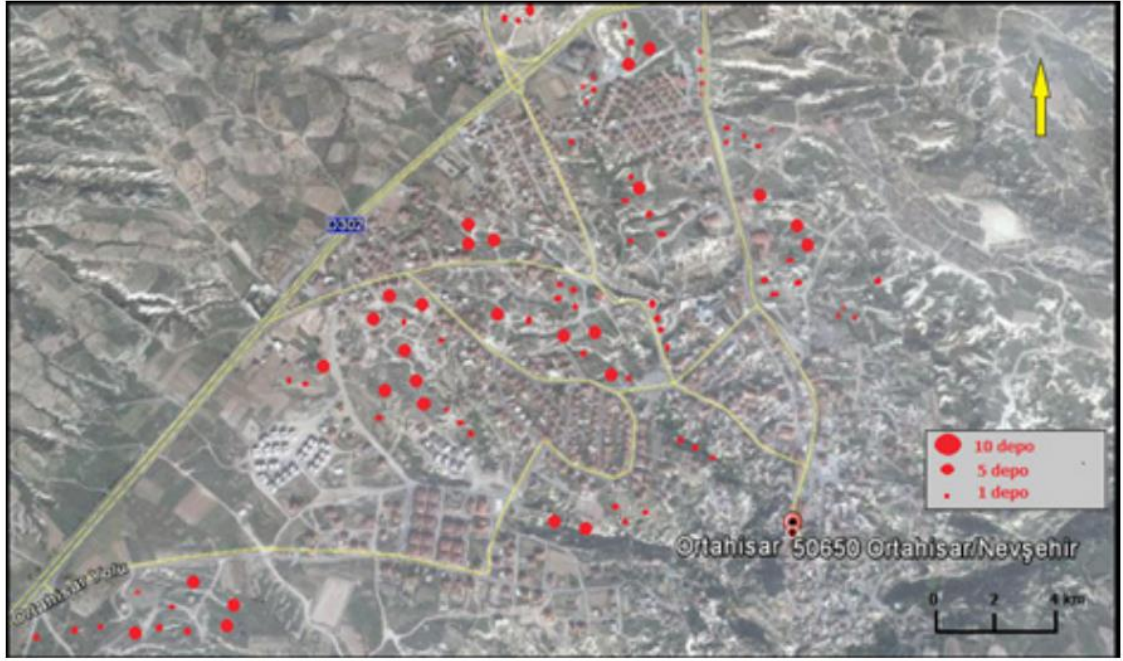
Şekil 3. 20.Ortahisar doğal soğuk hava depolarının dağılışı haritası(Harunoğulları ve Kayar, 2015, s. 79)

Son olarak bölgede dikkat çeken diğer önemli bir faaliyet, kaya oyma soğuk hava depolarıdır. Soğuk hava depolarının geçmişinin Hititlere kadar uzandığı bilinmektedir. Hititlerden sonra Romalılar, Bizanslılar, Selçuklular ve Osmanlılarda soğuk hava depolarını kullanmışlardır. Her mevsim yiyeceklerin bozulmadan saklandığı önceleri evlerin altında yer alan bu depolar yerel halkın soğuk depolama ihtiyacını karşılamıştır (Harunoğulları ve Kayar, 2015, s. 78). Günümüzde doğal soğutmalı yeraltı depoları herhangi bir enerji kullanılmadan tarımsal, turistik ve ticari amaçlı kullanılmaktadır. Önceleri 50-100 tonluk küçük depolar yerini 15-20 bin ton kapasiteli depolara bırakmış önemli bir ekonomik faaliyet alanı haline gelmiştir. Harunoğlu ve Kayarın (2015) Ortahisar özelinde yapmış olduğu çalışmada alanda 670 deponun kullanıldığı tespit edilmiştir. Bu depoların bir kısmının yerleşim alanının içerisinde yer almakta olduğu belirtilmiştir(Şekil 3.20). Alanda bulunan büyük depoların belediye tarafından, diğer depoların ise bireysel ya da ticari amaçlı açıldığı bilinmektedir. Genel olarak patates ve limon depolamak amaçlı kullanılan bu depoların bazılarının bazılarının atıl durumda olduğu saptanmıştır. Bu depoların diğer bir kullanım alanı da turistik amaçlıdır. Butik otel, kafe, dükkan olarak da farklı ölçeklerde kullanılmaktadır. Ancak bölgedeki tüm yerleşim alanların koruma amaçlı imar planlarında belirtildiği yeni depoların alanın jeoteknik ve jeolojik etüt raporları hazırlanarak ilgili kuruluşlarca uygunluğu onaylandığı

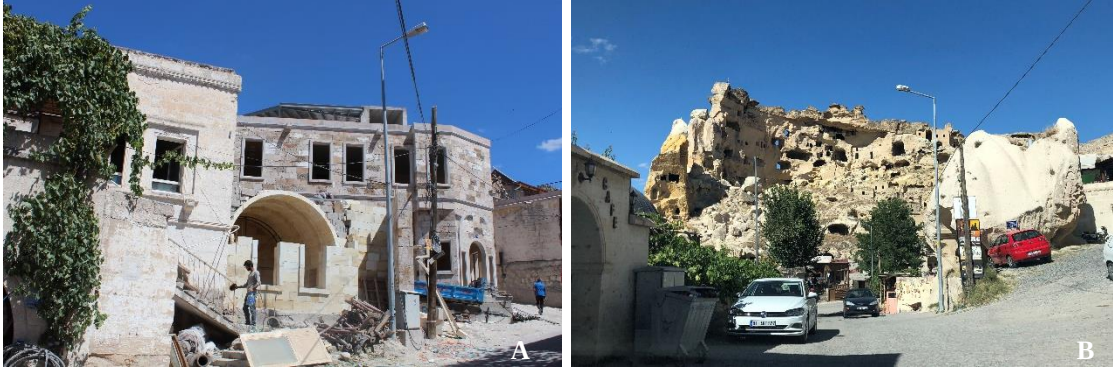
**Görsel 3. 13.** Kentsel sit alanlarındaki doku ile uyumsuz aydınlatma ve elektrik direkleri(A. Göreme, B. Çavuşin)

Genel olarak Kentsel Altyapı ve Gelişim Faaliyetleri nedeniyle çalışma alanı birçok riske maruz kalmaktadır. Başta kentsel gelişim alanlarının hızla genişlemesi ve mevcut dokuya uyumsuz, kültürel peyzajı bozan yapıların inşası gelmektedir. Sonrasında erişim kolaylığı sağlanması amaçlı yapılan yol çalışmaları ise doğal dokuya zarar vermektedir. Özellikle yapılması planlanan hızlı tren yolu hattı hem inşa sürecinde hem de sonrasında alana ciddi hasarlar vereceği tartışılmaktadır. Sanayi faaliyetlerinden kaynaklı riskler ölçekleri nedeniyle düşük seviye risk oluşturmaktadır.

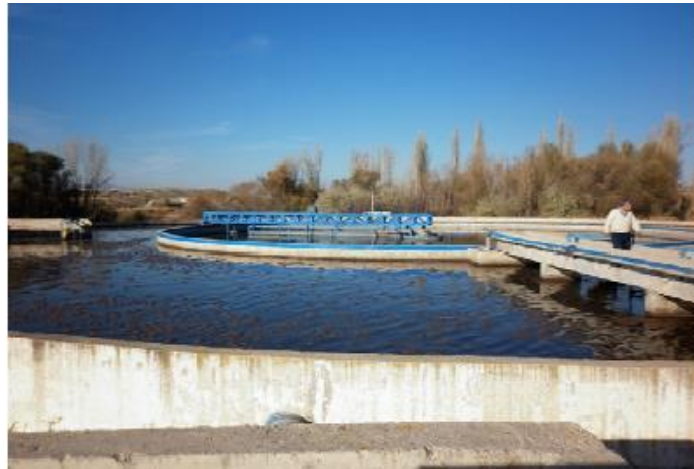
**Görsel 3. 14.** Ürgüp Katı Atık Arıtma Tesisi (http-88)

1990'lı yıllara kadar çalışma alanında bulunan yerleşim alanlarının altyapı sorunlarının olduğu bilinmektedir. Su kaynaklarının kısıtlı olduğu, kanalizasyon ve katı atıtma tesislerinin yetersiz olduğu belirtilmektedir (Eravşar, 1996). Ancak günümüzde Nevşehir Belediyesi'nden elde edilen raporlarda kanalizasyon sistemlerinin iyileştirildiği, Nevşehir ilinde ve Avanos, Derinkuyu, Ürgüp, Kaymaklı ilçelerinde atık su arıtma tesisleri bulunduğu belirtilmektedir. Çalışma sınırları içerisinde yer alan Ürgüp'te 1996 yılında işletmeye açılan tesis yer almaktadır(Görsel 3.14). Tesis Ortahisar ve Mustafapaşa kasabası atık sularını da arıtmaktadır (NÇŞB, 2017). Çevre kanununca alınması gereken izin ve Lisanslar Hakkındaki Yönetmeliğe göre Çevre İzni almış bir tesistir. Çevre ve Şehircilik Bakanlığı'na olumlu raporlar alınmıştır, ancak tesisin gerekli takiplerin yapılmaması, deşarj suyunun ve arıtma çamurları bertarafının yapılmaması koku emisyonuna neden olabilmektedir. Bu nedenle doğal çevreye zarar verebilir ve alan için risk oluşturabilecek bir gelişme yönüdür.

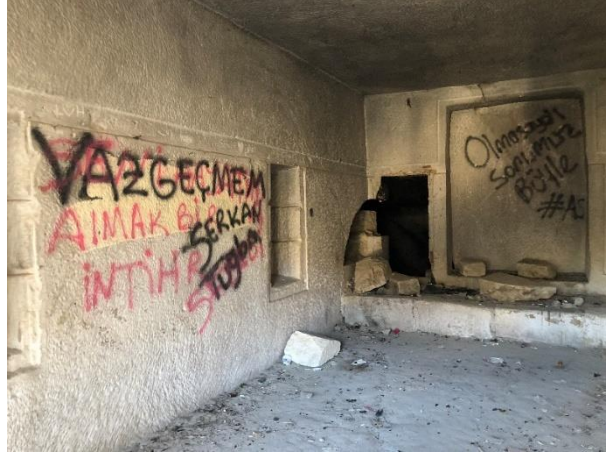
**Görsel 3. 15.** Ürgüp Temenni Tepesi'nde vandalizm örneği

Ürgüp ilçesinde yer alan, ziyaretçilerin ilgisini çeken Üç Güzeller olarak adlandırılan doğal değerlerin üzerine yazılar yazılmış, bilinçli olarak tahrip edilmiştir. Yetkililer tarafından giderilmiş olsa da alanda bunun gibi pek çok örnek görmek mümkündür. Temenni tepesinde bulunan terk edilmiş alan bulunan taş duvar kalıntılarında da Görsel 3.15’te görüldüğü gibi vandalizm örnekleri görülmektedir.

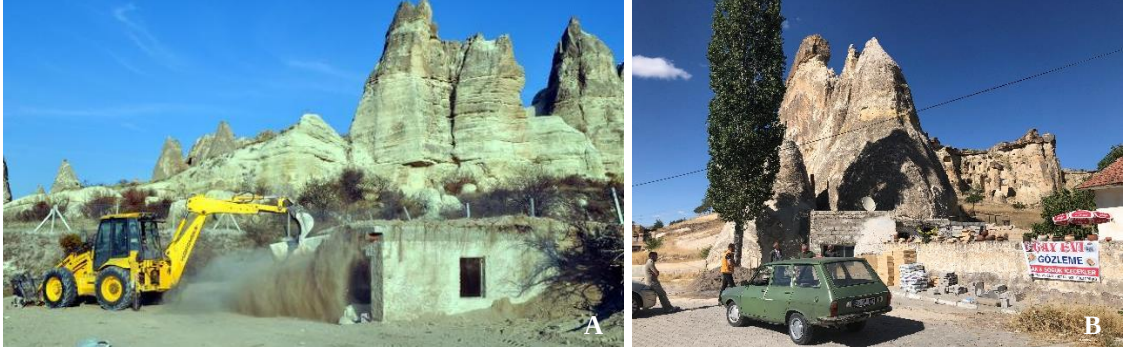
**Görsel 3. 17.** Kaçak yapılaşma (A.Zemi vadisindeki yıkım (<http://89>), B. Cavuşin)
